**IMPACTO DE LOS POSTES METÁLICOS: REPORTE DE  
CASO**

**PROYECTO DE TITULACIÓN PREVIO A LA OBTENCIÓN DEL  
TÍTULO DE ODONTÓLOGO**

## **Impacto de los postes metálicos: reporte de caso**

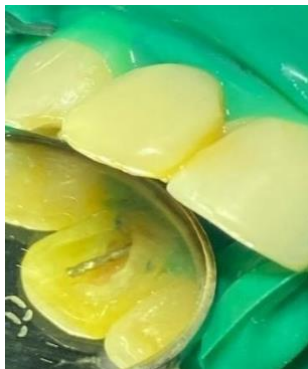
Paciente de sexo femenino de 22 años de edad, acude a la clínica Odontológica Universitaria, con dolor espontaneo y punzante en la pieza 1.2 (Incisivo lateral superior derecho) hace al menos 4 meses. La paciente manifiesta que se realizó una endodoncia hace 4 años aproximadamente. Al examen clínico intraoral se pudo observar una restauración coronal (figura 1).

**Figura 1.** Pieza 1.2 presenta una endodoncia realizada

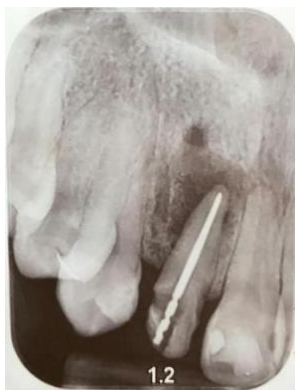
La paciente respondió a las pruebas de sensibilidad, por lo tanto, se indicó una radiografía periapical, y se encontró una endodoncia previamente realizada y se observó una lesión periapical (Figura 2). El diagnóstico de la pieza 1.2, periodontitis apical sintomática. Se empezó con el retratamiento endodóntico y una vez finalizado el mismo se le realizó la rehabilitación oral. El pronóstico del tratamiento fue favorable.

**Figura 2.** Se observa una endodoncia previamente realizada con lesión periapical

En la radiografía final a comparación de la inicial, se puede apreciar una disminución notoria de la lesión periapical.

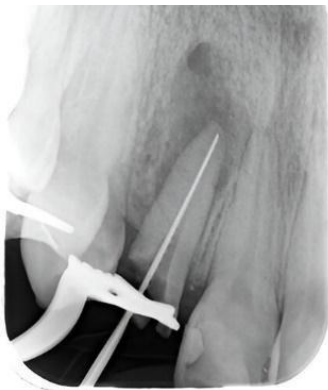
Se procedió con la neutralización y la conductimetría, para la neutralización se usó hipoclorito de sodio para asegurar el éxito del retratamiento, ya que minimiza el riesgo de reinfección, una vez terminada la misma se realizó la medición de longitud de trabajo (13mm) y se hizo la conductimetría (Figura 4).

**Figura 4:** Conductimetría

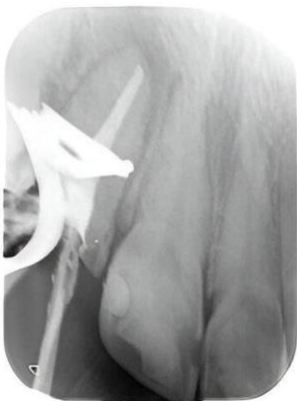
Se concluyo con el protocolo de irrigación final (EDTA + Hipoclorito + Suero Fisiológico) estos repetidos dos veces, con la ayuda de conos de papel se secó el conducto y se procedió con la obturación (condensación lateral), se usó el cono maestro, conos accesorios, espaciadores digitales, cemento (Figura 6).

**Figura 6:** Obturación

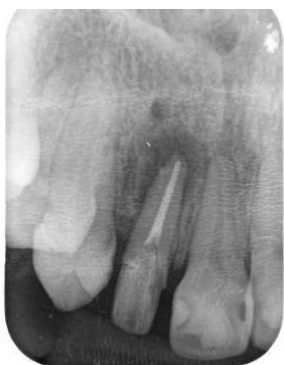
Para el tratamiento de rehabilitación oral se empezó cementando un poste de vidrio #3, para reconstruir el muñón, luego tallar y tomar las impresiones definitivas para la corona que se colocó en la pieza tratada (Figura7).

**Figura 7:** Cementación del poste y reconstrucción del muñón.
