CARRERA DE ARQUITECTURA

**PABELLÓN DE VARONES PARA EL ADULTO MAYOR:
PROPUESTA DE AMPLIACIÓN Y RE-
FUNCIONALIZACIÓN PARA EL HOGAR DE CRISTO
REY**

**TRABAJO DE TITULACIÓN PREVIO A LA OBTENCIÓN DEL
TÍTULO DE ARQUITECTO**

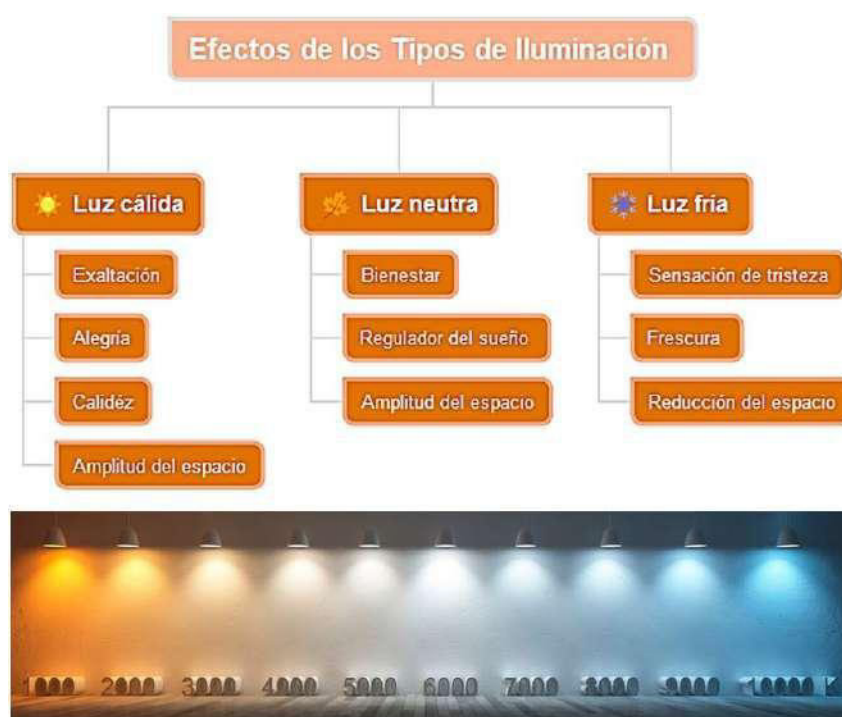
Tomando en cuenta lo que nos dice la neurociencia aplicada a la arquitectura en un centro Geriátrico, detallado por [Escobedo y Santa Cruz \(2018\)](#) sobre los elementos lumínicos, la Neuro arquitectura ocupa a la iluminación como uno de sus primordiales elementos de percepción como se muestra en la Figura 1.21, determinando estrategias de análisis y de diseño, debido a que la Neurociencia deduce que la luz en nuestro cuerpo genera serotonina, también conocida como la hormona de la felicidad. El Instituto de Neurociencias de Holanda en el 2008 determino un estudio con 6 establecimientos de asilos públicos en donde se le incrementó hasta 1000 luxes todas las iluminaciones interiores del establecimiento, y en 6 diferentes instituciones se les adecuaría a 300 luxes. El experimento tardo 42 meses, por lo que cada 6 meses se analizaba las capacidades cognitivas, concluyendo que en las casas geriátricas con mayor iluminación tuvieron una mejora del 5% en la deficiencia en la capacidad cognitiva, es decir, disminuyo a un 19% de usuarios con casos de depresión.

FIGURA 1.21: Efectos de tipo de iluminación. Fuente: Elaboración propia, basado en un estudio realizado en Centros geriátricos de Holanda por [Escobedo y Santa Cruz \(2018\)](#)

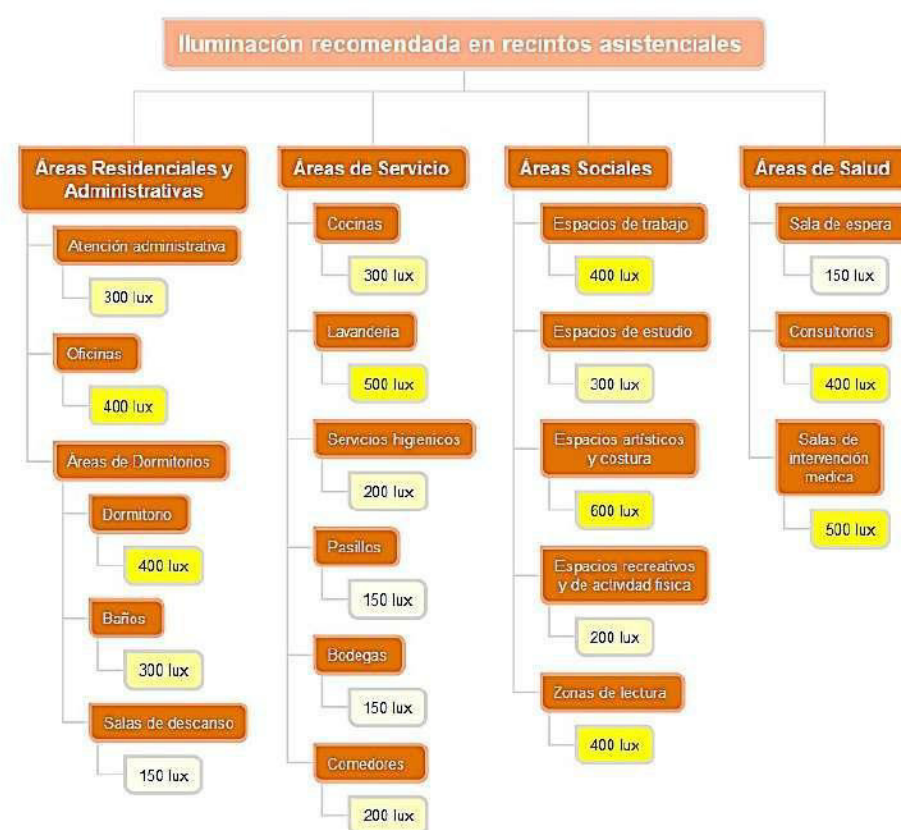
Por lo tanto, la iluminación y sus respectivas tonalidades influyen psicológicamente en las personas dependiendo del lugar y las circunstancias que adjudica cada usuario, por lo que se identifica a su vez los luxes que debe ocupar cada espacio en la Figura 1.22, creando una sensación visual con base en la temperatura y matices de su color, detallando que una apariencia cálida genera un estímulo agradable de alegría, apego, amplitud del espacio y exaltación; una luz intermedia determina un ambiente neutro de bienestar y seguridad, además de constituir como un regulador del sueño; y una apariencia fría genera una sensación de frescura con un estímulo triste y una reducción del espacio, por lo que a continuación se detallara una relación del espacio respecto a la recomendación del nivel de iluminación.

FIGURA 1.22: Iluminación recomendada. Fuente: Elaboración propia, basado en un estudio realizado en Centros geriátricos de Holanda por Escobedo y Santa Cruz (2018)

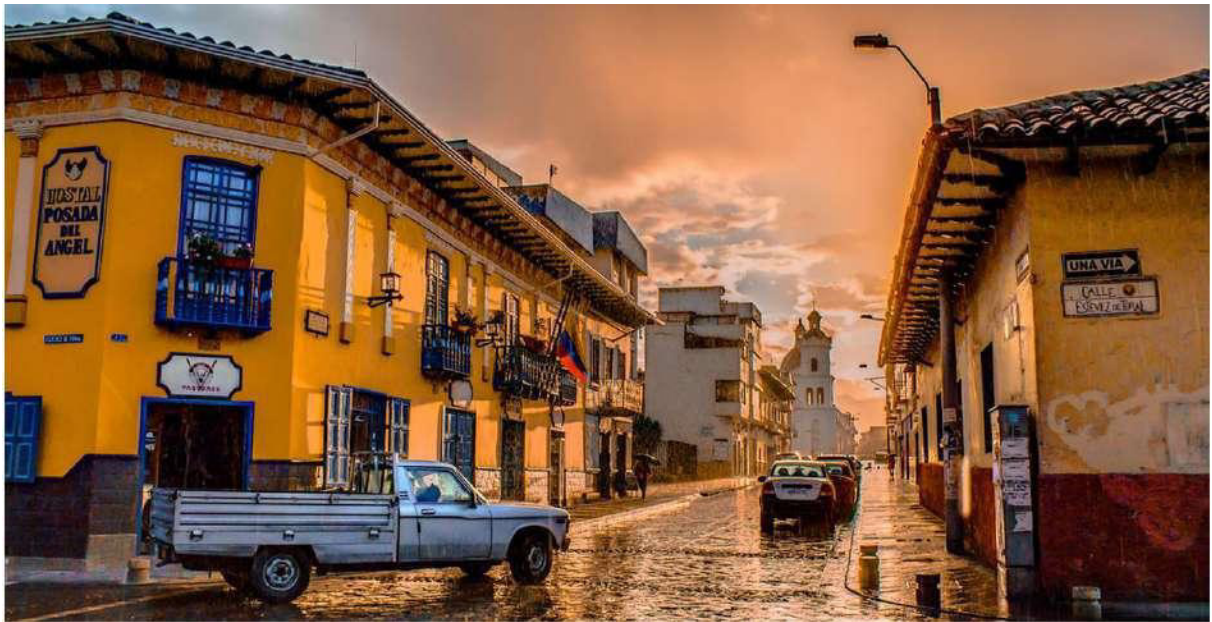
Además del estilo arquitectónico, la implementación de materiales vernáculos, tales como la madera, bahareque, adobe, teja, entre otros. Determina en sus inicios las características de una ciudad colonial y clásica, de manera que es una integración entre lo cautivado y lo añadido de la arquitectura europea, creando de esta manera una relación

híbrida en la arquitectura cuencana, plasmada dentro de las fachadas sin establecer un valor monumental, pero instituyendo un carácter autóctono en la cara de las edificaciones más reconocidas de la ciudad, jugando un papel importante dentro de la identidad cultural y en su desarrollo como se puede expresar en la Figura 2.4, donde además de tener la distribución que identifica las edificaciones del Centro Histórico como son el patio, tras patio y huerta, también tenemos la teja y el ladrillo como influencia del viejo continente.

FIGURA 2.4: Hostal la posada. Fuente: Pedro Jose. 2018.

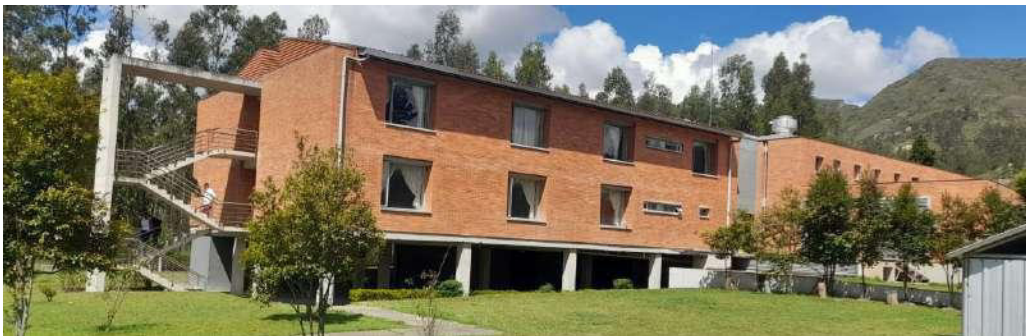
FIGURA 3.1: Fundación instalaciones Santa Ana. Fuente: Elaboración propia.

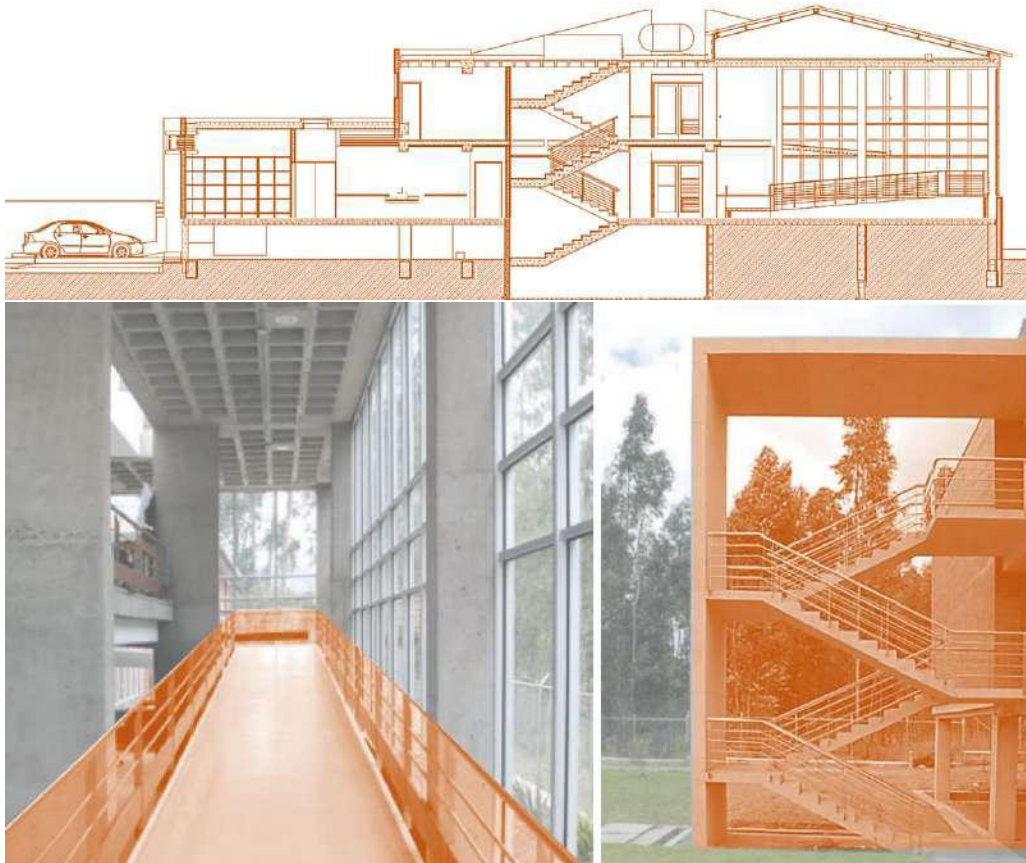
FIGURA 3.12: Entre pisos. Fuente: Quizhpe y Janovsky (2016)

poseen un sistema de rampas que se ubica alrededor del comedor y del salón multiusos para poder solventar la accesibilidad universal, que se basa en conectar la planta alta y baja y poseen un ascensor con la intención de borrar todas las barreras arquitectónicas.

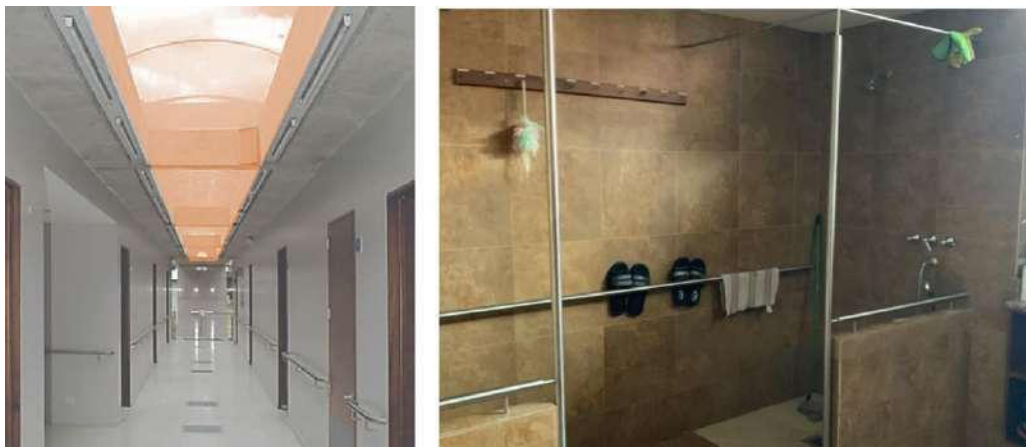
- Optar por columnas circulares para no dejar esquinas, en las cuales corran peligro los adultos mayores.

- Aplicar materiales óptimos en el interior de manera consciente a la temperatura, de permanencia fija para que sirvan de apoyo, preventivos con los resbalones, como son los muros de ladrillo, pisos cerámicos antideslizantes, entre otros.
- Generar una zonificación adecuada para el instituto, centralizando los usos administrativos, servicios y áreas sociales.
- Establecer áreas de descanso, comedores y servicios higiénicos privados para el personal.
- Iluminar las áreas de uso múltiple y de encuentro, mediante ventanales, proporcionando un confort térmico y de bienestar, además de ocupar iluminación artificial, para marcar las circulaciones mediante lucernarios
- Construir rampas amplias, sin mucha pendiente, seguras, con pasamanos y que sean dinámicas.
- Aprovechar espacios obtenidos con los muros, para colocar mobiliario seguro.

FIGURA 3.13: Condicionantes espaciales. Fuente: Quizhpe y Janovsky (2016)

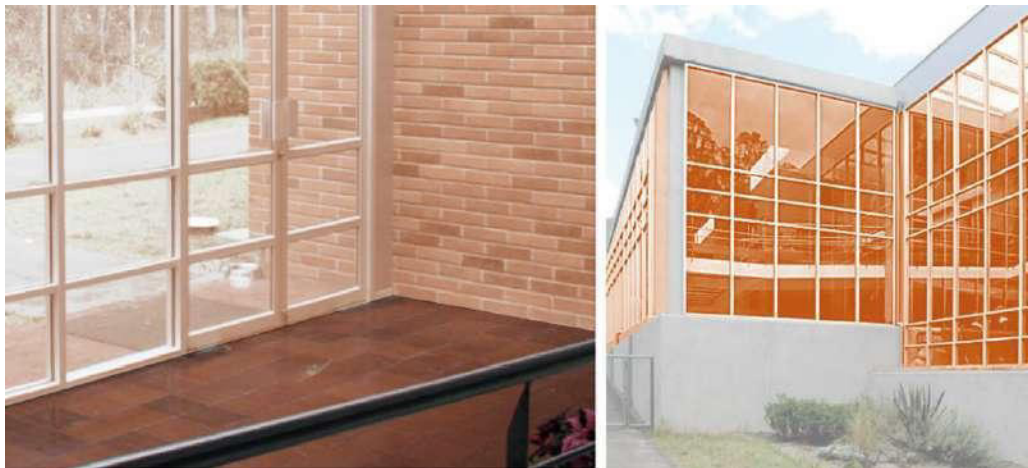
Como se puede observar, los muros son de ladrillo visto en su aspecto exterior, con un espesor de 15 cm y recubiertos con enlucido y empastado en todo su interior. Por otro lado, el detalle de las ventanas se generan muros que den la impresión de que son de mayor espesor, logrando definir los armarios y mobiliario auxiliar de los dormitorios.

El material de los pisos se jerarquiza según el uso, es decir en circulaciones principales y habitaciones ocupan un porcelanato claro y para generar lugares más acogedores como las áreas sociales, salas de estar, comedores se ocupa un piso de ladrillo pulido, que brinda una mayor temperatura y confort, de modo que todos estos materiales aplicados ofrecen una expresión a la edificación con un carácter de confort térmico, que se adapta al contexto del lugar.

FIGURA 3.15: Materialidad, Fuente: Quizhpe y Janovsky (2016)

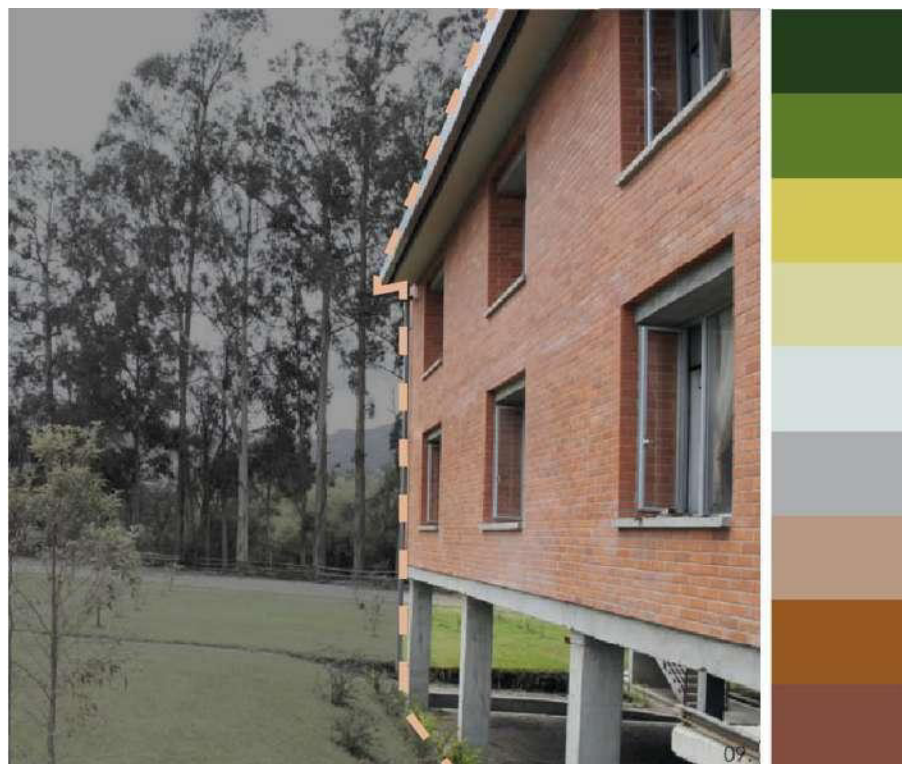
FIGURA 3.16: Cromática. Fuente: Quizhpe y Janovsky (2016)

Al estar implantado en una posición estratégica, el panorama que lo envuelve es especialmente verde, ya que está cercado de montañas, así como del río que le da un ambiente único y natural al sector, por ende, se ha intentado crear con la edificación una cromática que contraste, el ambiente natural con el construido de modo que aproveche sus colores más intensos de la parte nativa y de una manera sutil pase a los colores industrializados.

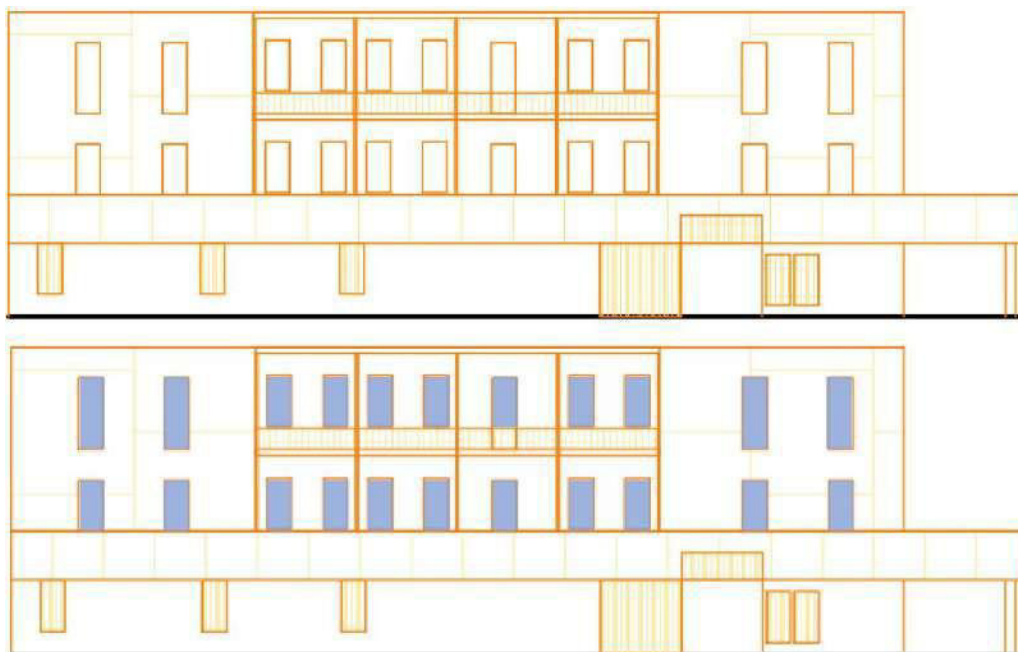
FIGURA 3.22: Fachada. Este. Fuente: Elaboración propia

Además, se puede destacar la constancia de los elementos de su fachada, estableciendo una simetría con respecto al módulo central, además de generar un ritmo sólido, al repetir su modulación de ventanas y conservar la altura apropiada en ellas, con una predominancia general del lleno en sus fachadas.

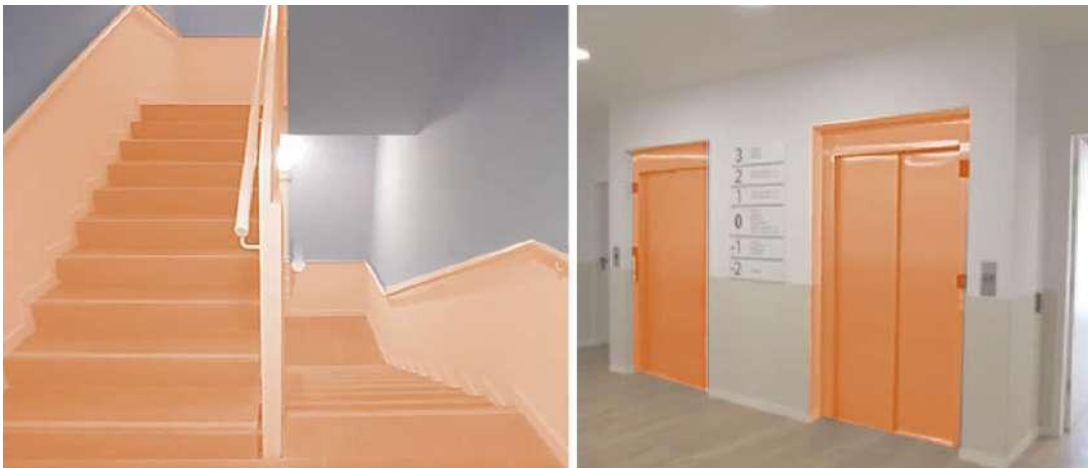
FIGURA 3.27: Conexión entre pisos. Fuente: [Trepapat \(2022\)](#)

Como se ha mencionado anteriormente el módulo de circulación vertical fue reubicado dentro del proyecto, por ende, para poder satisfacer las necesidades de la edificación se desarrolló un módulo centralizado el cual presenta un sistema de conexiones entre pisos de 2 ascensores en el bloque central y de 2 gradas a los costados, la grada izquierda abastece desde la planta baja hasta las 2 plantas superiores, mientras que la grada derecha enlaza el nivel del sótano hasta la segunda planta alta, es decir todo el edificio, después tenemos 2 gradas en las esquinas de la edificación que conectan el ingreso desde el parque hasta el sótano de la construcción, además cuenta con una rampa con una sección vehicular desde la parte exterior del edificio por la calle carrer Saint de Pere, que conecta con el nivel del subsuelo hasta el área de salud, en el caso de que se presentase alguna emergencia.

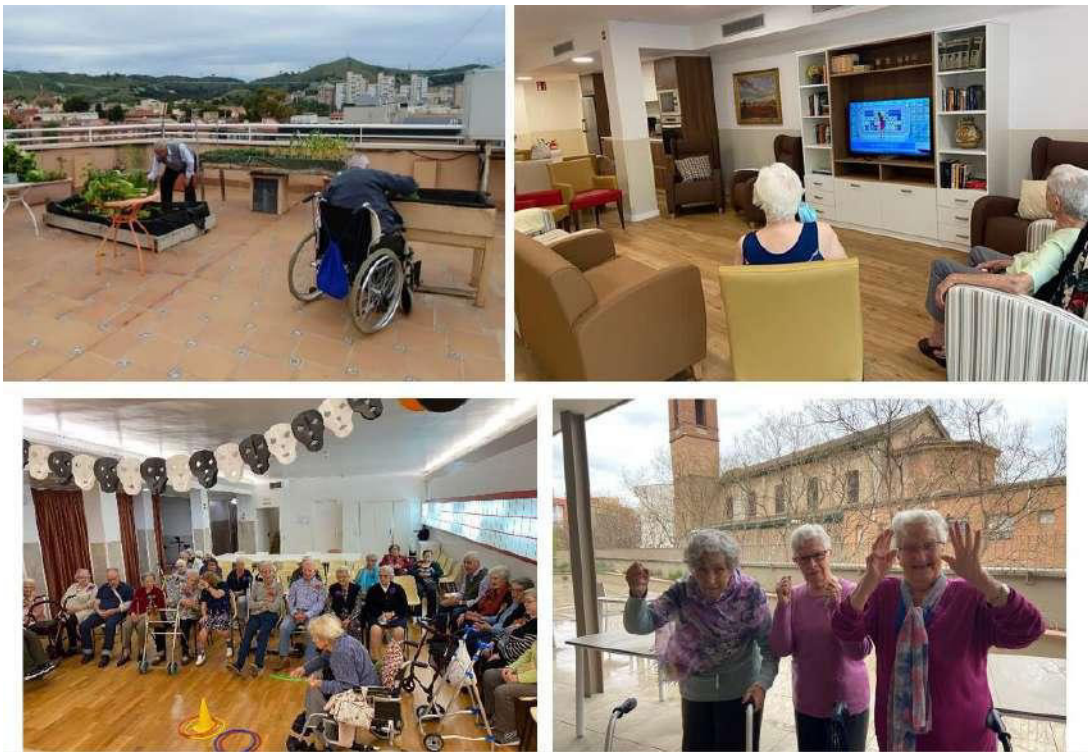
FIGURA 3.28: Hábitat. Fuente: Trepát (2022)

El tratar de obtener una percepción hogareña dentro de la institución, resultó ser todo un reto, de modo que el enfoque para conseguir esta necesidad se basó en el silencio y el orden, aplicando una guía de los sistemas nórdicos para poder generar modelos que sean aptos con sistemas de aislantes acústicos y con espacios y mobiliarios que generen un orden a sus accesorios y a sus acciones.

Otra condicionante importante era establecer varios y transformados espacios al aire libre, donde los usuarios lograran disfrutar, sin tener la preocupación de que les pudiese pasar algo. De modo que en la primera planta estaba ocupada casi en su totalidad por la construcción, en comparación de las demás plantas, funcionaba bien para tener un espacio exterior grande y agradable, de modo que se construyó una gran terraza nueva sobre la estructura ya existente.

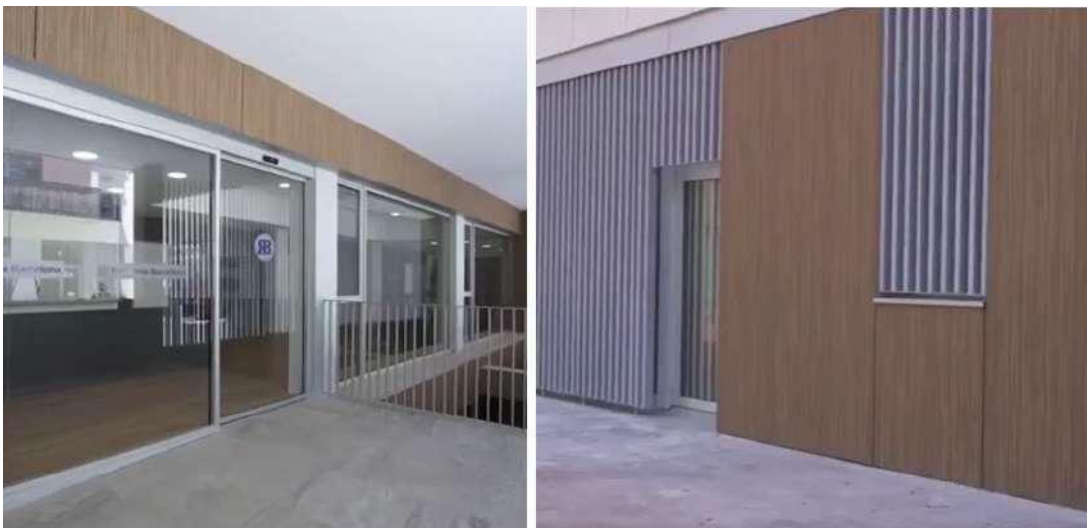
FIGURA 3.30: Materialidad. Fuente: [Trepát \(2022\)](#)

Las terrazas fabricadas en la fachada norte se generaron con base en una sub estructura metálica, un perímetro de HPL Trespa tono madera y una barandilla de barrotes delantera para dar visibilidad desde el interior.

En los interiores se da una integración de materiales con una calidad y un alto rendimiento, por lo que su mantenimiento es básico como son los pavimentos vinílicos enmaderados que dan calidez e integridad al proyecto, además los dormitorios poseen un revestimiento de papel vinílico de la marca Vescom.

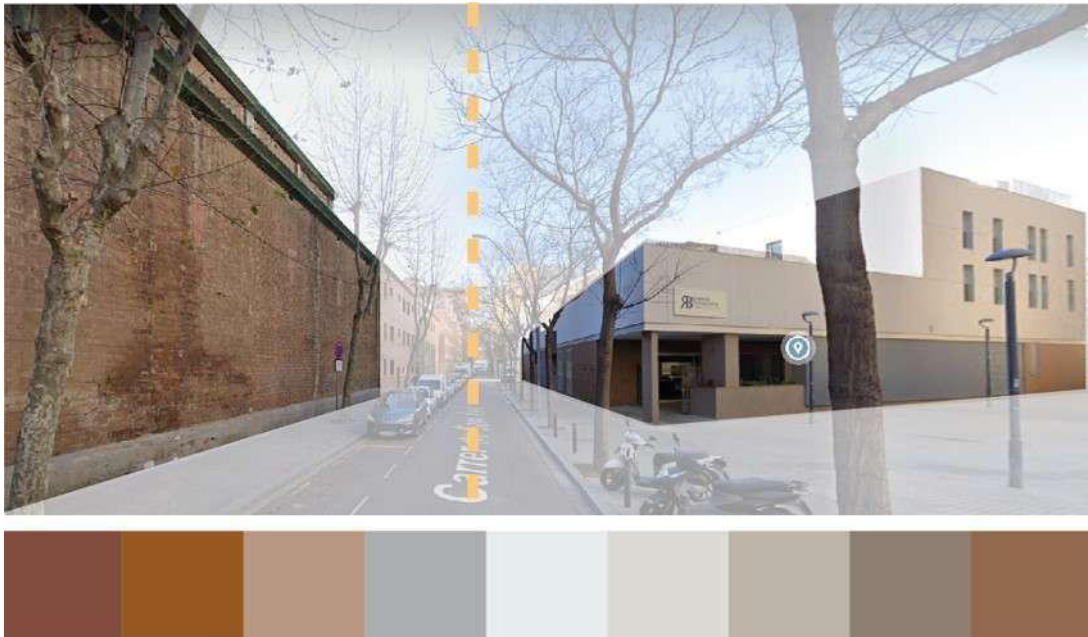
FIGURA 3.31: Cromática. Fuente: [Trepat \(2022\)](#).

Al estar implantado en un área patrimonial de la ciudad, el panorama que lo envuelve es especialmente de carácter histórico y tradicional, ya que está cercado de amplias construcciones, conservadas y rehabilitadas, por ende, se ha construido una edificación con una cromática que armonice con su contexto inmediato, donde el ambiente nuevo se integre con el preexistente de modo que aproveche sus colores más intensos generando una armonía en el lugar.

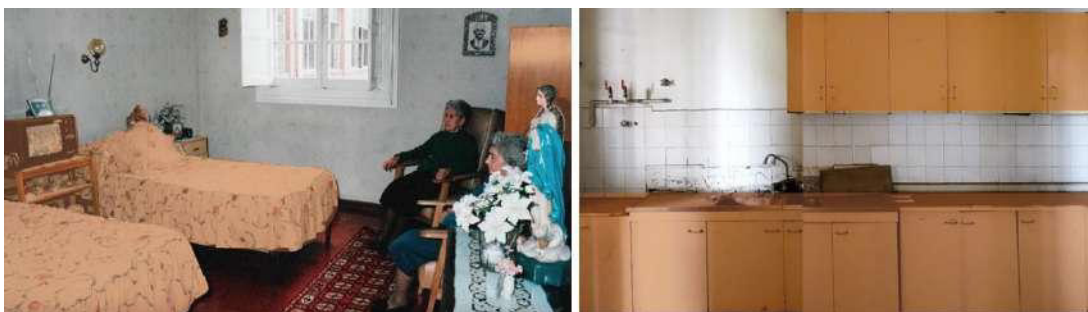
FIGURA 3.44: Mobiliario. Fuente: R. González (2022)

El centro geriátrico consta con mobiliario antiguo, tratando de conservar la identidad del lugar teniendo en cuenta que en espacios como comedores y salas de actividades cuenta con mesas y sillas tradicionales que no se adaptan a los adultos mayores, en el área de la capilla bancas de culto; en habitaciones consta con camas que permiten incorporar a las personas sin esfuerzos bruscos, armarios y veladores.

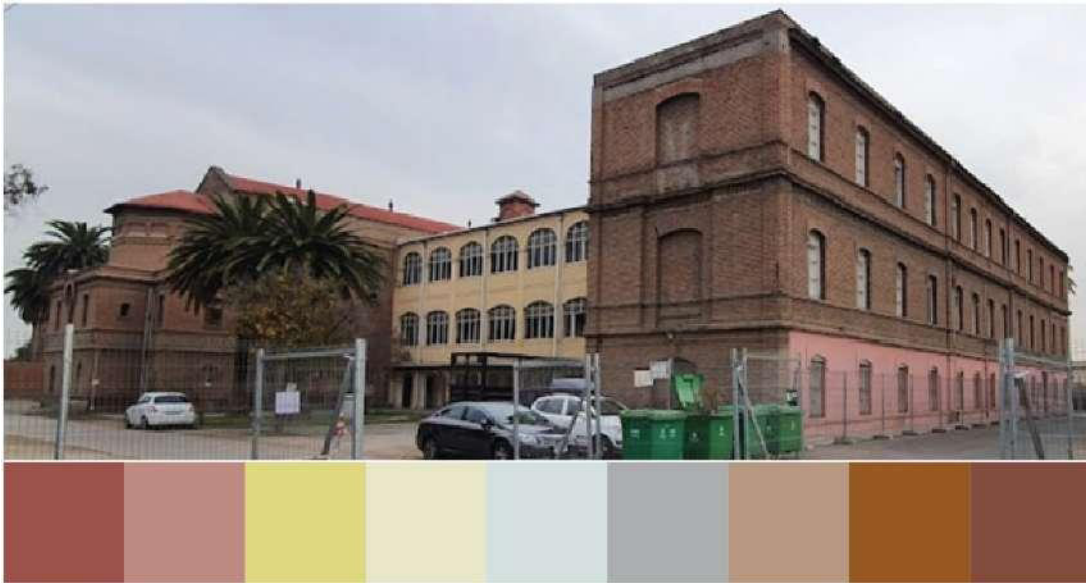
FIGURA 3.46: Cromática. Fuente: R. González (2022)

Al estar implantado dentro de un contexto histórico, el panorama que lo envuelve es especialmente patrimonial, el cual, se aproxima a nuestro sitio de análisis creado una guía cromática que contraste, el ambiente natural con el construido de modo que aproveche, conserve y potencialice sus colores más intensos de la parte nativa

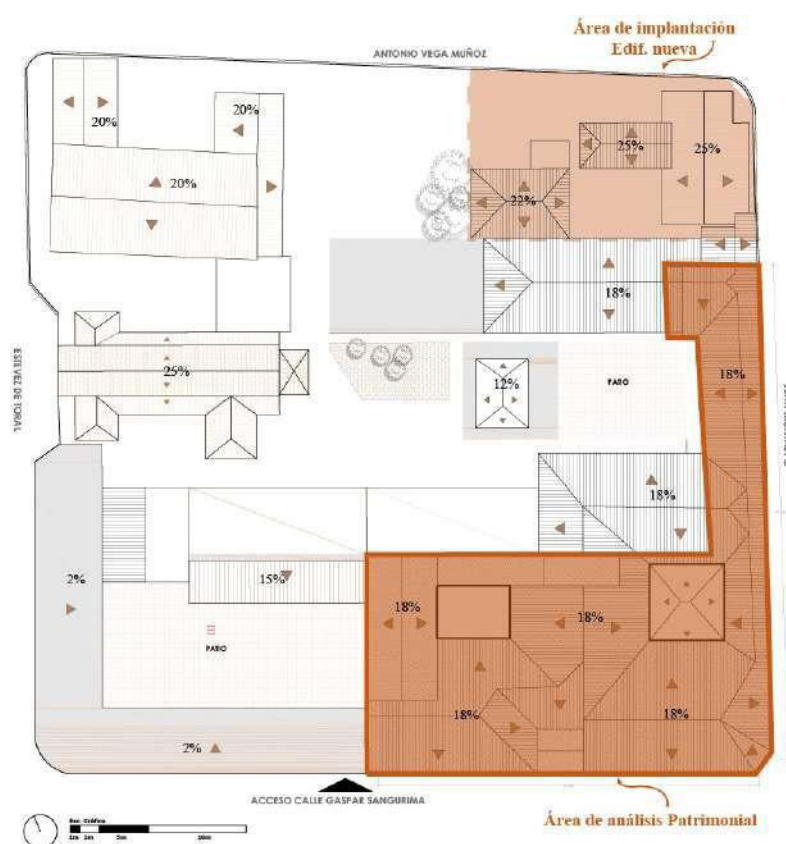
FIGURA 3.50: Emplazamiento. Fuente: Elaboración propia

Según P. Vásquez (2015), la ilustración siguiente se detalla el lugar de implantación de la nueva edificación del pabellón de varones de Cristo Rey, además se detallará el lugar donde se encuentra el actual pabellón de varones y de mujeres como caso de análisis, con la intención de obtener conocimiento sobre planificar la re-funcionalización del lugar, como se muestra en la Figura 3.50

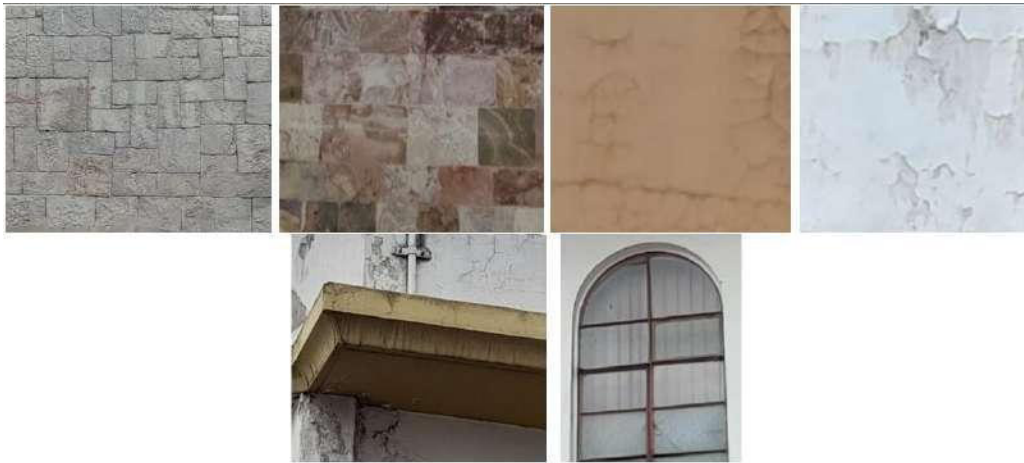
FIGURA 3.61: Lesiones. Fuente: Elaboración propia.

Materiales: Los materiales que se pueden encontrar dentro de la edificación corresponden a un revestimiento de Piedra gris a media altura a lo largo de todo el muro principal, complementado de un enlucido de color blanco y mármol rojizo, el cual se puede observar cómo detalle del acceso principal acompañado de una pared pintada de color anaranjado y unas cornisas de cemento pintadas de un color amarillo con una carpintería de madera en puertas acompañada de ventanas con marcos y protecciones de acero forjado y vidrio.

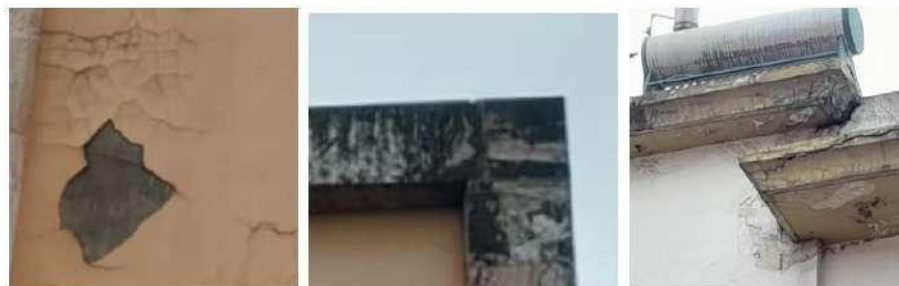
FIGURA 3.62: Lesiones patológicas. Fuente: Elaboración propia

El estado en el que se encuentra la fachada es malo debido a una falta de mantenimiento, podemos encontrar que las cornisas se están cayendo y destruidas, los muros se encuentran con un revestimiento con un estado pésimo, además de que estar cuarteados y destruidos.

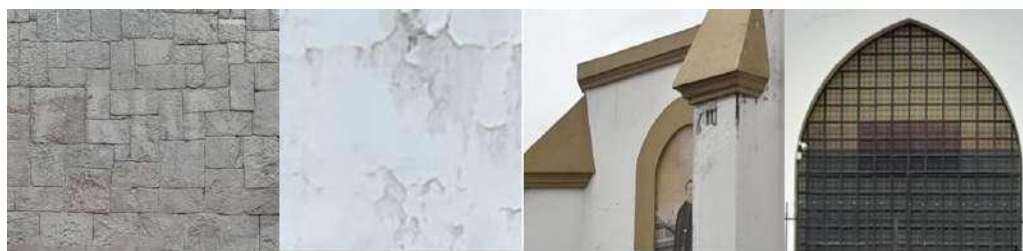
FIGURA 3.65: Materialidad 2. Fuente: elaboración propia

Relación Vano – Lleno: En esta relación se puede apreciar que el lleno predomina considerablemente en una comparación del 85 % al 15 % de vacío en la fachada, pudiendo a su vez destacar que las ventanas poseen un ritmo y una constante de mantenerlas al mismo nivel.

Materiales: Los materiales que se pueden encontrar dentro de la edificación corresponden a un revestimiento de Piedra gris a media altura a lo largo de todo el muro construido, complementado de un enlucido de color blanco y unas cornisas detalladas en la parte de la iglesia de cemento pintada de un color amarillo, con una carpintería de madera y acero forjado en puertas, acompañada de ventanas con marcos y protecciones de acero forjado y vidrio, además en el área no construida consta un muro en forma de un mural, donde a media altura consta de un de grafiado color rojo vino y por encima teja.

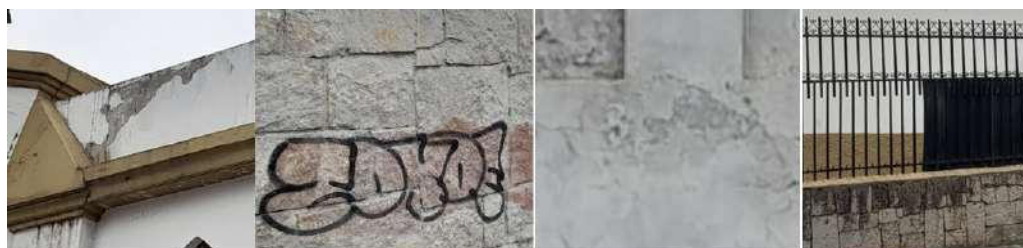
FIGURA 3.66: Lesiones patológicas. Fuente: elaboración propia

El estado en el que se encuentra la fachada es malo debido a una falta de mantenimiento, podemos encontrar que las cornisas están destruidas, además los muros se encuentran con un revestimiento en mal estado, de forma que están cuarteados, destruidos, sucios y garafateados.

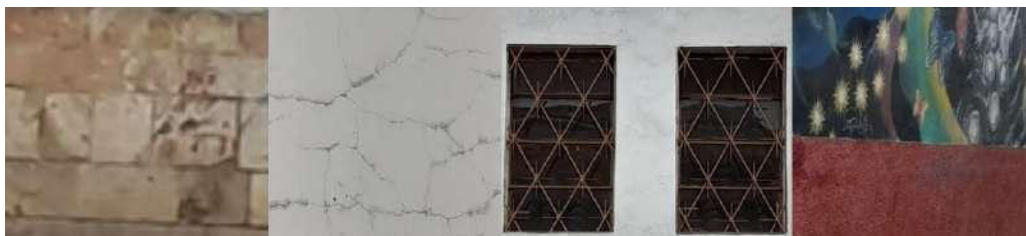
FIGURA 3.69: Materialidad 3. Fuente: elaboración propia

Relación Vano – Lleno: En esta relación se puede apreciar que el lleno predomina considerablemente en una comparación del 60 % al 40 % de vacío en la fachada principal de la edificación, debido a que el número de ventanas es contado y constante, teniendo así un ritmo definido, del mismo modelo de ventanas a lo largo de la fachada además conserva la misma altura y medidas en todo el tramo.

Materiales: Los materiales que se pueden encontrar dentro de la edificación corresponden a un revestimiento de mármol rojizo y Piedra gris a media altura a lo largo de todo el muro construido, complementado de un enlucido de color blanco y unas cornisas de cemento pintadas de un color amarillo, con una carpintería de acero forjado en puertas, acompañada de ventanas con marcos y protecciones de acero forjado y vidrio, además en el área no construida consta un muro en forma de un mural, donde a media altura consta de un grafiado color rojo vino y por encima teja.

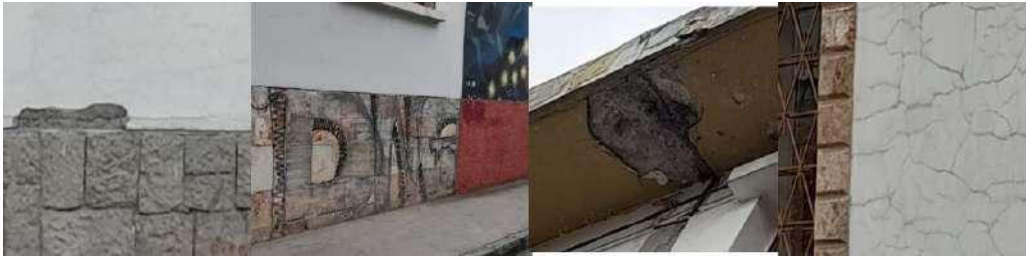
FIGURA 3.70: Lesiones 3. Fuente: Elaboración propia

con un revestimiento en mal estado, de forma que están cuarteados, destruidos, sucios y garafateados.

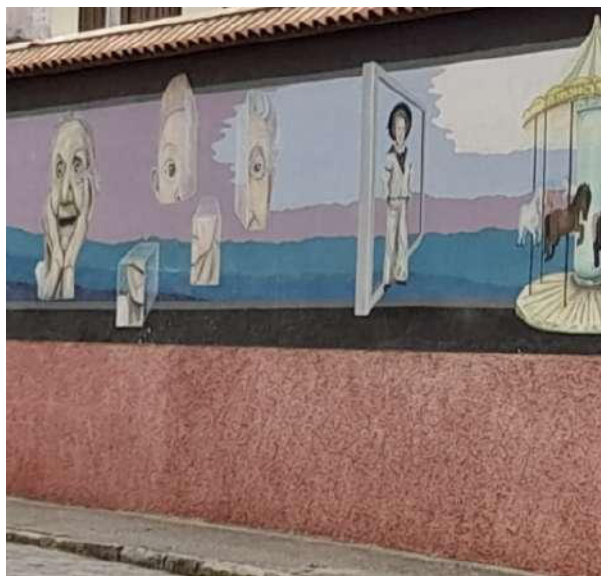
FIGURA 3.73: Materialidad 4. Fuente: Elaboración propia

Relación Vano – Lleno: Al tener un mural amplio a lo largo de toda la fachada de la edificación, podemos decir que es 100 % lleno.

Material: La materialidad que posee esta fachada es de un cerramiento largo que consta de un muro pintado en forma de un mural, donde a media altura consta de un grafiado color rojo vino y por encima teja.

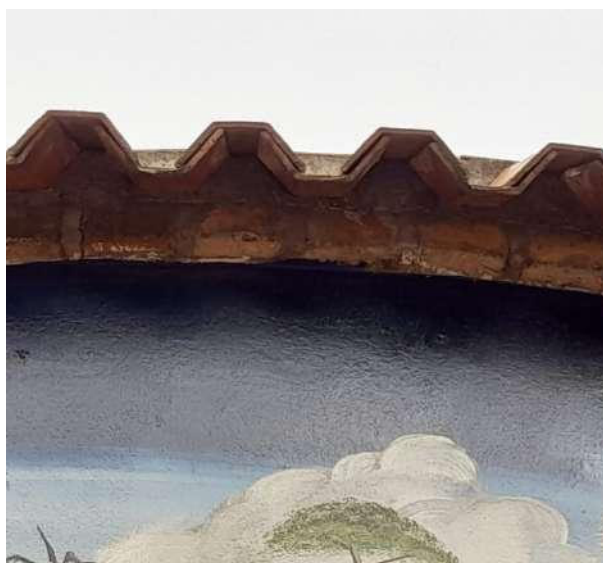
FIGURA 3.74: Lesiones 4. Fuente: Elaboración propia

Esta fachada de la edificación se encuentra en buen estado debido a que el grafiado, el mural y las tejas se encuentran en buen estado, es recomendable dar mantenimiento al mortero que se encuentra por debajo de las tejas, para no tener problemas a futuro.

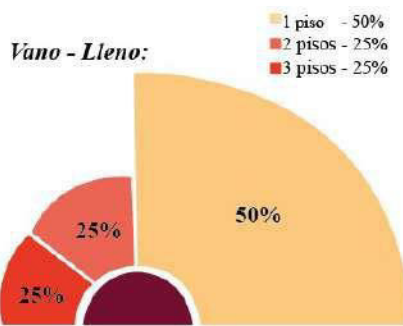
Las edificaciones que encontramos en este tramo corresponden al 50 % de 1 solo piso, al 25 % de 2 pisos y al 25 % de 3 pisos, teniendo en consideración que la altura por piso se encuentra entre 3,5m – 4m aproximadamente.

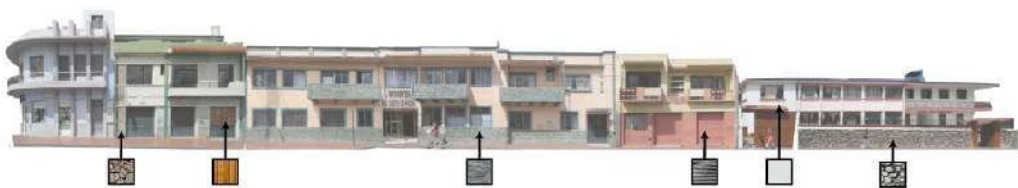
FIGURA 3.81: VM Material. Fuente: Elaboración propia

La materialidad de las fachadas se basa en un sistema de revoque con base en tierra en su mayoría, con ciertas incorporaciones de enlucido de cemento y elementos de revestimiento decorativo en piedra tanto para paredes y muros de cerramiento; cuenta con una carpintería de hierro forjado, madera y cristal para puertas, ventanas y pasamanos, con una incorporación de puertas enrollables para locales comerciales; además de la incorporación de elementos decorativos de manera en sus aleros y con un acabado tradicional de teja

anaranjada para sus cubiertas.

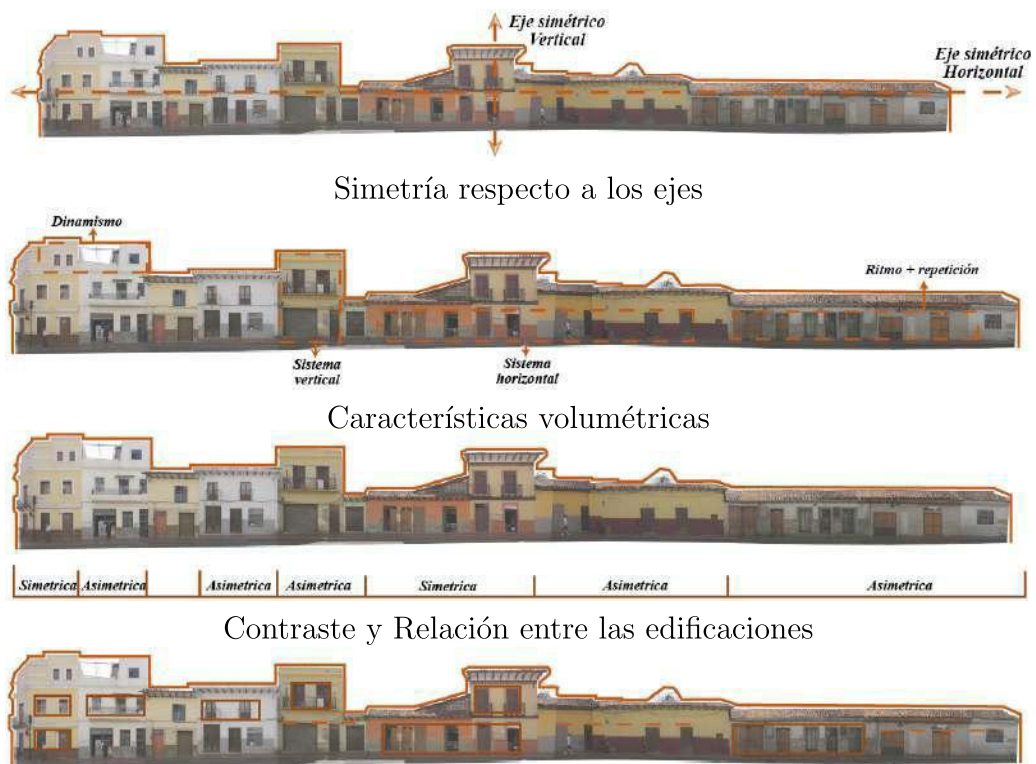
FIGURA 3.89: Gs General. Fuente: Elaboración propia

En esta relación se puede apreciar que el lleno predomina considerablemente en una comparación del 85 % al 15 % de vacío en las fachadas de las edificaciones, debido a que se puede apreciar que el número de ventanas con una materialidad de cristal es reducido.

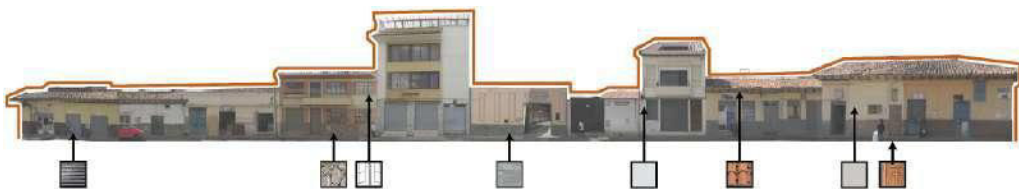
FIGURA 3.91: ET Material. Fuente: Elaboración propia

La materialidad de las fachadas se basa en un acabado tradicional de teja anaranjada para sus cubiertas, adaptado a un sistema de revoque con base en tierra en su mayoría, con ciertas incorporaciones de enlucido de cemento; además cuenta con una carpintería de hierro forjado, madera y cristal para puertas, en algunos casos utilizan puertas metálicas enrollables para los locales comerciales y hierro forjado en ventanas y pasamanos.

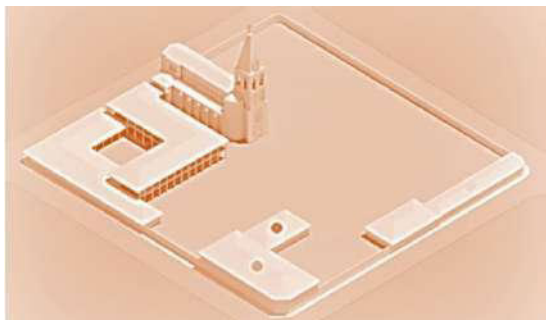
Primera etapa: 1927 - 1960

Como se puede ver en la imagen la iglesia ya se encuentra construida completamente, junto a una edificación de dos pisos con patio central y portales circundantes, mientras que en la esquina inferior se encuentra 2 edificaciones de dos pisos y un piso, conociendo que eran construcciones de ladrillo y adobe ocupadas como bodegas y talleres, además al costado del manzano se encontraban tiendas provisionales.

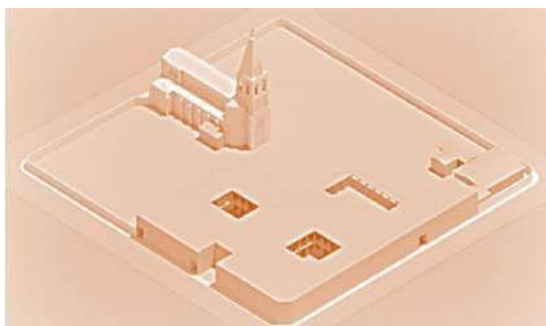
Segunda etapa: 1960 - 1973

En esta etapa empieza la construcción de la nueva edificación para el asilo derribando el espacio de las 2 edificaciones de talleres y bodegas y ocupándolos en una construcción de entorno a patios, los cuales se encuentran rodeados por portales e integrándolos a un espacio de servicios al costado derecho del predio, además de adición de un bloque más a la iglesia.

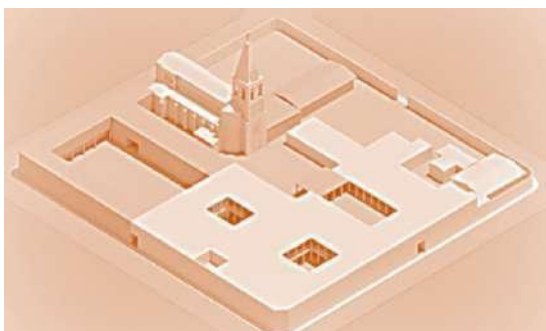
Tercera etapa: 1978 - 1993

En esta etapa existe una gran ampliación del asilo, donde se construyen varios edificios de una planta los cuales se desarrollan por medio de patios centrales, además se implementa un pabellón de descanso y varias áreas sociales, ocupando una gran parte del área verde en el centro del predio.

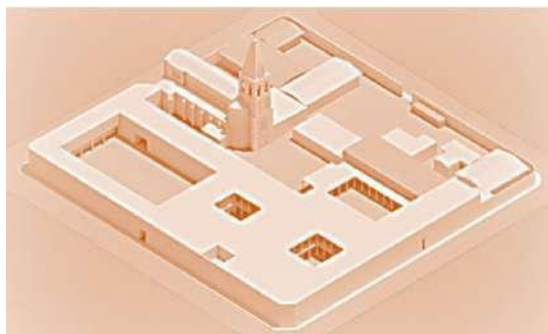
Cuarta etapa: 1993 - 2015

Se construye un segundo piso en el bloque central para implementar una ampliación de habitaciones, además de la construcción de 2 bloques entorno a un patio en la esquina superior los cuales terminan quitando todos los espacios verdes y huertos con elementos construidos, de esta manera es como se encuentra hoy en día la institución.

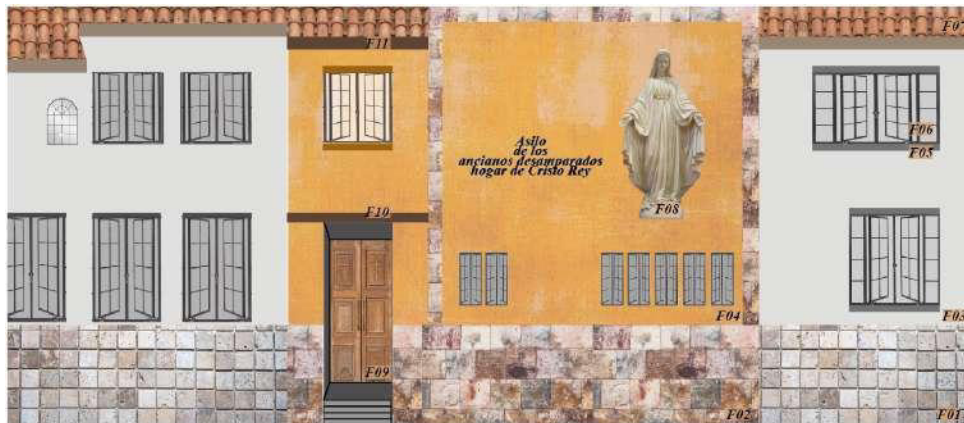
Materialidad y cromática de la fachada de ingreso del hogar Cristo Rey
Elemento de Valor arquitectónico “A”

FIGURA 3.97: Fachada principal. Fuente Elaboración propia.

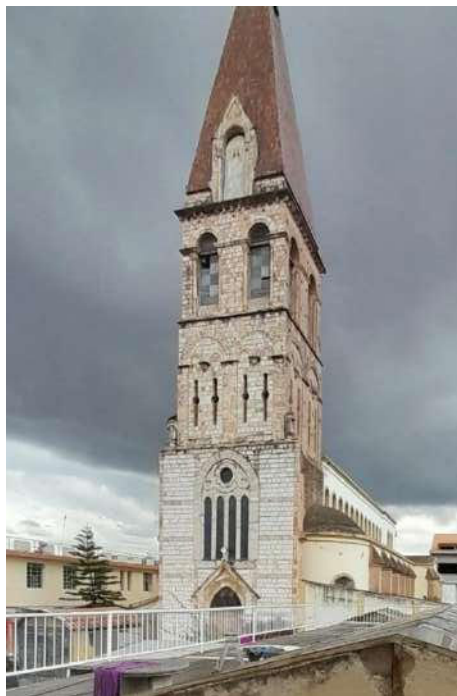
12. DESCRIPCIÓN DEL INMUEBLE		
El inmueble se encuentra ubicado en la parte central de la ciudad, construido sobre línea de fábrica a las calles Vega Muñoz y Juan Montalvo, sin retiro frontal. Está diseñado sobre una planta arquitectónica en forma de L, de dos pisos, con patios centrales. El uso es de geriátrico.

Ficha 2: Ficha de Barreno2p Cristo Rey, Formato fuente: Barreno INPC, 2022

8. ESTADO DE CONSERVACIÓN		
Sólido		%
Deteriorado	30	%
Ruinoso		%
9. ACCIONES EMERGENTES RECOMENDADAS		
Estudio proyecto intervención integral con el fin de re-funcionalizar el bien inmueble.

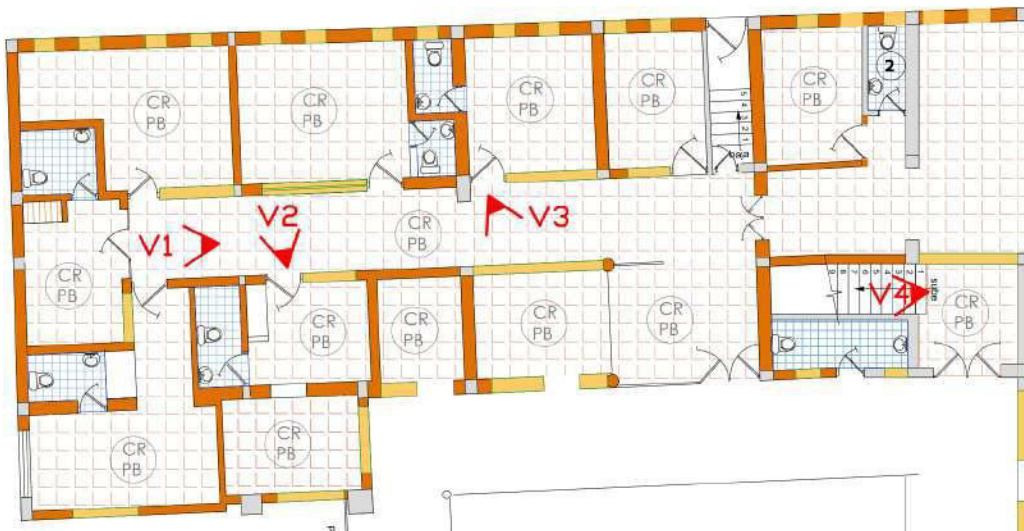
La planta baja determina los siguientes tipos de materiales para sus recubrimientos, como son la instalación de revestimiento de baldosa y mármol en formato de 25 x 25 cm en pasillos y dormitorios, mientras que en los baños se definen pisos de cerámica de 50x50. Además, para paredes se ha determinado muros de ladrillo con un revestimiento de enlucido y pintado, mientras que en carpintería podemos visualizar ventanas de hierro forjado y vidrio y madera para puertas, además destaca un cielo raso de estuco.

FIGURA 3.102: PB Materiales. Fuente: Astudillo S. (2017).

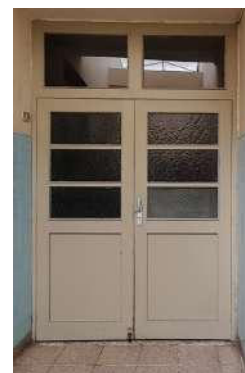
La materialidad que encontramos en puertas es de madera, generalmente de paneles sólidos, aunque en algunos encontramos intervenciones con vidrios; las ventanas son de vidrio translúcido con una estructura y protecciones de hierro forjado; además podemos encontrar materiales de madera, aluminio, acrílico y plywood en carpintería de baños y closets.

En las puertas encontramos un mínimo de lesiones químicas, debido al descascaramiento de su pintura, en las ventanas algunas presentan lesiones físicas, a razón de que se encuentran con vidrios rotos, y en el caso de la carpintería de baños presenta lesiones mecánicas por la ineficiencia en la aplicación del material y su baja resistencia.

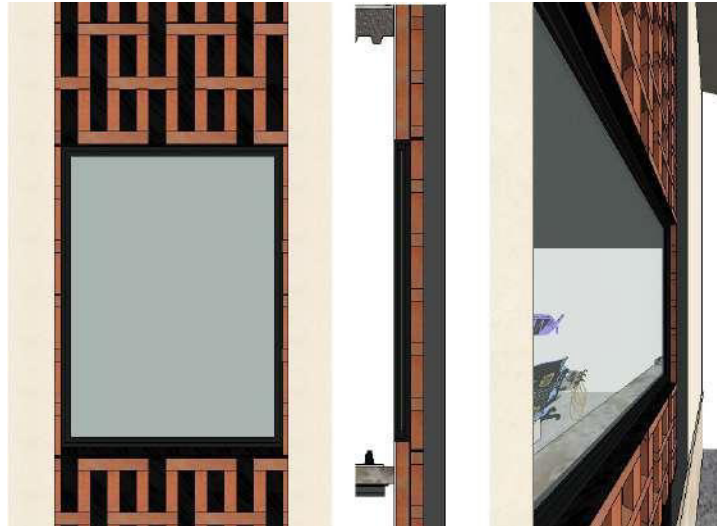
El retranqueo de los materiales nos permite distinguir de sobre manera y con una lectura sencilla la ocupación y el armado de los mismos, de modo que se establece por planos de profundidad un estímulo ficticio que ocupa una gran exigencia en la forma y el diseño, además presenta ciertos beneficios funcionales a los espacios como son una mayor captación de aire o un sistema práctico de filtro solar.

FIGURA 4.12: Retranqueo por materialidad. Fuente: Elaboración propia

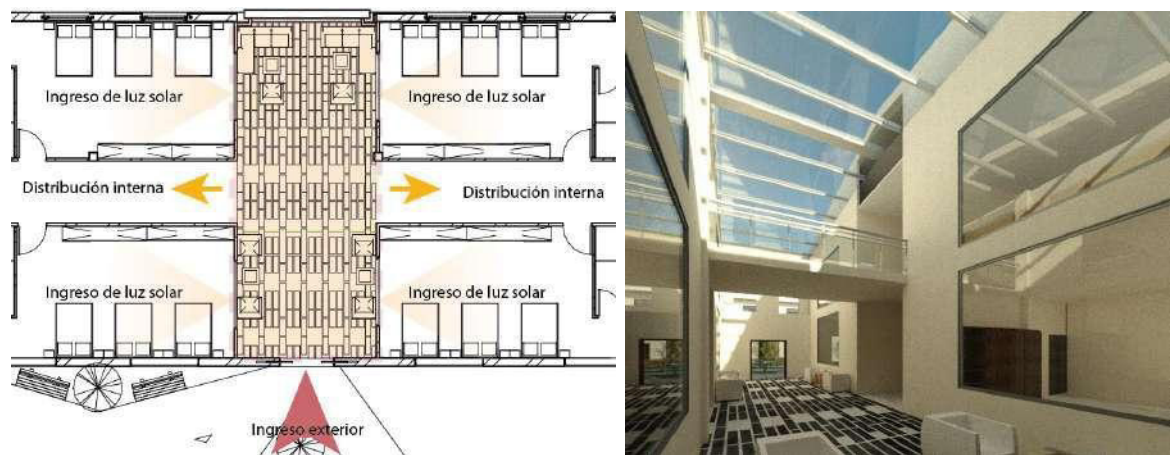
Según Kahn (1984), los patios interiores representan un gran ahorro de recursos energéticos debido a que generan una gran captación de iluminación, para establecer una distribución interna, mejorando la calidad de vida, de manera que pueden ser ocupados para crear un efecto invernadero o un regulador térmico de la edificación, además poseen la capacidad de separar espacios internamente, estableciendo conjuntos de privacidad. Creando el patio interior como un área intermedia de uso público, además al tener una conexión directa con el patio central, este puede ser un espacio de transición entre el aspecto natural del exterior e interior.

FIGURA 4.15: Funcionalidad del patio interior. Fuente: Elaboración propia
