CARRERA DE ARQUITECTURA

**PABELLÓN DE VARONES PARA EL ADULTO MAYOR:
PROPUESTA DE AMPLIACIÓN Y RE-
FUNCIONALIZACIÓN PARA EL HOGAR DE CRISTO
REY**

**TRABAJO DE TITULACIÓN PREVIO A LA OBTENCIÓN DEL
TÍTULO DE ARQUITECTO**

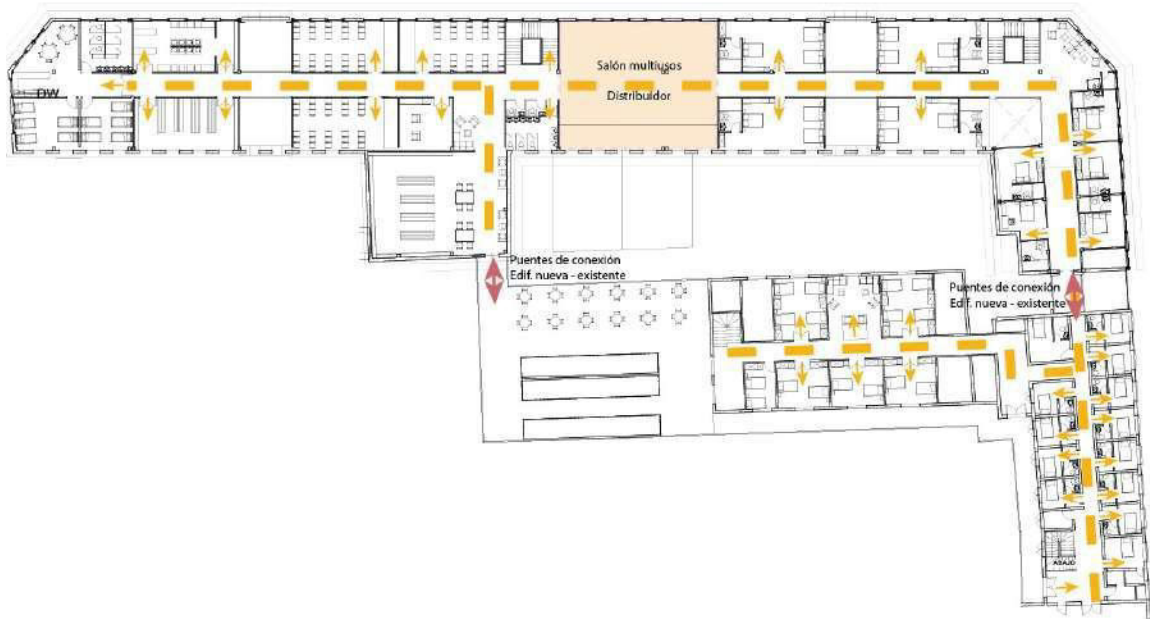
La distribución por plantas se efectuará por medio de pasillos centrales, adaptándose a la ideología preliminar, existente en las edificaciones patrimoniales de la institución, además de obtener mejores ventajas al establecer las áreas funcionales a los bordes del edificio para mayor captación de iluminación y ventilación, además según Kahn (1984), establece que el pasillo central es ocupado como una estrategia de extracción de aire nocivo y como un elemento de suministro de aire respirable.

Además, en este apartado se ha destacado la implementación de puentes en los extremos de las plantas altas, como un elemento fundamental de conexión entre espacios y para la conexión entre la edificación nueva y antigua, como nos indica Piano (2018), en la puerta de Valletta.

FIGURA 4.16: Pasillo central. Fuente: Elaboración propia

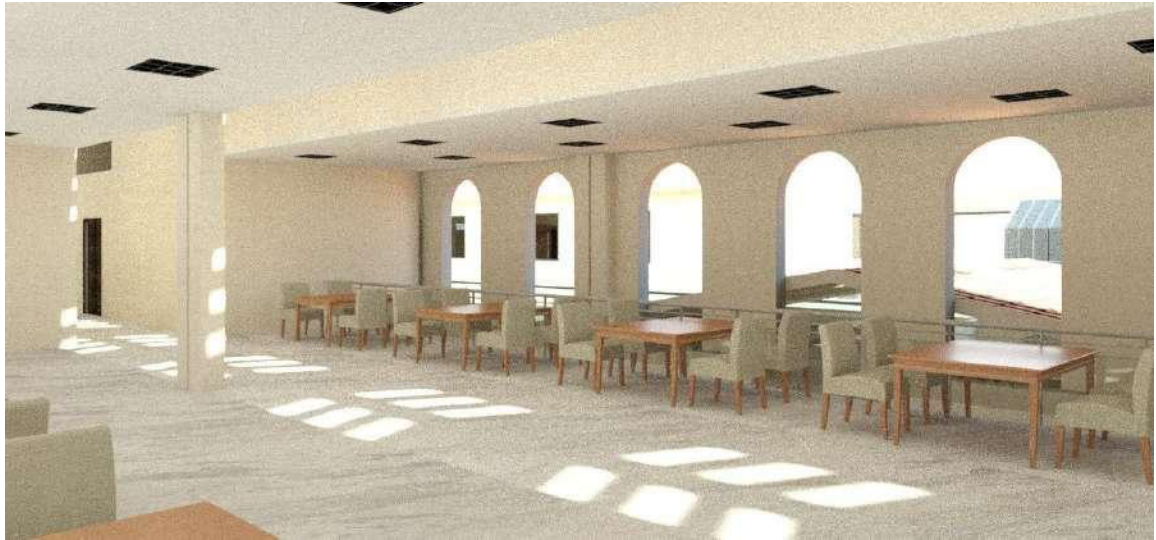
“El sol no supo lo maravilloso que era hasta que sus rayos cayeron sobre la pared de un edificio” Kahn (2011). El contraste que se genera a partir de como la luz se desenvuelve dentro de un espacio, genera una percepción singular por parte del usuario, ya que establece recorridos atractivos, donde la luz es la representación de un contenido simbólico, psíquico e imaginario, que a su vez es complementada por su sombra.

FIGURA 4.18: Contraste, luz y sombra. Fuente: Elaboración propia

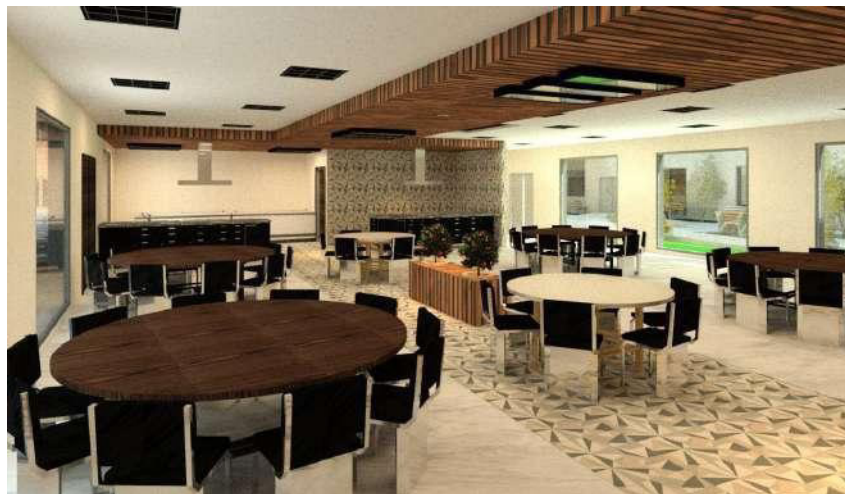
Como se ha revisado anteriormente las edificaciones pertenecientes al pabellón de varones son de carácter patrimonial, por ende, su distribución y sus elementos proyectuales deberán ser conservados en su gran mayoría, teniendo en cuenta que gracias al análisis realizado sobre el estado de la edificación, el cual concluyo en que deberá ser sometido a un mantenimiento exhaustivo, de manera que, lo que cambiaría de la edificación existente, es el hecho de incluir una cocina y comedor inclusivos, completos y readecuados, establecer varias habitaciones del primer piso que se encontraban de manera compartida a un uso individual y de implementar el área de terapia ocupacional, además de reubicar el área de invernaderos a la terraza del segundo piso.

FIGURA 4.20: Re-funcionalización del espacio liberado. Fuente: Elaboración propia

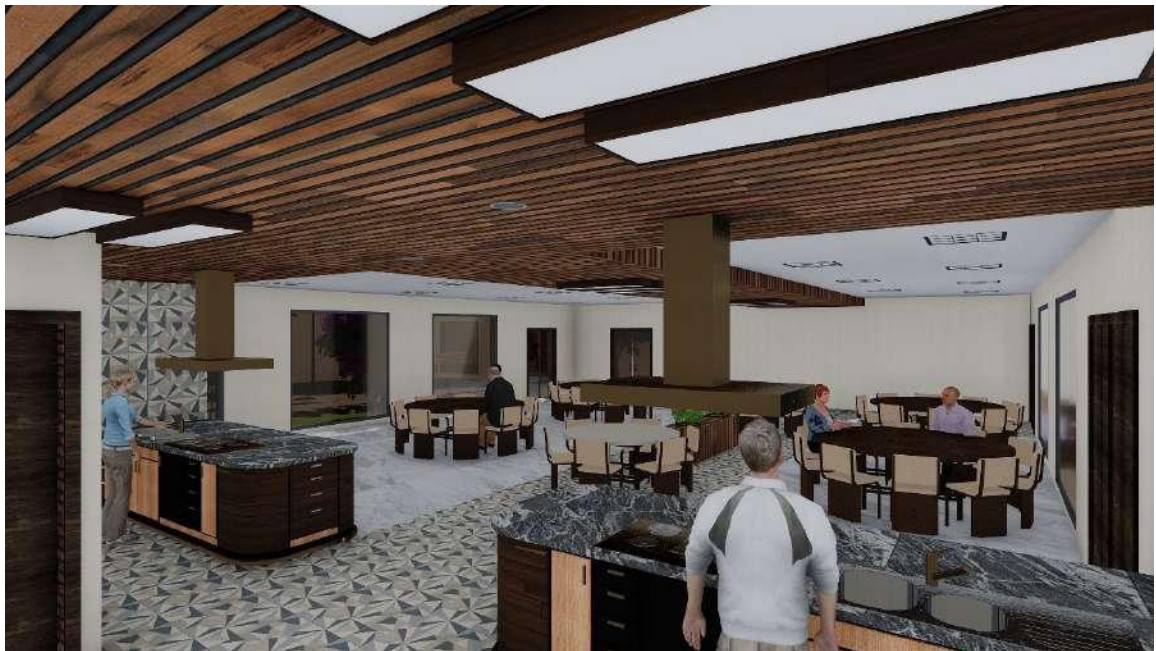
- Recubrimientos de pisos de resina epoxica, con parámetros de alta resistencia, antideslizantes, fácil limpieza, auto nivelante, resistente al calor, alta transmisión y potenciación térmica, entre otros.
- Recubrimientos con pisos flotantes de alto tráfico, para los dormitorios
- Pisos vegetales, sistemas de césped natural y artificial con un nivel controlado, de modo que sea accesible para todos los usuarios, sin correr el riesgo de tropezones y caídas.
- Pisos de caucho suave, como un elemento alternativo al césped para mantener una ideología verde natural.

FIGURA 4.23: Materiales de interior. Fuente: Elaboración propia

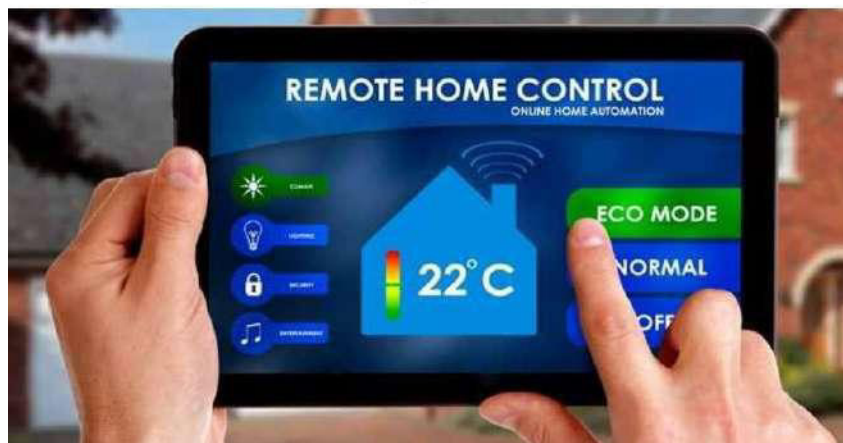
La automatización del sin número de acciones que se obtiene gracias a la domótica, mejora la calidad de vida de los adultos mayores, generando una seguridad en ellos mismo y bajando el grado de dependencia, haciéndolos pensar que son usuarios autosuficientes, entre las funciones de ayuda que ejerce este mecanismo en base de controles a distancia, mandos de voz o sensores inteligentes, entre otros.

FIGURA 4.25: Domótica. Fuente: [Trepap \(s.f.\)](#)

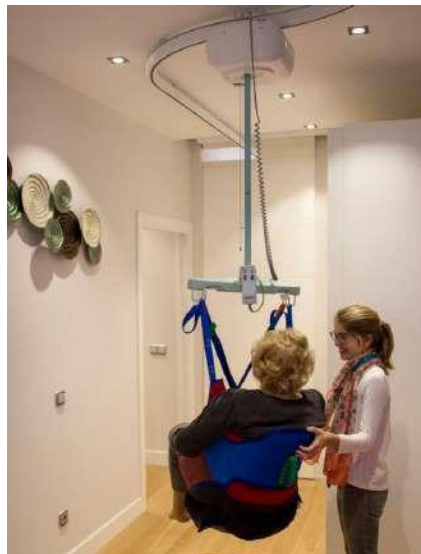
Comodidad: su ocupación no causa molestias, debido al acolchamiento en torso, pecho, axilas, espalda, piernas y lumbares.

Flexibilidad y facilidad: para obtener una mejor accesibilidad, los arneses serán fabricados con materiales corredizos y deslizantes para una fácil colocación.

FIGURA 4.26: Grúas de techo. Fuente: Adom (2018)

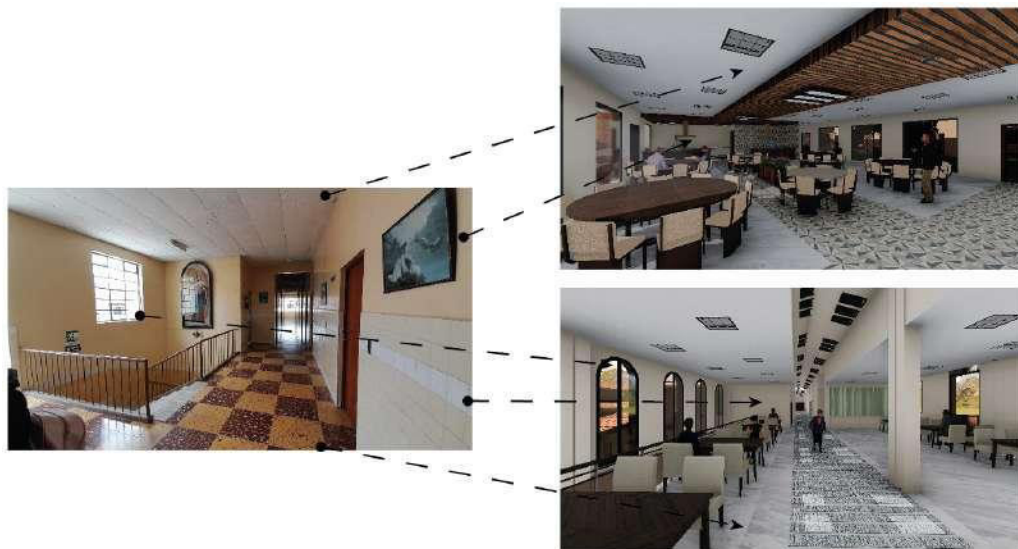
De cierta manera es importante destacar que los materiales ocupados al interior de la edificación pretenden armonizar con el estilo de vida de los usuarios de modo que al tratarse de espacios que necesitan mantener una higiene estricta, se ha decidido implementar sistemas de recubrimientos tanto en pisos como son la resina epoxica y pisos flotantes de Pvc, como en paredes donde las medias paredes recubiertas por cerámicas, las cuales generaban espacios fríos, serán remplazadas por pinturas esmaltadas de alta calidad que permitan lavar tanto pisos como paredes evitando que tiendan a dañarse con su limpieza, todo esto es importante mantener un juego de colores claros entre blancos, azules y verdes, de manera que mantengan ambientes tranquilos entre los adultos mayores como se detalla en el capítulo #1, además con un juego de elementos texturados, que desarrollen aspectos atractivos para los usuarios.

FIGURA 4.27: Materialidad interior 1

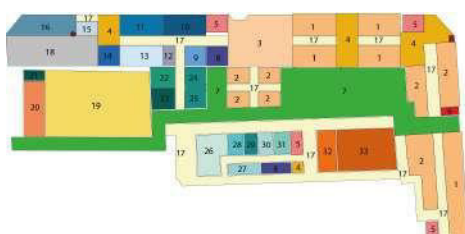
Planta baja, N=+1.35 m

FIGURA 4.46: Zon PB. Fuente: Elaboración propia

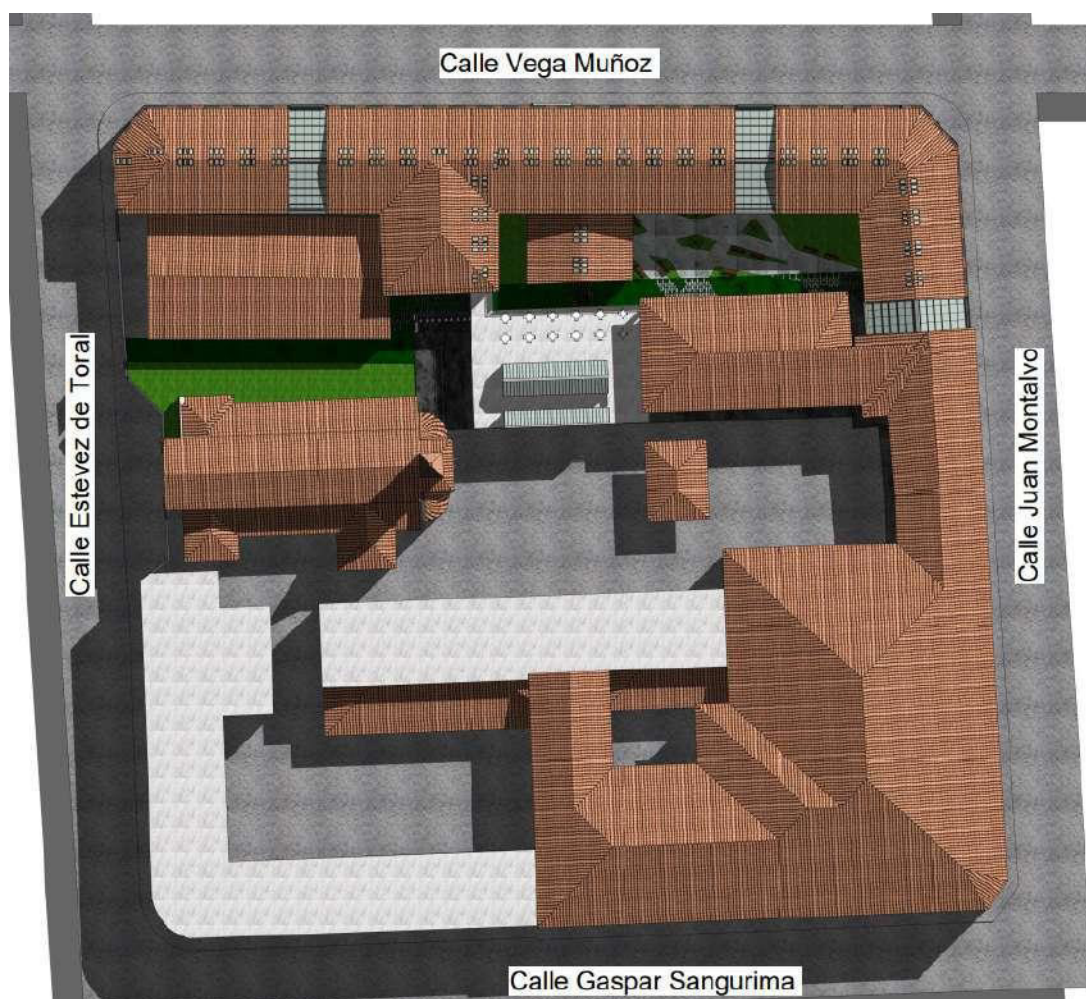
Emplazamiento

FIGURA 4.56: Emplazamiento. Fuente: Elaboración propia

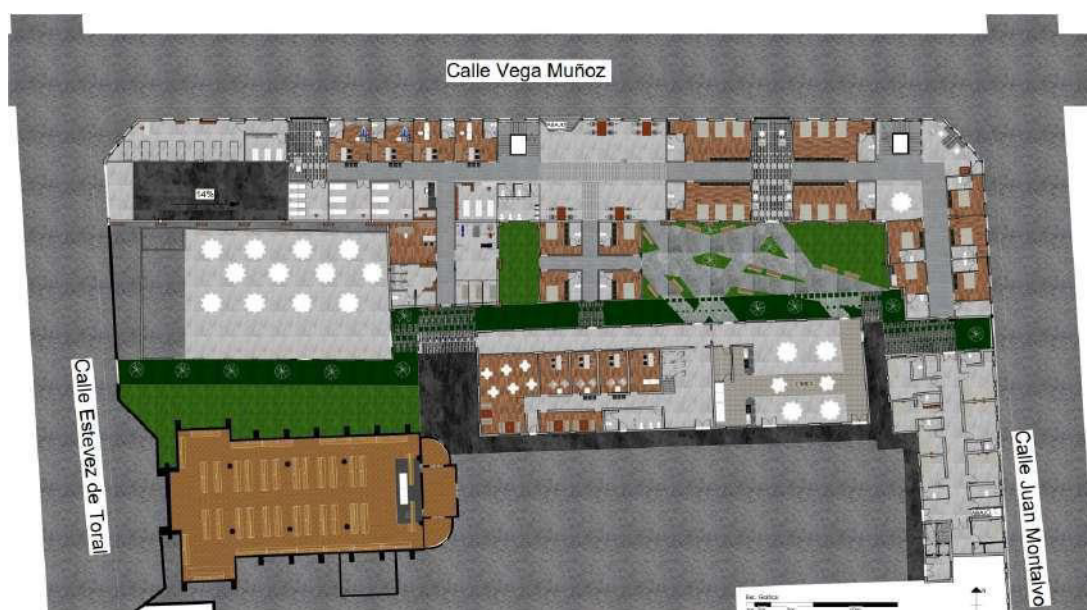
Planta baja

FIGURA 4.57: Planta baja. Fuente: Elaboración propia

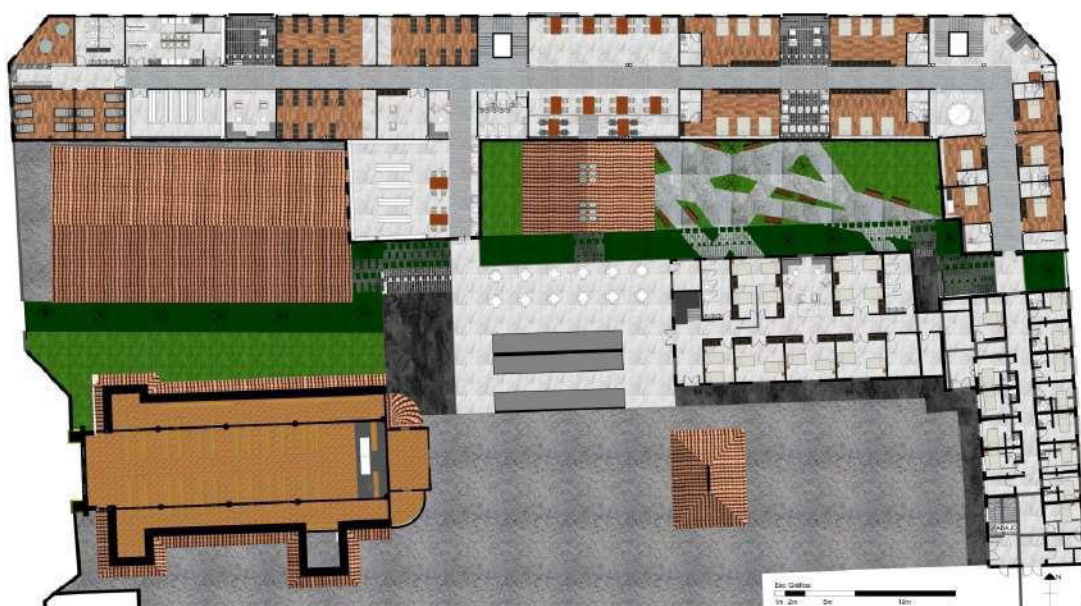
Planta alta

FIGURA 4.58: Planta alta. Fuente: Elaboración propia

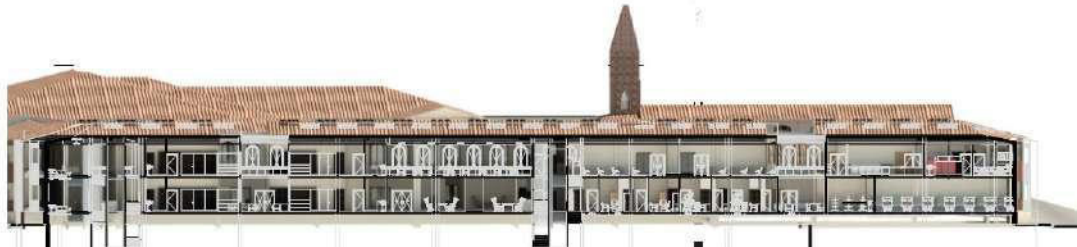
FIGURA 4.61: Sección tridimensional. Fuente: Elaboración propia

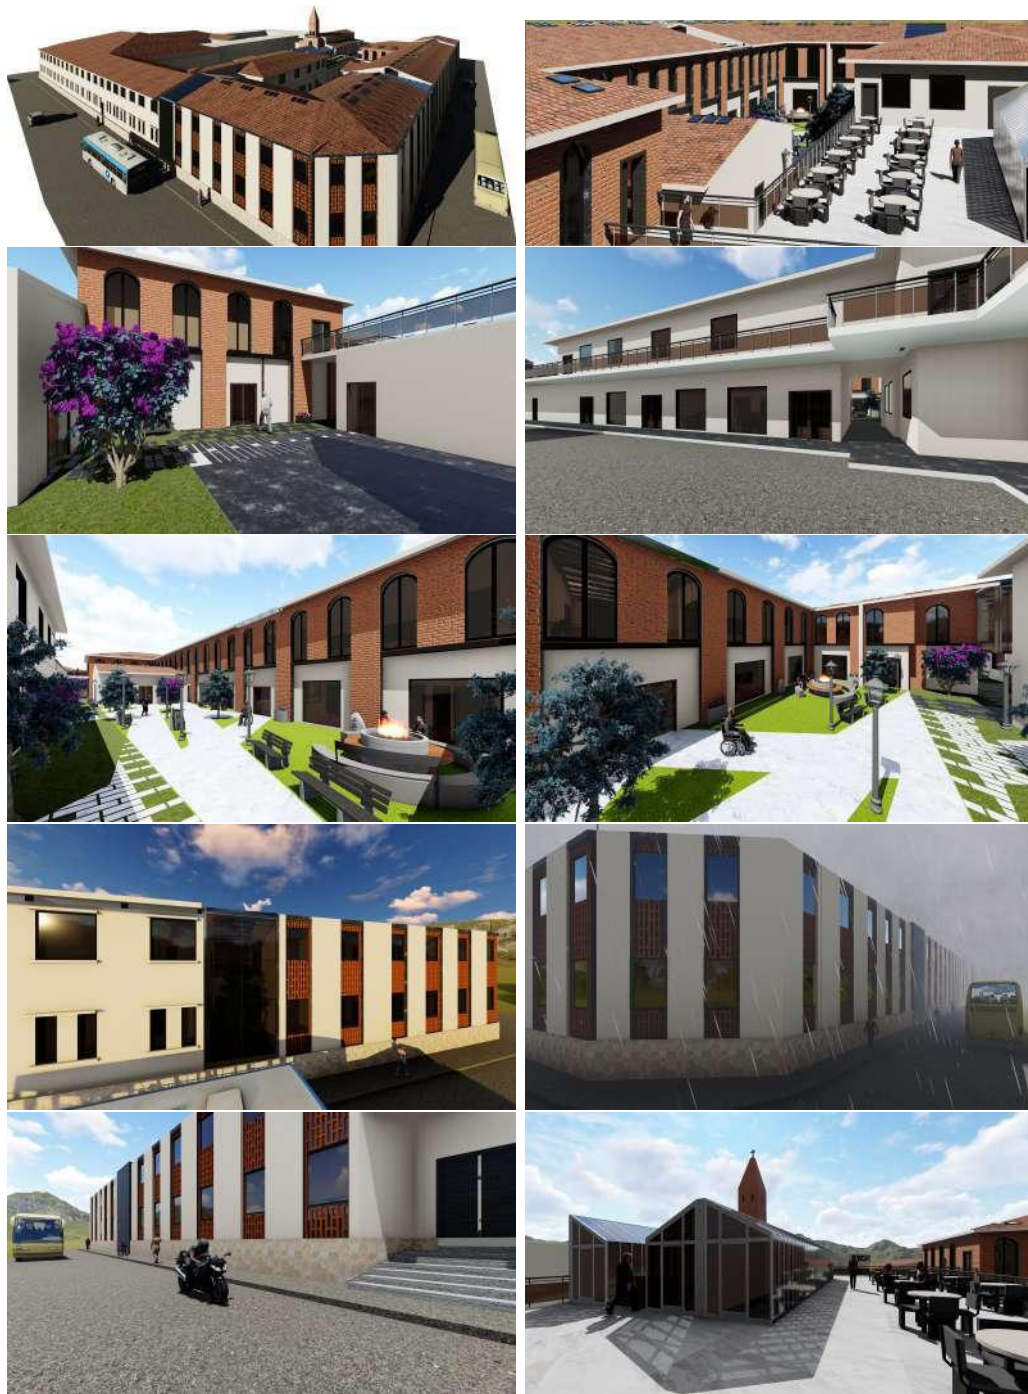
FIGURA 4.64: Rénder exterior. Fuente: Elaboración propia
