**UNIDAD ACADÉMICA DE INGENIERÍA, INDUSTRIA Y
CONSTRUCCIÓN**

**ESTUDIO DE LA DIFUSIÓN DE LA CONTAMINACIÓN POR PLOMO
Y MERCURIO, EN SUELO UTILIZADO COMO PISCINA DE
RELAVERAS DEL SECTOR DEL ESTADIO MUNICIPAL Y ESCUELA
FEDERICO FROEBEL DEL CANTÓN PORTOVELO.**

**TRABAJO DE TITULACIÓN PREVIO A LA OBTENCIÓN DEL TÍTULO DE
INGENIERA AMBIENTAL**

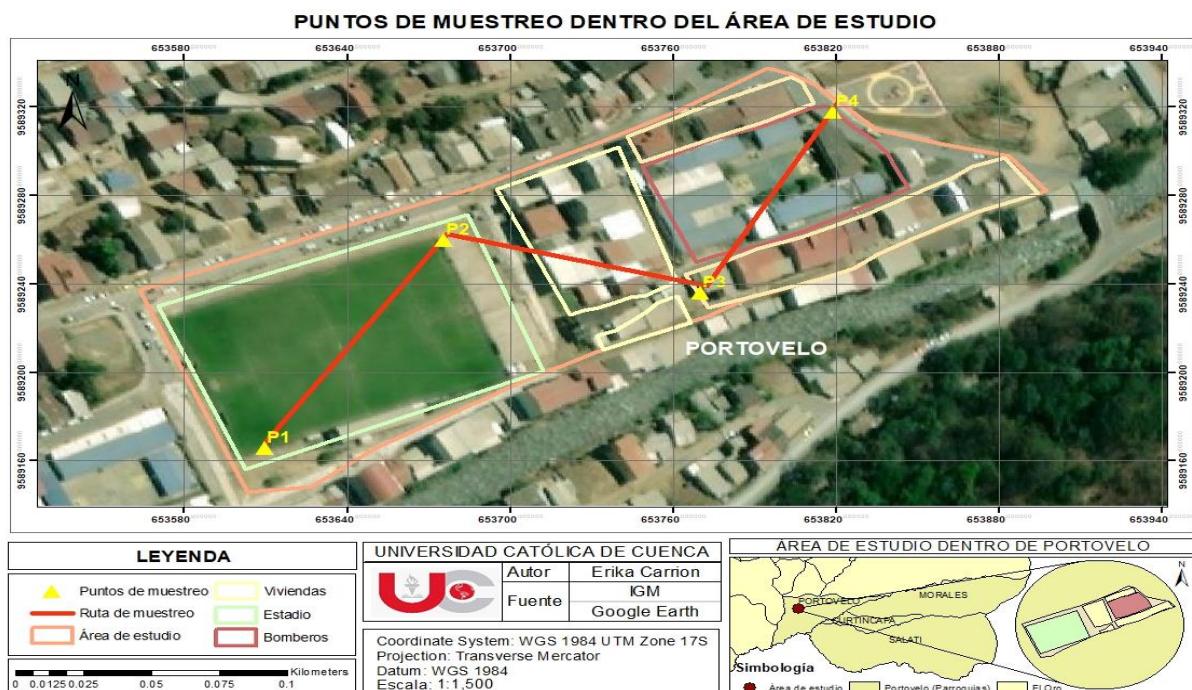
Figura 4: Puntos de muestreo y recorrido para la toma de muestras.

Para este trabajo de investigación se hizo uso del recorrido en Zig-zag, el cual consiste en líneas cruzadas desde cada punto seleccionado de muestreo (Norma técnica del suelo, 2009). En el siguiente mapa se detalla donde se ubicaron los puntos de muestreo P1 (estadio), P2 (estadio), P3(vivienda) Y P4(escuela Federico Froebel), y el recorrido en Zig-zag que se realizó en la zona destinada al estudio:

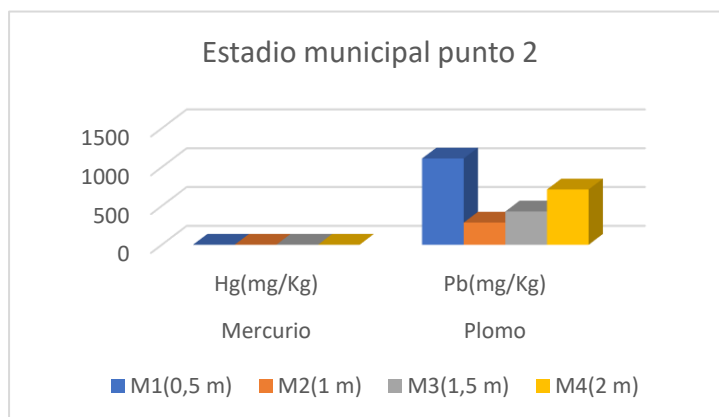
Gráfico N°2. Niveles de concentración en el estadio municipal (Punto 2)

ESTADIO MUNICIPAL 2			
Parámetros		Mercurio	Plomo
Tipo de Muestras	Profundidad	Hg(mg/Kg)	Pb(mg/Kg)
Suelo	M1(0,5 m)	<0,1	1111,1
Suelo	M2(1 m)	<0,1	285,3
Suelo	M3(1,5 m)	<0,1	429,1
Suelo	M4(2 m)	<0,1	712,8

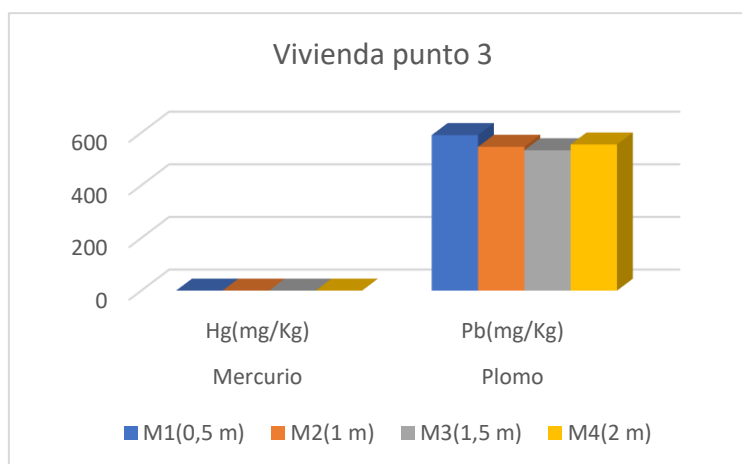
Gráfico N°3. Niveles de concentración en el área de Vivienda (punto 3)

VIVIENDA			
Parámetros		Mercurio	Plomo
Tipo de Muestras	Profundidad	Hg(mg/Kg)	Pb(mg/Kg)
Suelo	M1(0,5 m)	<0,1	591,1
Suelo	M2(1 m)	<0,1	546,5
Suelo	M3(1,5 m)	<0,1	533,3
Suelo	M4(2 m)	<0,1	555,5

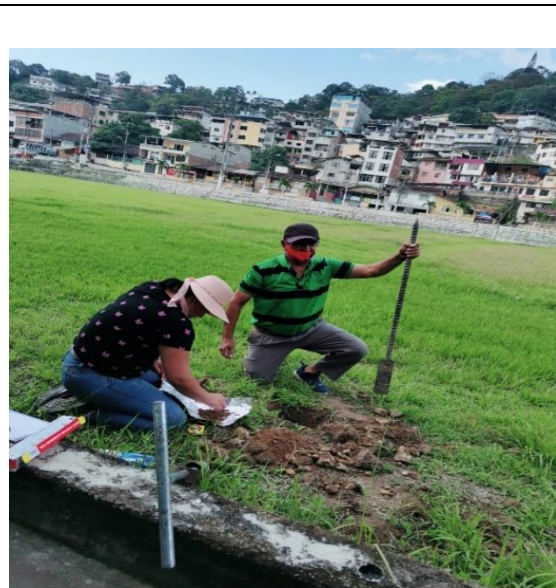
Foto 2. Toma de muestra 2 estadio

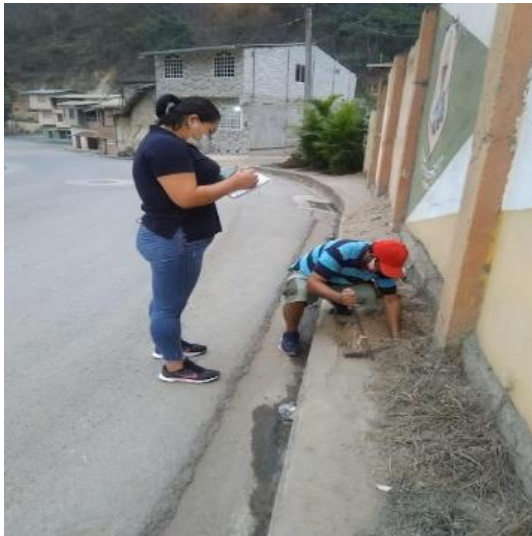
Foto 7. Toma de muestra escuela Federico Froebel

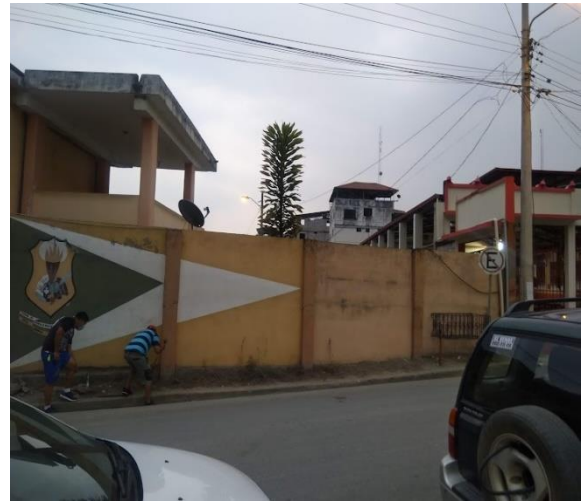
Foto 8. Toma de muestra escuela Federico Froebel
