CARRERA DE ARQUITECTURA Y URBANISMO

**Análisis de la transformación del  
espacio de cocina en viviendas  
cuencanas desde la segunda mitad  
del siglo XX hasta la actualidad,  
caso de estudio “Todos Santos”**

Trabajo de Titulación presentado ante la  
**Universidad Católica de Cuenca**  
como requisito para optar al título de:

Julio - 2019

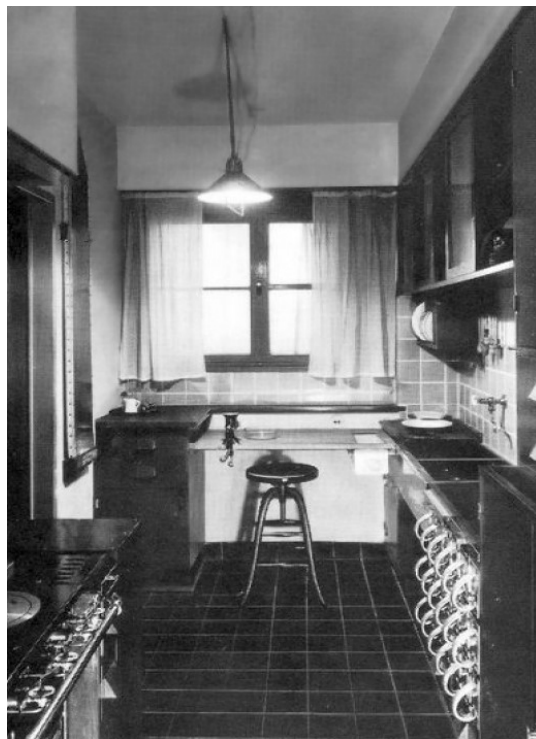
FIGURA 1.2: Fotografía 2: Cocina Frankfurt 1926. Fuente: Eleb, M. (2014).

Haciendo un análisis global para luego centrarnos en lo local, mencionamos primeramente la cocina Frankfurt (Fotografía 1.2), un modelo eficiente de trabajo, que integraba todas las funciones en un mismo espacio, dando cabida al resto de habitantes de la casa, porque además, ésta se abría al salón mediante unas puertas correderas, rompiendo con la segregación de este espacio sin tener que renunciar a la salubridad del mismo (Liñan Pedregosa, 2015). Fue diseñada por la arquitecta Margarete Schutte Lihotzky en 1926, y su creación fue bautizada como “la cocina laboratorio”.

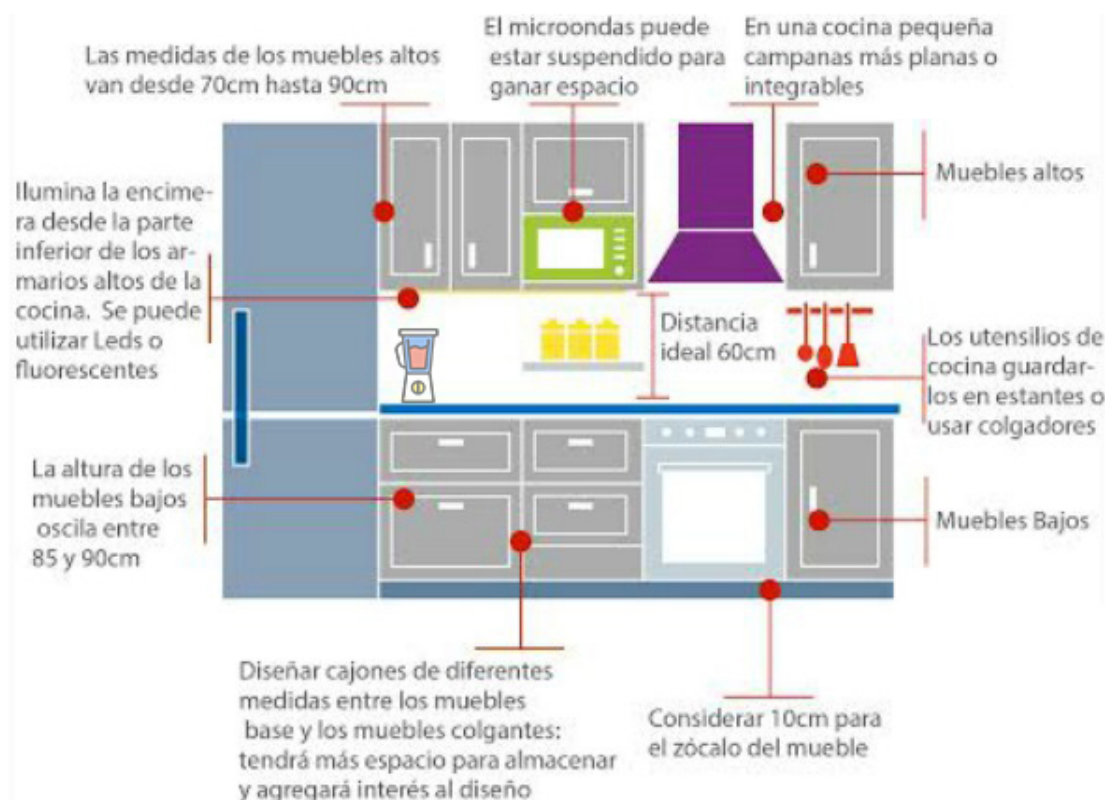
FIGURA 1.13: Imagen 1: Componentes físicos de la cocina. Fuente: Estrada, N. (2014). Guía de distribución de una cocina. 2018, de Decoración. Recuperado de: <http://www.decorailumina.com/muebles/guia-de-distribucion-de-una-cocina.html>

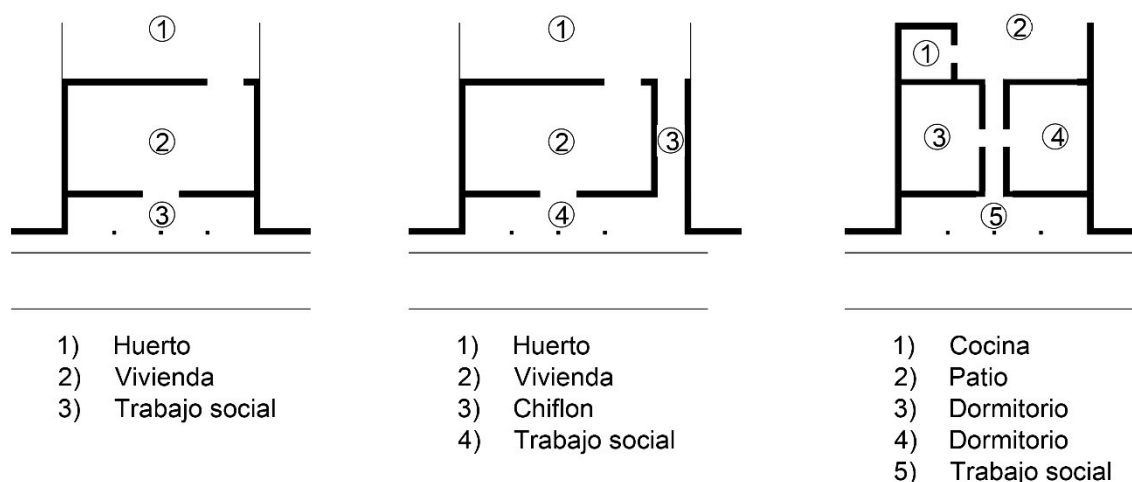
FIGURA 2.7: Gráfico 12: Planta de viviendas de tipología rural. Fuente: Muñoz, R. (2015). Arquitectura popular en Azuay y Cañar 1977-1978.

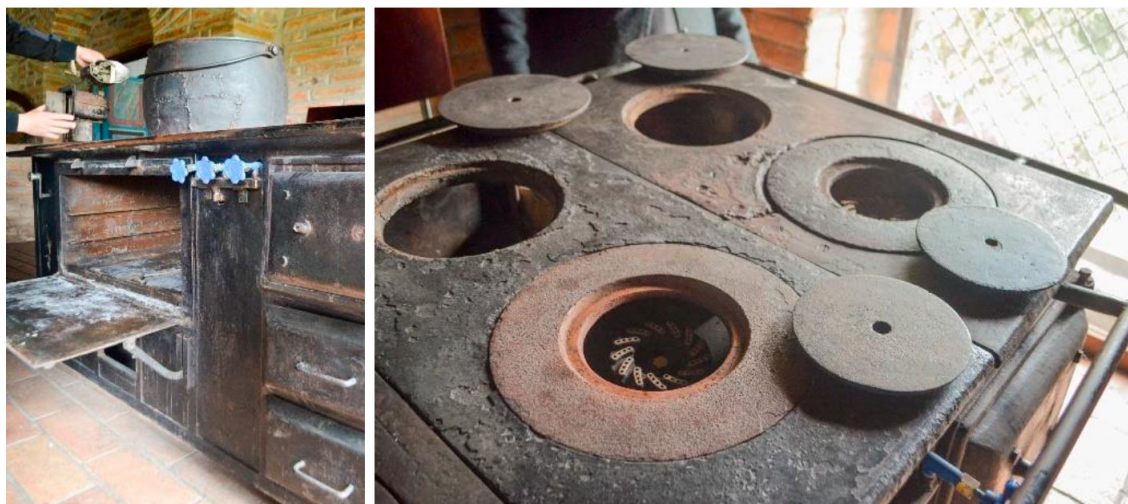
FIGURA 3.5: Fotografía 21 y 22: Cocina de hierro forjado a leña, adaptada a gas del complejo patrimonial Todos Santos. Fuente: Elaboración propia, 2019.

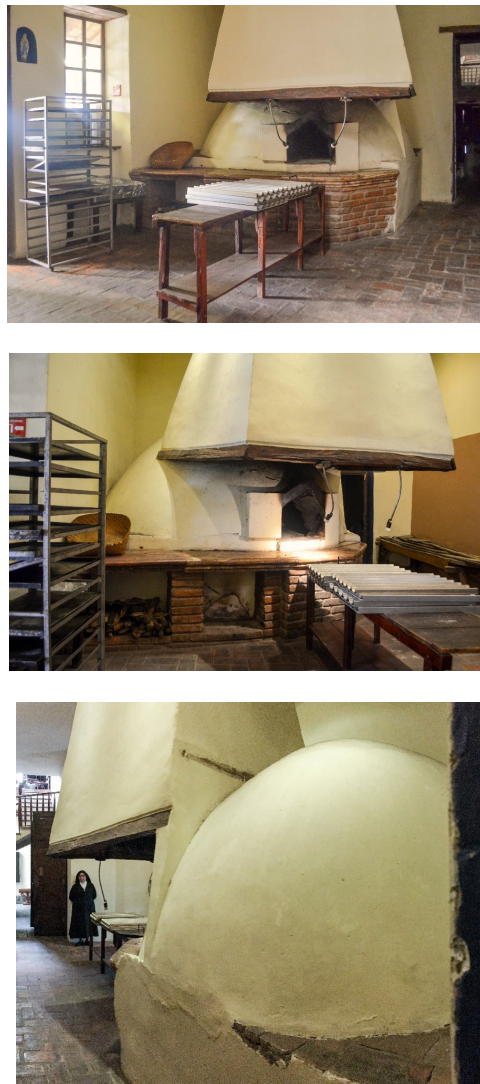
FIGURA 3.6: Fotografía 23, 24 y 25: Horno de leña del complejo patrimonial Todos Santos. Fuente: Elaboración propia, 2019.

Este horno quedó abandonado por un tiempo, pero gracias a las refacciones realizadas por organizaciones públicas y privadas, en la actualidad funciona bajo el manejo de la Facultad de Ciencias de la Hospitalidad de la Universidad de Cuenca para las prácticas realizadas por los estudiantes, con su gran capacidad de calentar y hornear los diferentes tipos de pan. El horno dejó de funcionar en 1990 cuando las religiosas migraron a Quito. En 2010, la organización internacional WMF Word Monuments Found declaró el horno de leña como monumento de riesgo.

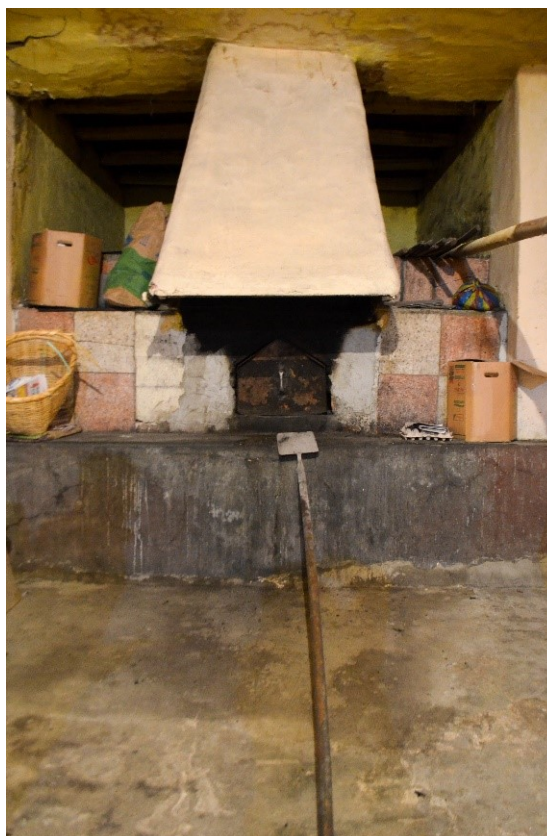
FIGURA 3.22: Fotografía 30: Horno de leña de la vivienda de la Sra. Luisa Genovés. Fuente: Elaborado por el autor de tesis, 2019.

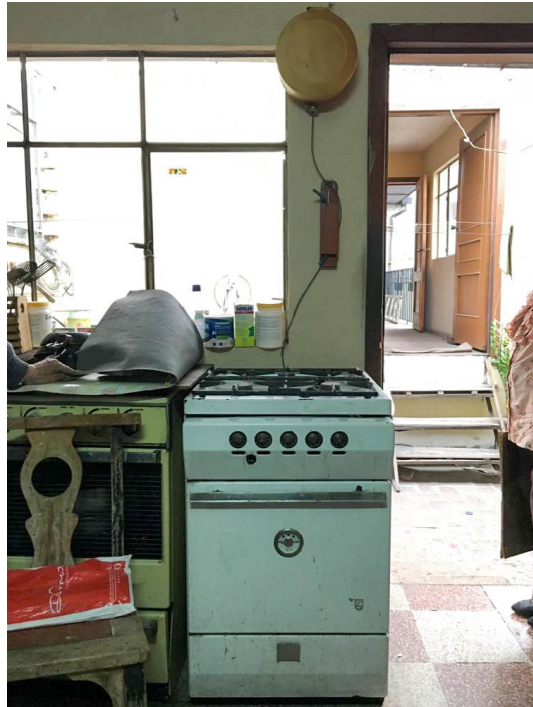
FIGURA 3.36: Fotografía 36: Cocina a querosene conservada en área de cocina (Estado actual). Fuente: Elaborado por el autor de tesis, 2019.

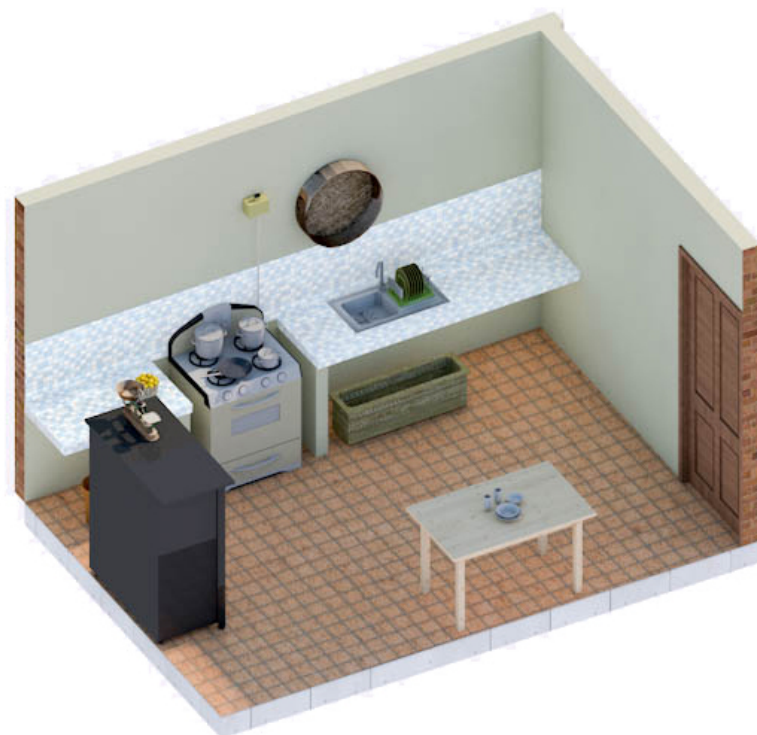
FIGURA 3.42: Imagen 8: Axonometría de cocina (Estado original) Fuente: Elaboración propia, 2019.

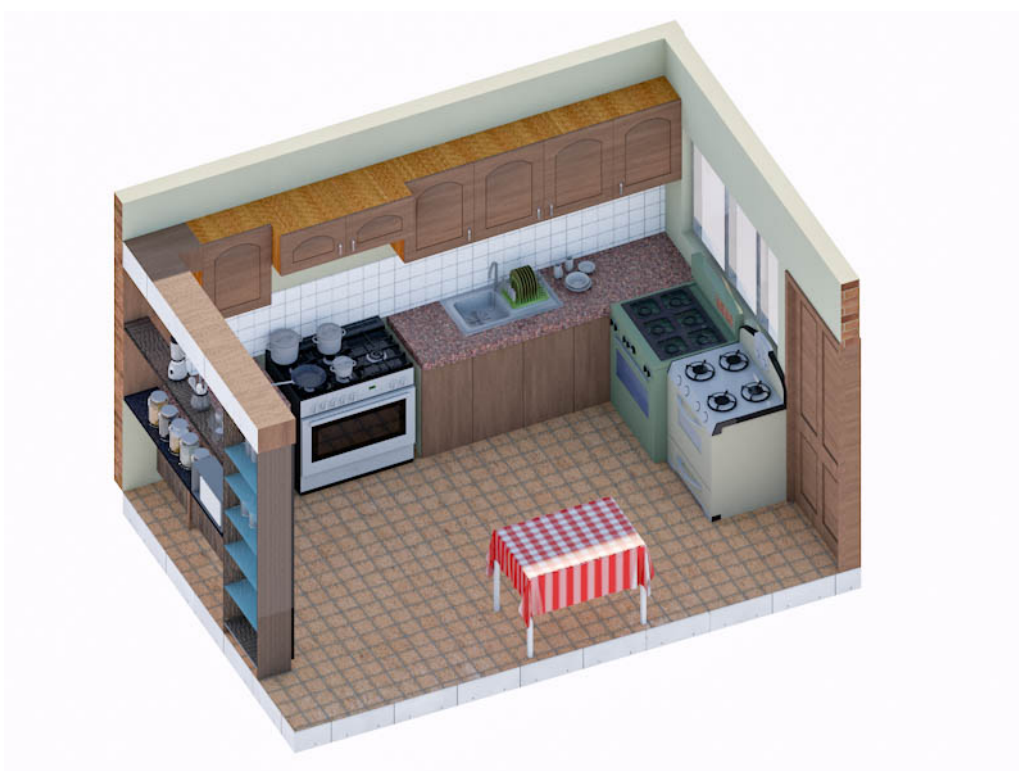
FIGURA 3.43: Imagen 9: Axonometría de cocina (Estado actual) Fuente: Elaboración propia, 2019.

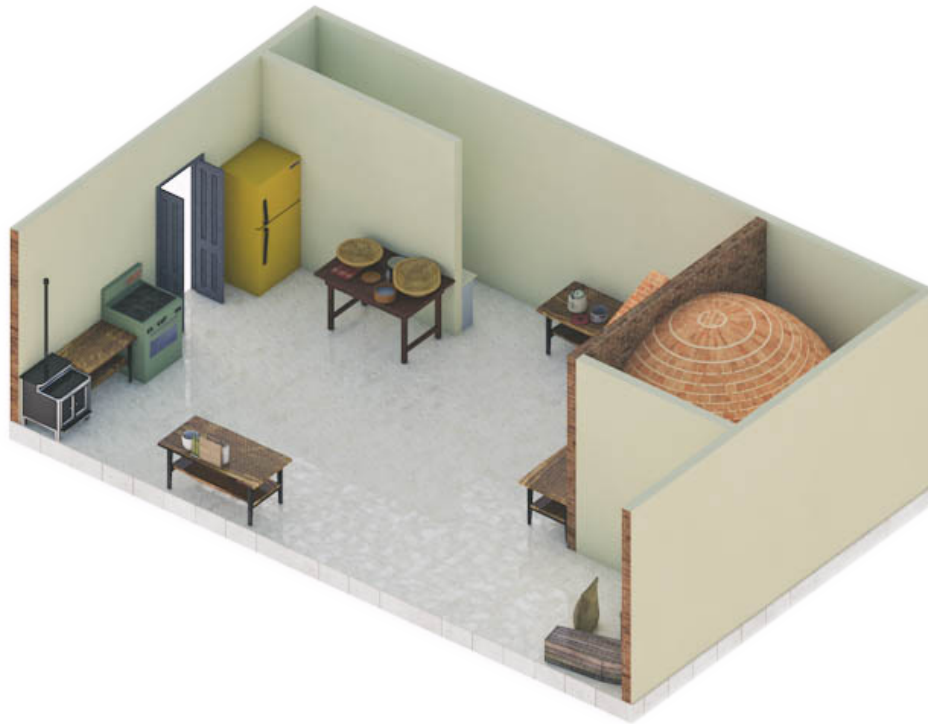
FIGURA 3.54: Imagen 12: Axonometría (Estado original) Fuente: Elaboración, 2019.
