CARRERA DE INGENIERÍA CIVIL

**TEMA: REHABILITACIÓN ESTRUCTURAL DE EDIFICACIONES
PATRIMONIALES. CASO DE ESTUDIO EDIFICACIÓN EN EL
CENTRO HISTÓRICO DE CUENCA**

**TRABAJO DE TITULACIÓN PREVIO A LA OBTENCIÓN DEL
TÍTULO DE INGENIERO CIVIL**

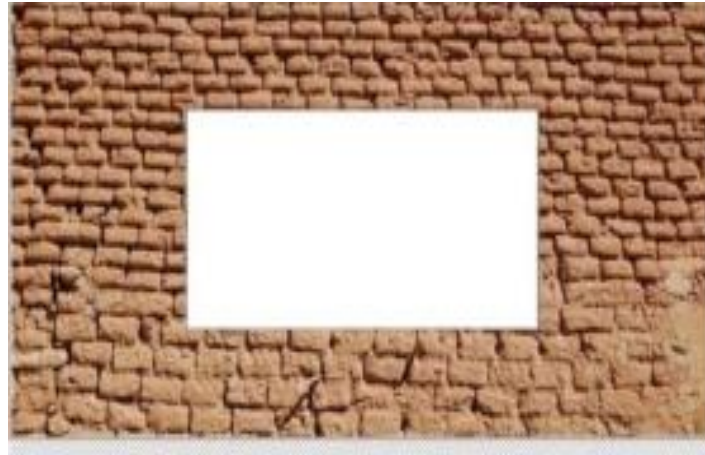
Para ejemplificar, la figura 4 proporciona una disposición común de adobe con abertura de ventana, al tener esta configuración la susceptibilidad es mayor en comparación con muros sin abertura. En el mallado del muro, existen dos configuraciones distintas, la primera sección se denomina "murete vertical" y su función principal es absorber las cargas laterales (PLAT) que generalmente provienen de un sismo, mientras que la segunda sección es el "murete horizontal", diseñado para soportar las cargas verticales (PVERT) como entrepisos, el peso del techo y cargas sobre estas, esta idealización se muestra en la figura 5. (Chacón, Suquillo, & Sosa, 2021)

Figura 4. Muro de adobe con abertura de ventana.
Fuente: (Chacón, Suquillo, Sosa, et al., 2021)

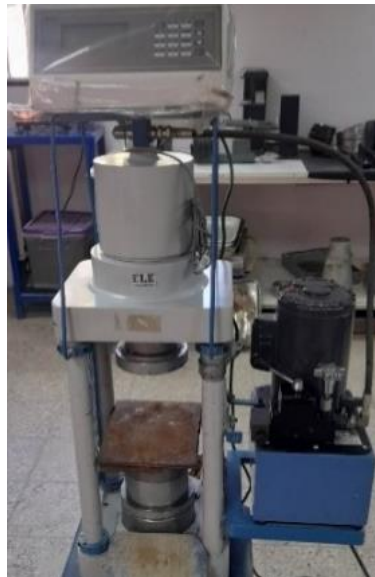
Los ensayos se llevaron a cabo utilizando una prensa universal como se observa en la figura 7, con una carga máxima de 1112 KN.

Figura 7. Prensa Hidráulica.

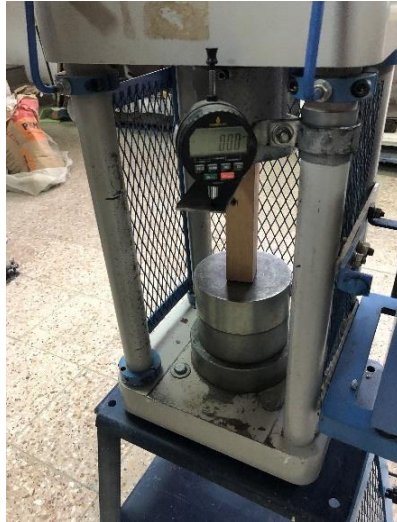
Pruebas de compresión paralela al grano (ASTM-D134): Se utilizó un espécimen de dimensiones 5cm x 5cm x 20 cm, en dirección paralela al grano. Se anotaron los datos de carga

y deformación para obtener las propiedades mecánicas de la madera, como muestra la siguiente figura

Figura 8. Prensa para ensayo de compresión.

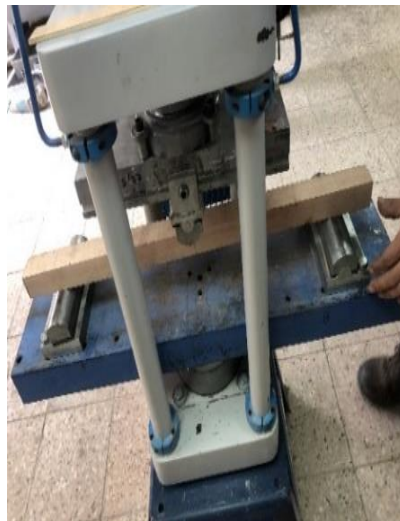
Ensayo de flexión (Normas ASTM-D134 y D790-17): Este ensayo permitió valorar la resistencia y la capacidad de flexión de la madera, que recomienda dimensiones de 50 mm de altura, 5 mm de anchura y una longitud de 760 mm. La máquina registra los datos de carga y deformación para calcular parámetros como el límite proporcional, la resistencia máxima, el módulo de elasticidad y la deflexión. En la figura 9 se observa el modo en el que se ha aplicado la carga.

Figura 9. Prensa para ensayo ha flexión.

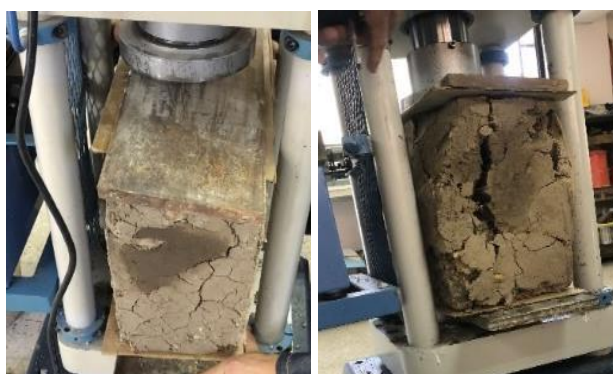
- Extracción de la muestra
- Moldeamiento de la muestra
- Roturas

Figura 10. Ensayos al Bahareque.

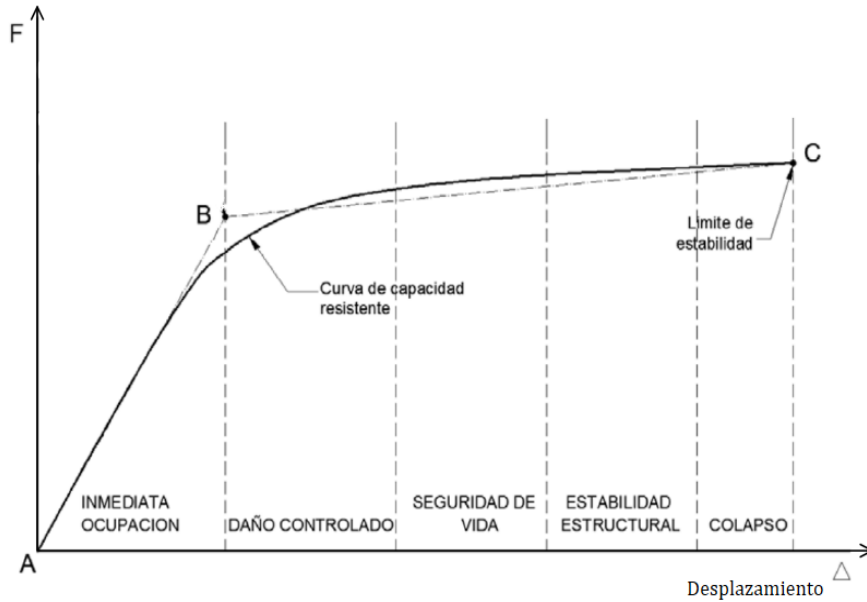
En base al desplazamiento objetivo se genera una curva de capacidad y el nivel de desempeño de la estructura, misma que indicará en qué situación se encuentra la edificación que se ha analizado, en la figura que se muestra a continuación, se puede observar una referencia de la curva de capacidad estructural.

Figura 18. Curva de capacidad y niveles de desempeño.

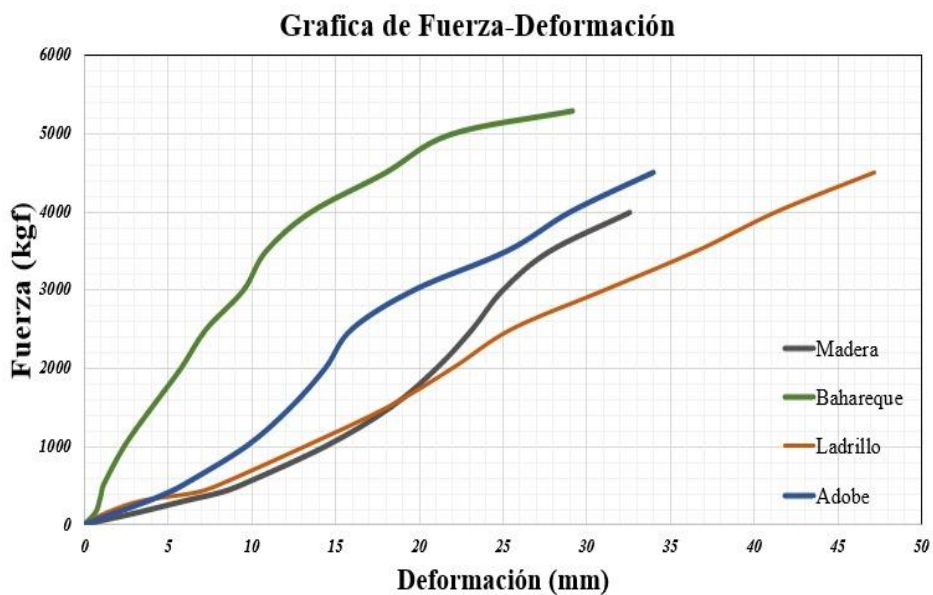
A partir de los ensayos realizados, tal es el caso de la madera, bahareque, adobe y ladrillo se obtuvo el cálculo de las curvas de fuerza-deformación. Estas curvas representan el vínculo entre la fuerza aplicada y la deformación resultante, permitiendo analizar cómo responde el material bajo cargas diferentes. A continuación, se presentan dichas curvas, de los materiales que conforman la edificación, que servirán para determinar las propiedades mecánicas del material

Figura 19. Curva fuerza-deformación de elementos estructurales.

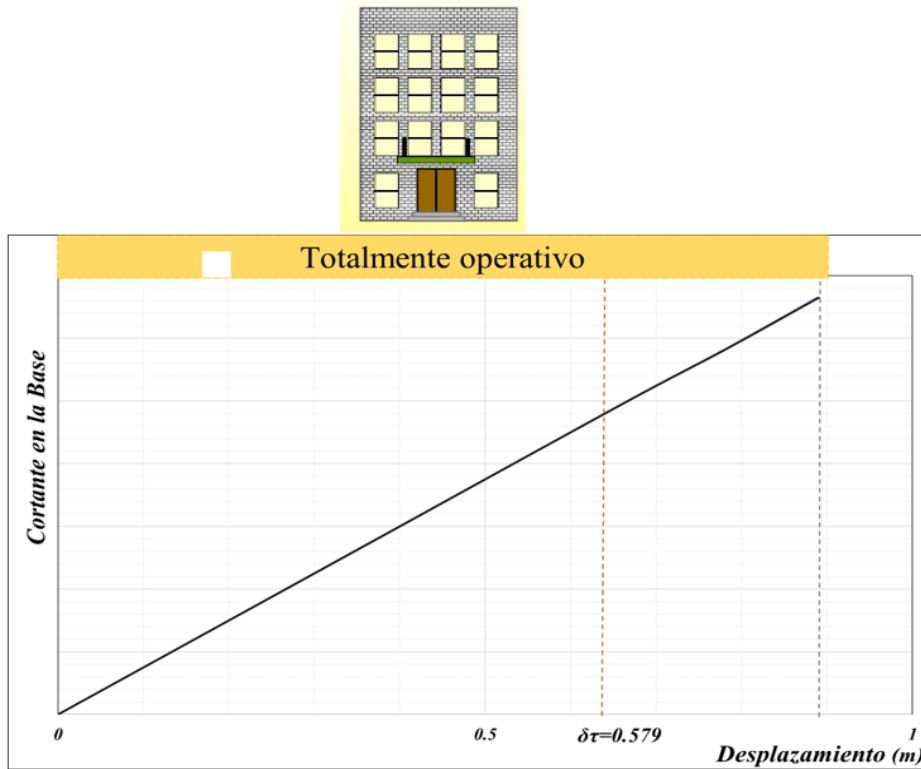
Con el desplazamiento objetivo obtenido, se presenta un gráfico que ilustra la relación entre la fuerza o capacidad de carga y el desplazamiento o deformación de la estructura del presente proyecto, en el marco de un análisis no lineal pushover. Esta curva de capacidades ofrece la posibilidad de evaluar el comportamiento sísmico de la estructura y de ajustar su diseño o aplicar medidas de refuerzo, si así se requiriese, con el objetivo de asegurar la seguridad y la integridad de la edificación.

En este caso de estudio, el valor del desplazamiento objetivo (δT) representado en la gráfica se sitúa dentro del rango completamente operativo. Este hecho indica que se encuentra dentro de los límites de un sistema plenamente funcional, lo que a su vez permite afirmar que la edificación sigue cumpliendo con los requisitos de un sistema estructural adecuado.

Figura 21. Curva de capacidad.
