UNIVERSIDAD  
CATÓLICA  
DE CUENCA

**UNIVERSIDAD CATÓLICA DE CUENCA**

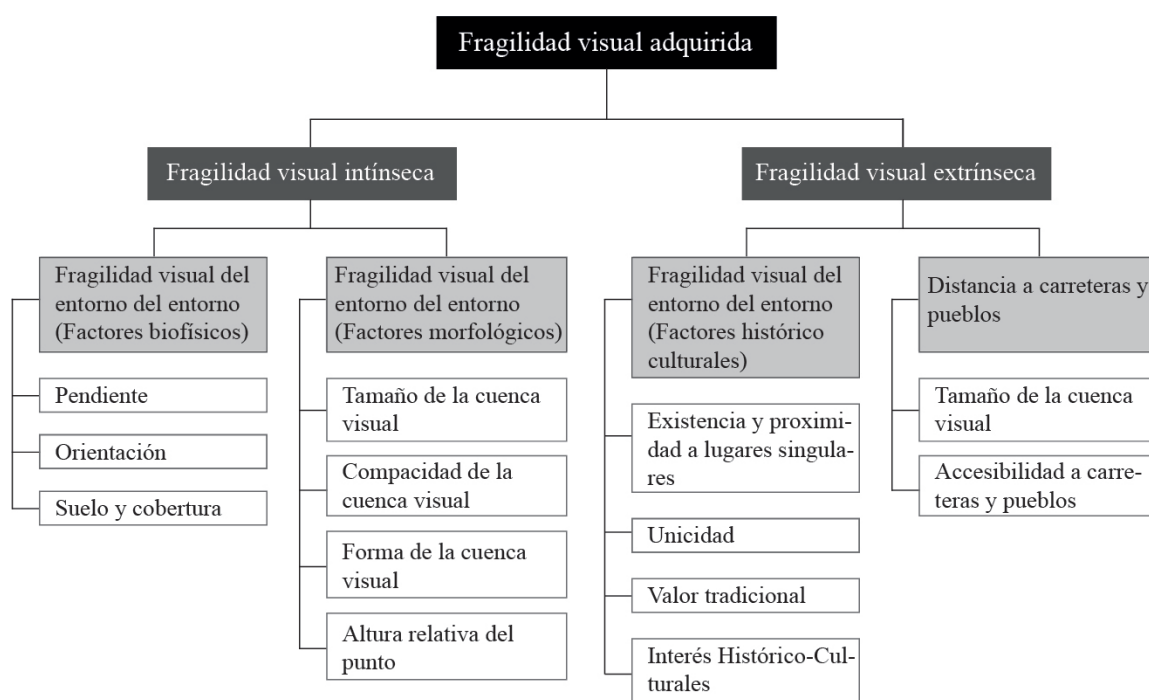
FIGURA 1.2: Esquema de valoración de la fragilidad visual de paisaje. Fuente: Castillo *et al.* (2002). Elaboración: Autoras.

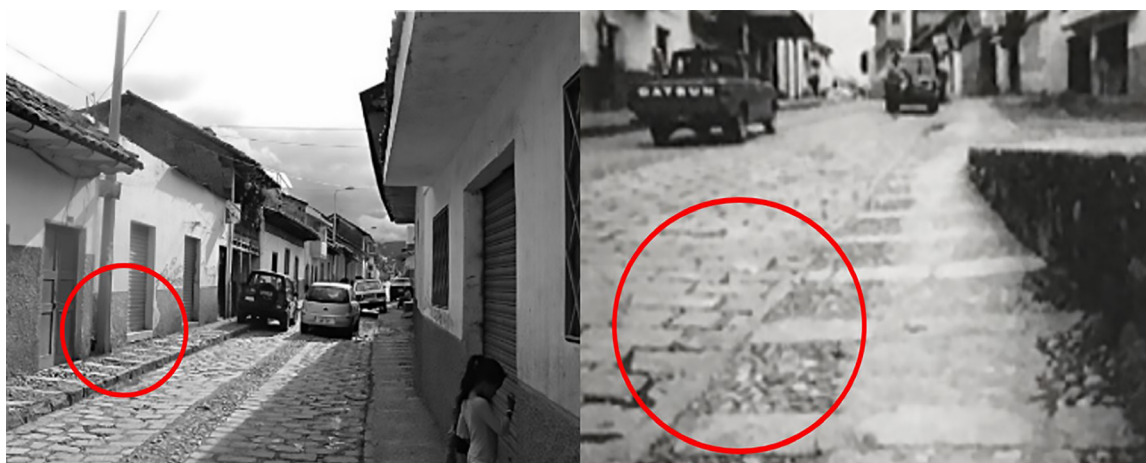
FIGURA 1.18: Fotografías del deterioro de la infraestructura urbana y las aceras en la calle Rafael María Arízaga. Fuente: [Aguirre y Carabajo \(2002\)](#). Elaboración: Autoras.

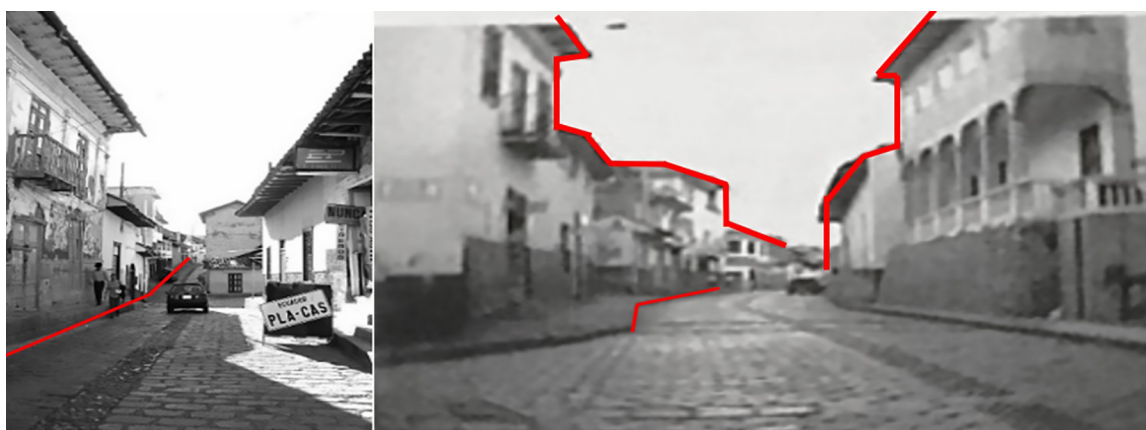
FIGURA 1.19: Vista del estrechamiento del tramo y discontinuidad en edificaciones en forma de cuello de botella y una discontinuidad en sus edificaciones en la calle Rafael María Arízaga. Fuente: [Aguirre y Carabajo \(2002\)](#). Elaboración: Autoras.

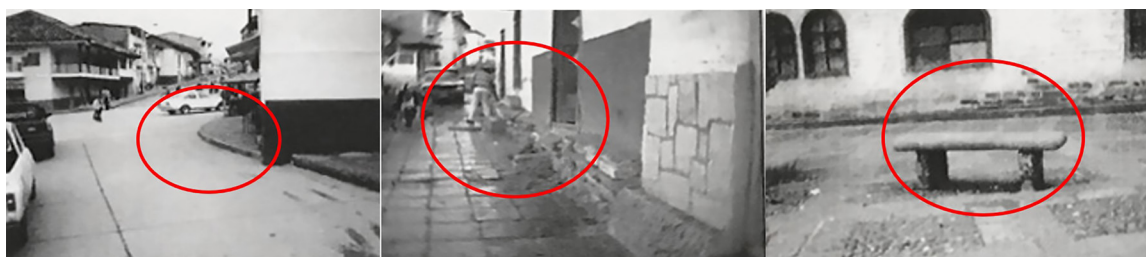
FIGURA 1.21: Presencia de irregularidades en las aceras de la Av. Gil Ramírez Dávalos y de la calle Rafael María Arízaga, también, se visualiza el deterioro del mobiliario urbano en la plazoleta de las 5 Esquinas. Fuente: Aguirre y Carabajo (2002). Elaboración: Autoras.

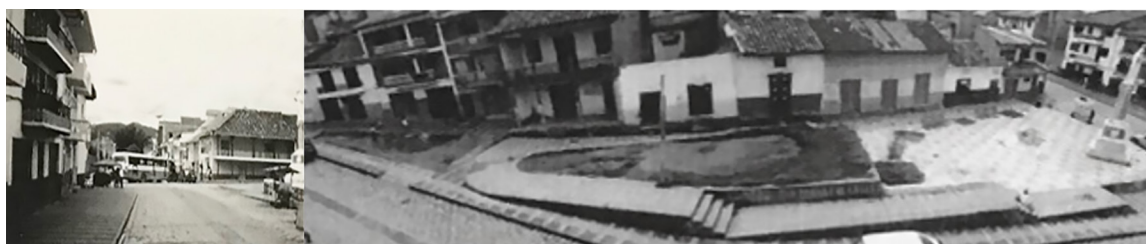
FIGURA 1.22: Vista de la Plazoleta J.L Monroy, se observa la imagen visual del sector deteriorada y desolada en la Plazoleta J.L Monroy. Fuente: Aguirre y Carabajo (2002). Elaboración: Autoras.

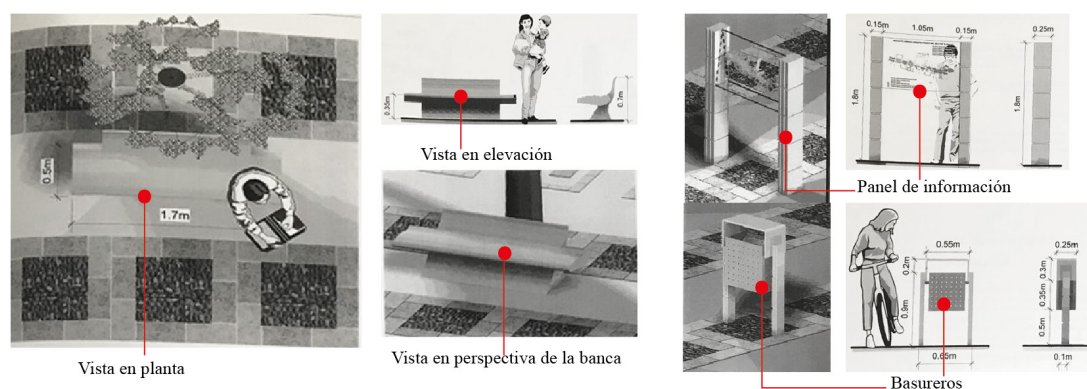
FIGURA 1.30: Mobiliario implementado para la propuesta. Fuente: Aguirre y Carabajo (2002). Elaboración: Autoras.

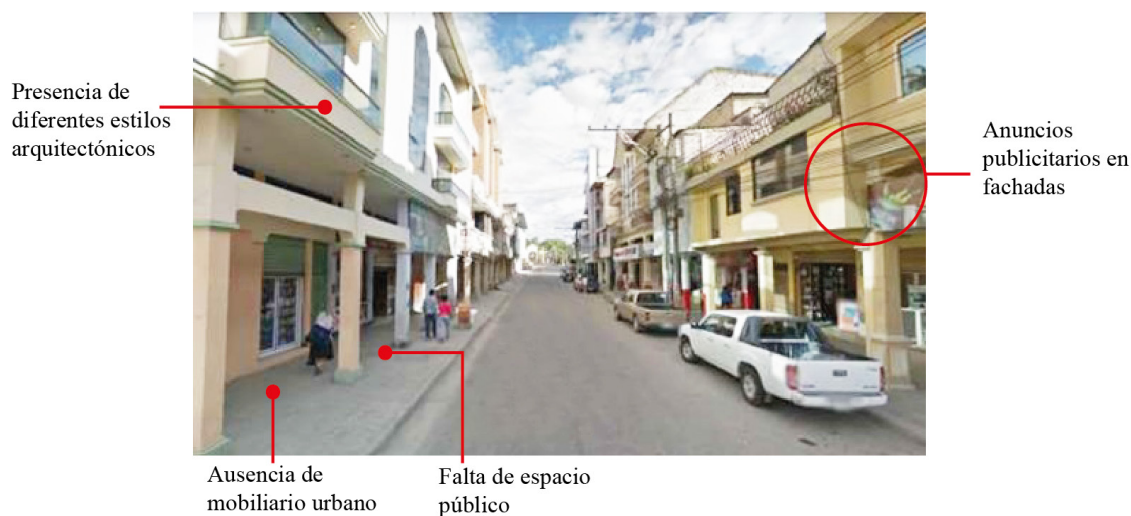
FIGURA 1.32: Estado actual de la calle Gran Colombia. Fuente: Villavicencio Arciniegas (2018). Elaboración: Autoras.

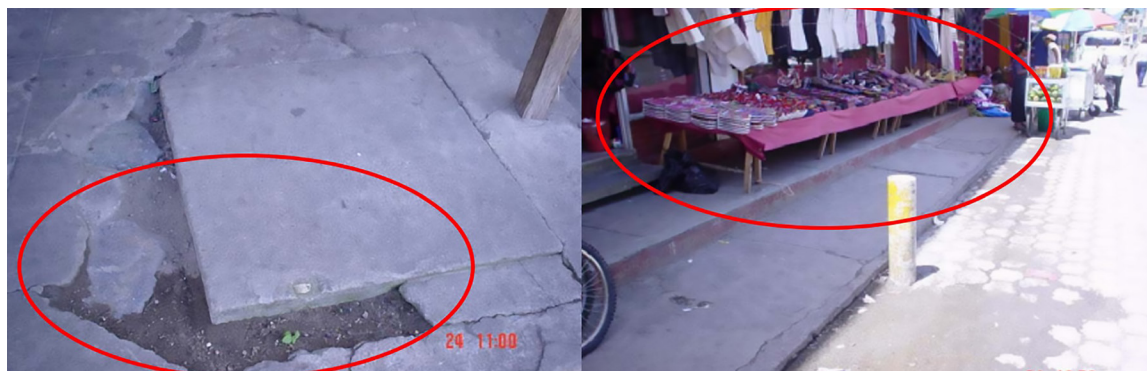
FIGURA 1.37: Vista del deterioro de banquetas y la colocación de comercios en banquetas. Fuente: Valenzuela Taracena y Ramírez Arana (2005). Elaboración: Autoras.

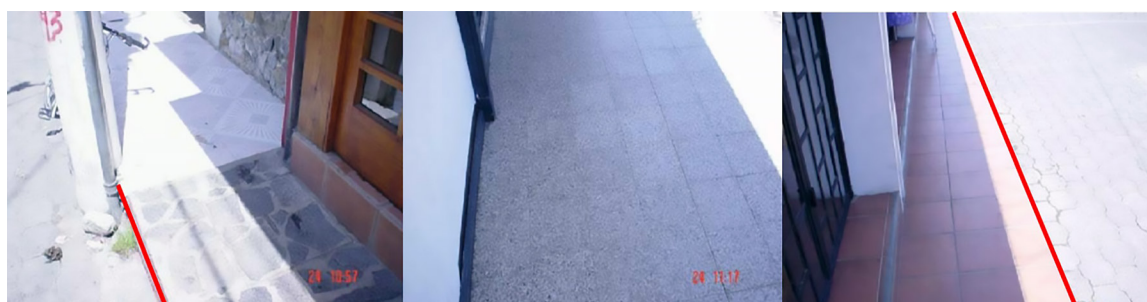
FIGURA 1.38: Incorporación de varios materiales. Fuente: Valenzuela Taracena y Ramírez Arana (2005). Elaboración: Autoras.

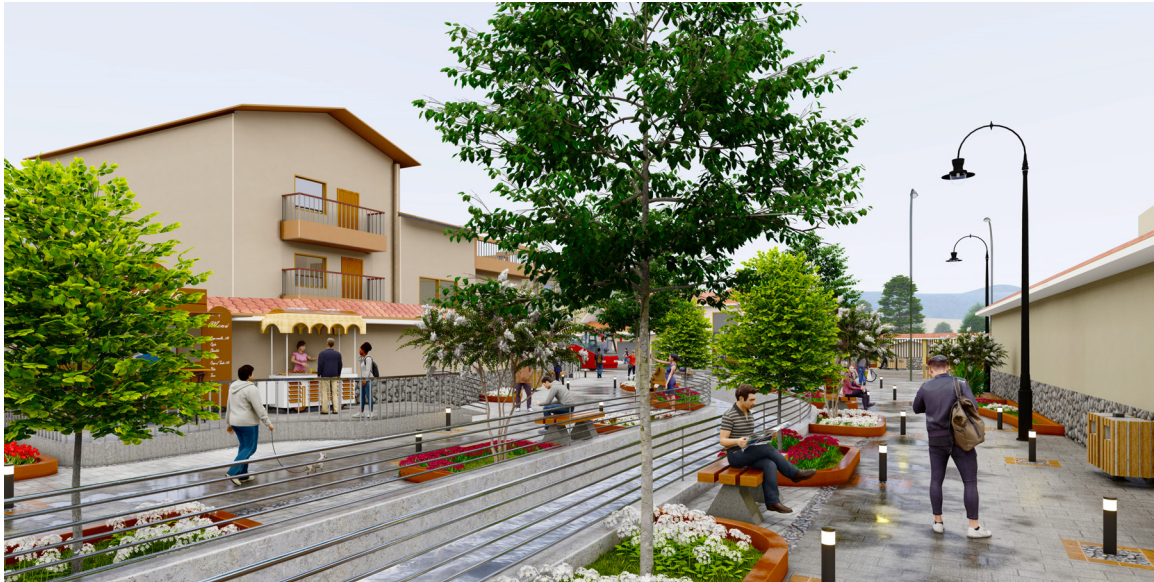
FIGURA 3.30: Vista del diseño del espacio urbano en la quebrada de Balsay. Fuente y Elaboración: Autoras.

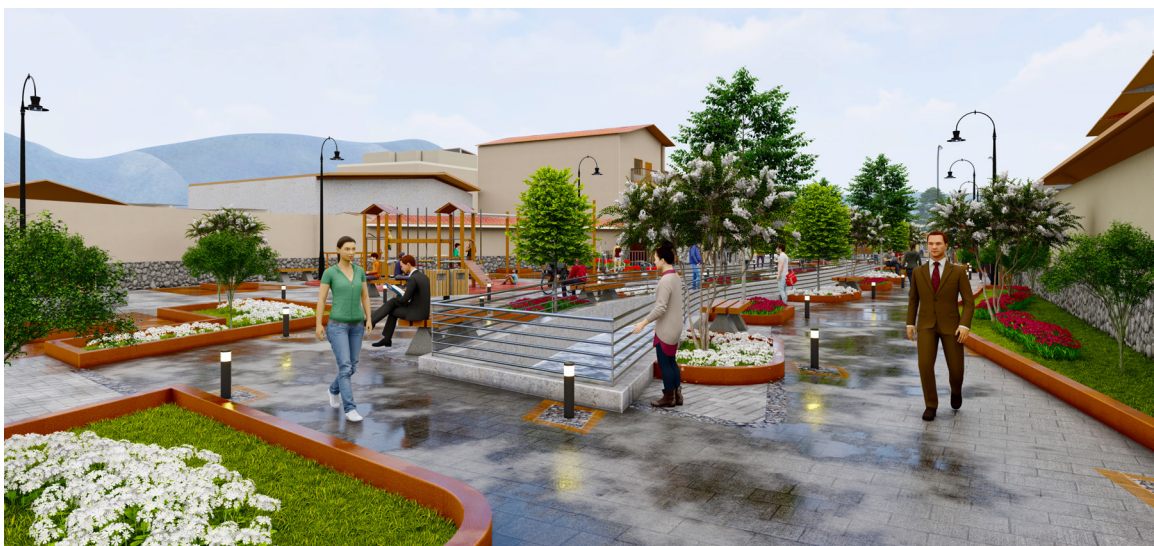
FIGURA 3.31: Vista del diseño de jardineras en la quebrada de Balsay. Fuente y Elaboración: Autoras.
