MAESTRÍA EN INGENIERÍA CIVIL CON MENCIÓN EN ESTRUCTURAS SISMORRESISTENTES

INFORME DE INVESTIGACIÓN:

INTERACCIÓN AGUA-ESTRUCTURA DE LOS ESTRIBOS DEL PUENTE CORNELIO VINTIMILLA Y LA AV. DE LOS MIGRANTES SOBRE EL RÍO MACHÁNGARA

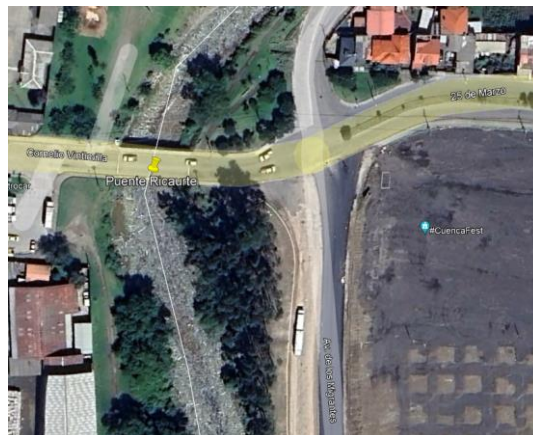
Ilustración 1 Fotografías de la zona de estudio

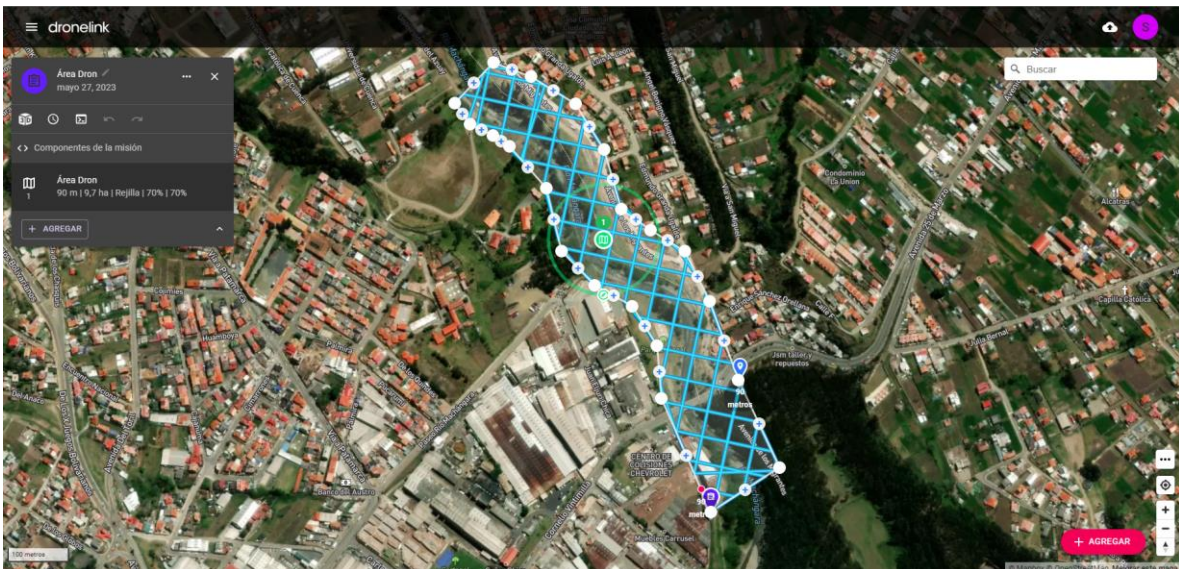
Ilustración 2 Área de planificación del levantamiento

Durante la fase de planificación del levantamiento aerofotogramétrico, se utilizó el software **Google Earth Pro** para diseñar y programar la ruta de vuelo del dron. Esta herramienta, , permitió configurar de manera óptima los parámetros del vuelo (Ver Ilustración 2), garantizando una cobertura completa del área de estudio y asegurando que se capturaran imágenes con el solapamiento adecuado, la altitud correcta y en las condiciones de luz

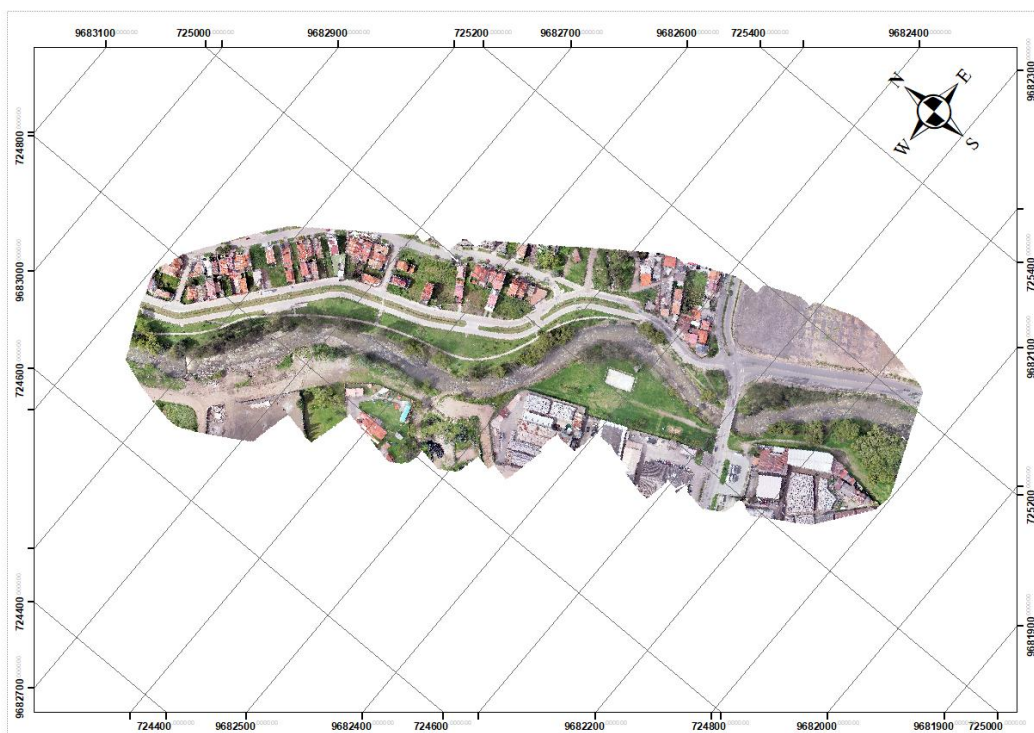
Ilustración 4 Obtención de curvas de nivel en Arc Gis

La modelización del terreno a partir del levantamiento aerofotogramétrico procesado en Un programa de análisis de fotos aéreas fue el punto de partida. Este modelo digital detallado refleja las características morfológicas y topográficas precisas de la zona alrededor del puente sobre el Río Machángara. El programa Civil 3D nos facilitará el trabajo con estas superficies geométricas. Tras exportar a Civil 3D, se pudo adaptar la superficie del terreno según las necesidades del estudio, garantizando que la topografía se represente adecuadamente para los análisis posteriores.

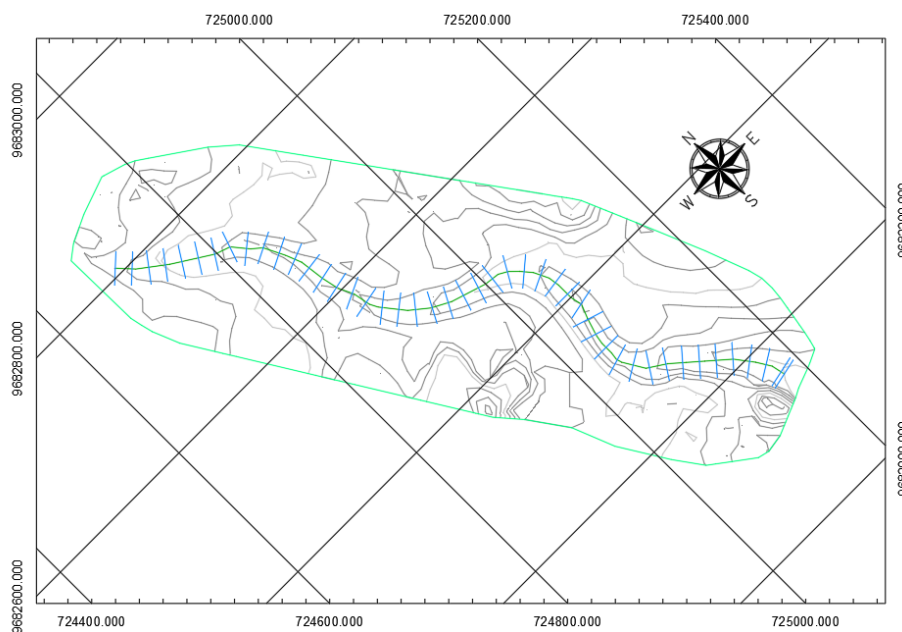
Ilustración 5 Planta del río

La definición de las secciones transversales se realizó en Civil 3D. Cada sección brinda información detallada de las características fluviales y topográficas del río, fundamentales para comprender la naturaleza de la interacción agua-estructura en diferentes puntos a lo largo del río.

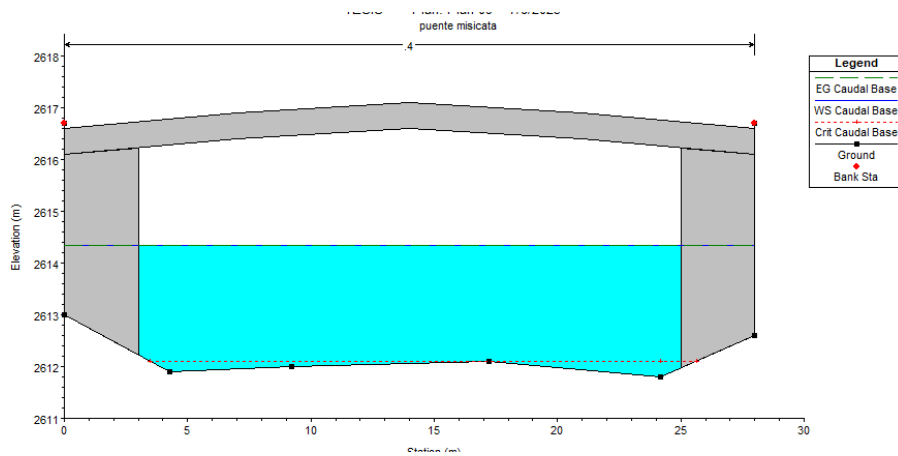
Ilustración 11 puente con calado de 3m

Proyección a 100 años con 26 m³/s: La simulación mostró que, al proyectar un caudal de 26 m³/s para un escenario a 100 años, se predice un calado de 3 metros. Esto significa que el nivel del agua alcanzará una profundidad de 3 metros en relación del fondo del río hasta la parte más alta del estribo, lo cual permite entender las presiones y fuerzas que actuarán sobre la estructura en el futuro.

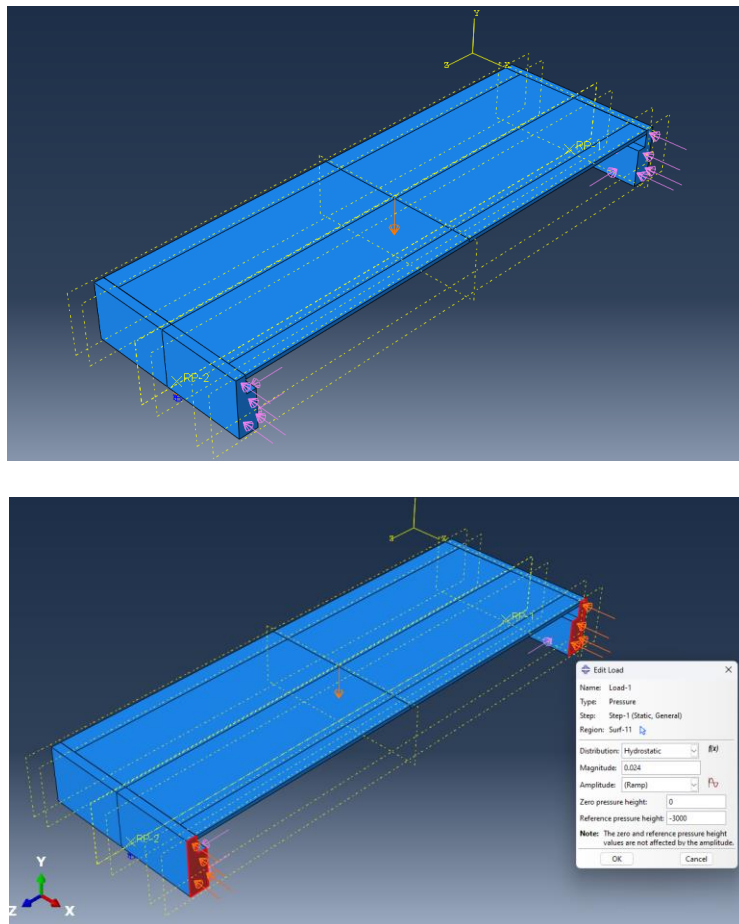
Ilustración 13 Cargas dinámicas insertadas

El modelo de elementos finitos se los realiza con un mallado de 500mm ya que al hacerlo más pequeño el análisis se vuelve muy alto para el equipo llegando a ser hasta 10 horas de corrida del programa. Como se observa en las siguientes figuras tenemos cargas vivas en el centro del vano analizadas en ensayos previos en vibración ambiental y las cargas en el estribo varían en función al calado previamente analizado.

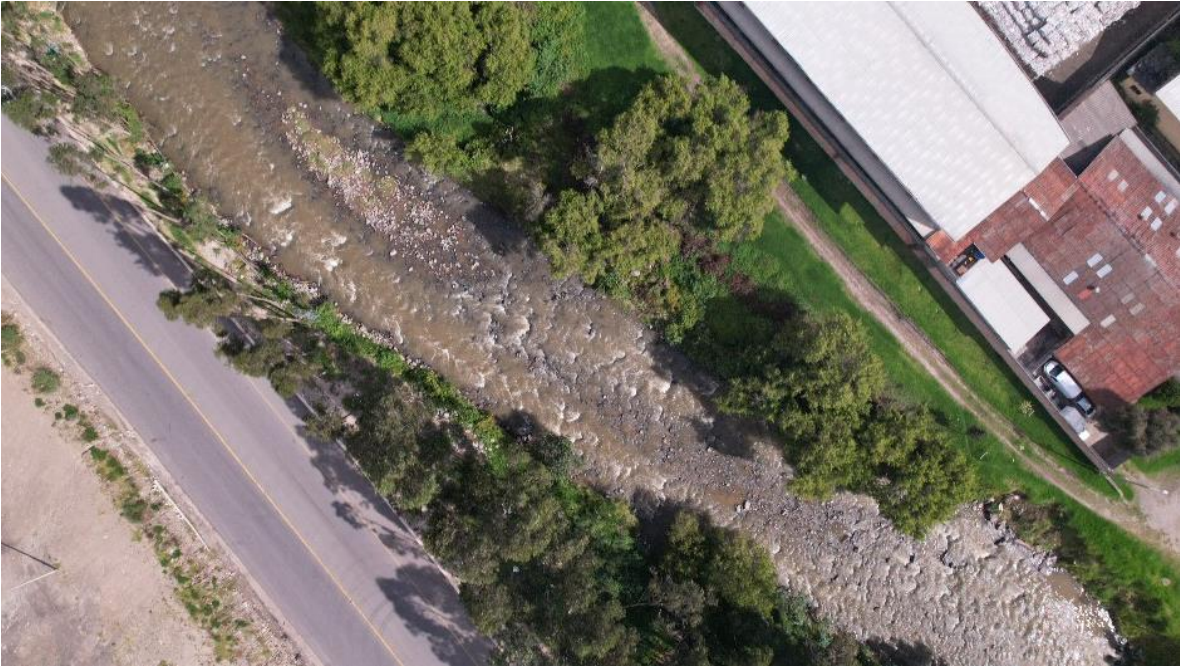
Ilustración 18 Levantamiento topográfico

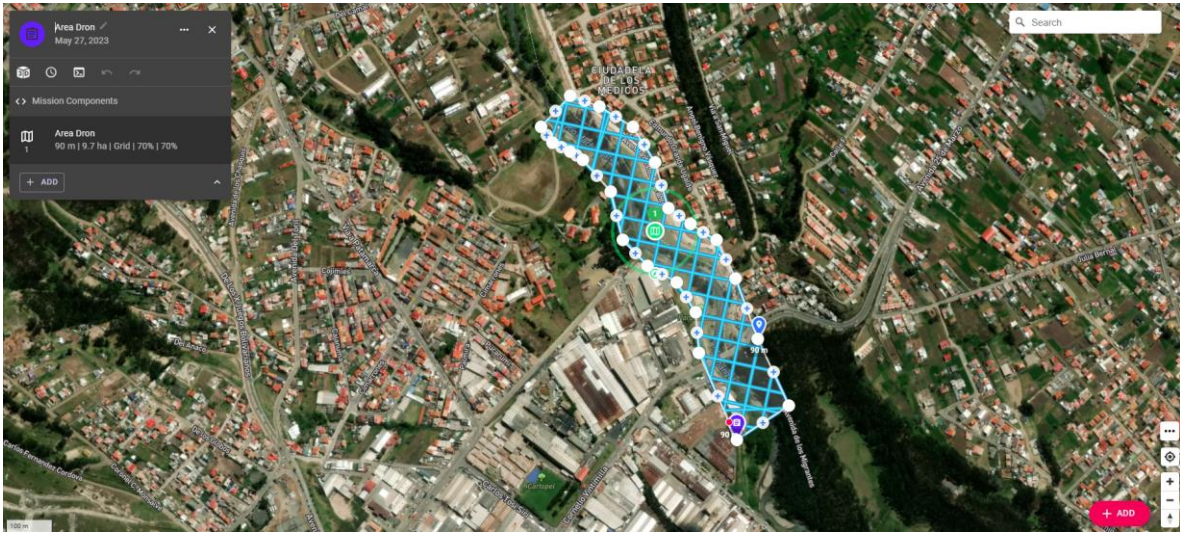
Ilustración 19 Delimitación de área de vuelo

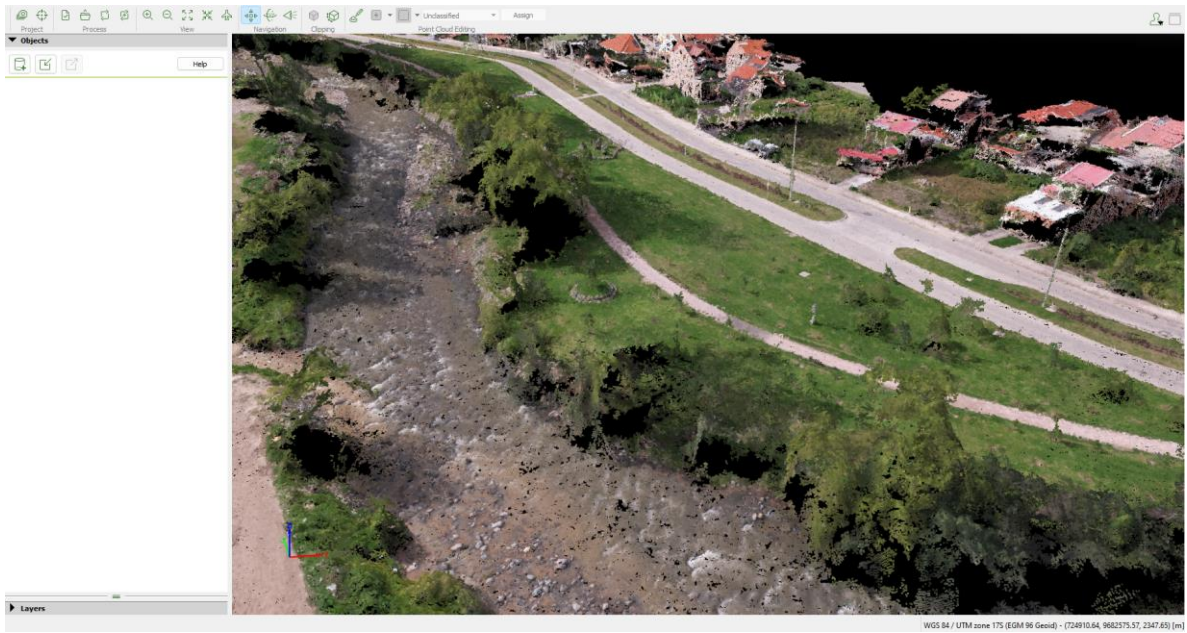
Ilustración 22 Análisis de volúmenes para topografía

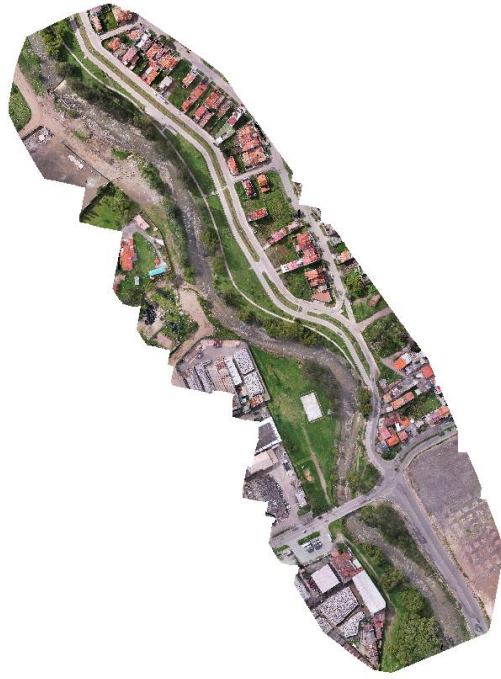
Ilustración 23 Ortofoto del río

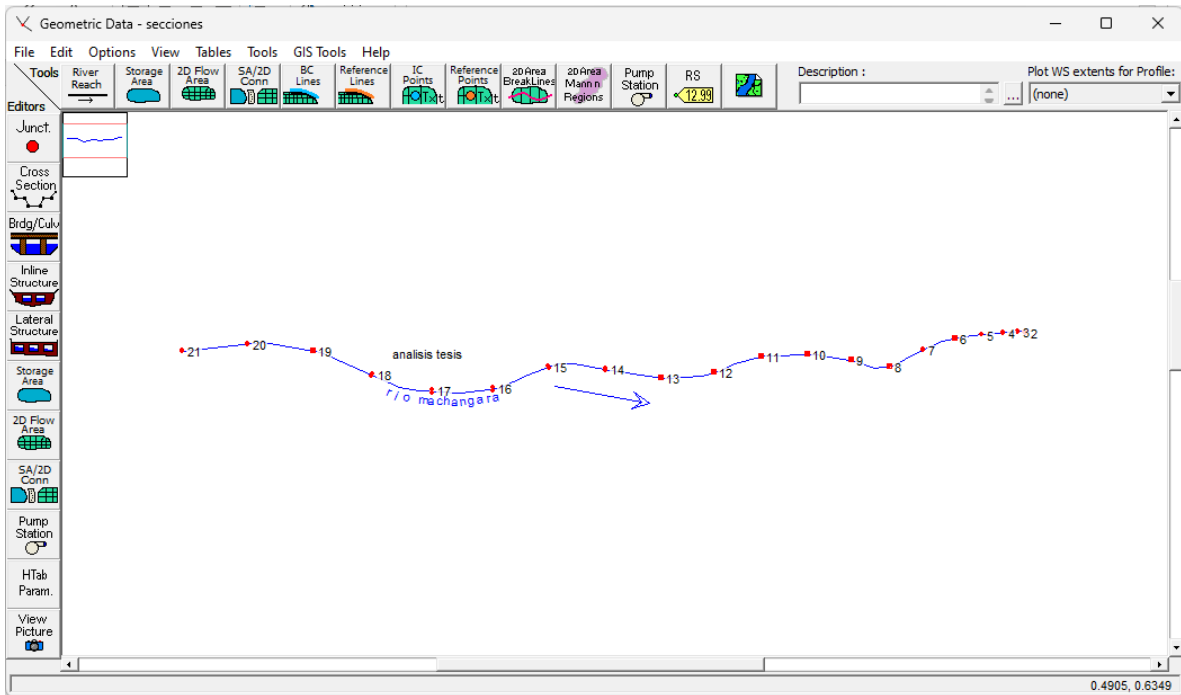
Ilustración 27 Secciones del río para análisis de crecidas

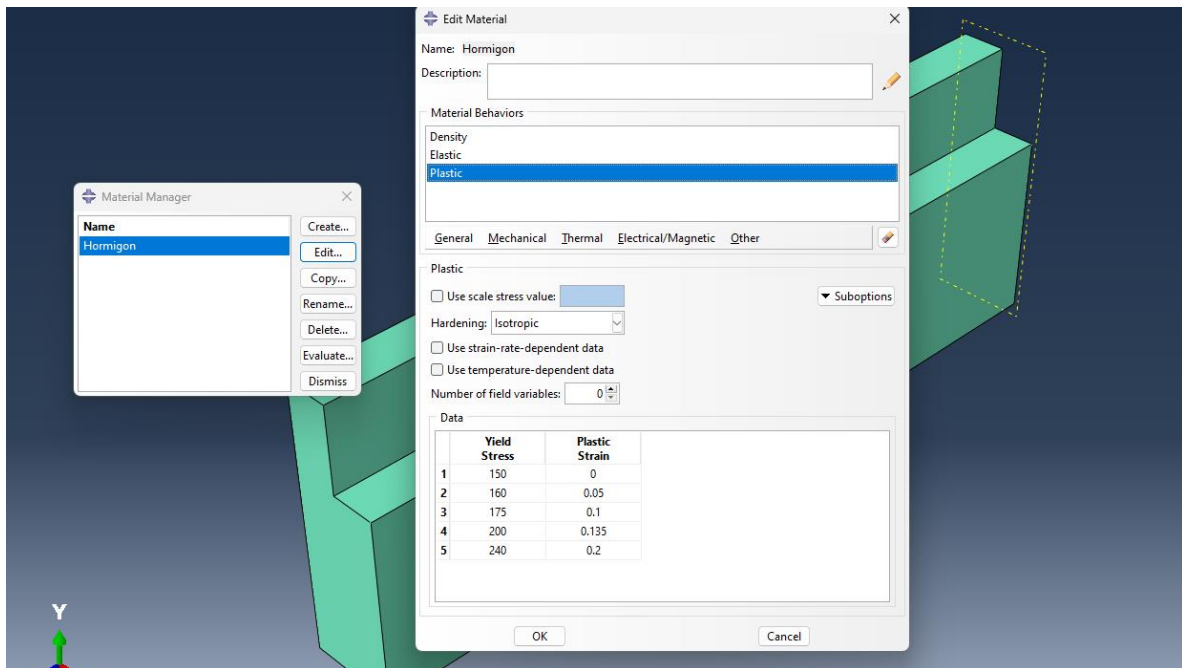
Ilustración 30 Propiedades del hormigón para el modelo

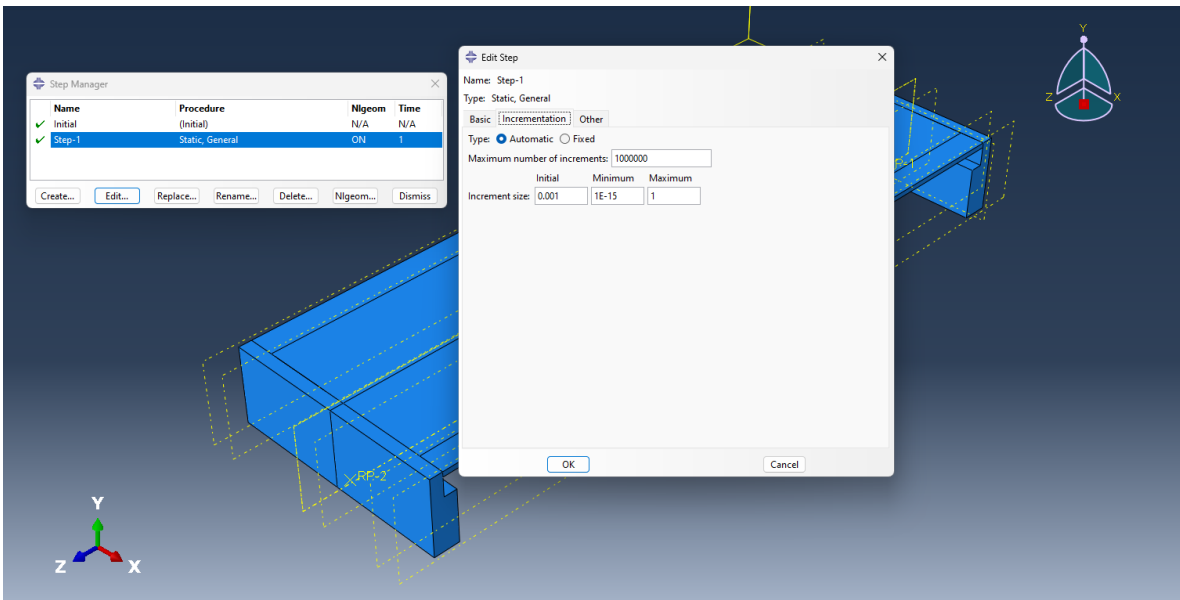
Ilustración 32 Creación del caso de carga
