**UNIDAD ACADÉMICA DE INGENIERÍA, INDUSTRIA Y CONSTRUCCIÓN  
CARRERA DE ARQUITECTURA Y URBANISMO**

INVENTARIO DE ELEMENTOS MENORES DE LA VIVIENDA VERNÁCULA:  
PARROQUIA COJITAMBO, CANTÓN AZOGUES.

**TRABAJO DE TITULACIÓN PREVIO A LA  
OBTENCIÓN DEL TÍTULO DE ARQUITECTO**

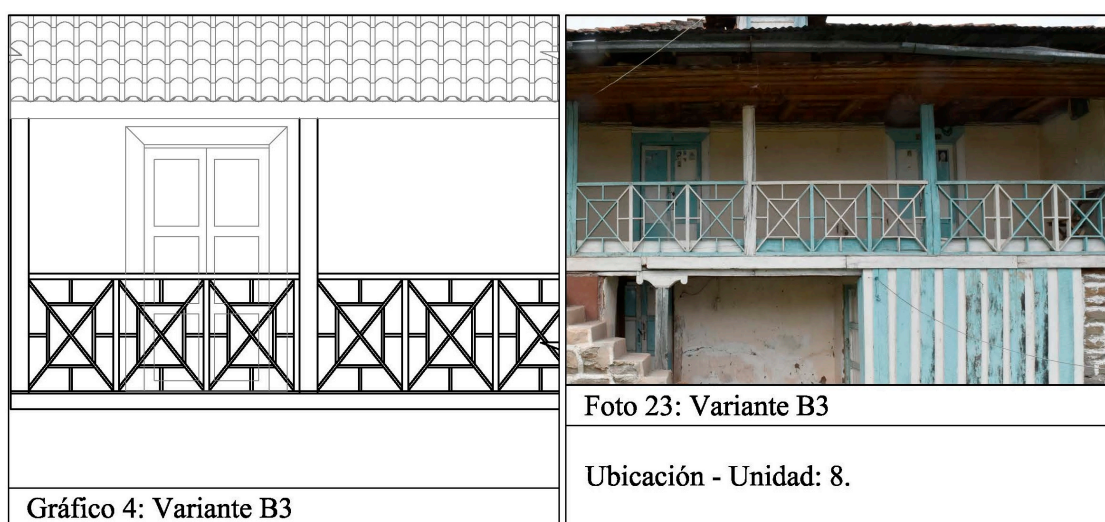
- Variante B3:** Este elemento está compuesto por balaustres cuadrados de 4,5cm de grosor dispuesto de manera vertical a 65cm de distancia, en cada separación existe una trama formada por diagonales y rectángulos cuyas intersecciones forman trapecios y triángulos, todo esto construidos con tiras de 2cm de grosor por 5cm de ancho. El pasamano es construido asimismo con tiras de 4,5cm por 5cm de grosor dando una altura total del balcón de 0,93m. (Gráfico 4 y foto 23).

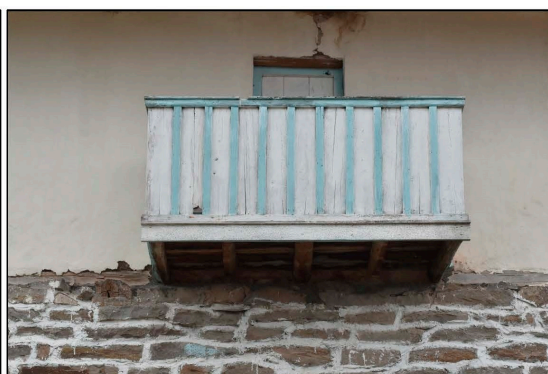
Foto 24: Variante B4

- Variante B4:** En este caso la variante posee balaustres verticales paralelos de 4cm de grosor distribuidos a una distancia de 15cm entre sí, a esto le acompaña un entablado que va unido a los balaustres a lo largo de toda su longitud y el perímetro del balcón. El pasamano construido con tiras de 5,5cm por 7cm de grosor y ancho respectivamente con remate de una tira de 2cm de espesor, la altura total del elemento es de 0,92m. (Gráfico 5 y foto 24).

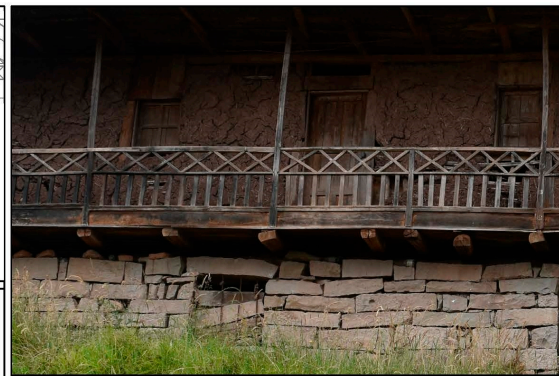
Foto 25: Variante B5

- Variante B5:** Esta variante es similar a la variante B2, con la diferencia que la sección superior está la trama de tiras cruzadas formando rombos y en la sección media se encuentra los balaustres paralelos diagonales separados a una distancia de 10cm entre sí, posee dos barandales que se encuentran separando cada sección. La altura total del balcón es de 0,91m. Este caso es poco frecuente en el área de estudio (Gráfico 6 y foto 25).

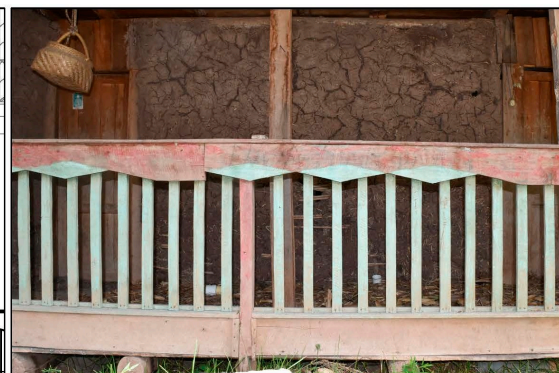
Foto 26: Variante B6

- Variante B6:** Su balastrada es sencilla formada por tiras de 4cm y 2cm de ancho y espesor respectivamente, colocadas de forma paralela y vertical espaciadas entre si a una distancia de 8,5cm, lo particular de este caso es su pasamano construido con tablas que tiene un corte inferior en forma de zigzag regular formando ángulos entre obtusos y cóncavos, posee un remate con tiras de 2cm de espesor, asimismo posee una sección inferior formada por tablas con una altura de 0,2m desde el entablado del piso, y además cuenta con un barandal que separa y además soporta los balaustres, la altura es de 0,95m. Este es poco frecuente en la zona de estudio (Gráfico 7 y foto 26).

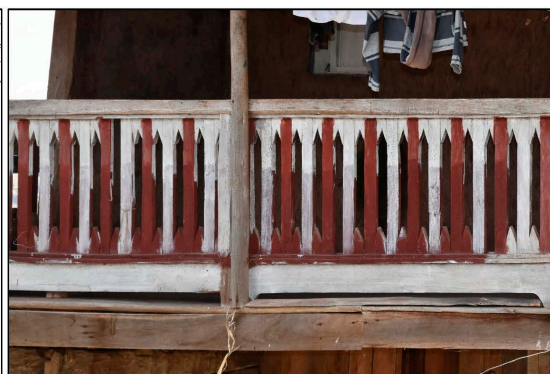
Foto 29: Variante B9

- Variante B9:** Este caso a continuación tiene ciertas características similares a la variante B7, la diferencia principal está en su balaustrada en donde la separación de los balaustres tanto en el espacio inferior como en el superior se empalman ciertas secciones de madera que poseen cortes cóncavo y convexo respectivamente, en la parte inferior los cortes se asemejan a ciertas formas puntiagudas que van colocados entre las tiras de los balaustres. Además, la balaustrada tiene una cromática que se alterna entre el blanco y el rojo. La altura total de este elemento es de 0,9m. (Gráfico 10 y foto 29).

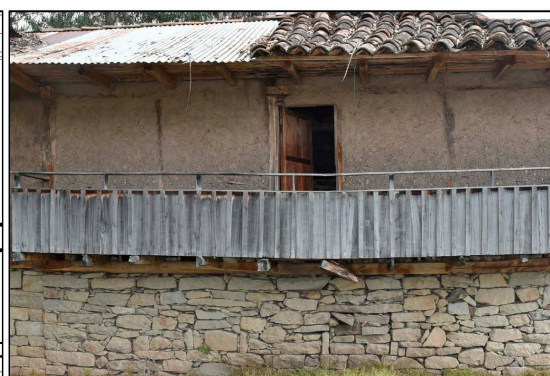
Foto 30: Variante B10

- Variante B10:** Esta variante tiene rasgos similares al caso de la variante B4 con la única diferencia que este ejemplar muestra la existencia una sección vacía entre el pasamano y la balaustrada, cuyo pasamano está construido con tiras de 5cm y 2cm de ancho y espesor respectivamente, y esta soportado por tiras de sección rectangular de 5cm de ancho por 2cm de espesor y otras de sección cuadrada de 5cm de ancho, que van colocadas de forma alterna en una distancia de 0,65m. La altura total del elemento es de 0,92m. (Gráfico 11 y foto 30).

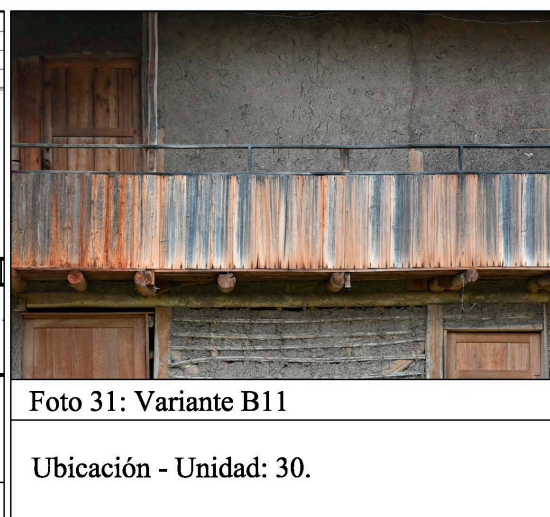
- **Variante B11:** Esta variante con características idénticas a la variante anterior la B10, que para este caso se añade la única diferencia que se trata de la balaustrada, está se encuentra compuesta únicamente por tablas de 0,16m de ancho, que van colocadas de forma vertical y están unidas cerrando todo el perímetro del balcón, este entablado tiene una altura de 0,67m y posee un remate con una tira de 2cm de espesor. La altura total de este elemento es de 0,88m. Esta variante se encuentra localizada en la unidad 30, asimismo, está formando parte del conjunto 6. (Gráfico 12 y foto 31)

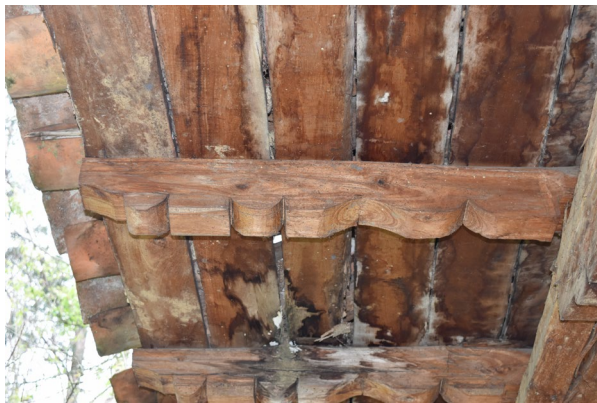
Los canecillos son elementos de carpintería importantes que facilitan el soporte de ciertos voladizos y además de tratarse de elementos decorativos, ya que la materialidad permite el moldeado formal, esto hace que se puedan obtener un gran número de diseños y variantes. En el presente trabajo de la arquitectura vernácula de la parroquia citada, se observa que este elemento es empleado en dos usos principales como: el apoyo para los aleros de cubiertas y balcones con voladizos. Los aleros son estructuras en voladizo que forman parte de las cubiertas cuya función es proteger del agua producida por las lluvias a los muros y estructuras de las viviendas que están expuestas a la intemperie, por otro lado, los balcones son elementos menores de las viviendas que por su construcción en voladizo necesitan un soporte. (Fotos 43 y 44).

Foto 43. Canecillos de aleros.

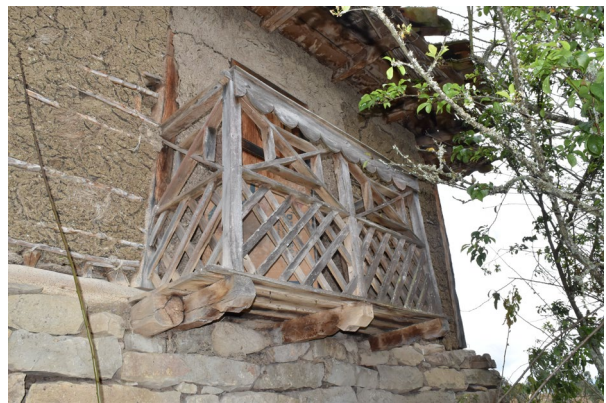
Foto 44. Canecillos de balcones.

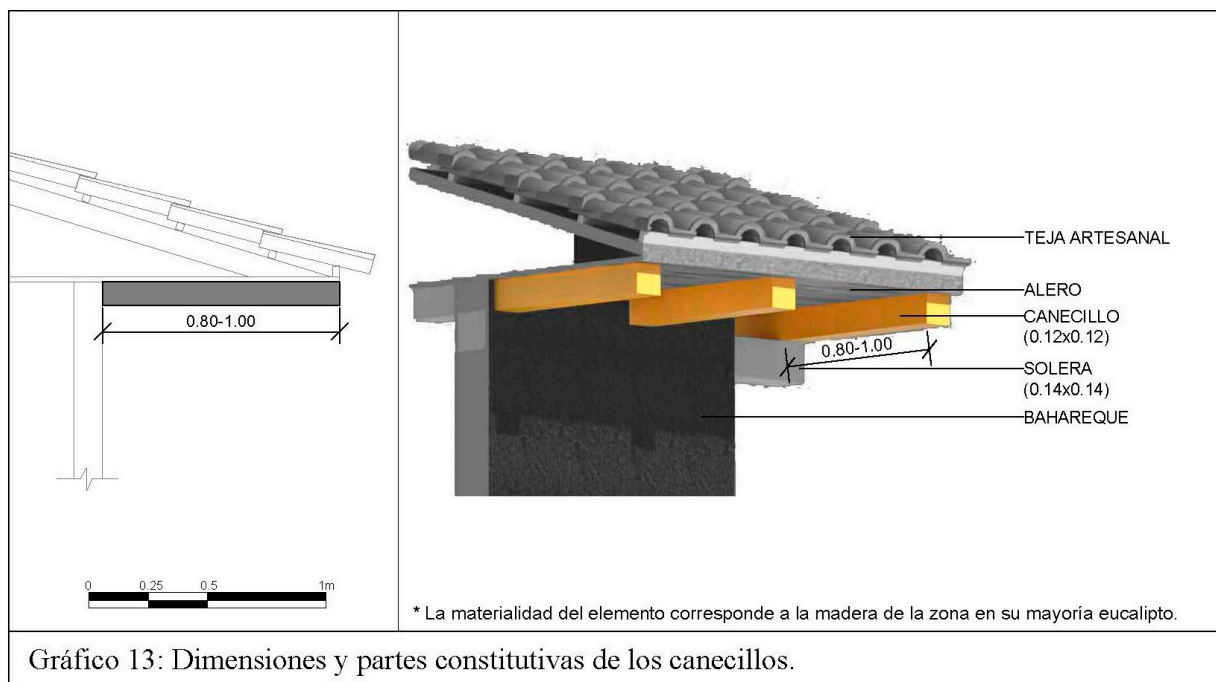
A continuación, en el gráfico 13 se presenta las dimensiones y partes constitutivas de los canecillos empleados como soporte de aleros en cubiertas de tipología constructiva de bahareque.

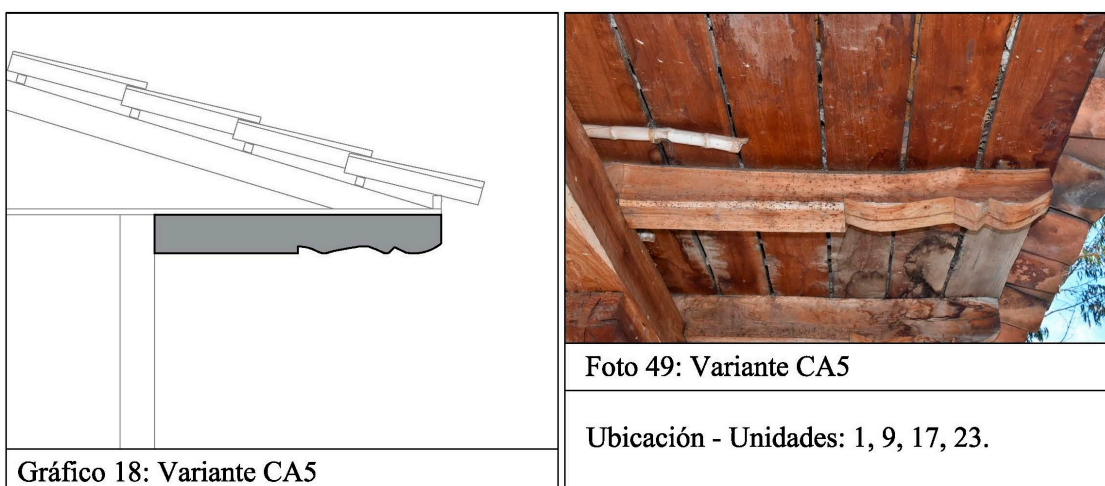
- Variante CA5:** Se trata de uno de los ejemplares más comunes en la zona de estudio, el trabajo de carpintería comprende o se desarrolla en el 50% de la longitud total del canecillo. Dicha labor inicia asimismo con un achaflanado curvo en su extremo seguido por dos cortes hacia el eje longitudinal que forman una arista que sobresale y termina con un corte curvo longitudinal que comprende el 25% del tamaño longitudinal del canecillo, a los costados del elemento únicamente se observa un trabajo de pulido evitando la curvatura natural de la madera. (Gráfico 18 y foto 49)

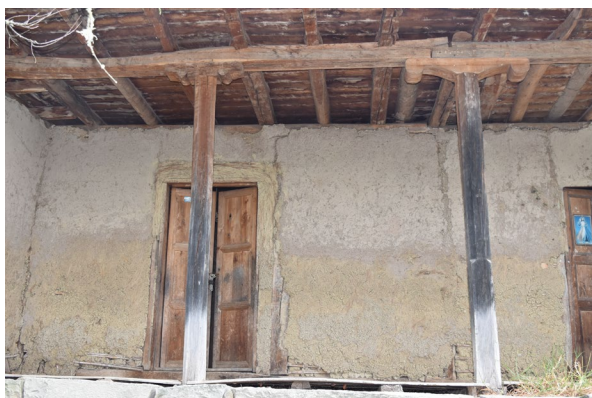
Foto 57: Luz entre columnas.

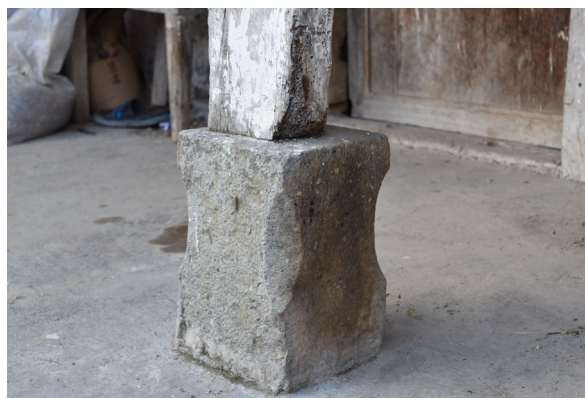
distinto sucede en planta alta donde las columnas van empalmadas directamente sobre la solera o viga. El empalme que comúnmente se lo realizaba es el de caja y espiga, donde la piedra cumple la función de caja y en la columna se le construía la espiga. (Foto 58)

Foto 58: Base o basa de piedra.

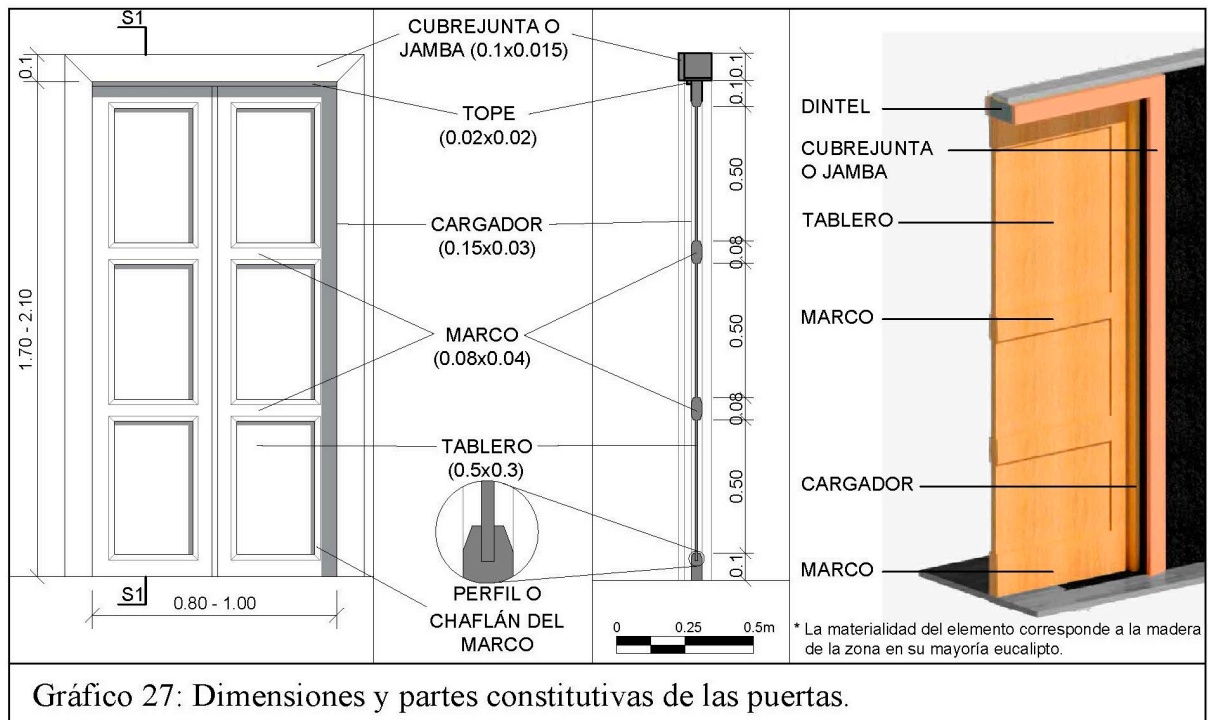
Las puertas son elementos menores de carpintería importante en la arquitectura vernacular cuya materialidad está en relación con la madera existente en la parroquia Cojitambo, algo importante en esta tipología constructiva es la presencia de humedad ambiental que provoca el deterioro de estos elementos debido a que la madera que se expande provocando el atascamiento durante el abatimiento de las puertas. En la arquitectura vernacular las puertas presentan las características como se muestra en el gráfico 27.

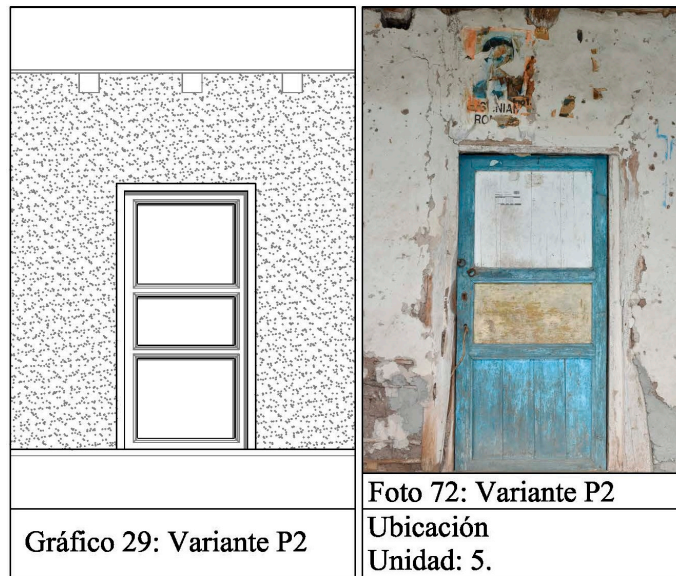
- Variante P2:** Esta variante posee características similares al caso anterior la P1, con la diferencia, que este caso posee tres tableros de diferentes dimensiones y separados con marcos perfilados, esto implica un mayor trabajo de carpintería, razón por la cual esta variante no se observa en sótanos sino únicamente en planta principal. (Gráfico 29 y foto 72)

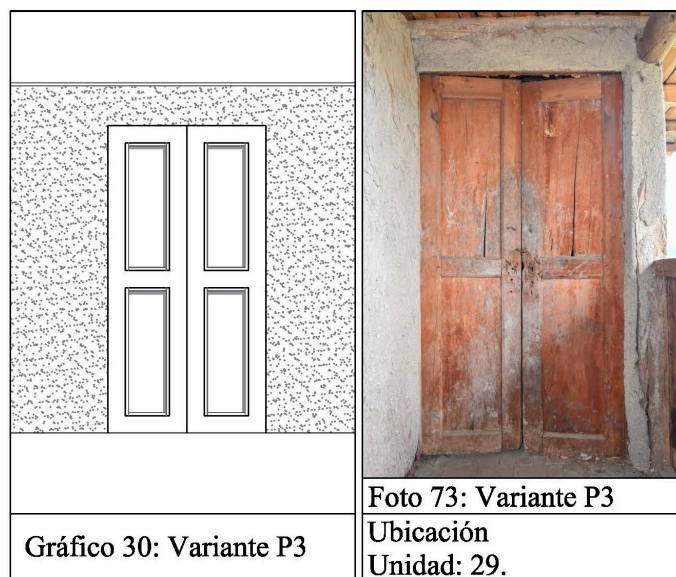
- Variante P3:** Este elemento es poco frecuente en la zona de estudio, consiste en una puerta de dos hojas o batientes, cada hoja está conformada por dos tableros de dimensiones similares separados con marcos de sección rectangular con un achaflanado en sus aristas que dan al centro del tablero. Sus dimensiones son de 1m y 1.95m, de ancho y altura respectivamente. (Gráfico 30 y foto 73)

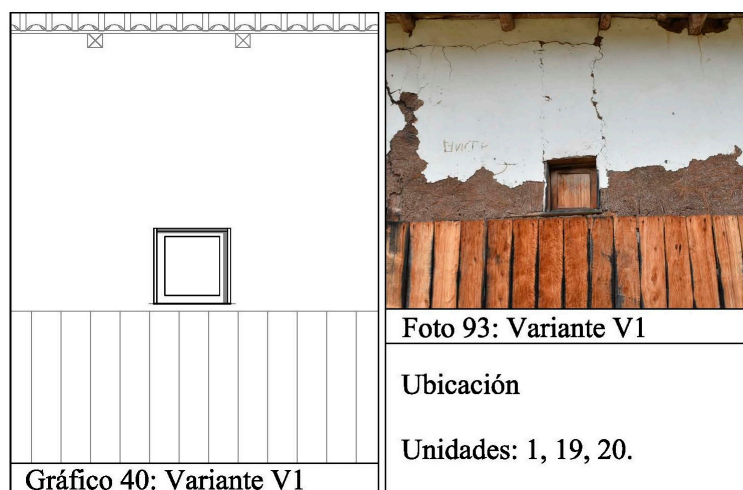
- Variante V1:** Elemento de una hoja de un solo tablero con marcos en su contorno, en ciertos casos pueden poseer o no cubre juntas o jambas. Es común el uso de esta variante en sótanos y semisótanos, se cree que la función principal de esta ventana es la ventilación. Su dimensión va desde los 0.5m de alto y ancho. (Gráfico 40 y foto 93)

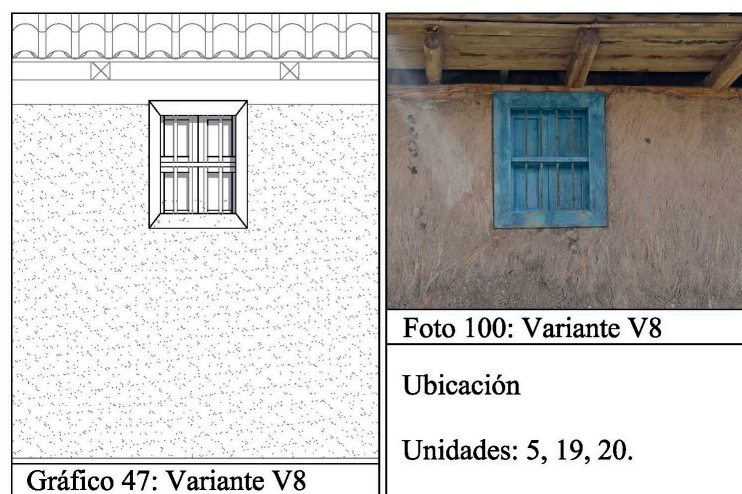
- **Variante V8:** Asimismo este caso tiene también rasgos semejantes al caso V5, a esto se añade la presencia de jambas o cubrejuntas y unas barras de acero verticales colocadas de forma paralela, sujetadas del cubrejunta en su parte superior e inferior, además una tira horizontal de madera afianza estas barras de hierro brindándoles mayor estabilidad y dureza en el empotramiento. (Gráfico 47 y foto 100)
