CARRERA DE ARQUITECTURA Y URBANISMO

**Intervención patrimonial al edificio Febres Cordero desde la
perspectiva de proyectos. Cuenca – Ecuador**

**TRABAJO DE TITULACIÓN O PROYECTO DE
INTEGRACIÓN CURRICULAR PREVIO A LA
OBTENCIÓN DEL TÍTULO DE ARQUITECTO**

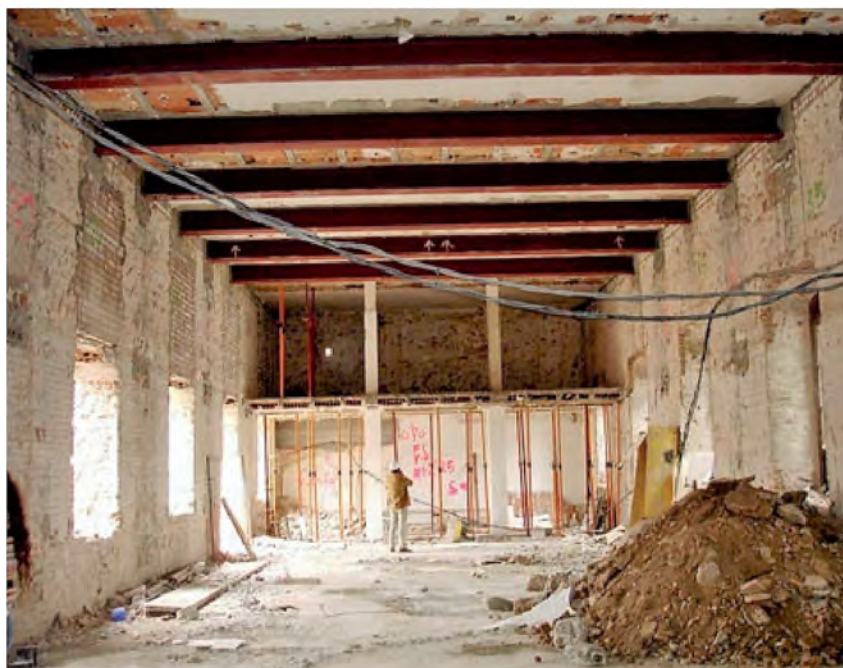
FIGURA 1.14: Refuerzo con vigas metálicas. Fuente y elaboración: Cotelo (2010).

El inmueble se encuentra ubicado en el barrio del Relejo en el CH de la ciudad de Granada, cuenta con una superficie de $13.785m^2$, anteriormente funcionaba como hospital militar, por esta razón la Universidad de Granada realizó un concurso internacional para definir el nuevo uso del inmueble. El ganador del concurso fue el arquitecto Víctor López Cotelo y la obra comenzó con su construcción en el año de 2005 con la financiación de la Junta Andalucía (Cotelo, 2010) (Figura 1.14).

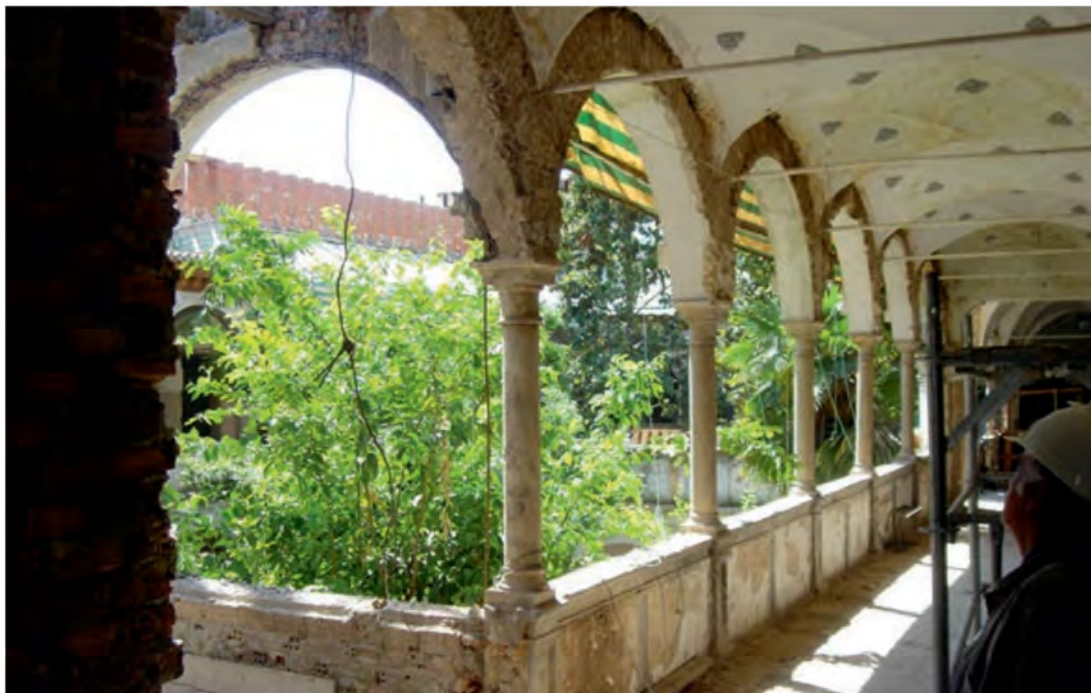
FIGURA 1.16: Estado actual del inmueble. Fuente y elaboración: [Cotelo \(2010\)](#).

Por otro lado, para el desarrollo del proyecto inician con el levantamiento planimétrico del estado actual de la edificación para poder identificar las patologías del edificio que, a lo largo del tiempo fue adquiriendo por la falta de mantenimiento y las nuevas modificaciones. En segundo plano realizan una limpieza, reparación y restitución de elementos que se fueron agregados quitando su valor histórico al inmueble ([Cotelo, 2010](#)) (Figura 1.16).

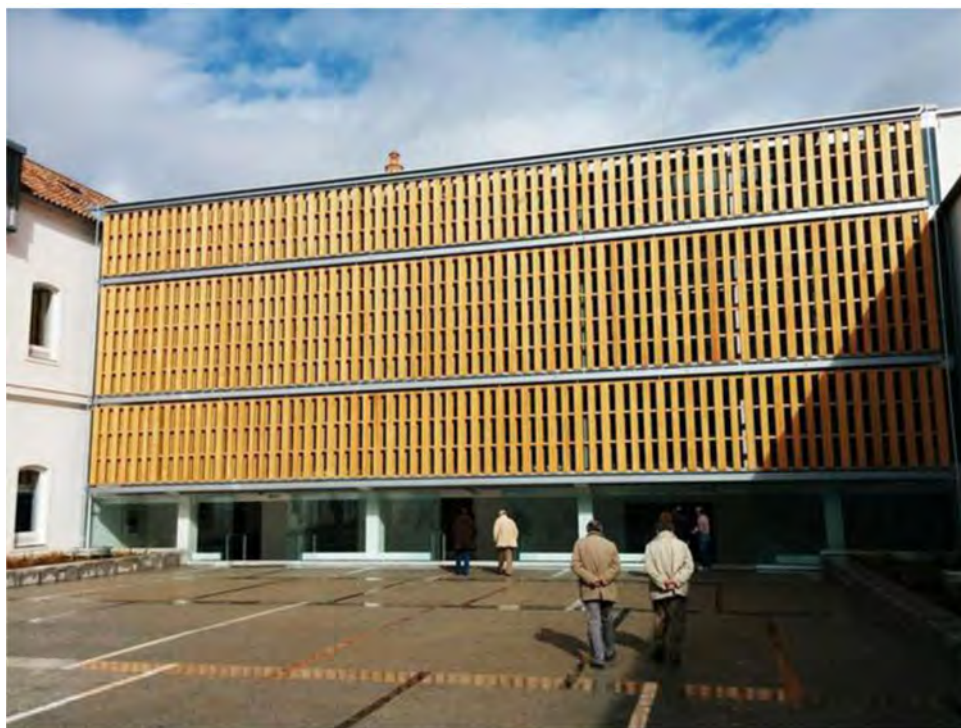
FIGURA 1.17: Implementación de la nueva obra. Fuente y elaboración: Cotelo (2010).

Por último, definen la intervención de la obra nueva del edificio que consiste en la reestructuración de la edificación sin un valor patrimonial y en estado de deterioro, para su distribución implementan un aula subterránea aprovechando el desnivel del patio complementados con conexiones verticales que no afecten su circulación y la implementación de zonas verdes, el uso de este nuevo espacio es la implementación de una galería donde exponen los trabajos de la escuela de arquitectura. Para el desarrollo de la fachada implementan una amplia celosía (Cotelo, 2010) (Figura 1.17).

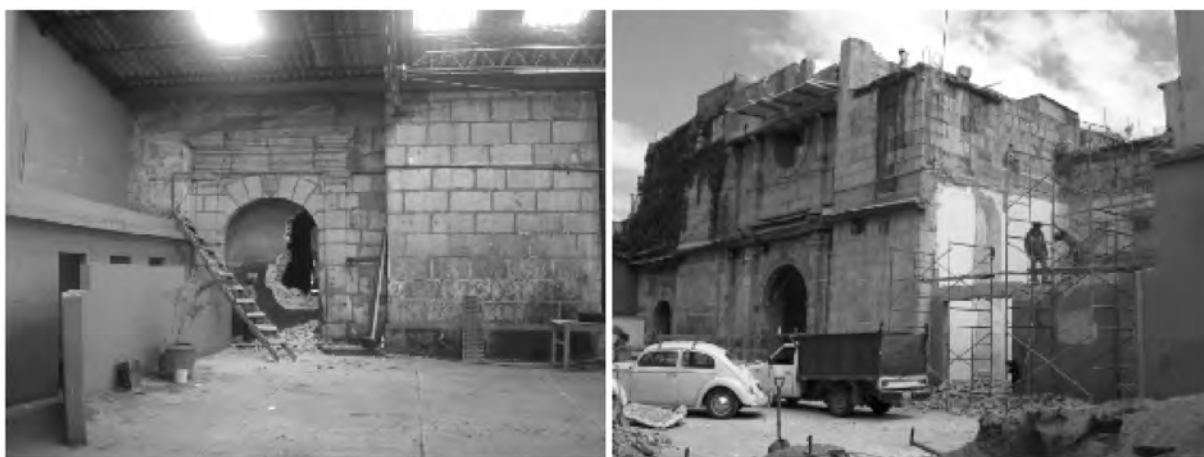
FIGURA 1.23: Liberación de los muros agregados. Fuente y elaboración: Nogales (2000).

En este sentido, la intervención patrimonial se gestionó en tres etapas, la primera orientada a la liberación, la segunda a la consolidación y, por último, la integración. Para comenzar con la liberación se establecieron 6 meses, en este tiempo retiraron aproximadamente $4.000 m^3$ de escombros y con el control del profesional encargado de la obra para no afectar la estructura original que data del siglo XVII, se establecieron como propósito la liberación de todas las modificaciones posteriores al siglo XVII porque las exploraciones arqueológicas realizadas al comienzo del proyecto detallaban que se podían encontrar columnas y arcos en buen estado (Nogales, 2000) (Figura 1.23).

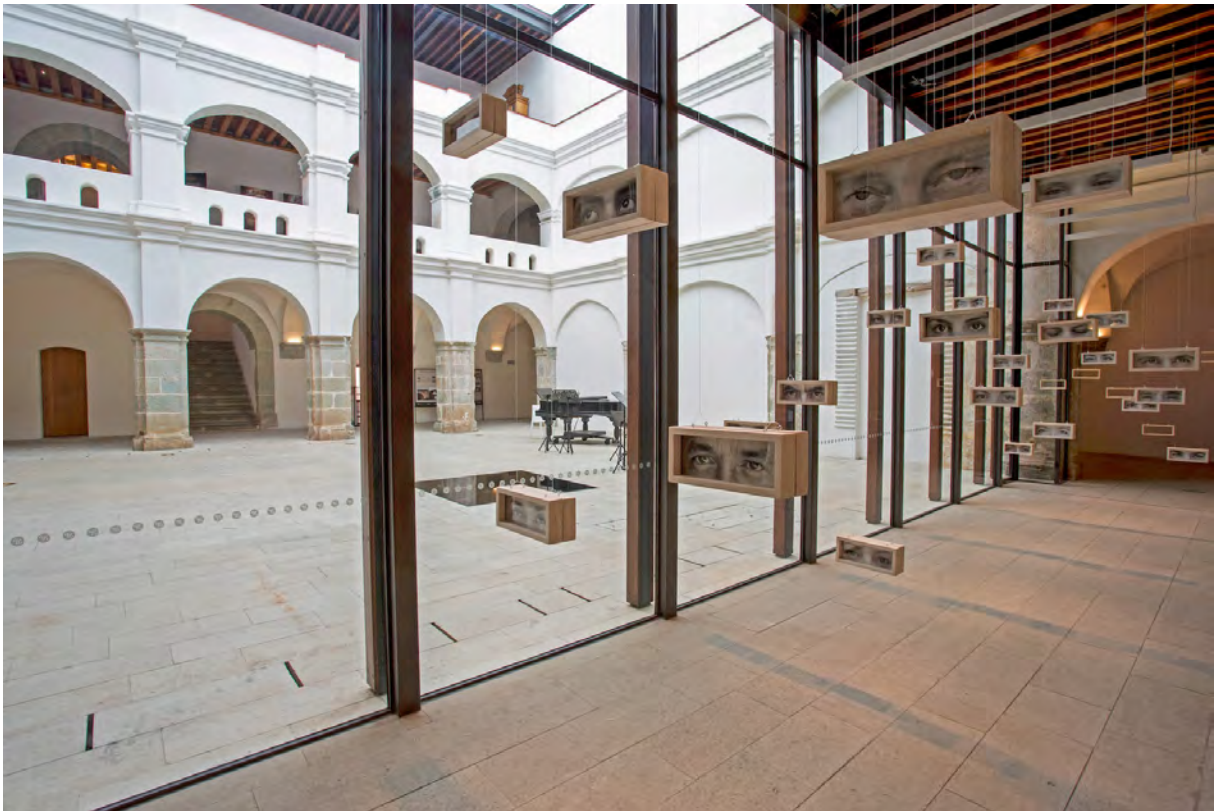
FIGURA 1.24: Liberación de los muros agregados. Fuente y elaboración: Nogales (2000).

Por otra parte, para la inserción de la nueva edificación utilizaron materiales como el metal para su estructura y madera para las zonas de la biblioteca, con la implementación de esta estructura solucionó problemas de espacios que ocasionó la intervención de liberación. Para el criterio de restauración consideraron implementar un sello propio de la época actual dejando a los diseñadores en plena libertad (Nogales, 2000) (Figura 1.24).

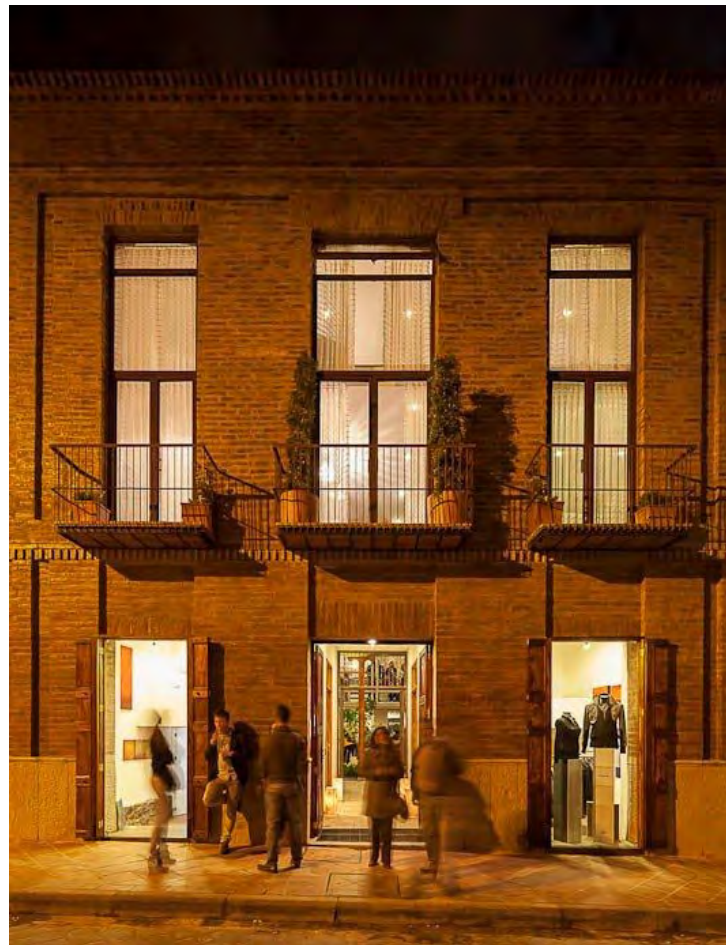
FIGURA 1.28: Fachada del Inmueble. Fuente y elaboración: [García & Ochoa \(2014\)](#).

Al momento de comenzar con la intervención la Dirección de Áreas Históricas y Patrimoniales solicitó un estudio de los materiales presentes en la edificación original, con este estudio encontraron que en la fachada frontal estaba establecida por una técnica constructiva para mamposterías de ladrillo (Figura 1.28), con este estudio identificaron una nueva intervención de liberación dejando vestigios originales en su fachada de ladrillo visto. También por diseño de iluminación decidieron pintar todo el inmueble de blanco para que resalte su materialidad (García & Ochoa, 2014). Además, para la funcionalidad tenían claro que la rehabilitación del edificio era lo primordial, respetando su tipología y usos como los locales comerciales que ya se hallaban en el inmueble. En este sentido, la implementación de la nueva edificación tuvo la perspectiva de una construcción moderna representando espacios con iluminación, ventilación y conexión correcta entre ellos, el desarrollo del proyecto se destinó para el uso de 8 departamentos independientes y 2 locales comerciales. Este edificio se implantó en el área posterior del patio donde se encontraban situadas un área de bodegas que no eran catalogadas como patrimonio, por esta razón, fue una restauración en su totalidad. Lo interesante del edificio es la integración del estilo contemporáneo con la antigüedad del inmueble, impulsando nuevas aplicaciones para el confort de los usuarios como calentadores de agua solares, extracción de aire y la protección de incendios automáticos (García & Ochoa, 2014) (Figura 1.29).

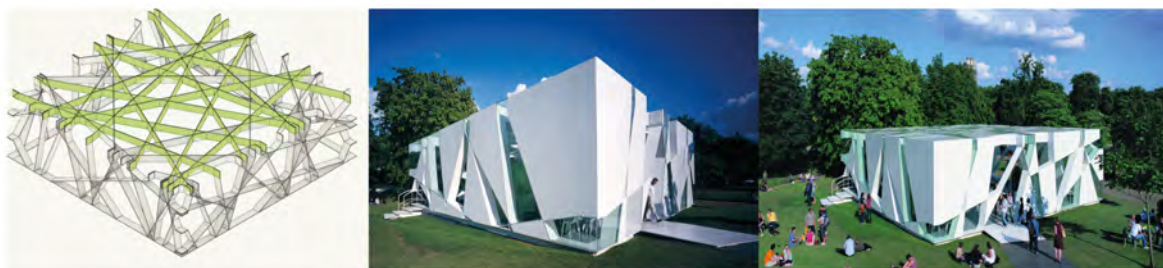
FIGURA 1.33: Serpentine Gallery Pavilion. Fuente y elaboración: Molina (2012).

que puedan generar dinámicas más abiertas y efímeras. Por ello, generó una estructura metálica para la parte exterior del diseño formada de núcleos de celdas hexagonales (Figura 1.33) y con esto estableció una conexión entre lo interior y exterior permitiendo que su estructura se concentre de manera compacta al diseño (Molina, 2012).

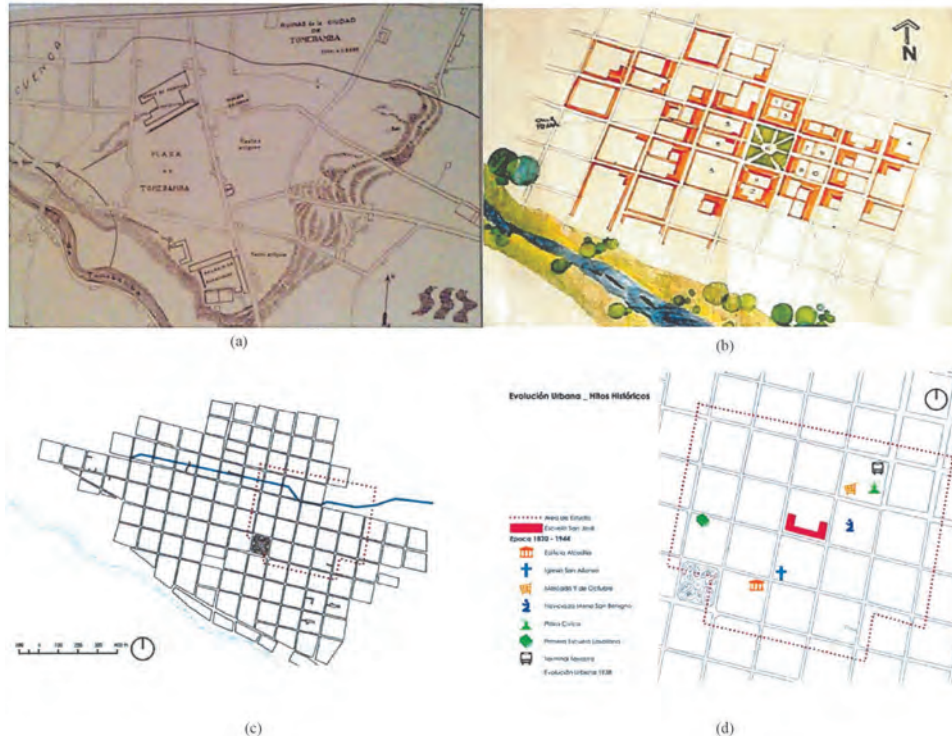
FIGURA 2.1: (a) Ruinas de la ciudad de Tomebamba, (b) plano de Cuenca de 1575, (c) crecimiento de la traza con referencia del plano de 1920 y (d) representación de elementos de interés en la república. Fuente: Fernández (2012); Albornoz (2018); Espinoza (2018). Elaboración: propia.

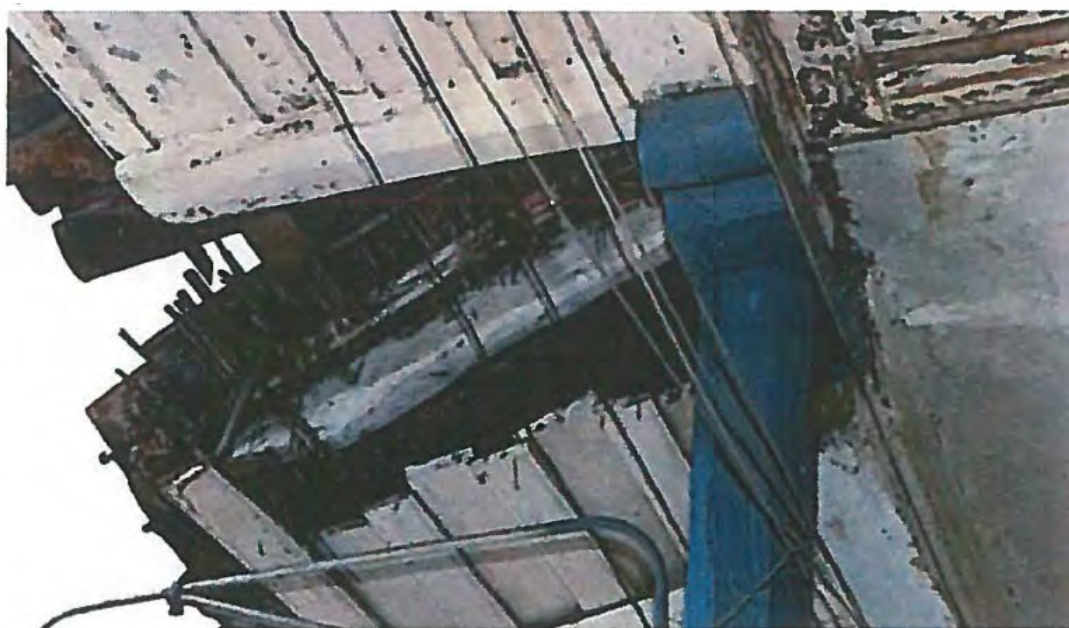
FIGURA 2.5: Discontinuidad en el alero. Fuente: Herrera & Tómmerbak (2017)

El Municipio de Cuenca en el año de 1991 realizó la valoración de las condiciones del inmueble (Figura 2.5), con lo cual definieron que era necesario un plan de acción para su correcto funcionamiento por su estado de deterioro. Además, en el 2005 se efectúan la construcción del corredor nuevo con materiales de bloque y hormigón de 4 niveles con la finalidad de implantar el uso de aulas. Al mismo tiempo intervienen la cubierta del bloque ubicado en la calle Hermano Miguel (Herrera & Tómmerbak, 2017).

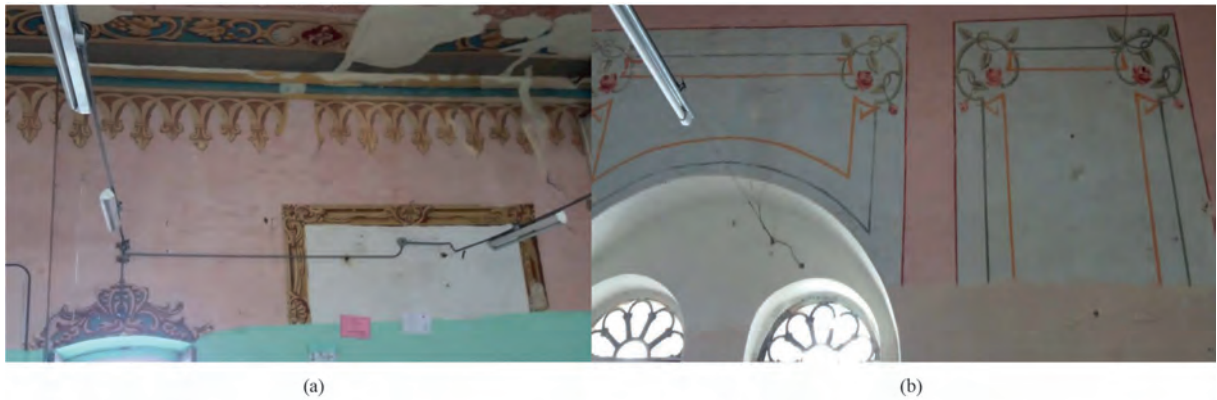
FIGURA 2.8: (a) Pintura mural de la antigua capilla del Colegio Francisco Febres Cordero y (b) Pintura mural de una de las aulas. Fuente: [GAD Municipal del Cantón Cuenca \(2018b\)](#).

Las pinturas murales que se encuentran presentes en el inmueble Francisco Febres Cordero son principalmente ornamentales y manifiestan la naturaleza y motivos cristianos plasmados en el interior de varias aulas, específicamente en los cielos rasos que presentan figuras decorativas (Figura 2.8a). Además, la representación de rosas en los muros del inmueble (Figura 2.8b), que únicamente pueden haber tenido un significado decorativo y no iconográfico, con esto el equipo consultor concluyó que los ornamentos del inmueble tienen formas de una flor distintiva en Europa y especialmente de Francia que se enmarcan en el estilo Rococó, estas representaciones se replican con otras pinturas murales que fueron ubicadas en el Centro Histórico de Cuenca (GAD Municipal del Cantón Cuenca, 2018b).

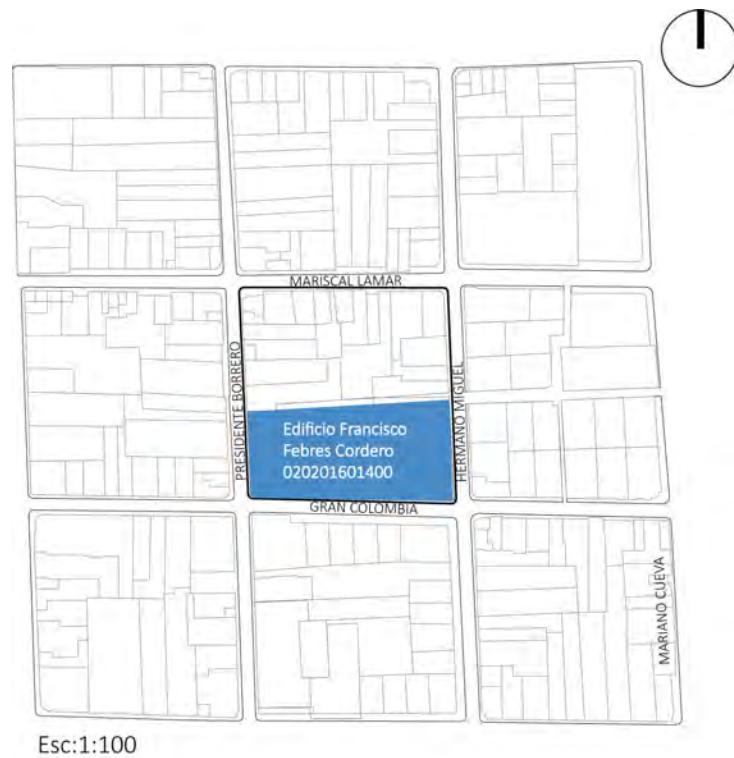
FIGURA 2.10: Ubicación del edificio Francisco Febres Cordero. Fuente y elaboración: propia.

Para el análisis del estado actual de la edificación se tomará en cuenta 3 factores importantes como es en el aspecto funcional, el aspecto morfológico y el aspecto estructural. Estos permiten percibir claramente el estado del inmueble patrimonial. El inmueble se encuentra ubicado en el CHC, específicamente en las calles Gran Colombia entre la Hermano Miguel y Gran Colombia (Figura 2.10).

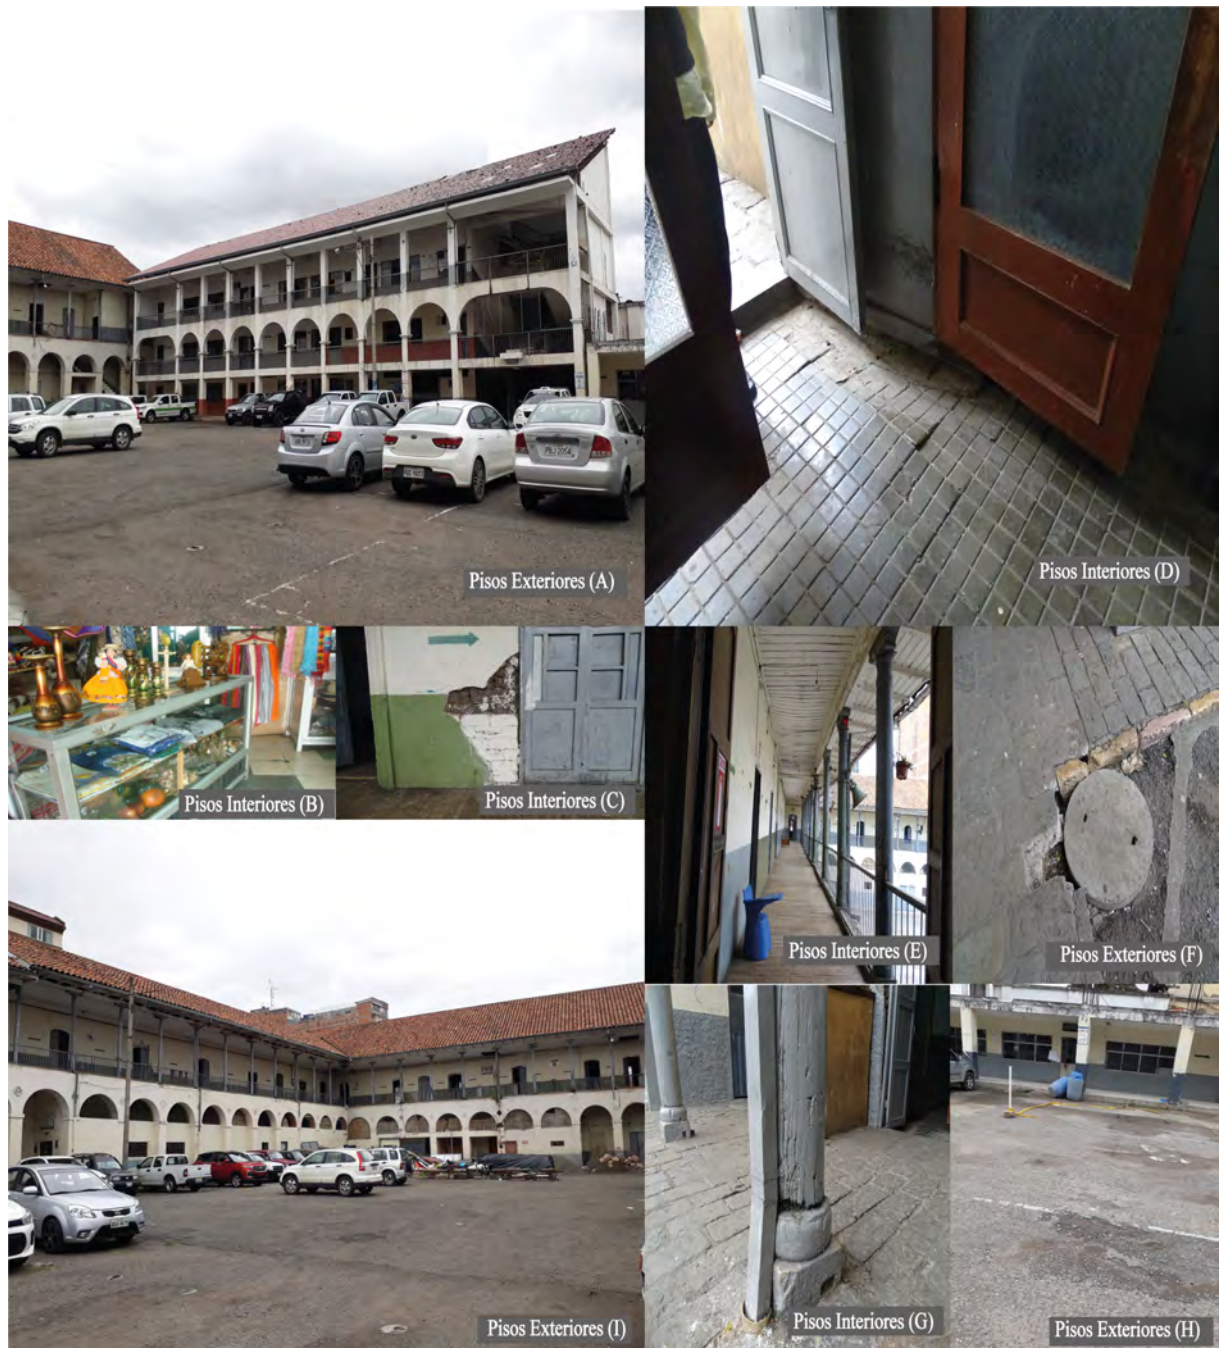
FIGURA 2.11: Imágenes del estado de pisos. Fuente: Espinoza (2018). Elaboración: propia.

En cuanto al desarrollo sobre el estado actual de los pisos del inmueble, se puede observar en la figura 2.11, que se encuentra en un estado regular, por las causas de pérdida de resistencia del suelo, acciones mecánicas y humedad que han provocado el hundimiento y desplazamiento. Los pisos de la planta baja como el patio central contienen lesiones como erosiones mientras que los pisos de las aulas sufren de decoloración y humedad. Además, los pisos de madera de la segunda planta sufren de decoloración (Espinoza, 2018).

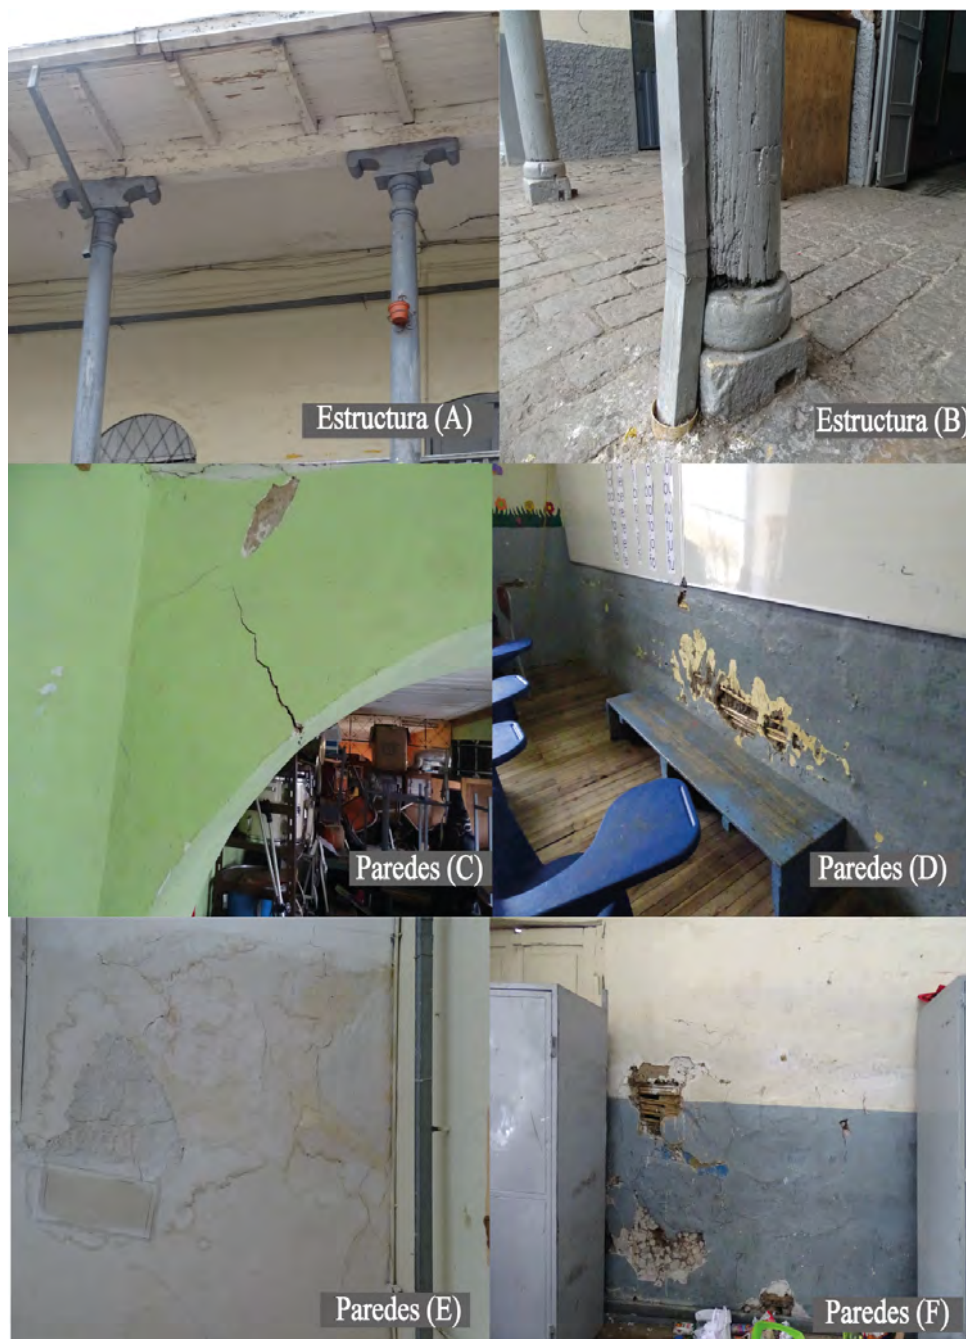
FIGURA 2.14: Imágenes del estado de paredes y muros. Fuente: Espinoza (2018). Elaboración: propia.

En relación al estado actual de paredes y estructura se puede observar en la figura 2.14 después de que se encuentran en un estado regular por la desintegración del material como desprendimientos, erosión, fisuras, grietas, deformaciones, pandeo, desplome y otras afecciones tangibles que se visualizan en los acabados, por lo tanto, se encuentran en un estado progresivo de deterioro (Espinoza, 2018).

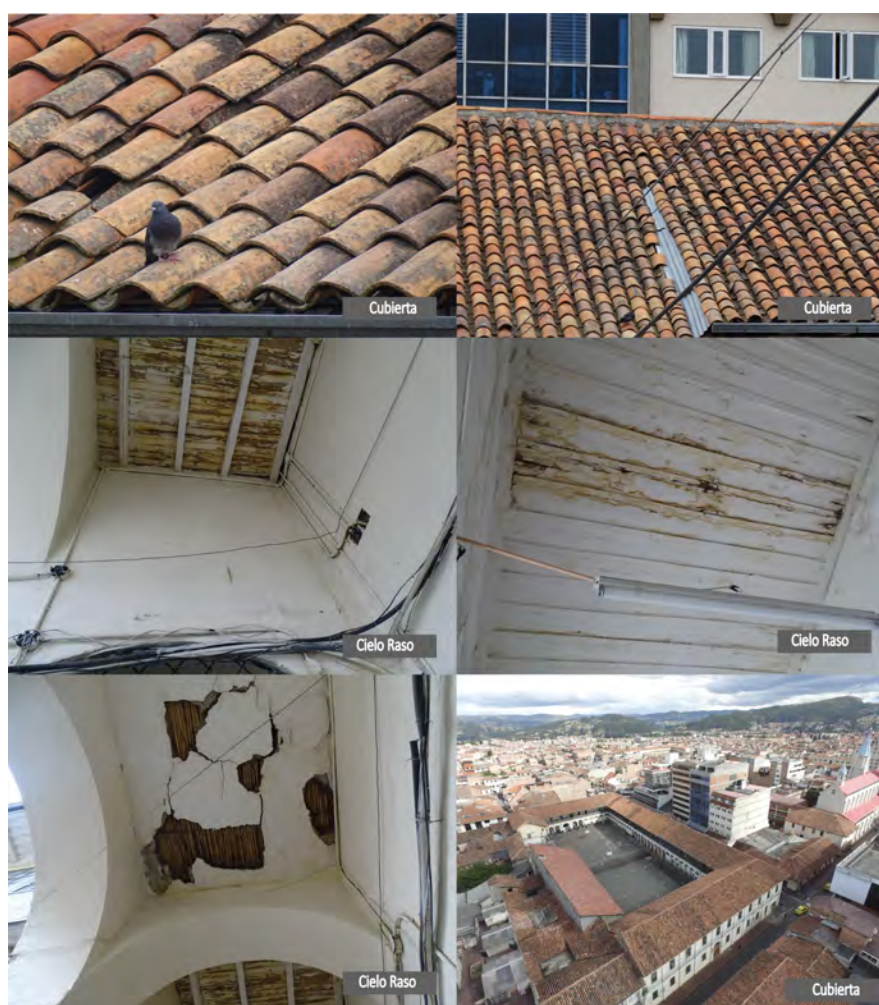
FIGURA 2.17: Imágenes del estado actual de cielo raso y cubierta. Fuente: Espinoza (2018). Elaboración: propia.

El estado actual de los cielos rasos y cubierta se puede observar (Figura 2.17). En ese sentido, el estado de conservación de la cubierta sufre desplazamientos y rotura de tejas, las causas son diferentes como por ejemplo, el sistema constructivo de tejas asentadas sobre tiras sin fijación al enchaclado o amarrada con alambre, otra causa fundamental son las palomas que anidan entre el cielo raso y la cubierta. También, existen piezas estructurales deformadas, otro aspecto es el crecimiento de especies vegetales en canales. Mientras que los cielos rasos, muros, paredes, tabiquerías, pisos y entre pisos sufren por las afecciones de la cubierta, por esta razón, en primer instancia es fundamental emprender con las obras emergentes en el tejado como el acomodo y reposición de tejas rotas y movida, así como la limpieza de canales y bajantes de aguas lluvias (Espinoza, 2018).

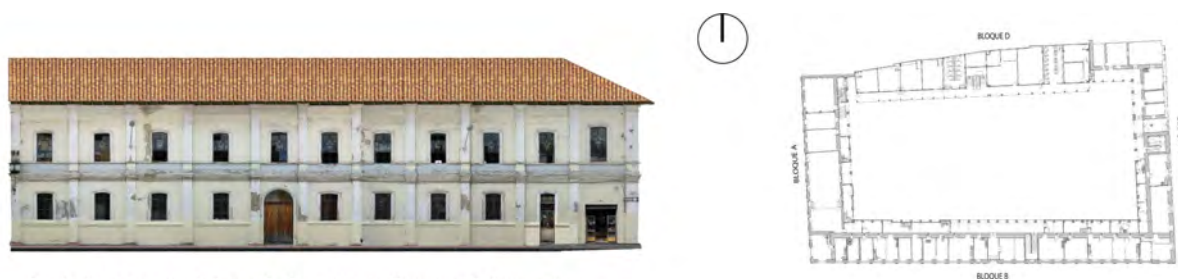
Fachada exterior de la calle Presidente Borrero (Bloque A)

En cuanto al estado de las fachadas exteriores del inmueble, estas se encuentran en estado de deterioro por varios factores como: el factor climático que produce humedad y esto ocasiona que los organismos en las fachadas como hongos o suciedad por depósito que no afectan a su estructura, pero son problemas que deben ser prioridad al momento de realizar el anteproyecto (Espinoza, 2018). Otras afecciones que se pueden observar (Figura 2.18) son los desprendimientos, erosión, decoloración y grafitis que son los más comunes en todo el entorno del inmueble.

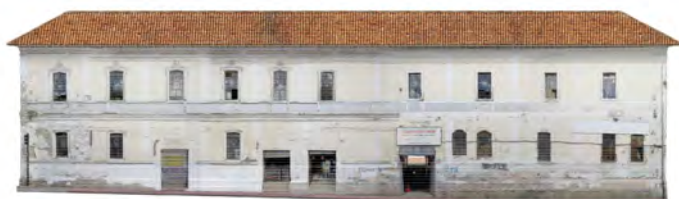
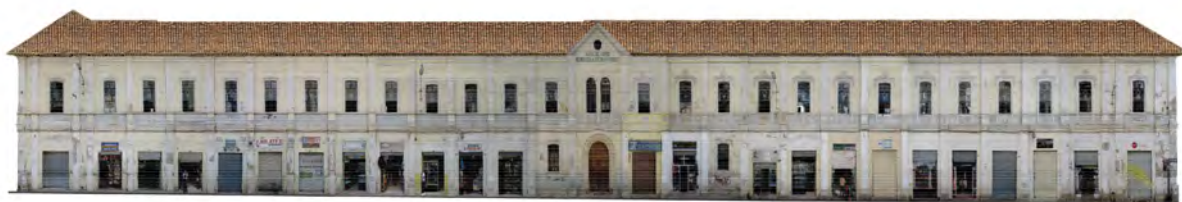
Fachada exterior de la calle Hermano Miguel (Bloque C)

Fachada exterior de la calle Gran Colombia (Bloque B)

FIGURA 2.18: Imágenes del estado actual de las fachadas exteriores. Fuente y elaboración: propia.

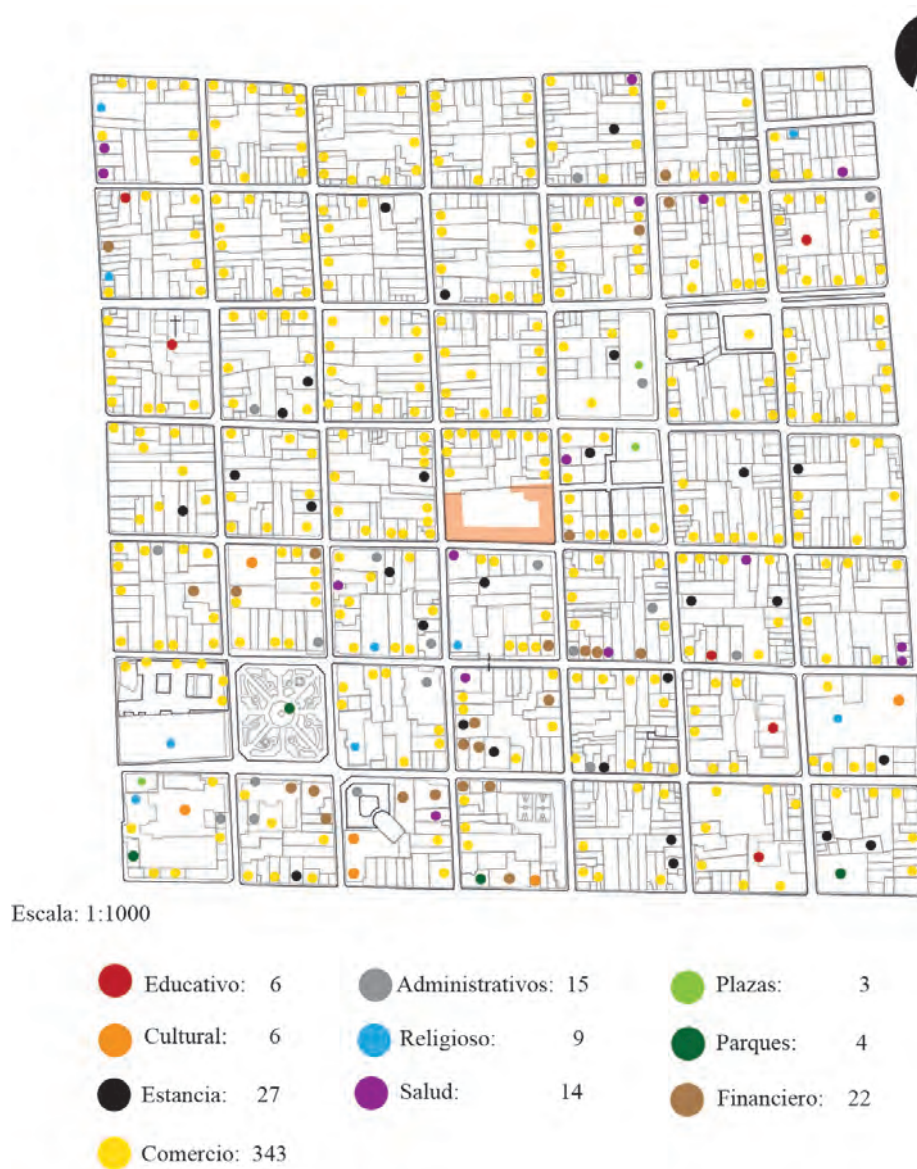
FIGURA 2.22: Zonificación de equipamientos del área de influencia. Fuente y elaboración: propia.

El área de estudio está constituida por varios equipamientos educativos, culturales, administrativos, religiosos, plazas, parques, salud, comercio, estancia y financieros (Figura 2.22), los cuales complementan al desarrollo del CHC, sin embargo, el equipamiento con mayor representatividad es el comercio con 343 locales que llegan a tener una mayor influencia, mientras que, los equipamientos con menos influencia son las plazas y parques, por lo que se evidencia la falta de áreas verdes en el sector.

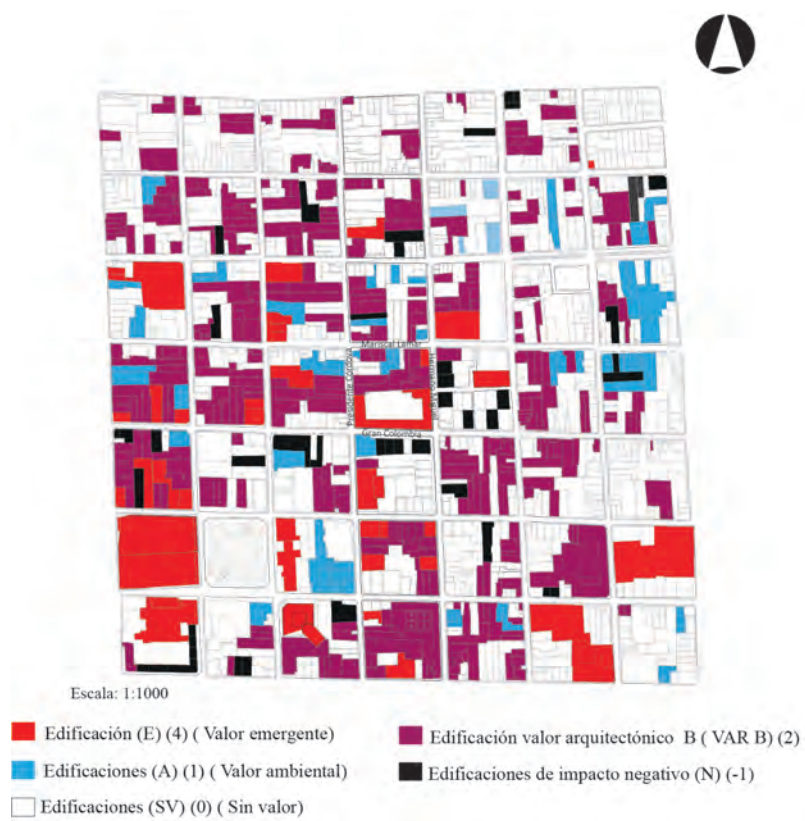
FIGURA 2.24: Zonificación de equipamientos en su contexto. Fuente y elaboración: propia.

El patrimonio edificado que se encuentra en el CHC ha sido categorizado por medio de la Dirección de Áreas Históricas y Patrimoniales a través de la Ordenanza para la Gestión y Conservación de las Áreas Históricas y Patrimoniales del cantón Cuenca (2010), la cual especifica los parámetros que deben ser estudiados para la categorización de cada inmueble (Figura 2.24). Los resultados del área de influencia establecen 36 edificios catalogados como Valor Emergente (E) (4), entre estos edificios se encuentra el inmueble Francisco Febres Cordero. Además, es importante mencionar que, en el área de estudio existen 309 edificaciones con Valor Arquitectónico B (VAR B) (2), 74 inmuebles con Valor Ambiental (A) (1) y 41 inmuebles categorizadas De Impacto Negativo (N) (-1).

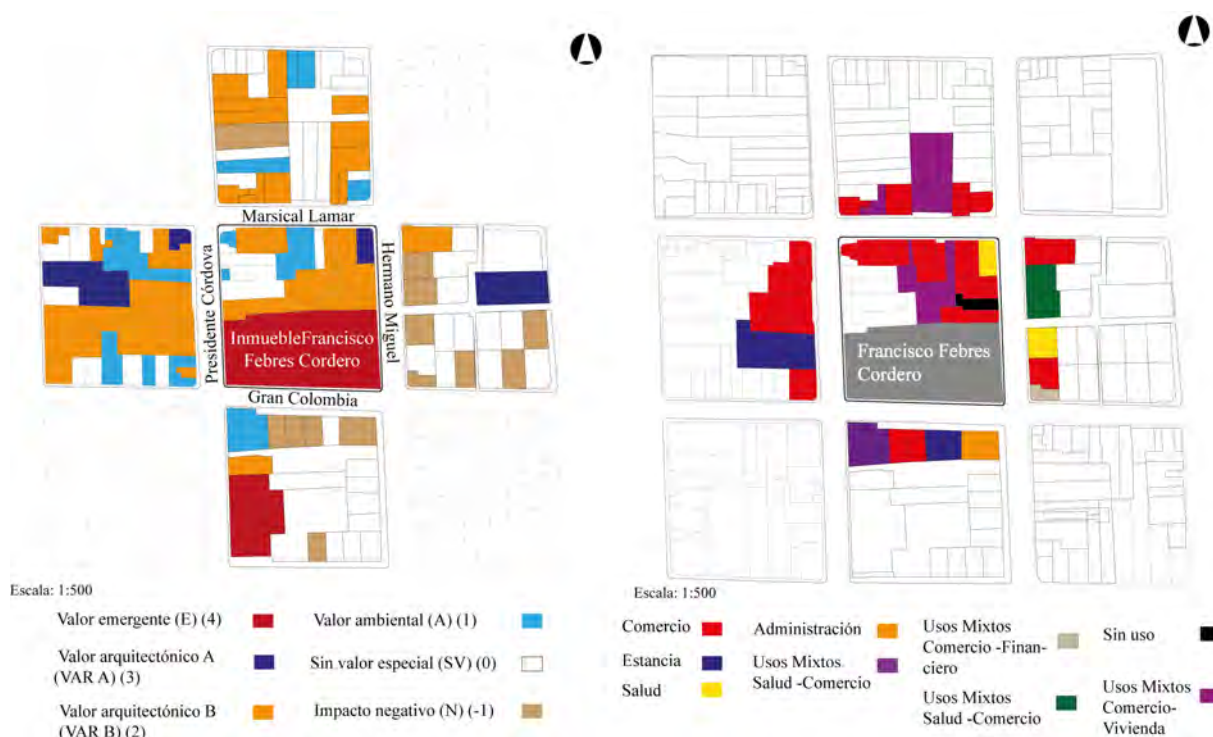
FIGURA 2.26: Manzanas aledañas al inmueble. Fuente y elaboración: propia.

También se establece la categorización de los inmuebles aledaños. El inmueble Francisco Febres Cordero, así como la Iglesia San Alfonso poseen el Valor Emergente (E) (4) por su historia, escala y estética. Se identifican 3 inmuebles con Valor Arquitectónico A (VAR A) (3) gracias a la notoriedad que poseen en su tramo. Se definen 38 edificaciones de Valor Arquitectónico B (VAR B) (2) estas fortalecen el tejido urbano. Finalmente, se precisan 15 inmuebles con Valor Ambiental (A) (1) las cuales permiten fortificar la cultura del sector. Es importante mencionar que, existen 13 edificaciones de Impacto Negativo (N) (-1), son inmuebles que carecen tecnología y no representan la estética oportuna (Figura 2.26).

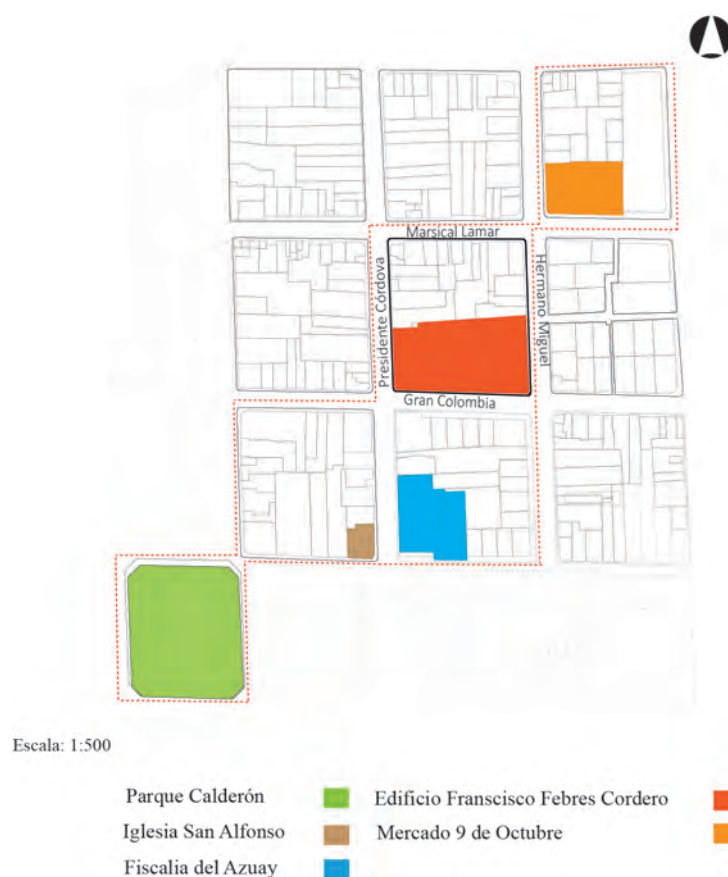
FIGURA 2.27: Vinculación de equipamientos. Fuente y elaboración: propia.

En el análisis del contexto se puede definir 5 tipos de equipamientos que se establecieron en CHC como parques, áreas administrativas, religiosas, educativas y zonas de comercio. Se destaca el Parque Calderón como eje central, la Iglesia San Alfonso que data del año 1888 y contiene un estilo neogótico (Carrasco & Loyola, 2016). Al igual que el inmueble Francisco Febres Cordero que formó parte de la instrucción de la educación en la ciudad de Cuenca y su construcción comenzó en el año de 1885 (Espinoza, 2018). También se pueden determinar claramente que los aspectos educativos y religiosos eran primordiales a finales del siglo XIX para el desarrollo de la ciudad. De igual manera, las áreas comerciales como en este caso el Mercado 9 de Octubre tienen una gran influencia para el desarrollo del comercio en el sector de estudio, ello se debe a la afluencia de personas que este servicio generaba, lo que provocaba nuevas necesidades y como consecuencia la apertura de nuevos locales comerciales (Figura 2.27).

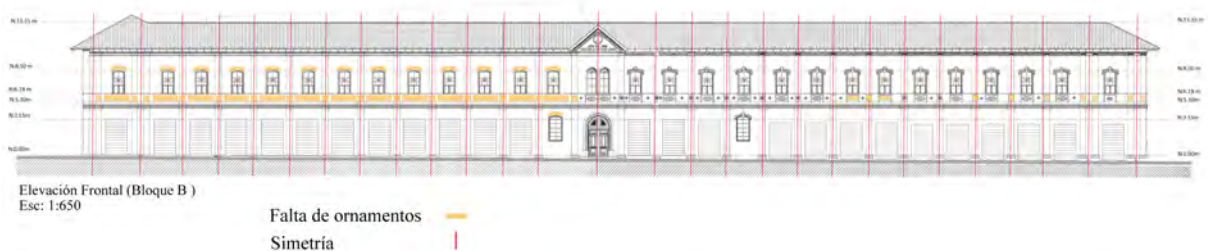
FIGURA 3.2: Fachada del bloque B. Fuente y elaboración: propia.

El segundo criterio se realiza en base al análisis normativo, en este sentido, la Ordenanza para la Gestión y Conservación de las Áreas Históricas y Patrimoniales del Cantón Cuenca (2010) cataloga el inmueble como Valor Emergente (E) (4) y permite ejecutar la intervención de conservación y restauración. Gracias a ello se determina que, por medio de la conservación el edificio se pueda recuperar sus espacios deteriorados, restableciendo usos que funcionan en el inmueble como es el caso de las áreas comerciales e incluso adaptando otras áreas para nuevos usos. En relación a la restauración se pretende completar la ornamentación de la fachada del bloque B de manera simétrica (Figura 3.2) para rescatar su valor artístico. Se realiza esta estimación ya que en el análisis histórico del edificio se estipula que no se culminó con la realización de la fachada en la calle Gran Colombia por falta de recursos. Igualmente, Manosalvas afirma que no se terminó la fachada del bloque B por la escasez de recursos económicos (F. Manosalvas, comunicación personal, 7 de junio de 2021).

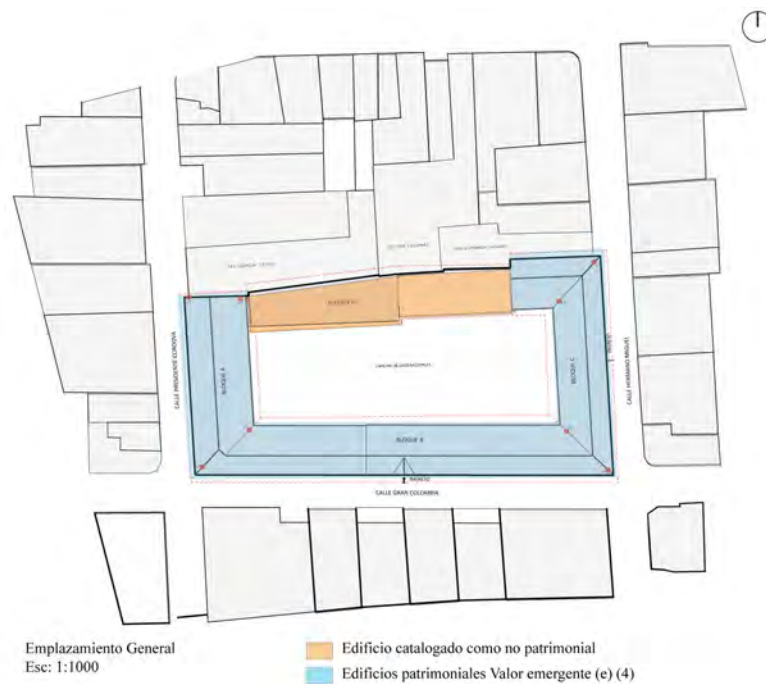
Además, el edificio consta con un área $5105,52\text{m}^2$ de terreno y su distribución está definida por 4 bloques. El bloque D establece un área de 1500m^2 de construcción, mientras que, el bloque A cuenta con un área de 918m^2 , el bloque B con un área de 1442m^2 y el bloque C con un área de 1142m^2 (Figura 3.3).

FIGURA 3.3: Identificación de bloques patrimoniales. Fuente y elaboración: propia.

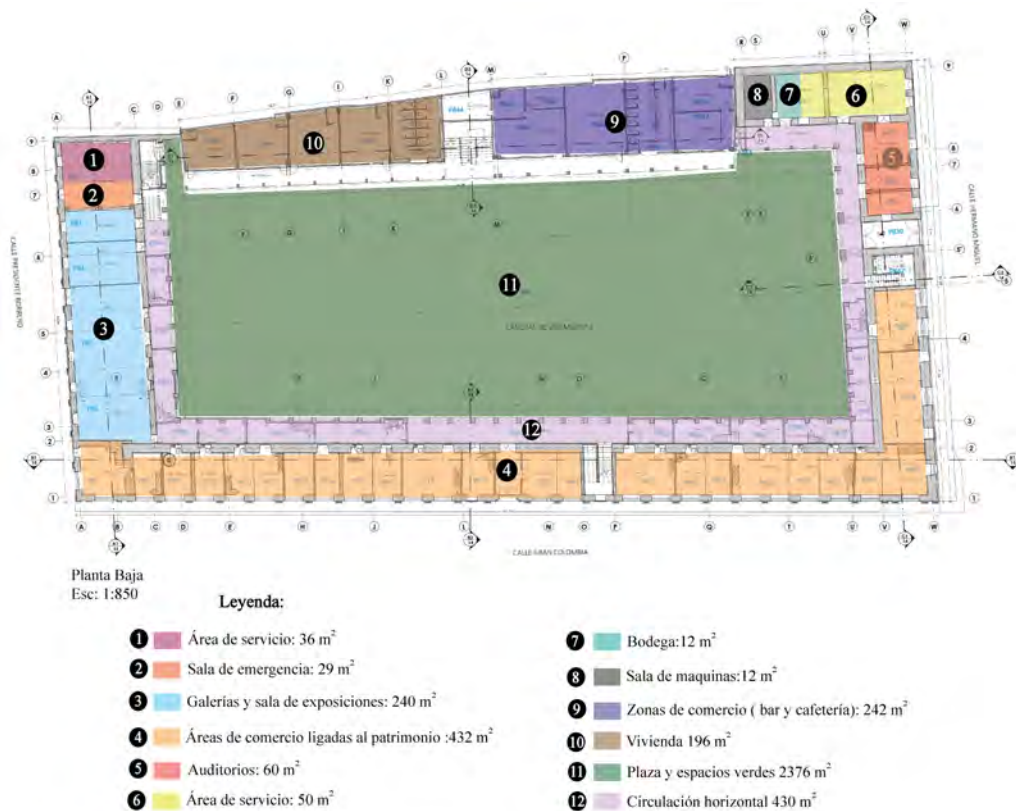
FIGURA 3.8: Zonificación específica de planta baja arquitectónica. Fuente y elaboración: propia.

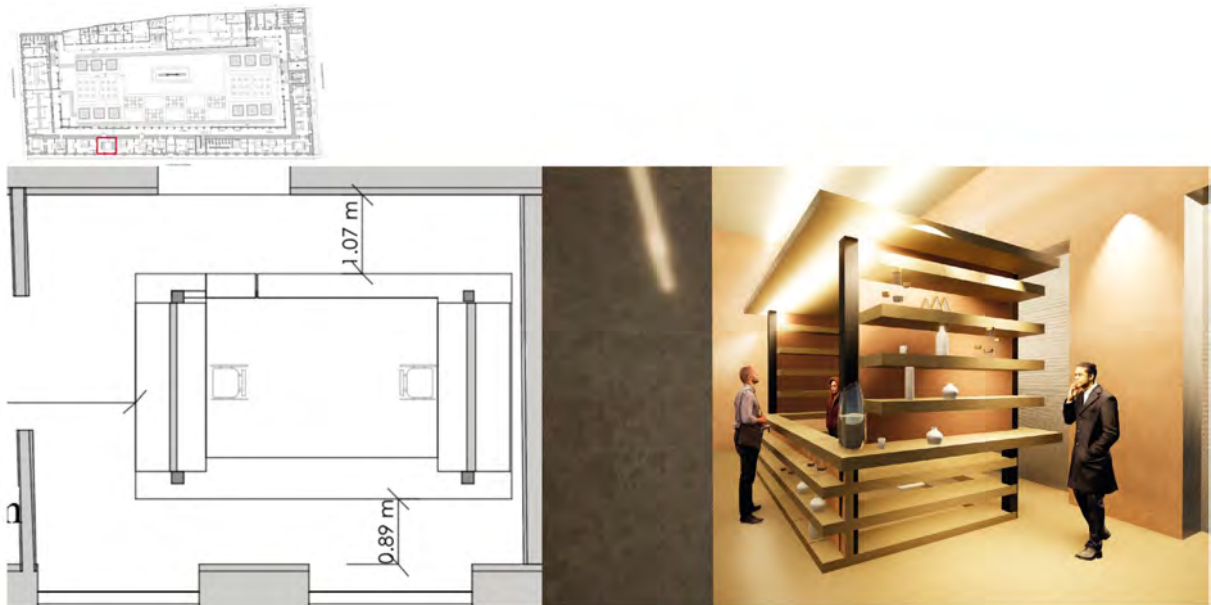
Por otro lado, el inmueble establece áreas como bibliotecas, salones de formación, galerías, salas de exposiciones y un auditorio. En cuanto a las áreas de comercio establecidas ya en el inmueble, Manosalvas estipula que se deben definir espacios que estén ligados al comercio patrimonial (F. Manosalvas, comunicación personal, 7 de junio de 2021). Por esta razón, se implementan módulos en estas áreas que funcionan para una o dos personas, donde los arrendatarios puedan comercializar su mercadería como artesanías, trajes típicos y otros implementos del comercio (Figura 3.10). Además, con la implementación de los módulos se permite una circulación fluida y espacios accesibles que puedan ser adaptables al desarrollo del tiempo.

FIGURA 3.10: Distribución de comercio patrimonial. Fuente y elaboración: propia.

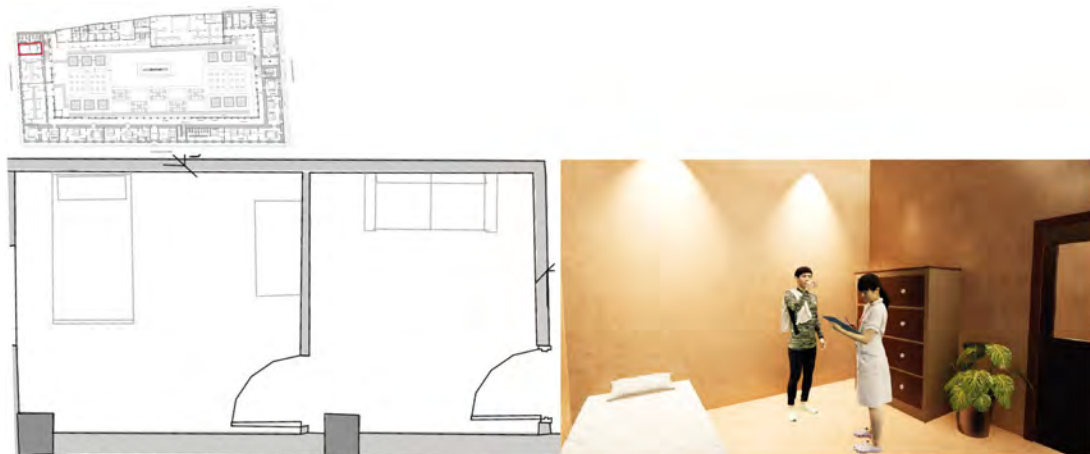
También se implementa una sala de emergencia que lo establece el artículo 221 del Plan de Ordenamiento Territorial del Cantón Cuenca (2002) para edificios con un área mínima de 1000 m² destinados para el comercio o servicios de atención al cliente (Figura 3.13). Igualmente se implanta un cuarto de máquinas con la finalidad de complementar el uso del ascensor y una bodega que será destinada para el almacén de los módulos, elementos implementados en aseo e instrumentos de apoyo educativo que puedan utilizarse en las salas de taller o biblioteca.

FIGURA 3.13: Sala de emergencia. Fuente y elaboración: propia.
