CARRERA DE ARQUITECTURA Y URBANISMO

**Intervención patrimonial al edificio Febres Cordero desde la
perspectiva de proyectos. Cuenca – Ecuador**

**TRABAJO DE TITULACIÓN O PROYECTO DE
INTEGRACIÓN CURRICULAR PREVIO A LA
OBTENCIÓN DEL TÍTULO DE ARQUITECTO**

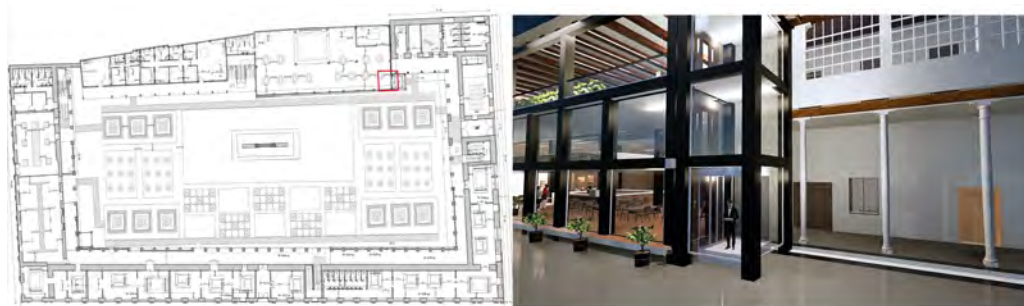
Por otro lado, se establece a partir del artículo 33 de la Reforma, Actualización, Complementación y codificación de la Ordenanza que sanciona el Plan de Ordenamiento Territorial del cantón Cuenca (2002) que toda edificación que contenga una altura igual o mayor de 12 metros deberá implementarse por lo menos un ascensor. En ese sentido, el inmueble posee una altura de 15 m y por su área de 5105.52 m² se plantean 2 ascensores y de esta manera el edificio puede estar conectado en todos sus espacios. La estructura del ascensor es independiente y funciona por medio de columnas y vigas metálicas con ventanales grandes que permiten la vista hacia todo el edificio, por lo tanto, no afecta a la preexistencia del inmueble (Figura 3.16).

FIGURA 3.16: Área de ascensores. Fuente y elaboración: propia.

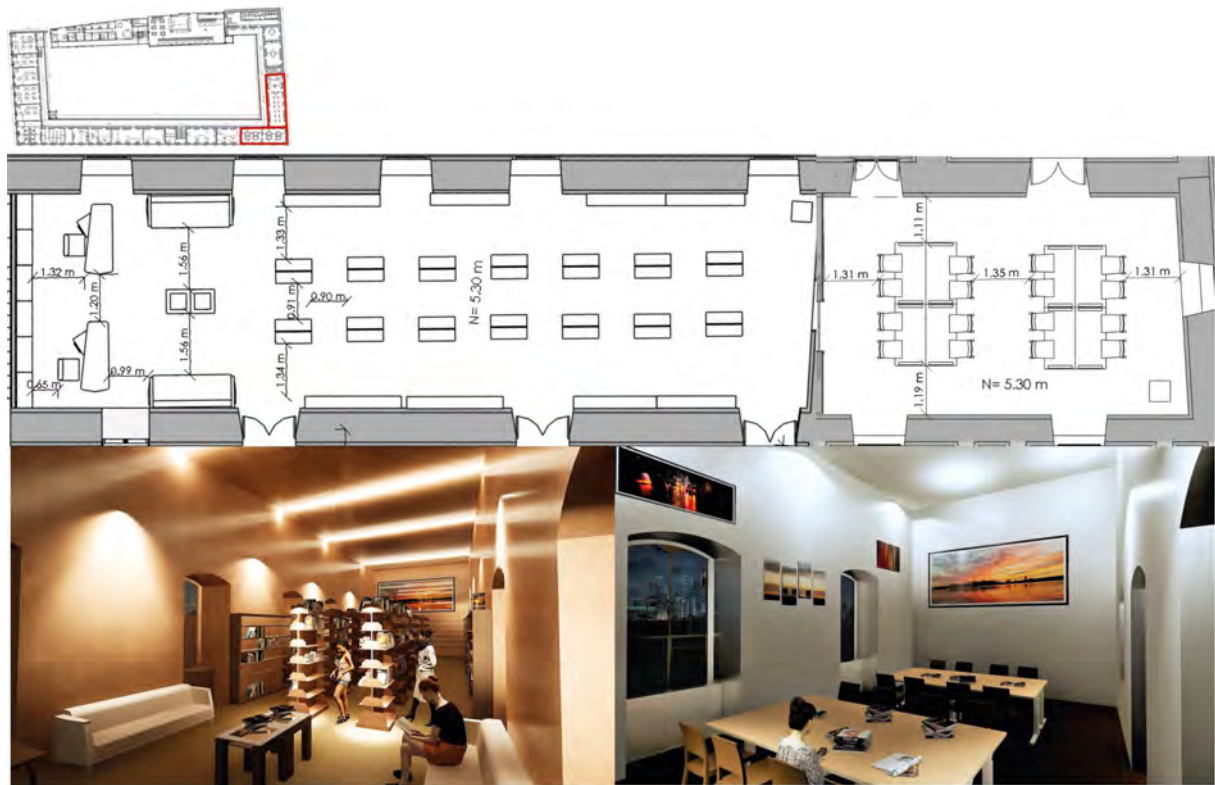
Con respecto al desarrollo de espacios en la segunda planta se establecen áreas de educación, como es el caso de la biblioteca con subáreas de lectura. Los espacios de circulación se determinan por medio del artículo 21 de la Reforma, Actualización, Complementación y Codificación de la Ordenanza que sanciona el Plan de Ordenamiento Territorial del Cantón Cuenca (2002) sobre circulaciones horizontales en edificios. En ese sentido, se define una correcta distribución de espacios y que los usuarios puedan sentirse confortables en las áreas de trabajo (Figura 3.18). La biblioteca está determinada para proporcionar información y contribuir a la formación de los usuarios. De igual manera se establece como un espacio de trabajo, estudio y convivencia.

FIGURA 3.18: Distribución de biblioteca y áreas de lectura. Fuente y elaboración: propia.

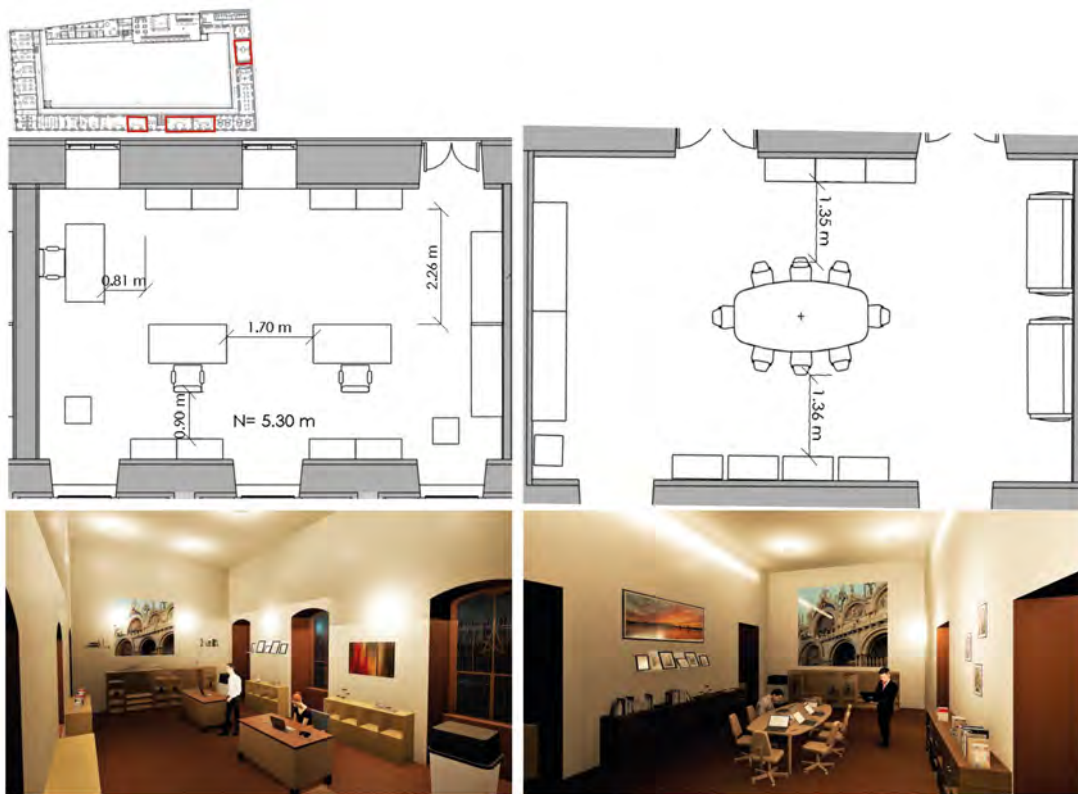
Por otro lado, las áreas administrativas se determinan para la Dirección General de Mercados y Comercio Autónomo que se encuentra ubicado en las calles Nicanor Merchán entre Pedro León y Eugenio Espejo (Parque la Libertad) como arrendatario, por esta razón se implementa esta dirección en el edificio Francisco Febres Cordero y cuenta con el área de fortalecimiento y apoyo a comerciantes, área de control de atribuciones, área de administración, área de secretaría, área de impresiones y área de archivero. Estos espacios están relaciones para el uso mencionado, ya que tiene como función gestionar y administrar los mercados municipales y comercio autónomo para brindar un servicio de calidad a la ciudadanía. Igualmente se implementan dos salas de reuniones para el uso de las áreas administrativas y tienen capacidad para 8 y 6 personas, respectivamente (Figura 3.19).

FIGURA 3.19: Área de administración y sala de reuniones. Fuente y elaboración: propia.

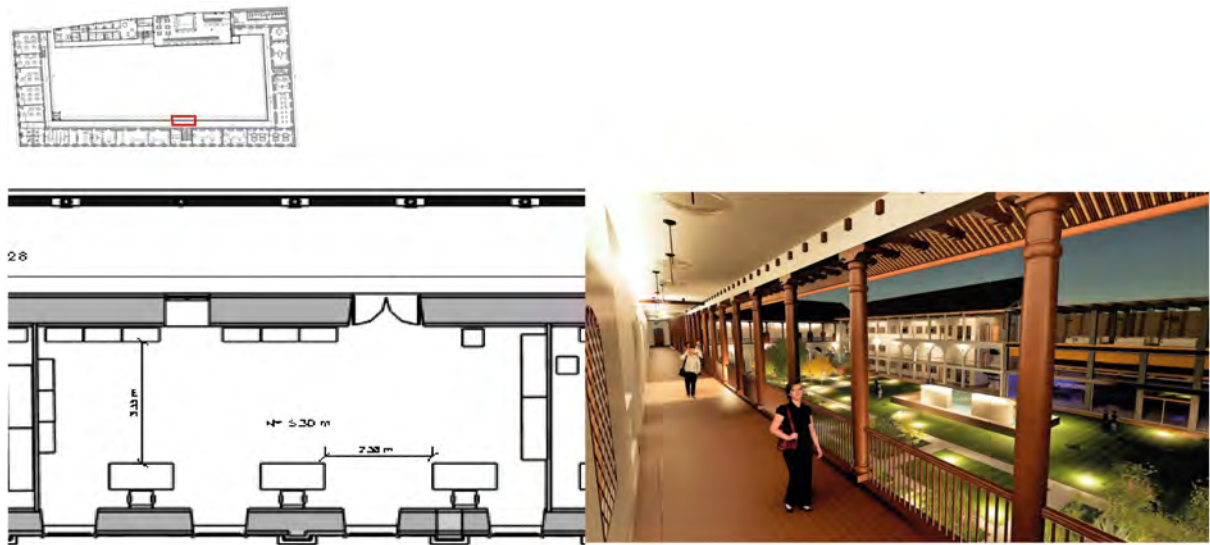
De acuerdo a la normativa INEN 2244 (2016) estipula que, todo pasamanos implantado en el edificio debe tener la altura específica entre 85 mm y 95 mm en toda su extensión. Mientras que, la aplicación de la señalización tiene como función indicar de manera precisa lo que puede ser visual, táctil o audible (Figura 3.21).

FIGURA 3.21: Pasamanos. Fuente y elaboración: propia.

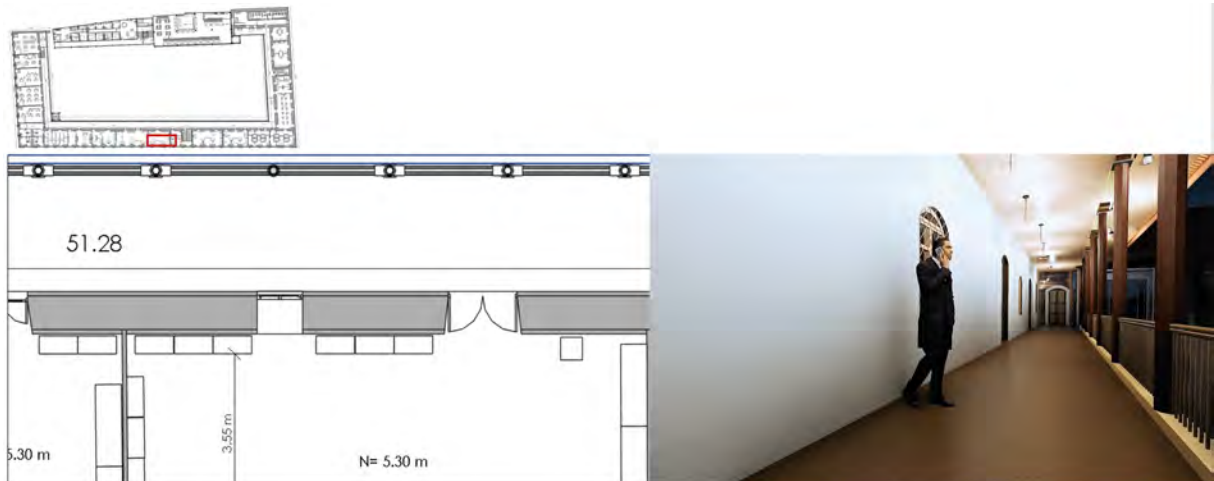
De acuerdo a la normativa 2247 [INEN \(2016\)](#), el desarrollo de la circulación en el inmueble, se define mínimo un espacio de 90 mm en áreas cerradas como habitaciones mientras que, en pasillo se establece un ancho mínimo de 1.20 mm (Figura 3.23)

FIGURA 3.23: Área de pasillos. Fuente y elaboración: propia.

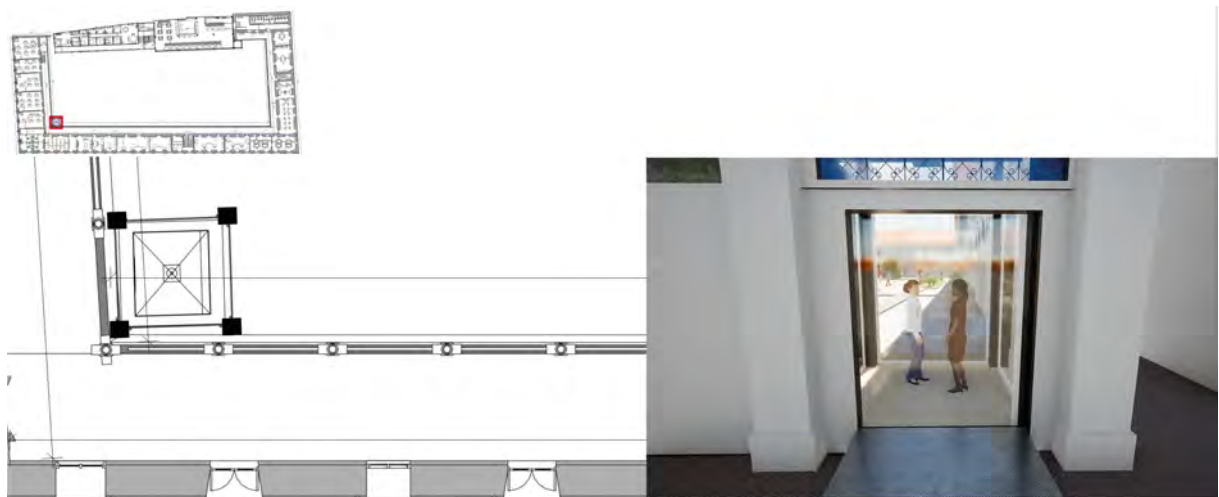
Por último, por medio de la normativa 3139 [INEN \(2016\)](#), en la cual, se define la implementación de ascensores con las áreas adecuadas como altura de acceso mínima de 2 m y ancho mínimo de la puerta de 1.10 m. Además, el área de la cabina debe tener una dimensión mínima de 1.20 m x 2.30 m con un libre acceso de 1.10 m (Figura 3.26).

FIGURA 3.26: Área de ascensor. Fuente y elaboración: propia.

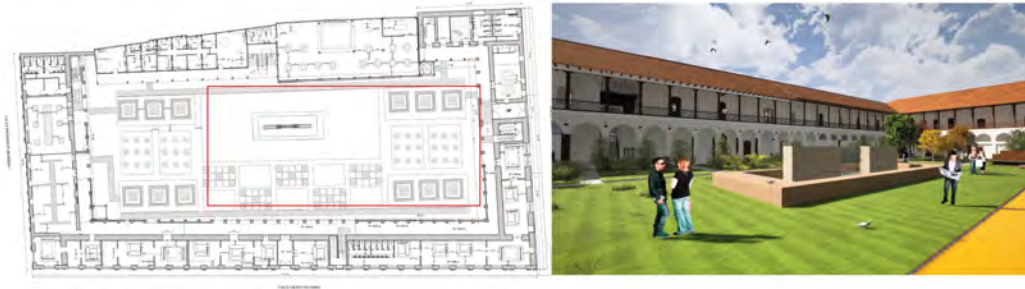
La propuesta sociocultural enlaza a los usuarios y sus condiciones de vida, por lo tanto, un Centro Cultural de usos mixtos fundamenta las necesidades de los usuarios. El inmueble cuenta con espacios educativos, comerciales, residenciales y de áreas administrativas, así como con espacios seguros que puedan vincularse con el edificio y su contexto inmediato (Figura 3.27).

FIGURA 3.27: Área de la plaza central. Fuente y elaboración: propia.

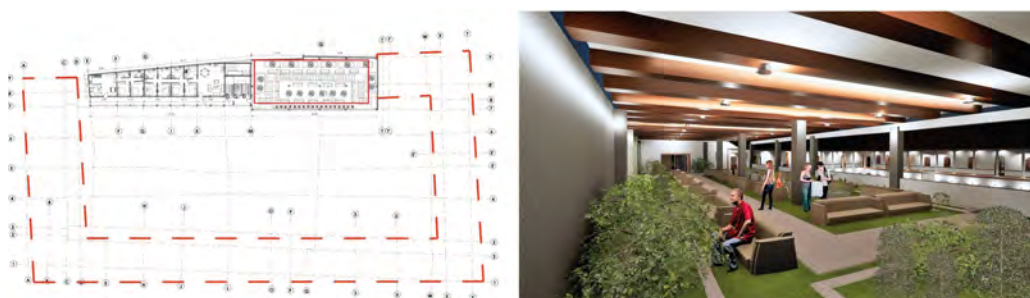
En ese sentido, se dispone áreas verdes en la terraza de la nueva edificación. Además, se coloca una pérgola para el ingreso de luz solar que necesita la vegetación baja, la proyección de sombras facilita un espacio de descanso para los usuarios (Figura 3.28). Esta área tiene la finalidad de generar zonas ecológicas que puedan contrarrestar la contaminación y de igual manera fomenten espacios de recreación y esparcimiento. El mobiliario empleado está dispuesto de forma estratégica y funcional con respecto a los demás elementos emplazados. Esta zona es un punto unificador entre los espacios del bloque D y el bloque C, por lo tanto, genera una apropiada conectividad en todo el inmueble Francisco Febres Cordero.

FIGURA 3.28: Cubierta ajardinada. Fuente y elaboración: propia.

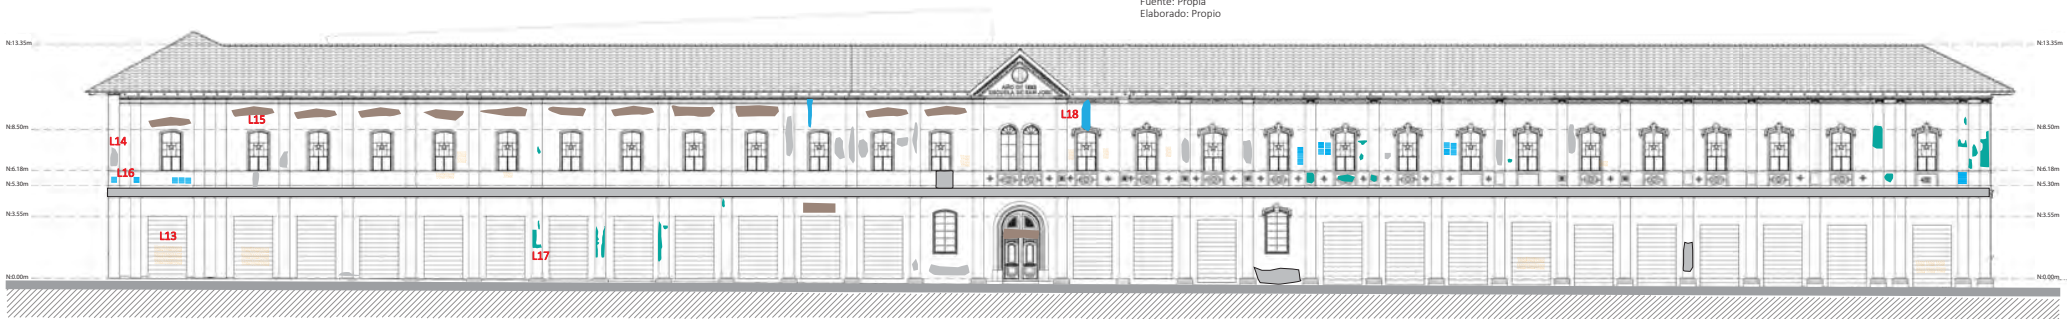
Elevación Frontal (Bloque B)
Esc: 1: 175

Codificación	Imágenes			Codificación	Imágenes		
Elevación Lateral Izquierda (Bloque A)							
L1				L2			
L3				L4			
L5				L6			
Elevación Lateral Izquierda (Bloque A)							
L7				L8			
L9				L10			
L11				L12			
Elevación Frontal (Bloque B)							
L13				L14			
L15				L16			
L17				L18

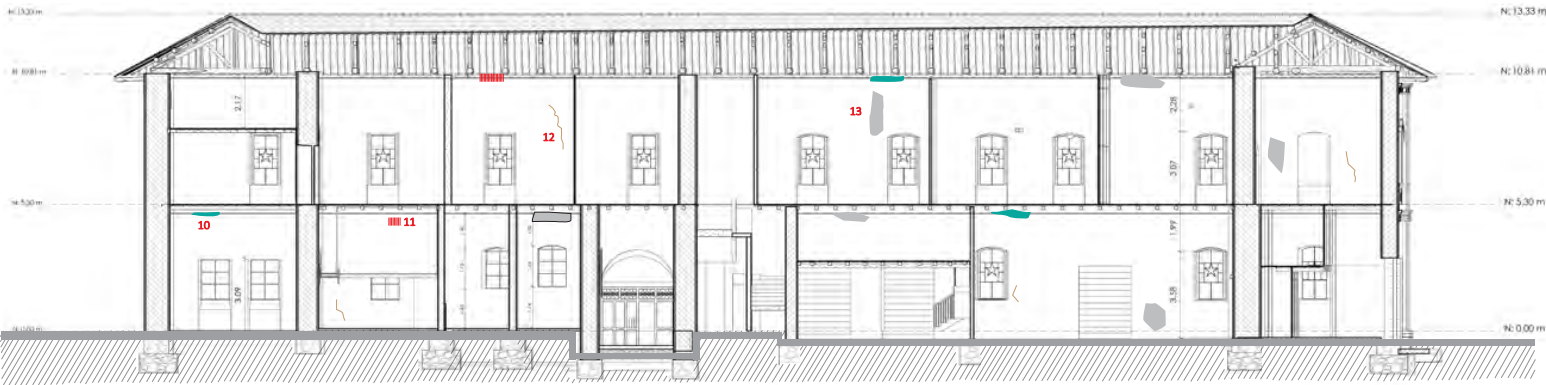
Corte de bloque C (C-C)
Esc: 100

Codificación de Lesiones			
Codificación	Imágenes	Codificación	Imágenes
Corte del bloque A (A-A)			
L1		L2	
L3		L4	
L5			
Corte del bloque B (B1-B1)			
L6		L7	
L8		L9	
Corte del bloque C (C-C)			
L10		L11	
L12		L13	
Corte del bloque B (B2-B2)			
L14		L15	
L16		L17	
L18		L19

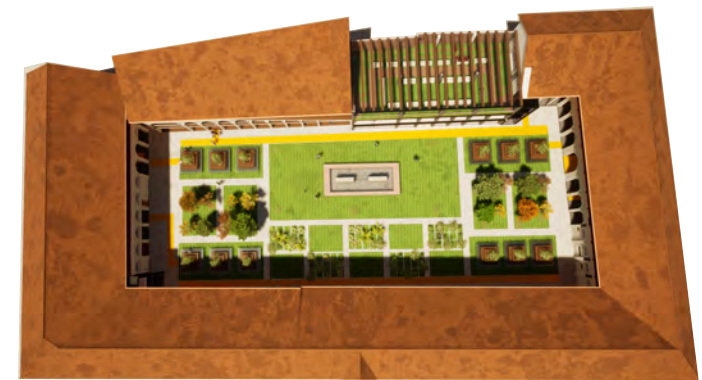
Perspectiva de planta de cubiertas
Fuente y elaboración: Propia

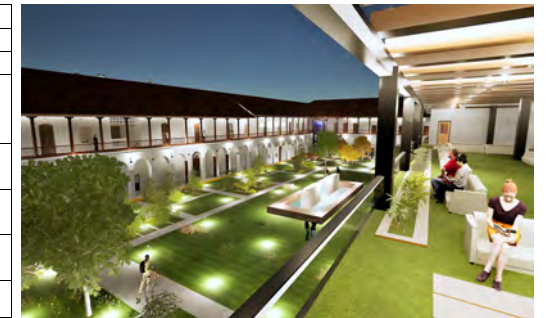
Tipo	Material	Simbología
Nueva implementación de paredes divisorias	Paredes divisorias de gypsum	
Implantación de puertas	Madera, propia del edificio	
Demolición de tabiques	Tabiques de madera	
Estructura y forma conservada	Muros de ladrillo, adobe	
Diseño de áreas verdes y descanso	Áreas verdes y mobiliario (Metal y madera)

Perspectiva interior del patio central
Fuente y elaboración: Propia
