DIAGNÓSTICO DE LA MICROCUENCA DEL RÍO NARANJO,
DETERMINACIÓN DE LA CALIDAD DEL AGUA DE CONSUMO
HUMANO Y PROPUESTA DE MEDIDAS CORRECTIVAS PARA
LA COMUNIDAD CERCALOMA

TRABAJO DE TITULACIÓN PREVIO A LA OBTENCIÓN DEL
TÍTULO DE INGENIERO AMBIENTAL

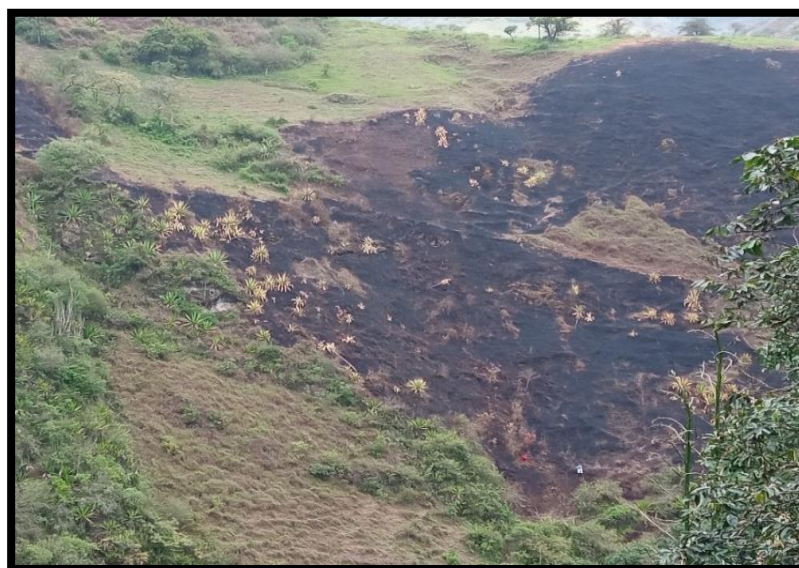
Figura 9: Zona afectada por la mano humana (punto de muestreo 1)

El primer punto, denominado (P1) considerado como el inicio de la actividad antrópica se ubica en la comunidad de Huashapamba en la fracción media de la microcuenca del río Naranjo (ver figura 8), la existencia de centros poblados en la fracción alta de la microcuenca y la presencia de zonas con cultivos y sitios degradados por actividades humanas (ver figura 9) nos aseguran la incidencia directa de la mano del hombre.

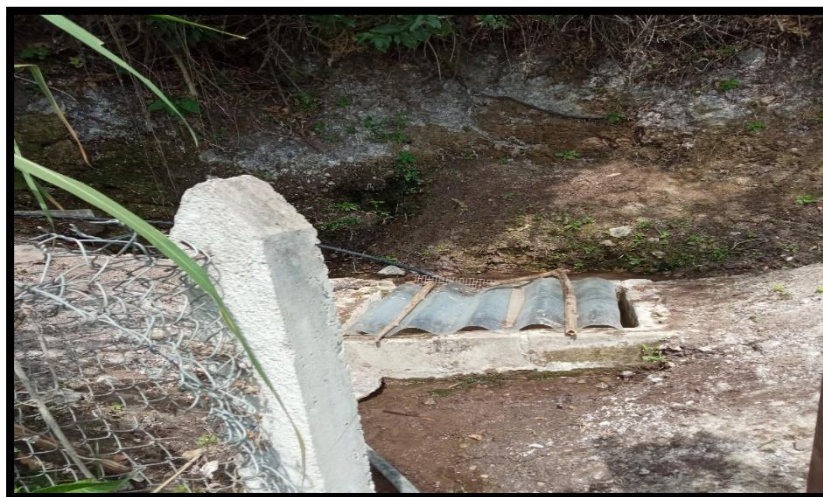
Figura 11: Captación de agua (punto de muestreo 3)

El punto final de análisis y toma de muestras se encuentra en la comunidad de Cercaloma específicamente en los tanques de captación del proyecto de agua entubada que lleva el mismo nombre de la comunidad a la que pertenece.

<p>El punto de captación y distribución del agua para consumo humano del proyecto de la población de Cercaloma se halla con cerramiento de protección en pésimo estado, la presencia de aves y animales es muy notoria.</p>	<p>-Presencia de heces fecales en su punto de captación alterando los resultados de materia orgánica en el agua -Aumento de solidos suspendidos en el agua y deterioro del sistema de distribución por el ingreso de animales de gran tamaño</p>	<p>Levantar un nuevo cerramiento con malla metálica e implementación de una cubierta metálica con planchas de fibrocemento con lo cual impedimos el ingreso de animales y aves</p>	<p>Mayor higiene en su punto de captación y distribución evitando así elevar el nivel de contaminantes en este punto</p>
<p>Los depósitos de almacenamiento de agua poseen un sistema de fabricación el cual es mediante hormigón armado y estructura de hierro los mismos que presentan fisuras y desprendimiento del hormigón dejando el hierro en contacto directo con el agua.</p>	<p>Desperdicio del agua almacenada constantemente Generación y presencia de óxidos</p>	<p>-Reparación de los tanques de almacenamiento mediante un análisis técnico para evitar futuros problemas en los mismos -Limpieza y mantenimiento frecuente con personal capacitado</p>	<p>Disminuir la perdida de agua y la presencia de óxidos en los depósitos de almacenamiento del proyecto de agua</p>

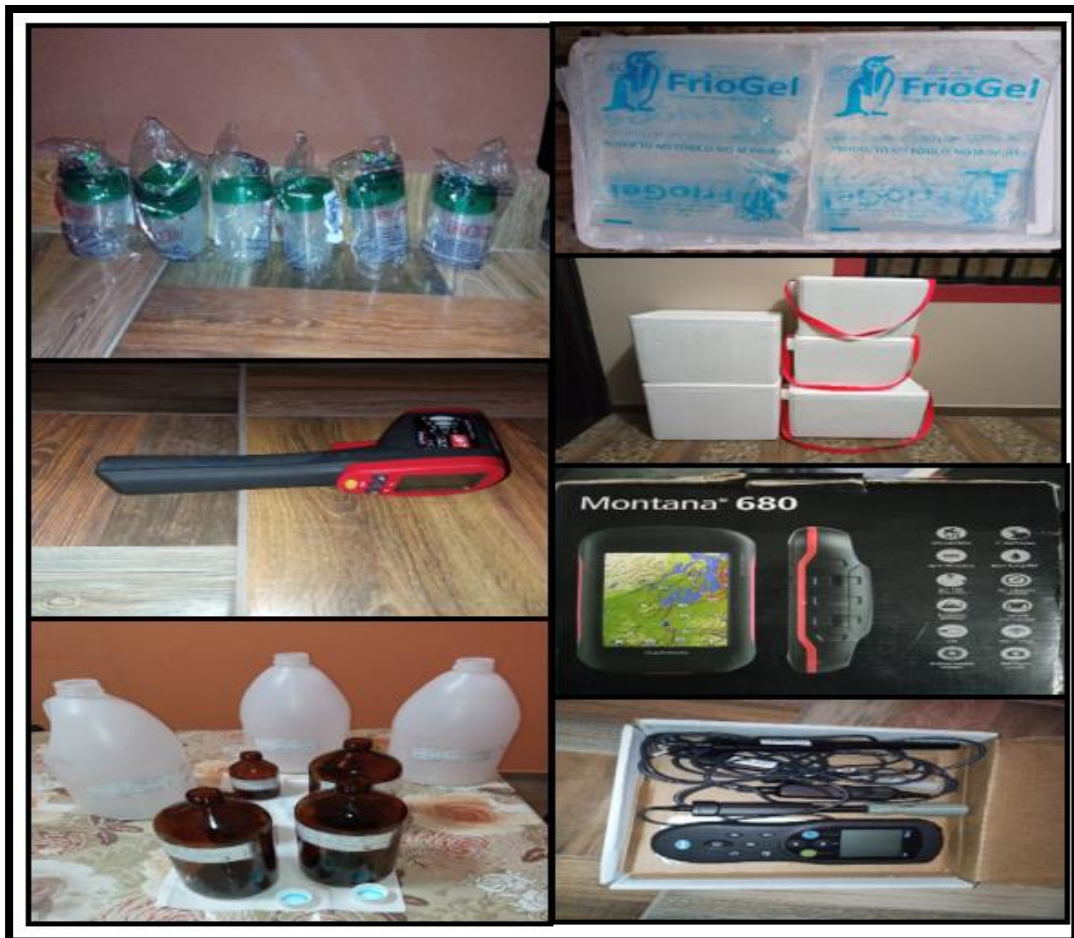
Figura 12: Materiales de campo

- GPS Montana 680.
- Multiparamétrico HACH HQ30d.
- Libreta de campo.
- Cooler.
- Hielo.
- Papel aluminio.
- Recipientes de plástico totalmente limpios.
- Recipientes de vidrio ámbar.

- Recipientes esterilizados de plástico.
- Termómetro digital.

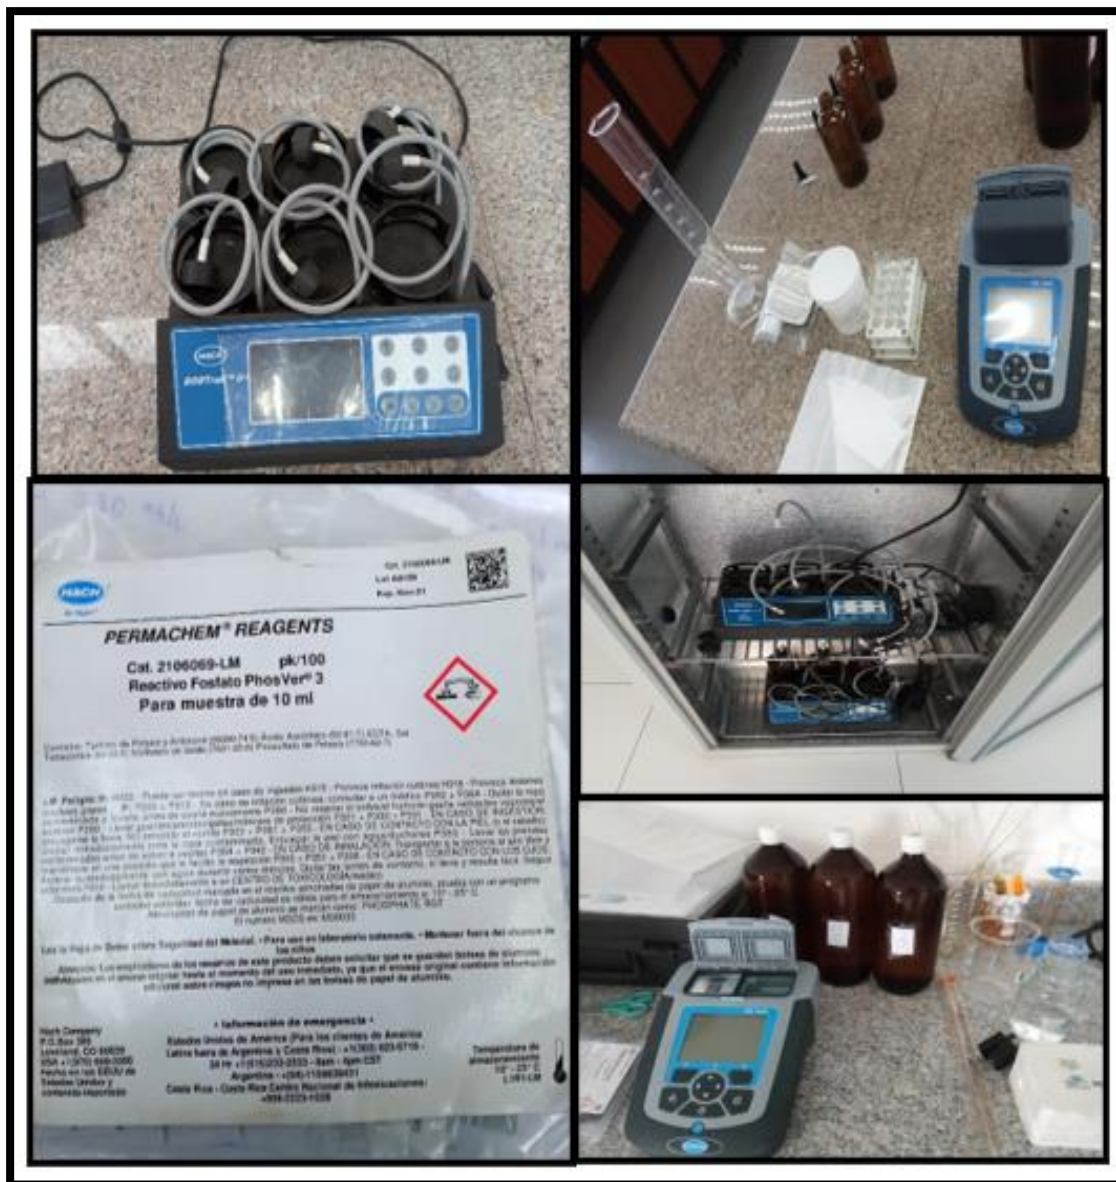
Figura 13: Materiales de laboratorio

- Espectrofotómetro HACH DR1900.
- Espirométrico.
- Incubador.
- Probeta.
- Botellas de incubación.
- Reactivos.
- Tubos de ensayo.
- Pipetas 10 ml.
- Pipeteador.
- Agua destilada.
- Gradilla.

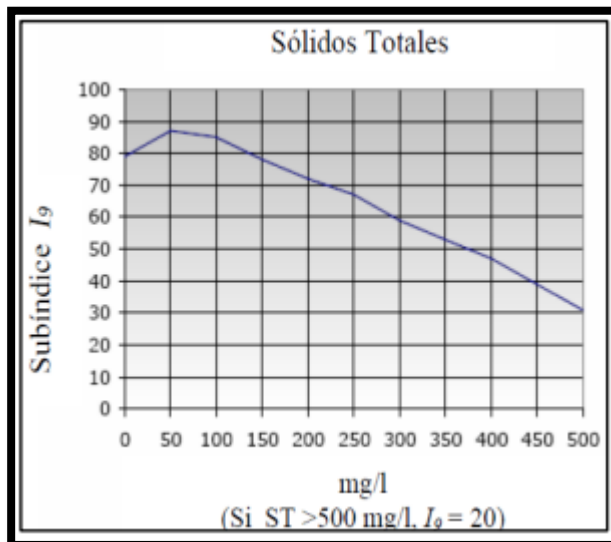
Figura 26: Estimación de la calidad de agua en función de los sólidos totales
Fuente: (Carrillo & Urgilés, 2016)

9. En el caso de los Sólidos Disueltos Totales si el valor obtenido es mayor a 500 mg/l el (I_i) es igual a 20, pero si su valor es menor se interpola su valor en la figura 25 para posteriormente multiplicarlo por su peso (W_i) (Carrillo & Urgilés, 2016).

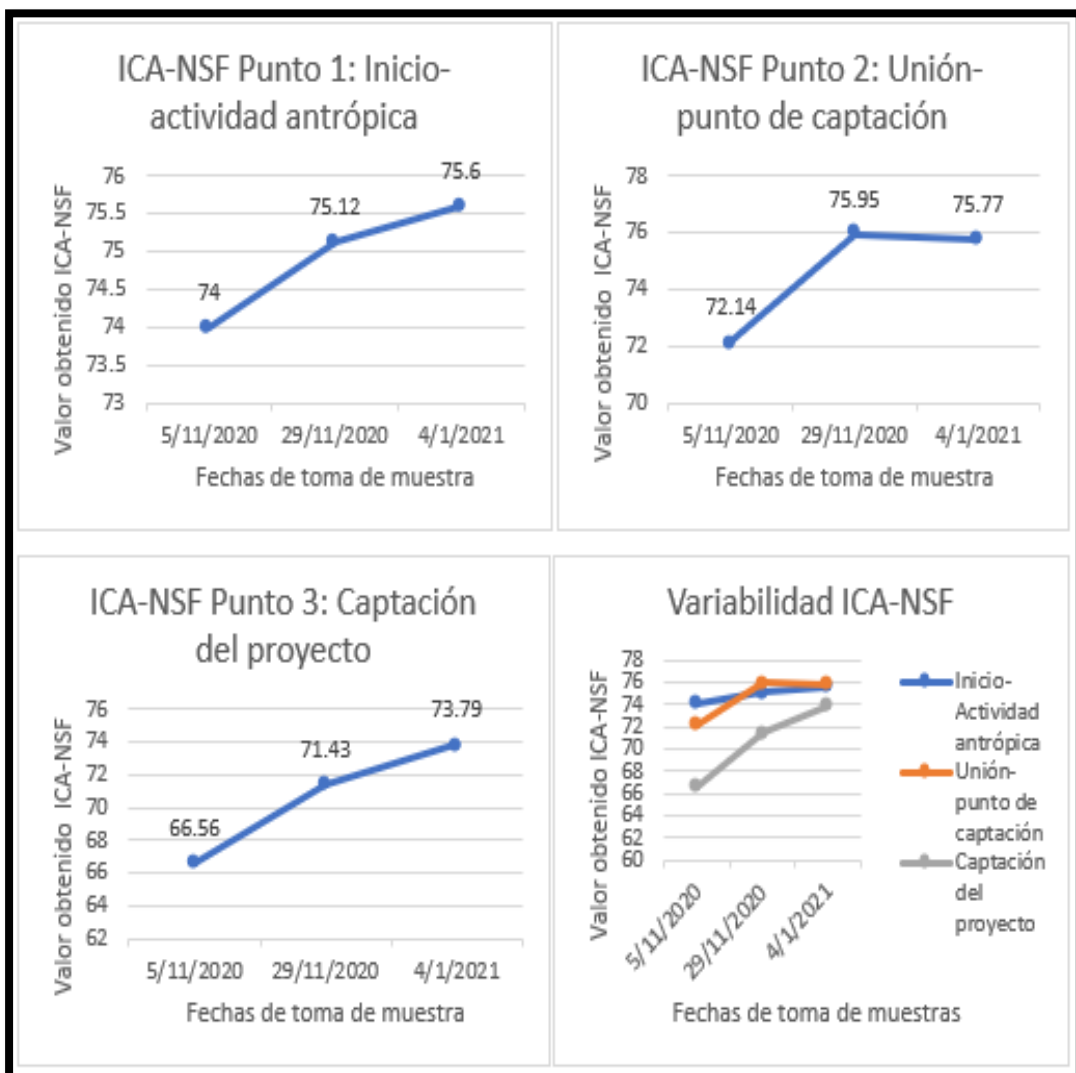
Figura 49: Variabilidad temporal ICA-NSF

considerable en los resultados finales, para el modelo del ICA-NSF esto no representa mayor importancia ya que sus criterios de calidad abarcan rangos sumamente distanciados (ver figura 27). El punto numero 3 considerado como el lugar de captación del proyecto de agua entubada de la comunidad de Cercaloma es el que más variabilidad presenta a lo largo de tiempo de análisis registrando valores de 66.56 en el mes de Noviembre (Primer Muestreo) y 73.79 en el mes de Enero (Ultimo Muestreo) valores sumamente representativos para el modelo ICA-NSF, en este caso puntual la calidad del recurso pasa de estar considerada como de mediana calidad a una buena calidad necesitando solamente una ligera purificación para ser de óptimas condiciones para el consumo humano (Carrillo & Urgilés, 2016)
