**UNIVERSIDAD
CATÓLICA DE CUENCA**
COMUNIDAD EDUCATIVA AL SERVICIO DEL PUEBLO

CARRERA DE ARQUITECTURA Y URBANISMO

**Acupuntura Urbano - Arquitectónico,
Estrategia de Revitalización en el Centro
Histórico de Cuenca: Caso de estudio
“La Casa de Los Tres Patios”**

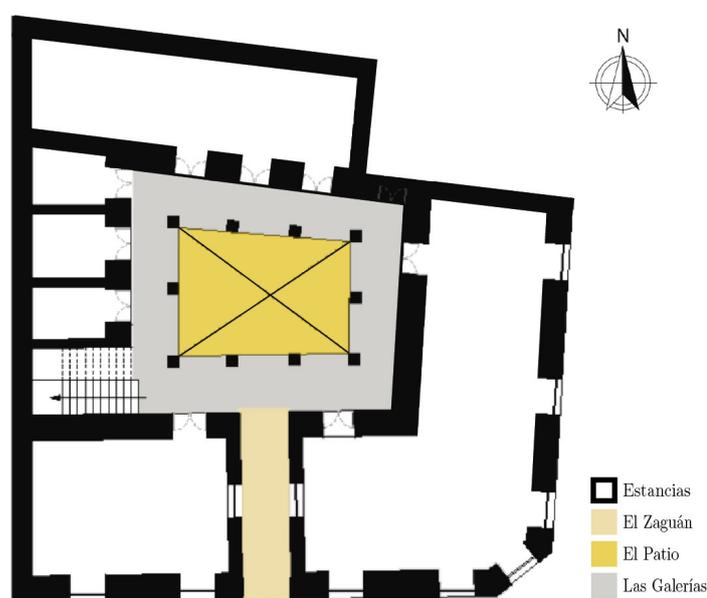
Otra de las características de las casas coloniales es su organización alrededor de un espacio central siendo éste el patio porticado de madera. Las habitaciones se distribuyen alrededor de él, sin comunicarse entre sí, sino a través de las galerías las cuales se distinguen por ser corredores amplios y sus fachadas interiores permiten el ingreso hacia las diferentes habitaciones de la vivienda (Capitel, 2005).

FIGURA 1.7: Planta baja de una casa colonial y su distribución espacial

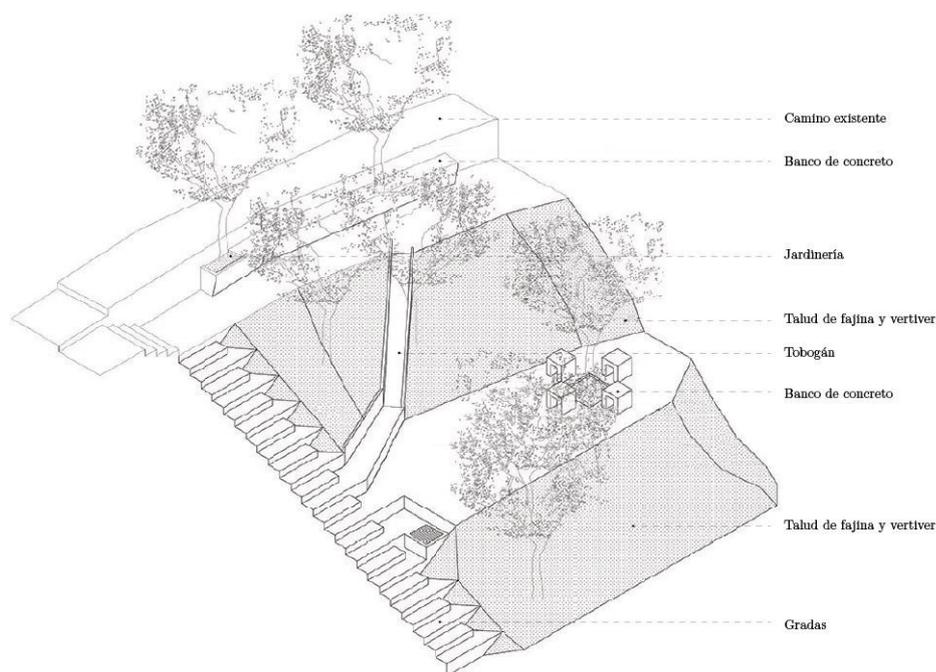
La materialidad de la cimentación está compuesta por muros de piedra del sector de ejecución, que sirve para modular y articular los subespacios. Utilizando plataformas naturales para generar jardinerías, también se implementa mobiliario en escenarios visuales y un graderío que une la vía principal con la parte superior del barrio.

FIGURA 1.17: Materialidad del proyecto

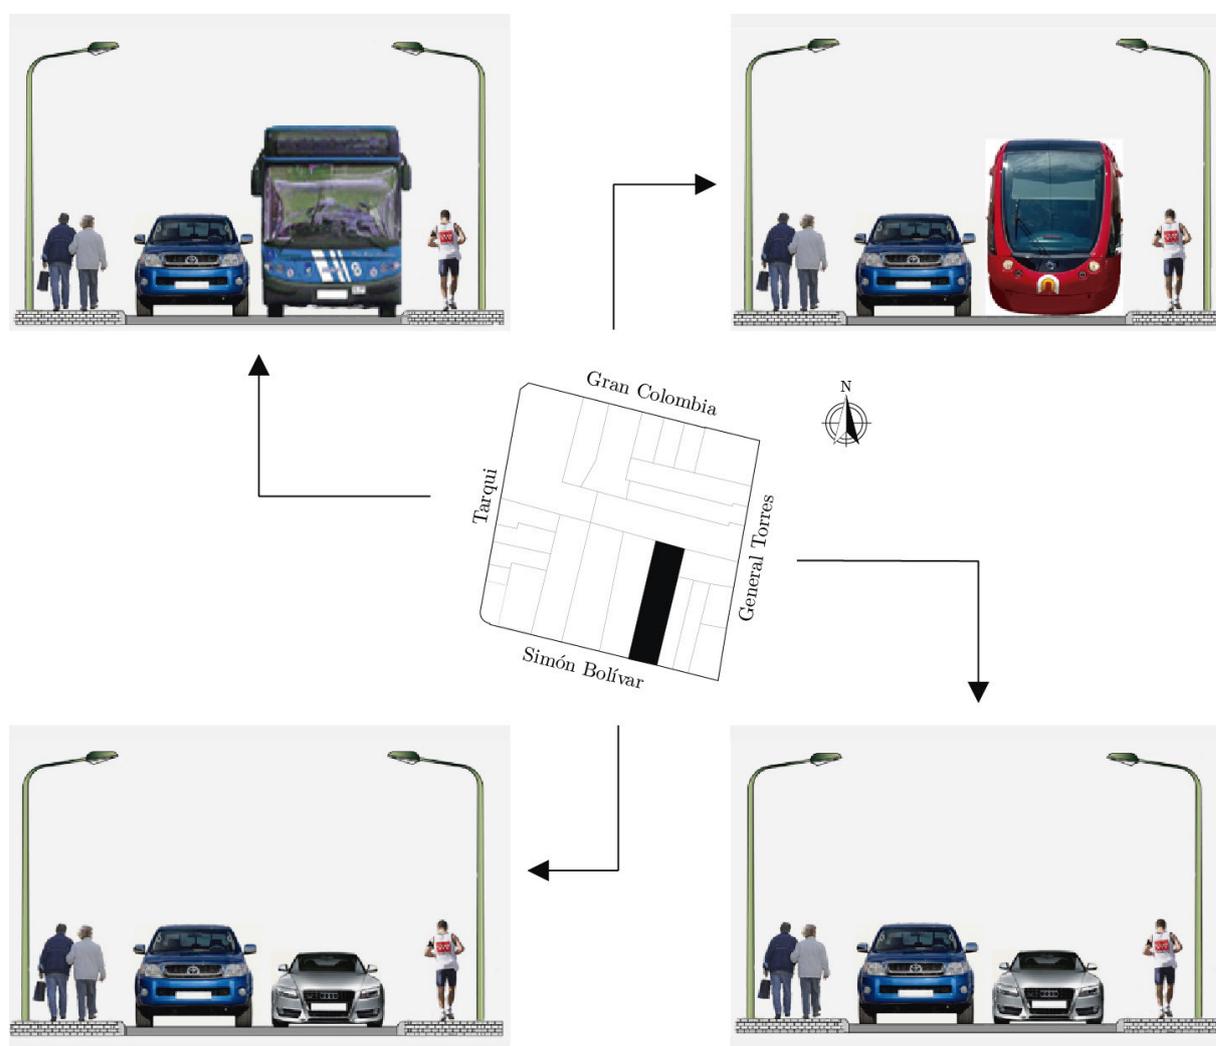
FIGURA 3.5: Sección Vial
Elaboración: González, 2019.

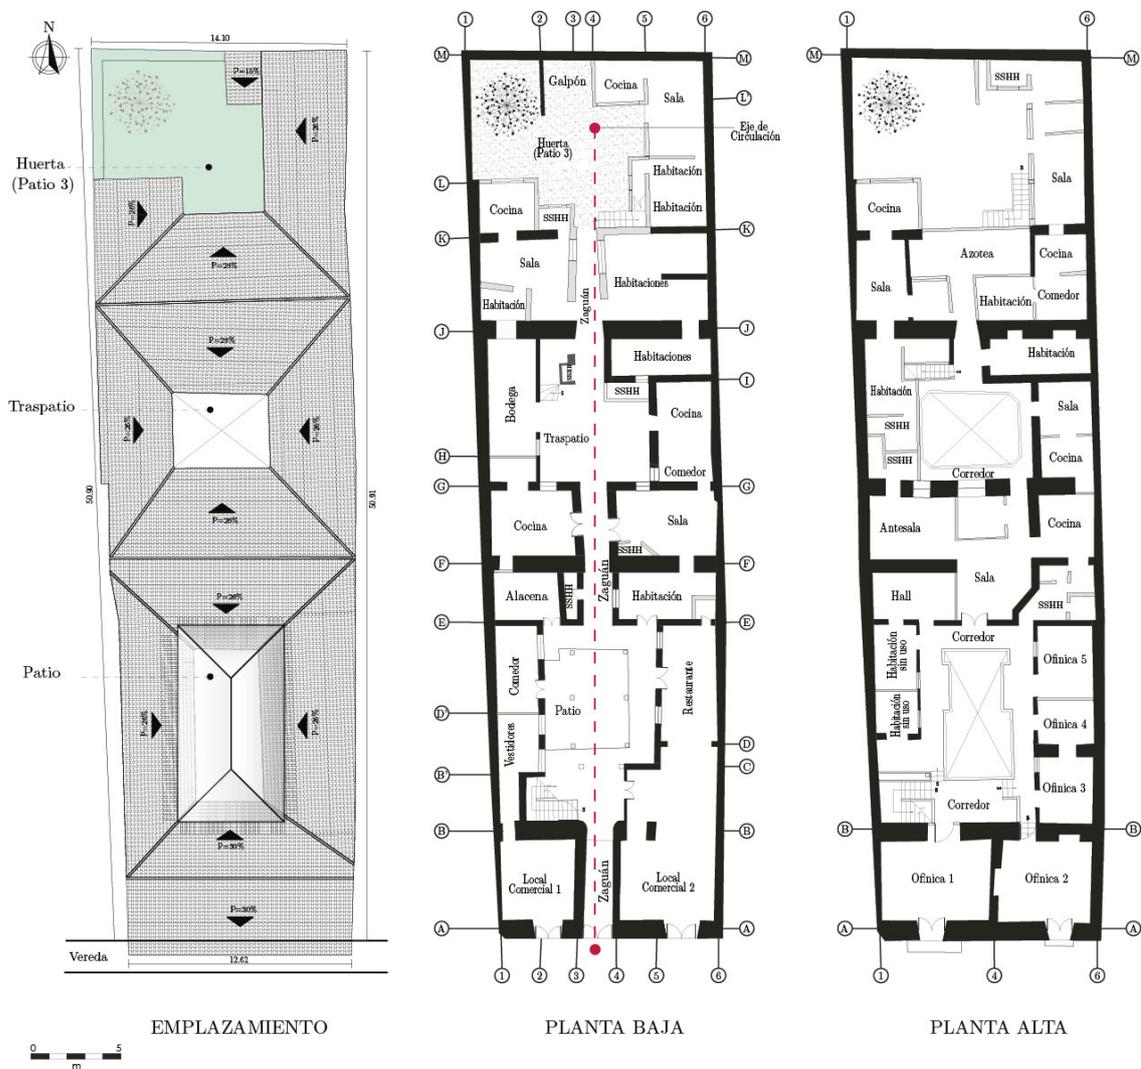
FIGURA 3.10: Emplazamiento, Planta Baja y Planta Alta
Elaboración: González, 2019.

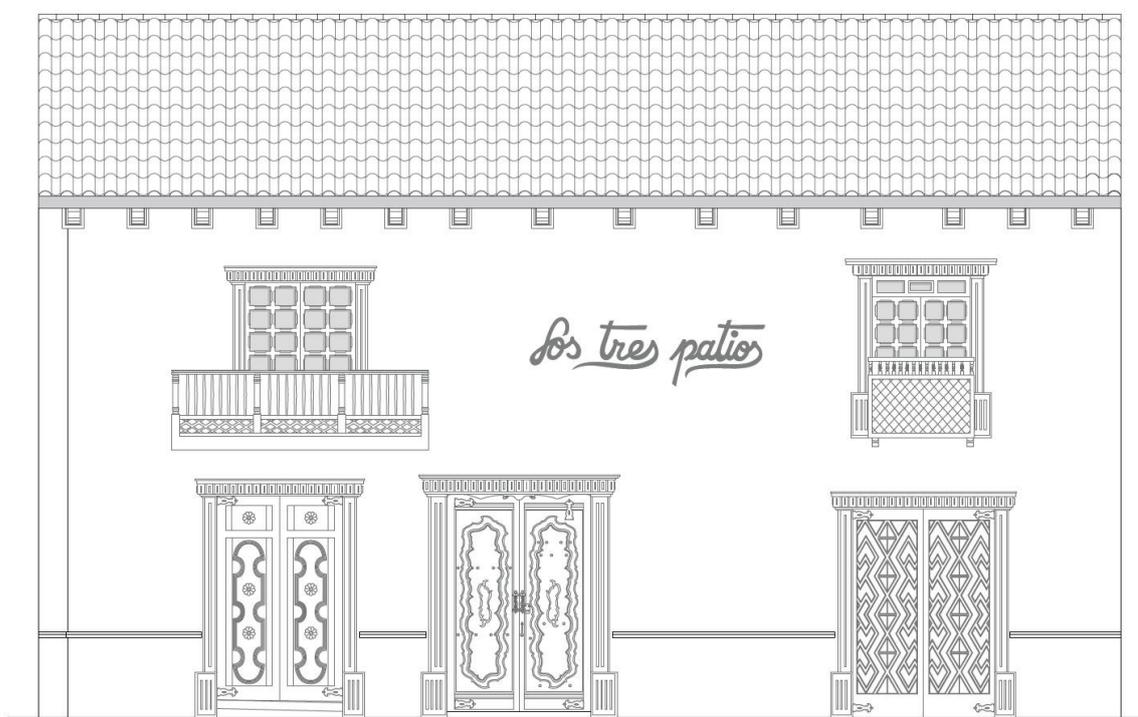
FIGURA 3.11: Elevación Frontal de la Casa de Los Tres Patios
Elaboración: González, 2019.

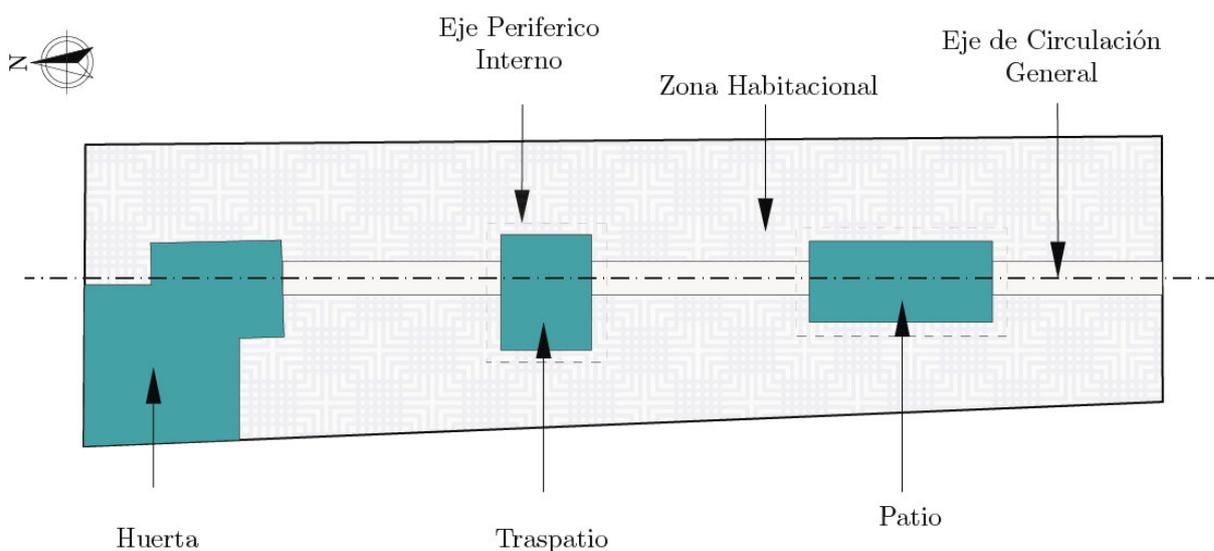
FIGURA 3.13: Análisis morfológico de la Casa de Los Tres Patios

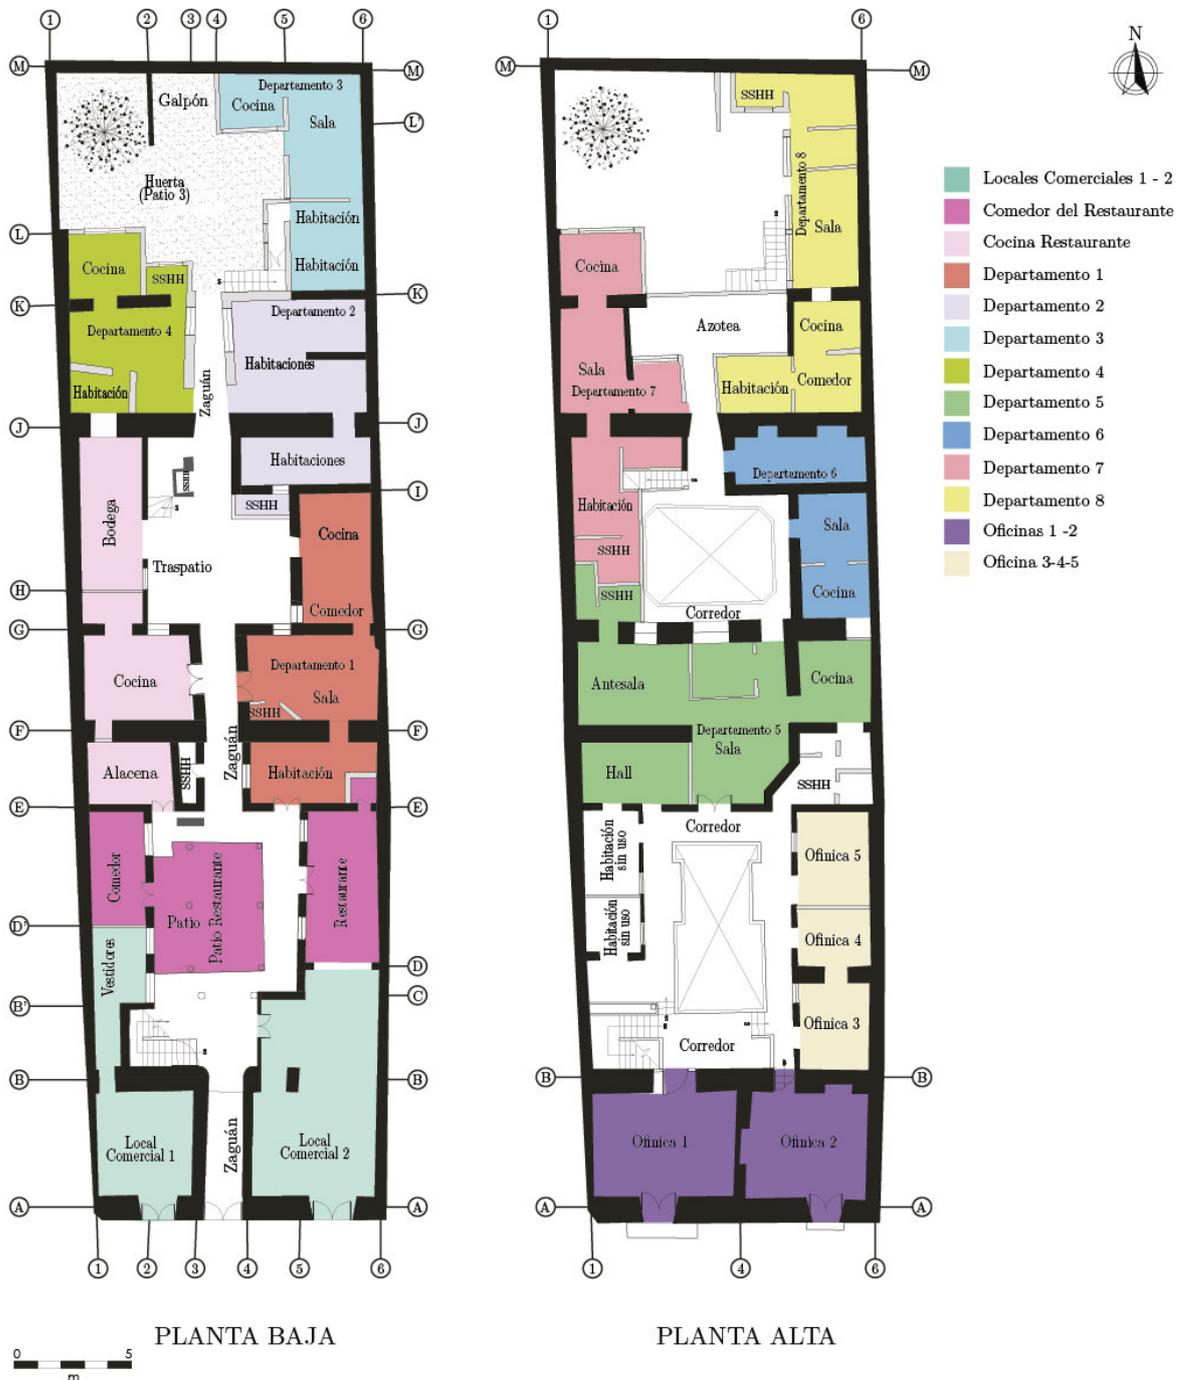
FIGURA 3.14: Funcionalidad de la Casa de Los Tres Patios
Elaboración: González, 2019.

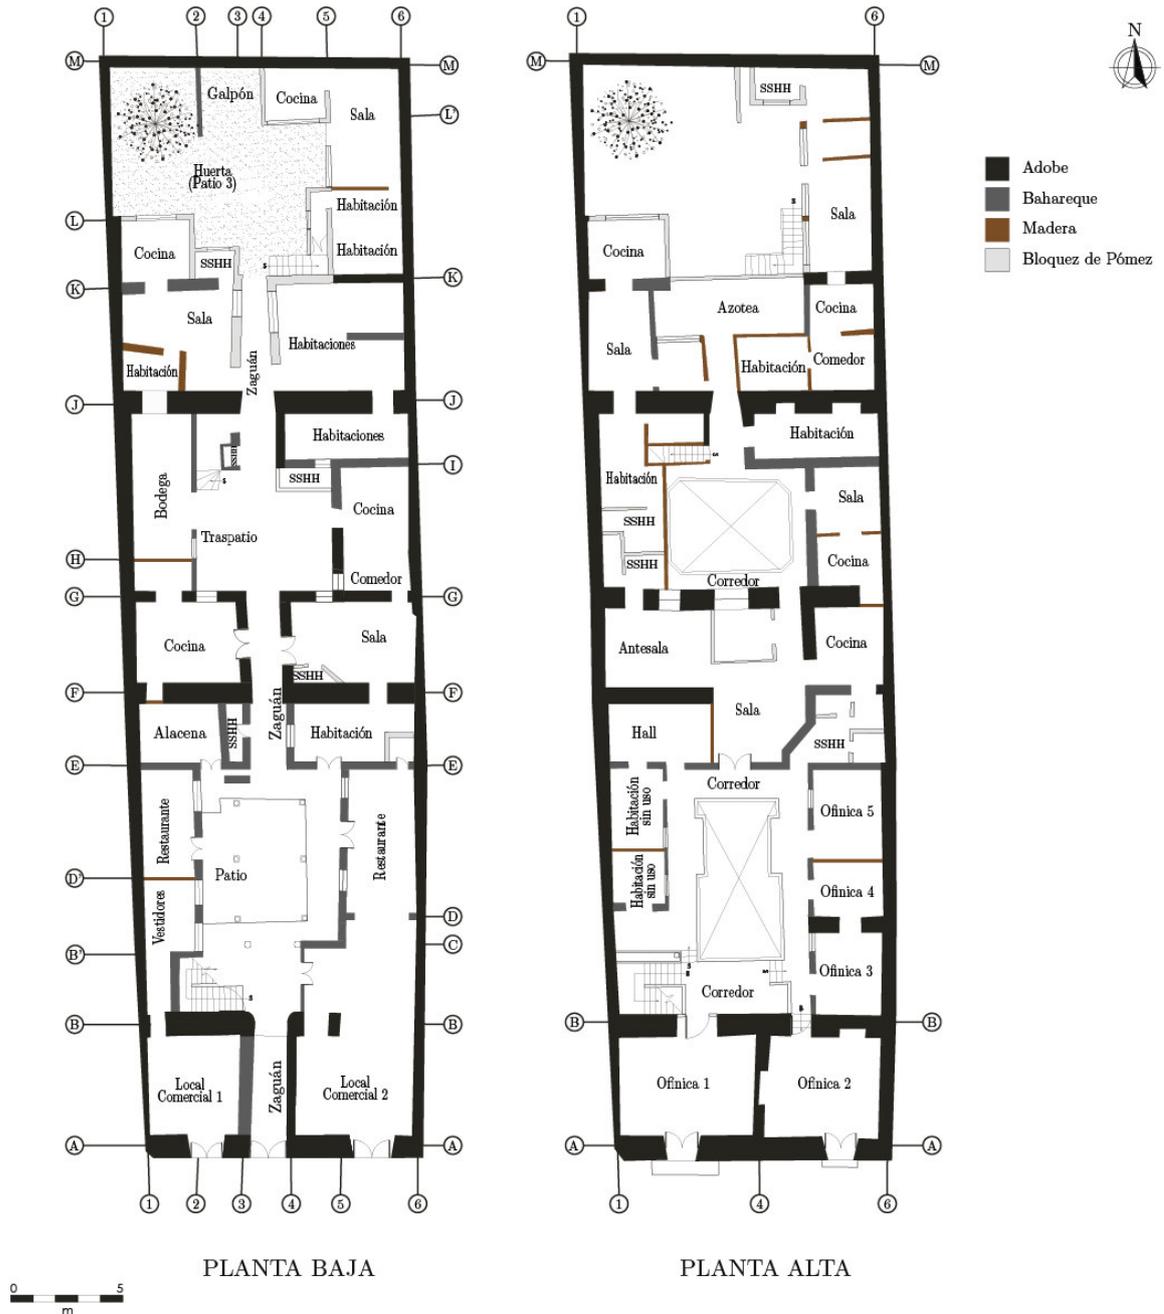
FIGURA 3.15: Materialidad de mampostería en la Casa de Los Tres Patios
Elaboración: González, 2019.

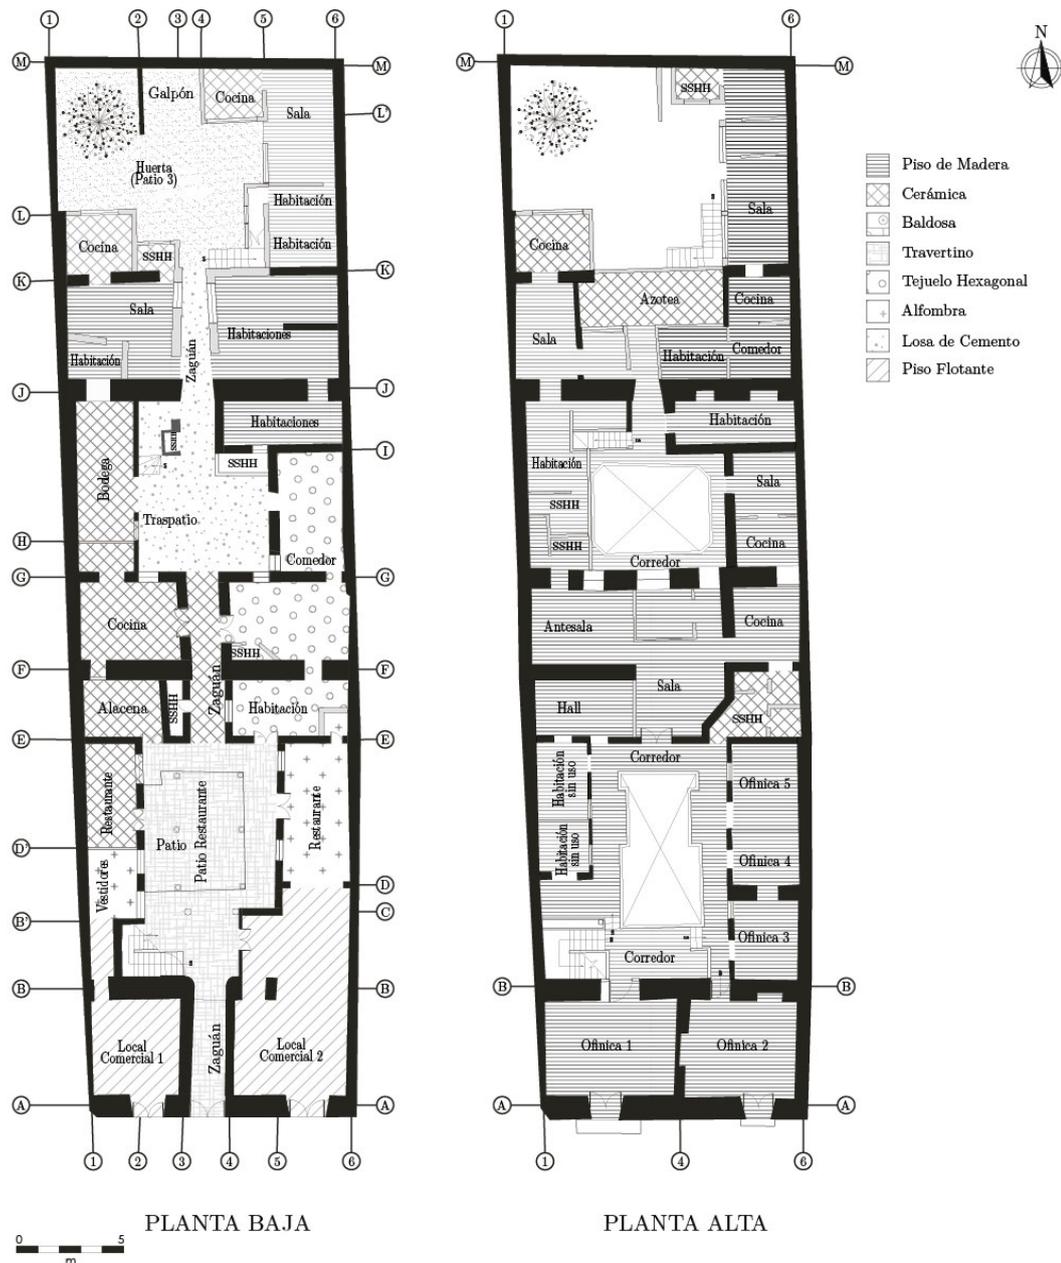
FIGURA 3.16: Materialidad de pisos
Elaboración: González, 2019.

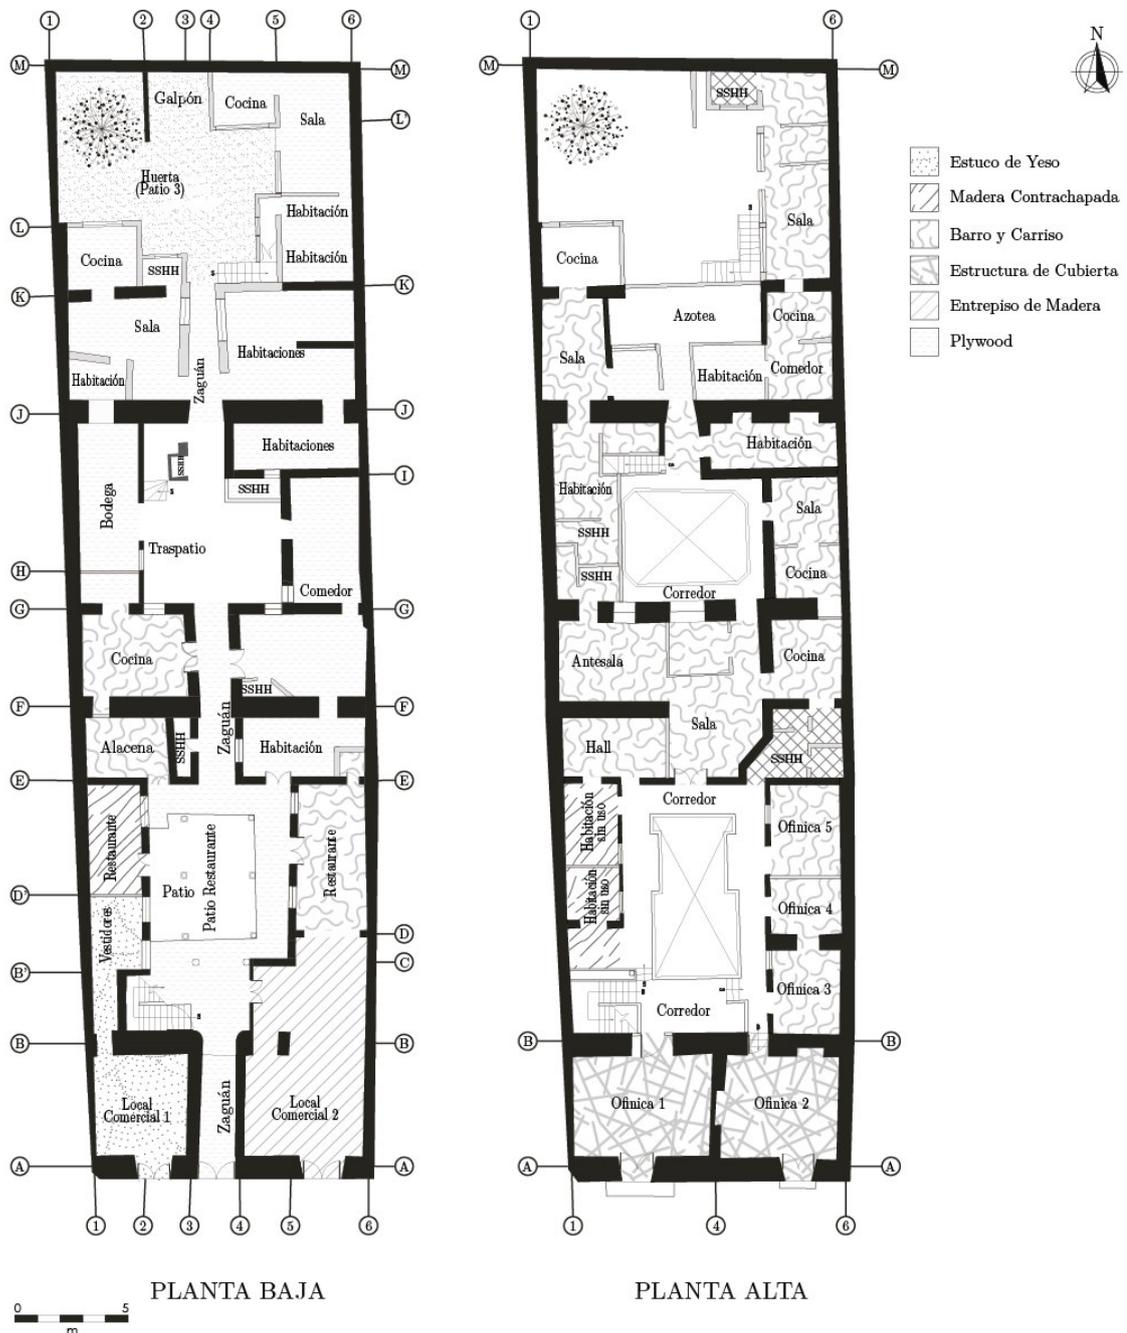
FIGURA 3.17: Materialidad en cielo raso
Elaboración: González, 2019.

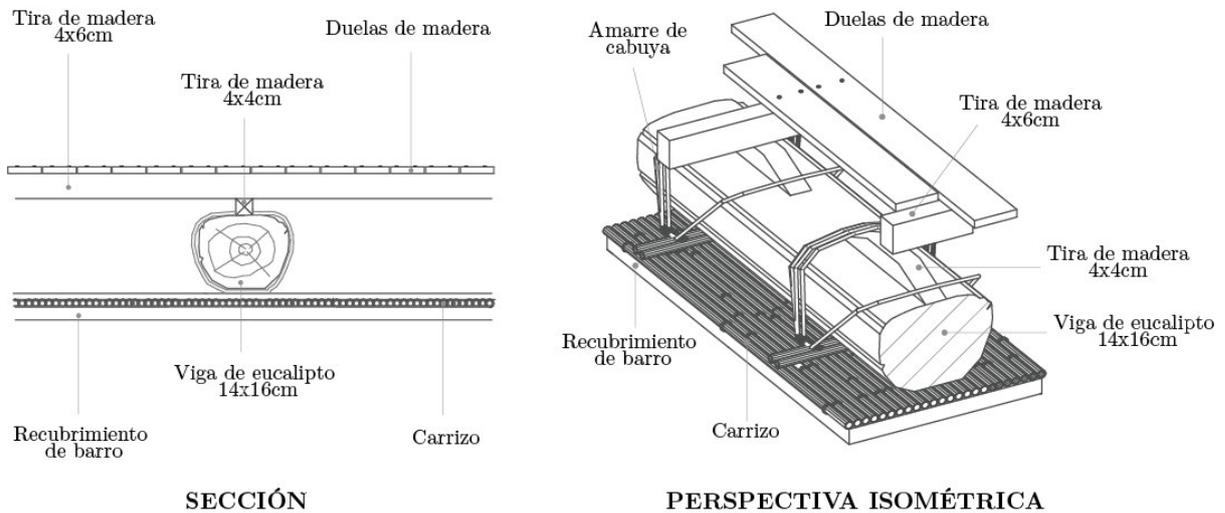
FIGURA 3.18: Detalle constructivo cielo raso de carrizo con barro
Fuente: Andrea González, 2019.

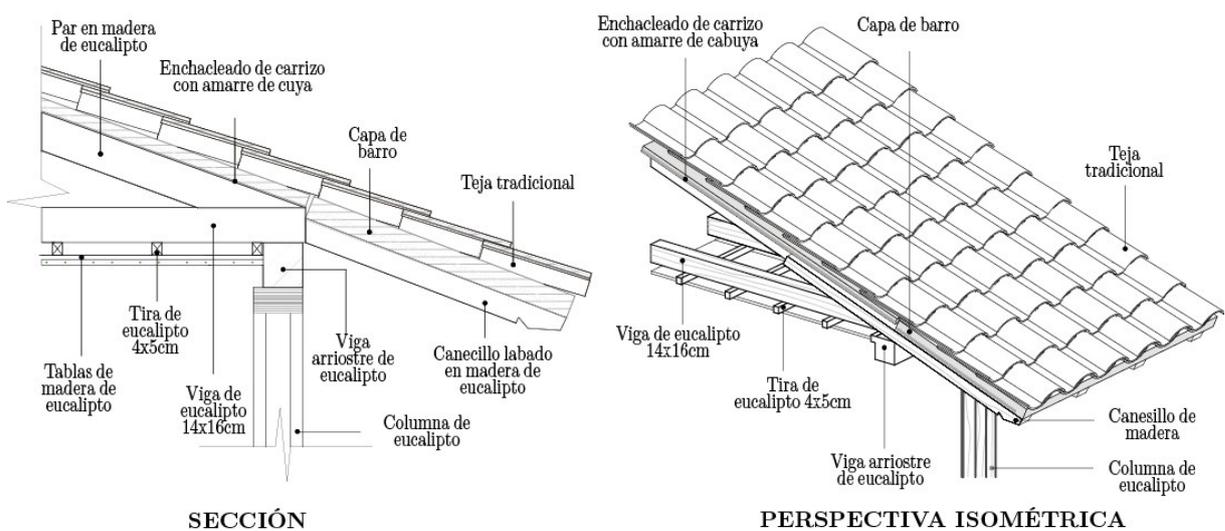
FIGURA 3.19: Detalle constructivo cubierta
Fuente: Andrea González, 2019.

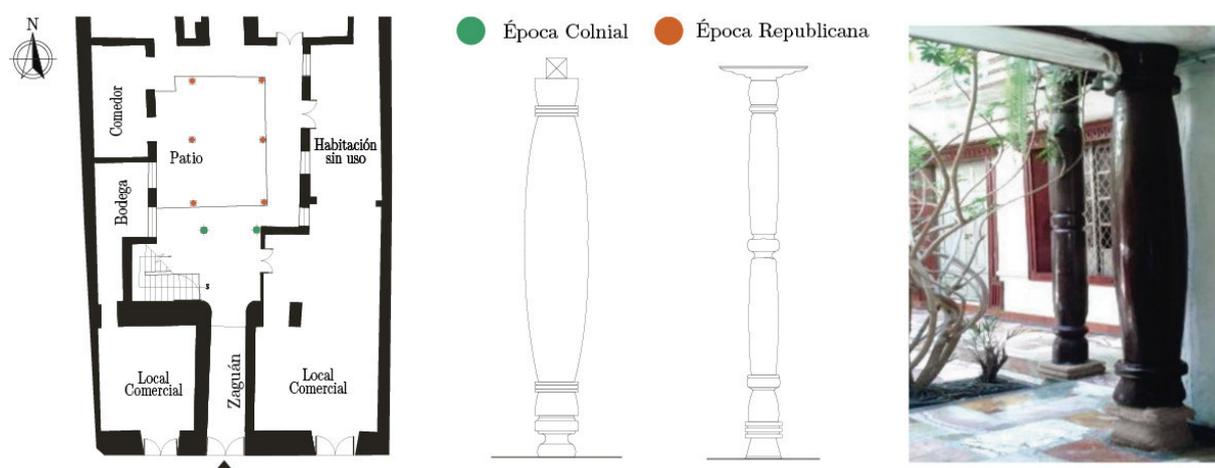
FIGURA 3.20: Pilares del primer patio
Elaboración: González, 2019.

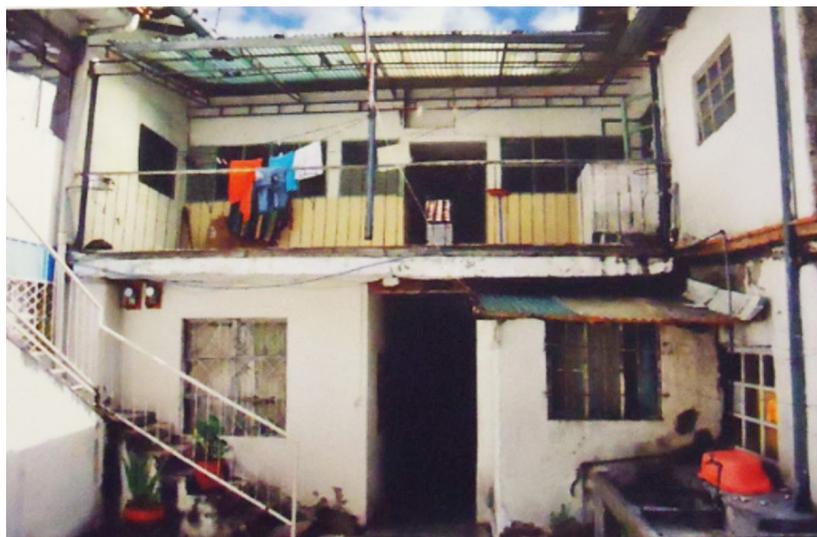
FIGURA 3.22: Paredes frente al tercer patio y la huerta
Fuente: González, 2019.

| Observaciones: La edificación en la actualidad presenta daños en paredes entorno al tercer patio a causa de humedad a causa de goteras, asociados con el abandono y descuido. En el patio principal o primer patio está protegido de una cubierta de hierro y vidrio. | | | | | |

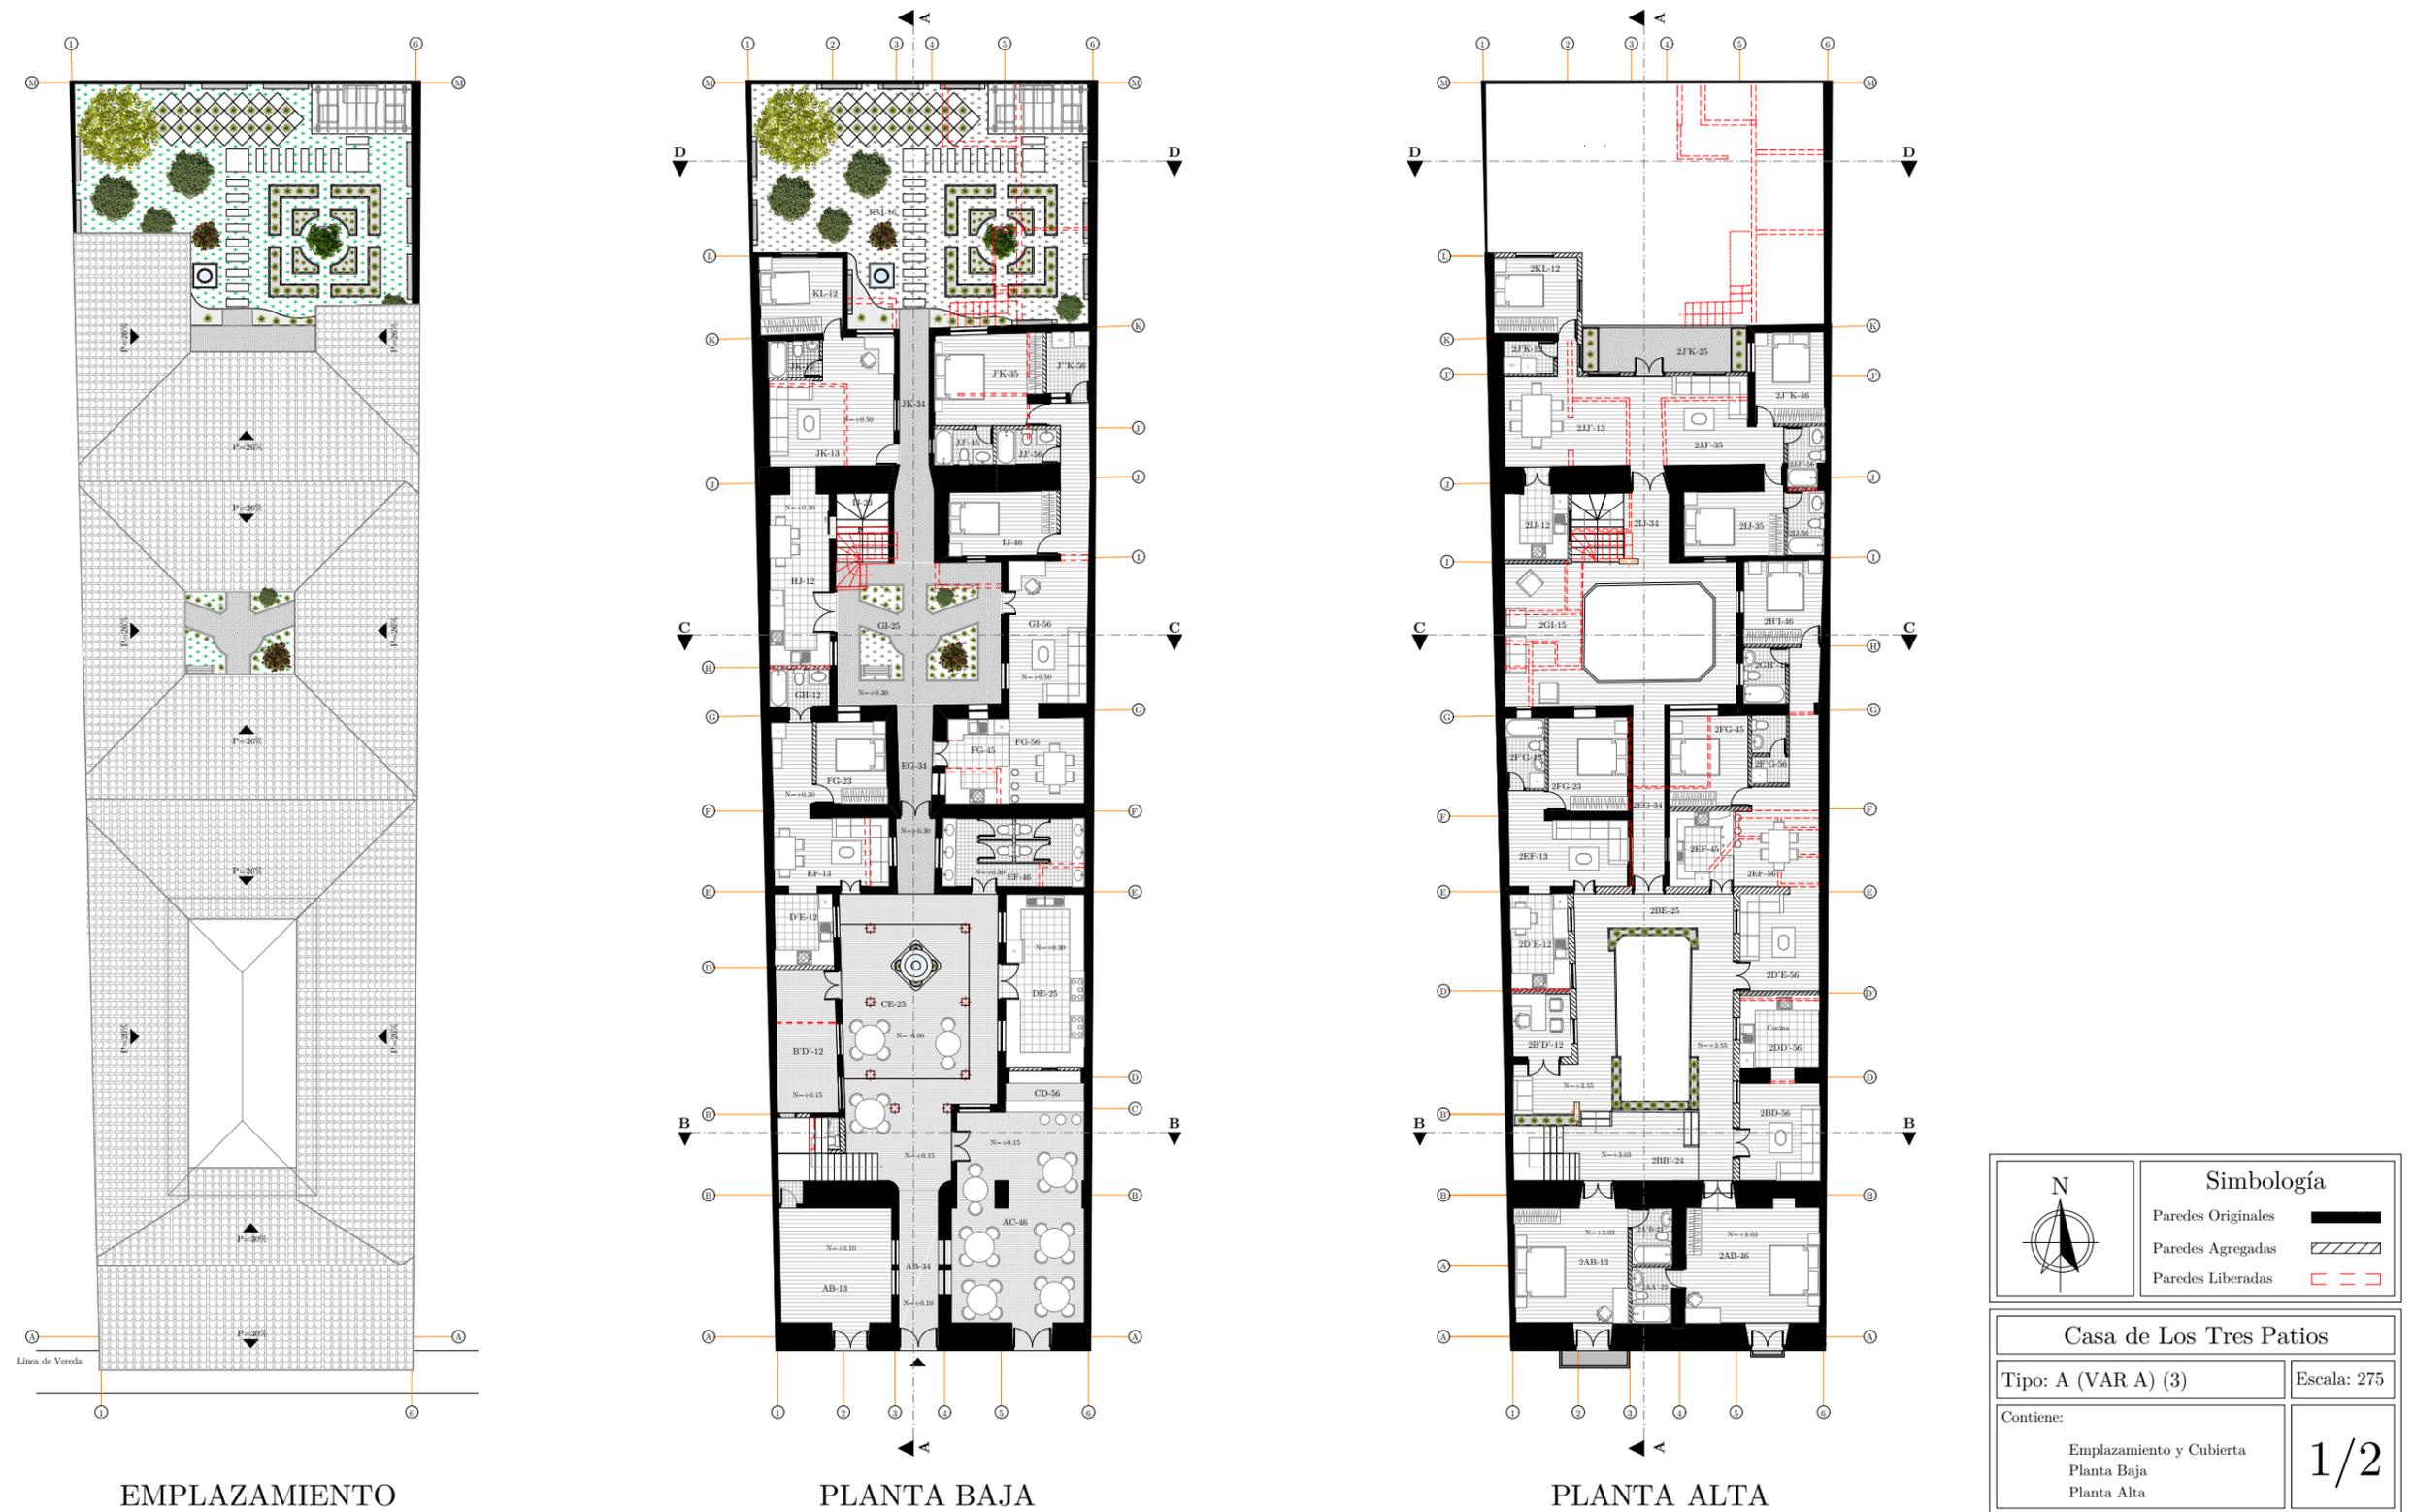
FIGURA 4.1: Propuesta de intervención de la Casa de Los Tres Patios
Fuente: González, 2019.

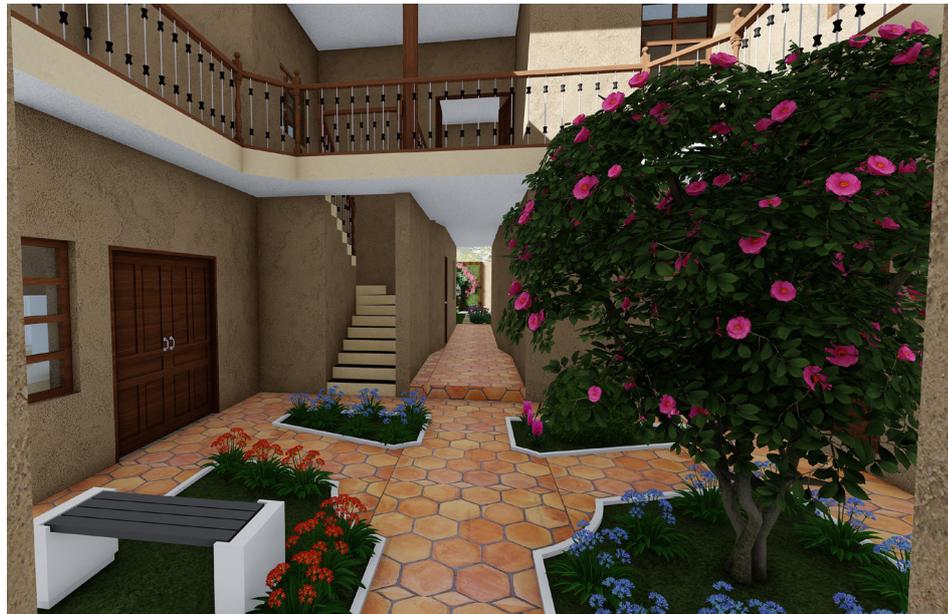
FIGURA 4.6: Propuesta de traspatio de la Casa de Los Tres Patios
Fuente: González, 2019.

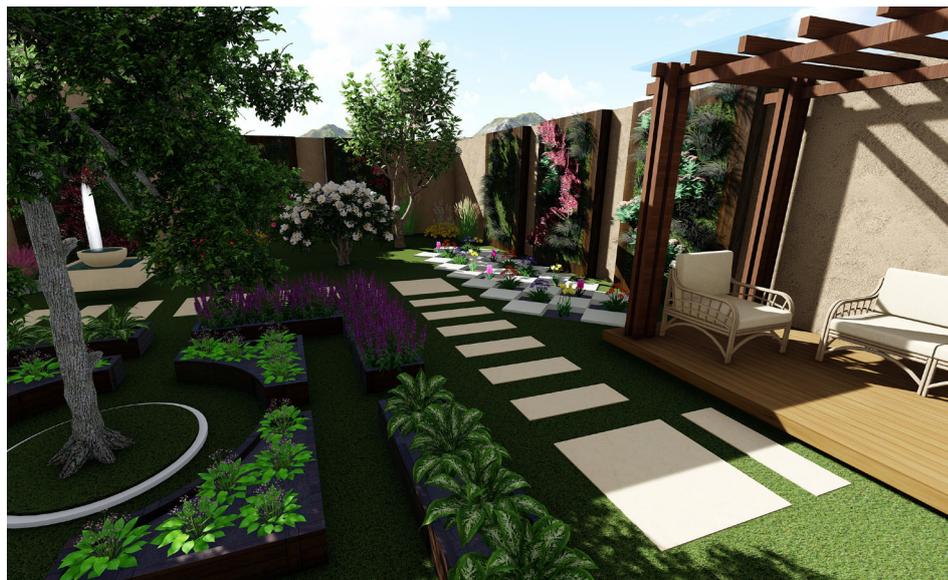
FIGURA 4.7: Huerto comunitario y jardín vertical en el tercer patio.
Fuente: González, 2019.
