**UNIDAD ACADÉMICA DE INGENIERÍA, INDUSTRIA
Y CONSTRUCCIÓN**
CARRERA DE INGENIERÍA ELÉCTRICA

Análisis de calidad de energía del Hospital Isidro Ayora de Loja

**TRABAJO DE INVESTIGACIÓN PREVIO A LA OBTENCIÓN DEL
TÍTULO DE INGENIERO ELÉCTRICO**

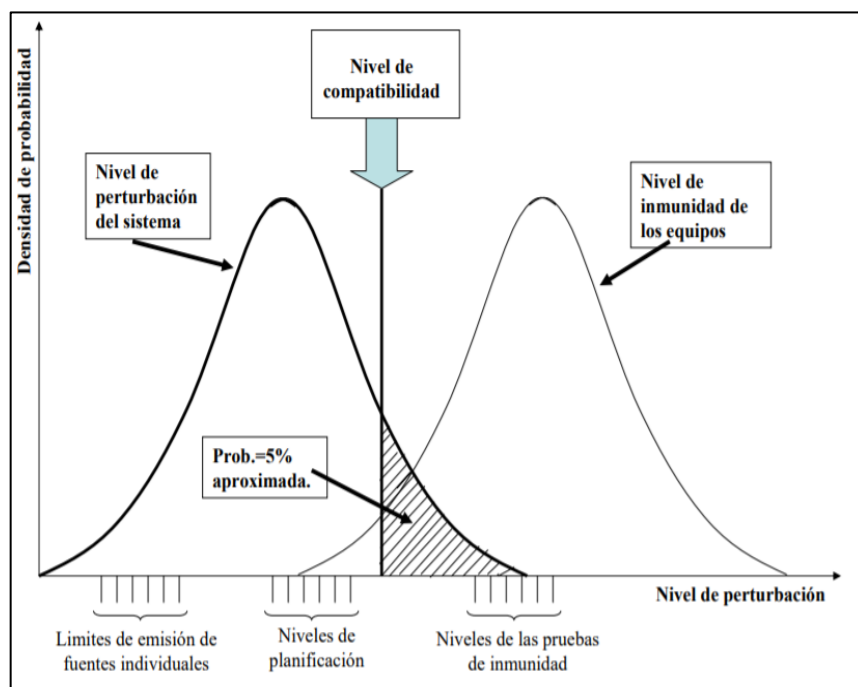
Ilustración 7 Niveles de compatibilidad electromagnética
Fuente (DUGAN)

En el desarrollo del sistema, se debe establecer como máximo el 95% de perturbaciones en referencia al límite de emisiones dado por los niveles CEM. En este tema se deben vigilar todos los emisores de las perturbaciones de forma que no se sobrepase el límite mencionado, (DUGAN).

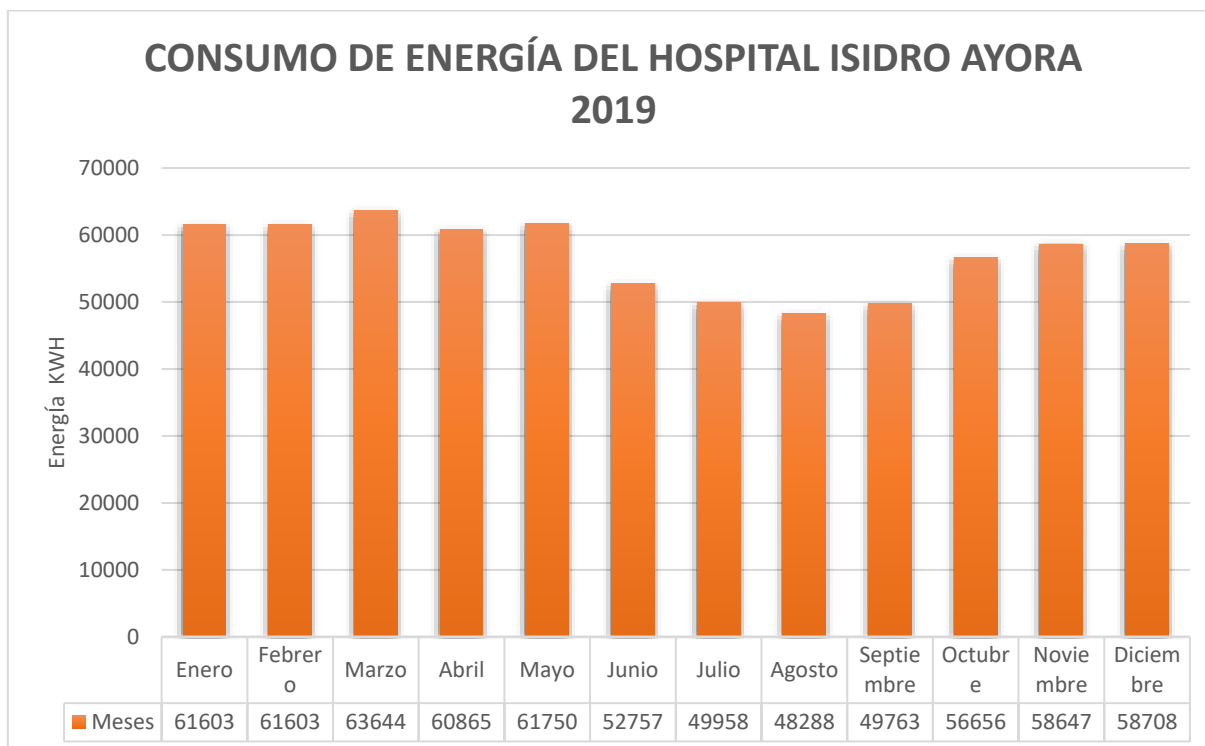
Ilustración 9. Consumo de energía eléctrica en el Hospital Isidro Ayora durante el año 2019.

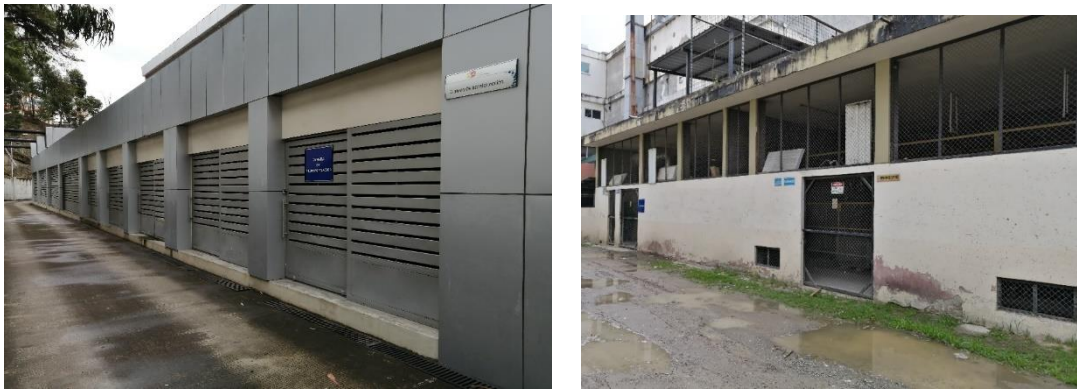
Fotografía 1. Vista de cámara de transformación 1 - área repotenciada y cámara de transformación existente 178136.

El hospital Isidro Ayora, se energiza a través del alimentador primario 01-13 Hospital (13.8 KV), perteneciente a la Subestación Obrapia de la EERSSA. Desde la estructura trifásica 61360 (PO0-0HC12_500 / EST-3CD) se tienen dos acometidas MT1 y MT2 con conductor CO0-0V3X2, de las cuales alimentan dos cámaras de transformación 178136 (EU0-0CN_B), y S/N respectivamente.

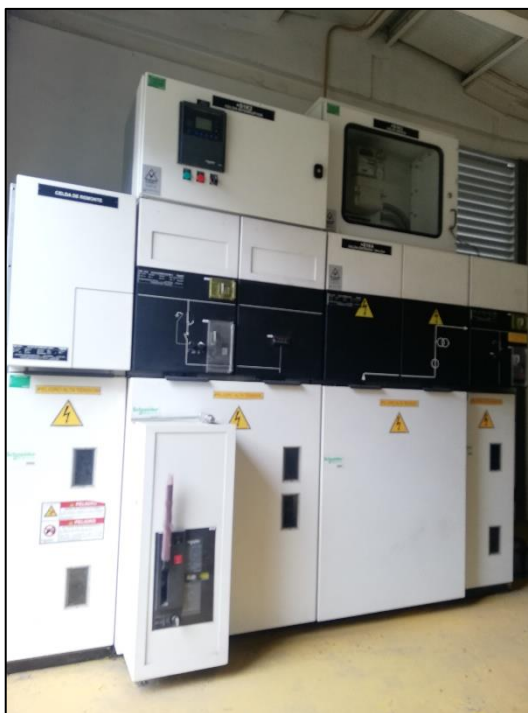
Fotografía 2. Cuarto de medición
 Fuente: (Salinas Quezada, 2019)

1. Celda de entrada.
2. Celda Interruptor.
3. Celda de medición en medio voltaje (ver Fotografía 3).
4. Celda de Salida.

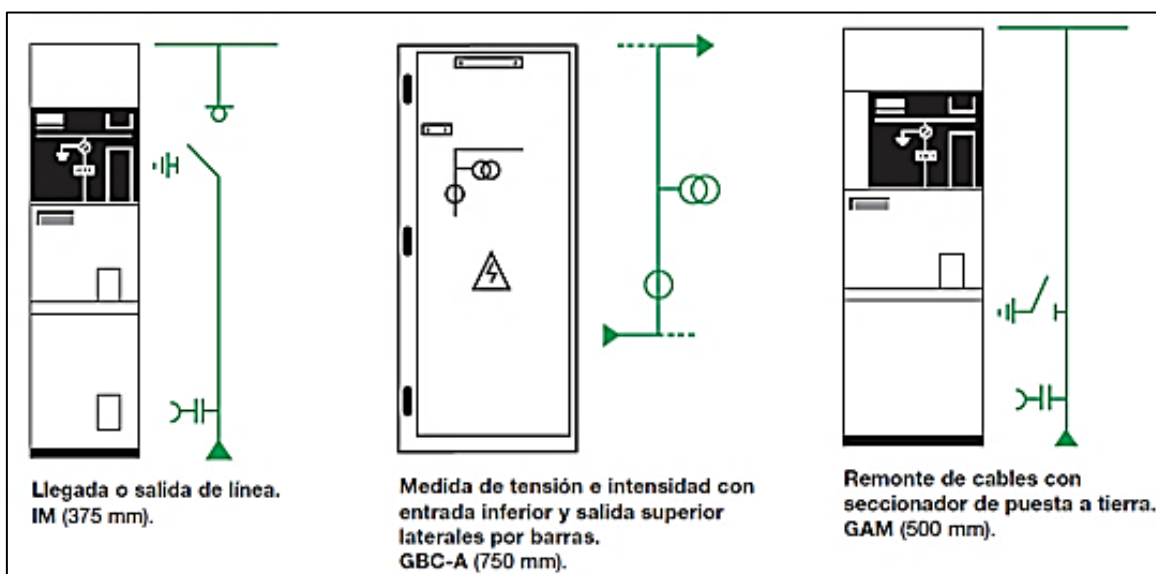
Ilustración 10. Celda de salida modelo IM, Celda de medición modelo GBC-A, Celda de remonte modelo GAM
 Fuente: (SCHNEIDER, 2019)

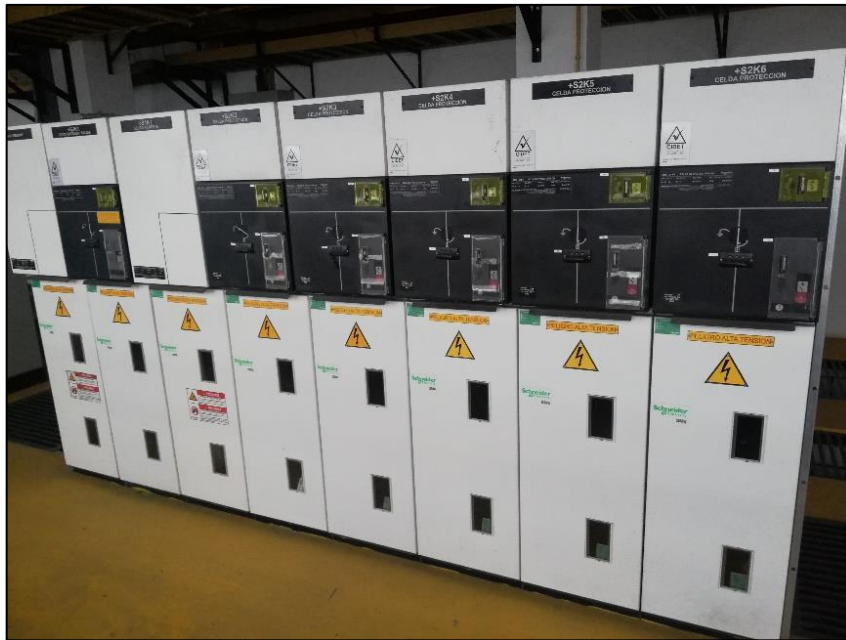
Fotografía 4. Celdas de salida a diferentes transformadores
Fuente: (Salinas Quezada, 2019)

1. Celda de entrada.
2. Celda de Interrupción.
3. Celda de entrada.
4. Celda de seccionamiento T1.
5. Celda de seccionamiento T2.
6. Celda de seccionamiento T3.
7. Celda de seccionamiento T4.
8. Celda de seccionamiento T5.

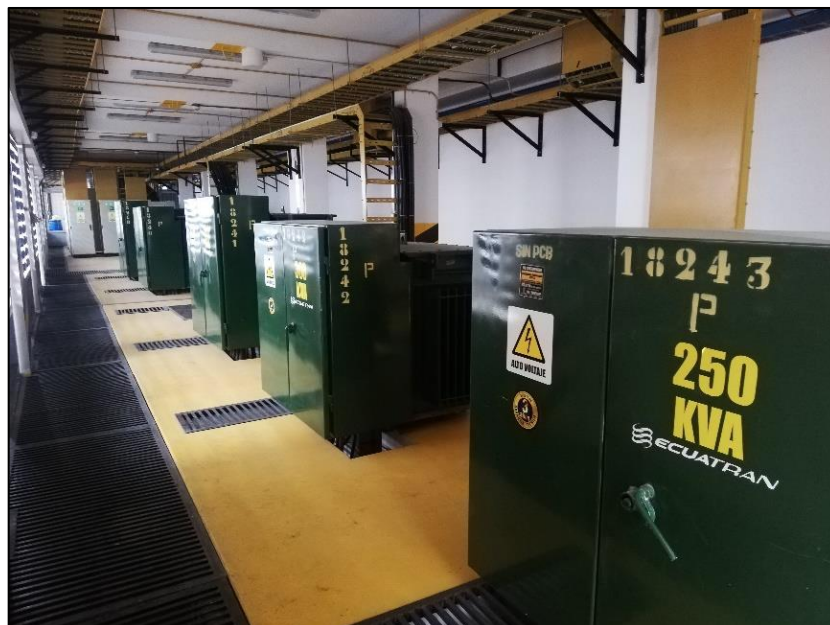
Fotografía 5. Vista de transformadores instalados en cámara de transformación
Fuente: (Salinas Quezada, 2019)

El hospital en su cámara de transformación, que corresponde al área repotenciada mantiene 5 transformadores, los cuales se encuentran energizados a través de las celdas de salida o interrupción. ver Fotografía 5.

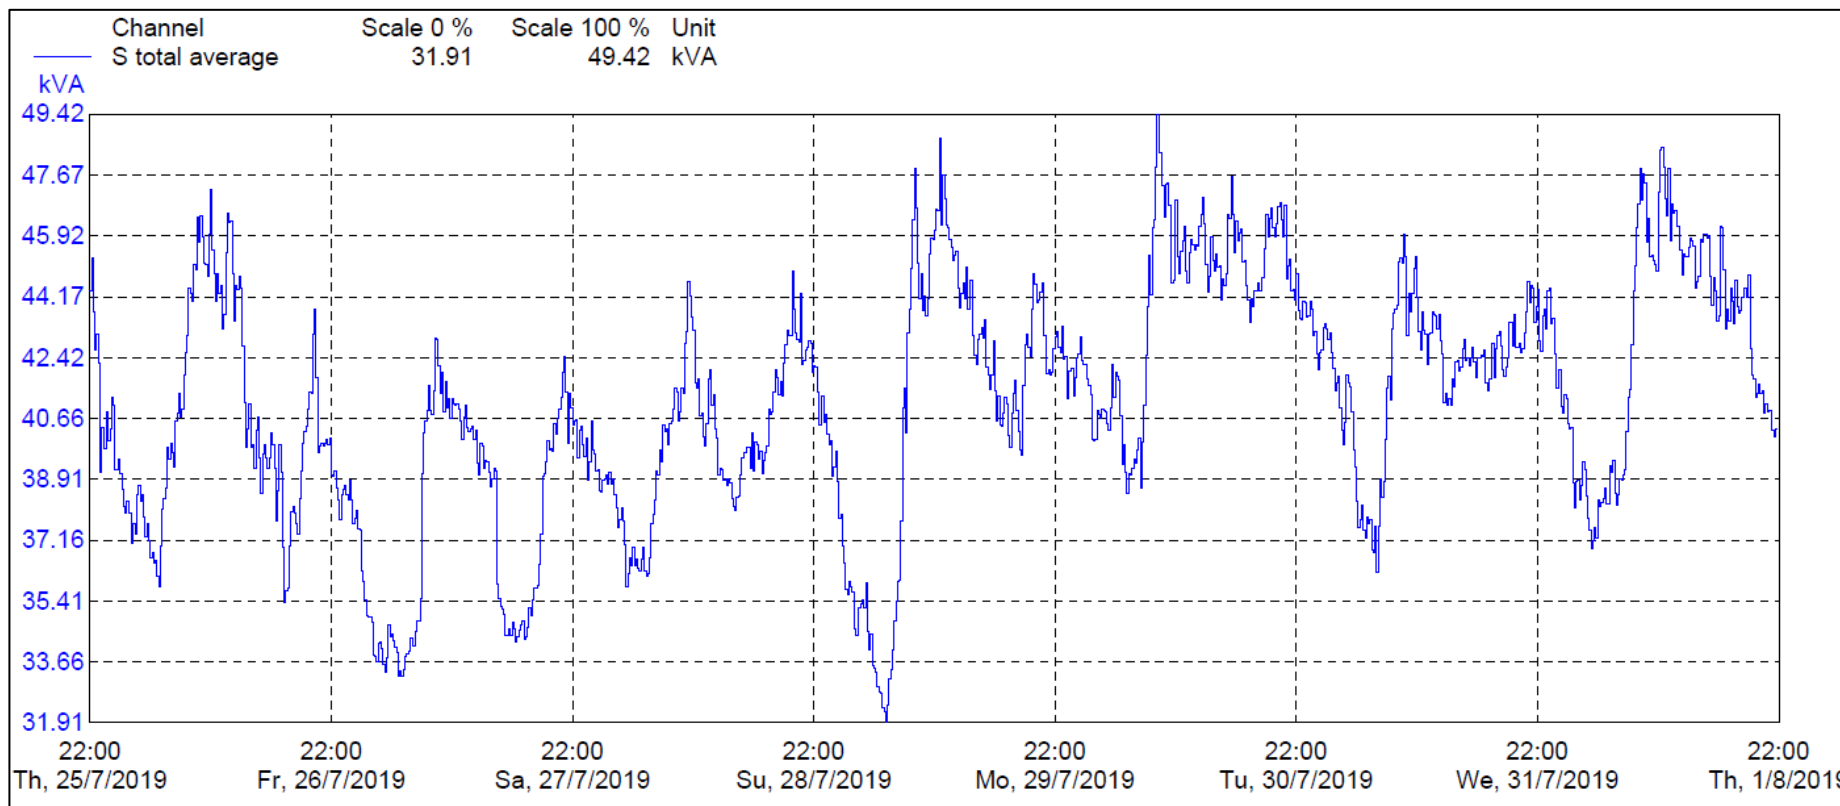
Ilustración 11. Potencia Aparente Transformador 2.
Fuente: (Salinas Quezada, 2019)

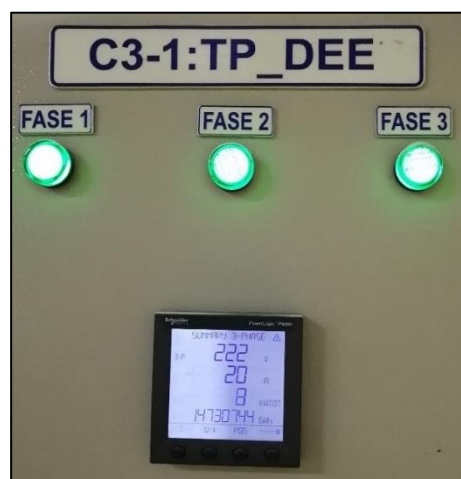
Fotografía 7. Tablero C3-1:TP_DEE, energizado a través de transformador 3
Fuente: (Salinas Quezada, 2019)

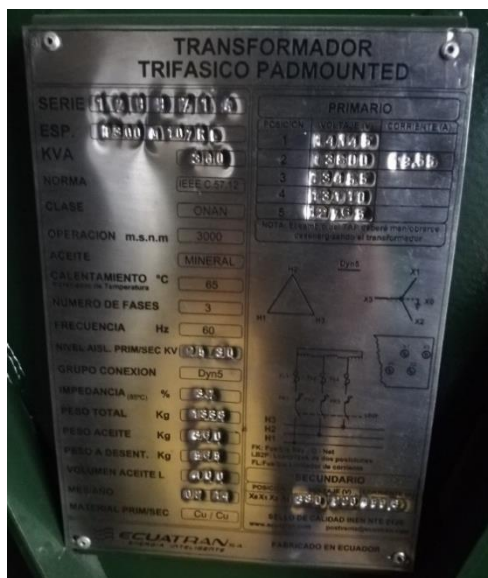
Fotografía 8. Placa T4 300 KVA y voltajes vistos en Tablero D3-1:TP_EE/RM/TM, energizado a través de transformador 4

El transformador 4, tiene una potencia de 300 KVA, se encuentra energizado a través de la celda de salida 4, además utiliza conductor CO0-0V3X2 + CO0-0G1X2, grupo de transformación DY5 (150°), voltaje primario: 13800 V , voltaje secundario 380 V, frecuencia: 60 Hz, refrigeración: ONAN, corriente nominal primaria 12.55 A, corriente nominal secundaria 455.8 A, mantiene aceite tipo mineral ver Fotografía 8.

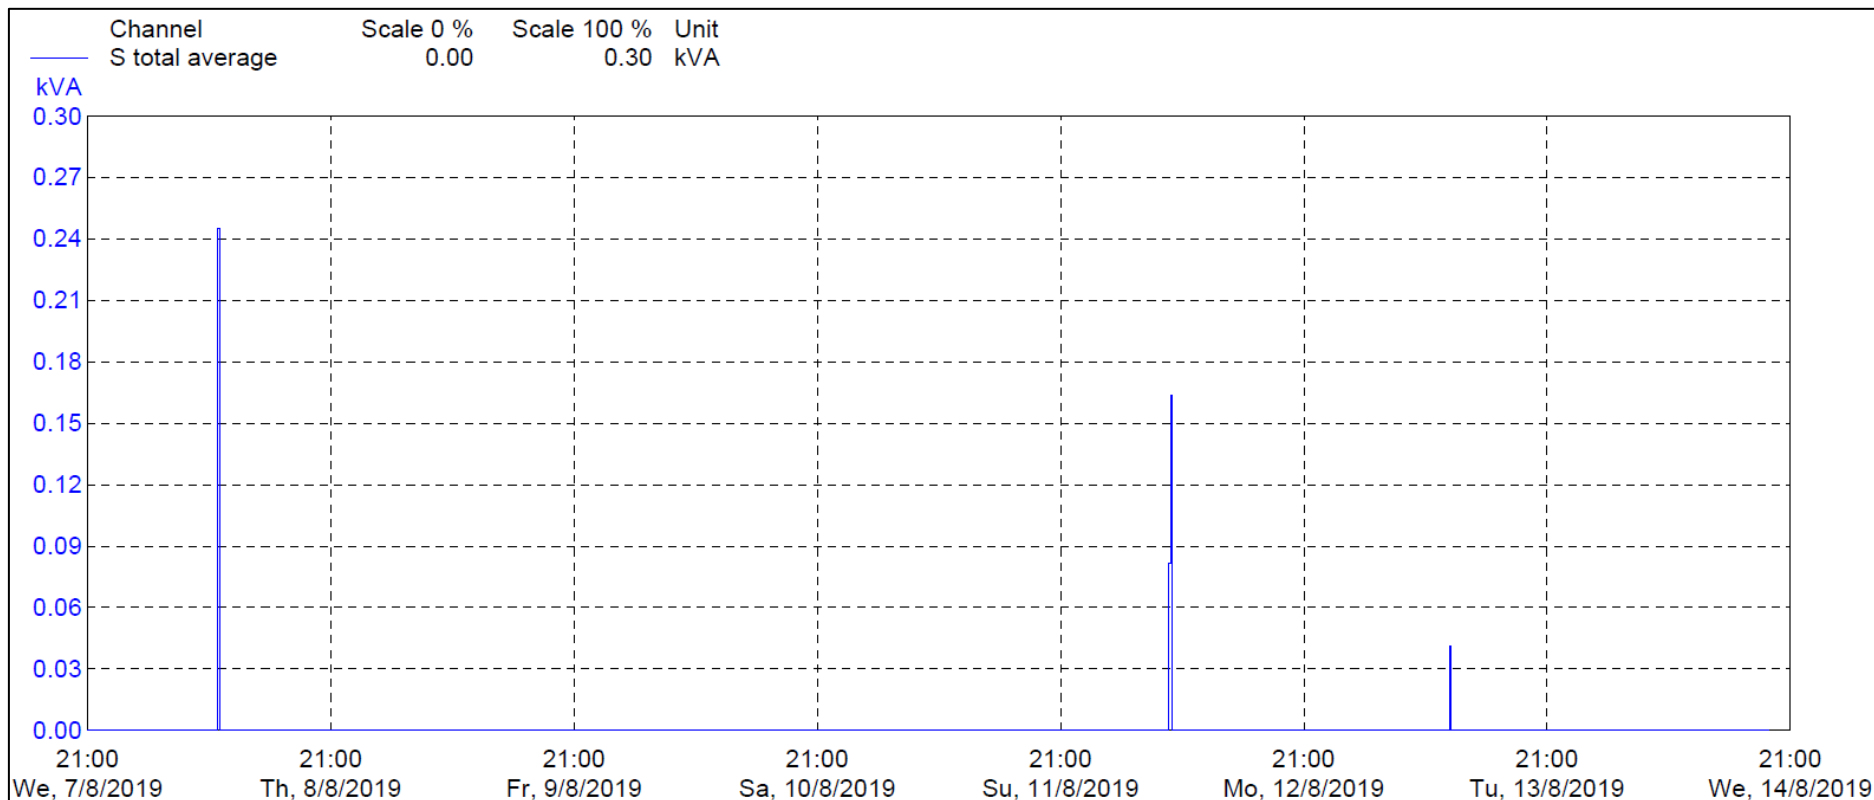
Ilustración 15. Potencia medida en transformador 4.
Fuente: (Salinas Quezada, 2019)

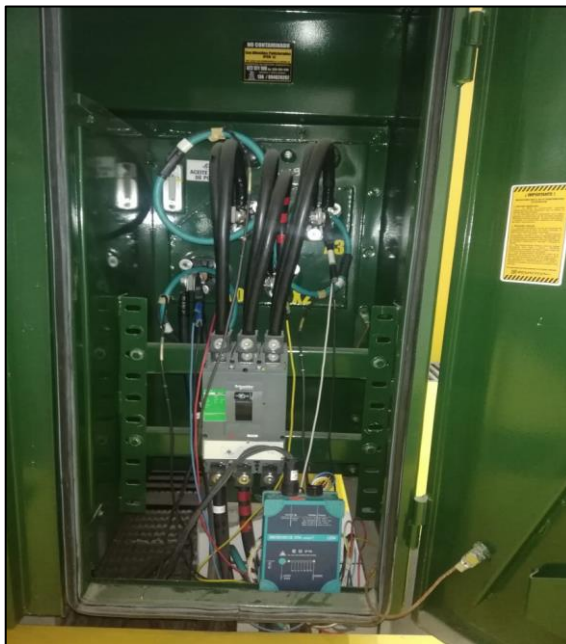
Fotografía 10. Vista general de instalación de equipo de análisis MEMOBOX 300
Fuente: (Salinas Quezada, 2019)

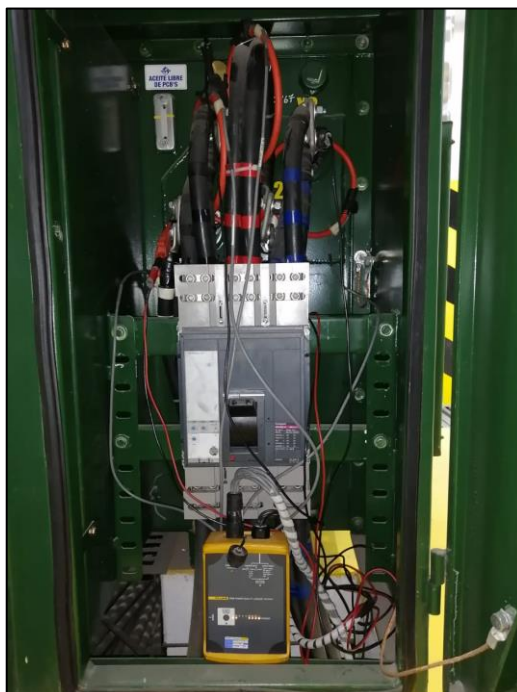
Fotografía 11. Vista general de instalación de equipo de análisis FLUKE 1744
Fuente: (Salinas Quezada, 2019)

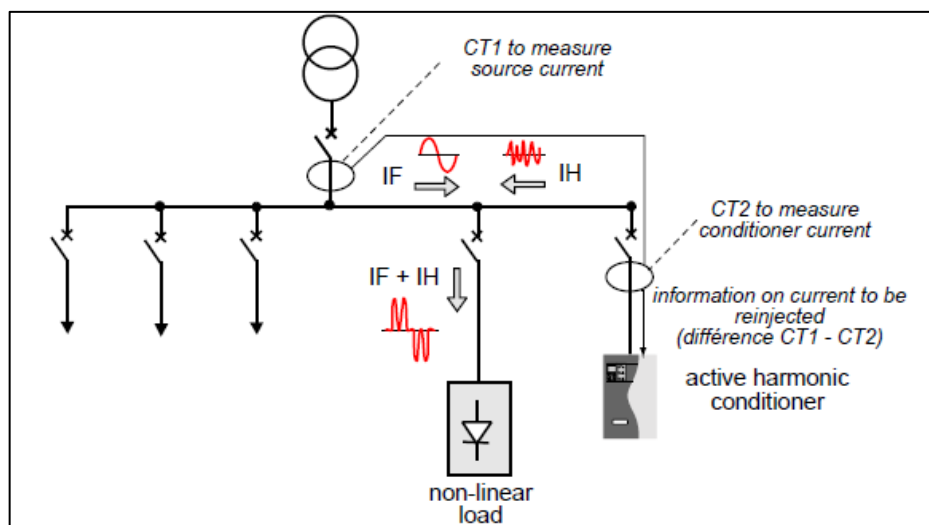
Ilustración 51. Tipo de instalación a utilizar e HIAL.
 Fuente: (SCHNEIDER -Pierre ANDREANI, 2019)

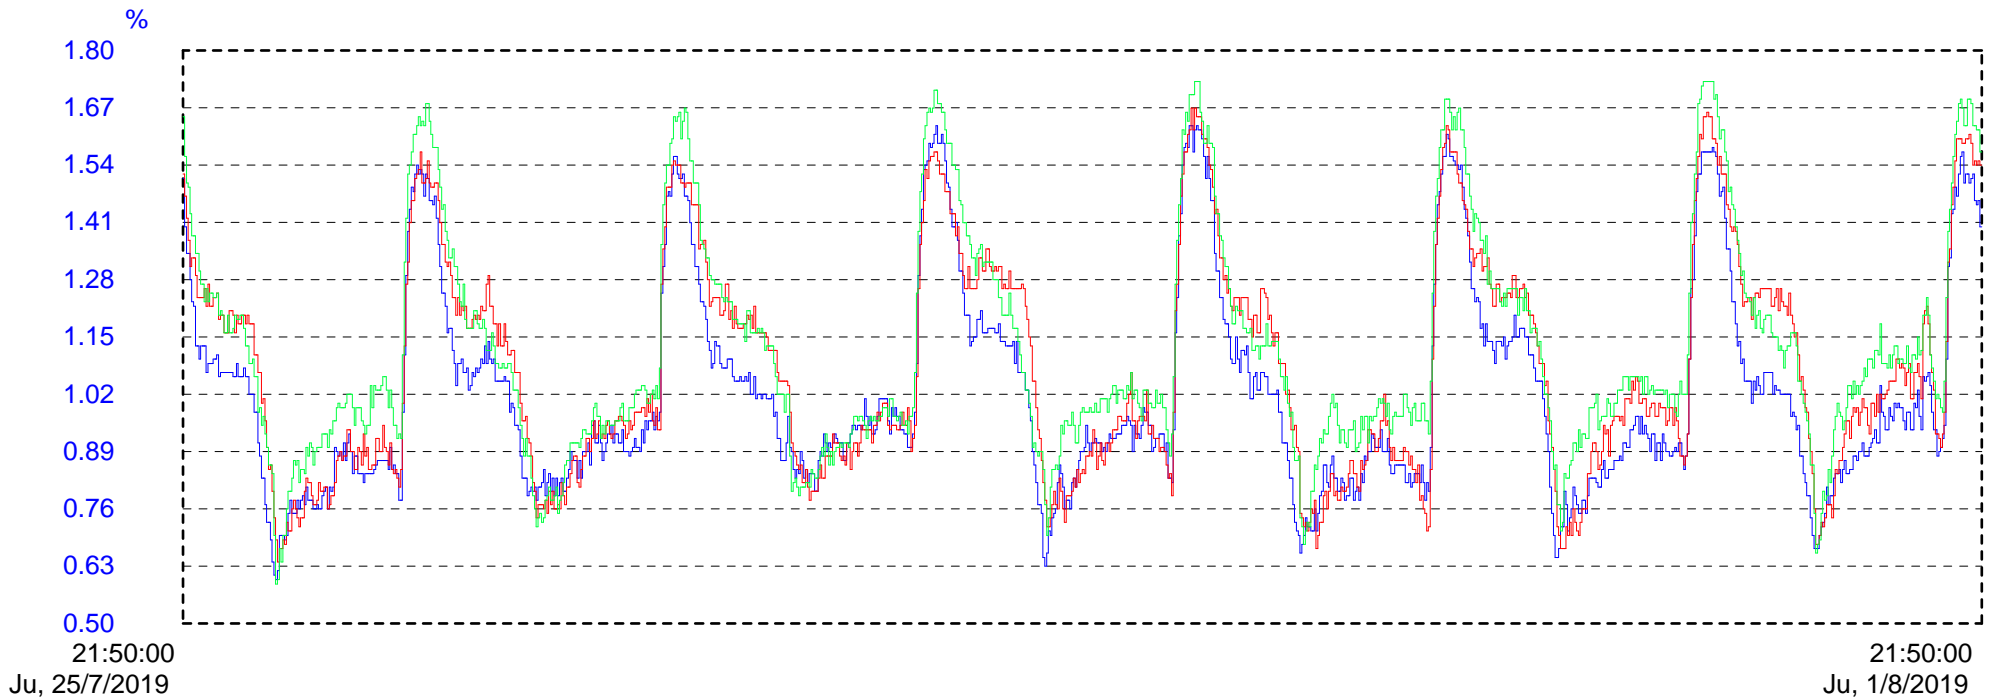
Diagrama nivel-tiempo

Company: UNIVERSIDAD CATOLICA DE CUENCA
 Department: FACULTAD DE INGENIERIA ELECTRICA
 Line:
 Transformer: TRT_3P500 S/# 1257913
 Reference: 18240P
 Measurement code:

Canal	Escala 0 %	Escala 100 %	Unidad
THD V medio L1	0.50	1.80	%
THD V medio L2	0.50	1.80	%
THD V medio L3	0.50	1.80	%

Logger 404b 230V 60Hz EP0494A, Número de serie: 976170B/U4
Archivo de valores medidos D:\Usuario\Documentos\Tesis Claudya - AGOL\CLAUDIA_UCACUE\CLAUDIA_UCACUE_TRT3_500_datos.PQL
Función de medición A (230 V, P-N, 60 Hz; 1500 A; 150 A)

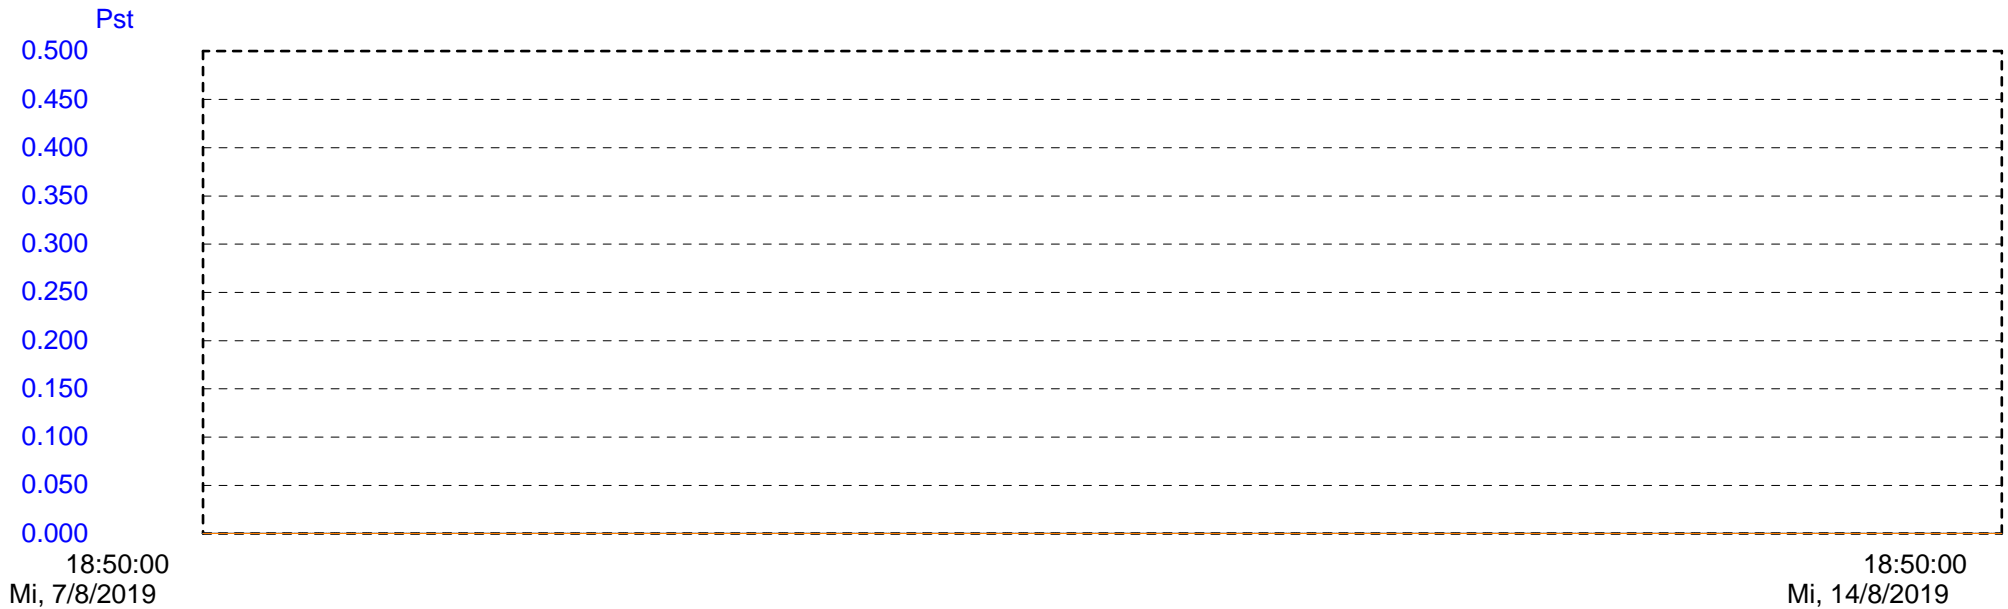
Diagrama nivel-tiempo

Company: UNIVERSIDAD CATOLICA DE CUENCA
Department: FACULTAD DE INGENIERIA ELECTRICA
Line:
Transformer: TRT_3P300 S/# 1299714
Reference: 18242P
Measurement code:

Canal	Escala 0 %	Escala 100 %	Unidad
Flicker Pst L1	0.000	0.500	Pst
Flicker Pst L2	0.000	0.500	Pst
Flicker Pst L3	0.000	0.500	Pst
Flicker Plt L1	0.000	0.500	Plt
Flicker Plt L2	0.000	0.500	Plt
Flicker Plt L3	0.000	0.500	Plt

Logger 404b 230V 60Hz EP0494A, Número de serie: 976170B/U4
 Archivo de valores medidos D:\Usuario\Documentos\Tesis Claudya - AGOL\CLAUDIA_UCACUE\CLAUDIA_UCACUE_trafo 300 kva.PQL
 Función de medición A (480 V, P-N, 60 Hz; 1500 A; 150 A)
