**ANÁLISIS MICROBIOLÓGICO EN LA ZONA DE CAPTACIÓN DE
AGUA DE RIEGO DEL SISTEMA DE AGUA “LA RIVERA” EN EL
SECTOR DE SAYAUSÍ, FEBRERO 2024**

**PROYECTO DE TITULACIÓN PREVIO A LA OBTENCIÓN DEL
TÍTULO DE BIOQUÍMICO FARMACÉUTICO**

Análisis microbiológico en la zona de captación de agua de riego del sistema de agua “La Rivera” en el sector de Sayausí, Febrero 2024.

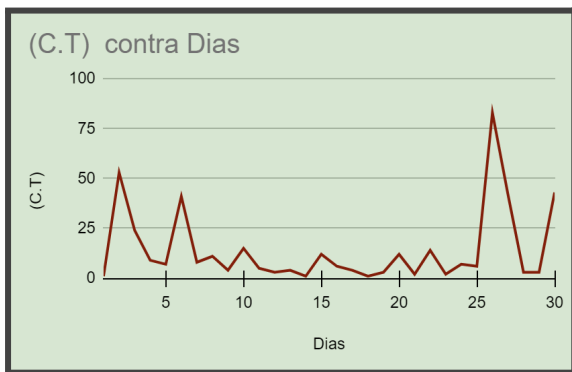
Gráfica 1.

Representa los días en donde hubo un mayor incremento de crecimiento de *Coliformes totales*, esto se da por las crecientes del río en épocas invernales.

Los resultados obtenidos del conteo de coliformes totales y de *E. coli* fueron comparados con los valores establecidos por la norma de calidad ambiental y la descarga de efluentes al recurso agua. Se realizó un análisis de estos con una media en (CT) de 13,76. Con una media de 1.5, los resultados del análisis realizado en la zona de captación del proyecto de agua “La Rivera” se basan en la recolección de las muestras de agua, con una constancia de 30 muestras, una al día con crecimiento aumentado en las placas cuando en esta zona había lluvias, en los días 2,5,7,9,21,26 existió mayor precipitación, por lo que se dedujo que el incremento del crecimiento en las placas fue por esta razón.

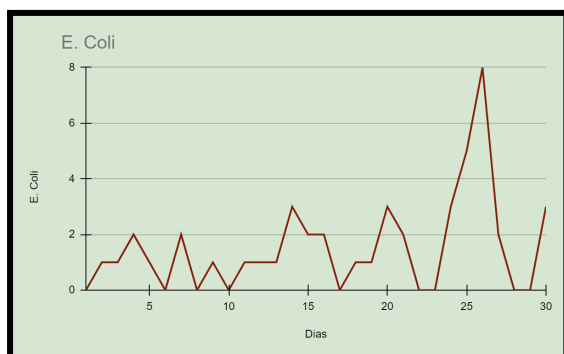
Gráfica 2.

Representa los días en donde se presentó un mayor índice de crecimiento de *E. coli*, se da porque en épocas invernales caen residuos de las diferentes propiedades en las cuales se encuentran con ganado y cultivos de sus propietarios.

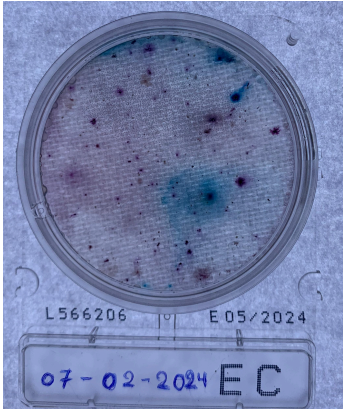
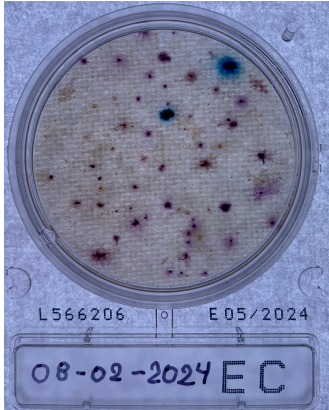
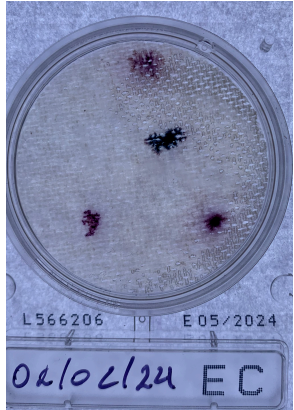
<p>Imagen 1: En esta imagen se puede observar el crecimiento de coliformes totales con el color rosado y <i>E. coli</i> que se presenta con color azul, la muestra se obtuvo cuando el caudal estuvo en crecimiento por presencia de lluvias y se incubó a 36°C por 24 horas.</p>	<p>Imagen 2. La siguiente placa muestra la presencia de coliformes totales y <i>E. coli</i> dejándolos a una temperatura de 37°C por 24 horas cuando el caudal se mantenía por encima de lo habitual.</p>	<p>Imagen 3. La siguiente imagen muestra una disminución en los resultados de las placas, esto pasaba cuando se dejaba por 24 horas y el caudal del río se encontraba con la afluencia normal de agua.</p>

Para el análisis microbiológico, se usaron pipetas estériles para la siembra de la muestra en placas Compact Dry EC, específicas para la detección de coliformes y *Escherichia coli*. Los coliformes se observan de coloración rojo/rosado. Mientras que, *E. coli* se diferencia por colonias con coloración azul/purpura. En las placas se agregó 1mL de muestra y se procedió a incubar durante 24 horas a 37°C para el posterior recuento de colonias. Por otro lado, mediante el uso de portaobjetos y cubreobjetos se analizó en el microscopio la presencia de huevos de parásitos (9).
