CARRERA DE INGENIERÍA CIVIL

**METODOLOGÍA APLICABLE PARA EL ANÁLISIS Y DETERMINACIÓN DE
VULNERABILIDAD SÍSMICA DE EDIFICACIONES PATRIMONIALES DEL
CANTÓN AZOGUES**

**TRABAJO DE TITULACIÓN PREVIO A LA OBTENCIÓN DEL
TÍTULO DE INGENIERO CIVIL**

AUTOR: FRANCISCO JAVIER VAZQUEZ VIVANCO

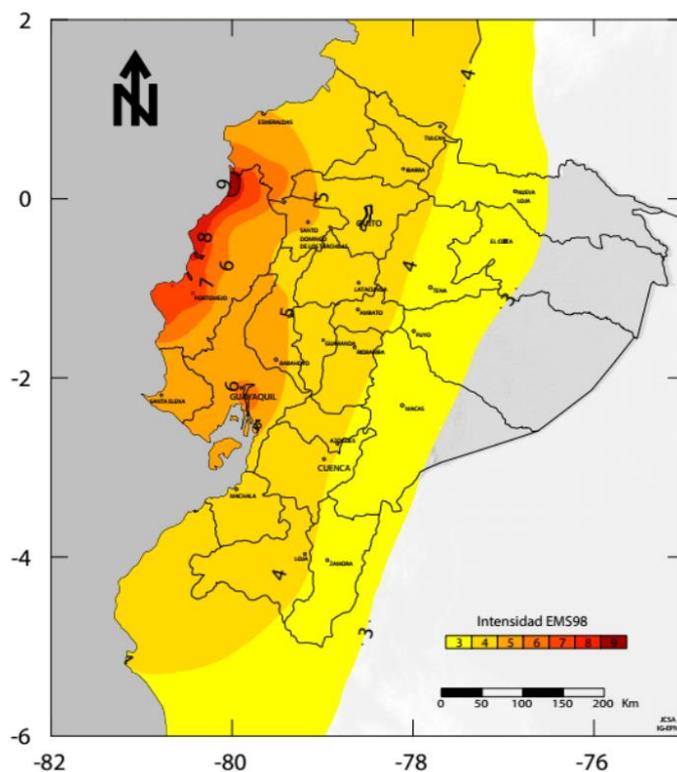
Figura 2. Mapa de intensidades del sismo del 16 de abril de 2016. Actualización del mapa presentado en el informe especial N°18.

En la (Figura 2) se muestra como están distribuidos los daños producidos por dicho sismo dentro del Ecuador, afectando principalmente a la provincia de Manabí. En las provincias de Esmeraldas, Santa Elena, Guayas, Los Ríos y parte de Santo Domingo de los Tsáchilas, hubo presencia de grietas en las paredes de viviendas y edificios, que no comprometieron a la integridad de la estructura. En la Sierra ecuatoriana, el sismo fue sentido por la mayoría de la población, pero no tuvo daños significativos, por lo que se le asignó a esta zona con intensidad 4 en la escala EMS, sin daños importantes en las estructuras. Este movimiento telúrico se originó a 20000 m de profundidad, producto de la subducción entre la placa de Nazca con la Sudamericana, con una velocidad de 61mm/año (Singaicho et al., 2016).

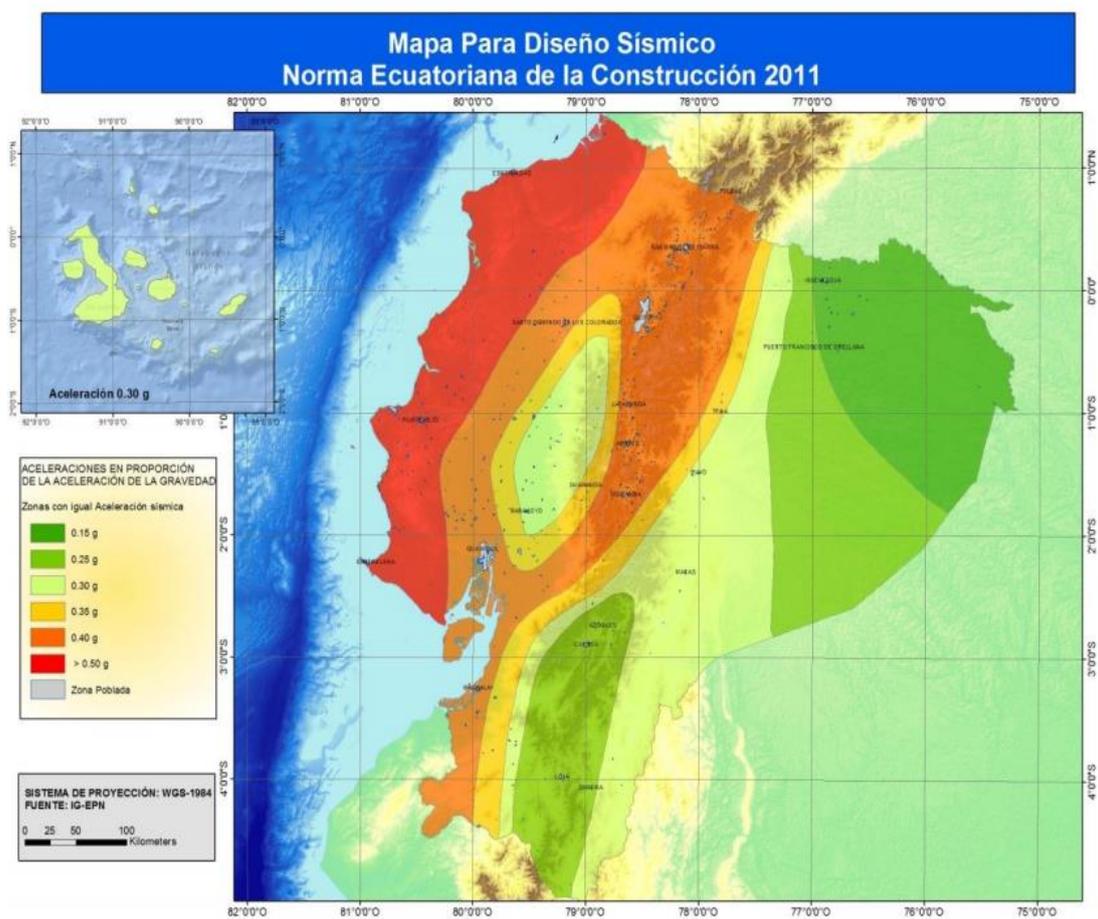
Figura 3. Intensidades Sísmicas del Ecuador.

El Ecuador como muchos países cuenta con un mapa que representa las zonas sísmicas, cada una tiene un valor (z) que es denominado como la aceleración máxima en roca esperada para el sismo de diseño, expresada como fracción de la aceleración de la gravedad g , como se puede apreciar en la (Figura 3). “El mapa de zonificación sísmica para diseño proviene del resultado de estudios de peligro sísmico para un 10% de excedencia en 50 años (periodo de retorno 475 años), que incluye una saturación a 0.50 g de los valores de aceleración sísmica en roca en el litoral ecuatoriano” (NEC-SE-DS, 2015).

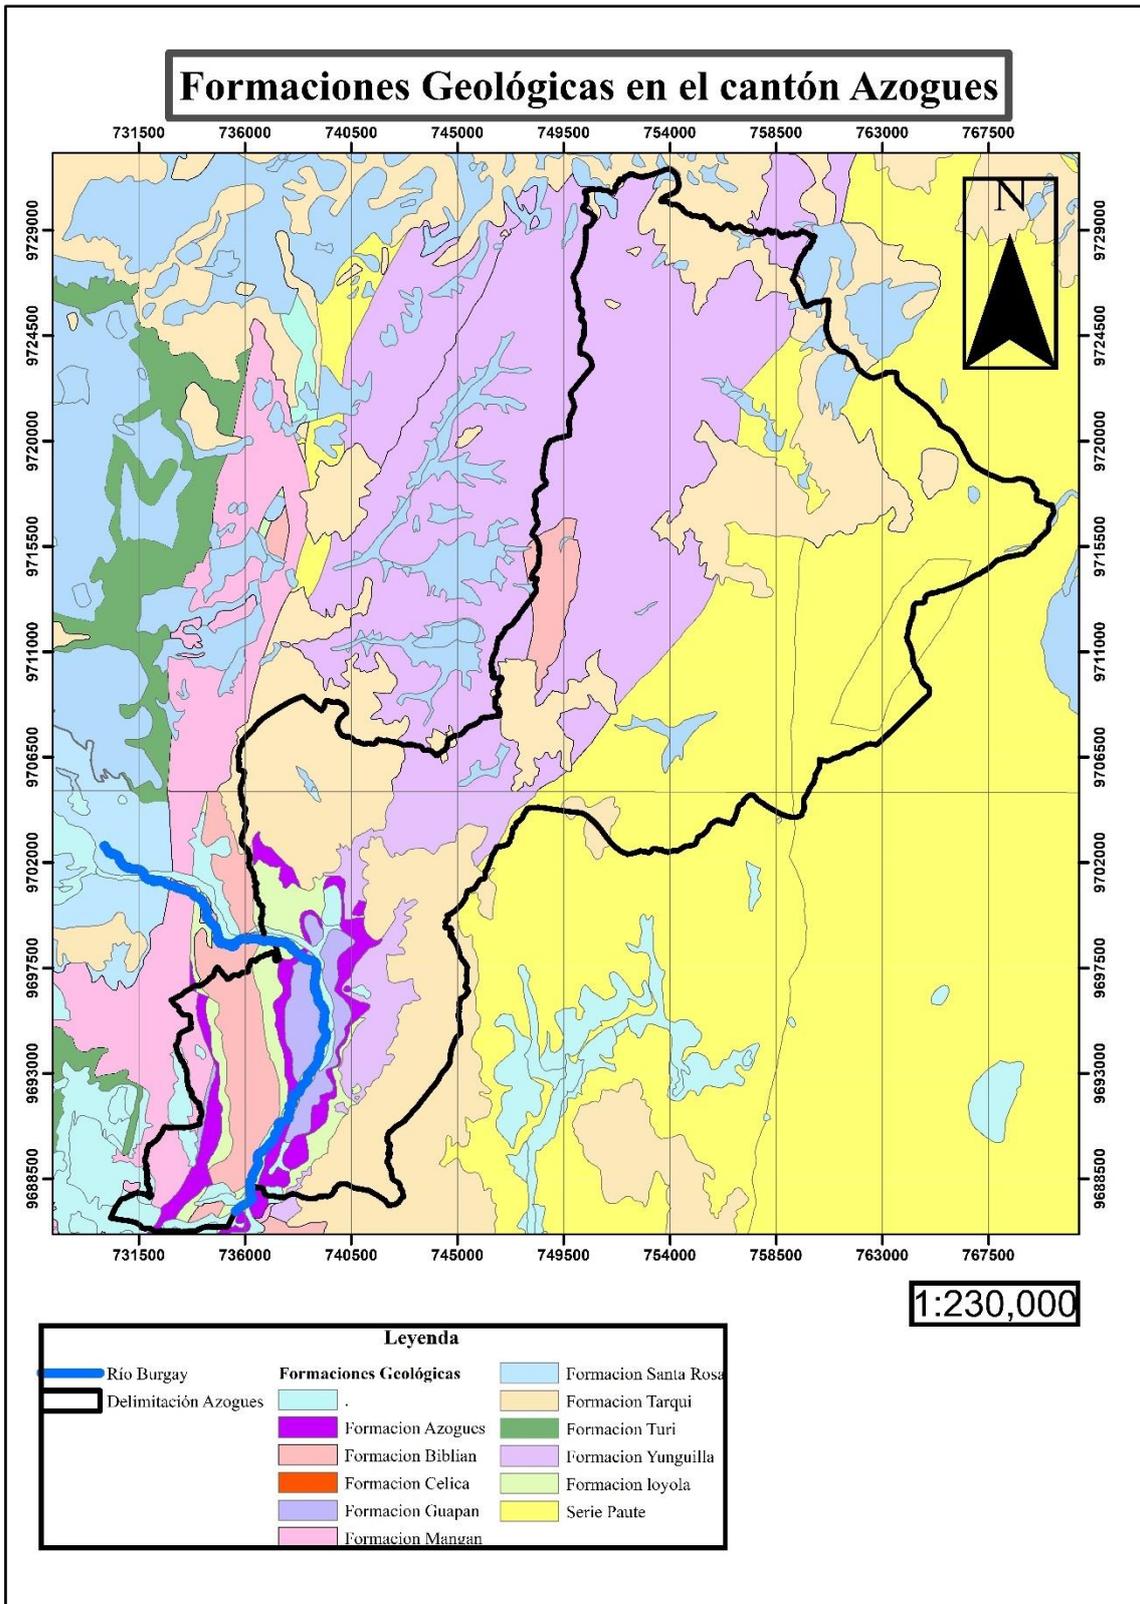
Figura 5. Distribución de las formaciones geológicas del cantón de Azogues

Regionalmente el cantón Azogues se encuentra localizado en la litología perteneciente al Grupo Paute (Laramidico) constituida por rocas metamórficas de bajo grado. En el sitio de estudio se pueden encontrar suelos que se caracterizan por derivarse de materiales piroclásticos, alofánicos, francos, con gran capacidad de retención de agua, con saturación de bases menor al 50% y densidad aparente superior a 0.85 g/cc. Estos suelos tienen la característica de ser muy negros en régimen frígido, mésico y negros en régimen térmico, las formaciones geológicas se representan en la (Figura 5) (GAD Municipal de Azogues, 2012, p. 51).

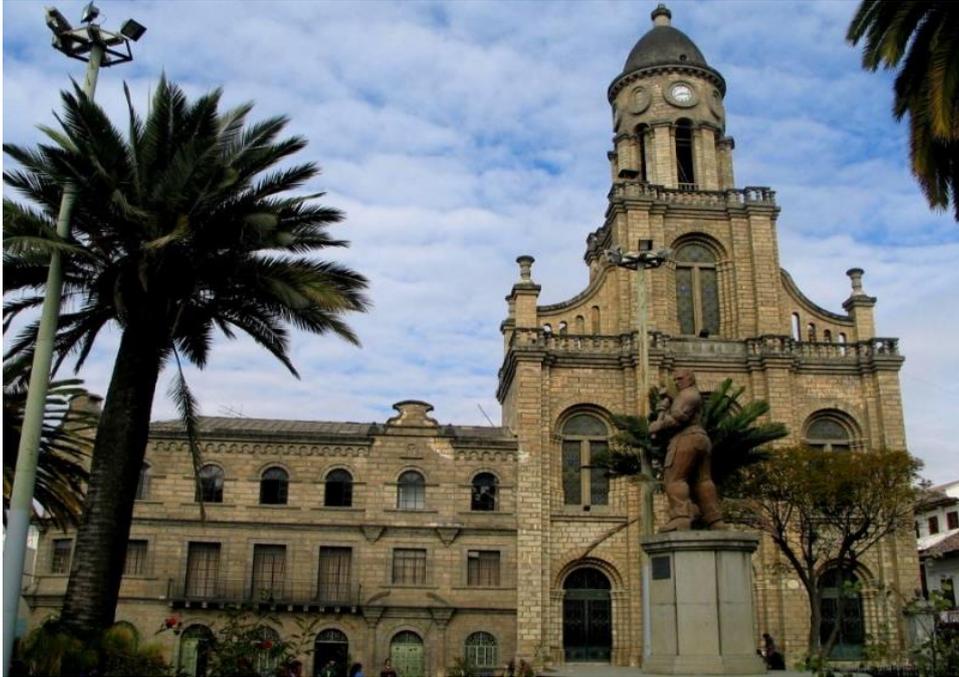
Figura 6. Catedral de la ciudad de Azogues.

Monumental, Religiosa y Civil: “son aquellos edificios que por su tamaño, legado histórico y emplazamiento representan en el patrimonio, iconos de la arquitectura civil, religiosa e institucional” (“Ordenanza para el manejo y administración del Patrimonio Cultural y urbano de Azogues”, 2011, p. 2), ver (Figura 6) .

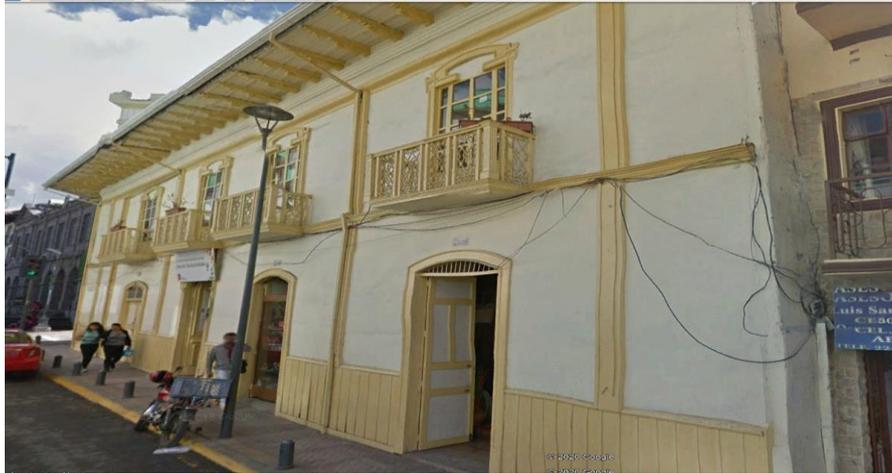
Figura 8. Dirección Distrital de la ciudad de Azogues.
Elaborado: Autor

- **Arquitectura Tradicional selectiva:** “son aquellas edificaciones que están conformando el área protegida patrimonial y su presencia pasa a ser un aporte al patrimonio edificado sin perjuicio del estilo, o fecha en la que fue construida” (“Ordenanza para el manejo y administración del Patrimonio Cultural y urbano de Azogues”, 2011, p. 2), ver (Figura 8).

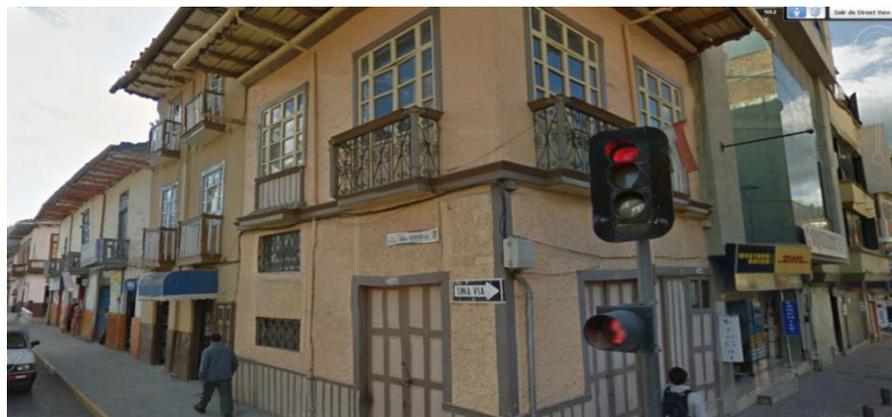
Figura 9. Conjunto Urbano Patrimonial de la ciudad de Azogues.
Elaborado: Autor

- **Conjuntos Urbanos:** “son grupos de edificaciones emplazadas alrededor de un espacio urbano que presentan características especiales y generan valores estéticos de interés que se encuentran ubicados a lo largo de las calles o avenidas” (“Ordenanza para el manejo y administración del Patrimonio Cultural y urbano de Azogues”, 2011, p. 2), ver (Figura 9).

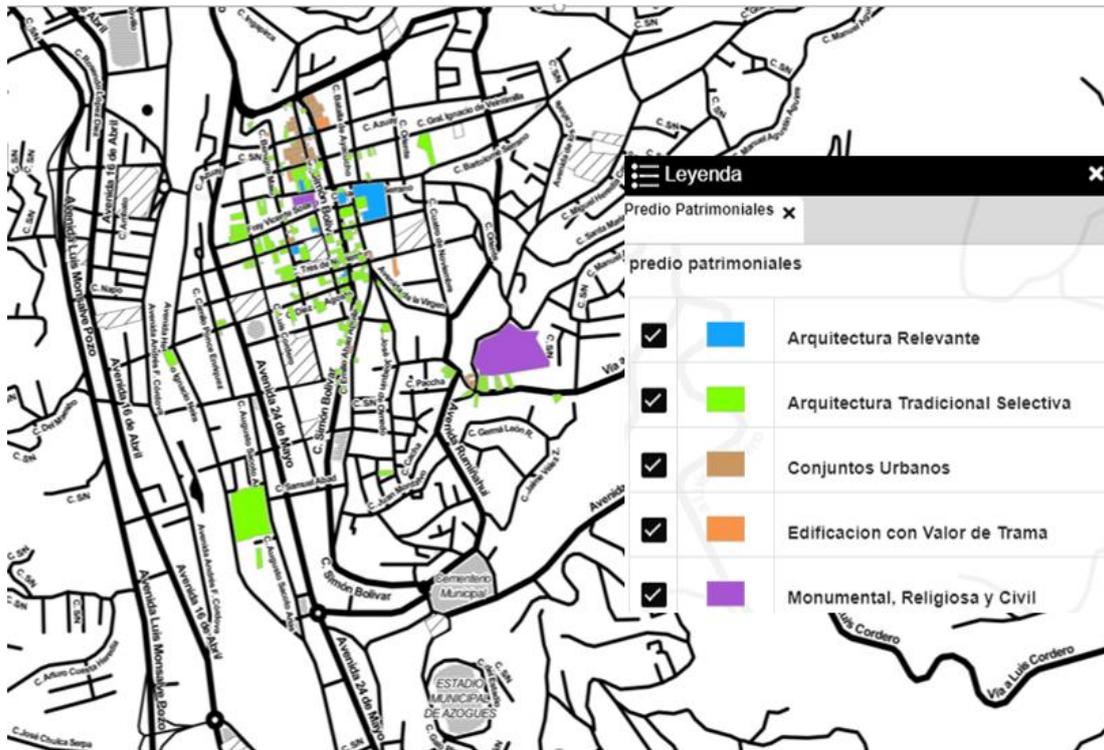
Figura 11. Distribución de edificaciones patrimoniales en la ciudad de Azogues.

En la (Figura 11) se representa la distribución de las edificaciones patrimoniales según su clasificación dentro de la zona urbana de Azogues.

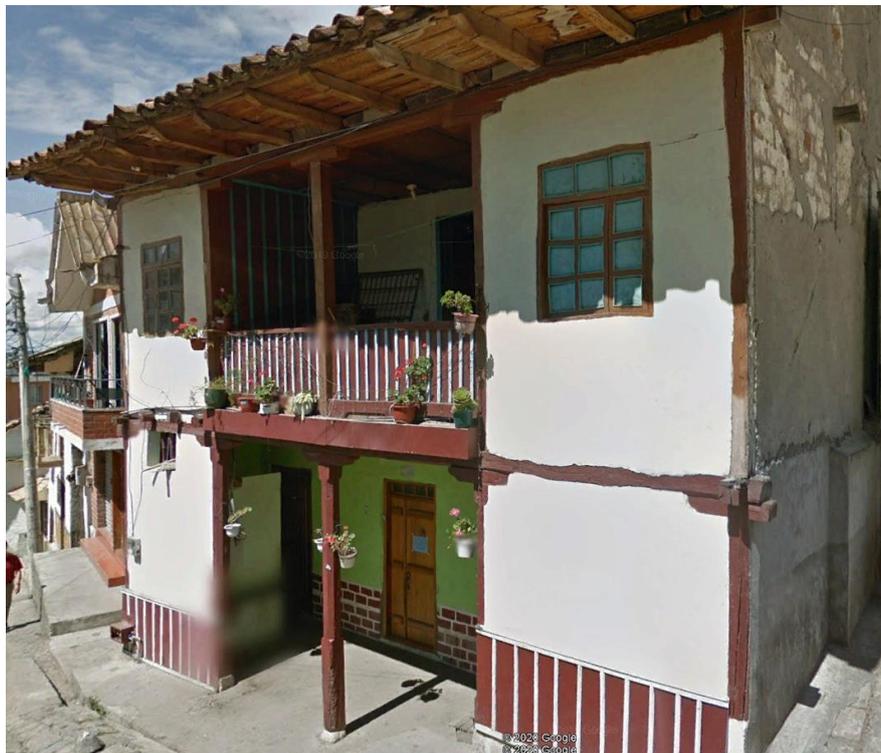
Figura 12. Edificación de la ciudad de Azogues con fachada principal de portal.

Esta clase de fachada comprende en su gran mayoría, una forma de la edificación rectangular, en elevación, con una apertura en el primer y segundo nivel, lo que hace de esta construcción algo liviana a comparación de las otras tipologías, sus elementos estructurales pueden ser vistos en la parte delantera, casi todas las edificaciones en esta denominación constan de dos niveles (A. Romero & Zhindón, 2017).

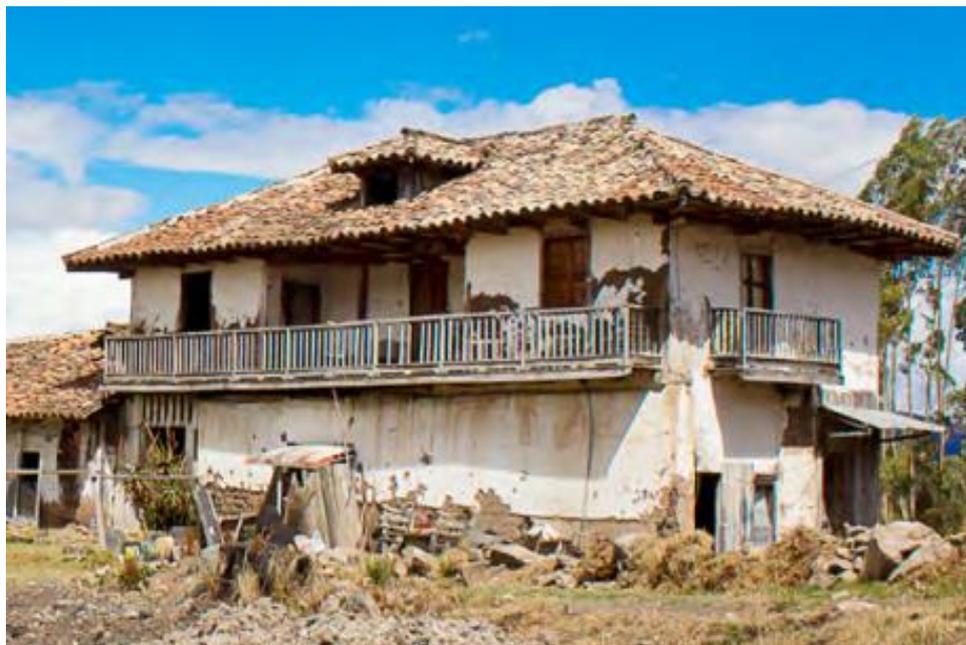
Figura 13. Tipo de fachada con volumen cerrado y portal en la parte superior frontal

- “Combinación de portal con volumen cerrado, similar en las dos plantas” (A. Romero & Zhindón, 2017, p. 22)..
- “Combinación de portal con volúmenes cerrados” (A. Romero & Zhindón, 2017, p. 22)..
- “Combinación de portal en una de las plantas y volumen cerrado en la otra” (A. Romero & Zhindón, 2017, p. 22).
- “Combinación de portal con volúmenes cerrados manteniendo la simetría Esta tipología permite una resolución dinámica en planta. La materialidad se destaca en el volumen lleno por el uso del adobe, a diferencia del vacío o portal” (A. Romero & Zhindón, 2017, p. 22).

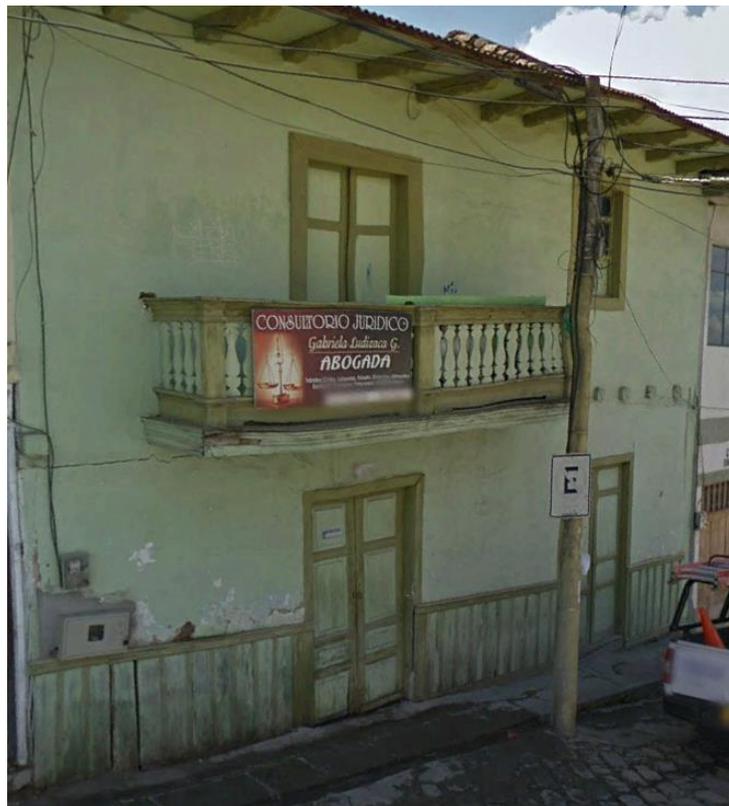
Figura 14. Edificación de la ciudad de Azogues de fachada principal con volúmenes cerrados.

Este tipo de fachada hace referencia a construcciones en las cuales su parte frontal es completamente cerrada. Esta tipología que como se puede observar en la (Figura 14), se caracteriza por su forma elemental constructiva, su sencillez geométrica y por la ubicación de los módulos realizados con adobe. Estas edificaciones al ser cerradas representan un peso mayor a las descritas anteriormente (A. Romero & Zhindón, 2017).

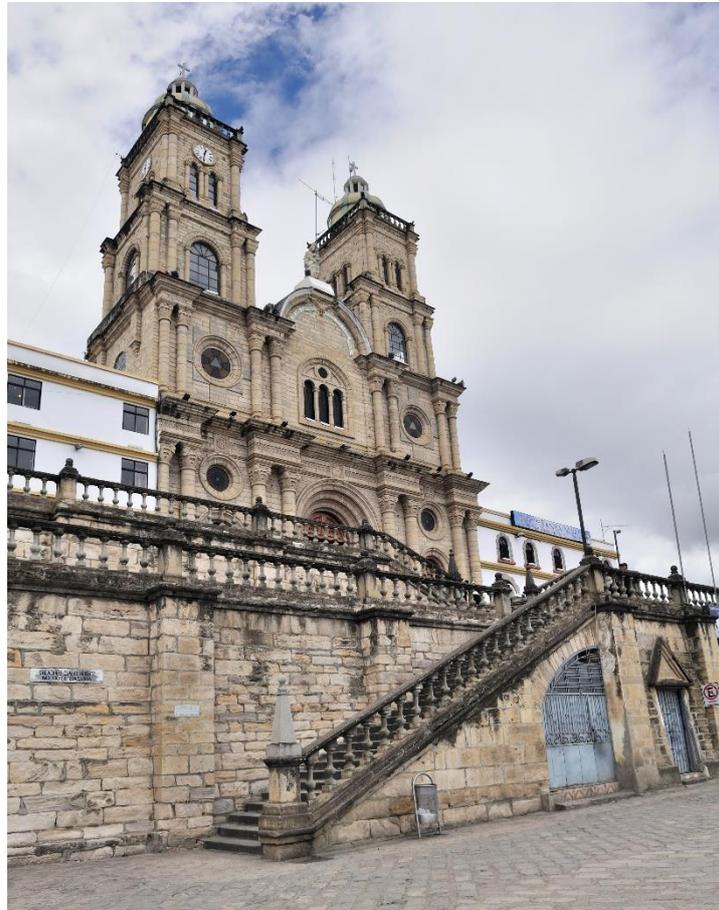
Figura 15. Santuario de la Virgen de la Nube.

Las edificaciones de valor religioso en la ciudad de Azogues como en gran parte del país están conformadas principalmente de cantera labrada, de volúmenes generalmente cerrados, con plantas en forma de cruz, con un eje definido y torres o cúpulas centrales y laterales de gran

altura, una de las principales características en este tipo de edificaciones son sus accesos de forma arqueada de gran dimensión y los detalles característicos de sus puertas y ventanas, ver (Figura 15).

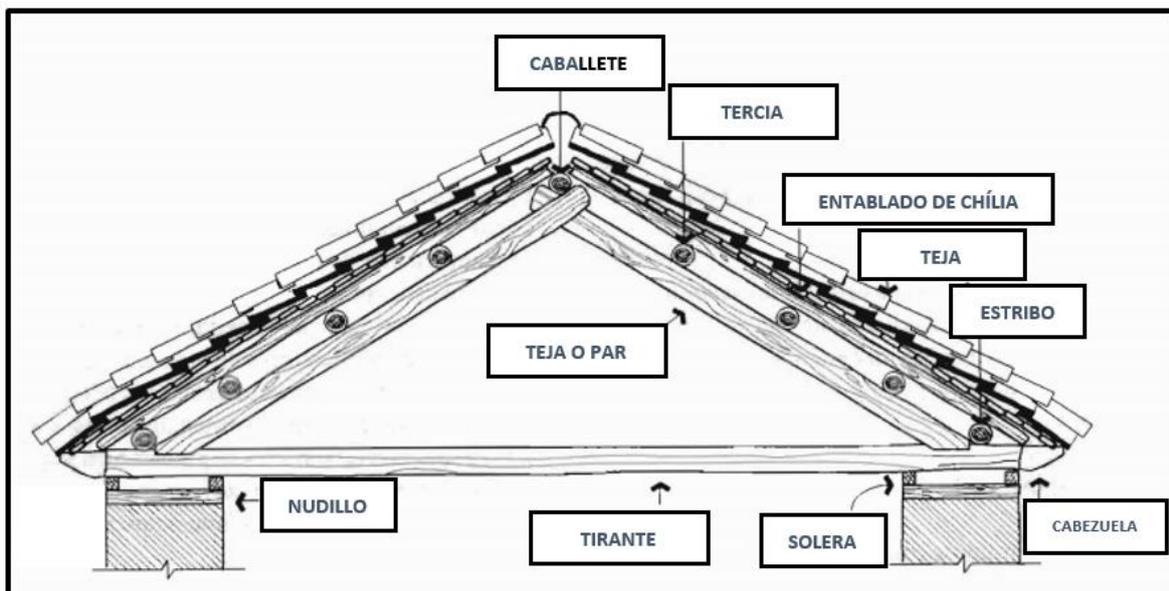
Figura 16. Cubierta típica de viviendas patrimoniales.

La forma más sencilla y utilizada en esta parte de las estructuras patrimoniales es la implementación de tejas con concavidades, las cuales tenían un agujero por el cual se pasaban hilos de cabuya, para acoplar estos elementos a la estructura de madera, que constaba de vigas principales de madera y tiras del mismo material, en la parte del cielo raso se utilizaba en algunos caso carrizos, tablas de madera, o algún tipo de pasta, dependiendo de los recursos económicos del propietario (Rivas, 2017).

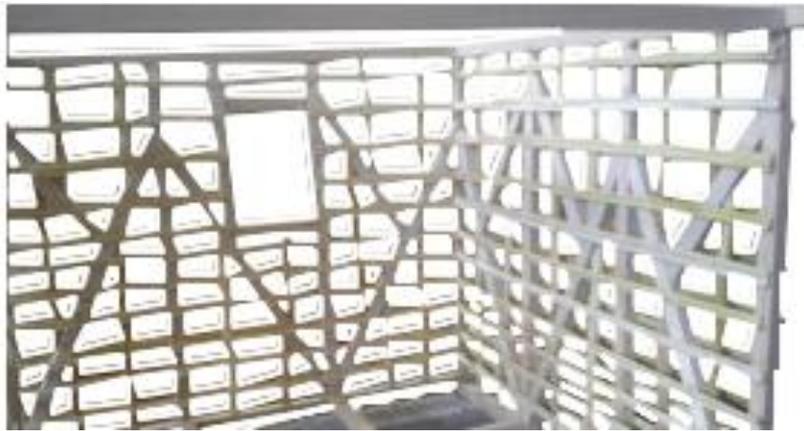
Figura 17. Armazón de madera de edificaciones de la Época Republicana.

fácil obtención y el ahorro económico. Antiguamente se colocaba grasa u otra sustancia que evite el deterioro de vigas y columnas ante plagas a las que frecuentemente estaban expuestos.

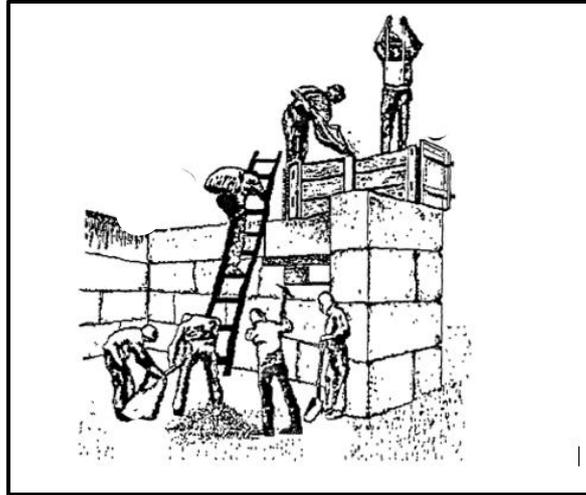
Figura 18. Muro con bloques de Adobe.

Estos generalmente suelen ser de adobe, pero dependiendo de la tipología de cada edificación se ha podido observar que se han empleado también con bahareque y madera. Para la realización de los muros de adobe estos se unían mediante mortero de barro, de cal hidráulica o altamente hidráulica. Además, se agregaba algún tipo de protección para evitar el deterioro del mismo. Antes de la construcción de los muros de adobe es recomendable sumergir los bloques en agua, estos al estar reblandecidos se colocaban y al secarse quedan pegados unos a otros, como se muestra en la (Figura 18) (Minke, 2005).

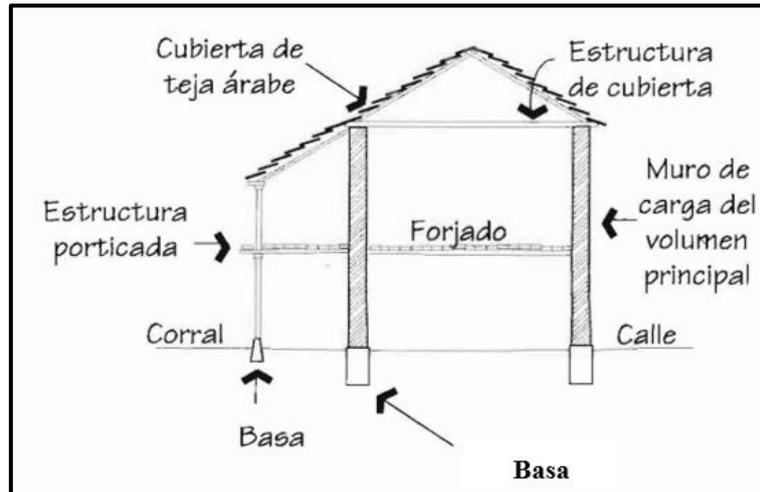
Figura 19. Corte en elevación de estructura Adobe-Madera.

Como componentes que transmiten las cargas de la estructura hacia el terreno, generalmente el elemento principal que conformaban las cimentaciones en edificaciones antiguas se le conocía como "basa" pieza troncocónica de piedra que debía tener por lo menos sesenta centímetros de alto con cuarenta centímetros de ancho, y que incluía en su parte central superior un agujero con la forma del pilar que se incrustaba en dicho elemento, ver (Figura 19). Además, se utilizaba cimientos corridos de piedra si se trataba de levantar muros, para ello se seleccionaban cantos rodados, limpios, grandes y con al menos una cara plana, para que quedasen al aire libre (Rego Sanmartín et al., 2000).

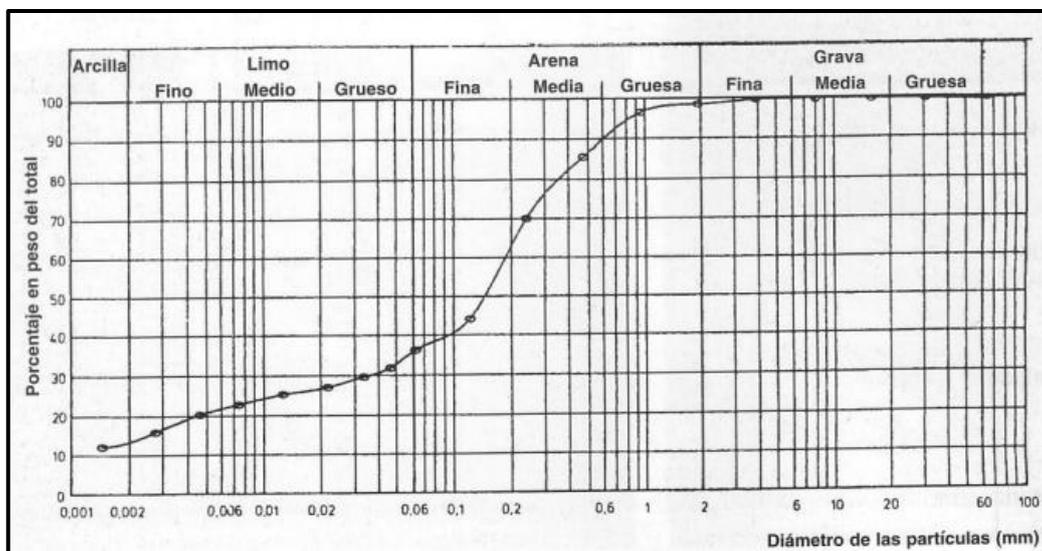
Figura 20. Curva de distribución granulométrica óptima para adobes.

La dosificación adecuada requiere de un gran porcentaje de arcilla con el fin de obtener una resistencia óptima luego de ser quemado, con una curva granulométrica que presenta 14% arcilla, 22% limo, 62% arena y 2% grava, como se puede observar en la (Figura 20); con estas proporciones se ha evidenciado que no generan problemas de fisuramiento por expansión y retracción al mojarse o secarse. El adobe debe tener las cantidades suficientes de arena gruesa que le permitan llegar a un nivel alto de porosidad (y por ende alta resistencia a las heladas) y una alta resistencia a la compresión con un mínimo de retracción (Minke, 2005).

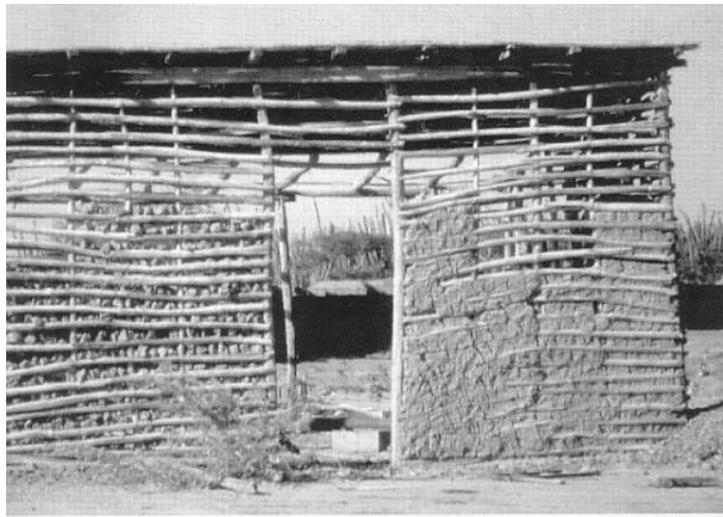
Figura 21. Construcción de bahareque en malas condiciones.

Este material es una mezcla de barro plástico amasado combinado con elementos como paja, aserrín o cualquier otra fibra que ayude a mejorar la resistencia en el proceso de amasado se agrega estiércol de caballo o de vaca, luego es colocado en una malla estructurada de elementos de madera o bambú, dependiendo de la zona. Se trata en lo común que la malla este recubierta tanto frontal como posteriormente 2 cm de la mezcla, en diferentes países de Europa existen varios métodos para la construcción de bahareque con fines de mejorar la capacidad de la estructura y aprovechar los materiales existentes (Minke, 2005), en la (Figura 21) se presenta un ejemplo de este sistema constructivo de forma deteriorada.

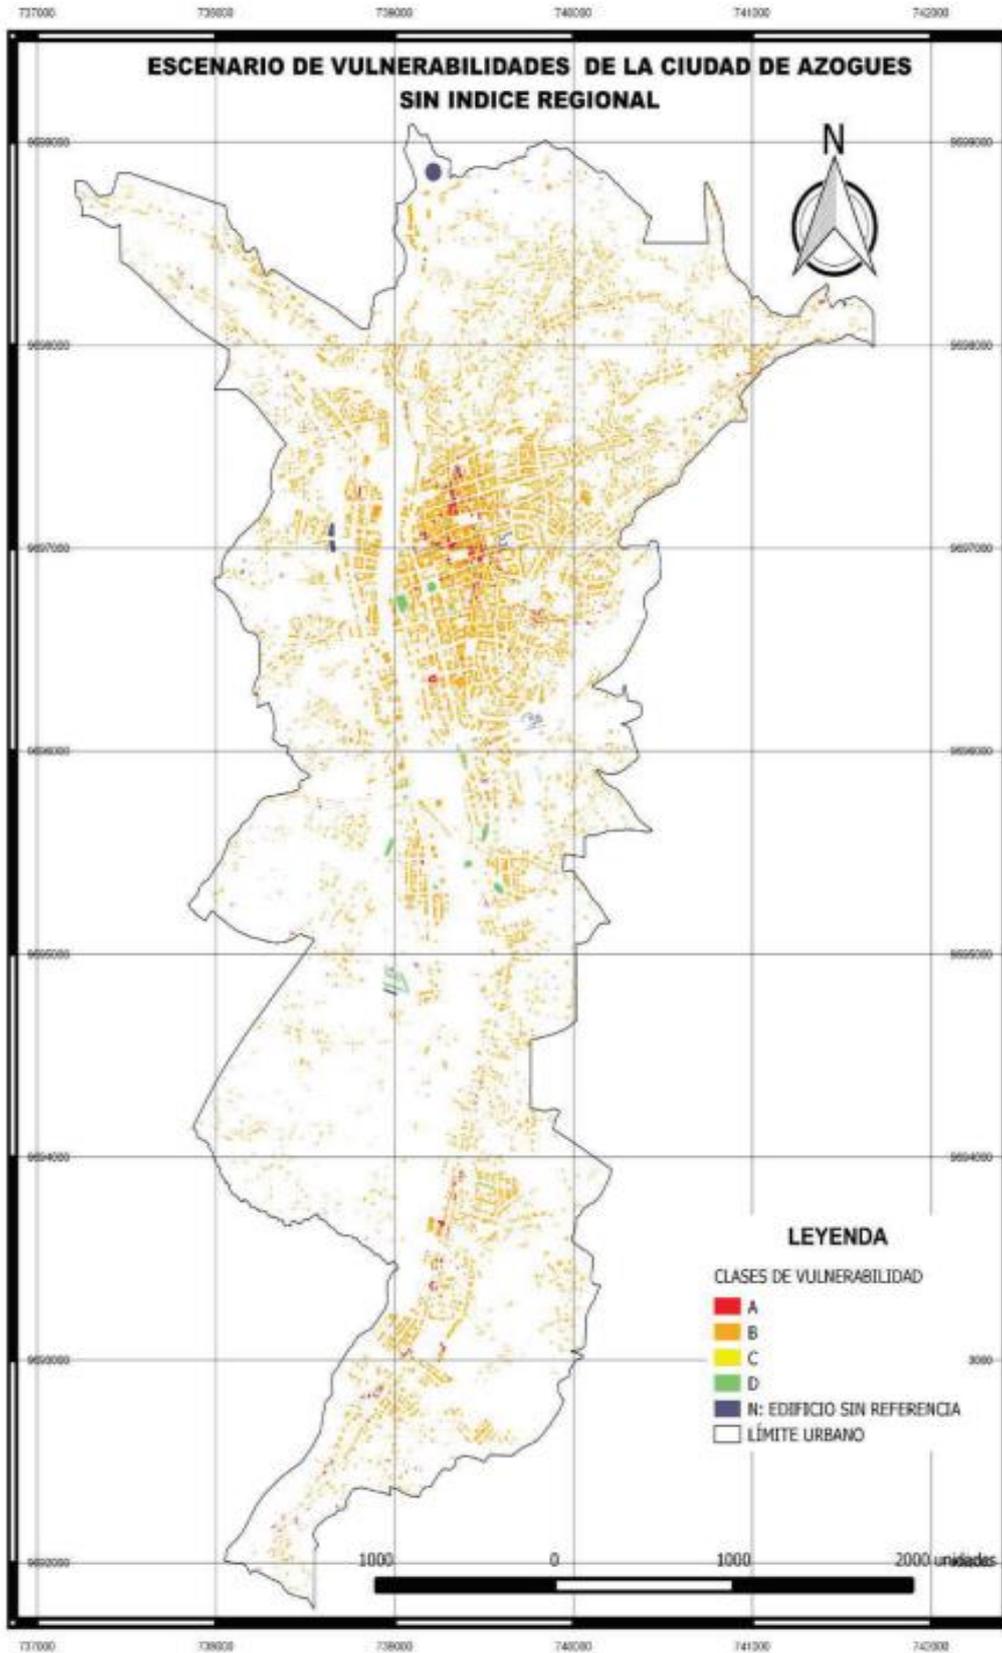
Figura 22. Escenarios de vulnerabilidad sísmica según GIOVINAZZI Y LAGOMARSINO.

El factor de regionalidad es un parámetro requerido para calibrar la metodología de Giovinazzi y Lagomarsino, tiene el fin de corregir los rangos de vulnerabilidad sísmica relacionados con las distintas tipologías estructurales presentes en este método. Este factor considera las variaciones que se presentan en edificaciones de la misma tipología, pero que fueron concebidos con diferentes materiales y procedimientos constructivos, los cuales pueden influir dentro de la determinación de la vulnerabilidad sísmica. Para cuantificar el índice regional se debe pedir la opinión de expertos en el área y contar con historiales sísmicos de la zona de interés (N. Romero, 2016).

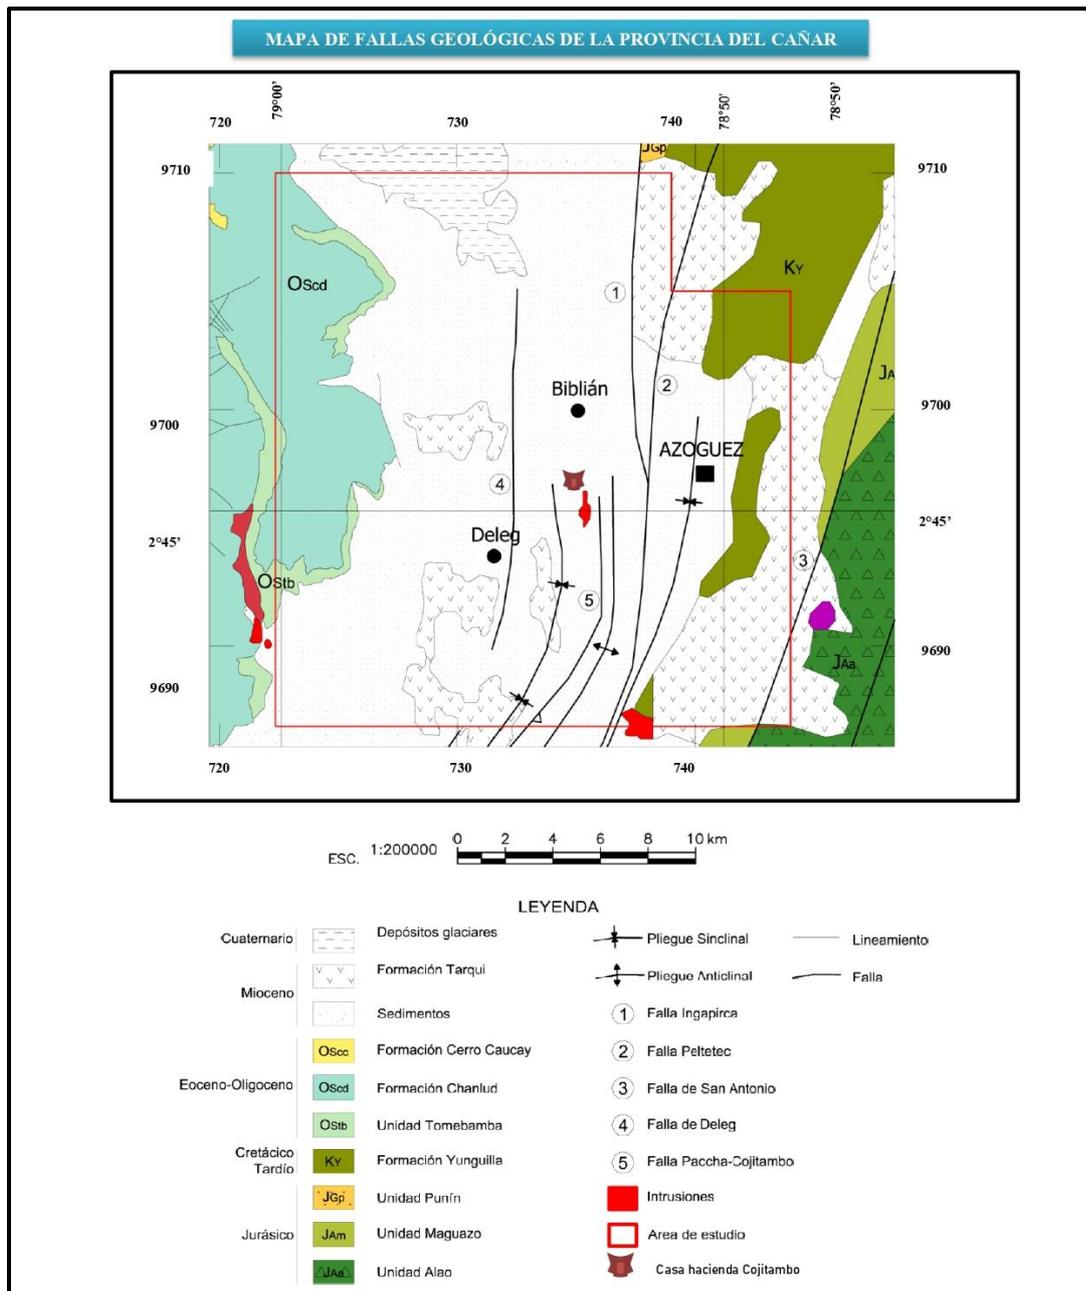
Figura 23. Fallas geológicas presentes en la provincia del Cañar.

La Falla Peltetec es reconocida como una de las estructuras principales del basamento metamórfico, se une en dirección norte en un lineamiento visible en imágenes satelitales, que sigue el curso del río Chambo. Esta antigua falla divide las zonas Guamote y Alao (Litherland et al., 1994).

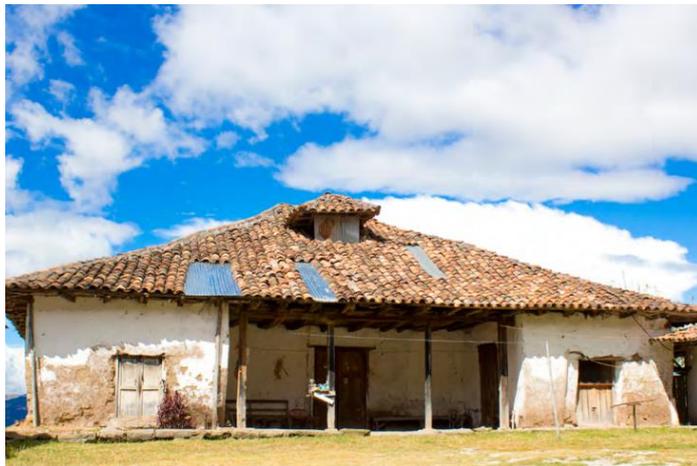
Figura 25. Casa Hacienda Cojitambo bloque 1

El sistema constructivo general implementado en esta edificación son muros realizados en bloques de adobe y madera que genera los portales, con referencia a las ventanas, barandas, dinteles y contraventanas, los mismos que están conformados de madera, el bahareque también es uno de las materias utilizados en la edificación, los miembros que están construidos con este componente son los muros traseros del bloque principal, la cimentación está formada por basas de andesita y muros de piedra pegadas con barro.

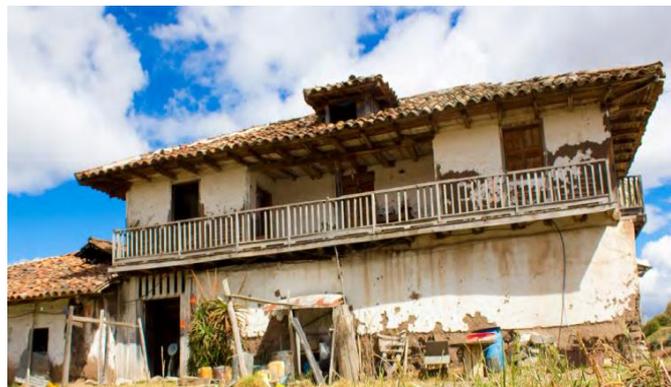
Figura 26. Casa Hacienda Cojitambo bloque 2

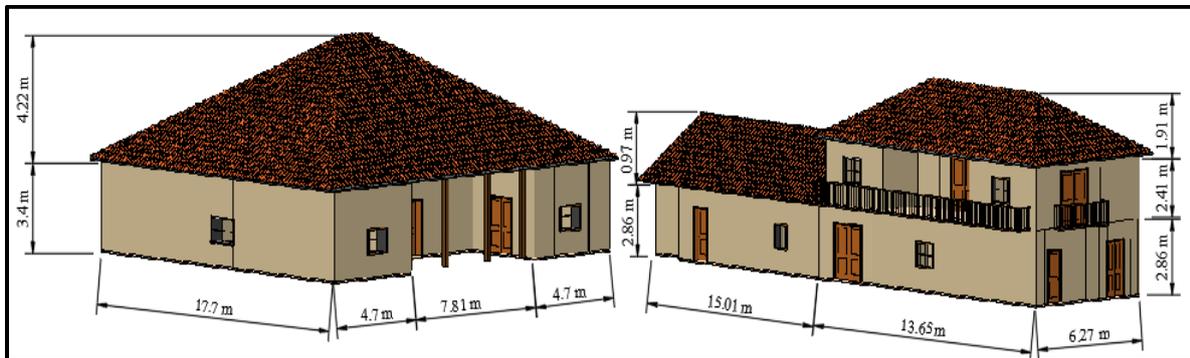
Figura 27. Modelado 3D de Casa-Hacienda Cojitambo

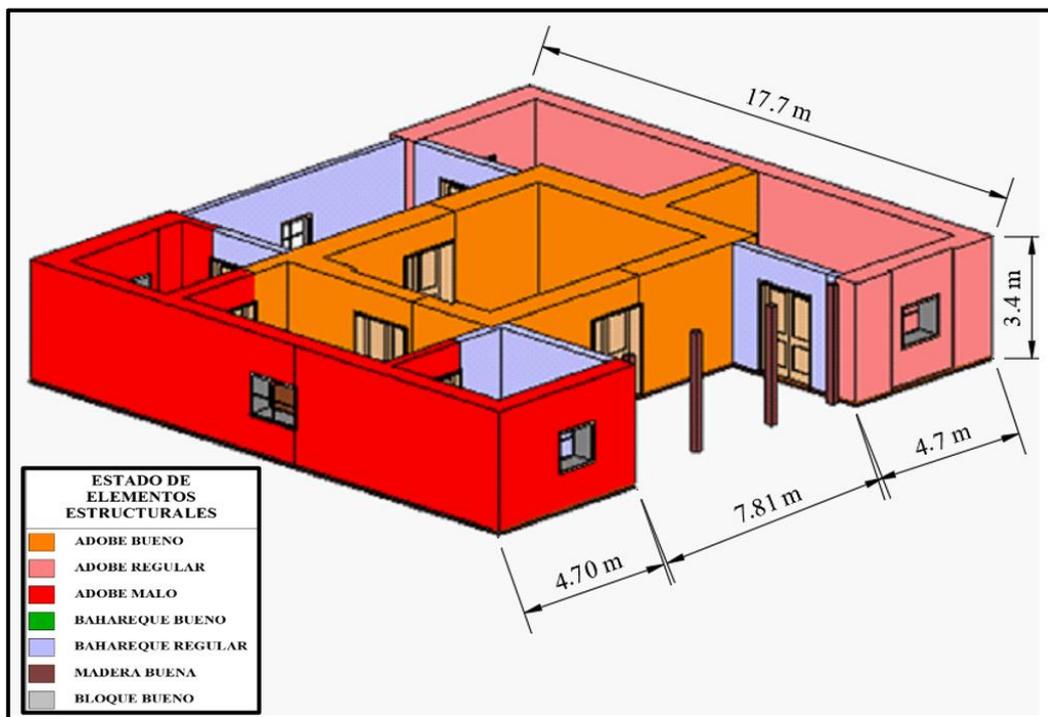
Figura 28. Estado estructural del bloque1 Casa-Hacienda Cojitambo.

estructura de cimentación, generando inestabilidad y deficiencia de la estructura para transmitir las cargas hacia el suelo, en la (Figura 28), (Figura 29), (Figura 30) se puede observar el estado de los miembros estructurales de la Casa-Hacienda.

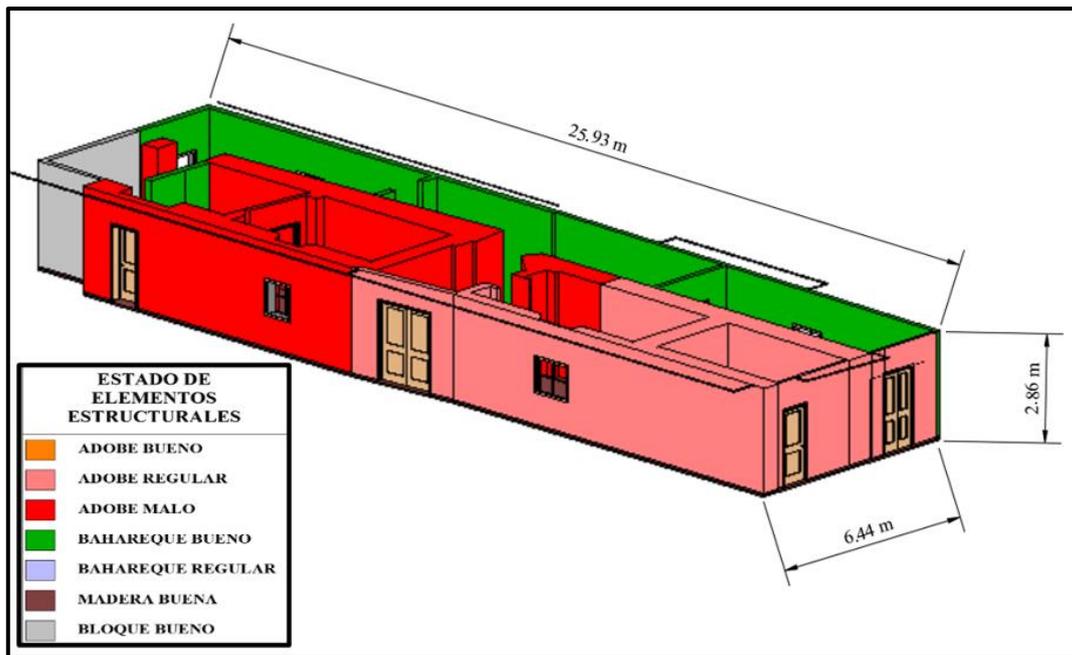
Figura 29. Estado estructural del bloque 2 primera planta Casa-Hacienda Cojitambo.

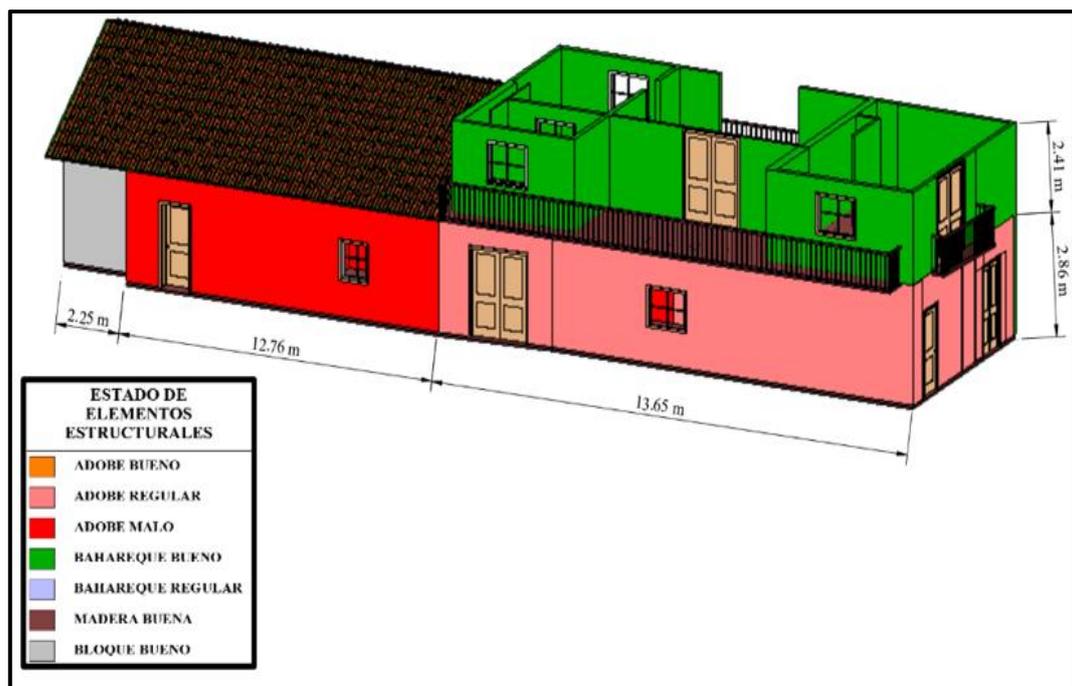
Figura 30. Estado estructural del bloque 2 segunda planta Casa-Hacienda Cojitambo.

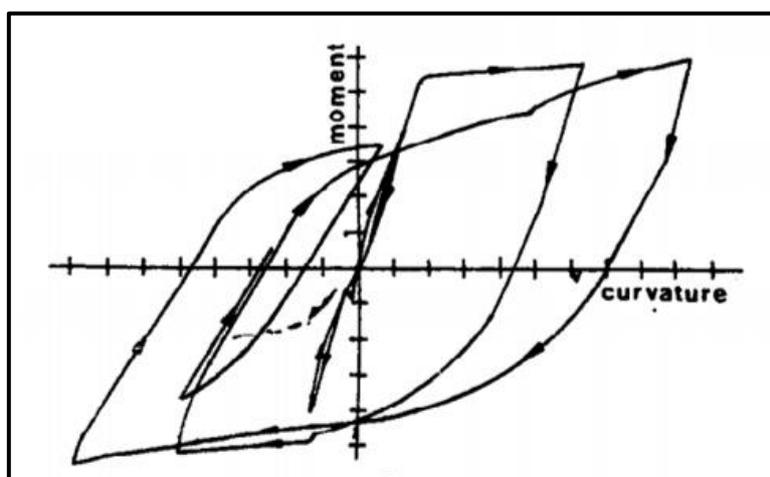
Figura 31. Curva de histéresis esfuerzo-deformación de un elemento estructural.

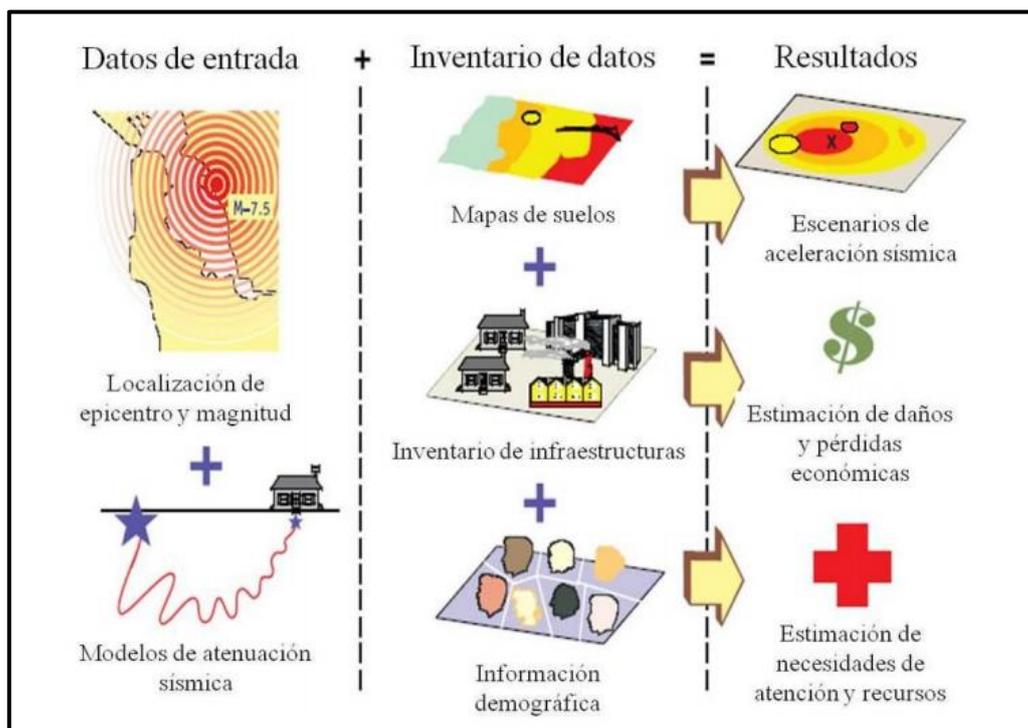
Figura 32. Estructura resumen del método Hazus

Como se puede observar en la (Figura 32) esta metodología no tiene limitantes referentes a los tipos de edificaciones, por lo que es ampliamente aplicable a todo sistema estructural, de manera que se puede utilizar en edificaciones patrimoniales, siempre y cuando se disponga de toda la información y se lleve a cabo todos los análisis que requiere para su pleno desarrollo. Al tratarse de una metodología extensa que exige una recopilación basta de información para poder obtener los resultados esperados.

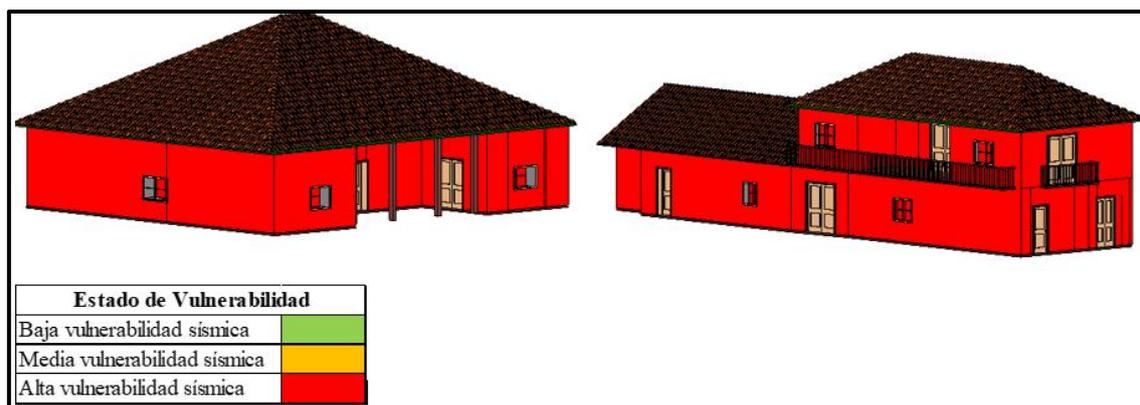
Figura 34. Representación gráfica de la vulnerabilidad sísmica en la Casa-Hacienda bajo la metodología EVSE

Como se pudo observar en el (ANEXO 2) y (ANEXO 3) ambos bloques presentan una vulnerabilidad alta, debido en esencia a la estructuración de muros no confinados y además de la falta de mantenimiento a lo largo de la vida útil de la misma, por lo que, en base a la evaluación realizada, se obtuvo una denominación para la Casa – Hacienda, como una edificación de alta vulnerabilidad sísmica, en la (Figura 34) se puede observar de forma gráfica los resultados obtenidos bajo esta metodología en ambos bloques. Cabe recalcar que la mayoría de los inmuebles patrimoniales caen en esta denominación, básicamente debido al déficit de criterios sismorresistentes de la época, del deterioro de la edificación a lo largo de su uso y a la falta de mantenimiento de la estructura, también se establece una relación entre los resultados obtenidos bajo esta metodología y del método indicado en la sección 3.5 del presente trabajo, realizado en la ciudad de Azogues, calificando a las edificaciones de adobe y bahareque como altamente vulnerables a la actividad sísmica.
