CARRERA DE INGENIERÍA CIVIL

**METODOLOGÍA APLICABLE PARA EL ANÁLISIS Y DETERMINACIÓN DE
VULNERABILIDAD SÍSMICA DE EDIFICACIONES PATRIMONIALES DEL
CANTÓN AZOGUES**

**TRABAJO DE TITULACIÓN PREVIO A LA OBTENCIÓN DEL
TÍTULO DE INGENIERO CIVIL**

AUTOR: FRANCISCO JAVIER VAZQUEZ VIVANCO

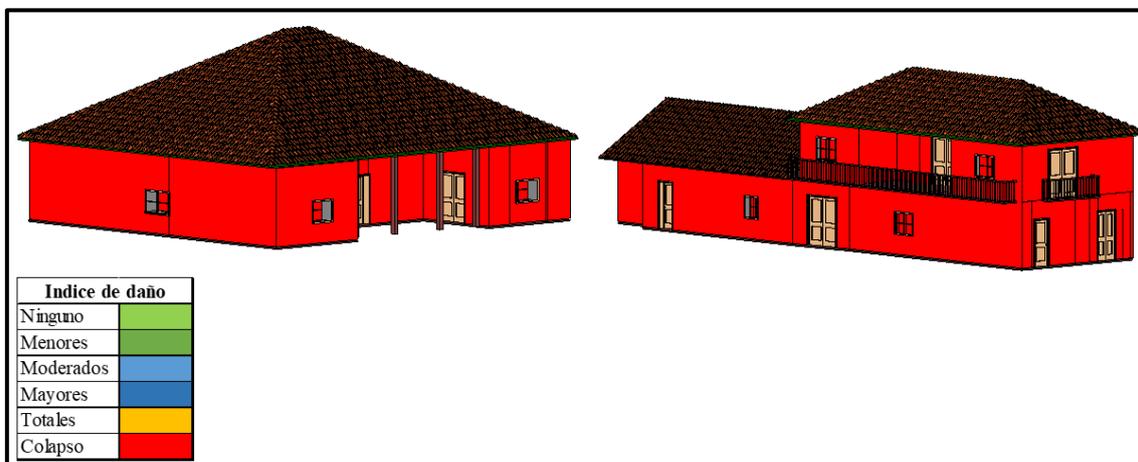
Figura 35. Representación del índice de daño de la Casa-Hacienda para la aceleración en roca propia del cantón Azogues establecida por la NEC

técnicos que pueden influir con el uso que se le dé, mientras que el bloque 2 incluso con una actividad sísmica muy leve es propenso a sufrir daños en su estructura, en las (Figura 35) y (Figura 36), se plasma de forma gráfica los resultados obtenidos bajo esta metodología.

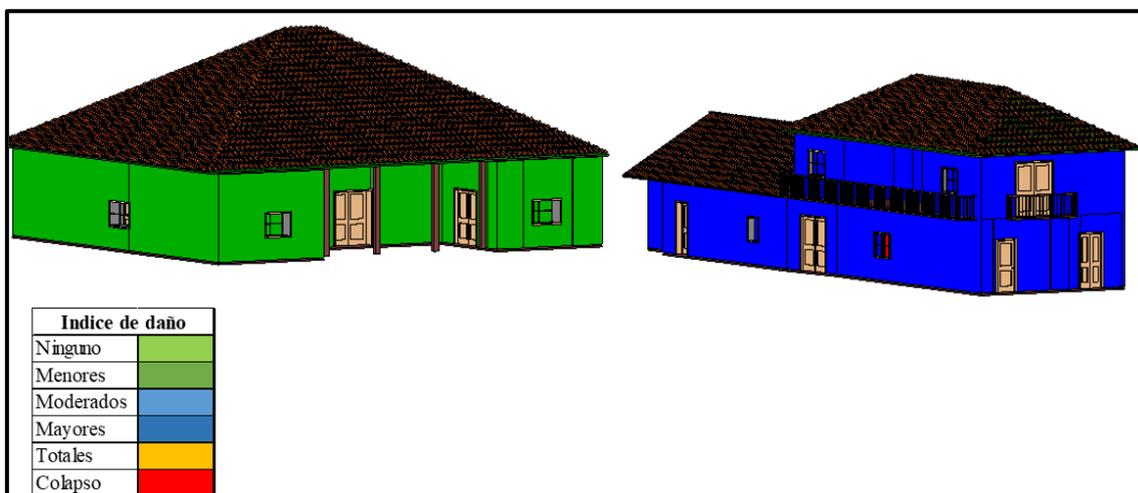
Figura 36. Representación del índice de daño de la Casa-Hacienda para la menor aceleración en roca establecida por la NEC
