ESTUDIO DE RECUPERACIÓN URBANO PAISAJÍSTICO DEL PARQUE URBANO CULTURAL YANACAURI, EN LA LOMA "TÚ ERES PEDRO"  
CUENCA – ECUADOR.

**TRABAJO DE GRADUACIÓN PREVIO A LA OBTENCIÓN DEL TÍTULO DE ARQUITECTO**

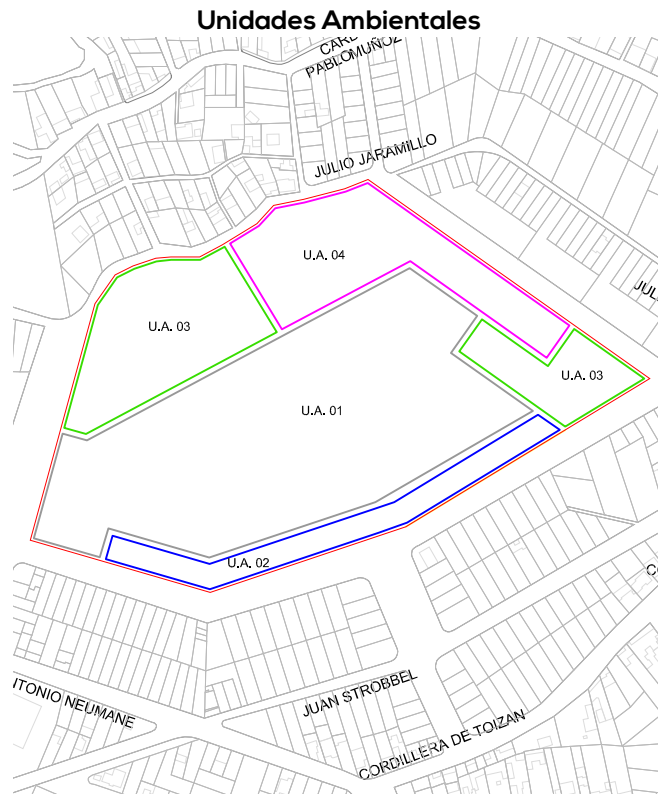
UNIDADES AMBIENTALES

- Unidad Ambiental 01: Vegetación Baja (área útil).
- Unidad Ambiental 02: Sembríos (maíz).
- Unidad Ambiental 03: Bosque (eucalipto y maleza, p>30%)
- Unidad Ambiental 04: Maleza (kikuyo, sigsal, retama, p>30%)

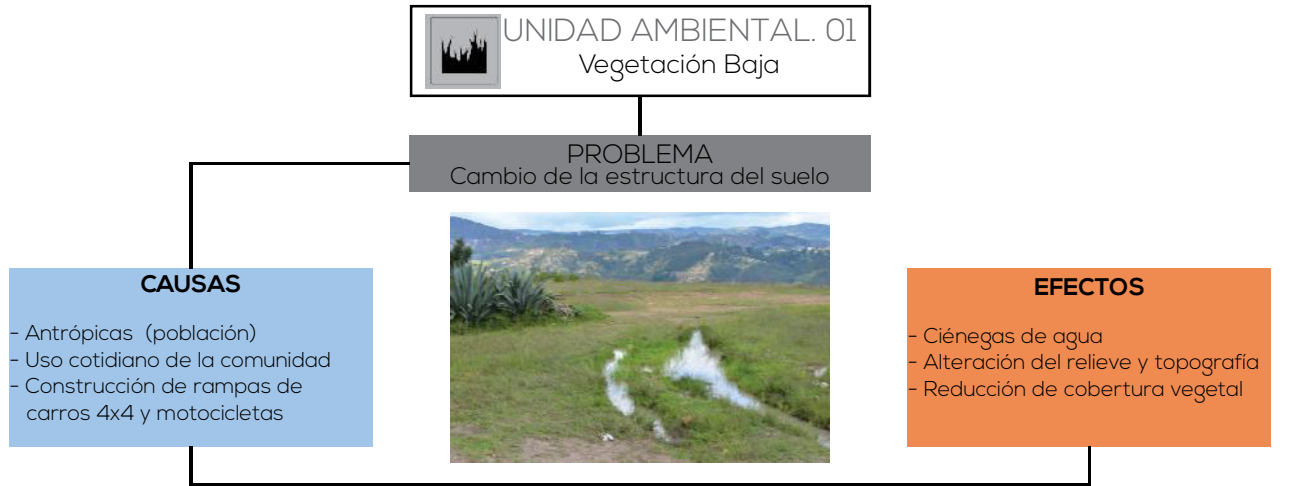
Gráfico explicativo 01: Grafo Causa-Efecto 01 (U.A. 01); Elaboración: Propia.

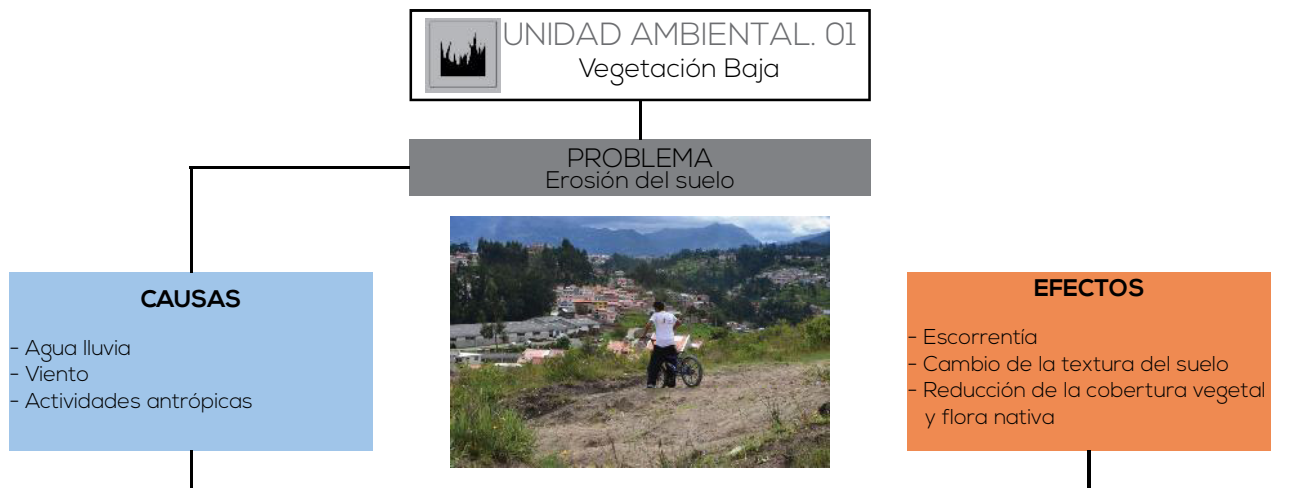
Gráfico explicativo 02: Grafo Causa-Efecto 02 (U.A. 01); Elaboración: Propia.

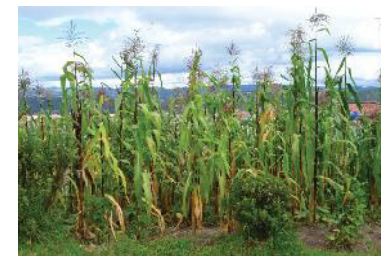
UNIDAD AMBIENTAL. 02  
Sembríos

PROBLEMA  
Formación de focos de infección

**CAUSAS**  
-Apropiación del terreno por parte de los habitantes del sector.

**EFFECTOS**  
- Descomposición de residuos con taminantes del suelo  
- Insalubridad y malos olores  
- Afección a la imagen del lugar

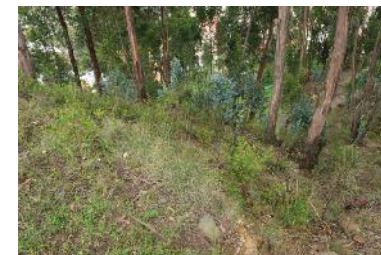
UNIDAD AMBIENTAL. 03  
Bosque Eucalipto

PROBLEMA  
Erosión del suelo

**CAUSAS**  
- Agua lluvia  
- Viento  
- Eucalipto

**EFFECTOS**  
- Escorrentia  
- Cambio de la textura del suelo  
- Reducción de la cobertura vegetal y flora nativa

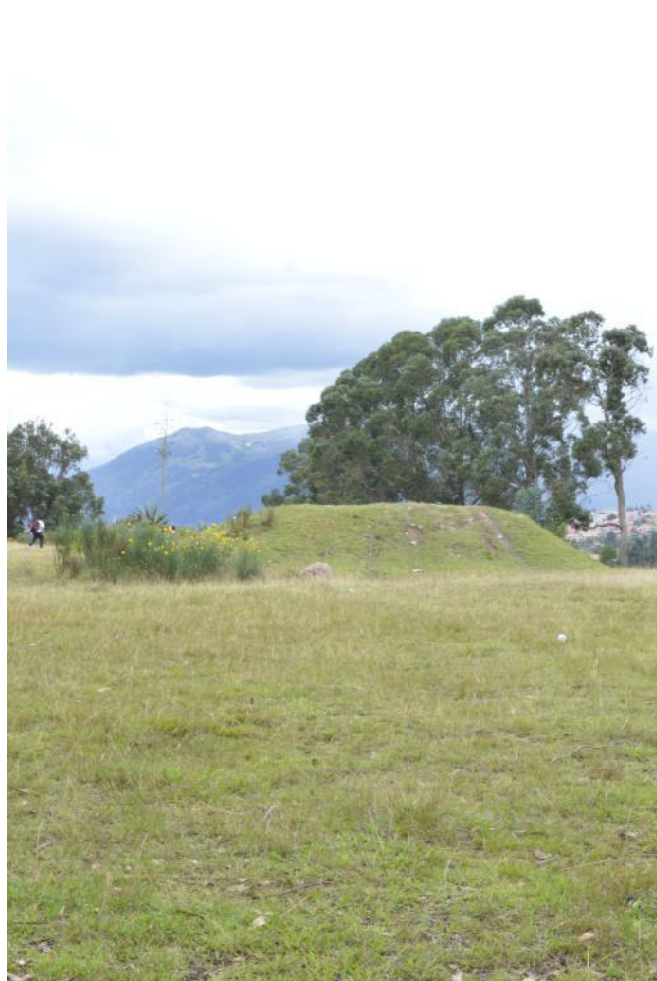
Fotografía 05: Construcción de rampas y erosión, en la Loma Yanacauri (Cuenca-Ecuador).  
Fuente: Propia

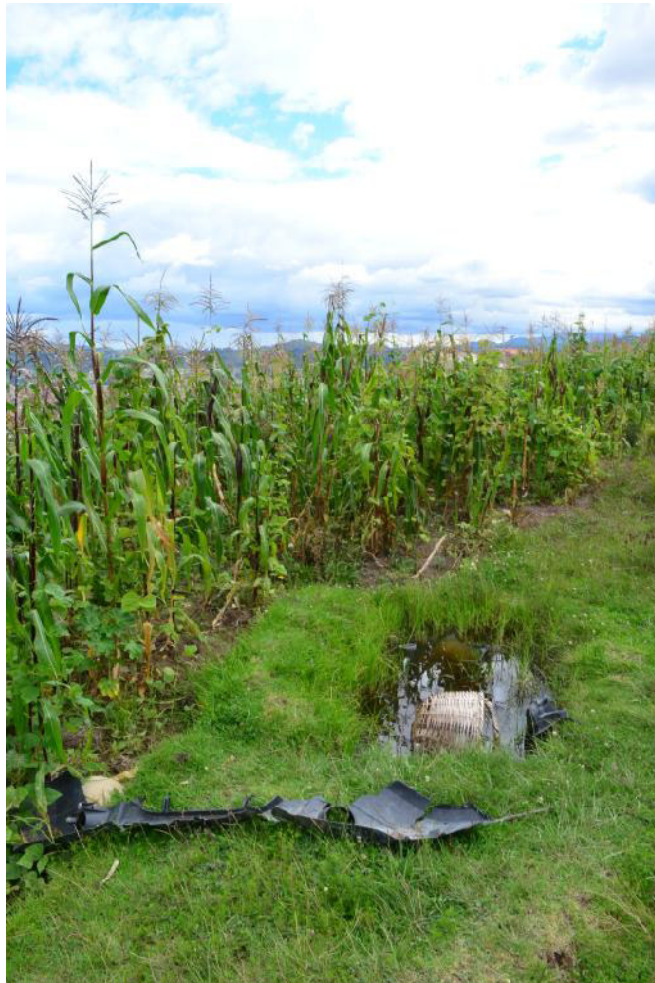
Fotografía 07: Pozos de agua y creación de focos de infección, en la Loma Yanacauri (Cuenca-Ecuador).  
Fuente: Propia

| <b>OBJETIVO PRELIMINAR</b> | Construir canales siguiendo los ejes de las zanjas creadas naturalmente. Sembrar especies de flora que regeneren las características del suelo. | |

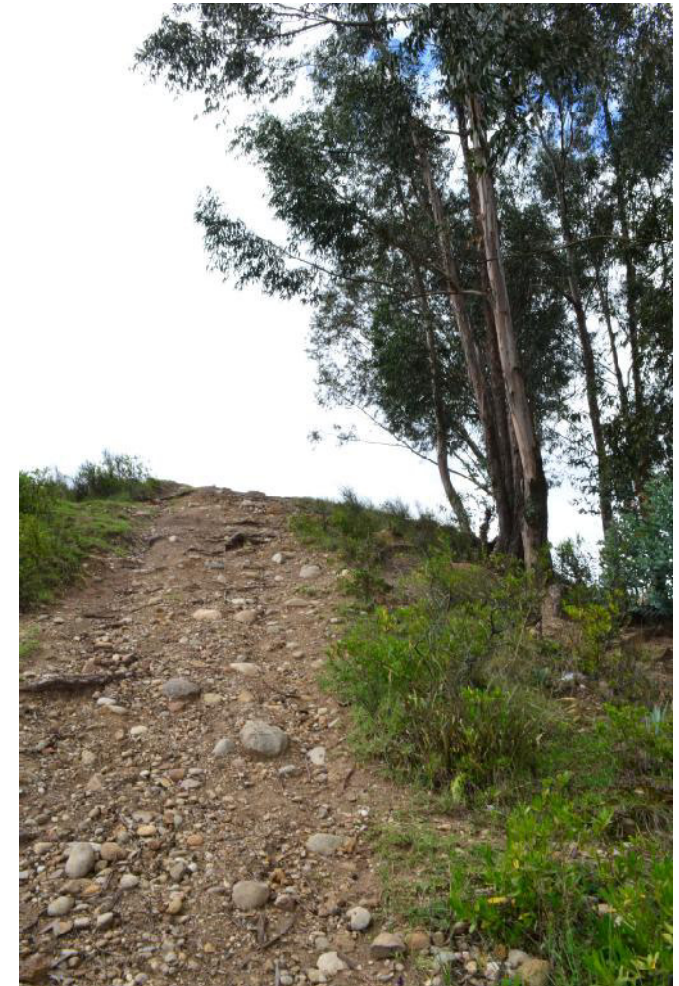
Fotografía 08: Escorrentía y erosión, en la Loma Yanacauri (Cuenca-Ecuador). Fuente: Propia

| Las corrientes de agua lluvia forman en el terreno zanjas y grietas, además el viento transporta partículas por toda la superficie. | | |
| Es un problema constante y progresivo; al no existir especies vegetales medianas y de altura, la capa superficial del suelo está siendo afectada. | La recuperación urbano-paisajística de lugar, pretende canalizar el agua lluvia y manejar adecuadamente a la vegetación, evitando así la erosión del suelo. | Las condiciones de deterioro que muestra esta unidad ambiental, apuntan a una rápida y oportuna intervención de la vegetación y el suelo. |

| <b>OBJETIVO PRELIMINAR</b> | Construir canales recolectores del agua lluvia que de acuerdo con los ejes de las zanjas formadas; además de la recolección y reutilización del agua lluvia para riego. | |

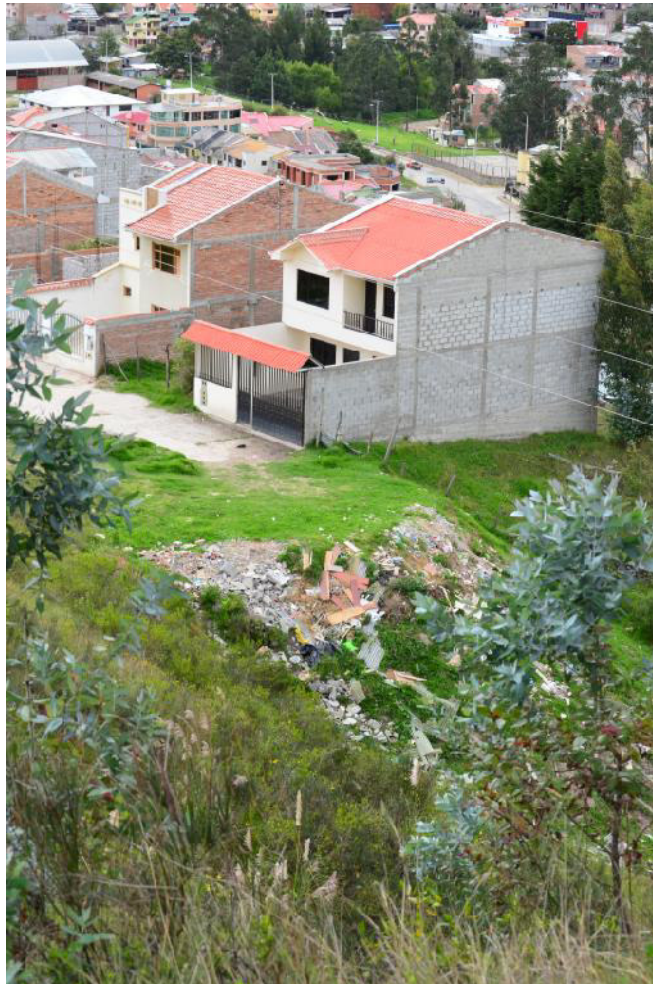
Fotografía 09: Acumulación de escombros, en la Loma Yanacauri (Cuenca-Ecuador).  
Fuente: Propia

| <p><b>U.A. 03.</b><br/>Se encuentra en la zona sur y noroeste de la loma, contiene gran parte de vegetación, en su mayoría alta.</p> | <b>PROBLEMA 5 : ACUMULACIÓN DE ESCOMBROS</b> | |

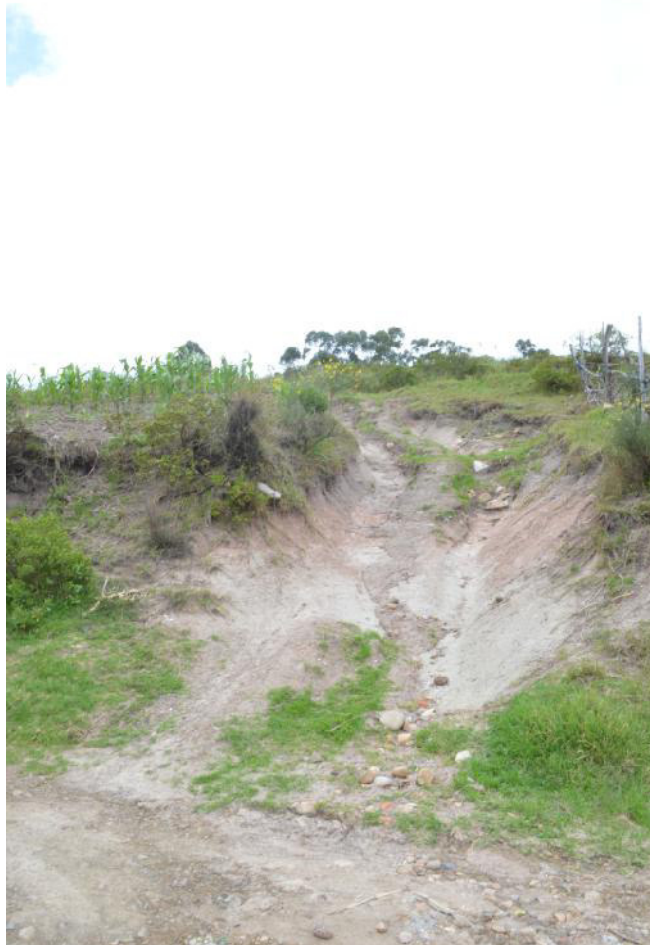
Fotografía 11: Escorrentía en la Loma Yanacauri (Cuenca-Ecuador).  
Fuente: Propia

Las corrientes de agua lluvia forman en el terreno zanjas y grietas, además el viento transporta partículas por toda la superficie.

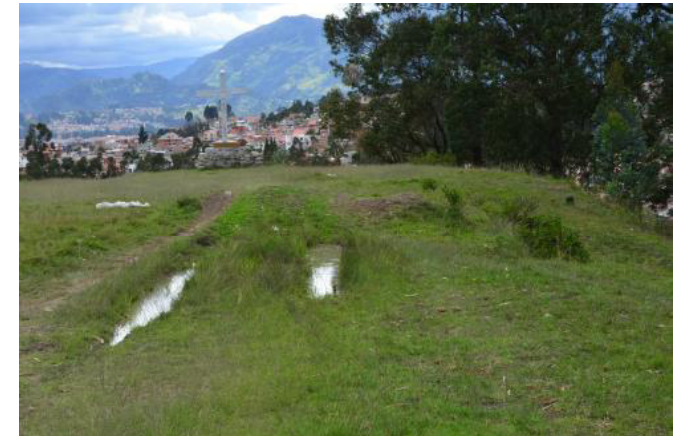
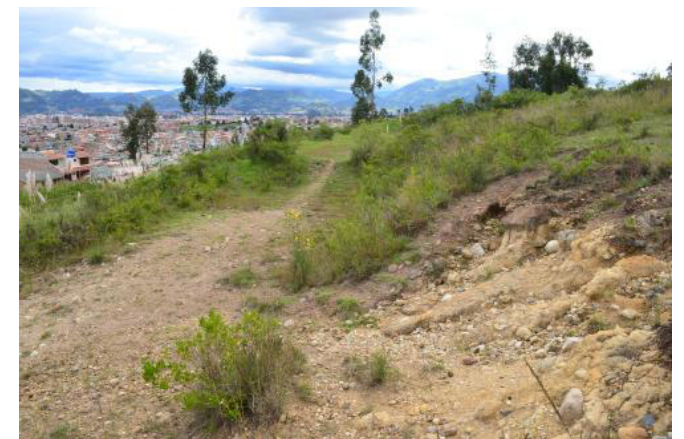
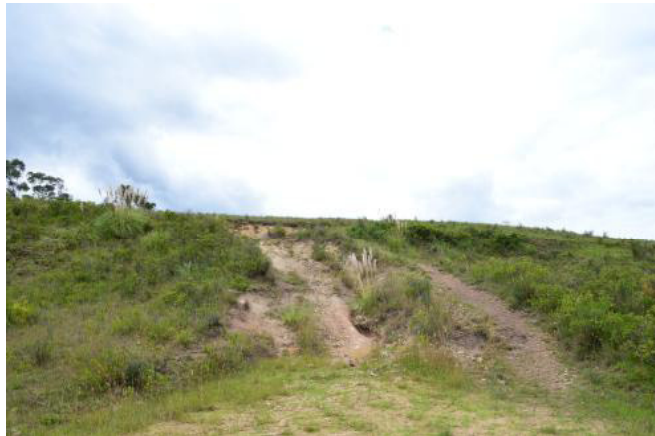
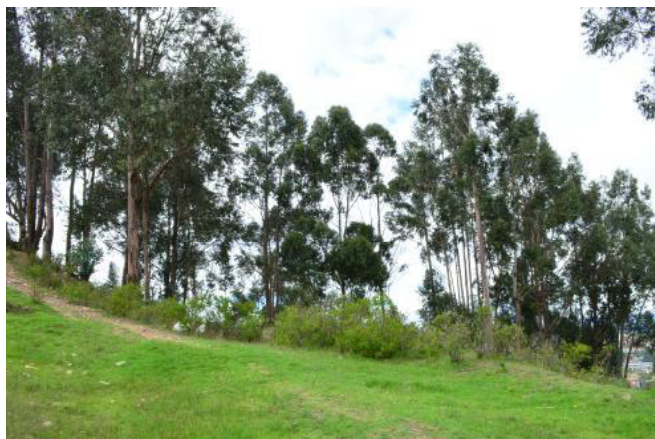
Fotografía 12: Degradación de la Loma Yanacauri (Cuenca-Ecuador).  
Fuente: Propia.

Fotografía 13: Degradación de la Loma Yanacauri (Cuenca-Ecuador).  
Fuente: Propia.

Fotografía 14: Degradación de la Loma Yanacauri (Cuenca-Ecuador).  
Fuente: Propia.

Fotografía 15: Degradación de la Loma Yanacauri (Cuenca-Ecuador).  
Fuente: Propia.

Al sumar los tres aspectos examinados, se puede afirmar que el área de estudio es un Espacio Deteriorado.

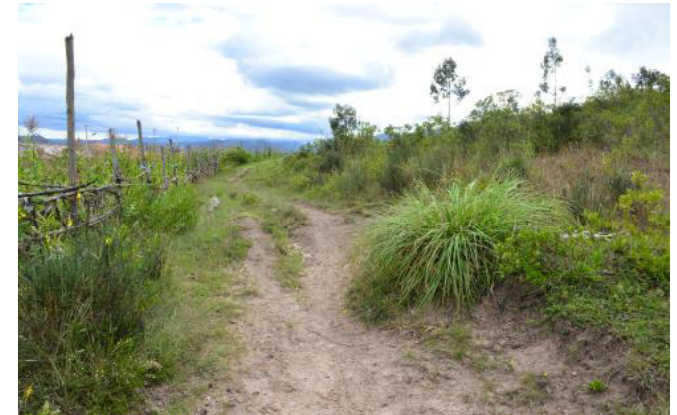
Fotografía 24: Erosión de la Loma Yanacauri (Cuenca-Ecuador).  
Fuente: Propia.

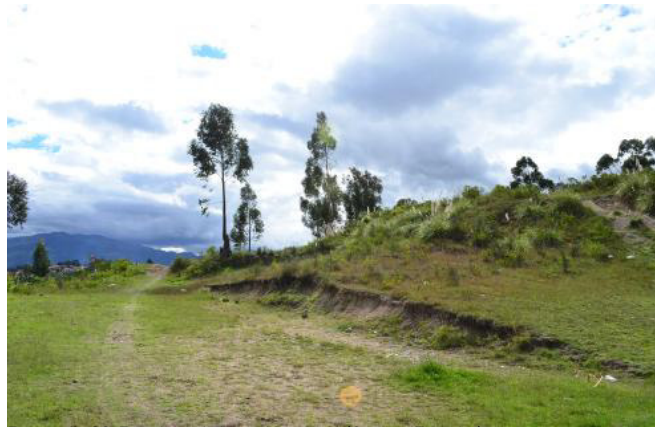
Fotografía 26: Erosión de la Loma Yanacauri (Cuenca-Ecuador).  
Fuente: Propia.

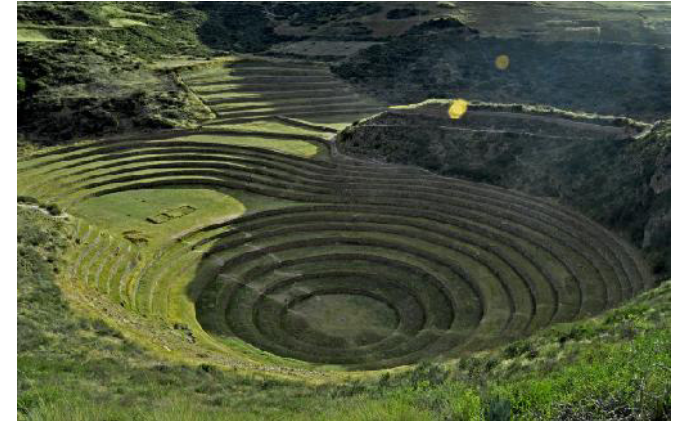
Fotografía 35: Andenes Agrícolas Incas.  
Fuente: <http://files.ecologywonderfull.webnode.es/200000310-17b9c18b40/andenes>.

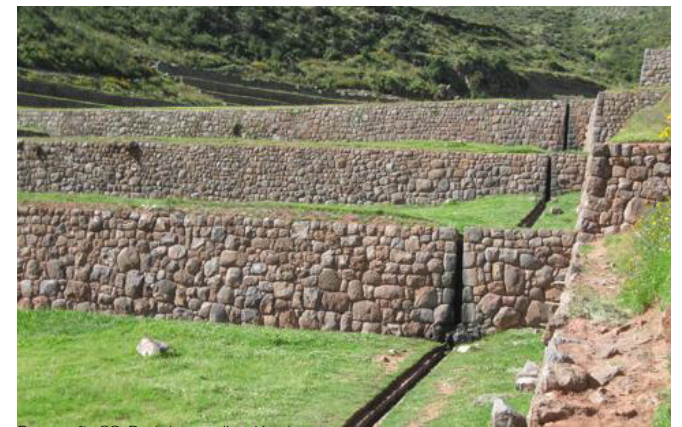
Fotografía 36: Red de canalización de agua.  
Fuente: <http://www.unc.edu/~hdefays/courses/span330/arte/incas-tipon6.jpg>

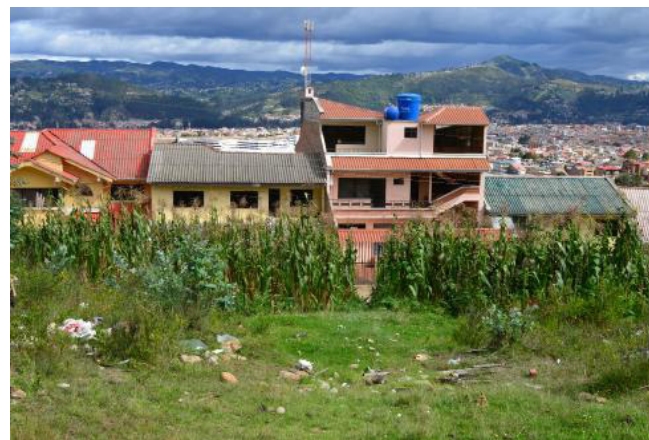
Ubicada en la Unidad Ambiental "Sembríos"; está ubicada específicamente el sector Sur del espacio, ocupando todo el frente con la calle Rosalino Quintero. Según moradores del lugar, dicha siembra se la viene realizando desde hace varios años atrás. Los vecinos piden que los invasores sean retirados y que el área de siembra sea recuperada de alguna manera.

Además afectan directamente con la imagen del lugar, ya que las plantas de maíz, obstaculizan directamente la visualización desde la calle Rosalino Quintero hacia la loma, provocando inseguridad y desosiego.

Fotografía 40: Sembríos de maíz en la Loma Yanacauri (Cuenca-Ecuador).  
Fuente: Propia.

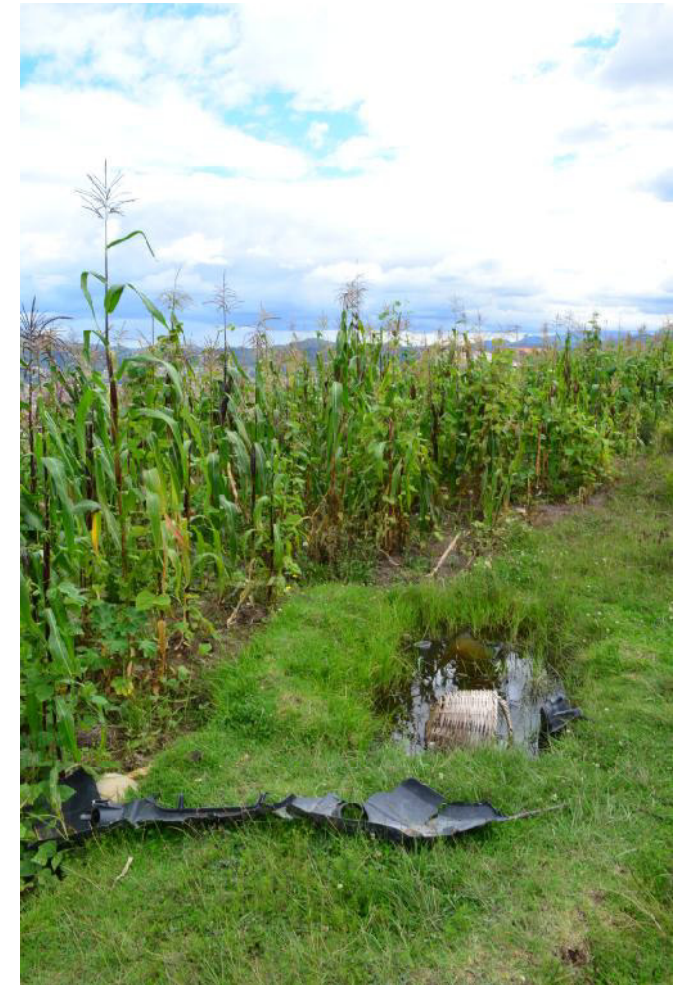
Fotografía 41: Sembríos de maíz en la Loma Yanacauri (Cuenca-Ecuador).  
Fuente: Propia.

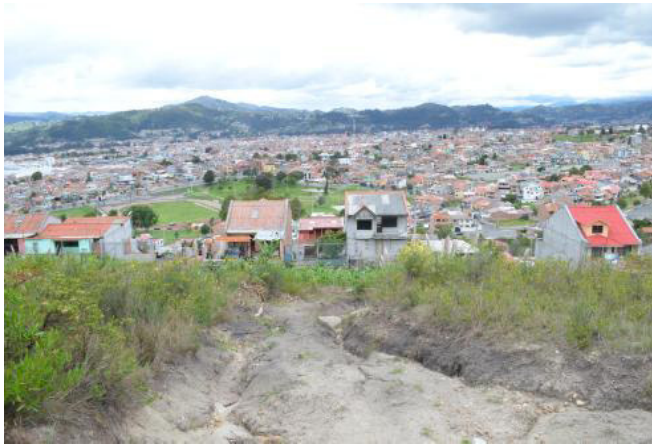
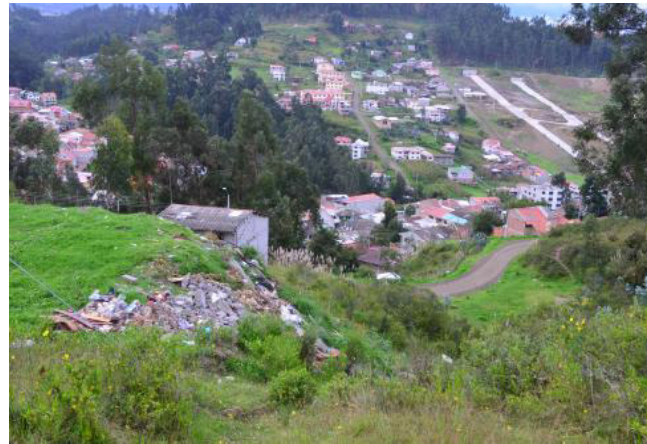
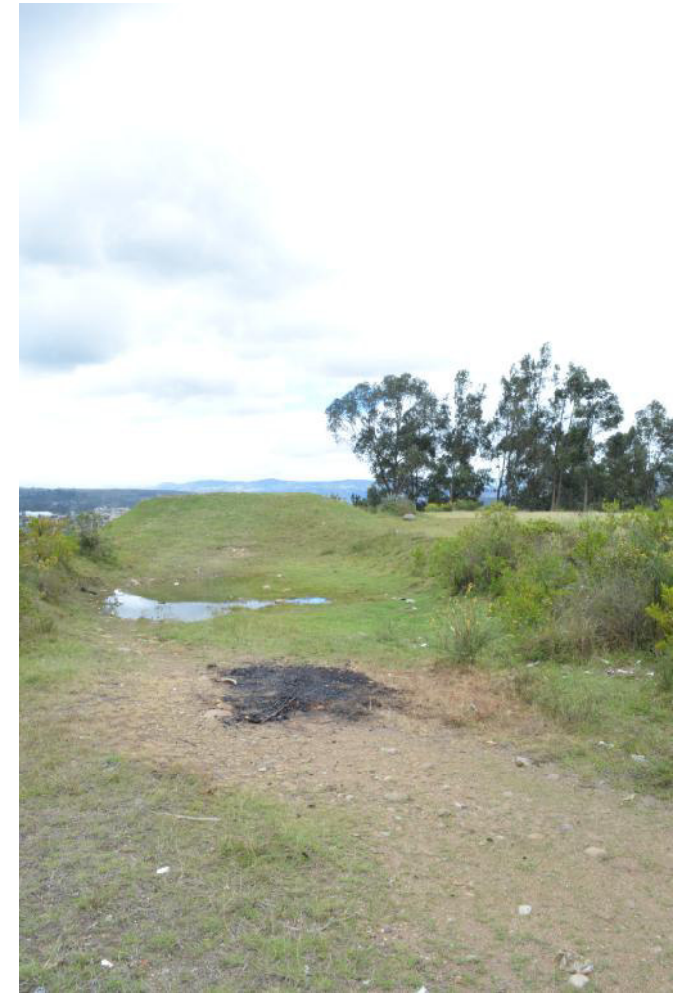
pendiente, un botadero de escombros y restos de materiales de construcción. Este tipo de contaminación es directa y permanente, alterando las propiedades y características del suelo, así como también a la imagen del lugar.

Fotografía 42: Degradación de la Loma Yanacauri (Cuenca-Ecuador).  
Fuente: Propia.

Fotografía 43: Degradación de la Loma Yanacauri (Cuenca-Ecuador).  
Fuente: Propia.

Fotografía 44: Degradación de la Loma Yanacauri (Cuenca-Ecuador).  
Fuente: Propia.

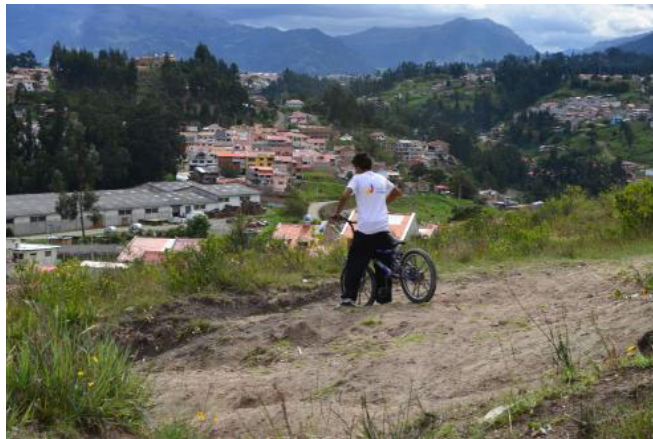
Fotografía 45: Loma Yanacauri utilizada como pista de bicicletas.  
Fuente: Propia.

#### IMPACTO AMBIENTAL 01 : PISTA DE BICICLETAS, MOTOCICLETAS Y CARROS 4X4

| DESCRIPCIÓN DE LA MEDIDA | Proponer diferentes usos dentro del espacio público, mismos que no afectaran a la comodidad de usuarios y vecinos. |

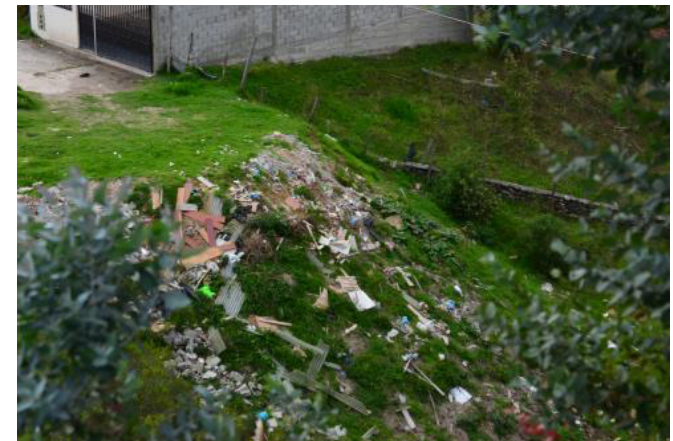
Fotografía 46: Botadero de basura y escombros en la Unidad Ambiental Bosque, de la Loma Yanacauri (Cuenca-Ecuador). Fuente: Propia.

| DESCRIPCIÓN DE LA MEDIDA | Controlar y denunciar a aquellas personas que atenten con el ambiente. |

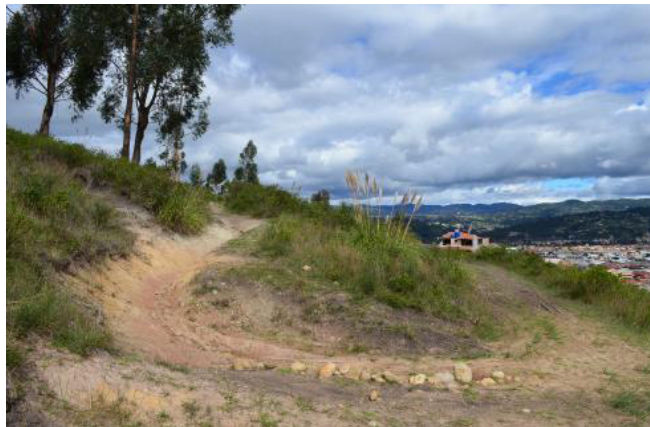
Fotografía 47: Desgaste constante del suelo, por erosión natural y antrópica; en Loma Yanacauri (Cuenca-Ecuador).Fuente: Propia.

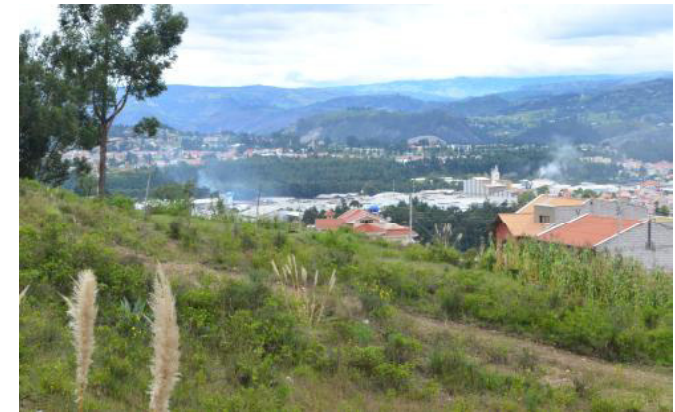
Fotografía 48: Afluencia de gases desde el Parque Industrial de la Ciudad.  
Fuente: Propia.

| DESCRIPCIÓN DE LA MEDIDA | Dar áreas verdes reforestadas que purifiquen el aire del lugar. |

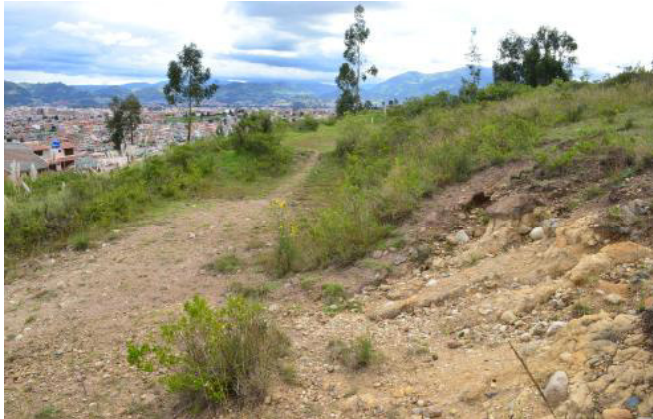
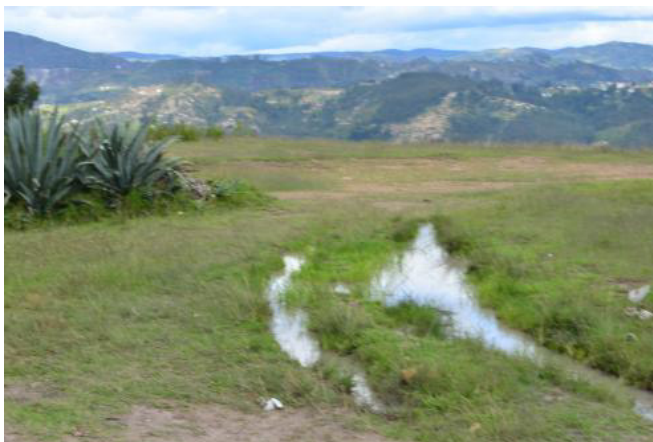
El libre acceso de vehículos 4x4, motocicletas y bicicletas, agravan la condición de aproximadamente el 50% del lugar.

La pérdida de la capa superficial, especies rastreras y flora en general se ve amenazada por personas inescrupulosas que encienden fogatas, pastoreo de animales, invasiones ilegales, etc.

Fotografía 49: Degradación de la Loma Yanacauri (Cuenca-Ecuador).  
Fuente: Propia.

Fotografía 50: Degradación de la Loma Yanacauri (Cuenca-Ecuador).  
Fuente: Propia.

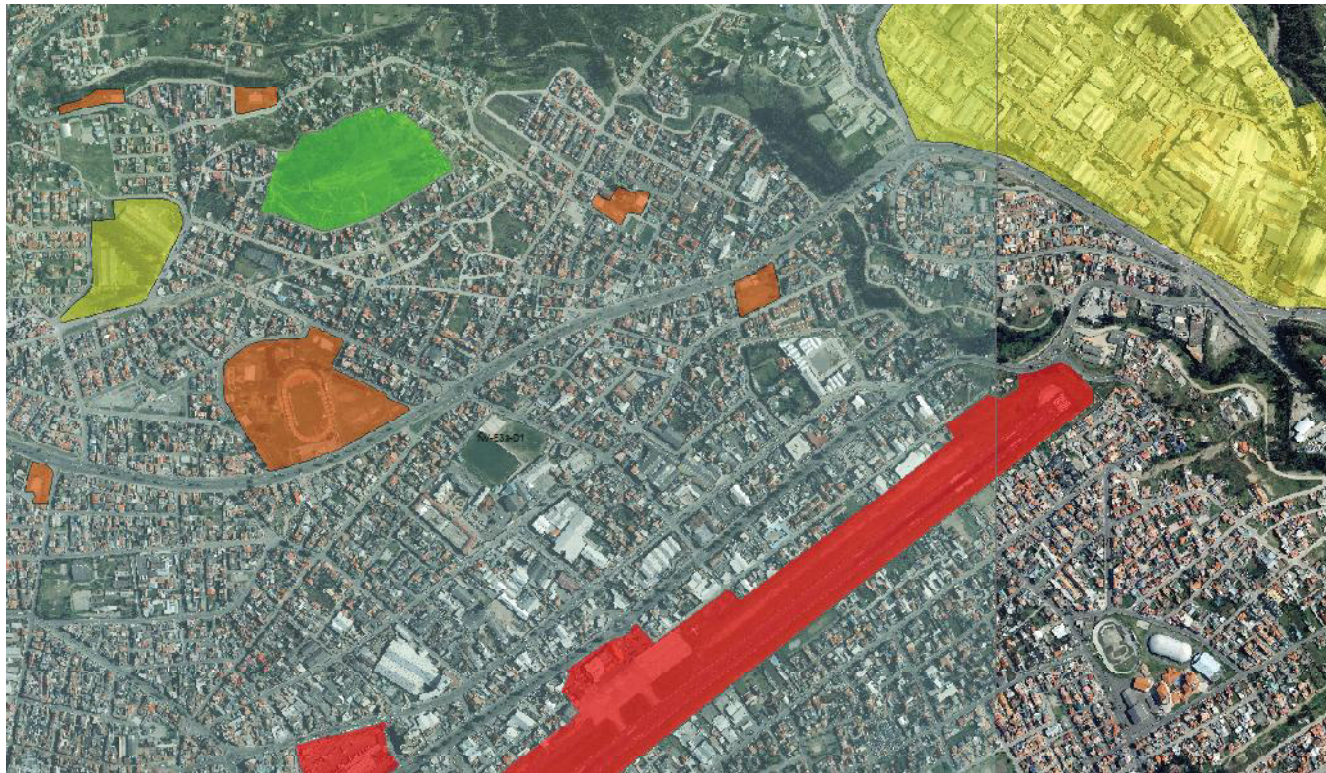
- Loma Yanacauri
- Equipamiento Urbano Recreativo
- Equipamiento Urbano Industrial
- Equipamiento urbano de Transporte

Mapa explicativo 28: Ortofotografía, Loma Yanacauri y equipamientos cercanos.  
Fuente: SEMPLADES

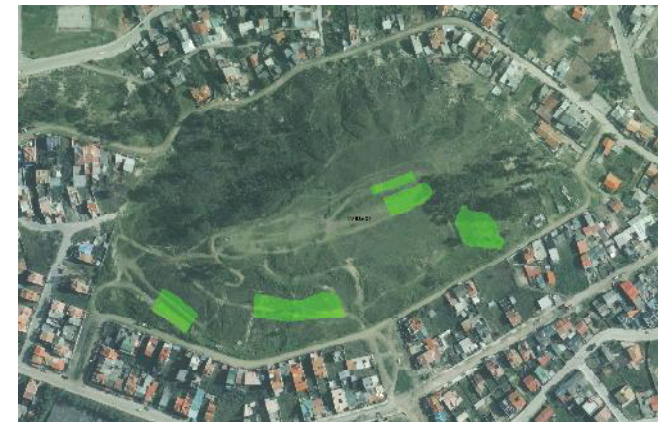
El departamento de Planes, Programas y Proyectos del Municipio de Cuenca, pretende incorporar en la Loma Yanacauri varios equipamientos comunitarios, por lo que se marcan las zonas aptas para la implantación de éstos, después de un análisis geológico, topográfico y paisajístico.

Mapa explicativo 30: Ortofotografía, Capacidad de acogida del suelo, Loma Yanacauri.  
Fuente: SEMPLADES

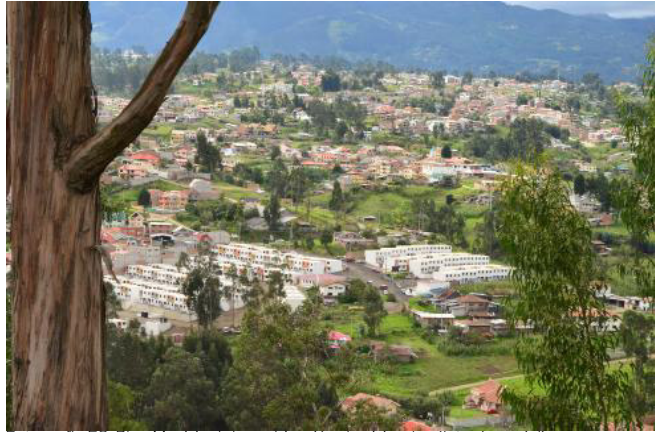
Fotografía 53: Plan Municipal de reubicación de viviendas (Interés social).  
Fuente: Propia

Algunas edificaciones ubicadas en el Barrio de las Orquídeas Altas, sufrieron daños debido a deslizamientos de tierras en el sector, reubicándolas en el Barrio Miraflores. Poniendo a los moradores del sector, en una situación compleja, debido a que la lotización no cuenta con un adecuado diseño arquitectónico, ni urbano.

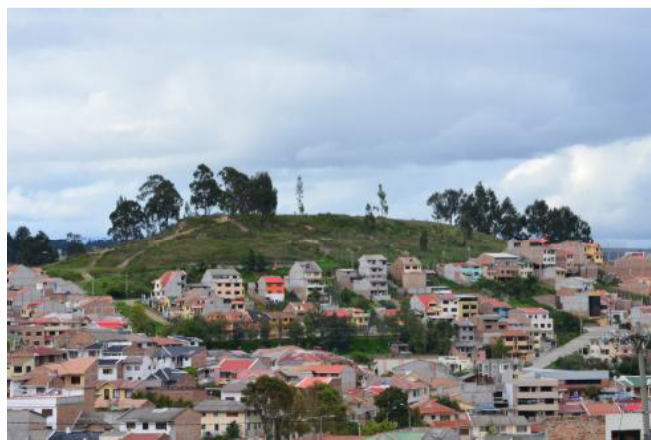
Fotografía 60: Frente sur Loma Yanacauri (Cuenca-Ecuador). Fuente: Propia

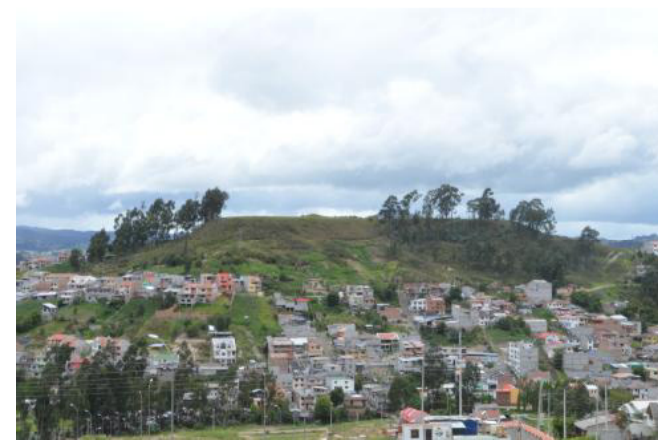
Fotografía 61: Frente norte Loma Yanacauri (Cuenca-Ecuador). Fuente: Propia

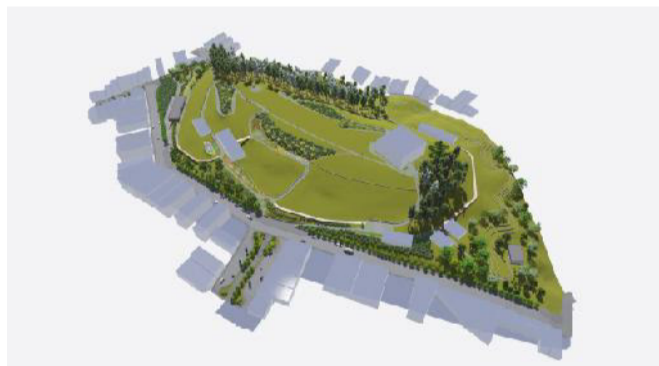
### Propuesta de Intervención Urbano - Paisajística

El diseño morfológico y espacial del Parque Urbano Yanacauri obedece directamente a las condiciones y características propias del lugar.

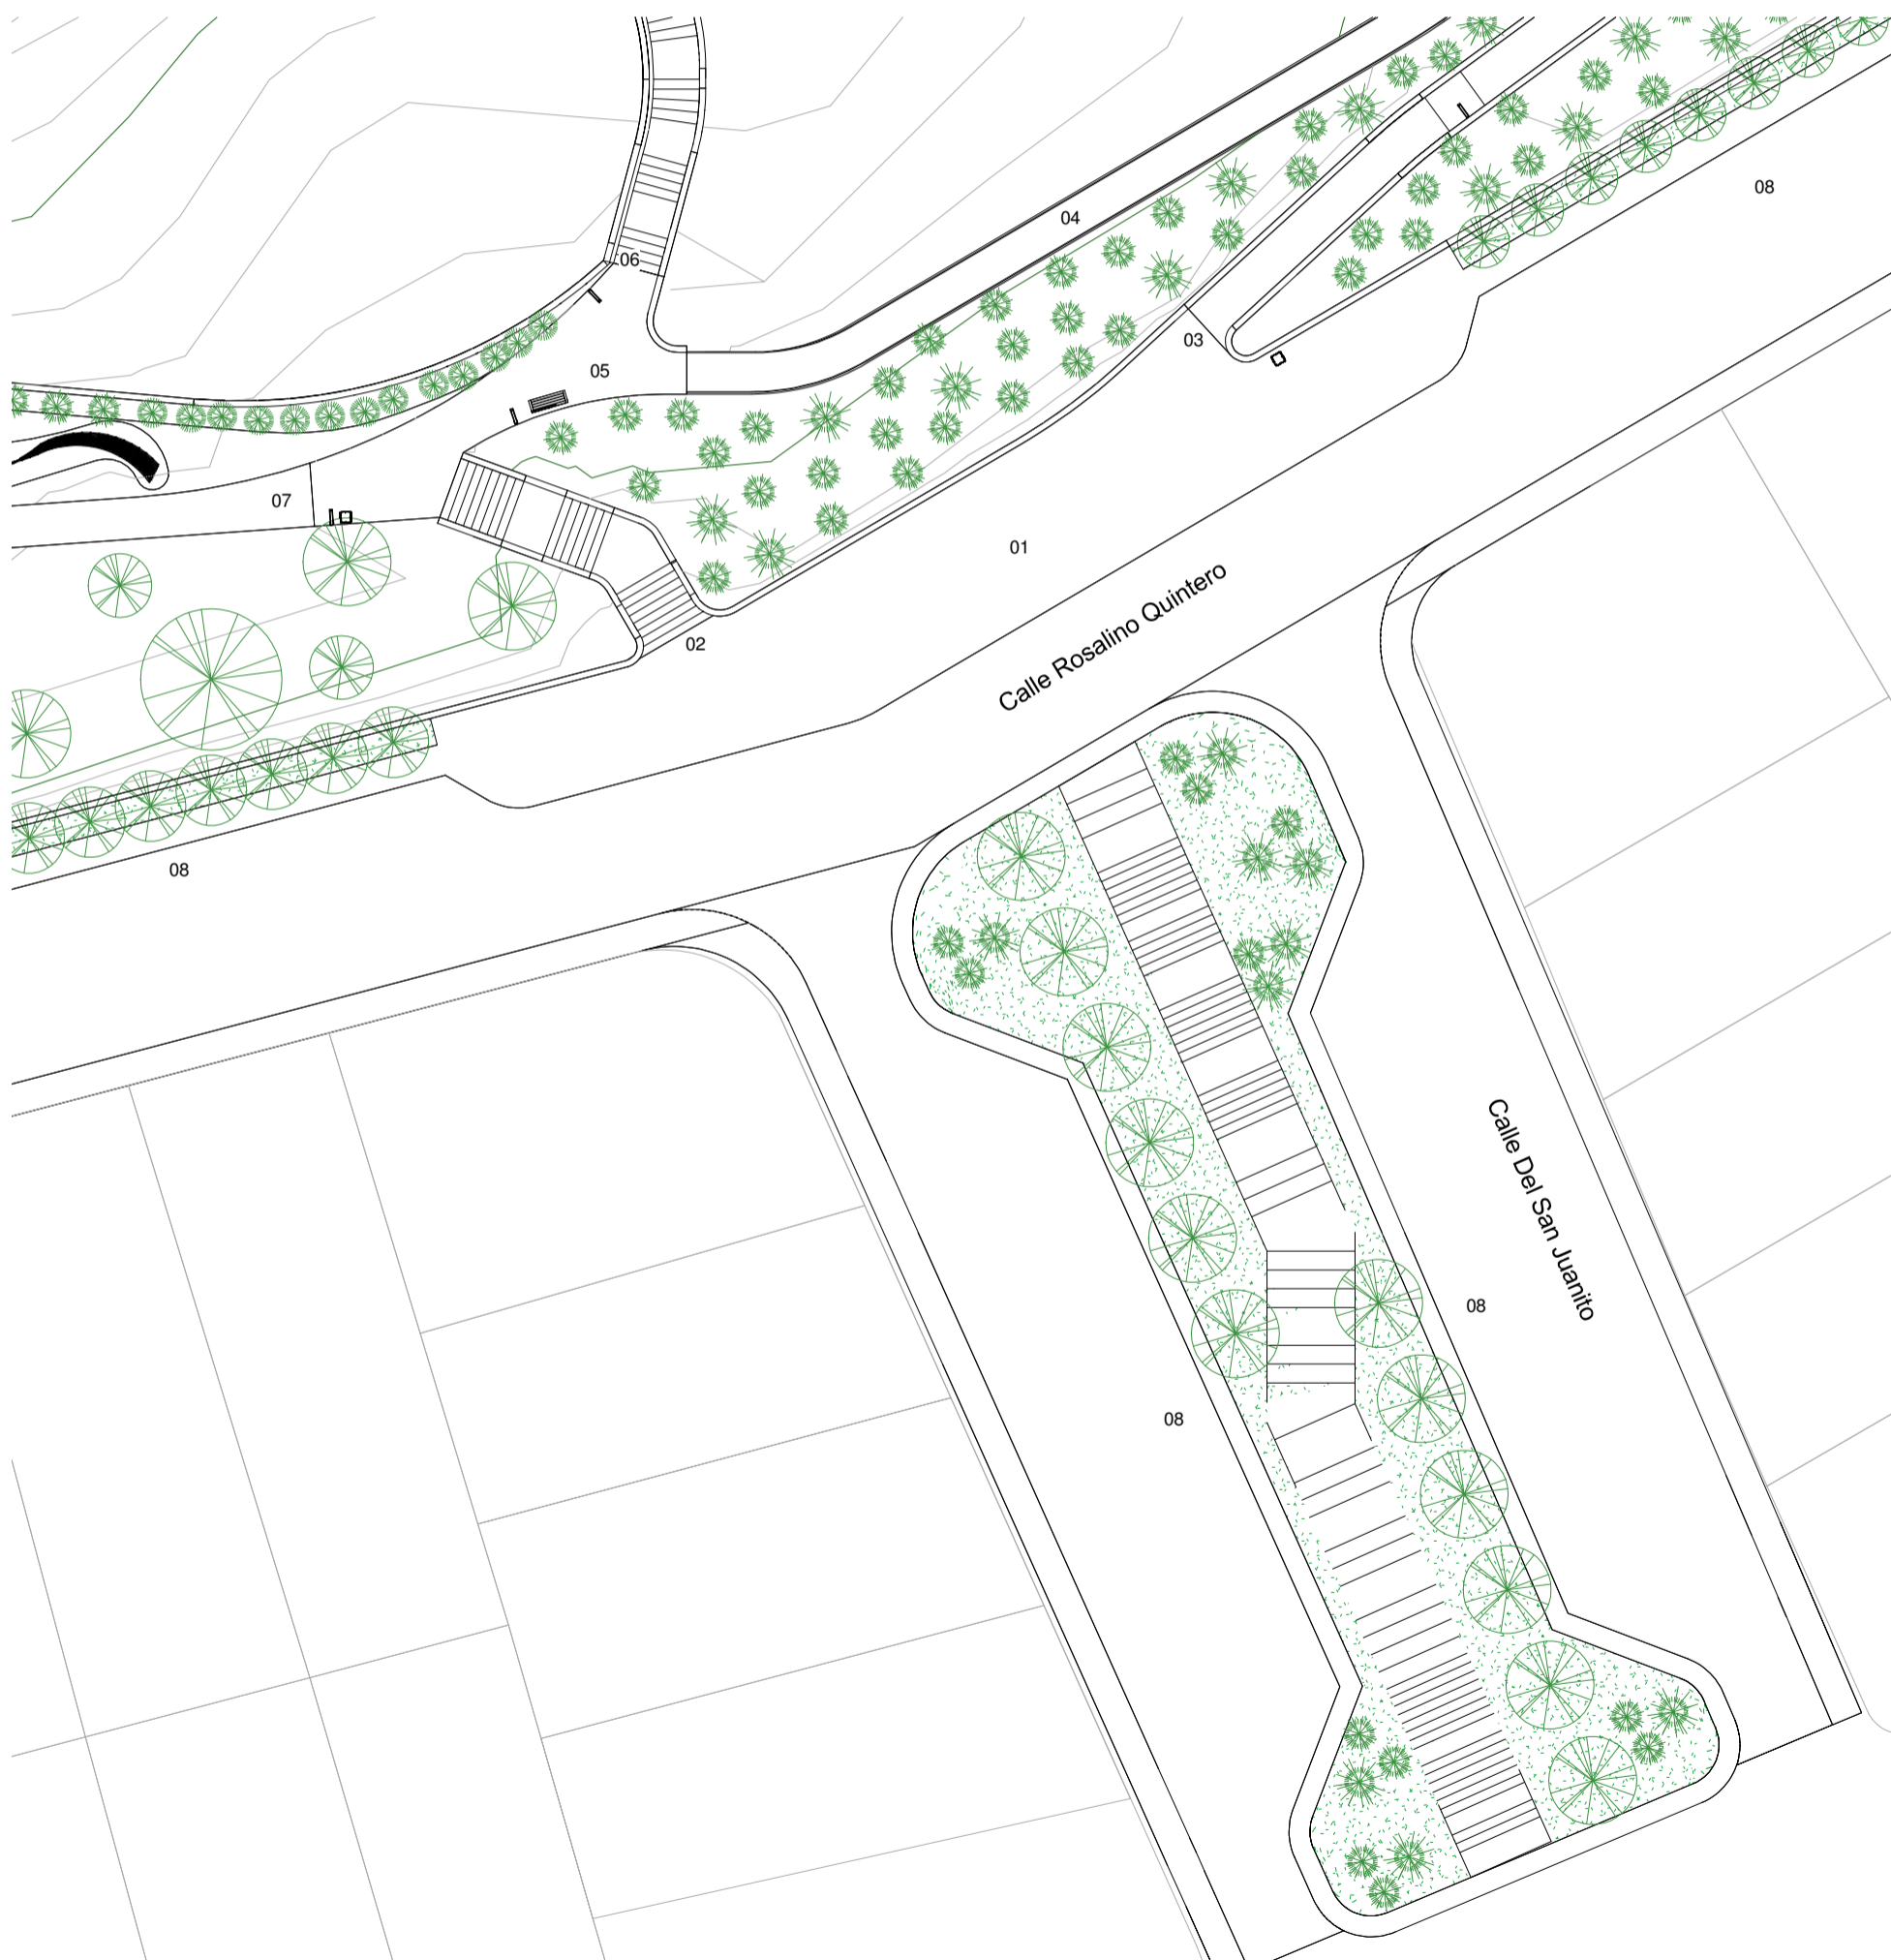
Esc. 1:350 0 1 2 5 10 15 20 25 30 35 m

1. Acera acceso S1 (sección 7 m.)
2. Escalera de acceso (sección 3m.)
3. Rampa de acceso (pendiente 10%)
4. Puente de madera conexión plaza 1
5. Nivel terraza inferior sur
6. Escalera de enlace con el anfiteatro y la meseta superior (sección 2m.)
7. Caminería conexión plaza 2
8. Bahía de parqueo vehicular

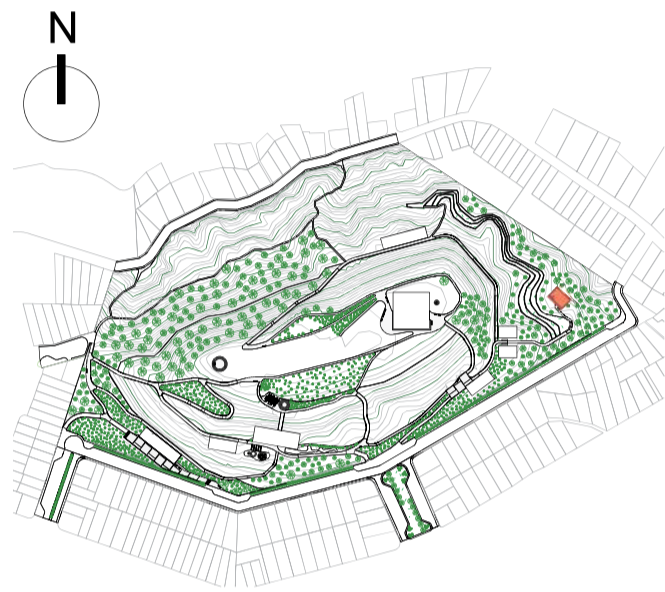
Planta Baja

## Garita Parque - Baterías Sanitarias Zona Agrícola

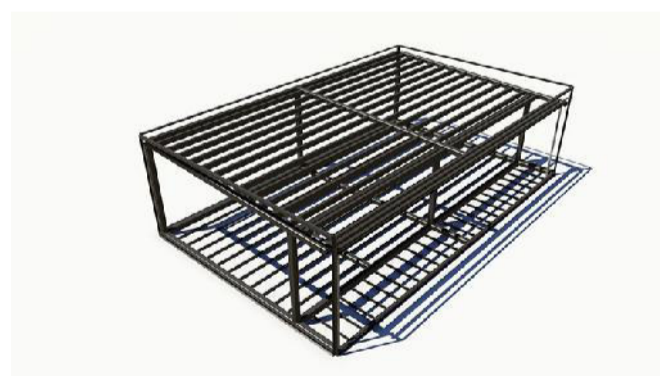
Corte B-B'

### Detalle

- 01 Perfil metálico C 200X100X15 mm
- 02 Losa de H°A° con placa colaborante
- 03 Perfil metálico L 10X10X5 mm
- 04 Caja metálica estructural de 20x20x0.2cm
- 05 Pared de policarbonato
- 06 Ventilación baterías sanitarias

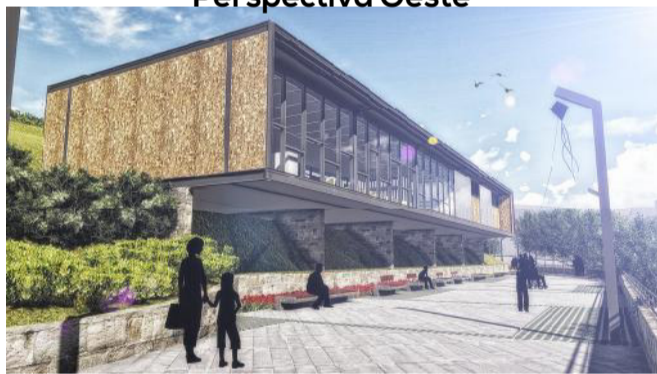
**Perspectiva Oeste**

- Estructura: Acero
- Losas: H°A° con Placa Colaborante
- Paredes Interiores: Estructura Steel Framing y OSB, con aislamiento de lana de vidrio
- Recubrimiento de Fachada: Policarbonato y Vidrio
