ESTUDIO DE RECUPERACIÓN URBANO PAISAJÍSTICO DEL PARQUE URBANO CULTURAL YANACAURI, EN LA LOMA "TÚ ERES PEDRO"  
CUENCA – ECUADOR.

**TRABAJO DE GRADUACIÓN PREVIO A LA OBTENCIÓN DEL TÍTULO DE ARQUITECTO**

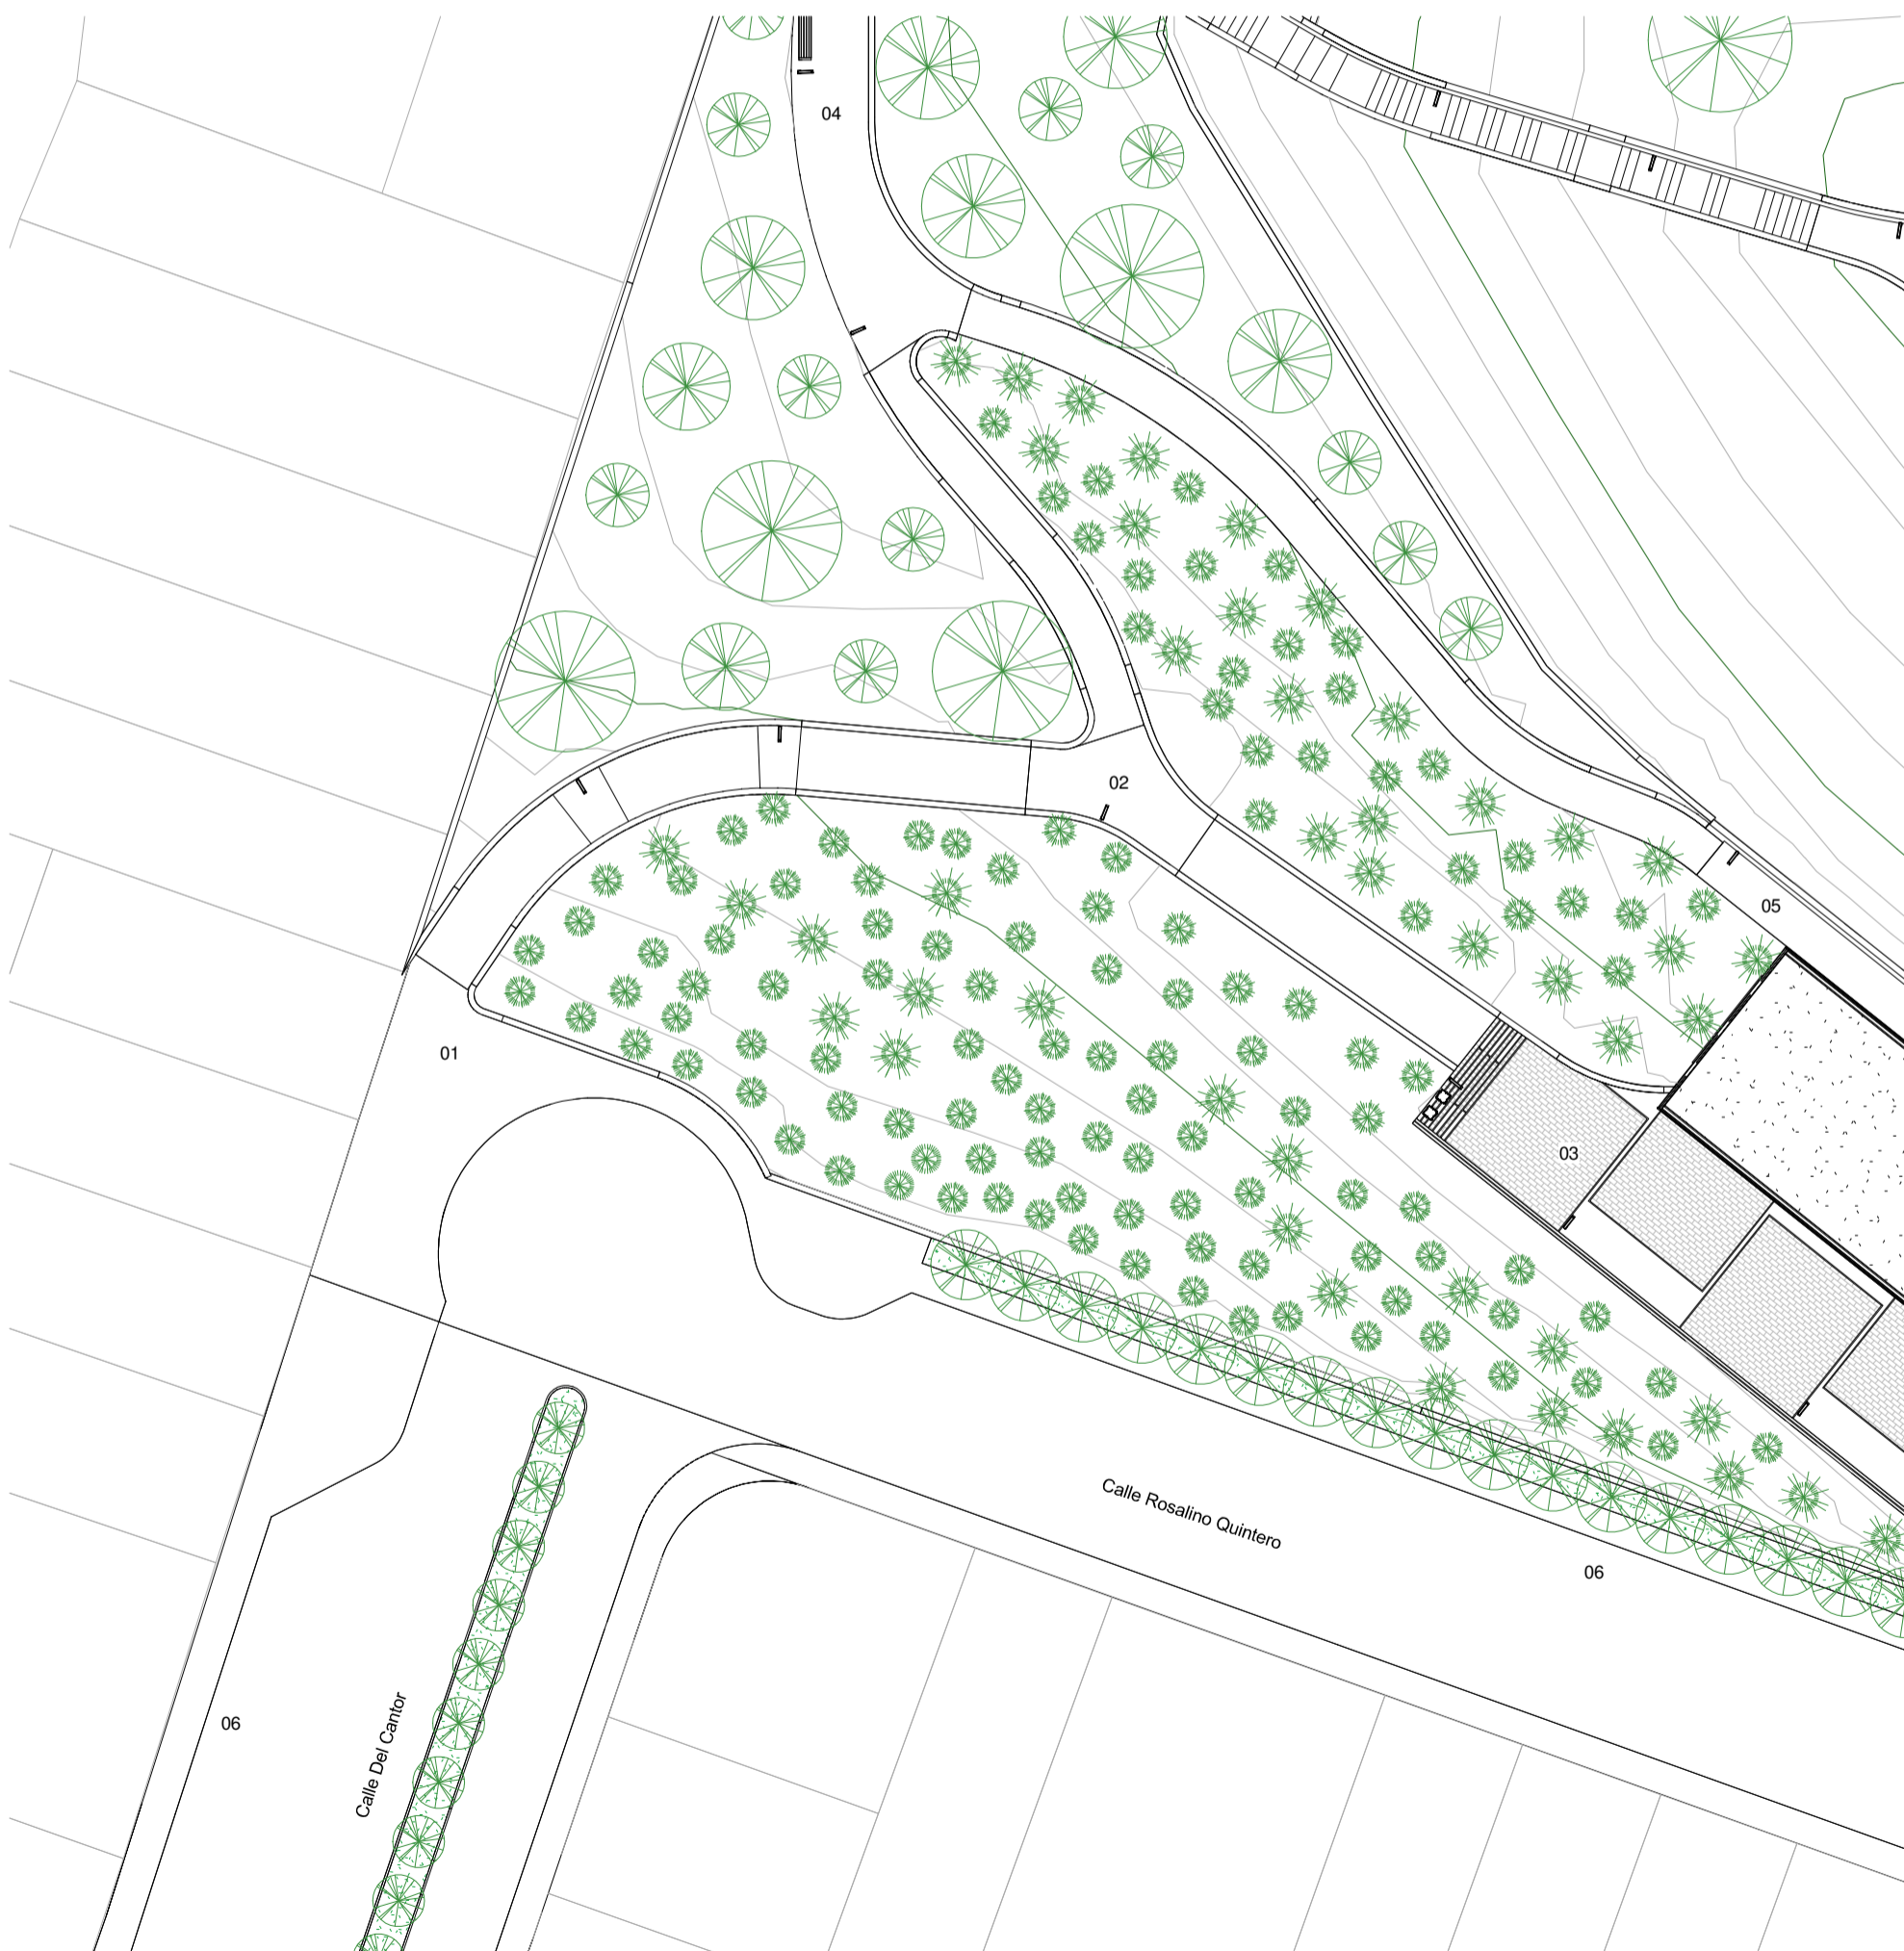
Esc. 1:350

1. Acceso S3
2. Nivel terraza inferior sur
3. Plaza 2
4. Caminería enlace acceso O1
5. Caminería conexión zona centro - este
6. Bahía de parqueo vehicular

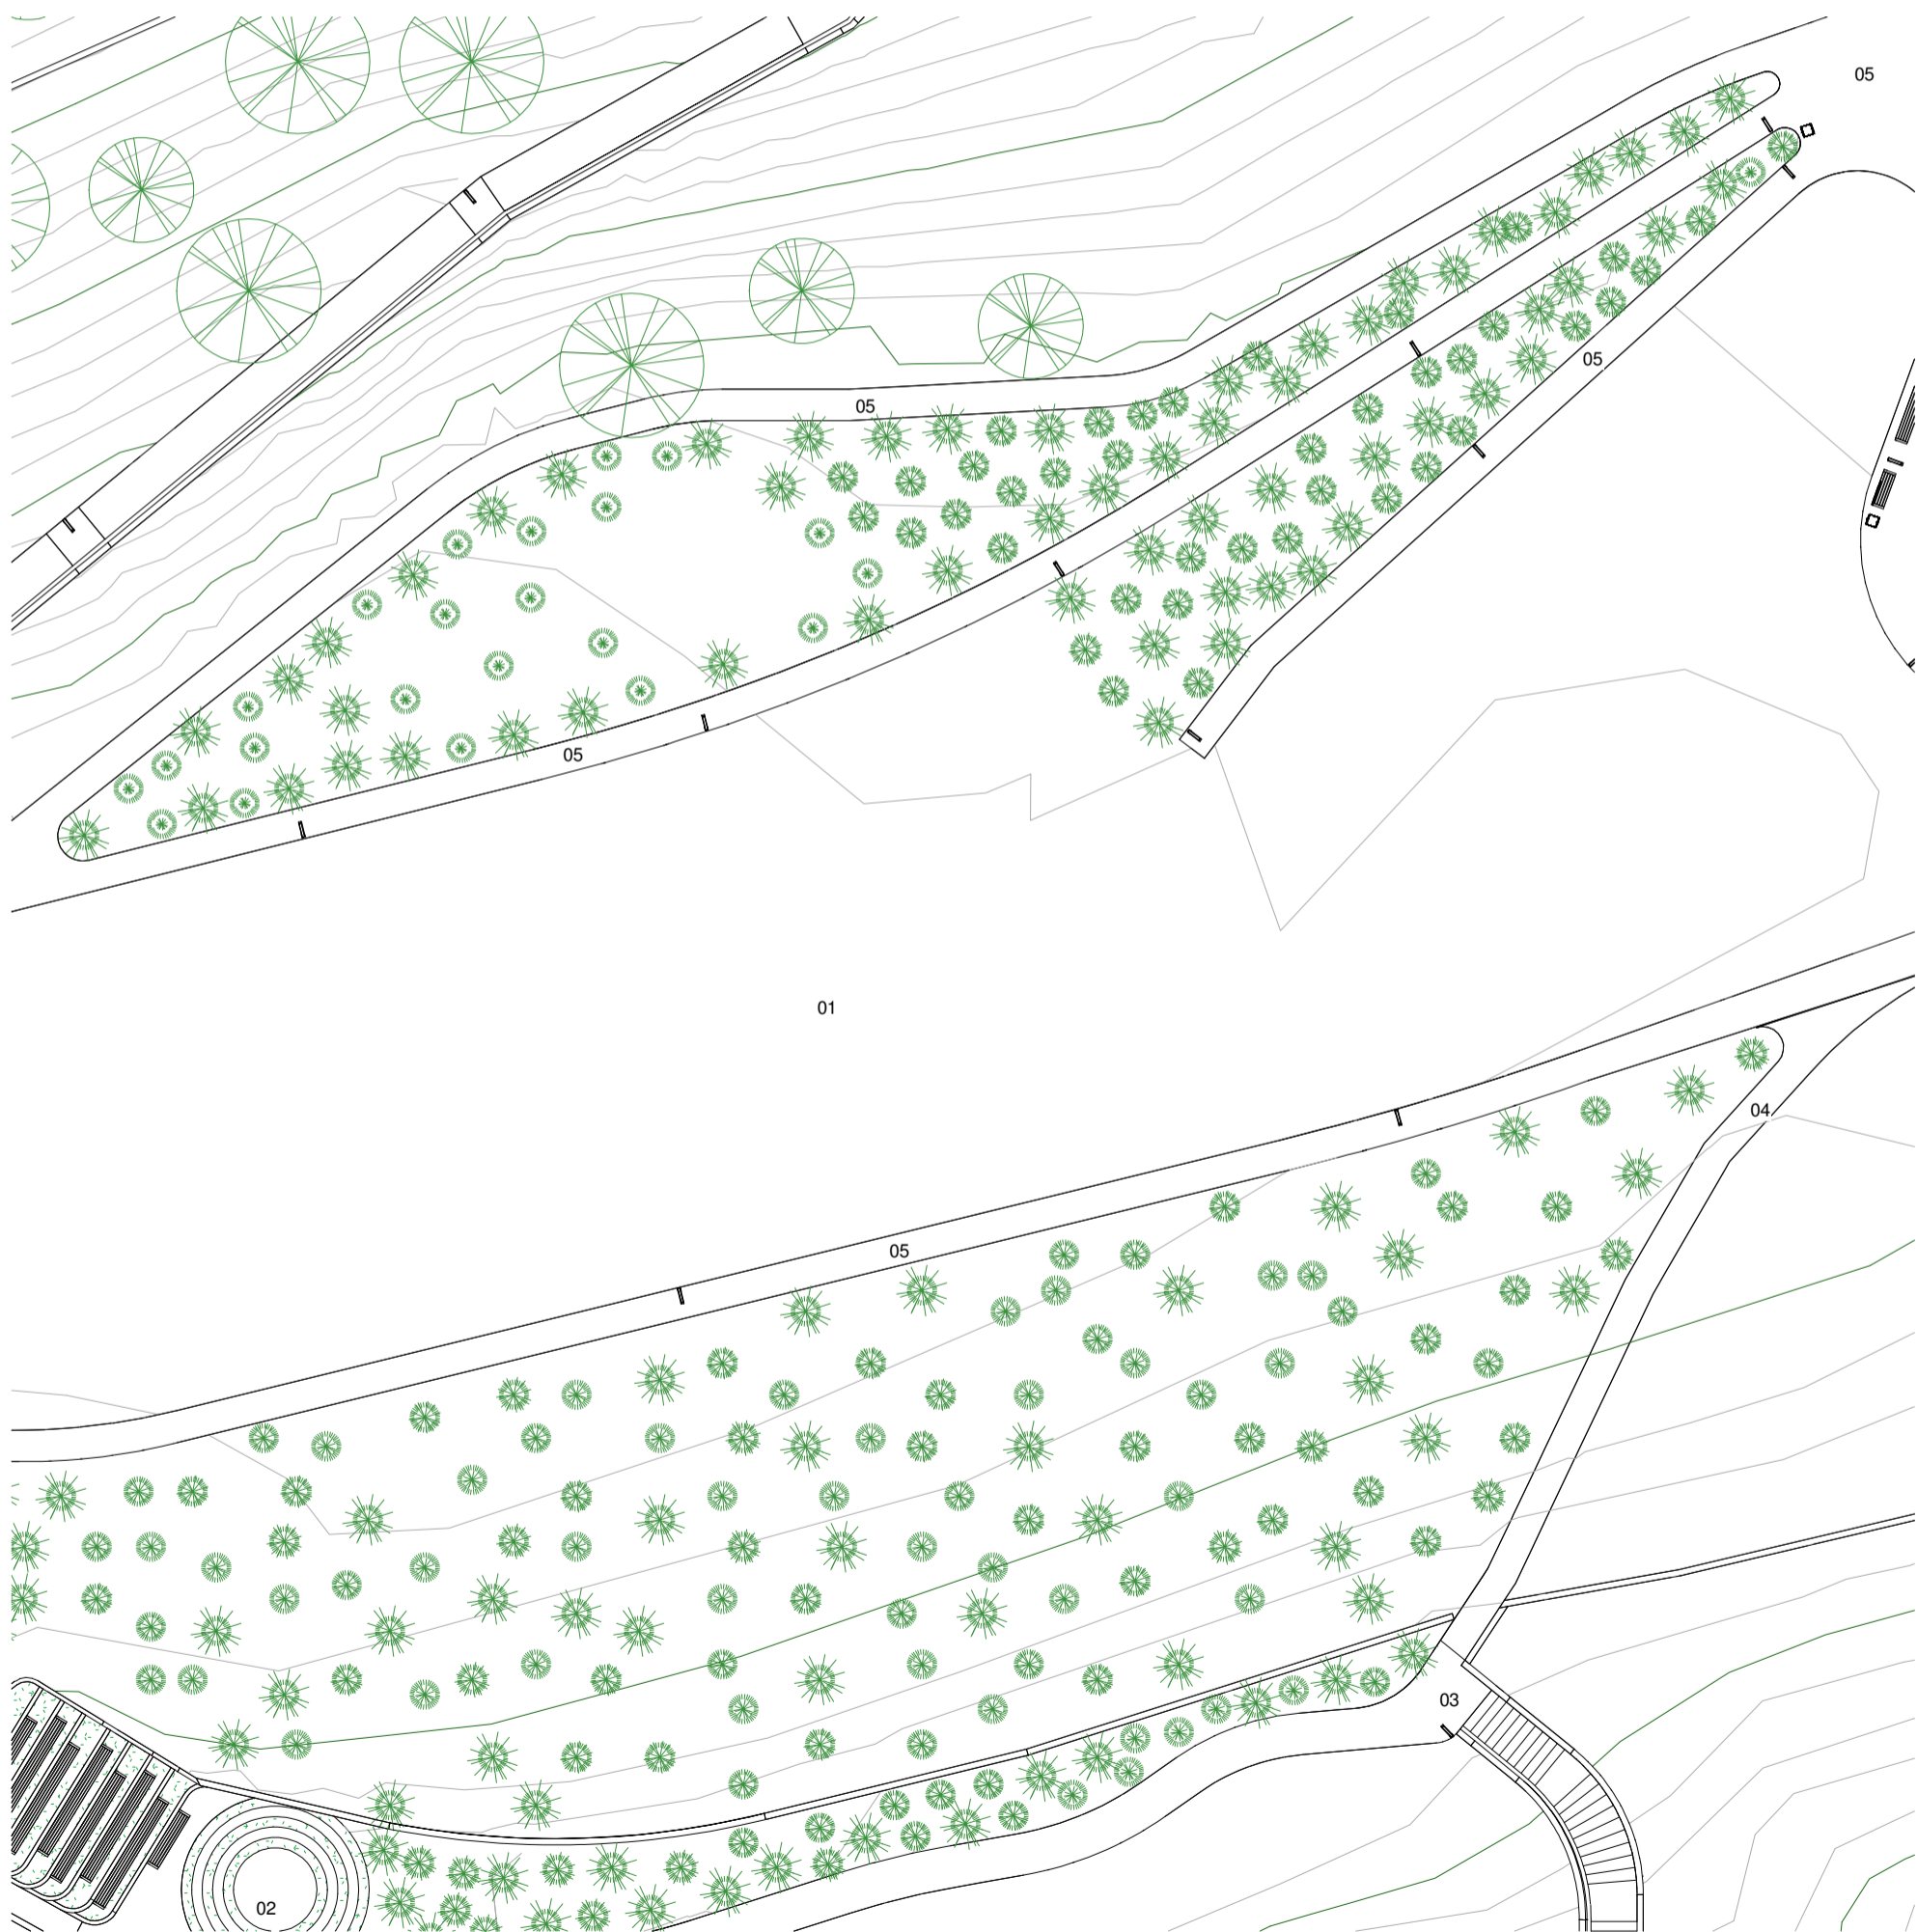
Esc. 1:350 0 1 2 5 10 15 20 25 30 35 m

1. Espacio libre con vegetación rastrera
2. Anfiteatro
3. Escalera conexión acceso S1 - S2 - zona sur
4. Sendero existente
5. Caminerías orillas meseta superior

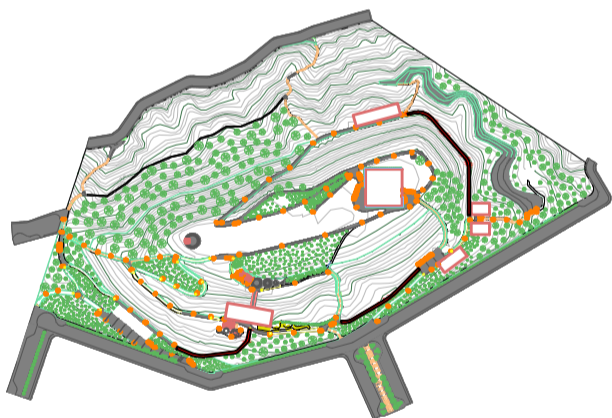
Sección A - A'

En la zona Norte del sitio (Unidad Ambiental Bosque), se mantiene el sendero existente, al que se da un tratamiento muy tenue, simple y agradable. El que consiste en:

- Ampliar la sección del sendero a 1.5m.
- En los tramos donde la pendiente requiere de escaleras, se construirán escaleras de tierra, las que se estabilizarán con un tablón de madera (contrahuella), el mismo que estará trabado por dos estacas de madera en sus extremos.
