UNIVERSIDAD CATÓLICA DE CUENCA

**UNIDAD ACADÉMICA DE INGENIERÍA CIVIL,
ARQUITECTURA Y DISEÑO**

**Propuesta de intervención en el Coro de
la Iglesia de las Conceptas, aplicando
técnicas tradicionales patrimoniales.**

CUENCA, AGOSTO DE 2015

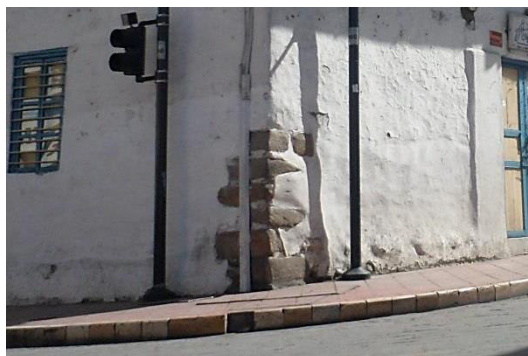
Fig. 30. Sobrecimiento

Los cimientos están hechos con piedra de río o canto rodado unidos con mortero arena y cal; el ancho y la profundidad de los mismos se desconoce, ya que no es posible hacer exploraciones, lo que se sabe es que sus dimensiones varían de acuerdo a la altura de los muros.

El estado de los cimientos que soportan ambos coros es bueno, en vista de que no se observan fallos estructurales en los muros.

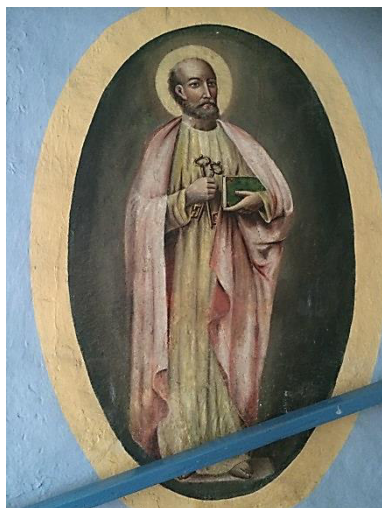
Fig. 32. Pintura mural en ingreso al Coro Alto

Los vanos de puertas y ventanas no sobrepasan el 1.80m de ancho. Se observa manifestaciones artísticas, como pintura mural encima de vanos en el Coro Alto, con motivos religiosos y ornamentales.

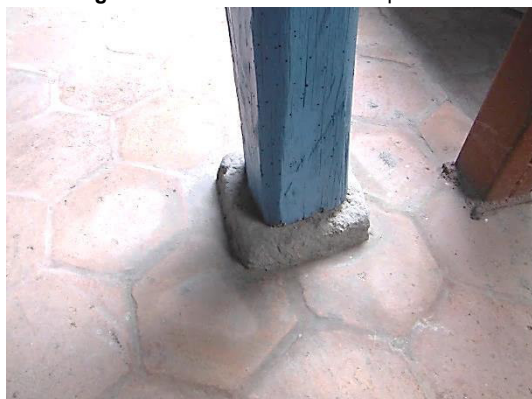
Fig. 34. Sistema constructivo de pilastras

se puedan asentar firmemente las columnas de la planta alta. Finalmente toda esta estructura se une a las vigas de cubierta.

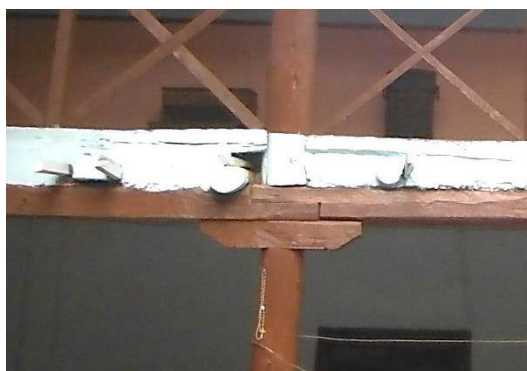
Fig. 36. Estructura de entrepiso

Los pisos de madera van asentados sobre una estructura de madera compuesta por dos vigas principales de 20cm aproximadamente, sobre las cuales se tienden vigas de 12x14cm, para luego asentar tiras de 4x5cm, y finalmente se colocan las duelas de eucalipto. Todo el conjunto tiene el mismo sistema constructivo, como lo representa la siguiente imagen tomada en el Noviciado.

En general los pisos originales se encuentran en buen estado, así como también la estructura del entrepiso, sin embargo las religiosas cuentan que cerca del año 1990 el coro alto sufrió un sobrepeso, ya que se reunió mucha gente para cantar y producto de ello se observan desprendimientos y fisuras en el cielo raso de la Sacristía.

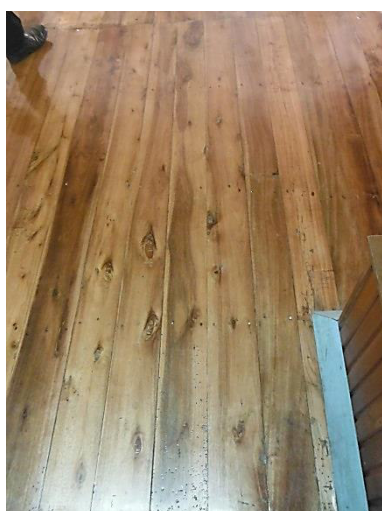
Fig. 37. Piso coro bajo

En el Coro Alto el piso original es de duelas de madera, sobre el cual se forra de alfombra que estéticamente es bastante desagradable manifestándose en la pérdida de color y desgaste de sus bordes. En el Coro Bajo no sucede lo mismo ya que el piso es de duelas de madera lacada, ya que ha sido restituido en su totalidad.

Integración de piso de madera.- Se pulirá y se pasará dos manos de laca en el piso; en caso de existir partes deterioradas se sustituirán por nuevas teniendo cuidado de no dañar las piezas contiguas.

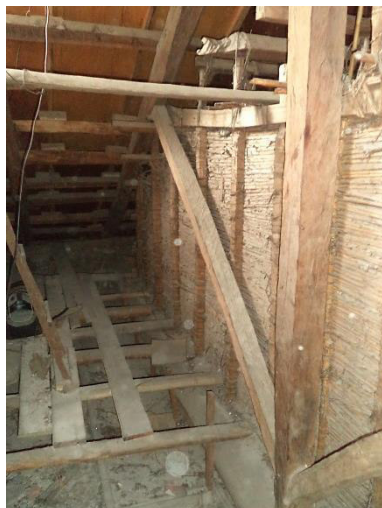
Fig. 42. Estructura frontal de cubierta

La estructura de la cubierta es de madera, se compone de grandes tirantes de madera que se asientan sobre los muros de ladrillo, estos soportan el peso de tochos o pendolones que sirven para sostener la solera de cumbrero, también se cruzan tornapuntas para fijar la estructura, finalmente se colocan correas compuestas por tiras de madera de diferentes medidas; generalmente todas las vigas son circulares y su diámetro varía entre 10 a 30 cm aproximadamente, de acuerdo a la función y la luz que cubren.

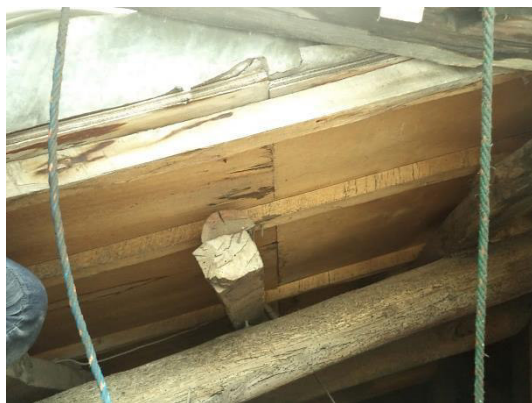
Fig. 44. Detalle de impermeabilización de cubierta

Sobre la estructura antes detallada se clavan tirillas de 2x2cm, luego se fijan tableros de 1.22x2.44m, espesor de 1.2mm; posteriormente se coloca una tela asfáltica para impermeabilizar la cubierta y por último se asientan las tejas cuidando que no se resbalen ya que no son amarradas entre sí.

El área a intervenir será de 779m² (Fig. 57), cabe indicar que únicamente se intervendrá las dos faldas de la cubierta, para ello se utilizará sistema de impermeabilización con tableros contrachapados y tela asfáltica.

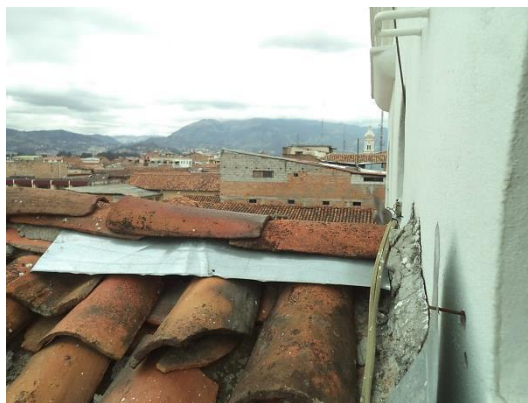
Fig. 45. Estado actual de cubierta

De forma general se puede concluir que la cubierta tiene un estado regular, a pesar de que ha sido anteriormente intervenida, se puede evidenciar en el cielo raso la constante degradación que sufre, todo ello a causa de las inclemencias climáticas sumado a las tejas

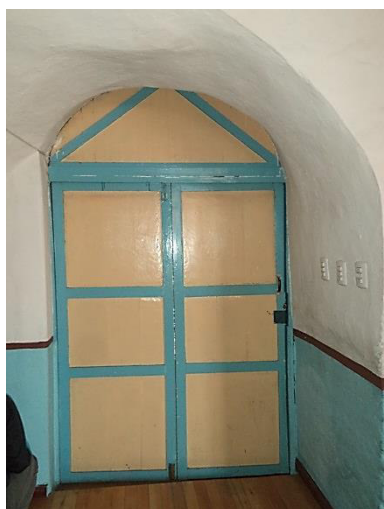
Fig. 46. Puerta coro bajo

Dentro de este apartado se hace referencia a puertas, ventanas, gradas, barandales y demás elementos trabajados en madera. Las puertas generalmente son de doble hoja y no sobrepasan los 90cm; las puertas de ingreso hacia ambos ambientes son bastante sencillas, únicamente son pintadas con colores bajos como amarillo, celeste y café, las cuales se decoran con formas o motivos geométricos (Ver **ANEXO B**).

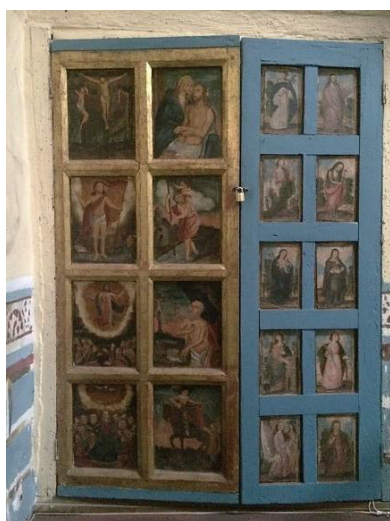
Fig. 48. Puerta de mueble en coro alto

Existen puertas al interior del Coro Alto, las cuales están abundantemente decoradas con verdaderas obras de arte que representan escenas religiosas, estas pequeñas puertas conducen a bodegas dentro de los grandes muros.

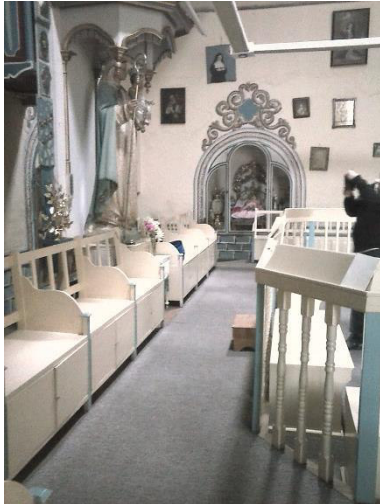
Fig. 50. Balaustres

Los balaustres que se distinguen son los que rodean el área de instrumentos del Coro Alto, estos son elaborados de madera y cuidadosamente trabajados, los mismos se encuentran en buen estado de conservación.

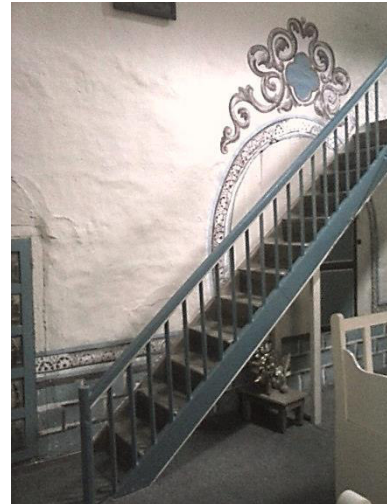
Fig. 51. Escaleras

Las gradas de acceso al coro alto son de madera y con una forma interesante ortogonal-curva, mismas que se hallan en buen estado. Existen gradas muy estrechas al interior del coro que sirven de acceso a la cubierta, estas se encuentran en estado regular, ya que se observa un ligero asentamiento en el descanso además que se encuentra sostenido por varillas.

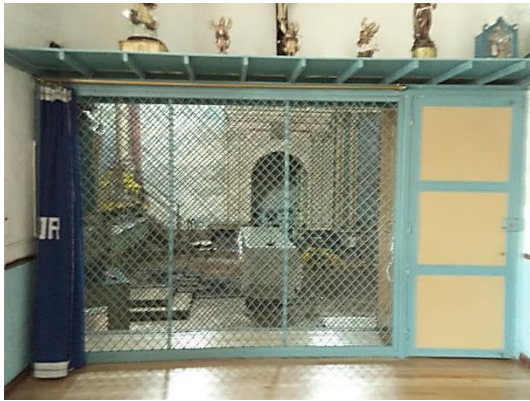
Fig. 52. Herrería Coro Bajo

En el Coro Bajo se encuentra un enrejado de hierro que mide unos 4m y en el Coro Alto se halla otro enrejado que está anclada en sus cuatro extremos mediante un marco de madera en cual se van empotrando uno a uno los hierros; este elemento denota la falla estructural existente ya que se observa una deformación en la parte central de la rejilla, esto evidencia que existe un sobrepeso en la parte superior, posiblemente no soporte su propio peso.

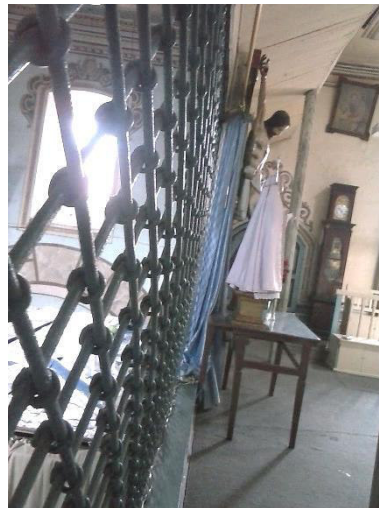
Fig. 54. Herrería deformada

El marco que bordea la malla (Fig. 71) se encuentra en estado regular en vista de que la polilla ha invadido en gran porcentaje la madera y la malla metálica está actuando como soporte (Fig. 72).

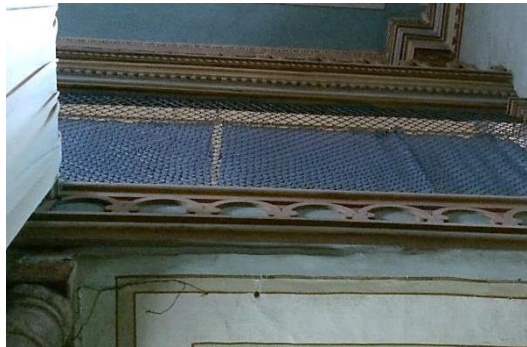
Fig. 57. Detalle decorativo

Sin duda la ornamentación es abundante, se utiliza madera tallada para decoración y a su vez para tapar ciertos elementos estructurales como vigas, entre estas se observan monterillas y ornamentos en madera.

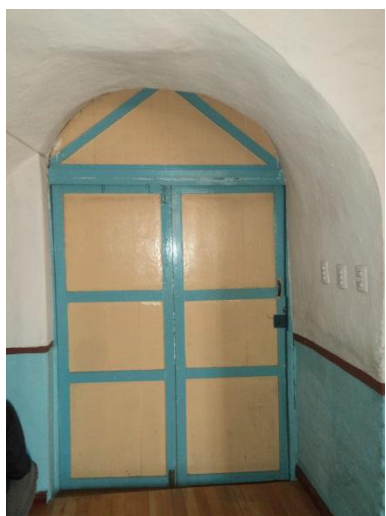
FICHA NÚMERO: 001

Nombre:	Puerta
Ubicación:	Coro Bajo
Material:	Madera
Estado de conservación:	Bueno
Código:	P-01

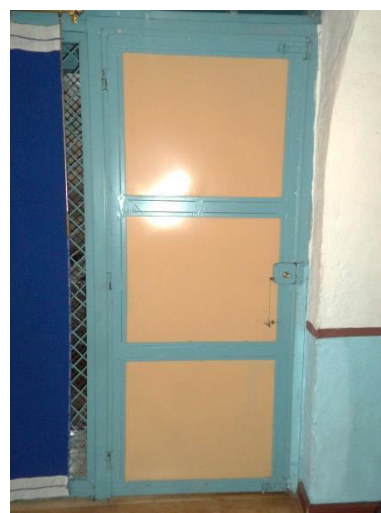
FICHA NÚMERO: 002

Nombre:	Puerta
Ubicación:	Coro Bajo
Material:	Hierro
Estado de conservación:	Bueno
Código:	P-02

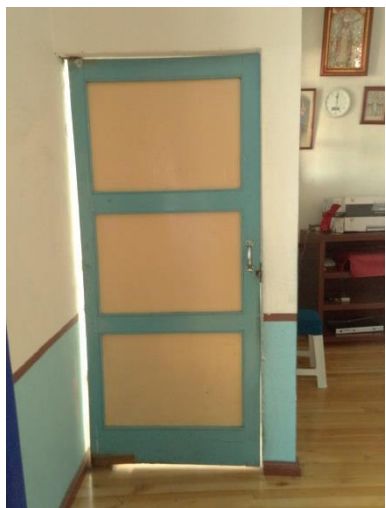
FICHA NÚMERO: 003

Nombre:	Puerta
Ubicación:	Coro Bajo
Material:	Madera
Estado de conservación:	Bueno
Código:	P-03

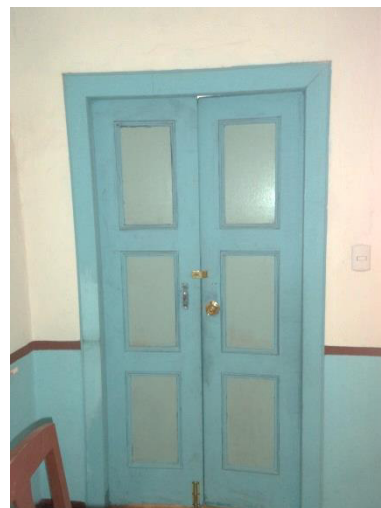
FICHA NÚMERO: 004

Nombre:	Puerta
Ubicación:	Coro Bajo
Material:	Madera
Estado de conservación:	Bueno
Código:	P-04

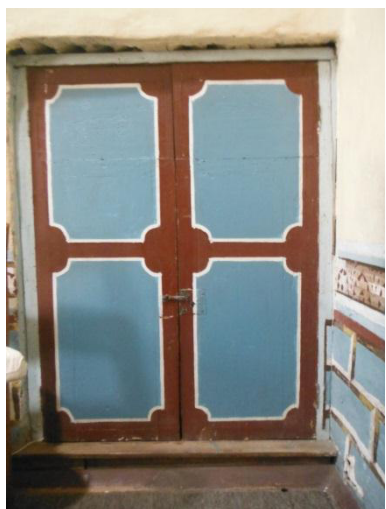
FICHA NÚMERO: 005

Nombre:	Puerta
Ubicación:	Coro Alto
Material:	Madera
Estado de conservación:	Bueno
Código:	P-05

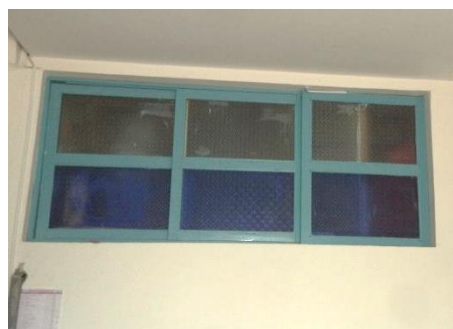
FICHA NÚMERO: 006

Nombre:	Ventana
Ubicación:	Coro Bajo
Material:	Madera-Vidrio
Estado de conservación:	Bueno
Código:	V-01

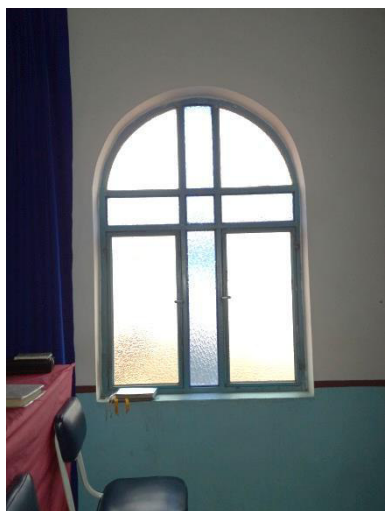
FICHA NÚMERO: 009

Nombre:	Ventana
Ubicación:	Coro Bajo
Material:	Madera-Vidrio
Estado de conservación:	Bueno
Código:	V-04

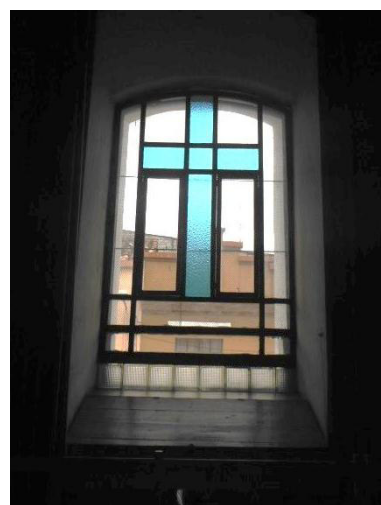
FICHA NÚMERO: 010

Nombre:	Ventana
Ubicación:	Coro Alto
Material:	Madera-Vidrio
Estado de conservación:	Bueno
Código:	V-05

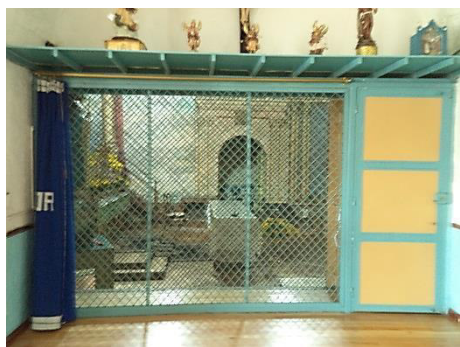
FICHA NÚMERO: 011

Nombre:	Herrería
Ubicación:	Coro Bajo
Material:	Hierro
Estado de conservación:	Bueno
Código:	H-01

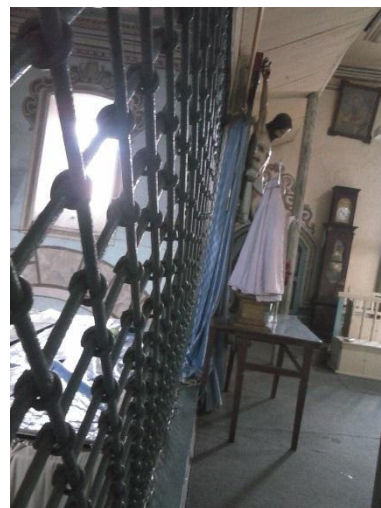
FICHA NÚMERO: 012

Nombre:	Herrería
Ubicación:	Coro Alto
Material:	Hierro
Estado de conservación:	Regular
Código:	H-02

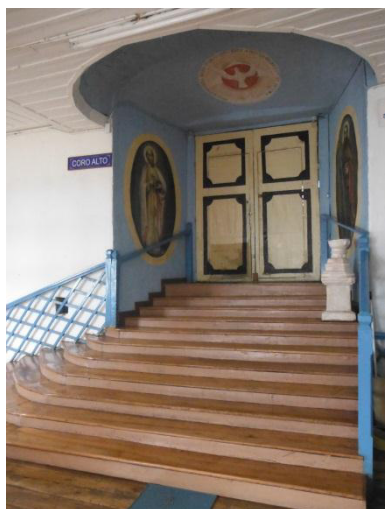
FICHA NÚMERO: 013

Nombre:	Grada
Ubicación:	Coro Alto
Material:	Madera
Estado de conservación:	Bueno
Código:	G-01

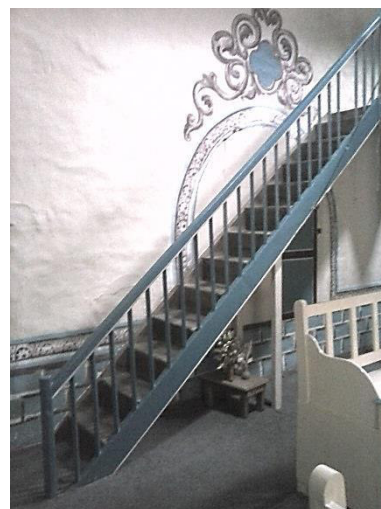
FICHA NÚMERO: 014

Nombre:	Grada
Ubicación:	Coro Alto
Material:	Madera
Estado de conservación:	Regular
Código:	G-02

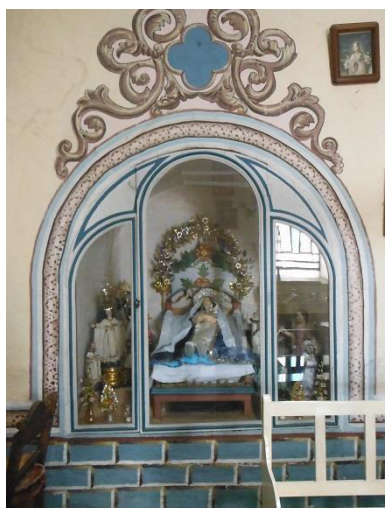
FICHA NÚMERO: 015

Nombre:	Nicho
Ubicación:	Coro alto
Material:	Madera-Vidrio
Estado de conservación:	Bueno
Código:	N-01

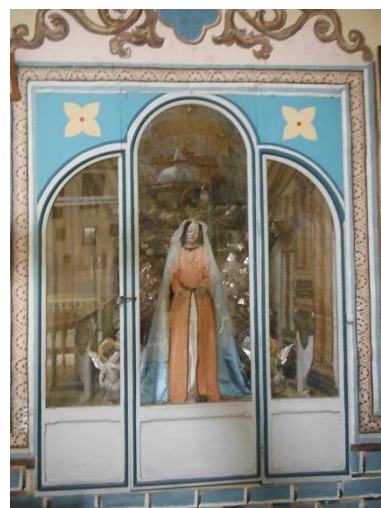
FICHA NÚMERO: 016

Nombre:	Nicho
Ubicación:	Coro alto
Material:	Madera-Vidrio
Estado de conservación:	Bueno
Código:	N-02

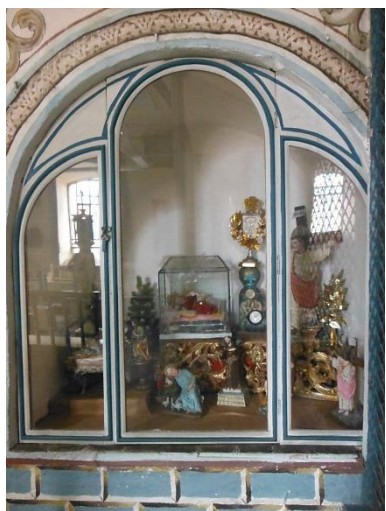
FICHA NÚMERO: 017

Nombre:	Nicho
Ubicación:	Coro alto
Material:	Madera-Vidrio
Estado de conservación:	Bueno
Código:	N-03

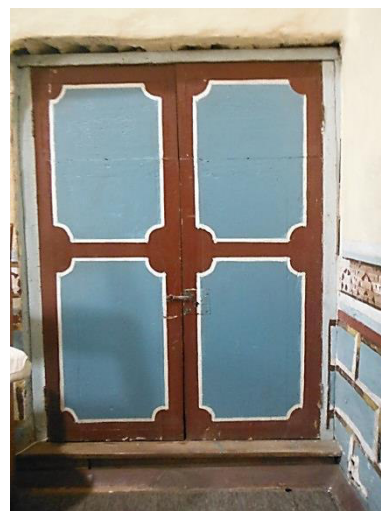
FICHA NÚMERO: 018

Nombre:	Mueble
Ubicación:	Coro alto
Material:	Madera
Estado de conservación:	Bueno
Código:	M-01

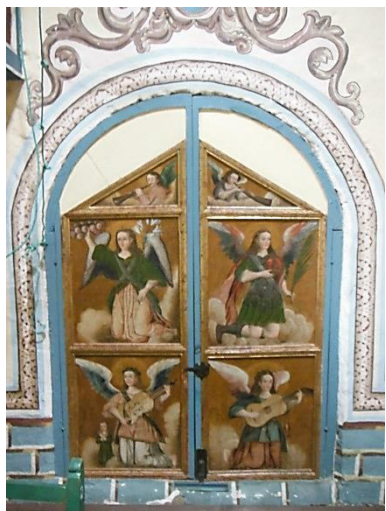
FICHA NÚMERO: 019

Nombre:	Mueble
Ubicación:	Coro alto
Material:	Madera
Estado de conservación:	Bueno
Código:	M-02

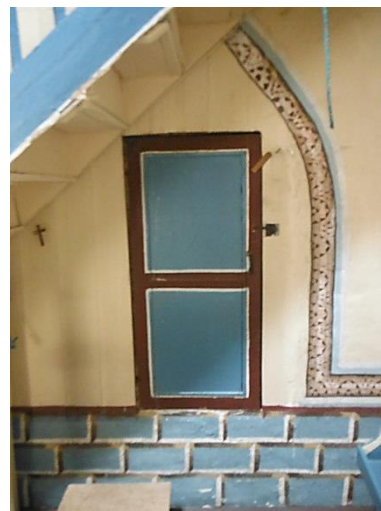
FICHA NÚMERO: 020

Nombre:	Mueble
Ubicación:	Coro alto
Material:	Madera
Estado de conservación:	Bueno
Código:	M-03

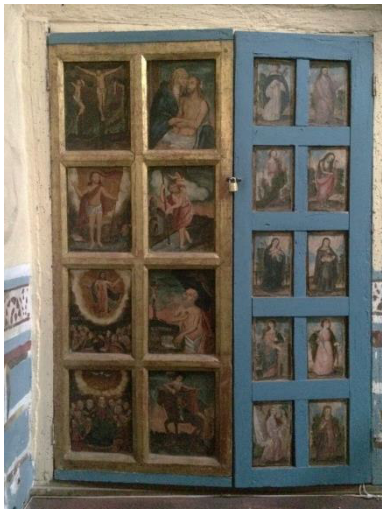
FICHA NÚMERO: 021

Nombre:	Mueble
Ubicación:	Coro alto
Material:	Madera
Estado de conservación:	Bueno
Código:	M-04

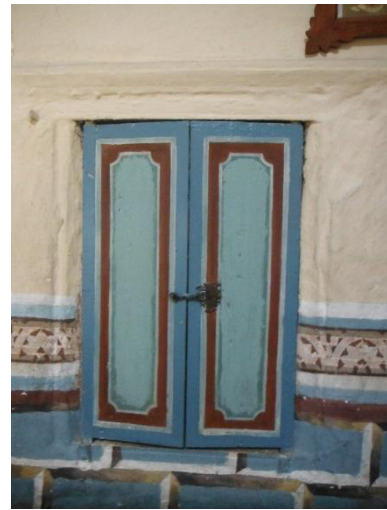
FICHA NÚMERO: 022

Nombre:	Mueble
Ubicación:	Coro alto
Material:	Madera
Estado de conservación:	Bueno
Código:	M-05

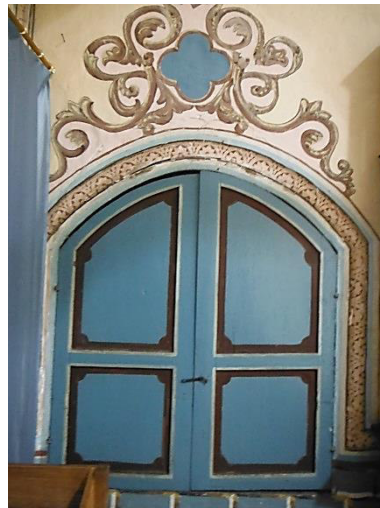
FICHA NÚMERO: 023

Nombre:	Mueble
Ubicación:	Coro alto
Material:	Madera
Estado de conservación:	Bueno
Código:	M-06
