**INTERVENCIÓN EN FACHADAS DE LADRILLO VISTO  
Y ACTIVACIÓN ECONÓMICA. ESTUDIO  
ARQUITECTÓNICO EN EL CENTRO HISTÓRICO DE  
CUENCA (ECUADOR)**

**TRABAJO DE TITULACIÓN PREVIO A LA OBTENCIÓN DEL  
TÍTULO DE ARQUITECTO**

**AUTORA: PAOLA ALEJANDRA VILLAVICENCIO VICUÑA**

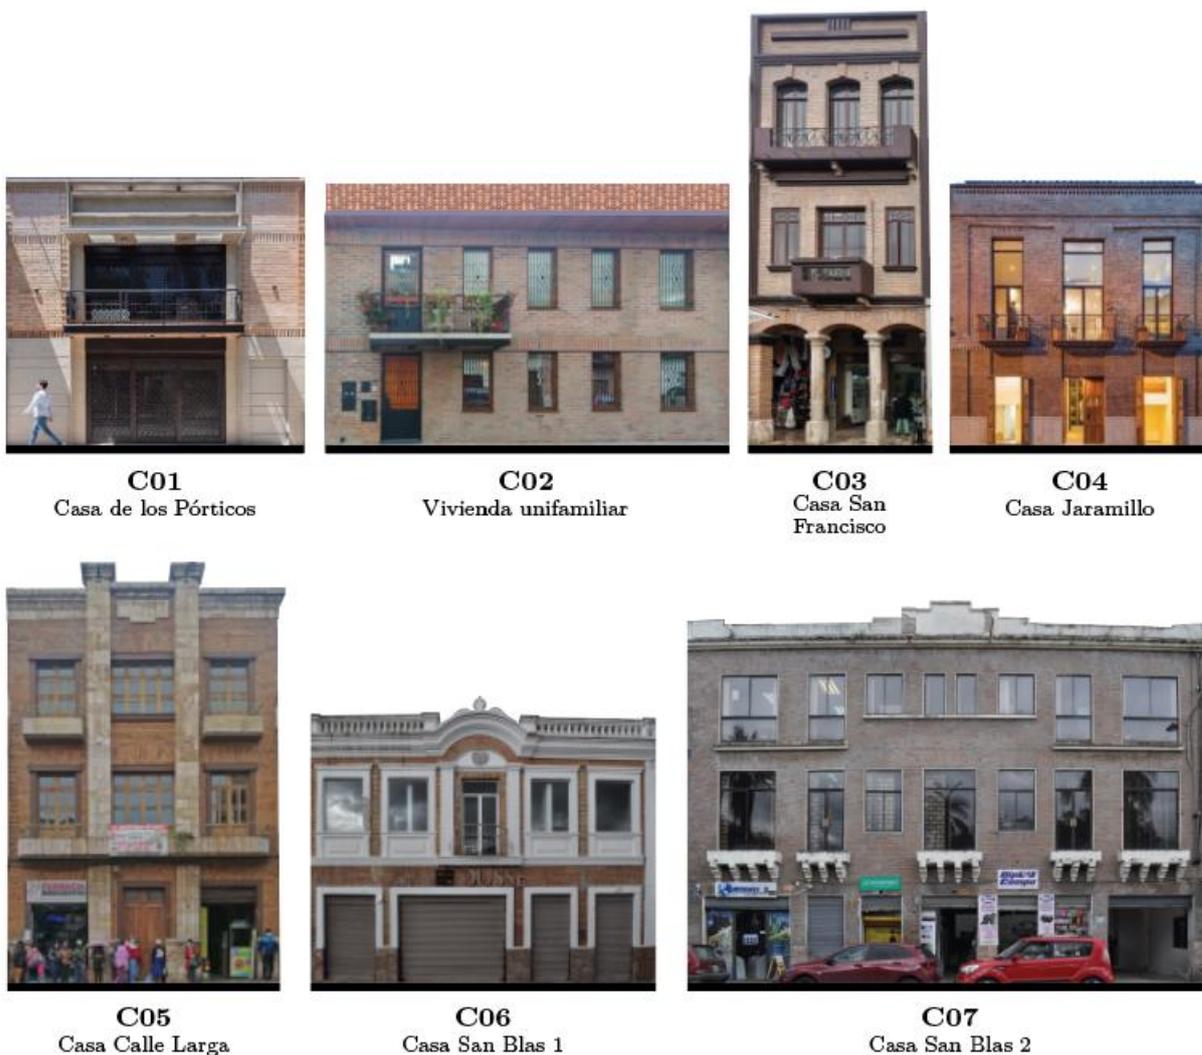
A día de hoy, y en torno al interés investigativo, se reconocen ejemplares de uso mixto, comercial y residencial, en los cuales, debido a una reciente intervención, se evidencia la eliminación de revestimientos en fachadas, dejando al ladrillo como material de definición estética, en el CHC, existen 7 edificaciones (Figura 2) cuyas fachadas han sido intervenidas según los criterios de investigación:

FIGURA 2: Ejemplares de intervención en el CHC. Fuente y elaboración: Autor

1. C01: Se ubica en San Blas, en la calle lateral del parque entre las calles Tomás Ordoñez y Manuel Vega que consta de 2 pisos y su uso es residencial.
2. C02: Comprende una unidad habitacional de 2 niveles ubicada en la calle Coronel Guillermo Talbot entre Mariscal Sucre y Presidente Córdova, cerca de San Sebastián, cuyo uso es residencial.
3. C03: Contempla una edificación de 4 pisos de uso mixto ubicada en la calle San Francisco lateral a la plaza del mismo nombre.
4. C04: Corresponde a la Casa Jaramillo situada en la calle Juan Jaramillo entre Padre

- 
- Aguirre y Benigno Malo edificada en 2 plantas de uso comercial.
5. C05: Se sitúa diagonal al Mercado 10 de Agosto, en la Calle Larga, es una edificación de 3 niveles cuyo uso se destina principalmente al comercio y servicios.
  6. C06: Se ubica en la calle Manuel Vega, diagonal al parque San Blas, es una edificación de 2 niveles de uso comercial.
  7. C07: Se sitúa en la calle Simón Bolívar, frente al parque San Blas, es un bien de 3 niveles destinados al uso comercial.

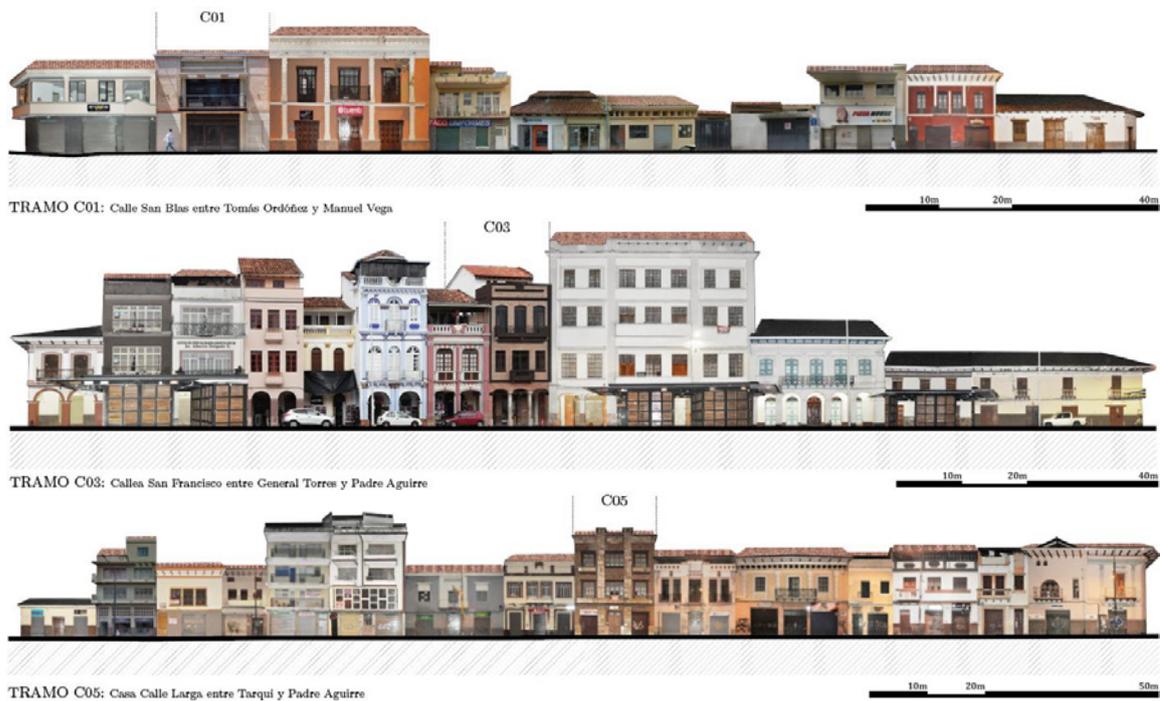
FIGURA 7: Tramos de los casos de estudio. Fuente y elaboración: Autora.

- El análisis de tramos del caso C01, C03 y C05 (Figura 7), nos permite conocer el contexto inmediato del bien en las edificaciones colindantes y más próximas para interpretar como el estado de la fachada y su influencia en relación a las preexistentes en el tramo que se sitúan (Anexo 9.4, Anexo 10,4 y Anexo 11.4). La recopilación fotográfica para los tramos se realiza con una cámara Nikon D50000, capturas de Google Earth Pro, el proceso de rectificación e análisis con Ilustrador CC 2019 y Photoshop CC 2019.

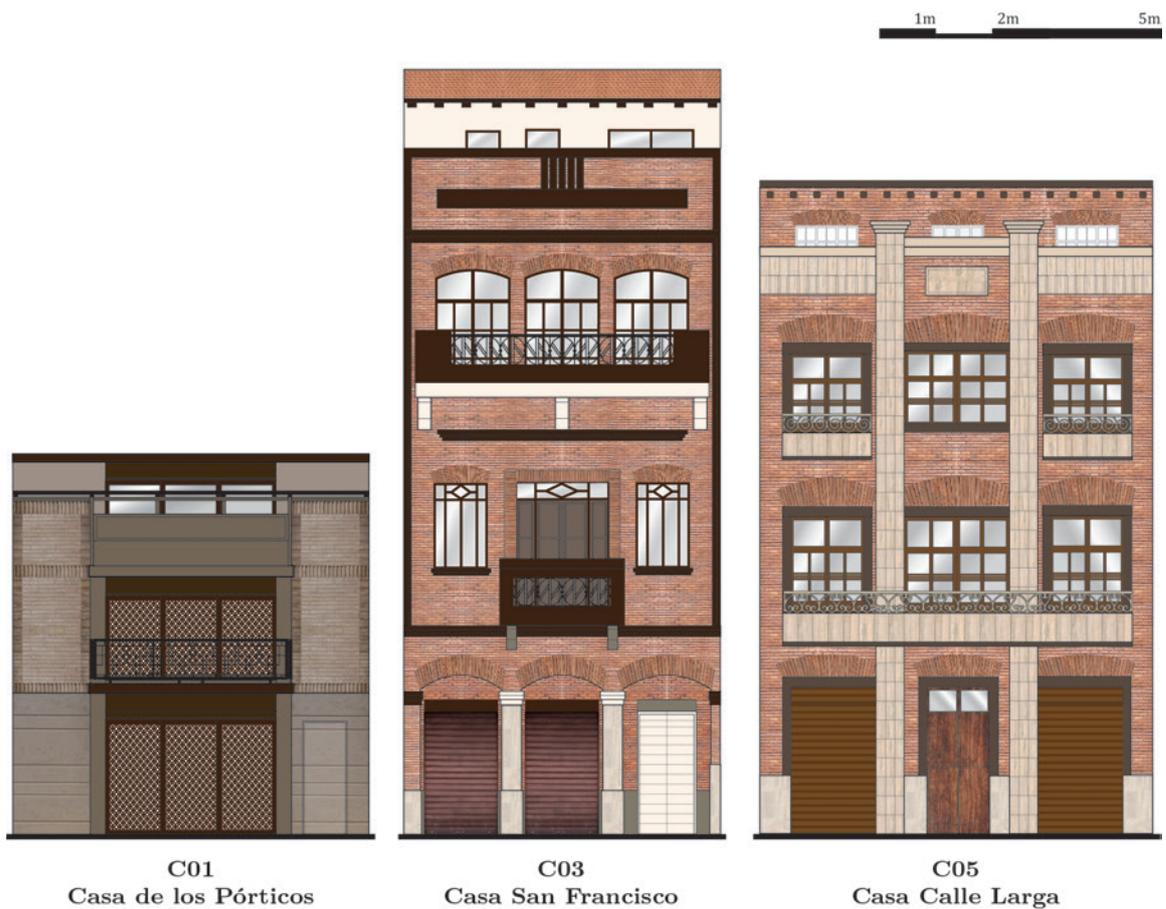
FIGURA 8: Fachada actual de los casos de estudio. Fuente y elaboración: Autora.

La aplicación de la rectificación fotográfica permite interpretar por medio de fotografías aspectos físicos a detalle, para obtener características métricas y geométricas como las dimensiones, forma, posición y disposición de los elementos de la fachada de los casos de estudio (Anexo .1, Anexo 10.1 y Anexo 11.1), profundizando la lectura arquitectónica y haciendo uso de material gráfico se redibuja las fachadas de las edificaciones (Figura 8) con la finalidad de tener un conocimiento real del estado de la fachada del bien que como lo manifiesta [Guzmán \(2017\)](#) esta técnica permite registrar el estado actual y real de los elementos graficándolos a escala y con un respaldo fotográfico se facilita su análisis. Las herramientas utilizadas son una cámara Nikon D5000, para el registro fotográfico y para el procesamiento de la imagen final se utiliza Illustrator CC 2019.

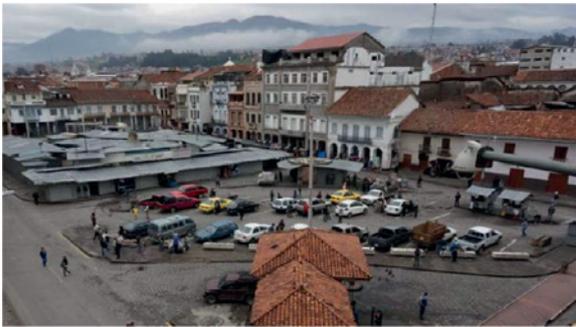
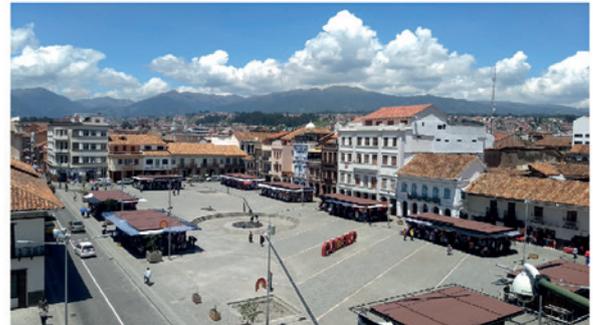
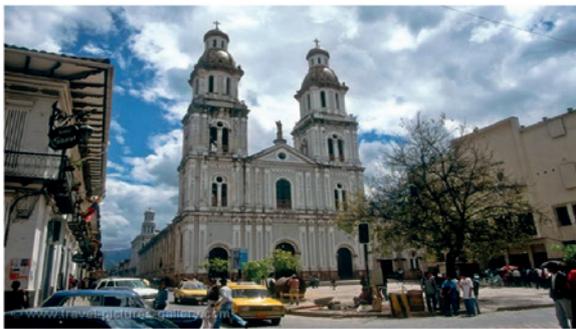
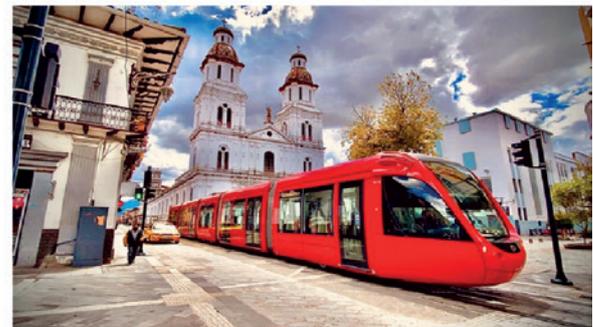
Plaza San Francisco

Plaza de Santo Domingo

FIGURA 1.22: Ejemplos de espacios acoplados en el CHC. Fuente: El Comercio (2019) y [Cuencabioseguraysostenible.com](http://Cuencabioseguraysostenible.com) (2020). Elaboración: Autora.

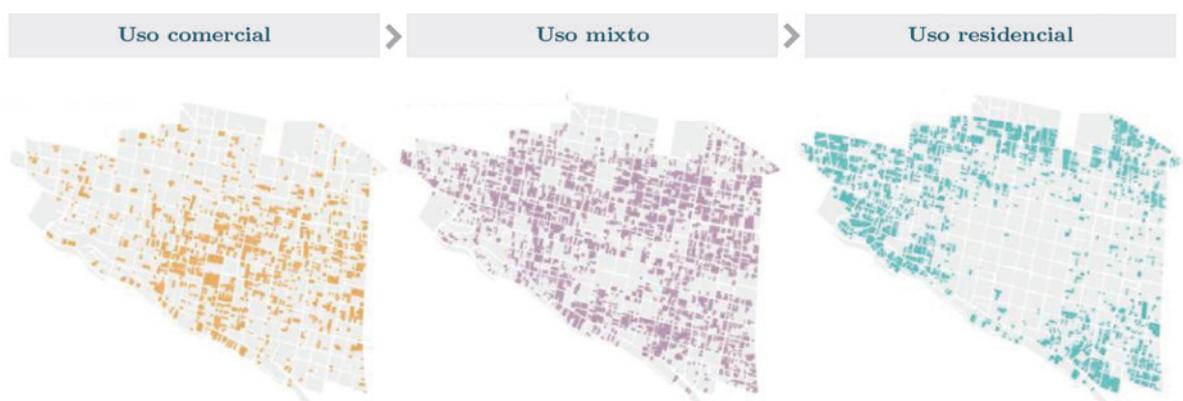
La vivienda y el comercio se distribuyen en toda la zona del CHC (Figura 1.24); la vivienda se mantiene como el uso principal del suelo y se distribuye en toda el área en especial hacia la periferia pero no de manera homogénea, en la zona central predomina el uso comercial mientras que el uso mixto se distribuye hacia el borde del CHC (Cuenca RED, 2016).

FIGURA 1.24: Uso residencial, comercial y mixto en el CHC. Fuente: Cuenca RED (2016). Elaboración: Autora.

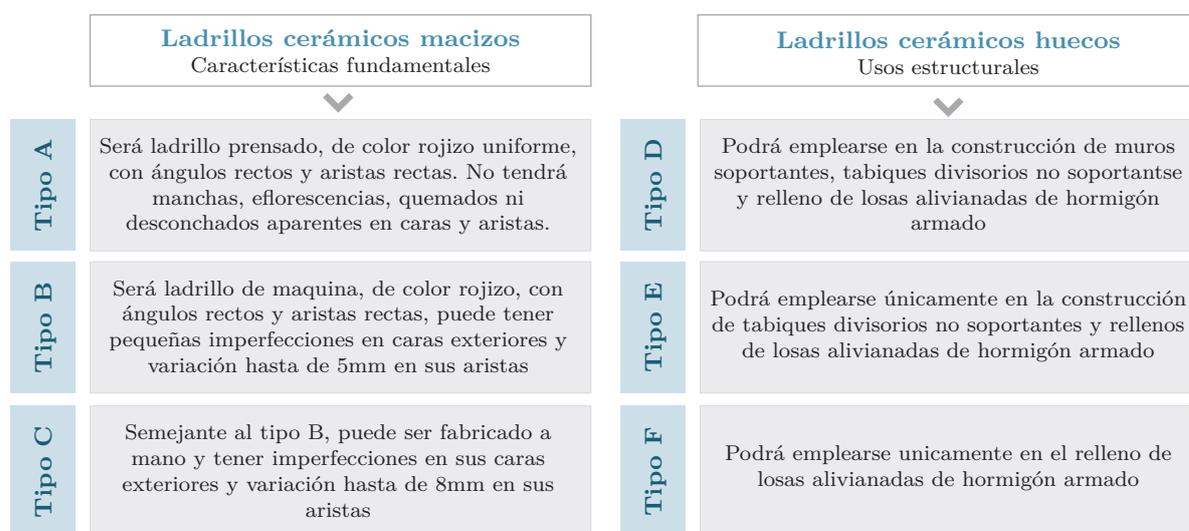
FIGURA 1.30: Requisitos que deben cumplir los ladrillos cerámicos. Fuente: INEN 297. Elaboración: Autora.

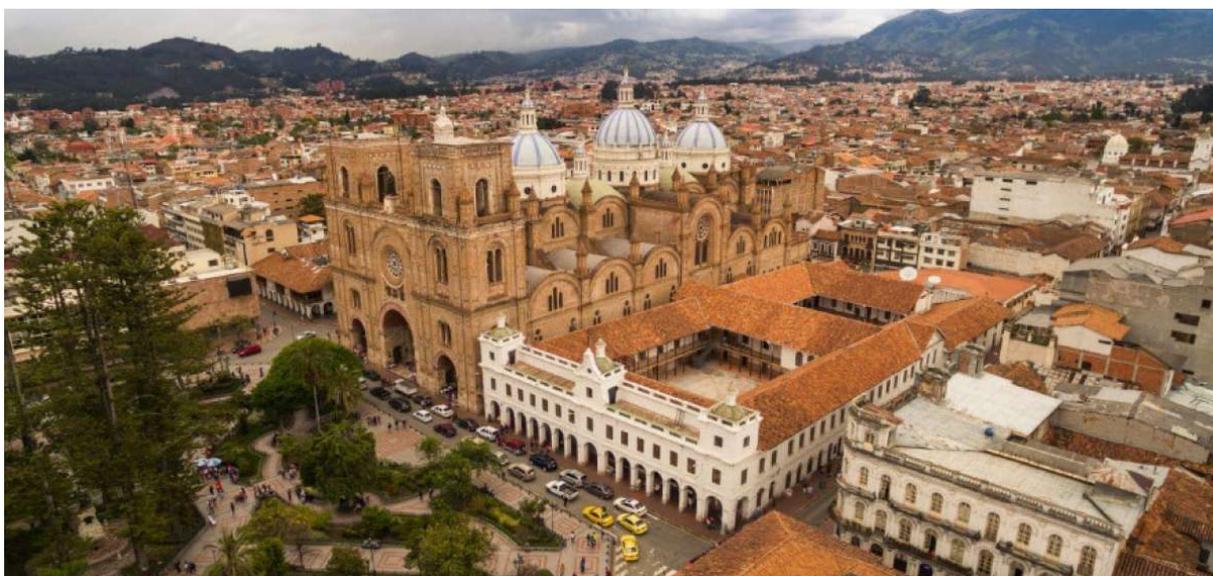
FIGURA 1.32: Fotografía aérea de Cuenca. Fuente: [www.eltelegrafo.com.ec](http://www.eltelegrafo.com.ec). Elaboración: Autora.

Como lo manifiestan Pesántez y González (2011), en el ámbito constructivo local predominaban edificaciones de barro, madera y paja, ya que, con la llegada de los españoles se incorporaron materiales como la cal, teja y ladrillo: es decir, el uso del ladrillo no sustituyó significativamente la materialidad preexistente, sino hasta cuando se empieza a replicar la arquitectura española y francesa generando transformaciones en las fachadas, consecuentemente las condiciones estructurales y estéticas de las ciudades, especialmente en Cuenca considerada la ciudad naranja (Figura 1.32) debido a la cromática aportada por el uso de ladrillo y teja (Pesántez y González, 2011).

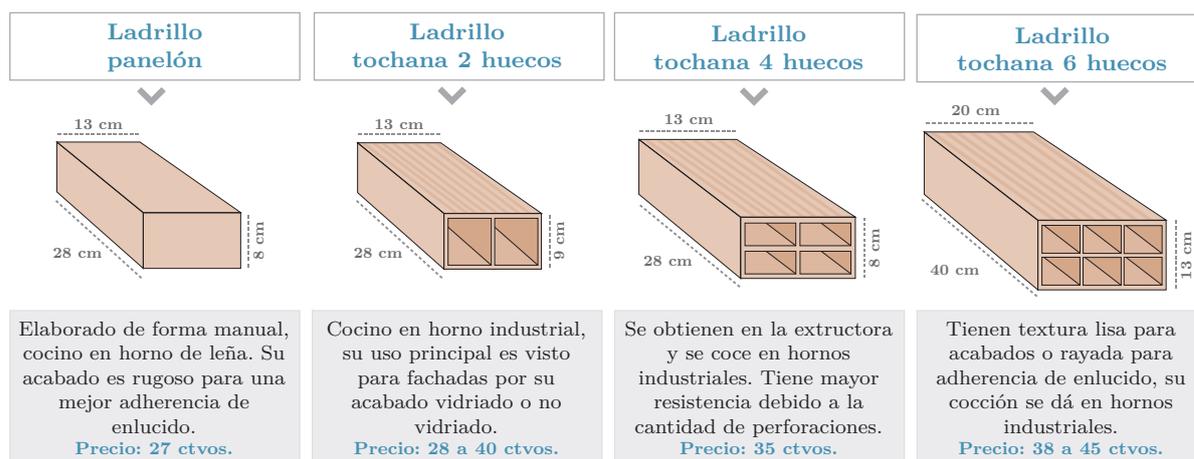
FIGURA 1.33: Tipo de ladrillos utilizados localmente. Fuente: Cárdenas (2019). Elaboración: Autora.

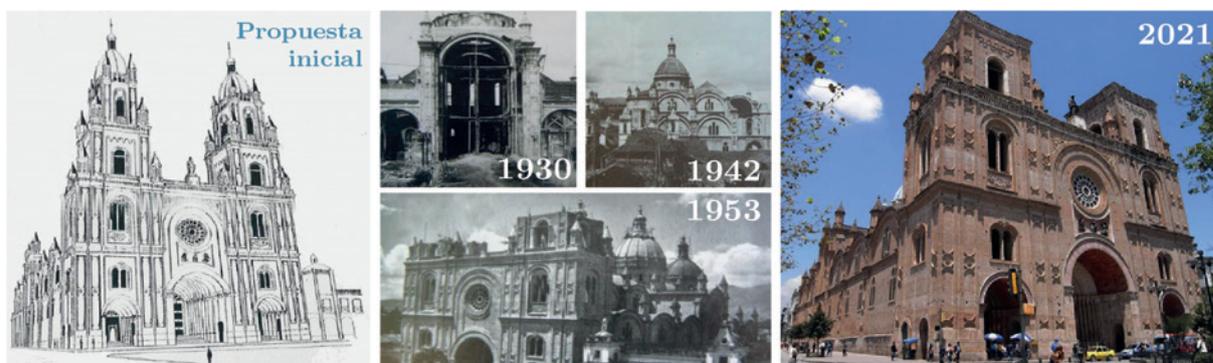
FIGURA 1.34: Transcurso constructivo catedral Inmaculada Concepción. Fuente: Nieto (2019). Elaboración: Autora.

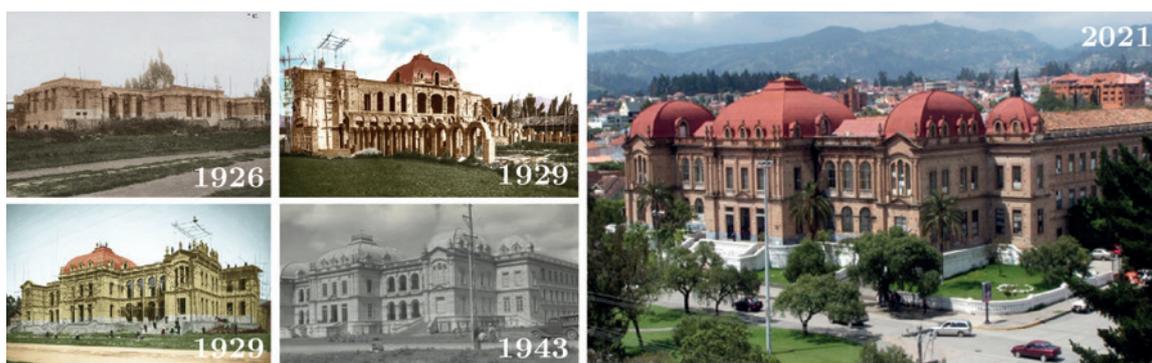
FIGURA 1.36: Transcurso constructivo colegio Benigno Malo. Fuente: Salamea (2008). Elaboración: Autora.

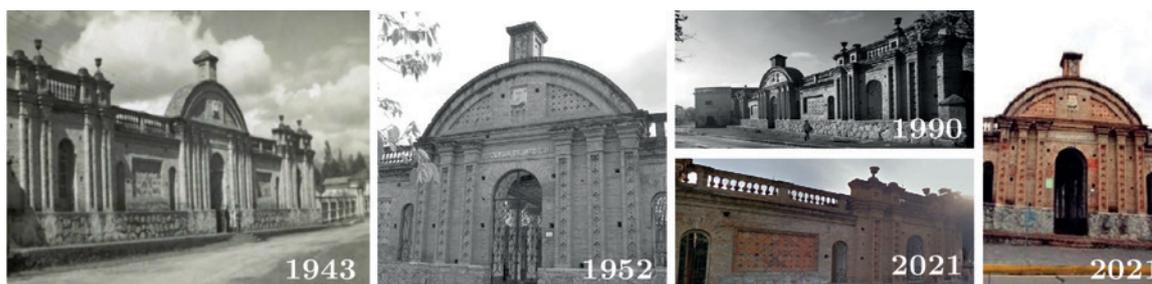
FIGURA 1.37: Transcurso constructivo antigua Facultad de Medicina. Fuente: [Abad \(2015\)](#). Elaboración: Autora.

Considerado un edificio de clásico fue edificado según requerimientos de uso educativo, con amplias aulas y anfiteatros, adicionalmente, su fachada se caracteriza por contemplar varias formas de ladrillos y aparejos, lo que le otorga a la edificación una estética neoclásica (Landívar, 2018) (Figura 1.37).

Abad (2015), considera que, en esta edificación el ladrillo pasa a tener un nuevo uso y potencializar el aporte a la imagen urbana debido a su utilización de diferentes formas del material en el portón frontal creando un cerramiento sólido con varias.

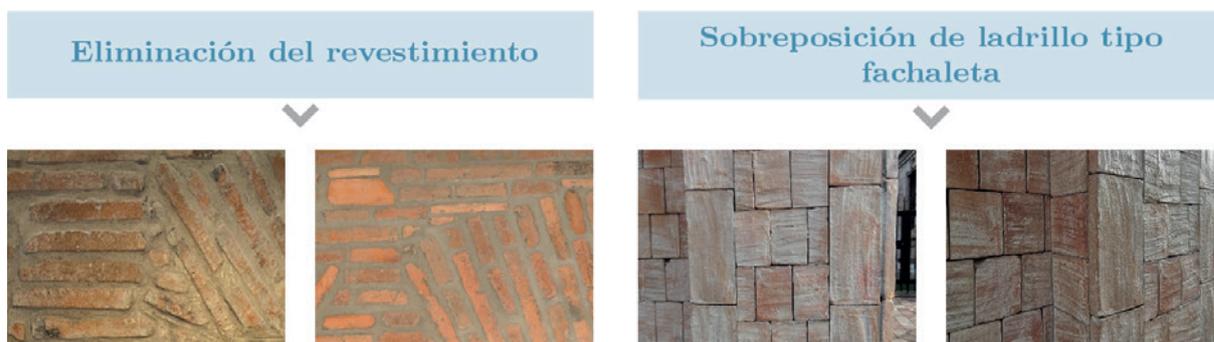
FIGURA 1.45: Aspecto de mampostería después de intervenciones realizadas en fachadas del CHC. Fuente y elaboración: Autora.

Cabe mencionar que este tipo de intervención es propensa a presentar lesiones físicas como consecuencia de dejar el material visto, por lo que se recomienda inspeccionar el estado del material frecuentemente, al igual que limpiar la mampostería para evitar daños, esta medida preventiva se realiza mediante el cepillado de la mampostería siguiendo el sentido de orientación de las hileras ([Rojas, 2005](#)). Adicionalmente como lo sugiere [Díaz \(2006\)](#), existen productos hidrófugos que al ser aplicados sobre la mampostería crean una película resistente a manera de barrera para impermeabilizar el material y así protegerlo de los agentes nocivos sin alterar su aspecto físico ni propiedades que posee el ladrillo al ser un material de superficie porosa.

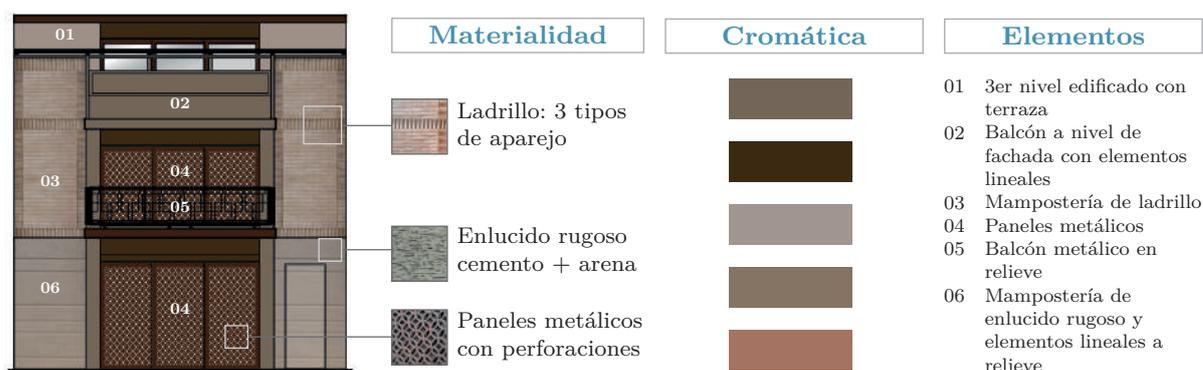
FIGURA 2.2: Características de fachada caso de estudio C01. Fuente y elaboración: Autora.

El estado en el que se encuentra la fachada genera similitud con las edificaciones del tramo al ser una secuencia de edificaciones en deterioro (estado regular y malo). La edificación no aporta a la imagen urbana, ya que debido a la saturación de mobiliario urbano y elementos publicitarios se evidencia desorden.

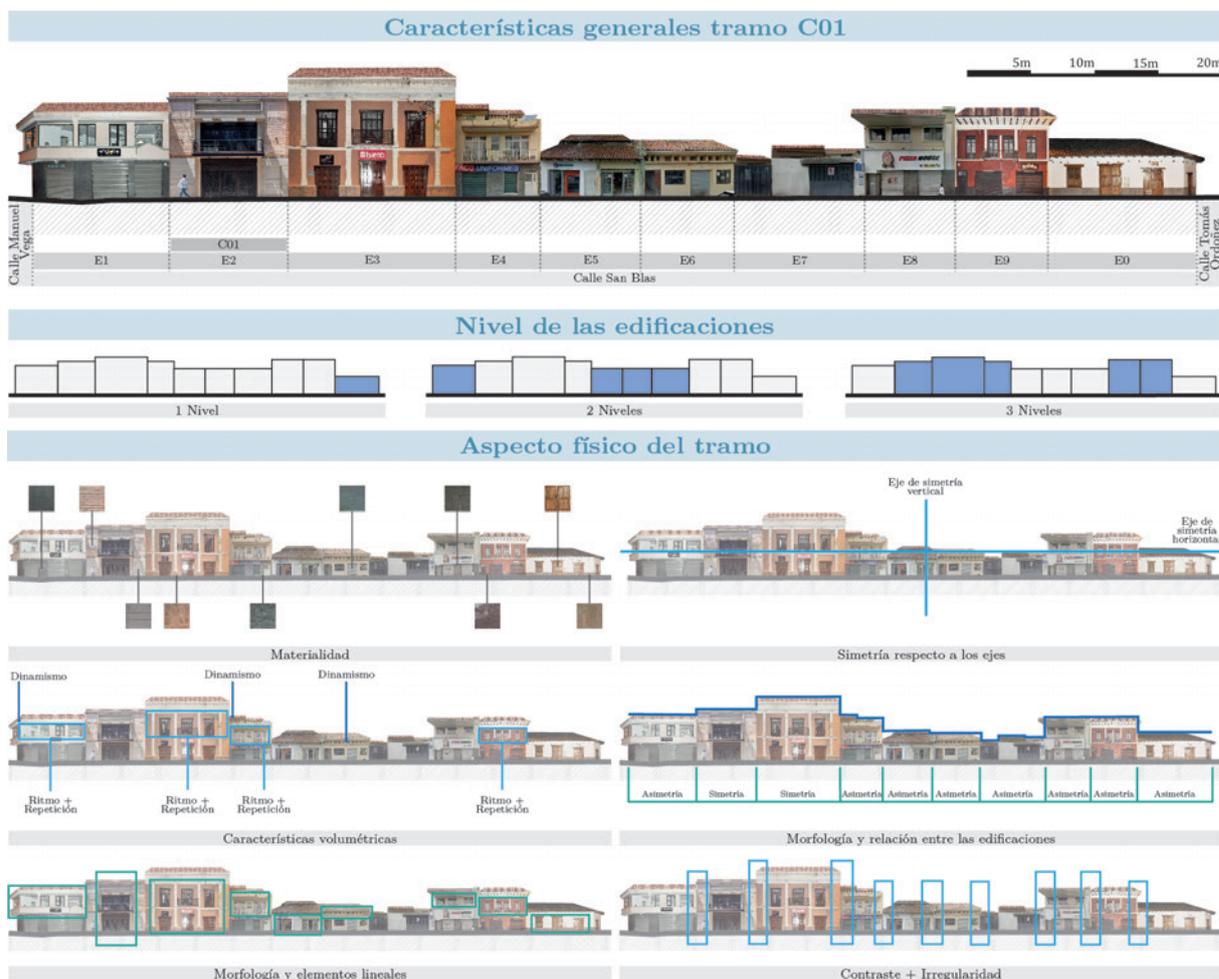
FIGURA 2.7: Características del tramo C01. Fuente y elaboración: Autora.

A su vez, el análisis del tramo al que pertenece la edificación (Anexo 9.4 y Figura 2.7) calle San Blas, entre Manuel Vega y Tomás Ordoñez, permite determinar características; está conformado por 10 edificaciones que varían entre 1 nivel (1 edificación), 2 niveles (4 edificaciones) y 3 niveles (5 edificaciones) implantadas de manera continua sin retiro frontal. En cuanto a los elementos complementarios no hay vegetación, la vereda es continua y uniforme y el mobiliario urbano existente es el alumbrado público. Respecto al uso y ocupación, las edificaciones están totalmente ocupadas, son de propiedad privada y están destinadas a la vivienda y comercio.

Al hacer alusión al aspecto físico el tramo se encuentra en buen estado, la materialidad existente es cemento, piedra, ladrillo, madera, metal, porcelanato y los estilos existentes son vernáculo y tradicional. La cromática abarca tonos cafés, grises, beige, verdes, anaranjados y pálidos; la morfología de las edificaciones y sus fachadas son lineales con un nivel medio de uso de ornamentos y tienen un bajo índice de contaminación visual. Considerando el par semántico respecto al eje vertical y horizontal el tramo es asimétrico y respecto al volumen de las fachadas se observa ritmo, contraste, dinamismo, irregularidad, repetición y discontinuidad.

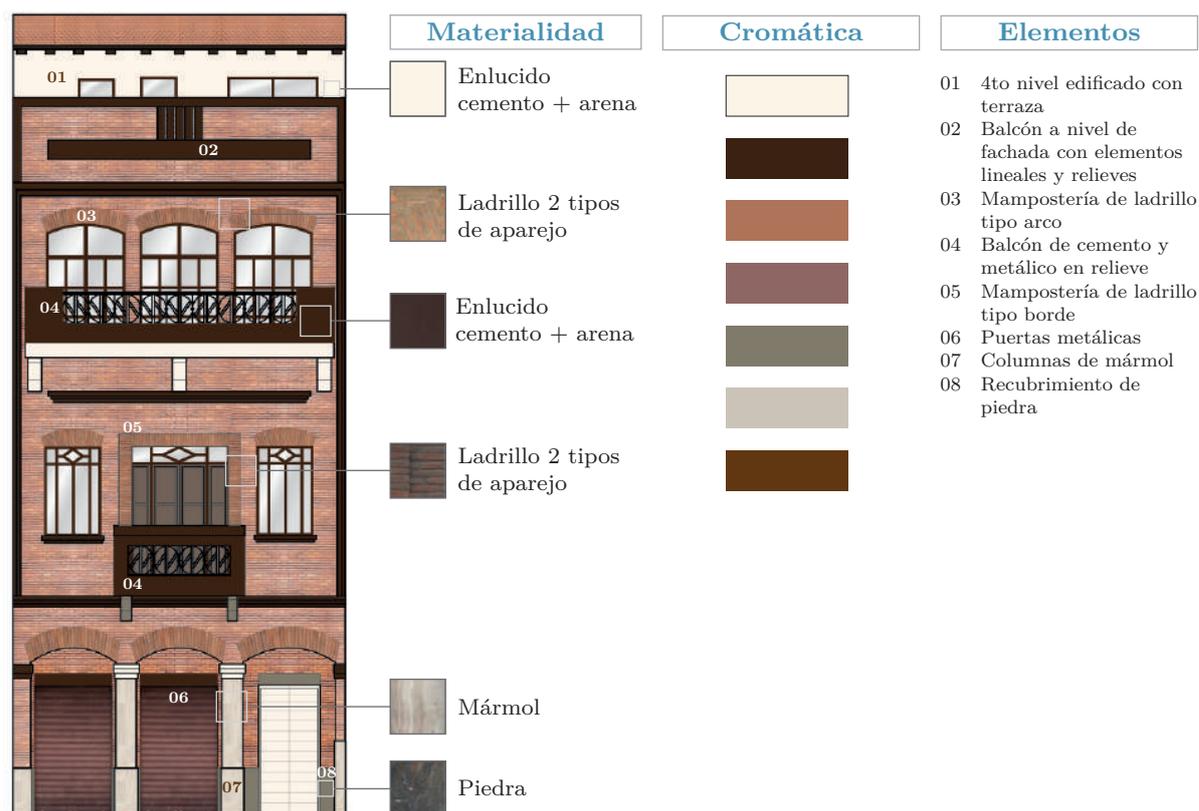
FIGURA 2.10: Características de fachada caso de estudio C03. Fuente y elaboración: Autora.

El segundo caso de estudio (C03) según la ficha de registro (Anexo 8.4.2) está en muy buen estado considerando la mampostería, cubierta, acabados, puertas, ventanas y balcones, además presenta fisuras consideradas lesiones mecánicas pero son en grado leve.

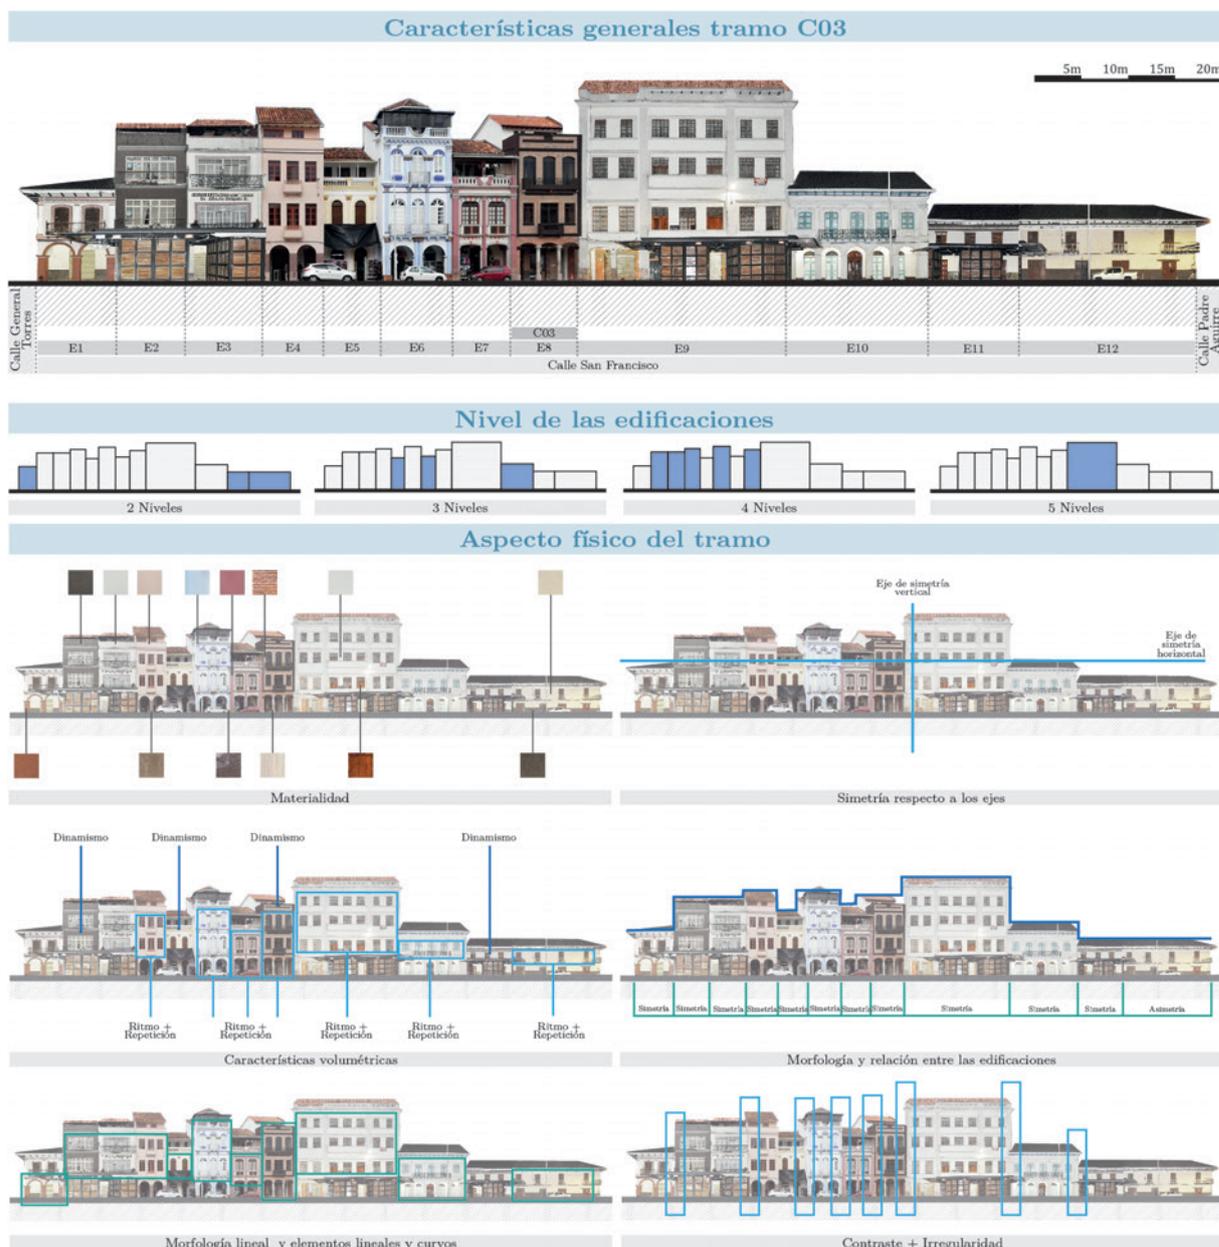
FIGURA 2.14: Contexto inmediato del caso de estudio C03. Fuente y elaboración: Autora.

Considerando el tramo al que pertenece (Anexo 10.4 y Figura 2.14), la calle San Francisco, entre General Torres y Padre Aguirre frente a la plaza San Francisco, el edificio se incluye entre otras 12 edificaciones entre 2 niveles (3 edificaciones), 3 niveles (3 edificaciones), 4 niveles (5 edificaciones) y 5 niveles (1 edificación) implantadas de manera continua con portal. Los elementos complementarios existentes son alumbrado público, una vía peatonal de acceso y no presenta vegetación. El uso dominante es comercio y vivienda, son edificaciones de carácter privado y tienen un 90 % de ocupación.

En lo concerniente al aspecto físico, el tramo se encuentra en buen estado, la materialidad corresponde a cemento, piedra, travertino, ladrillo, madera, metal y porcelanato. Los estilos arquitectónicos que se encuentran en el tramo son colonial, neoclásico, vernáculo y tradicional de cromática en tonos cafés, grises, azules, beige, neutros y anaranjados. Asimismo, la morfología de las edificaciones son de carácter mixto (lineales y orgánicas) de alto nivel ornamental y bajo grado de contaminación visual. Referente al par semántico se evidencia asimetría respecto al eje vertical y horizontal, y considerando el volumen de las fachadas se visualizan patrones, ritmo, contraste, dinamismo, irregularidad, repetición, discontinuidad y conectividad.

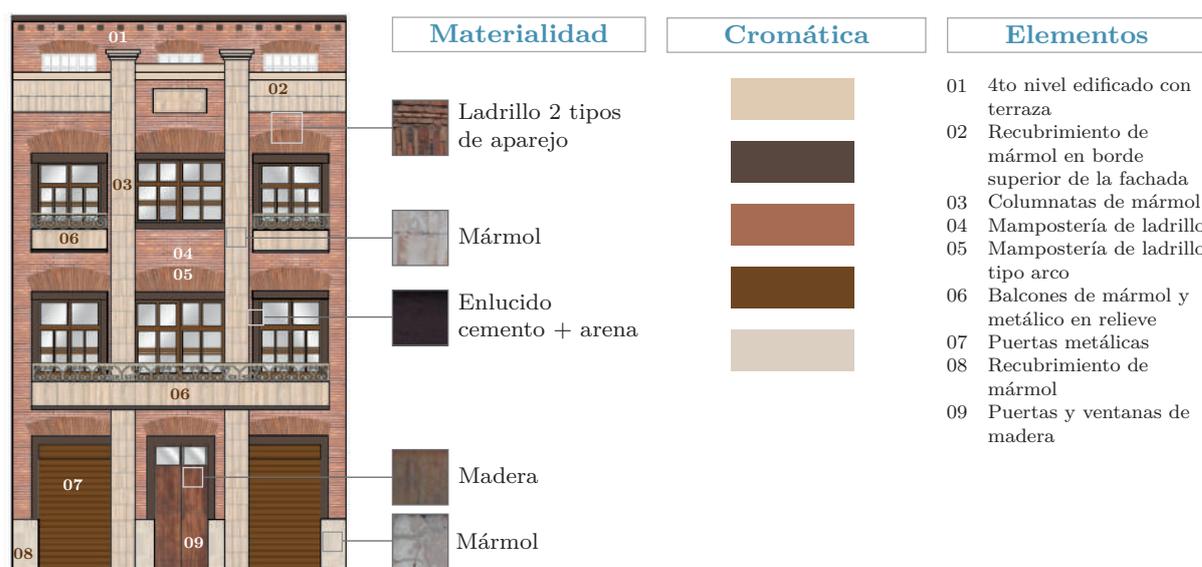
La fachada (Figura 2.17 y Anexo 11.1) es de estilo neoclásico y contiene molduras, balcones, balaustres y cornisas. En la fachada se evidencia eliminación de revestimiento y restauración de aquellos preexistentes. Respecto al estado de la fachada la contaminación producto del alto tráfico vehicular y el elevado tránsito de personas . Pese a no afectar de manera significativa, es un factor considerable ya que podría deteriorar el estado de la fachada. La materialidad que se evidencia es la del ladrillo visto, travertino, metal y madera; la intervención en la fachada corresponde a la eliminación del revestimiento de la mampostería y restauración del travertinol utilizado en columnas y balcones.

FIGURA 2.17: Características de fachada caso de estudio C05. Fuente y elaboración: Autora.

El caso de estudio 3 (C05) corresponde a una edificación que según la ficha de registro (Anexo 8.4.3) se encuentra en buen estado respecto a la mampostería, cubierta, acabados, puertas, ventanas y balcones. En cuanto a lesiones mecánicas presenta fisuras y desgaste, físicamente tiene lesiones asociadas a contaminación (suciedad).

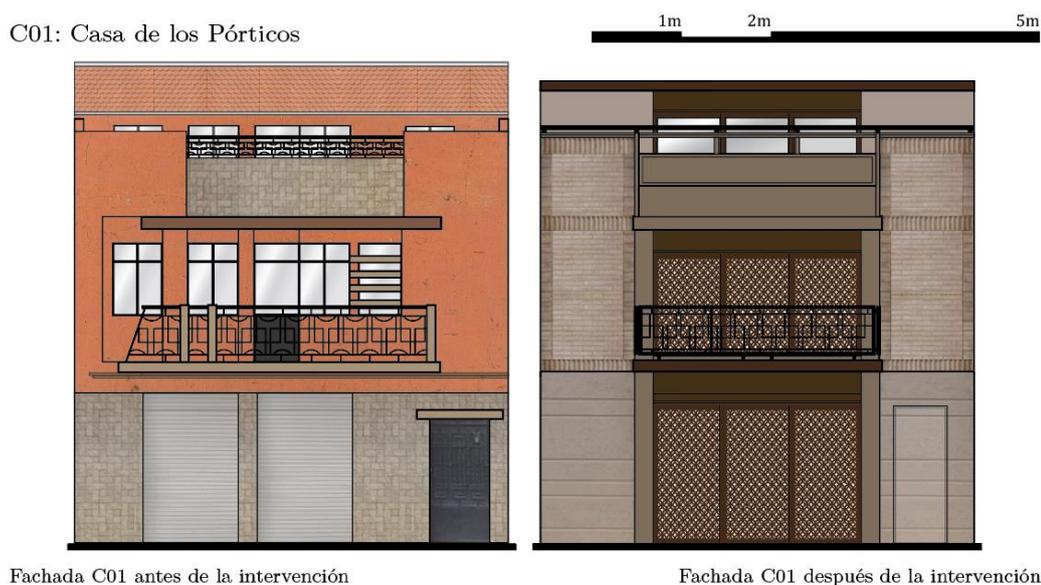
FIGURA 2.25: Fachada del caso de estudio C01 antes de la intervención y su estado actual. Fuente y elaboración: Autora.

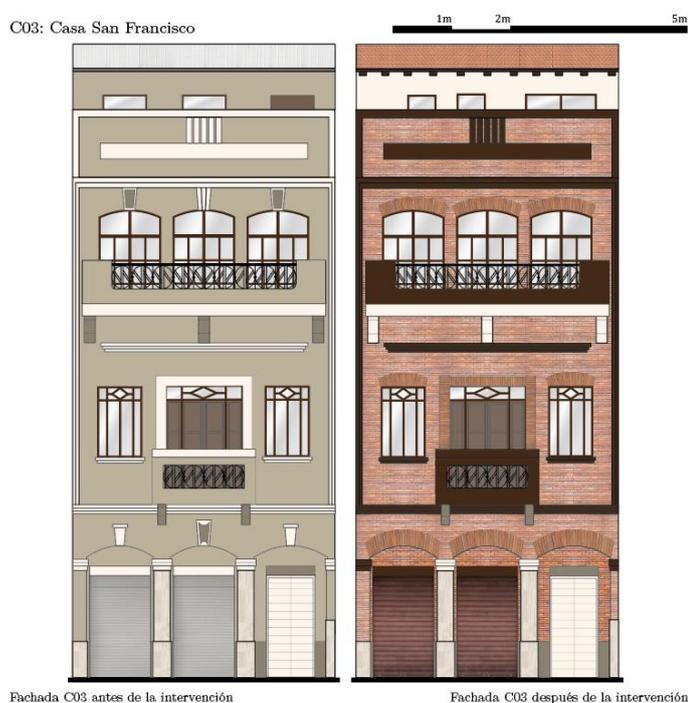
FIGURA 2.26: Fachada del caso de estudio C03 antes de la intervención y su estado actual. Fuente y elaboración: Autora.

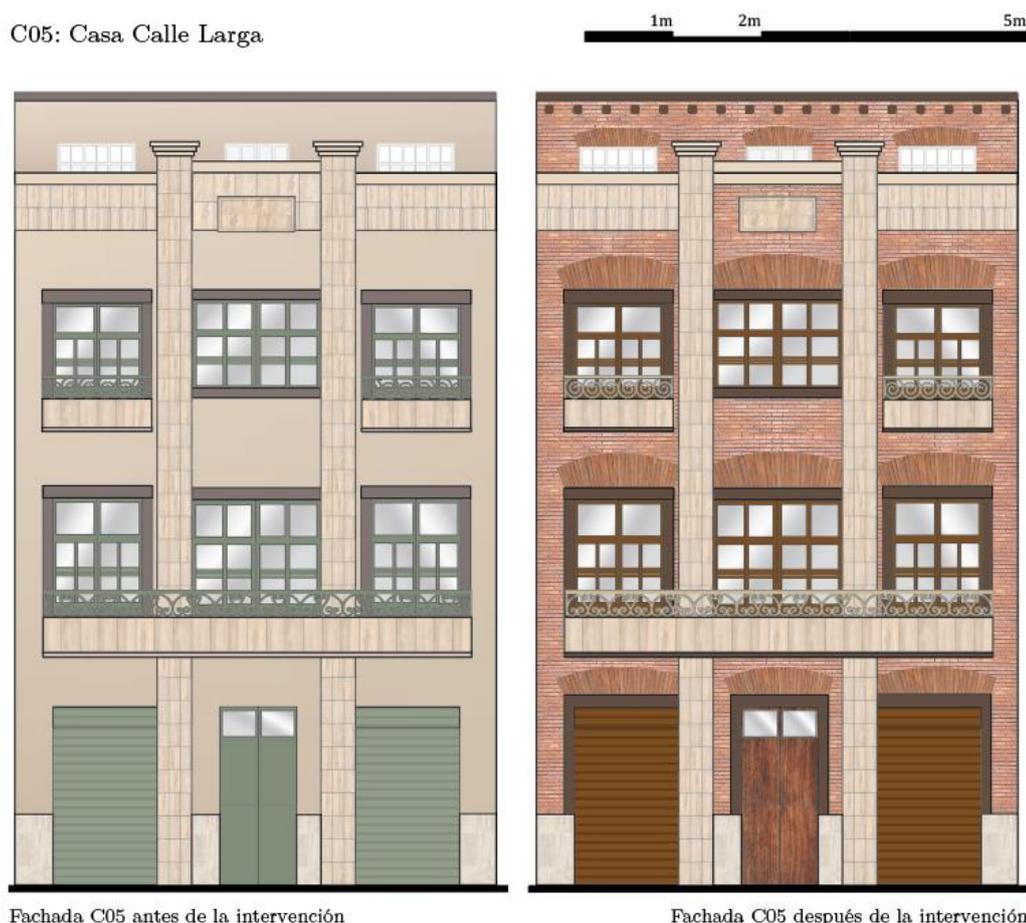
C05: Casa Calle Larga

FIGURA 2.27: Fachada del caso de estudio C05 antes de la intervención y su estado actual. Fuente y elaboración: Autora.

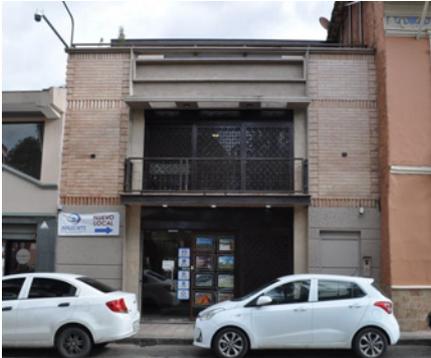
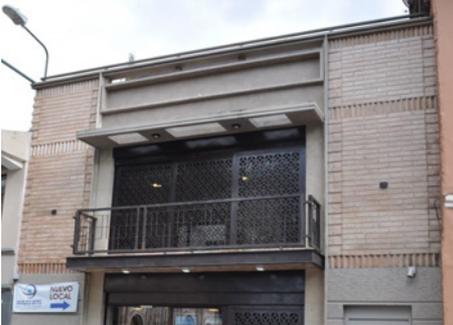
5. LEVANTAMIENTO FOTOGRÁFICO									
Fachada 1:					Fachada 2:

7. REPORTES DE OBSERVACIÓN									
Visualmente la edificación se destaca de entre todas las edificaciones del tramo y del contexto inmediato, debido al estado actual y la materialidad empleada en la fachada, lo que sugiere a simple vista la proximidad de la intervención realizada. El uso y la finalidad para la que fue intervenida la edificación han cumplido las necesidades requeridas por los usuarios y cumplen con la idea de reactivación arquitectónica y económica bajo la cual se planeó la intervención.

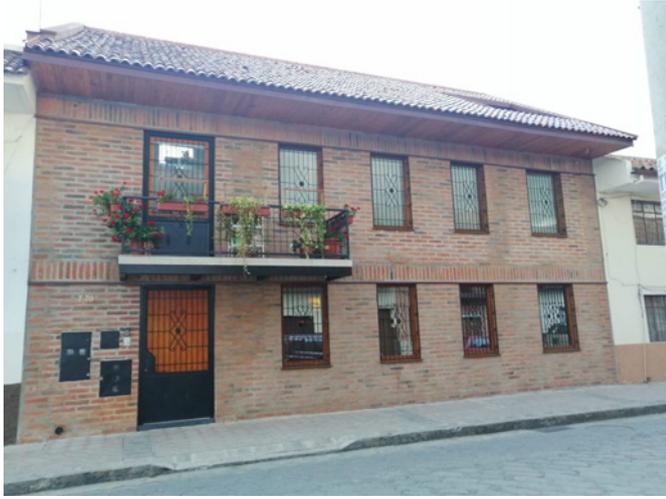
5. LEVANTAMIENTO FOTOGRÁFICO										
Fachada 1:

7. REPORTE DE OBSERVACIÓN										
No se permite acceso a la edificación. El estado actual de la edificación evidencia un tratamiento de la fachada al observarse como un elemento limpio y en excelente estado, adicionalmente la materialidad utilizada en la mampostería y los elementos que conforman la fachada manifiestan un correcto proceso de intervención y ejecución de la obra.

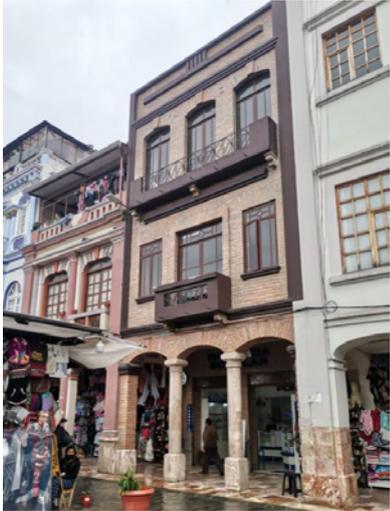
5. LEVANTAMIENTO FOTOGRÁFICO									
Fachada 1:					Fachada 2:

7. REPORTE DE OBSERVACIÓN									
La edificación sobresale al ser la única del tramo en la que el ladrillo queda a la vista, la materialidad utilizada evidencia una intervención reciente y se evidencia la reactivación lograda tras el cambio realizado.									
En cuanto al contexto la intervención realizada en la Plaza de San Francisco complementa la idea de reactivación de una zona comercial, la presencia de mobiliario urbano (casetas) son elementos que influyen de manera significativa en la visualización y apreciación de la edificación.

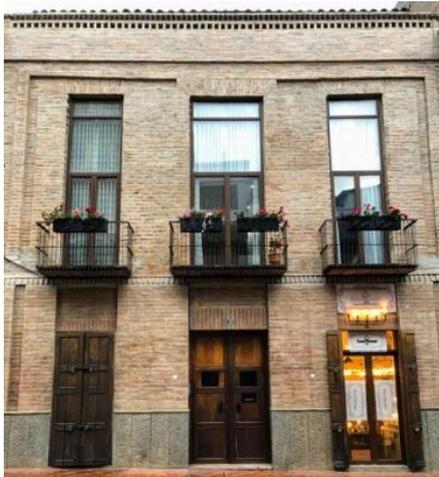
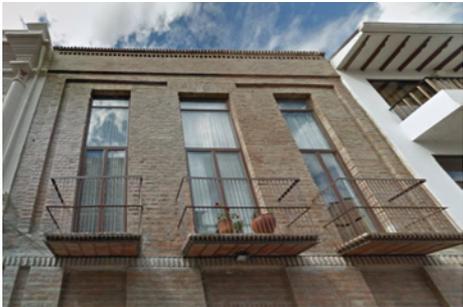
5. LEVANTAMIENTO FOTOGRÁFICO									
Fachada 1:					Fachada 2:

7. REPORTE DE OBSERVACIÓN									
El tramo al que pertenece la edificación evidencia un proceso de intervención al conformarse por varias viviendas en estado bueno y muy bueno, siendo este caso la única con fachada de ladrillo visto lo que le permite sobresalir entre las viviendas del contexto inmediato.

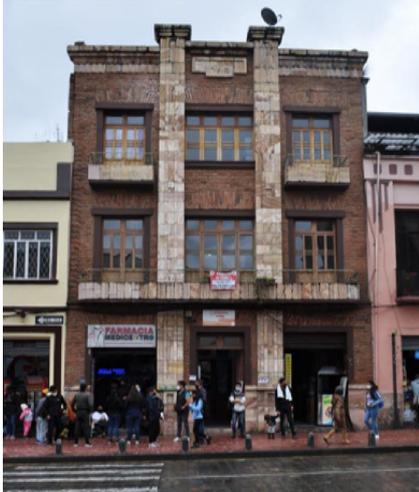
5. LEVANTAMIENTO FOTOGRÁFICO															
Fachada 1:					Fachada 2:

7. REPORTE DE OBSERVACIÓN															
<p>El estado en el que se encuentra la fachada generan similitud con las edificaciones del tramo al ser una secuencia de edificaciones en deterioro y en estado regular y malo. La edificación no aporta a la imagen urbana ya que debido a la saturación de mobiliario urbano y elementos publicitarios se evidencia un tramo en desorden y poco llamativo.</p>

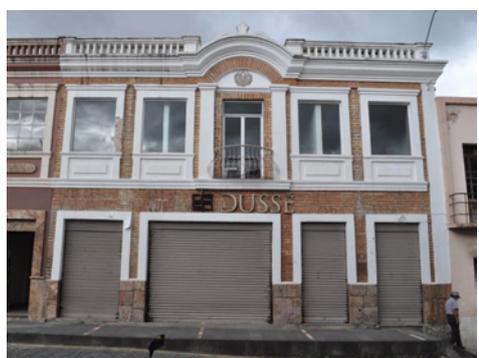
5. LEVANTAMIENTO FOTOGRÁFICO									
Fachada 1:			Fachada 2:			Fachada 3:

7. REPORTE DE OBSERVACIÓN									
No se permite el acceso a la edificación. La intervención está en proceso, la fachada ha sido intervenida pero el interior está en proceso de adecuación para su uso.

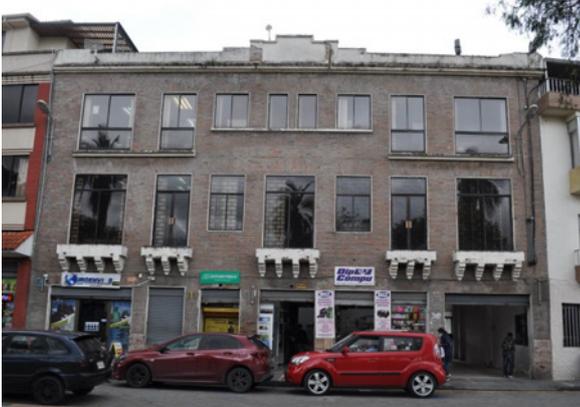
5. LEVANTAMIENTO FOTOGRÁFICO									
Fachada 1:					Fachada 2:

7. REPORTE DE OBSERVACIÓN									
No se permite el acceso a la edificación, salvo a los locales de la planta baja. La edificación es notoria en el tramo siendo la única de ladrillo visto. Debido al estado de la edificación la fachada tiene un aspecto opaco alterando la cromática propia de los ladrillos.

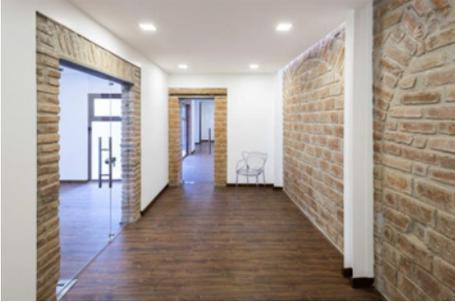
Descripción: vista lateral de la fachada principal de la edificación.	Descripción: vista frontal de la fachada principal de la edificación.	Descripción: mampostería interior de ladrillo	
Interior 2:	Interior 3:

Descripción: espacios interiores, mampostería de ladrillo y revestida	Descripción: espacios interiores, mampostería de ladrillo y revestida, en los ventanales se utiliza paneles metálicos con perforaciones

5. OBSERVACIONES			
La edificación se encuentra en muy buen estado, sus tres plantas distribuyen diferentes usos; en la primera funciona la agencia de viajes AVILES WTS, en la segunda planta oficinas independientes y en la tercera planta un departamento tipo suite con terraza.			
En cuanto a la intervención, la fachada tuvo un proceso de intervención total eliminando el revestimiento de parte de ella, reemplazando elementos existentes y también agregando segmentos que aportan a la estética de la fachada.			
Al hablar de materialidad se observa el ladrillo colocado en hilera tradicional y también en forma diagonal para generar un efecto visual que enmarca a segmentos de mampostería, existen segmentos de la fachada con revestimiento de arena y cemento, sobresale también el uso del metal como un material complementario usado en paneles deslizantes, balcón y pasamanos. La cromática utilizada es la original del ladrillo, tonos beige y café oscuro.

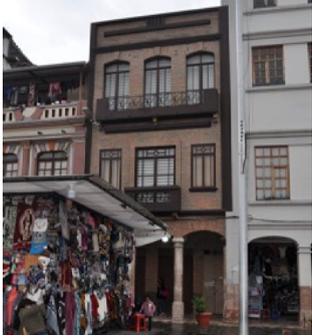
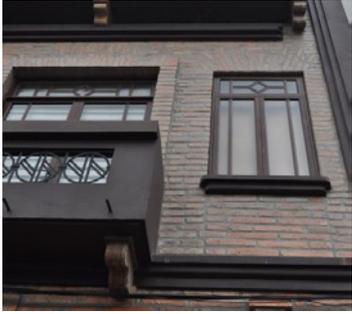
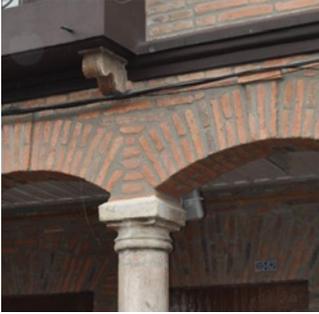
4. LEVANTAMIENTO FOTOGRÁFICO			
Fachada 1:	Fachada 2:	Fachada 3:

Descripción: fachada principal del edificio	Descripción: materialidad y detalles de la fachada	Descripción: materialidad y estado de la mampostería	
Fachada 4:	Interior 1:	Interior 2:

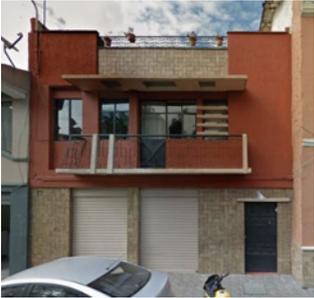
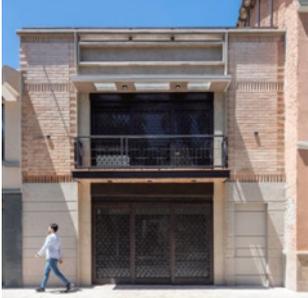
2. FOTOGRAFÍAS DE LA FACHADA									
Antes de la intervención:					Estado actual:

4. PARÁMETROS COMPARATIVOS									
Equivalencia: C (cambio), E (eliminación), A (adición) y R (restauración)									
Elemento constructivo:	Aspecto comparativo:	Antes de la intervención:		Después de la intervención:		Tipo de intervención:			
						C	E	A	R
Mampostería	Materialidad	1	Revestimiento arena + cemento	1	Ladrillo visto		X		
		2	Revestimiento de piedra	2	Revestimiento arena + cemento	X			
	Cromática	1	Naranja, beige, café claro	1	Anaranjado			X	
		2	Beige, café claro	2	Beige, café oscuro	X			
Ventanas	Marco	Materialidad	1	Metal	1	Metal	X		
		Cromática	1	Negro	1	Café	X		
	Panel	Materialidad	1	Vidrio	1	Vidrio	X		
			2		2	Panel metálico			X
Puertas	Marco	Materialidad	1	Metal	1	Metal	X		X
		Cromática	1	Negro	1	Café	X		
	Panel	Materialidad	1	Vidrio	1	Vidrio, panel metálico	X		X
		Cromática	1	Translúcido	1	Translúcido, café			X
Balcón	Pasamano	Materialidad	1	Metal	1	Metal	X	X	X
		Cromática	1	Negro	1	Café oscuro	X	X	X

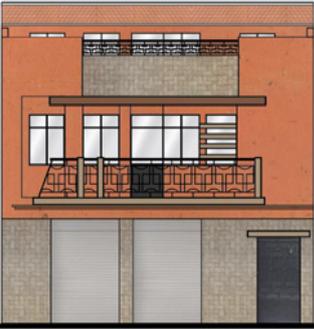
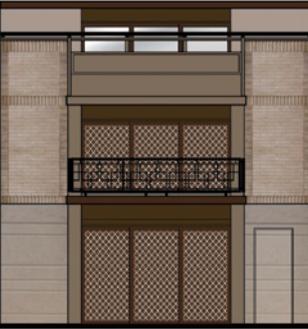
3. REDIBUJOS DE FACHADA									
Antes de la intervención:					Estado actual:

Base	Materialidad	1	Cemento + arena	1	Cemento + arena	X	X	
			2	Revestimiento de piedra					
		Cromática	1	Beige	1	Café	X	X	
			2	Beige, café claro					
Cubierta	Materialidad	1	Teja	1	Teja				X
	Cromática	1	Anaranjado	1	Anaranjado				X
Fecha:	15 de Mayo 2022			Realizado por:	Autor
