**INTERVENCIÓN EN FACHADAS DE LADRILLO VISTO  
Y ACTIVACIÓN ECONÓMICA. ESTUDIO  
ARQUITECTÓNICO EN EL CENTRO HISTÓRICO DE  
CUENCA (ECUADOR)**

**TRABAJO DE TITULACIÓN PREVIO A LA OBTENCIÓN DEL  
TÍTULO DE ARQUITECTO**

**AUTORA: PAOLA ALEJANDRA VILLAVICENCIO VICUÑA**

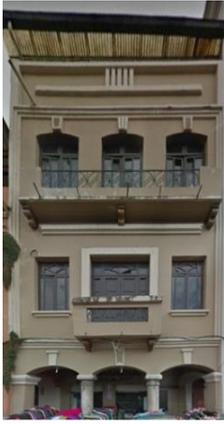
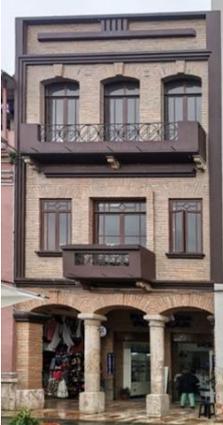
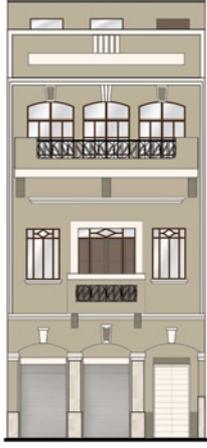
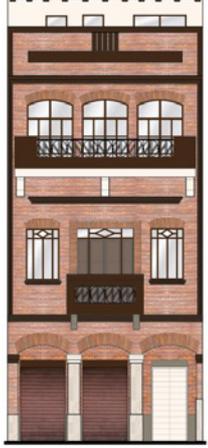
2. FOTOGRAFÍA DE LA FACHADA					3. REDIBUJO DE FACHADA					
Antes de la intervención:		Estado actual:			Antes de la intervención:		Estado actual:

4. PARÁMETROS COMPARATIVOS										
Equivalencia: C (cambio), E (eliminación), A (adición) y R (restauración)										
Elemento constructivo:	Aspecto comparativo:		Antes de la intervención:		Después de la intervención:		Tipo de intervención:			
							C	E	A	R
Mampostería	Materialidad	1	Cemento + arena		1	Ladrillo visto			X	
		2			2	Cemento + arena	X	X		
	Cromática	1	Beige, crema		1	Anaranjado			X	
		2			2	Café oscuro, beige	X			
Columnas	Materialidad	1	Mármol		1	Mármol	X			X
		2	Cemento + arena		2	Ladrillo visto			X	
	Cromática	1	Beige		1	Beige		X		
		2	Beige		2	Anaranjado			X	
Ventanas	Marco	Materialidad	1	Madera	1	Metal	X			
		Cromática	1	Café oscuro	1	Café oscuro	X			
	Panel	Materialidad	1	Vidrio	1	Vidrio				X
Puertas	Marco	Materialidad	1	Madera	1	Metal	X			X
			2	Metal						
	Cromática	1	Café	1	Café oscuro, beige	X				X
		2	Beige							
	Panel	Materialidad	1	Madera	1	Madera	X			X
			2	Metal	2	Metal	X			X

Cromática		1	Café oscuro	1	Café oscuro	X			X	
		2	Gris, beige	2	Beige	X			X	
Balcón	Pasamano	Materialidad	1	Cemento + arena	1	Cemento + arena	X			X
			2	Metal	2	Metal	X			X
		Cromática	1	Beige	1	Negro	X			X
			2	Negro	2	Café oscuro	X			
	Base	Materialidad	1	Cemento + arena	1	Cemento + arena	X			
		Cromática	1	Beige, arena	1	Café oscuro	X			
Cubierta	Materialidad	1	Eternit	1	Teja	X				
	Cromática	1	Gris	1	Anaranjado	X				
Fecha:	15 de Mayo 2022			Realizado por:	Autor
