Análisis de vulnerabilidad sísmica urbana, conforme a su disposición
Arquitectónica- Constructiva.

Aplicación en la Ciudad de Cuenca, sector de Planeamiento O11

**TRABAJO DE TITULACIÓN O PROYECTO DE INTEGRACIÓN
CURRICULAR PREVIO A LA OBTENCIÓN DEL TÍTULO DE
ARQUITECTO**

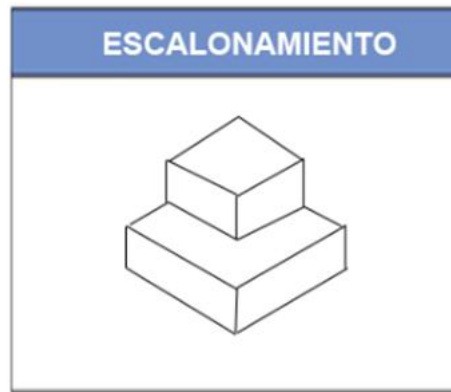
Figura 1.7: Volúmenes escalonados.

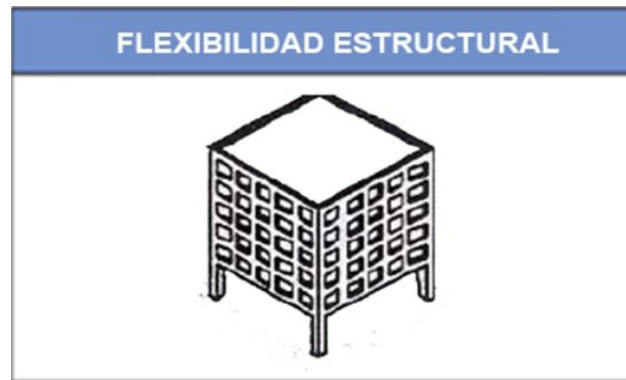
Figura 1.16: Alturas libres en edificios.

La flexibilidad presenta daños en elementos no-estructurales que están juntos a pisos flexibles (Vizconde, 2004).

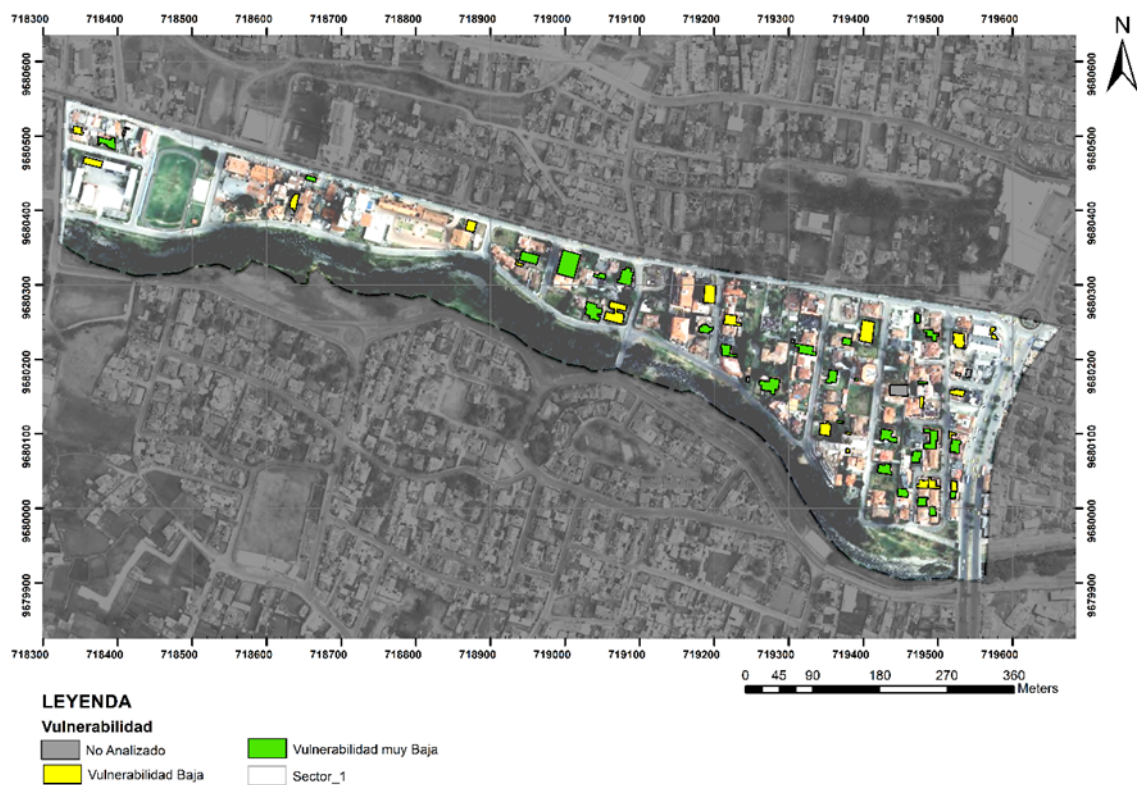
Figura 3.3: Mapa de índice de vulnerabilidad sector 1.

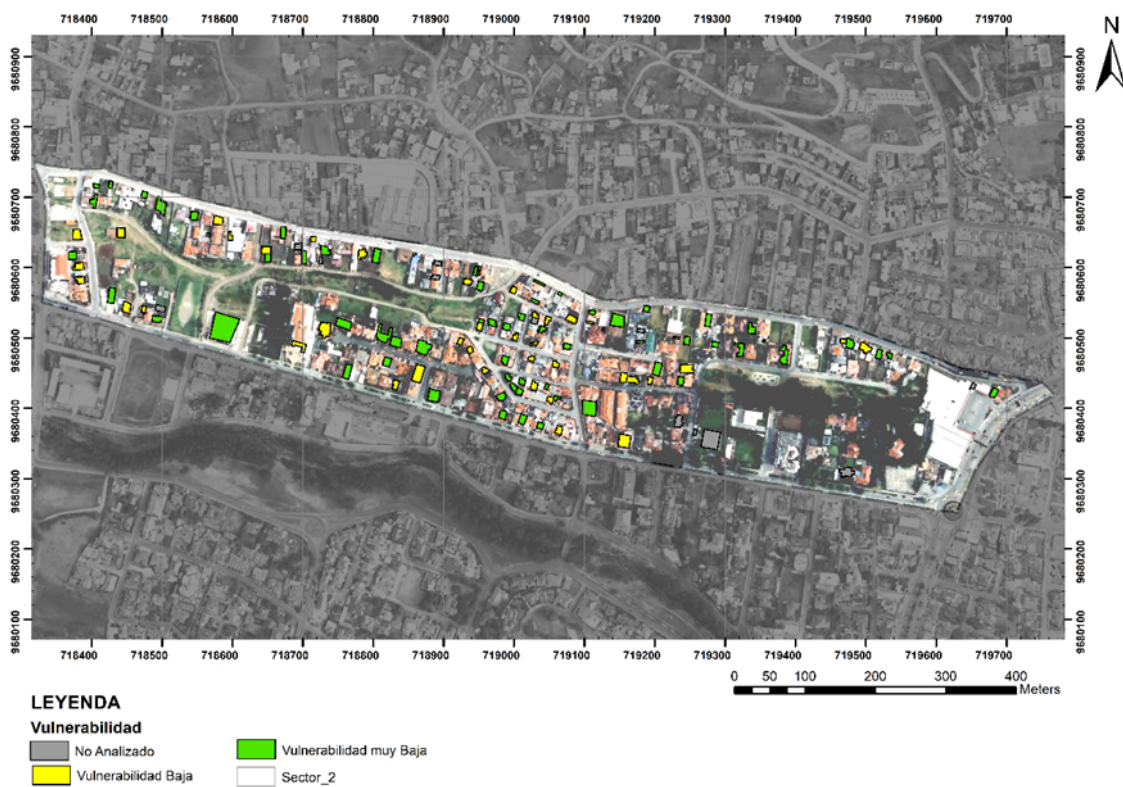
Figura 3.18: Mapa de índice de vulnerabilidad sector 2.

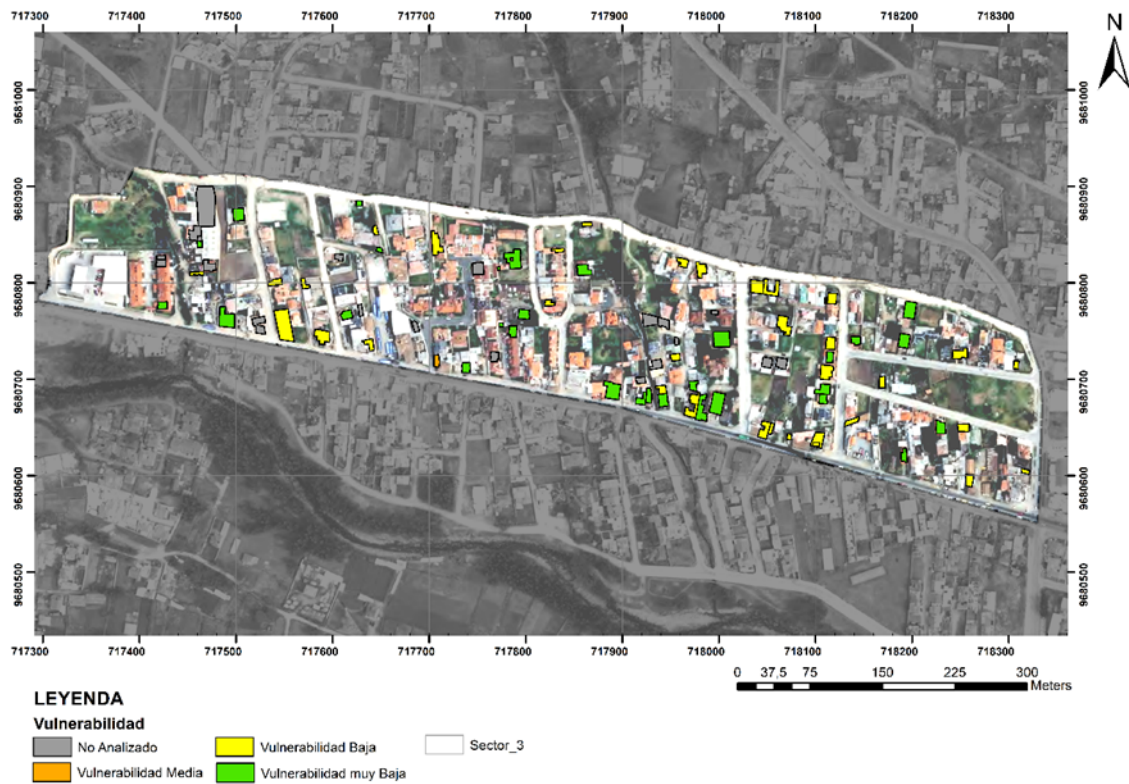
Figura 3.46: Mapa de índice de vulnerabilidad sector 3.
