**ANTEPROYECTO DE REGENERACIÓN A TRAVÉS DE
LA IMAGEN URBANA DEL SECTOR DEL MERCADO 25
DE JUNIO DEL CANTÓN GUALACEO**

**PROYECTO DE TITULACIÓN PREVIO A LA OBTENCIÓN DEL
TÍTULO DE ARQUITECTO**

AUTOR: ANDREINA SALOMÉ MAURAD CASTILLO

CUENCA- ECUADOR

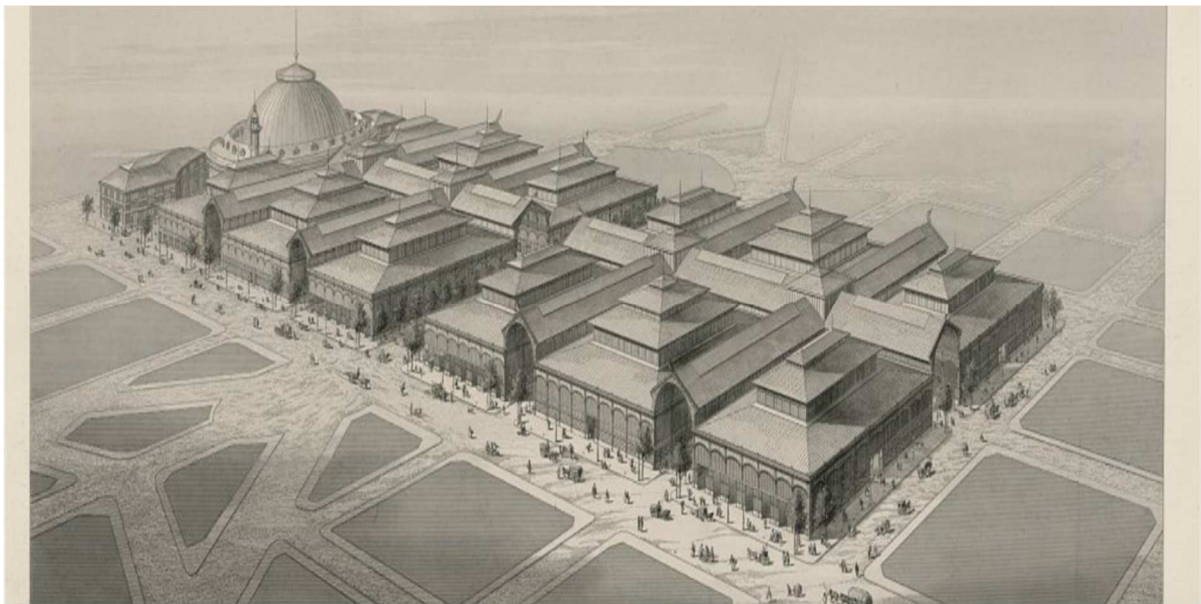
Figura 10: Perspectiva de Mercado Halles centrales de Paris
Fuente: (Outhwaite, 1863). Perspectiva del Mercado Halles. [Dibujo]. Recuperada de <https://www.loc.gov/item/2006686191/>

Segunda generación (1850-1900): En esta etapa aparecen nuevos materiales de construcción como, el hierro y vidrio los mismo fueron utilizados para la estructura de los equipamientos. El primer mercado que fue construido con estos materiales es el mercado Les Halles Centrales de París, diseñado por Víctor Baltarde (Figura 10). Este diseño se convirtió en un modelo para los países europeos y latinos. En el año de 1868, con el comienzo del Sexenio Democrático, se dio importancia a los servicios municipales y comenzó la generación de los nuevos mercados (Ramos, 2020).

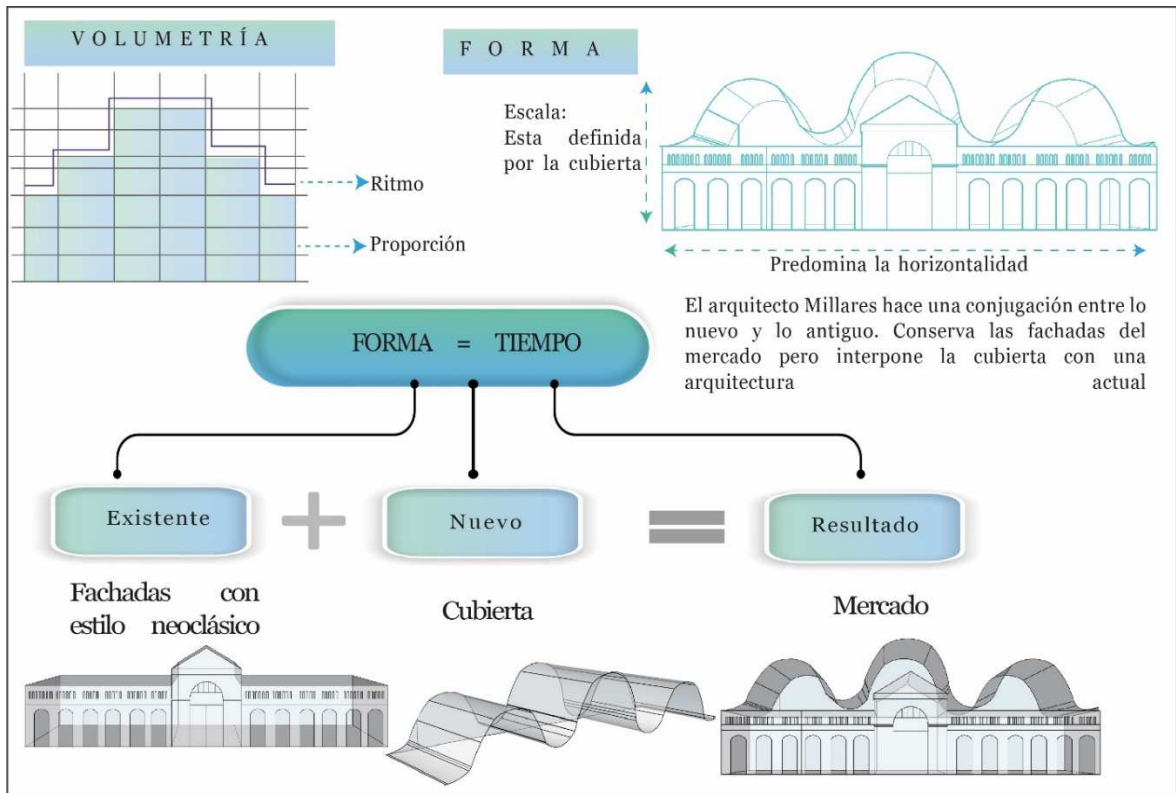
Figura 15: Forma y Volumetría

Del arquitecto Millares se conserva la conjugación entre lo nuevo y lo antiguo. Conservando las fachadas del mercado, sin embargo, interpone la cubierta con una arquitectura actual. De esta manera, el autor resalta la idea principal de la construcción, que es la plaza de mercado como referente simbólico. En el análisis de la forma y volumetría del mercado se puede organizar en una sola idea que es: La forma es igual tiempo, esta opinión hace referencia a la relación de lo nuevo con lo antiguo (Figura 15). Lo que se intenta transmitir es que la volumetría y forma del mercado están compuestas por lo antiguo que sería las fachadas con un estilo neoclásico y la arquitectura nueva de la cubierta.

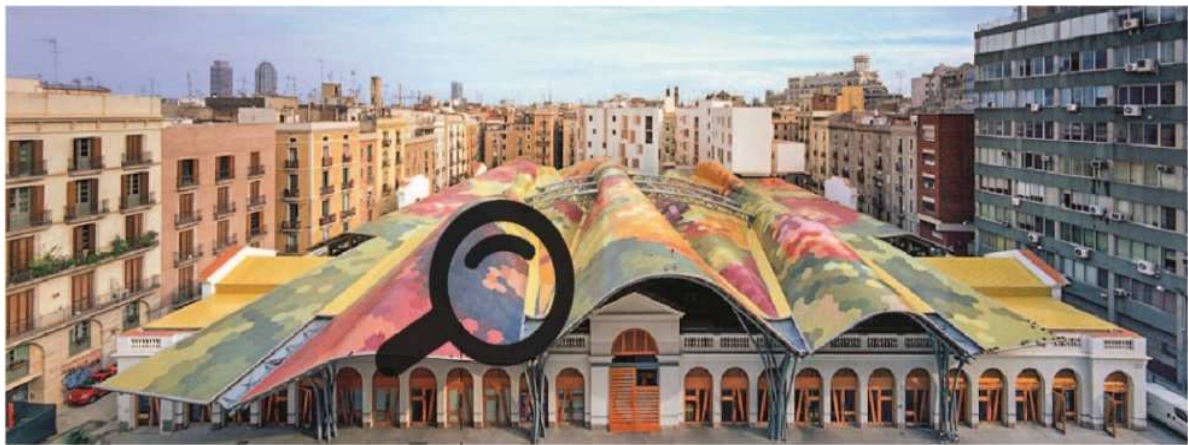
Figura 16: Análisis de la forma cubierta

Los habitantes y visitantes toman a la cubierta como un símbolo del sector. Gracias a la regeneración realizada, la cubierta es la nueva fachada del mercado, es la parte principal de conjugación entre la tradición y la modernidad. Este modelo se adapta tanto al espacio público como al interior. Sin embargo, lo que caracteriza y hace simbólica a la cubierta es el recubrimiento multicolor de las cerámicas teselas que fueron colocadas con la técnica de trencadís modernista. Esta técnica forma mosaicos que reproducen un fragmento de un bodegón vegetal (Figura 16). Se menciona esta técnica arquitectónica ya que la misma nació en Barcelona y se convirtió en una imagen icónica del modernismo. Es por esto que el mercado de Santa Caterina se

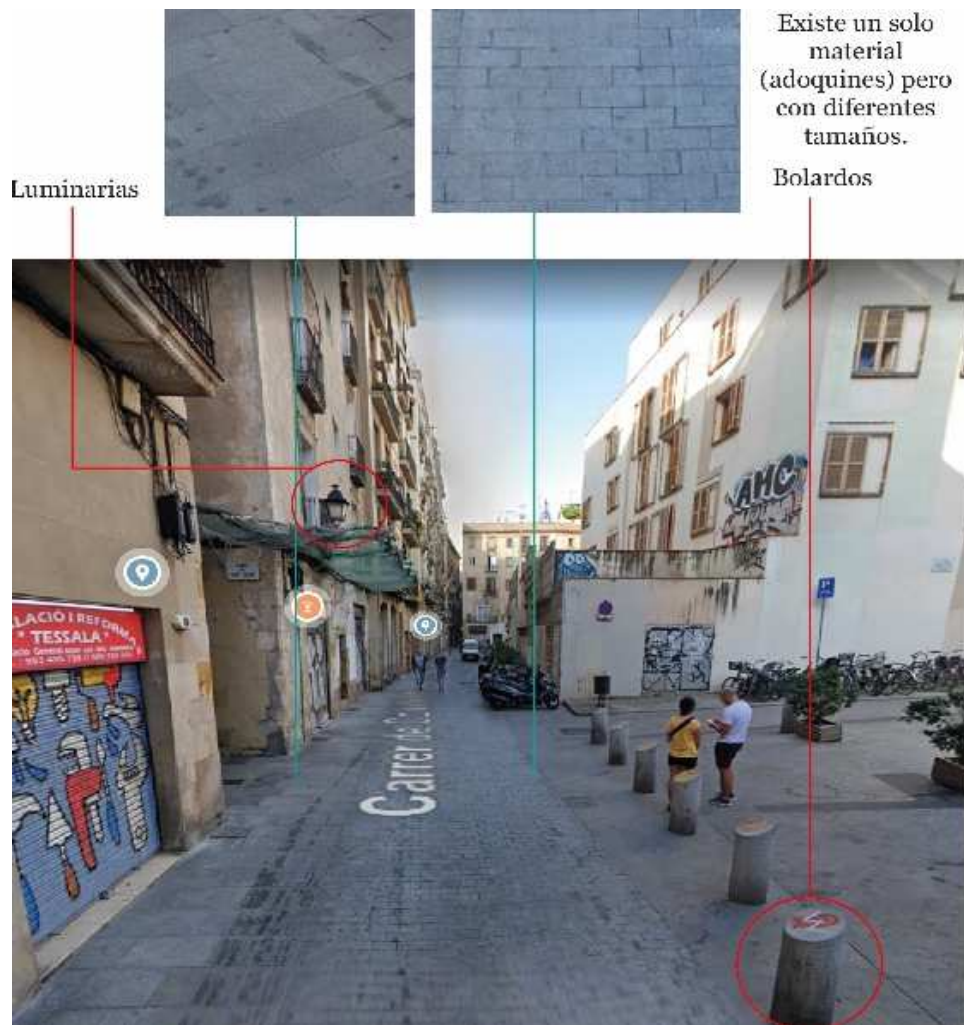
Figura 20: Calles secundarias Carrer d' En Giralt Pellicer y Carrer de Colomines

- Se colocaron diferentes tamaños de adoquín, ya que al existir la circulación de motocicletas los usuarios deben diferenciar los espacios para poder orillarse.
- Las luminarias están adosadas a las fachadas.
- Existe vegetación propia del sector.

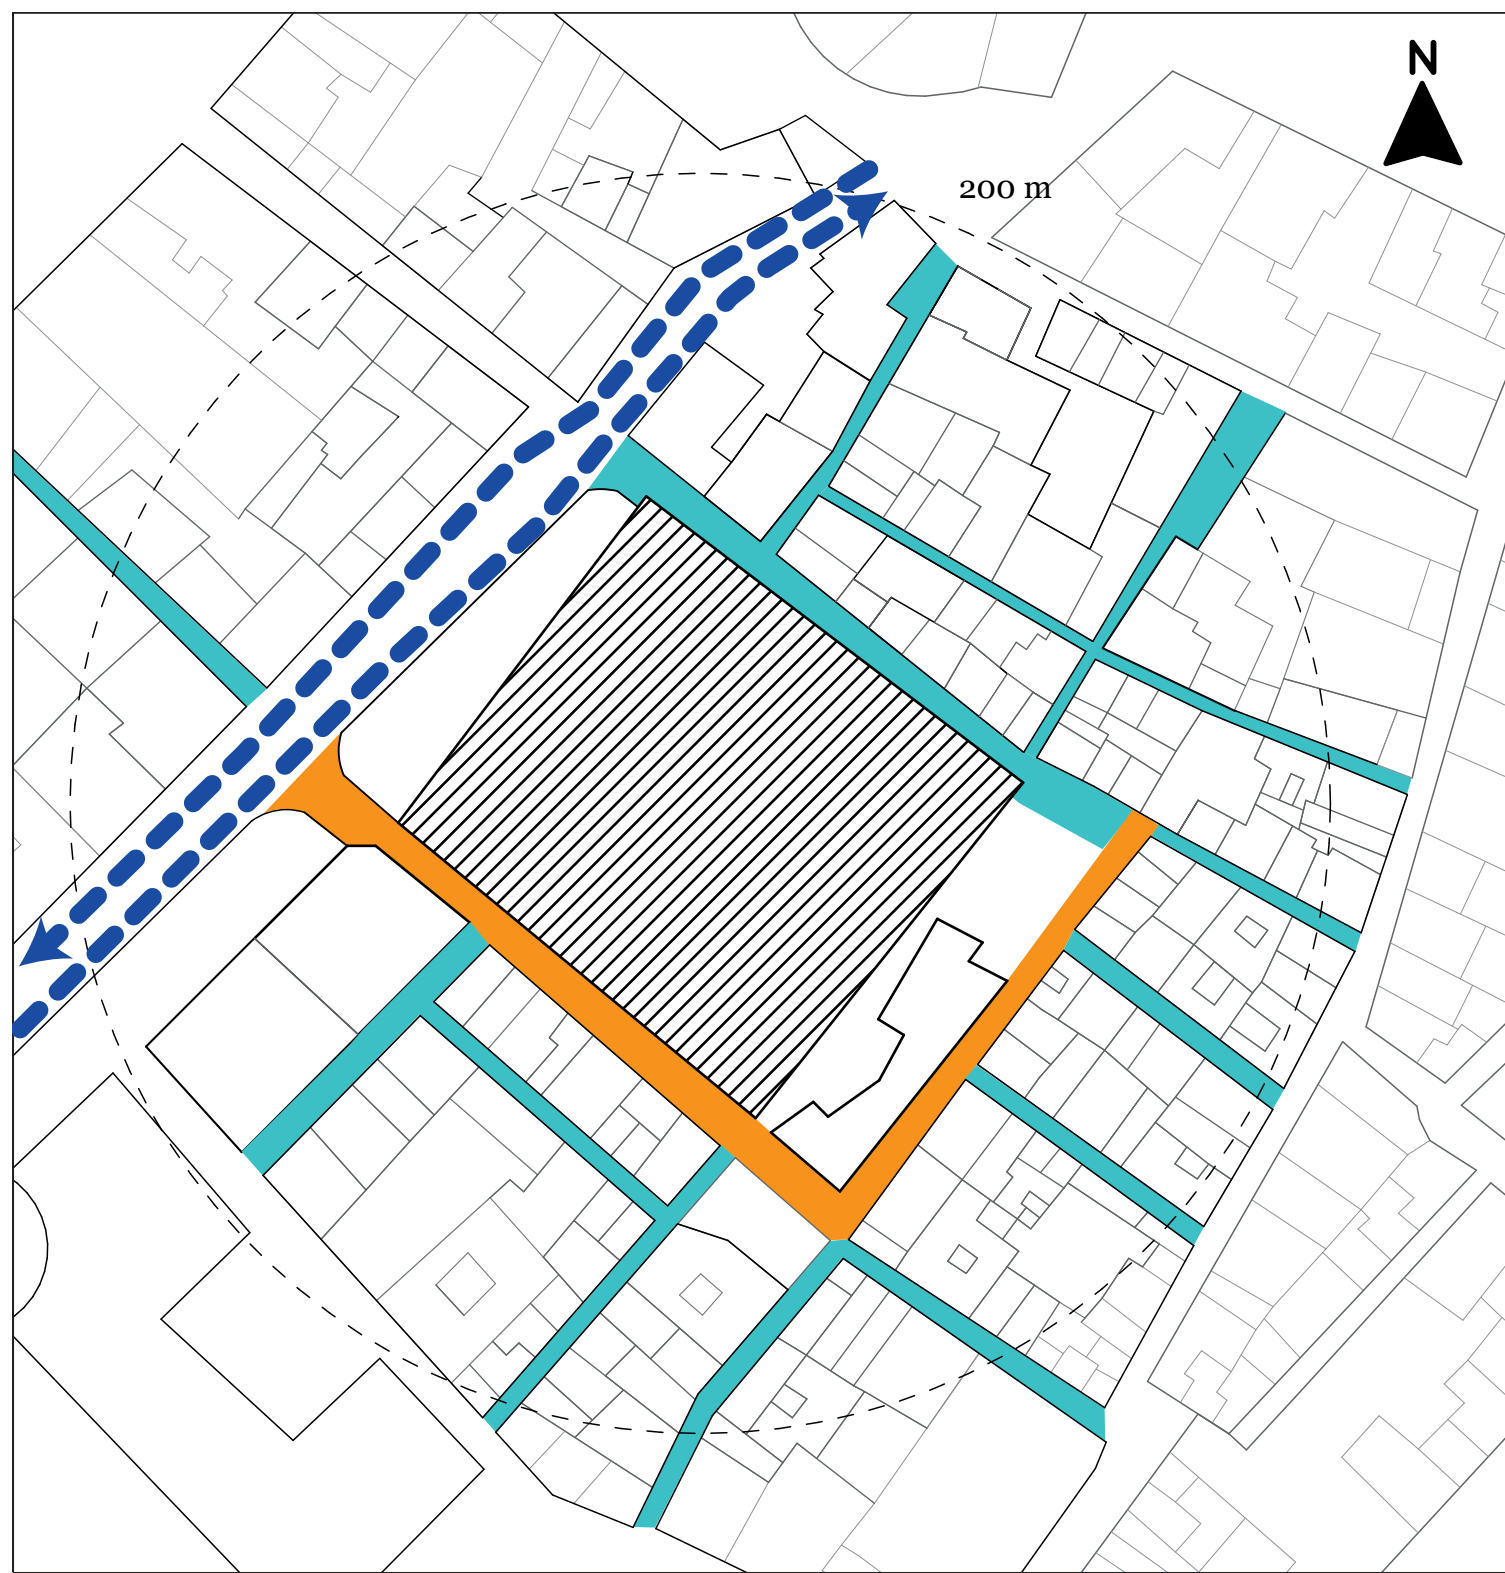
Título: Usos de suelo

Al momento que el mercado comenzó a funcionar con su nueva tipología, las calles que lo rodean se transformaron (Mapa 2). Se hicieron más seguras y por consecuencia los habitantes comenzaron a invertir en esta zona, surgieron locales comerciales, hoteles, escuelas, restaurantes, estacionamientos, etc.

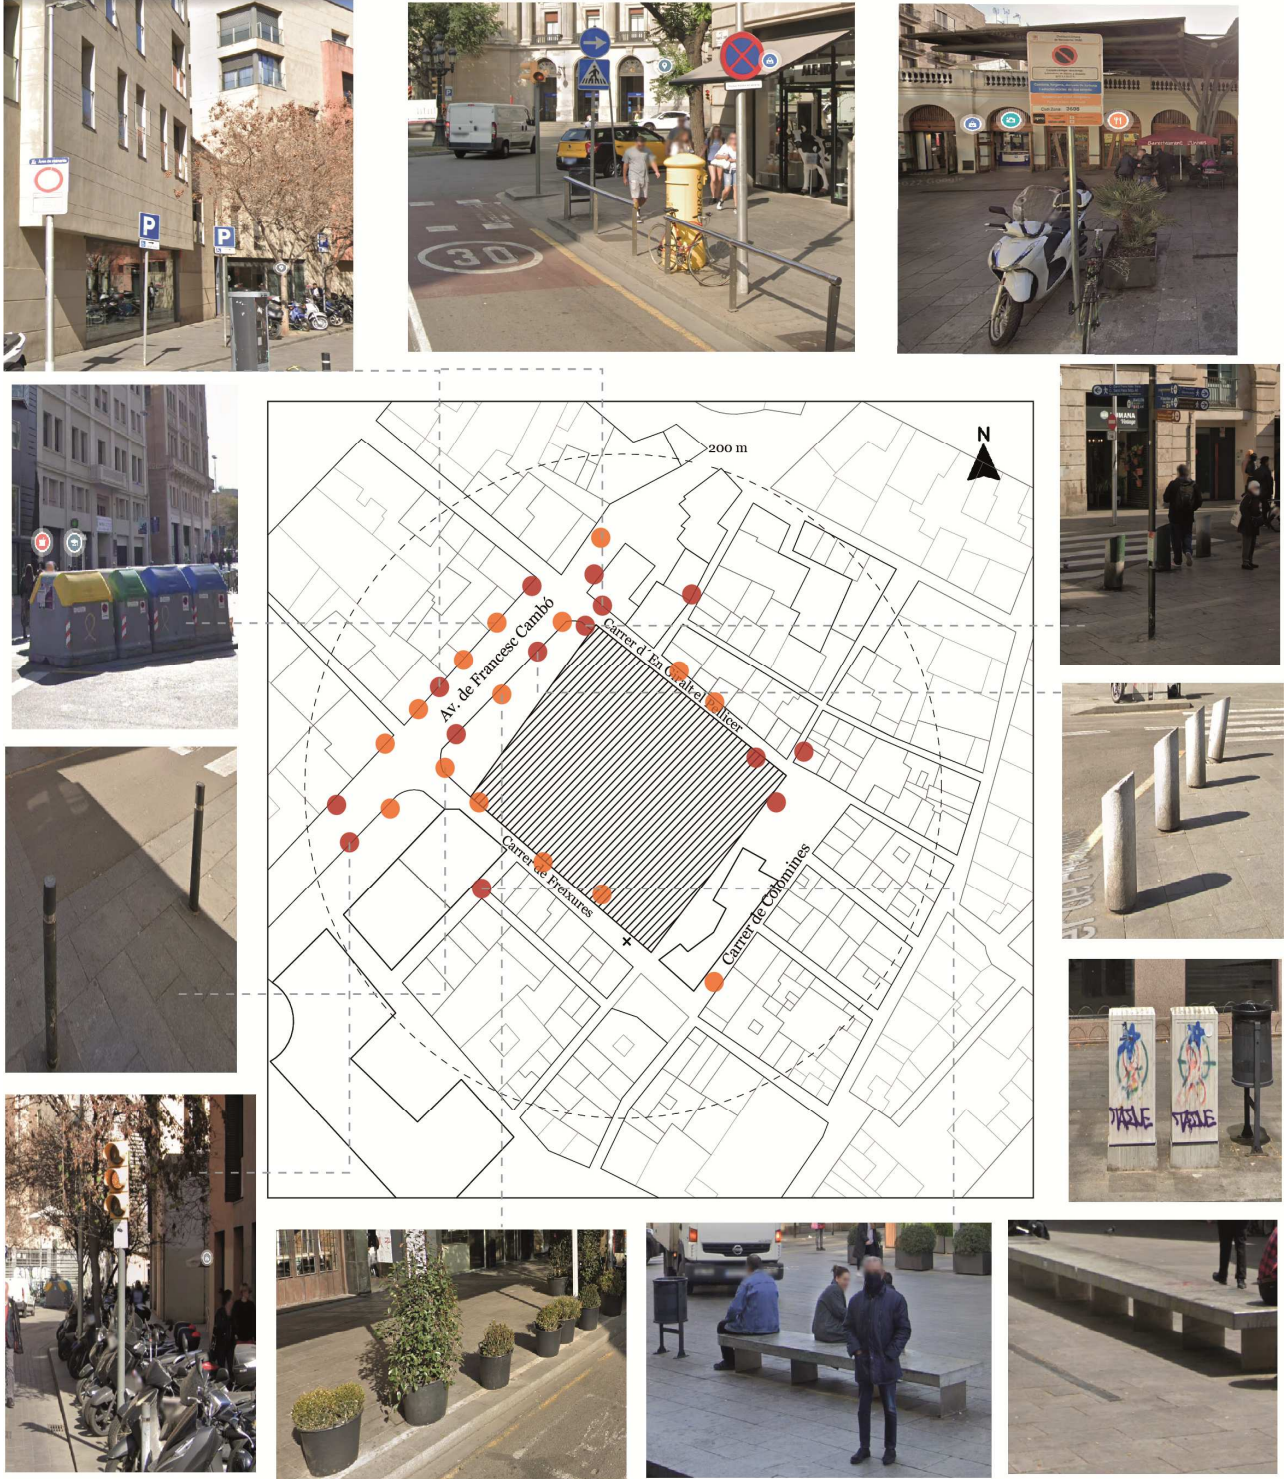
Figura 25: Ubicación de mobiliario en las calles principales del mercado

Mobiliario y Señalización	Estado actual
<p>Figura 21: Jardineras</p>   <p>Fuente: Google maps. Elaboración: Propia</p>	<ul style="list-style-type: none"> - Jardineras ubicadas en la calle principal del mercado Santa. Las jardineras son móviles, sirven como bolardos en la avenida principal
<p>Figura 22: Luminarias</p>   <p>Fuente: Google maps. Elaboración: Propia</p>	<ul style="list-style-type: none"> -Existente algunas luminarias que se adosan a las fachadas. -Luminarias altas aproximadamente de 12m de alto, ubicadas en las aceras. -El material de fabricación es de acero
<p>Figura 23: Bolardo</p>  	<ul style="list-style-type: none"> Se encuentran ubicados en todas las veredas principales del mercado. - Los materiales con los que fueron hechos son de hormigón y hierro
<p>Figura 24: Señalización</p>   <p>Fuente: Google maps. Elaboración: Propia</p>	<ul style="list-style-type: none"> -La señalización se encuentra en las aceras o adosadas a las luminarias. -Pasos peatonales marcados con pintura color blanco.

● Señalización ● Mobiliario Urbano

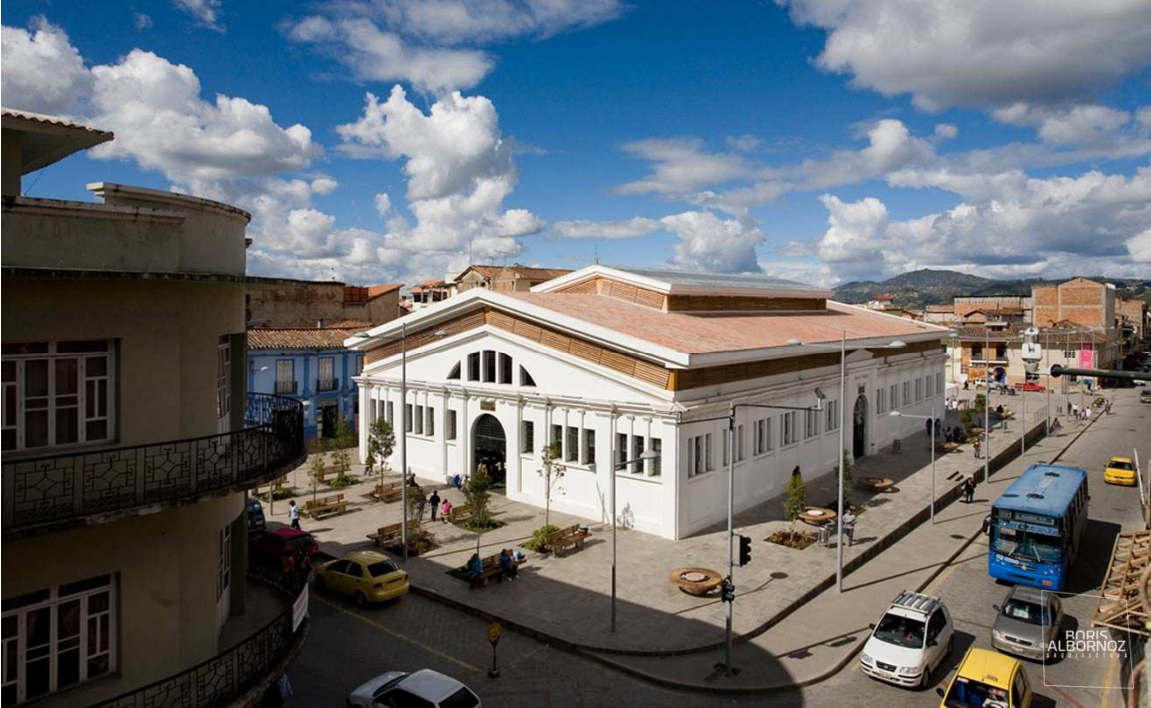
Figura 29: Perspectiva del mercado 9 de octubre después de las intervenciones

Es por esto que el Gobierno Autónomo Descentralizado Municipal de Cuenca decidió que el equipamiento debía ser mejorado para las demandas futuras e inmediatas, de esta manera se decide realizar una rehabilitación en el antiguo inmueble (Celi, 2018). El proyecto estuvo dirigido por el arquitecto Boris Albornoz y con la colaboración de la Unidad Técnica de la Fundación Municipal El Barranco, esta obra inició su proceso en el año 2004 y finalizó en el año 2009 (Celi, 2018). Es

importante mencionar que los encargados no querían que la edificación perdiera su esencia por lo mismo se conservó su estética, pero sin perder su objetivo que era resolver los problemas en la eficiencia comercial, salubridad y accesibilidad.

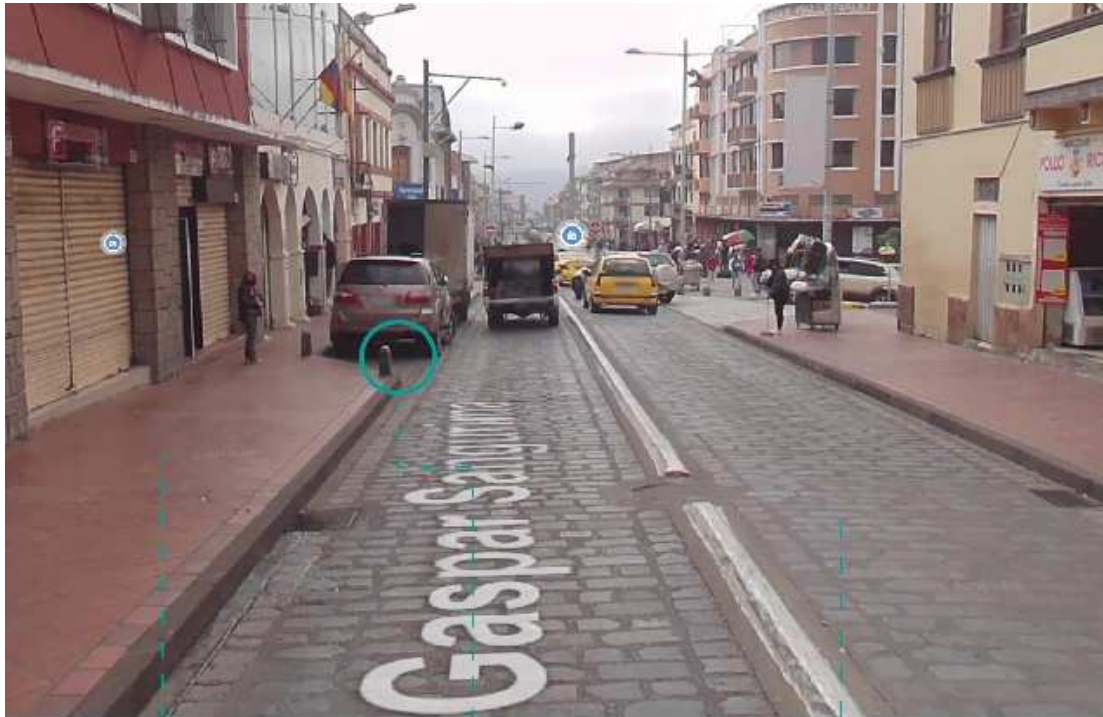
Figura 33: Calle Gaspar Sangurima ubicada al norte del mercado

calzada está hecha de adoquines artesanales propios de la ciudad. Estos materiales se encuentran en buen estado (Figura 33).

- Esta calle tiene bolardos metálicos.
- Cuenta con semáforos peatonales y vehiculares.

Adoquín rojo

Bolardos

Adoquín gris

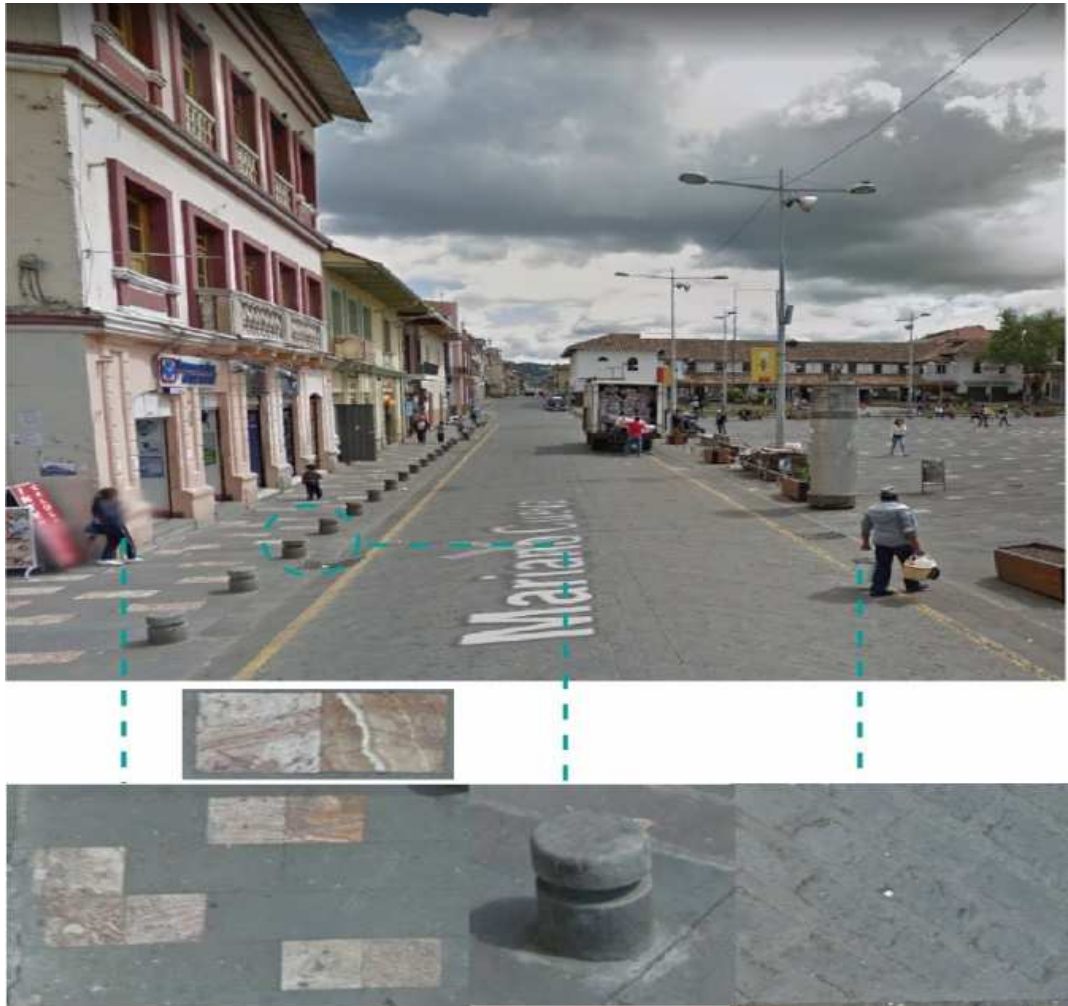
Figura 34: Calle Mariano Cueva ubicado al este del mercado

– La iluminación tiene cableado eléctrico subterráneo, que mejora la calidad paisajística.

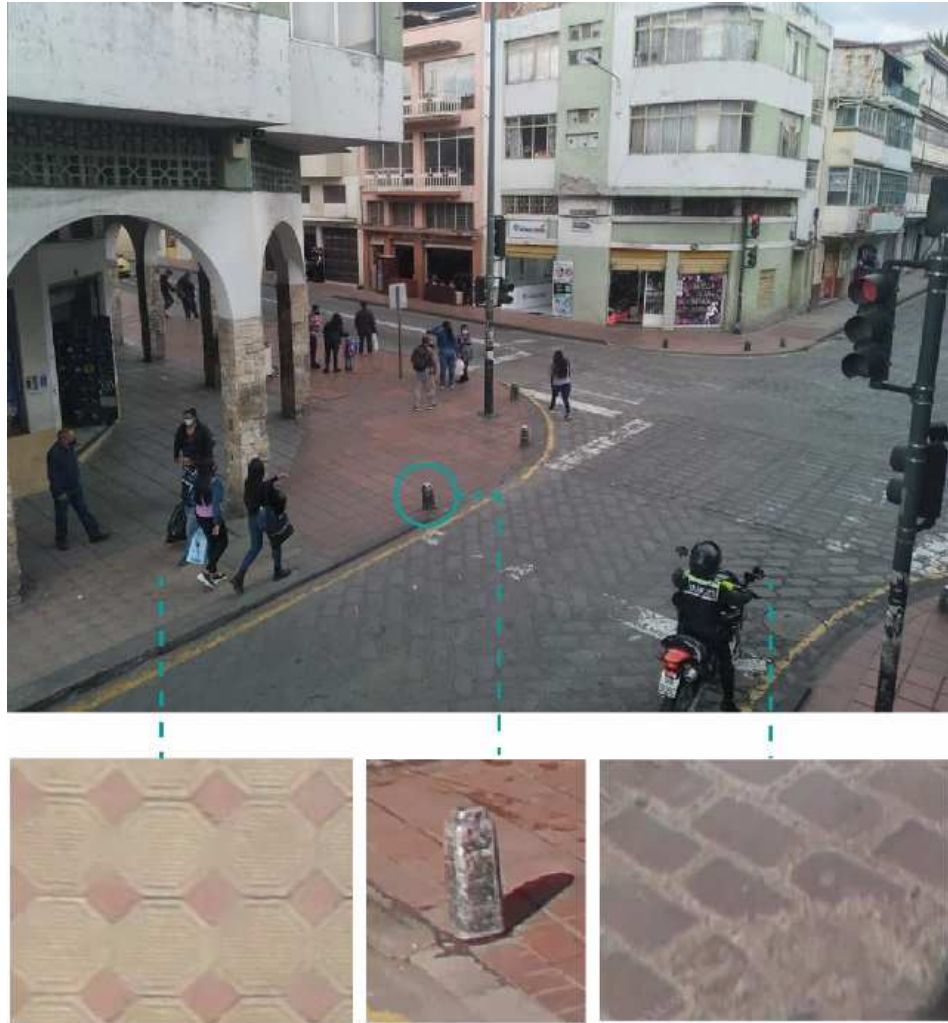
Figura 36: Calle Hermano Miguel ubicado al oeste del establecimiento

–Las aceras tienen adoquines con diseño de rombos en color magenta y franjas de adoquines color gris.

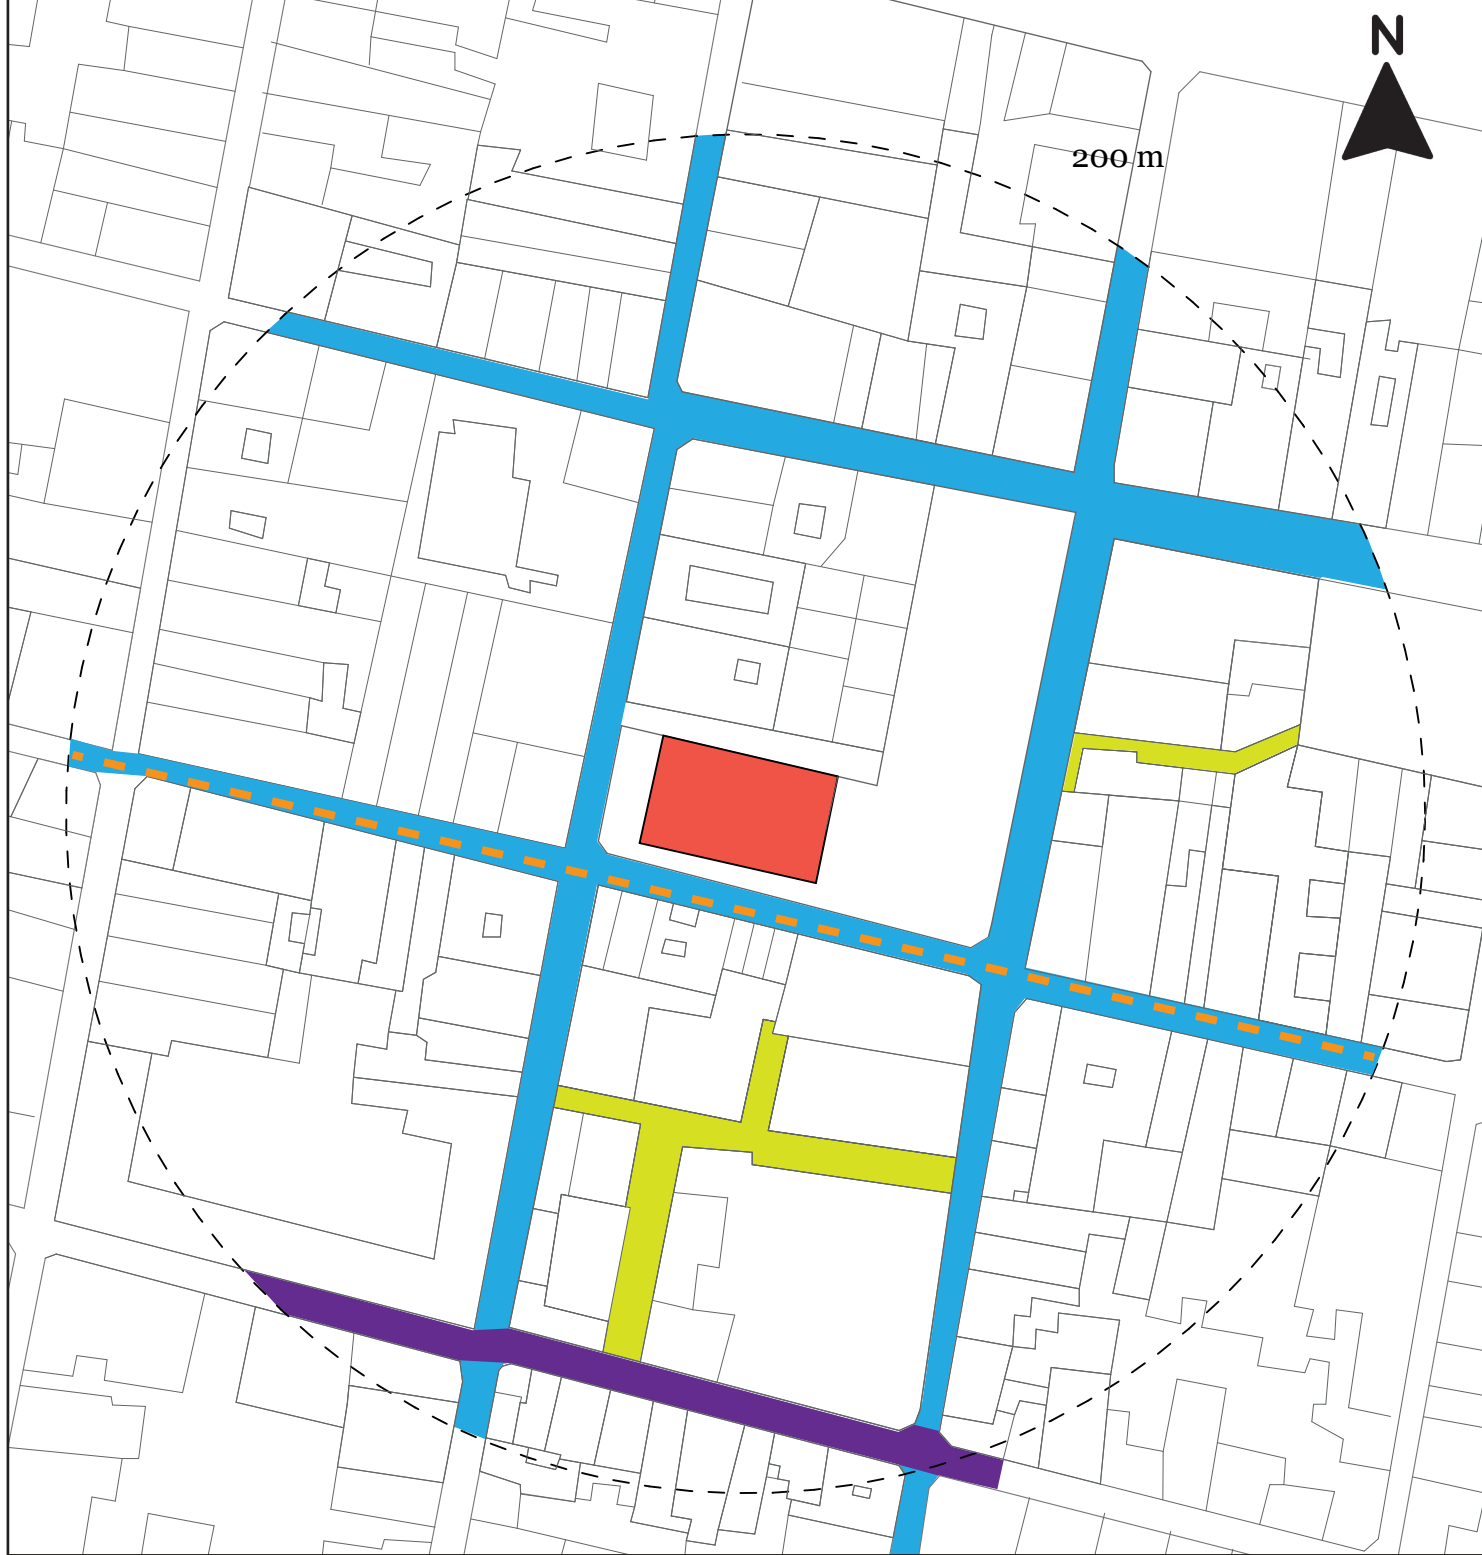
Título: Usos de suelo del mercado 9
Mapa 3

En los inicios este sector era residencial, pero con el transcurso del tiempo el lugar fue creciendo y el flujo de personas y autos aumento. Entonces los habitantes implementan nuevos servicios que atraen más consumidores convirtiéndose esta zona en comercial. Este sector se convirtió en un punto económico, social y turístico para la ciudad (Mapa 4).

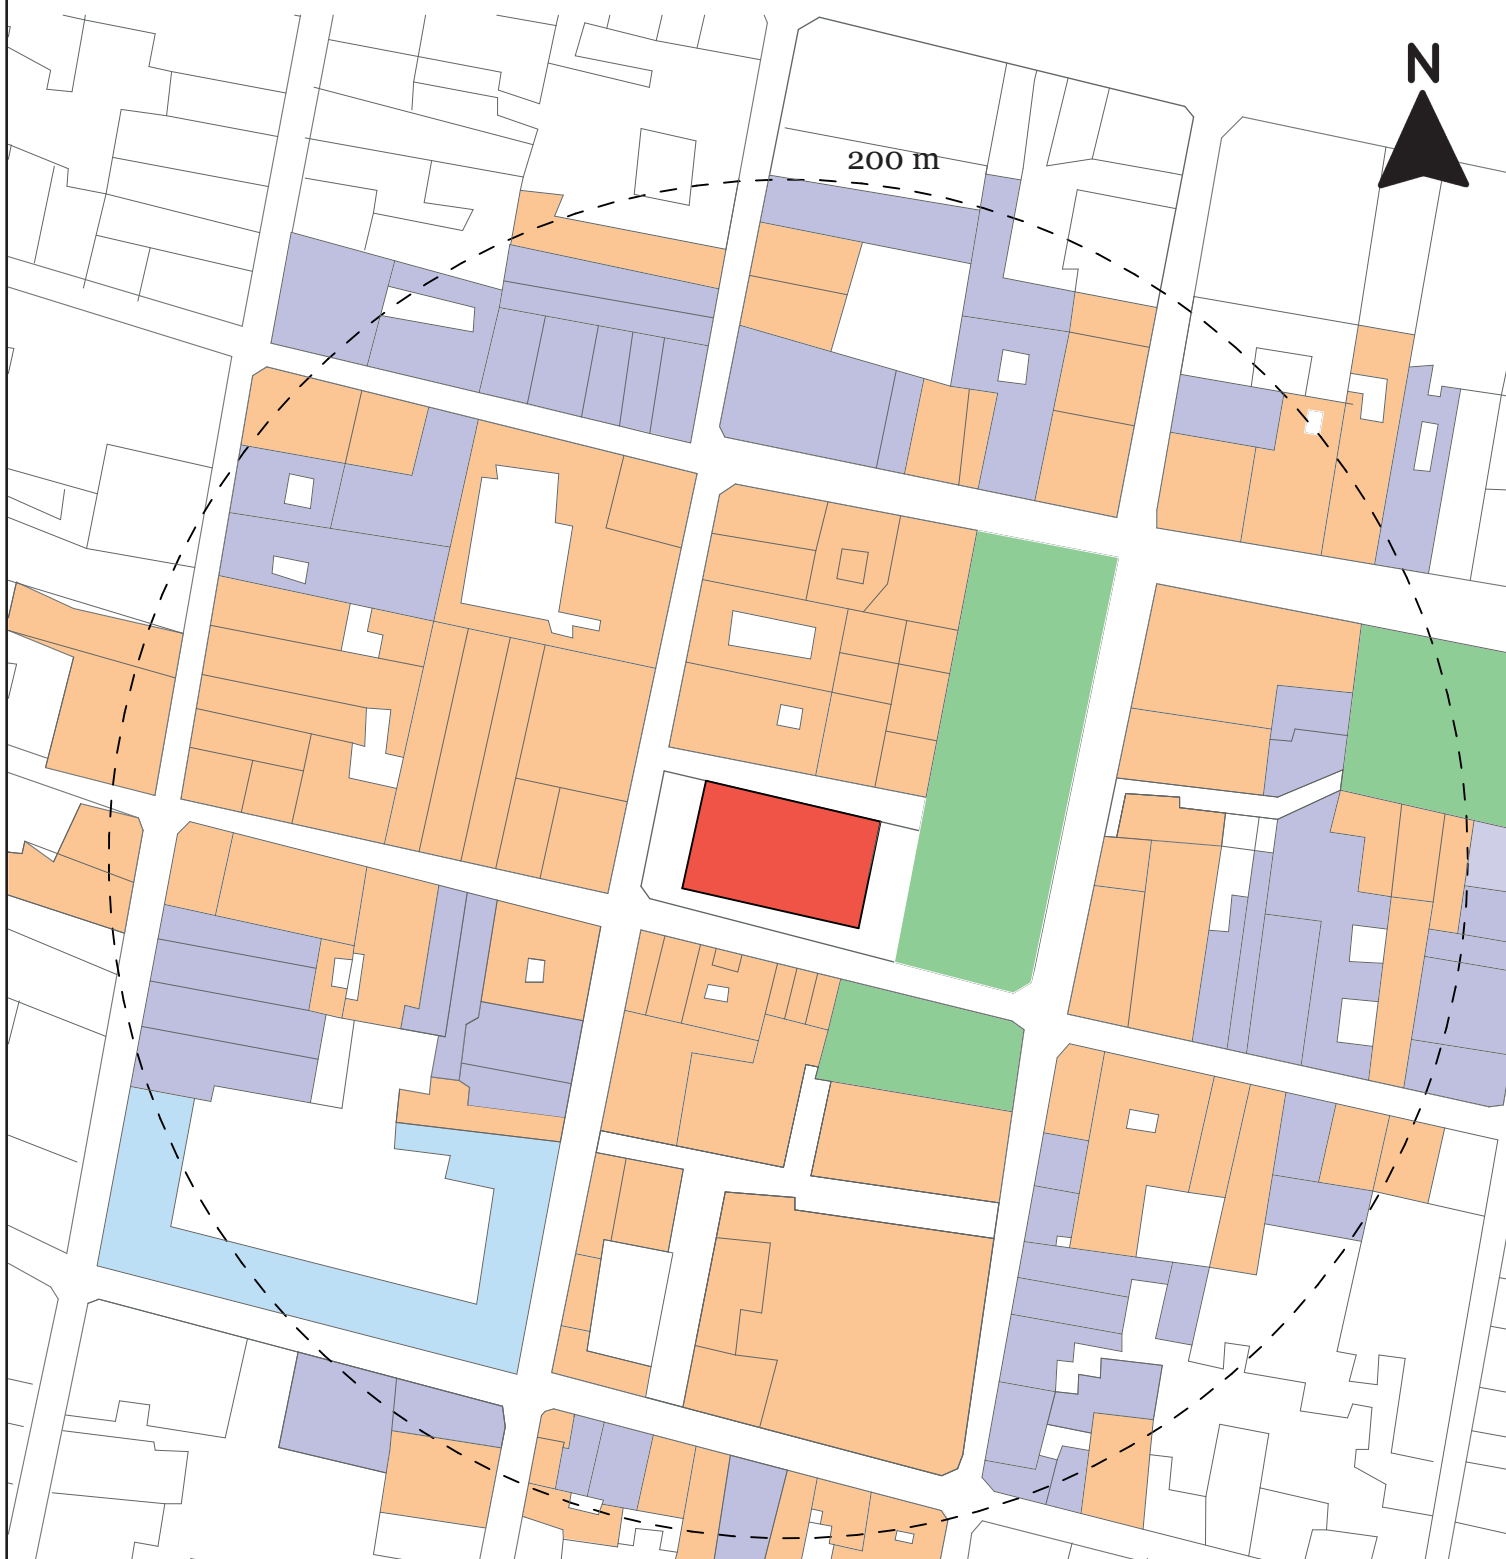
Título: Usos de suelo del mercado 9
Mapa 4

El sistema vial en este sector incluye vías locales, arteriales unidireccionales y una vía para el tranvía. Como se observa en el mapa existe dos calles peatonales pero que no son relevantes en el sistema vial, ya que no conecta directamente al mercado. Sin embargo, se puede sugerir que esta zona necesita una nueva planificación vial para poder controlar y regular la seguridad y eficiencia en el transito

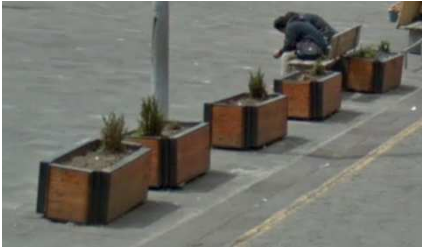
Mobiliario y Señalización	Estado actual
<p data-bbox="354 684 737 716">Mobiliario y Señalización</p> <p data-bbox="386 722 704 753">Figura 37. Jardineras.</p>

<p data-bbox="240 1014 537 1045">Fuente: Googlemaps</p>	<ul style="list-style-type: none"> -Las jardineras están ubicadas en la plaza, su material es de madera y hierro, lo que hace que se integre al entorno. - Sirven como bolardos para la protección de usuarios
<p data-bbox="386 1052 704 1083">Figura 38. Luminarias.</p>

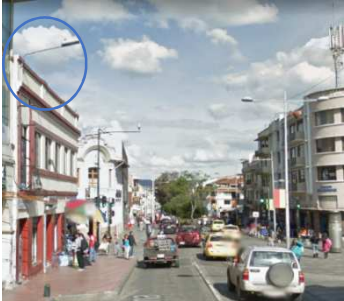
<p data-bbox="704 1234 813 1304">Fuente: Google maps</p>	<ul style="list-style-type: none"> -Luminarias adosadas a las fachadas. - En las aceras se encuentran luminarias de sistema mástil, con una altura aproximadamente de 1om -El material de fabricación es de acero
<p data-bbox="402 1394 688 1425">Figura 39: Bolardos</p>

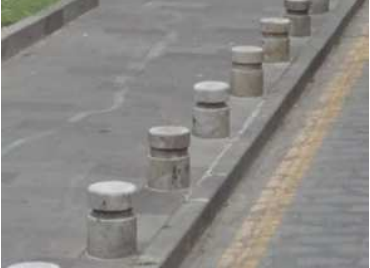
<p data-bbox="240 1701 537 1732">Fuente:Google maps</p>	<ul style="list-style-type: none"> -Están ubicados en las aceras para proteger al peatón. - Bolardos cilíndricos de hormigón.

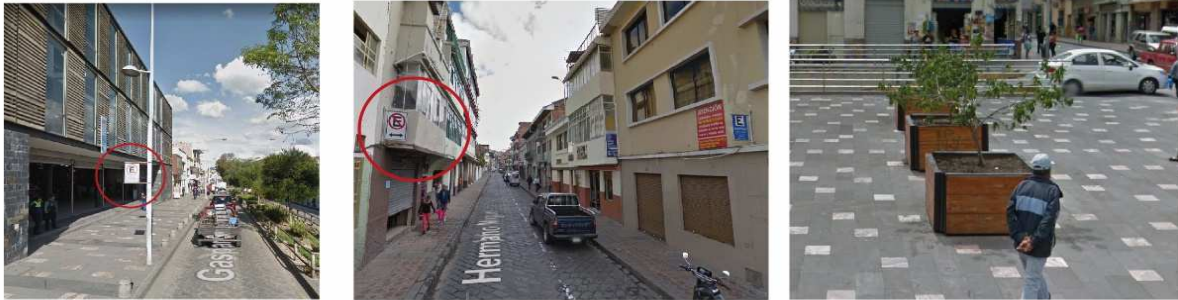
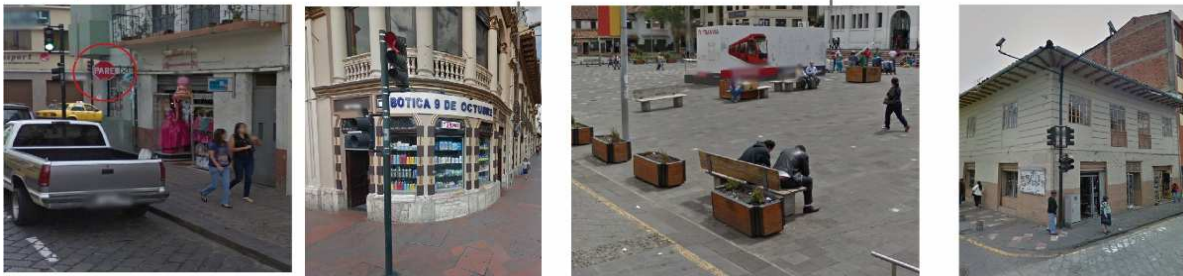
Figura 40: Ubicación de mobiliario en las calles principales del mercado

<p data-bbox="456 1801 634 1833">Señalización</p>	<ul style="list-style-type: none"> -La señalización esta adjunta a las fachadas de las casas o a los postes de las luminarias. -Los pasos peatonales no están en mantenimiento.

● Mobiliario urbano ● Señalización

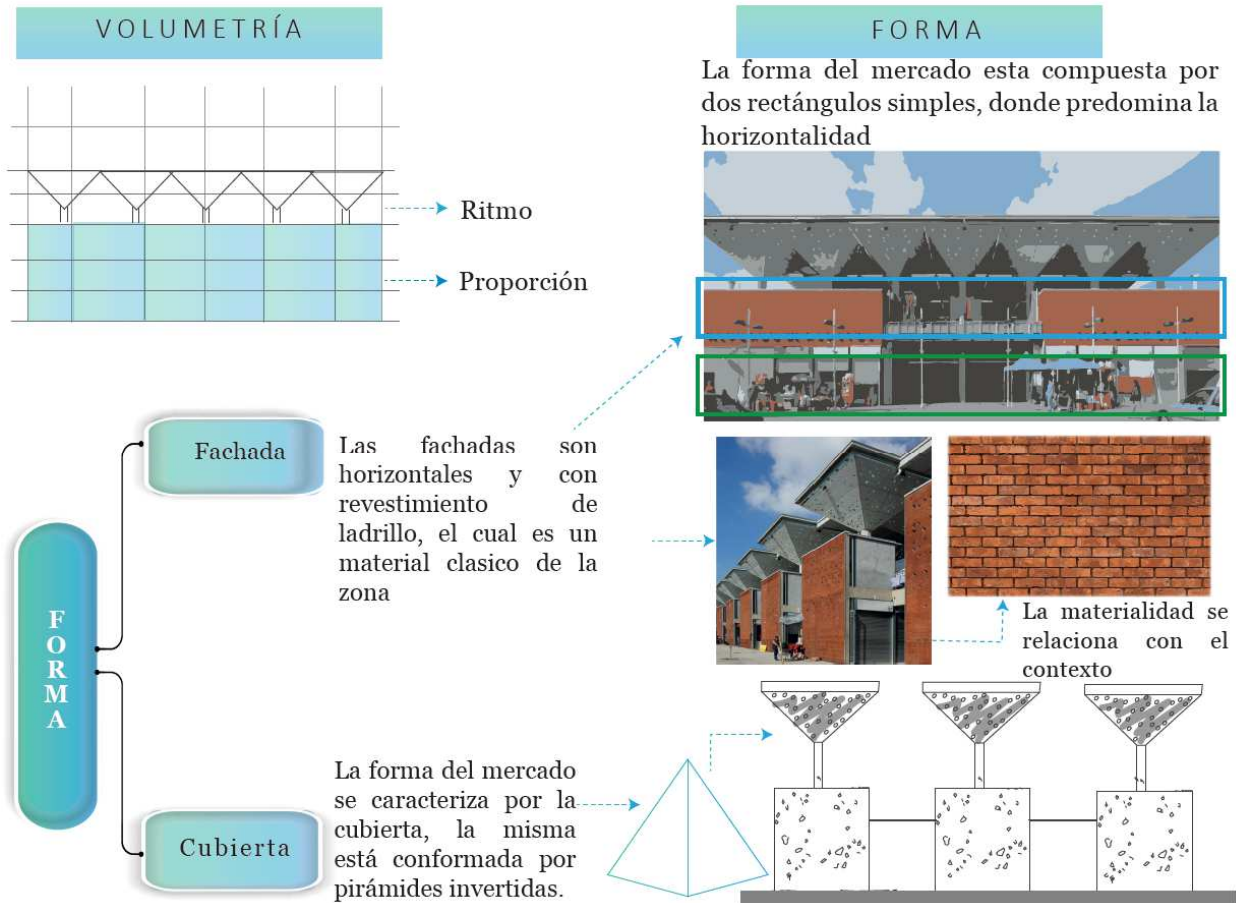
Figura 44: Forma y volumetría del mercado Tirso de Molina

El mercado se conforma de dos pisos que se constituyeron por simples figuras, las fachadas y cubierta son rectángulos horizontales que crean simetría. La cubierta es principalmente un prisma rectangular que posteriormente se aplican operaciones de diseño y se divide en primas triangulares.

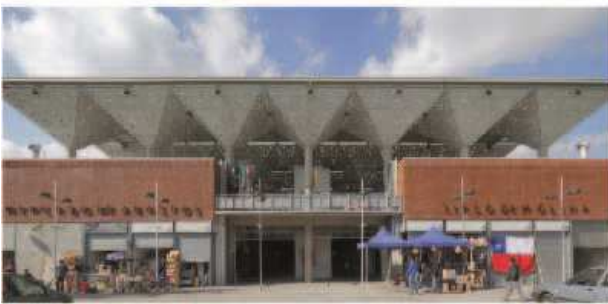
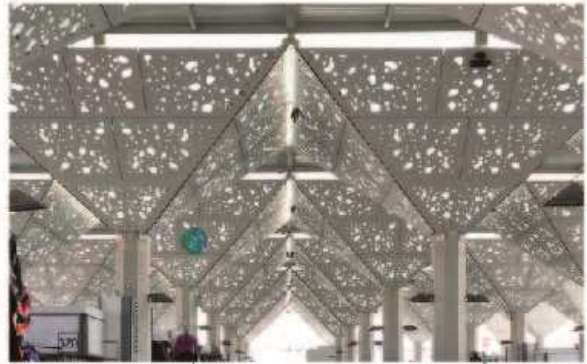
Figura 45: Diseño de cubierta del mercado tirso de Molina.

La estructura de la cubierta da una simulación de un árbol. Cumple con varios objetivos; Sirve como cerramiento, ayuda en la iluminación y ventilación.

El material que se ocupó fue acrílico blanco, para que sea facil la perforación. Este material es actual, lo que distorciona en el contexto pero es recompensado con la fachada

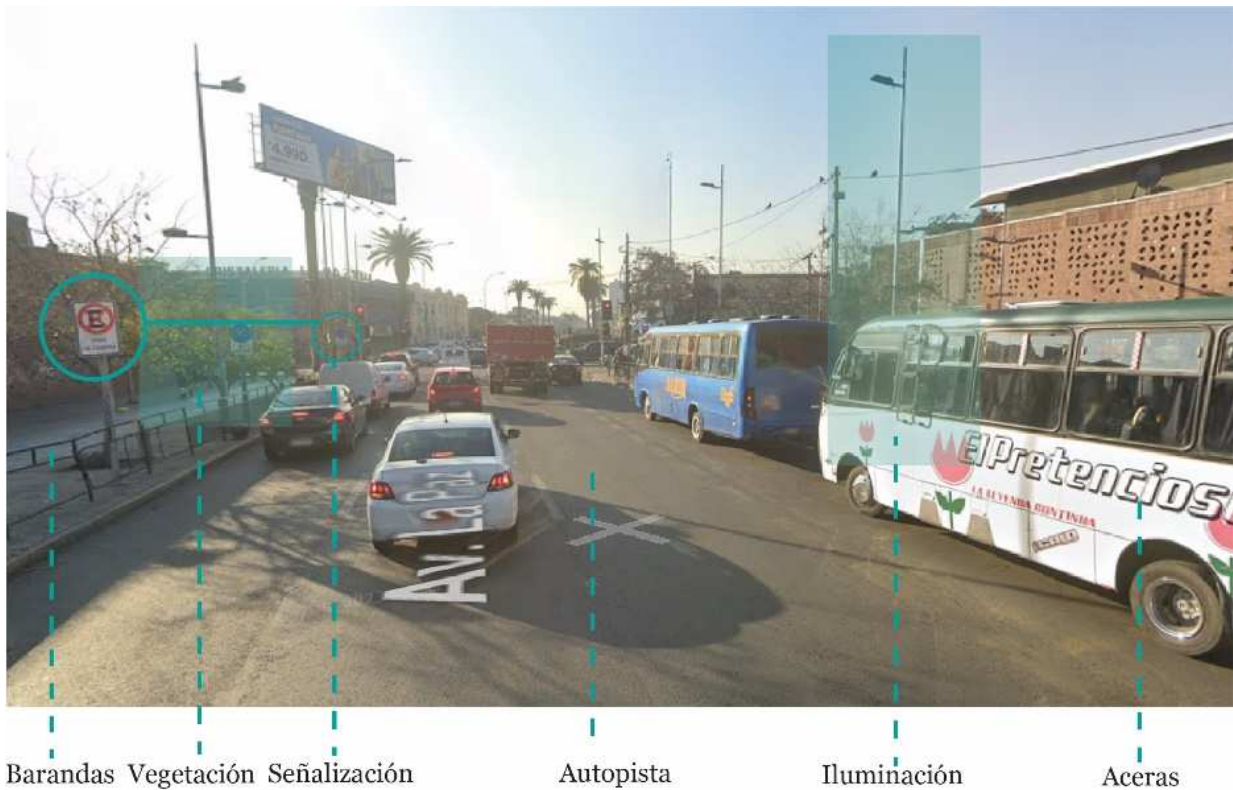
Figura 49: Av. La Paz ubicada al oeste del mercado

- Esta avenida actualmente cuenta con una calzada en buen estado, el material del pavimento es hormigón.
- El material que se elige para las aceras son adoquines de color blanco, para que se fusione con el entorno
- Se colocó señalización informativa en lugares estratégicos para que los conductores y peatones puedan recibir la información.
- En las aceras existe vegetación local y barandales de acero para la seguridad de los peatones. Sin embargo, se cree que los barandales antes de ser un elemento positivo para la zona son una barrera arquitectónica

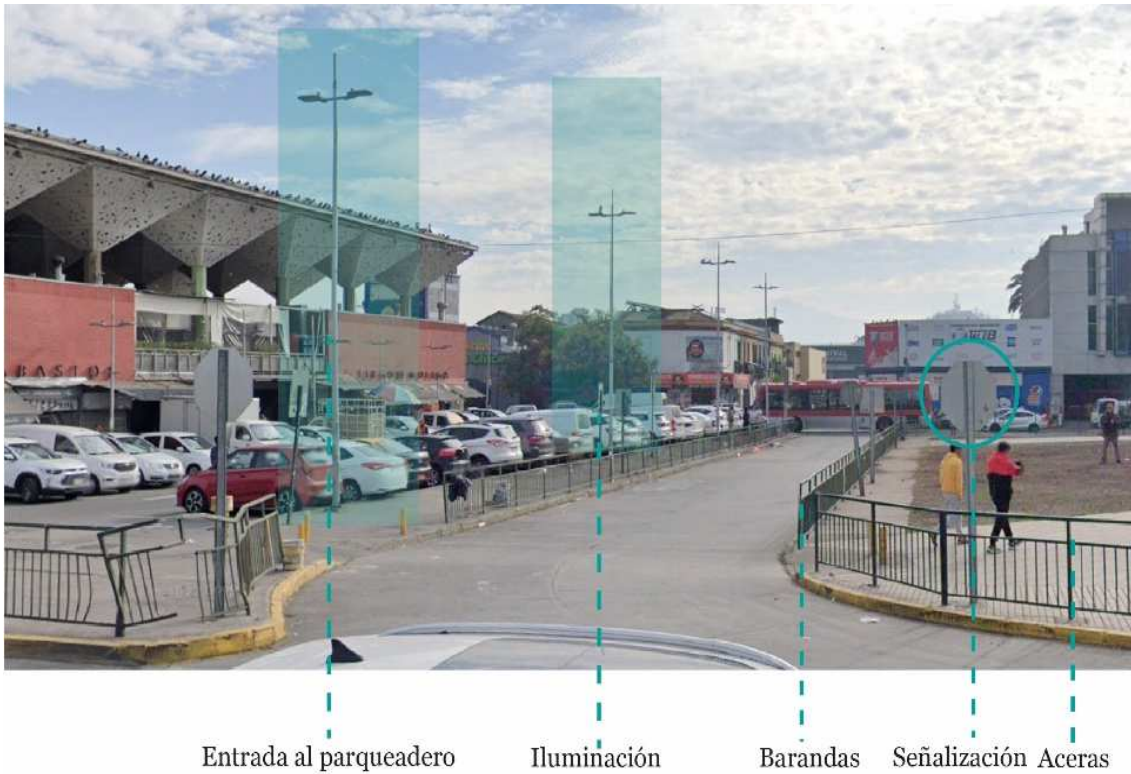
Figura 50: Calle Artesanos Este.

- Esta calle tiene una alta circulación de vehículos es por ello que se colocaron barandales en las aceras para evitar accidentes. Sin embargo, esto se puede
- Tiene una adecuada señalización y luminarias altas y bajas.
- La calle está vinculada al mercado, es la que dirige a los estacionamientos del mercado
