**ANTEPROYECTO DE REGENERACIÓN A TRAVÉS DE
LA IMAGEN URBANA DEL SECTOR DEL MERCADO 25
DE JUNIO DEL CANTÓN GUALACEO**

**PROYECTO DE TITULACIÓN PREVIO A LA OBTENCIÓN DEL
TÍTULO DE ARQUITECTO**

AUTOR: ANDREINA SALOMÉ MAURAD CASTILLO

CUENCA- ECUADOR

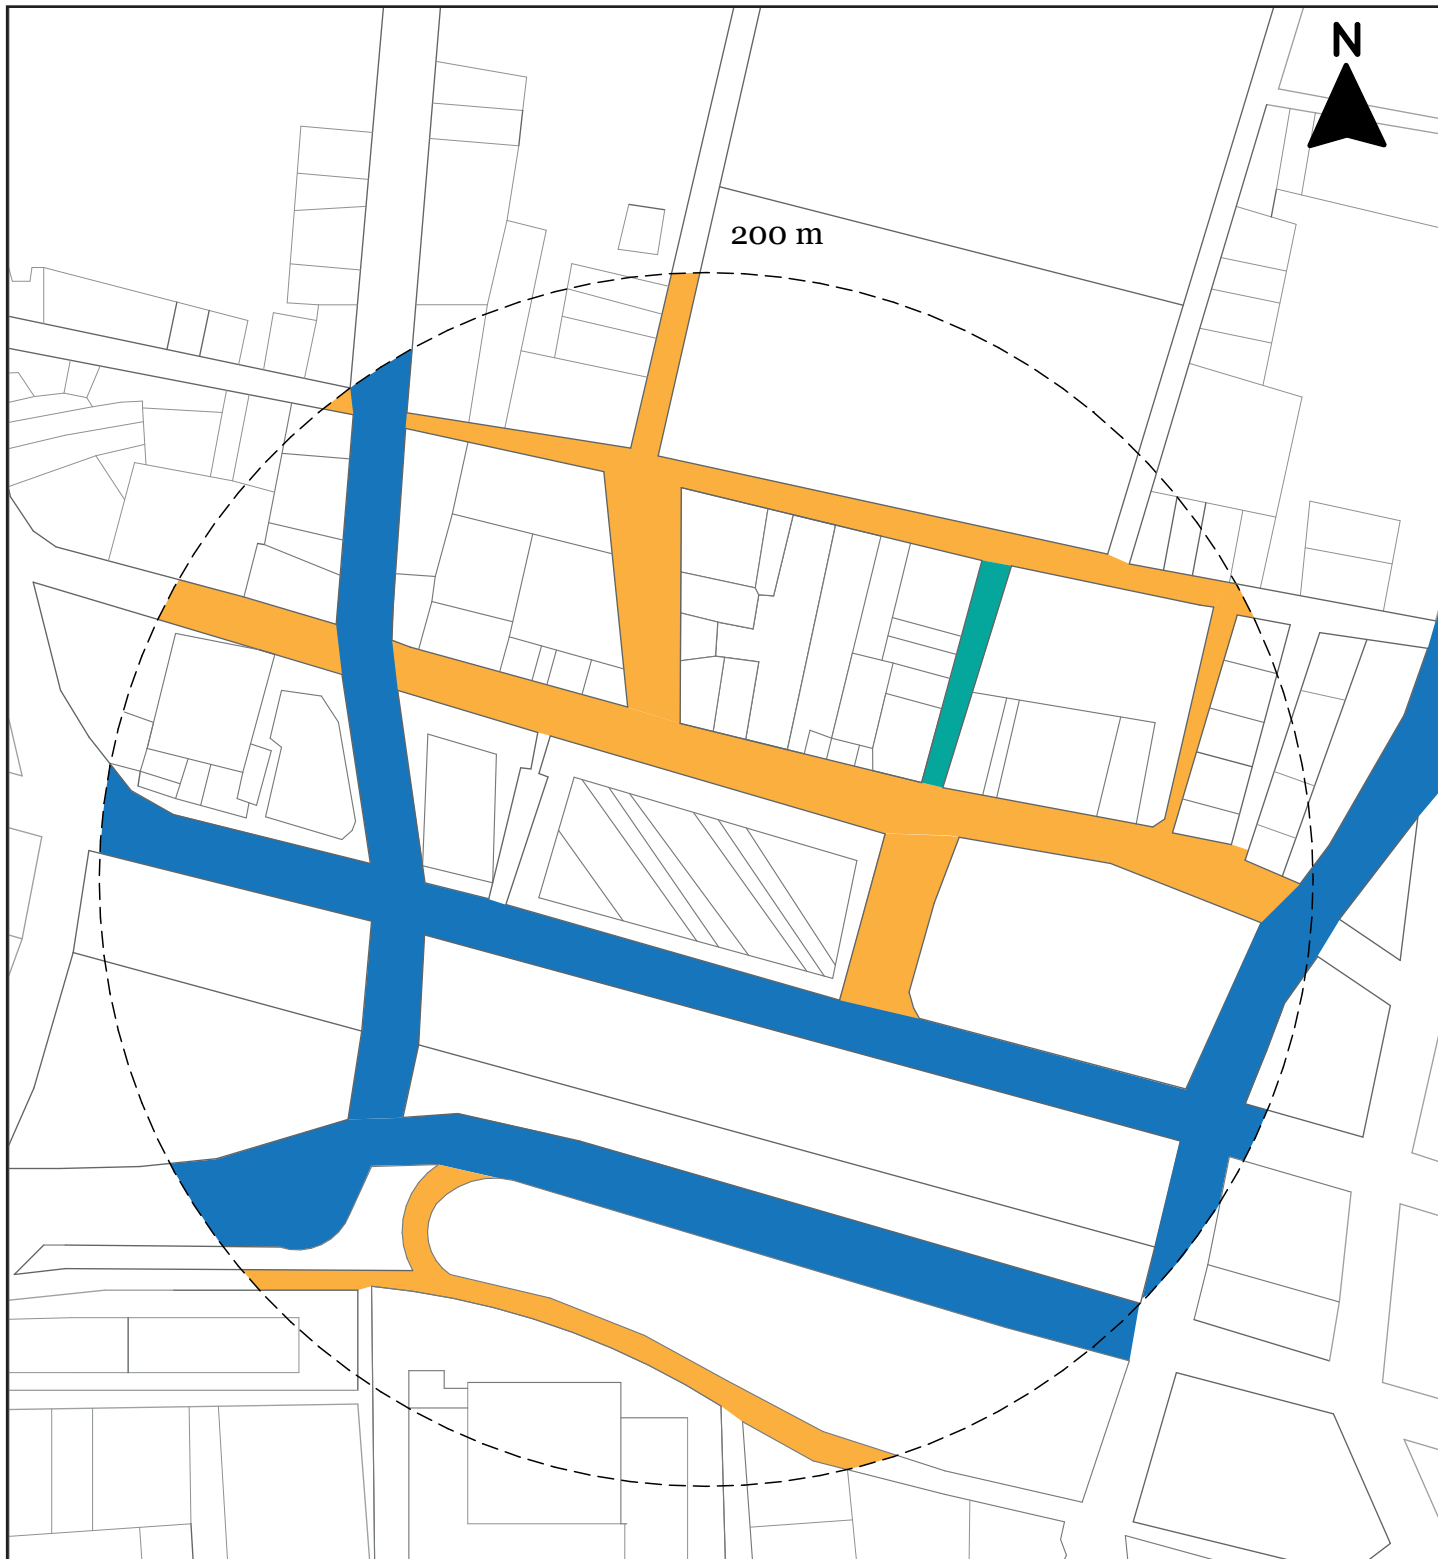
Título: Sistema vial del mercado Tirso de Molina
Mapa 5

Esta zona está situada en el centro de la ciudad es por esto, que existe una gran concurrencia y capacidad vehicular. El mercado Tirso de Molina se encuentra emplazado en toda la cuadra es por ello que está rodeado por 4 vías, tres arteriales y una local (Mapa 5).

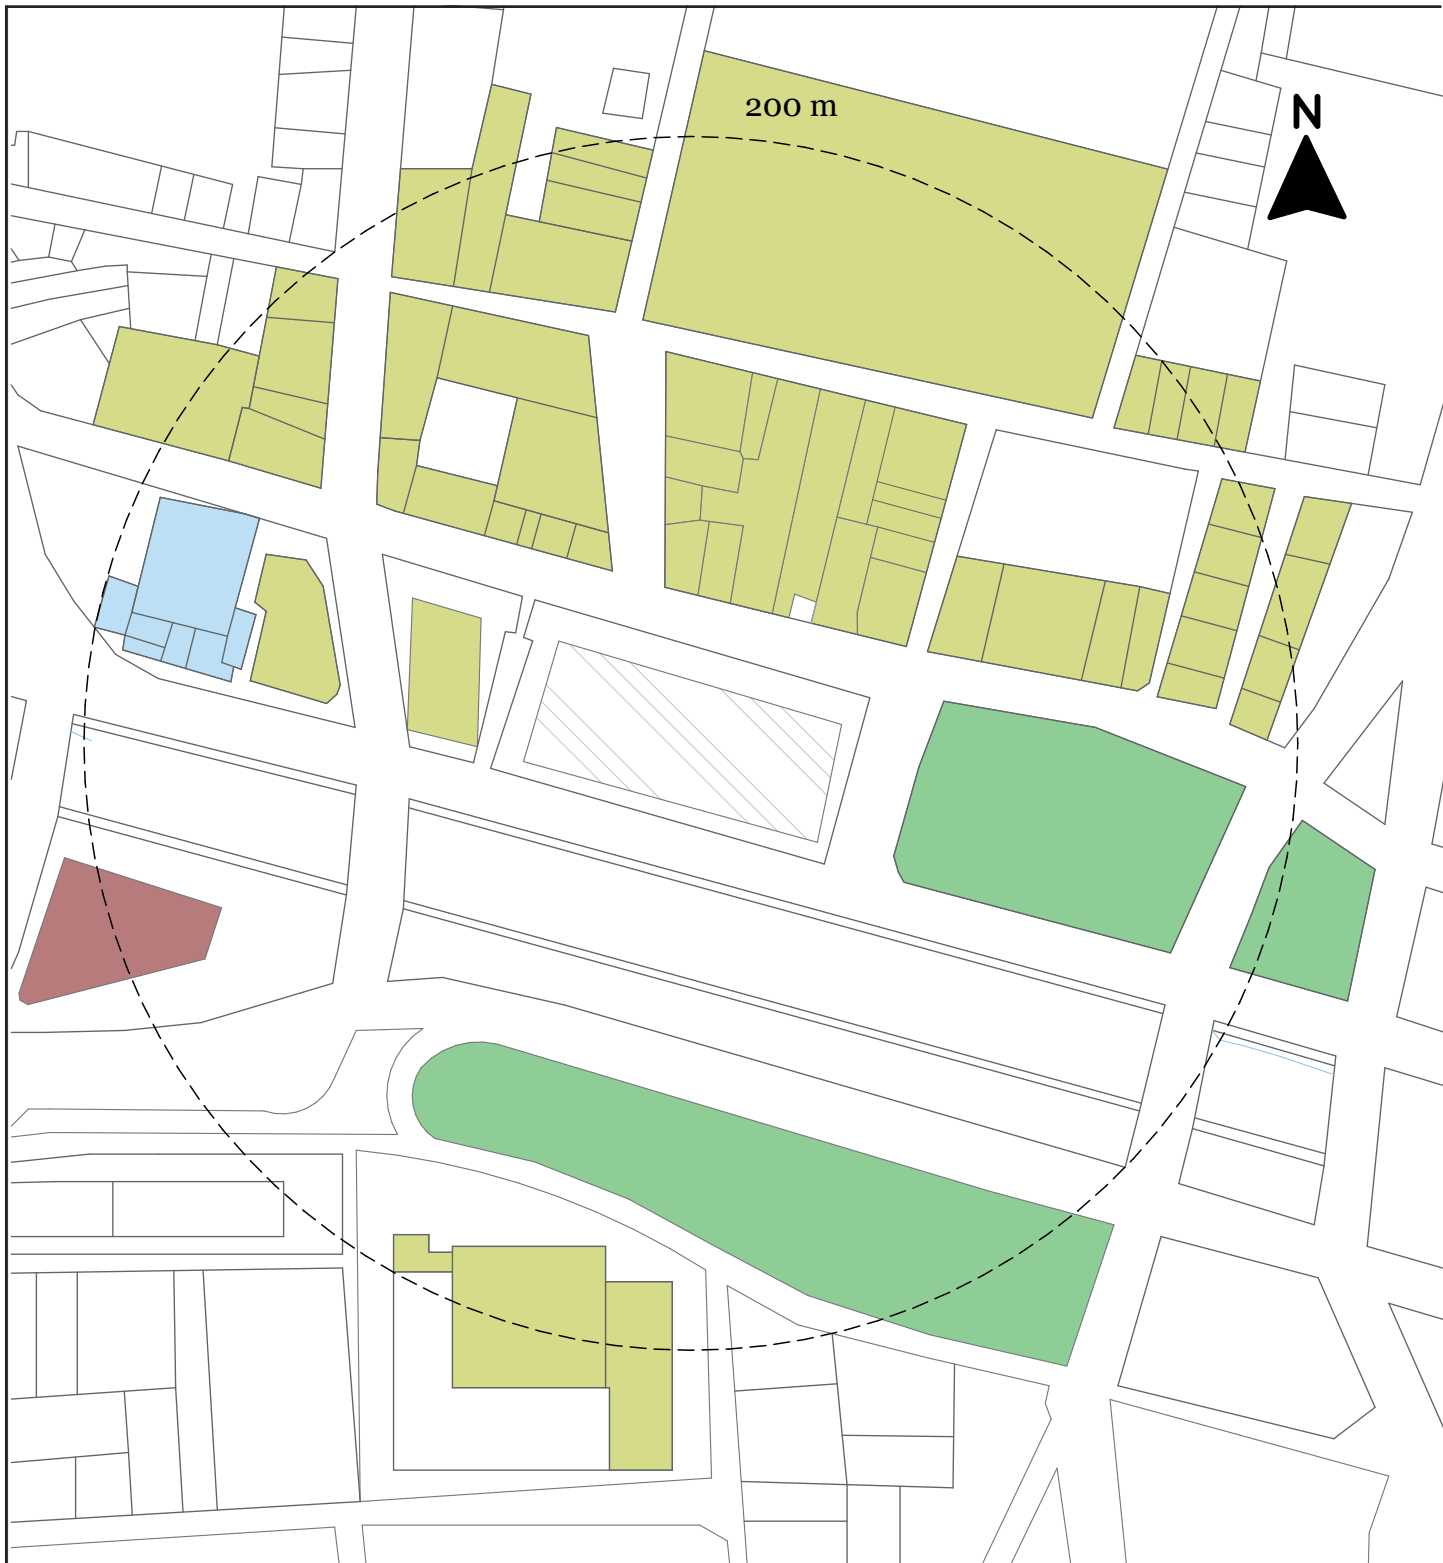
Título: Usos de suelo
 Mapa 6

El mercado Tirso de Molina ha influido en todo el sector donde se encuentra emplazado. Actualmente este sector es de uso comercial lo que ha generado que en esta zona existe mayor flujo de automóviles y peatones (Mapa 6)

Descripción:
Las calles en sus inicios eran de tipo local, pero con el transcurso del tiempo transformaron el lugar e implementaron vías arteriales, ya que el tránsito vehicular es a media o alta fluidez. Se diseñó avenidas de dos carriles pero tomando en cuenta el tránsito peatonal se busca estrategias para la seguridad de los habitantes.

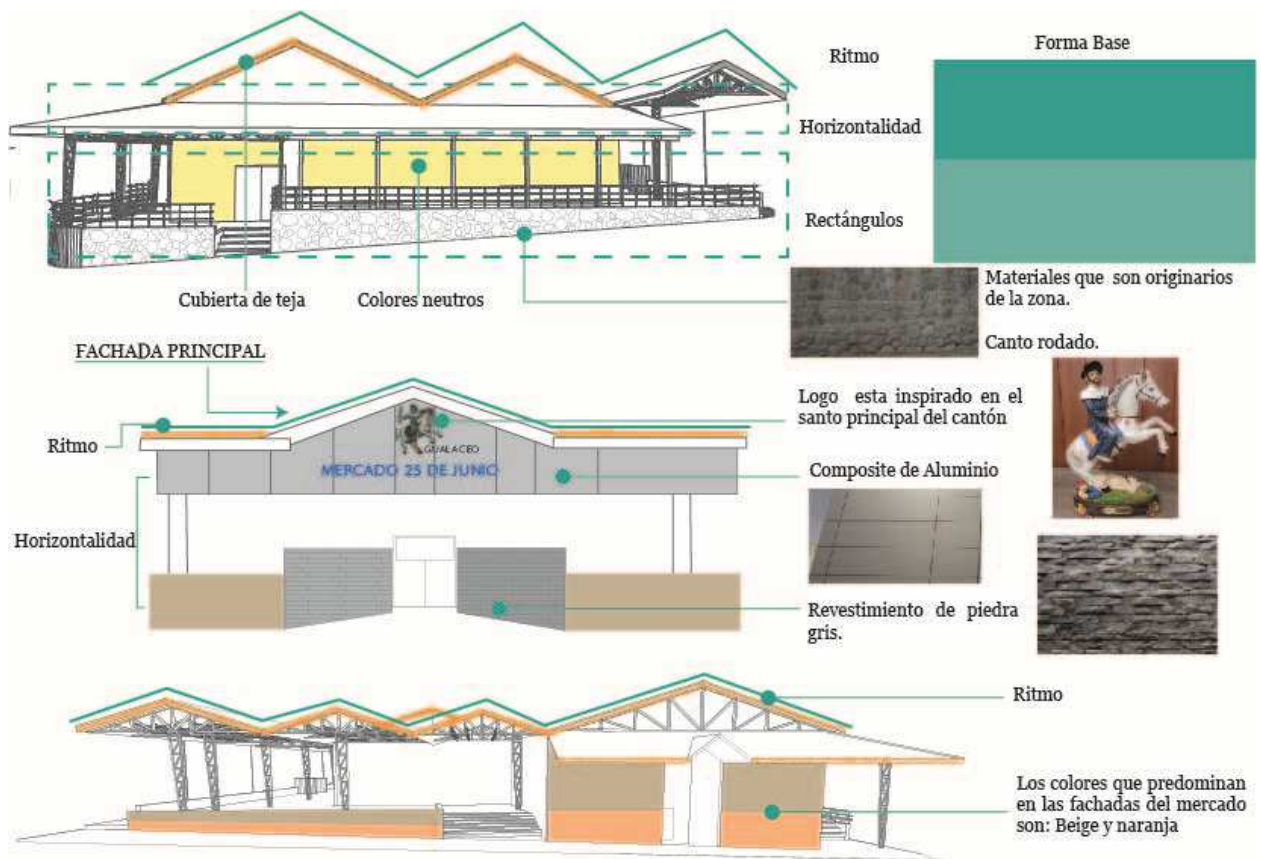
Figura 58

Como se observa en el análisis de la (Figura 58), el mercado intenta crear una identidad con los materiales y colores implementados. La cubierta tiene un revestimiento de teja, los materiales que más resaltan son la piedra natural color gris y el canto rodado. Otro elemento que caracteriza al mercado es el logo, ya que su forma es del principal santo que veneran en el cantón.

Forma y volumetría del mercado 25 de junio

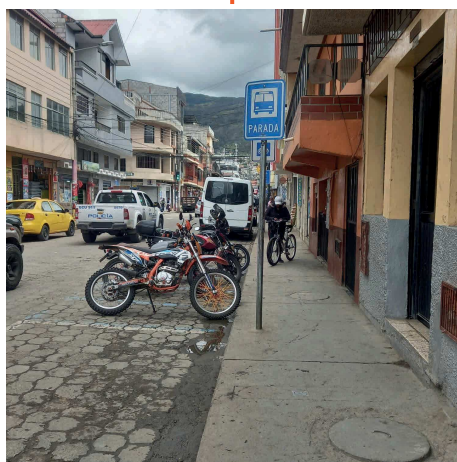
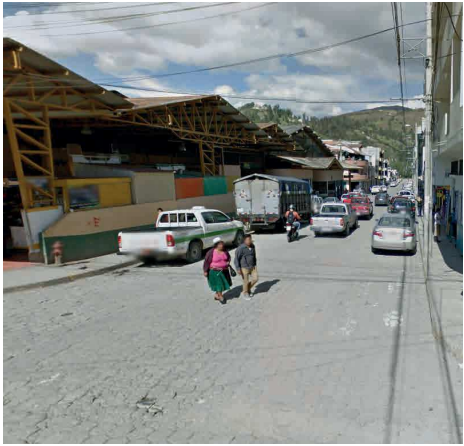
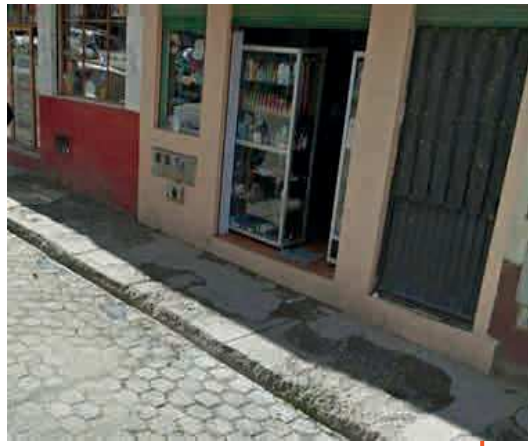
La calle Vicente Peña Reyes es la que mayor influencia tiene en toda esta zona. La cual delimita la parte norte del mercado. Es aquí donde ocurre la carga y descarga de los productos del mercado, creando paradas no autorizadas a los dos lados de la calle por lo mismo produce un mayor congestionamiento vehicular.

Existe daños en el material y fisuras en la superficie de la calle, las veredas son de dimensiones reducidas lo cual perjudica la circulación de los peatones y sobre todo para personas con discapacidad física. La señalética es mínima en esta zona.

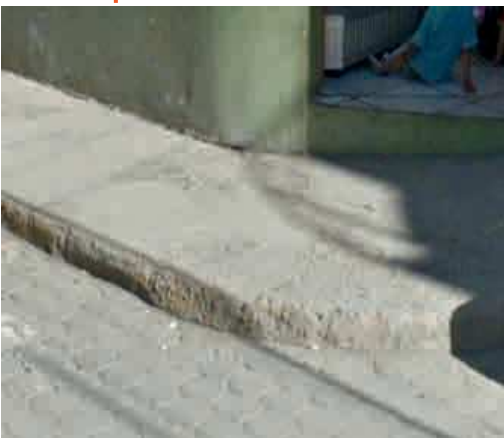
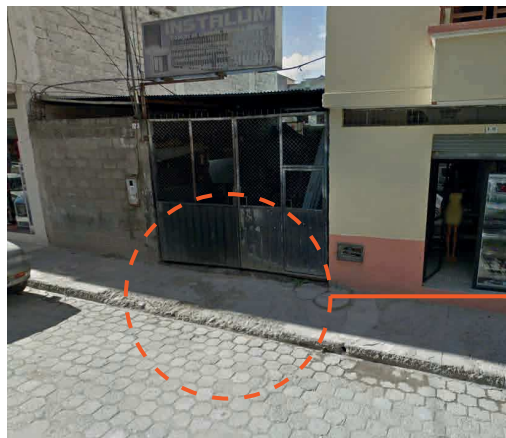
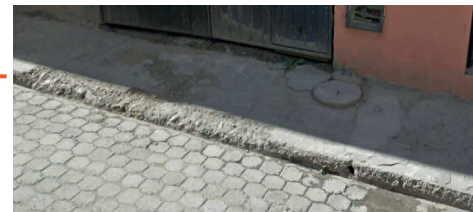
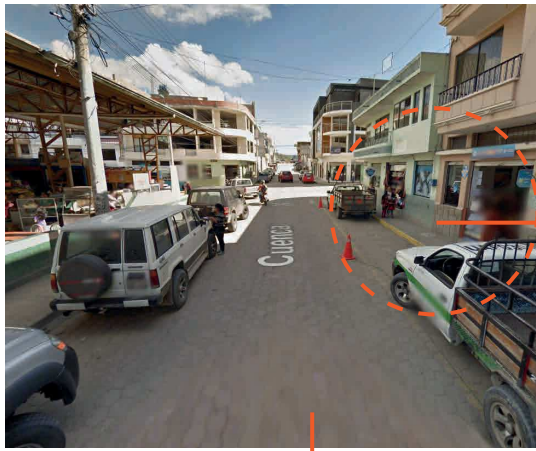
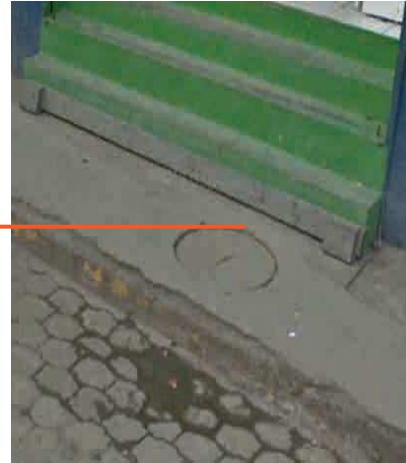
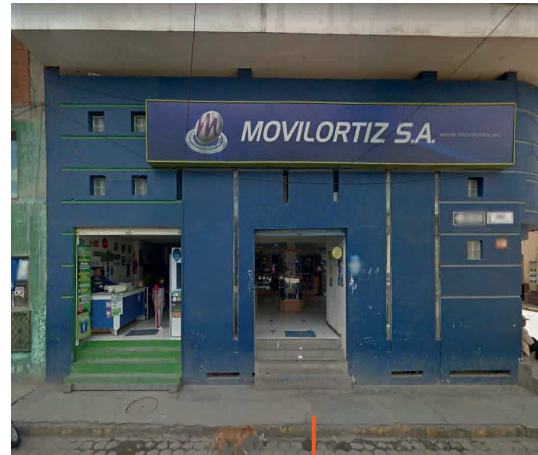
La calle Manuel Moreno delimita la parte sur del mercado, esta vía también es una de las que tienen mayor tráfico vehicular ya que, los usuarios crean paradas no autorizadas a los dos lados de la calle, no existe señalización y semáforos.

De igual forma los materiales se encuentran en pésimo estado, las veredas son de dimensiones reducidas y no cuentan con vados peatonales. En esta calle no existe señalización.

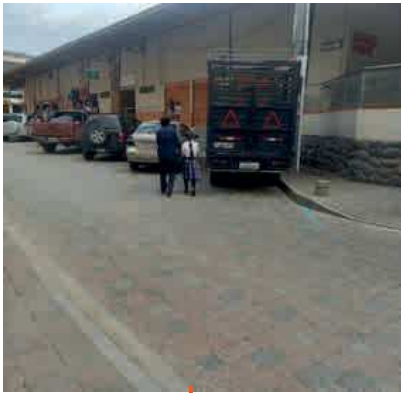
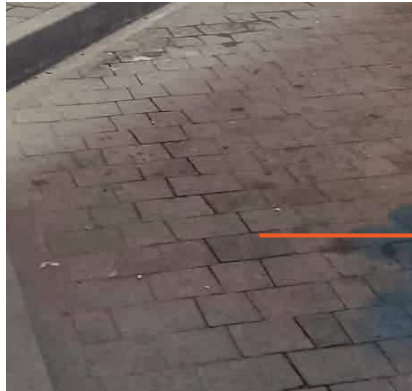
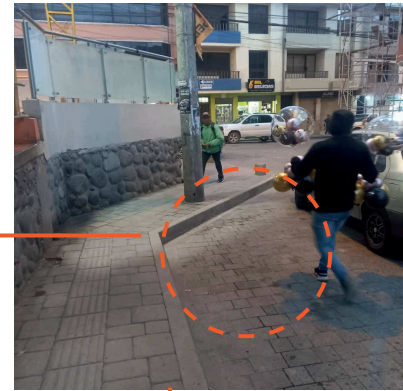
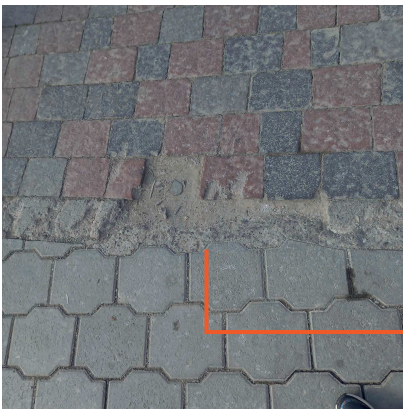
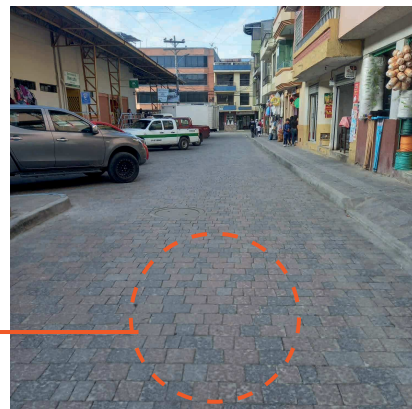
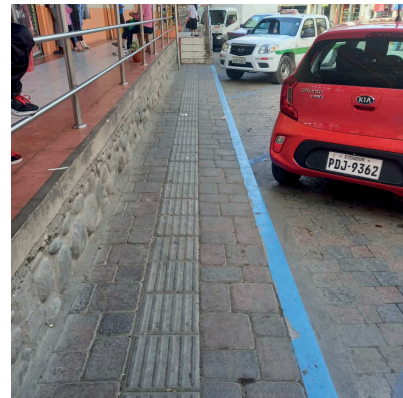
En la calle Cuenca se puede encontrar los mismos problemas, existe un mal estado del material, veredas con dimensiones reducidas, mínima señalética y estacionamientos no autorizados que generan tráfico vehicular.

Se puede observar vendedores ambulantes que deterioran la imagen urbana.

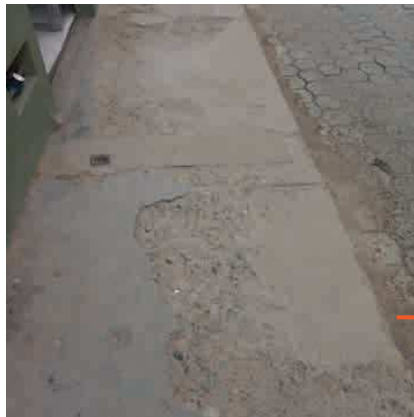
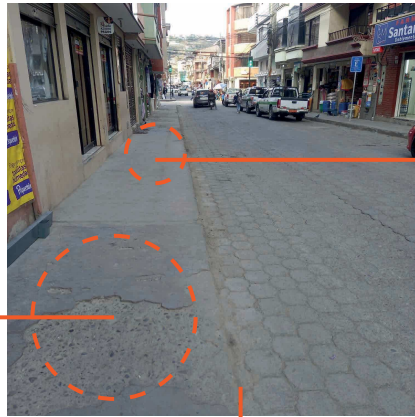
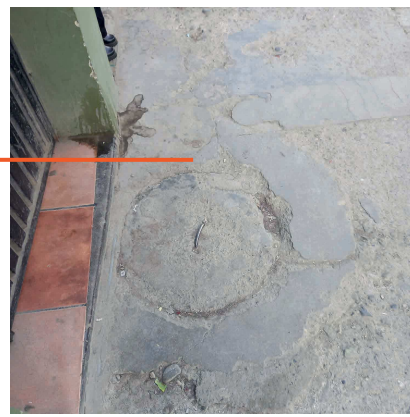
Título: Calle Victoria Peña

Esta calle en el año 2022 fue intervenida. Los adoquines de veredas y calles fueron cambiados, se delimito la zona que será tarifada, sin embargo, este reglamento no está en funcionamiento.

A pesar de su intervención, existe una falta de mobiliario urbano, hdesgaste en los materiales, no existe pasos peatonales, señalética, etc.

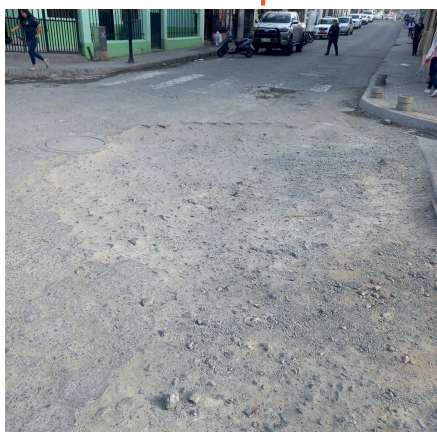
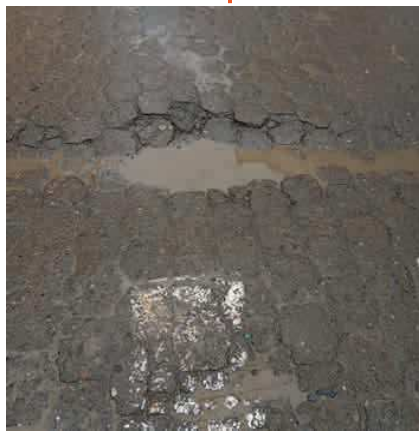
El mal estado de las calles causa molestias a los conductores y peatones, en especial esta. Como se observa la calle Colón es la que tiene mayor deterioro, deformaciones y pérdidas de material

Las veredas se encuentran en peor estado, causando accidentes a los habitantes o visitantes de la zona.

En esta calle se puede observar que existe una zona tarifada, sin embargo, todavía no está activa lo cual genera que los automovilistas se estacionen donde deseen formando dobles filas de estacionamientos y produciendo congestión vehicular

Calle Colón: El estado actual de la calle Colón, está deteriorado debido a las negligencias municipales (Mapa12)

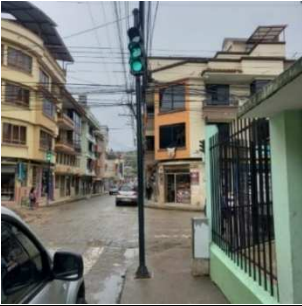
Mobiliario y Señalización	Estado actual
<p data-bbox="224 684 708 720"><i>Figura 59. Semáforo en la calle colón</i></p>

<ul style="list-style-type: none">-Existe semáforos vehiculares pero se encuentran en mal estado.-Varios de los semáforos no están activos.-No existe semáforos peatonales
<p data-bbox="224 1066 636 1102"><i>Figura 60. Cableado eléctrico</i></p>

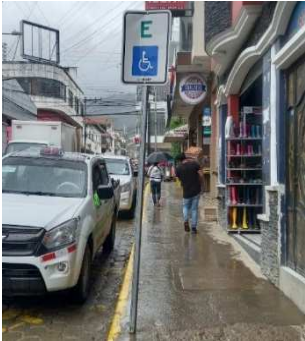
<ul style="list-style-type: none">-Existe poca iluminación en el sector.-El cableado eléctrico deteriora la imagen urbana
<p data-bbox="224 1444 863 1514"><i>Figura 61. Señalización para estacionamiento de personas con discapacidad.</i></p>

<ul style="list-style-type: none">-La es de tipo informativa y de prevención, pero es escasa.-Existe solo en la calle Vicente Peña Reyes.

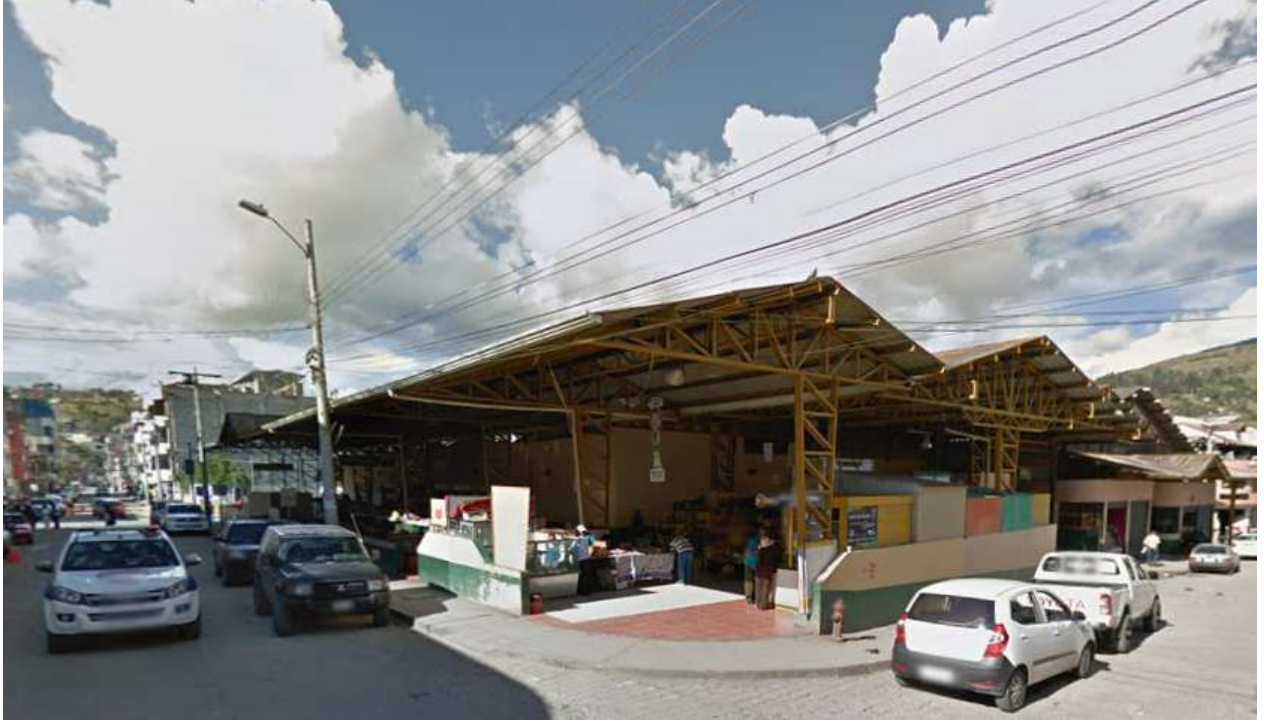
Figura 63.
Estado actual del mercado 25 de junio

El mercado es parte de la cultura del cantón Gualaceo por los servicios que brinda, pero lo que no produce un significado e identidad es la imagen urbana del contexto.

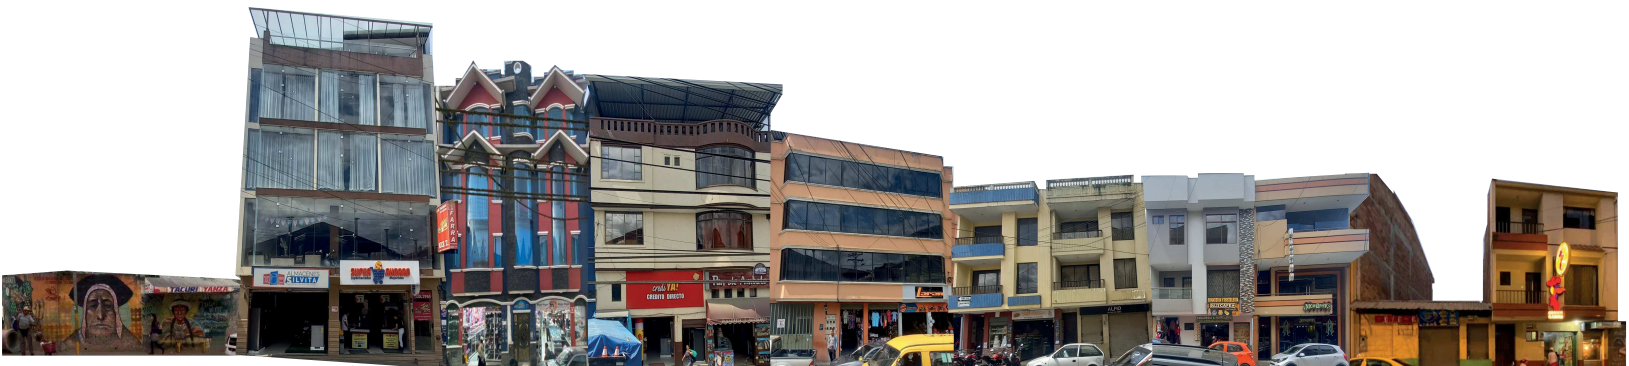
Estado del tramo: Regular Color Principal: 70% Amarillo Color Secundario: 20% Naranja Color Terciario: 10% Café

Cerramiento con graffitis que deterioran la imagen del sector

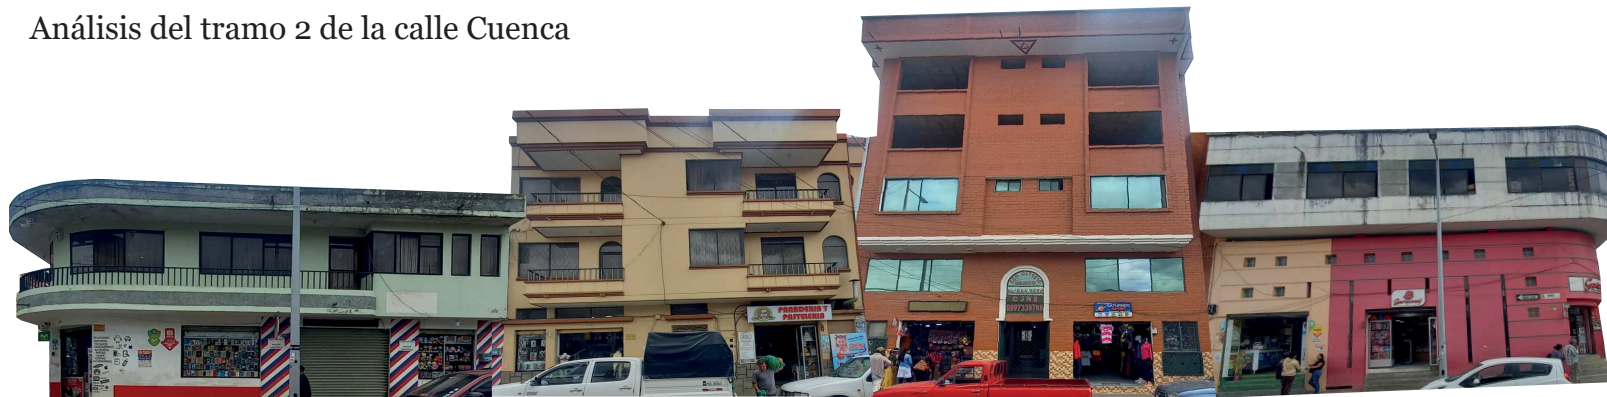
Análisis del tramo 2 de la calle Cuenca

Estado del tramo: Regular

Color Principal: 70% Amarillo

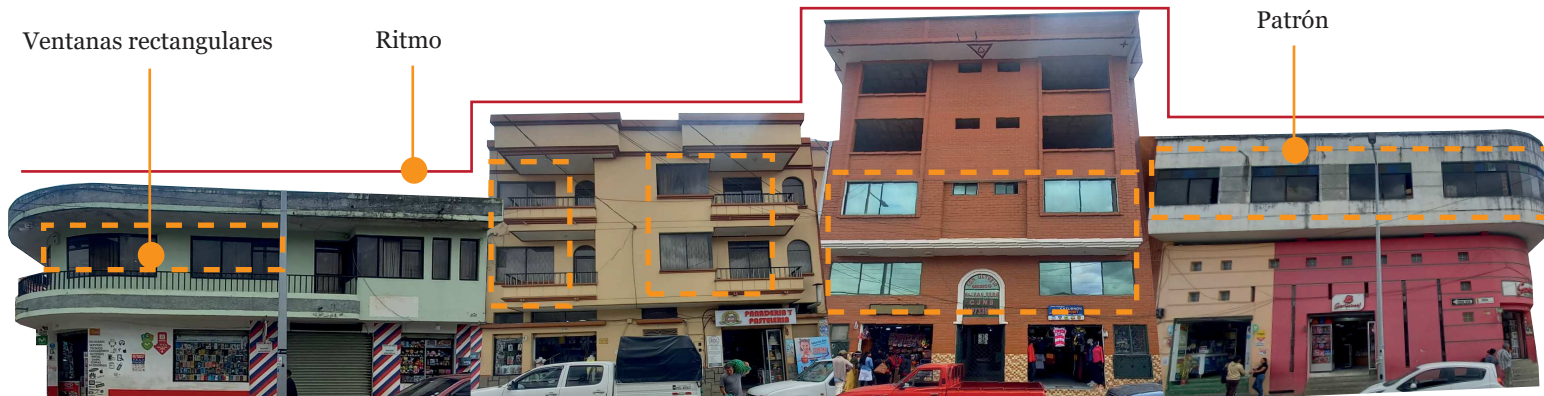
Título: Análisis del tramo 3 de la calle Cuenca

El daño que produce este tramo a la imagen urbana son los diferentes colores y materiales que se usas en las fachadas.

-Altura: Las edificaciones son de dos a cinco pisos, lo que produce un ritmo y desorden en el paisaje.

-Características: Las formas de las ventanas, puertas y alturas crean un ritmo y patrón en las edificaciones

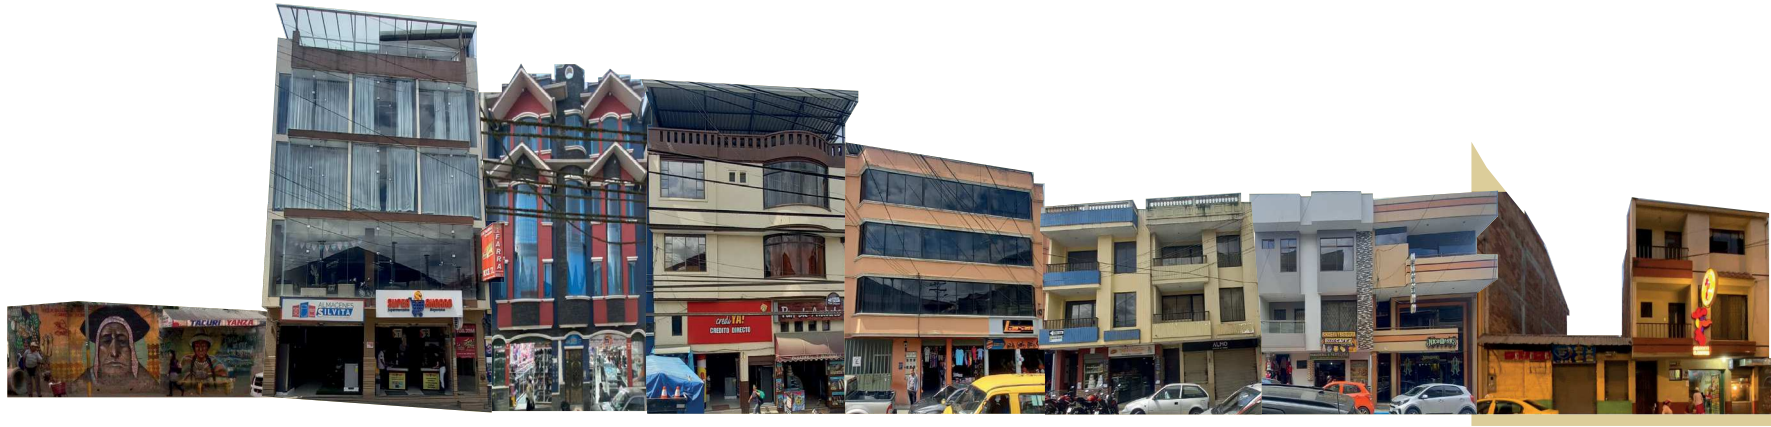
Estado del tramo actual de la calle Vicente Peña Reyes.

En el análisis de sitio se observó que en todas las edificaciones existen puertas de rollo que sirven como ingresos para los locales comerciales; estas se mantendrán, pero se sugiere realizar un mantenimiento pintándolas con aerógrafo en color café y colocando marcos de madera alrededor de ellas. Las puertas de ingreso a las viviendas serán sustituidas por puertas de madera, y en las ventanas se cambiarán los paneles de vidrio oscuros por paneles claros. Estas estrategias se pueden ver en las siguientes láminas.

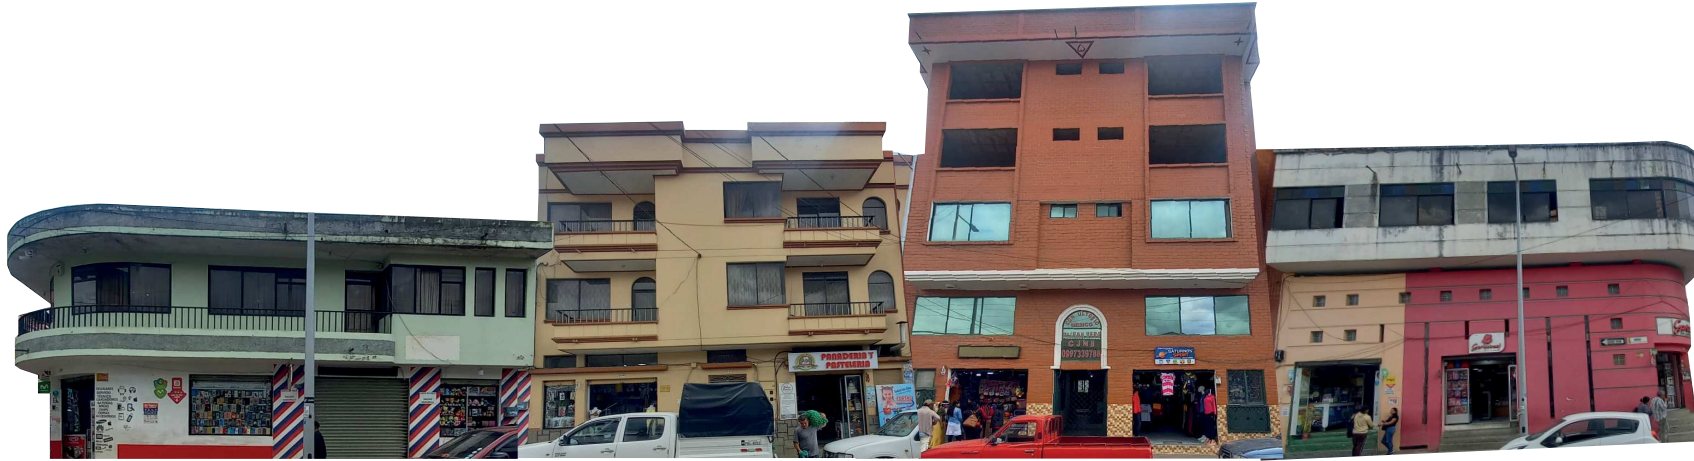
Estado del tramo actual de la calle Cuenca.

En las cubiertas se cambia el material de fibro cemento por teja. En las puertas de ingreso a los locales comerciales, se realiza un mantenimiento, pintándolas con aerógrafo. Se sustituyó las puertas de ingreso a las viviendas por puertas de madera

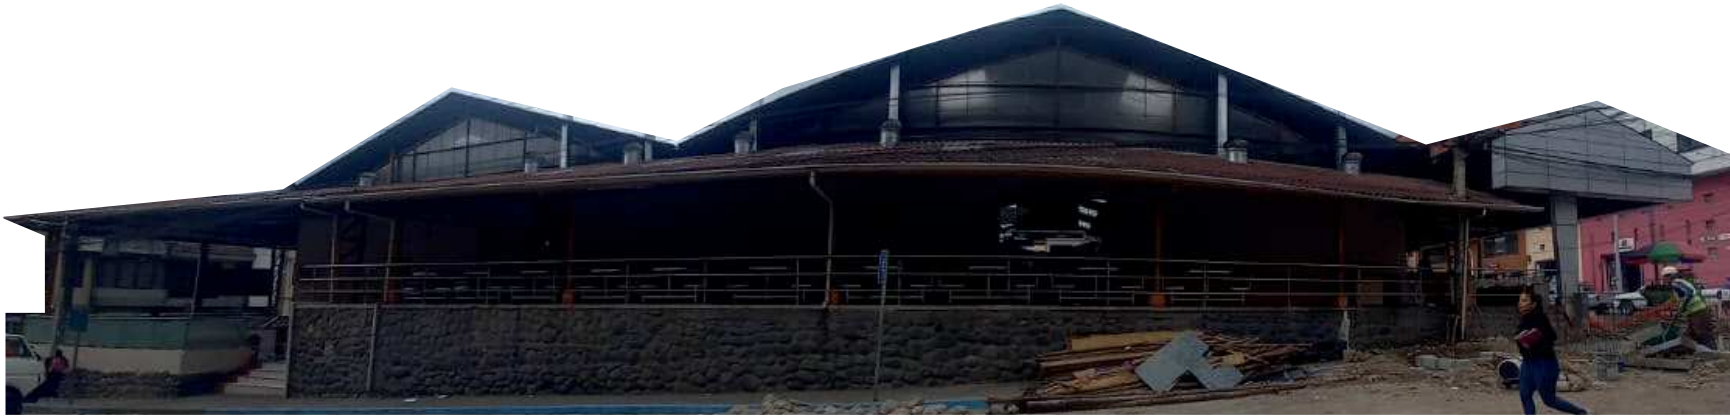
Propuesta de color para la fachada del mercado-calle Vicente Peña Reyes

La propuesta inicia con el cambio de color en la fachada. Se utilizará pintura tipo hidropirolito de color amarillo, se escoge esta categoría de pintura ya que es resistente a todo tipo de cambio climático, y la calidad no se deteriora.

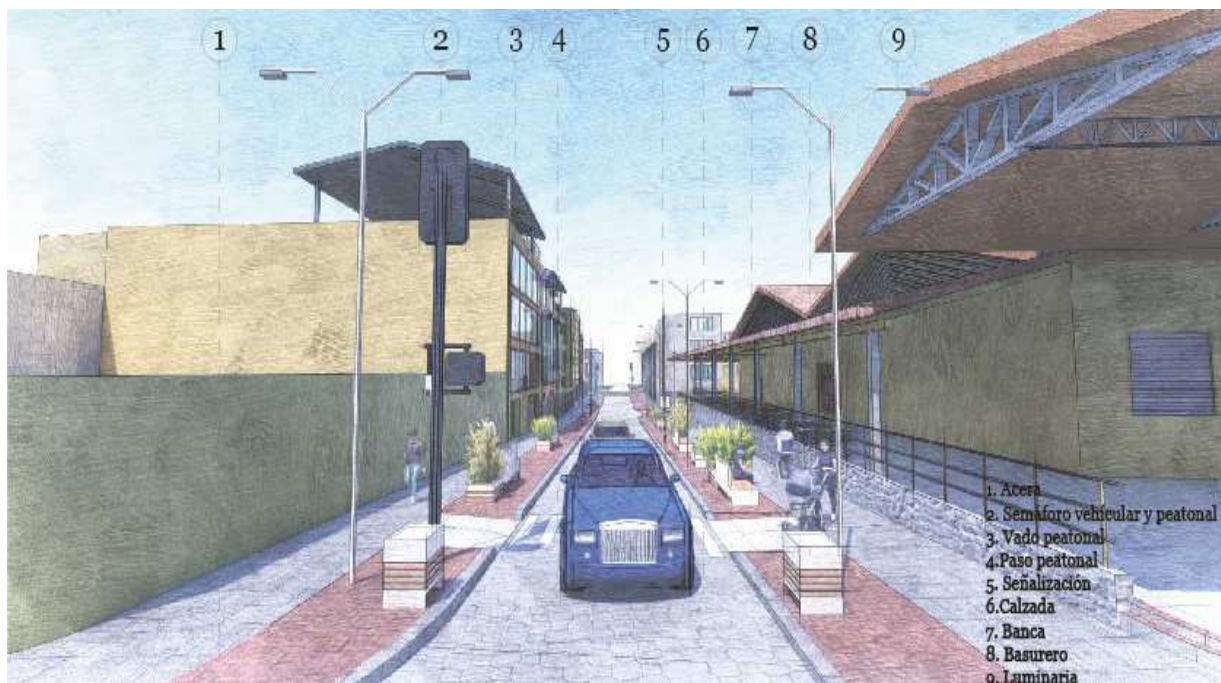
Figura 67.

Elementos que forman parte de la estructura de la imagen urbana del sector del mercado 25 de junio.

1) Aceras: La imagen urbana es mantener la calidad de un lugar o ciudad, es por ello que se inicia con la regeneración de las aceras implementando una nueva distribución de dos divisiones en las aceras conformadas por:

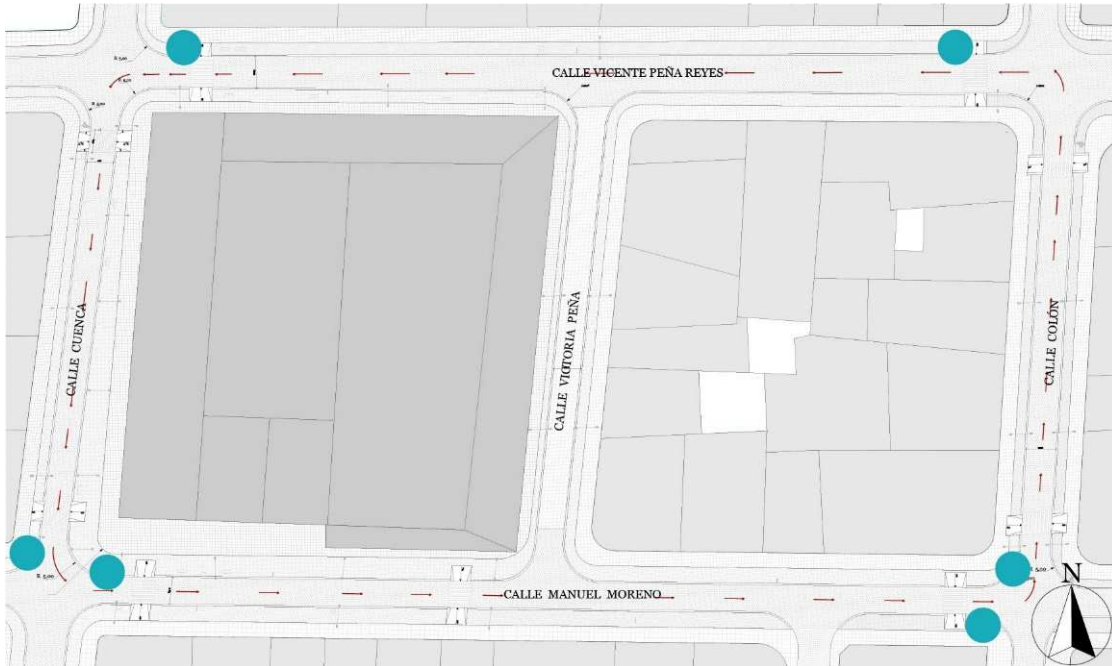
Figura 71.

Los semáforos deben estar ubicados en las intersecciones y en los cruces de las cuadras, estos tienen el objetivo de controlar la circulación vehicular y peatonal, de esta manera se evita el tráfico, accidentes o algún conflicto (Ciudades, 2016). Como se observó en el análisis del sitio de estudio, este sector no cuenta con suficientes semáforos o estos se encuentran desactivados. Es por todo lo descrito que en este anteproyecto se propone colocar dichos elementos de esta manera (Figura 71)

Ubicación de semáforos

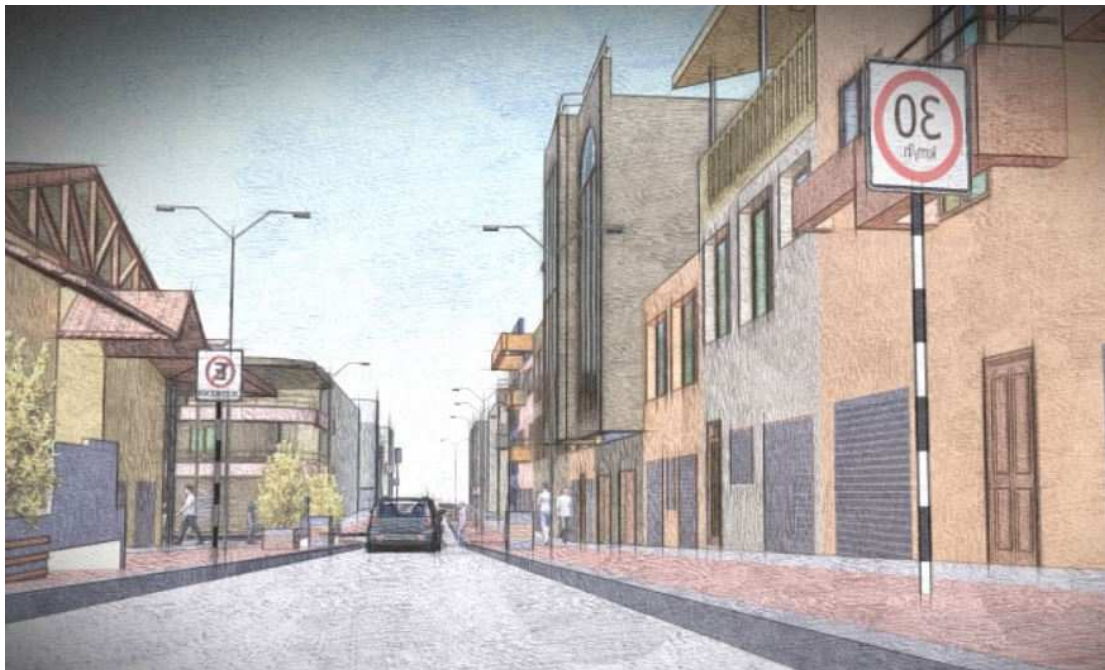
Figura 76.

Señalización de calles

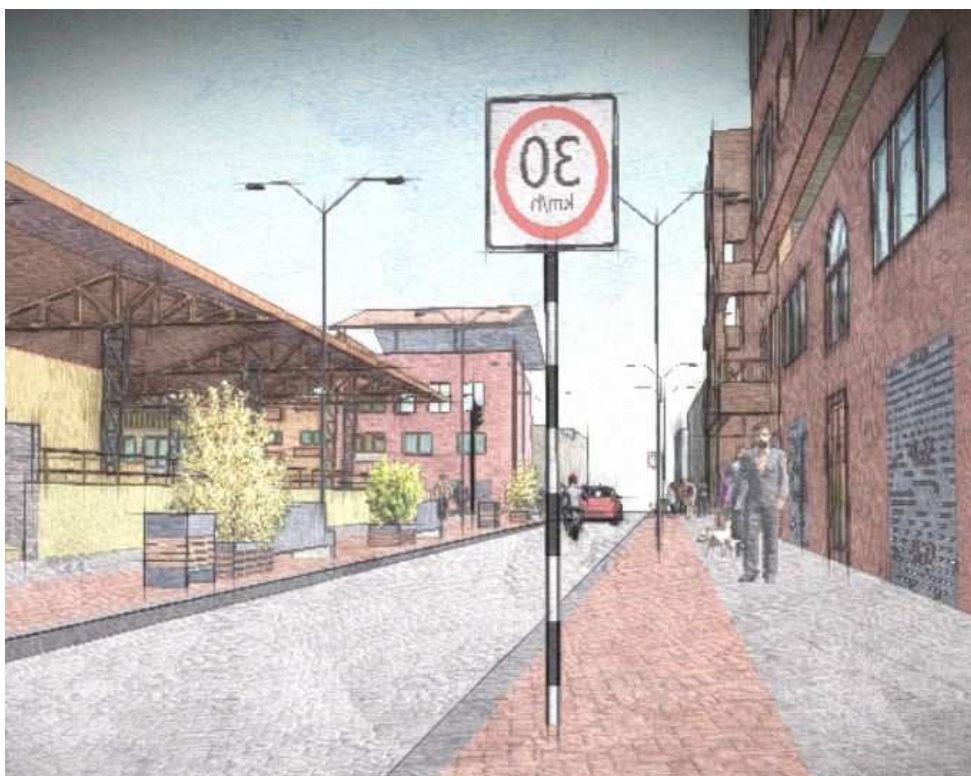
Figura 77.

Señalización informativa de velocidad permitida

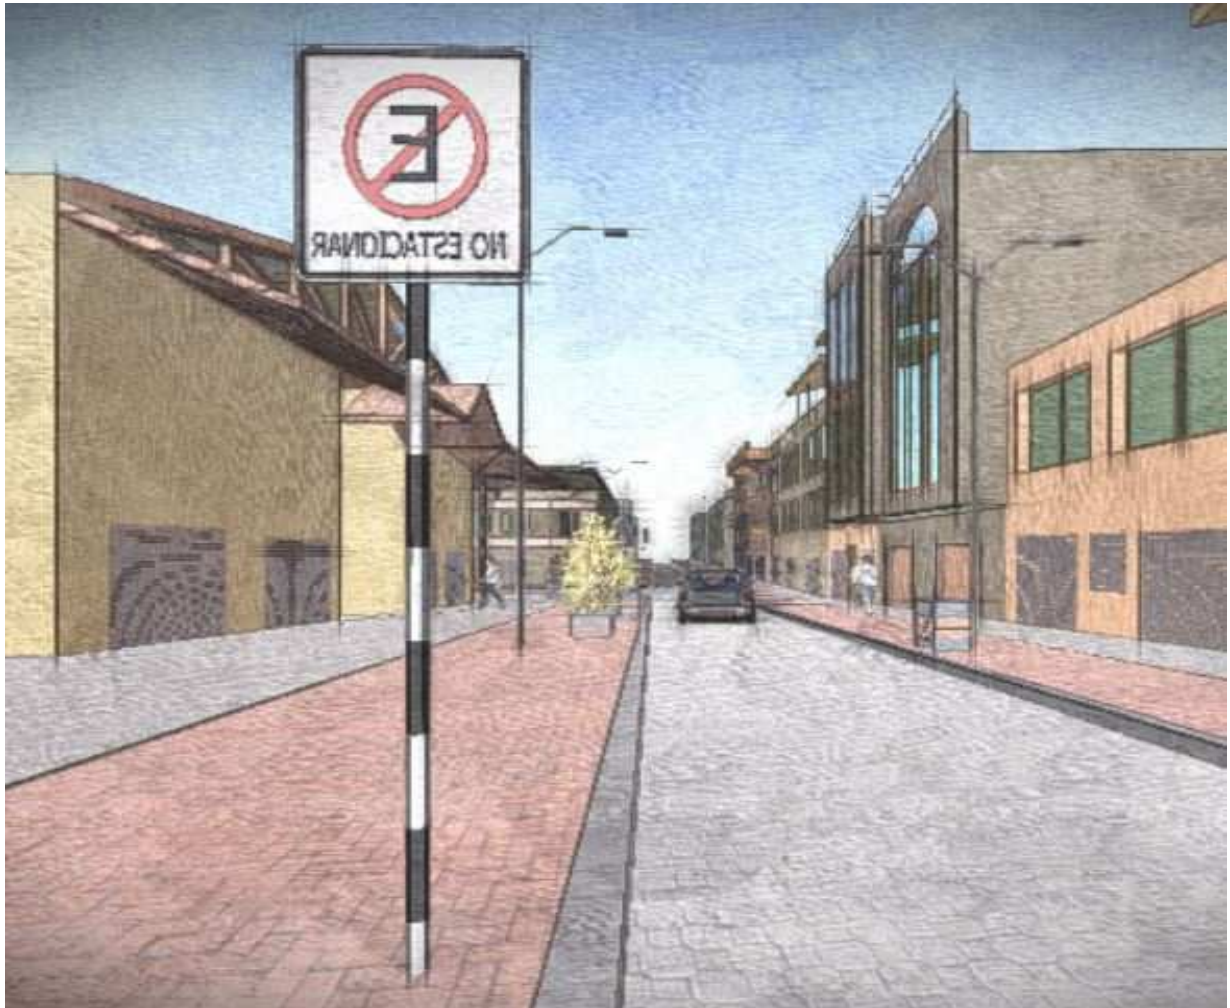
Figura 78.

Señalización preventiva

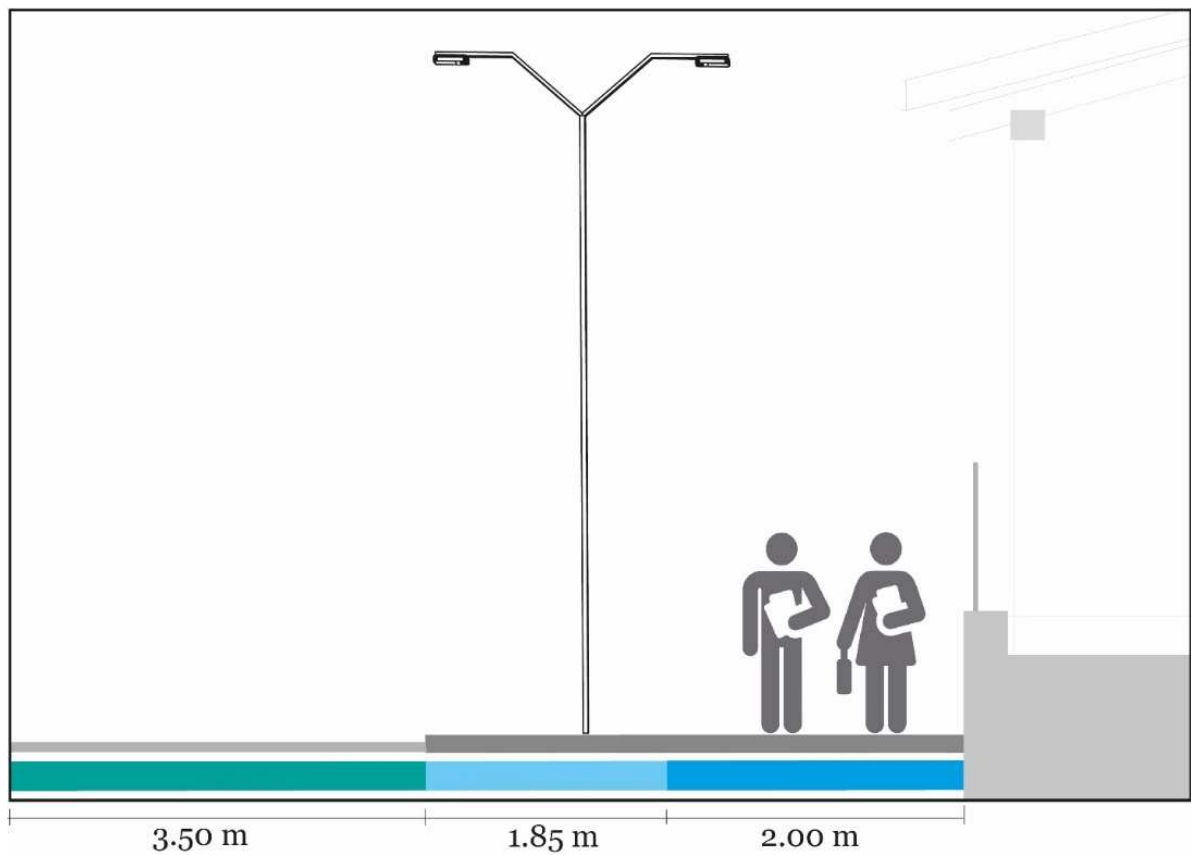
Geometría de la calzada

6) Calzada: El rediseño de las calles se fundamenta en una estrategia, que es disminuir el tráfico y dar prioridad al peatón. Es por esto que, las dimensiones y los radios de esquina de las calzadas se reducen.

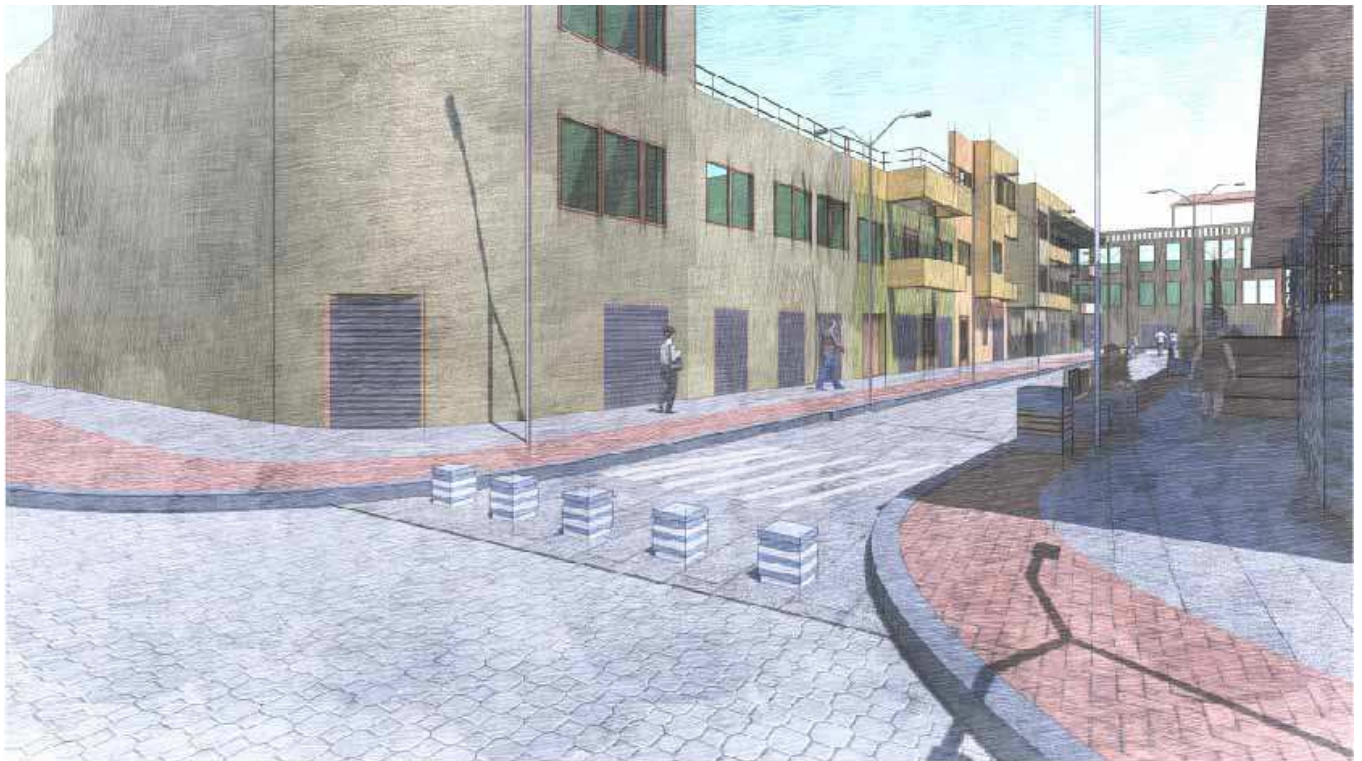
Figura 87.

Boceto de la calle Victoria Peña
