**ANTEPROYECTO DE REGENERACIÓN A TRAVÉS DE
LA IMAGEN URBANA DEL SECTOR DEL MERCADO 25
DE JUNIO DEL CANTÓN GUALACEO**

**PROYECTO DE TITULACIÓN PREVIO A LA OBTENCIÓN DEL
TÍTULO DE ARQUITECTO**

AUTOR: ANDREINA SALOMÉ MAURAD CASTILLO

CUENCA- ECUADOR

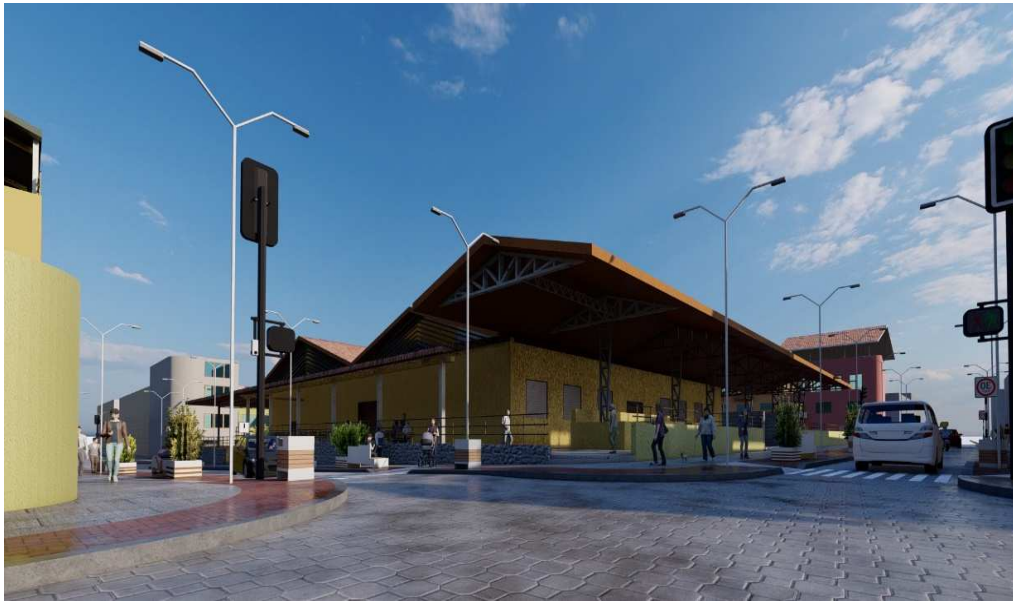
Figura 89: Perspectiva del anteproyecto con intervenciones en la imagen urbana

Estos cambios se integran y empiezan a formar una identidad cultural. Podemos observar como el muro del mercado que está construido con piedras de canto rodado que se mezclan con los colores de los materiales de las calles y veredas del contexto.

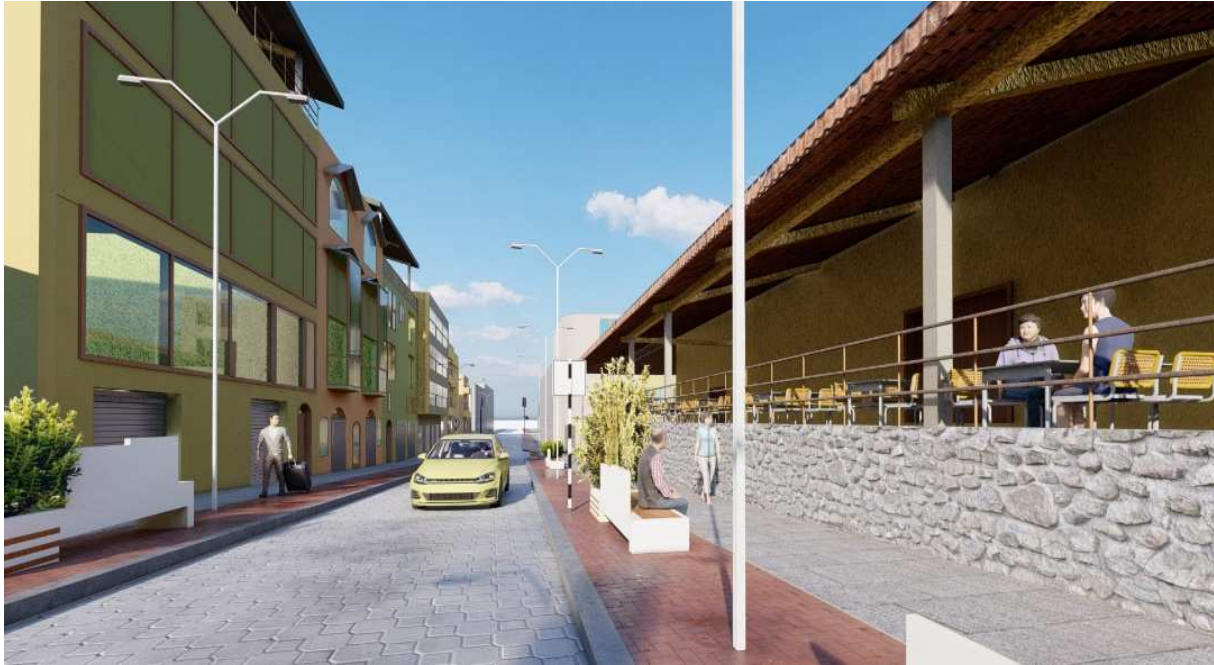
Figura 91: Imagen urbana de la calle Vicente Peña Reyes

Las ciudades fueron creadas para las ciudades no para los vehículos es por ellos que las intervenciones que se proponen se basaron en la seguridad y confort para los peatones, se pintó el paso peatonal y la colocación de vados peatonales para la circulación de personas con capacidades diferentes, carriolas, etc.

Se puede divisar una unificación de materiales y texturas en todas las calles, aceras y fachadas. También se colocó luminarias con una distancia de ocho metros entre ellas, lo que logra que la zona sea más segura, promueva la vida urbana en las noches y garantiza una óptima circulación de peatones y vehículos.

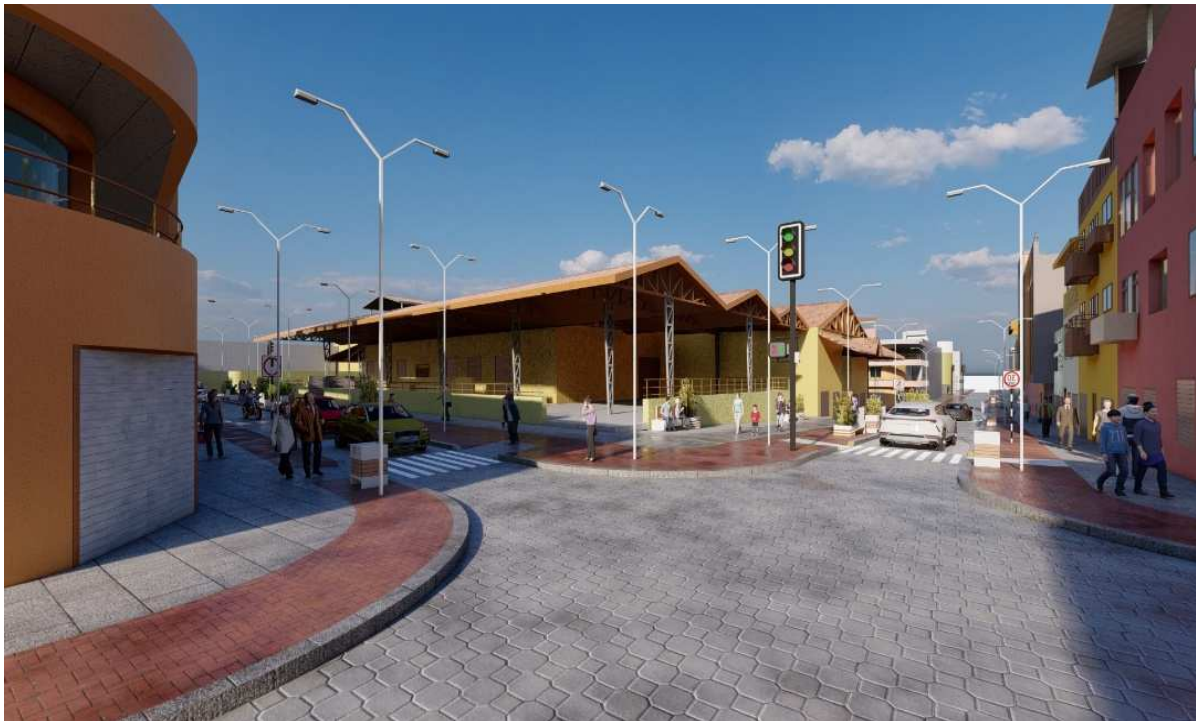
Figura 94: Imagen urbana de las calles Manuel Moreno y Cuenca

Se aplicó señalización en el espacio público ya que, es necesaria para controlar el tránsito de peatones y vehículos, también tiene el objetivo de informar alguna limitación o prohibiciones reglamentarias. La colocación de mobiliario urbano tiene el propósito de brindar una mayor comodidad y seguridad a los usuarios. Las bancas y basureros se crearon con una idea rectora y se implementó materiales del mismo color que las aceras y bordillos, esto genera una sensación de conjunto y pertenencia ya que todo se integra al contexto. Las bancas tienen un espacio donde se puede colocar vegetación, lo cual desarrolla una corrección en la calidad paisajística del sector.

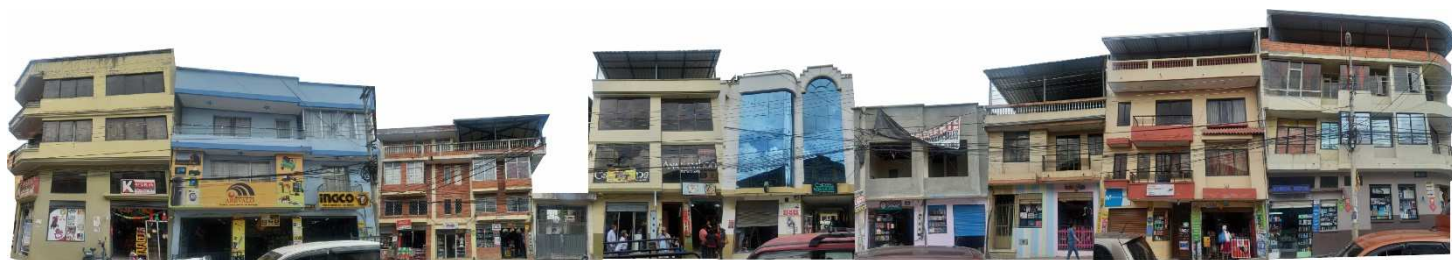
Anexo 1. Valoración según su calidad paisajística del Tramo de la calle Manuel Moreno

Variables	Factores	Alto (5)	Medio (3)	Bajo (1)	Elementos predominantes		
					Primer Ámbito	Segundo Ámbito	Tercer Ámbito
Predominio de elementos en el tramo	Biótico (F)			X	A	A-B	A-B-F
	Abiótico (B)		X				
	Antrópico(A)	X					
Variables	Factores	Alto	Medio	Bajo	Total		
Organización visual	Control Visual			1	7		
	Dominancia visual		3				
	Importancia relativa de las características visuales		3				
Calidad Visual	Diversidad		3		9		
	Naturalidad			1			
	Singularidad			1			
	Complejidad topográfica			1			
	Superficie y límite de agua			1			
	Actuaciones humanas			1			
	Degradación de la capacidad visual			1			
Calidad escénica	Morfología o topografía			1	9		
	Vegetación			1			
	Formas de agua, ríos y lagos			1			
	Color			1			
	Fondo escénico			1			
	Rareza			1			
	Actuaciones Humanas		3				
	Total de valoración de calidad visual del paisaje				25		
	Clase de la calidad visual (De 0 a 37 puntos)				Baja

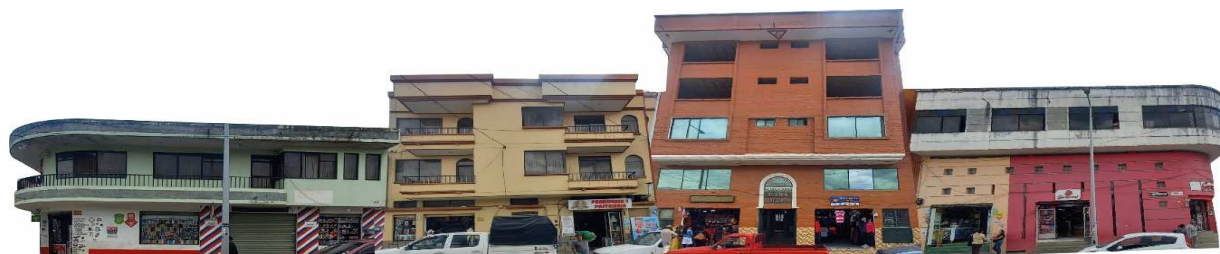
Anexo 2: Valoración según su calidad paisajística del Tramo de la calle Cuenca

Variables	Factores	Alto (5)	Medio (3)	Bajo (1)	Elementos predominantes		
					Primer Ámbito	Segundo Ámbito	Tercer Ámbito
Predominio de elementos en el tramo	Biótico (F)			X	A	A-B	A-B-F
	Abiótico (B)		X				
	Antrópico(A)	X					
Variables	Factores	Alto	Medio	Bajo	Total		
Organización visual	Contraste Visual			1	9		
	Dominancia visual		3				
	Importancia relativa de las características visuales	5					
Calidad Visual	Diversidad			1	7		
	Naturalidad			1			
	Singularidad			1			
	Complejidad topográfica			1			
	Superficie y límite de agua			1			
	Actuaciones humanas			1			
	Degradación de la capacidad visual			1			
Calidad escénica	Morfología o topografía			1	9		
	Vegetación			1			
	Formas de agua, ríos y lagos			1			
	Color			1			
	Fondo escénico			1			
	Rareza			1			
	Actuaciones Humanas		3				
	Total de valoración de calidad visual del paisaje				25		
	Clase de la calidad visual (De 0 a 37 puntos)				Baja

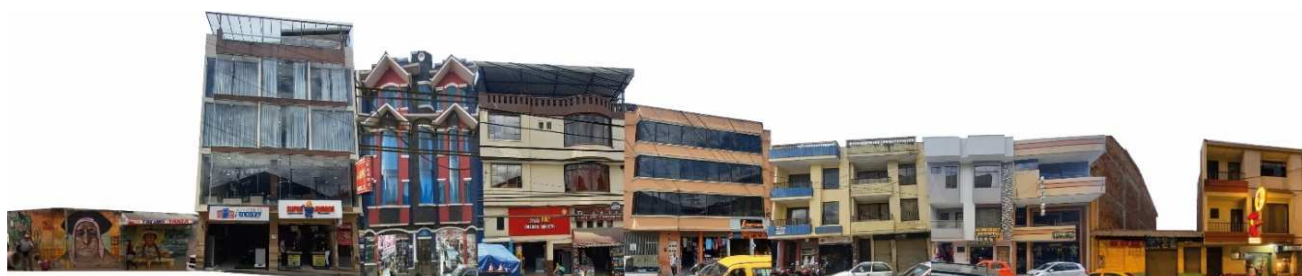
Anexo 3. Valoración según su calidad paisajística del Tramo de la calle Vicente Peña

Variables	Factores	Alto (5)	Medio (3)	Bajo (1)	Elementos predominantes		
					Primer Ámbito	Segundo Ámbito	Tercer Ámbito
Predominio de elementos en el tramo	Biótico (F)			X	A	A-B	A-B-F
	Abiótico (B)		X				
	Antrópico(A)	X					
Variables	Factores	Alto	Medio	Bajo	Total		
Organización visual	Contraste visual		3		7		
	Dominancia visual		3				
	Importancia relativa de las características visuales			1			
Calidad Visual	Diversidad			1	7		
	Naturalidad			1			
	Singularidad			1			
	Complejidad topográfica			1			
	Superficie y límite de agua			1			
	Actuaciones humanas			1			
	Degradación de la capacidad visual			1			
Calidad escénica	Morfología o topografía			1	7		
	Vegetación			1			
	Formas de agua, ríos y lagos			1			
	Color			1			
	Fondo escénico			1			
	Rareza			1			
	Actuaciones Humanas			1			
	Total de valoración de calidad visual del paisaje				21		
	Clase de la calidad visual (De 0 a 37 puntos)				Baja

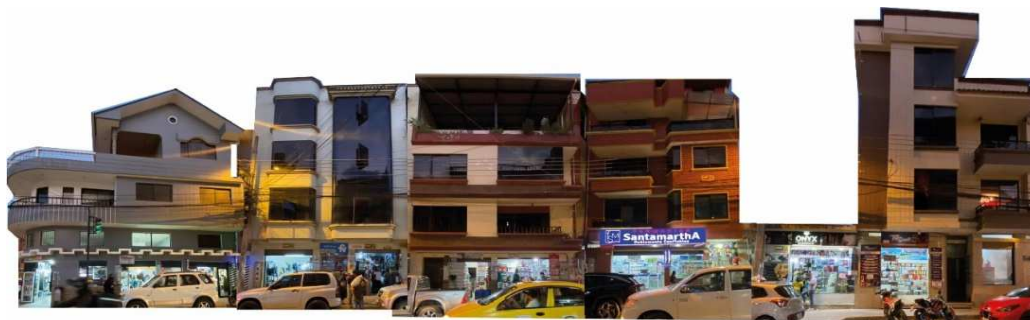
Anexo 4. Valoración según su calidad paisajística del Tramo de la calle Colón

Variables	Factores	Alto (5)	Medio (3)	Bajo (1)	Elementos predominantes		
					Primer Ámbito	Segundo Ámbito	Tercer Ámbito
Predominio de elementos en el tramo	Biótico (F)			X	A	A-B	A-B-F
	Abiótico (B)		X				
	Antrópico(A)	X					
Variables	Factores	Alto	Medio	Bajo	Total		
Organización visual	Contraste Visual		3		9		
	Dominancia visual		3				
	Importancia relativa de las características visuales		3				
Calidad Visual	Diversidad		3		11		
	Naturalidad			1			
	Singularidad			1			
	Complejidad topográfica			1			
	Superficie y límite de agua			1			
	Actuaciones humanas		3				
	Degradación de la capacidad visual			1			
Calidad escénica	Morfología o topografía			1	9		
	Vegetación			1			
	Formas de agua, ríos y lagos			1			
	Color			1			
	Fondo escénico			1			
	Rareza			1			
	Actuaciones Humanas		3				
	Total de valoración de calidad visual del paisaje				29		
	Clase de la calidad visual (De 0 a 37 puntos)				Baja

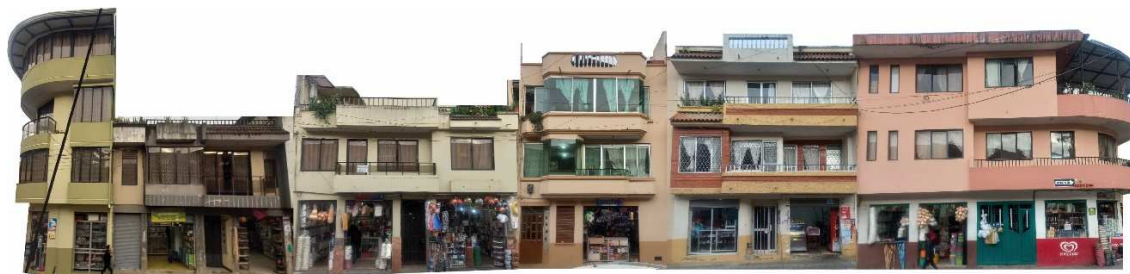
Anexo 5. Valoración según su calidad paisajística del Tramo de la calle Victoria Peña

Variables	Factores	Alto (5)	Medio (3)	Bajo (1)	Elementos predominantes		
					Primer Ámbito	Segundo Ámbito	Tercer Ámbito
Predominio de elementos en el tramo	Biótico (F)			X	A	A-B	A-B-F
	Abiótico (B)		X				
	Antrópico(A)	X					
Variables	Factores	Alto	Medio	Bajo	Total		
Organización visual	Contraste Visual		3		9		
	Dominancia visual		3				
	Importancia relativa de las características visuales		3				
Calidad Visual	Diversidad			1	9		
	Naturalidad			1			
	Singularidad			1			
	Complejidad topográfica			1			
	Superficie y límite de agua			1			
	Actuaciones humanas			1			
	Degradación de la capacidad visual		3				
Calidad escénica	Morfología o topografía			1	11		
	Vegetación			1			
	Formas de agua, ríos y lagos			1			
	Color		3				
	Fondo escénico		3				
	Rareza			1			
	Actuaciones Humanas			1			
	Total de valoración de calidad visual del paisaje				29		
	Clase de la calidad visual (De 0 a 37 puntos)				Baja

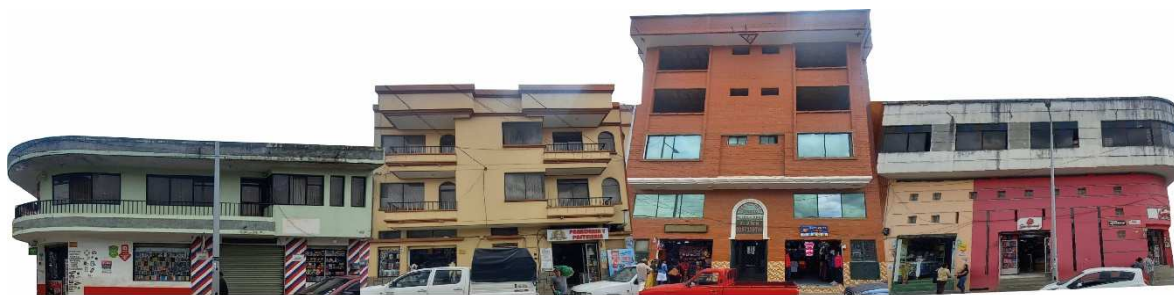
Anexo 7: Valoración según su fragilidad visual del Tramo de la Cuenca

Variables	Factores	Alto (5)	Medio (3)	Bajo (1)	Total
Fragilidad visual del punto (Factores Biofísicos)	Densidad de vegetación			1	7
	Contraste cromático suelo/vegetación			1	
	Altura de la vegetación			1	
	Pendiente			1	
	Orientación		3		
Fragilidad visual del entorno del punto (factores morfológicos)	Tamaño de la cuenca visual		3		10
	Compacidad de la cuenca visual		3		
	Forma de la cuenca visual		3		
	Altura relativa del punto respecto a su cuenca visual			1	
Fragilidad visual del entorno del entorno (factores Histórico-culturales)	Existencia y proximidad a puntos y zonas singulares	5			8
	Unicidad			1	
	Valor tradicional			1	
	Intereses históricos			1	
Fragilidad por accesibilidad	Distancias a carreteras y pueblos	5			10
	Accesibilidad a carreteras y pueblos	5			
Total de valoración de calidad visual del paisaje					35
Clase de la calidad visual (De 22 a 35 puntos)					Fragilidad Alta

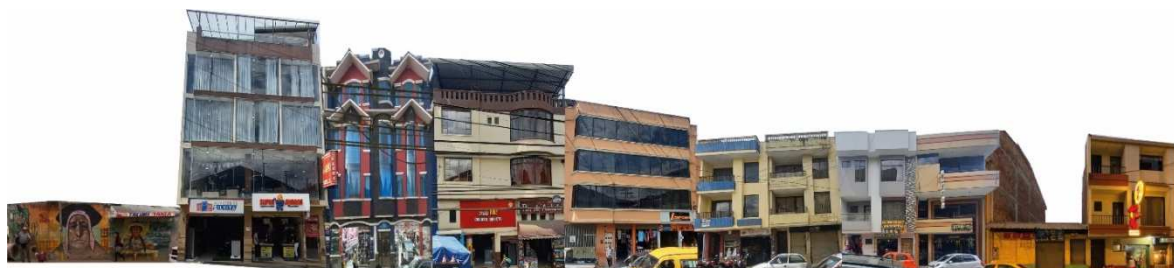
Anexo 8: Valoración según su fragilidad visual del Tramo de la calle Vicente Peña Reyes

Variables	Factores	Alto (5)	Medio (3)	Bajo (1)	Total
Fragilidad visual del punto (Factores Biofísicos)	Densidad de vegetación			1	7
	Contraste cromático suelo/vegetación			1	
	Altura de la vegetación			1	
	Pendiente			1	
	Orientación		3		
Fragilidad visual del entorno del punto (factores morfológicos)	Tamaño de la cuenca visual		3		10
	Compacidad de la cuenca visual		3		
	Forma de la cuenca visual		3		
	Altura relativa del punto respecto a su cuenca visual			1	
Fragilidad visual del entorno del entorno (factores Histórico-culturales)	Existencia y proximidad a puntos y zonas singulares	5			10
	Unicidad			1	
	Valor tradicional		3		
	Intereses históricos			1	
Fragilidad por accesibilidad	Distancias a carreteras y pueblos	5			10
	Accesibilidad a carreteras y pueblos	5			
Total de valoración de calidad visual del paisaje					37
Clase de la calidad visual (De 22 a 35 puntos)					Fragilidad Alta

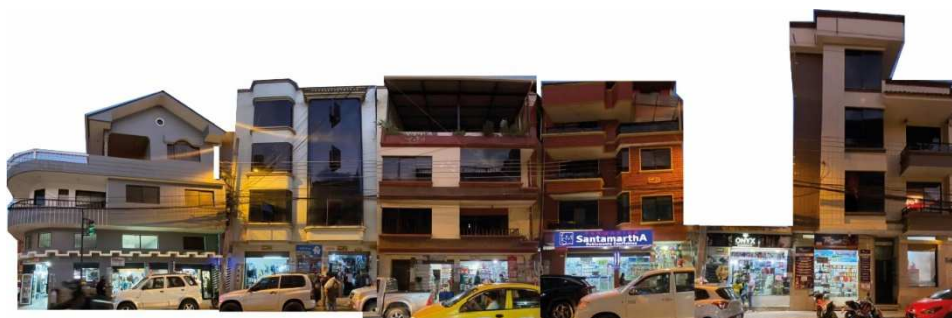
Anexo 9: Valoración según su fragilidad visual del Tramo de la calle Cuenca.

Variables	Factores	Alto (5)	Medio (3)	Bajo (1)	Total
Fragilidad visual del punto (Factores Biofísicos)	Densidad de vegetación			1	5
	Contraste cromático suelo/vegetación			1	
	Altura de la vegetación			1	
	Pendiente			1	
	Orientación			1	
Fragilidad visual del entorno del punto (factores morfológicos)	Tamaño de la cuenca visual		3		12
	Compacidad de la cuenca visual		3		
	Forma de la cuenca visual		3		
	Altura relativa del punto respecto a su cuenca visual		3		
Fragilidad visual del entorno del entorno (factores Histórico-culturales)	Existencia y proximidad a puntos y zonas singulares	5			8
	Unicidad			1	
	Valor tradicional			1	
	Intereses históricos			1	
Fragilidad por accesibilidad	Distancias a carreteras y pueblos	5			10
	Accesibilidad a carreteras y pueblos	5			
Total de valoración de calidad visual del paisaje					35
Clase de la calidad visual (De 22 a 35 puntos)					Fragilidad Alta

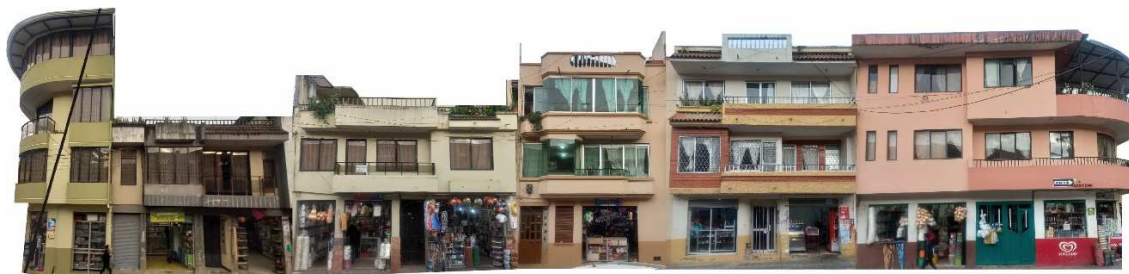
Anexo 10. Valoración según su fragilidad visual del Tramo de la calle Victoria Peña

Variables	Factores	Alto (5)	Medio (3)	Bajo (1)	Total
Fragilidad visual del punto (Factores Biofísicos)	Densidad de vegetación			1	5
	Contraste cromático suelo/vegetación			1	
	Altura de la vegetación			1	
	Pendiente			1	
	Orientación			1	
Fragilidad visual del entorno del punto (factores morfológicos)	Tamaño de la cuenca visual		3		12
	Compacidad de la cuenca visual		3		
	Forma de la cuenca visual		3		
	Altura relativa del punto respecto a su cuenca visual		3		
Fragilidad visual del entorno del entorno (factores Histórico-culturales)	Existencia y proximidad a puntos y zonas singulares	5			8
	Unicidad			1	
	Valor tradicional			1	
	Intereses históricos			1	
Fragilidad por accesibilidad	Distancias a carreteras y pueblos	5			10
	Accesibilidad a carreteras y pueblos	5			
Total de valoración de calidad visual del paisaje					35
Clase de la calidad visual (De 22 a 35 puntos)					Fragilidad Alta
