MAESTRÍA EN INGENIERÍA CIVIL CON MENCIÓN EN ESTRUCTURAS SISMORRESISTENTES

INFORME DE INVESTIGACIÓN:

EVALUAR LA RIGIDEZ EN EL TABLERO DEL PUENTE DE MULTI UBICADO EN LA VÍA CUENCA-AZOGUES

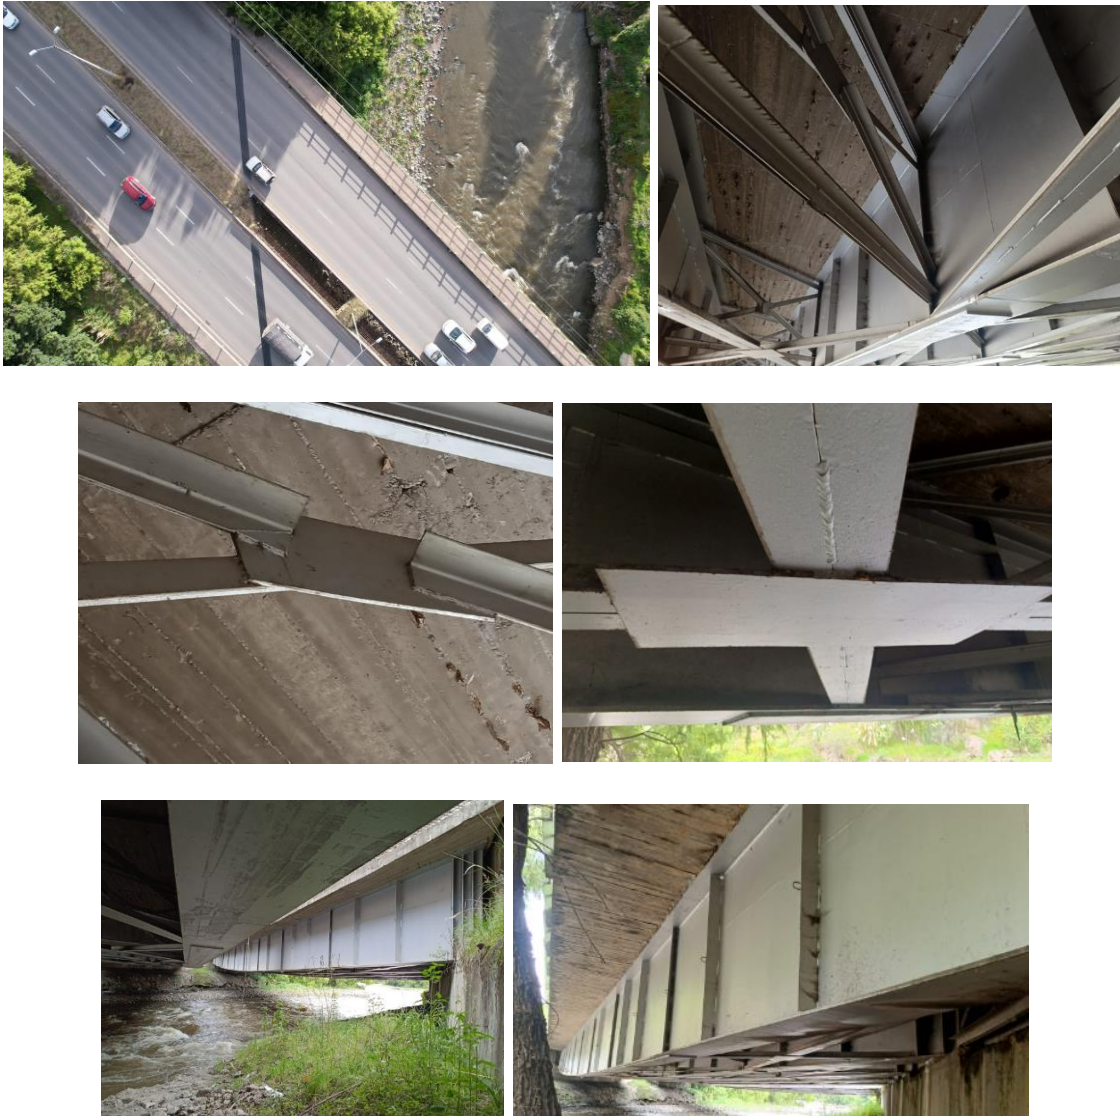
Ilustración 4 Levantamiento fotográfico del puente

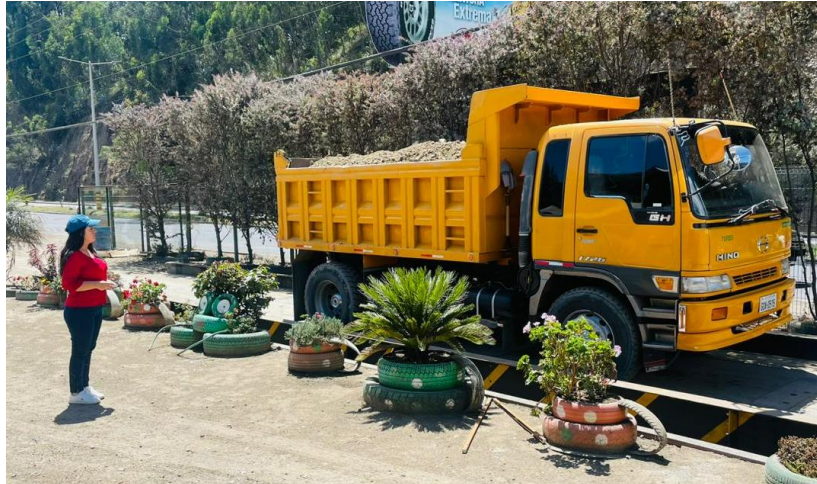
El peso específico del camión, 21,190 kg, no se eligió al azar. Está diseñado para simular las cargas máximas que el puente podría tener que soportar en condiciones reales. Al utilizar un vehículo de este peso, los ingenieros buscan asegurarse de que el puente pueda soportar cargas similares en el futuro sin correr el riesgo de fallas estructurales.

Ilustración 5 Peso de volqueta de 8m³

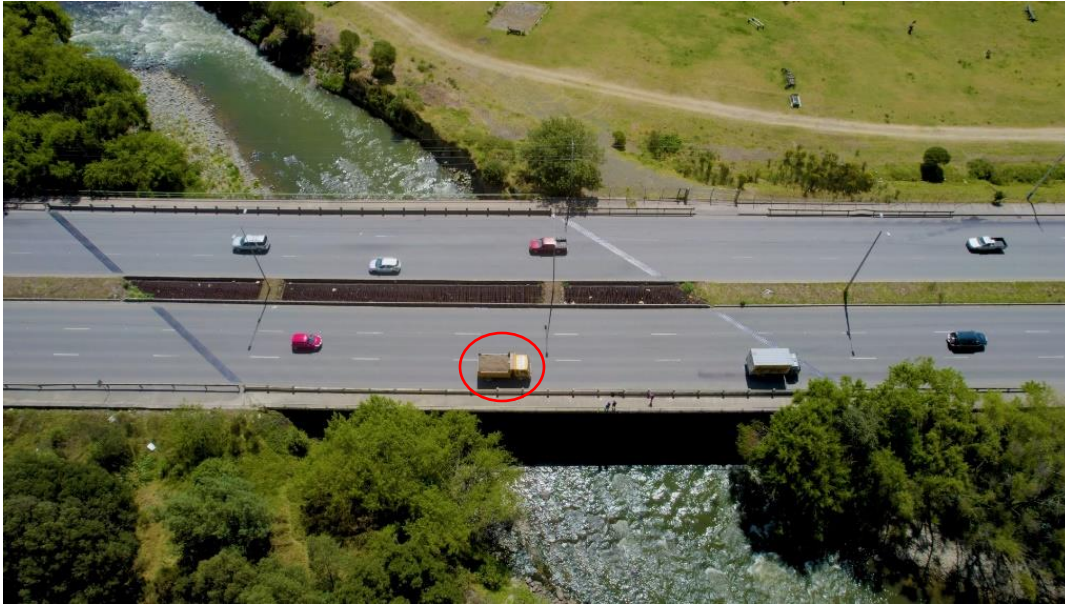
Ilustración 7 Paso de la volqueta de 8m³

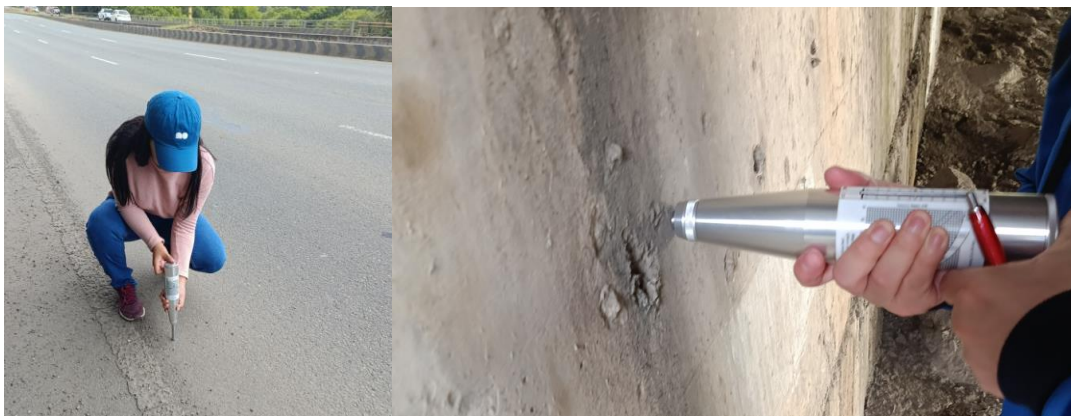
Ilustración 9 Esclerómetro en la losa y estribo

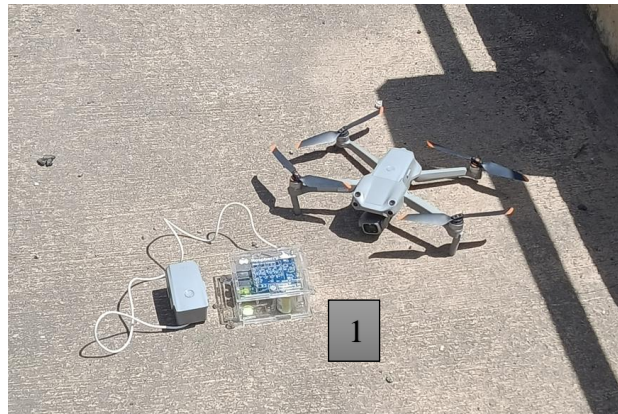
Ilustración 10 Equipo de vibración ambiental instalado en el tablero en la parte central

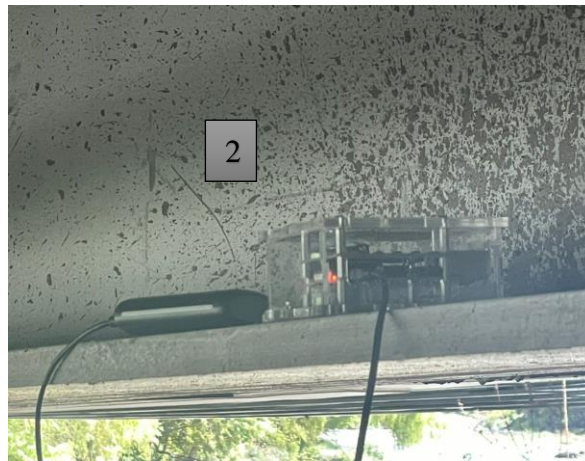
Ilustración 11 Equipo de vibración ambiental conectado en el inicio de la viga

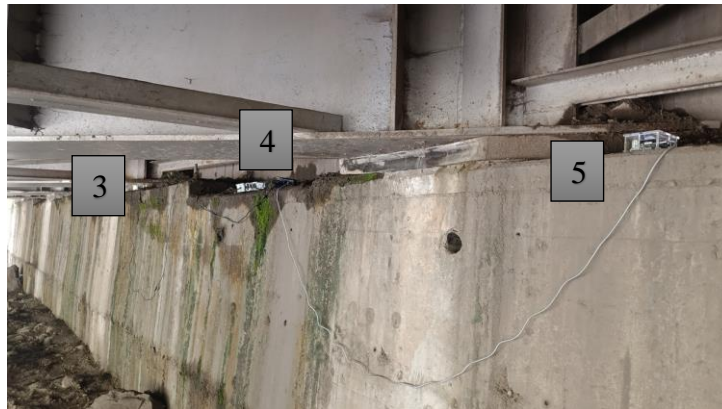
Ilustración 12 Equipo de vibración ambiental conectados en el estribo derecho

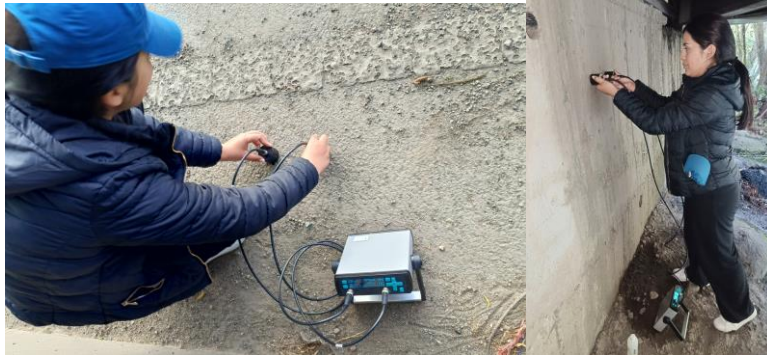
Ilustración 13 Ensayo de ultrasonido en losa y estribo

Realización del Ensayo: Con el gel acoplante aplicado, el transductor ultrasónico se sitúa sobre las áreas seleccionadas en la losa y el estribo. El transductor genera pulsos ultrasónicos que se propagan a través del hormigón. La presencia de posibles defectos estructurales dentro del hormigón se puede inferir a partir de las variaciones en la velocidad y amplitud de las ondas ultrasónicas reflejadas. (Maximino et al., 2018)

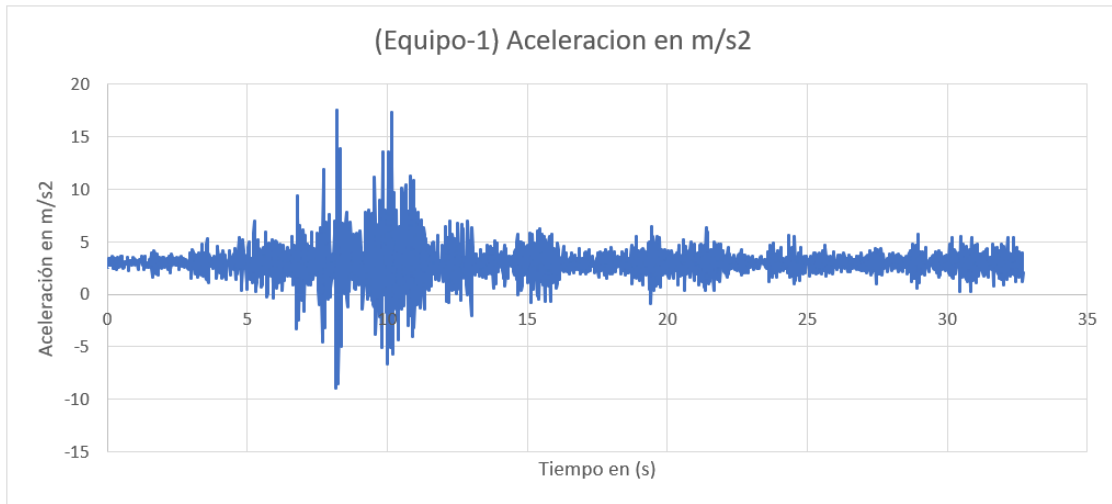
Ilustración 15 Aceleración Equipo 1

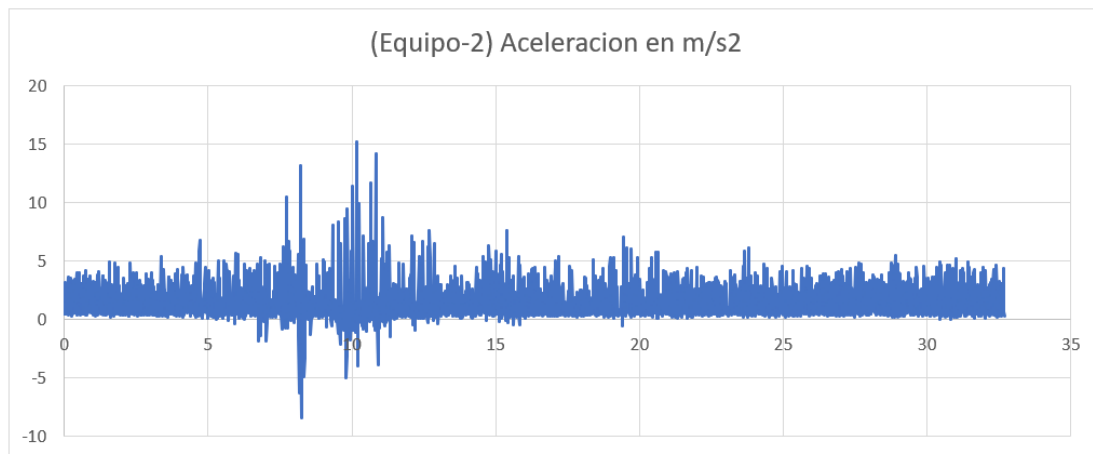
Ilustración 16 Aceleración Equipo 2

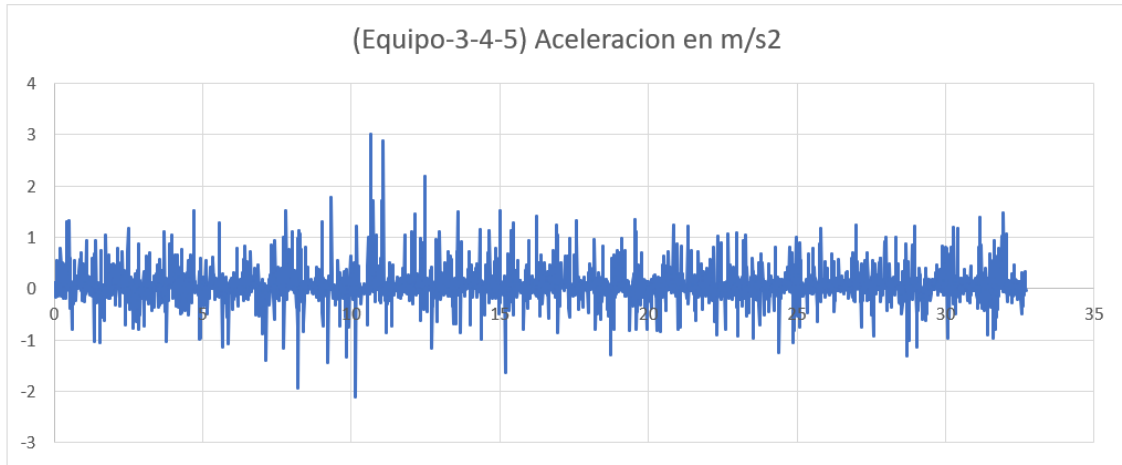
Ilustración 17 Aceleración Equipo 3-4-5

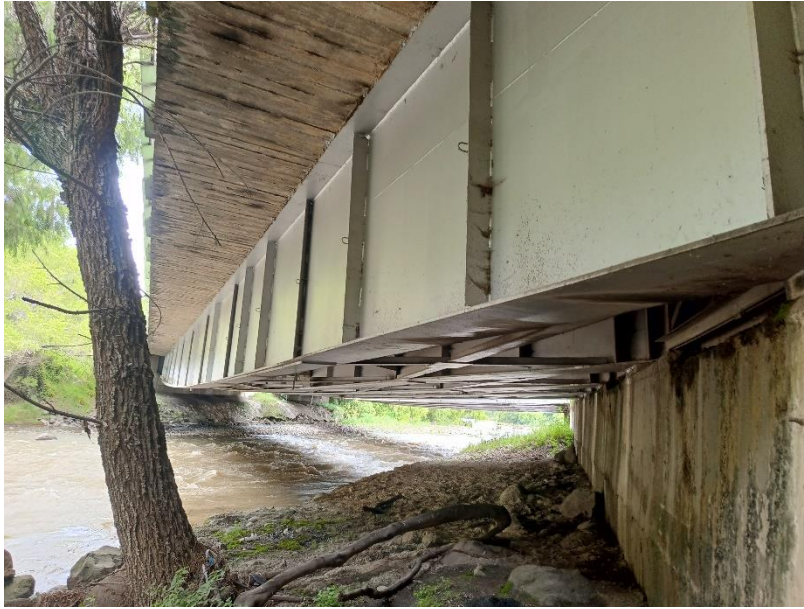
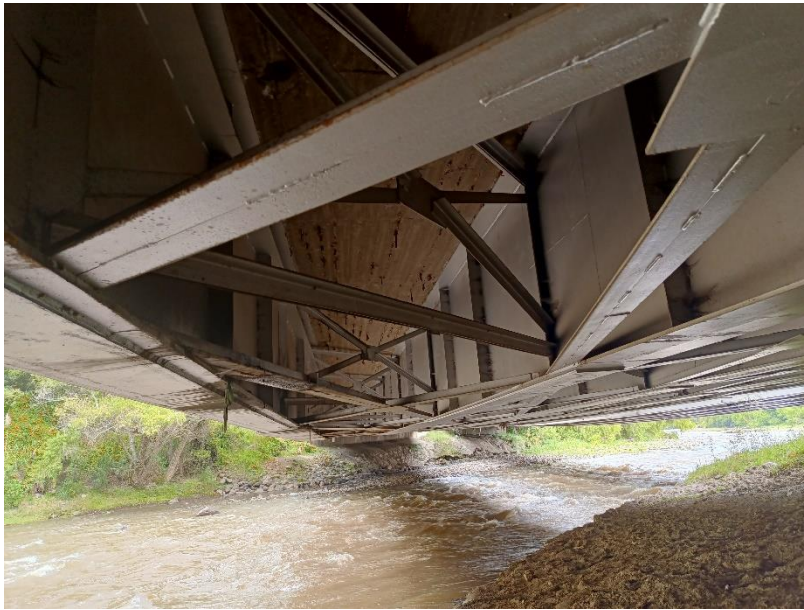
Ilustración 21 Armado inferior del puente

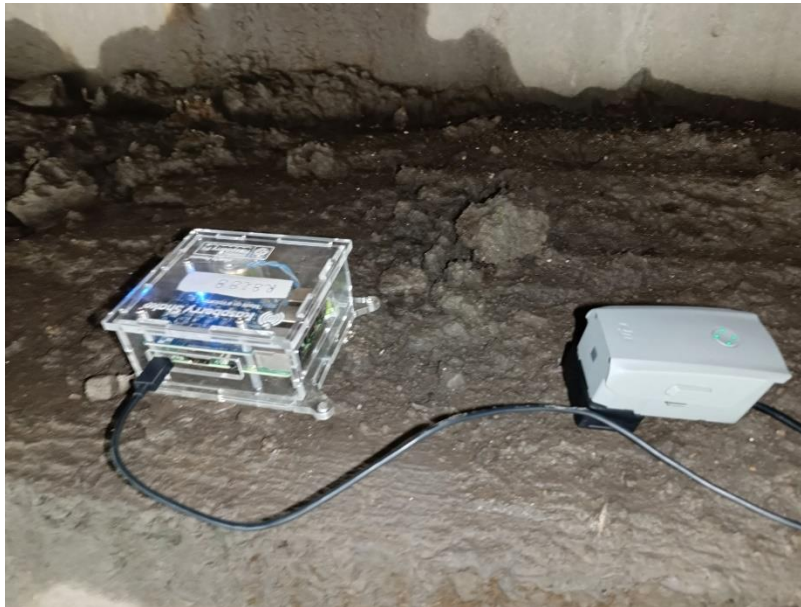
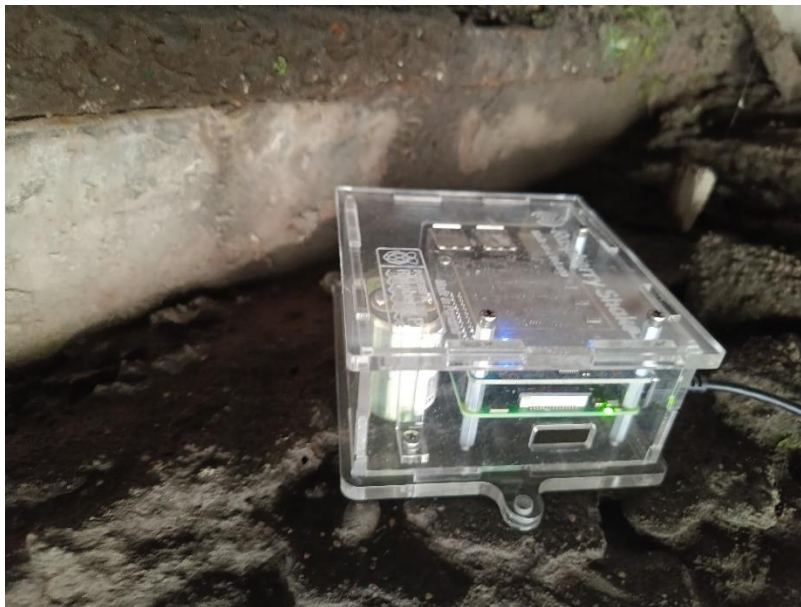
Ilustración 22 Colocación de Equipos 1 y 2

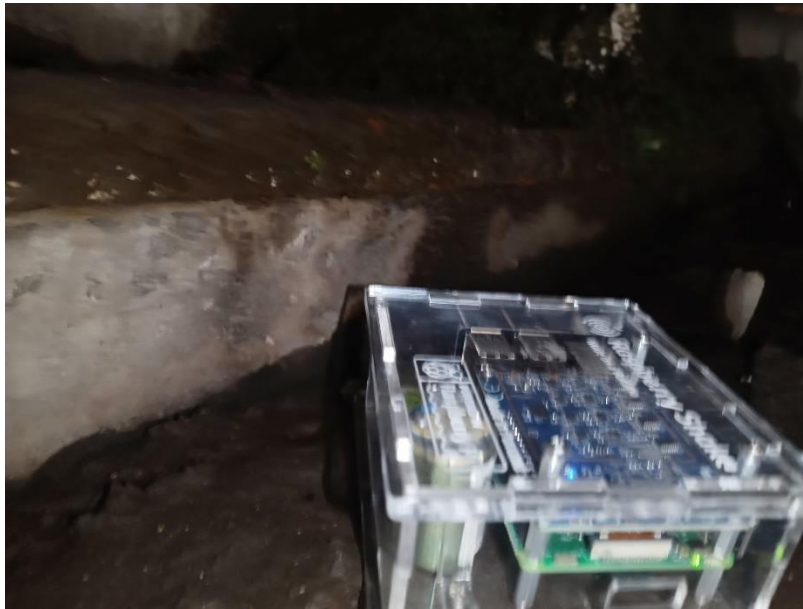
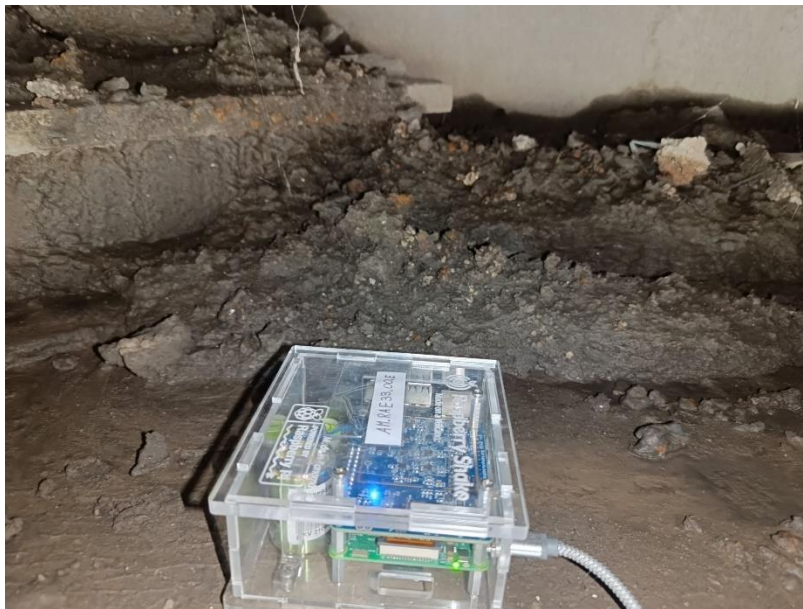
Ilustración 23 Colocación de equipos 2 y3

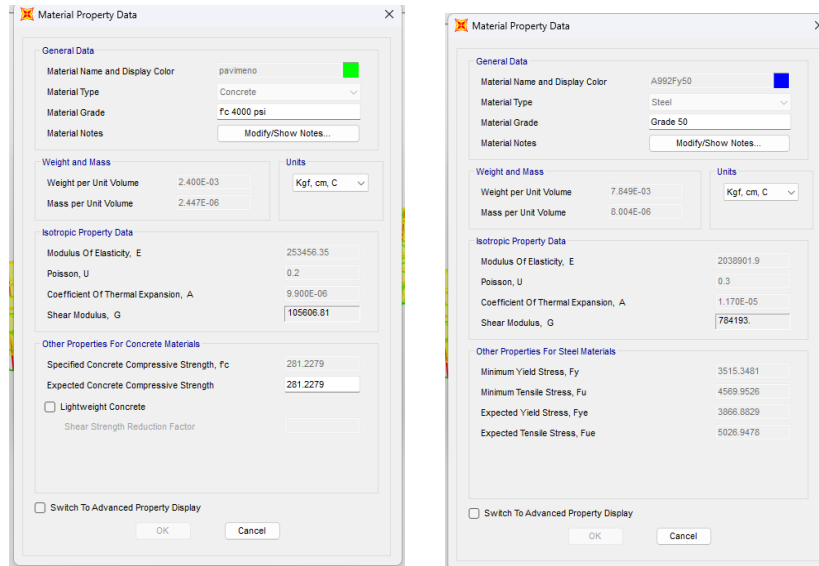
Ilustración 27 Materiales utilizados para el modelo

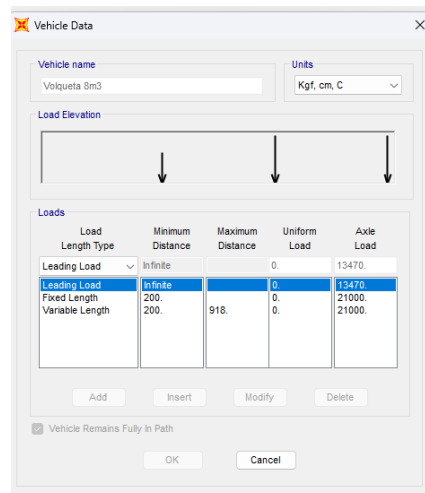
Ilustración 28 Cargas dinamicas del camión

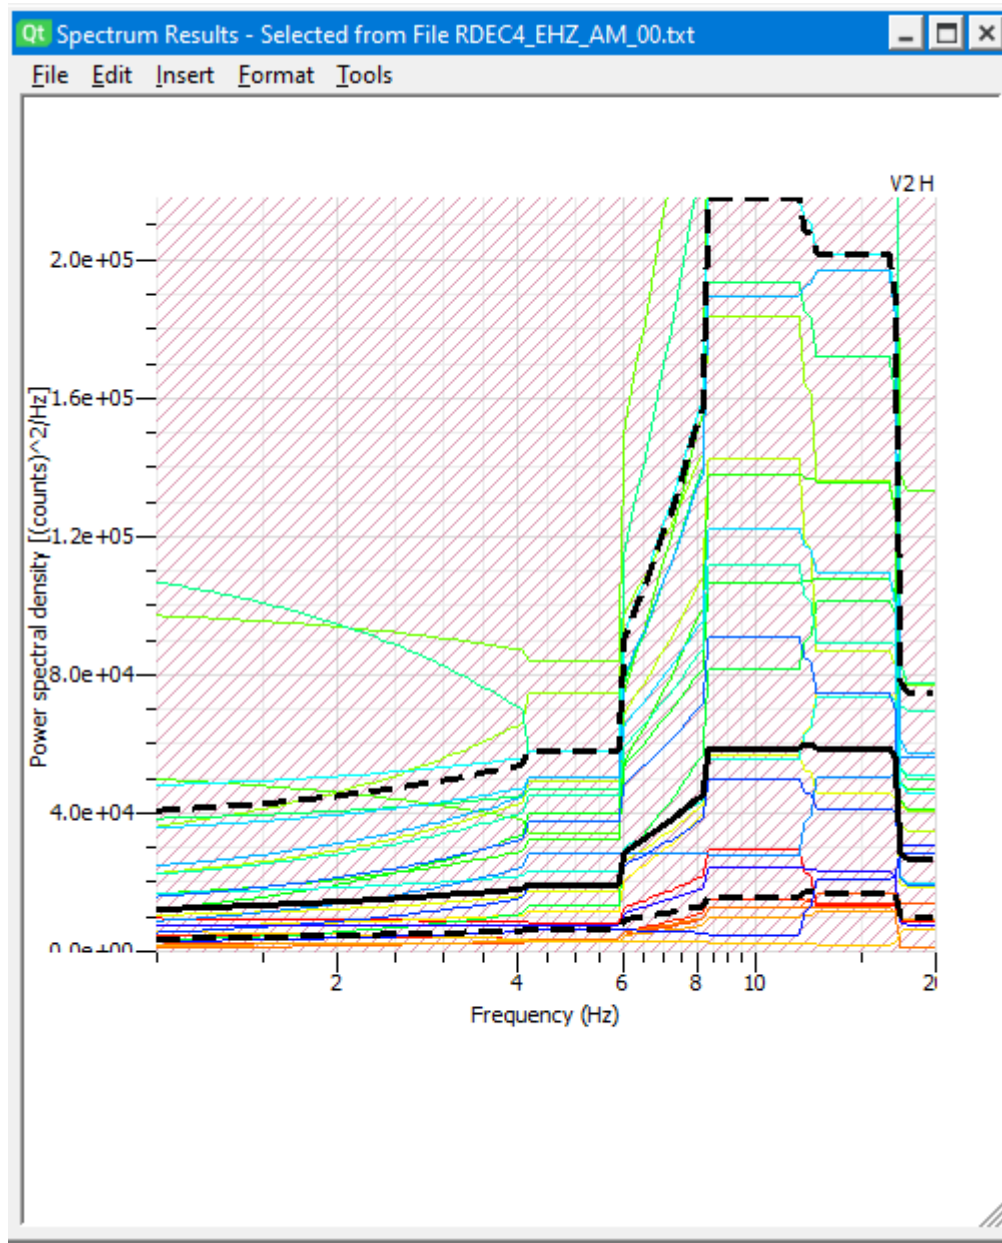
Ilustración 31 analisis de frecuencia de vibracion
