**CARRERA DE ARQUITECTURA**

**LA VIVIENDA SOCIAL COMO ESTRATEGIA PARA  
MITIGAR EL DÉFICIT HABITACIONAL EN EL CENTRO  
HISTÓRICO DE CUENCA**

**PROYECTO DE TITULACIÓN PREVIO A LA OBTENCIÓN DEL  
TÍTULO DE ARQUITECTO**

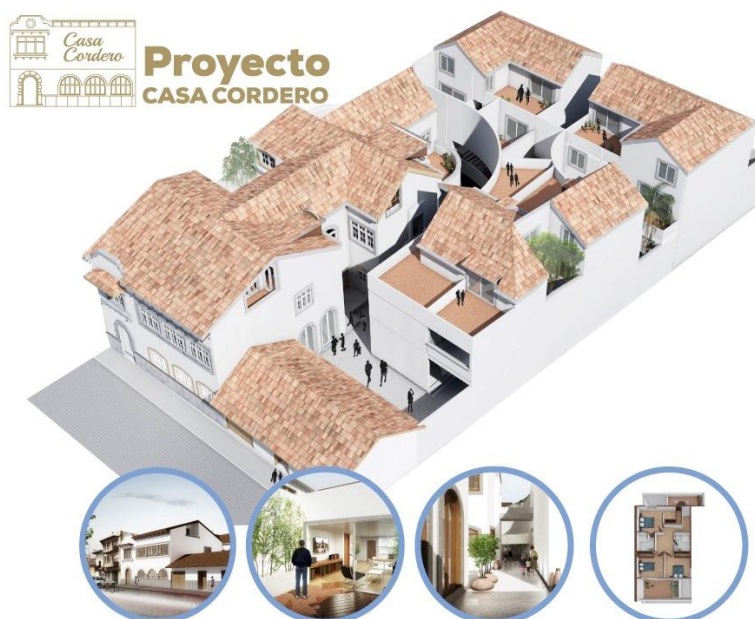
**Figura 5. Esquema Casa Cordero**

La Casa Cordero (Ver figura 5), es un inmueble patrimonial ubicado en el Centro Histórico de Cuenca, en la calle Padre Aguirre, entre Vega Muñoz y Pío Bravo. Construida en 1954, esta edificación fue rehabilitada casi en su totalidad, preservando su valor histórico y arquitectónico. La intervención incluyó la restauración del edificio original y la incorporación de estructuras modernas conectadas por puentes, resultando en un complejo habitacional de 32 viviendas, que incluyen suites, departamentos y dúplex de uno, dos y tres dormitorios. Es importante destacar que la "Casa

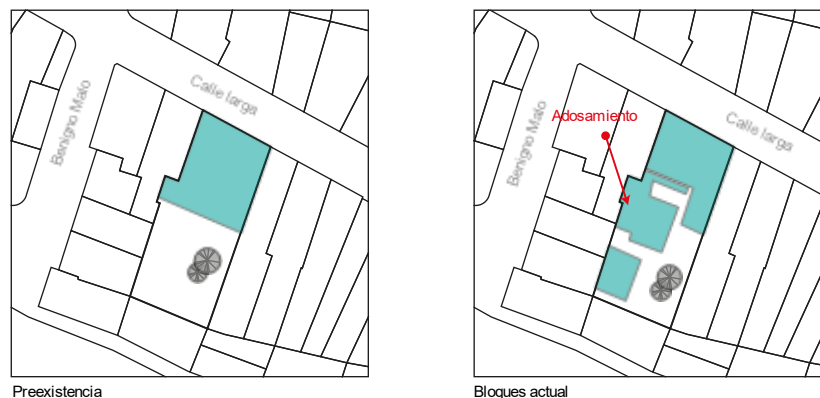
**Figura 15. Preexistencia y nuevos bloques**

Los dos bloques interiores del lote buscan integrarse de manera respetuosa con el entorno urbano. Para lograrlo, los bloques se adosan a una de las medianeras (Ver Figura 15), evitando intervenir un jardín preexistente. Este enfoque de anexar nuevas estructuras recuerda el análisis de Camilo Sitte en 1926 sobre la construcción de ciudades, donde los edificios se apoyaban en las construcciones existentes para dar lugar a espacios como plazas.

En la Casa del Ciprés, esta estrategia permite que los bloques se adapten al espacio disponible, aunque este sea irregular. Son estructuras añadidas con cuidado, dejando vacíos que garantizan la iluminación natural, la circulación exterior y áreas de estancia. Este enfoque sigue la lógica de las construcciones en tejidos históricos, donde los nuevos elementos se han sumado de forma orgánica a lo largo del tiempo, manteniendo siempre una relación abierta y flexible con su entorno.

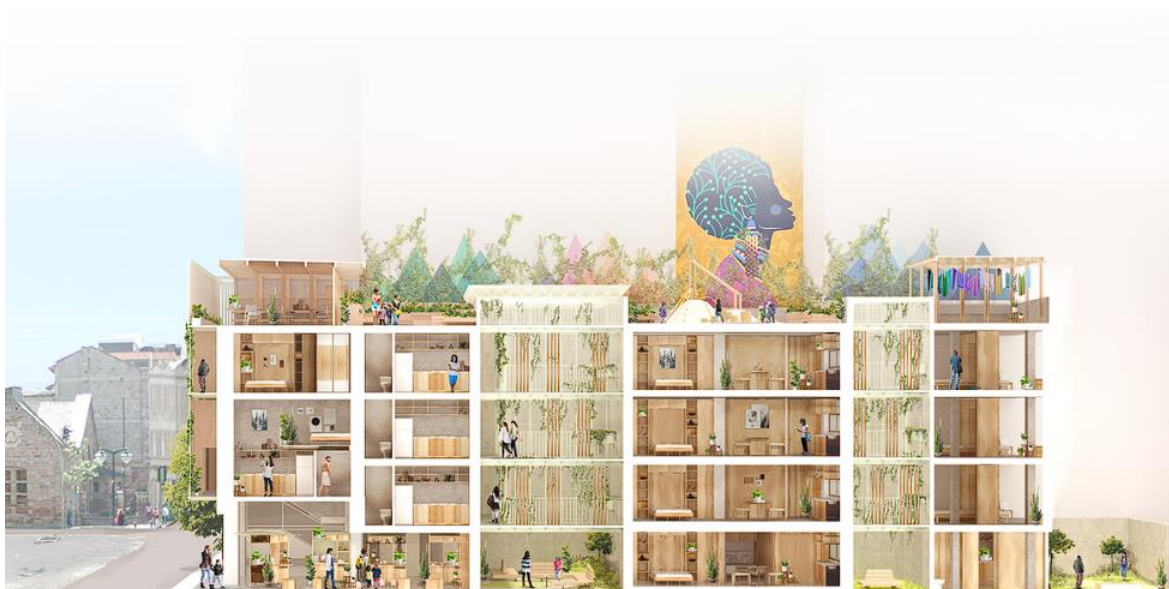
**Figura 19. Espacios dentro del proyecto**

Como se observa en la figura 19 el diseño contempla tres bloques de vivienda interconectados por tres patios jardín, cada uno con funciones específicas:

1. Primer patio jardín: Espacio de bienvenida que se une al espacio público denominado, placita de emprendimientos, promoviendo la microeconomía familiar.
2. Segundo patio jardín: Área más íntima destinada a juegos infantiles, conectada con espacios para administración y parqueo de bicicletas.
3. Tercer patio jardín: Zona "pet friendly" para las mascotas de los residentes.

Además, se proyectan tres terrazas activas con funciones como huerta comunitaria, sala comunal, cafetería, áreas de juegos infantiles y zonas de secado común.

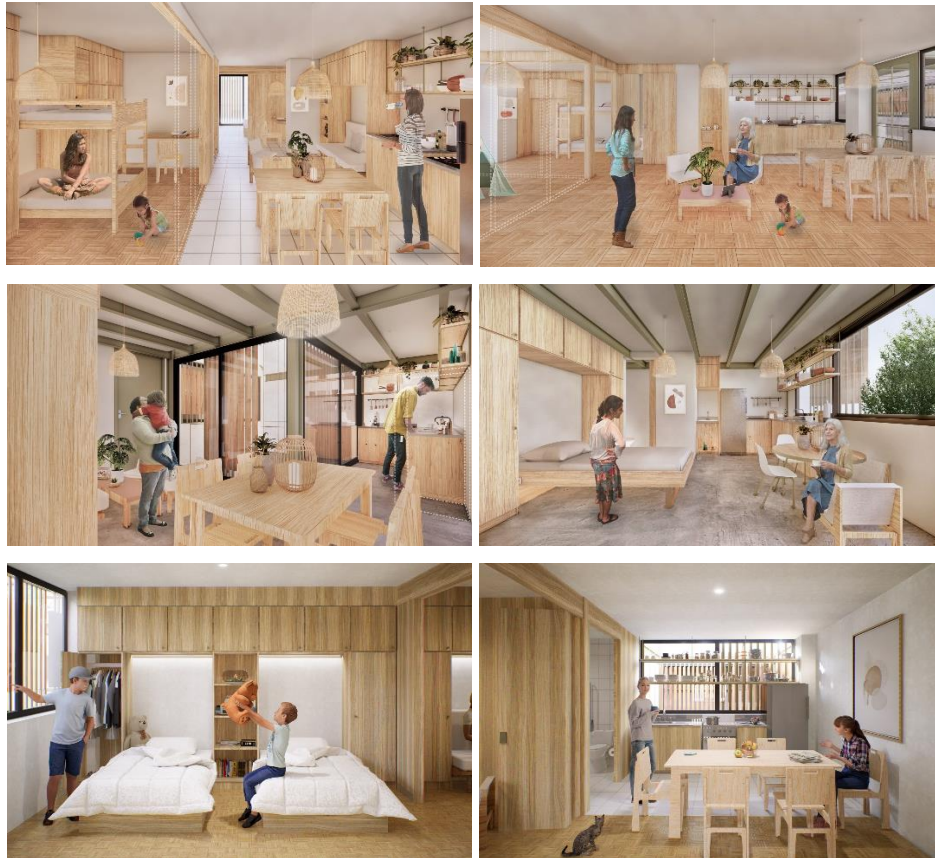
**Figura 20. Tipologías de departamentos**

Cada unidad de vivienda ha sido estudiada para adaptarse a las condiciones de los diferentes usuarios mediante piezas modulares y mobiliario que proporcionan los espacios y usos necesarios. (Ver figura 20)

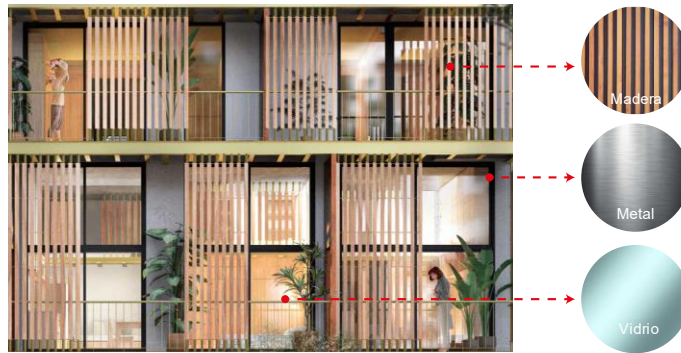
**Figura 21. Materiales usados en fachada**

El proyecto enfatiza el uso de materiales renovables y mantiene gran parte de la infraestructura existente, como ductos de instalaciones, circulaciones verticales y mamposterías. La fachada habitable tipo galería está compuesta por madera, metal y vidrio con celosías que permiten mantener la privacidad y uniformidad de los espacios interiores hacia el espacio público. Además, se incorporan paneles solares en las pérgolas de las terrazas para proporcionar energía a los espacios comunales.

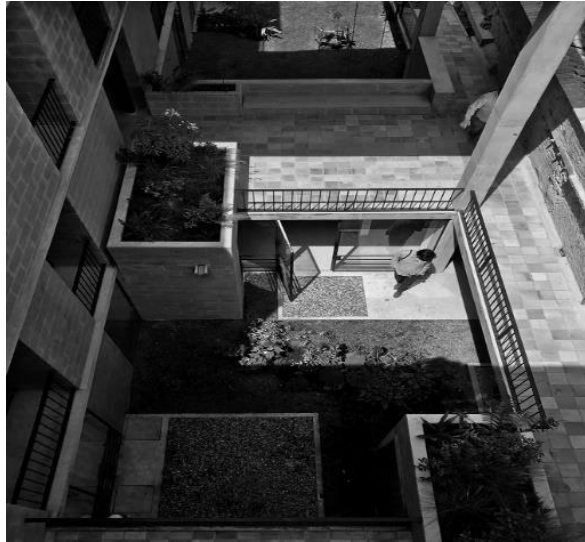
**Figura 27. Patios interiores**

Inclusive, los patios en este proyecto son reinterpretados para servir no solo como áreas funcionales sino también como espacios para la interacción social en la segunda planta. La iluminación y la ventilación, juega un papel vital en la dinámica y estética general de la edificación. Además, los patios de la primera planta buscan incorporar espacios verdes donde los residentes puedan hacer uso de ello (Ver Figura 27). Cabe mencionar que las visuales y la ventilación al interior de la edificación giran en base a los patios de la primera planta, lo cual el proyecto se beneficia del mismo.

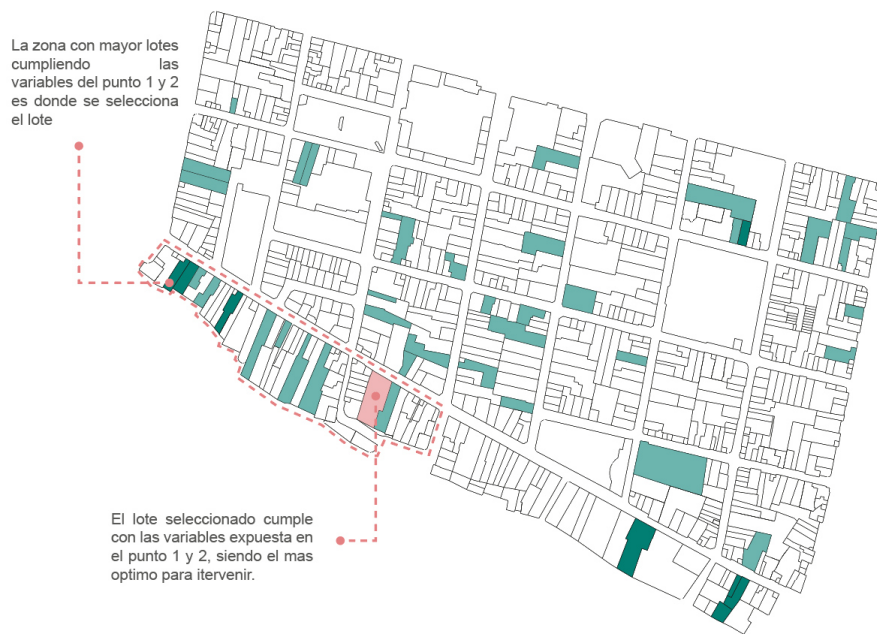
**Figura 31. Resultado de variables**

Como resultado del análisis, como se observa en la figura 31, se identifica un lote como el más adecuado para la intervención planificada. El área seleccionada para la intervención está conformada por un lote con uso de parqueadero con una edificación que funciona como vivienda bajo arriendo. La superficie total del terreno es de 1284 m<sup>2</sup> con 197,6 m<sup>2</sup> de construcción (Ver figura 32), lo que representa un espacio amplio a intervenir. Esta área ofrece una oportunidad para llevar a cabo un proyecto integral que responda a las necesidades económicas-sociales de los habitantes, promoviendo un desarrollo equilibrado y coherente en el predio.

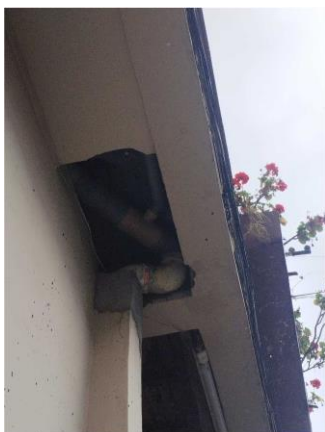
La materialidad de la edificación evidencia un deterioro significativo (Ver figura 37) debido a la falta de mantenimiento, lo que a su vez genera problemas tanto estructurales como ornamentales en el conjunto. Esta situación también contribuye al deterioro de las condiciones sociales y de habitabilidad de los residentes, quienes, en su recorrido hacia sus viviendas, transitan por pisos sin acabados, paredes afectadas por humedad y moho, superficies sin pintura, barandales oxidados despintados, además de la presencia de acumulación de basura.

Tuberías al aire libre

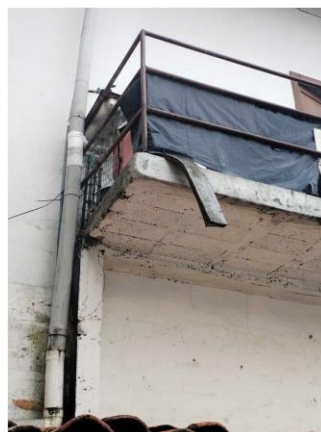
Pasillos en mal estado

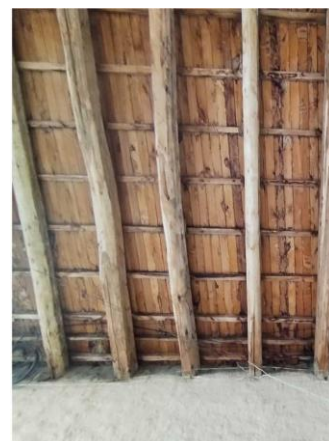
Estructura de madera en mal estado

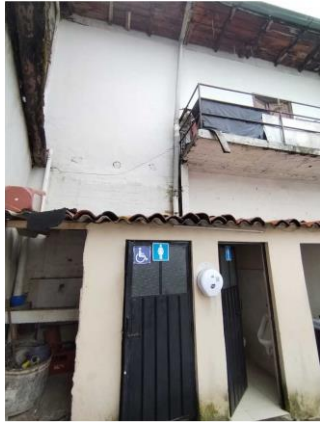
Espacios con acumulación de basura

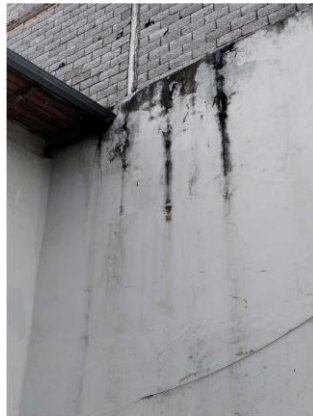
Paredes con moho

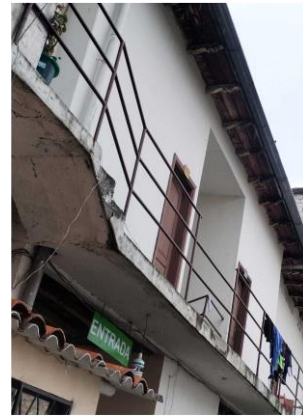
Estructura con grietas y sin mantenimiento

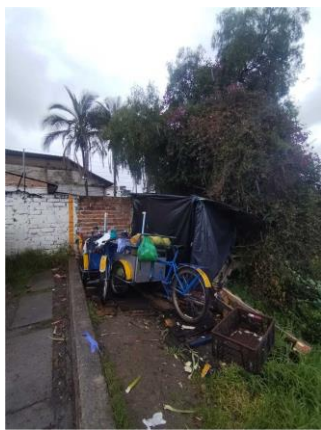
Acumulación de objetos

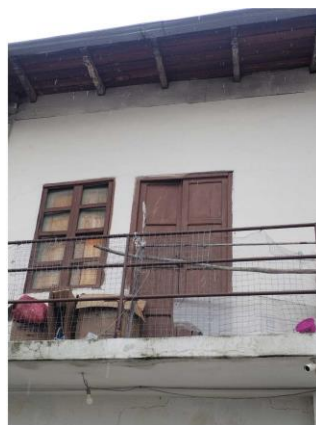
Puertas, ventanas y barandal en mal estado

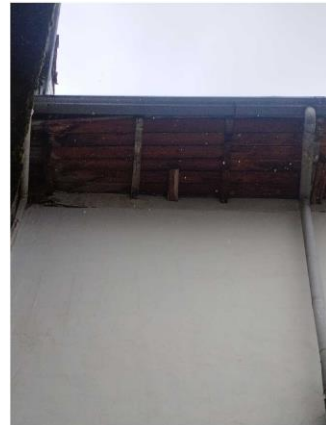
Madera podrida

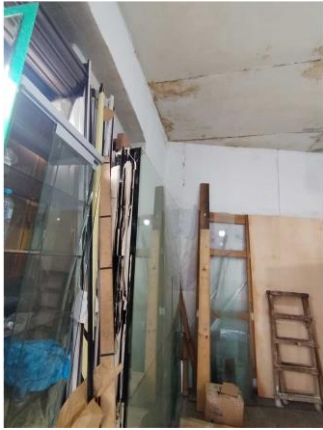
Comercio 1. Vidriería

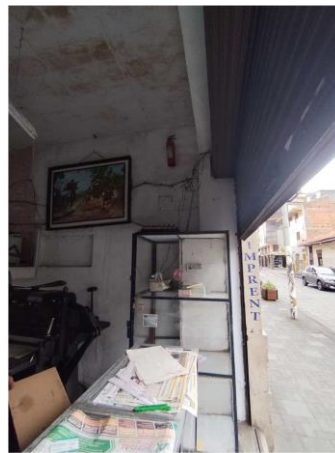
Cielo raso con moho

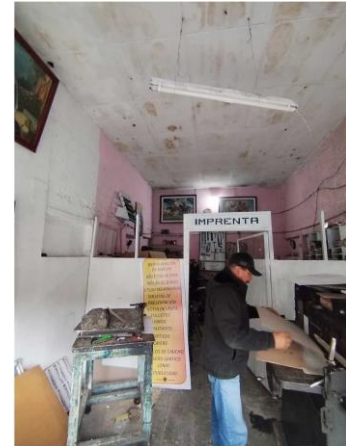
Cielo raso despintado

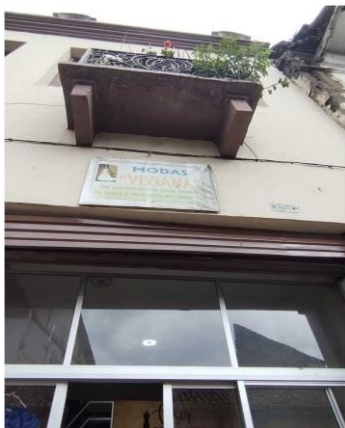
Balcón con humedad

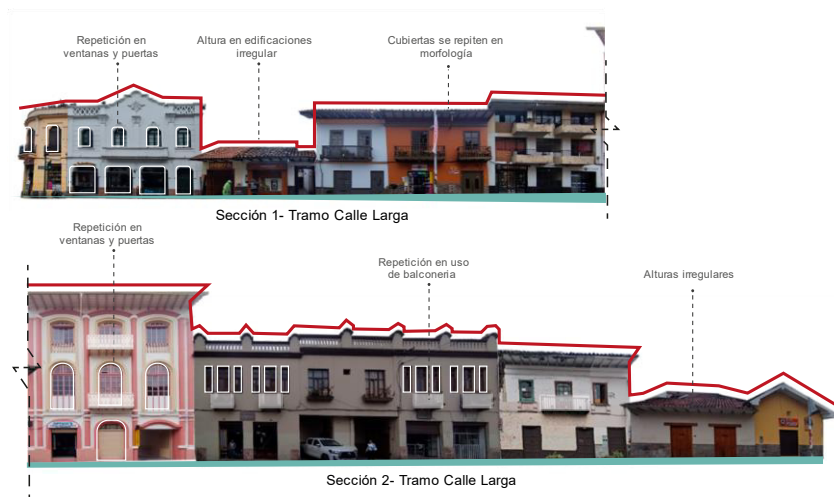
**Figura 43. Sección de tramo**

En el tramo se repite el uso de la misma forma en elementos de ventanas y puertas desde la materialidad y la forma de los marcos y detalles en estos elementos dando a entender que las edificaciones también tienen un estudio de tramo para relacionarse con sus edificaciones aledañas. También se nota el uso de balconería en el 70% del tramo con materialidad similar como se puede observar en la figura 43.

Las alturas son variadas con un 50% de edificaciones mantienen dos niveles de altura variando en dimensiones debido a los detalles, altura piso techo y tipo de cubierta.

Respecto al análisis cromático el tramo presenta una variación grande de colorimetría y no se evidencia un color primario, en la sección uno se demuestra una predominancia de un blanco hueso en 30% en 4 de sus seis edificaciones y con un color secundario beige en un 20% presentado en 3 de sus seis edificaciones y por último un color naranja de acentuación en el tramo con un 5%.

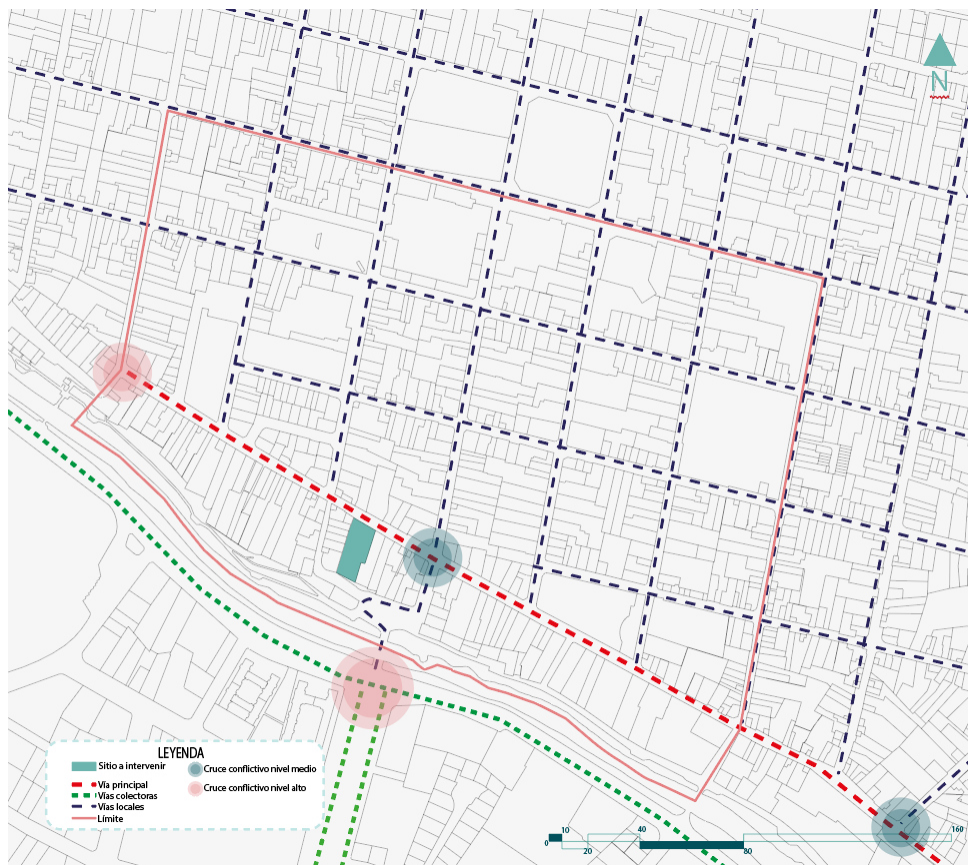
Figura 47. Jerarquía vial y puntos conflictivos.

El terreno está rodeado por dos (Calle Larga y Benigno Malo) y una peatonal (Baja del Padrón), siendo el acceso principal por la Calle Larga, que limita con el predio. Ambas calles permiten la circulación de vehículos medianos y grandes, y están pavimentadas con adoquín, lo que asegura un buen acceso al lugar (Ver Figura 47).

En el contexto de la vivienda de interés social, es importante considerar que el flujo vehicular y peatonal podría aumentar debido al movimiento constante de los residentes. La Calle Larga, al ser una vía de alto tránsito, presenta problemas de movilidad, especialmente en el cruce con la calle Benigno Malo. Este conflicto en la circulación resalta la necesidad de implementar soluciones que mejoren la movilidad dentro del área, especialmente para los residentes y sus visitantes.

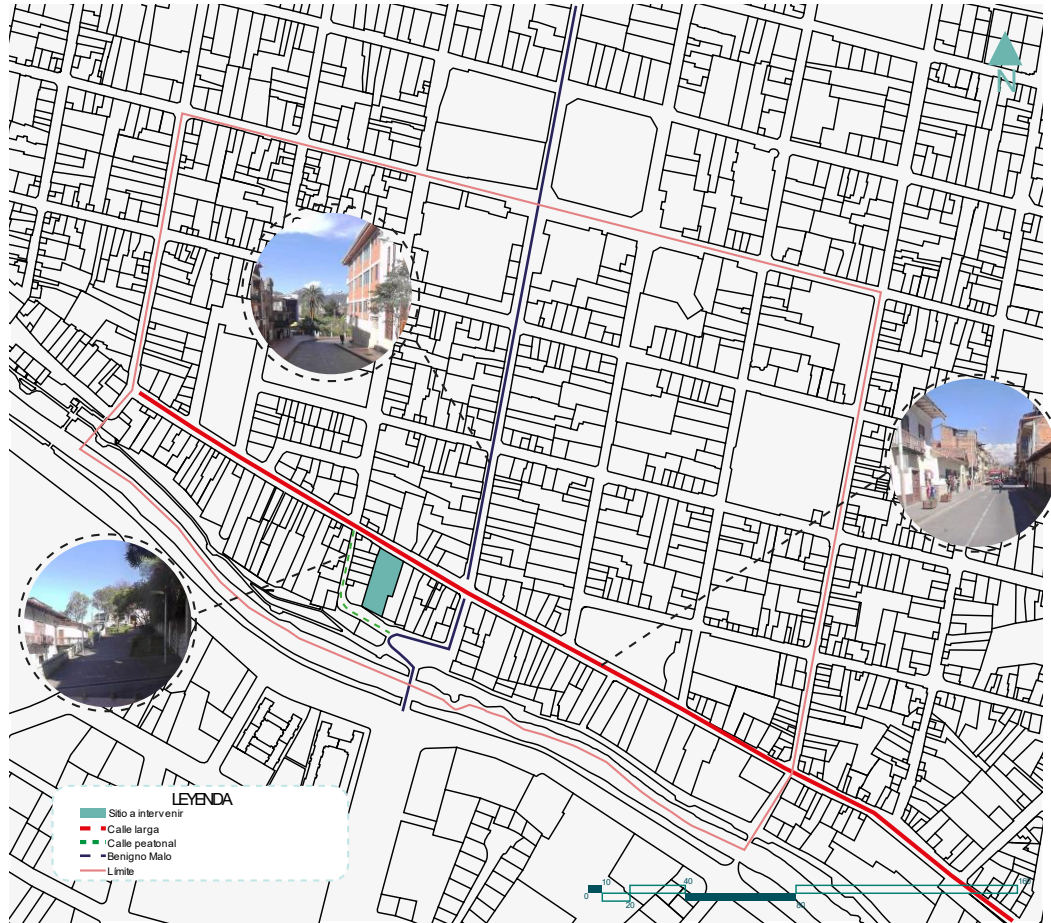
**Figura 48. Red vial del predio**

El terreno está rodeado por dos calles al norte con la Calle Larga al este con la calle Benigno Malo, al este y sur una calle peatonal sin nombre, siendo el acceso principal por la Calle Larga, que limita con el predio. Ambas calles permiten la circulación de vehículos medianos y grandes, y están pavimentadas con asfalto, lo que asegura un buen acceso al lugar (Ver Figura 48).

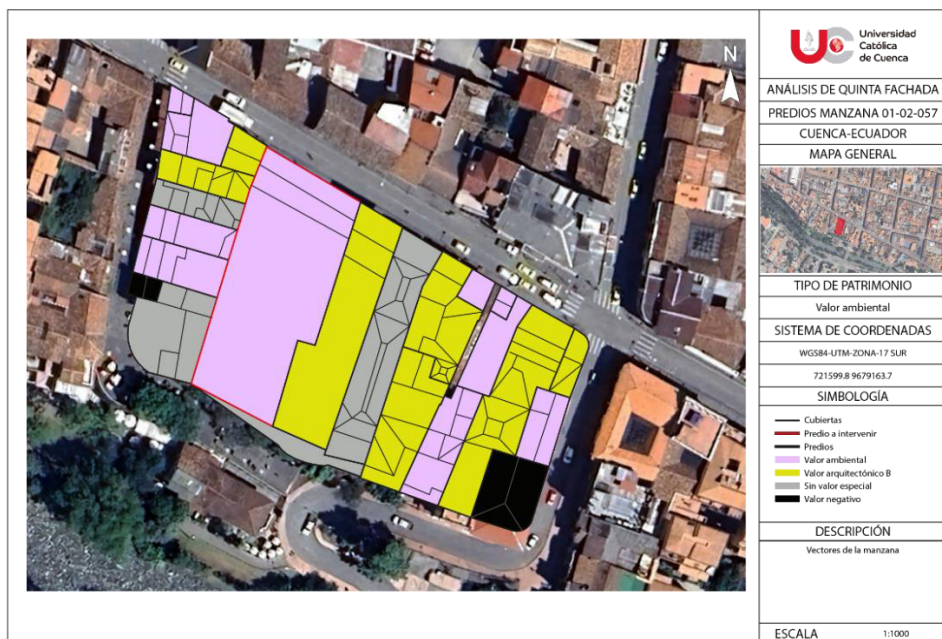
**Figura 60. Manzana con la quinta fachada vectorizada.**

Se obtiene como resultante una predominancia de predios con valor ambiental con un total de 9 de los 23 predios de la manzana. Estos datos resultan fundamentales para orientar la toma de decisiones en la intervención, garantizando una adecuada integración del diseño con su entorno. (Ver figura 60).

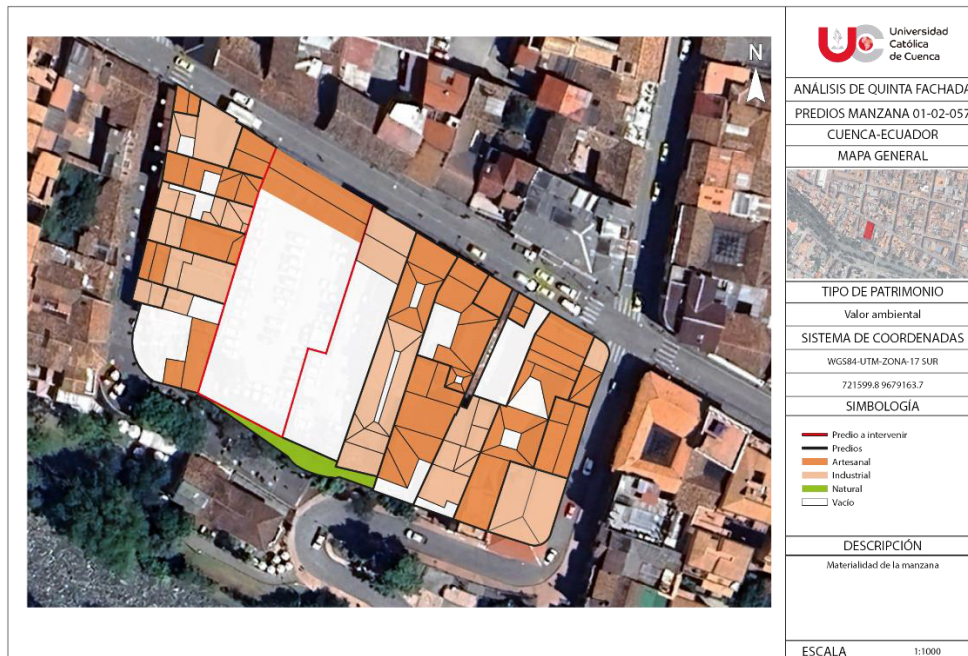
**Figura 62. Materialidad de la manzana**

- **Industrial (45%):** Presenta una variabilidad en su composición, incluyendo teja industrial, láminas de eternit, láminas de latón y vidrio, lo que refleja una combinación de soluciones modernas y convencionales en la edificación.
- **Natural (5%):** Se identifica un predio remanente con vegetación

Este estudio permite establecer un marco de referencia para futuras intervenciones, asegurando una adecuada integración de los materiales en función de las características predominantes en la zona. (Ver figura 62).

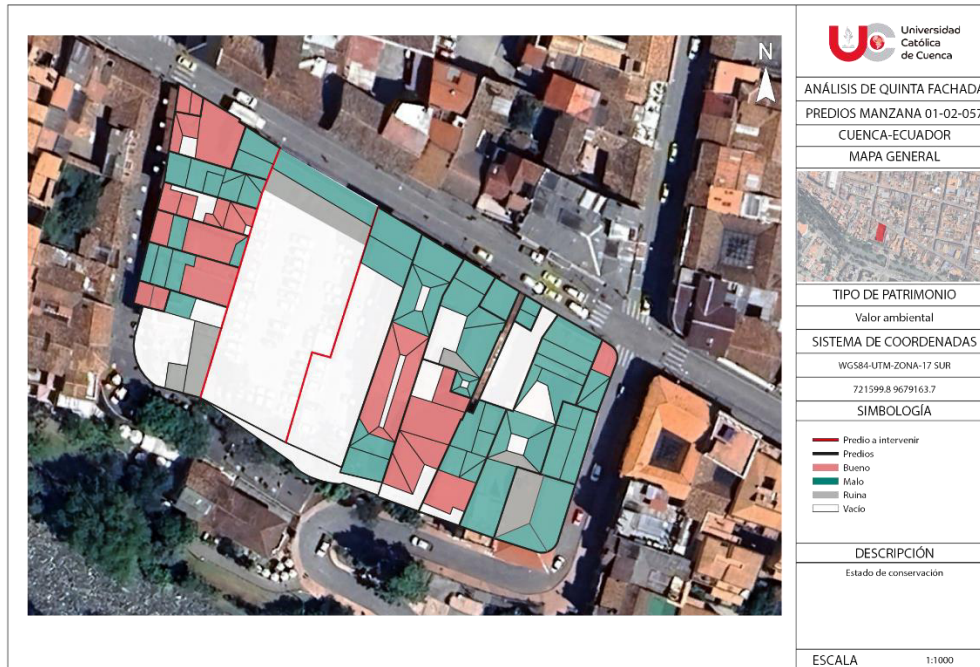
**Figura 63. Estado de la manzana.**

- **Bueno (55%):** La mayoría de las cubiertas se encuentran en condiciones óptimas, con materiales en buen estado y sin daños significativos.
- **Malo (35%):** Presentan deterioro visible, filtraciones, desgaste de materiales o afectaciones estructurales que requieren mantenimiento o intervención.
- **Ruina (15%):** Se identifica cubiertas en estado crítico, con colapsos parciales o totales, representando un riesgo estructural y funcional.

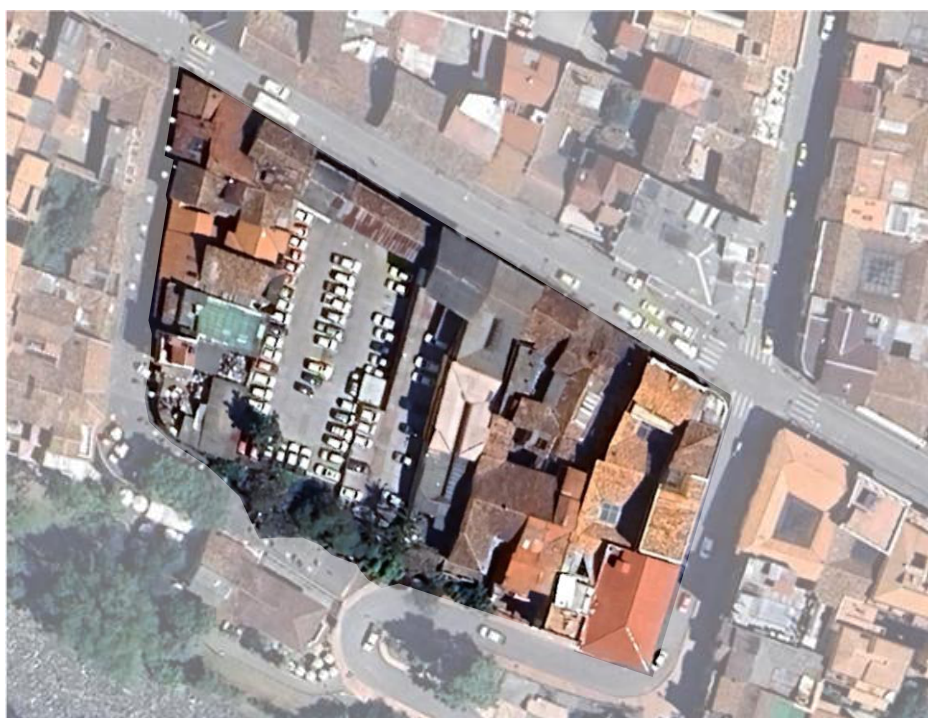
**Figura 65. Valoración de manzana**

El análisis revela que en esta manzana predomina una configuración de edificaciones con cubiertas tradicionales, caracterizadas por una arquitectura que integra patios, traspacios y huertos. Dada la importancia de este patrón funcional, la intervención estará enfocada en la conservación de todas las edificaciones que mantengan estas características.

Desde el punto de vista parcelario, estas cuadras presentan un alto grado de fraccionamiento, lo que influye en la dinámica del uso del suelo y en las estrategias de intervención necesarias para preservar la coherencia arquitectónica y funcional del entorno.

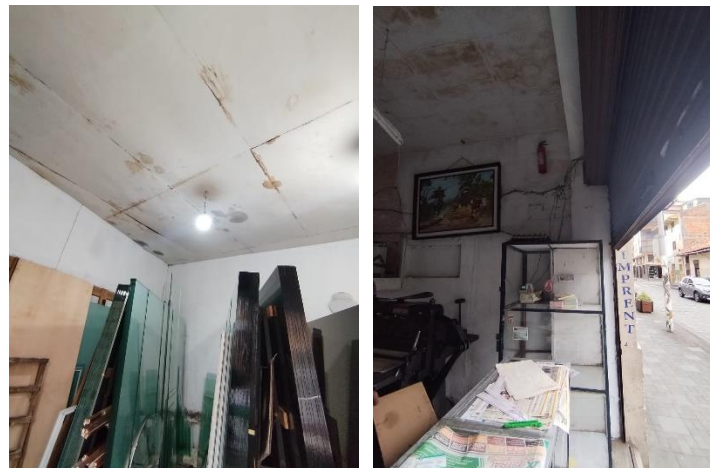
**Figura 77. Problemas de planta baja.**

Para iniciar el diseño del bien patrimonial, se realizó un análisis del estado actual de la edificación en el capítulo 3. En este estudio se determinó que los locales comerciales carecían de servicios adecuados, ya que sus ocupantes debían recurrir a baños públicos al no contar con sanitarios dentro de sus establecimientos. Además, el cielo raso presentaba problemas de salubridad, cubierto de moho, lo que evidenciaba la presencia de humedad como se observa en la figura 77.

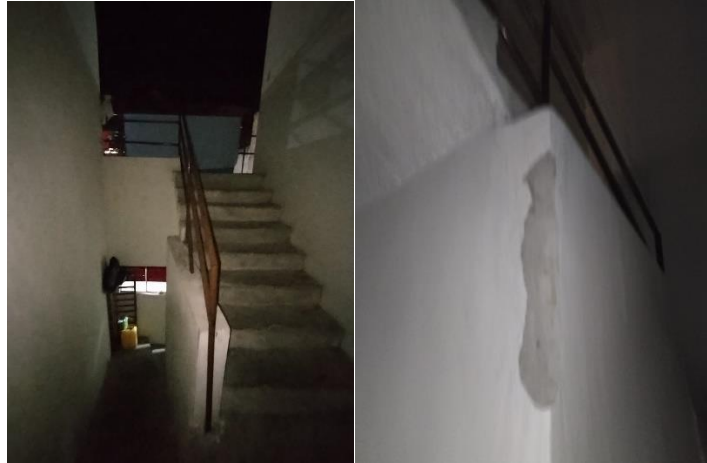
**Figura 78. Problemas de circulación.**

La circulación vertical como se observa en la figura 78, también mostraba un estado precario y una falta de mantenimiento significativa, representando un riesgo para los usuarios.

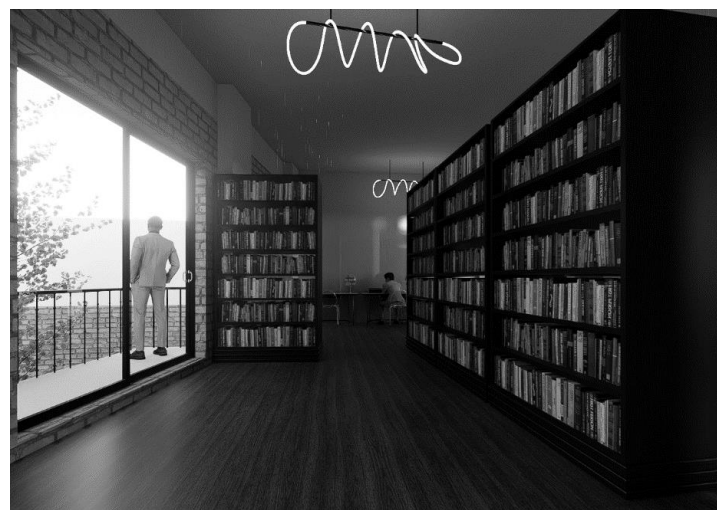
**Figura 81. Biblioteca comunal**

La biblioteca comunal ofrece un espacio adecuado para el estudio, la lectura y el desarrollo de actividades culturales, promoviendo la inclusión educativa y brindando recursos accesibles para todas las edades. Por otro lado, la sala de reuniones comunal facilita la organización de actividades comunitarias, talleres y encuentros vecinales, promoviendo la participación activa de los residentes en la gestión y fortalecimiento de su entorno. (Ver figura 81).

Para la implementación de estos espacios, se llevó a cabo la rehabilitación del bien patrimonial ubicado en la parte frontal del proyecto, destinando la segunda planta para la adecuación de la biblioteca y la sala de reuniones comunal. En la planta baja, se rehabilita la escalera existente (Ver figura 82), reemplazándola por una con una mejor visual hacia el proyecto, destacando su integración con el entorno. Además, se utiliza materiales que respetan la estética original del edificio, dejando el ladrillo descubierto como elemento característico.

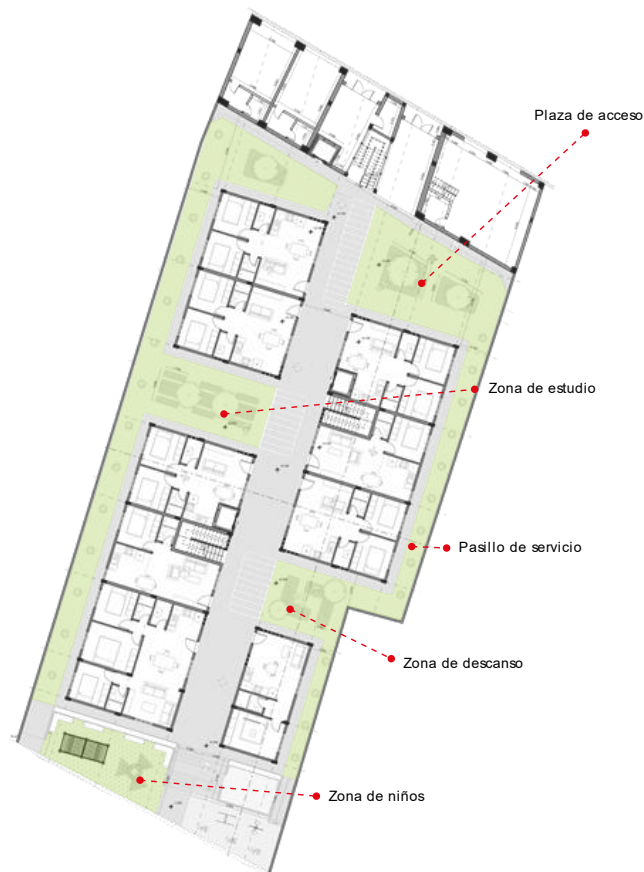
**Figura 102. Áreas verdes del proyecto**

Los patios interiores han sido diseñados para proporcionar iluminación natural y ventilación cruzada, además de servir como áreas de convivencia y esparcimiento. De esta manera, la integración de áreas verdes convierte el proyecto en un espacio sostenible y acogedor, promoviendo el equilibrio entre lo construido y lo natural (Ver Figura 102).

El proyecto contempla espacios verdes estratégicos, como una plaza de acceso, que funciona como un punto de encuentro y descanso para los habitantes. Además, se ha incorporado un huerto comunitario, permitiendo la producción de alimentos y promoviendo la interacción social entre los residentes.

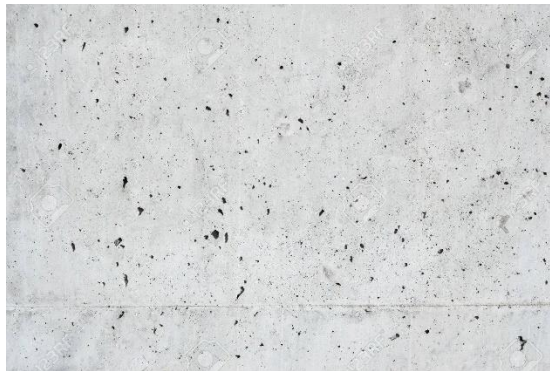
**Figura 105. Textura de hormigón**

- Tratamiento con impermeabilizantes y endurecedores superficiales que eviten la porosidad y el desgaste por agentes externos.
- Incorporación de aditivos hidrófugos en la mezcla para mejorar su resistencia al agua y reducir la carbonatación.
- Uso de texturizados en el encofrado que mejoren la estética sin necesidad de acabados adicionales, evitando fisuras prematuras.

El análisis previo del proyecto determinó que el uso de materiales sin acabados es una estrategia viable para reducir costos y optimizar los recursos en la construcción de viviendas sociales dentro del Centro Histórico de Cuenca. Se identificó que el ladrillo visto (Ver figura 104), el hormigón expuesto (Ver figura 105) y la madera natural (Ver figura 106), no solo disminuyen la necesidad de revestimientos adicionales, sino que también se integran adecuadamente con la estética y el entorno patrimonial. Sin embargo, su exposición a las condiciones climáticas, como la humedad, la radiación solar y las variaciones de temperatura, requiere de estrategias específicas para garantizar su durabilidad y mantenimiento mínimo a lo largo del tiempo.

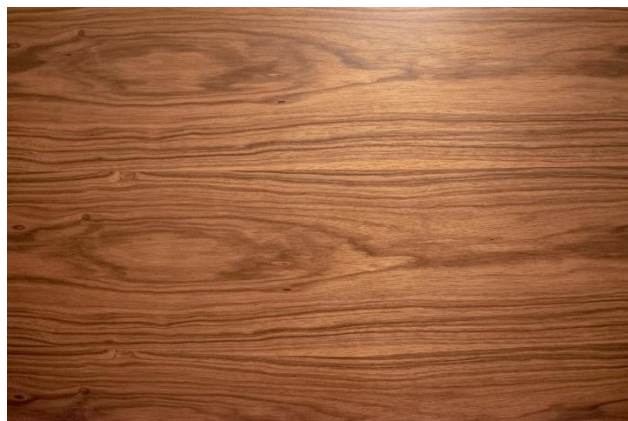
**Figura 106. Textura de madera**

- Aplicación de barnices, aceites o lasures con protección UV para evitar el agrietamiento y decoloración por el sol.
- Tratamiento con fungicidas e insecticidas naturales que previenen ataques de plagas y deterioro por humedad.
- Uso en zonas protegidas o combinación con elementos estructurales más resistentes para prolongar su vida útil.

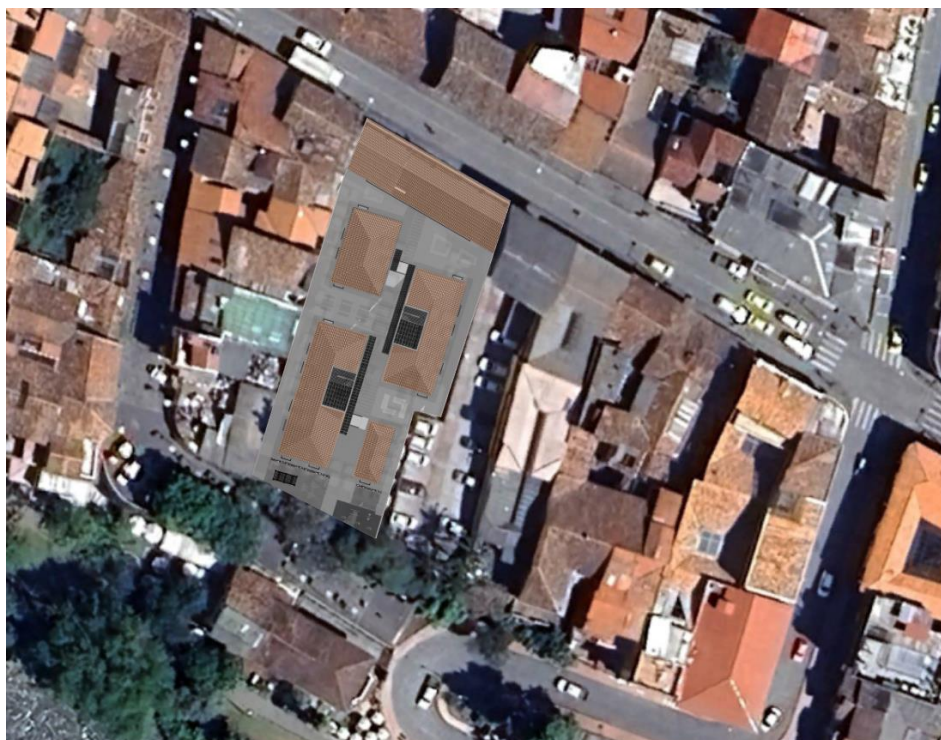
**Figura 112. Vista de quinta fachada del proyecto**

Basado en el análisis de la quinta fachada se obtuvo datos que eran relevantes para el diseño de la edificación nueva, lo cual resulta en el diseño de patio, traspatio y huerto. Los vacíos generados con la tipología de la cubierta resaltan la morfología de la manzana teniendo un conjunto de fachas con un mismo lenguaje. El material escogido fue la teja artesanal la cual fue predominante en la manzana del sitio de estudio. La cubierta es inclinada a cuatro aguas con vanos para terrazas, dando un nuevo sentido a la quinta fachada de la nueva edificación. (Ver figura 112)

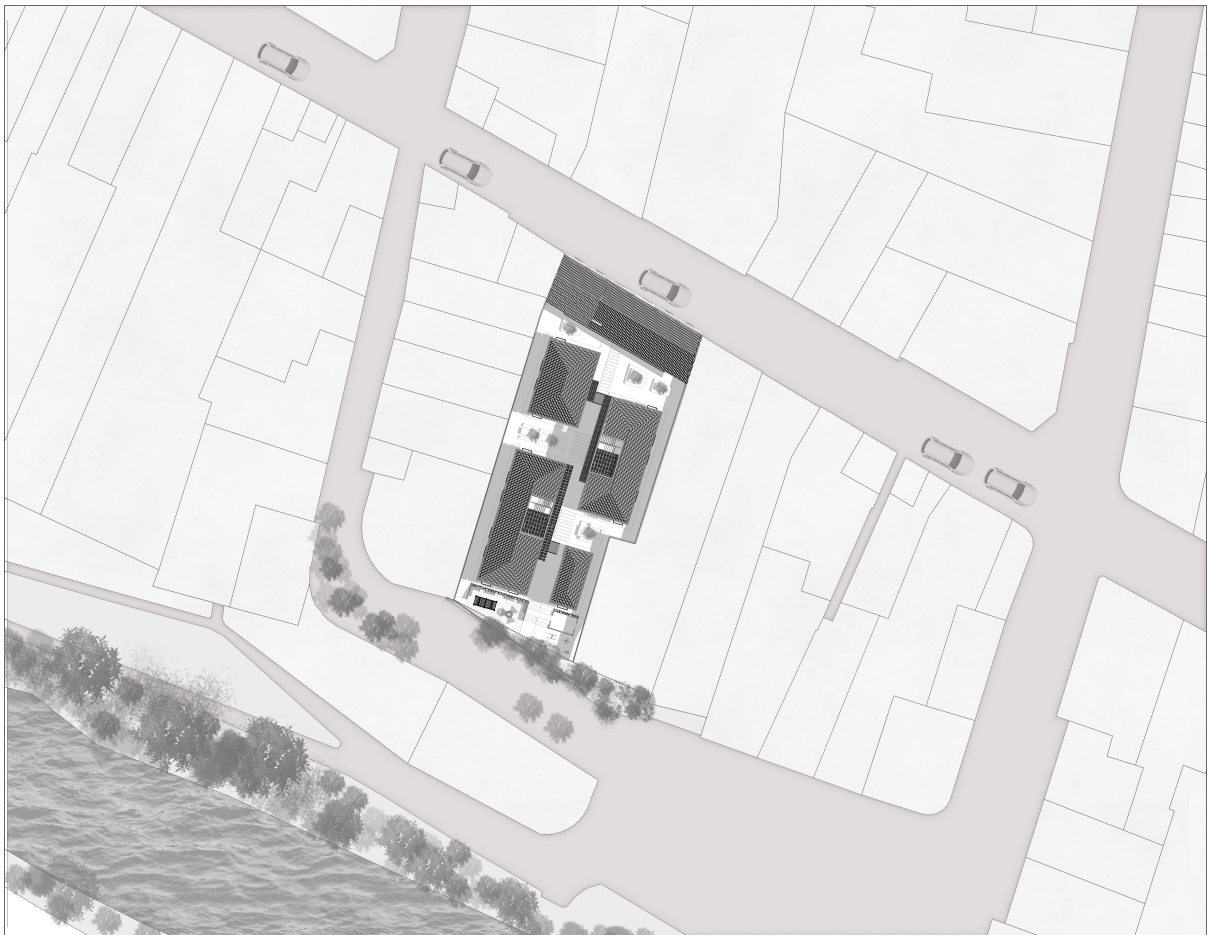
**Figura 113. Emplazamiento del proyecto**

El proyecto de vivienda de interés social en Cuenca se diseña teniendo en cuenta los diferentes factores analizados en los capítulos anteriores, con una planificación estratégica que mejora su accesibilidad y funcionalidad dentro del entorno urbano. Su acceso principal por la Calle Larga garantiza una conexión directa y fluida para los residentes, facilitando su movilidad y uso. Además, la orientación del conjunto optimiza la entrada de luz natural y aprovecha las vistas, contribuyendo a un ambiente más confortable y adecuado para la calidad de vida de sus habitantes (Ver Figura 113).

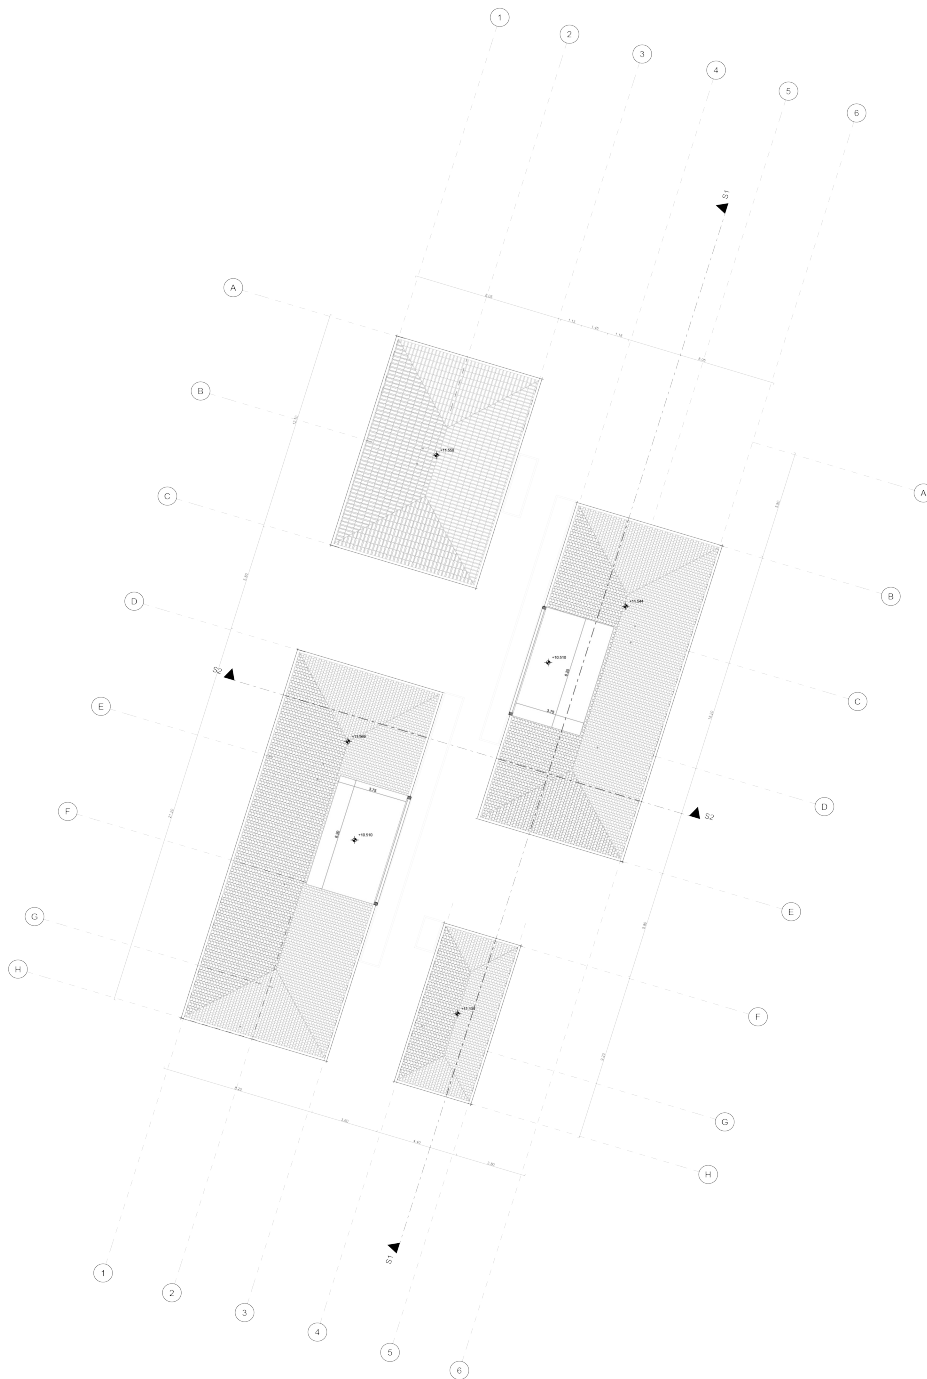
**Figura 117. Planta de cubiertas**

En la figura 117 se presentan las cubiertas del proyecto, donde se destacan especialmente las terrazas, que no solo sirven como espacios de esparcimiento, sino que también promueven la cohesión social entre los residentes. Estas terrazas ofrecen vistas panorámicas hacia el río Tomebamba y el Centro Histórico de la ciudad, generando una conexión visual con el entorno urbano y natural.

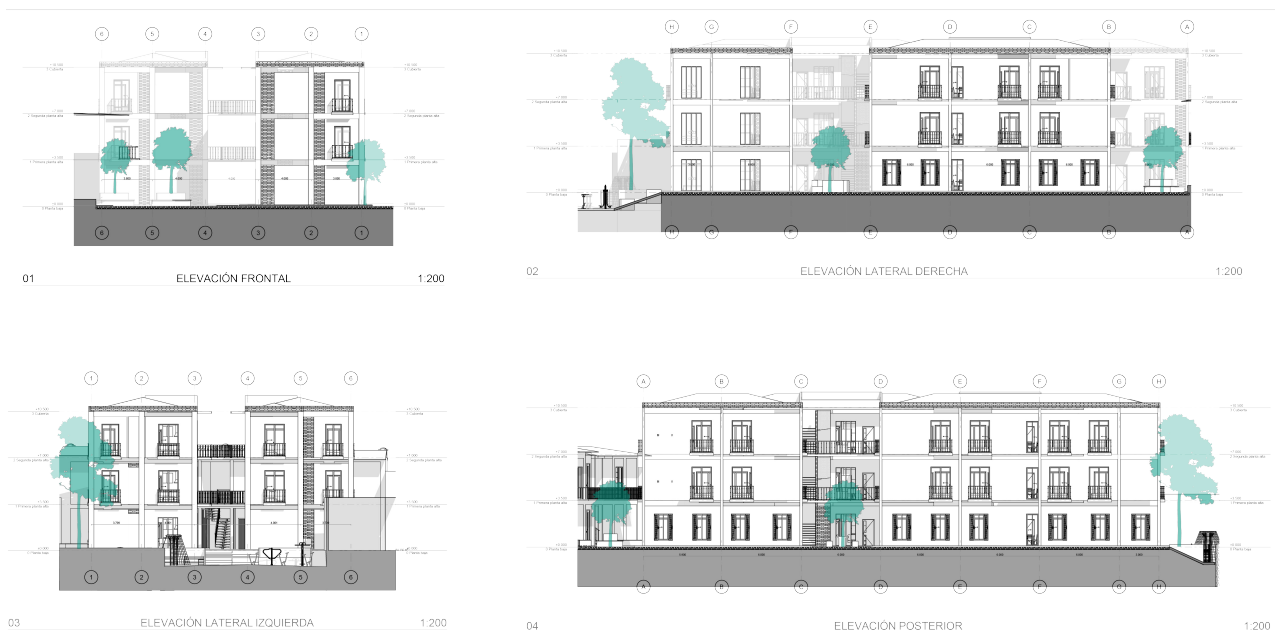
**Figura 118. Elevaciones del proyecto**

En la figura 118 se presentan las elevaciones del proyecto donde se aprecian los niveles y los vacíos generados por los espacios comunitarios, además de la inclusión de celosías de ladrillo artesanal.

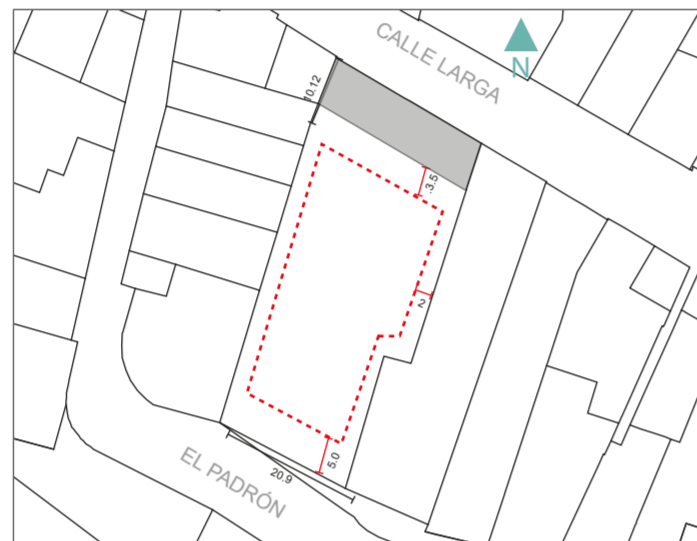
Se crean pasillos de servicio como retiros laterales y por normativa un retiro frontal del bien patrimonial de 3.5m.

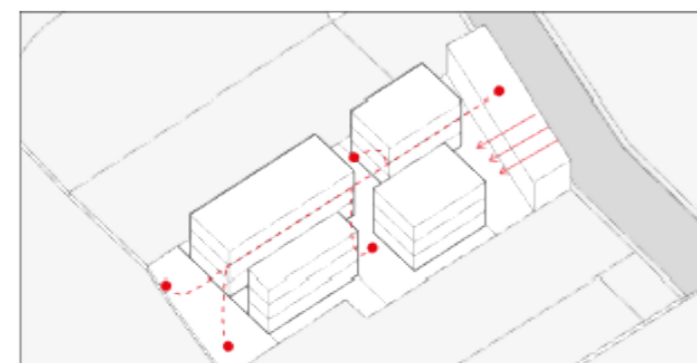
La forma propuesta genera espacios en su composición para invitar a los usuarios a recomer el edificio y hacer uso de las diferentes zonas comunales.
