ACCIDENTE CON HIPOCLORITO DE SODIO:

REPORTE DE UN CASO

**PROYECTO DE TITULACIÓN PREVIO A LA OBTENCIÓN DEL
TÍTULO DE ODONTÓLOGA**

Accidente con hipoclorito de sodio: Reporte de un Caso

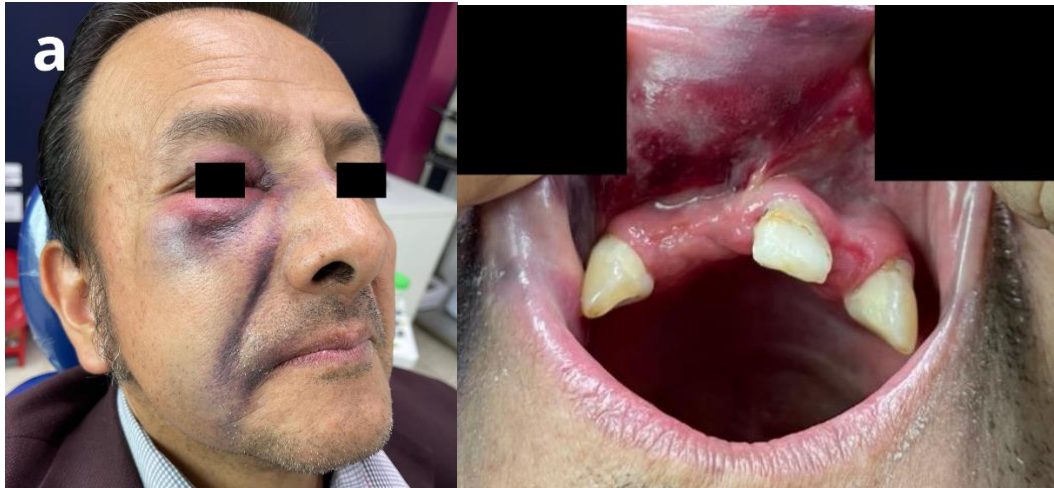
Complicaciones: Dolor intenso en la zona infraorbitaria y abundante sangrado durante la activación con Endoactivador, hematoma en la zona infraorbitaria y mucosa circundante de la pieza dental.

Figura 1 a) Fotografía zona infraorbitaria b) Fotografía mucosa alrededor de la pieza dental

Intervención de Emergencia: Control de Hemorragia: Solución salina y cerrado de la cavidad con cemento provisional sin eugenol Cavit (3M).

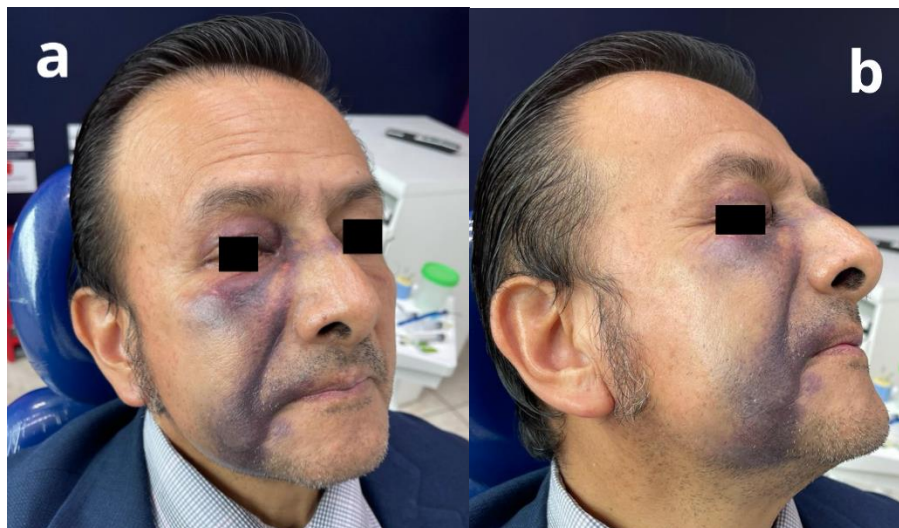
Figura 2: a y b) Control fotográfico 2 días posterior al accidente c y d) Control fotográfico 8 días posterior al accidente

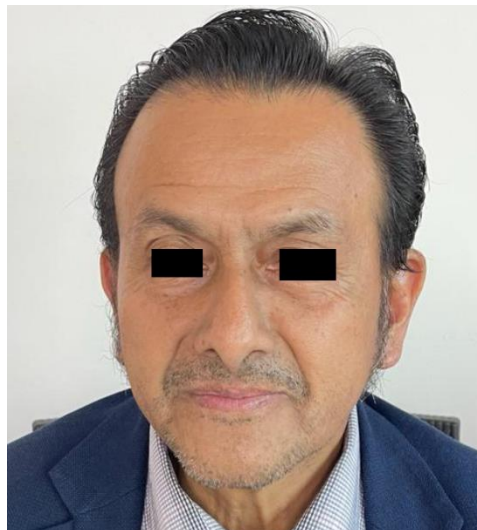
Evolución: Hematoma desapareció completamente después de 30 días

Figura 3 Fotografía 30 días después del accidente

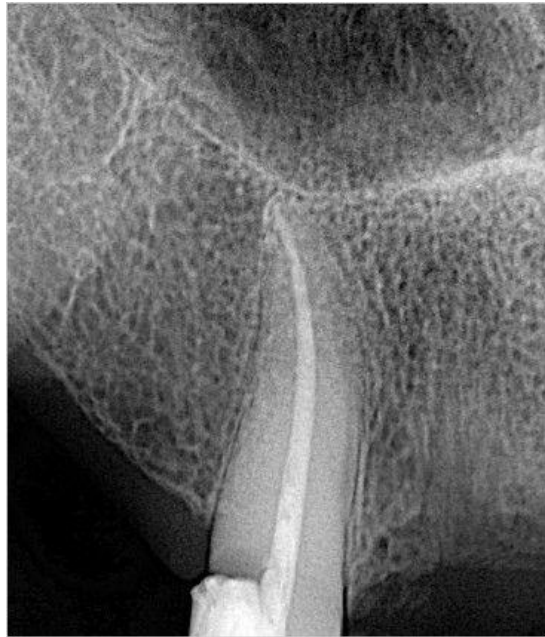
BioRoot RCS y dado que fue un paciente referido se cerró la cavidad con provisional Cavit para su posterior restauración definitiva (Fig. 4). Como estudio complementario para analizar las posibles causas del accidente, se realizó una tomografía del paciente, en el que se observó que no cuenta con tabla cortical externa (Fig. 5) lo cual explica la profundidad de la extrusión del hipoclorito y la aparición de la sintomatología.

Figura 4 Obturación final

Obturación: Técnica de cono único con cemento biocerámico BioRoot RCS

Cierre: Cavidad cerrada con provisional Cavit para posterior restauración definitiva.
