**UNIDAD ACADÉMICA DE INGENIERÍA,
INDUSTRIA Y CONSTRUCCIÓN**

CARRERA DE ARQUITECTURA Y URBANISMO

**LA ACCESIBILIDAD UNIVERSAL Y LA APLICABILIDAD DE LA
NORMA TÉCNICA EN EL CENTRO HISTÓRICO DE CUENCA:
SECTOR (ÁREA DE PRIMER ORDEN).**

**TRABAJO DE TITULACIÓN PREVIO A LA OBTENCIÓN DEL
TÍTULO DE ARQUITECTO**

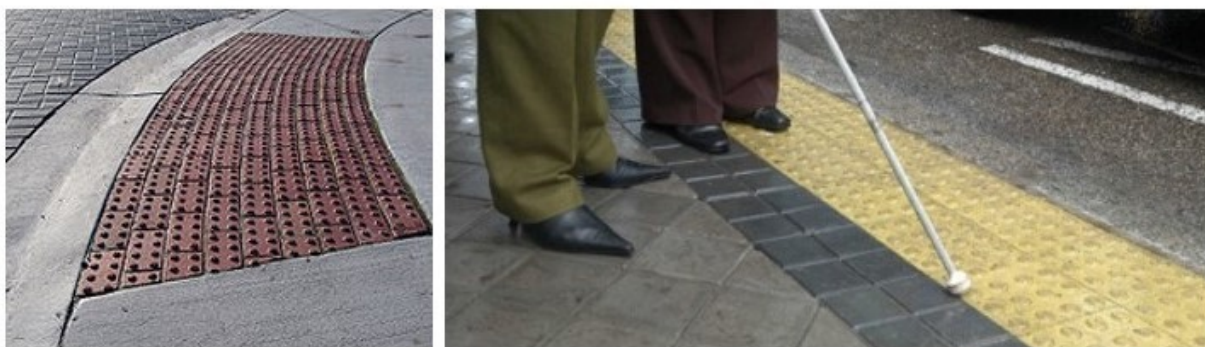
FIGURA 1.13: Tipos de pavimento táctil

Según Palacios, (2018) “es recomendable que, a través del pavimento, los espacios estén diferenciados cromáticamente distinguiendo el ancho del itinerario peatonal con los espacios destinados al mobiliario urbano y separando las zonas ajardinadas mediante un bordillo. Palacios, 2018 Por otra parte, la utilización de pavimento táctil que está destinada a la orientación y la circulación independiente de personas con deficiencia visual generando un código de comunicación a través de las texturas.” (Mateu Palacios, 2018). (Ver fig. 1.13).

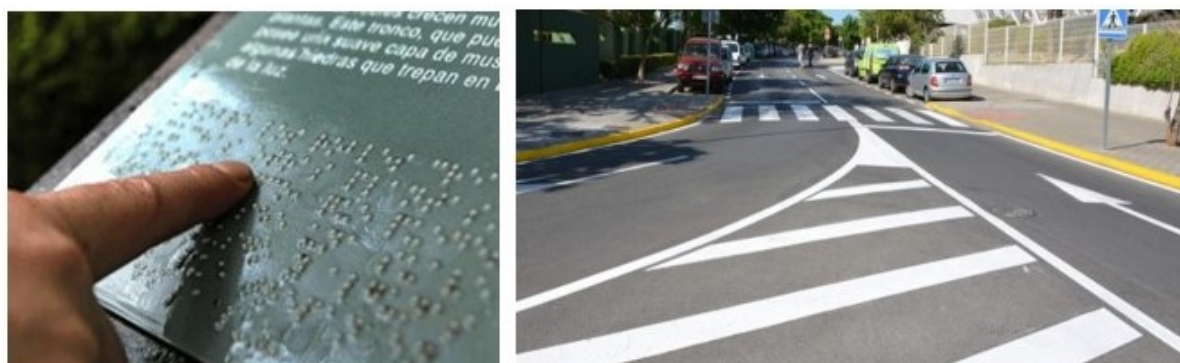
FIGURA 1.17: Señalización Braille, señalización en pavimentos
 Fuente:<http://galerias.bid-dimad.org/bid14/?p=1955>
<https://abacretols.com/senaletica-adaptada-para-invidentes/>

“Una señalización adecuada, tratando de que tengan todos los carteles un mismo patrón, utilizando soportes en acabado mate y contrastándolo con el fondo, tamaños de letra adecuados según la distancia y tipos de letra de fácil lectura. Todos ellos deberán ser completados en braille y altorrelieve y ubicarse en un lugar accesible que permita su acercamiento, señalizando los itinerarios accesibles, plazas de aparcamiento entre otros.” (Mateu Palacios, 2018) (Ver fig. 1.17)

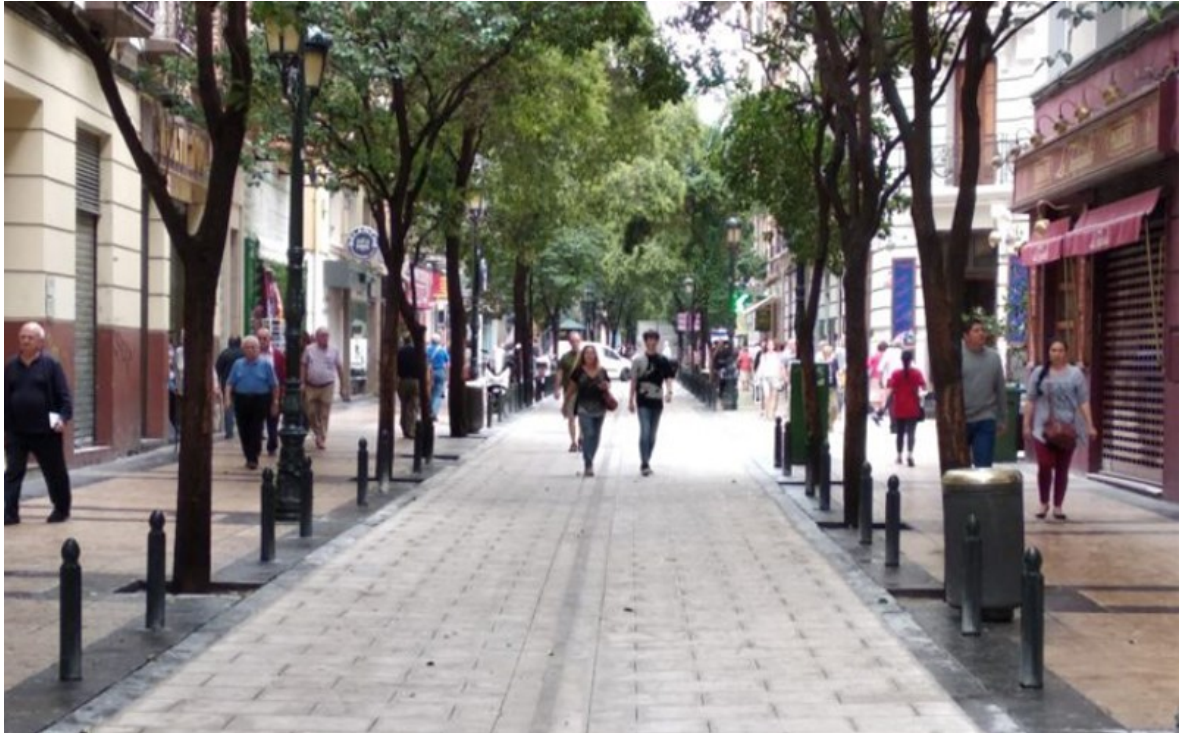
FIGURA 1.18: Vías peatonales

Garantizar la accesibilidad de los pasos peatonales es, junto al logro de itinerarios peatonales accesibles, uno de los requerimientos imprescindibles para garantizar la cadena de accesibilidad en las vías públicas. (Ver fig. 1.18).

Por lo general los centros históricos tienen aceras muy estrechas, a la normativa planteada, es por ello donde la mejor solución para los pasos de peatones es rebajar la acera al mismo nivel que la calzada, diferenciando estos espacios con el tipo de pavimentos, color contrastado, y la disposición selectiva de bolardos y vallas (Juncà, 2012). En estos casos, como en cualquier uso peatonal, se debe prestar atención a la evacuación de aguas correntia, evitando la formación de charcos.

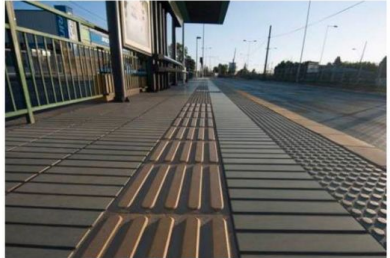
<p style="text-align: right;">Fig. 7 Fig. 8</p>
<p>Dimensiones</p>	<p>Cuando se prevé la circulación simultánea, en distinto sentido, de dos sillas de ruedas, dos personas con andador, dos coches de bebés, dos coches livianos de transporte de objetos o sus combinaciones, el ancho mínimo libre de obstáculos será 1,80m. NTE INEN 2 245. (Ver fig. 9)</p>

<p style="text-align: right;">Pendiente Máxima 12%</p> <p style="text-align: right;">Fig. 6</p>	
Pavimento	
Parámetros generales	Especificaciones técnicas mínimos /máximos
Dimensiones	El pavimento de las rampas deberá ser antideslizante, diferenciado en textura y color del resto del pavimento de la acera, a fin de que sea fácilmente detectado por las personas con discapacidad visual. Huerta Peralta, J. (2014). (Ver fig 7-8)

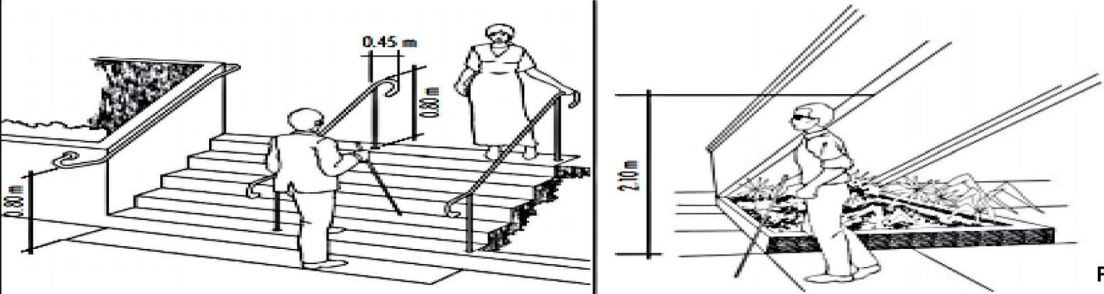
Superficie	Para edificaciones con acceso al público: Banda podo táctil de prevención en cambios de nivel (al inicio y al final de escaleras), ingresos principales y elementos que impliquen riesgos en el itinerario peatonal accesible. Para especificaciones técnicas, remitirse a la NTE INEN 2854 y NTE INEN 2249. (Ver fig.15)	
Franjas o bordes antideslizantes	Todos peldaños deben poseer bordillos o franjas antideslizantes en sus filos, en todo el ancho de la grada, a excepción de aquellos materiales de textura rugosa (por ejemplo adoquines, acabados tipo hormigón). (Ver fig.15)	
Barandillas	Debe ser un antepecho a media altura formado por una o varias secciones, cuyo borde inferior debe estar a una altura máxima, de 100 mm y borde superior con una altura mínima de 1 000 mm.	
	No contendrá elementos horizontales, impidiendo que sea escalable. (Ver fig.15)	
	Los elementos que conforman la barandilla tendrán una abertura máxima entre sus parantes de 100 mm. (Ver fig.15)

<p style="text-align: right;">Fig. 15</p>		
<i>Diseño de escaleras con protección para personas ciegas</i>		
MOBILIARIO URBANO		
Parámetros generales	Parámetros generales	Parámetros generales
MOBILIARIO URBANO	En las aceras, el mobiliario urbano (teléfonos públicos, papeleras, semáforos, postes, árboles, quioscos, bancas, etc.) debe ubicarse en la misma franja paralela al sentido de la acera, preferentemente en la parte externa de la misma, dejando una banda libre de todo obstáculo para la circulación de peatones junto a los edificios con un ancho mínimo de 1.20 m y cuidando que su disposición no se transforme en un obstáculo. (Huerta,2014) (Ver fig.16)	
	Sólo se permitirá colocar elementos salientes adosados o anclados a las fachadas, tales como luminarias, marquesinas, toldos, etc., cuando su parte más baja esté por encima de 2.10 m. (Ver fig.16)	
	El mobiliario urbano al que deba aproximarse una persona en silla de ruedas, deberá tener un espacio libre de obstáculos, con una altura mínima de 75 cm y un ancho mínimo de 80 cm. La altura máxima de los tableros será de 80 cm. (Ver fig.16)

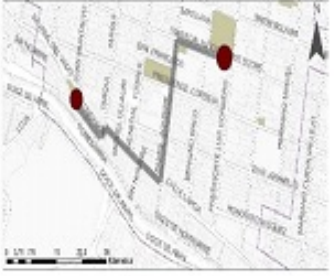
Zonas de circulación	Espacios de aproximación	Cambios de planos Pavimentos	Áreas de descanso	Elementos para la localización	Espacios de aproximación y uso	Ubicación	Elementos para el transporte	Servicios auxiliares	Señalización	Iluminación	Otro medios de localización	Medios de comunicación interactiva	Medios de comunicación no interactiva
Entre La Condamine, calle Larga, Tarqui, Padre Aguirre y mariscal Sucre

FIGURA 2.27: Criterios DALCO

1.1- Primer bloque: En la parte superior izquierda se encuentra descrita la ruta RT-06 y un gráfico de la misma, a la derecha están los criterios DALCO diferenciados por color y con pautas generales, lo que permite recolectar los datos de cada criterio de manera fácil y concreta.

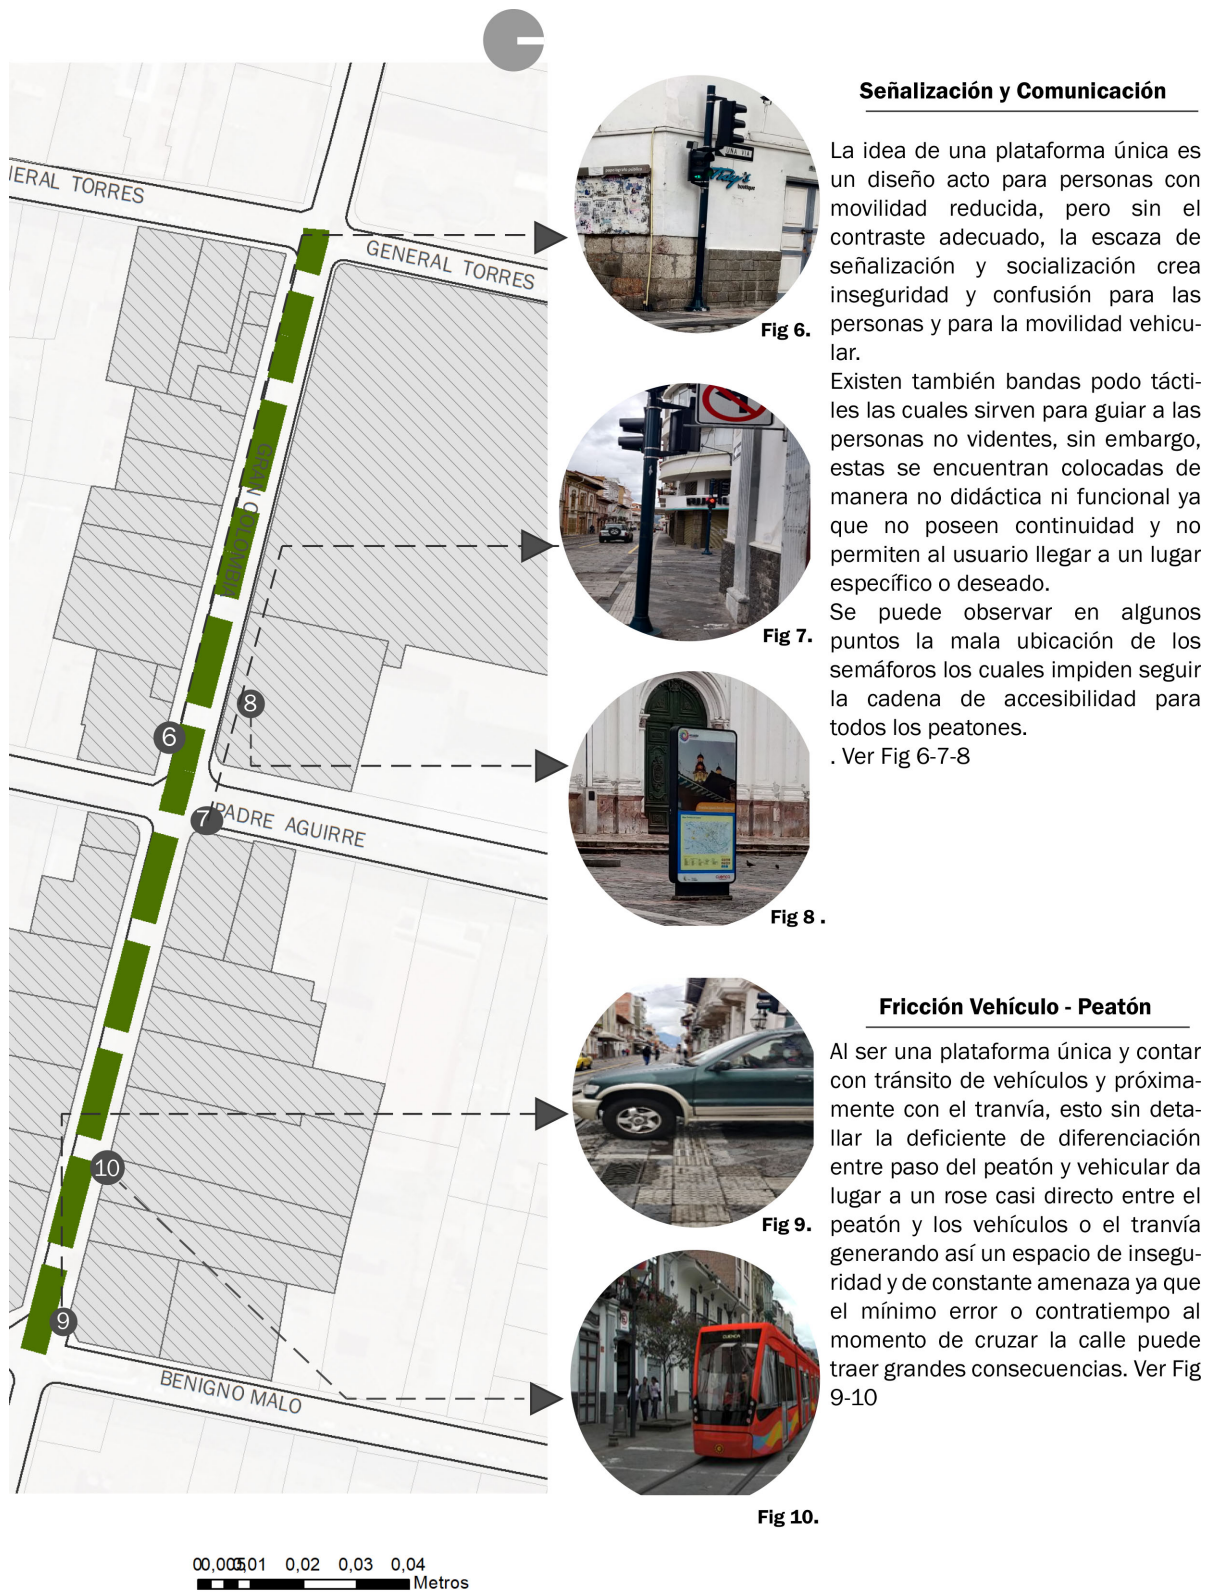
FIGURA 2.33: RUTA - 02: GRAN COLOMBIA
Elaboración: Propia.

(Tomando la calle Mariscal Lamar desde su intersección con la calle Luis Cordero cruzando la calle Presidente Borrero, hasta la Calle Hermano Miguel). En esta ruta existe una gran cantidad de comercios donde el flujo peatonal es abundante durante el día ya que cerca de la ruta existe un aprovisionamiento de gran afluencia como es el mercado 9 de octubre, pero al ser un sector con baja densidad poblacional durante la noche existe una casi nula afluencia peatonal.

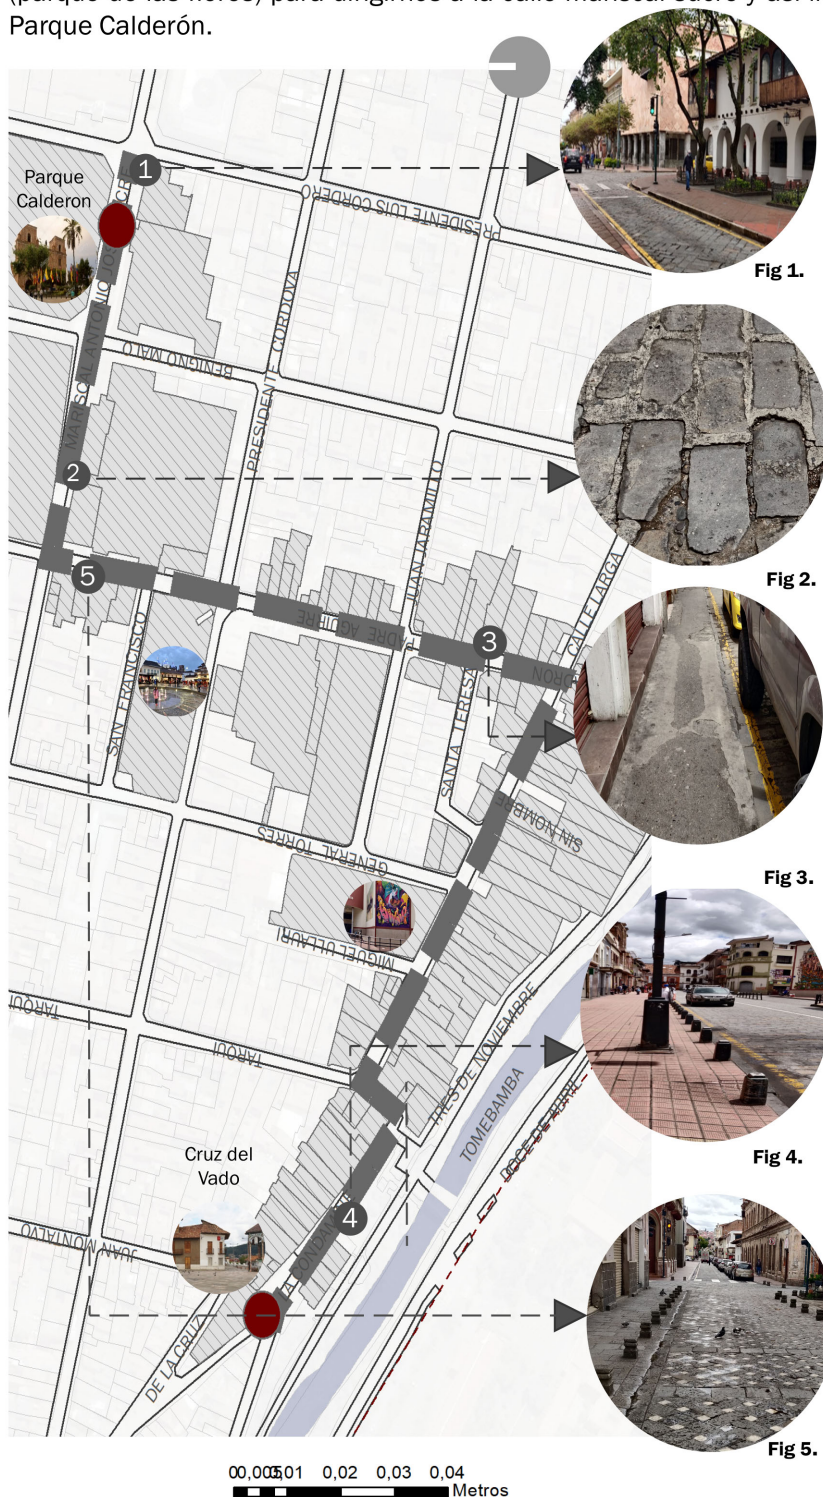
Las Calles y pavimentos

El estado de las calles en este recorrido es variado; se encuentran veredas anchas y accesibles mientras otras son muy estrechas dificultando el tráfico peatonal y más en horas pico; también existen tramos que están en constante mantenimiento de sus espacios tanto vehicular como peatonal, que contrastan con tramos completamente abandonados como es el caso en un tramo de la calle padre Aguirre, donde podemos ver los adoquines en mal estado, baches, y veredas con un importante deterioro. Ver Fig 1-2-3

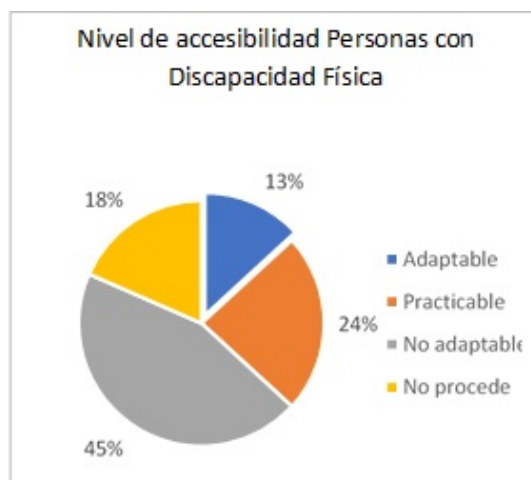
FIGURA 3.7: Nivel de accesibilidad con el grupo prioritario (Adulto mayor)
Elaboración: Propia.

Discapacidad Física: Como se aprecia en la imagen solo el 13 % está adaptado en su totalidad para la circulación de este grupo de peatones, el 45 % aún debe ser mejorado para poder alcanzar los niveles mínimos establecidos por la norma, y el 18 % representa un peligro para su circulación. (Ver fig. 3.7)

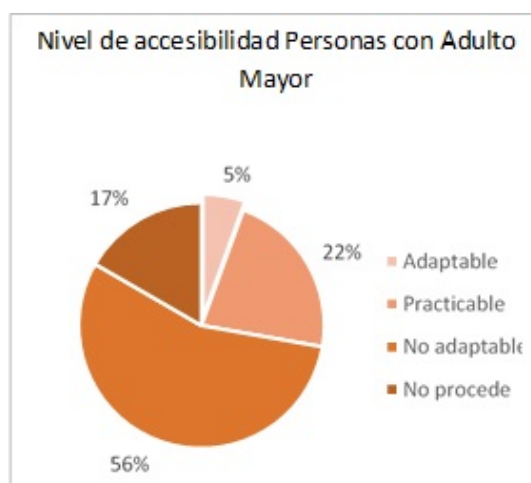
FIGURA 3.9: Nivel de accesibilidad con el grupo prioritario (Adulto mayor)
Elaboración: Propia.

Adulto Mayor. – solo el 5% de la ruta está totalmente adaptada, el 17% representa una zona de peligro para su desplazamiento, y 56% no alcanza los niveles mínimos de la norma. (Ver fig. 3.9)

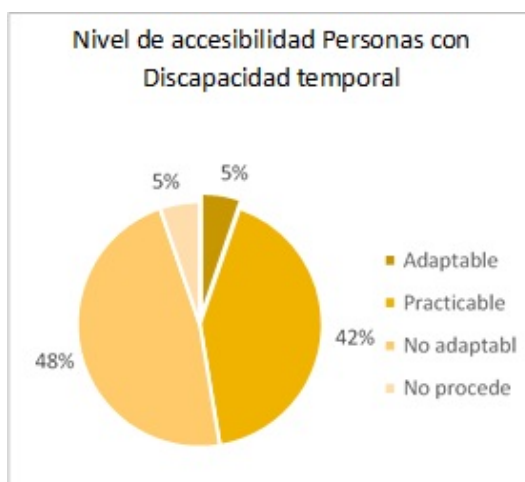
FIGURA 3.10: Nivel de accesibilidad con el grupo prioritario (Adulto mayor)
Elaboración: Propia.

Discapacidad temporal. - el gráfico muestra al igual que en los anteriores, que los niveles de accesibilidad son poco aceptables y que las mejoras por alcanzar al menos los niveles mínimos de la norma superan en cada caso el 40%. (Ver fig. 3.10)

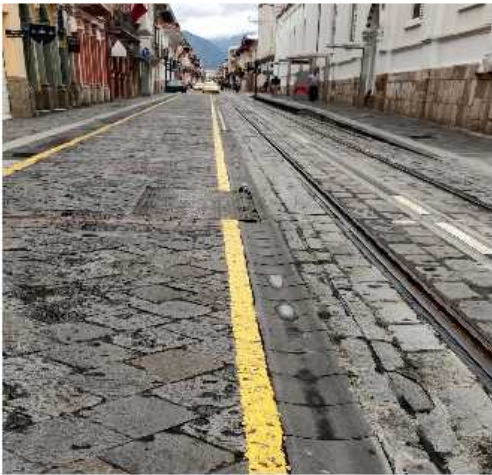
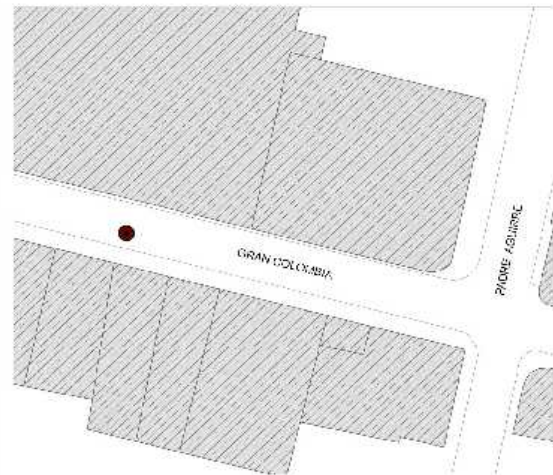
Fotografía

Punto: 02 Problema detectado: Dificultad para diferenciar el espacio peatonal de la zona vehicular.

Se localiza en la Gran Colombia entre la calle General Torres y Benigno Malo.

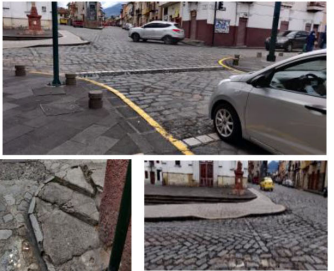
Ancho		NO	>1,50m		
		Altura		SI	>2,20		
		Pendientes	Longitudinal		SI		<6%
			transversal		SI		>2%
		Altura de los bordillos		NO	<0,18%		
		Pasos peatonales 1					
		Desnivel solucionado mediante vado o elevación del paso de peatones a cota de la acera	Regular	SI	SC

La anchura es mayor que el vado de peatones		SI	SC		
		Pendiente del vado		SI	8%-10%		
		Rampa alineada con el cruce		NO	SC		
		Señalizado con pintura antideslizante	Regular	SI	SC		
	Señalización táctil	Dirección del cruce. 1,20 ancho y hasta línea de fachada	Regular	NO	SC		
		Longitud del vado y 0.60m ancho	Regular	SI	SC

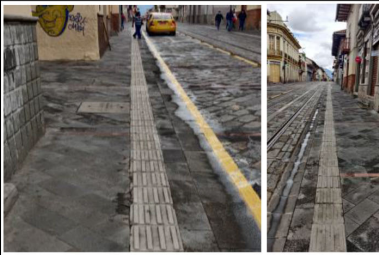
LEVANTAMIENTO DE INFORMACIÓN							
Ruta 03 Mariscal Lamar (Entre la calle Luis Cordero y Hermano Miguel).							
FECH	2/2/2019						
# Elementos	Características generales	Estado	Situación actual	Recomendado por la normativa(INEN)	Fotografías		
1	Calle	Existen veredas proporcionales en ambos lados de la calle?	Regular	SI

Ancho		NO	>1,50m		
		Altura		SI	>2,20		
		Pendientes	Longitudinal		-		<6%
			transversal		-		>2%
		Altura de los bordillos		SI	<0,18%		
	Pasos peatonales 1						
		Desnivel solucionado mediante vado o elevación del paso de peatones a cota de la acera	MALO	SI	SC

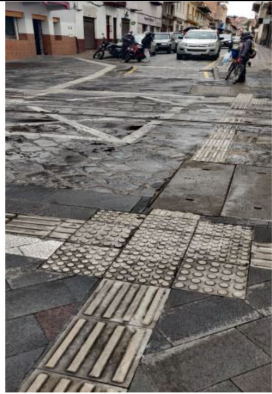
La anchura es mayor que el vado de peatones		SI	SC		
		Pendiente del vado		SI	8%-10%		
		Rampa alineada con el cruce		SI	SC		
		Señalizado con pintura antideslizante	MALO	NO	SC		
		Señalización táctil	Dirección del cruce. 1,20 ancho y hasta línea de	MALO	NO		SC
			Longitud del vado y 0.60m ancho	MALO	NO	SC	
Rejillas, alcorques y tapas de registro

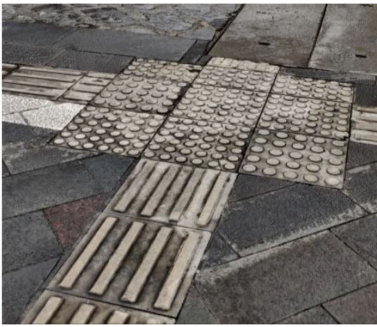
Pavimento táctil indicador							
Materiales antideslizantes			4	1 -2-3-4-5

Fácil detección mediante pie o bastón de las franjas de orientación			NO	SC			
Contraste cromático con el suelo circundante			NO	SC			
Tipo de pavimento táctil	Direccional. Acanaladuras rectas con profundidad		NO	<5mm			
	Advertencia. Botones de forma troncocónica		SI	<4mm			
	Cruce de itinerarios. Pieza lisa o inglete en giros de 90°		SI	SC

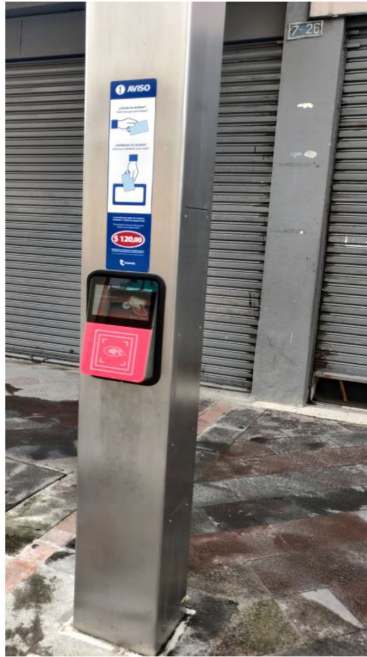
Regulado con dispositivo sonoro	El tono no queda enmascarado ni genera confusión		SI		SC
		Volumen auto ajustable según el sonido del ambiente		SI		SC
		Señal sonora diferenciada para final del ciclo de paso		SI		SC
Bancos accesibles	Diferenciado cromáticamente del entorno		NO	SC

Diseño ergonómico		NO	SC		
	Espacio libre en uno de los lados sin invadir el itinerario accesible		NO	>1,50m		
	Espacio libre frontal del banco		NO	>0,60m		
	Altura y profundidad del asiento		NO	0,40 – 0,45		
	Cuenta con respaldo y reposabrazos		NO	SC		
	Altura de respaldo		NO	>0,40m		
Bolardos	Ancho o diámetro		SI	>0,10m		
	Distancia entre bolardos		SI	1,20 – 1.50m		
	Diseño redondeado sin aristas		SI			
	Color contrastado con el pavimento		SI	SC		
	Franja reflectantes en coronación y parte superior del fuste		NO	SC		
	Alineados sin estar unidos por cadenas		SI	SC

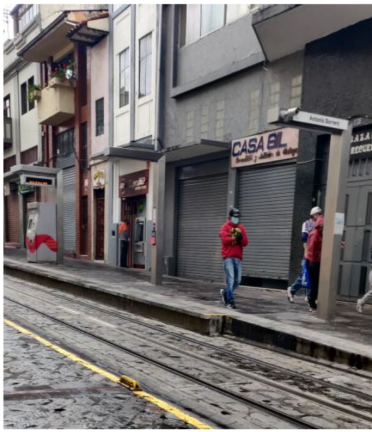
Parada de Bus	Poseer cubierta, asientos de espera y un área reservada de 1500 x 1500 mm para personas usuarias en silla de ruedas o coches de bebés		NO	1,5x1,5m

Color amarillo para la pintura de bordillos y elementos de seguridad.		NO	SC		
	Fuentes bebederas	Al menos un grifo accesible		-	0,70-1,00m		
		Área libre de obstáculos		-	>1,50m		
		Tienen rejilla de evacuación o sumidero		-	SC

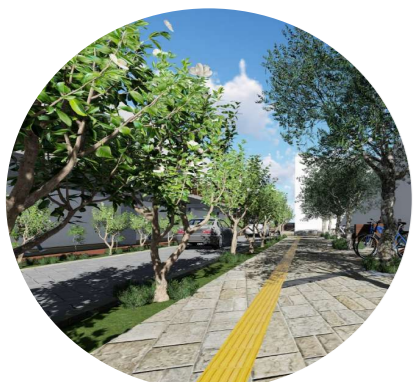
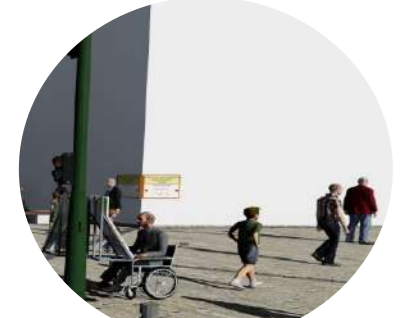
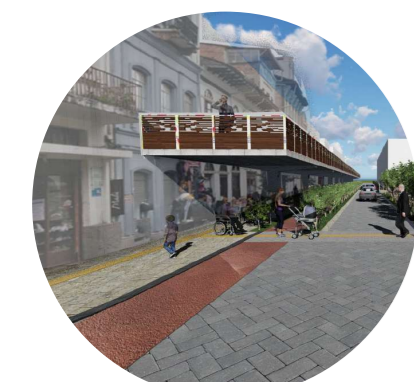
Elevación frontal
Esc: 1:200

1 ÁREA VERDE

Implementación de áreas verdes para que al momento de utilizar este espacio sirva como área de descanso. Entendiendo que la vegetación debe guardar armonía con el espacio, duraderas, un tipo de vegetación que se pueda exponer en el entorno urbano, debe poseer olores fuertes ya que estos ayudan a orientar a las personas con discapacidad visual. Entre estos puede ser el Arrayan que se lo utiliza para dividir espacios como la vía pública y la zona peatonal, la menta por su olor entre otros.

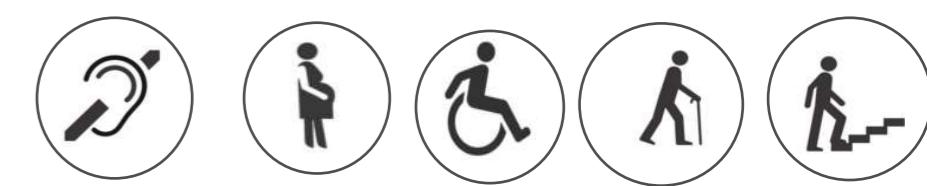
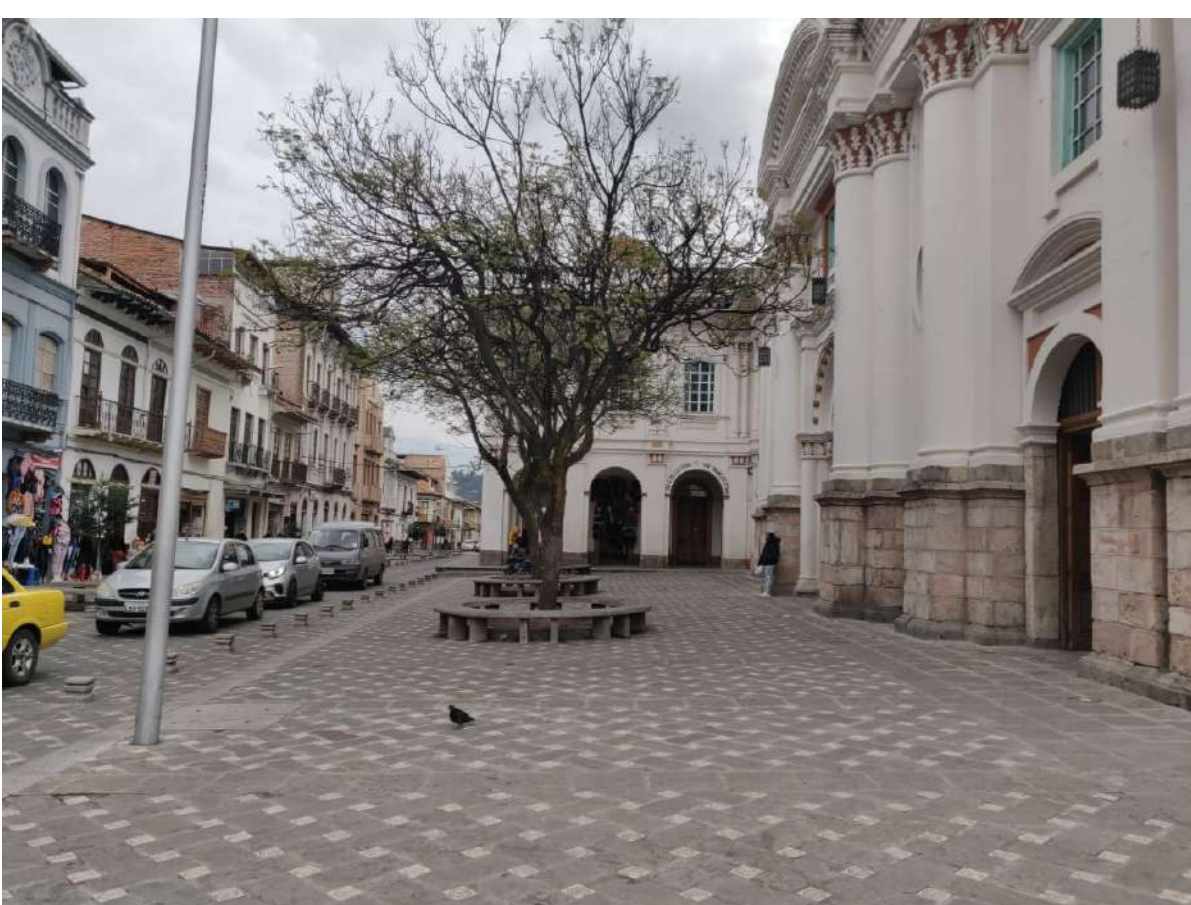
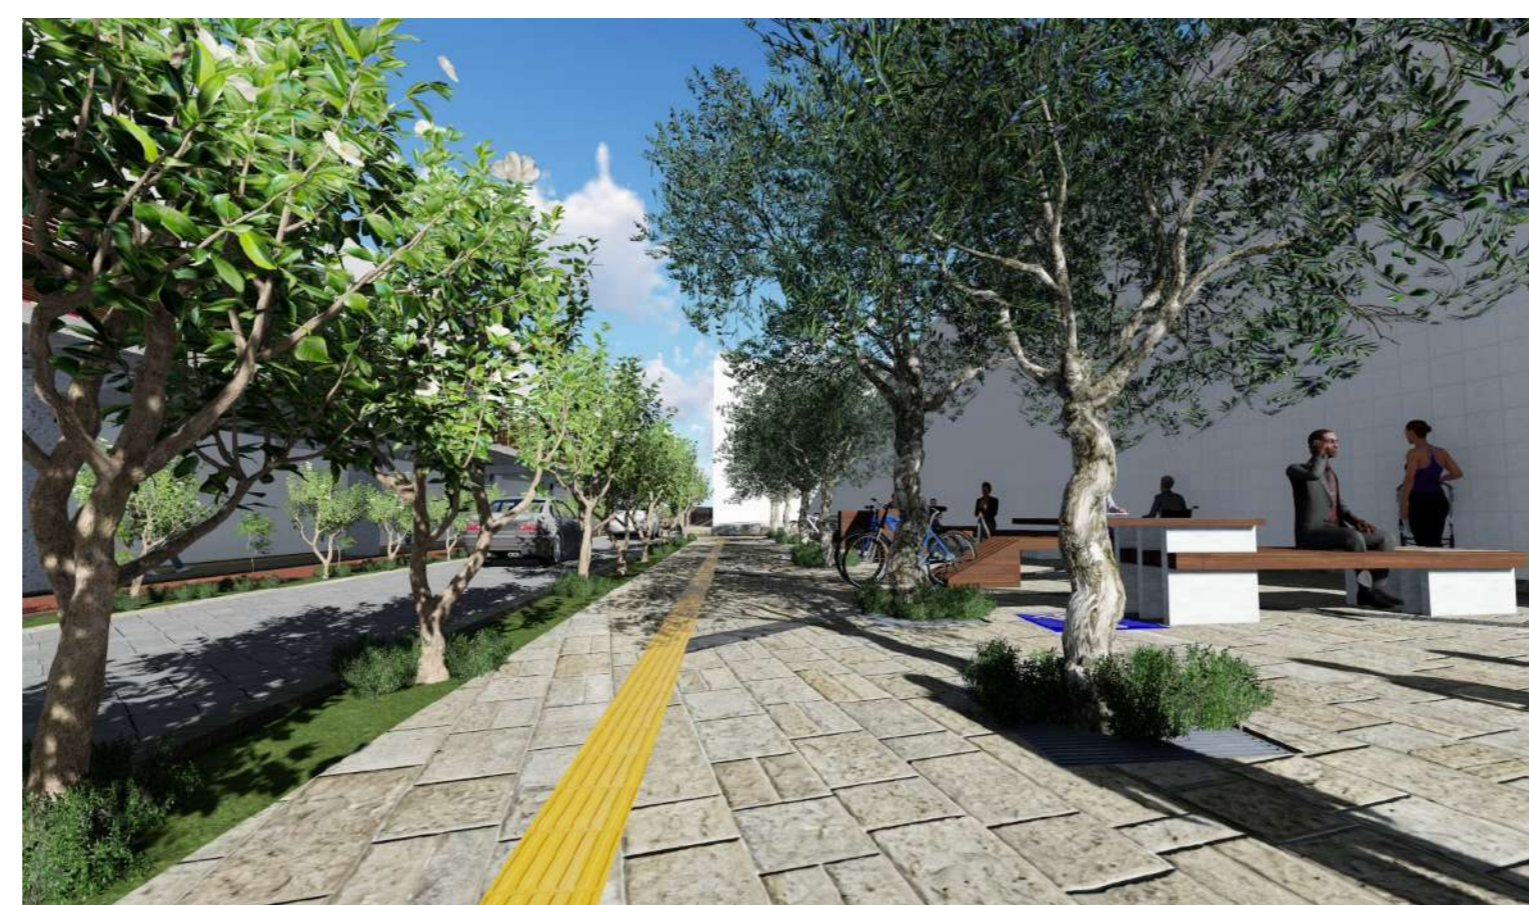
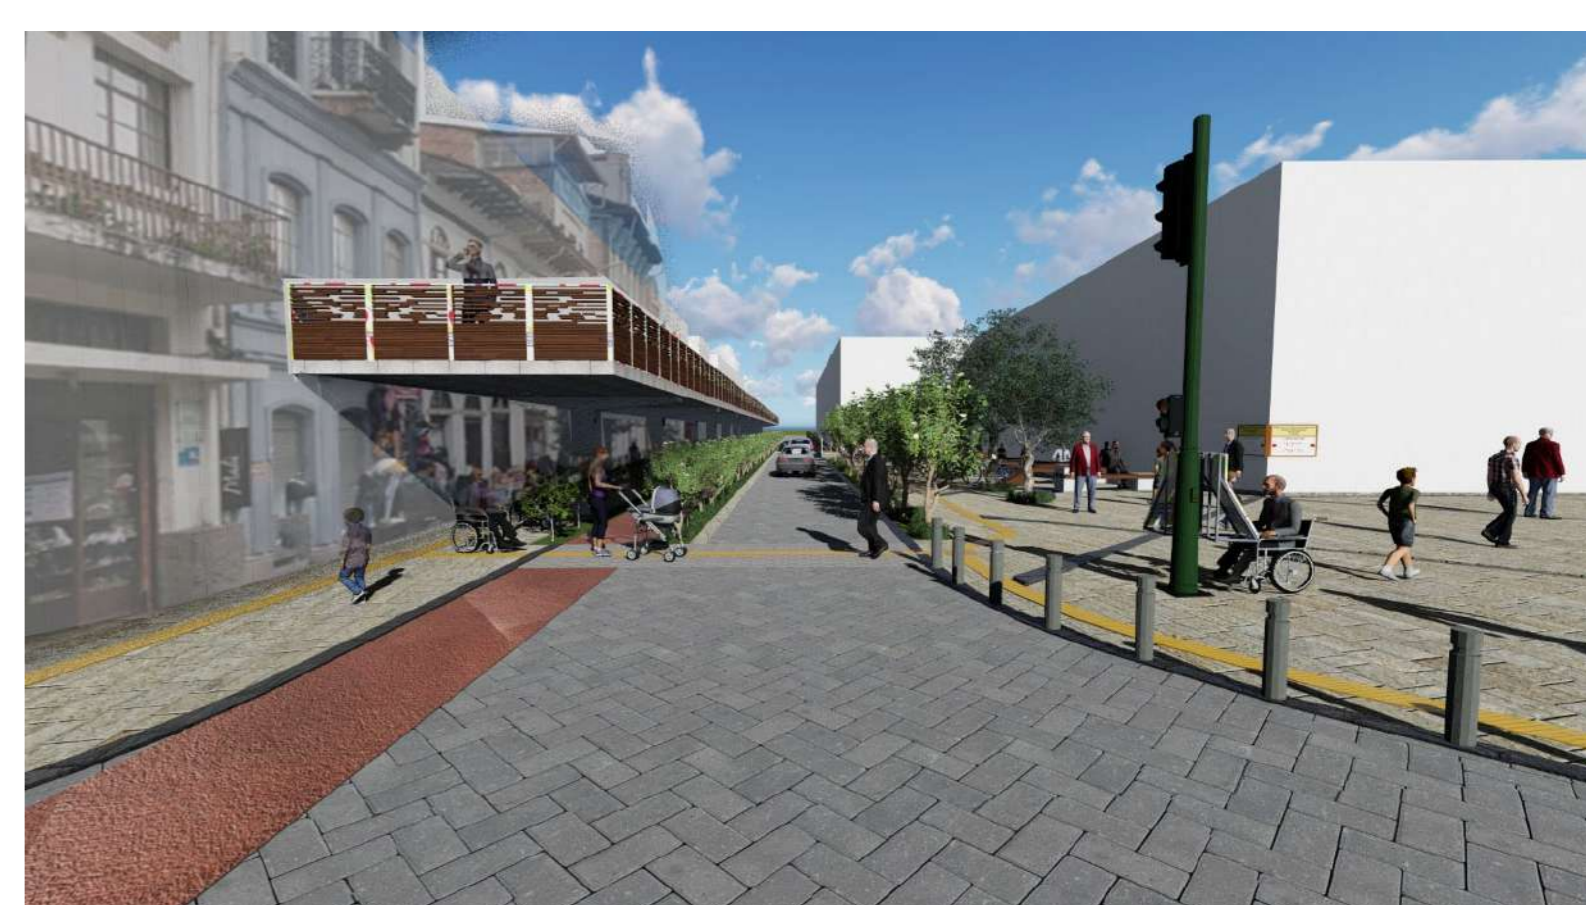
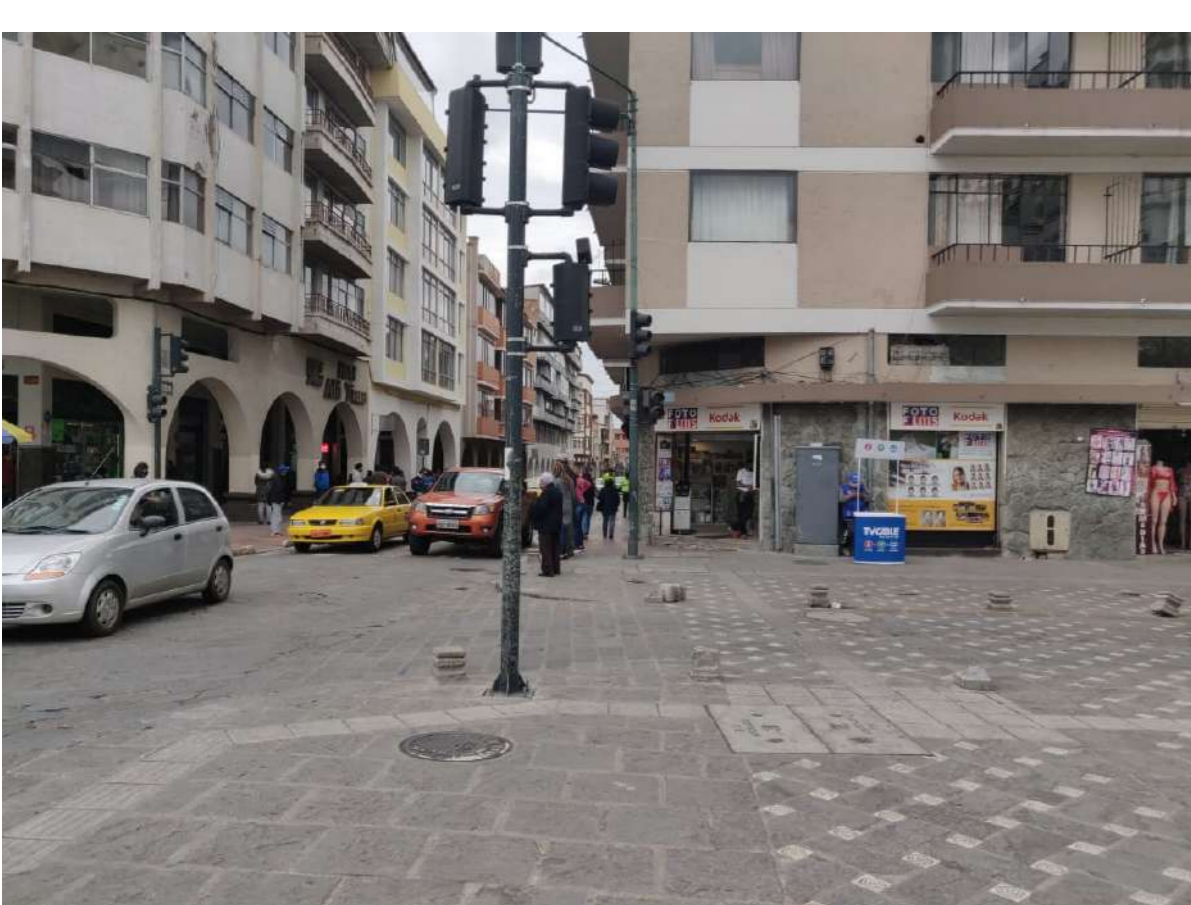
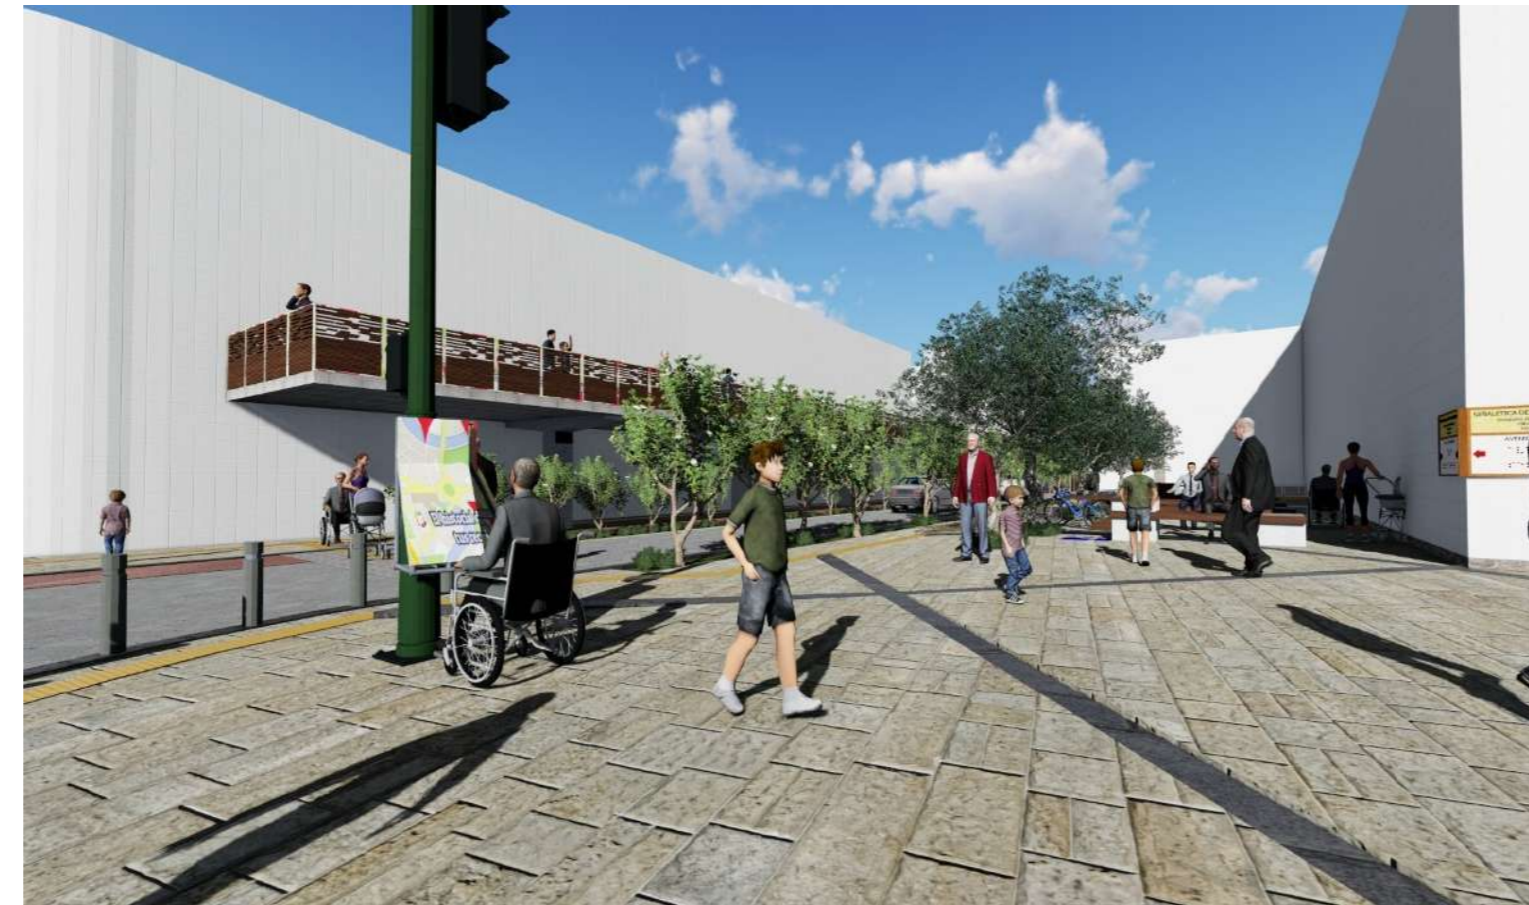
PROPUESTA DE ACCESIBILIDAD UNIVERSAL EN LA CALLE PADRE AGUIRRE Y PRESIDENTE CORDOVA

Antes

Despues
