UNIVERSIDAD CATÓLICA DE CUENCA

CARRERA DE INGENIERÍA AMBIENTAL

**PROPUESTA DE RESTAURACIÓN DEL ECOSISTEMA RIPARIO
Y CALIDAD DE AGUA DEL RÍO BURGAY: PLANTEAMIENTO DE
UN MODELO CONCEPTUAL**

**TRABAJO DE INVESTIGACIÓN PREVIO A LA OBTENCIÓN DEL
TÍTULO DE INGENIERO AMBIENTAL**

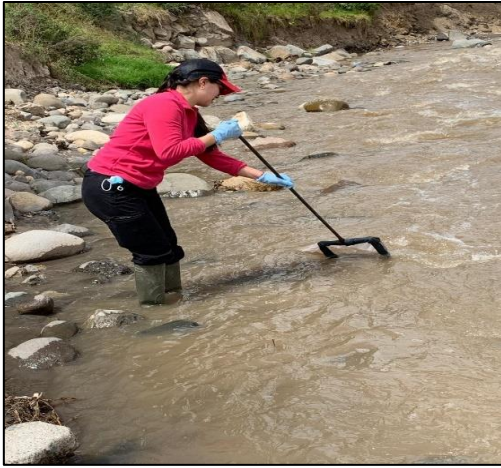
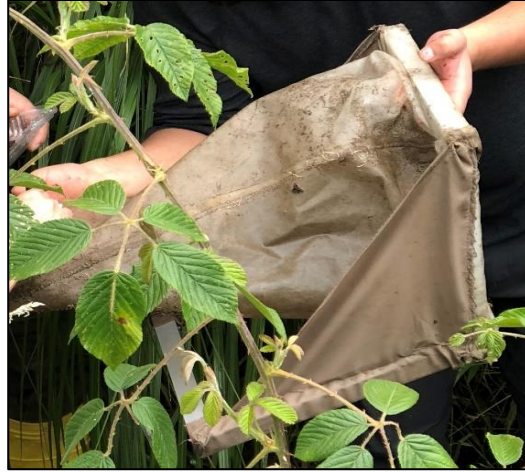
Figura 4: Ejemplo del uso de la red de pantalla

El muestreador se coloca en dirección opuesta a la corriente y pateo el fondo del río removiendo el sustrato de modo que queden todos los macroinvertebrados adheridos a la red figura 4, también se recomienda remover las piedras ya que ahí se pueden encontrar más especies de macroinvertebrados que son fuertemente adheridos y no son desprendidos solo con la técnica de patada (Acosta et al., 2014)

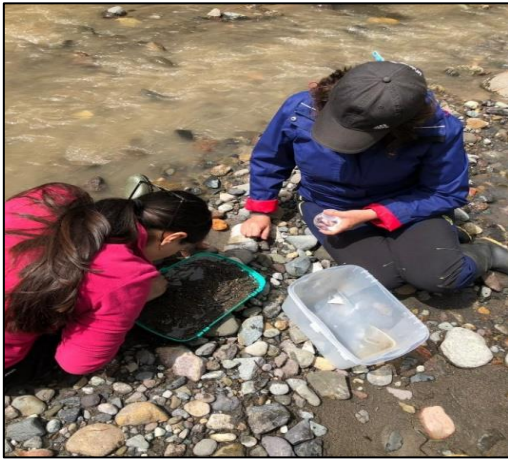
Figura 5: Inspección de piedras para la colecta de especímenes adheridos

Se debe utilizar una bandeja donde se procederá a excluir los sustratos minerales y orgánicos grandes (cantos, hojarasca grande, ramas, etc.) teniendo precaución de lavarlos previamente para desprender los macroinvertebrados que pudieran estar sobre los mismos y con la ayuda de una pinza atrapar cada macroinvertebrado y colocarlos en un frasco de vidrio hermético con alcohol al 96% para que este se conserve hasta ser analizados en el laboratorio; así mismo, se debe intentar que la muestra entre al frasco con la menor cantidad de agua posible para evitar la dilución del alcohol (Acosta et al., 2014).

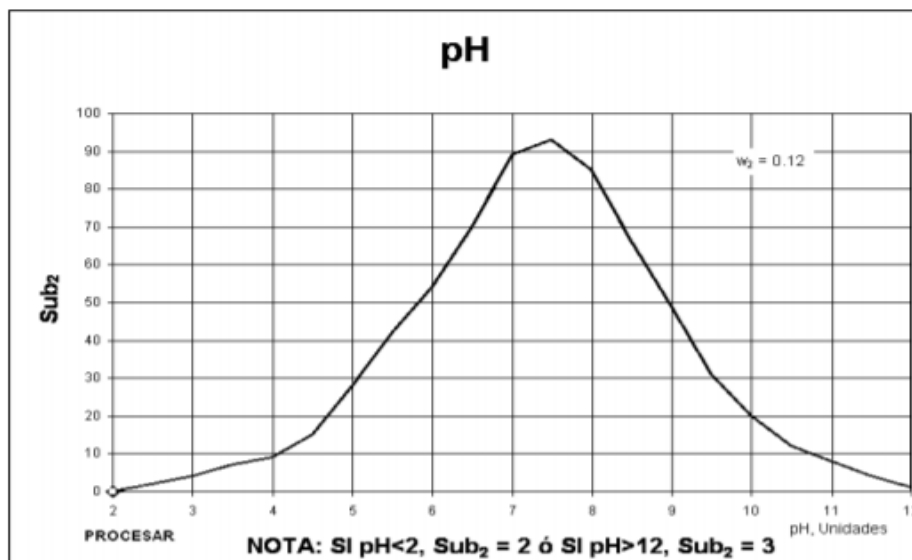
Figura 8: Potencial de Hidrógeno
Fuente:(Torres et al., 2009)

Si el valor de pH es menor o igual a 2 unidades el índice es igual a 2, sí el valor de pH es mayor o igual a 10 unidades es igual a 3. Si el valor de pH esta entre 2 y 10 buscar el valor en el eje de (X) de la Figura 8 y se procede a interpolar al valor en el eje de las (Y). El valor encontrado es el índice de pH y se procede a multiplicarlo por el peso otorgado en la Tabla 6.

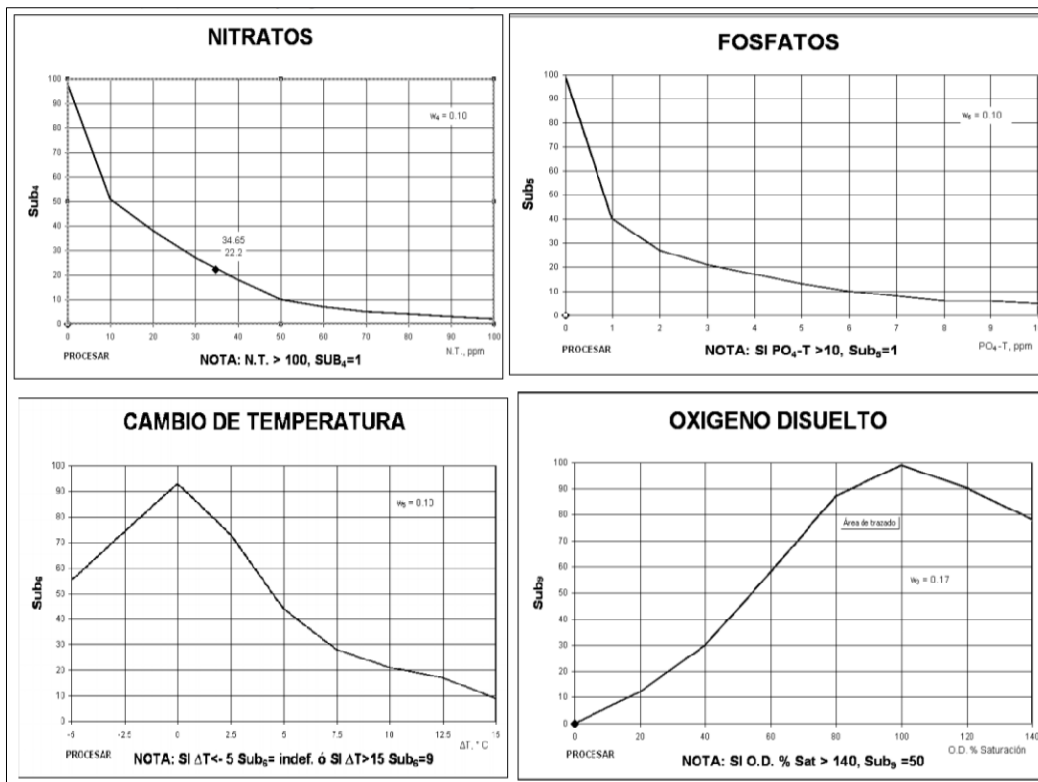
Figura 10: Nitratos, Fosfatos, Cambio de temperatura, Oxígeno Disuelto.
Fuente:(Torres et al., 2009)

Se procede de la misma manera para los demás parámetros de acuerdo a las figuras presentadas a continuación:

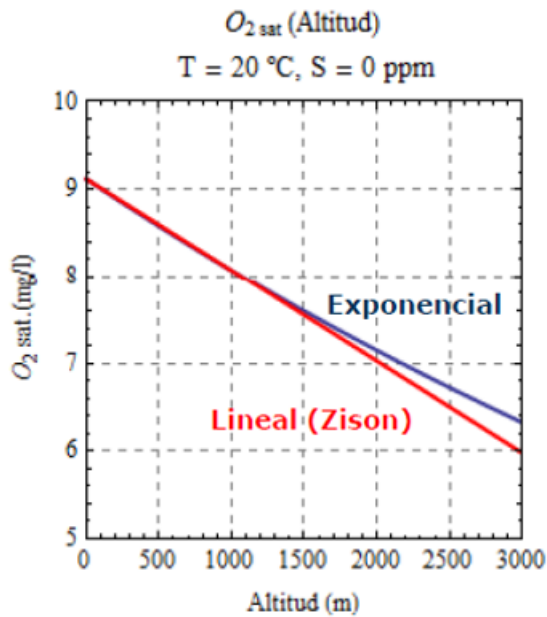
Figura 11: Efecto de la altura en la saturación de oxígeno.
Fuente: (Torres et al., 2009)

Para el cálculo del valor del porcentaje del oxígeno disuelto se trabajará con la saturación en función de la altura, ya que para modelos en ríos andinos es el parámetro que más afecta. La variación de la saturación del OD está en función de la ecuación de Zison. (Figura 11)

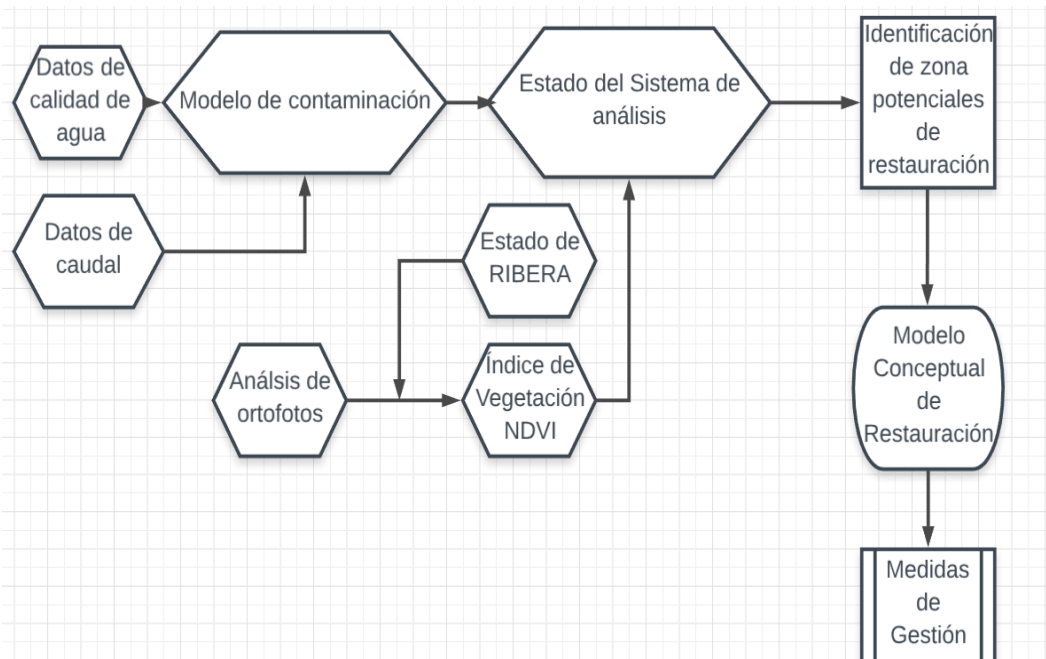
Figura 12: Metodología para el modelo de restauración

En la Figura 12 se presenta un diagrama de flujo de la metodología condensada para el planteamiento, esta toma en cuenta los índices analizados y la manera de integrarlos para tener un modelo conceptual y plantear alternativas de restauración.

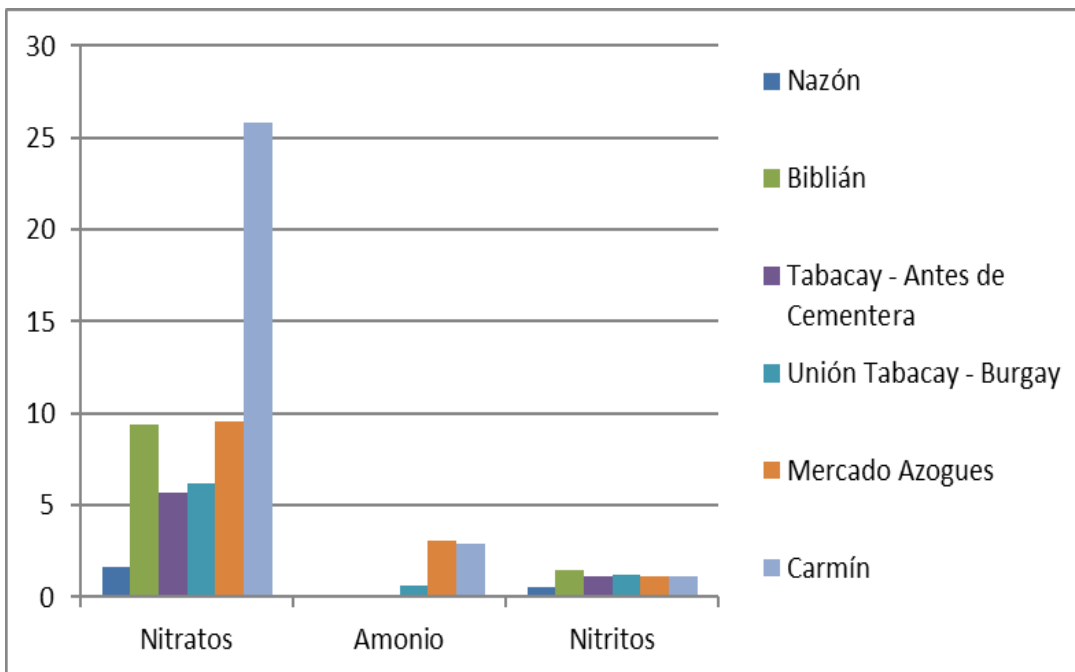
Figura 14: Parámetros fisicoquímicos de calidad de agua: Nitratos, Amonio, Nitritos.

La concentración de Nitratos es parte de la composición química normal, pero en el punto de monitoreo El Carmín correspondiente a la figura 14 se observa una gran concentración de Nitratos y esto es un indicador de contaminación por aguas industriales y el uso de abonos nitrogenados que son arrastrados hasta el cauce por la escorrentía.

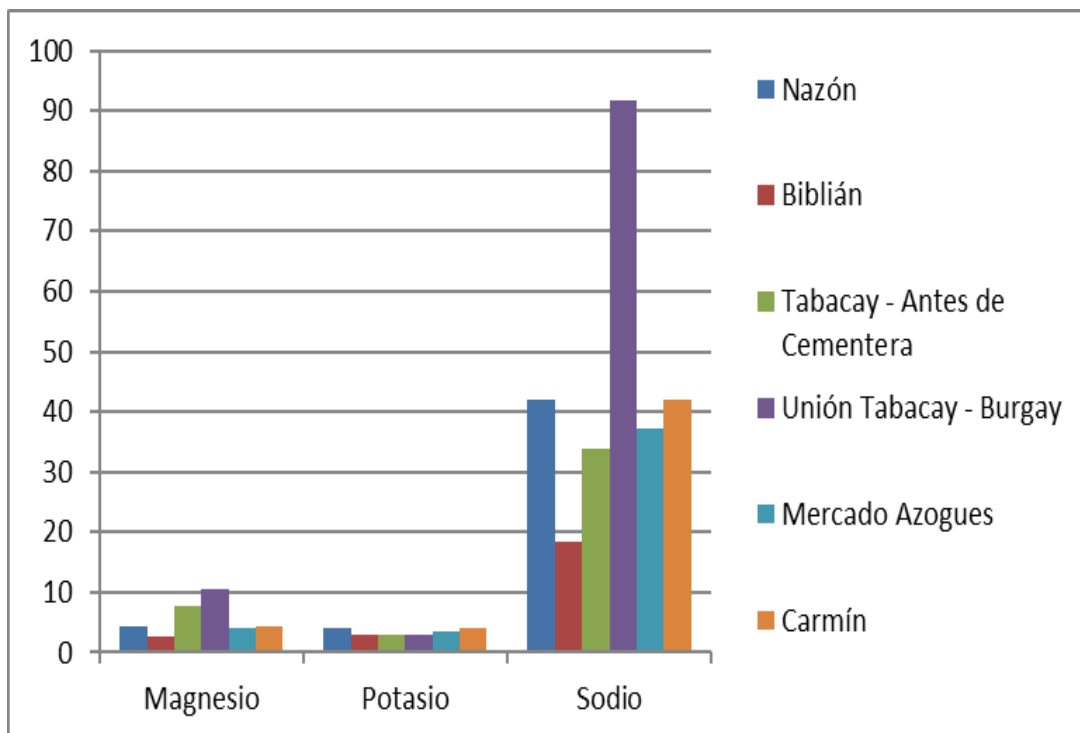
Figura 17: Resultados del índice de calidad de agua: Magnesio, Potasio, Sodio.

En el tramo Unión Tabacay-Burgay se observa un aumento de sodio que también pertenecen a características del suelo en la zona de muestreo.

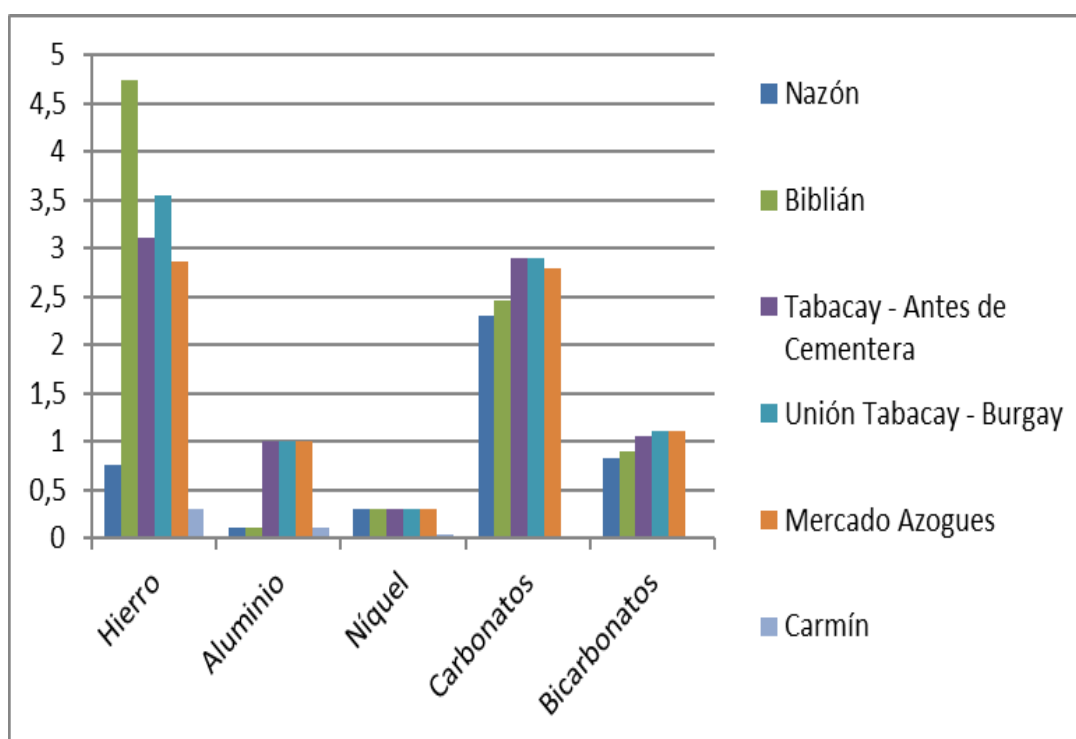
Figura 18: Parámetros fisicoquímicos de calidad de agua: Hierro, Aluminio, Níquel, Carbonatos, Bicarbonatos

El manganeso está presente junto con el hierro en los pozos de agua, dado que su química es similar, las fuentes industriales de manganeso son también fuentes de Hierro (Valencia, 2006) como se indica en la figura 18 un elevado porcentaje de Hierro, en el estudio de (Herrera, Franco, Barrientos, & Miguel, 2015) la contaminación del agua se atribuye por escorrentía del suelo por pesticidas de cultivos como el maneb y mancozeb que incorporan este metal en su formulación ,y coincidiendo con (Pauta, 2014) en los análisis del río Burgay registran plaguicidas que superan los valores referenciales de la Norma Tulsma siendo el punto de monitoreo de Biblián el más contaminado por pesticidas, esto acusa también a la gran cantidad de cultivos que existen en la zona.

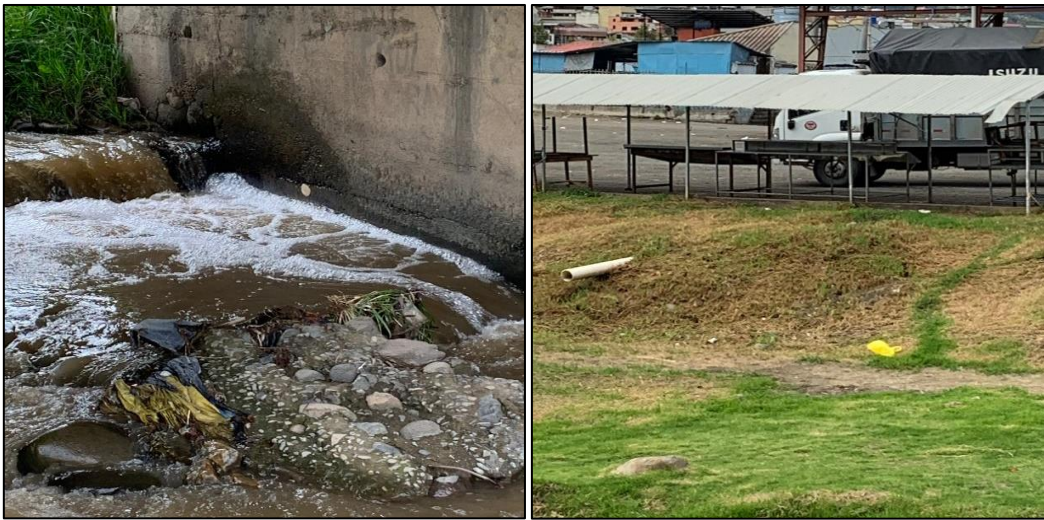
Figura 20: Descarga directa de agua residual al río Burgay

Los resultados de calidad de agua del Índice Biológico Andino (ABI) nos muestran una calidad regular en el Tramo de Nazón por que la contaminación no es tan significativa y también en el tramo de Tabacay. Sin embargo, en los tramos Biblián, Unión Tabacay-Burgay, Mercado Azogues y El Carmín la calidad es mala, debido a que recorre la parte urbana y se pudo observar descargas de aguas residuales al cauce del río.

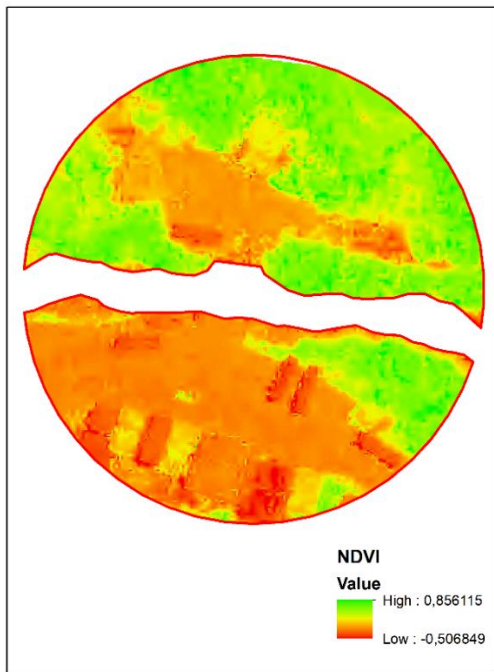
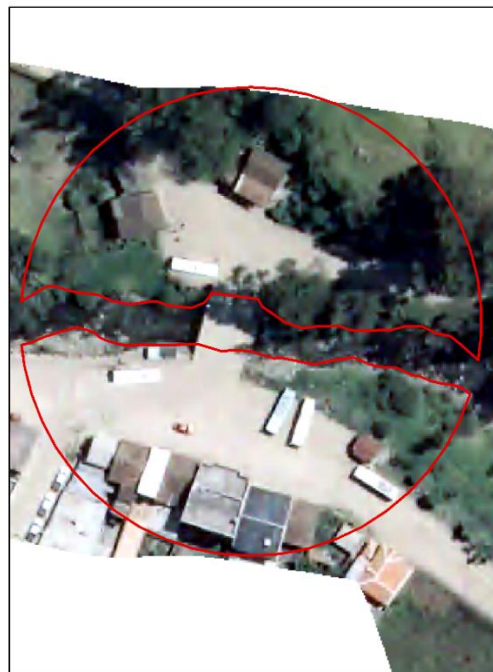
Figura 21: NDVI Tramo Nazón

En la figura 21 se muestra el valor del NDVI en el tramo Nazón obteniendo como resultado un valor de 0,2 lo que corresponde a vegetación escasa, puntaje que se revela en la tabla 16.

Coincidiendo con (Chuvieco, 2015) en este estudio los rangos del NDVI oscilan entre 0,1 y 0,2 observando en la ortofoto baja densidad de vegetación, ya que en la zona de influencia existe un alto nivel de degradación antrópica en los márgenes del río estudiado como son:

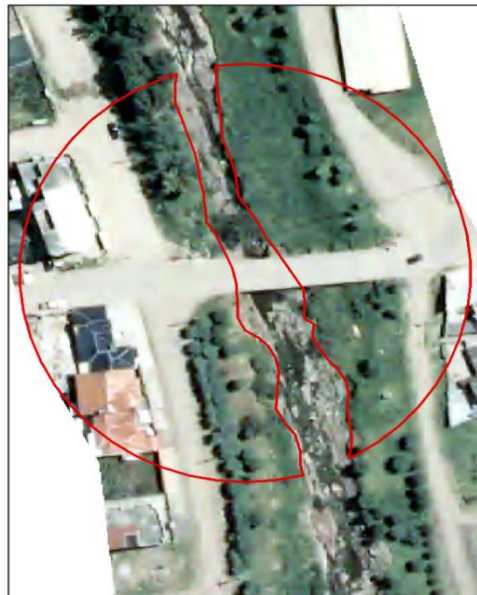
Figura 22: NDVI Tramo Biblián

En la figura 22 se muestra el valor del NDVI en el tramo Biblián obteniendo como resultado un valor de 0,19 lo que corresponde a vegetación escasa, puntaje que se revela en la tabla 16.

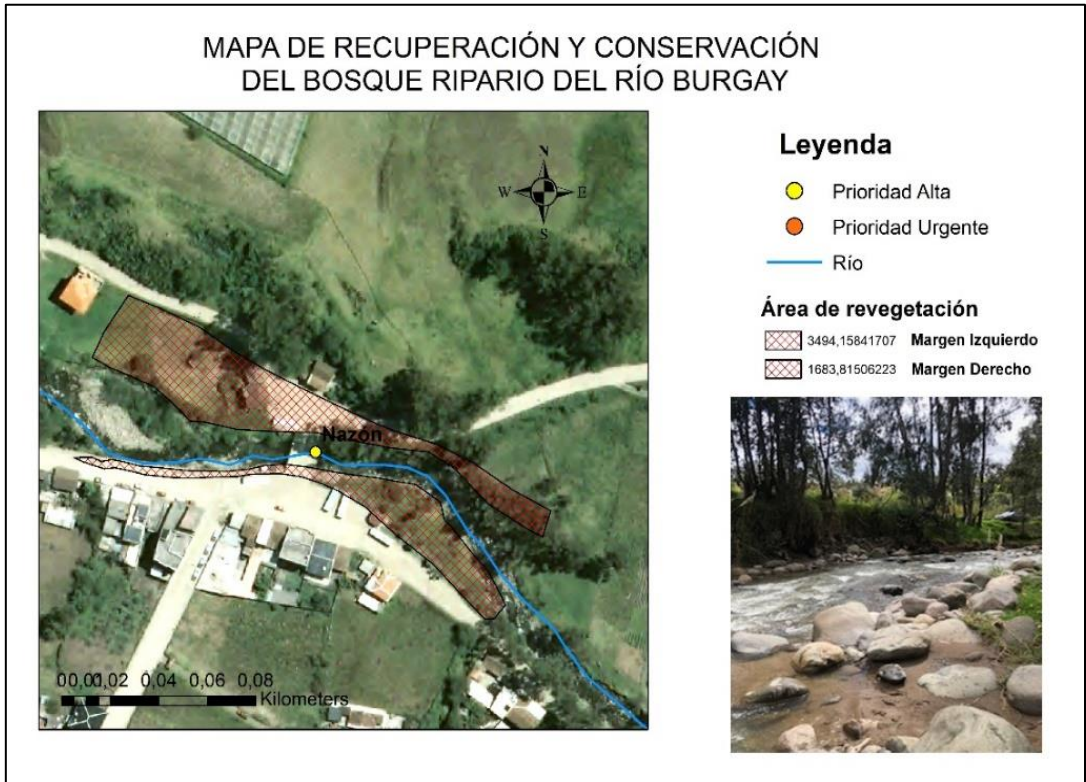
Figura 29: Mapa de recuperación del bosque ripario tramo Nazón

En la figura 29 se observa el tramo Nazón con un área en el margen izquierdo de 3494,15 m² y en el margen derecho 1683,81 m² las mismas que serán consideradas en el proyecto de revegetación.

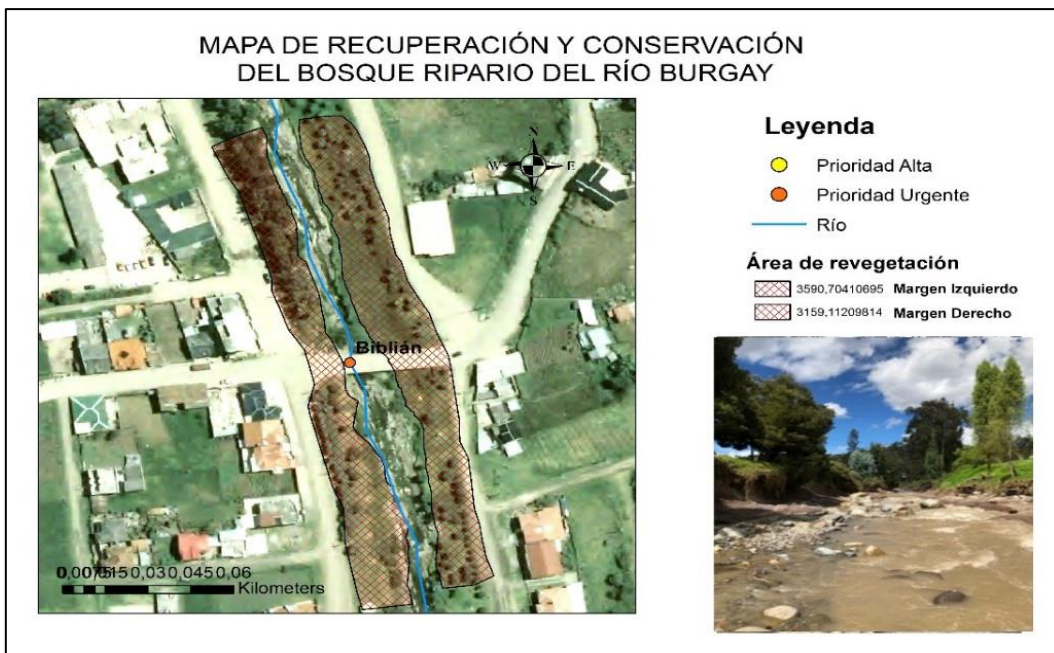
Figura 30: Mapa de recuperación del bosque ripario tramo Biblián

Se puede observar en la figura 30 el tramo Biblián con un área en el margen izquierdo de 3590,70411 m² y en el margen derecho 3159,1121 m² las mismas que serán consideradas en el proyecto de revegetación.

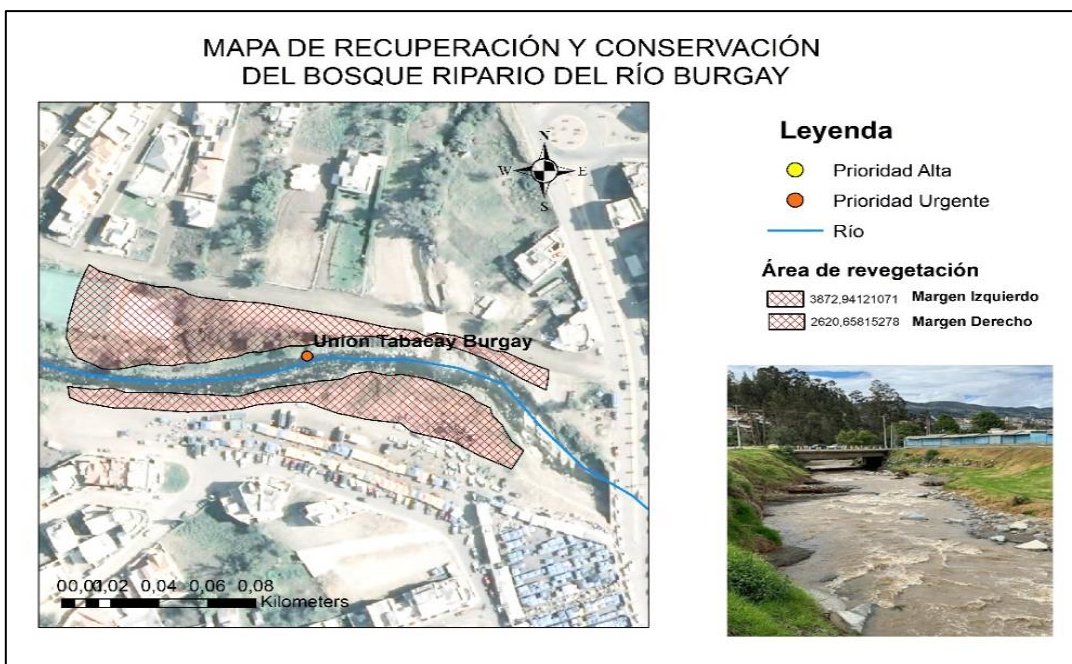
Figura 32: Mapa de recuperación del bosque ripario tramo Unión Tabacay-Burgay

En la figura 32 se observa el tramo Unión Tabacay-Burgay con un área en el margen izquierdo de 3872,94121071m² y en el margen derecho 2620,65815278m² las mismas que serán consideradas en el proyecto de revegetación.

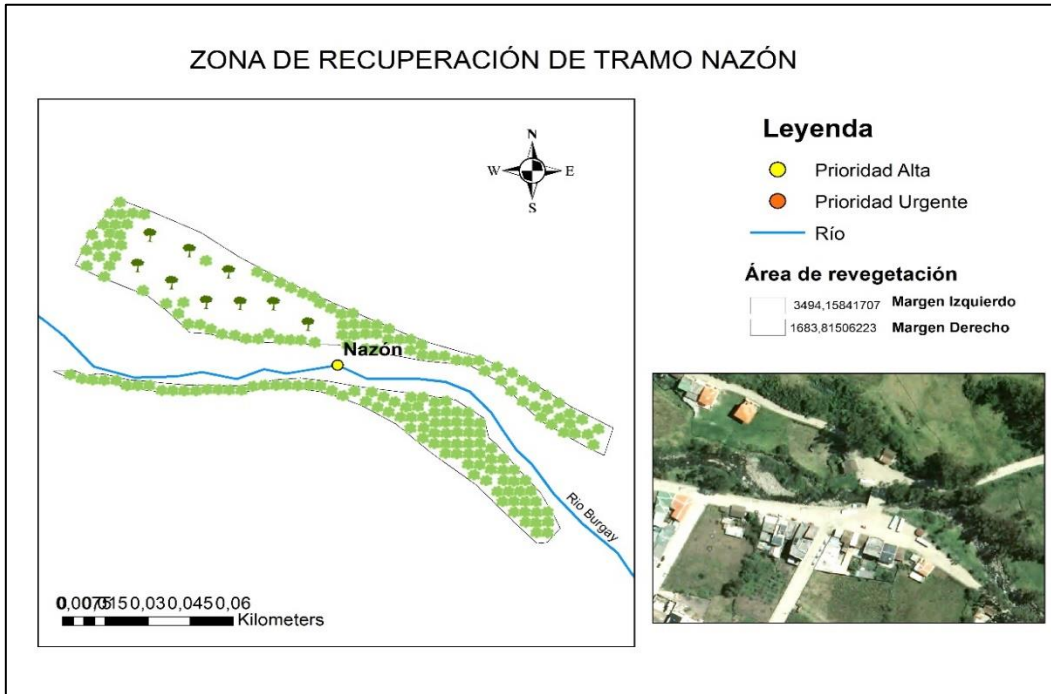
Figura 35: Zona de recuperación del tramo Nazón

Para el tramo Nazón se necesitará 87 arbustos y 9 árboles en donde se escogerán las especies nombradas en la tabla 19 como se indica en el mapa de la figura 35.

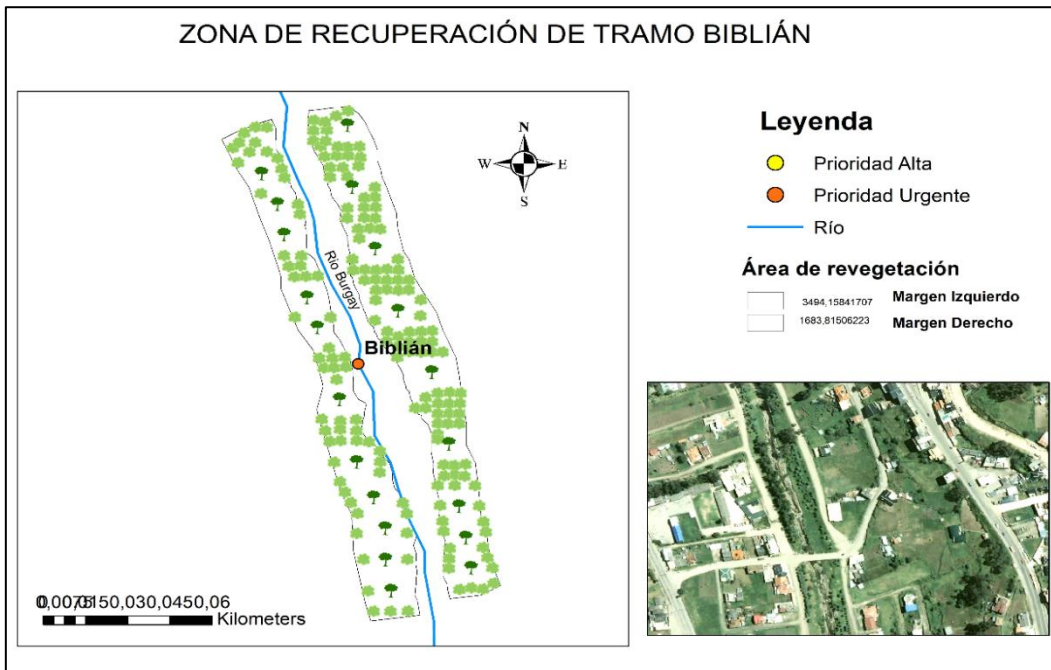
Figura 36: Zona de recuperación del tramo Biblián

Para el tramo de Biblián se necesitará 170 arbustos y 20 árboles en donde se escogerán las especies nombradas en la tabla 18 como se indica en el mapa de la figura 36.

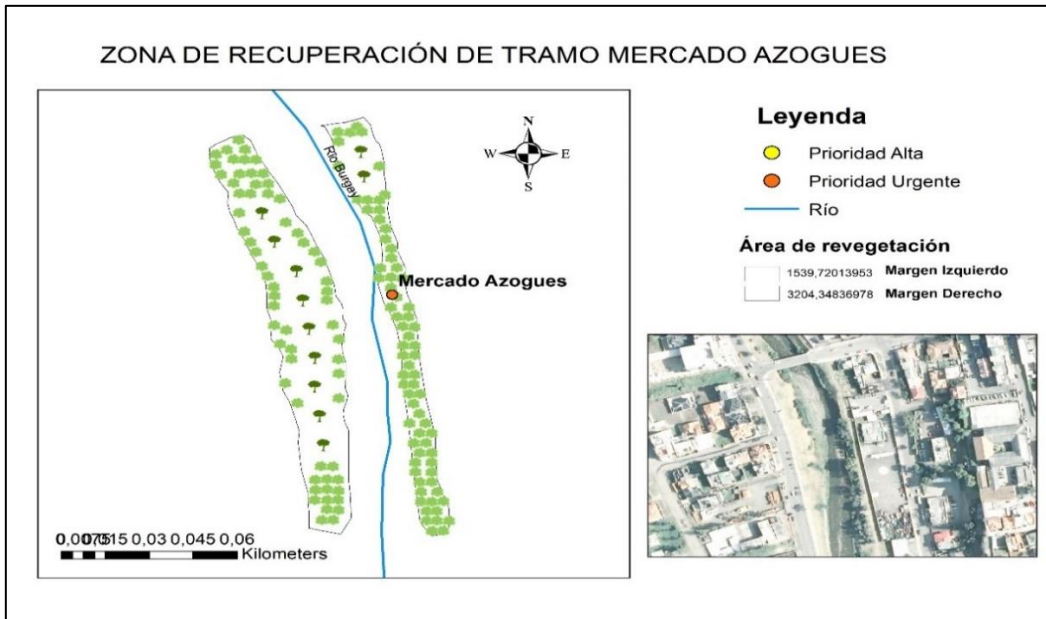
Figura 39: Zona de recuperación del tramo Mercado Azogues

Para el tramo del Mercado Azogues se necesitará 135 arbustos y 11 árboles en donde se escogerán las especies nombradas en la tabla 18 como se indica en el mapa de la figura 39.

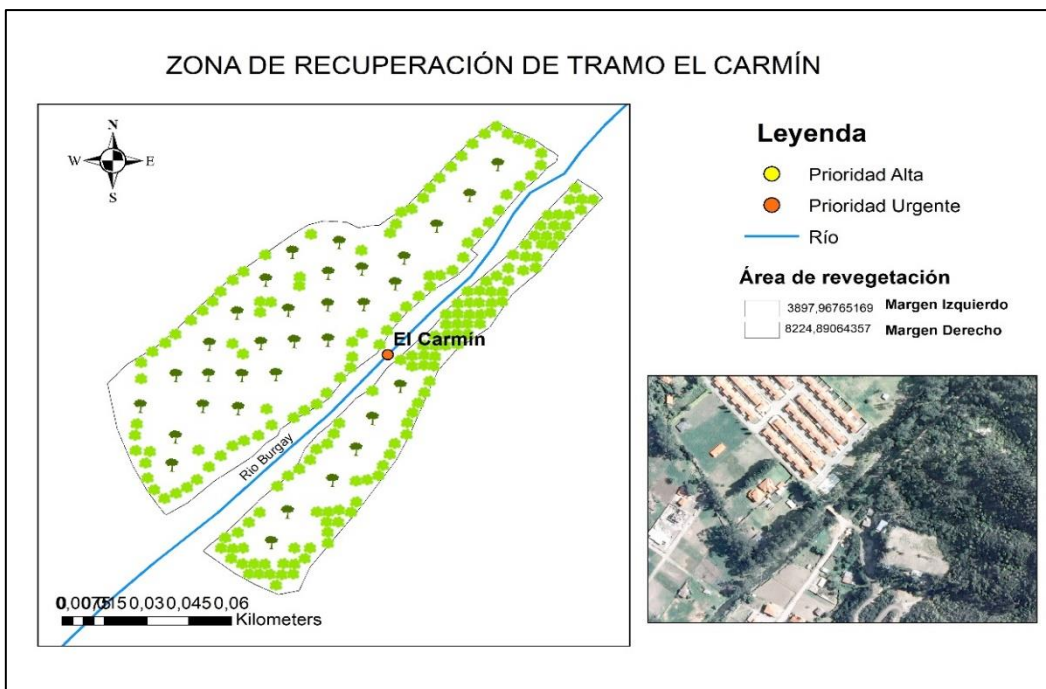
Figura 40: Zona de recuperación del tramo Mercado Azogues

Para el tramo del Carmín se necesitará 205 arbustos y 34 árboles en donde se escogerán las especies nombradas en la tabla 18 como se indica en el mapa de la figura 40.
