CARRERA DE ARQUITECTURA

**ANÁLISIS MORFOLÓGICO DEL CENTRO HISTÓRICO
DEL CANTÓN CAÑAR: PROPUESTA
ARQUITECTÓNICA PARA VIVIENDA EN LA CIUDAD
DE CAÑAR.**

**TRABAJO DE TITULACIÓN PREVIO A LA OBTENCIÓN DEL
TÍTULO DE ARQUITECTO**

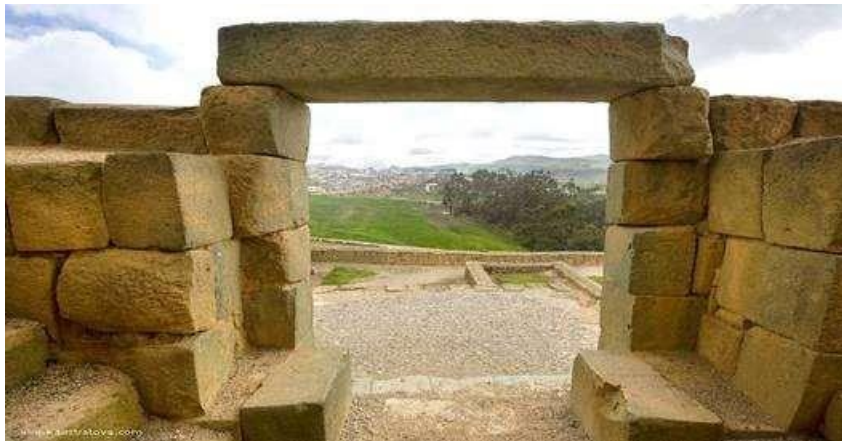
FIGURA 1.13: Tipología de muro Inca.
Fuente: Jorge Juan y Antonio de Ulloa.

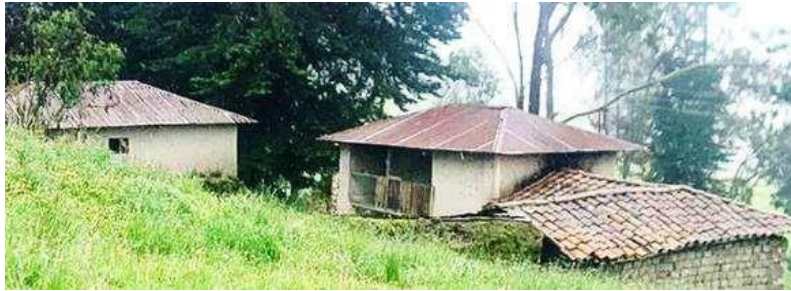
Se caracteriza por su correcto uso de materiales y conocimientos propios de la zona, mayoritariamente no se requiere de un técnico profesional o también conocido como arquitectos, constructores o ingenieros. Las construcciones vernáculas suelen ser simples y prácticas, tanto en viviendas unifamiliares como en otros tipos de edificaciones. Incluso abarca el 90 % de las zonas edificadas a nivel mundial. La arquitectura vernácula o tradicional suele pasar desapercibida, es ahí donde se pierden las históricas tradiciones del diseño. No se trata de un estilo específico, de modo que no es posible extraer en una serie de patrones, materiales o elementos fáciles de aprender ([García, Tamayo, Cobo, y Coronel, 2018](#)).

FIGURA 1.14: Arquitectura tradicional de Cañar, Dirección: Sisid.
Fuente: David Simbaina.

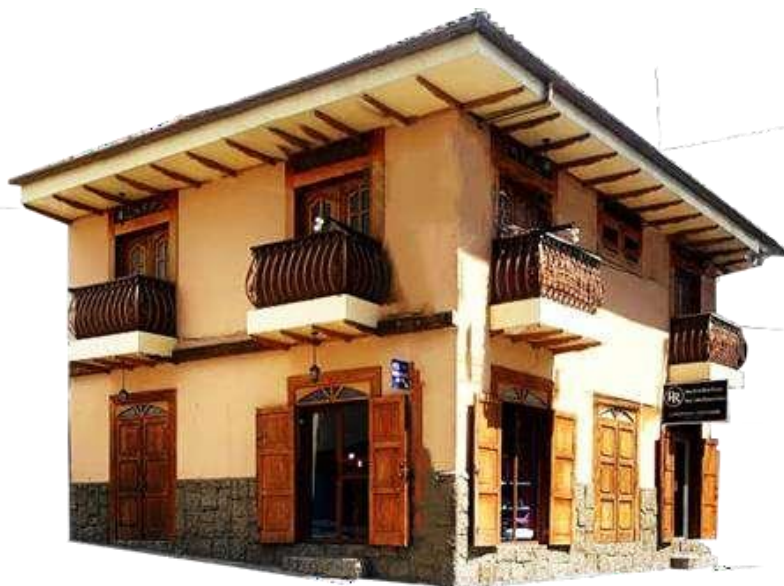
FIGURA 1.15: Representación de una vivienda colonial en el cantón Cañar; dirección: 3 de noviembre y Cristobal Colon.
Fuente: David Simbaina.

La arquitectura de los cañaris con el arribo de los españoles en el nuevo mundo y de acuerdo a la redacción de los cronistas; en la parte andina se encontraron con sistemas constructivos como el bahareque, bloques de adobe, morteros de tierra colocados sobre muros de piedra; destacándose la piedra sillar. Es curioso, ya que los sistemas constructivos mantenían una gran similitud, pues se hallaron con sistemas constructivos similares a las de Europa. Dentro de la arquitectura europea se encuentra influencia árabe, lo que facilitó el manejo adecuado del método constructivo con materiales propios de la zona. A inicios de la conquista española, se ejecutaron réplicas rápidas a falta de un techo y cobijo; para ello se empleó la técnica del entramado de madera con barro, pues esta técnica fue una de las más utilizadas en su momento. Sin embargo, con el tiempo el uso de nuevos instrumentos y herramientas de trabajo mejoraron significativamente los sistemas de construcción en el nuevo mundo que yacía una expansión en el ámbito constructivo.

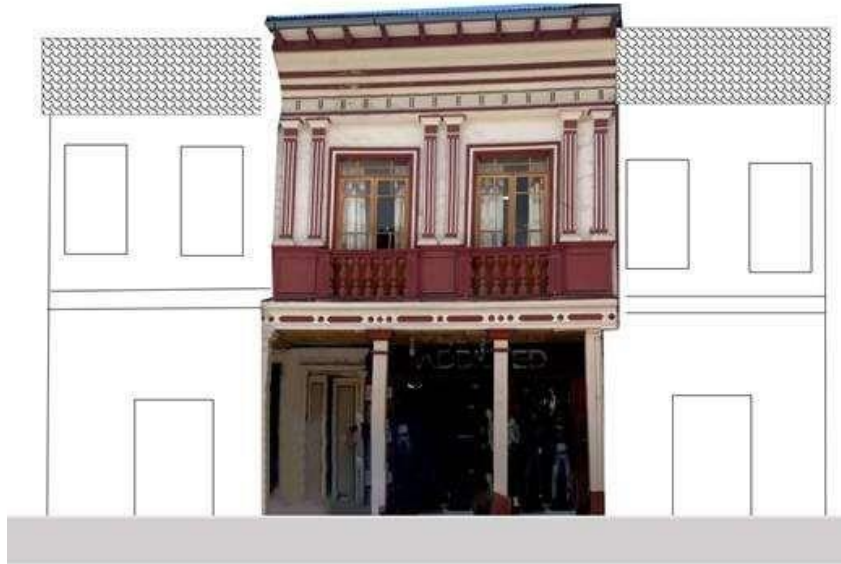
FIGURA 1.16: Representación de una vivienda republicana en el Casco Histórico del cantón Cañar; dirección: Bolívar y Borrero.
Fuente: David Simbaina.

La singularidad de la etapa republicana se ve reflejada con influencias de técnicas francesa, italianas y anglosajonas. Su peculiaridad significativa dentro de la fachada de una edificación es el uso de cornisas, capiteles, columnas, balaustres, molduras hasta los calados. Por otra parte, el color de la fachada republicana es un elemento que determina en la percepción epistemológica del paisaje urbano y principalmente de los asentamientos históricos de la fachada arquitectónica (Llanos y Mejía, 2010). En las fachadas republicanas se observa el uso de los nuevos materiales traídos al Ecuador en el año de 1922, como cemento, yeso y las láminas de metal repujado para cielos rasos.

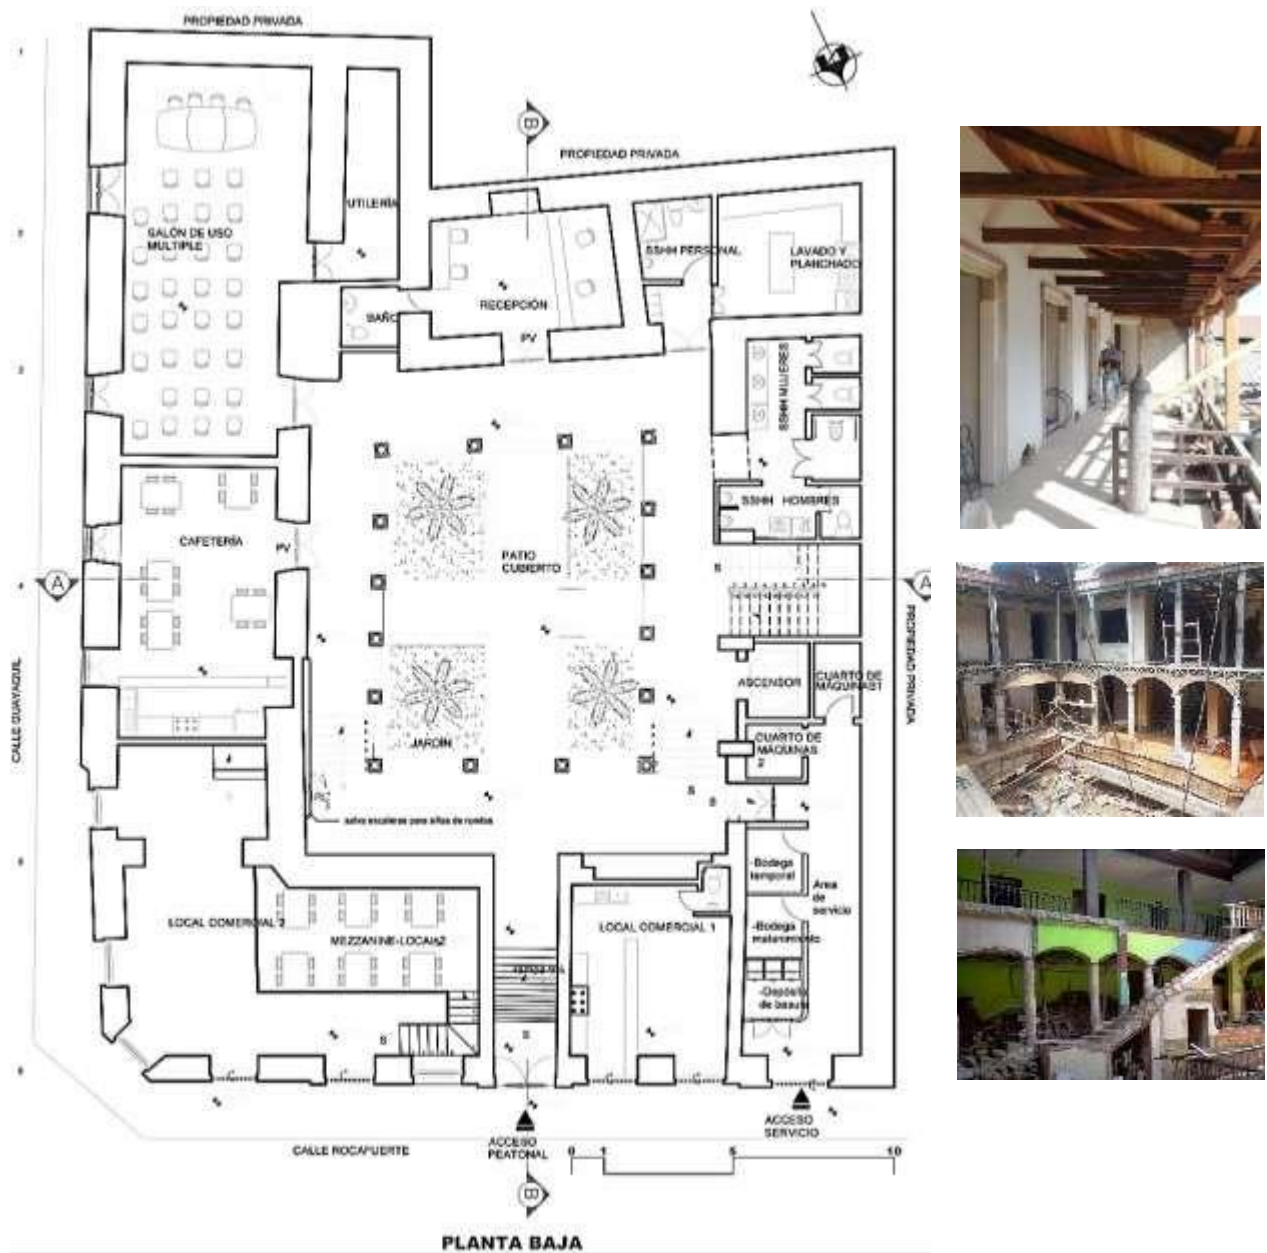
FIGURA 1.17: Rehabilitación de la casa Alqvimia Quito-Ecuador
Fuente: <https://arquitecturapanamericana.com/rehabilitacion-de-la-edificacion>

Esta casa que data desde hace más de 300 años, se desarrolla en 3 plantas con subsuelo hacia la calle Guayaquil, fue parte de las edificaciones patrimoniales en condiciones de riesgo por falta de mantenimiento y descuido de propietarios anteriores por lo que ha sufrido las consecuencias de intervenciones arbitrarias de los inquilinos y de conflictos por la disfuncionalidad de actividades que se dan en el sector que no han sido controladas (Aguirre, 2020).

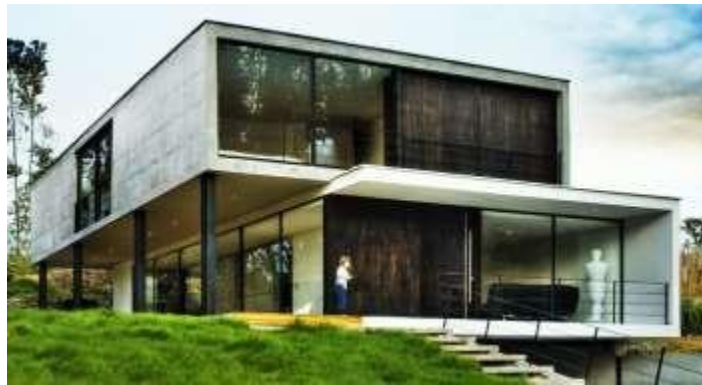
FIGURA 1.19: Casa M.O Cuenca-Ecuador
Fuente: <https://www.casa-mo-3-estudio.com>

En el ejemplo del (grafico 1.19) se muestra la expresión y uso de materiales como el hormigón, acero, madera, vidrio, con distintos tratamientos, que terminan por definir la forma arquitectónica. La calidad espacial es un aspecto muy considerado en el diseño de esta casa, se da de manera versátil y continua, sin embargo, la imagen de fachada no concuerda con el tramo en el cual está emplazada. Es por eso que este tipo de arquitectura debe ser ejecutado fuera del casco histórico, donde lo nuevo y lo viejo no terminen chocando de manera directa.

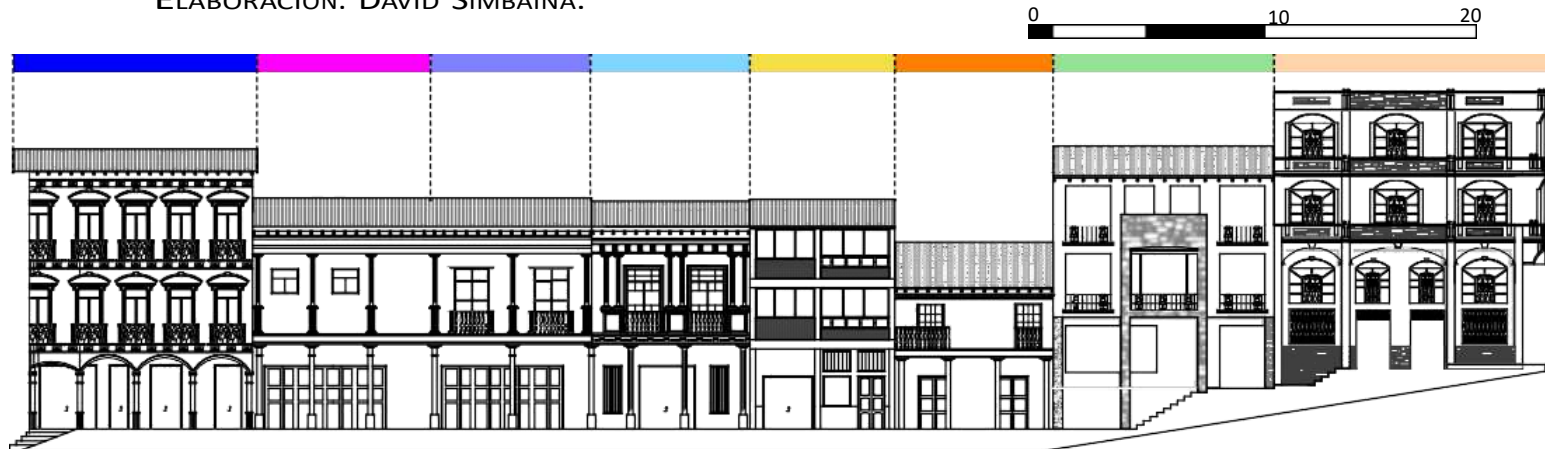
Figura 2.1: Tramo de estudio Calle Bolívar

Tabla 2.3: ANÁLISIS VISUAL MORFOLÓGICO EN EL ÁREA DE ESTUDIO, CALLE BOLIVAR. FUENTE Y ELABORACIÓN: DAVID SIMBAINA.

FIGURA 2.1: Análisis visual morfológico de tramo, Calle Bolívar.
Elaboración: David Simbaina.

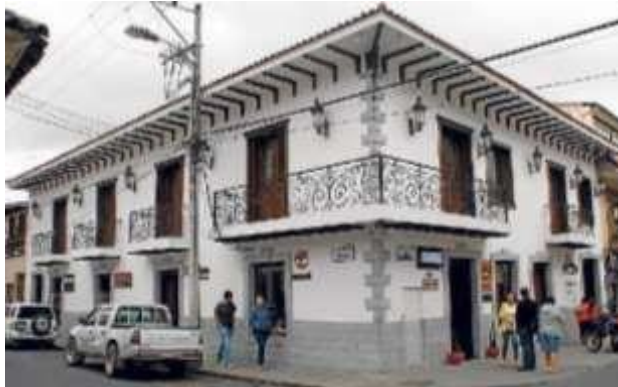
Esta edificación pertenece a la categoría de VAR B. Pues la estética del entorno se fusiona con la edificación que a su vez se encuentra adornada por características de valor histórico, o de significados de sentido de pertenencia para la población del lugar.

FIGURA 2.7: Intervención VAR B, Casa de la familia Loja Celi, Loja-Ecuador

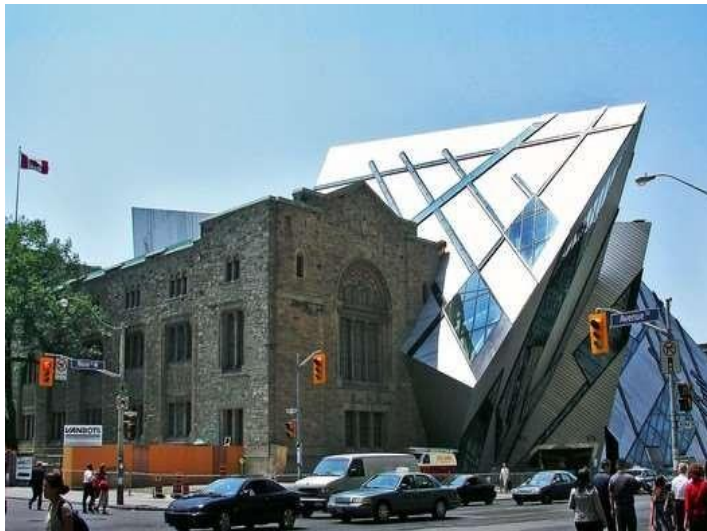
Esta edificación al caer en la categoría de sin valor especial, puede ser removido en su totalidad ya que su arquitectura carece de significado, estilo y tipología. Sin embargo, puede realizarse mantenimiento.

FIGURA 2.8: Museo Real de Antario-Canada.

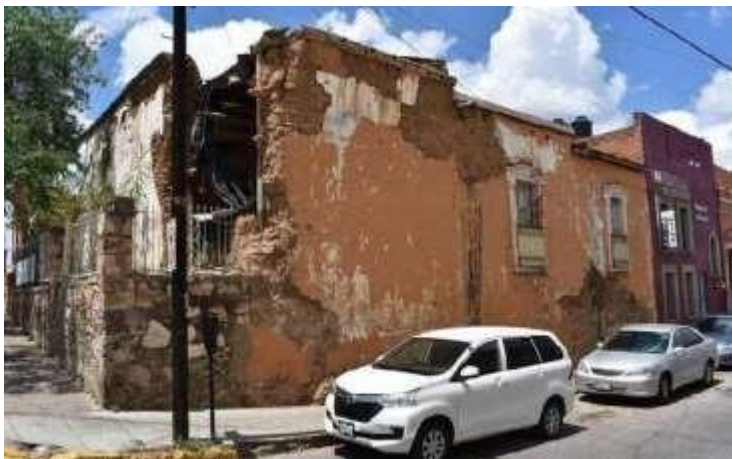
La edificación refleja un aspecto negativo para el entorno inmediato. Por ello es necesario ejecutar una nueva obra, de esta manera se libera un espacio que se encuentra en desuso.

FIGURA 2.9: Impacto negativo, Chihuahua-México.
Fuente: <https://n9.cl/4dy2f>

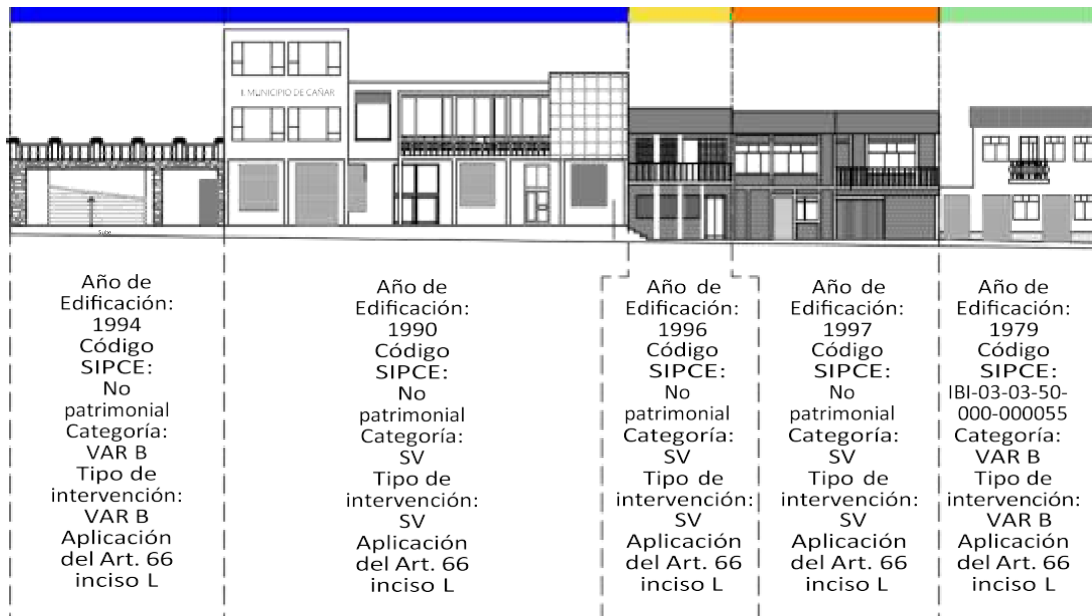
<p>Año de Edificación: 1994 Código SIPCE: No patrimonial Categoría: VAR B Tipo de intervención: VAR B Aplicación del Art. 66 inciso L</p>	<p>Año de Edificación: 1990 Código SIPCE: No patrimonial Categoría: SV Tipo de intervención: SV Aplicación del Art. 66 inciso L</p>	<p>Año de Edificación: 1996 Código SIPCE: No patrimonial Categoría: SV Tipo de intervención: SV Aplicación del Art. 66 inciso L</p>	<p>Año de Edificación: 1997 Código SIPCE: No patrimonial Categoría: SV Tipo de intervención: SV Aplicación del Art. 66 inciso L</p>	<p>Año de Edificación: 1979 Código SIPCE: IBI-03-03-50-000-000055 Categoría: VAR B Tipo de intervención: VAR B Aplicación del Art. 66 inciso L</p>
---	---	---	---	--

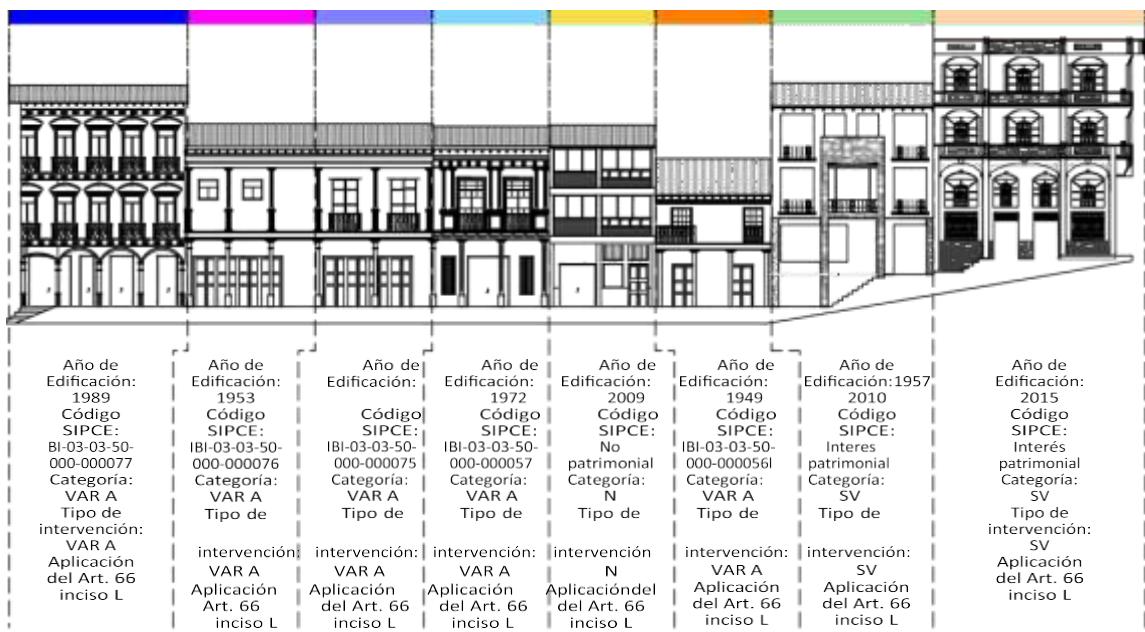
<p>Año de Edificación: 1989 Código SIPCE: BI-03-03-50-000-000077 Categoría: VAR A Tipo de intervención: VAR A Aplicación del Art. 66 inciso L</p>	<p>Año de Edificación: 1953 Código SIPCE: IBI-03-03-50-000-000076 Categoría: VAR A Tipo de intervención: VAR A Aplicación del Art. 66 inciso L</p>	<p>Año de Edificación: 1972 Código SIPCE: IBI-03-03-50-000-000057 Categoría: VAR A Tipo de intervención: VAR A Aplicación del Art. 66 inciso L</p>	<p>Año de Edificación: 2009 Código SIPCE: No patrimonial Categoría: N Tipo de intervención: N Aplicación del Art. 66 inciso L</p>	<p>Año de Edificación: 1949 Código SIPCE: IBI-03-03-50-000-000056l Categoría: VAR A Tipo de intervención: VAR A Aplicación del Art. 66 inciso L</p>	<p>Año de Edificación: 1957 Código SIPCE: Interés patrimonial Categoría: SV Tipo de intervención: SV Aplicación del Art. 66 inciso L</p>	<p>Año de Edificación: 2015 Código SIPCE: Interés patrimonial Categoría: SV Tipo de intervención: SV Aplicación del Art. 66 inciso L</p>

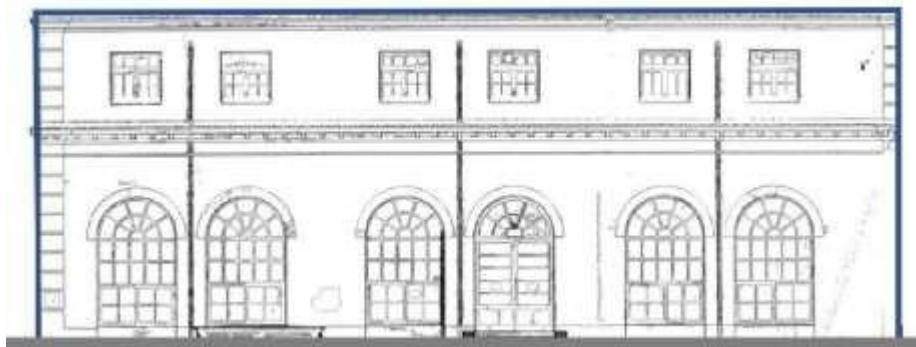
FIGURA 3.2: Alzado de la Fabra i Coats. .
Fuente: Fabra Barcelona- España.

El escáner laser realiza un levantamiento tridimensional de manera detallada mediante puntos que conforman una edificación, en el proceso de escaneo se hallan superficies en donde las imperfecciones se muestran visibles, esto es posible visualizar gracias a su tecnología. Para diferenciar el estado de conservación se muestra una diferenciación de colores, en donde los tonos rojos señalan los daños que tiene la edificación. Por otra parte, la deformación de puntos es analizada mediante elevaciones generadas a través del escáner como se muestra en la (figura 3.2) (Lalana, 2011).

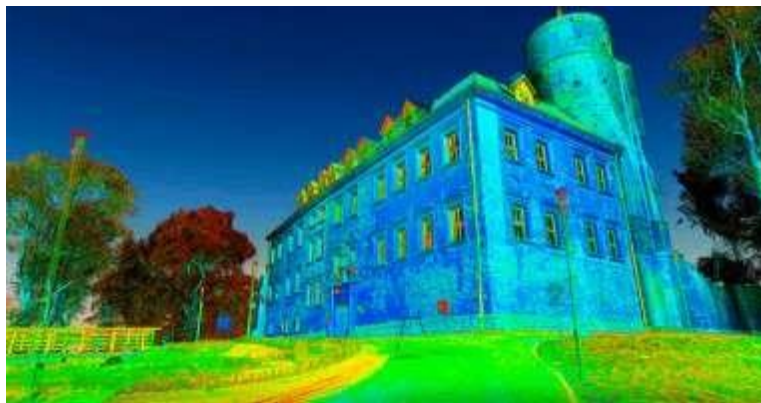
FIGURA 3.3: Utilización de scanner para la obtención de información del estado actual de la Fabra i Coats.

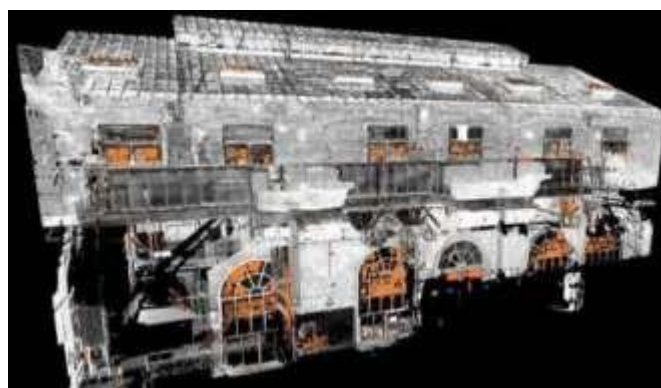
FIGURA 3.4: Proceso de limpieza digital de la Fabra i Coats.

Se finaliza el trabajo mediante la aplicación de tecnología de escaneo, realizando una limpieza fotográfica obteniendo un resultado de restauración digital, mediante la digitalización se puede saber con exactitud donde se encuentran las fallas ya sea de carácter estructural, patologías, entre otros. Una vez más se aplica el criterio básico de Wong el cual es la obtención de una forma partiendo desde un simple punto, que en este caso la serie de puntos se obtiene de la tecnología láser.

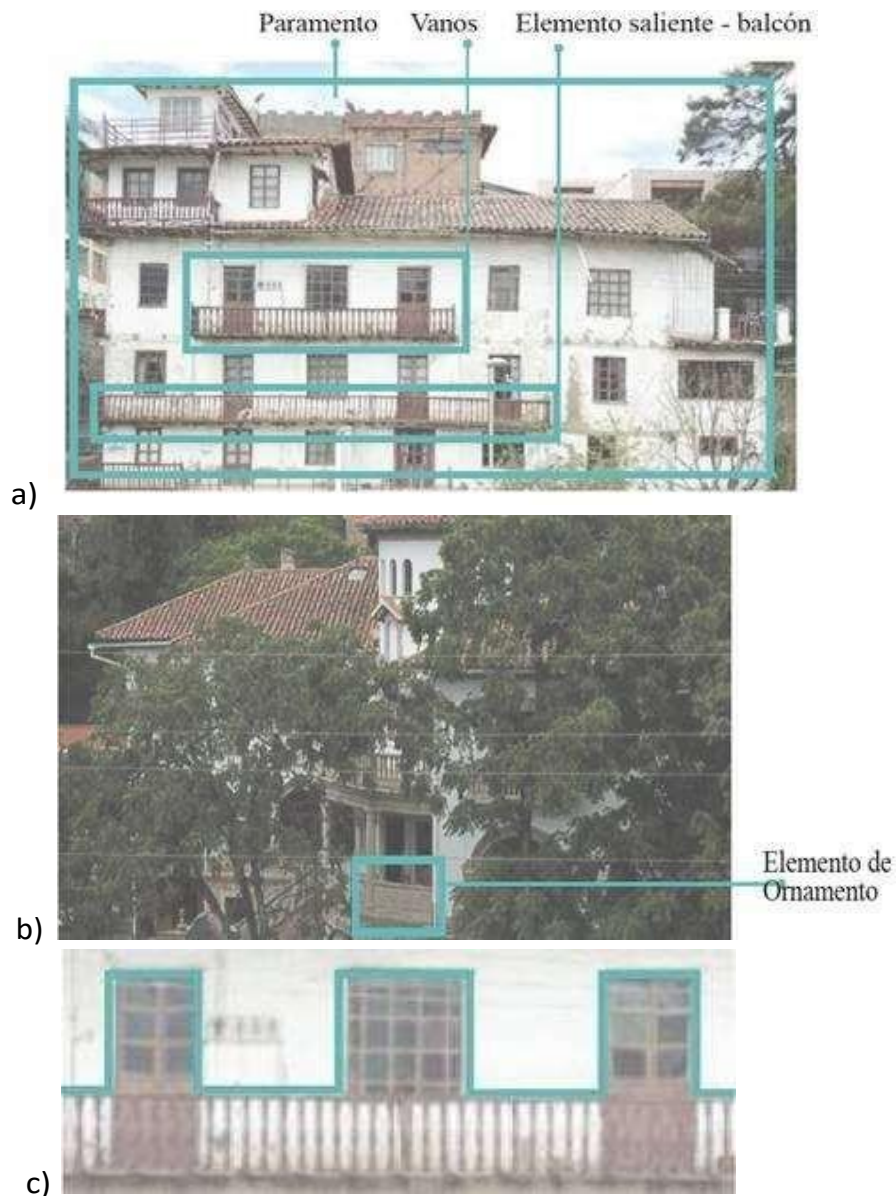
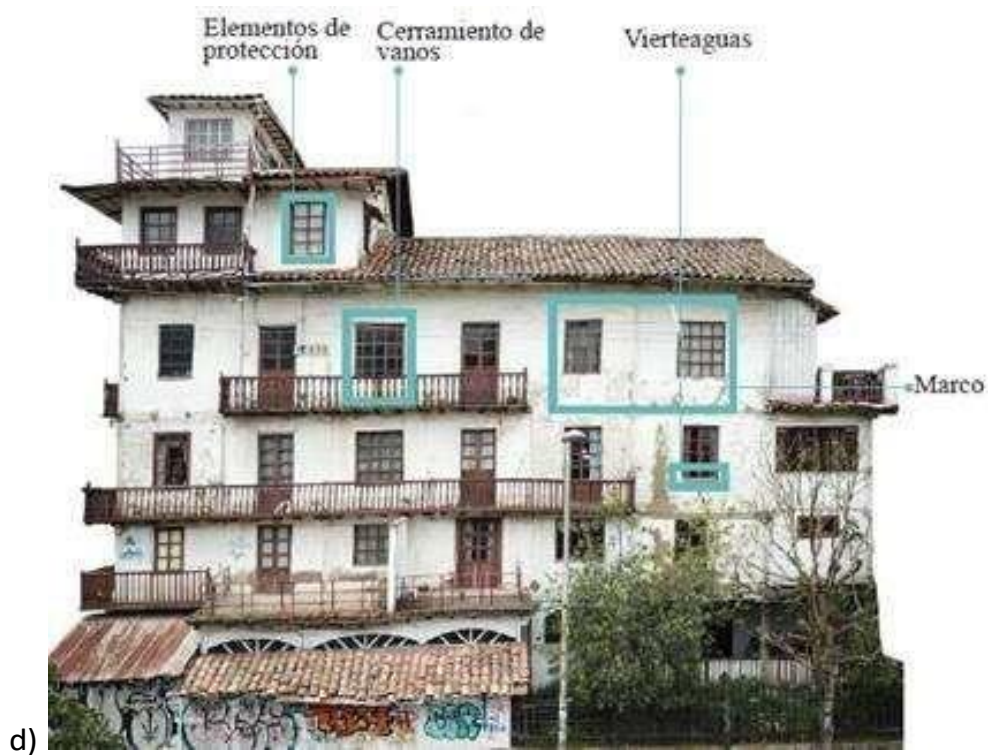
FIGURA 3.8: a), b), c) y d) Analisis de componentes de las fachadas función vanos y llenos del tramo Puente centenario al puente Mariano Moreno (Cuenca).

El análisis se basa en el estudio de la materialidad de las fachadas conforme la zona antes mencionada, estableciendo los elementos constitutivos para diferenciarlos uno de otro, determinando los resultados encontrados del trabajo sobre los materiales más predominantes, buscando que los mismos materiales se sigan utilizando para que no sean modificados, estableciendo una normativa que regule lo antes mencionado. (Capel y Horacio, 2002).

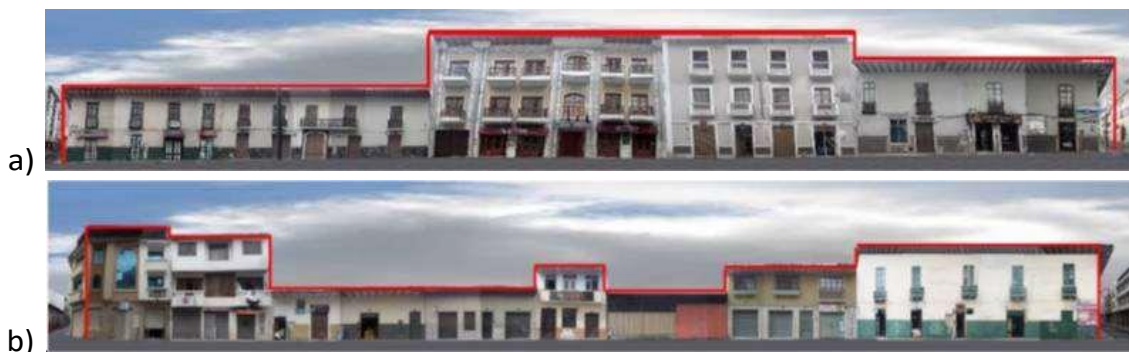
FIGURA 3.11: Análisis del tramo Vivienda de las Sra. Rosenda Burneo V. a) Calle Bernardo Valdivieso, b) Calle Colón.

Los tramos a considerarse en este análisis son el conjunto de la calle Colón y el de la calle Bernardo Valdivieso, debido a que el bien forma parte de estos tramos. En el tramo de la calle Bernardo Valdivieso que va en dirección de Sur a Norte, conformado por 5 edificaciones las cuales mantienen una tipología uniforme, con una altura de 2 a 3 plantas, cada una a una elevación de 3m, el uso de suelo es de comercio y vivienda (Burbano, Presidente -Civitic, Erazo, Director -Revista Civitic, y Espinosa, 2020).

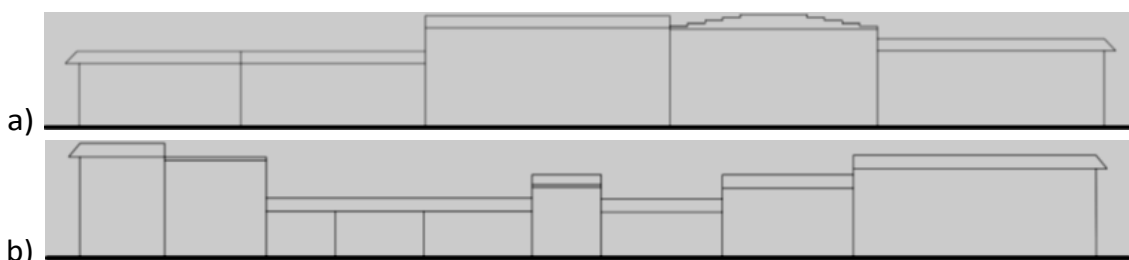
FIGURA 3.12: Cortes del tramo para el análisis del tramo Vivienda de las Sra. Rosenda Burneo V. a) Calle Bernardo Valdivieso, b) Calle Colón.

El tramo en el que se localiza el bien presenta viviendas de uno, dos y tres plantas, existiendo superioridad del horizonte anverso a la verticalidad, por lo tanto, forma parte de un conjunto armónico y homogéneo.

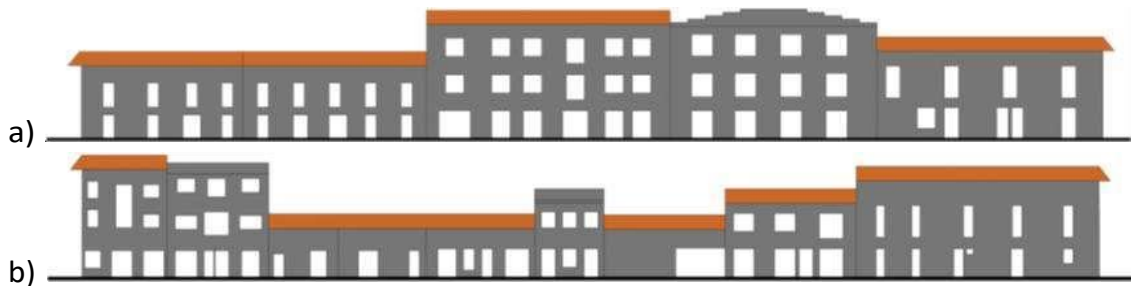
FIGURA 3.13: Descripción de llenos y vanos Vivienda de las Sra. Rosenda Burneo V. a) Calle Bernardo Valdivieso, b) Calle Colón.

Según las figuras de las fachadas que conforman los tramos analizados, se observa un predominio significativo de lleno frente al vacío.

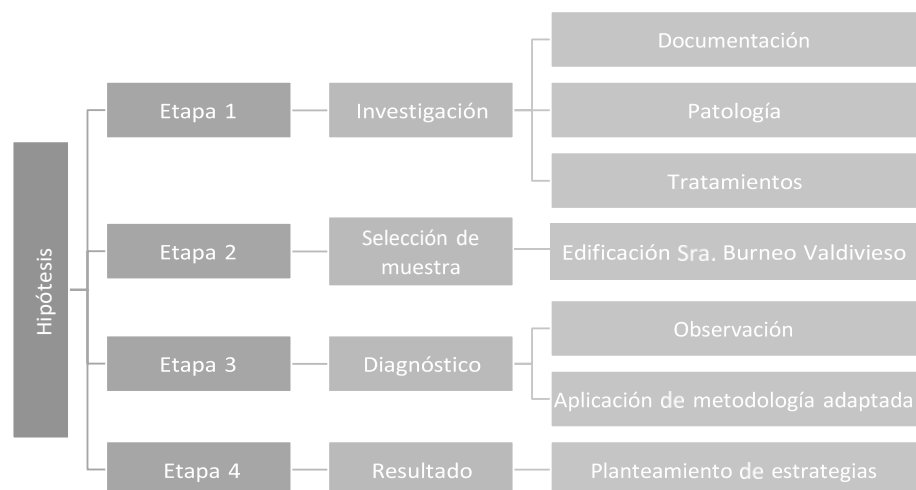
Su metodología se basa en un enfoque cuantitativo mayor que cualitativo, que se desarrolla en 4 etapas:

FIGURA 3.17: Metodología adoptada para el caso de estudio
Elaboración: Carlos Argudo.

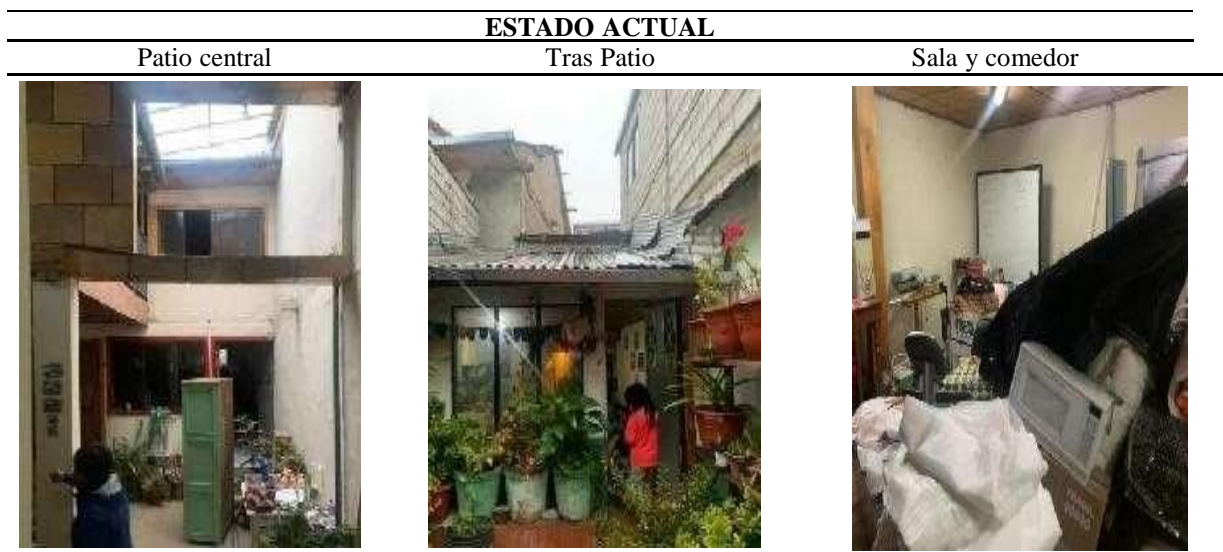
La falta de servicios higiénicos es evidente, pues únicamente cuenta con un baño que sirve tanto para la vivienda como para el local comercial. En general el bloque 1 se encuentra en buen estado de conservación, la problemática es la mala distribución de espacios internos ya que al no estar bien concebido se forman ambientes oscuros y sin ventilación. Por otra parte, el bloque 2 se encuentra en mal estado de conservación, y de igual manera la distribución de los espacios interiores no se encuentran bien resueltas.

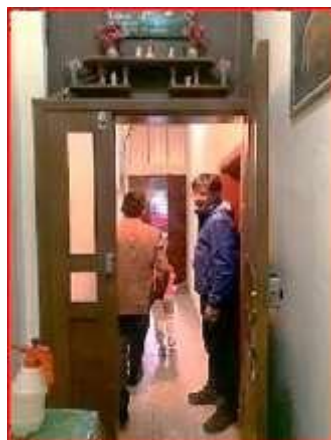
El pasillo está resuelto de forma directa, pero no tiene una buena iluminación natural, por ello como se puede evidenciar en la fotografía la iluminación es artificial y está de manera constante.

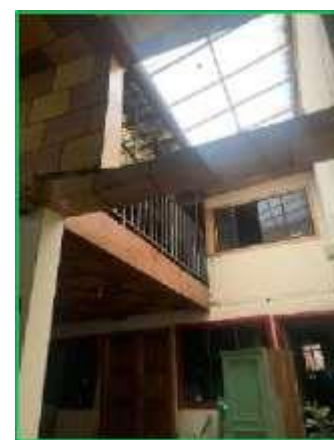
El patio central no alcanza a iluminar todas las áreas y la cubierta translúcida no permite el ingreso de la ventilación natural.

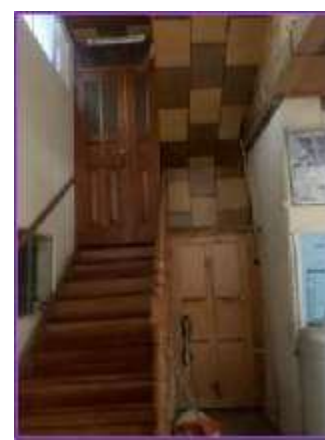
La escalera principal conecta la primera y segunda planta alta. Su estado de conservación es bueno.

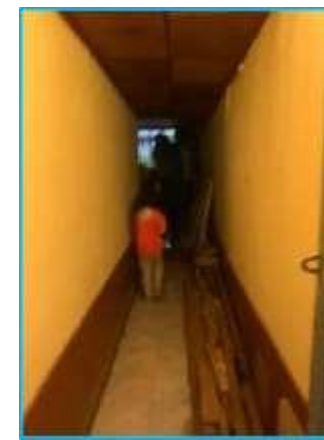
Como se observa en la fotografía los pasillos son ambientes fríos y oscuros.

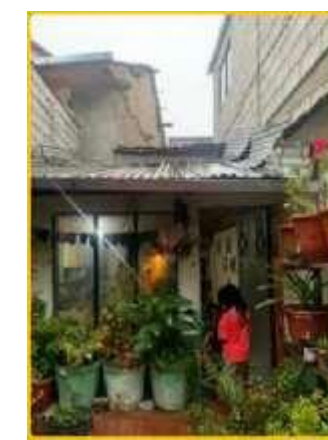
El traspatio está utilizado como bodega y jardín

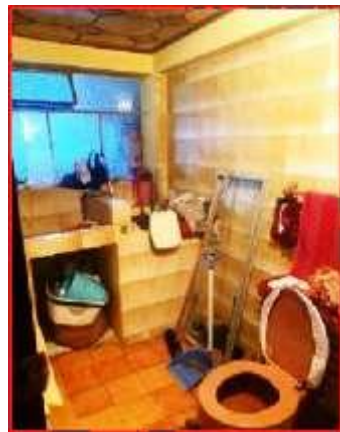
Baño y área de lavandería. Es un espacio mal concebido ya que no existe ningún tipo de privacidad.

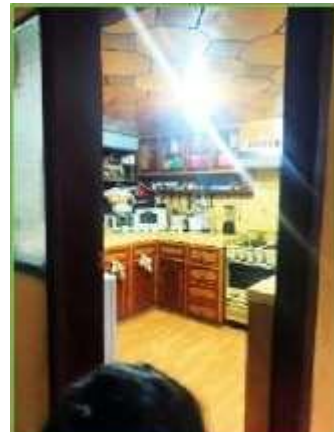
Se puede evidenciar que la cocina es un ambiente oscuro ya que siempre necesita de luz artificial para su iluminación.

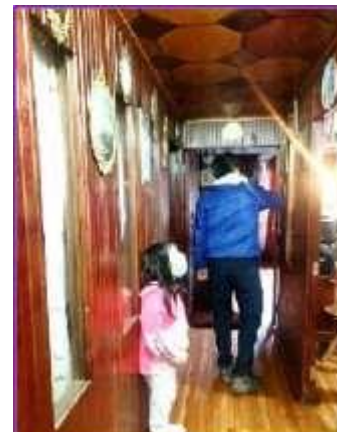
El pasillo central conecta con los demás ambientes y de igual manera necesita luz artificial constante para su iluminación.

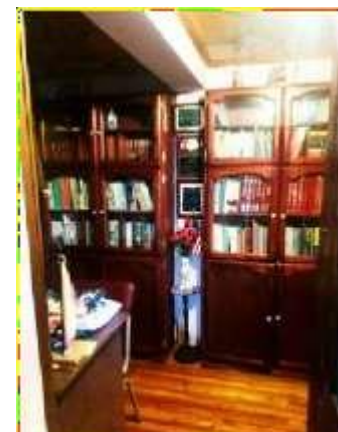
El estudio da hacia la parte de la fachada principal por lo tanto tiene una buena iluminación y ventilación.

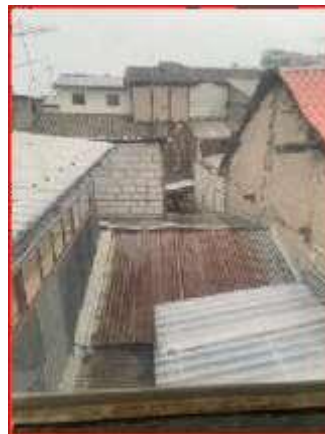
Vista hacia la parte posterior de la edificación, se evidencia que la cubierta se encuentra en un estado de deterioro avanzado.

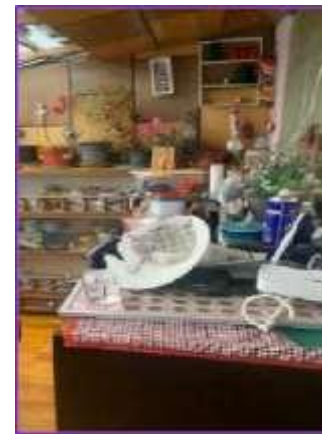
El recibidor es un lugar confortable ya que tiene una buena iluminación y ventilación natural.

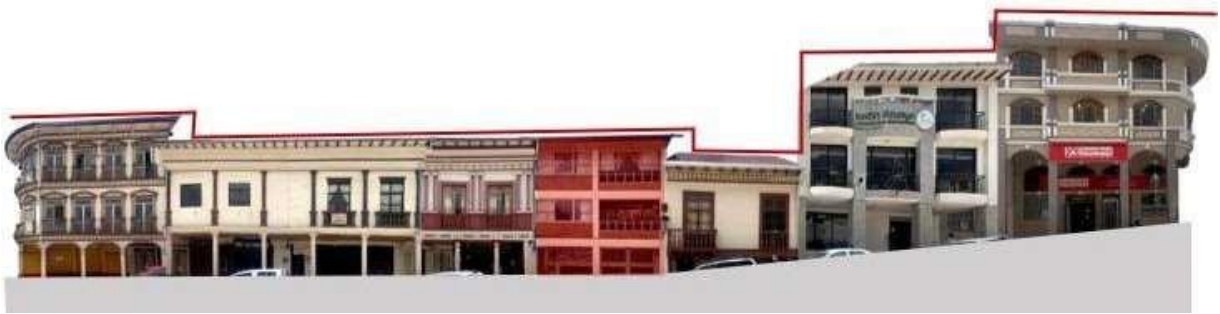
FIGURA 4.19: Análisis del tramo de estudio calle Bolívar.
Elaboración: David Simbaina.

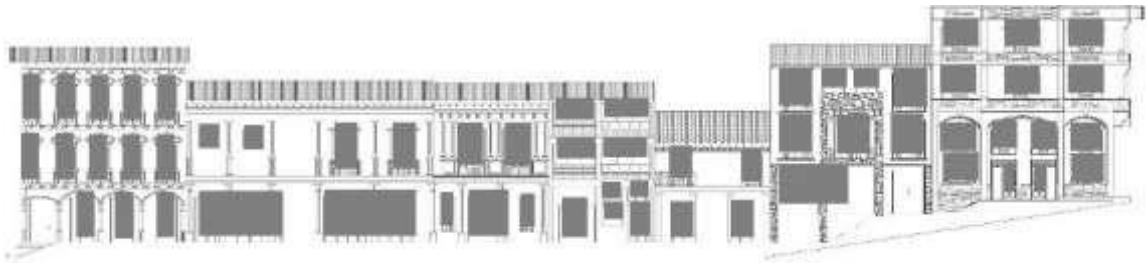
Según las figuras de las fachadas que conforman los tramos analizados, se observa un predominio significativo de vacío frente al lleno.

FIGURA 4.21: Análisis de vanos y llenos de estudio calle Bolívar.
Elaboración: David Simbaina.

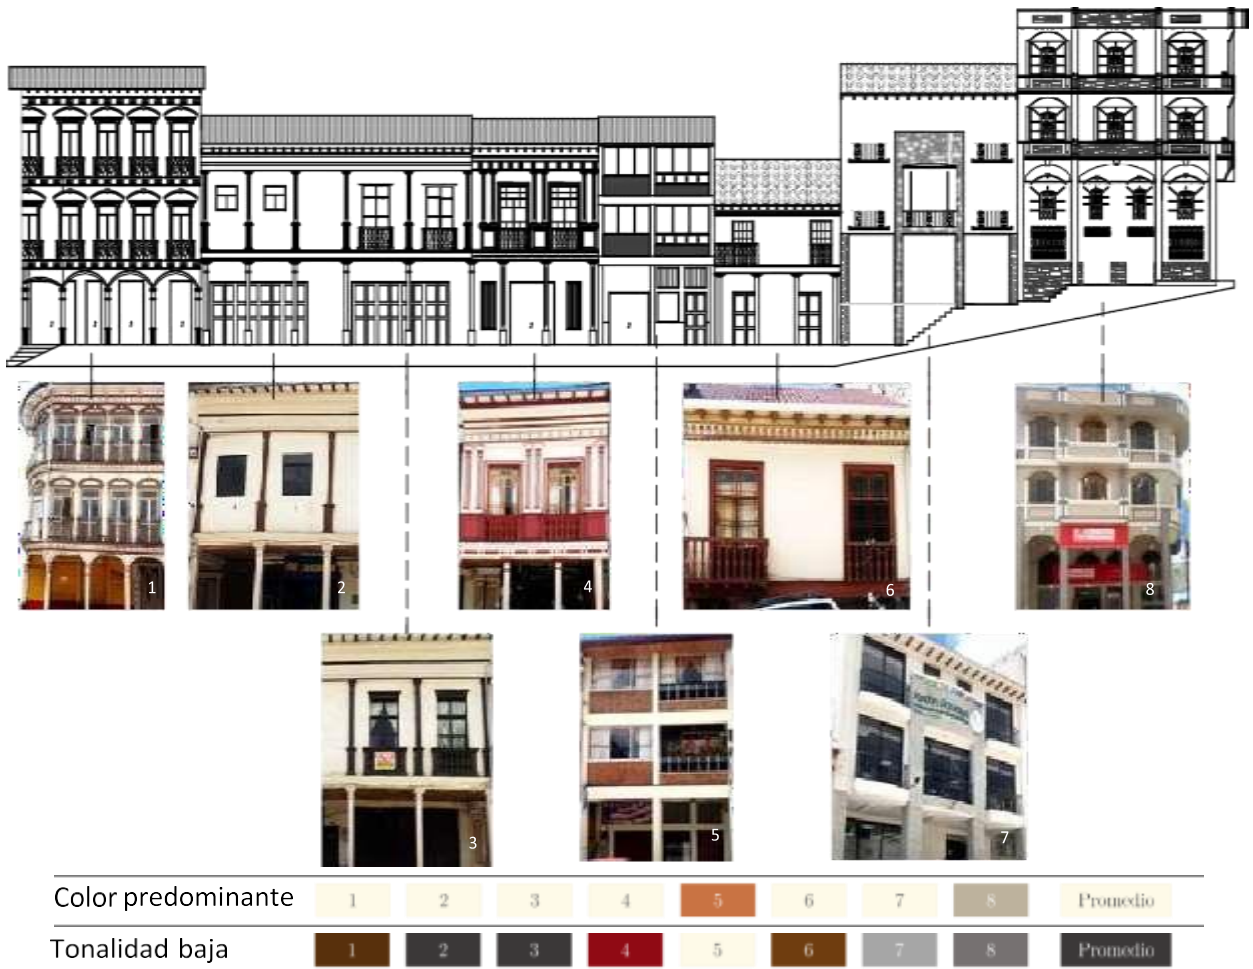
Los resultados que se encuentran pertenecen a colores neutros de tonalidad pastel, mientras que los tonos que contrastan las fachadas tienden a ser colores de la misma gama pero con tonalidades oscuras como el gris y el toque amaderado. De acuerdo al predominio del color se elegirá para implementar en la propuesta de diseño.

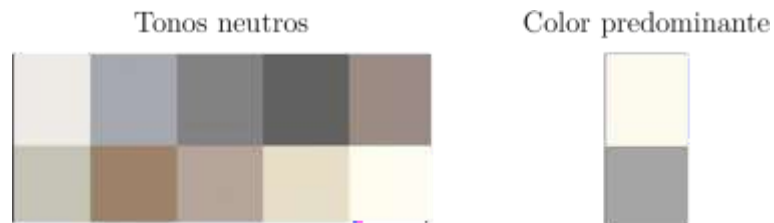
FIGURA 4.22: Tonos neutros y colores predominantes en el tramo de la calle Simón Bolívar.
Elaboración: David Simbaina.

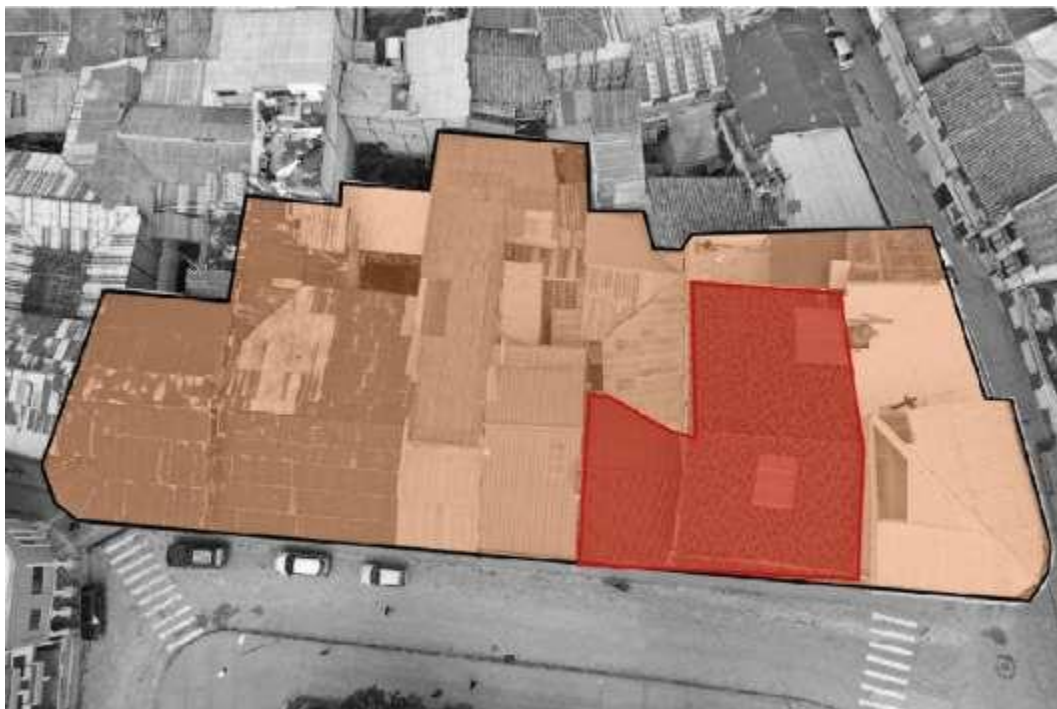
En el tramo de la calle Bolívar se evidencia el predominio de las cubiertas inclinadas, con recubrimiento de láminas de zinc, en condiciones irregulares con un 10 % de teja artesanal en edificaciones construidas actualmente.

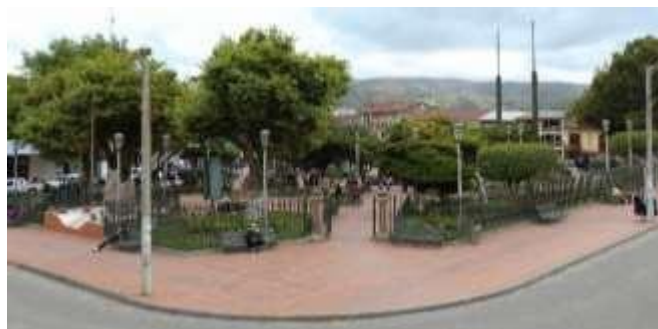
La solución de la planta alta se realiza mediante la generación de un pozo de luz que permite el ingreso de iluminación y ventilación hacia la planta baja y planta alta, además se establece 3 categorías de espacio: público, semi público y privado. Se genera un baño privado para el cuarto de padres y un baño compartido, en la fachada principal se pretende aprovechar al máximo sus visuales hacia el parque mediante la creación de dos dormitorios. Por otra parte, el bloque 2 se conecta mediante un pasillo, el mismo que es totalmente independiente del bloque uno, este espacio cuenta con una habitación completa, sala, comedor, cocina, lavandería, se propone iluminación cenital con cubierta de vidrio en áreas como lavandería y cocina.

FIGURA 4.27: visual hacia el exterior de la vivienda
Elaboración: David Simbaina.

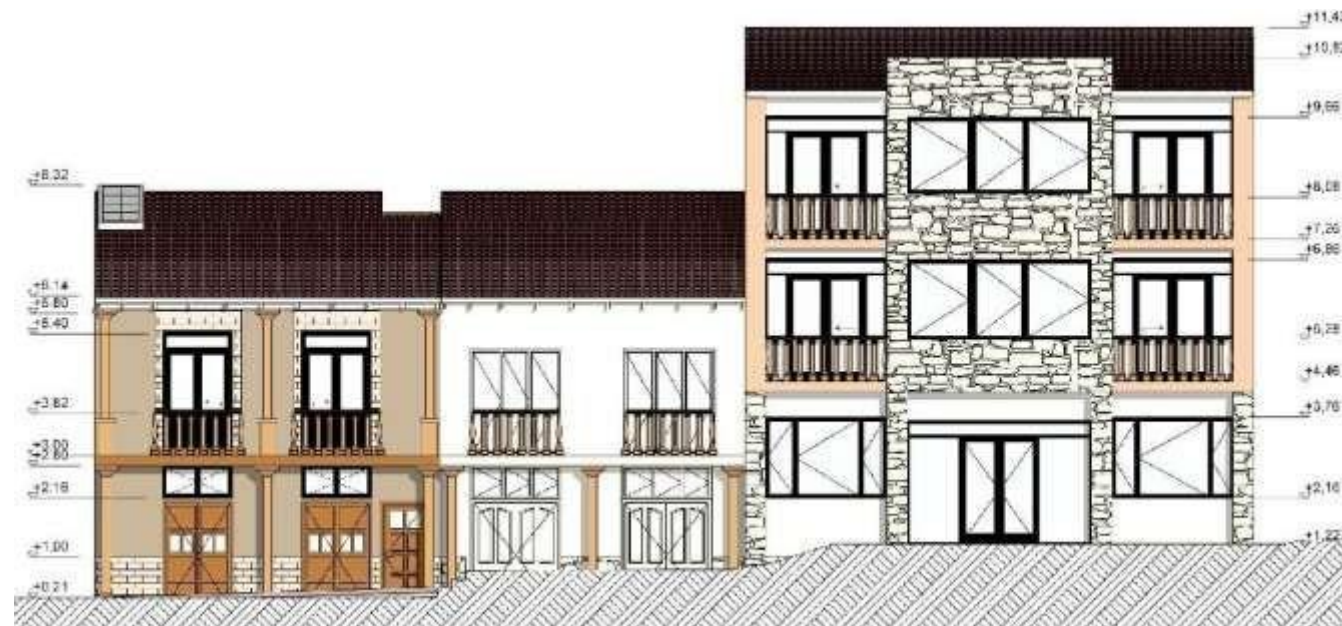
ORIENTACIÓN OESTE ESCALA 1:100

FIGURA 4.32: Propuesta de intervención a nivel de fachada.
Elaboración: David Simbaina.

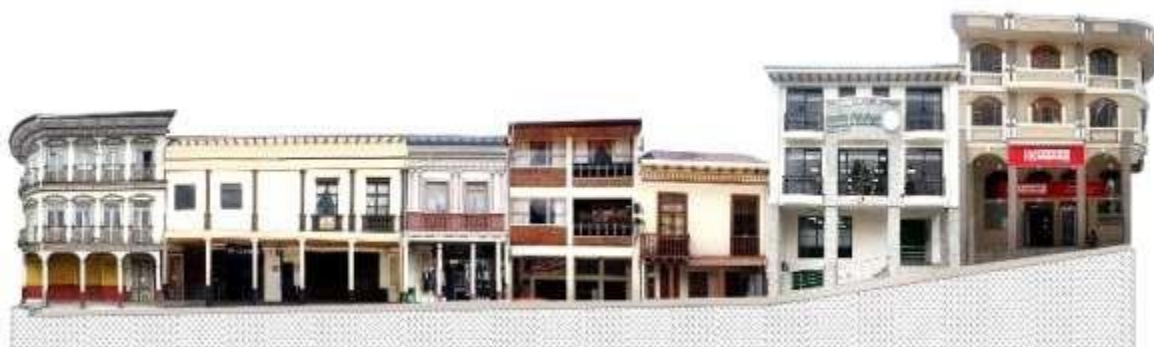
En el tramo actual de la calle Bolívar se evidencia una arquitectura predominante con rasgos coloniales, que se caracteriza por sus ornamentos de carpintería, hierro forjado y molduras en yeso, sin embargo a simple vista se puede apreciar que existe un contraste de tres fachadas que no están en total concordancia con el resto de fachadas ya que el primer edificio está ubicado en el centro de dos edificaciones de dos niveles, mientras que dicha edificación tiene 3 niveles y rompe en cuanto a altura, materialidad y color. Para intervenir en las dos siguientes edificaciones se considera las mismas problemáticas que del primer edificio.

FIGURA 4.33: Estado del tramo actual.
Elaboración: David Simbaina.

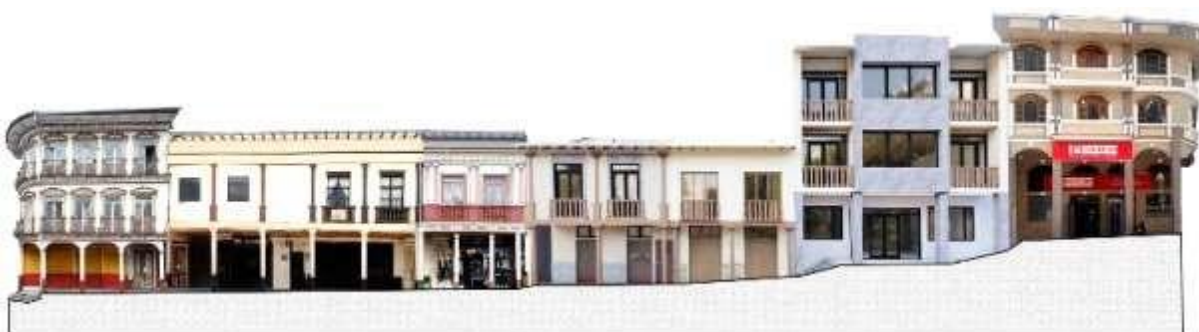
Considerando todos los estudios realizados en los capítulos anteriores se toman decisiones para realizar una intervención a nivel de fachada en tres edificaciones, mientras que para el diseño de vivienda se considera la edificación que tiene un valor negativo, además de ello la distribución del espacio interior no está resuelta de una buena manera. Carece de espacios iluminados y ventilados, además de ello existen zonas que se podrían utilizar de mejor manera en cuanto a su área de construcción. La segunda vivienda se realiza una intervención leve tan solo para generar una buena simetría y mejorar el aspecto de la fachada; por ultimo en la tercera edificación se añade elementos de carpintería, esto con la finalidad de mantener una conexión entre lo actual y lo antiguo, manteniendo así una sobriedad de todo el tramo.

FIGURA 4.34: Propuesta de fachada en Tramo.
Elaboración: David Simbaina.

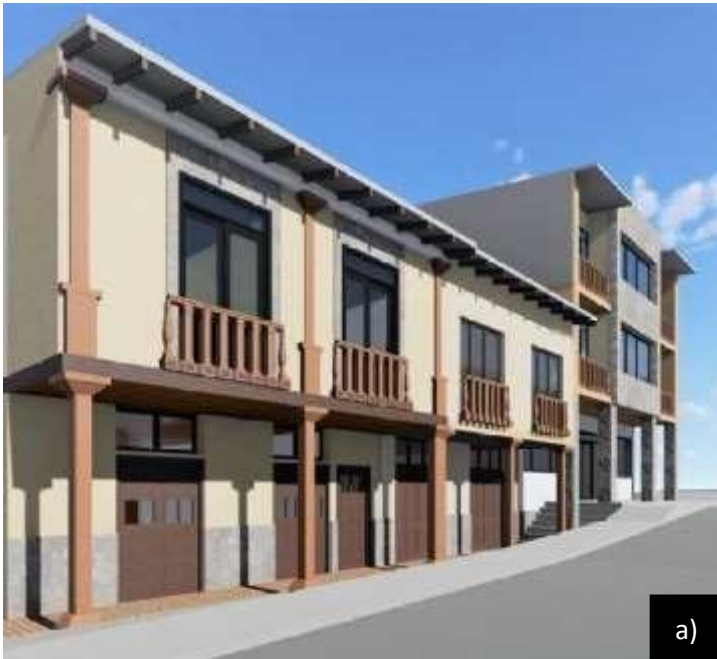
En la fachada se interviene 3 edificaciones, ya que era necesario crear una armonía a nivel general. Y las dos edificaciones aledañas rompían de manera directa o indirecta con la morfología del resto de las fachadas. El resultado final es la obtención de una fachada sobria con elementos decorativos como el balaústre, balcones de madera. En la intervención se realiza una mezcla de técnicas entre lo nuevo y lo tradicional. Pues los balcones son propios de la época colonial, mientras que los grandes ventanales son tendencia de una arquitectura contemporánea.
