CARRERA DE ARQUITECTURA

**ANÁLISIS MORFOLÓGICO DEL CENTRO HISTÓRICO
DEL CANTÓN CAÑAR: PROPUESTA
ARQUITECTÓNICA PARA VIVIENDA EN LA CIUDAD
DE CAÑAR.**

**TRABAJO DE TITULACIÓN PREVIO A LA OBTENCIÓN DEL
TÍTULO DE ARQUITECTO**

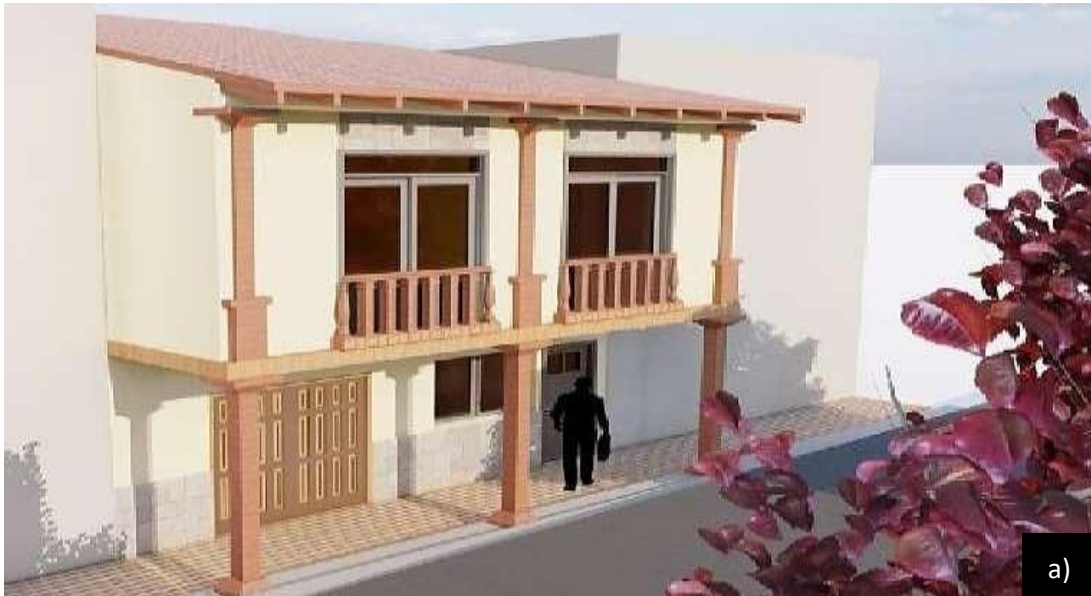
La nueva propuesta se integra de mejor manera con el resto de edificaciones. Se crea una fachada mejor consolidada, que se armoniza con todas las edificaciones del tramo. Además de ello su materialidad es propia de la arquitectura colonial. Los rasgos contemporáneos podemos observar en sus grandes ventanales y la ornamentación de piedra vista.

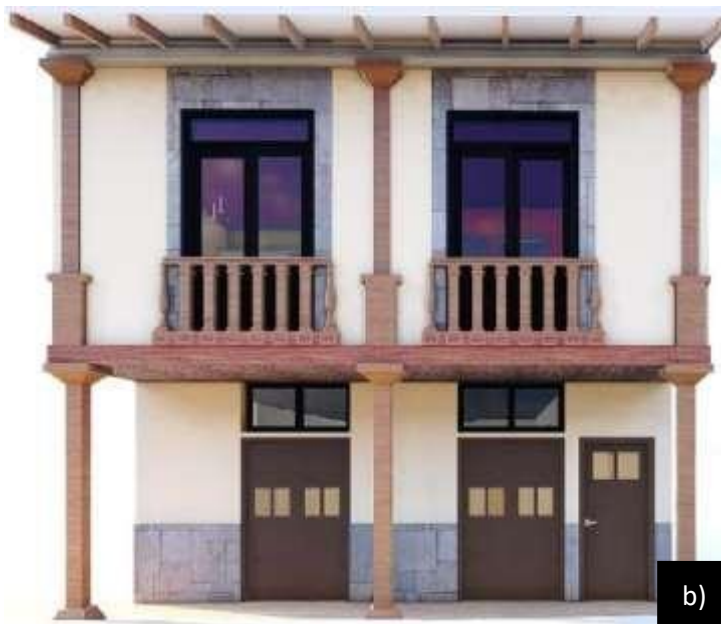
FIGURA 4.36: a) y b) Intervención a nivel de fachada.
Elaboración: David Simbaina.

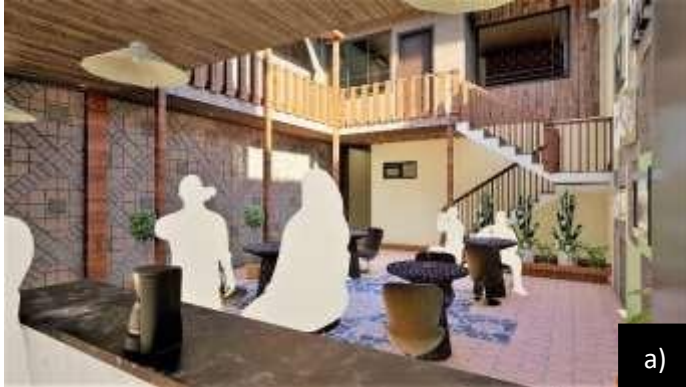
En el patio central se genera un espacio abierto que podría funcionar como cafetería, bar o restaurante. Los acabados en madera y ladrillo visto le dan un toque rústico y elegante.

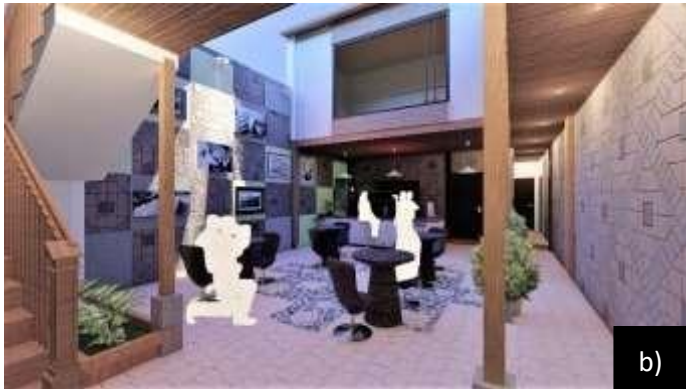
En el patio central se genera un espacio abierto que podría funcionar como cafetería, bar o restaurante. Los acabados en madera y ladrillo visto le dan un toque rústico y elegante.

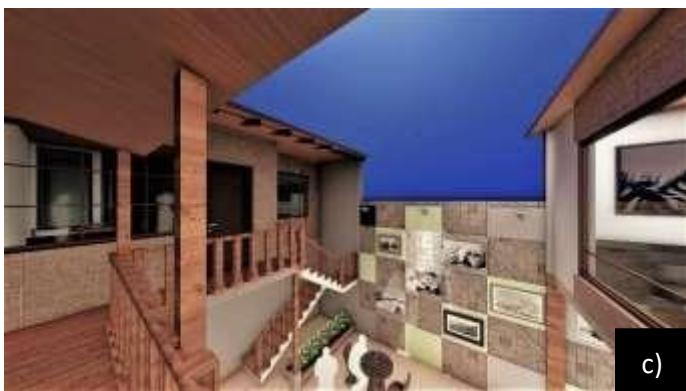
El bloque uno y dos están conectados a través de una escalera por la cual se genera un pasillo. Al contar con dicho pasillo en el segundo nivel la privacidad no se ve interferida ya que la actividad de comercio únicamente se efectúa en planta baja.

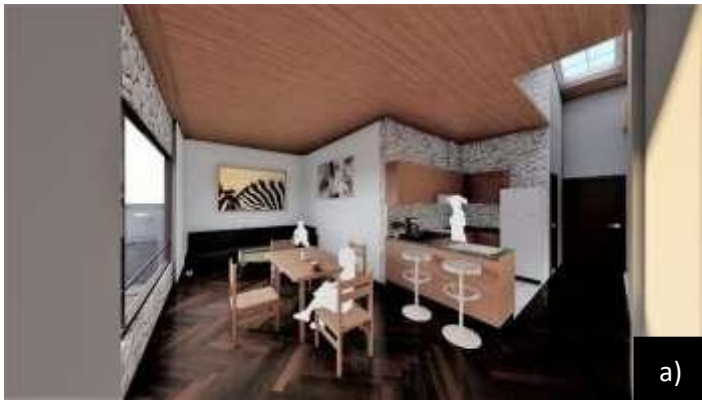
En la intervención del bloque dos se genera una suite que se conforma de sala, comedor, cocina, lavandería, baño completo y un dormitorio master.

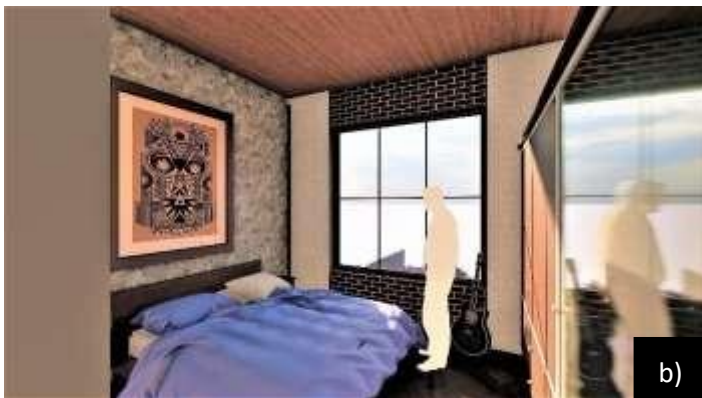
En cuanto a los acabados de las habitaciones, se genera un cielo raso en color marrón, pisos amaderados y paredes pintados con tonos claros y oscuros.

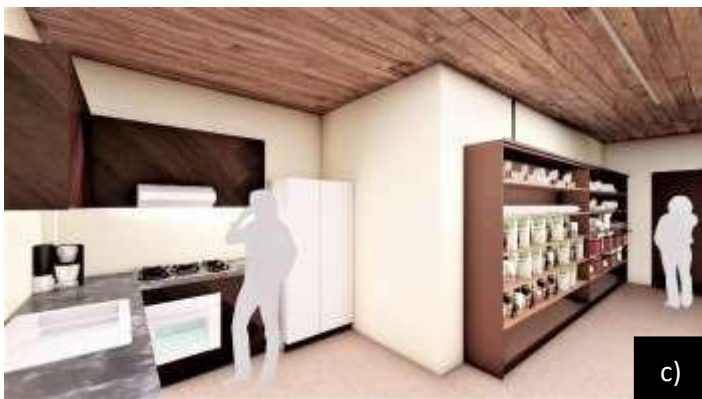
En la planta baja del bloque dos se genera una cocina, que podría utilizarse para el restaurante.

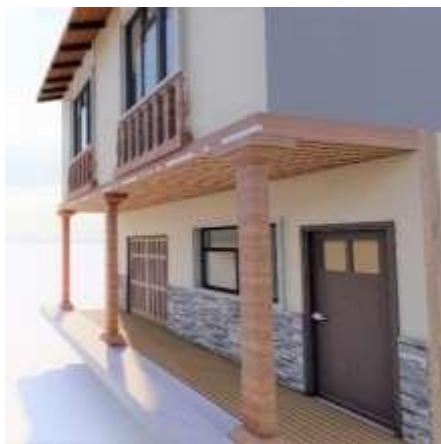
La nueva intervención tiene una altura de dos niveles, pues se genera la altura siguiendo la predominancia de las edificaciones aledañas, manteniendo la característica de lugar.
