UNIVERSIDAD CATÓLICA DE CUENCA

**PROPUESTA DE CONSERVACIÓN DE LA QUINTA “LA MERCEDES”
Y SU ÁREA DE INFLUENCIA INMEDIATA, UBICADA EN LA PLAYA
DE CHAGUARPAMBA, CANTÓN DÉLEG – PROVINCIA DEL CAÑAR.**

**TRABAJO DE GRADUACIÓN PREVIO A LA OBTENCIÓN DEL TÍTULO DE
ARQUITECTO.**

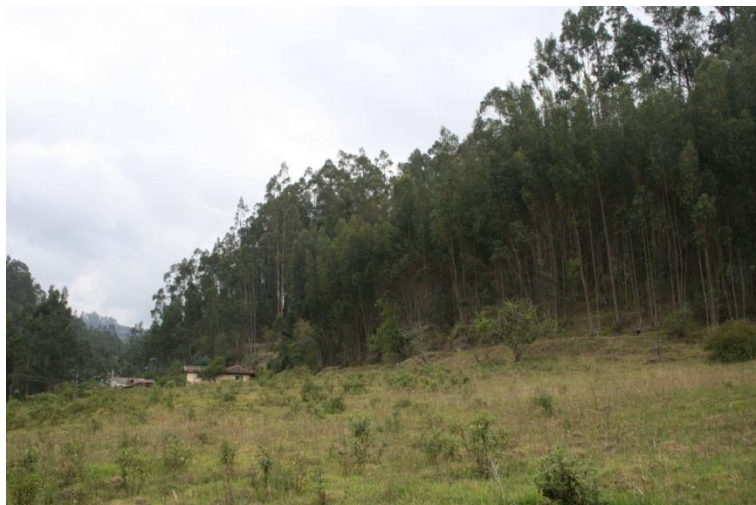
Figura 5: Paisaje Natural, estado actual de elementos verde- forestal en la Quinta “La Mercedes”.

La presencia de eucaliptos en la zona es muy importante no solo en las inmediaciones de la casa- hacienda sino que en su área de influencia, por lo que esta zona se ha convertido en un punto “ideal” de pobladores para la tala de los mismos, como es de conocimiento este tipo de especie es maderable, pero se lo hace sin un plan de reforestación, perjudicando notablemente el paisaje de este sector.

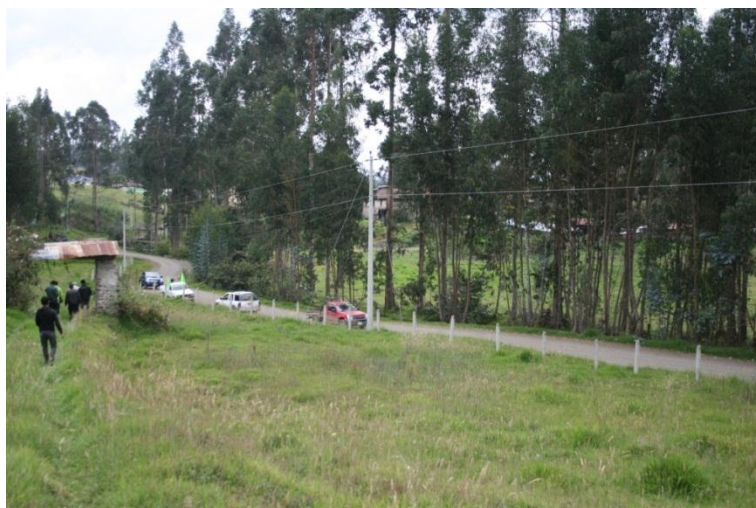
Figura 6: Vista desde la Quinta “La Mercedes” hacia el Río Déleg.

Árboles adultos y jóvenes embellecen la imagen de Déleg en cualquier época del año, por su gran consumo de agua se ven afectados los cultivos aledaños en épocas de sequía, ya que consumen los nutrientes que posee el suelo y están propensos a ser objeto de incendios incontrolables debido a su gran altura. Pero no todo lo que gira

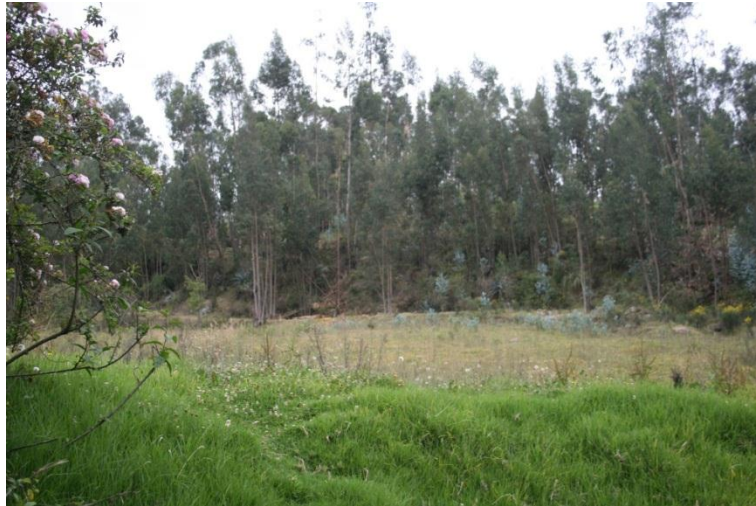
Figura 7: Paisaje Natural, estado actual de elementos verde- forestal en la Quinta “La Mercedes”.

La vegetación media también se ve afectada ya que los cultivos de maíz y huertos han disminuido debido a la falta de interés de moradores por generar zonas agrícolas a manera de subsistencia, muchos de ellos han preferido migrar a parroquias y ciudades cercanas, o es el caso de la migración al exterior quedando abandonados muchos de estos terrenos donde se realizaban cultivos cada año, los árboles frutales también se han visto afectados por el abandono. Estas especies necesitan de cuidados para poder desarrollarse, en la casa - hacienda en estudio, luego de que esta ha sido expropiada, no se continúa con la agricultura, simplemente está desatendido lo cual perjudica con el pasar del tiempo a que esta se pierda por completo.

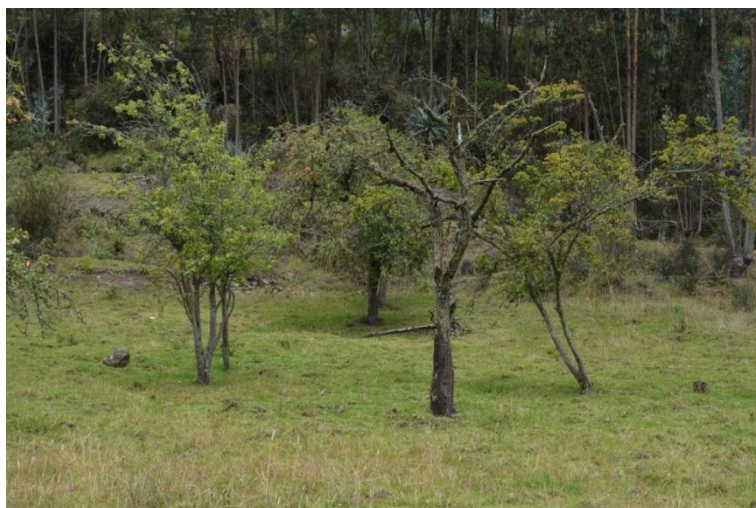
Figura 8: Árboles de capulí y nogal en la Quinta “La Mercedes”.

Con la vegetación baja no ha sido la excepción, esta se ha visto afectada por el pastoreo, otras como el chilco que se han perdido paulatinamente debidos a que no se hace nada por conservar esta especie nativa, también han sido motivo de desaparición en la zona de estas, la construcción de nuevas edificaciones dentro del área de estudio, parte de esta vegetación se ha perdido debido a que se ha intervenido la zona frontal para dedicarle a parqueadero.

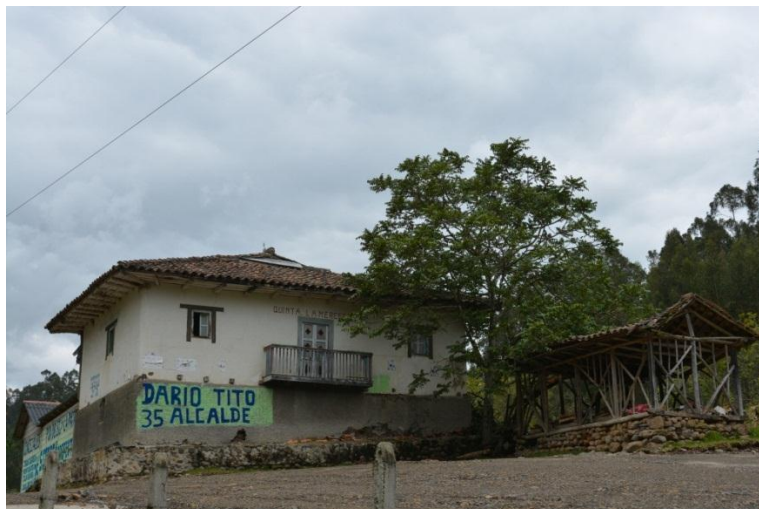
Figura 10: Quinta “La Mercedes”.

Como se ha mencionado anteriormente el abandono de este bien patrimonial conlleva al deterioro del mismo, ya que no existe un cuidado especial hacia este, al no tener un mantenimiento, la naturaleza se ha encargado de destruirla, las lluvias que generan goteras, las mismas que afectan los demás elementos pertenecientes a esta casa, la humedad constante sin ser tratada a tiempo y habitantes desconocidos que han destruido este bien.

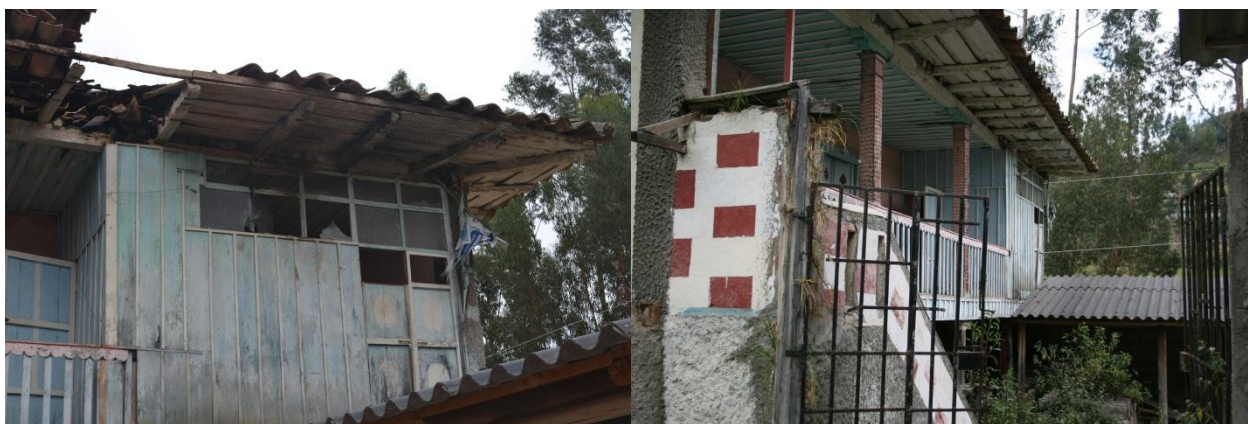
Figura 11: Daños en la Quinta “La Mercedes”.

Para los elementos culturales de la Quinta “La Mercedes”, como ya se ha mencionado, el mayor inconveniente es el abandono total de este bien el que produce un deterioro lento y paulatino. Se evidencia la vejez de materiales, y daños por la ausencia de cobertura en la cubierta. La falta de conservación por la falta de mantenimiento por parte de persona o personas, es entre otras la causa del deterioro del inmueble.

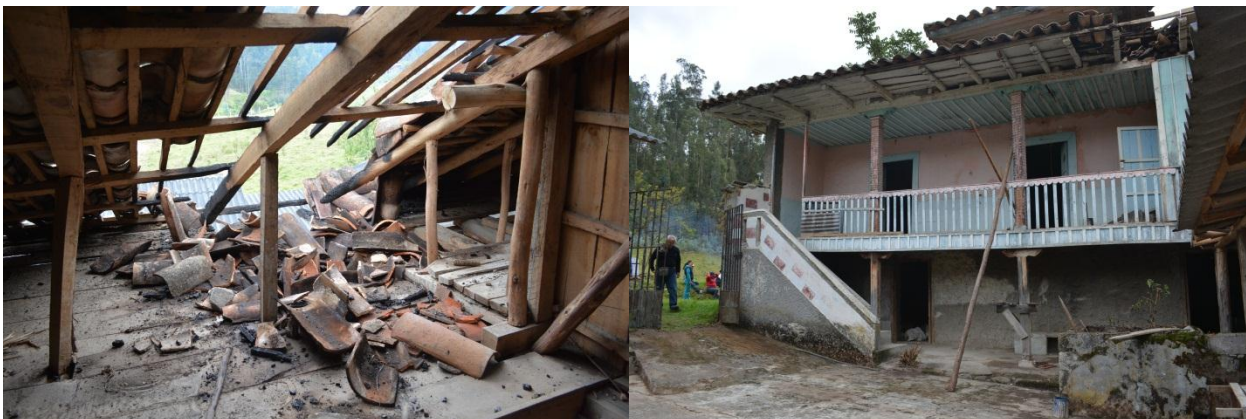
Figura 12: Deterioro en la cubierta de la Quinta “La Mercedes”.

Sus elementos arquitectónicos están siendo destruidos por la misma naturaleza y la mano del hombre, no se les brinda un tratamiento de manera urgente están en peligro de desaparecer, como ejemplo; las intervenciones que se convendrían tratar lo antes posible esta la cubierta que por un “error” humano más que nada se ha puesto en peligro parte de su estructura, se ha consumido por el fuego y hará que esto acelere su destrucción.

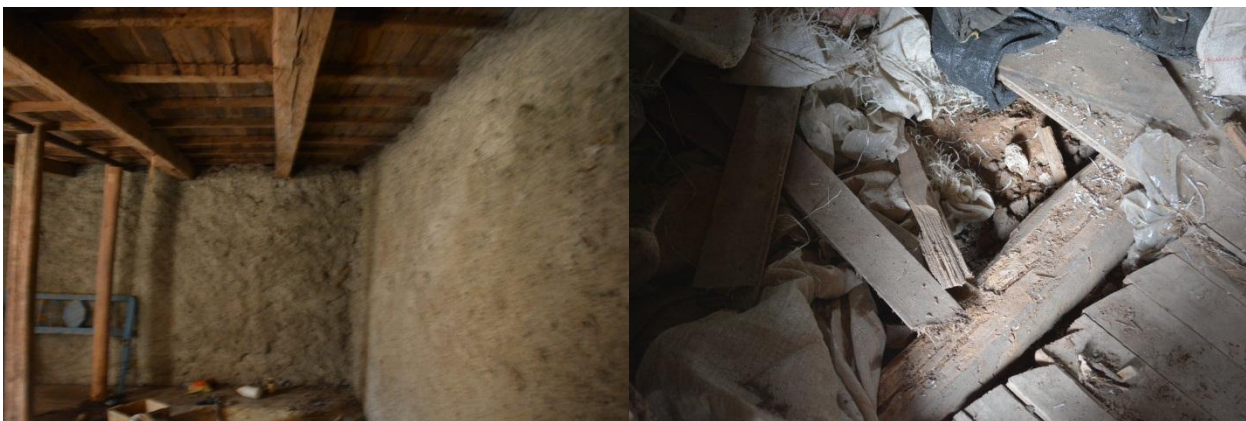
Figura 13: Deterioro en paredes y pisos de la Quinta “La Mercedes”.

Las paredes se encuentran levemente deterioradas debido a la humedad pero no significa que no se deba proporcionar un tratamiento lo antes posible, los pisos de planta baja son víctimas de roedores y xilófagos que causan un deterioro aún más rápido.

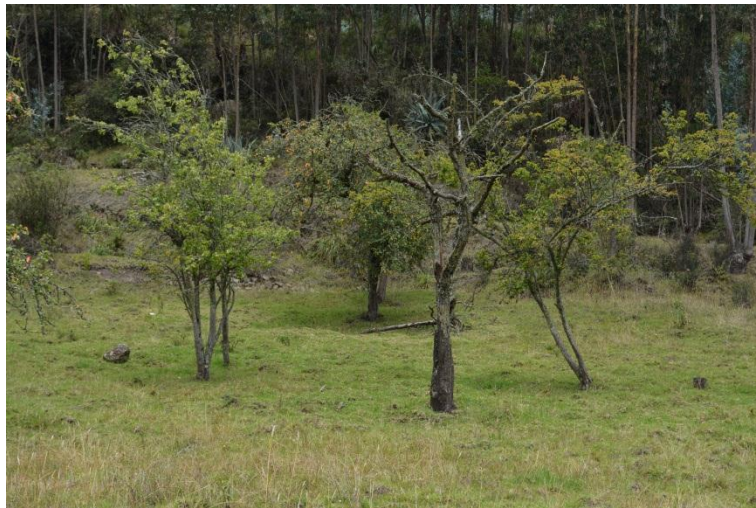
Figura 14: Árboles frutales en la Quinta "La Mercedes".

Vegetación media, los cultivos de maíz pueden tomar áreas diferentes de acuerdo al diseño propuesto en el anteproyecto final, o como lo determine el GAD, los huertos de árboles frutales deben conservarse netamente ya que son los que forman parte de la identidad del inmueble, los que se encuentran más cercanos a este, implementar actividades para estos huertos así como de más especies en las cuales trabajen cada uno de los miembros que pertenezcan al Centro Geriátrico, con actividades acordes para cada edad y condición, que no solo les ayudará a distraerse sino que a mantenerse saludables.

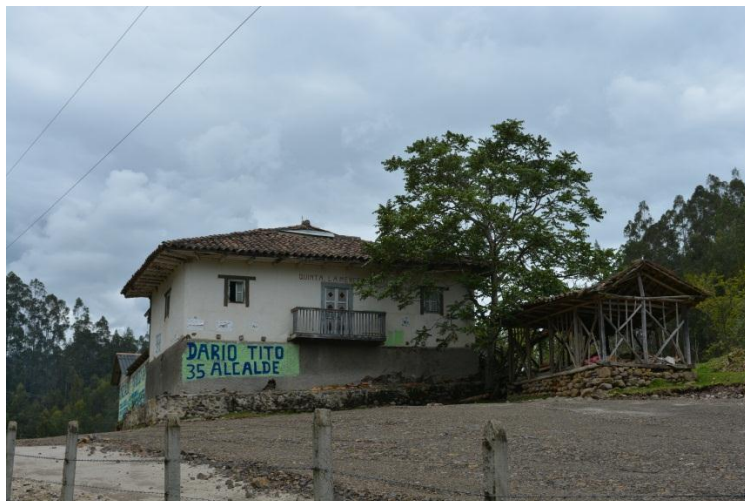
Figura 15: Intervención en la Quinta “La Mercedes” (Parqueadero).

Vegetación baja, ésta ya se ha visto intervenida en su parte más cercana a la calle debido a que se ha destinado como zona para parqueadero, ésta intervención no perjudica en el análisis ya que se la usaba netamente para pastoreo así como de otras grandes zonas existentes que están sin uso.

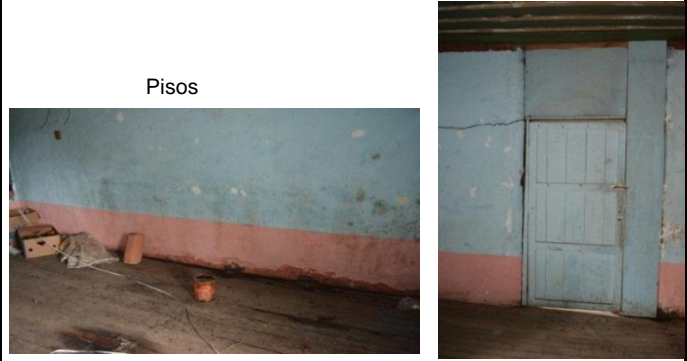
| PATOLOGÍAS | | | | | | | | | | | | | | | | | | OBSERVACIONES | FOTOGRAFÍAS | | | | | | |
|---|---|---|---|---|---|--|---|---|--|---|---|---|---|---|---|---|---|---|---|---|---|---|--|--|---|
| 1 | | | | 2 | | 1 | | | 1 | | | | 2 | 2 | | | | | | | | | | * Pintura desgastada en puertas y ventanas | <p align="center">Pintura desgastada</p> <p align="center">Pisos</p> <p align="center">Fuente: Edith Ayabaca Valladares</p> |

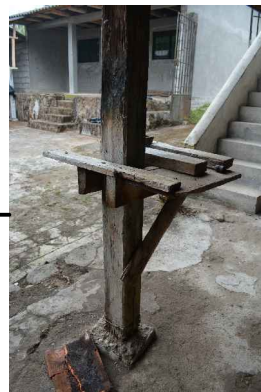
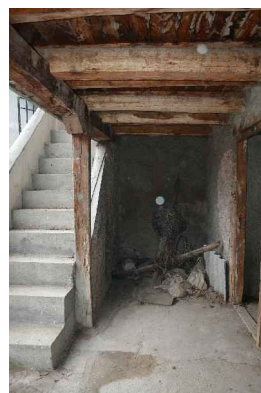
PB03

Asentamientos en cimientos y paredes de adobe.
Deformaciones en paredes, vigas, pandeo de entrepiso.
Fisuras y grietas en el piso.
Desprendimiento del enlucido de hormigón.
Presencia de hongos,humedades y xilófagos.

- Pilares deteriorados debido a la humedad
- Putridión de madera del entrepiso.
- Desprendimiento de piso debido a la humedad
- Instalaciones eléctricas son inservibles.

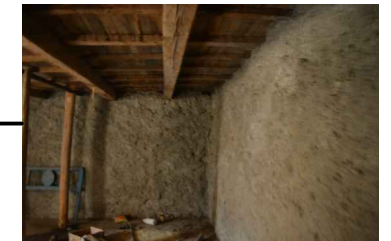
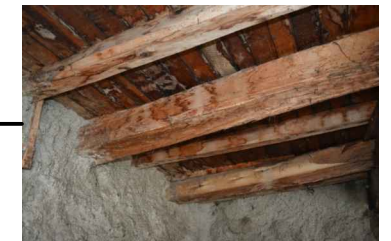
PB02

Asentamientos en paredes de adobe y entrepiso.
Deformaciones en paredes, vigas, pandeo de entrepiso.
Fisuras y grietas en el piso.
Desprendimiento del enlucido de hormigón.
Presencia de hongos,humedades y xilófagos.

- Revoque y acabado de cemento
- Puntales colocados en el centro del ambiente se encuentra en buen estado
- Putridión de madera del entrepiso
- La pintura se ha desprendido en puertas y ventanas.

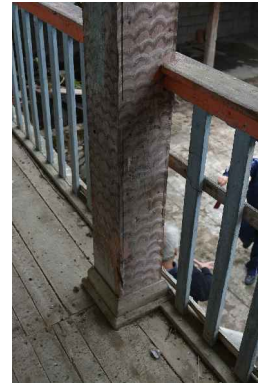
PA10

Deformaciones en tabique de madera, vigas, pandeo en piso y cielo raso.
Fisuras en piso y cielo raso.
Desprendimiento de pintura.
Presencia de hongos, humedades en la madera.

- Pintura se ha desprendido.
- Pilares en buen estado pero necesitan tratamiento.
- Tratamiento para evitar abejas.
- Tratamiento en pisos.
- Humedad en cielo raso.
- Puerta y ventana deterioradas.
- Retiro de instalaciones.

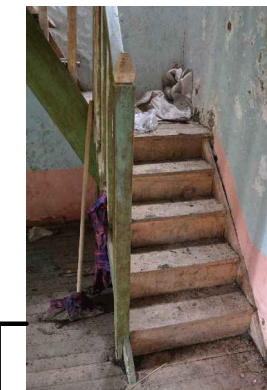
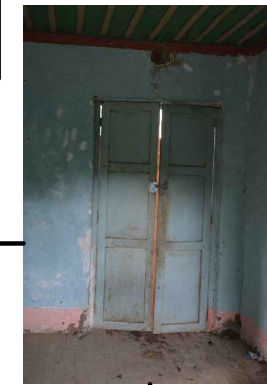
PA09

Asentamientos en paredes de adobe y piso.
Deformaciones en paredes, vigas, pandeo de cielo raso.
Fisuras en piso, cielo raso, grietas en paredes.
Desprendimiento de la pintura.
Presencia de hongos y humedades.

- Pintura se ha desprendido.
- Pisos deben ser tratados para evitar polillas.
- Cielo raso es visible la humedad y deterioro.
- Pintura desgastada en puerta y ventanas.
- Retirar instalaciones eléctricas.

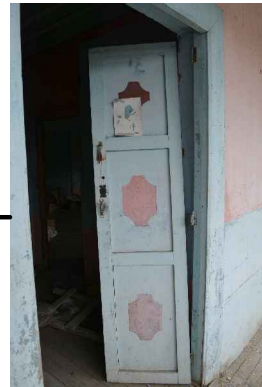
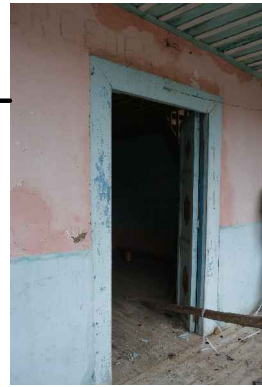
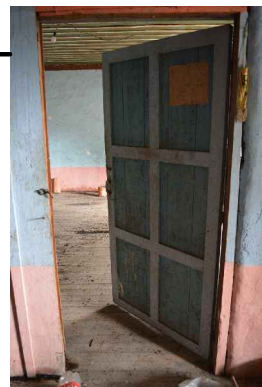
PA07

Asentamientos en piso.
Deformaciones en paredes, vigas, pandeo de piso y cielo raso.
Fisuras en el piso y paredes.
Desprendimiento del revoco y pintura..
Presencia de hongos y humedades.

- Pintura desgastada en puertas y ventanas.
- Necesario en tratamiento en piso para evitar polillas.
- Cielo raso se nota la humedad.
- Pintura desgastada en puertas, ventanas y balcón.
- Retiro de instalaciones eléctricas.

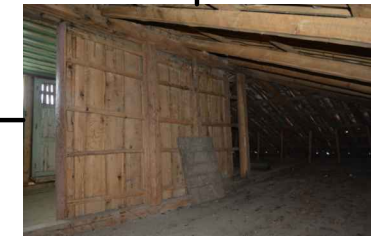
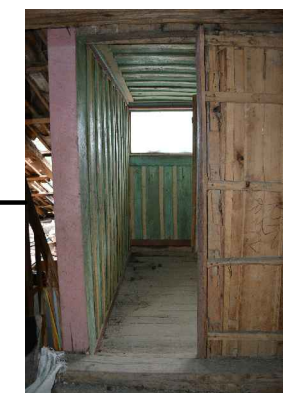
B11

Deformaciones en vigas de madera.
Pandeo en piso.
Fisuras en piso.
Presencia de humedad y hongos.

- Tratamiento a pilares, pisos para evitar polillas.
- Puertas y ventanas deben ser arregladas.
- No cuenta con instalaciones eléctricas.

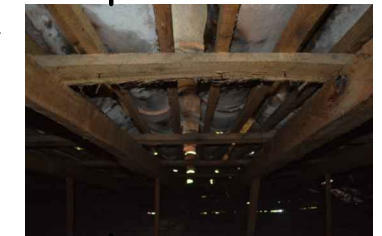
- Se encuentran en buen estado es necesario un tratamiento para polillas.
- Las vigas en buen estado no presentan patología grave.
- Debido a que la construcción es antigua se presentan deformaciones.
- Las fisuras debido a la antigüedad y a fenómenos naturales como la lluvia.
- Cambiar tejas para evitar mayor humedad.
- Están mas propensas a polillas es necesario tratarlas.
- Presencia de insectos que con el tiempo deterioran la cubierta.
