# **UNIVERSIDAD CATÓLICA DE CUENCA**

#### **CARRERA DE ARQUITECTURA Y URBANISMO**

Valoración de la cultura constructiva del adobe en la cabecera cantonal de  
Nabón

#### **TRABAJO DE TITULACIÓN O PROYECTO DE INTEGRACIÓN CURRICULAR PREVIO A LA OBTENCIÓN DEL TÍTULO DE ARQUITECTO**

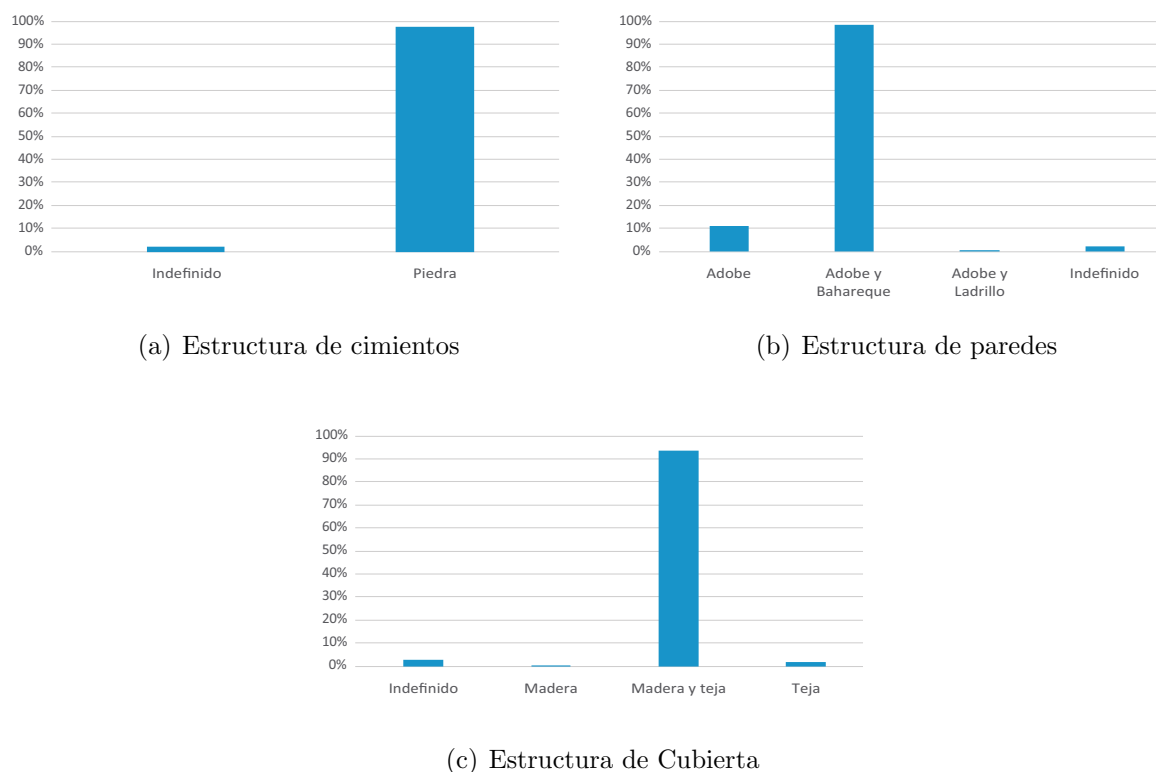
FIGURA 2.8: Estructura de las edificaciones

En cuanto a la estructura de las edificaciones, el 97.87 % son de cimientos de piedra y un 2.13 % es indefinido (Figura a 2.8); los materiales de mampostería son el 87.23 % de adobe y bahareque, 9.93 % de adobe, 0.71 % de adobe y ladrillo y el 2.13 % indefinido (Figura b 2.8); y la estructura de la cubierta, el 94.33 % es de madera y teja, el 2.13 % de teja el 0.71 % de madera y el 2.84 % indefinido (Figura c 2.8). Por lo tanto, la estructura tipo es de cimientos de piedra, de adobe y bahareque y con cubierta de madera y teja, estando presente el adobe en todas.

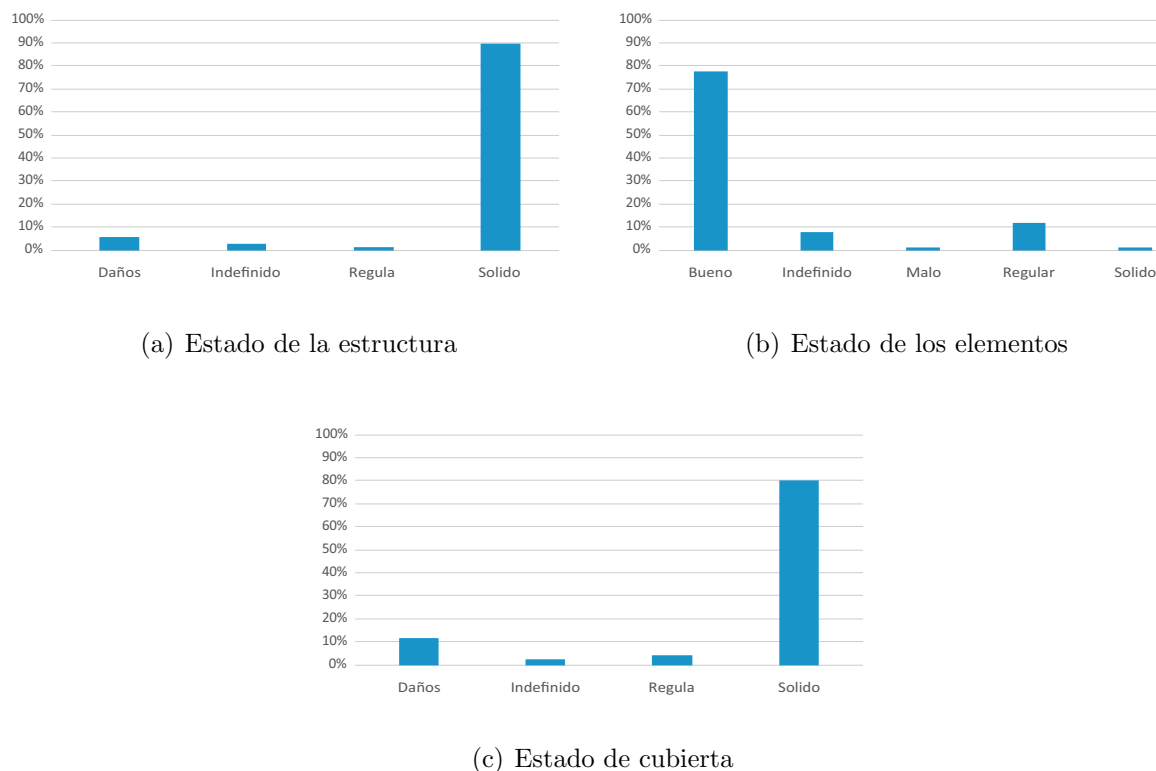
FIGURA 2.9: Estado de conservación de las edificaciones

En relación al estado de conservación de los bienes inmuebles se define que el 90.07 % se encuentran en estado sólido, el 5.67 % con daños, el 1.42 % regular y el 2.84 % no se sabe (Figura a 2.9); en los elementos que la conforman el 77.30 % está en buen estado, 12.06 % regular, 1.42 % en malo y sólido respectivamente y el 7.80 % indefinido (Figura b 2.9); por último, el estado de la cubierta el 85 % es sólido, el 4.26 % regular 2.84 % con daños y el 12.06 % indefinido (Figura c 2.9). En consecuencia, el estado de los componentes de las edificaciones es bueno.

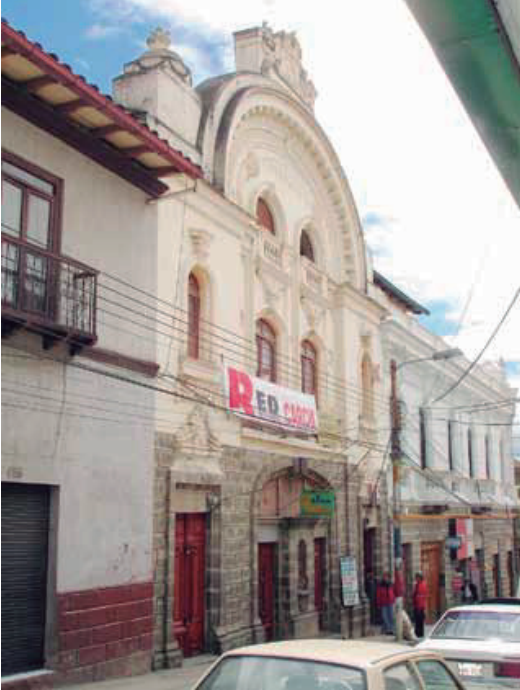
8. ESTADO DE CONSERVACIÓN			<p><b>Descripción de la fotografía:</b> Vista fotográfica principal de la fachada del Teatro Lemarie.</p> <p><b>Código fotográfico:</b> BI-04-01-02-000-000005_1.jpg</p>		
Sólido		%			
Deteriorado	63	%			
Ruinoso		%

9. ACCIONES EMERGENTES RECOMENDADAS					
Estudio proyecto intervención integral con el fin de recuperar el bien inmueble.					
10. VULNERABILIDAD					
<b>Riesgos naturales</b>					
Erupciones	<input type="radio"/>	Inundaciones	<input type="radio"/>		
Sismos	<input checked="" type="checkbox"/>	Fallas geológicas	<input type="radio"/>		
Remociones en masa	<input type="radio"/>	Otros:			
<b>Riesgos antrópicos</b>					
Conflictos herencia	<input type="radio"/>	Abandonado	<input type="radio"/>		
Intervenciones inadecuadas	<input checked="" type="checkbox"/>	Otros:
