**CARRERA DE INGENIERÍA AMBIENTAL**

**Fitoremediación de suelos contaminados con  
cadmio, proveniente de los agroquímicos,  
mediante extracción usando el *Taraxacum  
officinale* (Diente de león) y el *Aloe vera* (Sábila)**

**TRABAJO DE TITULACION PREVIO A LA  
OBTENCION DEL TITULO DE INGENIERO  
AMBIENTAL**

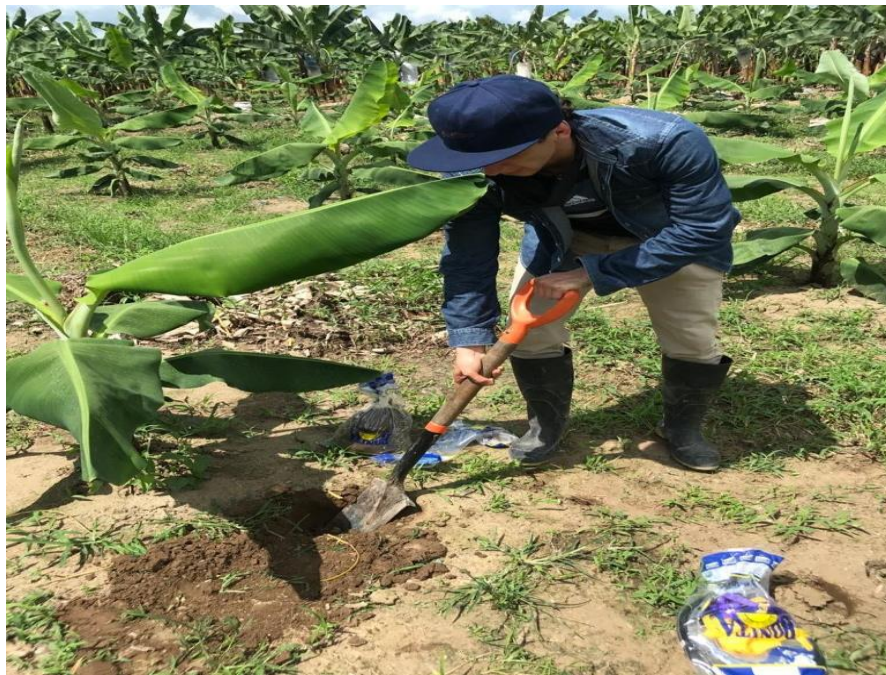
Figura 5. Recolección de muestras de suelo

En la figura 4 y 5 el podemos observar la toma de muestra por el experimentador en los puntos específicos alrededor de la bodega de productos fitosanitarios. En la tabla 6 se muestra la profundidad de la toma de muestra para los diferentes usos.

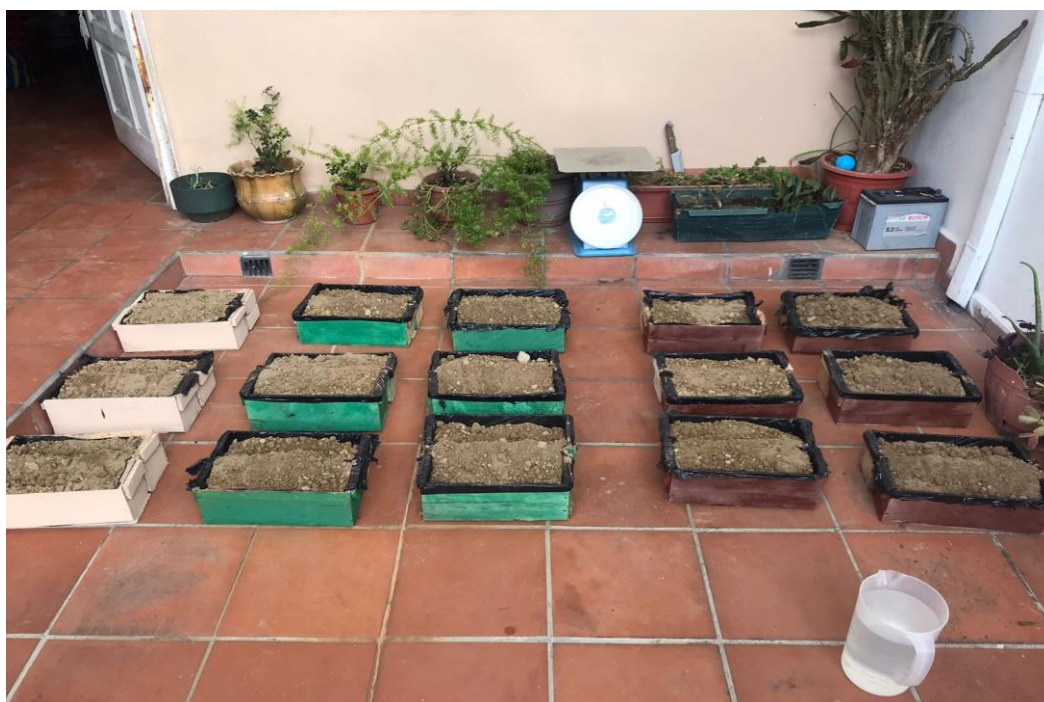
Figura 7. Trasplante de sábila

En la figura 7 se muestra las unidades experimentales en las cuales se pesó 5kg de suelo en cada una de las 15 unidades experimentales con la muestra recolectada en el campo (bananera).

Se compró 24 plantas de la especie (*Aloe vera*) y 90 plantas de la especie (*Taraxacum officinale*) las cuales serán trasplantadas en cada unidad experimental de cada tratamiento.

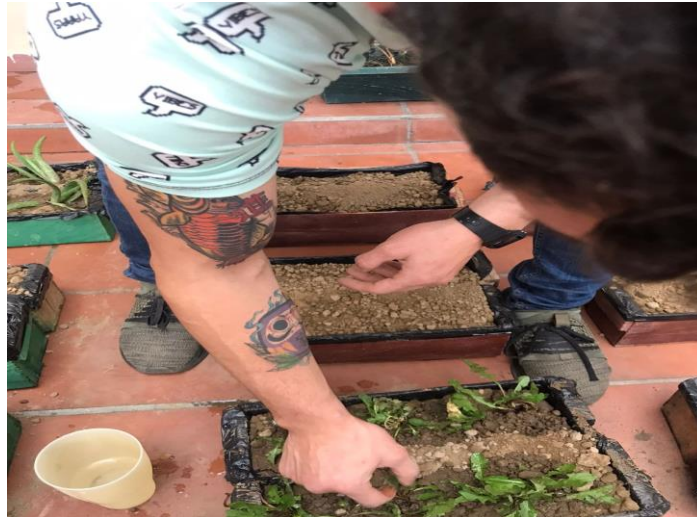
Figura 8. Trasplante de diente de león

En la figura 8 se observa la aplicación del tratamiento DL10 para el proceso de fitorremediación.

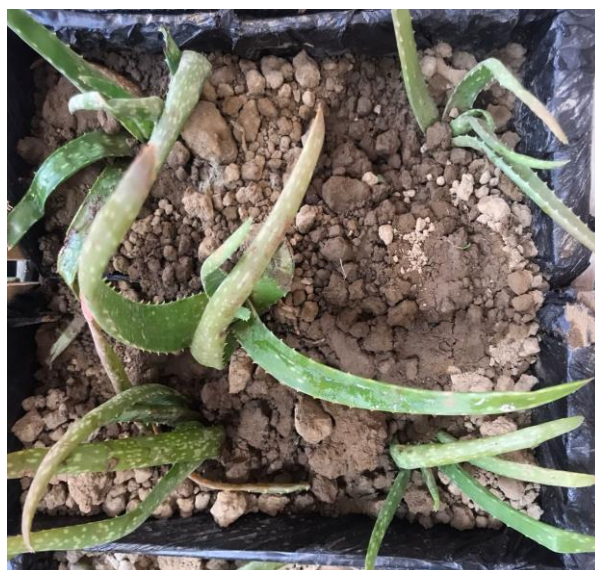
Figura 9. Trasplante de sábila

En la figura 9 se observa la implementación del tratamiento S5 para el proceso de fitorremediación.

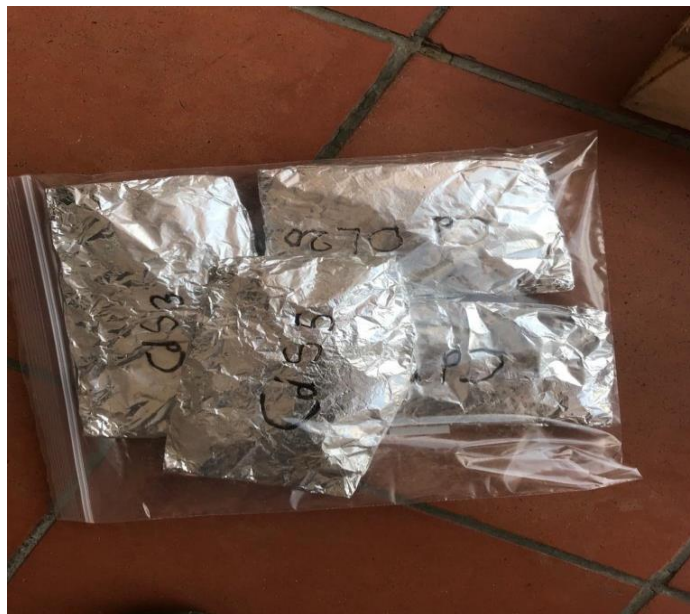
Figura 10. Recolección de muestras de suelo para análisis de laboratorio

Se tomó 166gr suelo de las tres repeticiones de cada tratamiento, se homogenizó formando una muestra compuesta de 500 gramos, para su posterior análisis en laboratorio (concentración de Cd) como se observa en la figura 10.

En la figura 10 se observa las muestras de suelo que se tomaron de las unidades experimentales colocadas en papel aluminio y dentro de fundas herméticas para evitar

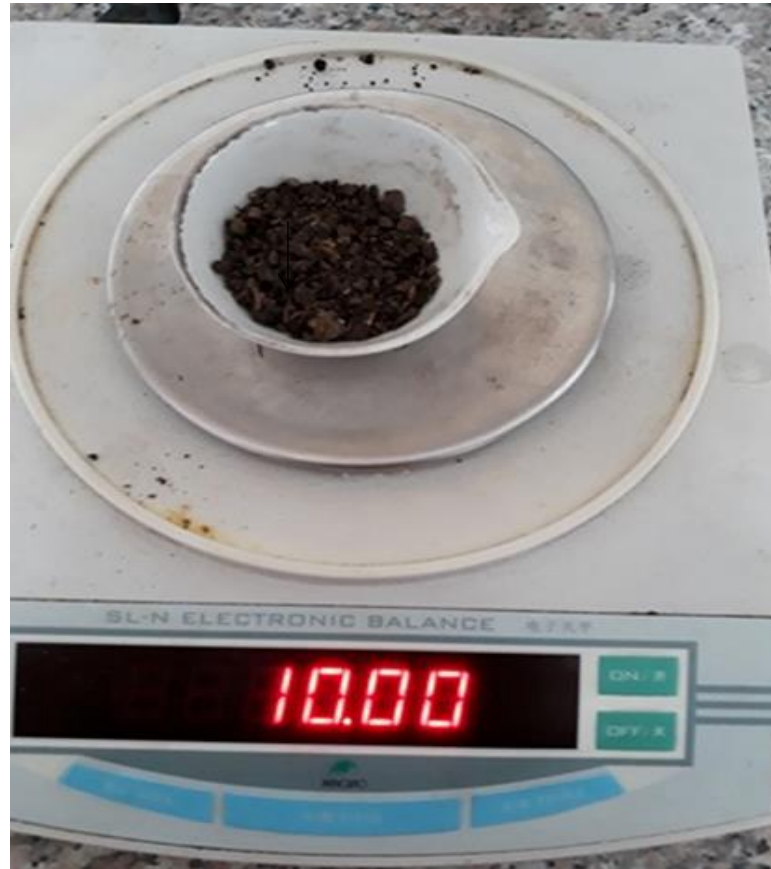
Figura 12. Muestras de suelo en crisoles K1 y K2

La humedad se refiere a la cantidad de agua existente en un determinado volumen de suelo. Este parámetro se calculó mediante gravimetría, es decir, midiendo la masa del suelo húmedo y la masa del suelo seco. En la figura 12 se muestra el peso de la muestra en el crisol.

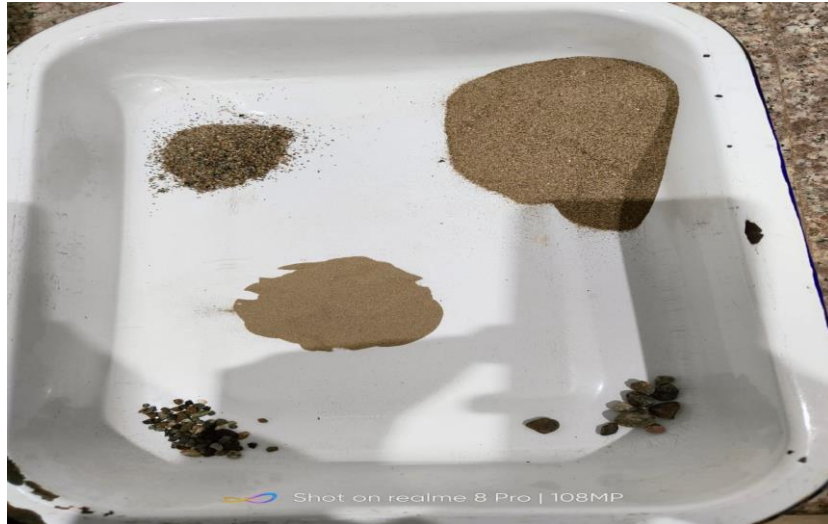
Figura 15. Suelos separados luego de la tamizada

Luego se pesará la masa retenida existente en cada uno de los tamices como se muestra en la figura 15.

1. Una vez tamizado se considerará sacar los porcentajes existentes en cada uno de los tamices tomando en cuenta que el 100% es el suelo del tamiz 30,200 y su fondo.
2. Una vez conseguidos los porcentajes de arcilla, limo y arena, se calculó la textura del suelo utilizando el triángulo de texturas de la USDA. Se muestra el triángulo para la determinación de textura en la figura 16.

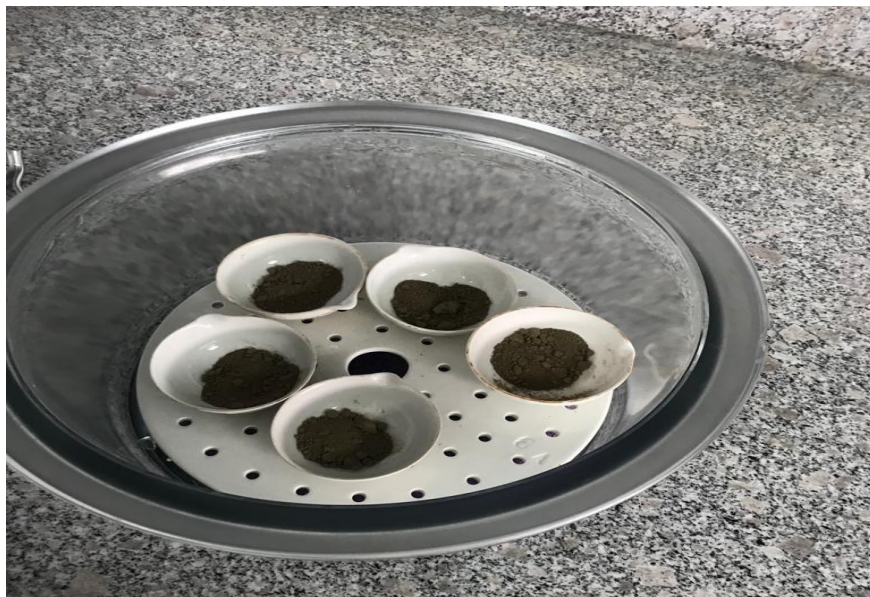
Figura 17. Muestras salidas de la estufa

1. Pesar 10 gr de suelo seco al aire.
2. Poner el suelo en un crisol de porcelana y dejar en la estufa a 105°C por 8 horas.
3. Pesar el suelo + crisol = A

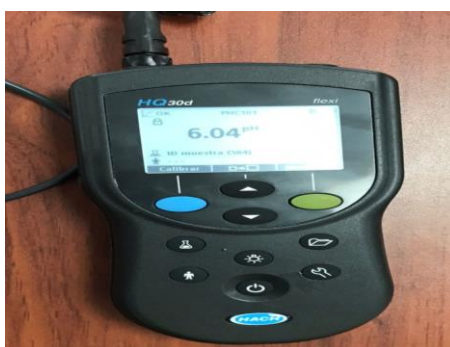
Figura 18. pH de suelo tratamiento (To)

En la figura 17 podemos ver el comportamiento del pH inicial del tratamiento To. En los resultados que se muestra el valor del pH es 6,04 el cual corresponde al inicio de la experimentación, mismo que está por debajo de 7 el cual lo vuelve ácido, lo que nos indica que las plantas están generando ácidos en sus raíces.

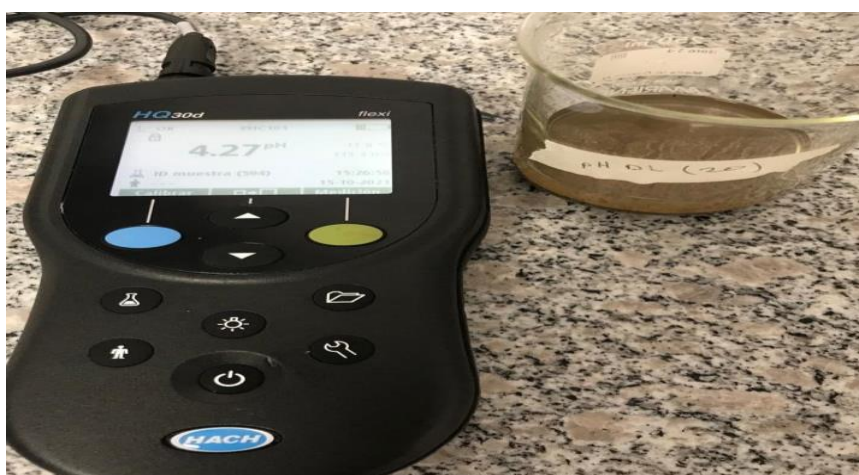
Figura 19. pH de tratamiento (DL20) a los 15 días

En la figura 19 podemos ver lo que marco el multiparametrico del tratamiento (DL20) días. Los resultados que se muestra el valor del pH es 4,27 el cual corresponde a los 15 días de la experimentación, mismo que está por debajo de 7 el cual lo vuelve ácido, lo que nos indica que las plantas están generando ácidos en sus raíces.

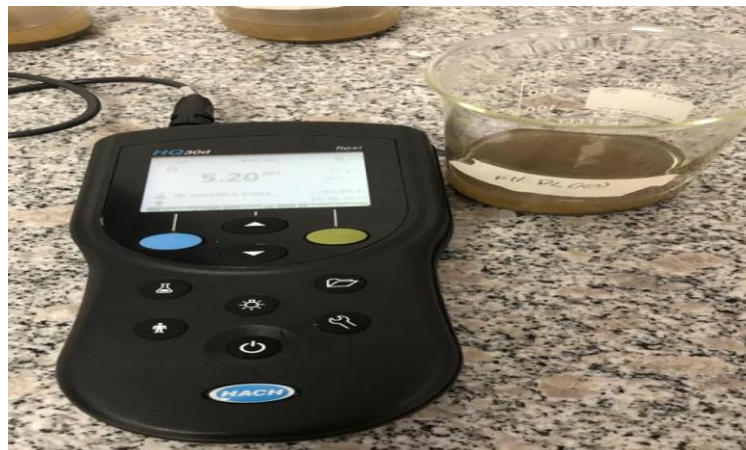
Figura 20. pH de tratamiento (DL10) a los 15 días

En la figura 20 podemos ver lo que marco el multiparametrico del tratamiento (DL10). En el resultado que se muestra el valor del pH es 5,20 el cual corresponde a los 15 días de la experimentación, mismo que está por debajo de 7 el cual lo vuelve ácido, lo que nos indica que las plantas están generando ácidos en sus raíces.

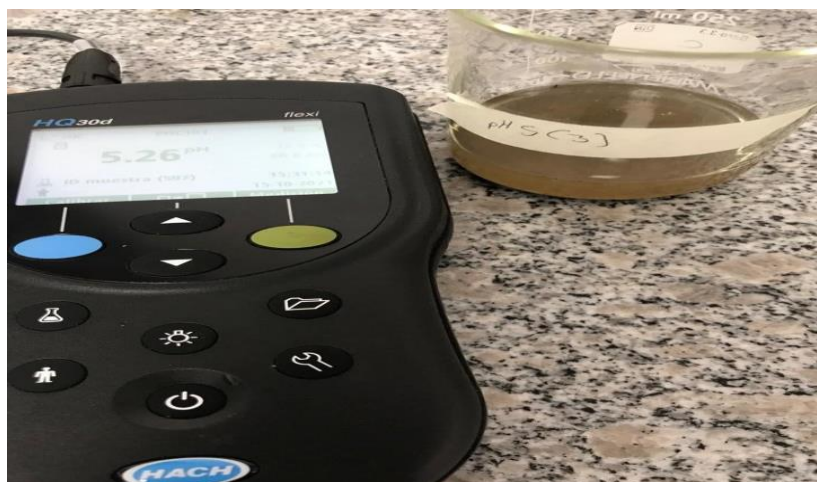
Figura 22. pH de tratamiento (S3) a los 15 días

experimentación, mismo que está por debajo de 7 el cual lo vuelve ácido, lo que nos indica que las plantas están generando ácidos en sus raíces.

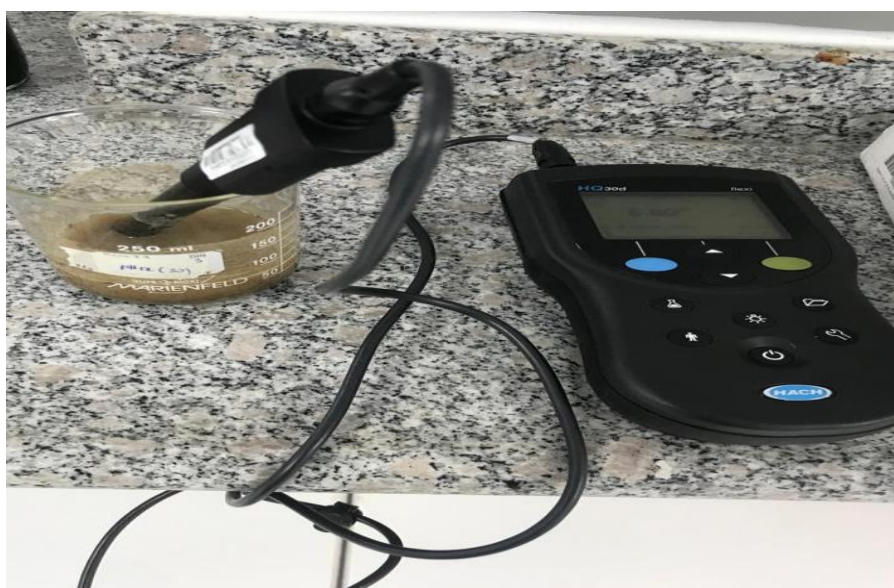
Figura 23. pH de tratamiento (DL20) a los 30 días

En la figura 23 podemos ver lo que marco el multiparametrico del tratamiento (DL20). En el resultado que se muestra el valor del pH es 6,8 el cual corresponde a los 30 días de la experimentación, mismo que está por debajo de 7 el cual lo vuelve ácido, lo que nos indica que las plantas están generando ácidos en sus raíces.

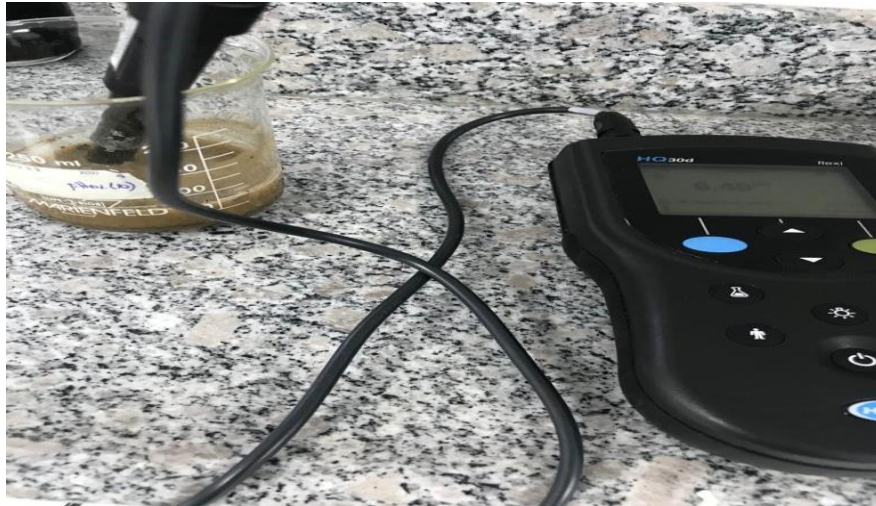
Figura 24. pH de tratamiento (DL10) a los 30 días

En la figura 24 podemos ver lo que marco el multiparametrico del tratamiento (DL10). En el resultado que se muestra el valor del pH es 6,49 el cual corresponde a los 30 días de la experimentación, mismo que está por debajo de 7 el cual lo vuelve ácido, lo que nos indica que las plantas están generando ácidos en sus raíces.

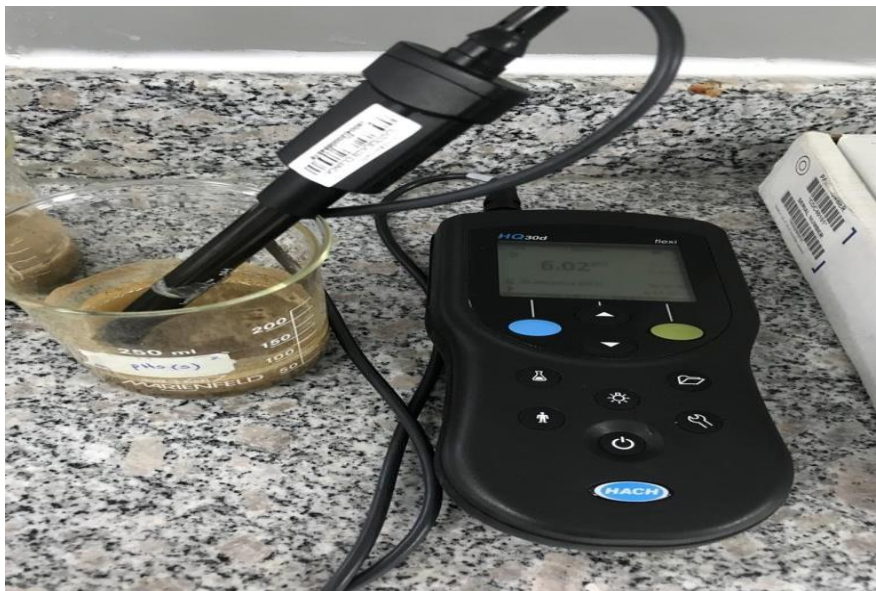
Figura 25. pH de tratamiento (S5) a los 30 días

En la figura 25 podemos ver lo que marco el multiparametrico del tratamiento (S5). En el resultado que se muestra el valor del pH es 6,02 el cual corresponde a los 30 días de la experimentación, mismo que está por debajo de 7 el cual lo vuelve ácido, lo que nos indica que las plantas están generando ácidos en sus raíces.

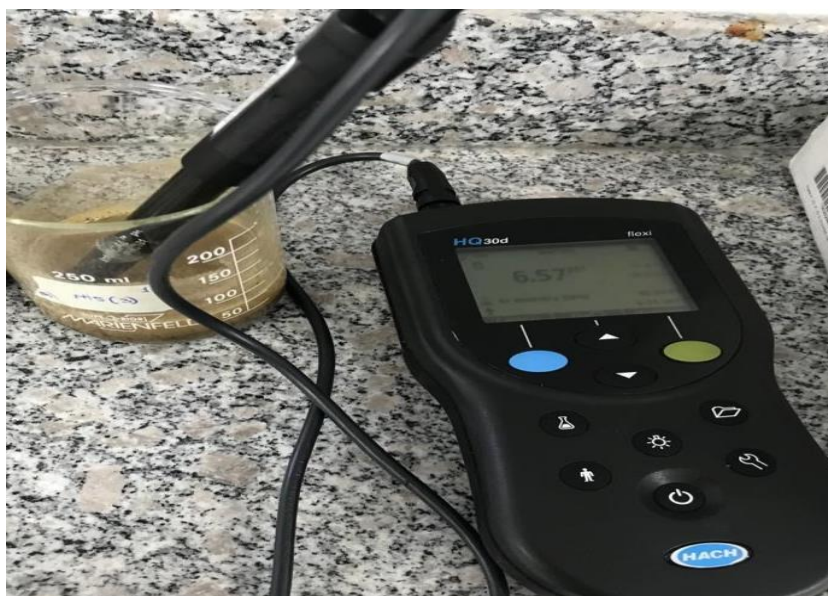
Figura 26. pH de tratamiento (S3) a los 30 días

experimentación, mismo que está por debajo de 7 el cual lo vuelve ácido, lo que nos indica que las plantas están generando ácidos en sus raíces.

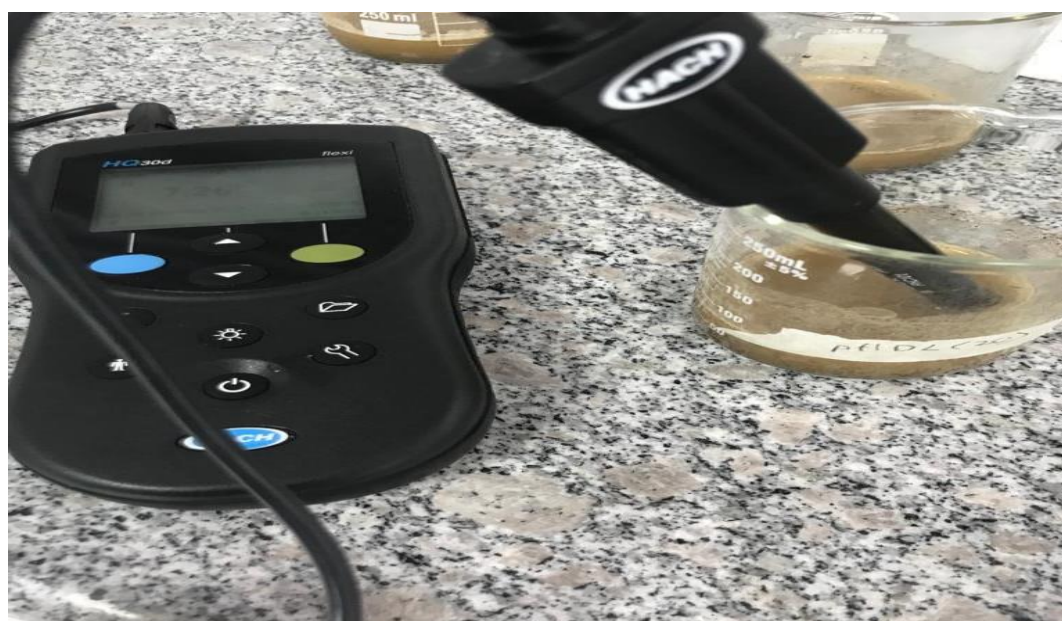
Figura 27. pH de tratamiento (DL20) a los 45 días

En la figura 27 podemos ver lo que marco el multiparametrico del tratamiento (DL20). En el resultado que se muestra el valor del pH es 7,26 el cual corresponde a los 45 días de la experimentación, mismo que está sobre 7 el cual lo vuelve básico, lo que nos indica que el metal se está volviendo insoluble.

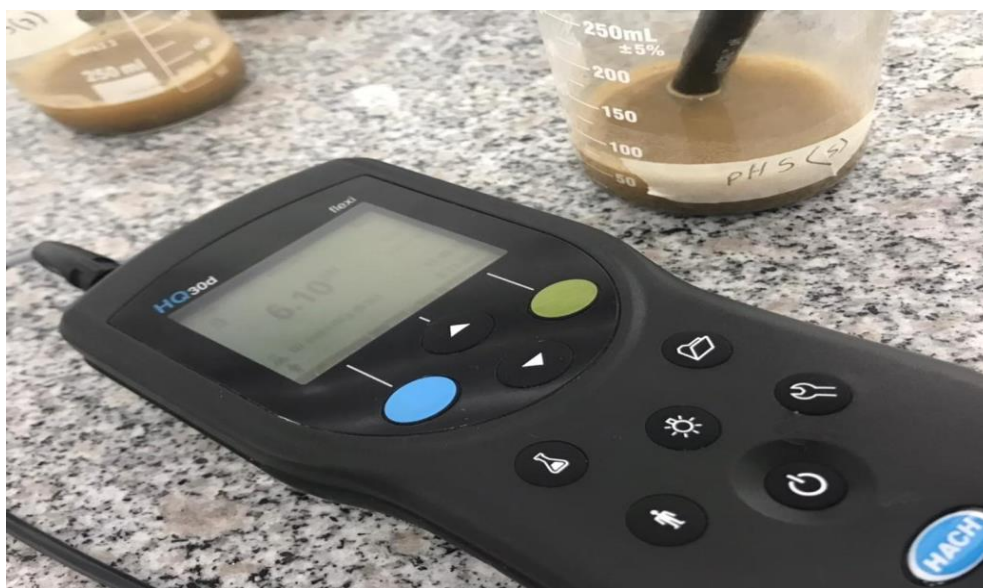
Figura 29. pH de tratamiento (S5) a los 45 días

En la figura 29 podemos ver lo que marco el multiparametrico del tratamiento (S5). En el resultado que se muestra el valor del pH es 6,10 el cual corresponde a los 45 días de la experimentación, mismo que está por debajo de 7 el cual lo vuelve ácido, lo que nos indica que las plantas están generando ácidos en sus raíces.

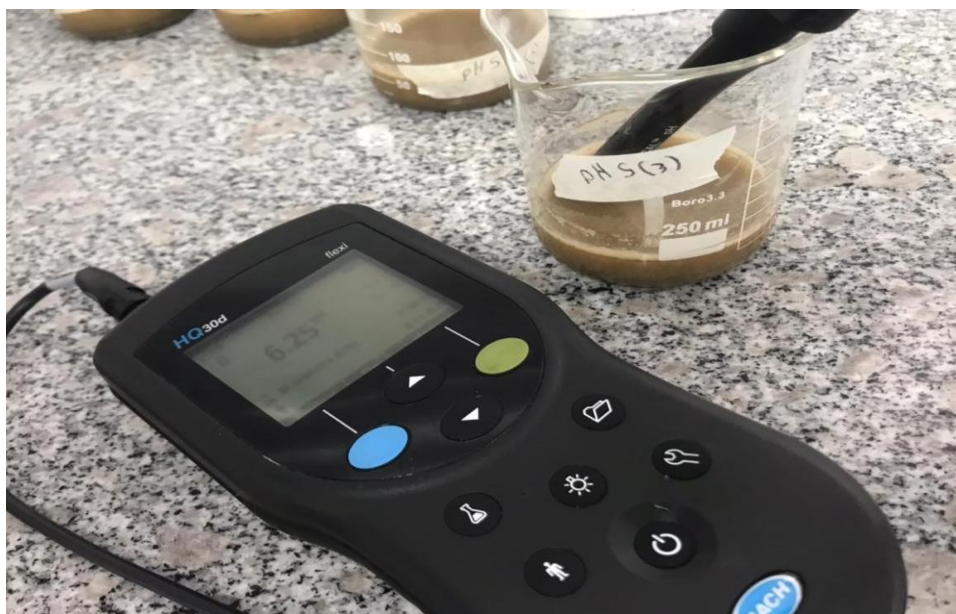
Figura 30. pH de tratamiento (S3) a los 45 días

En la figura 30 podemos ver lo que marco el multiparametrico del tratamiento (S3). En el resultado que se muestra el valor del pH es 6,25 el cual corresponde a los 45 días de la experimentación, mismo que está por debajo de 7 el cual lo vuelve ácido, lo que nos indica que las plantas están generando ácidos en sus raíces.

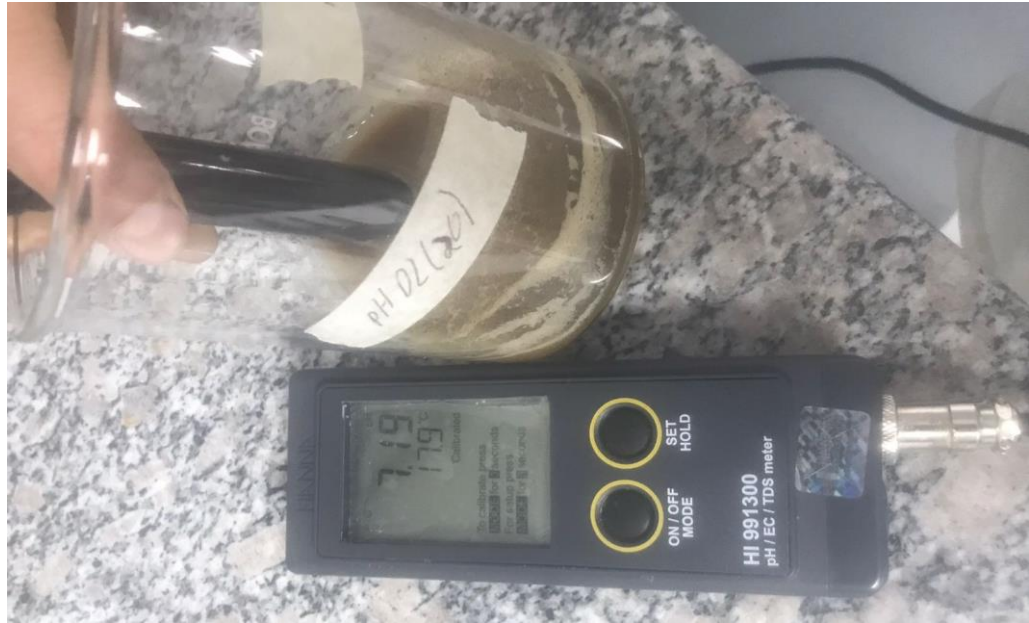
Figura 31. pH de tratamiento (DL20) a los 60 días

En la figura 31 podemos ver el comportamiento del pH del tratamiento (DL20). En el resultado que se muestra el valor del pH es 7,19 el cual corresponde a los 60 días de la experimentación, mismo que está sobre 7 el cual lo vuelve básico, lo que nos indica que el metal se está volviendo insoluble.

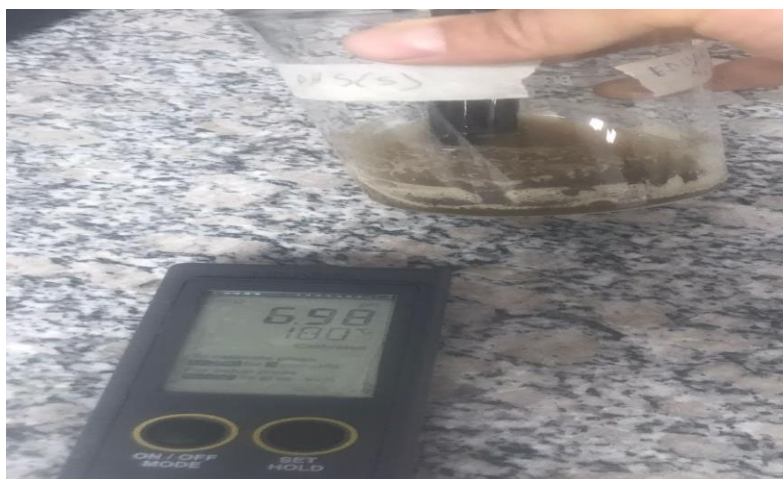
Figura 33. pH de tratamiento (S5) a los 60 días

En la figura 33 podemos ver el comportamiento del pH del tratamiento (S5). En el resultado que se muestra el valor del pH es 6,98 el cual corresponde a los 60 días de la experimentación, mismo que está por debajo de 7 el cual lo vuelve ácido, lo que nos indica que la planta está generando ácidos en sus raíces.

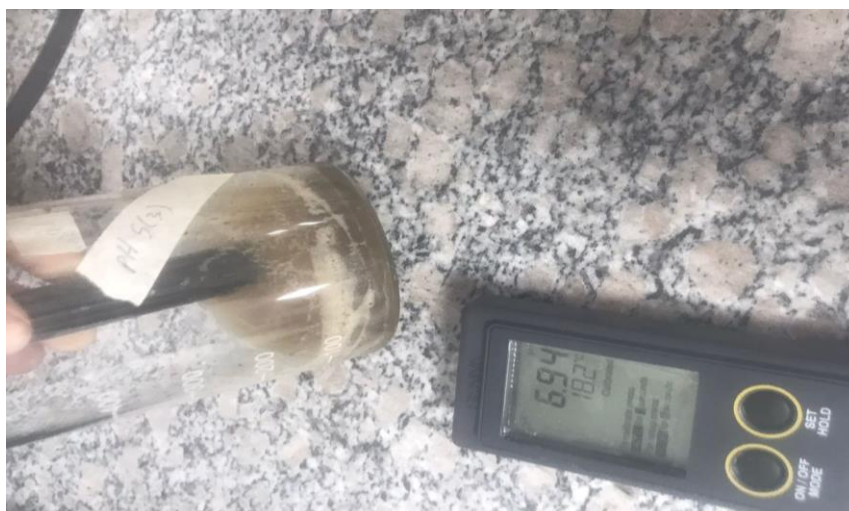
Figura 34. pH de tratamiento (S3) a los 60 días

En la figura 34 podemos ver el comportamiento del pH del tratamiento (S3). En el resultado que se muestra el valor del pH es 6,94 el cual corresponde a los 60 días de la experimentación, mismo que está por debajo de 7 el cual lo vuelve ácido, lo que nos indica que las plantas están generando ácidos en sus raíces.

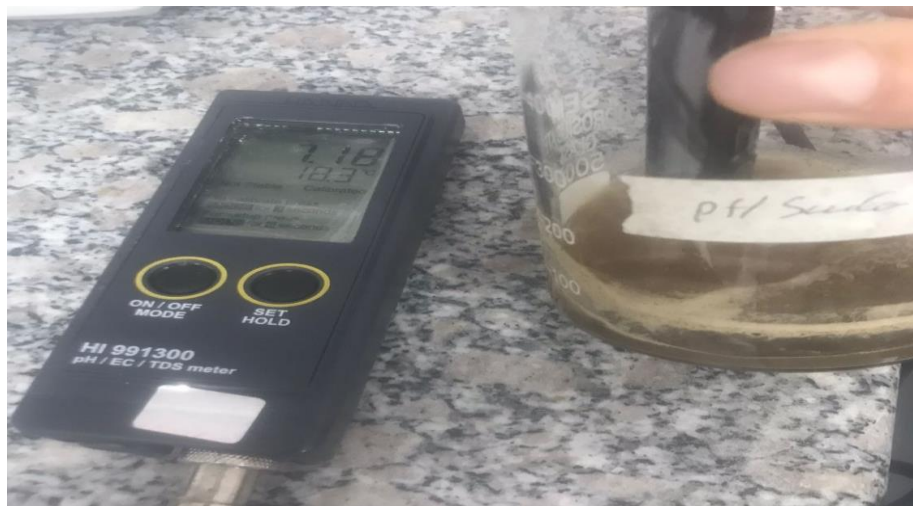
Figura 35. pH tratamiento To a los 60 días

En la figura 35 podemos ver el comportamiento del pH del tratamiento (To). En el resultado que se muestra el valor del pH es 7,18 el cual corresponde a los 60 días de la experimentación, mismo que está sobre 7 el cual lo vuelve básico, lo que nos indica que el metal se está volviendo insoluble.

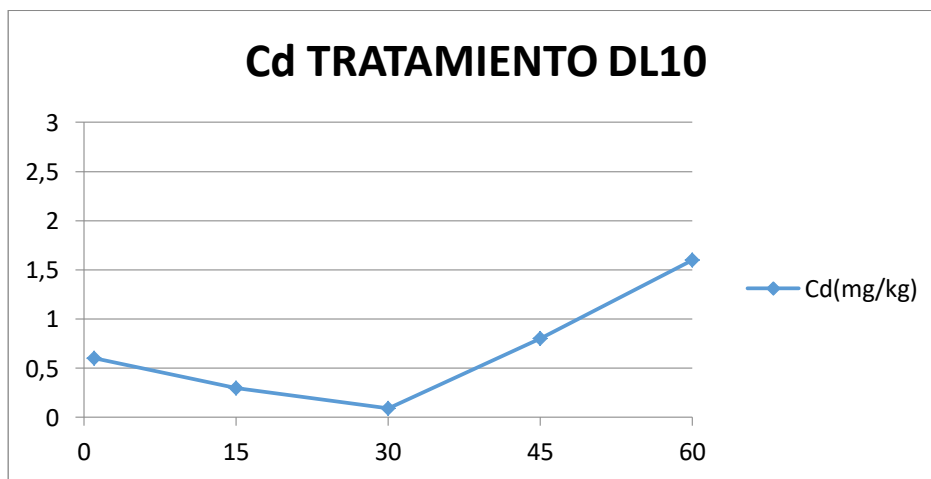
Figura 42. Análisis de Cd en tratamiento (DL10)

una concentración de 0,3 mg/kg, a los 30 días de tratamiento disminuyó a niveles menores a 0,1 mg/kg, posteriormente a los 45 días de tratamiento los niveles subieron a 0,8 mg/kg, a los 60 desde tratamiento subió a 1,6 mg/kg.

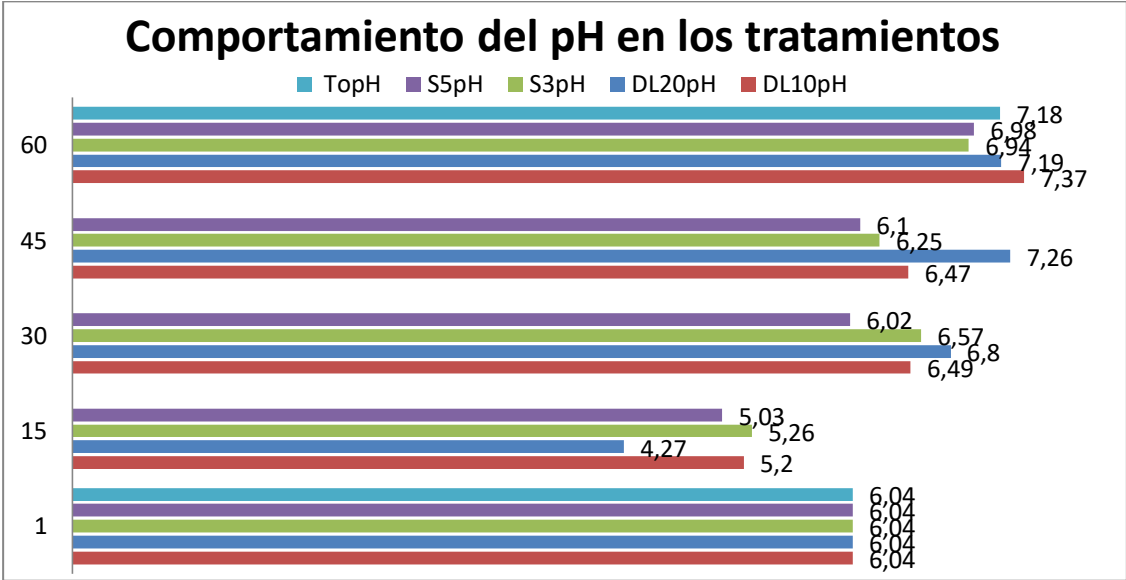
Figura 46. Discusión de pH en todos los tratamientos

En la gráfica 46 se compara el comportamiento del pH en cada uno de los tratamientos, en el cual podemos observar que a niveles ácidos de pH se vuelve más disponible para la planta fitorremediadora.

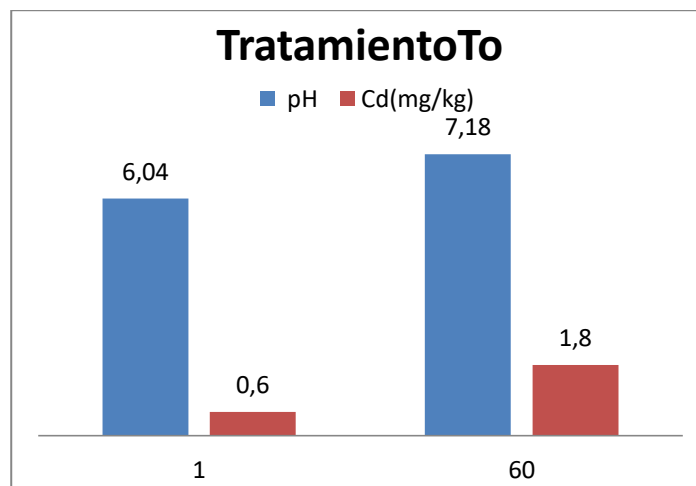
Figura 48. Dinámica del tratamiento (To)

En la figura 48 se observa la relación que existe entre el pH y los niveles de Cd a inicio y al final del tratamiento durante dos meses, en el tratamiento To en vista de que no se usaron plantas podemos argumentar la teoría de (BRAVO, 2014) que afirma que el cadmio debido a la baja afinidad por formas absorbentes repercute volviéndolo más soluble ya que la materia orgánica está disminuyendo.

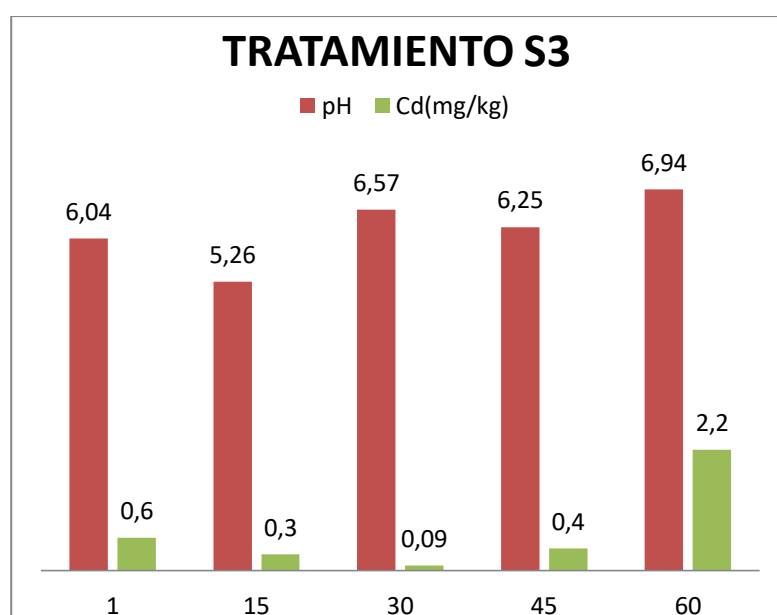
Figura 51. Dinámica del tratamiento (S3)

En la figura 51 se observa la relación que existe entre el pH y los niveles de Cd durante dos meses con análisis cada 15 días, podemos sustentar la teoría de (Rodríguez, 2017) que a pH ácidos la disponibilidad del cadmio aumenta, esto sucede ya que los ácidos fulvicos y húmicos generados por las plantas, estos presentan afinidad con el Cd. El cadmio presenta una mayor movilidad en un rango de pH de 4.5-5.5, sin embargo, el valor del pH más elevado se convierte en formas insolubles, esto quiere decir que la toxicidad de la planta aumenta, al aumentar la movilidad del cadmio es decir, aumenta al disminuir el pH, o cuando disminuye la materia orgánica.

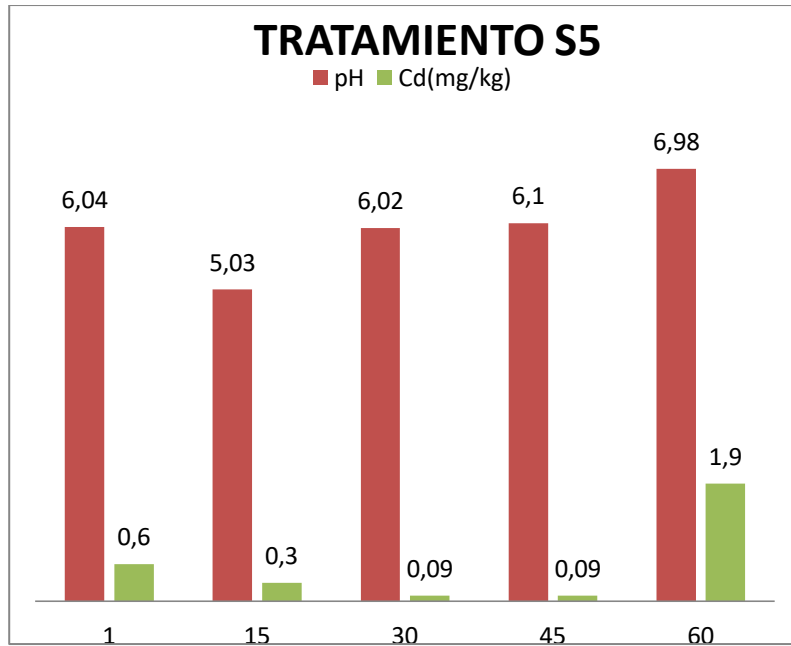
Figura 52. Dinámica del tratamiento (S5)

En la figura 52 se observa la relación que existe entre el pH y los niveles de Cd durante dos meses con análisis cada 15 días, podemos sustentar la teoría de (Rodríguez, 2017) que a pH ácidos la disponibilidad del cadmio aumenta, esto sucede ya que los ácidos fulvicos y húmicos generados por las plantas, estos presentan afinidad con el Cd. El cadmio presenta una mayor movilidad en un rango de pH de 4.5-5.5, sin embargo, el valor del pH más elevado se convierte en formas insolubles, esto quiere decir que la toxicidad de la planta aumenta, al aumentar la movilidad del cadmio es decir, aumenta al disminuir el pH, o cuando disminuye la materia orgánica.
