**ANÁLISIS Y CRITERIOS PARA AUDITORÍAS DE  
SEGRUIDAD VIAL EN CAMINOS DE MONTAÑA**

En el presente documento se entrega una guía metodológica para realizar auditorías de seguridad vial en caminos de montaña, teniendo como base el estudio de caso de la vía Cuenca – Girón.

El tramo de la vía para realizar el respectivo informe es la vía E35 tramo Cuenca-Girón, lo cual la vía tiene dos carriles uno en cada sentido separados por una línea central la cual tiene espaldones en cada lado, la superficie de rodamiento es de pavimento rígido, ancho de carril de 4m, comenzando en la abscisa 0+000 hasta la 33+000 teniendo una

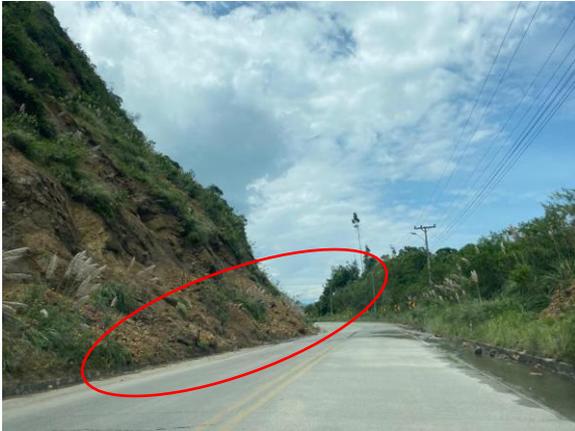
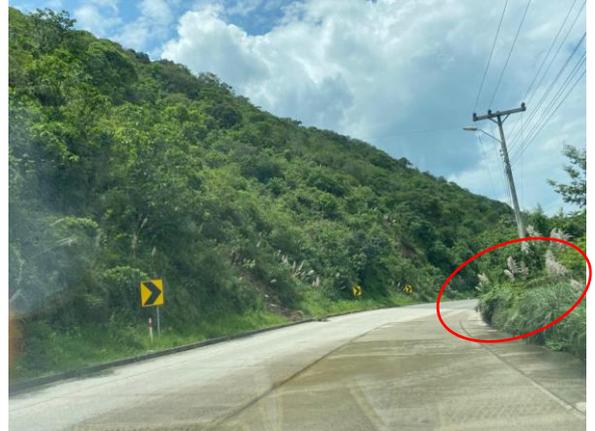
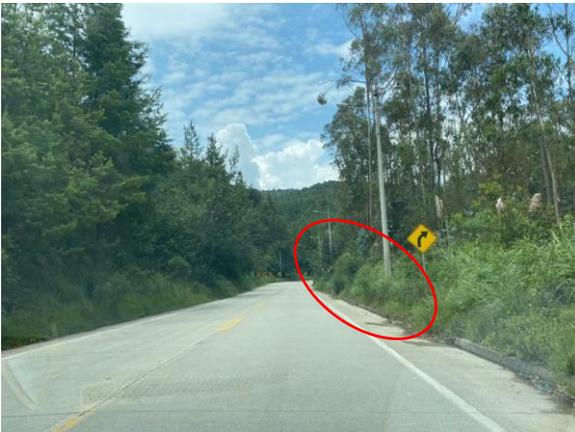
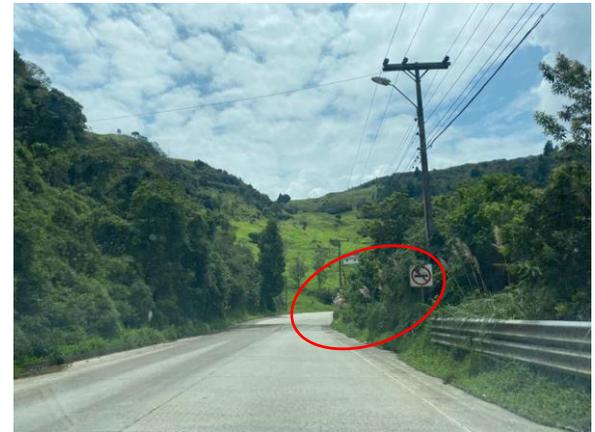
Unos de los problemas es la distancia de visibilidad es al momento de tomar las curvas existe mucha vegetación por lo cual se vuelve un obstáculo a los conductores.

*Ilustración 3 Distancia visibilidad opacadas por la vegetación y derrumbes  
Fuente: Propia*

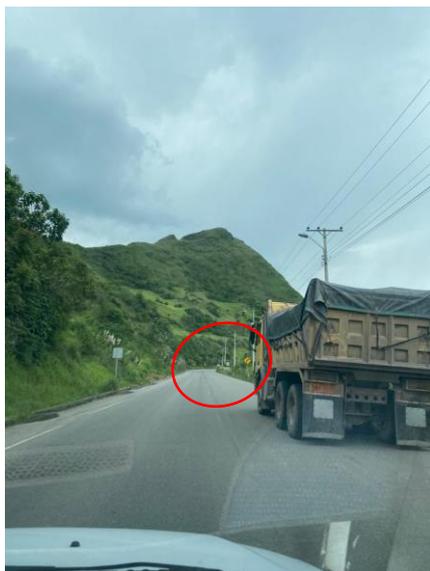
La velocidad es un factor muy importante al analizar en la vía, se pudo observar que en los tramos rectos los conductores circulan a altas velocidades y cuando se acercan curvas muy pronunciadas los conductores dan frenados de una forma brusca, lo cual puede provocar accidentes viales.

*Ilustración 4 Acercamiento a una curva excediendo el límite permitido  
Fuente: Propia*

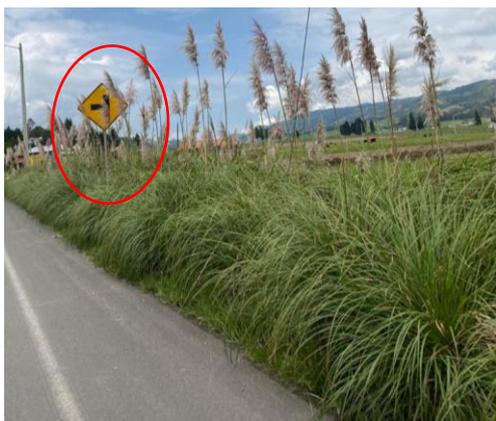
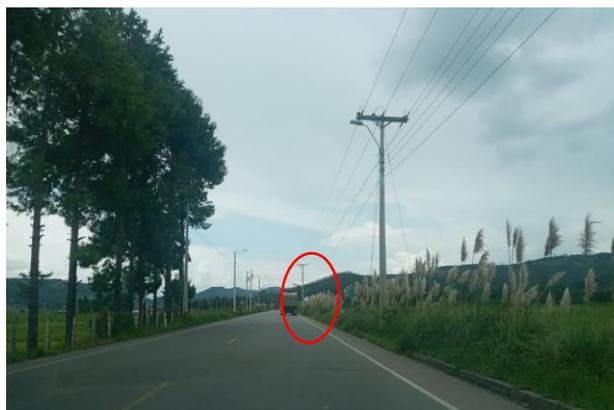
Las señalizaciones que indican que se aproxima una intersección ayuda al conductor a tener precaución de aproximación, pero en este tramo de vía se puede notar que está tapado con vegetación, por lo cual al momento de manejar el conductor no se puede percatar que más adelante puede llegar un cruce o un redondel.

*Ilustración 5 Señalización de intersecciones tapadas por vegetación.  
Fuente: Propia*

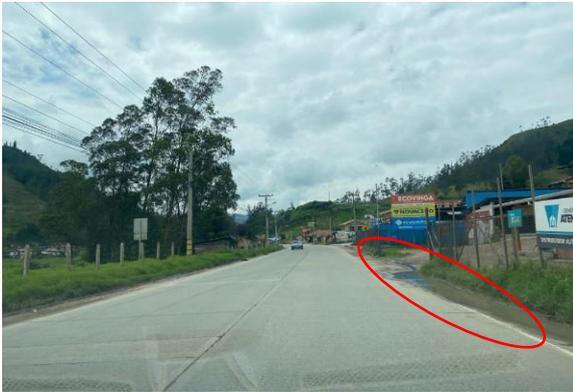
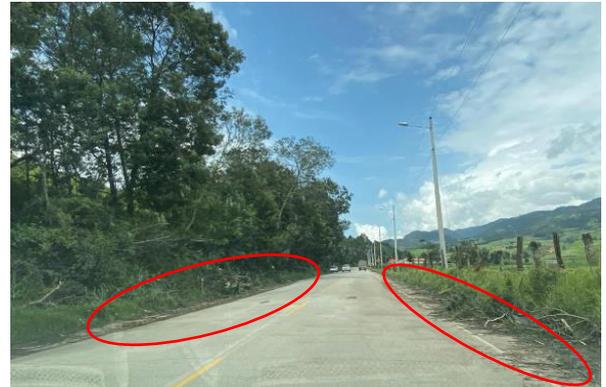
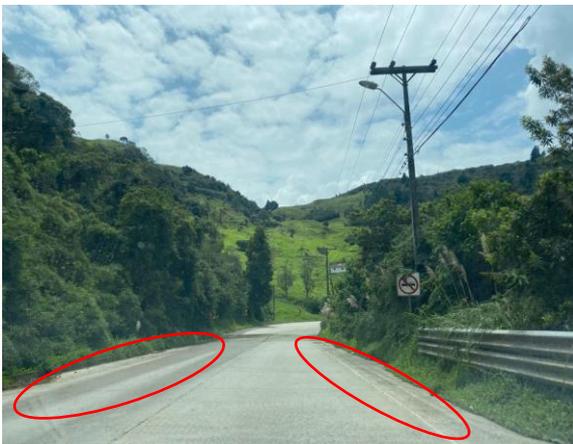
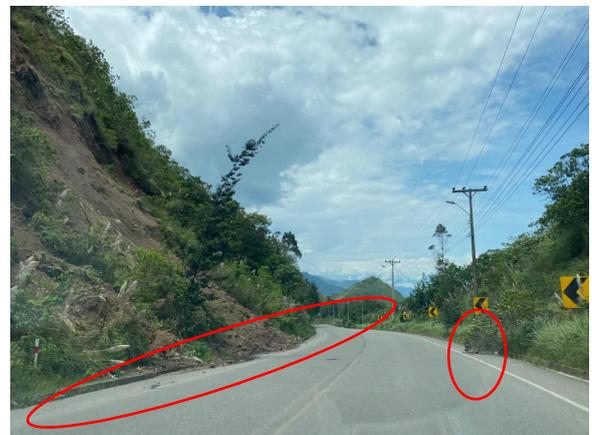
En ambos lados de la vía las bermas se encontraban con presencia de agua, ramas caídas, o material suelto lo cual es peligroso para los conductores y los usuarios vulnerables, tomando en cuenta que esto debe ser por el clima en incluso se notaba los peatones caminaban en la calzada o incluso se notaba carros estacionados en las bermas.

Ilustración 6 Bermas tapadas  
Fuente: Propia

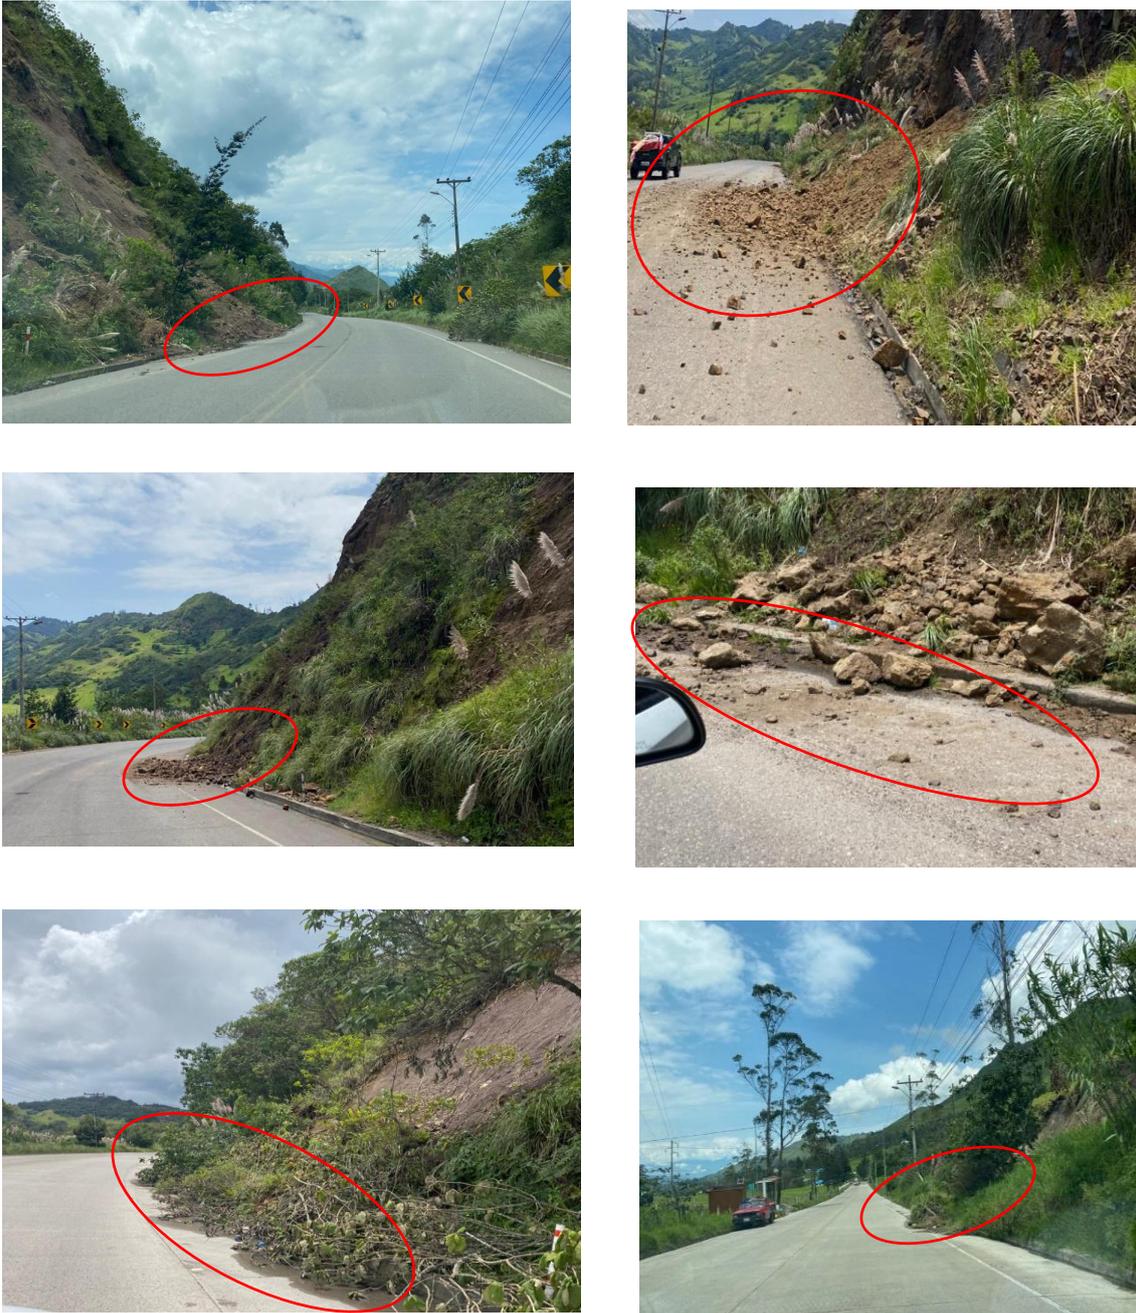
La vía Cuenca-Girón es una vía que tiene señalización de advertencia de derrumbes, pues existe sitios en donde el problema es constante llegando a tapar todo un carril o parte de un carril, ocasionando peligro y congestión siendo esta vía muy transitada todo el año.

*Ilustración 7 Derrumbes en varios tramos de la vía  
Fuente: Propia*

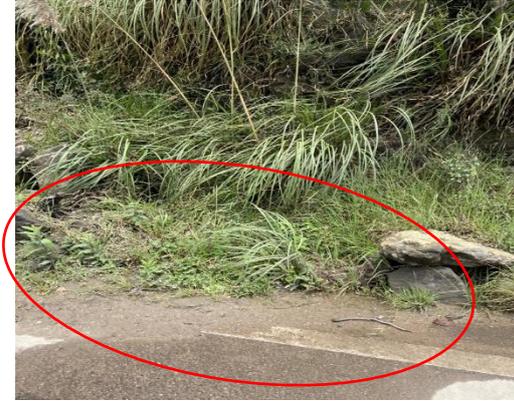
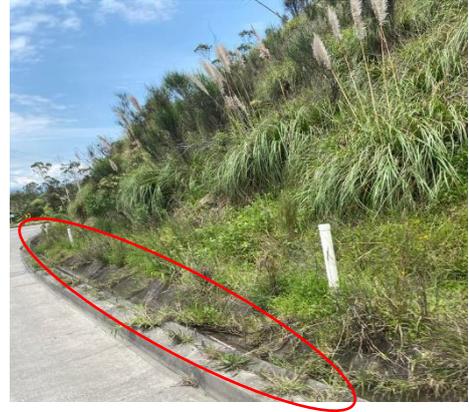
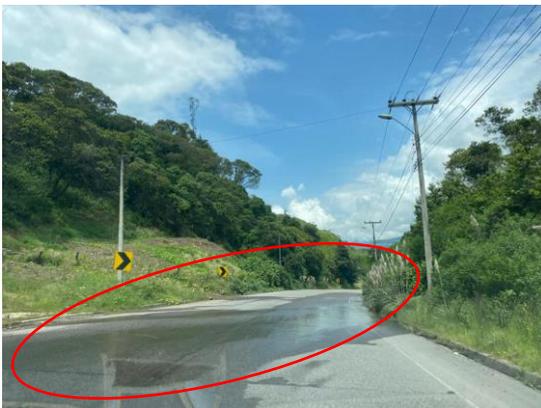
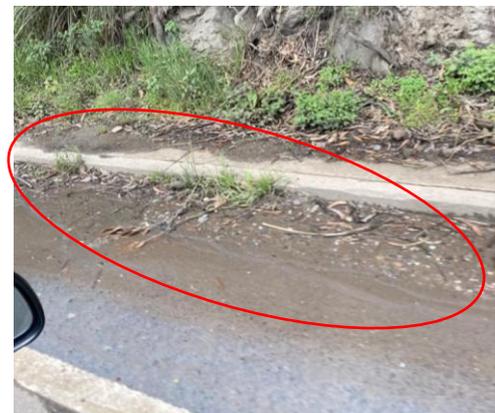
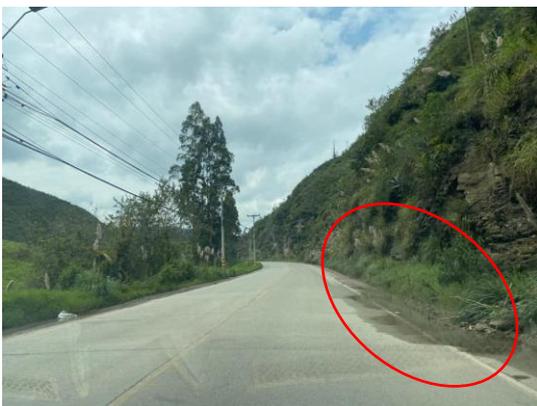
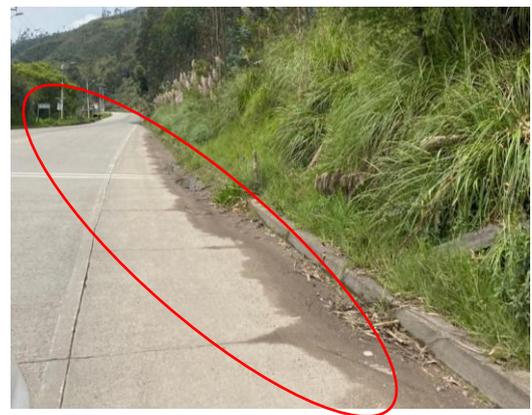
Lamentablemente en casi todo el tramo el drenaje de la vía es malo, existe muchas ramas caídas o tierra suelta lo que hace que el agua no tenga buena circulación y se estanque el agua lo cual va deteriorando la vía. El problema aquí es la limpieza de

encauzamientos que por lo general están tapado y no permiten la circulación continua del agua.

Las cunetas eran escasas en la vía no existías una buena circulación de agua porque las cunetas estaban tapadas por vegetación.

*Ilustración 8 Mal drenaje en la vía en varios tramos  
Fuente: Propia*

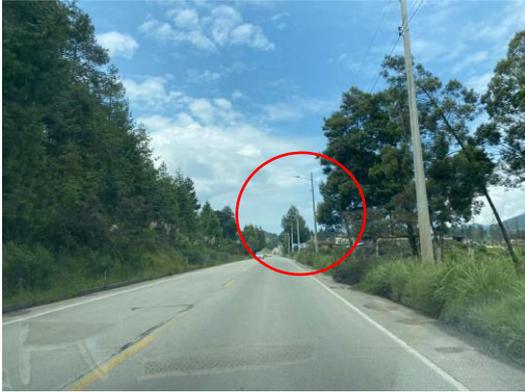
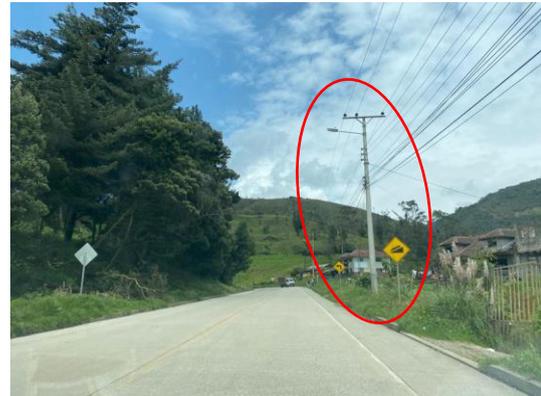
En el recorrido se pudo observar que, si se contaba la iluminación adecuado por la presencia de postes eléctricos de hormigón en todo el tramo.

*Ilustración 9 Iluminación en toda la vía con postes de hormigón*  
*Fuente: Propia*

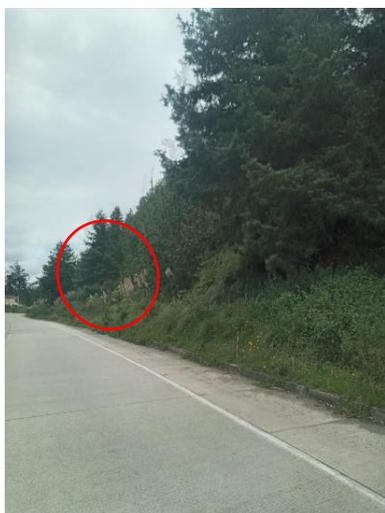
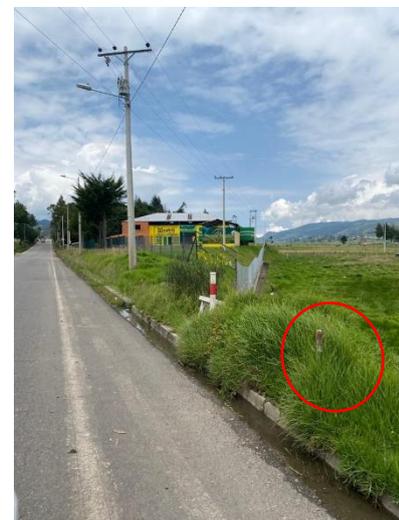
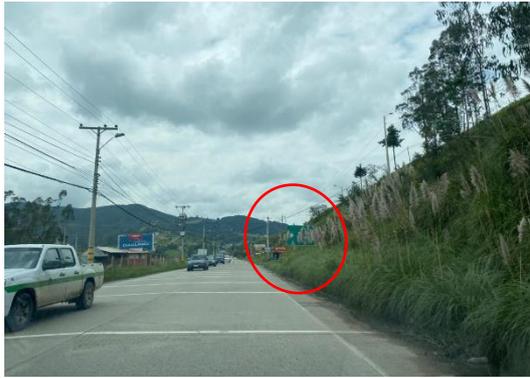
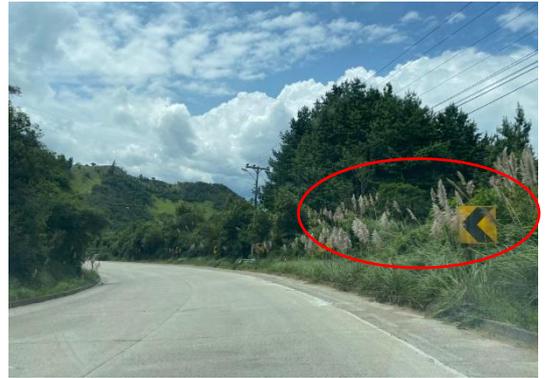
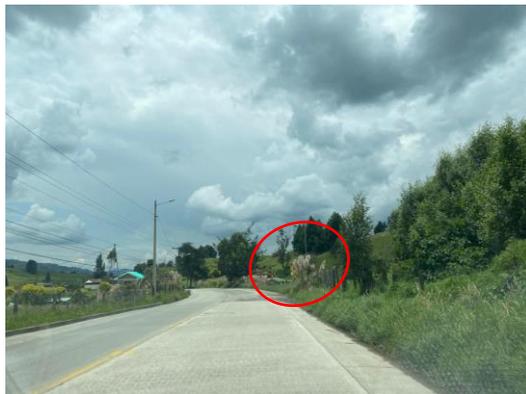
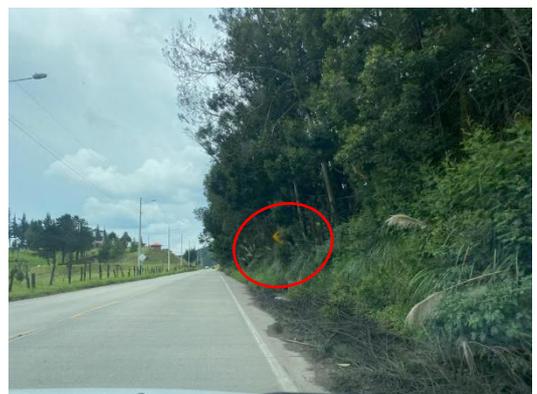
Este es un gran problema que presenta la vía y una de las más importantes, comenzando con la señalización horizontal en la mayoría del tramo la señalización casi no es visible, en otros ya no existe señalización, con respecto a la señalización vertical están cubiertas por material que ha ocasionado los derrumbes, en mal estado o tapadas por vegetación.

*Ilustración 10 Señalización Vertical tapada por vegetación*  
*Fuente: Propia*

Se recomienda proporcionar un mantenimiento o reposición de la señalización vertical debido que se encuentran ocultas por la presencia de vegetación o deterioradas a causa de derrumbes o factores externos.

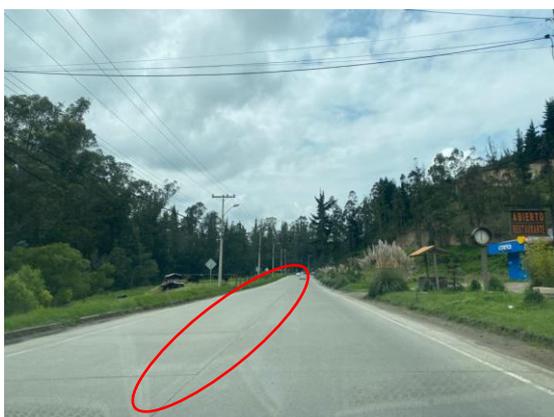
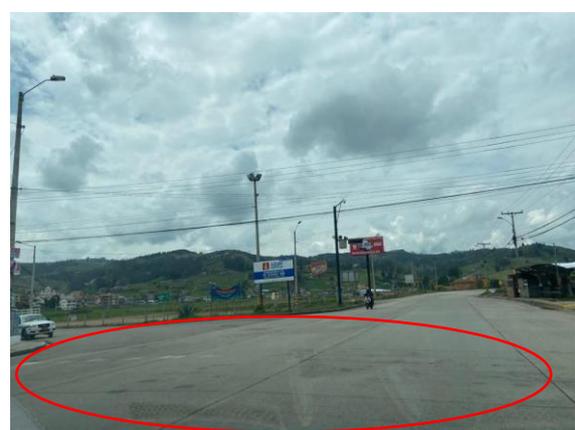
*Ilustración 11 Señalización Horizontal en mal estado*  
*Fuente: Propia*

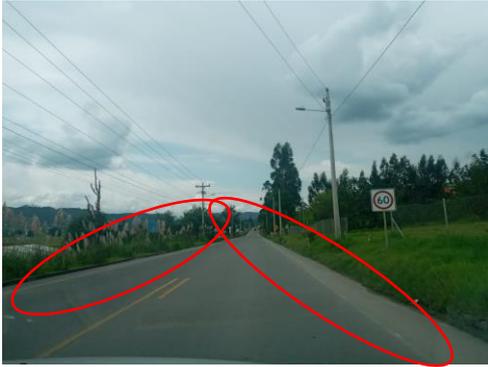
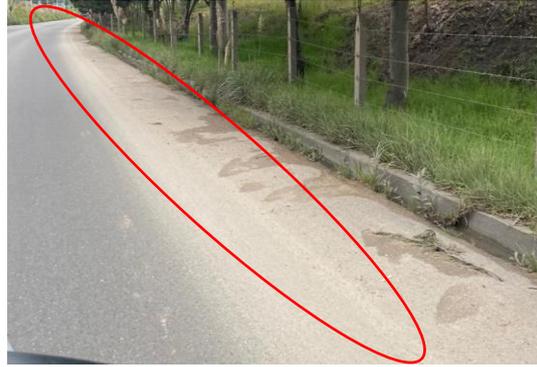
*Ilustración 12 Delineación en mal estado*  
*Fuente: Propia*

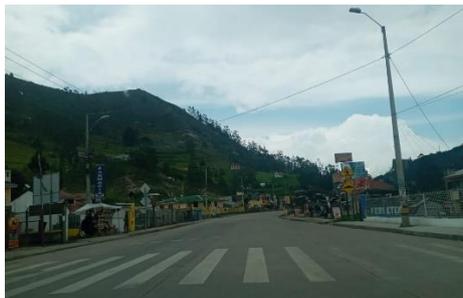
En el caso de la zona de Tarqui es una zona muy poblado por lo se pudo notar, no existe una correcta semaforización, para que las personas puedan cruzar la vía a las paradas de buses, no existe veredas para que las personas puedan caminar por lo cual los peatones caminan en la calzada.

*Ilustración 13 Falta de semaforización en zonas pobladas*

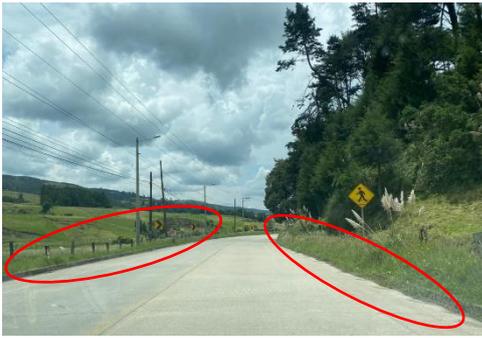
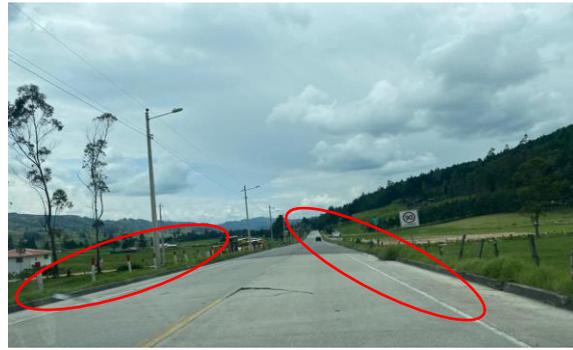
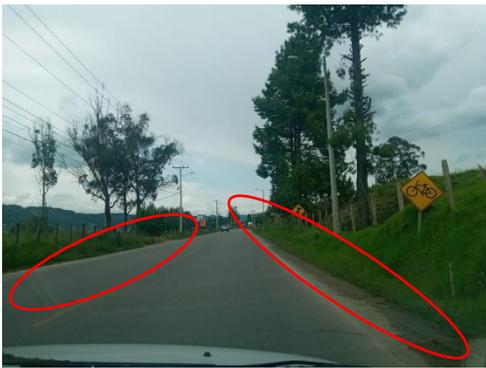
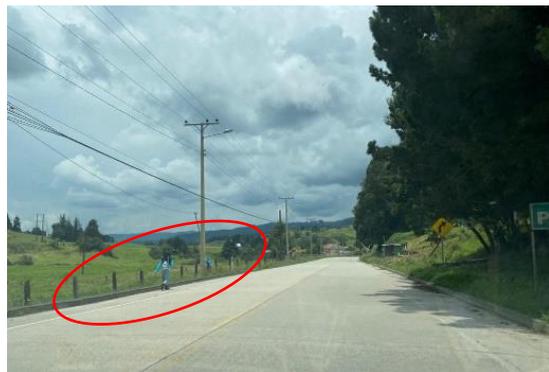
Este es el criterio más importante de la vía analizada carece de importancia para los usuarios vulnerables, porque no cuenta con la infraestructura necesaria, en algunos tramos existe la circulan de personas en la calzada por las siguientes razones: existen ramas caídas y en algunos casos material desprendido sobre las veredas.

*Ilustración 14 Usuarios vulnerables con infraestructura no aptas  
Fuente: Propia*

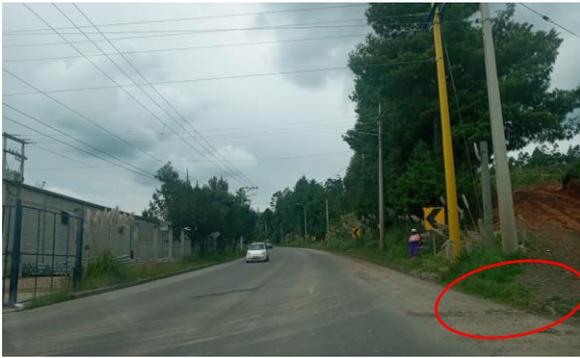
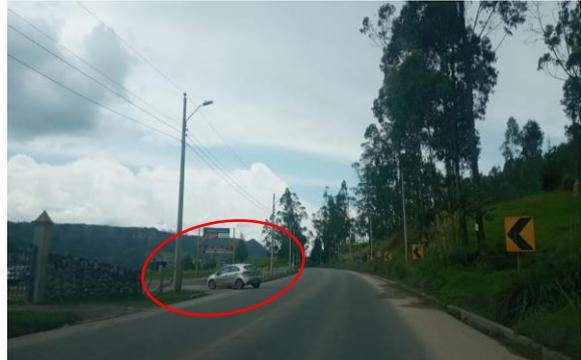
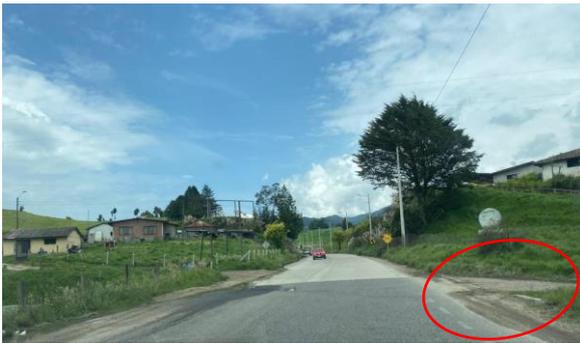
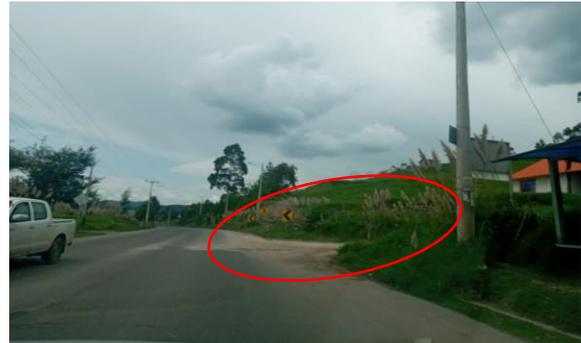
En todo el trayecto se nota con claridad a las entradas a propiedades lo cual no hay ninguna señalización, las entradas normalmente son caminos de tierra por lo cual para la salida de vehículos se resulta más complicada.

*Ilustración 15 Entrada a bienes inmuebles  
Fuente: Propia*

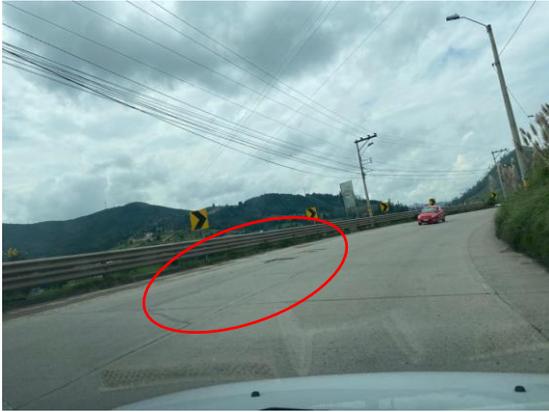
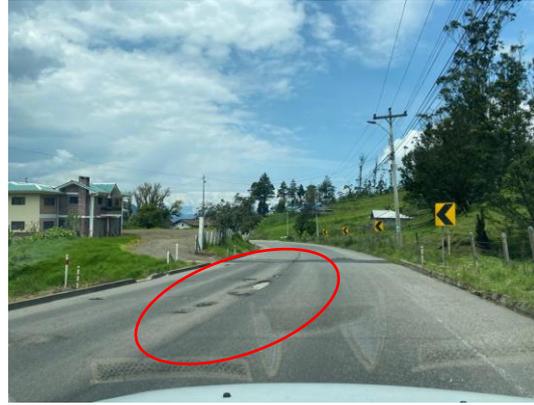
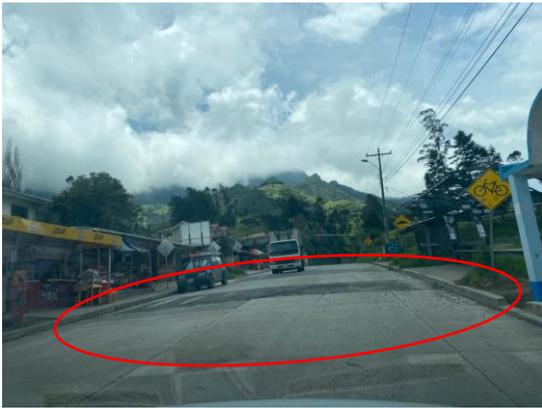
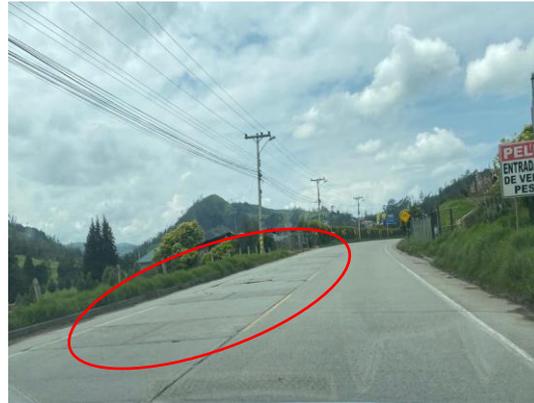
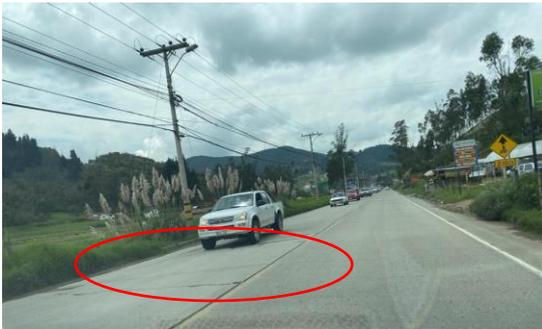
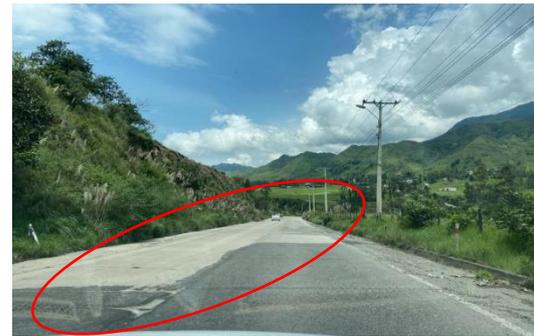
En casi todo el tramo de la vía se nota que la calzada presenta deterioro de la carpeta asfáltica como fisuras y baches, lo cual al momento del recorrido se pudo observar que los vehículos evitan pasar por donde existe los fallos en la calzada, por lo cual realizan maniobras peligrosas que pueden ocasionar accidentes.

*Ilustración 18 Deterioro de carpeta asfáltica en varios tramos de la vía*  
*Fuente: Propia*
