**Relieved foundations for expansive and soft soils in the Santa Isabel  
Cantón, Ecuador.**  
**Cimentación aliviada para suelos expansivos y blandos en el Cantón  
Santa Isabel, Ecuador**

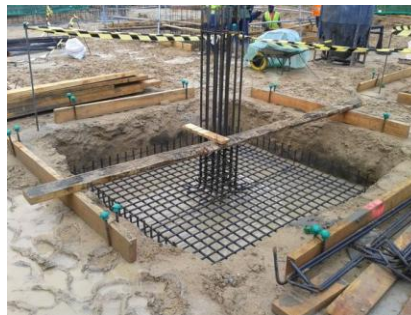
**Figura 3.**

*Plintos aislados*

**Zapatas aisladas:** Según (Méndez-Herrada, 2022), en suelos blandos y expansivos es recomendable utilizar zapatas aisladas que se apoyen sobre una capa de grava o material granular, lo que ayuda a disminuir la carga sobre el terreno. Además, es importante incorporar plintos aislados que contribuyan a la estabilidad de la estructura, manteniendo la estabilidad del terreno y previniendo deslizamientos y desplomes (Romo-Proaño, 2008), como se ilustra en la figura 3.

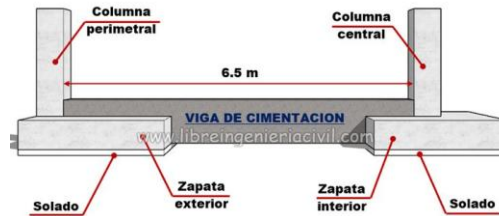
**Figura 4.**

*Vigas de cimentación*

**Vigas de cimentación:** (Romo-Proaño, 2008) sugiere el uso de vigas de cimentación en suelos de baja resistencia, permitiendo la integración lineal de la cimentación de varias columnas. Al conectar las columnas superficialmente mediante vigas de cimentación bidireccionales, así creando una malla de cimentación, como vemos en la figura 4. Además, las vigas aligeradas reforzadas son vigas de concreto con secciones transversales huecas que ayudan a reducir el peso de la estructura. Para suelos expansibles y colapsables, el refuerzo de estas vigas aligeradas se puede lograr utilizando materiales compuestos, como fibras de carbono o polímeros reforzados con fibra, que se incorporan a la estructura para aumentar su capacidad de carga y resistencia a las fuerzas externas.

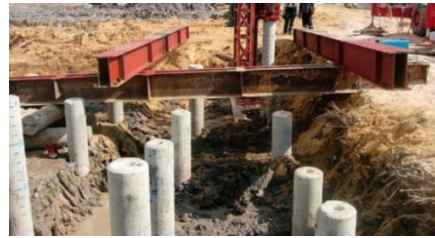
**Figura 5.**

*Pilotes prefabricados*

**Pilotes prefabricados:** de igual manera, (Romo-Proaño, 2008) considera que se utilizan pilotes prefabricados que se hincan en el suelo hasta llegar a capas más resistentes y estables, como se observa en la figura 5.

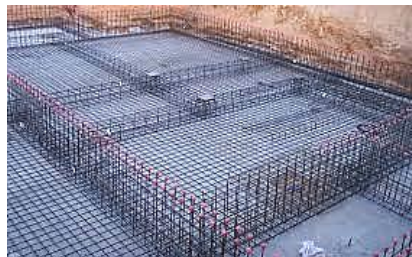
**Figura 6.**

*Losas de cimentación*

**Losas de cimentación:** Asimismo (Romo-Proaño, 2008) indica que, para integrar superficialmente la cimentación de varias columnas, al diseñar la cimentación con plintos aislados, cuando la superficie de cimentación excede el 25% del área total, es recomendable utilizar losas de cimentación, como se ilustra en la figura 6. Además, las losas aligeradas o alivianadas reforzadas consisten en losas de concreto con secciones transversales huecas que ayudan a reducir el peso de la estructura. En suelos expansibles y colapsables, la losa se refuerza con una malla de acero para incrementar su resistencia y prevenir deformaciones.
