PROPUESTA DE ANTEPROYECTO PARA LA REHABILITACIÓN DE LA PLAZA SAN ROQUE DE LA CIUDAD DE CUENCA, PROVINCIA DEL AZUAY DIRIGIDA A RECUPERAR Y MEJORAR SU CAPACIDAD DE USO

UNIDAD ACADÉMICA DE INGENIERÍA, INDUSTRIA Y CONSTRUCCIÓN  
CARRERA DE ARQUITECTURA Y URBANISMO

TRABAJO DE TITULACIÓN PREVIO A LA OBTENCIÓN DEL TÍTULO DE ARQUITECTA.

Cuenca, mayo del 2017

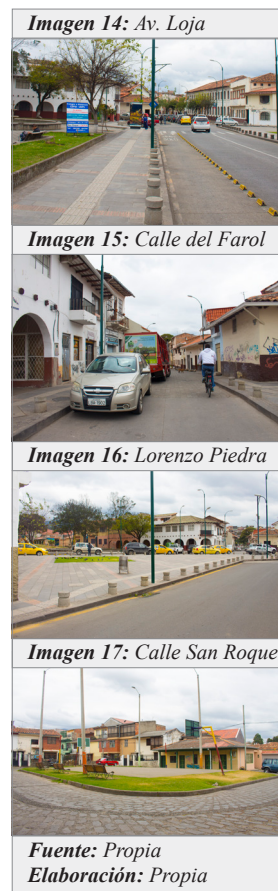
El área de estudio cuenta con los siguientes accesos específicos; desde la Av. Loja y la calle Lorenzo Piedra en forma directa.

Desde la Av. 12 de Abril, a través de la calle San Roque y calle del Farol. (*Ver mapa 4*).

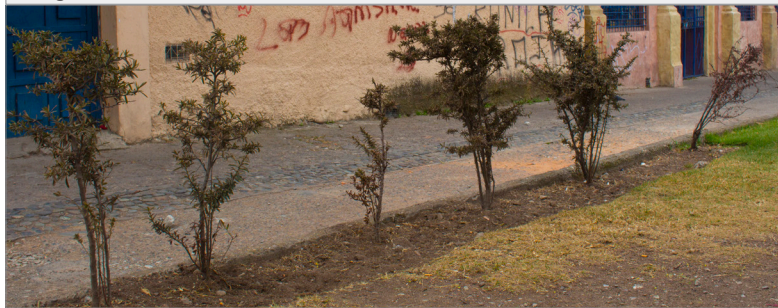
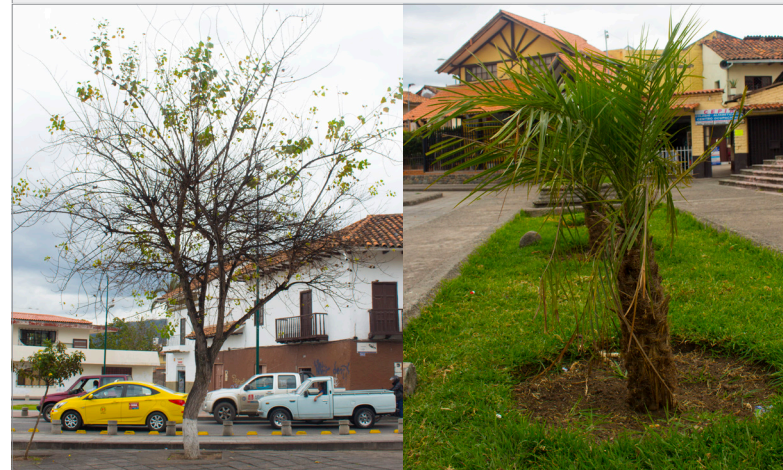
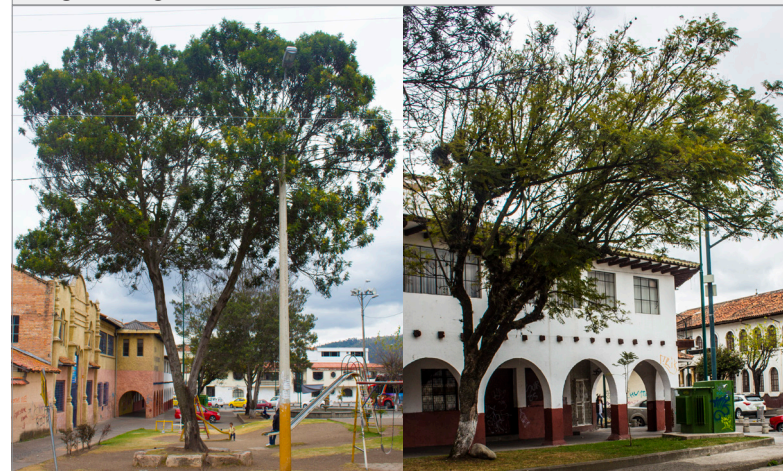
En la plaza existe poca vegetación, en la que se destaca la existencia de 6 arboles de distintas especies y en buen estado de conservación, por el cual se considera de importancia una intervención que permita mejorar el cinturón verde del sector. *(Ver imagen 18, 19 y 20).*

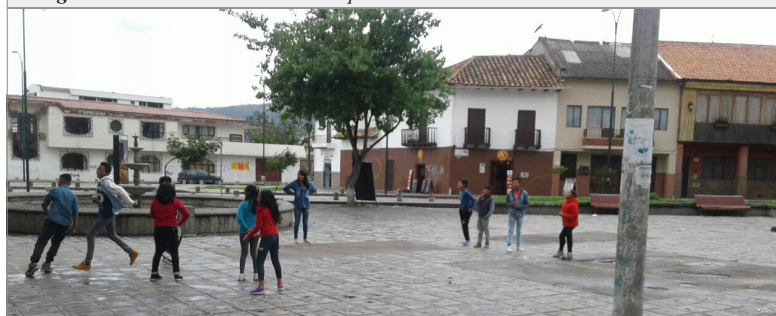
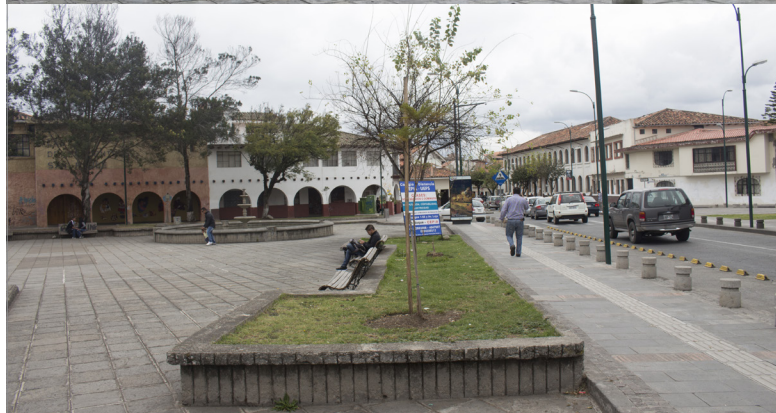
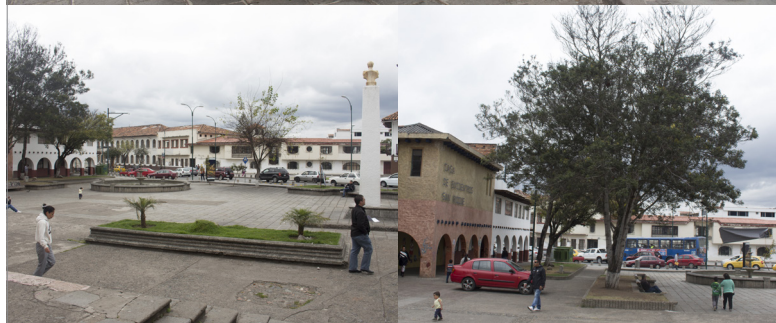
Manifiestan que la Plaza está prácticamente abandonada por falta de cuidado y mantenimiento, además de ser peligrosa, sobre todo en las noches, por deficiencia del alumbrado público. Además coinciden en señalar los siguientes aspectos: Contaminación ambiental, por basura; contaminación visual, por cableado aéreo; contaminación sonora, debido al ruido producido por la excesiva circulación vehicular; vegetación descuidada y deteriorada; necesidad de servicios higiénicos; deterioro del parque infantil y de la cancha deportiva; deterioro y falta de mobiliario; deterioro y falta de mantenimiento a la pileta y al monumento a Sucre.

*Imagen 22: Visitas a la Plaza San Roque*

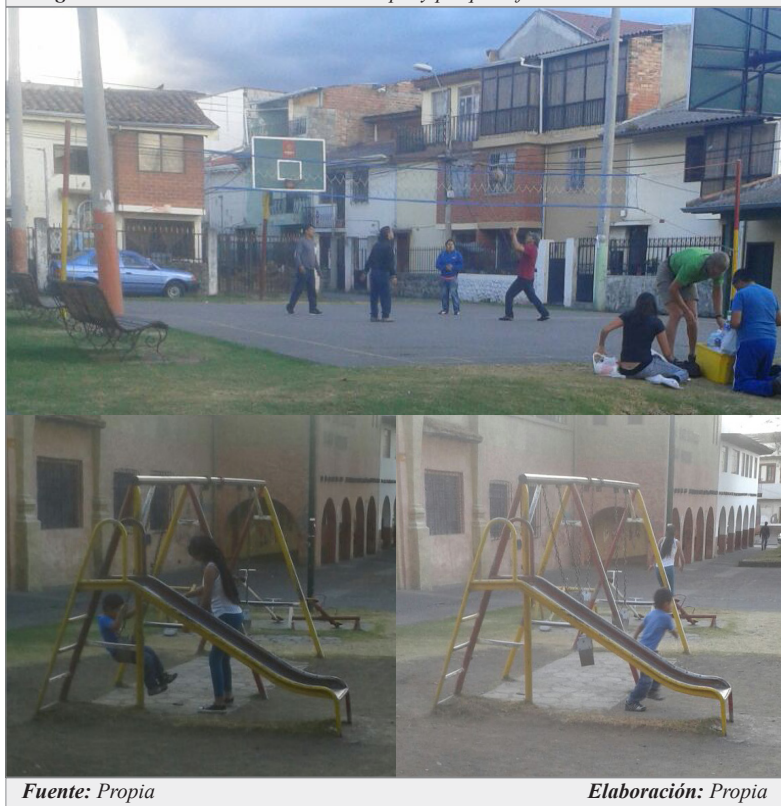
**Imagen 23:** Visita a la cancha de uso múltiple y parque infantil
