**UNIDAD ACADÉMICA DE INGENIERIA,
INDUSTRIA Y CONSTRUCCIÓN**

**ANTEPROYECTO DE REGENERACIÓN URBANA PARA
LA REDUCCIÓN DE LA PERCEPCIÓN DE
INSEGURIDAD EN LA CALLE ANTONIO VEGA MUÑOZ**

**PROYECTO DE TITULACIÓN PREVIO A LA OBTENCIÓN DEL
TÍTULO DE ARQUITECTO**

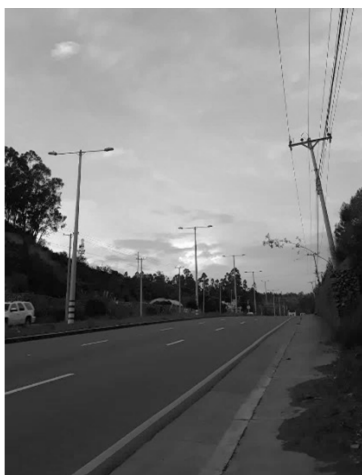
Figura 2.6
Vía Cuenca-Azogues.

Es una infraestructura vial básica dentro del entorno urbano, diseñada para facilitar el tráfico de distancias largas y medianas, desempeñando un papel fundamental en la organización del territorio. Esta red de carreteras sirve como apoyo para el flujo vehicular de paso, gestionando volúmenes considerables de tráfico y facilitando una conexión eficiente entre dos asentamientos (ver Figura 2.6). A su alrededor, circunda la ciudad, caracterizándose por la falta de aceras, actuando como una vía que separa el tráfico directo del tráfico local. Este tipo de vía, autoriza la viabilidad exclusiva de automóviles livianos, prohibiendo el estacionamiento lateral. Su diseño está orientado a alcanzar velocidades de 90 a 100 km/h, y, en líneas generales, consta de al menos tres carriles por sentido, cada uno con un ancho de 3,65 metros (Albán, 2016).

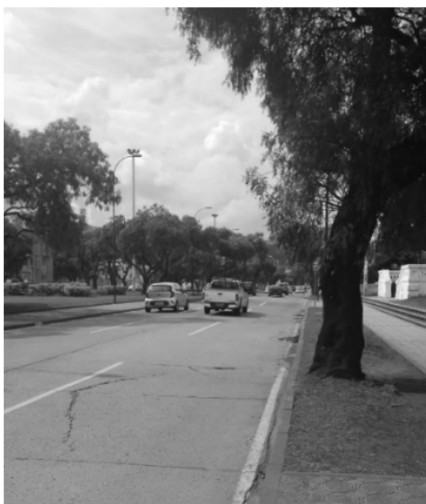
Figura 2.7
Av. Fray Vicente Solano, Cuenca.

La vía arterial principal, establece vínculos entre las vías expresas y las arteriales secundarias, facilitando conexiones interurbanas con un flujo vehicular de nivel medio o alto. Aunque presenta baja accesibilidad y una integración relativa con el suelo circundante, cuenta con carriles exclusivos para el transporte colectivo, como buses con líneas e largos recorridos. Las intersecciones deben estar equipadas con semáforos, especialmente en puntos donde los peatones necesitan cruzar, además de que los puntos de parada del transporte público deben ser diseñados adecuadamente. Estas vías enlazan con algunas vías del sistema rural y no permiten el estacionamiento de vehículos particulares. La vía arterial principal consta de un mínimo de tres carriles por sentido (ver Figura 2.7), con una sección mínima de 3,65 metros, y las aceras deben tener un ancho de 4 metros. La celeridad máxima aprobada en esta vía es de 50 a 70 km/h (Albán, 2016).

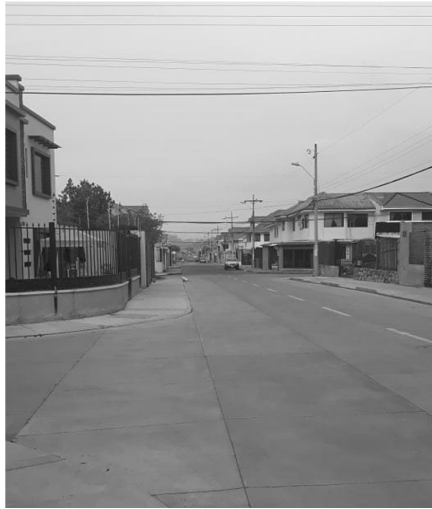
Figura 2.8

Las vías locales están especialmente vinculadas al acceso residencial, destacándose por un bajo volumen de tráfico y conectando con las vías colectoras (ver Figura 2.8). En estas vías, la prioridad se centra en la circulación peatonal, lo que significa que solo se permite el acceso a vehículos livianos pertenecientes a los residentes, esto contribuye a mantener un flujo vehicular reducido en estas áreas. La rapidez admitida para los vehículos en estos caminos es de 30 km/h, y se permite el estacionamiento de vehículos. La vía local debe contar con un mínimo de dos carriles, uno por sentido, con un ancho de 3,50 metros. El espacio designado para el estacionamiento de los vehículos es necesario que cuente con un ancho no inferior de 2,00 metros, y las aceras constarán de un ancho mínimo de 1,50 metros (Albán, 2016).

Calle los Shirys, Totoracocha, Cuenca.

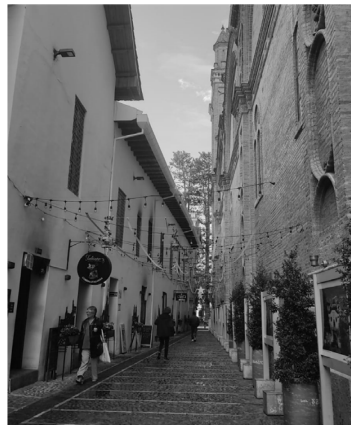
Figura 2.9

Una vía peatonal está designada exclusivamente para el desplazamiento de peatones, es decir, su propósito principal es para caminar (ver Figura 2.9). Ocasionalmente, pueden ser transitadas por vehículos locales a velocidades reducidas. El estacionamiento para visitantes debe llevarse a cabo en ubicaciones específicas, con un ancho no inferior de 3,00 metros. La vía peatonal en sí debe tener un ancho no inferior de 1,60 metros, libre de obstáculos (Albán, 2016).

Calle peatonal Santa Ana, Cuenca, Ecuador.

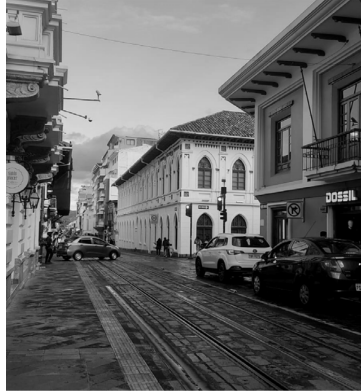
Figura 2.22

una ciudad. Las sendas, debido a su trazado determina la forma de la ciudad, por lo general son todas las calles peatonales, avenidas, ciclovías, vías férreas (ver Figura 2.22).

Calle Gran Colombia en donde se divide en sendas vehiculares, sendas destinadas al tranvía y sendas peatonales, Cuenca, Ecuador.

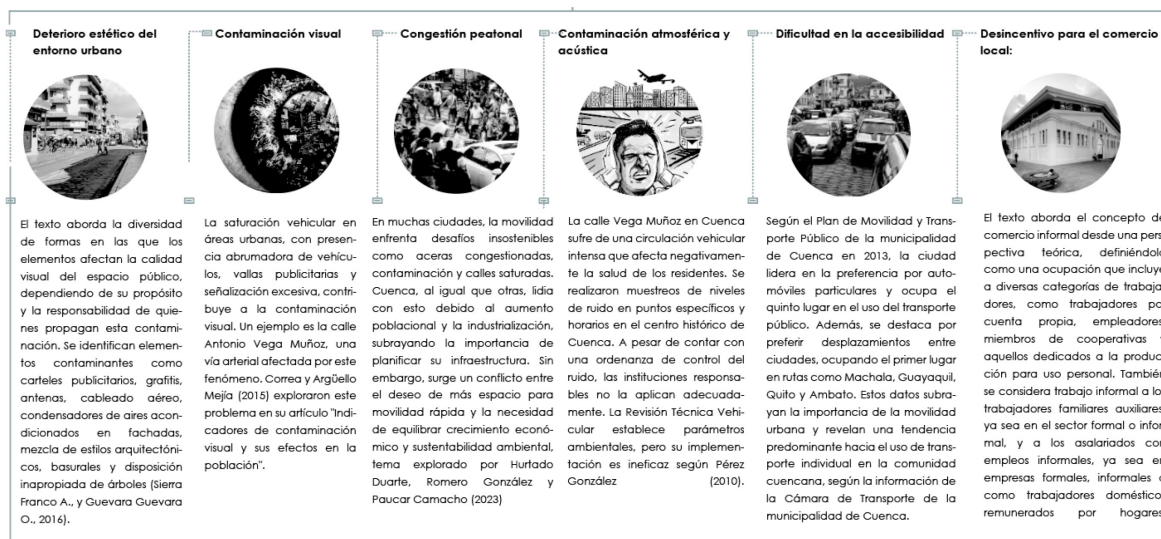
El impacto de la imagen urbana se refiere a los cambios visuales que degradan un espacio, trastocando la composición, el orden y la originalidad de sus elementos. Este fenómeno generalmente se asocia con una saturación visual física provocada por diversas actividades realizadas en los espacios públicos (Palomares, 2011). A continuación, se presenta una lista de los factores que provocan afectaciones a la imagen urbana (ver Figura 2.27).

Figura 2.27
Afecciones a la imagen urbana.

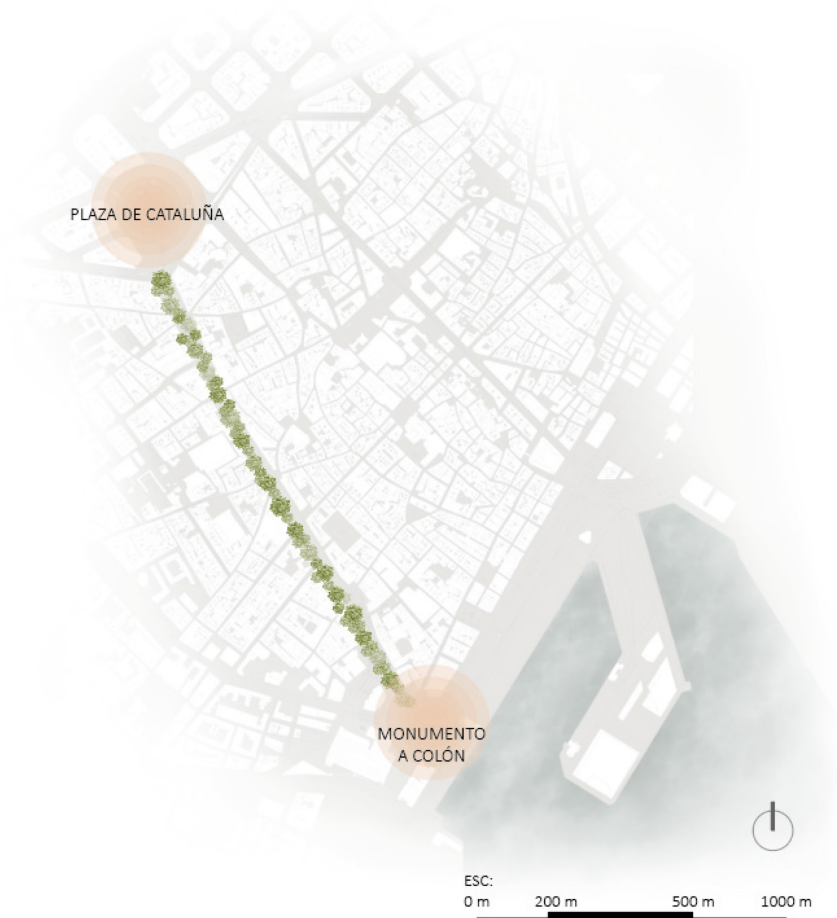
A partir del desarrollo de las Ramblas, al convertirse en un espacio público, conector del centro de la ciudad con el mar, se propone la construcción de dos remates a los extremos del gran paseo, que, con el paso del tiempo, se convirtieron en dos grandes flujos (ver Figura 2.39). El primero construido en 1860, el cual actualmente se conoce como el monumento a Colón y el segundo, se construye en 1925 conocido ahora como la Plaza de Cataluña. Actualmente, el monumento a Colón es un nodo en donde convergen diversas sendas vehiculares y se extiende hasta conectarse con el mar. Por otro lado, la Plaza de Cataluña, es un espacio público en donde se caracteriza por ser un punto de encuentro de los barcelonenses, en donde se realizan conciertos, actos culturales, en general todo tipo de celebraciones (Barceló hotel group, 2024; Ospina, 2014).

Figura 2.39
Nodos como remates de Las Ramblas.

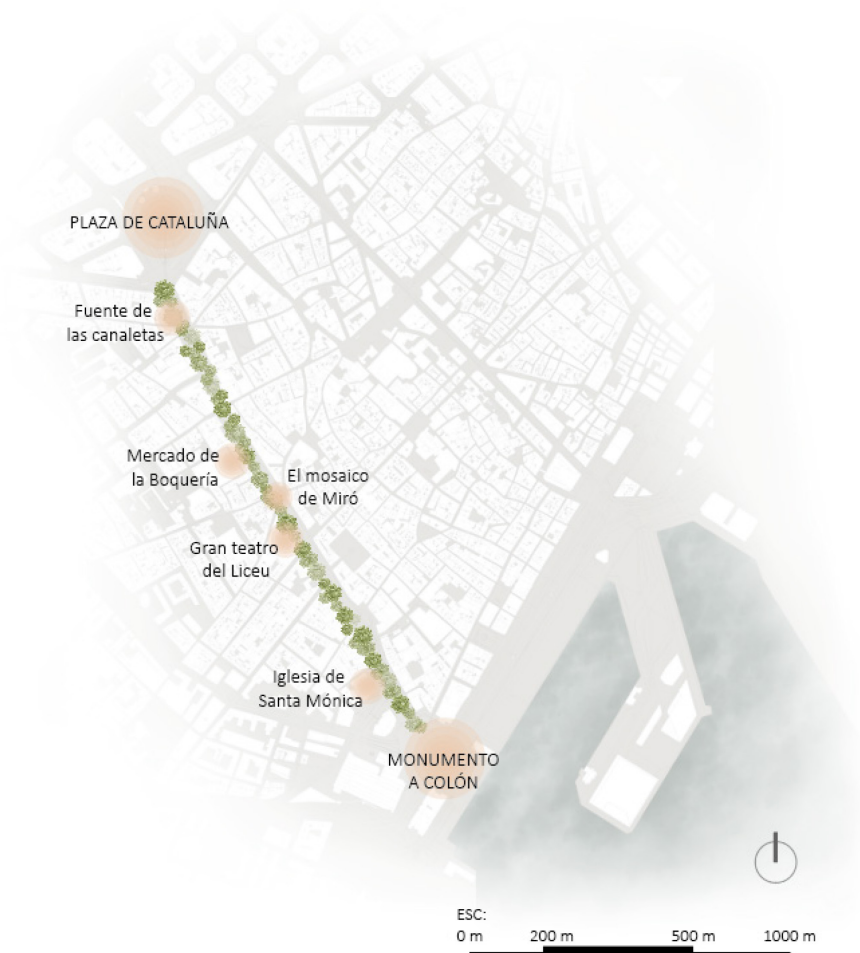
La Rambla se ha convertido en un hito debido a la historia que ha tenido durante los años. Pero además de ello, dentro de este espacio público, se busca resaltar varios hitos que otorgan identidad a la sociedad catalana. Por tanto, los hitos fortalecen la imagen urbana, haciendo que exista interacciones con el sujeto que, a través de ese largo camino, conoce la historia de Las Ramblas (ver Figura 2.40). Entre ellos se encuentran:

Figura 2.40
Hitos presentes en las Ramblas.

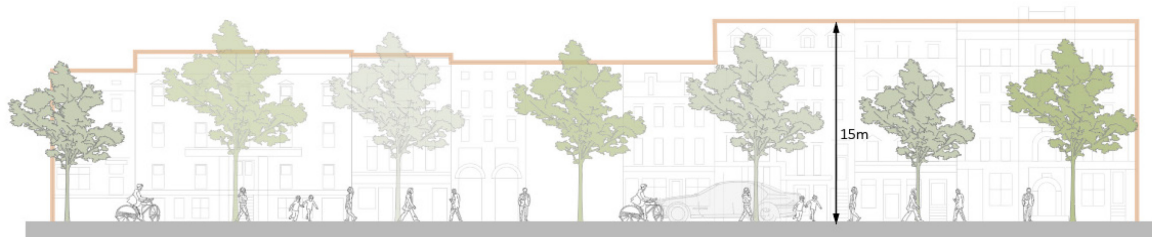
Figura 2.43

Por ello, durante todo el tramo de 1,2 kilómetros, en ciertas edificaciones la altura varía un piso, pero en su mayoría los tramos mantienen un solo lenguaje arquitectónico de linealidad (ver Figura 2.43), preservando el patrimonio arquitectónico del caso histórico. Por otro lado, debido a su altura de 4 a 6 pisos, obstruye el paso de la luz otorgando sombras que protegen de la incidencia del clima (ver Figura 2.44).

Linealidad que prevalece debido a la altura de las edificaciones

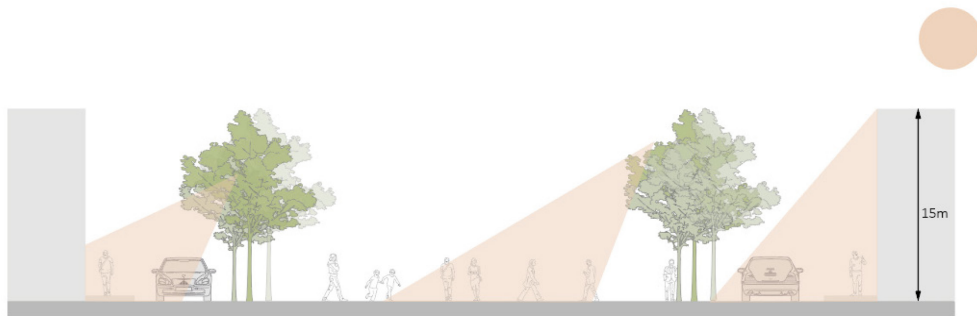
Figura 2.44
Sombras proyectadas debido a la altura de las edificaciones y a la vegetación.

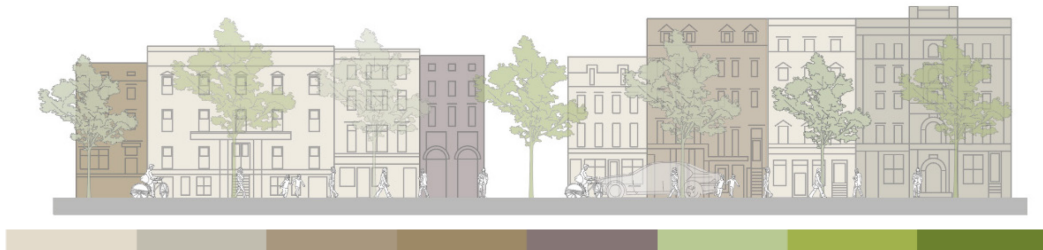
Los colores propuestos en Las Ramblas, tanto en texturas aplicadas como el mobiliario, buscan que el proyecto se unifique con el contexto, utilizando los colores que predominan en él (ver Figura 2.45), esto hace que se cree un ambiente armonioso y que se fortalezca el sentido de identidad del casco histórico. Sin embargo, el color verde prevalece debido a la frondosidad de los árboles, mismos que jerarquizan la senda peatonal.

Figura 2.45
Colores que prevalecen en la imagen urbana.

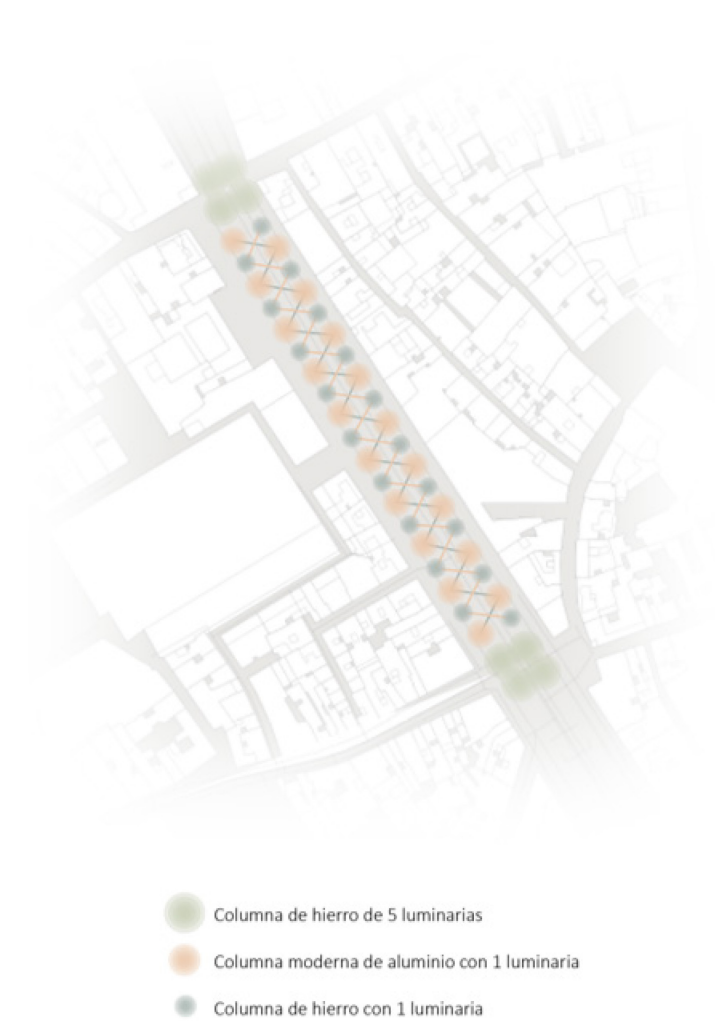
Figura 2.48
Estrategia del manejo de la iluminación (Ospina, 2014).

En cuanto a la iluminación, se pensó en la percepción de inseguridad y visibilidad en las noches. Debido a las grandes secciones que tienen las sendas, se propone la instalación de puntos de luz

a los dos lados de la senda peatonal. Para ello, se determinan 3 tipos de alumbrado ubicados en forma se zigzag (ver Figura 2.48), con el objetivo de que todo el lugar esté iluminado (Ospina, 2014).

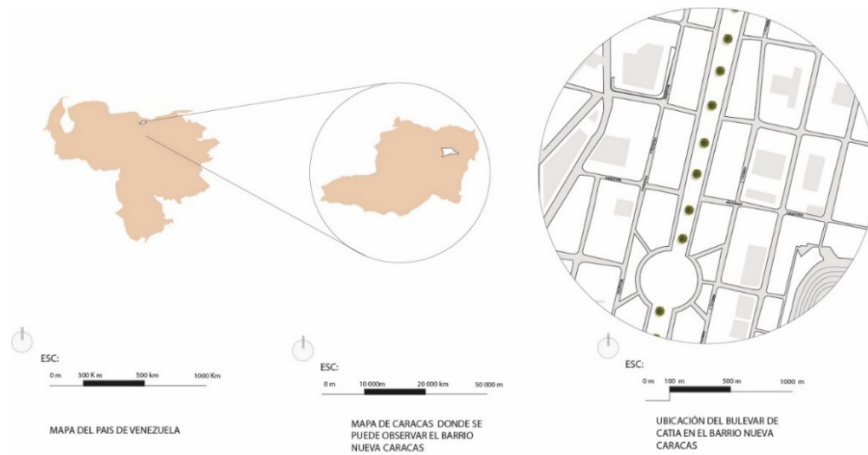
Figura 2.51
Ubicación del Bulevar de Catia.

El Bulevar de Catia se encuentra en el barrio Nueva Caracas, destinado a ser un barrio para clase obrera e inmigrantes (ver Figura 2.51). El barrio se caracterizaba por tener usos mixtos, las viviendas no tenían retiro y predominaba el comercio, es por ello que, se caracteriza ser pluricultural,

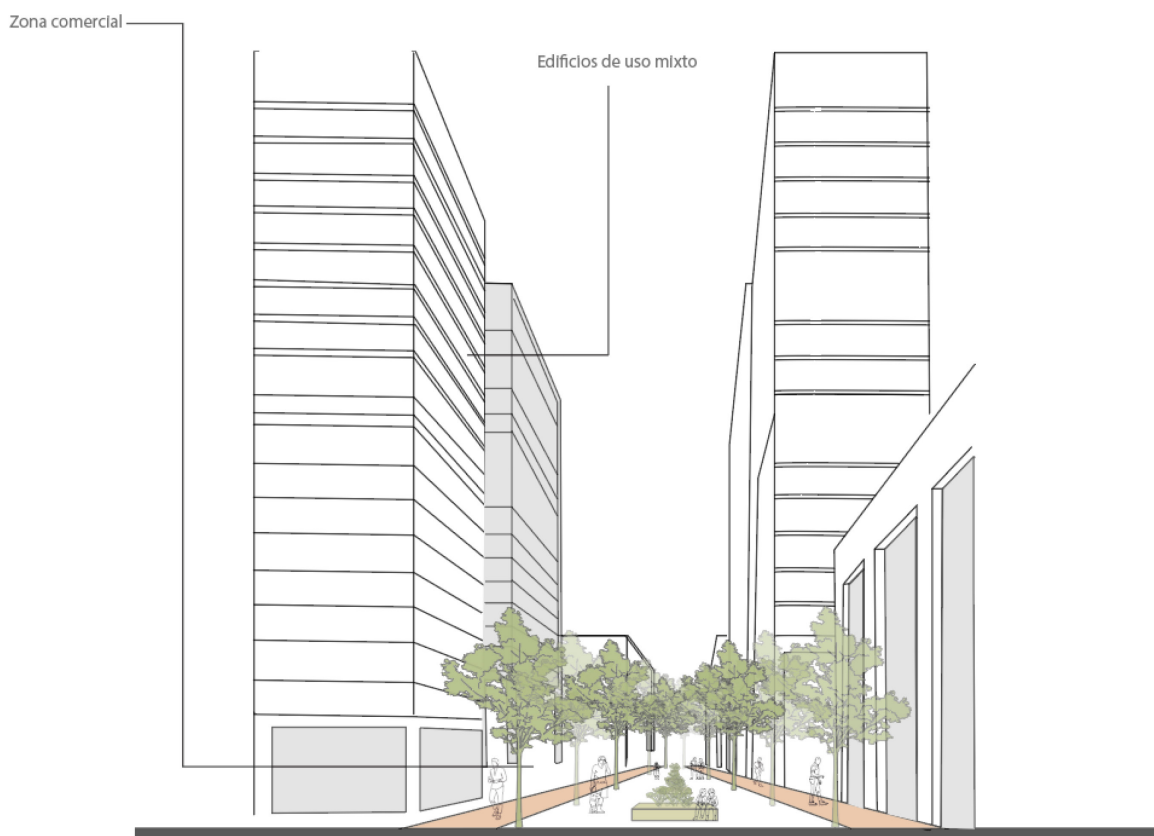
Figura 2.56

Al tener dos tipologías de sendas, una para descanso y la otra para caminar, se propone bordes naturales a través de vegetación, con el objetivo de jerarquizar las mismas (ver Figura 2.56). Estos bordes proporcionan una sensación de contorno tanto en el ancho de las sendas como en la escala visual que se define por la altura de los árboles. Además, el borde natural proporciona orden y estructura al bulevar, lo que ayudan a los residentes y visitantes a distinguirlo de los espacios adyacentes.

Bordes definidos por una linealidad conformada por vegetación.

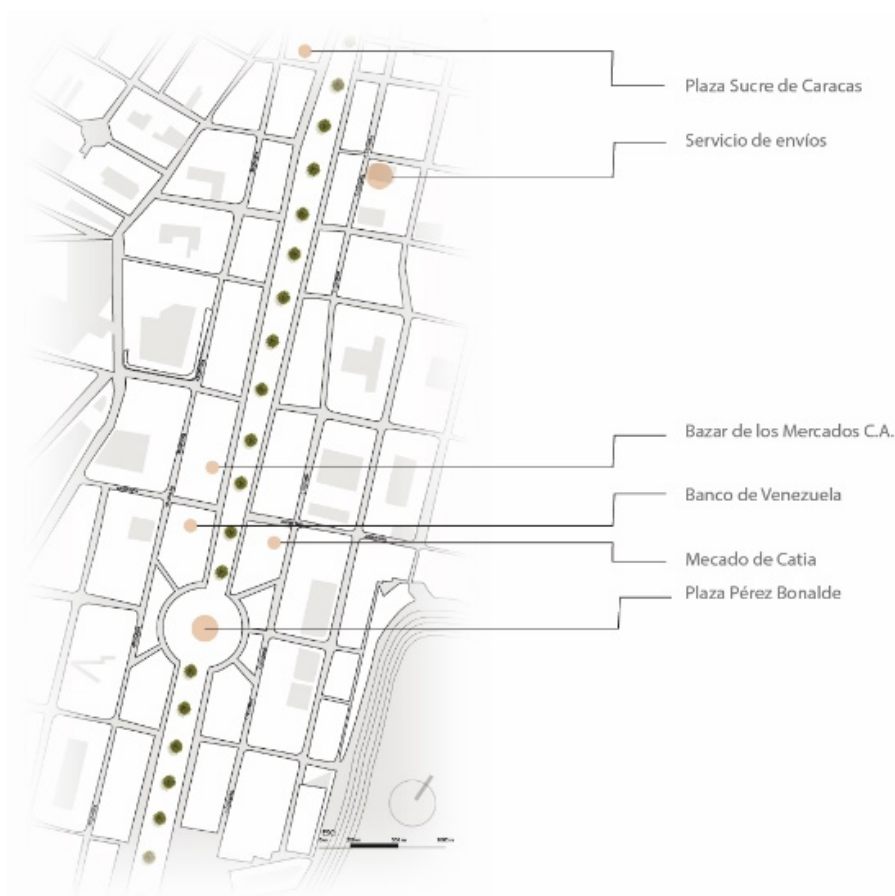
Figura 2.58
Hitos a lo largo del Bulevar de Catia.

Los hitos, según la teoría de Kevin Lynch, son elementos notables y fácilmente identificables en el entorno urbano que sirven como puntos de referencia importantes para las personas. En el contexto del Bulevar se proyectaron varios hitos, los cuales se encuentran a lo largo del recorrido (ver Figura 2.58), esto se hizo con el objetivo de fortalecer la identidad y la imagen urbana del sitio, ya que, al encontrarse dentro del recorrido, las personas obligadamente tienen que pasar por estos lugares. Esto les permite conocer cómo interactúa la sociedad, además de la historia que ha tenido.

Plaza Pérez Bonalde: Esta plaza es un punto de referencia significativo en la zona. Recibió su nombre en honor al poeta Juan Antonio Pérez Bonalde, una figura destacada de la poesía lírica (González et al., 2018).

Mercado municipal de Catia: El Mercado municipal de Catia es un importante centro comercial y de abastecimiento en la zona, donde se pueden encontrar una amplia variedad de productos, desde alimentos frescos hasta artículos diversos. Es un lugar vital para la comunidad, ya que proporciona acceso a productos frescos y esenciales (Márquez, 2012).

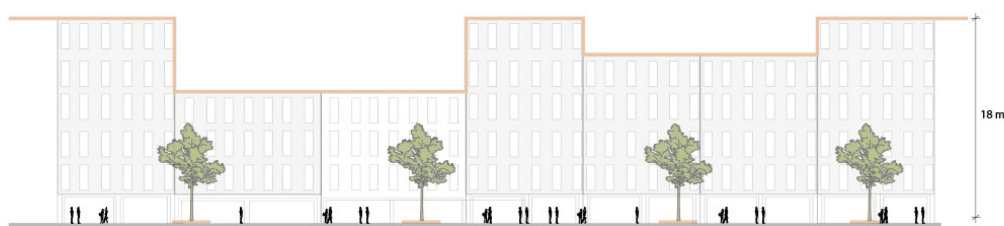
Figura 2.61

La altura de las edificaciones en el bulevar de Catia, en su mayoría, supera los 10 metros. Este paisaje urbano ya existía antes de las intervenciones urbanas, con edificios de considerable altura y un uso mixto. Además, contribuye a la definición de la identidad y el carácter de la zona, creando un entorno que combina funciones residenciales y comerciales, este desarrollo se ha gestado como resultado de las intervenciones urbanas (Márquez, 2012). Los edificios tienen varias alturas (ver Figura 2.61), por lo que existe una morfología urbana irregular y por tanto, una imagen urbana desordenada. Sin embargo, esto pone en evidencia a los migrantes de diversos países que han habitado esta zona y que han dejado su huella a través de la morfología urbana, lo que da identidad al lugar.

Carencia de linealidad identificada en las diversas alturas de las edificaciones.

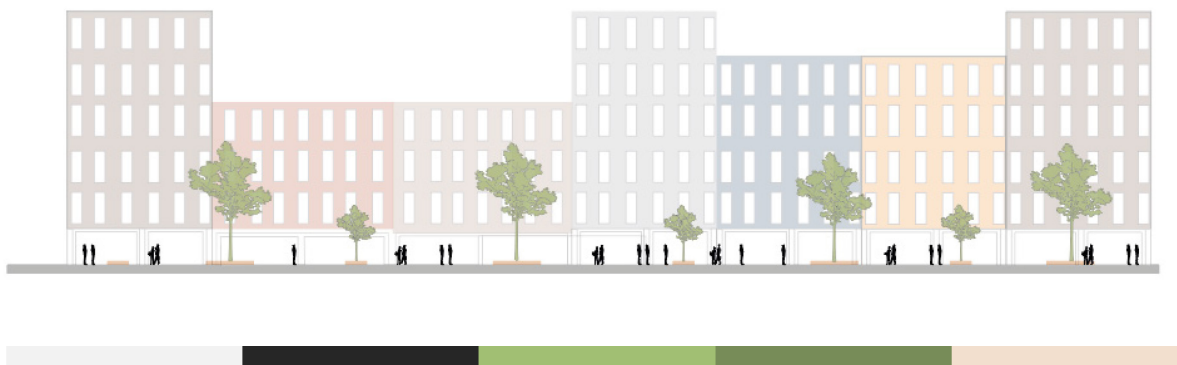
Figura 2.63
Colores aplicados a la imagen urbana.

Los colores que predominan son esenciales para comprender la atmósfera y la identidad del lugar. En este caso, el color verde prevalece debido a la frondosidad de los árboles (ver Figura 2.63),

lo que jerarquiza la senda peatonal. Esto se interpreta como un intento de conectar el espacio urbano con la naturaleza y crear un ambiente armonioso, ya que el verde está relacionado con la sensación de calma y confort que buscan brindar a los peatones (Márquez, 2012).

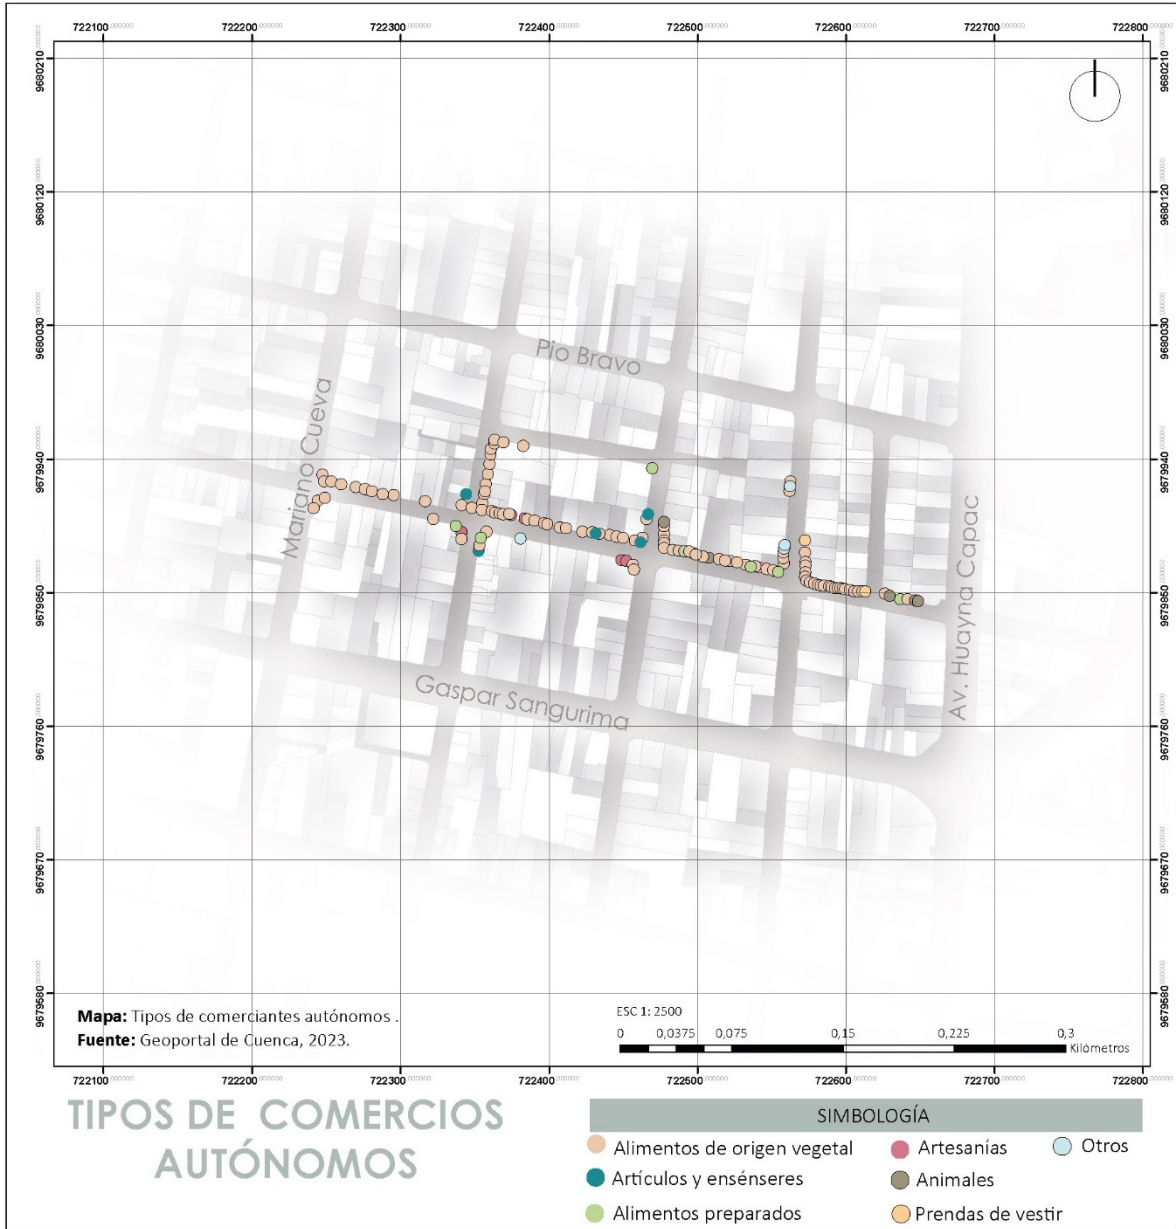
Figura 3.12

La calle Antonio Vega Muñoz, es una de las más transitadas, ya que es una de las calles que conduce al centro histórico de la ciudad y por la que también circulan varias rutas de autobús. Actualmente, los comerciantes informales o productores autónomos, ocupan toda la calle, desde la intersección con la calle Mariano Cueva, hasta la Avenida Huayna Cápac, siendo este un espacio ideal para 134 puestos informales (ver Figura 3.11). Al realizar el análisis de los tipos de comercio que existen en el tramo, se encontró que, dentro de los 134 puestos informales, el 80% fue destinado principalmente a los puestos de alimentos de origen vegetal, lo que corresponde a 107 puestos. Después de eso, los puestos de alimentos preparados es el siguiente tipo de puesto informal con un 5%, lo que corresponde a 7 puestos. También podemos encontrar puestos de artesanías, artículos y enseres domésticos, y animales con un 4% cada uno que representa a que existen 5 puestos. Además, se encuentran los comercios que ofrecen otros productos con el 2%, que corresponde a 3 puestos informales. Finalmente, con un 1% existen los comercios que ofrecen

prendas de vestir que representa 3 puestos (ver Figura 3.12)(Dirección General de Áreas Históricas y Patrimoniales, 2021).

Tipos de comercios informales existentes (Dirección General de Áreas Históricas y Patrimoniales, 2021).

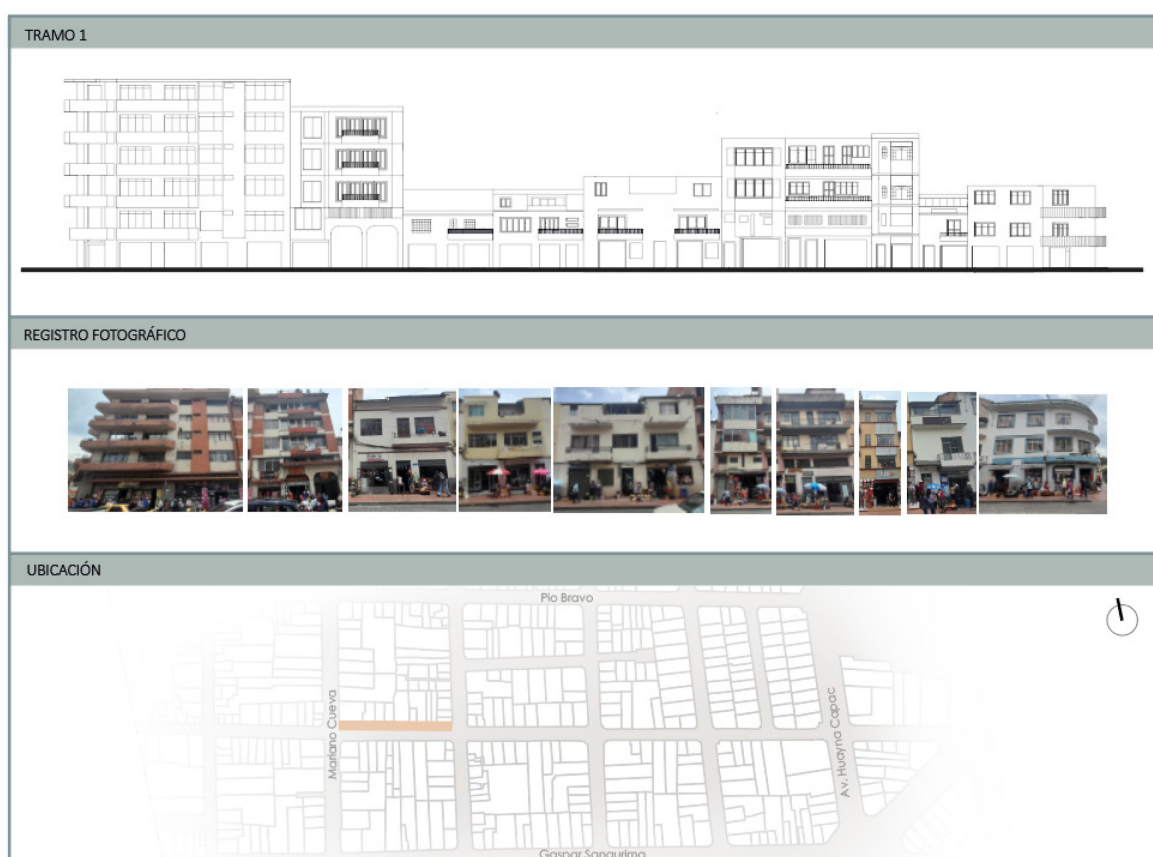
Figura 3.16

Tramo 1 y su ubicación en el mapa.

En cuanto a la tipología de implantación dentro del tramo, se identificaron dos tipos principales: continua y pareada. Todas estas edificaciones carecen de retiro frontal, manteniendo un contacto directo con la acera y las actividades que se desarrollan en ella. Después de un análisis exhaustivo, se determinó que la tipología continua sin retiro frontal, predomina en el tramo, abarcando el 80% y representando a 8 edificaciones. Por otro lado, la tipología pareada, sin retiro frontal, constituye el 20% restante, representando a las dos edificaciones esquineras (ver Tabla 3.1).

En cuanto al estado de las edificaciones, la mayoría se encuentra en un estado regular (ver Tabla 3.8), principalmente debido al desgaste que afecta a las puertas y ventanas. Además, se evidencia una falta de mantenimiento en las fachadas, lo que se traduce en fachadas desgastadas y corroídas, influenciadas en gran medida por las condiciones climáticas. El desgaste es más pronunciado en la planta baja, donde la actividad comercial aumenta. El desgaste, la corrosión y las actividades de los comerciantes informales son las principales causas de la mala imagen urbana y contribuyen a la percepción de desorden que caracteriza el tramo.

Estado de la edificación		
Bueno	10%	La mayor parte de las fachadas de las edificaciones presentan desgaste en sus puertas y ventanas. Además, la pintura de las paredes se encuentra desgastadas y corroídas.
Malo	0%	
Regular	90%

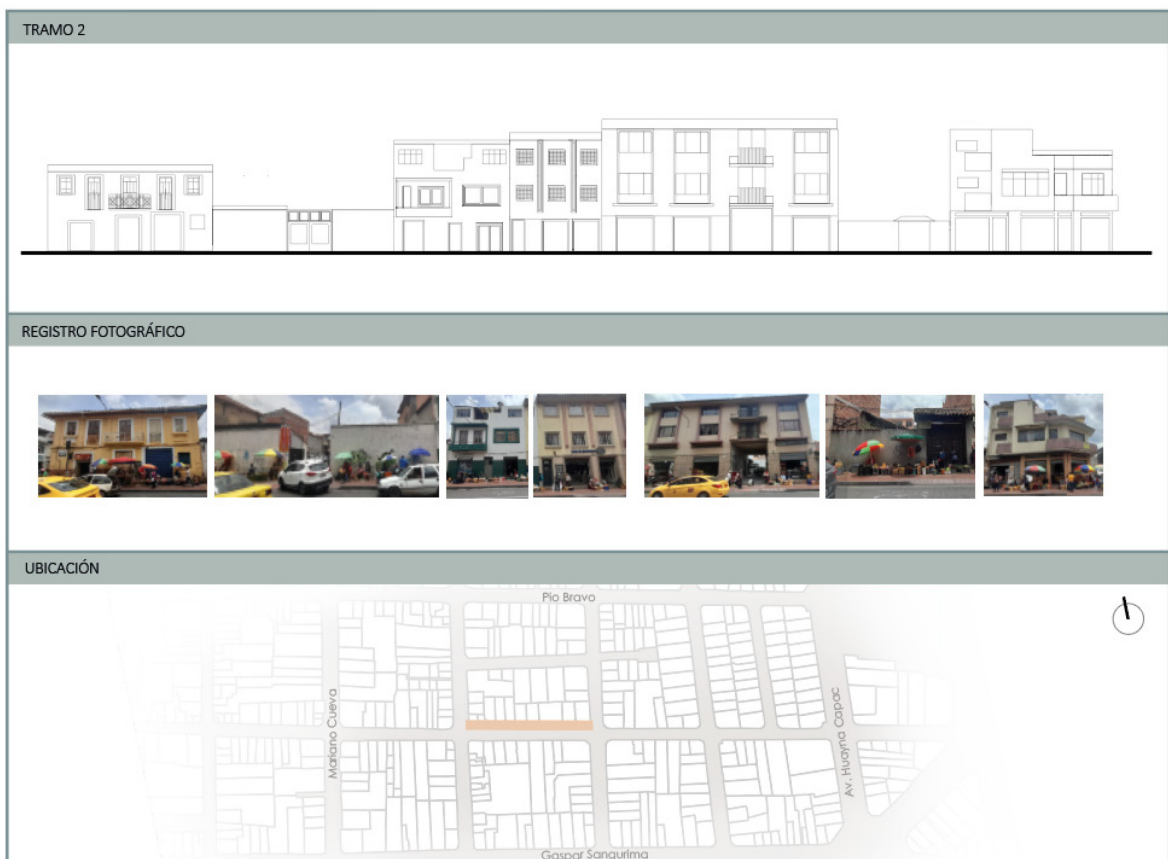
Figura 3.17

Tramo 2 y su ubicación en el mapa.

En cuanto a la tipología de implantación dentro del tramo, se identificaron tres tipos: continua, pareada y pareada con retiro frontal. Las dos primeras tipologías carecen de retiro frontal, manteniendo un contacto directo con la acera y las actividades que se desarrollan en ella. En el análisis se identifica que la tipología que predomina es la continua con retiro frontal con un 57%,

representando a 4 edificaciones. También se encuentra presente la tipología pareada sin retiro frontal con un 29% representando a las dos edificaciones esquineras. Por último, se tiene la tipología continua sin retiro frontal con un 14%, representando a una edificación (ver Tabla 3.10).

Estado de la edificación		
Bueno	0%	La mayoría de las fachadas de las edificaciones presentan desgaste en sus puertas y ventanas. Además, la pintura de las paredes se encuentra desgastadas y corroídas.
Malo	14%	
Regular	86%

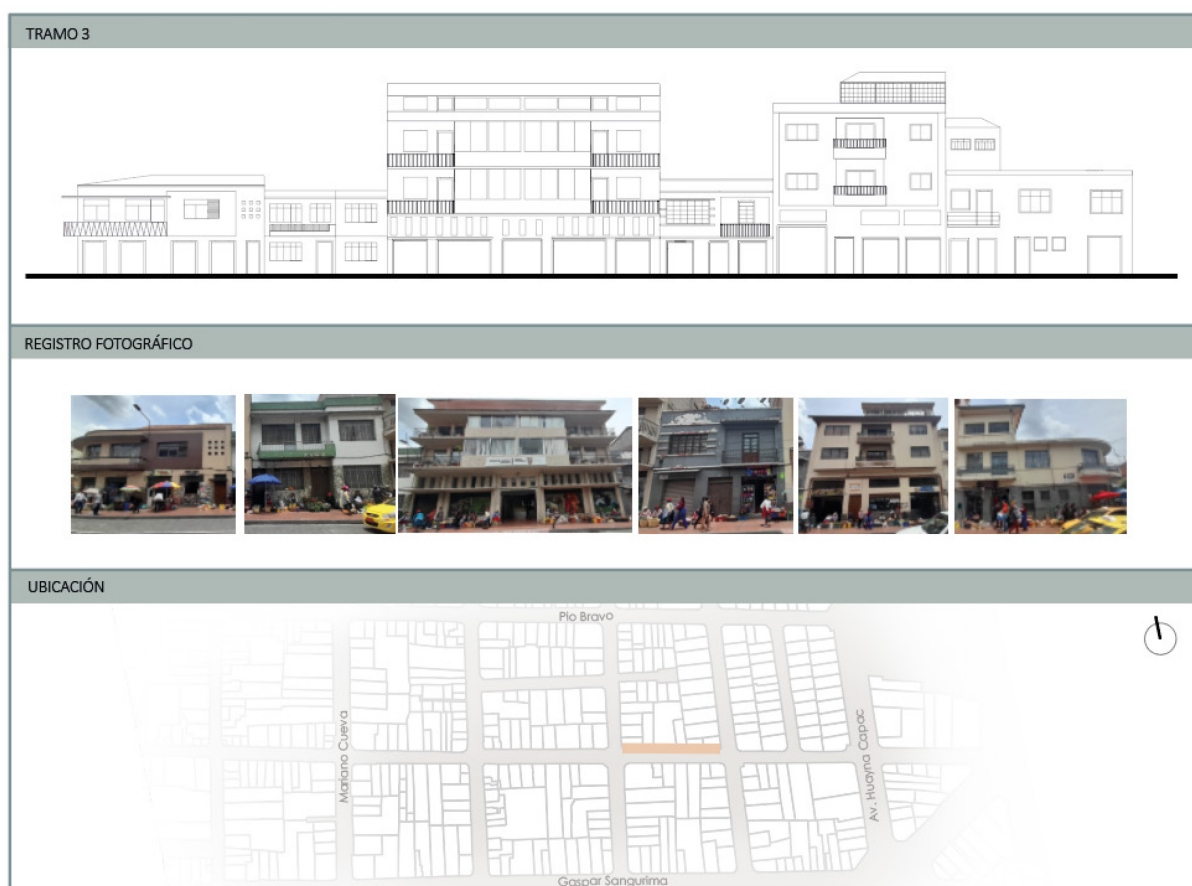
Figura 3.18

Tramo 3 y su ubicación en el mapa.

En cuanto a la tipología de implantación dentro del tramo, se identificaron dos tipos principales: continua y pareada. Todas estas edificaciones carecen de retiro frontal, manteniendo un contacto directo con la acera y las actividades llevadas a cabo en ella. Al identificar las tipologías, se determina que predomina la tipología continua sin retiro frontal con un 80%, representando a las 4 edificaciones intermedias. Por otro lado, la tipología pareada sin retiro frontal, como con otros tramos, se encuentran en las edificaciones esquineras (ver Tabla 3.19).

En lo que respecta al estado de las edificaciones (ver Tabla 3.26), la mayoría se encuentra en un estado regular, principalmente debido al desgaste que afecta a las puertas y ventanas. Además, se evidencia una falta de mantenimiento en las fachadas, lo que se traduce en fachadas desgastadas y corroídas. El desgaste es evidente en las plantas altas debido a la falta de mantenimiento de las fachadas, lo que hace que la imagen del tramo se encuentre degradada y descuidada, por tanto, no se tiene visuales agradables del tramo.

Estado de la edificación		La mayor parte de las fachadas de las edificaciones presentan desgaste en sus puertas y ventanas. Además, la pintura de las paredes se encuentra desgastadas y corroídas.
Bueno	33%	
Malo	0%	
Regular	67%

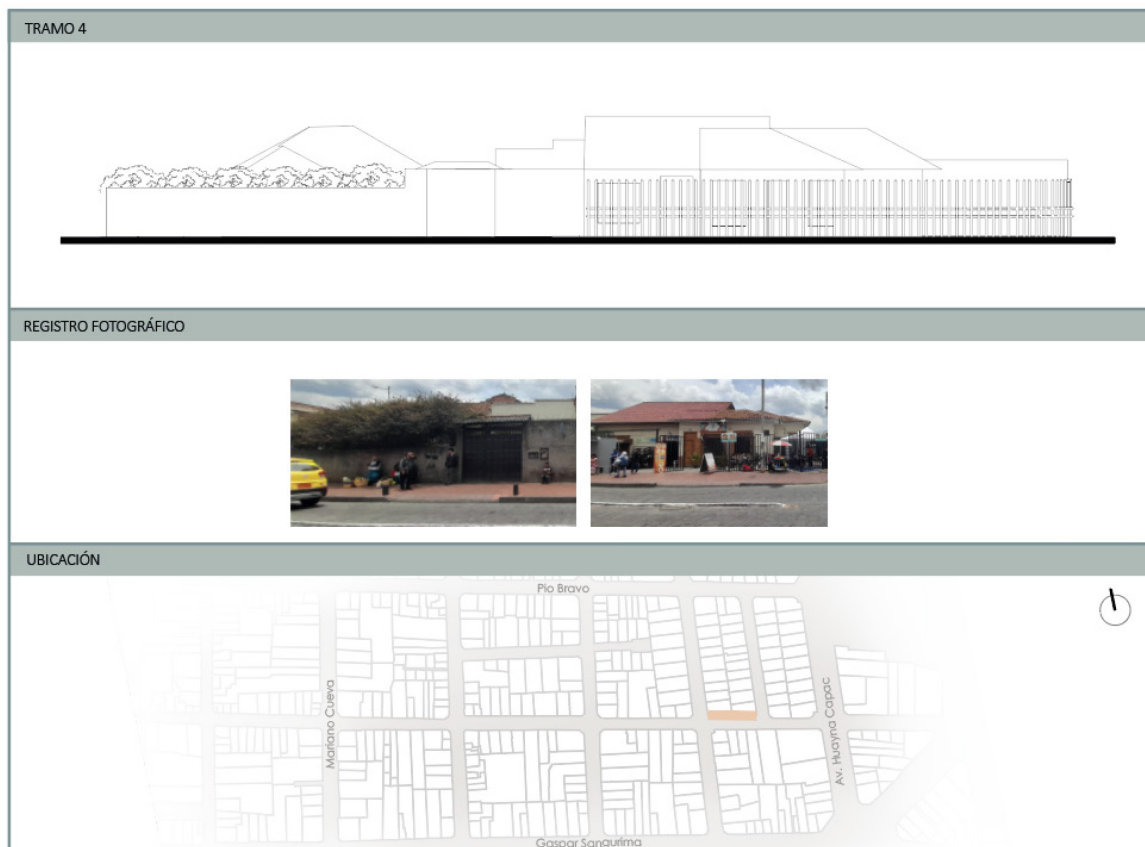
Figura 3.19
Tramo 4 y su ubicación en el mapa.

En cuanto a la tipología de implantación dentro del tramo, al ser solo dos edificaciones esquineras, la tipología pareada es la que predomina (ver Tabla 3.28). A diferencia de los otros tramos, estas cuentan con retiro frontal de aproximadamente 5 metros, lo que crea un espacio de transición entre las actividades públicas que se desarrollan en la acera y la vivienda, pasando de lo más público a lo más privado.

En lo que respecta al estado de las edificaciones, como podemos observar existe similitud entre el estado bueno y regular (ver Tabla 3.35), esto se debe a que una de las edificaciones presenta paredes corroídas y no se encuentran pintadas, además de que cuenta con la presencia de grafitis que dañan la imagen urbana. Por otro lado, tenemos una edificación que está en perfectas condiciones, lo que mejora la imagen urbana. Finalmente, se puede observar la presencia de vegetación en una de las edificaciones, que, a diferencia de otros tramos, esta edificación es la única que la presenta.

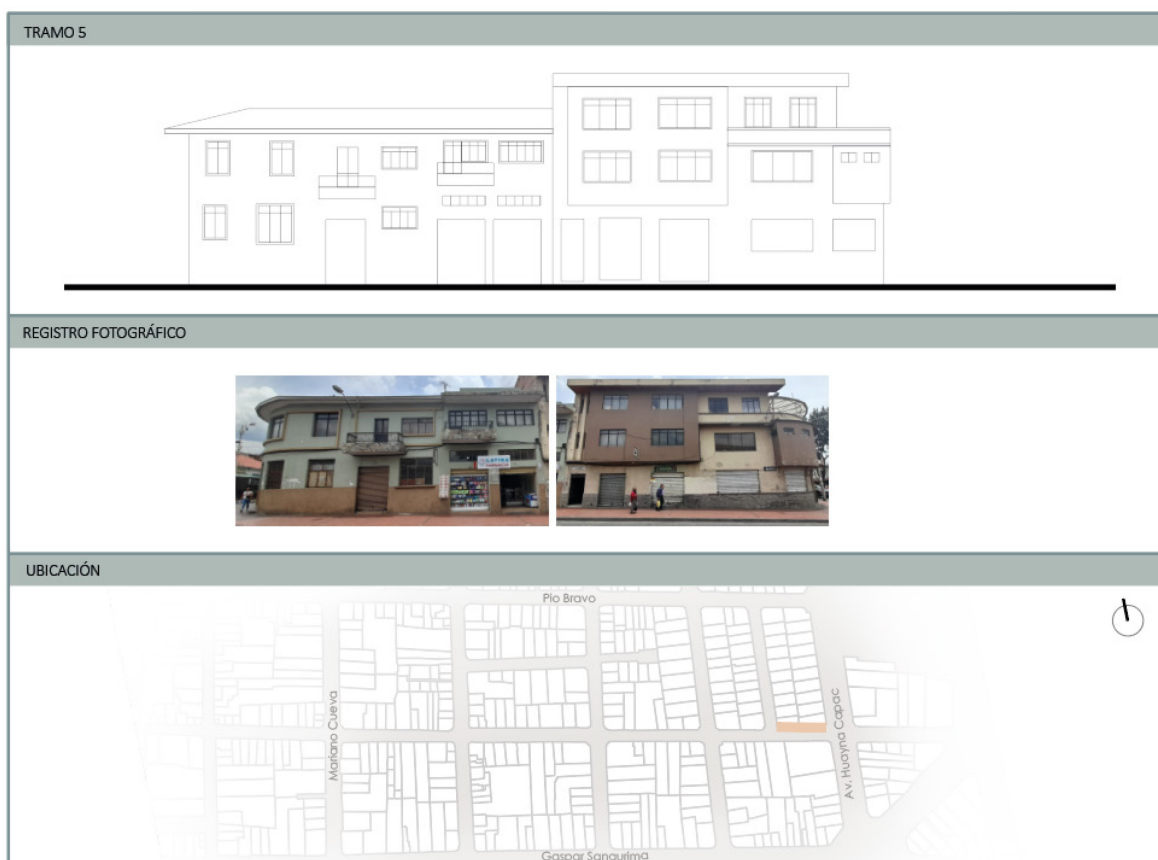
Figura 3.20

Tramo 5 y su ubicación en el mapa.

Al realizar el análisis de la tipología de implantación dentro del tramo y al ser solo dos edificaciones esquineras, la tipología pareada es la que predomina representando el 100%, al igual que los otros tramos, esta carece de retiro frontal, por lo que se tiene contacto directo con las actividades que se generan en la acera, además de que beneficia a los locales de la planta baja en cuanto a sus actividades comerciales (ver Tabla 3.37).

En cuanto al estado de las edificaciones, predomina un estado regular (ver Tabla 3.44), en el cual las ventanas y puertas presentan signos de desgaste, especialmente en la planta baja. Las paredes, debido a la falta de mantenimiento, muestran desgaste y corrosión. En algunas áreas, la pintura se ha desprendido, lo que afecta la imagen urbana de la zona, ya que proyecta una imagen degradada.

Estado de la edificación		Las fachadas de las edificaciones presentan desgaste en sus puertas y ventanas. Además, la pintura de las paredes se encuentra desgastadas y corroídas.
Bueno	0%	
Malo	0%	
Regular	100%

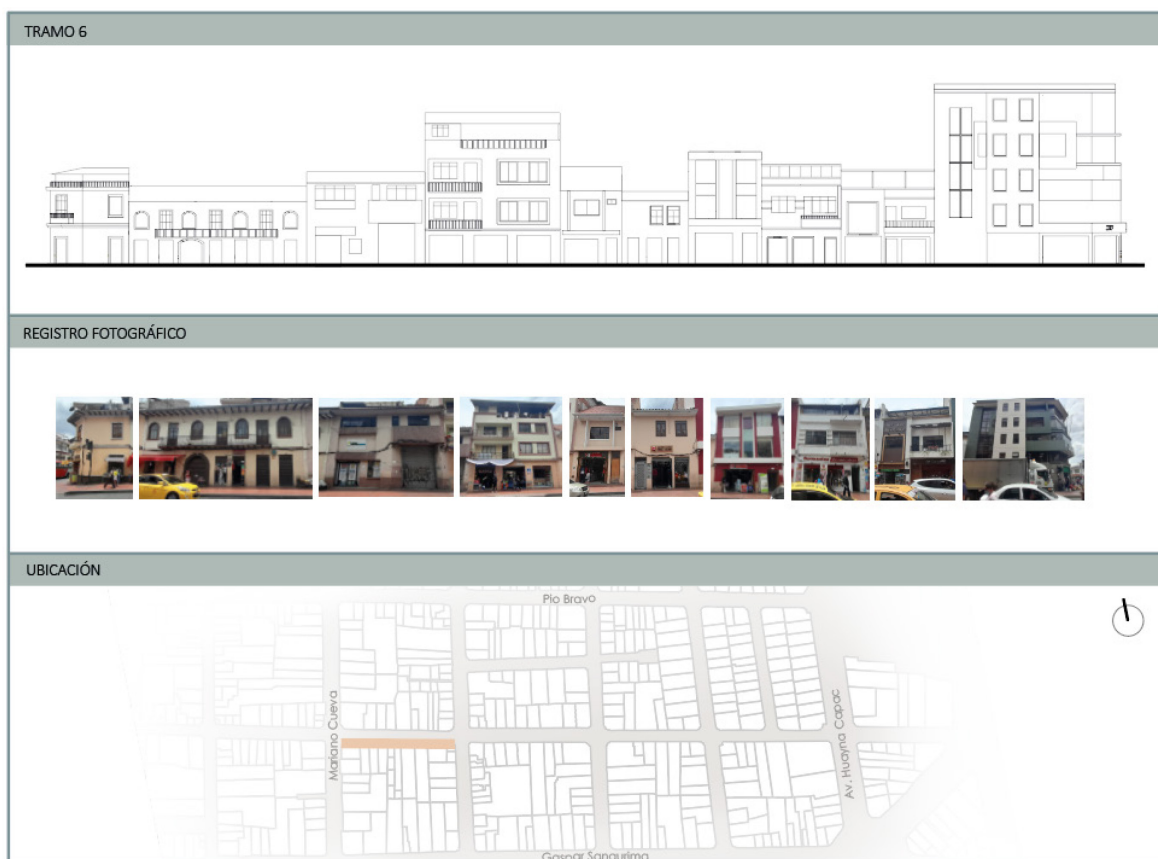
Figura 3.21

Tramo 6 y su ubicación en el mapa.

En cuanto a la implantación de las edificaciones en el tramo, se han identificado dos tipos principales: la continua sin retiro frontal y la pareada sin retiro frontal. Debido a la ausencia del retiro, todas estas estructuras están directamente adyacentes a la acera, sin ningún espacio de separación, lo que las vincula directamente a las actividades que ocurren en la misma. Luego de un análisis exhaustivo, se ha determinado que la tipología continua, sin ningún retiro frontal, es la predominante en el tramo, abarcando un 80% del total y representando a 8 edificaciones. Por otro lado, la tipología pareada, que también carece de retiro frontal, comprende el 20% restante y representa a las dos edificaciones ubicadas en las esquinas del tramo (ver Tabla 3.46).

En lo que respecta al estado de las edificaciones, la mayoría se encuentra en un estado regular (ver Tabla 3.53), principalmente debido al desgaste y en algunos casos la presencia de graffitis que afecta a las puertas y ventanas, sobre todo de planta baja. Además, se evidencia una falta de mantenimiento en las fachadas, lo que se traduce en fachadas desgastadas, influenciadas en gran medida por las condiciones climáticas. El desgaste es más evidente en la planta baja, donde la actividad comercial aumenta, siendo estos responsables de la degradada imagen que tiene el tramo.

Malo	0%	La mayoría de las fachadas de las edificaciones presentan desgaste en sus puertas y ventanas. Además, la pintura de las paredes se encuentra desgastadas y corroídas.
Regular	80%

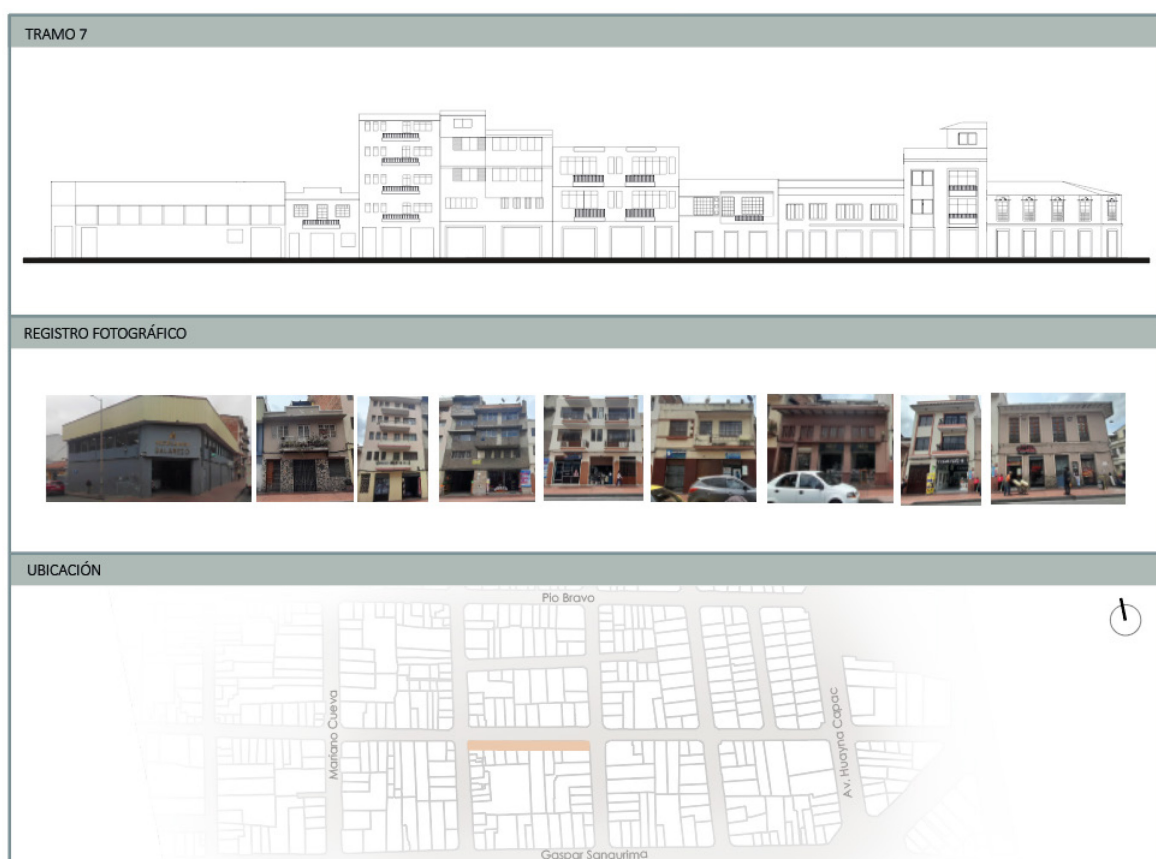
Figura 3.22
Tramo 7 y su ubicación en el mapa.

En cuanto a la tipología de implantación dentro del tramo, se identificaron dos tipos principales: continua y pareada. Todas estas edificaciones carecen de retiro frontal, manteniendo un contacto directo con la acera y las actividades que se desarrollan en ella, es decir, la actividad comercial. Después de un análisis exhaustivo, se determinó que la tipología continua sin retiro frontal, predomina en el tramo, abarcando el 80% y representando a 7 edificaciones. Por otro lado, la tipología pareada sin retiro frontal, constituye el 20% restante, representando a las dos edificaciones esquineras (ver Tabla 3.55).

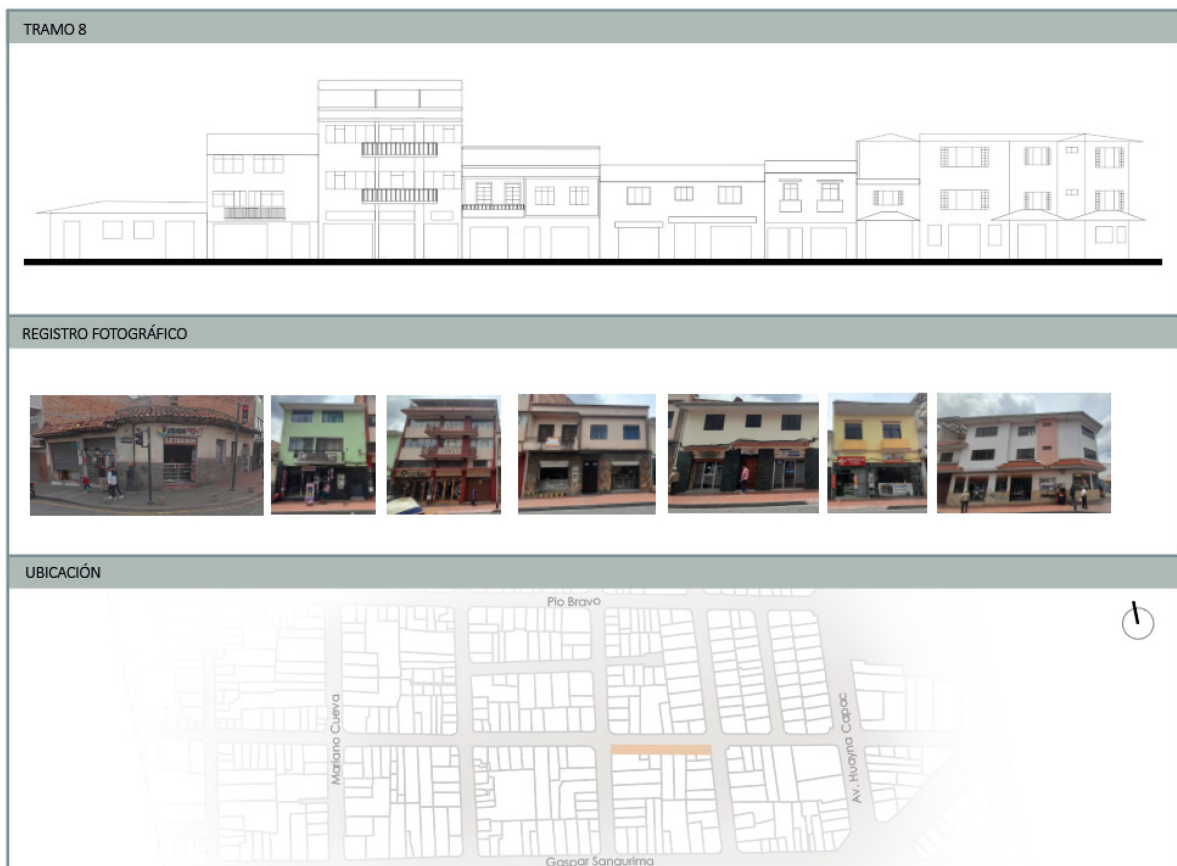
Figura 3.23

Tramo 8 y su ubicación en el mapa.
