**UNIDAD ACADÉMICA DE INGENIERIA,
INDUSTRIA Y CONSTRUCCIÓN**

**ANTEPROYECTO DE REGENERACIÓN URBANA PARA
LA REDUCCIÓN DE LA PERCEPCIÓN DE
INSEGURIDAD EN LA CALLE ANTONIO VEGA MUÑOZ**

**PROYECTO DE TITULACIÓN PREVIO A LA OBTENCIÓN DEL
TÍTULO DE ARQUITECTO**

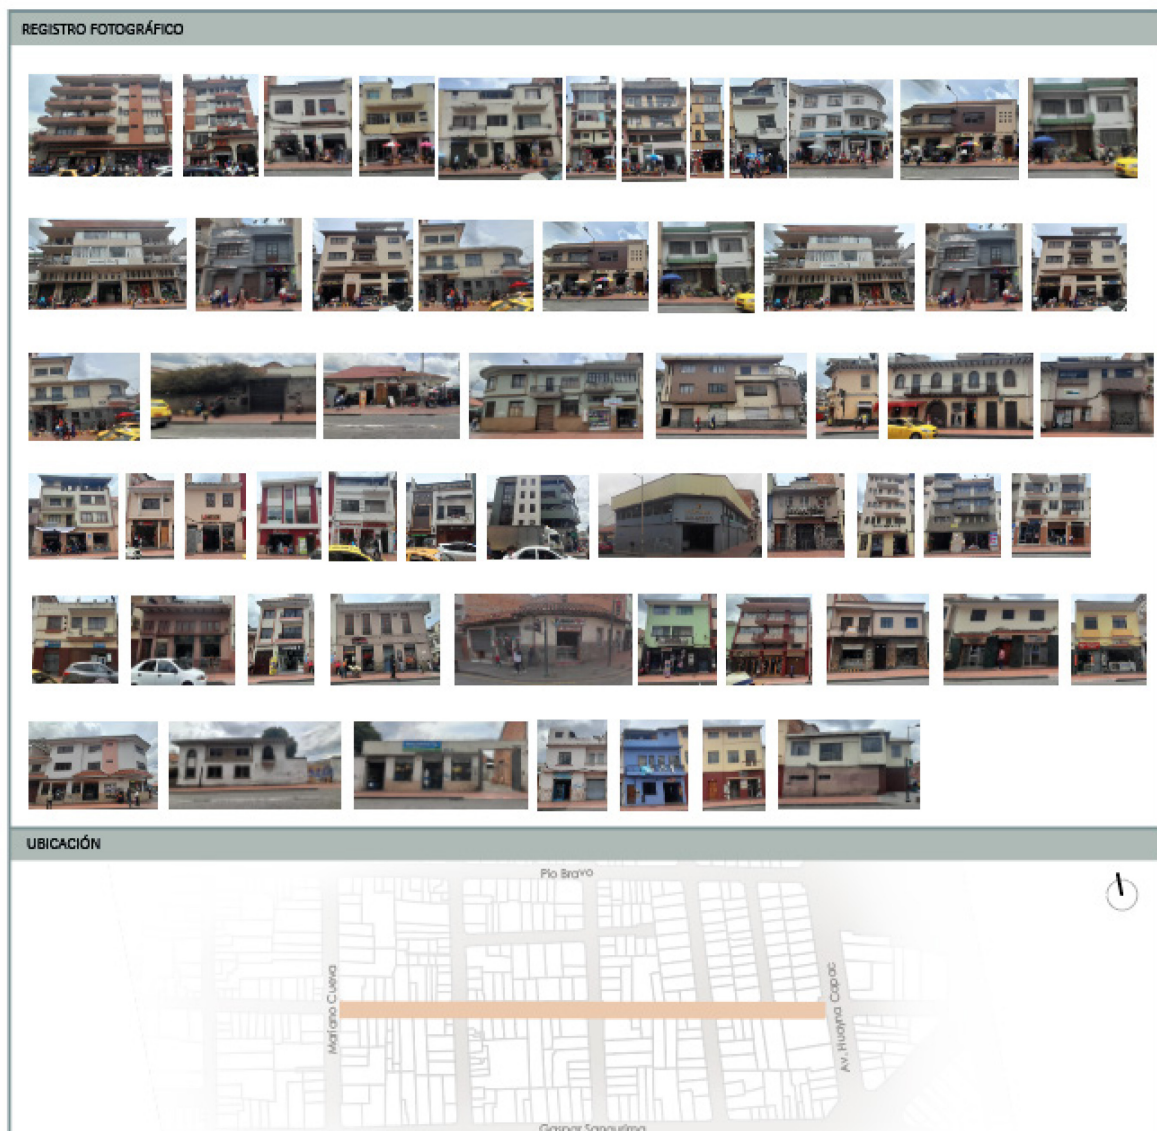
Figura 3.25
Tramos existentes en el lugar de intervención y su ubicación en el plano.

En cuanto a la tipología de implantación de los tramos existentes, se identifica que predomina la tipología continua sin retiro frontal (ver Figura 3.82) abarcando un 78% y representando a 7 de los tramos existentes. Por otro lado, las tipologías: pareada con retiro frontal y pareada sin retiro frontal representan cada una a un tramo, lo que da como resultado a los 9 tramos existentes.

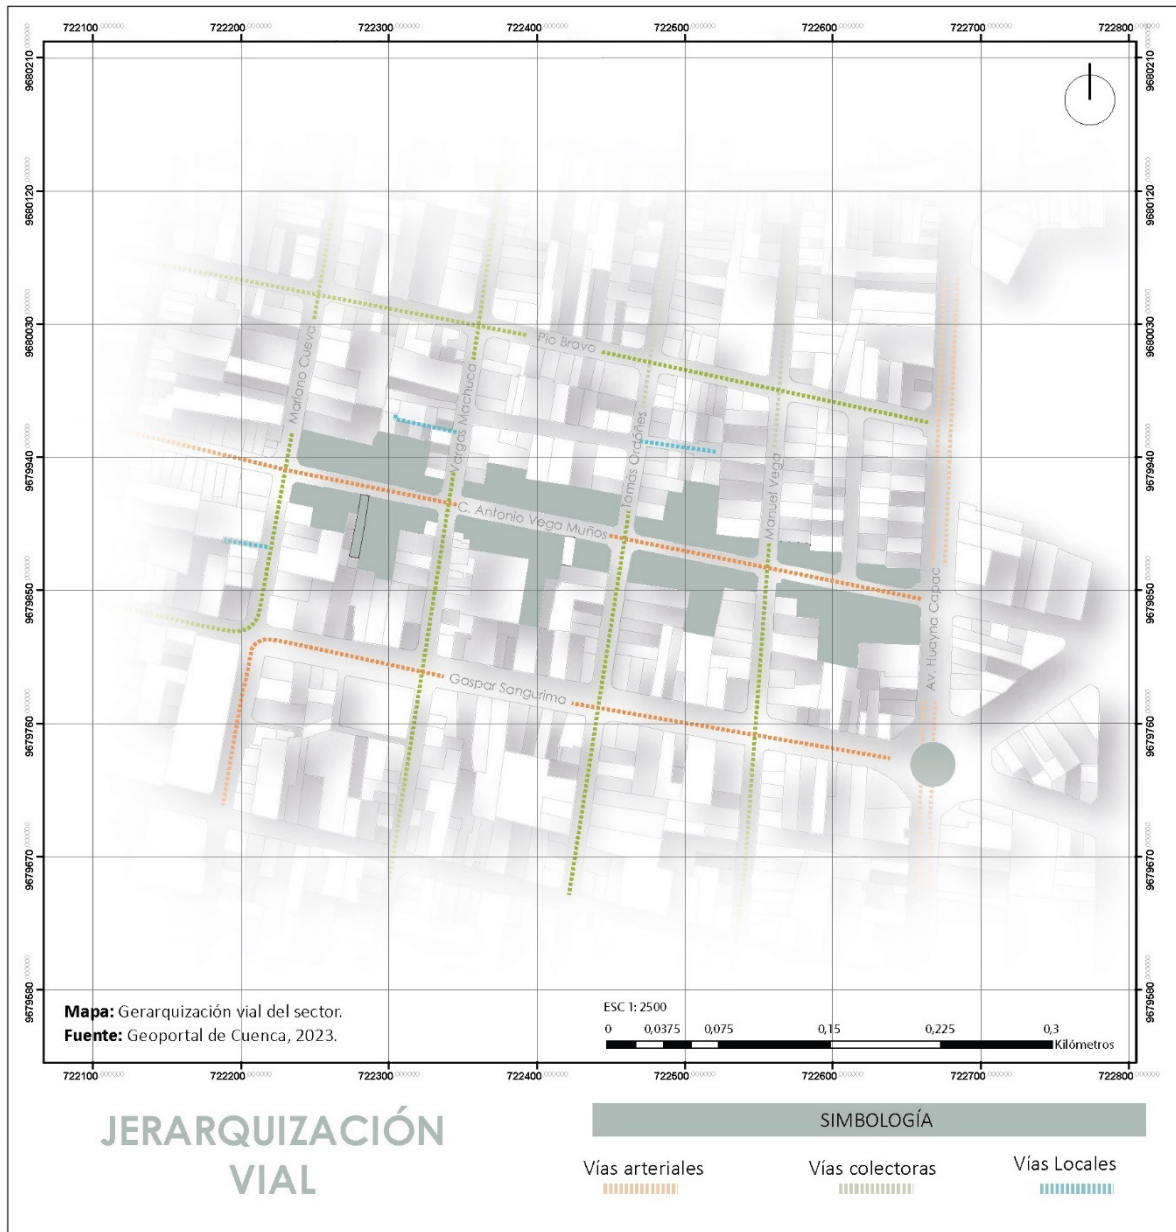
Figura 3.26
Jerarquización vial (Dirección General de Áreas Históricas y Patrimoniales, 2021).

En el análisis integral de la jerarquización vial, destaca la importancia crucial de la calle Antonio Vega Muñoz. En el mapa adjunto (ver Figura 3.26), se aprecia la clasificación de las vías urbanas, enfocándonos especialmente en reconocer la calle Antonio Vega Muñoz como una arteria vial de alta relevancia. Esta designación se basa en su papel esencial como conexión vital, estableciendo de manera estratégica un enlace entre el centro histórico y el resto de la ciudad. A través de este análisis vial, se busca comprender la dinámica y el impacto de esta arteria principal en la movilidad urbana.

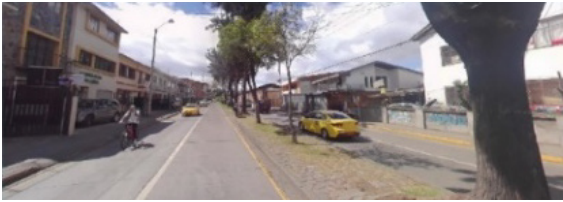
Estado de la vía	Estado de la acera	Prioridad	Materialidad predominante en la vía	Materialidad predominante en la vereda
Bueno	-	-	-	Hormigón	Hormigón
Regular	X	X	-		
Malo	-	-	-		
Vehículos	-	-	X		
Peatones	-	-	-		
Observaciones:	El estado de vía se debe al desgaste por el paso de vehículos. Por otro lado, el estado de la acera en donde se implanta los árboles es malo, debido al crecimiento de raíces y césped entre el adoquín.				
Evidencia fotográfica:

La avenida Huayna Cápac se erige como la vía principal y eje urbano de la ciudad, delimitando el centro histórico. Sin embargo, su materialidad y mantenimiento han sido descuidados, evidenciándose en los acabados de las veredas o sendas peatonales. Respecto a su calzada, está construida con material de hormigón y muestra un estado regular (ver Tabla 3.93). A diferencia de la calle Antonio Vega Muñoz, esta avenida no se ha visto tan afectada por el comercio informal. No obstante, el trabajo sexual es una realidad presente en varios puntos de la avenida.

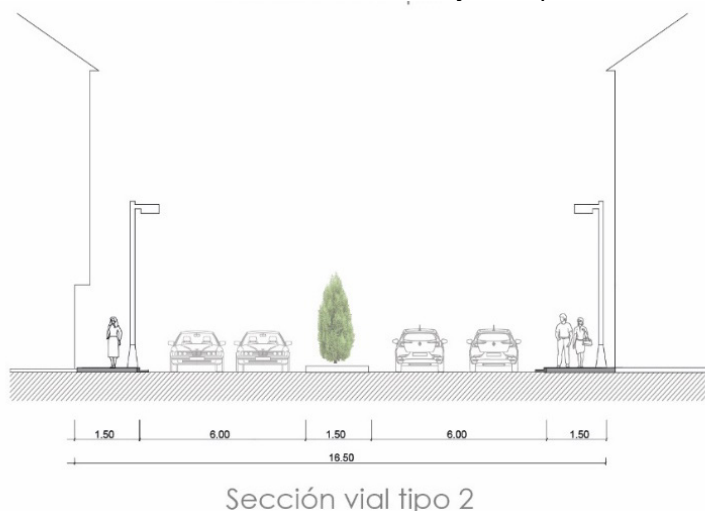
Figura 3.33
Sección vial de la Av. Huayna Cápac.

En la presente vía, la circulación vehicular prevalece (ver Figura 3.33). Este predominio se atribuye al constante crecimiento de la ciudad a lo largo de los años, consolidando esta avenida como una de las principales arterias de transporte. A lo largo de su trayectoria, ha sido testigo de la evolución tanto arquitectónica como urbana de Cuenca.

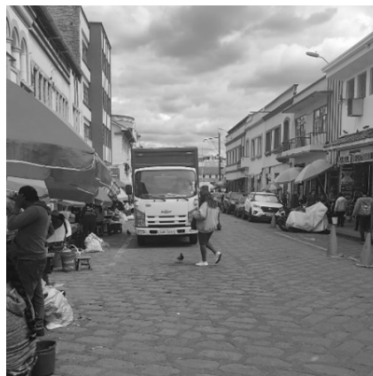
Figura 3.34
Estacionamiento de vehículos en la Calle Mariano Cueva.

En esta vía debido a sus secciones, predomina el paso del vehículo, lo que genera un problema entre el peatón y la circulación vehicular, debido a que las personas al ubicar sus puestos de venta en los bordes de las aceras, aprovechan el estacionamiento de vehículos, por lo que los vehículos han tenido que estacionarse a una cierta distancia partiendo desde la acera, debido a que esa la ocupan los comerciantes informales (ver Figura 3.34).

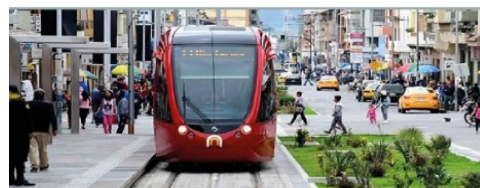
Evidencia fotográfica:

Observaciones: La vía se encuentra en buen estado debido a la reciente intervención que dio paso al tranvía. Al tener presente al adoquín en la acera y en la vía, se garantiza la seguridad del peatón ya que el material no es resbaloso y es más resistente ante las condiciones climáticas.

En la calle Gaspar Sangurima, se evidencia un notable flujo vehicular y la presencia de comerciantes autónomos que ocupan el espacio. Recientemente, se llevó a cabo una intervención urbana que optimizó tanto las calles como las aceras (ver Tabla 3.95), presentando medidas óptimas (ver Figura 3.36). A esta vía se le suma el recorrido del tranvía y su proximidad al mercado 9 de Octubre, lo que ha llevado a que los comerciantes aprovechen esta ubicación céntrica para establecer núcleos de empleo en las aceras, obstaculizando, a su vez el flujo peatonal.

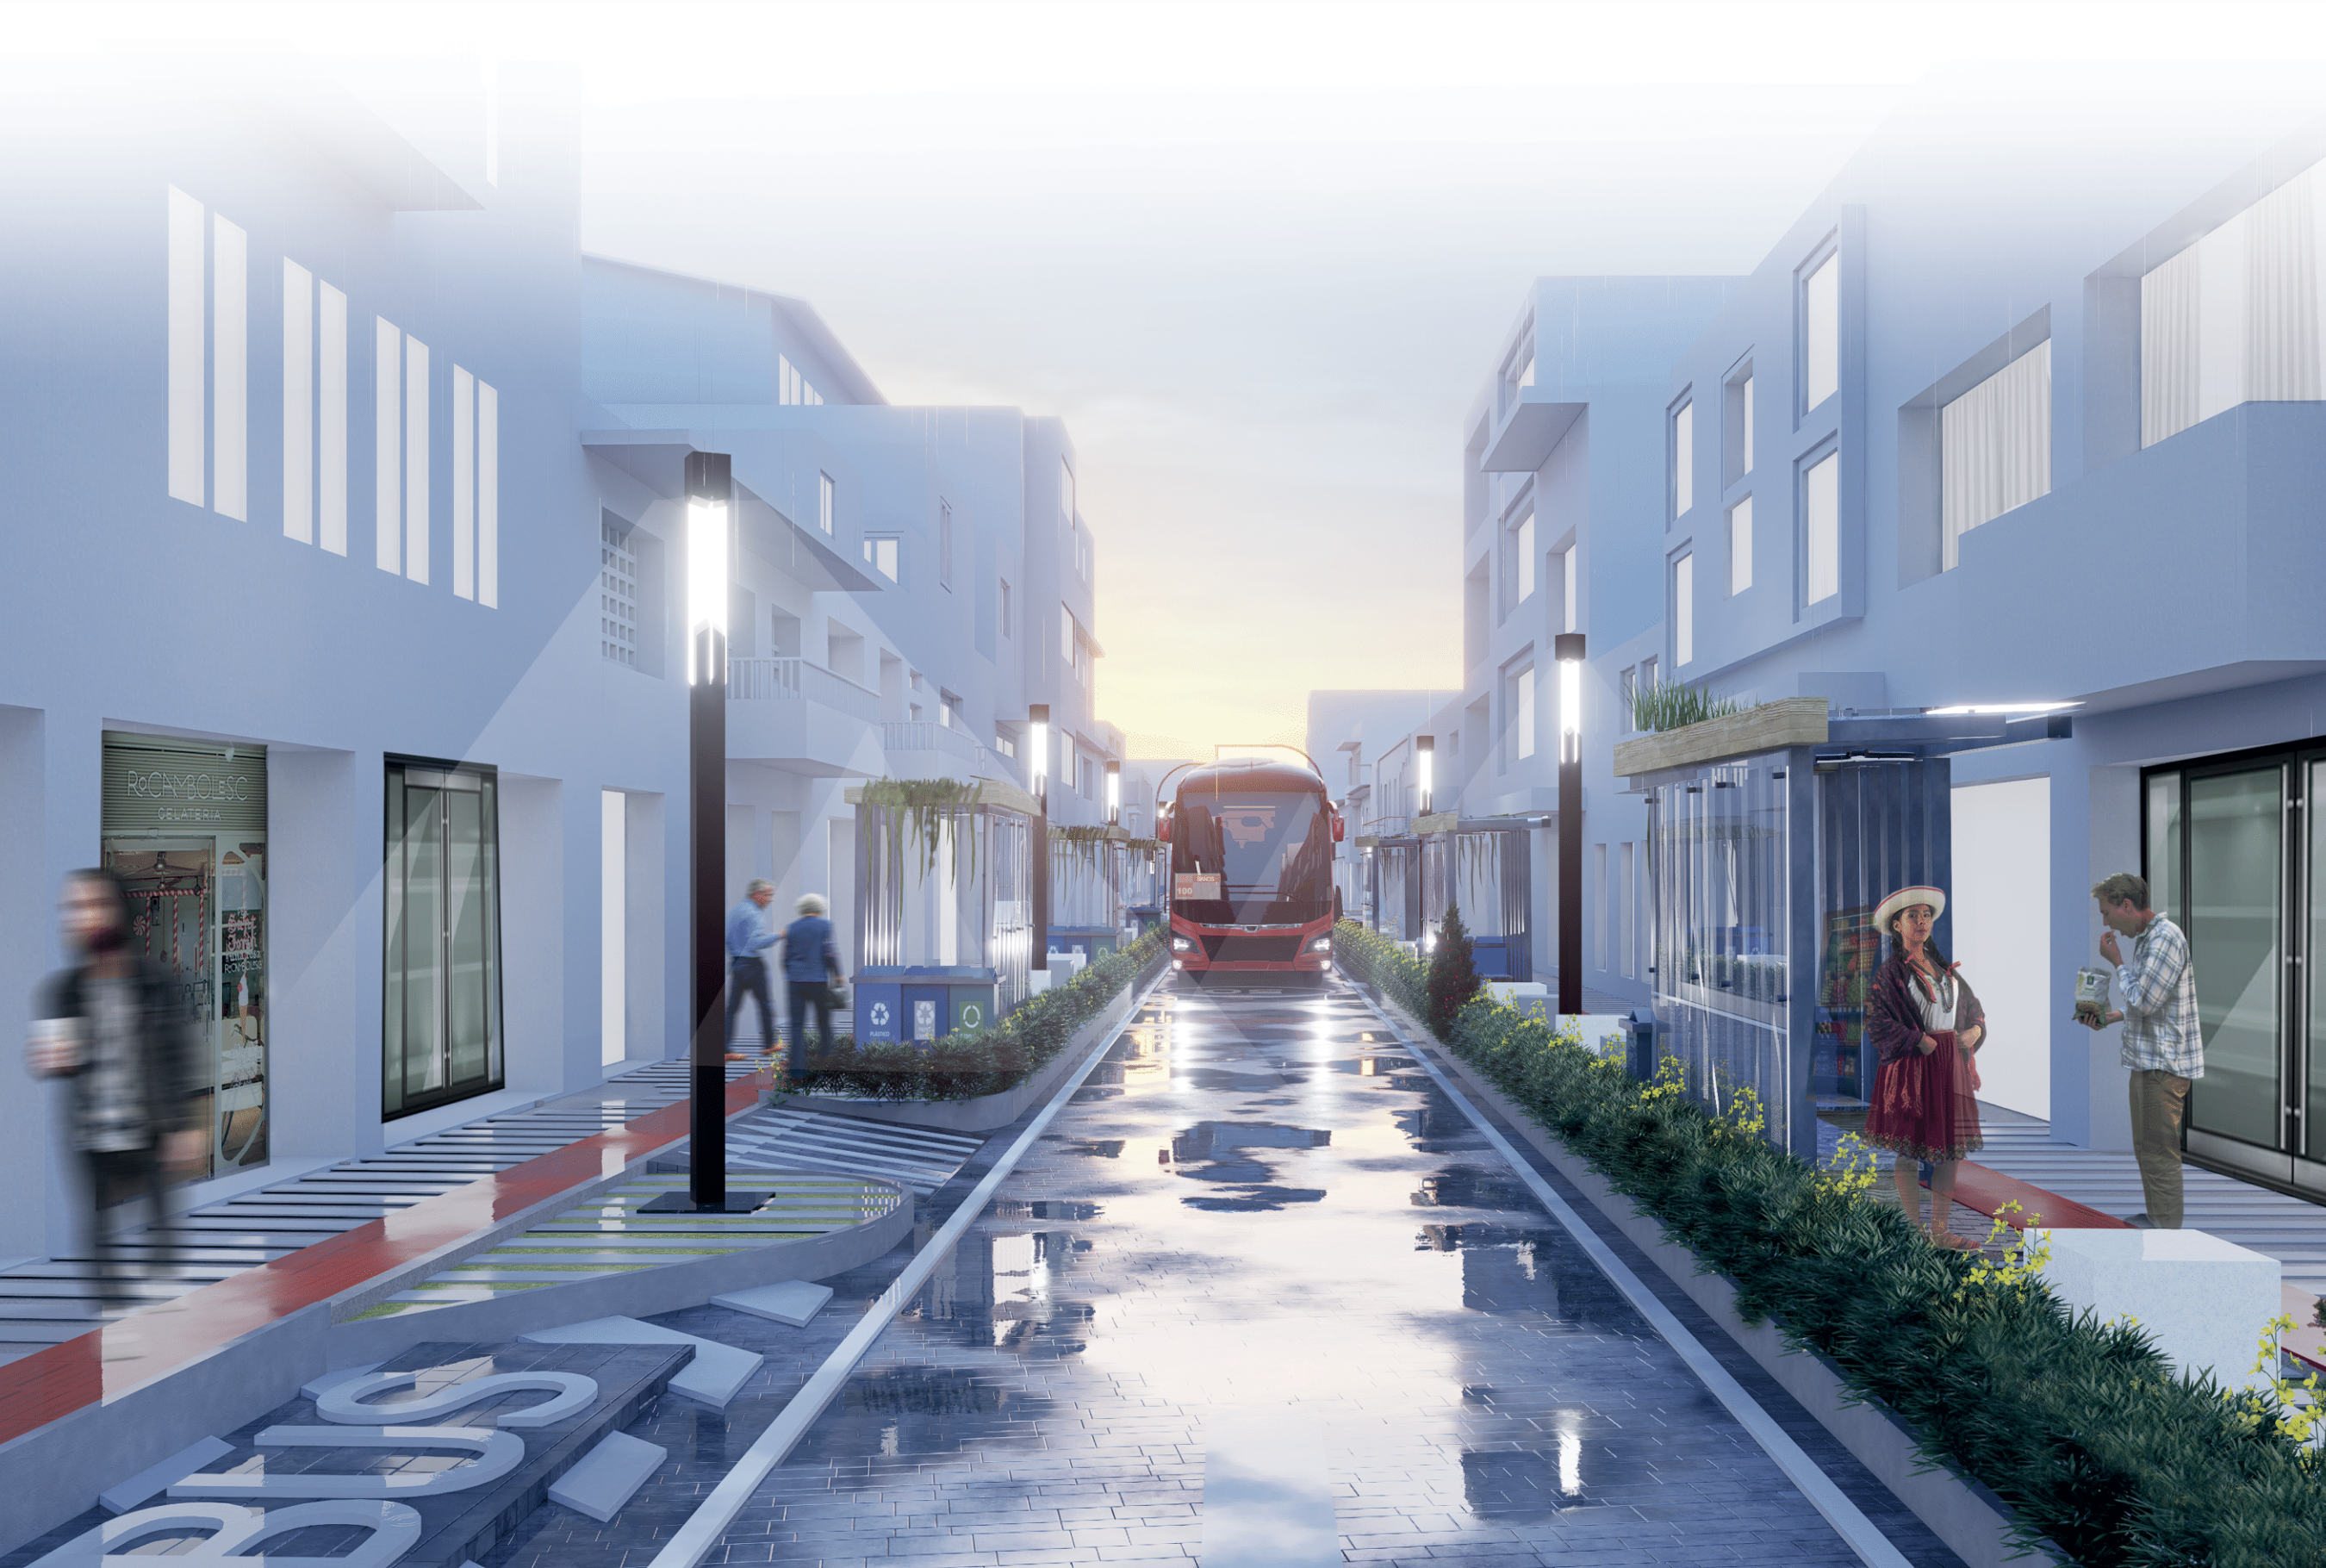
La perspectiva representada destaca la interacción dinámica entre el entorno urbano y los espacios comerciales, evidenciando la presencia activa de transeúntes. Además se observa cómo la línea de autobús número 50, con destino a la parroquia BAÑOS, transita por el del sitio, añadiendo un componente vital de movilidad y conectividad al contexto urbano representado.

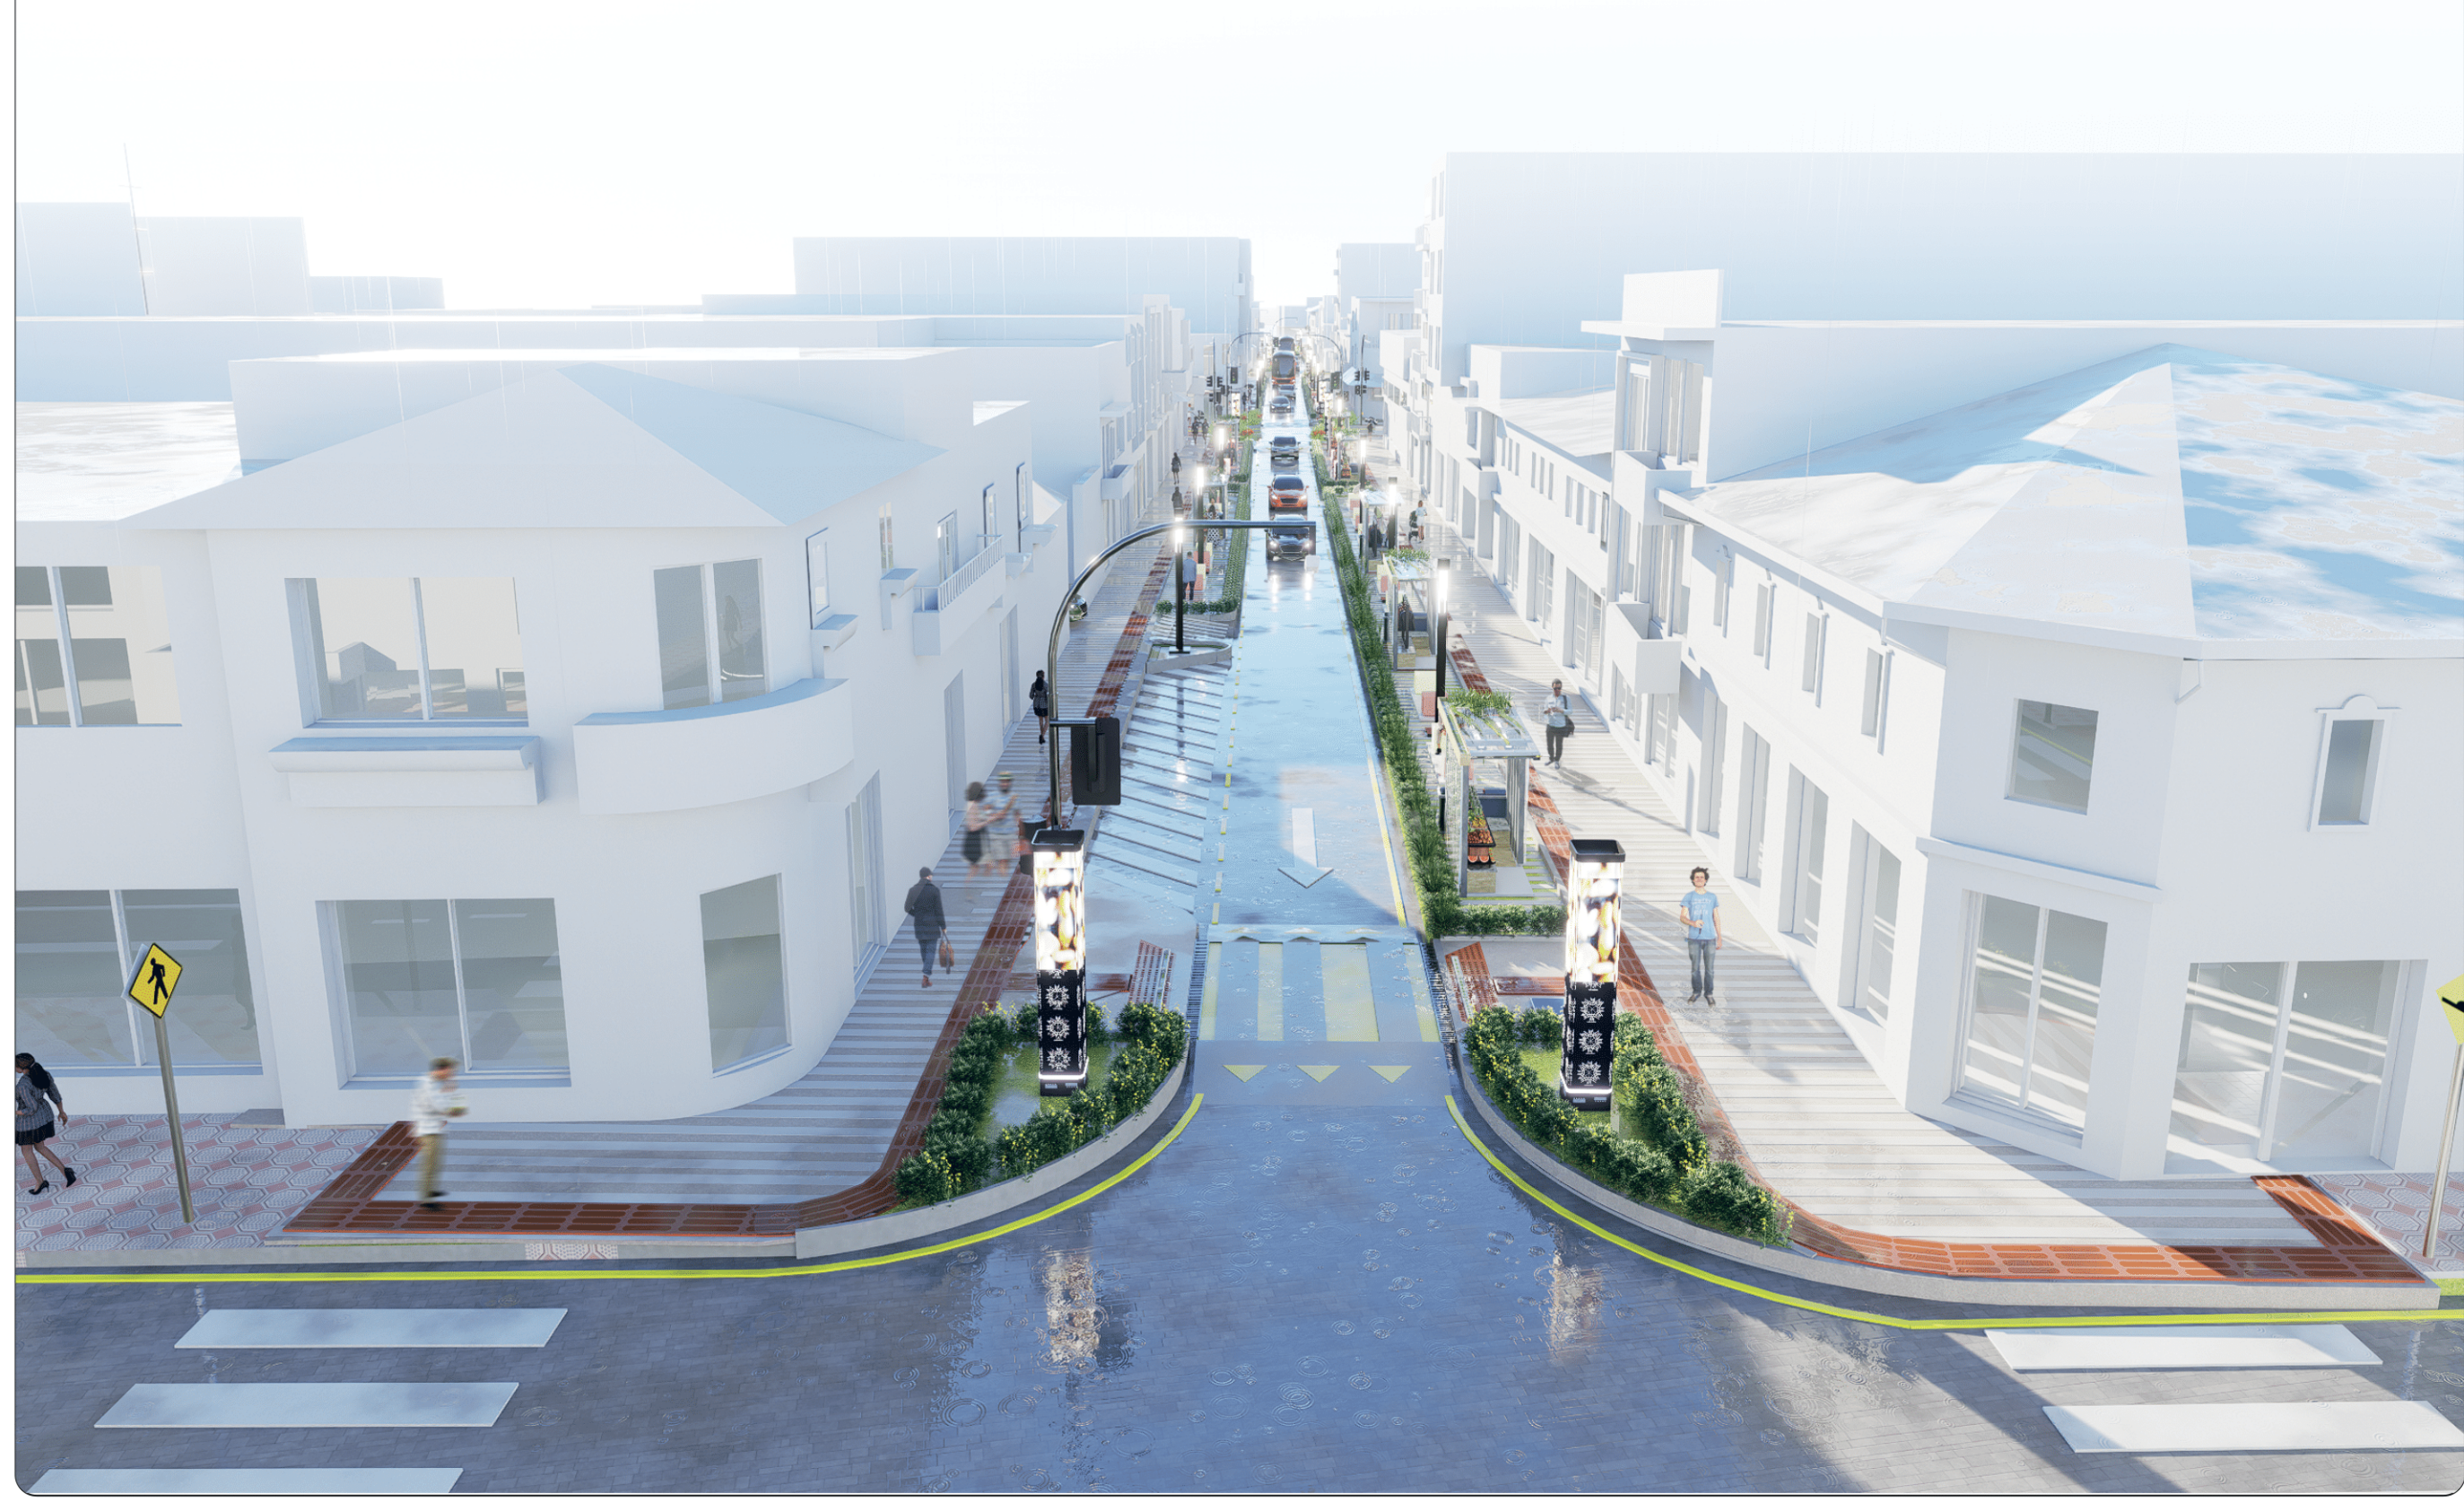
En la siguiente perspectiva se ilustra la intersección urbana entre las manzanas circundantes, específicamente en el cruce de las calles Antonio Vega Muñoz y Vargas Machuca. Adicionalmente, se puede observar las áreas designadas para la colocación estratégica de vallas publicitarias, las cuales serán integradas en las denominadas (fajas) resultantes a partir de la readecuación de las dimensiones de las aceras.

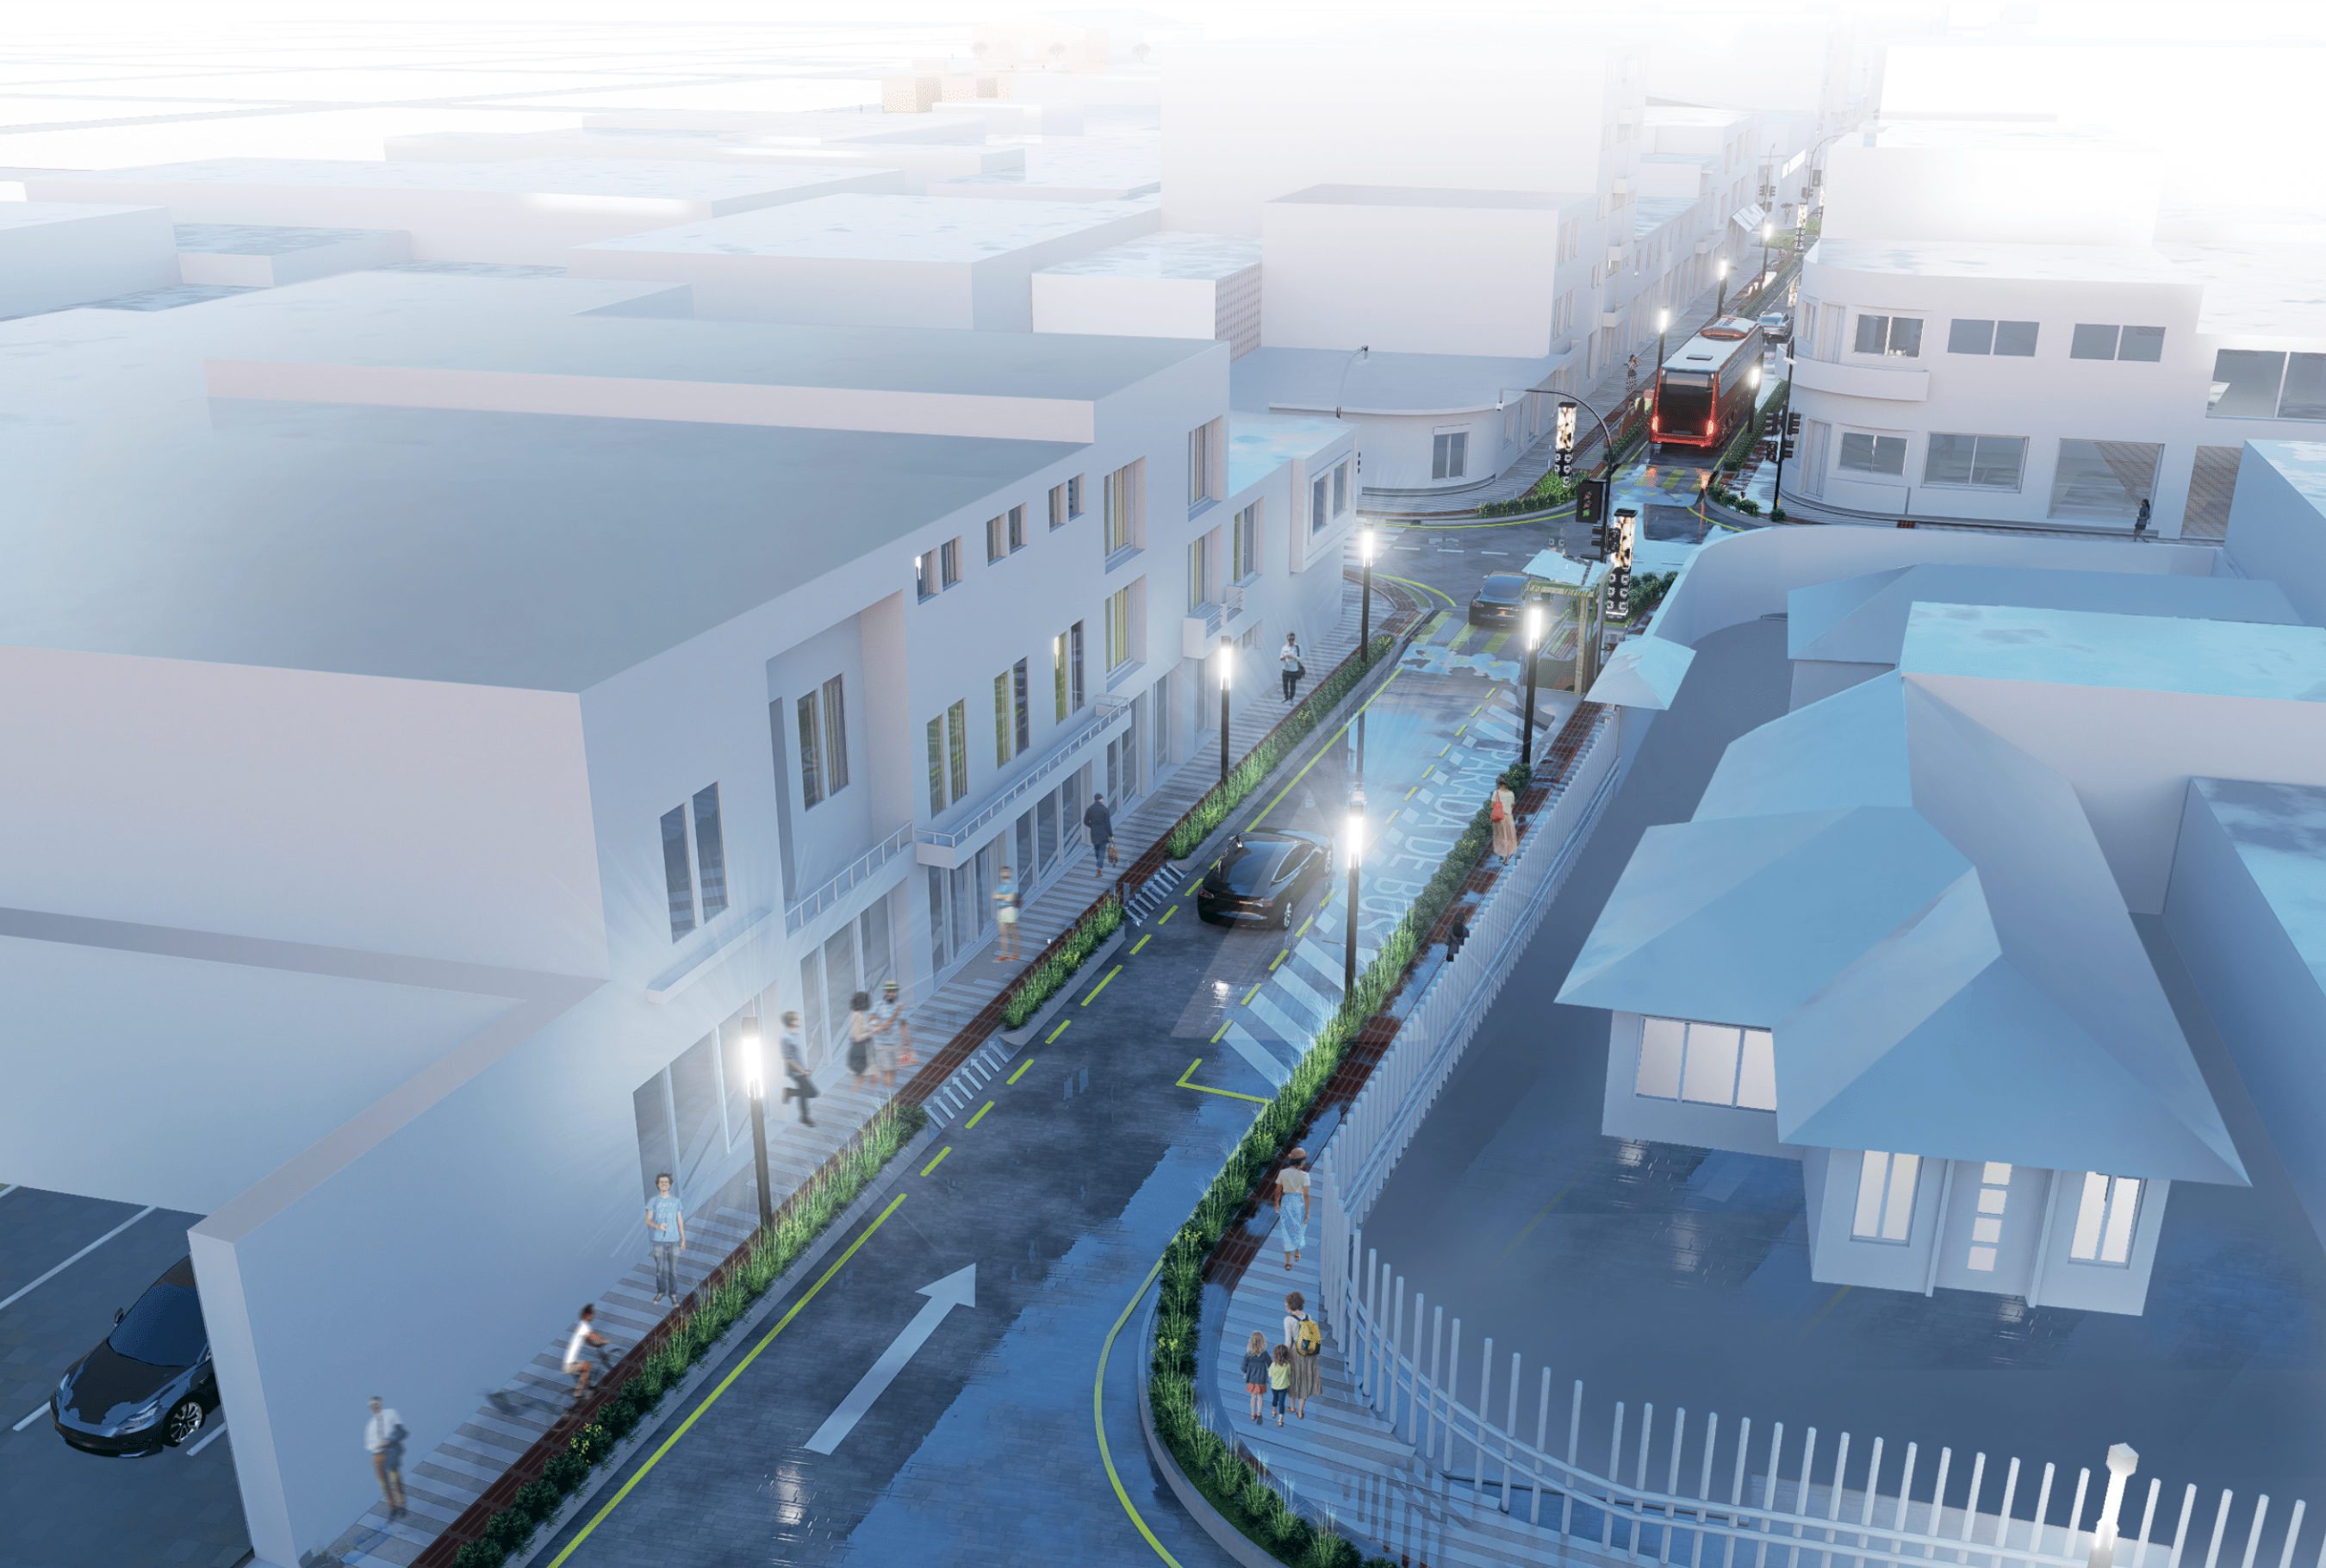
Esta gráfica muestra la zona destinada a la parada de autobuses ubicada entre las calles Antonio Vega Muñoz y Federico Guerrero, con la adición del eje vegetal acompañado de luminaria inteligente. Además, se puede observar la banda de pavimento táctil destinada a personas con baja o nula visión, acompañada de semáforos con alerta sonora.

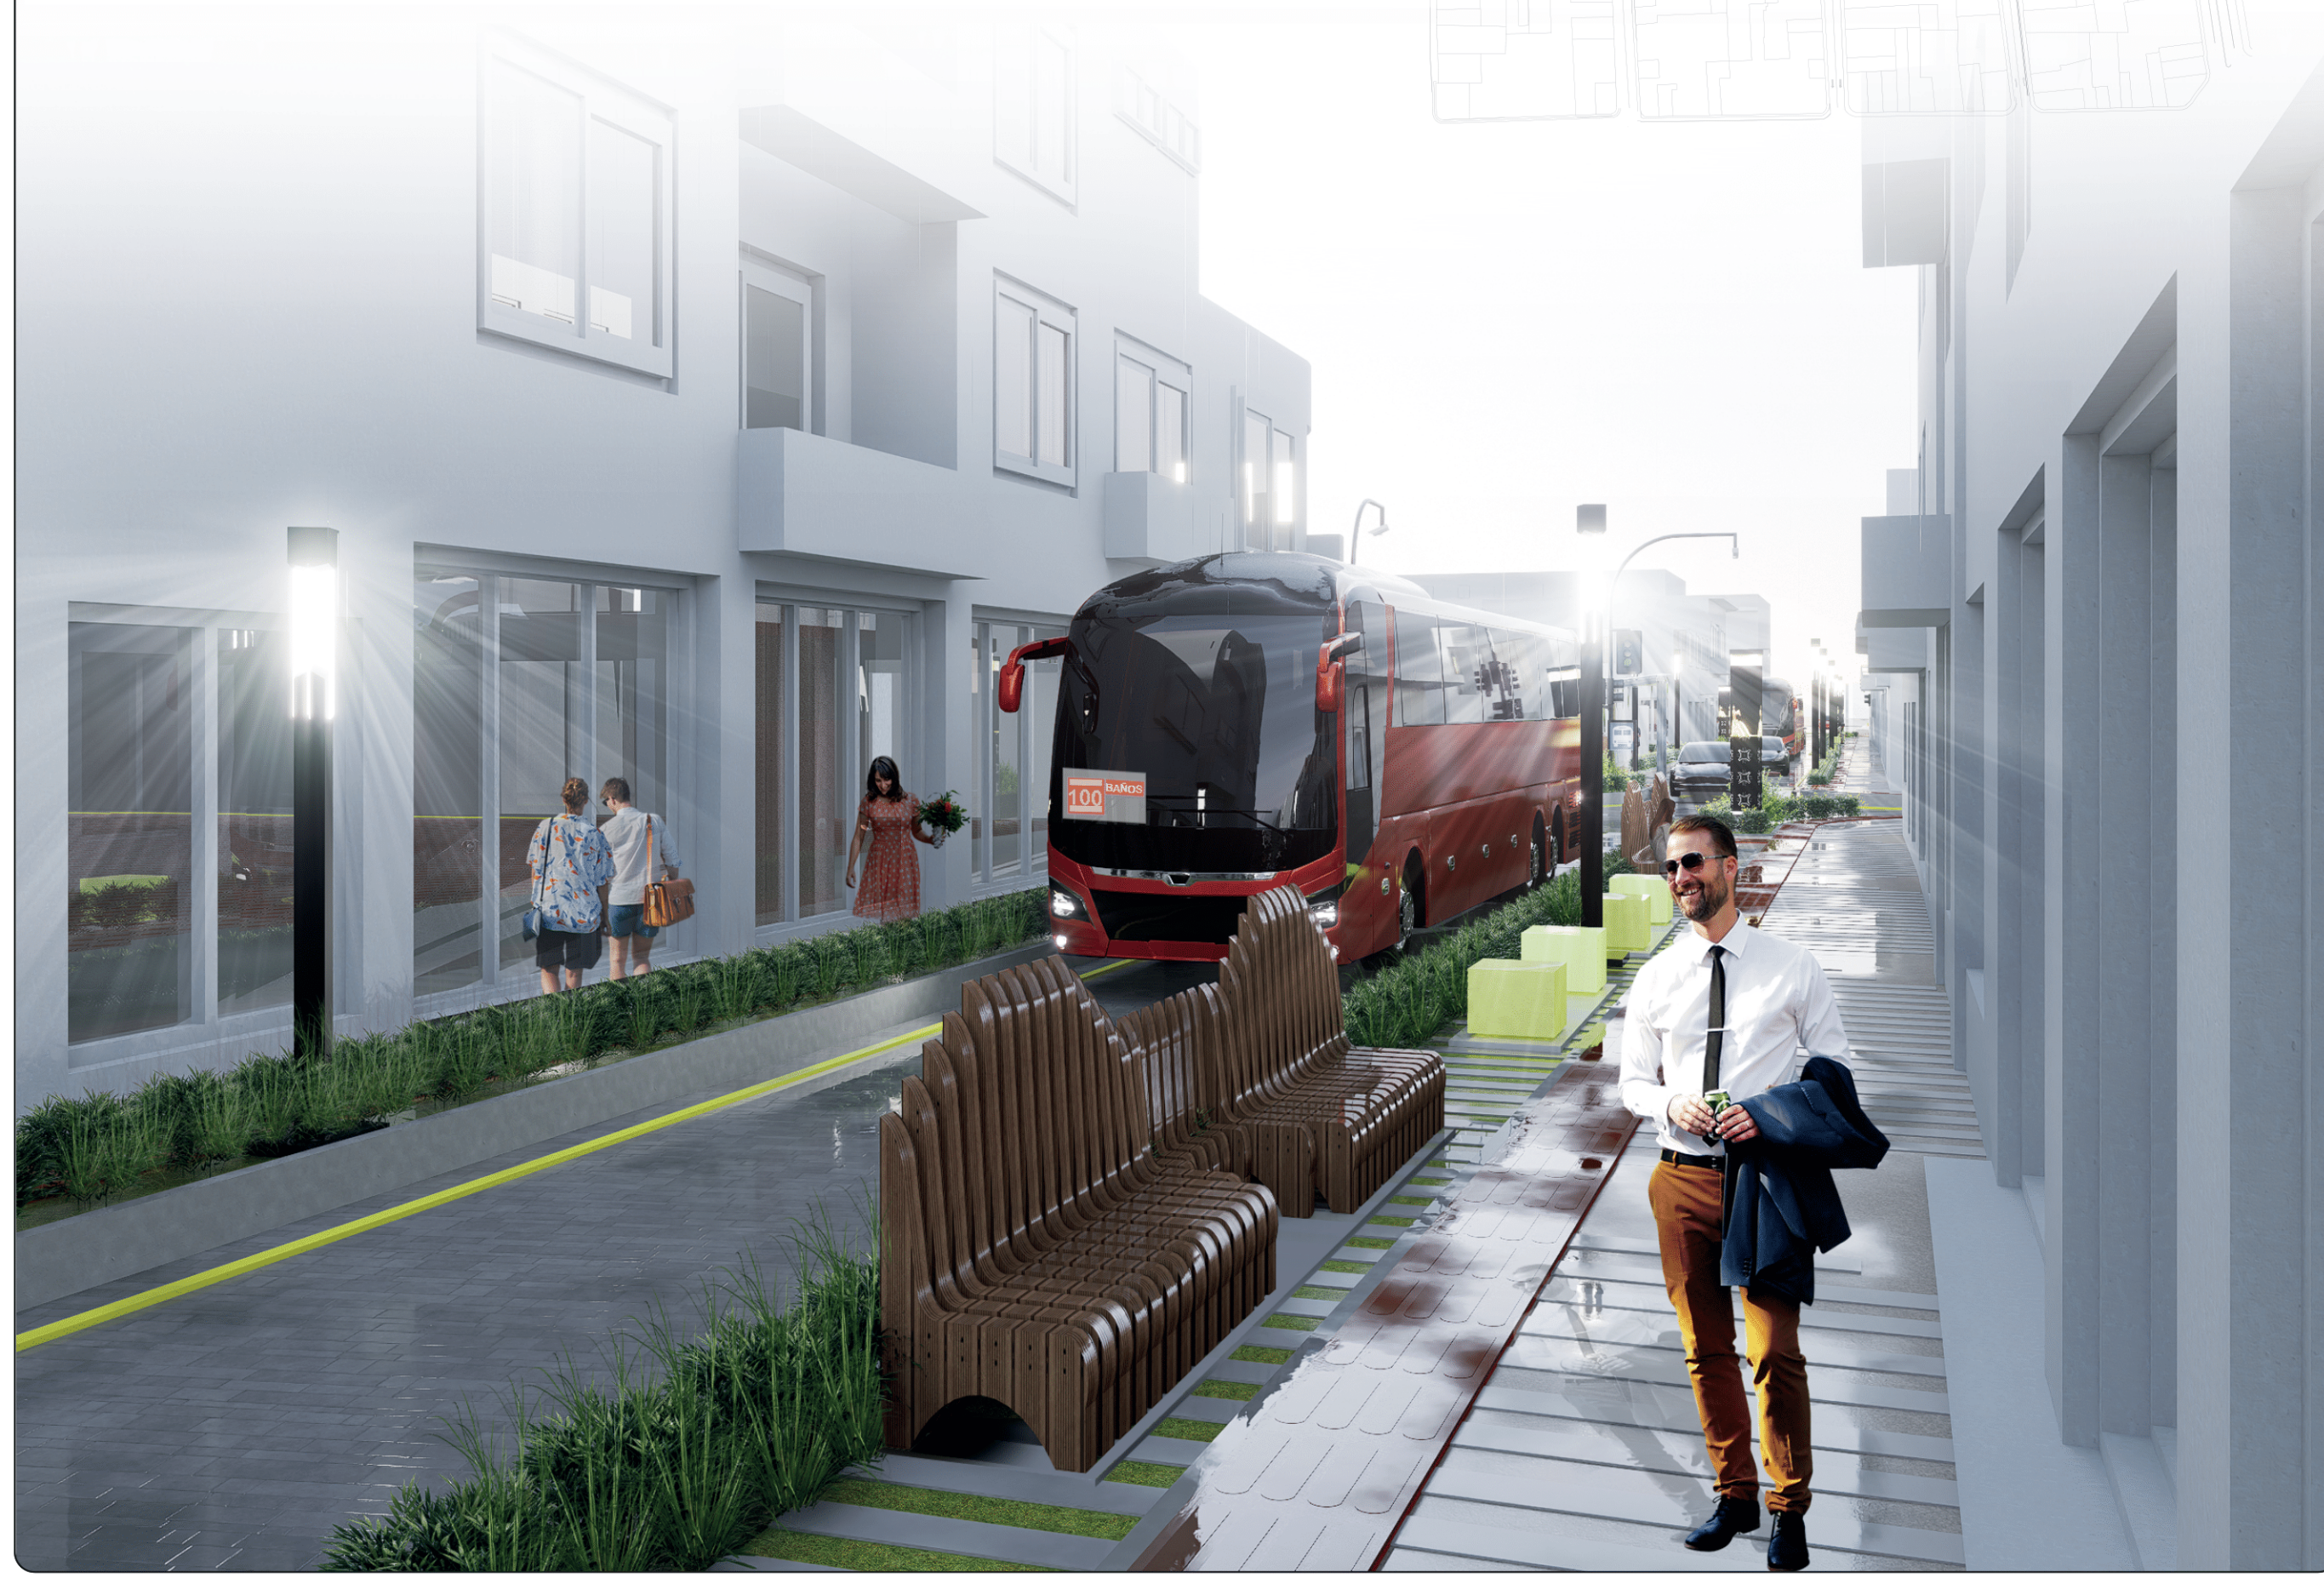
Con el objetivo de mantener el mobiliario urbano seco incluso en las épocas de invierno, se ha optado por elegir un diseño paramétrico. Este diseño no solo contribuye a mantener la superficie siempre seca gracias a sus bordes curvos, sino que además es inclusivo, permitiendo que los usuarios utilicen el espacio con carros de bebé o sillas de ruedas.
