**UNIDAD ACADÉMICA DE INGENIERIA,
INDUSTRIA Y CONSTRUCCIÓN**

**ANTEPROYECTO DE REGENERACIÓN URBANA PARA
LA REDUCCIÓN DE LA PERCEPCIÓN DE
INSEGURIDAD EN LA CALLE ANTONIO VEGA MUÑOZ**

**PROYECTO DE TITULACIÓN PREVIO A LA OBTENCIÓN DEL
TÍTULO DE ARQUITECTO**

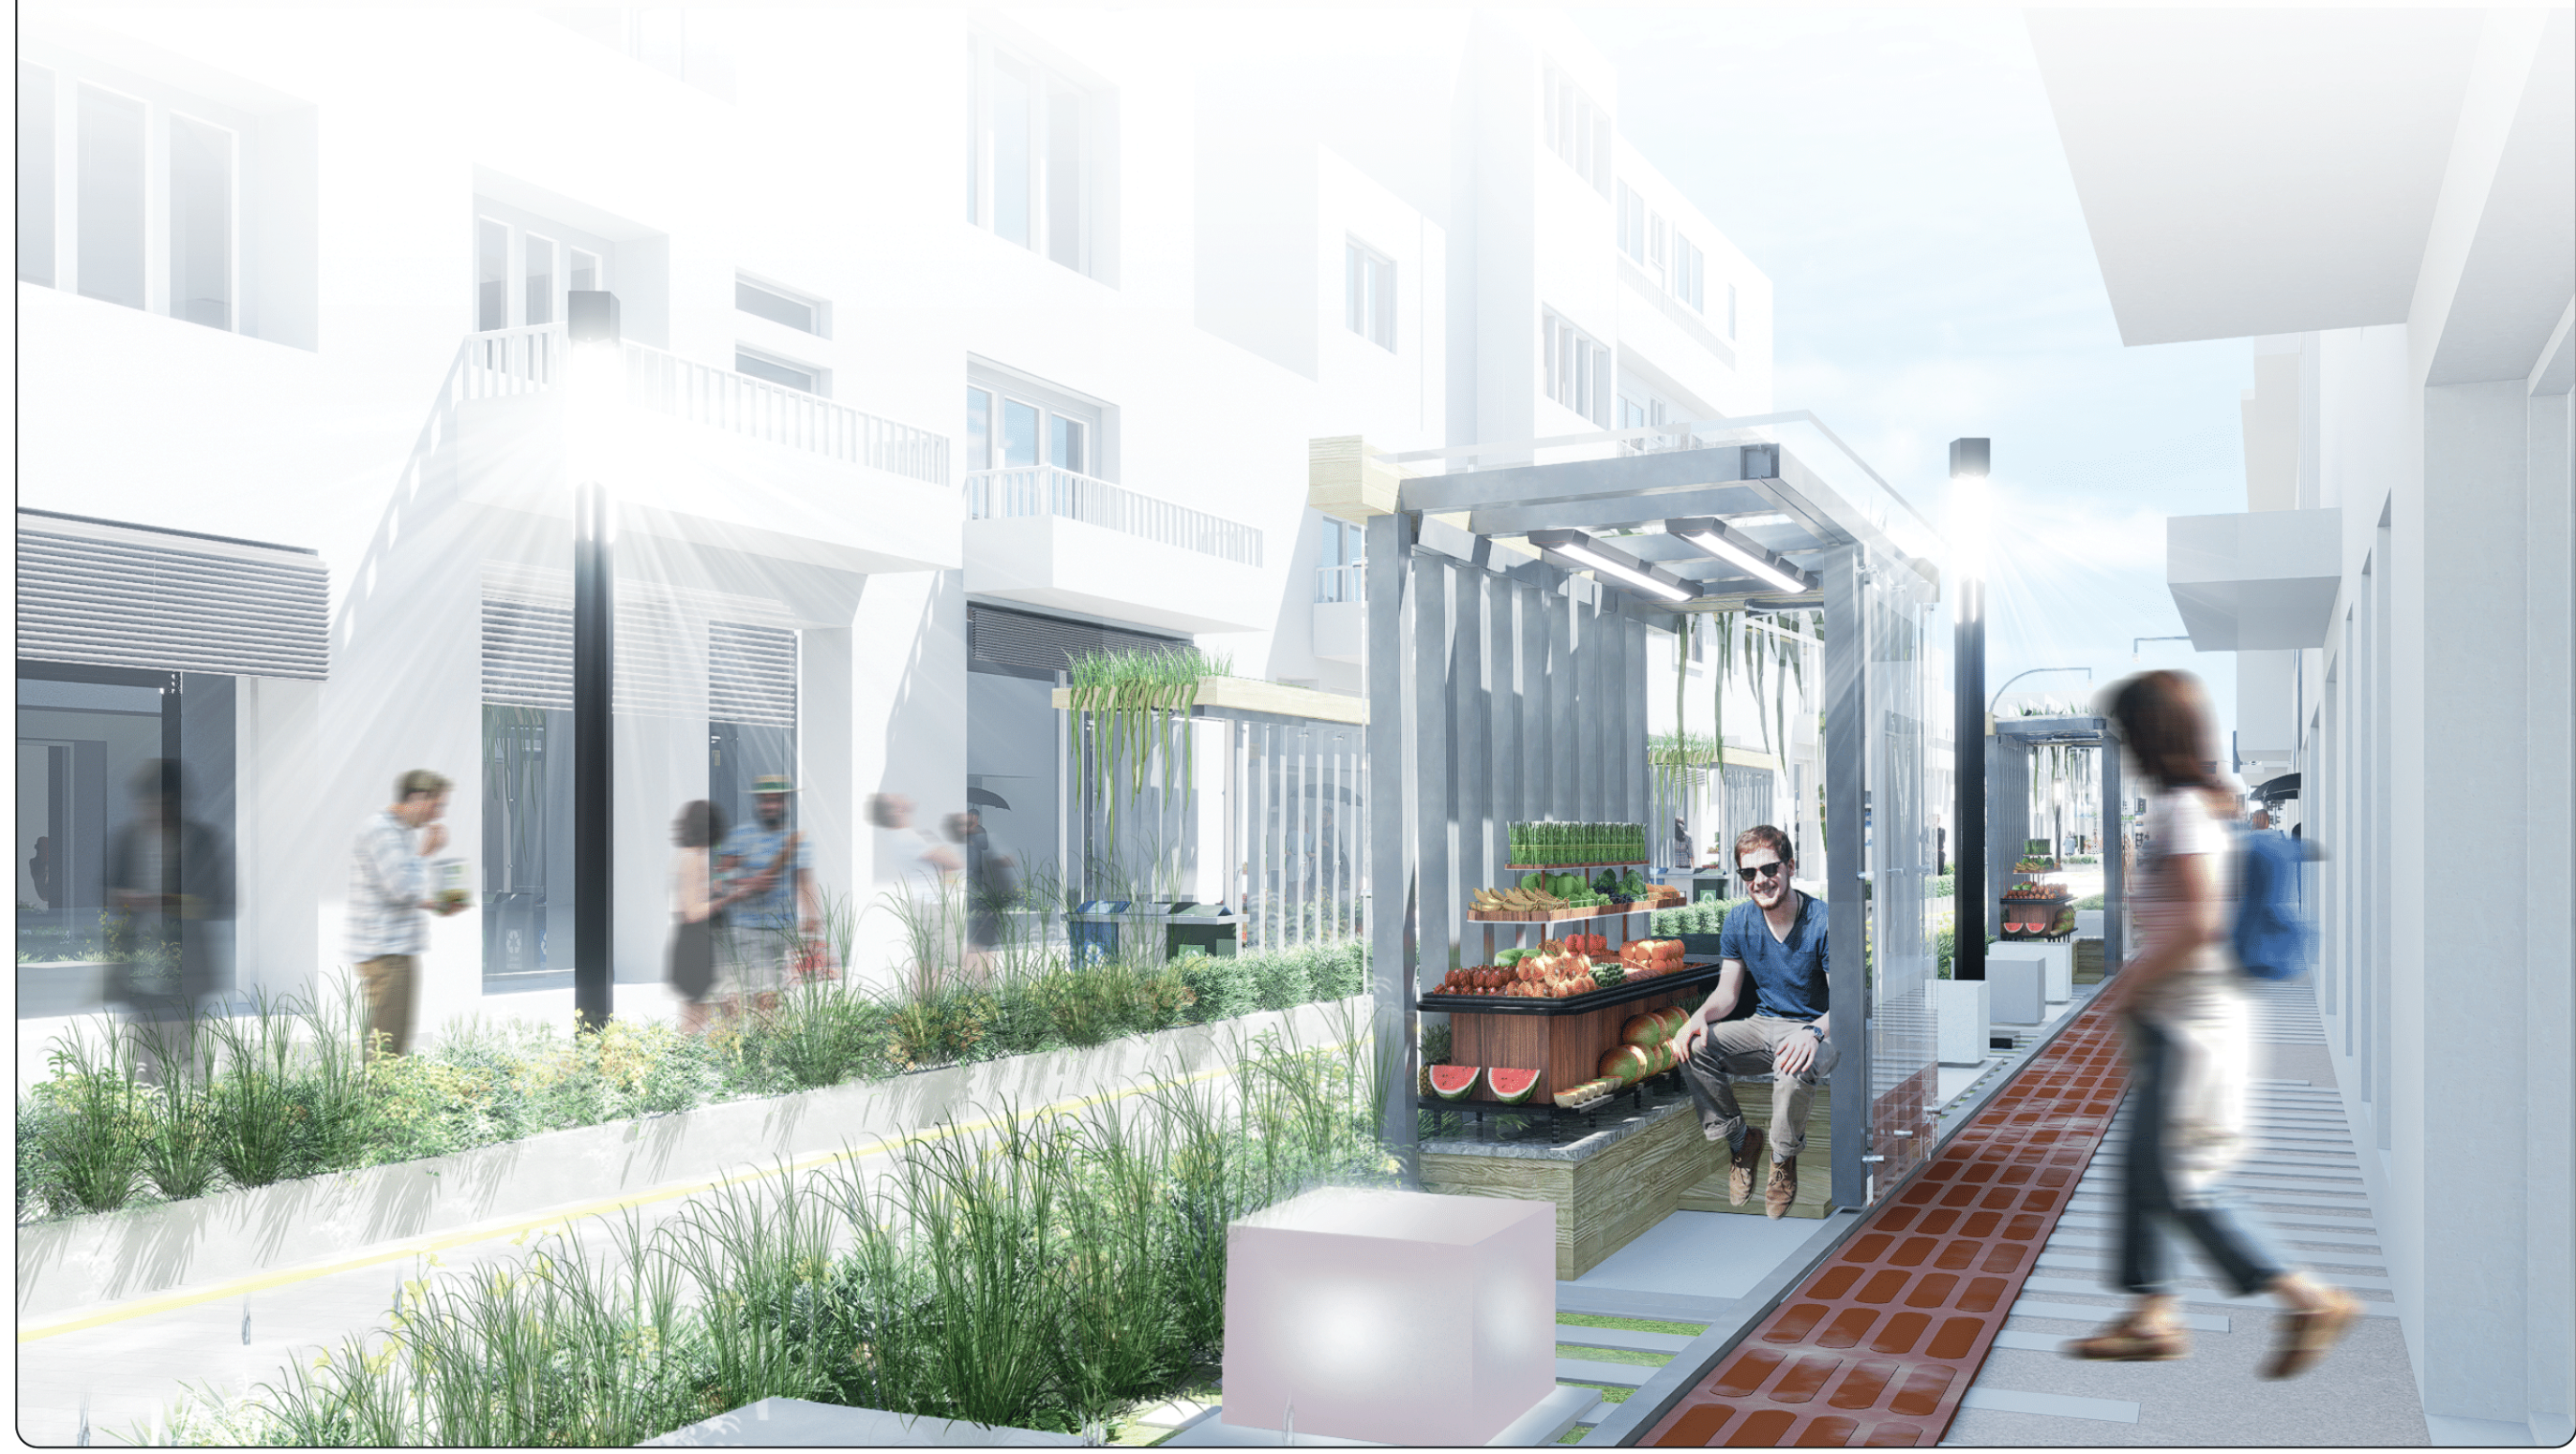
La imagen presentada muestra el espacio urbano comprendido entre las calles Mariano Cueva y Vargas Machuca. El render representa una temporada festiva, en este caso la Navidad, y muestra cómo el espacio urbano se adapta a estas festividades mediante colores y decoraciones propias de la época.

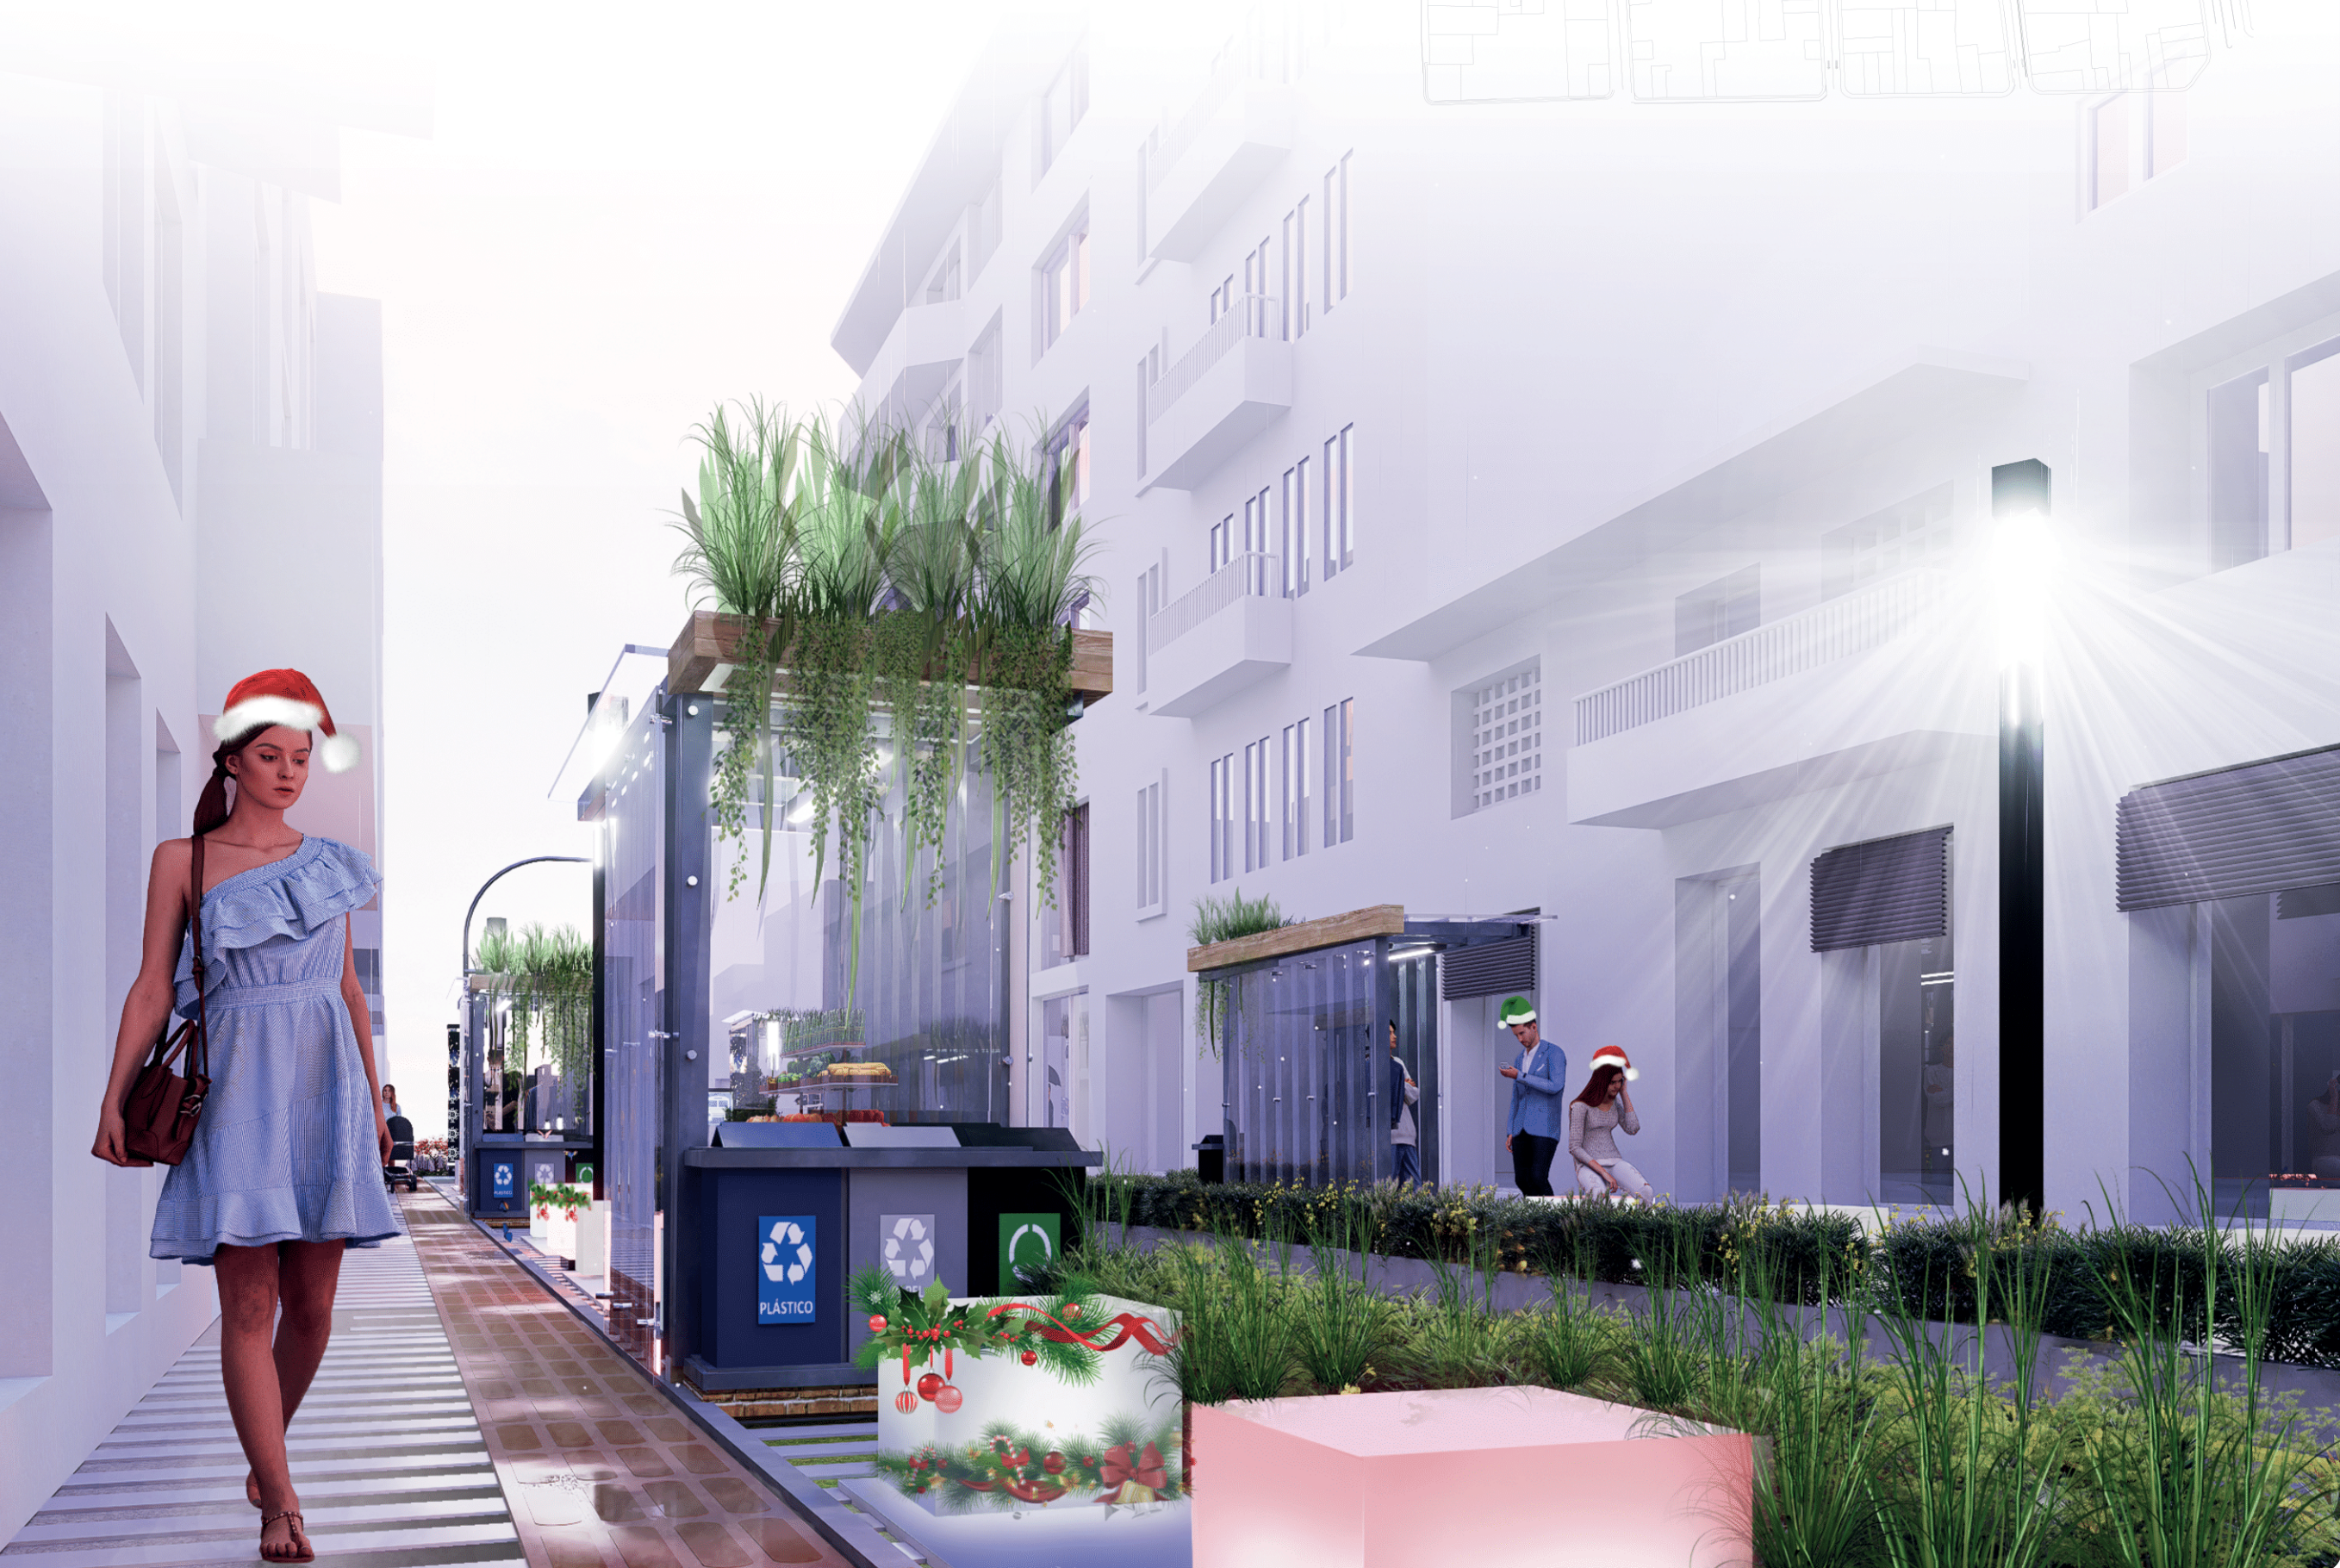
La imagen tomada desde la altura muestra la interacción de la manzana entre las calles Tomás Ordóñez y calle Antonivo Vega Muñoz. Desde esta perspectiva, se puede apreciar el diseño y parte del mobiliario que se conectan a través de las veredas. Estas veredas están equipadas con bandas de pavimento táctil, las cuales ayudan a las personas con escasa visibilidad a orientarse y desplazarse de manera segura por el espacio urbano.

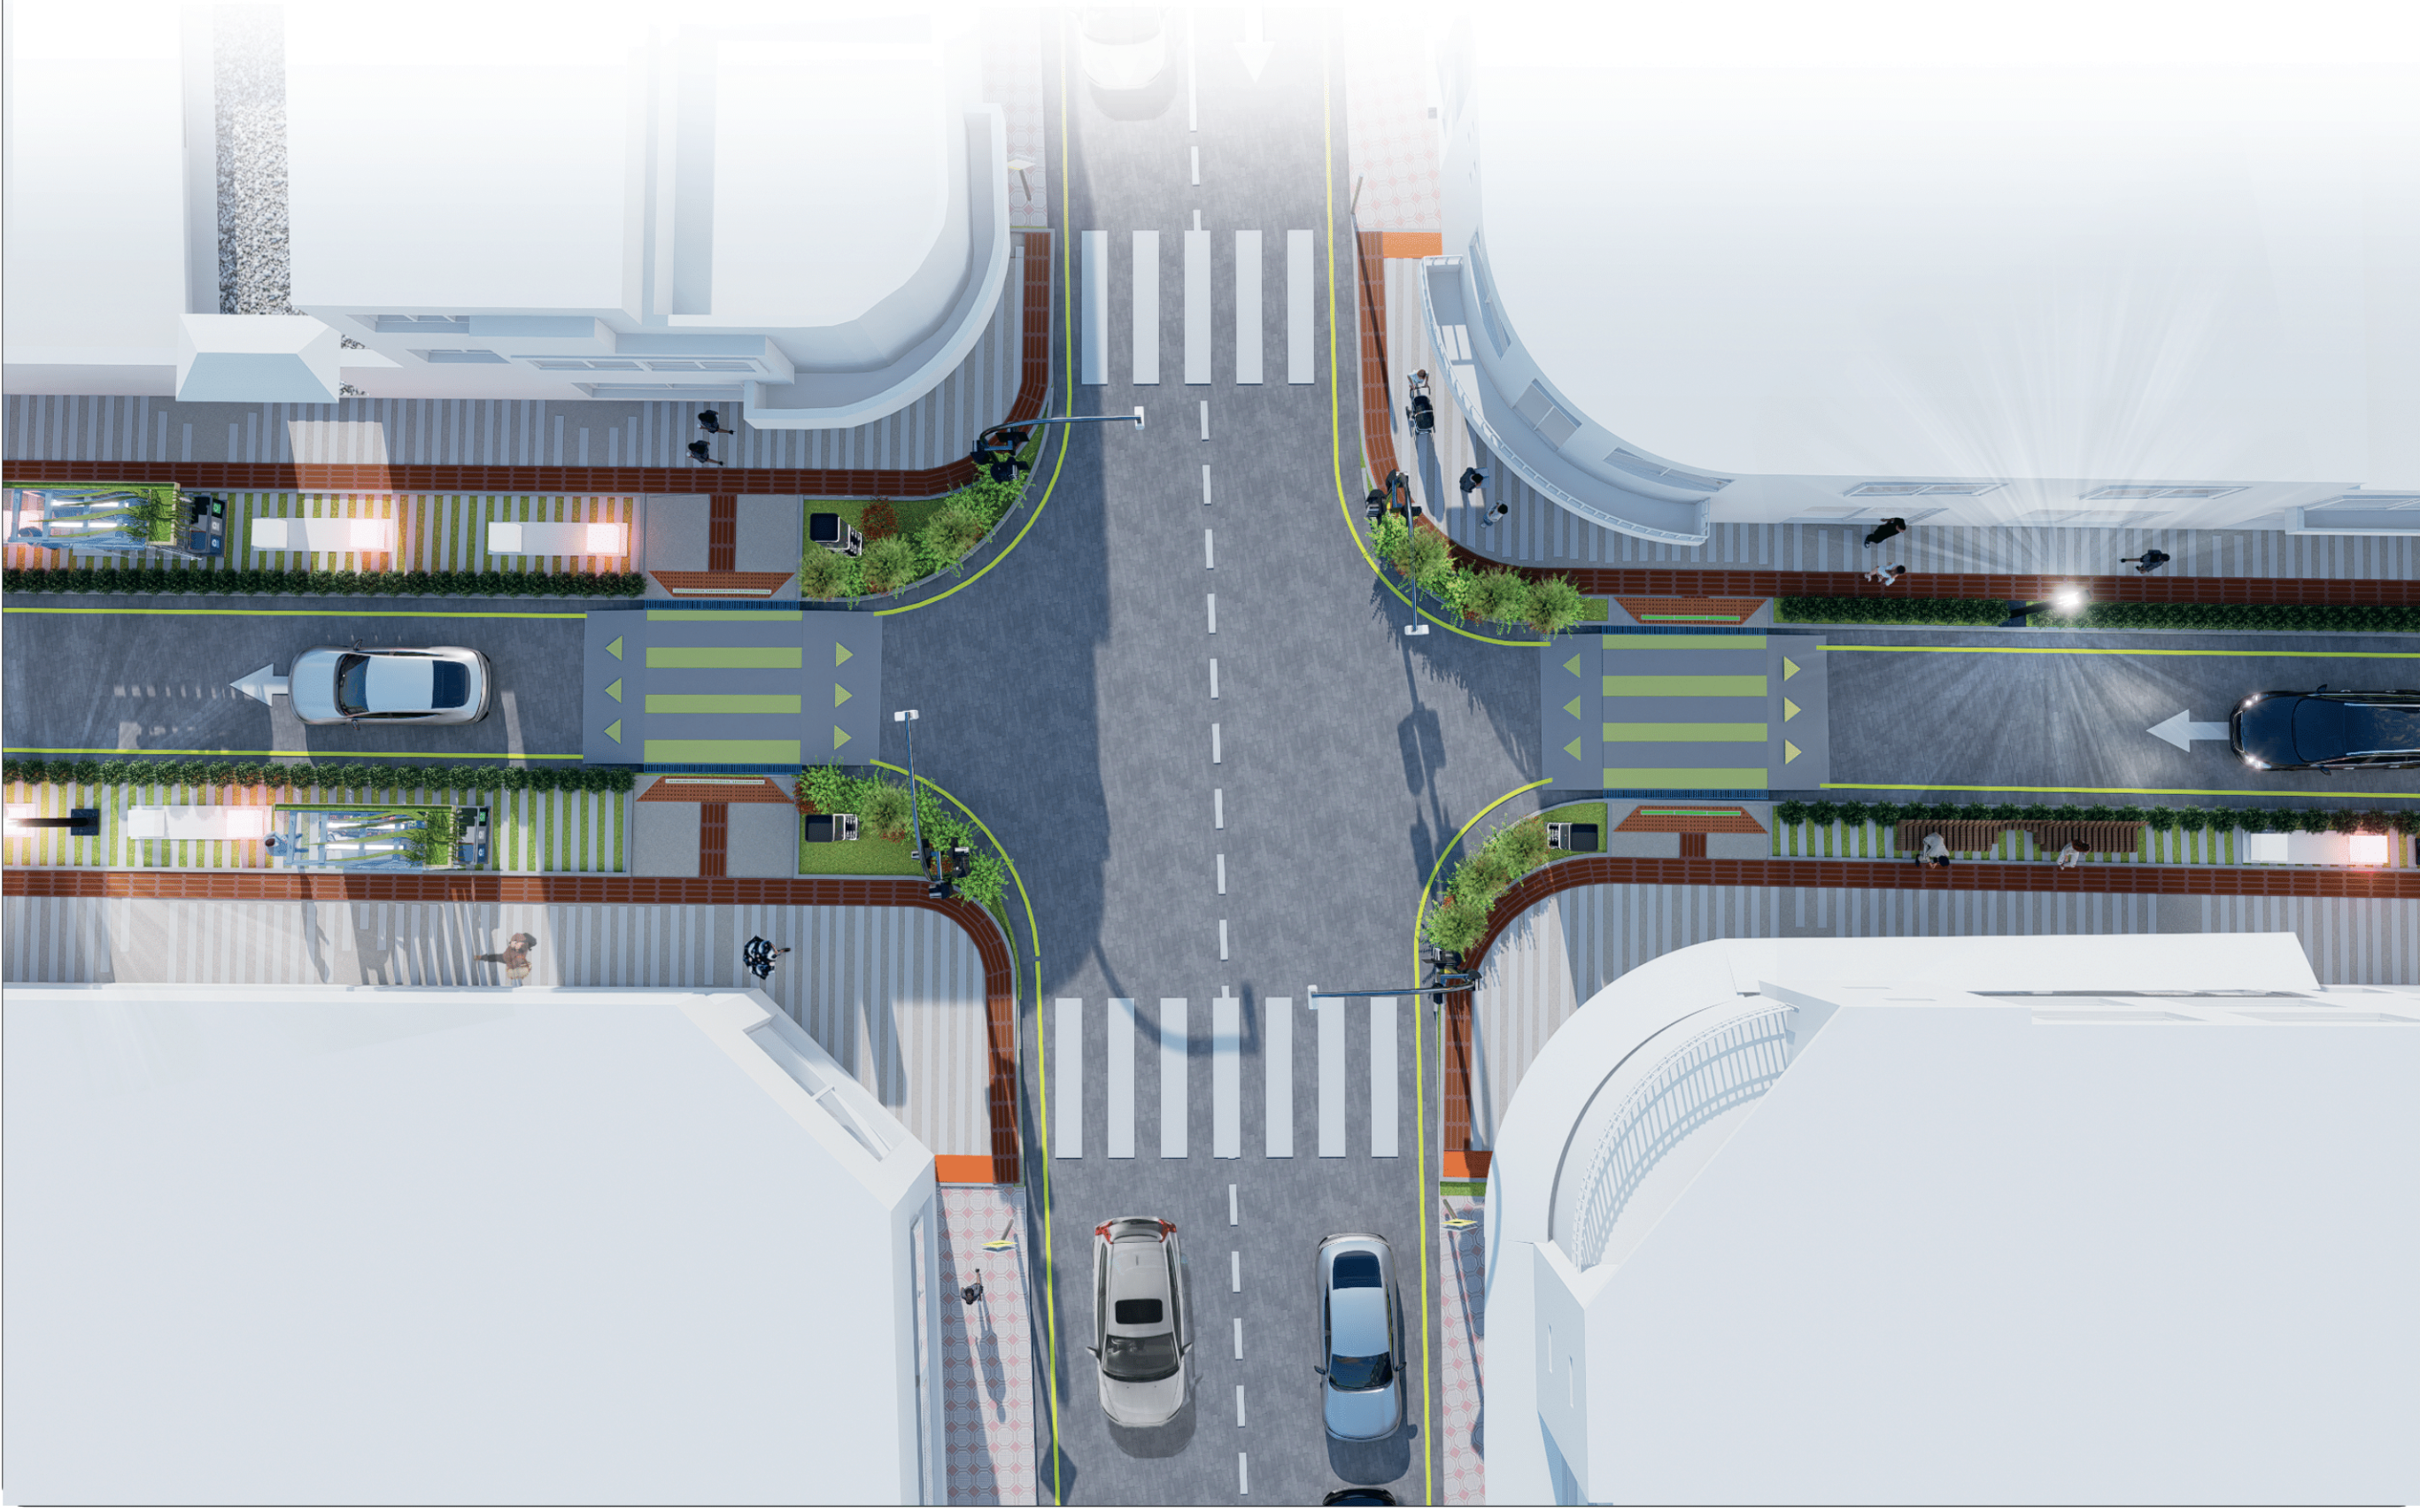
En el siguiente render se muestra la zona final de la intervención urbana entre la calle Marinano Cueva y Antonio Vega Muñoz, donde se puede apreciar con detalle el contexto urbano en el que se ubica la cooperativa Jep y los cajeros automáticos. El proyecto establece un campo visual amplio que siempre permite la visión hacia el cajero, de modo que en este lugar no se instalan puntos de comercio. Además, se puede observar la iluminación del mobiliario y la relación de las personas con el espacio urbano.

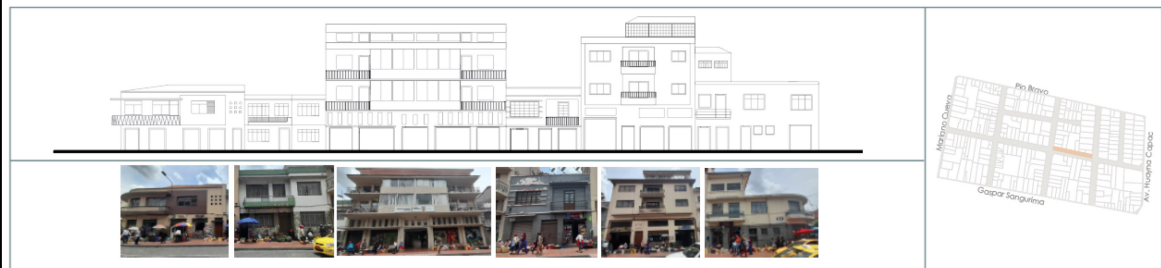
TRAMO 3

TIPOLOGÍA DE IMPLANTACIÓN		ESTILO ARQUITECTÓNICO		CARACTERÍSTICAS DE DISEÑO		PARES SEMÁNTICOS		
Continua sin retro frontal	80%	Funcionalista	83%	SIMETRÍA	17%	VIRTUAL CONCRETO	100%	
Pareada sin retro frontal	20%	Racionalista	17%	ASIMETRÍA	83%	OBLICUO ORTOGONAL	0%	
				EQUILIBRIO	17%	ORTOGONAL-CURVO	0%	
				RITMO	50%	CONTINUO-DISCONTINUO	50%	
				ESCALA	Contrasta con la escala humana			
				Nº DE PISOS	2 a 4 pisos			
				CONTRASTE	100%			
				MOVIMIENTO	0%			
				REGULARIDAD	67%			
				REPETICIÓN	83%			
				ARMONÍA	50%			
				PATRÓN	50%			
MATERIALIDAD		ESTADO DE LA EDIFICACIÓN		DIRECCIONALIDAD				
PAREDES	Ladrillo y enlucido	100%	BUENO	33%	VERTICAL			
CUBIERTA	Plana de hormigón	83%	MALO	0%	HORIZONTAL			
PUERTA	Vidrio, aluminio y metal	33%	La mayoría de las fachadas de las edificaciones presentan desgaste en sus puertas y ventanas. Además la pintura de las paredes se encuentran desgastadas y corroídas

VENTANAS	Vidrio y aluminio	83%	REGULAR	67%				
VEGETACIÓN		COLOR		ANÁLISIS FORMAL				
No tiene vegetación.		PRINCIPAL	67%	La vivienda ha presentado elementos que muestran en las fachadas una combinación de diferentes tipos de materiales entre estas se encuentran el ladrillo visto con un uso de su cromática de colores suaves, lo cual ha creado un constate en el mismo. También se ha podido evidenciar volúmenes que sobresalen con los elementos de balcones.				
		SECUNDARIO	50%					
		TONO DE ACENTUACIÓN	50%

En lo que respecta al estado de las edificaciones (ver Tabla 3.26), la mayoría se encuentra en un estado regular, principalmente debido al desgaste que afecta a las puertas y ventanas. Además, se evidencia una falta de mantenimiento en las fachadas, lo que se traduce en fachadas desgastadas y corroídas. El desgaste es evidente en las plantas altas debido a la falta de mantenimiento de las fachadas, lo que hace que la imagen del tramo se encuentre degradada y descuidada, por tanto, no se tiene visuales agradables del tramo.

Estado de la edificación		La mayor parte de las fachadas de las edificaciones presentan desgaste en sus puertas y ventanas. Además, la pintura de las paredes se encuentra desgastadas y corroídas.
Bueno	33%	
Malo	0%	
Regular	67%

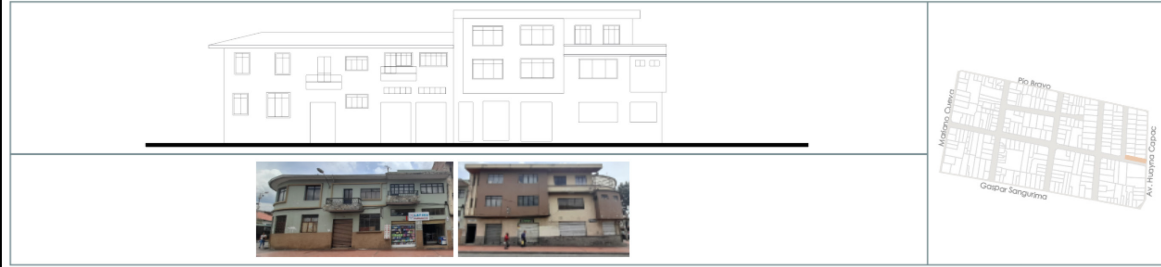
TRAMO 5

TIPOLOGÍA DE IMPLANTACIÓN		ESTILO ARQUITECTÓNICO		CARACTERÍSTICAS DE DISEÑO		PARES SEMÁNTICOS		
Pareda con retro frontal	0%	Funcionalista	100%	SIMETRÍA	0%	VIRTUAL CONCRETO	100%	
Pareda sin retro frontal	100%			ASIMETRÍA	100%	OBLICUO ORTOGONAL	50%	
				EQUILIBRIO	0%	ORTOGONAL-CURVO	0%	
				RITMO	0%	CONTINUO-DISCONTINUO	50%	
				ESCALA	Contrasta con la escala humana			
				Nº DE PISOS	2 a 3 pisos			
				CONTRASTE	100%			
				MOVIMIENTO	0%			
				REGULARIDAD	0%			
				REPETICIÓN	100%			
				ARMONÍA	100%			
				PATRÓN	0%			
MATERIALIDAD		ESTADO DE LA EDIFICACIÓN		DIRECCIONALIDAD				
PAREDES	Ladrillo y enlucido	BUENO	0%	VERTICAL				0%
CUBIERTA	Inclinada de teja	MALO	0%	HORIZONTAL				100%
PUERTA	Vidrio, aluminio y metal	Las fachadas de las edificaciones presentan desgaste en sus puertas y ventanas. Además la pintura de las paredes se encuentran desgastadas y corroidas						
VENTANAS	Vidrio y aluminio	REGULAR	100%

ANÁLISIS FORMAL				
				La vivienda ha presentado elementos que muestran en las fachadas una combinación de diferentes tipos de materiales entre estas se encuentran el ladrillo visto con un uso de su cromática de colores suaves, lo cual ha creado un contraste en el mismo. También se ha podido evidenciar volúmenes que sobresalen con los elementos de balcones.				
VEGETACIÓN		COLOR						
No tiene vegetación.		PRINCIPAL	50%					
		SECUNDARIO	100%					
		TONO DE ACENTUACIÓN	100%

En cuanto al estado de las edificaciones, predomina un estado regular (ver Tabla 3.44), en el cual las ventanas y puertas presentan signos de desgaste, especialmente en la planta baja. Las paredes, debido a la falta de mantenimiento, muestran desgaste y corrosión. En algunas áreas, la pintura se ha desprendido, lo que afecta la imagen urbana de la zona, ya que proyecta una imagen degradada.

Estado de la edificación		Las fachadas de las edificaciones presentan desgaste en sus puertas y ventanas. Además, la pintura de las paredes se encuentra desgastadas y corroídas.
Bueno	0%	
Malo	0%	
Regular	100%

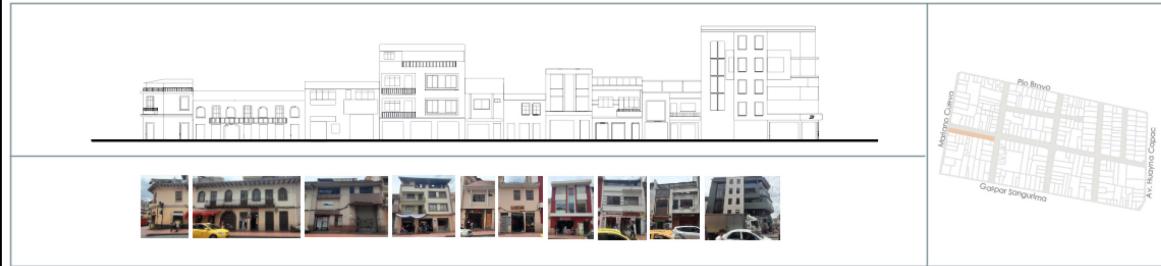
TRAMO 6

TIPOLOGÍA DE IMPLANTACIÓN		ESTILO ARQUITECTÓNICO		CARACTERÍSTICAS DE DISEÑO		PARES SEMÁNTICOS		
Continua sin retro frontal	80%	Funcionalista	50%	SIMETRÍA	10%	VIRTUAL CONCRETO	100%	
Pareda sin retro frontal	20%	No arquitectura	10%	ASIMETRÍA	90%	OBLICUO ORTOGONAL	10%	
		Racionalista	20%	EQUILIBRIO	0%	ORTOGONAL-CURVO	10%	
		Arquitectura tradicional cuencana	20%	RITMO	30%	CONTINUO-DISCONTINUO	40%	
				ESCALA	Contrasta con la escala humana			
				Nº DE PISOS	2 a 6 pisos			
				CONTRASTE	80%			
				MOVIMIENTO	0%			
				REGULARIDAD	80%			
				REPETICIÓN	50%			
				ARMONÍA	30%			
				PATRÓN	10%			
MATERIALIDAD		ESTADO DE LA EDIFICACIÓN		DIRECCIONALIDAD				
PAREDES	Ladrillo y enlucido	BUENO	20%	VERTICAL				70%
CUBIERTA	Inclinada de teja	MALO	0%	HORIZONTAL				30%
PUERTA	Vidrio, aluminio y metal	La mayoría de las fachadas de las edificaciones presentan desgaste en sus puertas y ventanas. Además la pintura de las paredes se encuentran desgastadas y corroidas

VENTANAS	Vidrio y aluminio	REGULAR	80%					
				ANÁLISIS FORMAL				
				La vivienda ha presentado elementos que muestran en las fachadas una combinación de diferentes tipos de materiales entre estas se encuentran el ladrillo visto con un uso de su cromática de colores suaves, lo cual ha creado un contraste en el mismo. También se ha podido evidenciar volúmenes que sobresalen con los elementos de balcones.				
VEGETACIÓN		COLOR						
No tiene vegetación.		PRINCIPAL	30%					
		SECUNDARIO	30%					
		TONO DE ACENTUACIÓN	30%

En lo que respecta al estado de las edificaciones, la mayoría se encuentra en un estado regular (ver Tabla 3.53), principalmente debido al desgaste y en algunos casos la presencia de graffitis que afecta a las puertas y ventanas, sobre todo de planta baja. Además, se evidencia una falta de mantenimiento en las fachadas, lo que se traduce en fachadas desgastadas, influenciadas en gran medida por las condiciones climáticas. El desgaste es más evidente en la planta baja, donde la actividad comercial aumenta, siendo estos responsables de la degradada imagen que tiene el tramo.

Malo	0%	La mayoría de las fachadas de las edificaciones presentan desgaste en sus puertas y ventanas. Además, la pintura de las paredes se encuentra desgastadas y corroídas.
Regular	80%

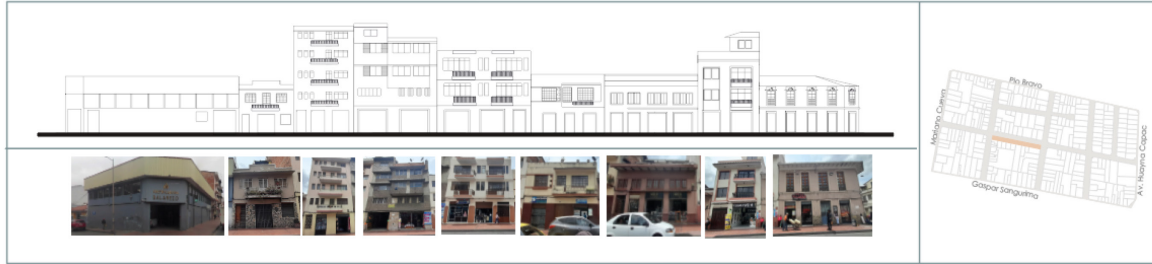
TRAMO 7

TIPOLOGÍA DE IMPLANTACIÓN	
Continua sin retro frontal	80%
Pareada sin retro frontal	20%

ESTILO ARQUITECTÓNICO	
Funcionalista	22%
No arquitectura	11%
Nacionalista	11%
Art decó	33%
Arquitectura tradicional cuencana	22%

ESTADO DE LA EDIFICACIÓN		
BUENO	11%	La mayoría de las fachadas de las edificaciones presentan desgaste en sus puertas y ventanas. Además la pintura de las paredes se encuentran desgastadas y corroidas
MALO	11%	
REGULAR	78%

ventanas. Además, se observa una falta de mantenimiento en las fachadas, lo que resulta en fachadas desgastadas y corroídas. A diferencia de otros tramos, en este caso, la actividad comercial no influye tanto, sino que el desgaste y la corrosión son influenciados en gran medida por las condiciones climáticas.

Estado de la edificación		
Bueno	11%	La mayor parte de las fachadas de las edificaciones presentan desgaste en sus puertas y ventanas. Además, la pintura de las paredes se encuentra desgastadas y corroídas.
Malo	11%	
Regular	78%

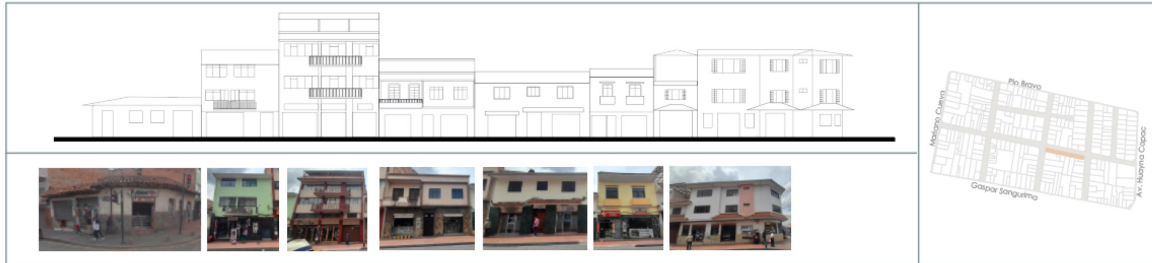
TRAMO 8

TIPOLOGÍA DE IMPLANTACIÓN	
Continua sin retro frontal	80%
Pareada sin retro frontal	20%

ESTILO ARQUITECTÓNICO	
Funcionalista	86%
Arquitectura tradicional cuencana	14%

ESTADO DE LA EDIFICACIÓN		
BUENO	43%	La mayoría de las fachadas de las edificaciones presentan desgaste en sus puertas y ventanas. Además la pintura de las paredes se encuentran desgastadas y corroidas
MALO	0%	
REGULAR	57%

Estado de la edificación		
Bueno	43%	La mayor parte de las fachadas de las edificaciones presentan desgaste en sus puertas y ventanas. Además, la pintura de las paredes se encuentra desgastadas y corroídas.
Malo	0%	
Regular	57%

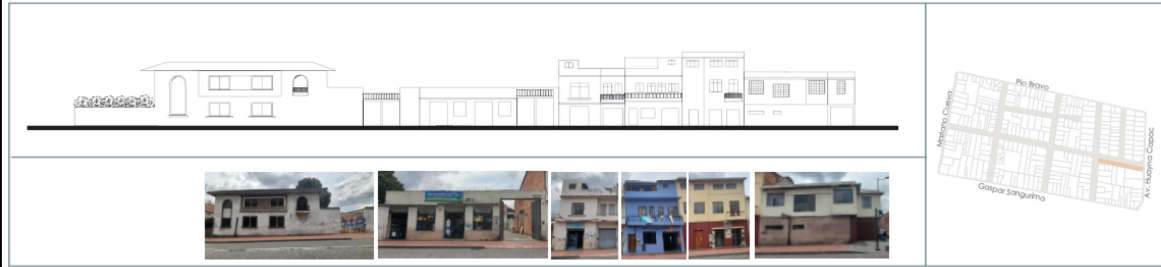
TRAMO 9

TIPOLOGÍA DE IMPLANTACIÓN		ESTILO ARQUITECTÓNICO		CARACTERÍSTICAS DE DISEÑO		PARES SEMÁNTICOS		
Continua sin retiro frontal	80%	Funcionalista	67%	SIMETRÍA	0%	VIRTUAL CONCRETO	100%	
Pareada sin retiro frontal	10%	No arquitectura	17%	ASIMETRÍA	100%	OBLICUO ORTOGONAL	10%	
Pareada con retiro frontal	10%	Arquitectura tradicional cuencana	17%	EQUILIBRIO	0%	ORTOGONAL-CURVO	10%	
				RITMO	50%	CONTINUO-DISCONTINUO	50%	
				ESCALA	Contrasta con la escala humana			
				Nº DE PISOS	1 a 3 pisos			
				CONTRASTE	100%			
				MOVIMIENTO	0%			
				REGULARIDAD	67%			
				REPETICIÓN	67%			
				ARMONÍA	33%			
				PATRÓN	17%			
MATERIALIDAD		ESTADO DE LA EDIFICACIÓN		DIRECCIONALIDAD				
PAREDES	Ladrillo y enlucido	67%	BUENO	17%	VERTICAL			17%
CUBIERTA	Plana de hormigón	50%	MALO	0%	HORIZONTAL			83%
PUERTA	Vidrio, aluminio y metal	50%	La mayoría de las fachadas de las edificaciones presentan desgaste en sus puertas y ventanas. Además la pintura de las paredes se encuentran desgastadas y corroidas

VENTANAS	Vidrio y aluminio	100%	REGULAR	83%				
VEGETACIÓN		COLOR		ANÁLISIS FORMAL				
17%		PRINCIPAL	33%	La vivienda ha presentado elementos que muestran en las fachadas una combinación de diferentes tipos de materiales entre estas se encuentran el ladrillo visto con un uso de su cromática de colores suaves, lo cual ha creado un contraste en el mismo. También se ha podido evidenciar volúmenes que sobresalen con los elementos de balcones.				
		SECUNDARIO	67%					
		TONO DE ACENTUACIÓN	50%

En cuanto al análisis del estado de las edificaciones, se puede observar que la mayoría de ellas se encuentra en estado regular (ver Tabla 3.80) debido al evidente desgaste que afecta a las puertas y ventanas. Las paredes, además de presentar desgaste y corrosión, muestran signos de graffitis en casi la totalidad de las edificaciones. Esto no solo daña la imagen urbana, sino que también contribuye a la percepción de desorden e inseguridad en la zona.

de las paredes se encuentra desgastadas y corroídas.

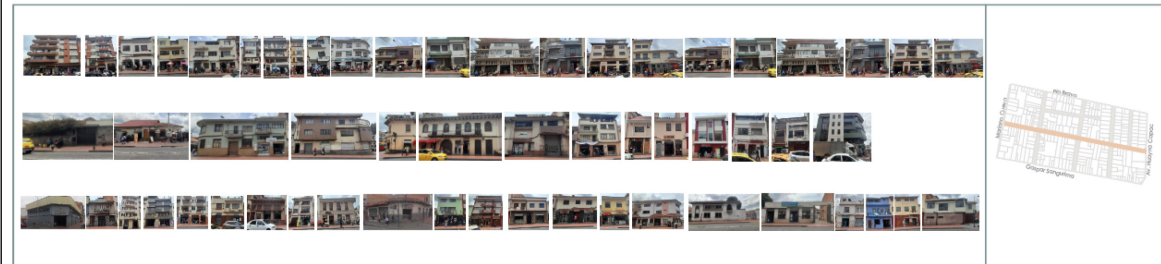
CARACTERIZACIÓN DE LA IMAGEN URBANA CUADRO RESUMEN

TIPOLOGÍA DE IMPLANTACIÓN		ESTILO ARQUITECTÓNICO		CARACTERÍSTICAS DE DISEÑO		PARES SEMÁNTICOS		DIRECCIONALIDAD		
Continua sin retiro frontal	78%	Funcionalista	78%	SIMETRÍA	En todos los tramos carece de simetría. Sin embargo, existen muy pocas edificaciones que la aplican en su diseño	VIRTUAL CONCRETO	100%	HORIZONTAL		89%
		No arquitectura	22%	ASIMETRÍA	Todos los tramos prevalece la asimetría, representando un 100%	OBLICUO ORTOGONAL	50%			
				EQUILIBRIO	La mayoría de los tramos carecen de equilibrio en cuanto a su diseño.	ORTOGONAL-CURVO	0%			
				RITMO	Algunas de las edificaciones manejan ritmos de 2 a 3 tiempos, sin embargo, son muy pocas.	CONTINUO-DISCONTINUO	50%			
				ESCALA	La mayoría de los tramos contrastan con la escala humana, ya que por lo general son de un piso en adelante.					
				CONTRASTE	En todos los tramos, se genera contraste debido a la aplicación de tonos neutros y cálidos, además de las diversas escalas que se maneja representando un 100%.

REGULARIDAD	Los volúmenes empleados en la forma, son volúmenes regulares, representando un 78%.					
				REPETICIÓN	Existen repeticiones sobre todo en las ventanas y accesos hacia los locales comerciales, representando un 89%					
				ARMONÍA	Los tramos carecen de armonía, debido a que las edificaciones mantiene diversas escalas, por tanto no se adaptan al entorno edificados, representando un 33%					
				PATRÓN	Los tramos carecen de un patrón. Sin embargo, existen pequeños patrones cuadrículados presentes en pocas edificaciones de los tramos.					
MATERIALIDAD		ESTADO DE LA EDIFICACIÓN								
PAREDES	Ladrillo y enlucido	100%	REGULAR	100%						
CUBIERTA	Inclinada de teja	56%	La mayoría de las edificaciones se encuentran con puertas, ventanas y paredes corroidas. Esto se da por la presencia de comerciantes informales y por la falta de mantenimiento de las personas							
PUERTA	Vidrio, aluminio y metal	89%

En lo que respecta al estado de las edificaciones, el 100% presenta un estado regular (ver Tabla 3.89), principalmente debido al desgaste que afecta a las puertas y ventanas. Además, se evidencia una falta de mantenimiento en las fachadas, lo que se traduce en fachadas desgastadas y corroídas,

influenciadas en gran medida por las condiciones climáticas. El desgaste es más pronunciado en la planta baja, donde la actividad comercial aumenta esto se evidencia en los primeros 3 tramos analizados. El desgaste, la corrosión y las actividades de los comerciantes informales son las principales causas de la mala imagen urbana y contribuyen a la percepción de desorden que caracterizan la imagen urbana de la sección de la calle Antonio Vega Muñoz.

Estado de la edificación		
Regular	100%	La mayoría de las construcciones presentan corrosión en puertas, ventanas y paredes, un fenómeno atribuido a la actividad comercial informal y a la falta de mantenimiento por parte de los propietarios.
