CARRERA DE ARQUITECTURA Y URBANISMO

RECUPERACIÓN DE LA CASA PATRIMONIAL DONDE ACTUALMENTE
FUNCIONA EL GAD PARROQUIAL DE SAN BARTOLOMÉ EN EL CANTÓN
SÍGSIG PARA CONVERTIRLA EN UN CENTRO CULTURAL

TRABAJO DE GRADUACIÓN PREVIO A
LA OBTENCIÓN DEL TÍTULO DE ARQUITECTA

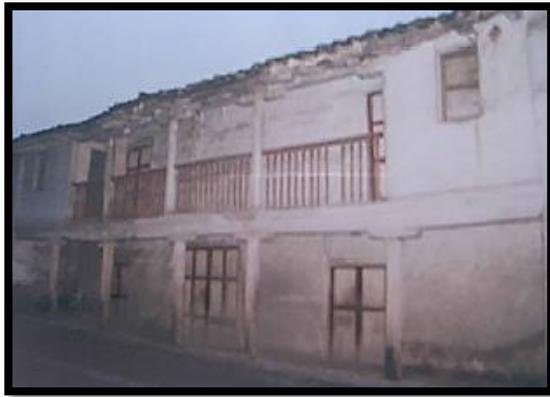
Fig. 16: Casa de las Posadas antes de la Restauración

Por lo tanto la Ilustre Municipalidad de Cuenca, cuyos trabajos a cargo del arquitecto Max Cabrera, elaboraron un proyecto de Restauración de “La Casa de las Posadas”, tratando de recuperar la edificación de las condiciones de deterioro en la que se encontraba, mediante un proceso técnico de puesta de valor, restauración y conservación debido a que posee valores arquitectónicos, culturales e históricos, siendo desde el 2006 uno de los Centros Culturales del GAD Municipal de Cuenca.

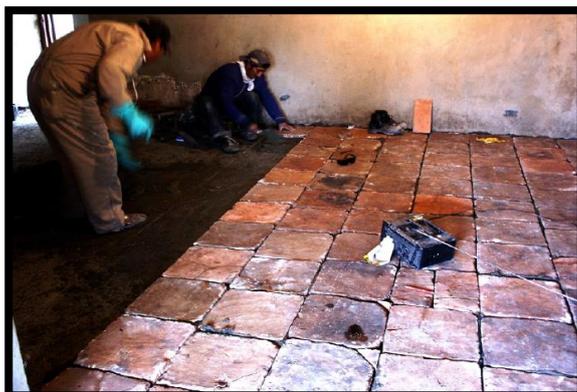
Fig. 35: Reconstrucción del piso en la Planta Alta

- La conservación total de los elementos estructurales de la cubierta, toda la carpintería de madera de capulí, pilares, puertas, ventanas, pasamanos y barandales, así como también los pisos de ladrillo cuadrado en la planta alta y de los enmorrillados (pavimento de piedras pequeñas de canto rodado que forman dibujos florales o geométricos) del acceso, portal y patio.

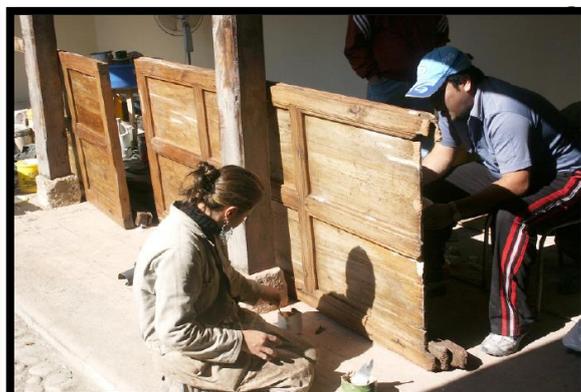
Fig. 36: Restauración de puertas originales

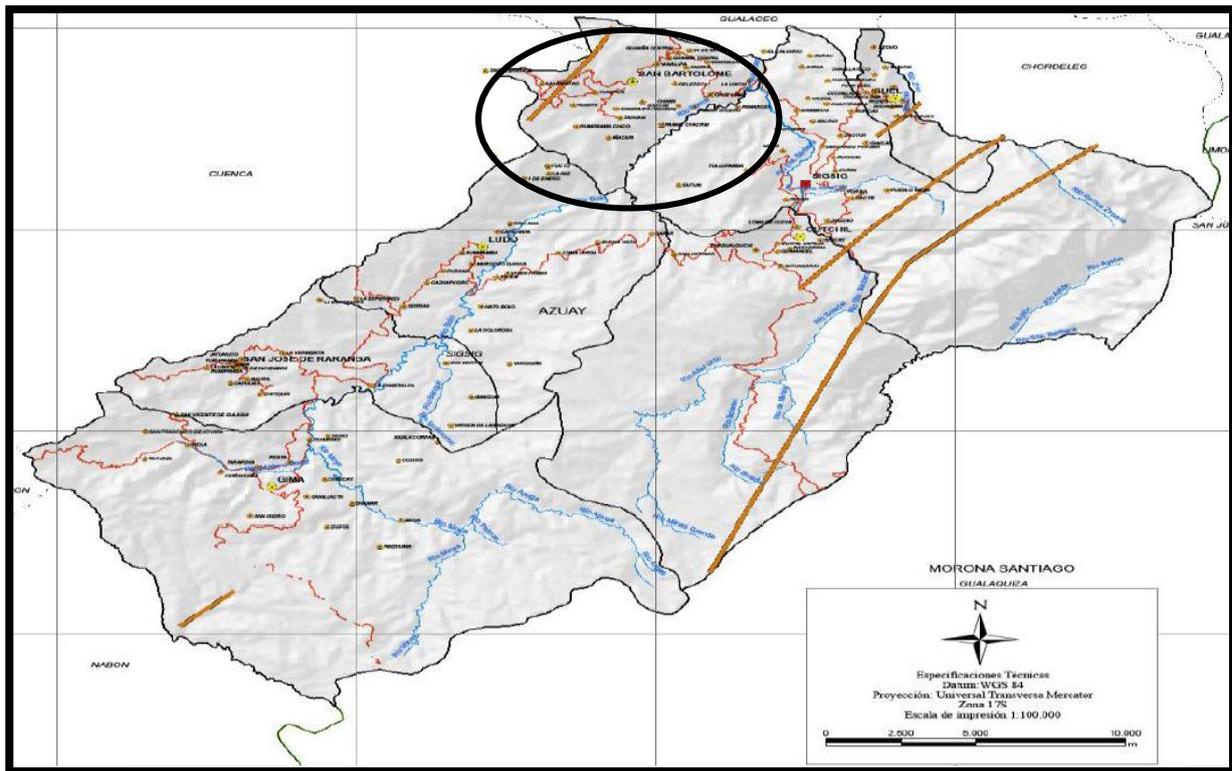
Fig. 50: Fallas Geológicas del cantón Sígsig

En un mapa del Consejo Provincial del Azuay del año 2007, en el cantón Sígsig existen 4 fallas de real importancia, una de las cuales está ubicada en la zona Occidental en la parroquia San Bartolomé.

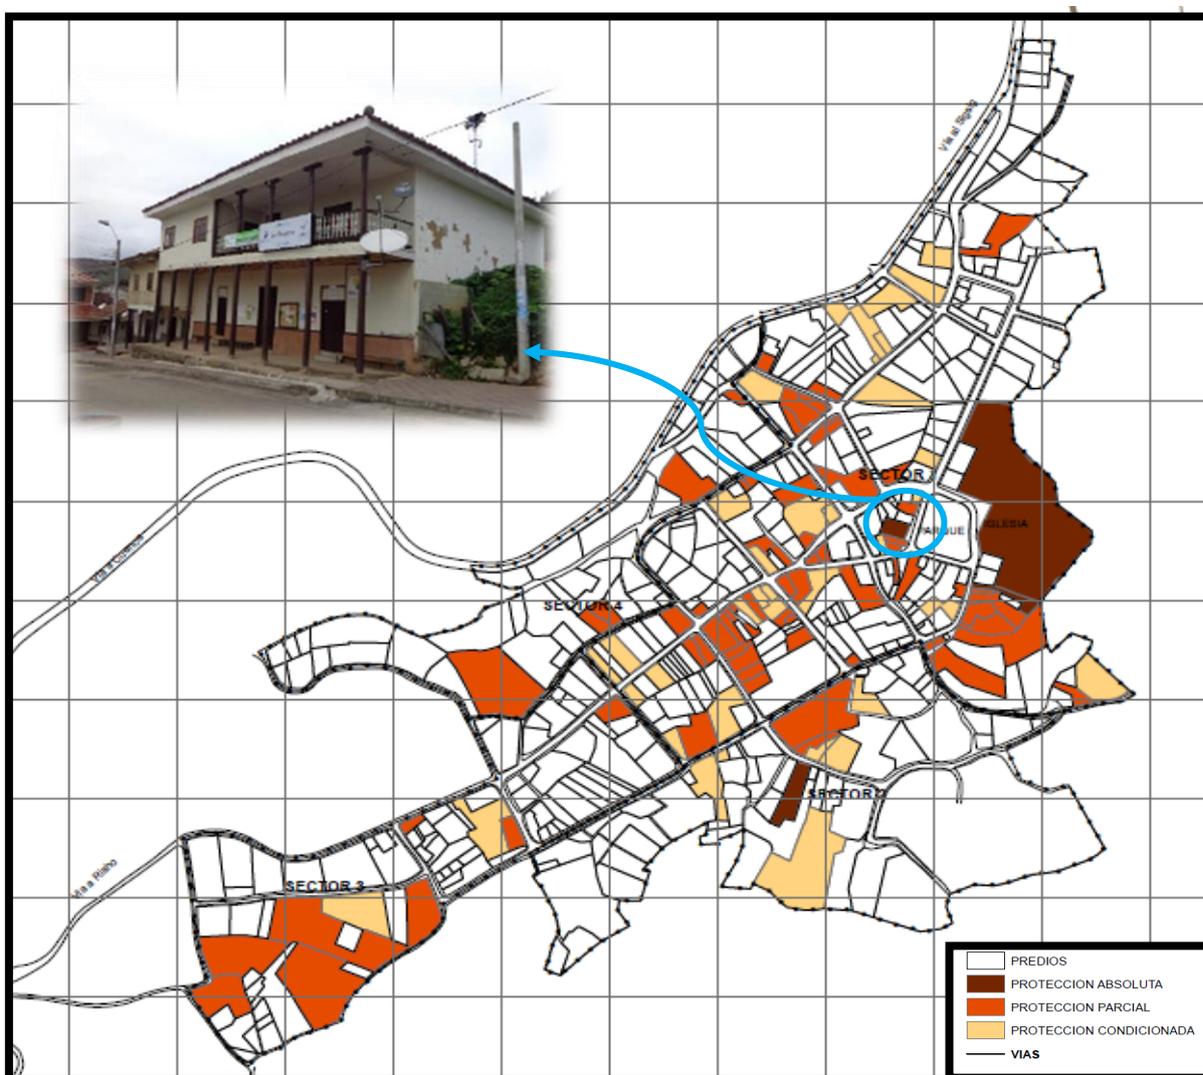
Fig. 53: Mapa indicador de edificaciones Patrimoniales

En cuanto se refiere a vivienda, según el Plan de Ordenamiento de San Bartolomé 2014, en la parroquia existe un total de 228 viviendas, de las cuales las 166 han sido inventariadas por el Instituto Nacional de Patrimonio Cultural, considerándolas patrimoniales debido a las características de la época, la técnica y los materiales con los que fueron construidas. Entre ellas se encuentra la Iglesia Matriz y la edificación donde actualmente funciona el GAD Parroquial, la misma que va a ser intervenida, que han sido designadas por el INPC con alto valor patrimonial y grado de protección absoluto.

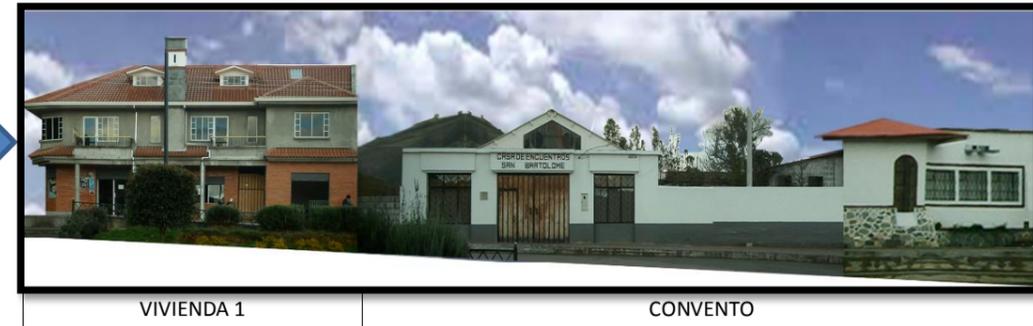
TRAMO 1

Está ubicado al norte del parque central es asimétrico, presenta discontinuidad por la diferencia de alturas que muestran los volúmenes del conjunto de edificaciones de este tramo, con un ritmo mixto debido al juego volumétrico de alturas por el ritmo ascendente y descendente que posee. El mayor porcentaje de edificaciones son contemporáneas elaboradas con ladrillo, bloque, hierro, hormigón, ventanas y puertas de hierro y madera, y las cubiertas con teja material tradicional de la provincia. Tiene combinación de colores entre cálidos como es el color de los ladrillos y neutros como lo es el color blanco de la pintura.

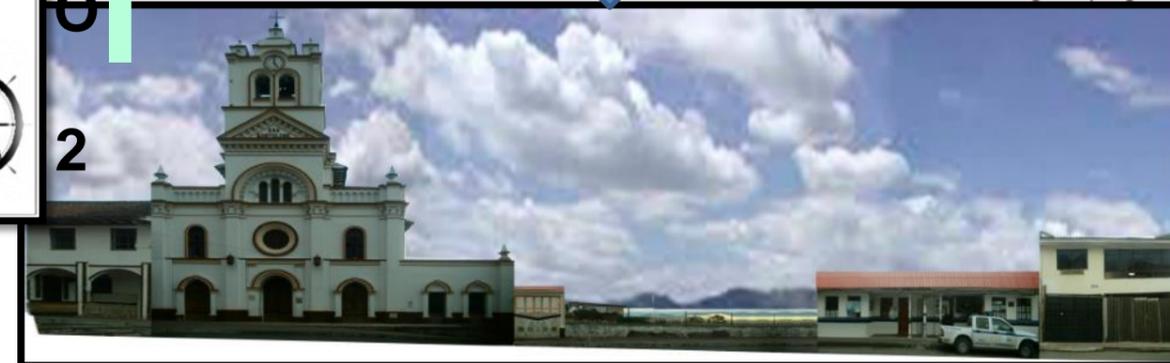
TRAMO 2

Corresponde al tramo Este, en el cual están ubicados 2 de los equipamientos existentes en la parroquia, la iglesia que es un ícono representativo de dicha parroquia y el PAI. La iglesia que pertenece a un estilo republicano pues presenta materiales tradicionales de la época como es el adobe, la teja y además posee una variedad estilística y ornamentación. Y el resto del tramo pertenece a un estilo contemporáneo pues han sido elaborados con materiales como ladrillo, bloque, hierro, hormigón, ventanas y puertas de hierro y madera, y las cubiertas con planchas de fibrocemento. Los colores que predominan en este tramo son los colores neutros.

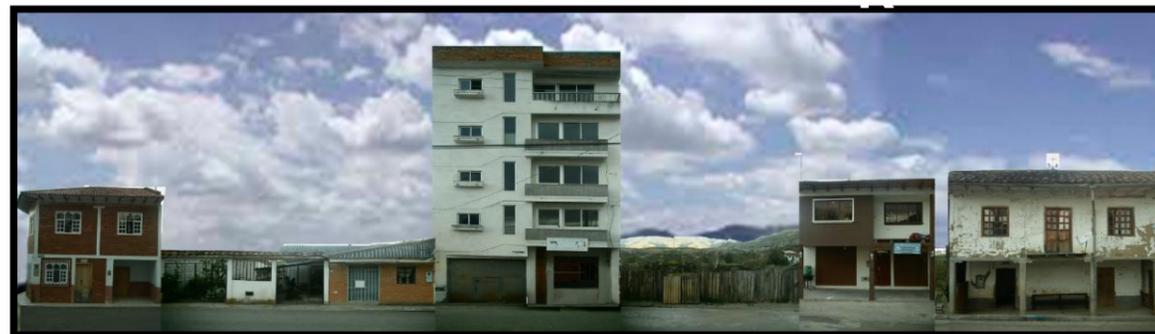
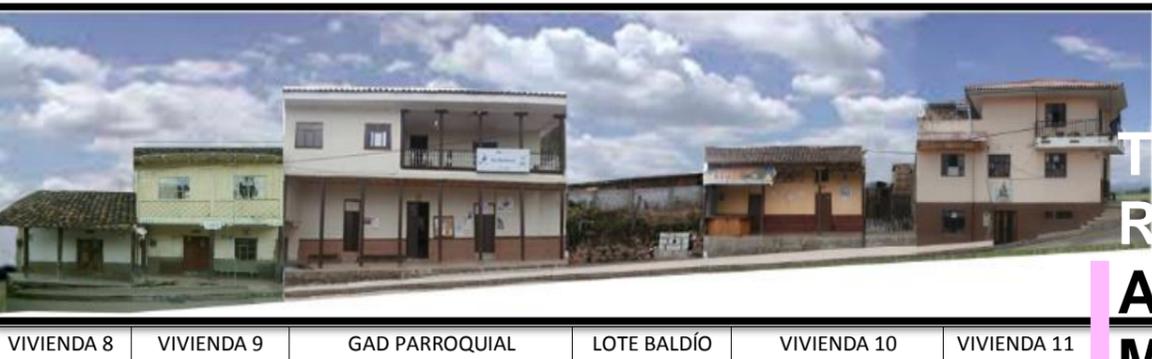
TRAMO 3

En el tramo Sur existe discontinuidad debido a la diferencia de alturas que presenta el conjunto, de igual manera posee ritmo mixto por el juego de volúmenes y las diferentes alturas generando ritmo ascendente y descendente. El 60% del conjunto son

El tramo Oeste presenta un porcentaje del 70% de edificaciones republicanas, dentro de este tramo se encuentra la edificación a ser intervenida, se caracteriza por su autenticidad, además está construida con materiales

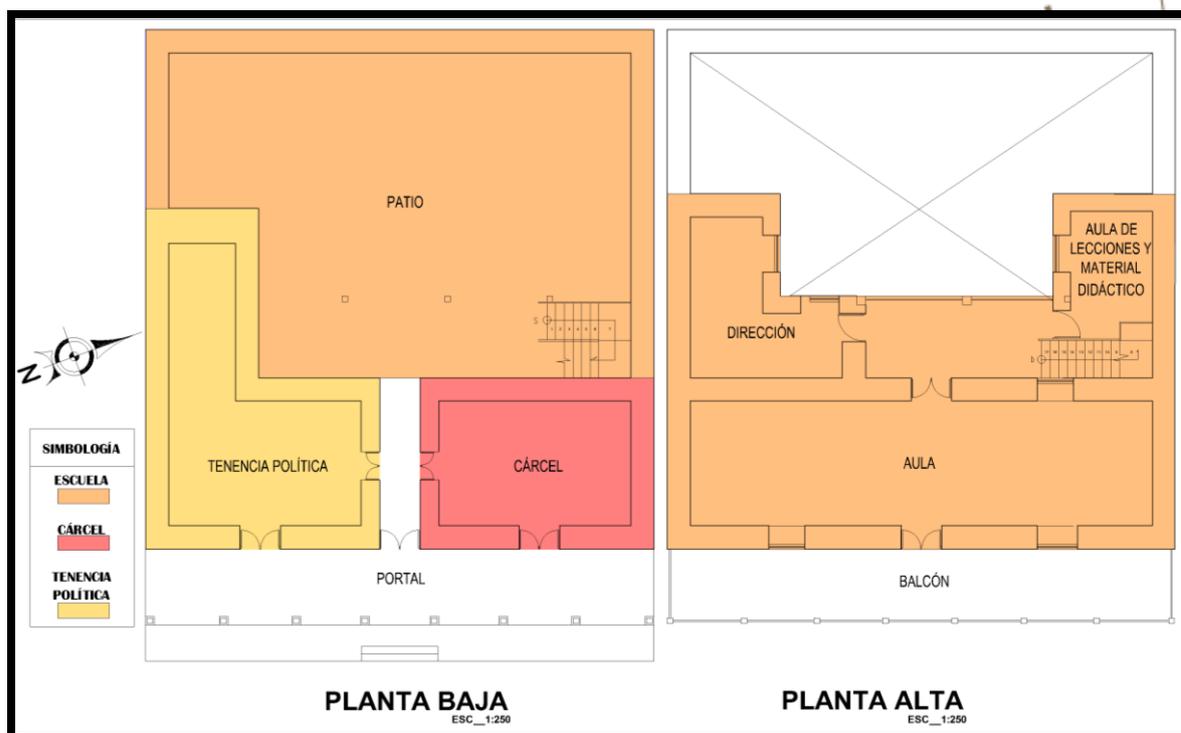
Fig. 78: Representación del estado original

Originalmente en la planta baja funcionaba la Tenencia Política y la cárcel, siendo ésta el centro operativo de la administración, con la tenencia política de la más alta representación ejercida por ciudadanos de apellidos netamente hispanos. En la Planta Alta funcionaba la escuela, en lo que hoy es la sala de reuniones funcionaban varios grados debido a que era una escuela unidocente, de igual manera en las oficinas donde actualmente funciona el GAD Parroquial era la dirección y el aula de lecciones y material didáctico y en la parte posterior de la Planta Baja el patio para la hora de receso.

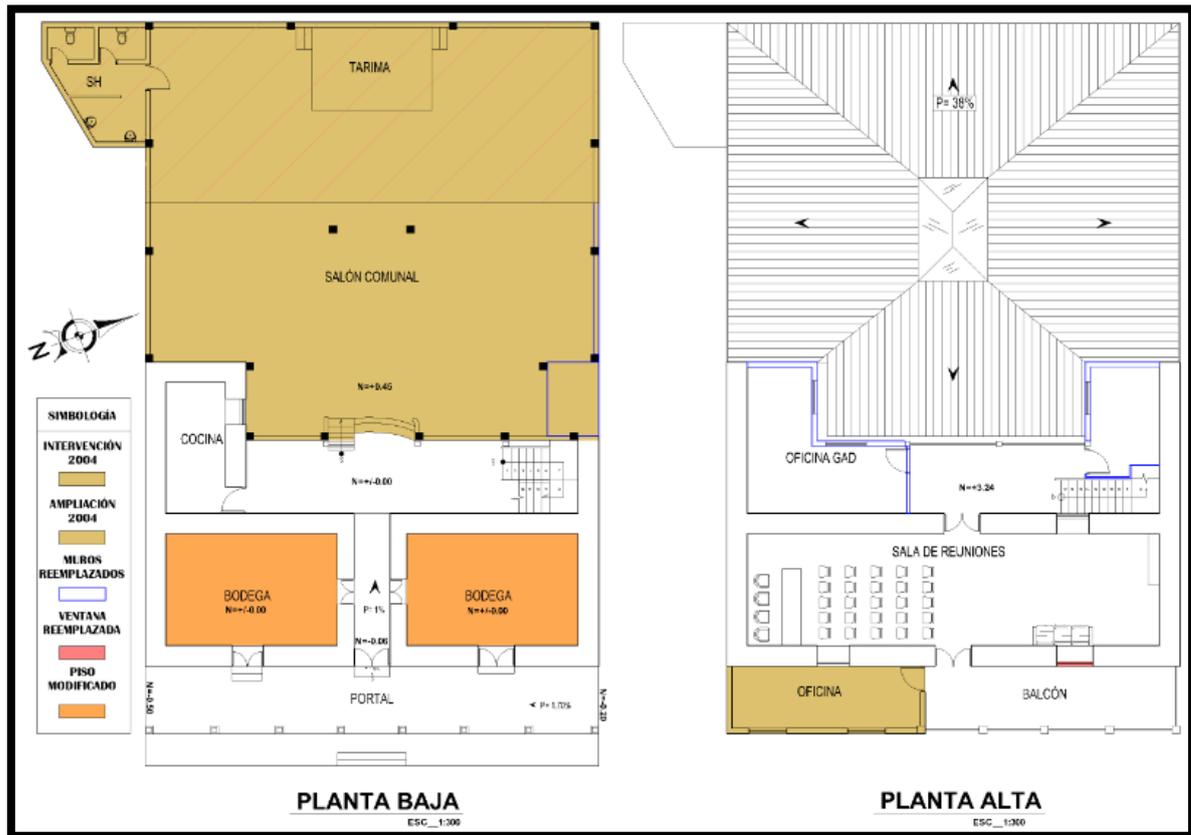
Fig. 79: Intervenciones de la edificación

En el año 2004 se realizó una ampliación en el terreno y se creó un espacio que funciona como Salón Comunal bajo cubierta, además se realizaron cambios en las paredes, debido al deterioro los muros de adobe fueron reemplazados por muros de bloque, se creó un ambiente en la parte frontal de la Planta Alta, esto se puede evidenciar por el cambio de material que existe y se intervinieron en pisos y ventanas.

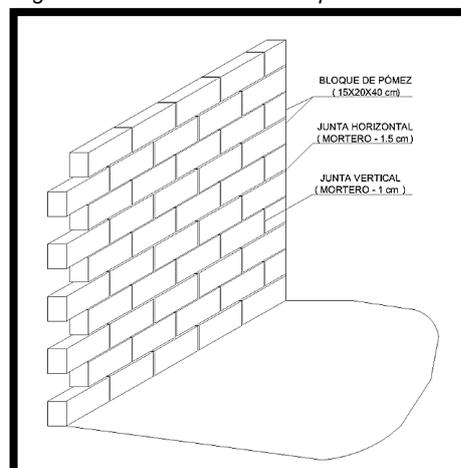
Fig. 81: Muro de relleno de bloque

Muros de Bloque: Estos muros se encuentran en una de las intervenciones que se han realizado, para el Salón Comunal, para las baterías sanitarias y para reemplazar los muros de adobe que se han arruinado a lo largo del tiempo, tienen un espesor de 20 cm y están recubiertas con mortero.

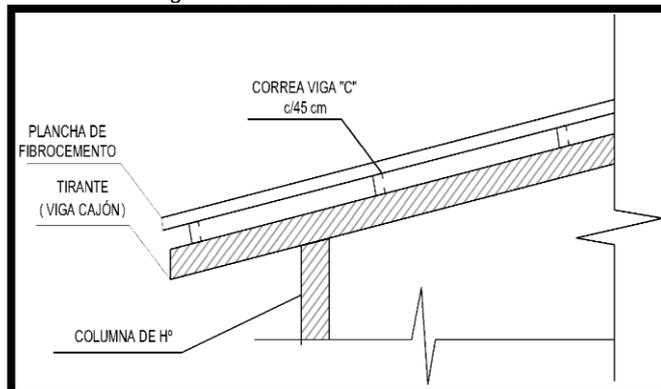
Fig. 86: Detalle cubierta metálica

Y una cubierta mixta de planchas de fibrocemento y vidrio que está sobre el Salón Comunal cuya estructura es metálica.

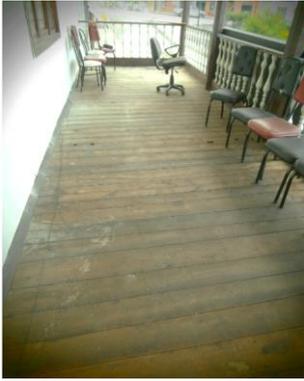
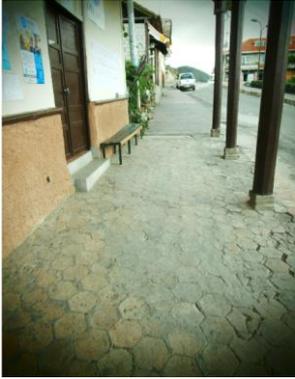
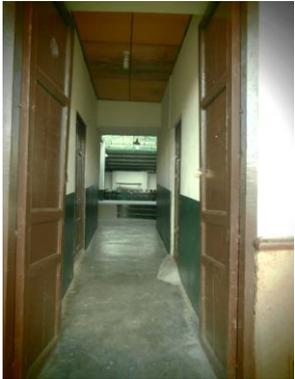
Fig. 87: Detalle de piso de madera

<p>Piso de Madera</p>

<p>Piso de ladrillo</p>

<p>Piso de Hormigón</p>

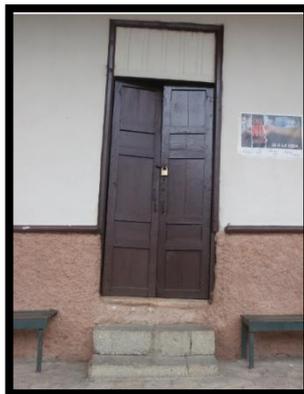
Fig. 93: Puerta de madera original en Planta Baja

- **PUERTAS:** Todas las puertas son de madera, tanto en la Planta Baja como en la Planta alta, a su parecer existen originales y otras que se han ido incorporando de acuerdo a las necesidades.

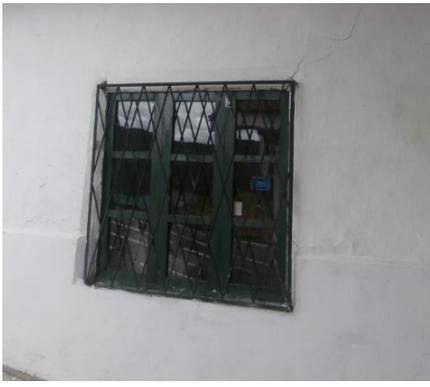
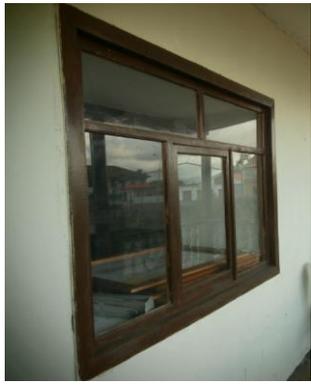
Fig. 95: Ventanas

- **VENTANAS:** Existen de varios tipos, de madera que al parecer son originales, de madera y vidrio, tienen forma rectangular, las ventanas que se encuentran en la parte posterior presentan protecciones de hierro.

VENTANAS DE MADERA, VIDRIO Y PROTECCIONES DE HIERRO	VENTANA DE MADERA Y VIDRIO	VENTANA DE MADERA

<p>Son utilizadas para las oficinas, en la parte posterior de la edificación. (vano 213)</p>	<p>Se ubican en la fachada y se evidencia que son nuevas.</p>	<p>Al parecer son originales una de las 2 existentes en la edificación.</p>

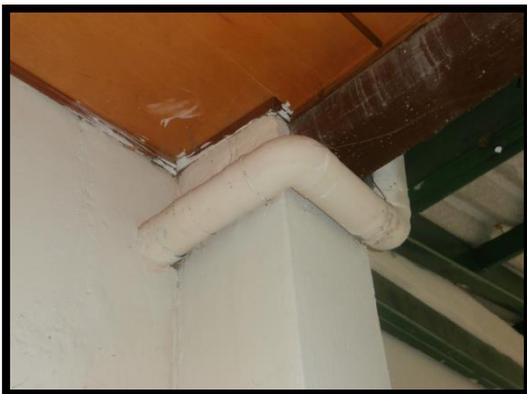
Fig. 96: Instalación de agua con tubería de PVC

- **BALAUSTRES:** Tanto en la parte frontal como en la posterior los balaustres de los balcones son de madera, así como también los de las escaleras.
- **INSTALACIONES:** Las instalaciones tanto de agua como de luz se encuentran expuestas al interior y a la fachada de la edificación.

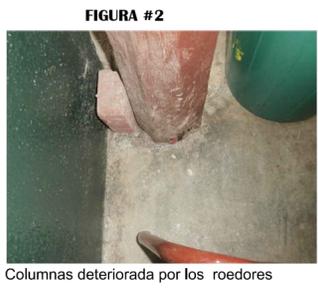
Columnas deteriorada por los roedores

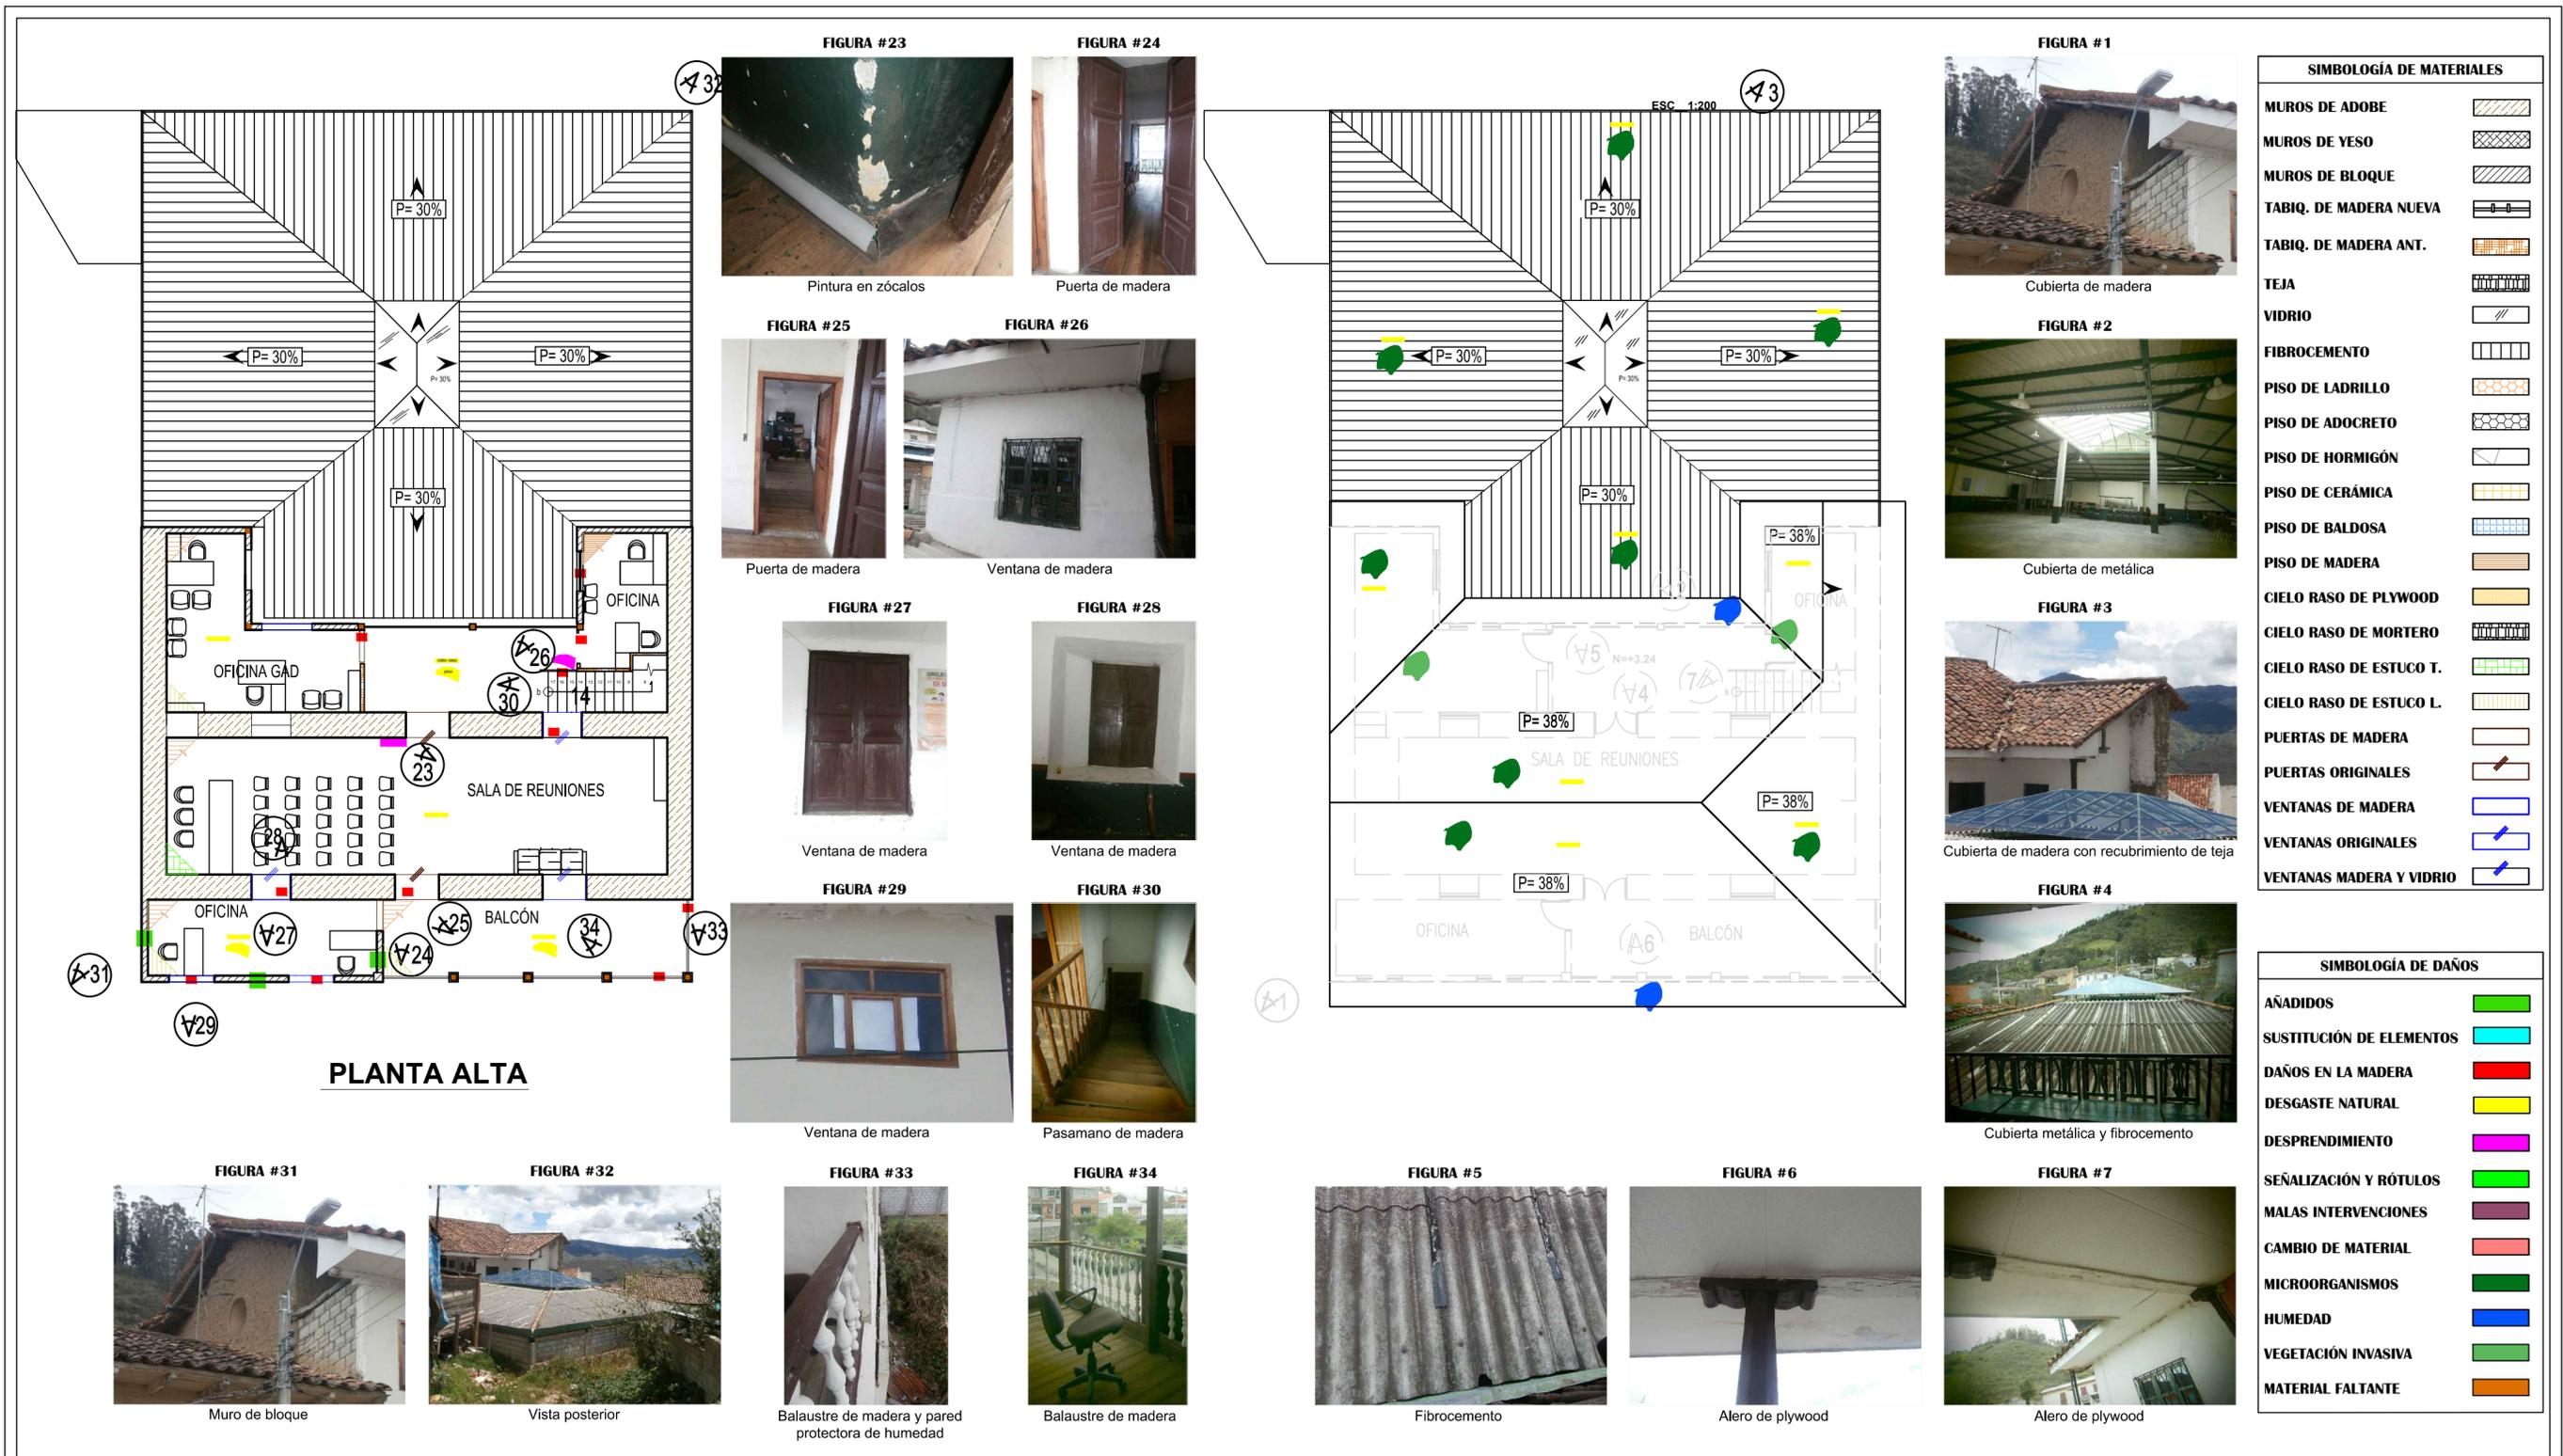
<p align="center">UNIVERSIDAD CATÓLICA DE CUENCA CARRERA DE ARQUITECTURA Y URBANISMO</p>	<h2>DAÑOS EN LOS ELEMENTOS DE LA PLANTA ALTA Y CUBIERTA</h2>				
<p>RECUPERACIÓN DE LA CASA PATRIMONIAL DONDE ACTUALMENTE FUNCIONA EL GAD PARROQUIAL DE SAN BARTOLOMÉ PARA CONVERTIRLO EN UN CENTRO CULTURAL</p>		<p>ANEXO H</p>	<p>CONTIENE: -PLANTA ALTA DEL ESTADO ACTUAL -PLANTA DE CUBIERTA DEL ESTADO ACTUAL</p>		<p>ESC _____ 1:150 LÁMINA 6/9</p>

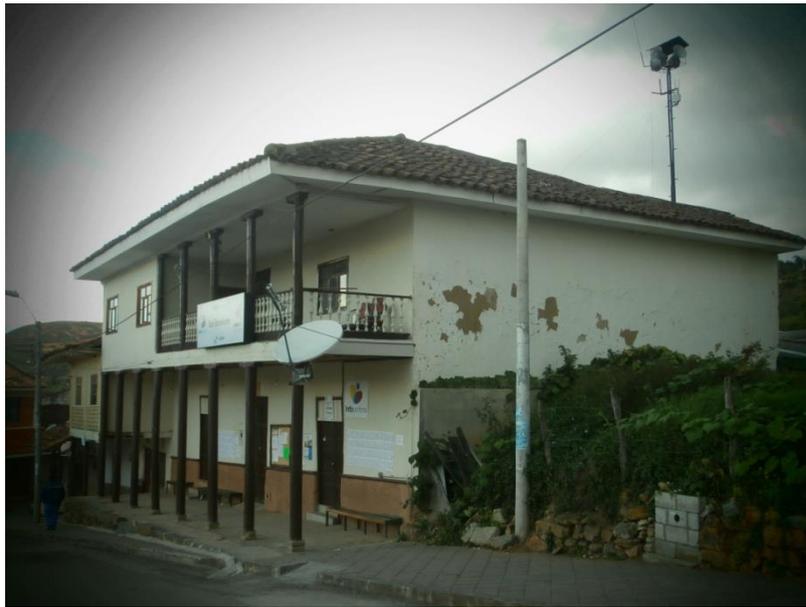
FOTO: N°1
CASA PATRIMONIAL SAN BARTOLOMÉ
FUENTE: AVILA JÉSSICA
ELABORACIÓN: AVILA JÉSSICA

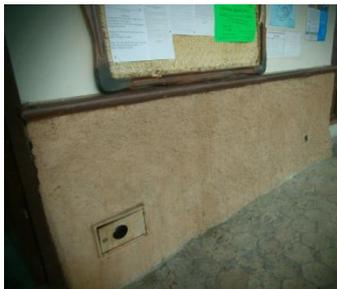
FOTO: N°2
ESTADO DE MAMPOSTERIA Y PISO
FUENTE: AVILA JÉSSICA
ELABORACIÓN: AVILA JÉSSICA

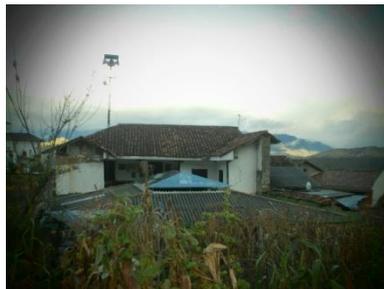
FOTO: N°3
VISTA POSTERIOR DE LA EDIFICACIÓN
FUENTE: AVILA JÉSSICA
ELABORACIÓN: AVILA JÉSSICA

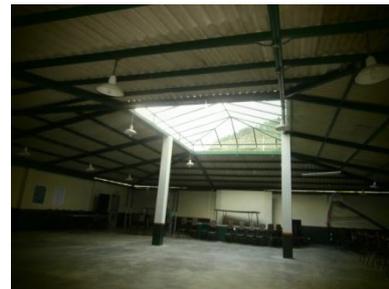
FOTO: N°4
AMPLIACIÓN, SALON COMUNAL
FUENTE: AVILA JÉSSICA
ELABORACIÓN: AVILA JÉSSICA

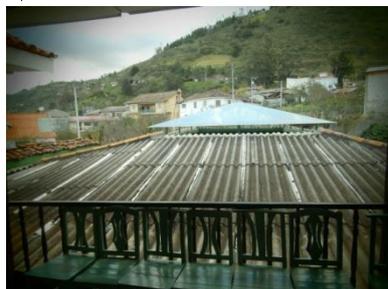
FOTO: N°5
CUBIERTA DE SALON COMUNAL
FUENTE: AVILA JÉSSICA
ELABORACIÓN: AVILA JÉSSICA

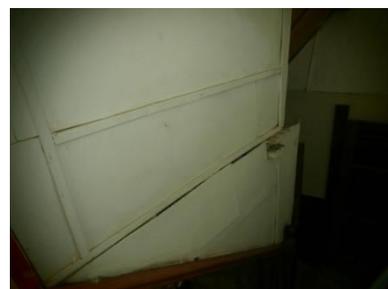
FOTO: N°7
ESTADO DE TABIQUIERIAS DE MADERA
FUENTE: AVILA JÉSSICA
ELABORACIÓN: AVILA JÉSSICA
