UNIVERSIDAD
CATÓLICA
DE CUENCA

UNIVERSIDAD CATÓLICA DE CUENCA

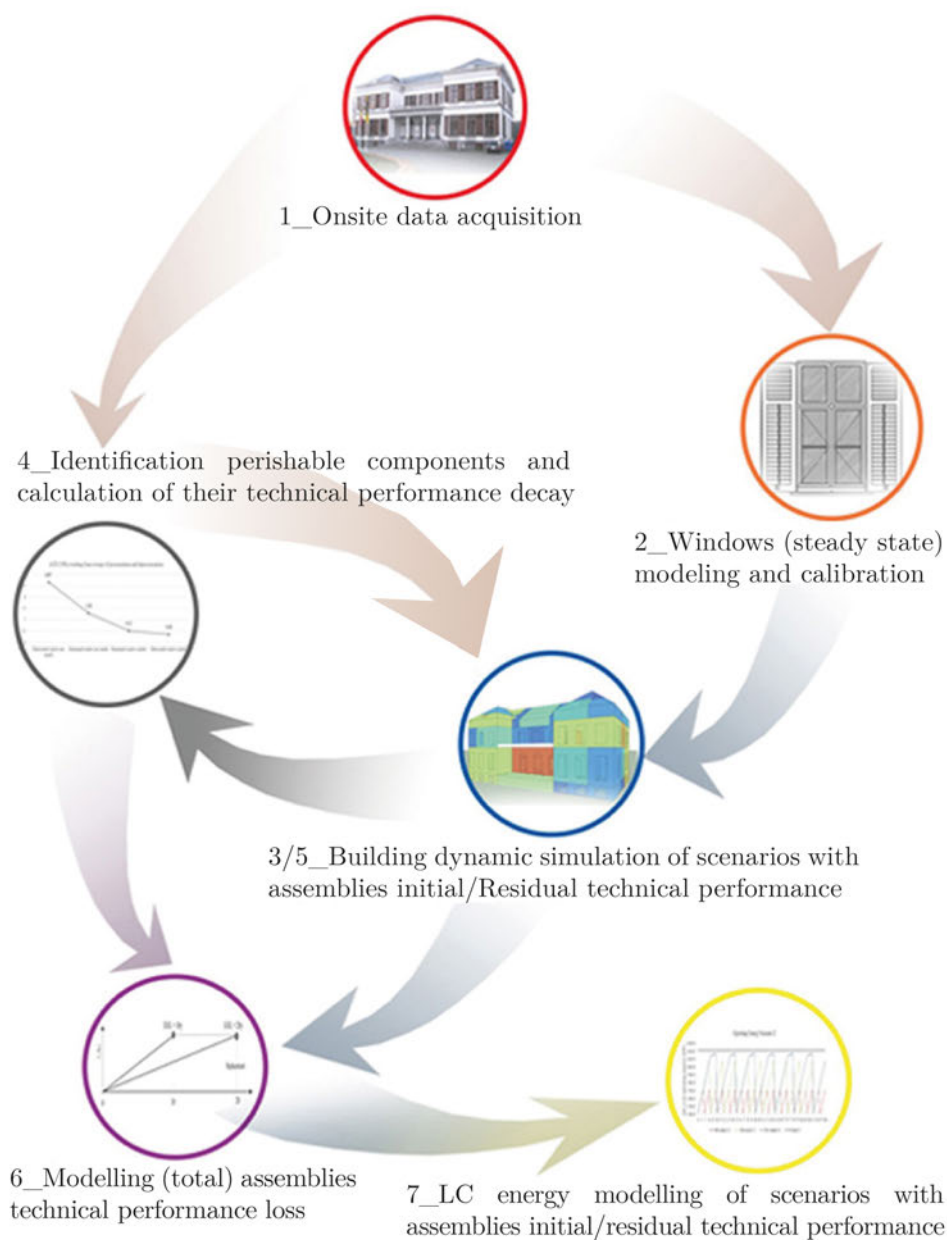
FIGURA 1.10: Proceso a seguir para realizar una correcta intervención en un bien patrimonial. Fuente y elaboración: [Litti et al. \(2018\)](#)

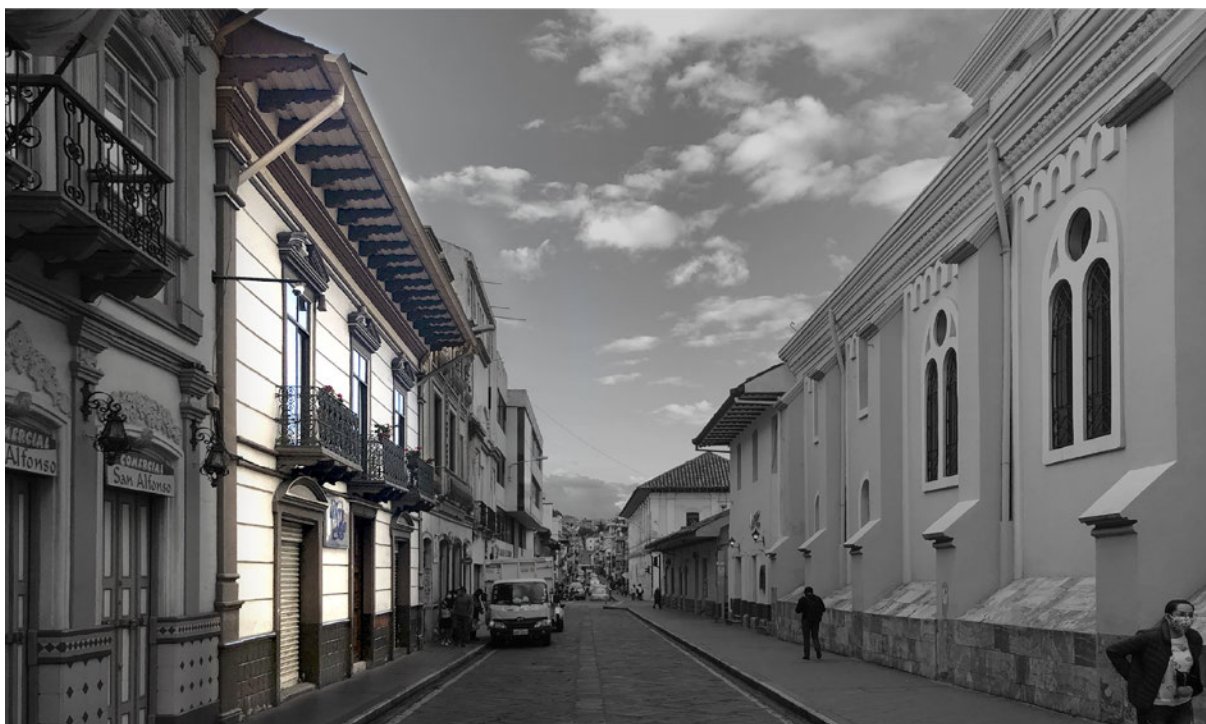
FIGURA 2.12: Relación con el entorno edificación CA_e. Fuente y elaboración: Autor

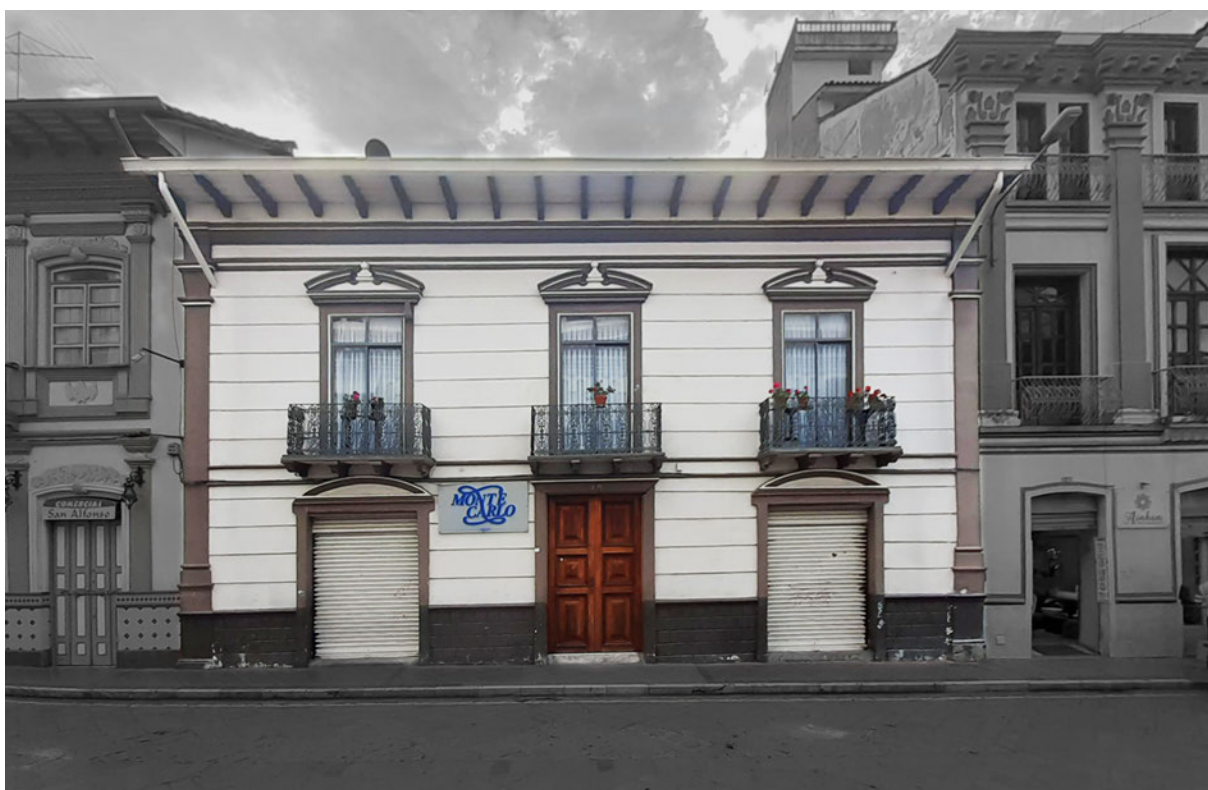
FIGURA 2.13: Fachada y relación con el entorno edificación CA.e. Fuente y elaboración: Autor

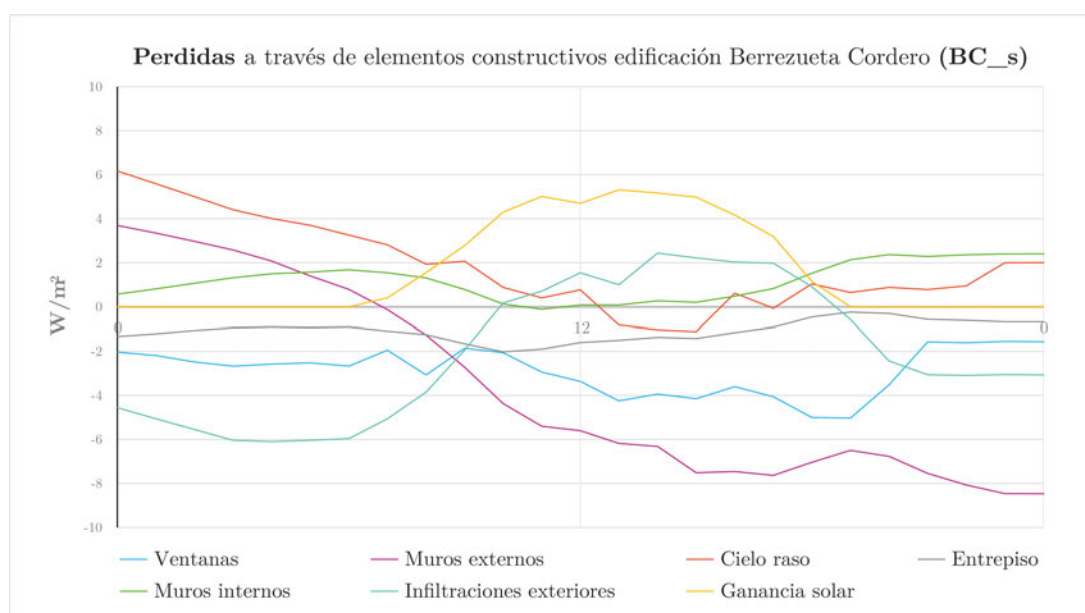
FIGURA 3.3: Flujos a través de los elementos constructivos en la simulación de la edificación BC_s. Fuente y elaboración: Autor

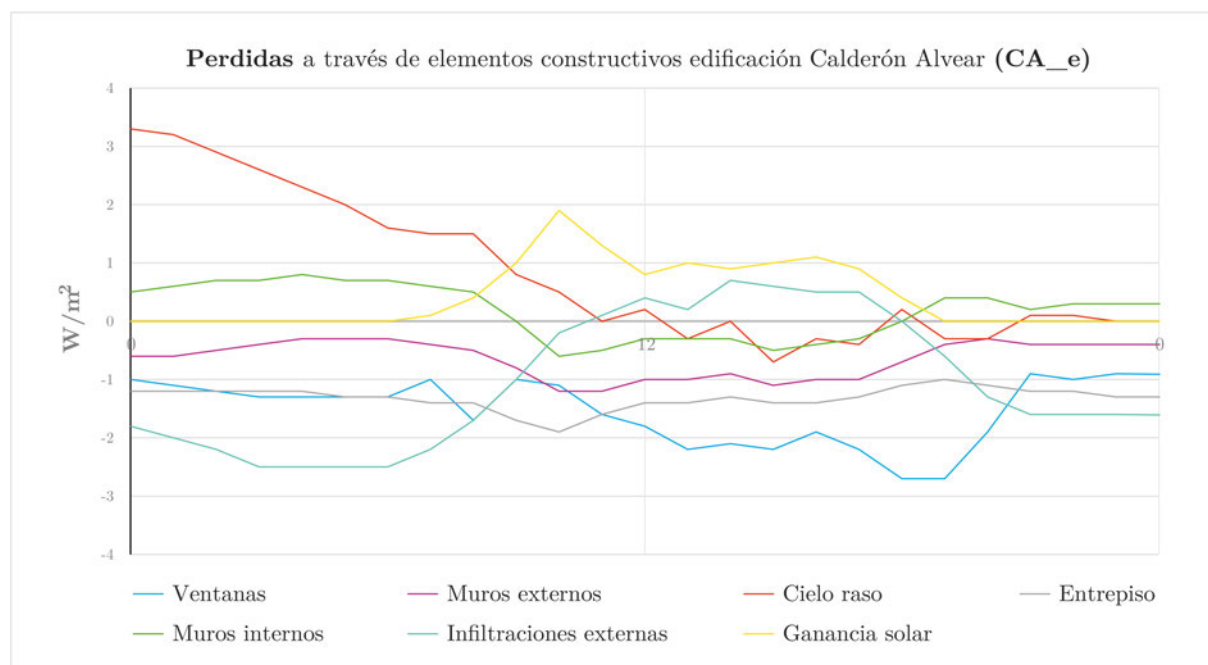
FIGURA 3.4: Flujos a través de los elementos constructivos en la simulación de la edificación CA_e. Fuente y elaboración: Autor

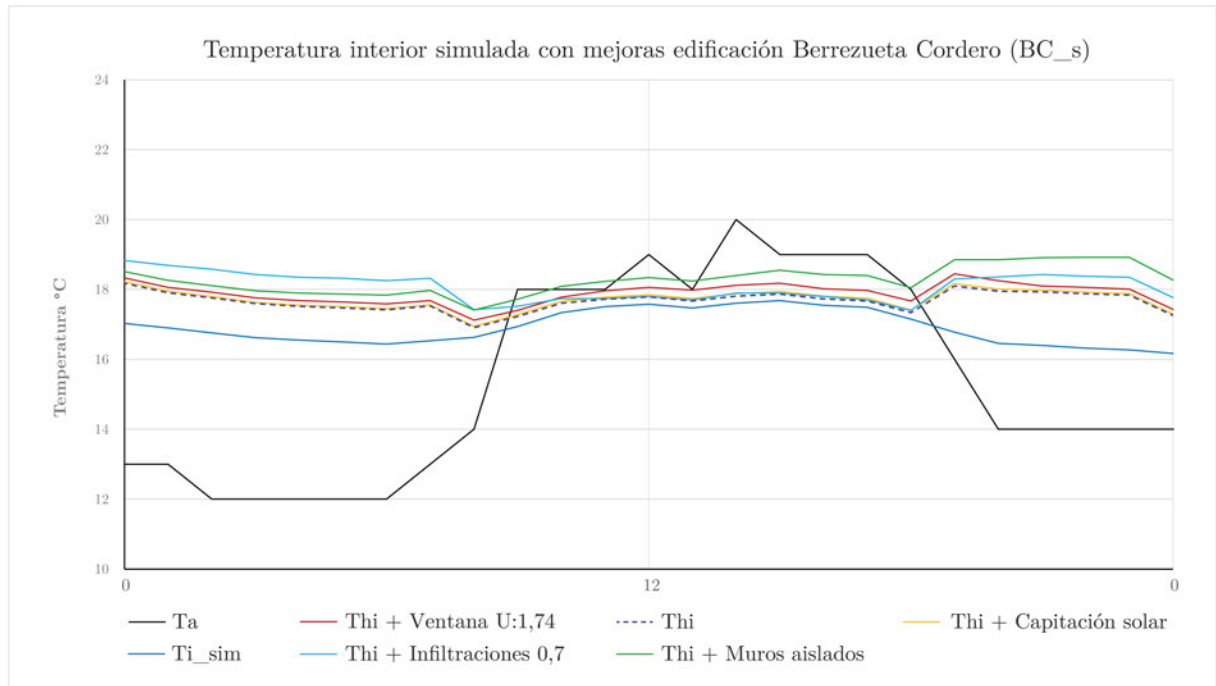
FIGURA 3.5: Intervenciones en los elementos constructivos edificación BC.s. Fuente y elaboración: Autor

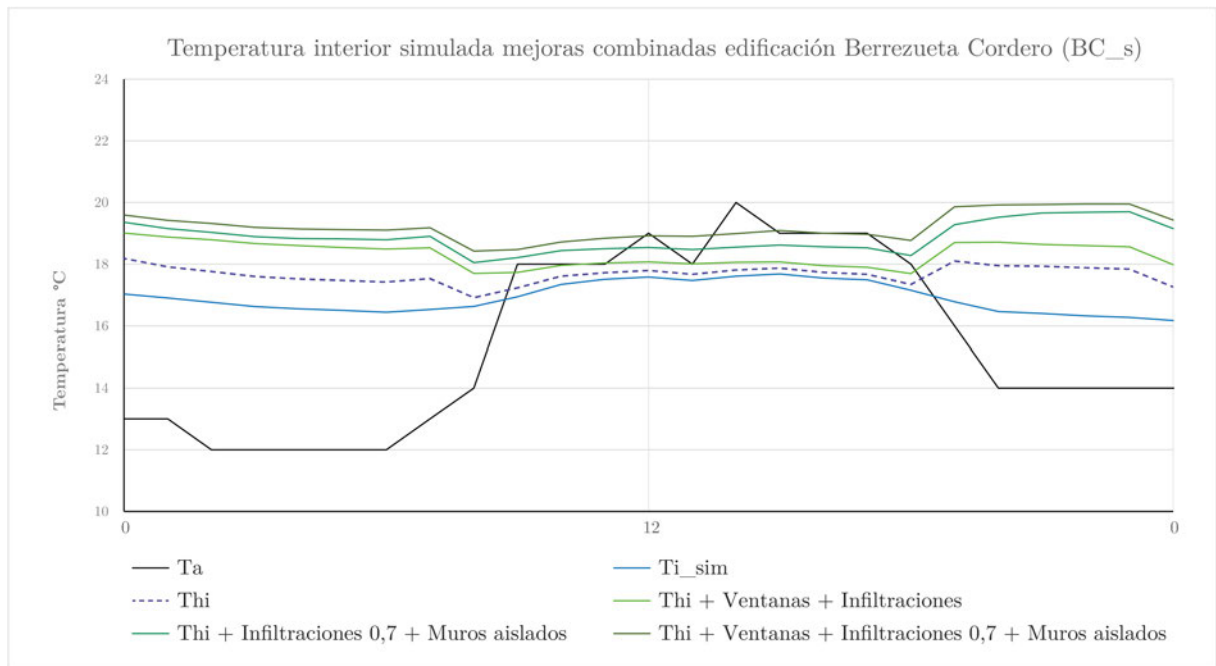
FIGURA 3.6: Combinación de las intervenciones en la simulación de la edificación BC_s. Fuente y elaboración: Autor

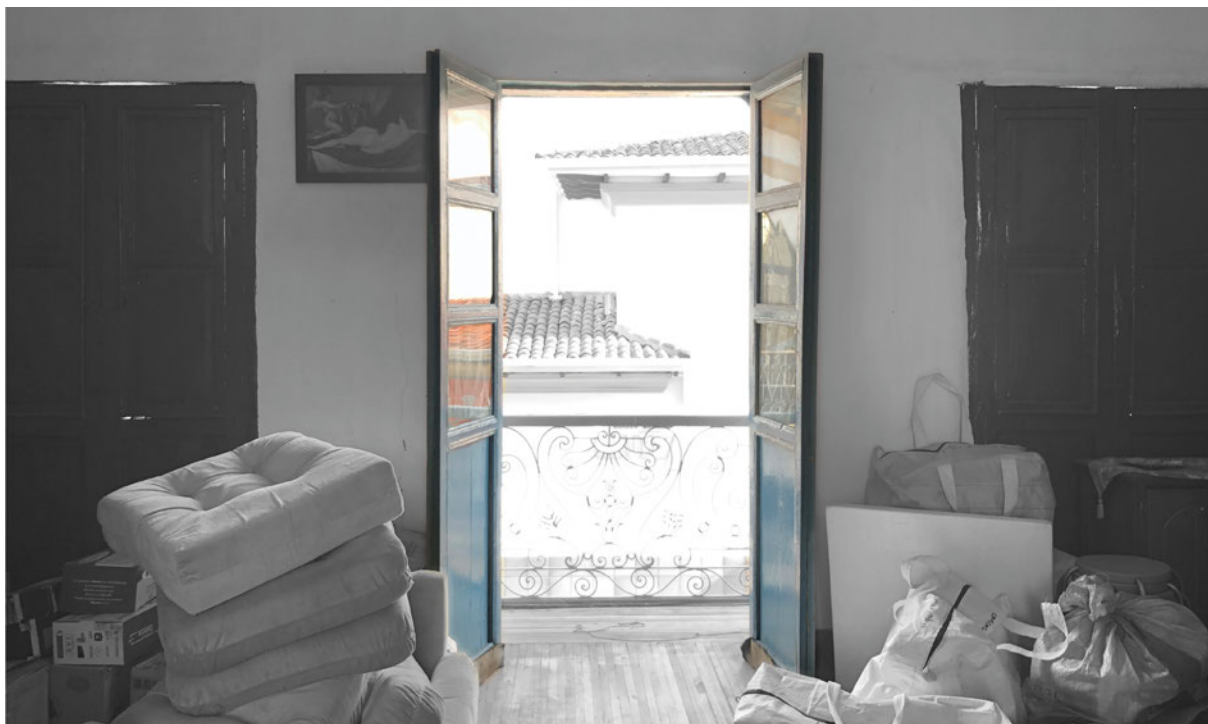
FIGURA 3.9: Estado actual ventanas en la sala edificación BC.s. Fuente y elaboración: Autor

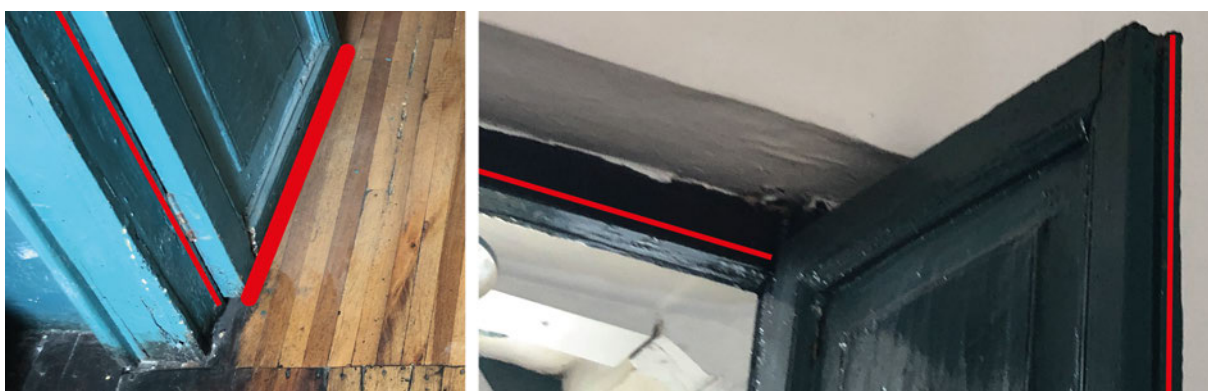
FIGURA 3.12: Colocación de burletes en puerta edificación BC_s. Fuente y elaboración: Autor
