RECUPERACIÓN AMBIENTAL DE LAS MÁRGENES DE PROTECCIÓN DE LA QUEBRADA LA CALERA Y SU USO COMO BIOCORREDOR ESTRUCTURANTE

UNIVERSIDAD CATÓLICA DE CUENCA

CARRERA DE ARQUITECTURA Y URBANISMO

Trabajo de titulación previo a la obtención
del título de arquitecta

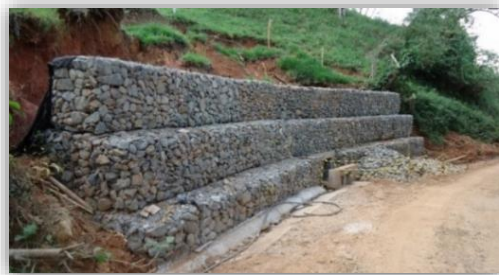
ILUSTRACIÓN 4: DIQUE DE CONSOLIDACIÓN, BERMEJO.
Fuente: <http://www.elpaisonline.com/index.php/2013-01-15-14-16-26/sociedad/item/162924-barrio-petrolero-demanda-muros-de-hormigon>

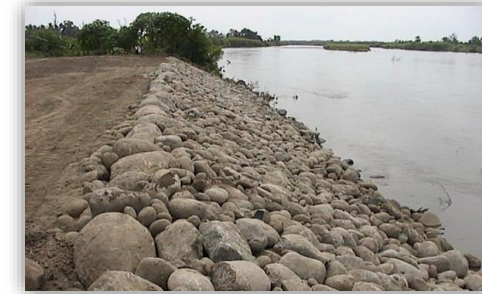
ILUSTRACIÓN 6: ESPIGÓN A ORILLA DE RÍO.
Fuente: CivilGeeks.com

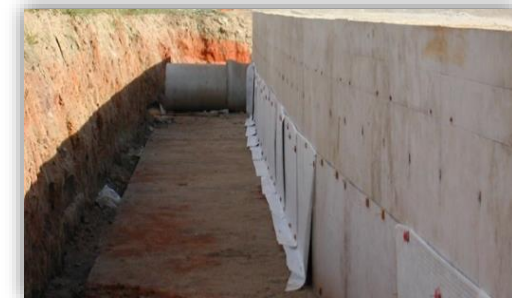
ILUSTRACIÓN 7: MURO MARGINAL DE UN TERRENO.
Fuente: <http://www.coripa.com.ar/caso-de-obra/16-plusdren-en-muros-de-contencion>

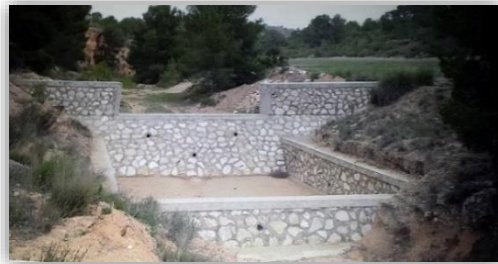
ILUSTRACIÓN 9: DIQUE EN MAMPOSTERÍA.
Fuente: <http://www.inerziaconstrucciones.com/galeria.htm>

Mampostería: Se caracteriza por su durabilidad y resistencia, lo cual le adjudica su uso continuo durante los últimos años, no obstante, el alto costo de la mano de obra le restan ventaja frente al hormigón, ver ilustración 8.

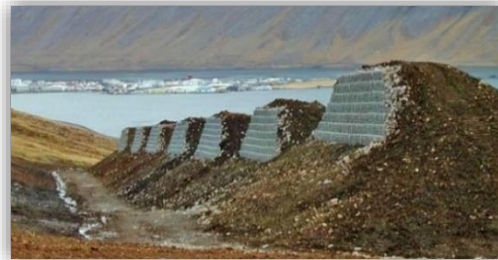
ILUSTRACIÓN 8: DIQUE DE HORMIGÓN ARMADO CON CUENCO DE SEDIMENTACIÓN PREVIA, CONSTRUIDO EN FRANCIA.
Fuente:
https://www.researchgate.net/figure/308208786_fig15_Figura-1124-Dique-de-hormigon-armado-con-cuenco-de-

Hormigón: A pesar de tener la misma estructura que los diques de mampostería, la presencia de agua influye en éste de modo decisivo pues se filtra a gran parte de la masa del hormigón y provoca presiones intersticiales que pueden arruinar la obra (Rábade, 1990), ver ilustración 9.

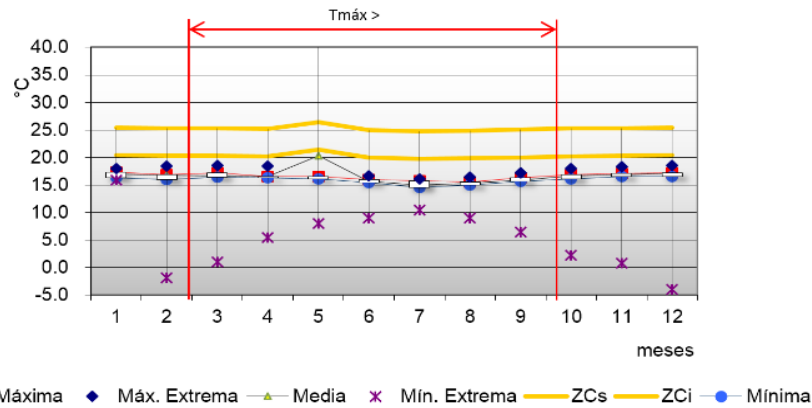
GRÁFICA 1: GRÁFICA DE LA TEMPERATURA DE LA CIUDAD DE CUENCA
 Fuente: Fuentes, A. (2011). Hoja de cálculos de datos climáticos. UNAM.
 Elaboración: Propia.

La temperatura varía entre 13.3 °C y 25.4 °C. Los meses más cálidos están entre febrero, marzo y octubre; y los meses más fríos están julio y agosto.

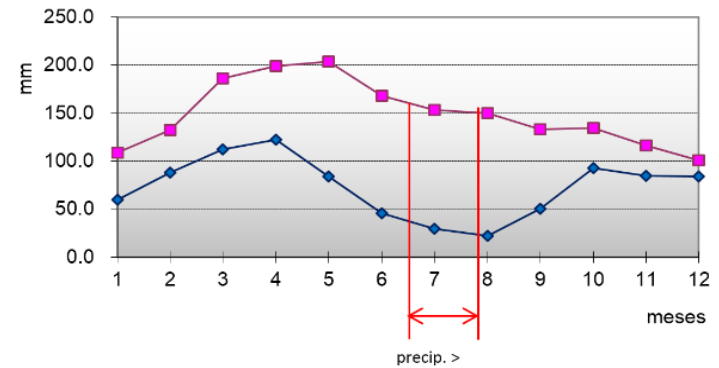
GRÁFICA 2: GRÁFICA DE LA PRECIPITACIÓN Y EVAPORACIÓN DE LA CIUDAD DE CUENCA
 Fuente: Fuentes, A. (2011). Hoja de cálculos de datos climáticos. UNAM.
 Elaboración: Propia.

Las precipitaciones más altas están en los meses de abril y mayo, así mismo con evaporaciones más altas en febrero y junio.

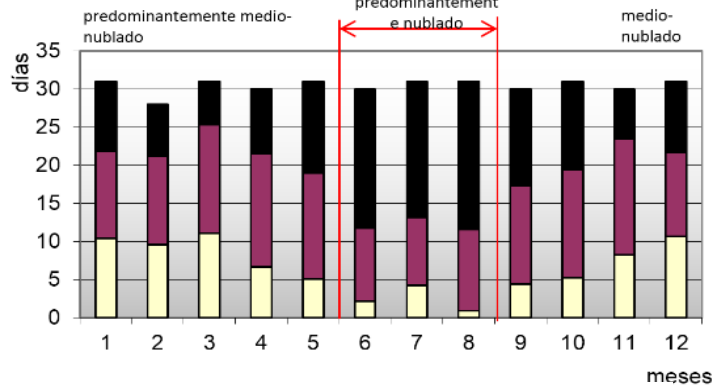
GRÁFICA 3: GRÁFICA DE LA NUBOSIDAD DE LA CIUDAD DE CUENCA
 Fuente: Fuentes, A. (2011). Hoja de cálculos de datos climáticos. UNAM.
 Elaboración: Propia.

Los meses de mayor presencia de nubosidad están entre mediados de mayo y principios de septiembre.

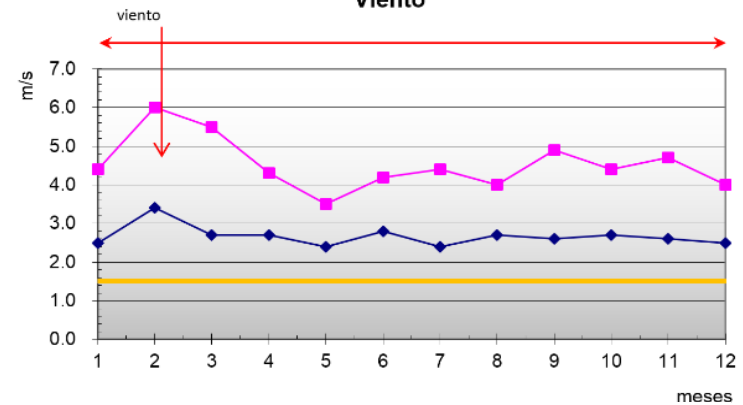
GRÁFICA 4: GRÁFICA DEL VIENTO EN LA CIUDAD DE CUENCA
 Fuente: Fuentes, A. (2011). Hoja de cálculos de datos climáticos. UNAM.
 Elaboración: Propia.

Los meses con mayor corriente de viento son febrero y con una media en diciembre.

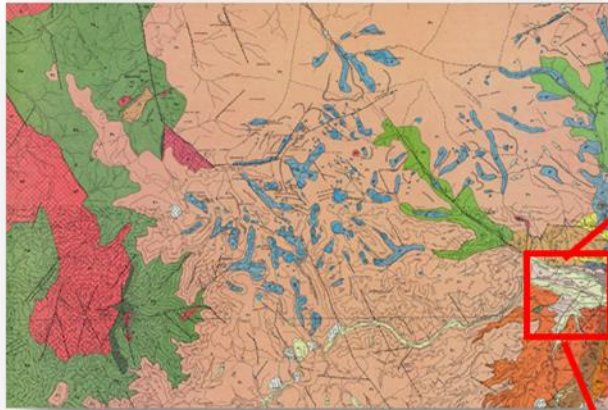
HOJA GEOLÓGICA CUENCA

Fuente: Instituto Nacional de Investigación Geológico Minero y Metalúrgico. Elaboración: Propia.

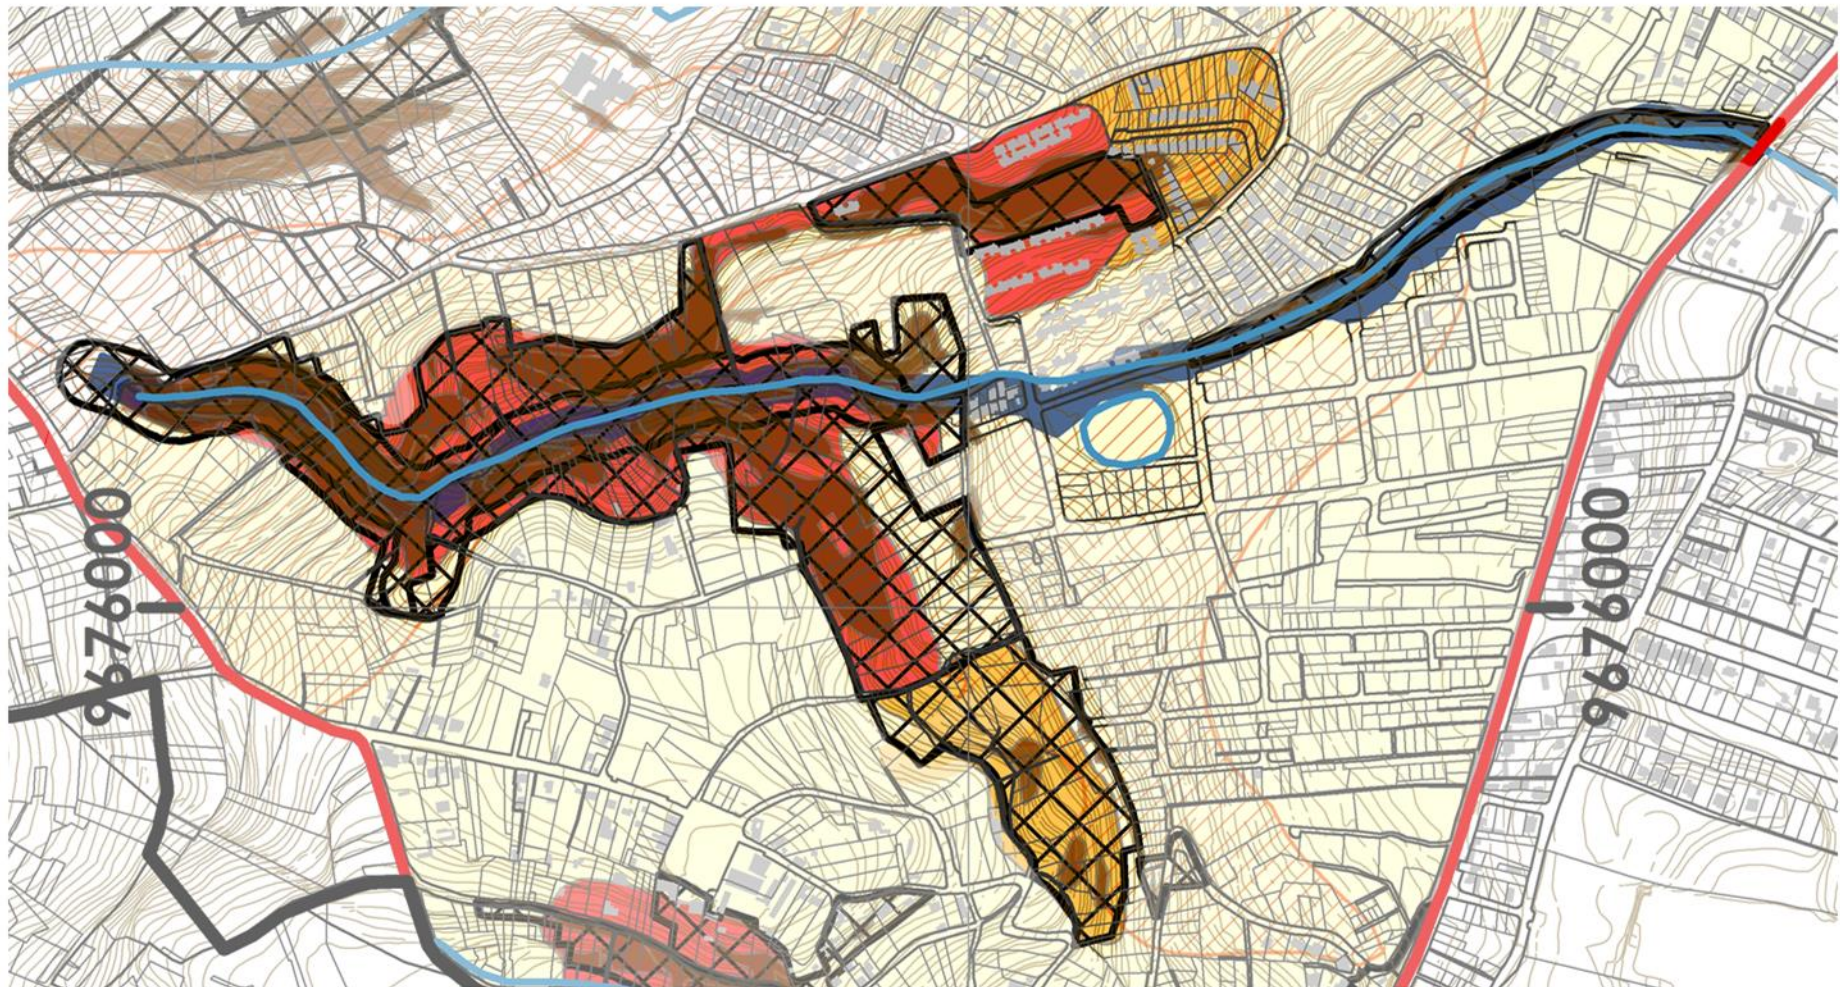
*Se observa dentro de la área de estudio una vulnerabilidad calificada como susceptibilidad alta y media, así como las zonas con peligro de inundaciones y sus respectivas márgenes de protección.

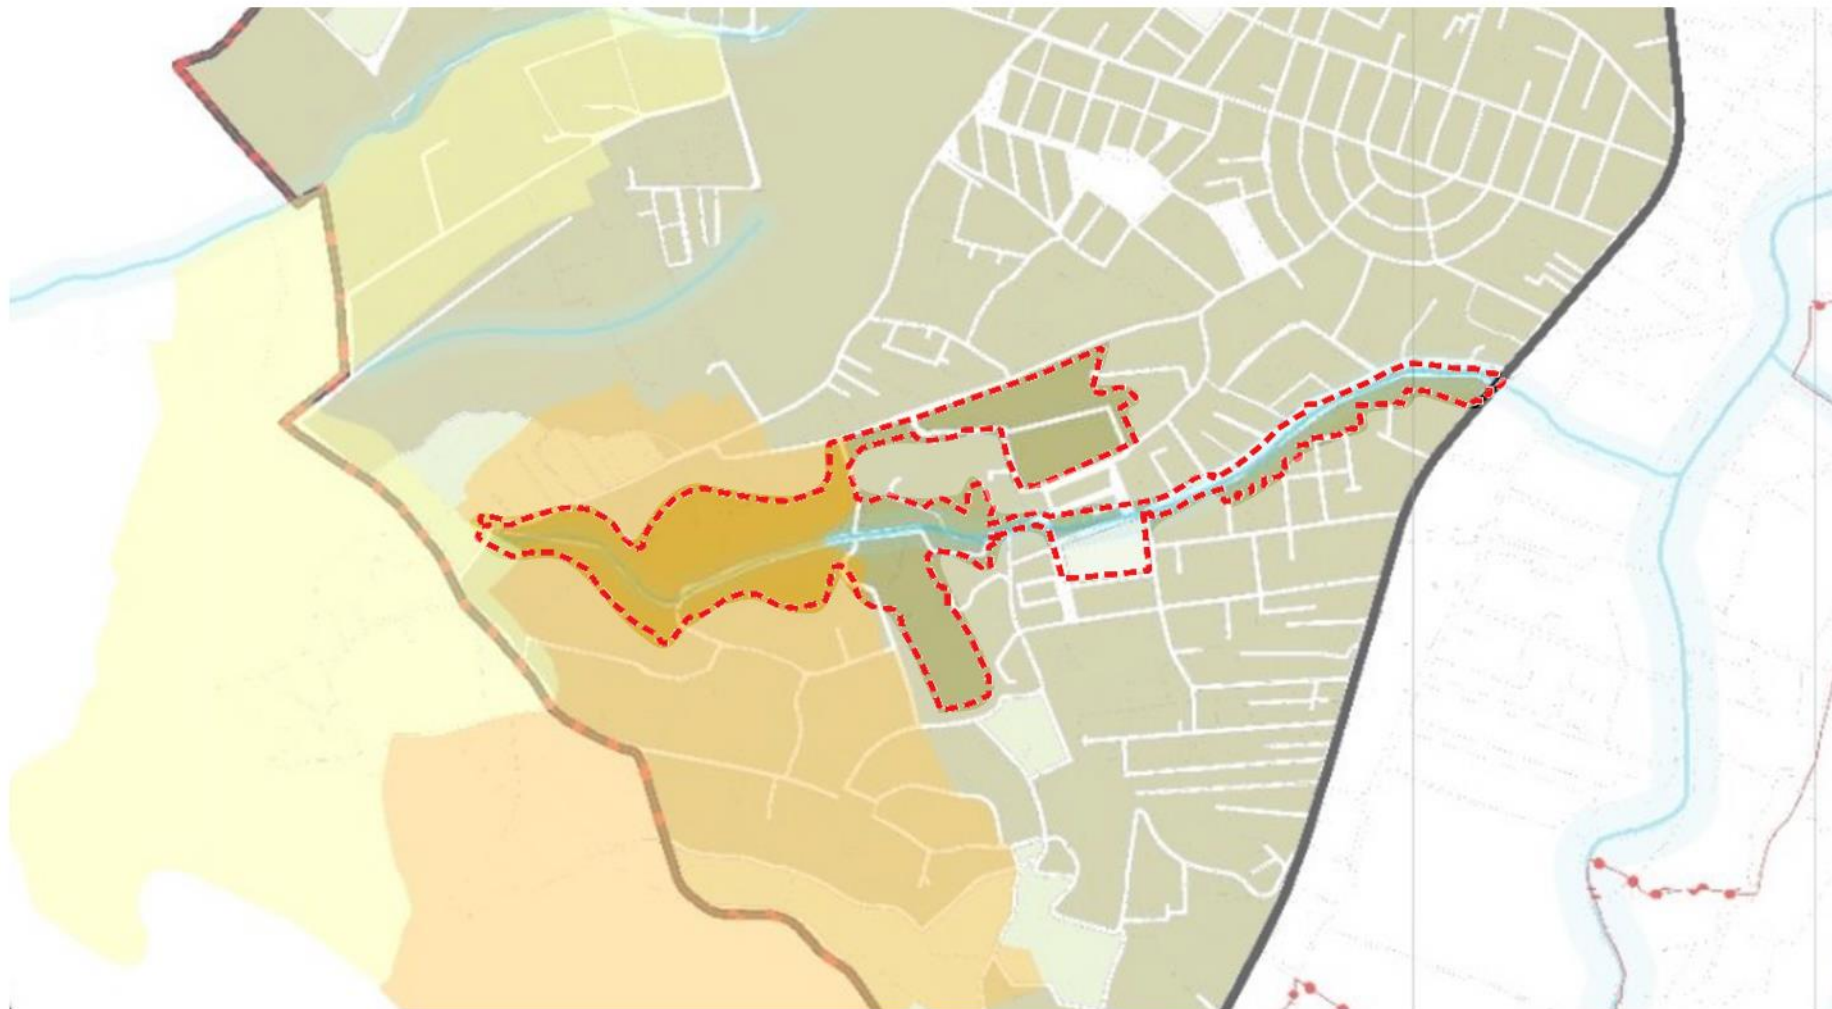
* La quebrada se encuentra cubierta en su totalidad por el servicio de recolección de basura.

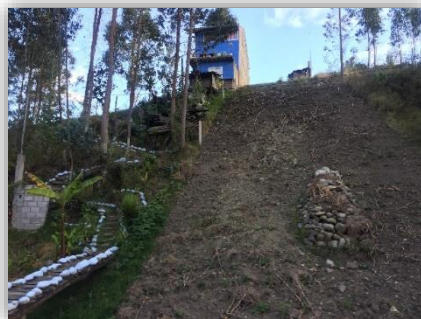
FOTOGRAFÍA 27: ACTIVIDADES HUMANAS CORROSIVAS.
Fuente: Propia.

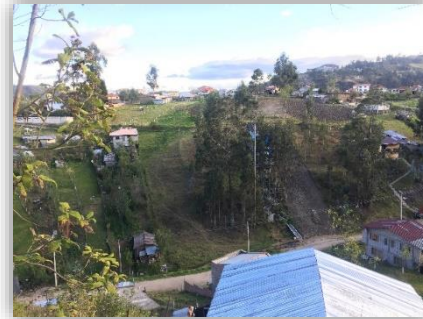
FOTOGRAFÍA 28: FALTA DE CONSERVACIÓN DE LOS RECURSOS NATURALES Y ECOLÓGICOS
Fuente: Propia.

TITULO DE PROBLEMA	Falta de conservación de los recursos naturales y ecológicos	
Pérdida considerable de vegetación media y descuido de vertientes de agua y quebradas		
CAUSAS	EFFECTOS	
<ul style="list-style-type: none"> Desinterés de moradores. Falta de conocimiento de la población sobre la conservación. Exceso de actividades agrícolas. Actividades humanas corrosivas. 	<ul style="list-style-type: none"> Falta de aseo en márgenes de la quebrada. Incorrecto tratamiento a la vegetación existente. Deterioro de la capa vegetal. Deterioro del medio ambiente. 	
LOCALIZACIÓN	Tramo 1 y 2 de la quebrada "La Calera"	
MAGNITUD	(3) Grave	A causa del incorrecto trato a la quebrada y la falta de conservación de la misma se ha hecho notable el deterioro de los recursos naturales y ecológicos.
EVOLUCIÓN ESPERADA	(4) Negativo	Las constantes actividades agrícolas no permiten recuperar la capa vegetal del sector.

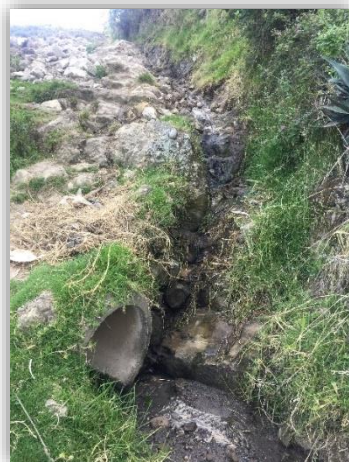
FOTOGRAFÍA 31: TUBERÍA QUE DESEMBOCA FUENTE DE AGUA.
Fuente: Propia.

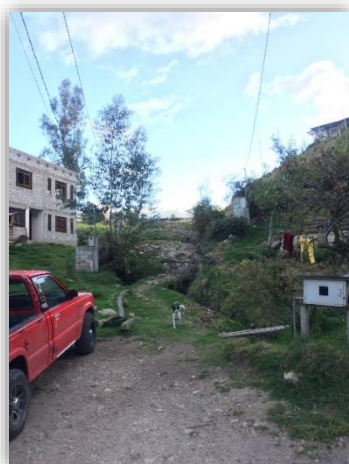
FOTOGRAFÍA 33: ESTADO DE VÍA.
Fuente: Propia.

<p>Mejoramiento de las vías del lugar.</p>	<ul style="list-style-type: none"> - Gestionar las actividades pertinentes al GAD municipal para dar tratamiento a las vías adyacentes a la quebrada. - Dar tratamiento constante para evitar el deterioro de las vías. - Dotar de veredas y bordillos. 	<p>Con la ayuda del departamento de obras públicas de la municipalidad de Cuenca se deberían establecer estudios para facilitar la implementación y mejoramiento de vías, las mismas que permitan la correcta accesibilidad a predios, conectividad o como zonas de parqueo en base al plan de movilidad que tiene la ciudad de Cuenca.</p>
<p>Buscar respaldo de entidades de servicio público para que ayude a solucionar problemas de iluminación.</p>	<ul style="list-style-type: none"> - Tramitar estudios de déficit de alumbrado público por parte de la empresa encargada (EERCS). - Dar una correcta distribución de postes de alumbrado. 	<p>El déficit de iluminación de se le daría solución con la ayuda de la empresa EERCS para que suministre de alumbrado público, ayudando con a la seguridad de visitantes y ciclistas en la noche primordialmente.</p>

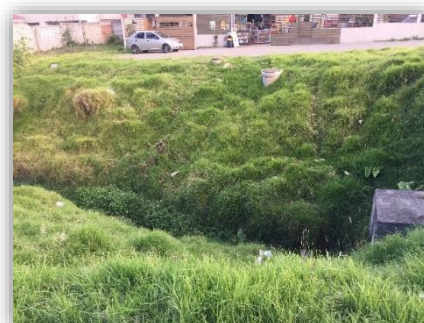
FOTOGRAFÍA 34: ESTADO DE VÍA OESTE.
Fuente: Propia.

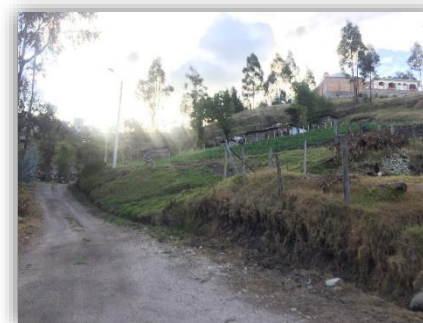
FOTOGRAFÍA 35: FALTA DE ASEO EN MÁRGENES DE LA VERTIENTE DE AGUA.
Fuente: Propia.
