LINEAMIENTOS DE INTERVENCIÓN PARA EL PAISAJE
URBANO DEL CORREDOR PATRIMONIAL DE CHARASOL. AZOGUES
– ECUADOR.

**TRABAJO DE TITULACIÓN PREVIO A LA OBTENCIÓN DEL
TÍTULO DE ARQUITECTO**

AUTOR: JESSICA PAOLA VIVAR INGA

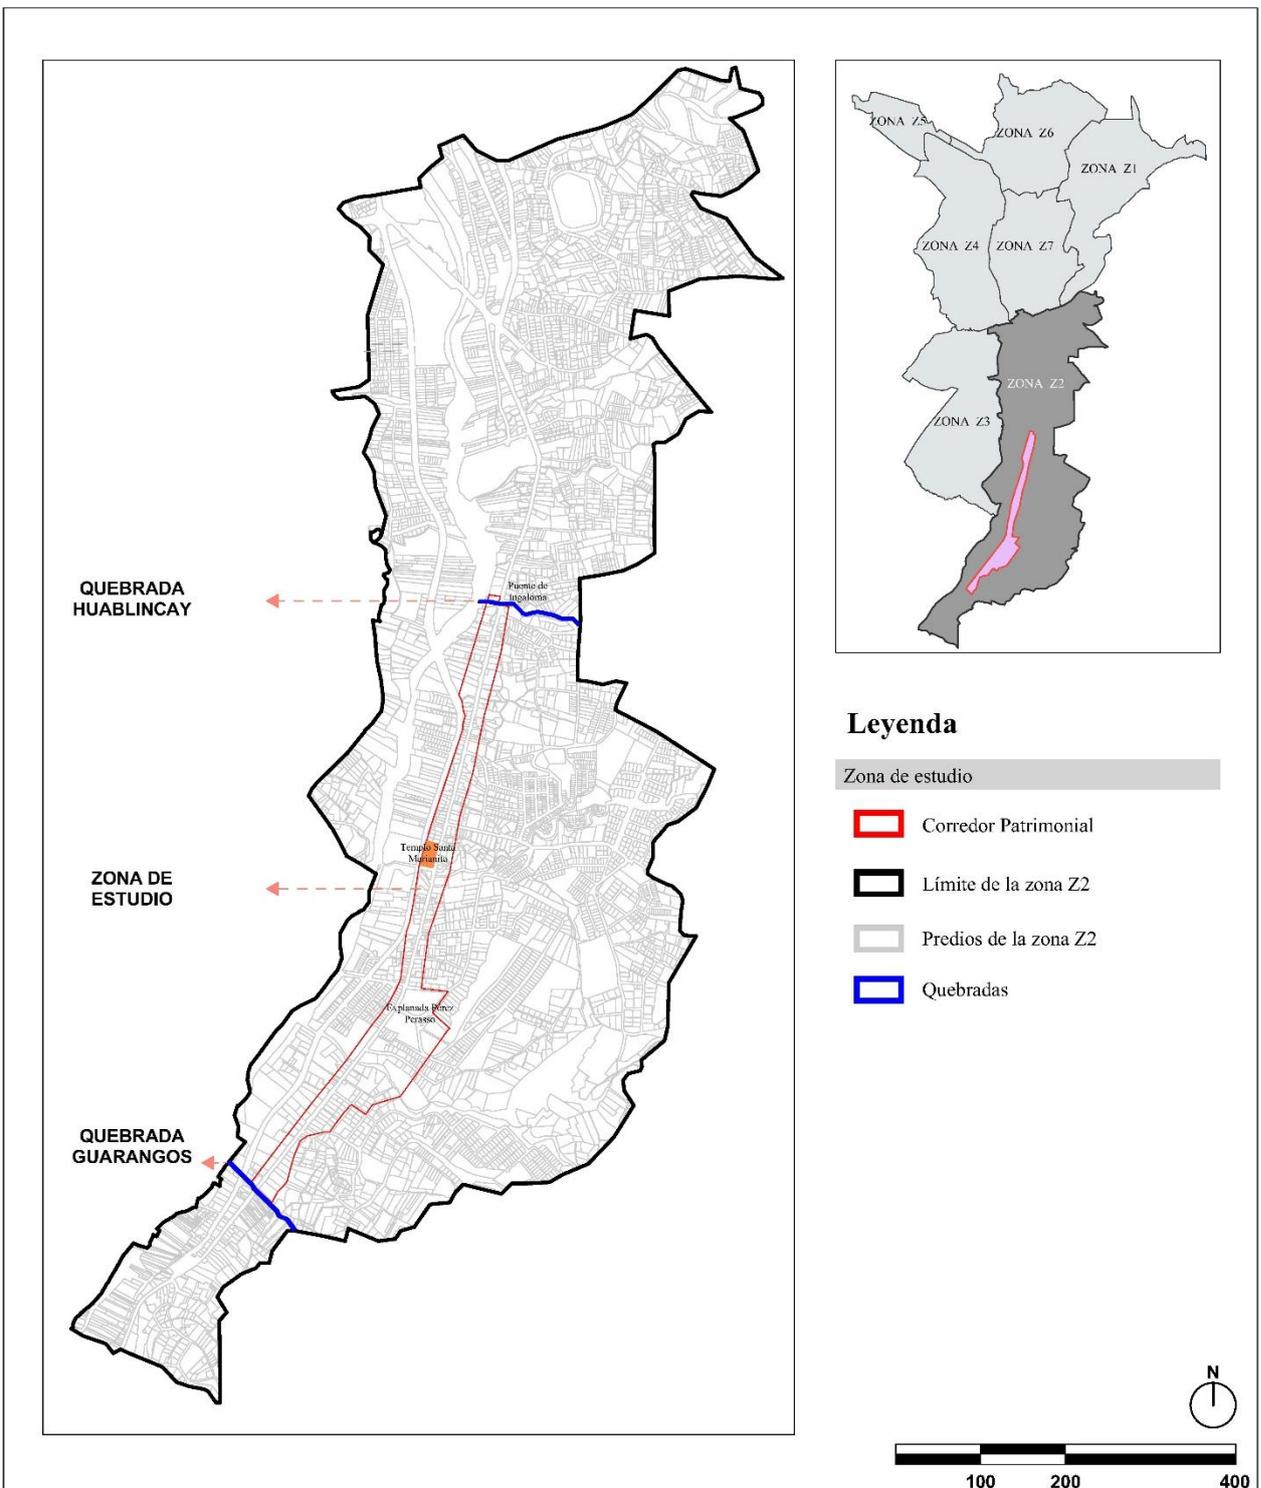
Ilustración 1: Definición del área de estudio
Fuente: (PBVOT) Cantón Azogues 2015
Elaboración: Autor de la tesis

El área de estudio pertenece al corredor patrimonial de Charasol (Borrero), ubicado al Sur de la ciudad de Azogues, provincia del Cañar; aquel conforma uno de los 8 conjuntos patrimoniales por los que Azogues fue declarado ciudad “Patrimonio Cultural y Urbano del Ecuador” el 31 de octubre del año 2000. Esta zona es de las más importantes de la urbe, al ser atravesada por la Avenida José Peralta, permite disponer del eje de conexión entre las localidades de Cuenca y Azogues.

Sus límites son: al Norte con la quebrada Huablincay, al Sur con la quebrada Guarangos “al Este y Oeste se incluyen las dos frentes de manzana de la vía José Peralta” (Gobierno Autónomo Descentralizado Municipal De Azogues, 2015) (Ilustración 2).

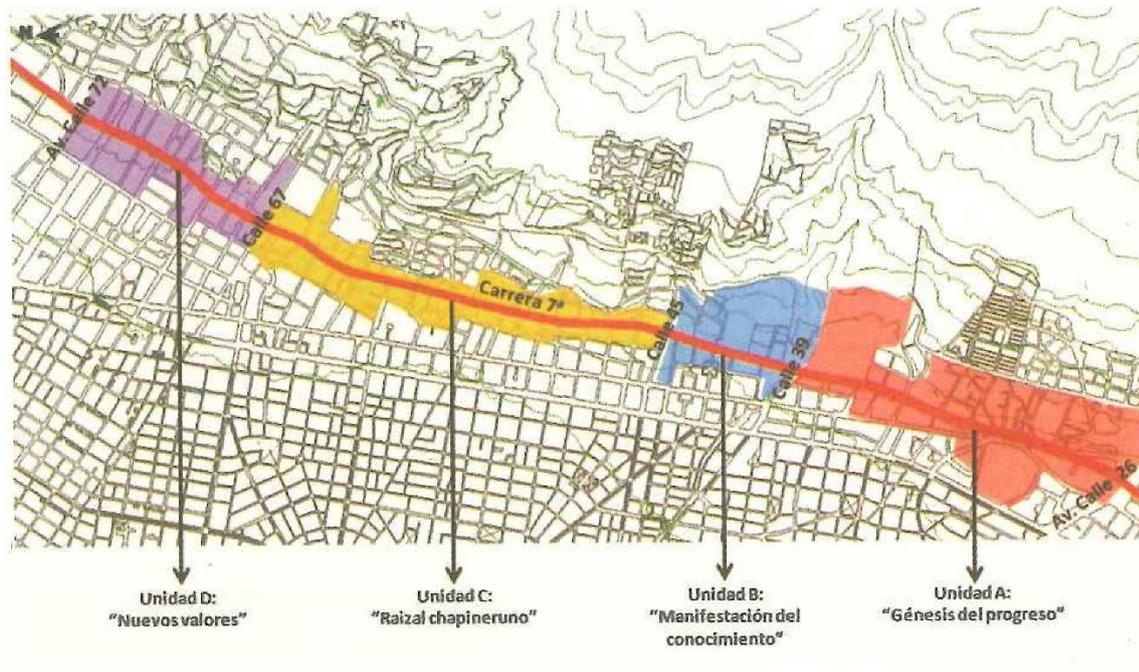
Ilustración 4: Plano de las unidades paisajísticas Carrera 7ª
Fuente: Paisaje urbano. Estudio patrimonial del eje de la carrera 7ª de Bogotá entre el Centro Fundacional y Chapinero.
Elaboración: Yenny Andrea Real Ramo, 2009. Paisaje urbano.

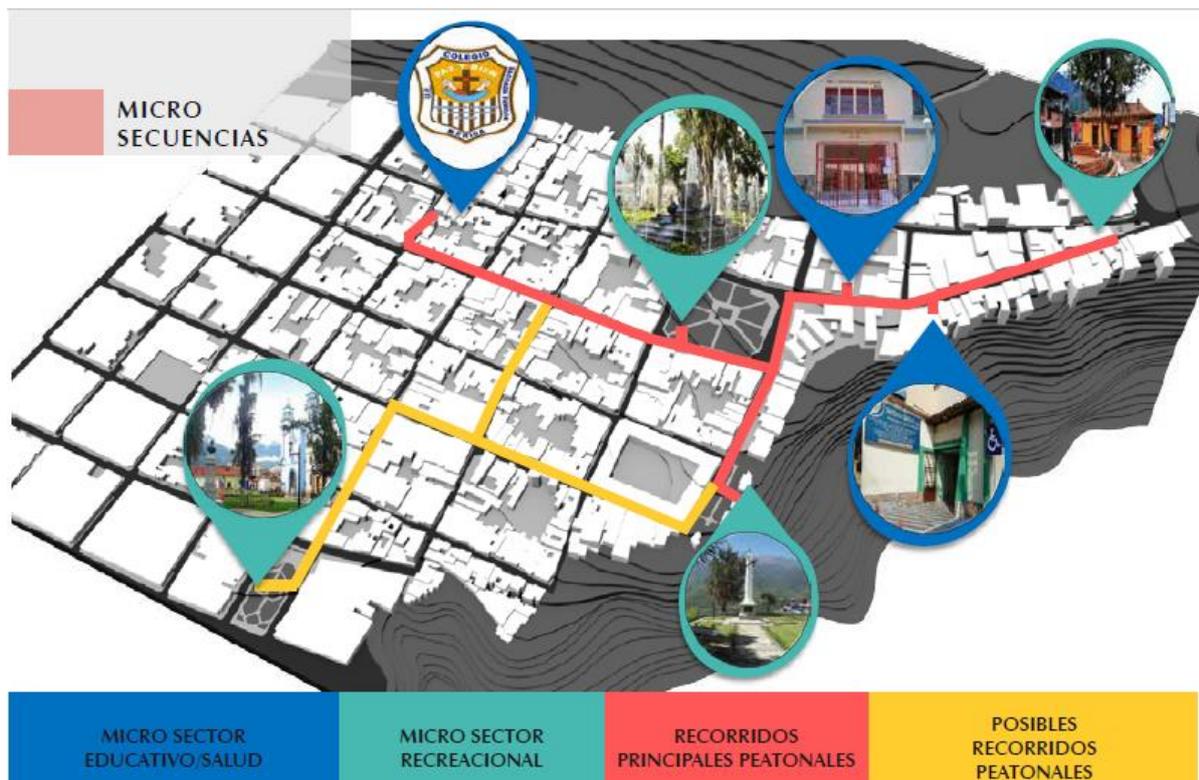
Ilustración 5: Estudios tridimensionales de tipos de manzana
 Fuente: Ávila, Morella. Paisaje urbano y espacio público como expresión de la vida cotidiana.

Diagnóstico.- Para el diagnóstico se hizo necesario puntualizar algunos conceptos importantes e identificar problemas en base a espacios definidos, por medio de estudios tridimensionales de tipos de manzana, calles, cruces y espacios abiertos, donde se evidencia micro secuencias, es decir, actividades y relaciones que entablan los habitantes a diario; el movimiento peatonal y vehicular en nodos urbanos y la discontinuidad de fachadas en relación con la forma de la calle (Ávila, 2018).

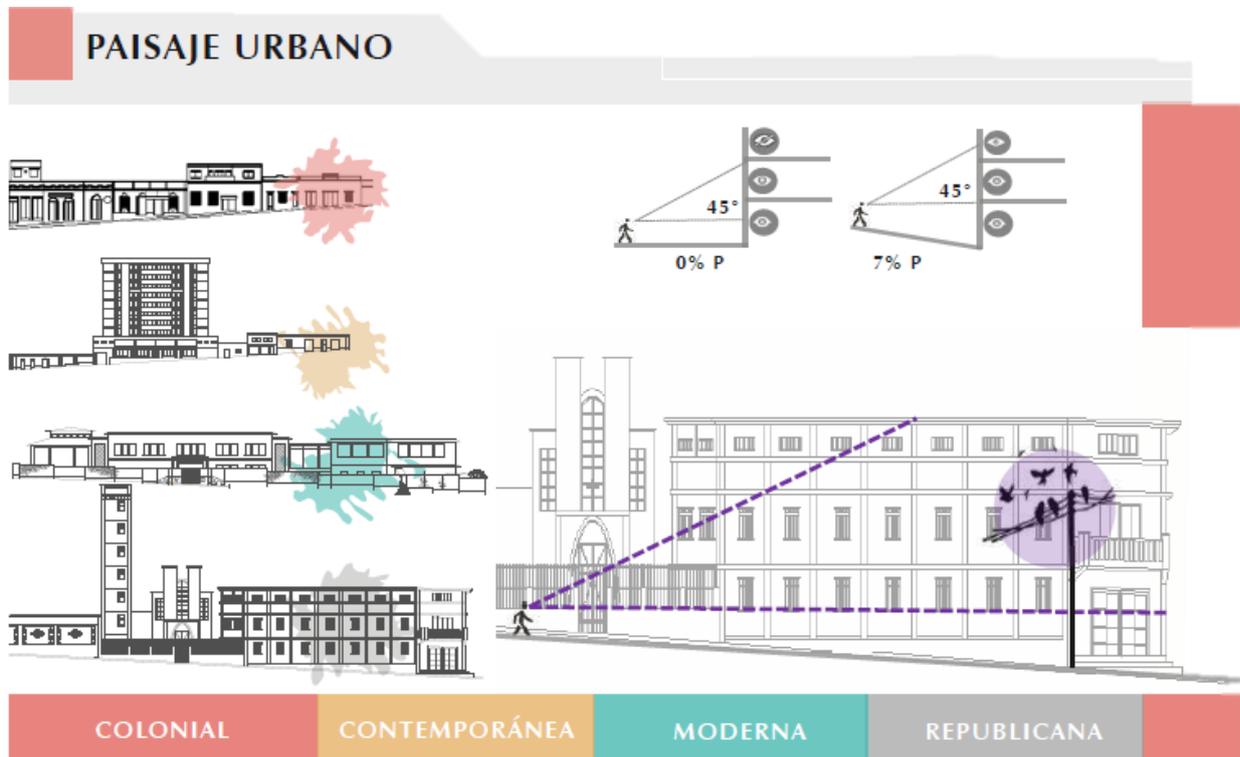
Ilustración 6: Propuesta de tratamiento de fachada
Fuente: Ávila, Morella. Paisaje urbano y espacio público como expresión de la vida cotidiana.

La propuesta tiene el propósito de recrear el “concepto de unidad en la diversidad arquitectónica”, con el fin de mejorar la calidad visual del paisaje por medio de la reestructuración

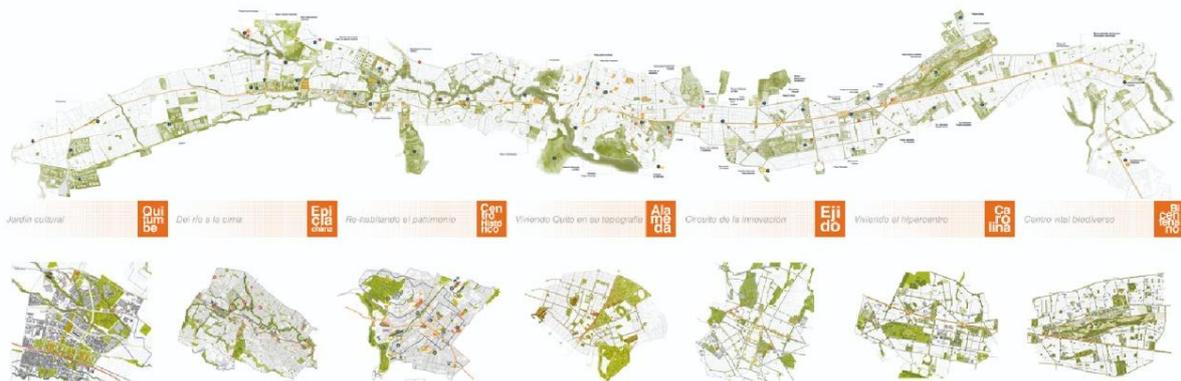
La configuración del espacio se estructura a través de siete proyectos de intervención

Ilustración 8: La configuración del espacio se estructura a través de siete proyectos de intervención
Fuente: Yépez, Grace. Corredor Metropolitano de Quito.

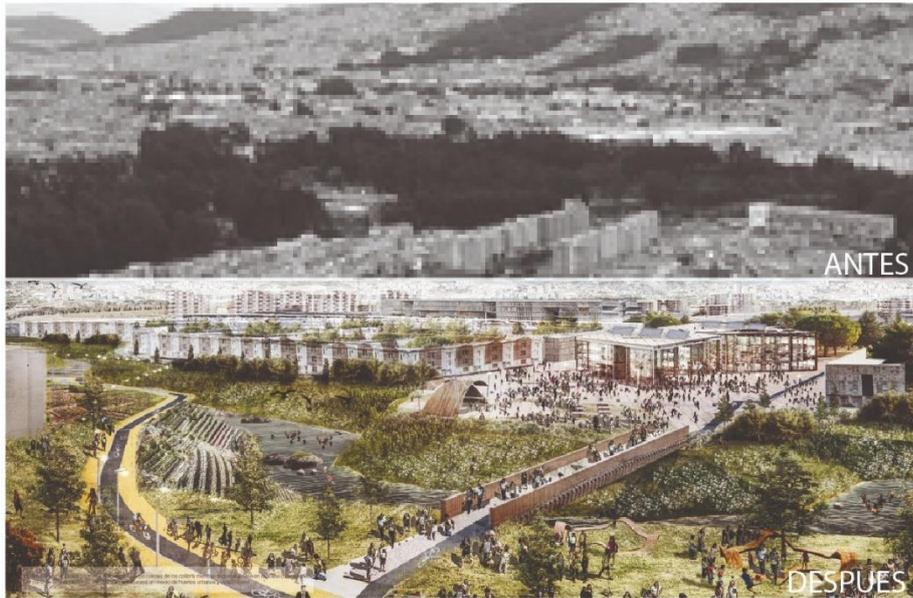
En esta zona existen equipamientos culturales urbanos, industrias en transición y paisajes natural; en Quitumbe destaca la caracterización básica de las quebradas que componen una nueva imagen de la ciudad revitalizada y estructurada a través del paisaje vivo y la red de espacios culturales.

Ilustración 9: Antes y después de jardín cultural – Quitumbre.
Fuente: Yépez, Grace. Corredor Metropolitano de Quito.

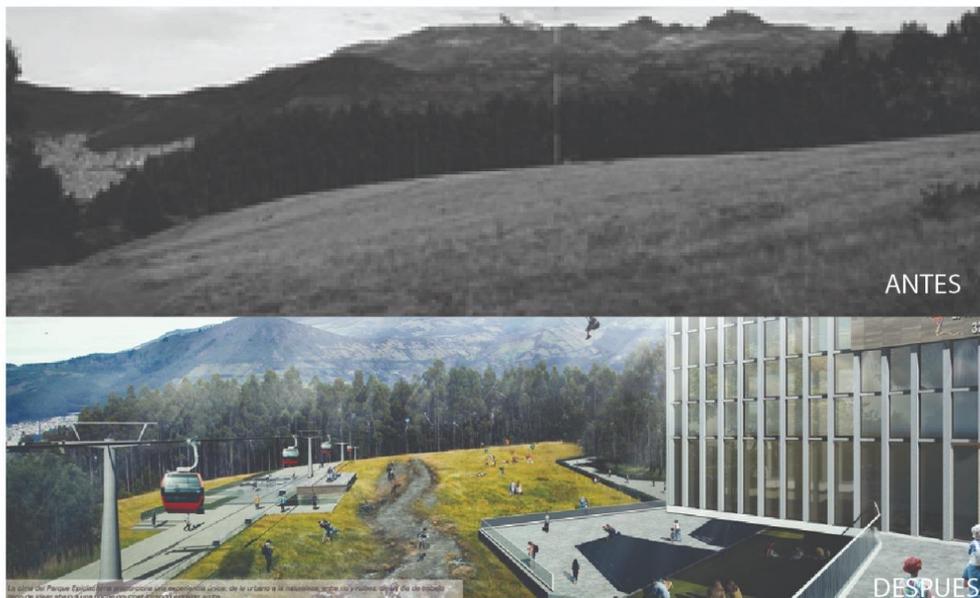
En el sitio se puede observar servicios urbanos, industrias en evolución y un paisaje excepcional, desde el río hasta la cima. Epiclachima se convierte en un nuevo centro urbano en donde se realizan actividades contemporáneas para mejorar la calidad de vida.

Ilustración 10: Antes y después del río a la cima – Epiclachima.
Fuente: Yépez, Grace. Corredor Metropolitano de Quito.

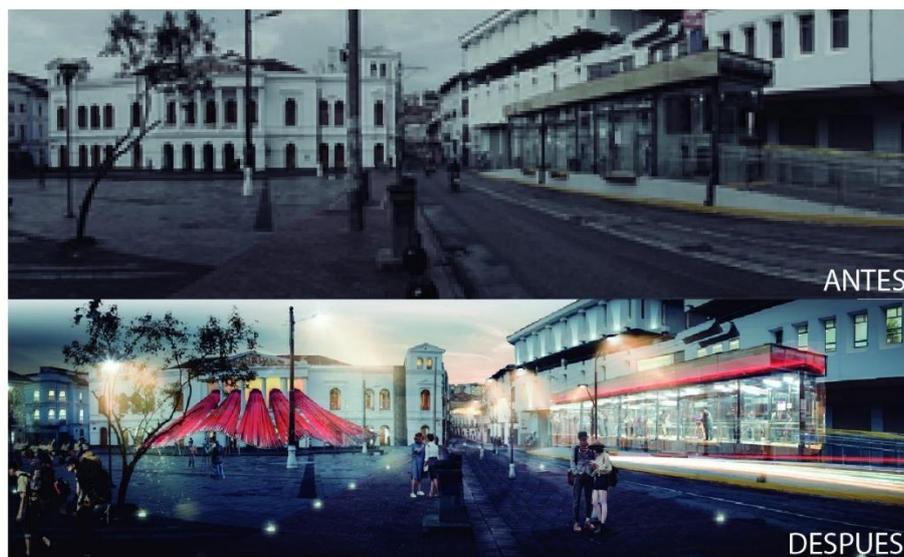
El Patrimonio habitado es un patrimonio vivo, este da a la ciudad nuevos planes de reasentamiento y servicios locales; se utiliza una estrategia de calle peatonal como espacio público que conecta la vegetación con las actividades recreativas y culturales. Esto ocasiona que el centro histórico es seguro, habitado y vivo.

Ilustración 11: Antes y después de Re-habitando el patrimonio – Centro Histórico.
Fuente: Yépez, Grace. Corredor Metropolitano de Quito.

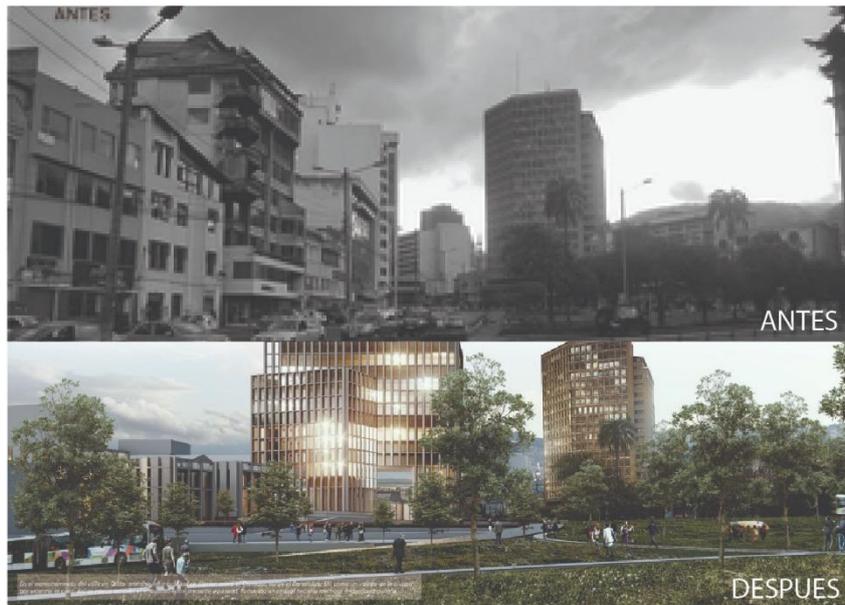
Los espacios públicos en toda el área y los alrededores brindan un respiro para pasear por el terreno accidentado de la zona. La Alameda ha sido reconfigurada para brindarles a los residentes y visitantes una red verde y una experiencia que enriquece la ciudad, provocando que exista una transición importante entre el norte y el sur.

Ilustración 12: Antes y después de Viviendo Quito en su topografía – Alameda.
 Fuente: Yépez, Grace. Corredor Metropolitano de Quito.

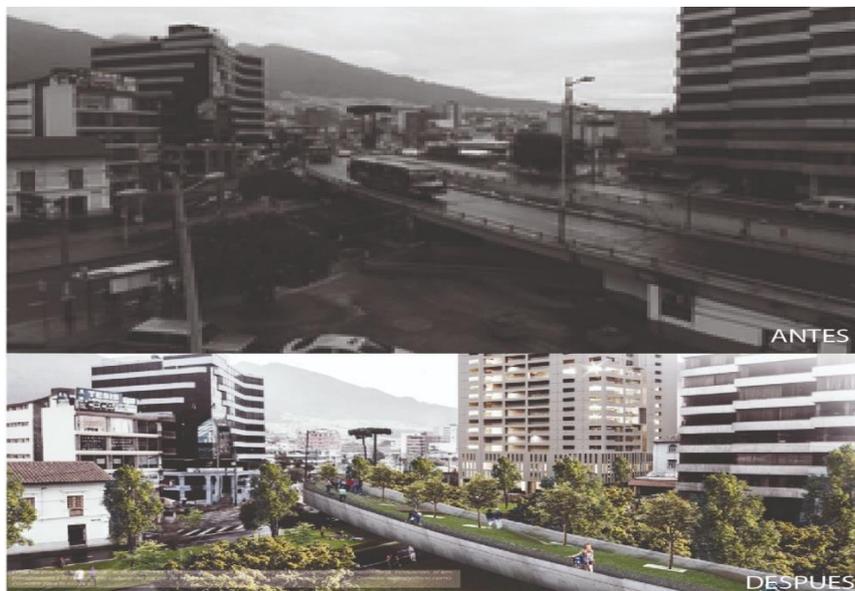
Se mejoran los lugares de reunión Para lograr esto, es necesario actualizar, revitalizar y reciclar la infraestructura existente mejorando las actividades económicas de la zona. Su éxito se logra a través de oportunidades que mejorar la calidad de vida de la comunidad.

Ilustración 13: Antes y después del Circuito de innovación – Ejido.
 Fuente: Yépez, Grace. Corredor Metropolitano de Quito.

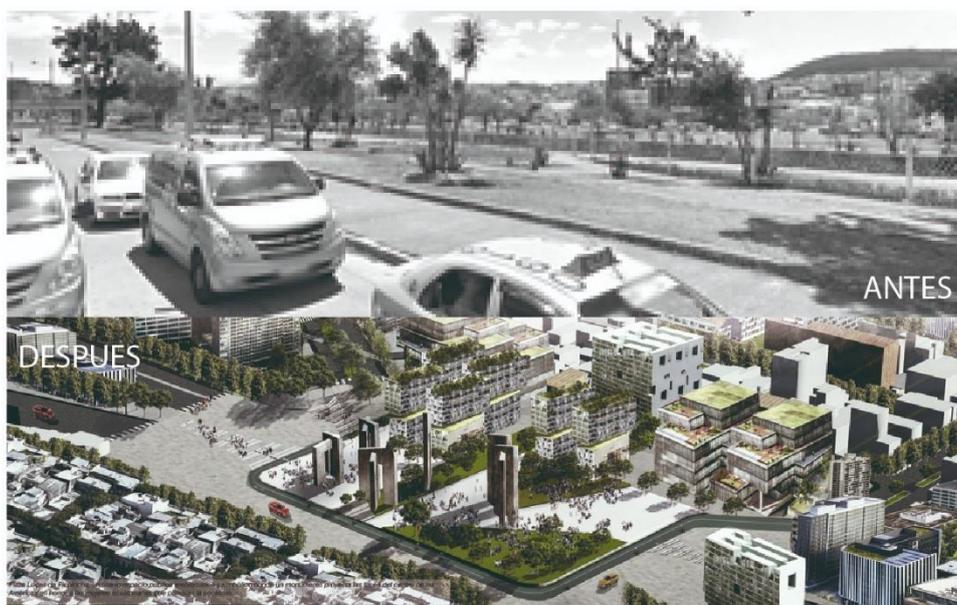
El centro financiero y administrativo existente se transforma al dar la bienvenida a la nueva dinámica del vecindario, que siempre ha vivido a una escala humana con un crecimiento demográfico significativo; constantemente se ha realizado intervenciones para reequilibrar y revitalizar este centro urbano.

Ilustración 14: Antes y después de vivir en el hipercentro – Carolina.
Fuente: Yépez, Grace. Corredor Metropolitano de Quito.

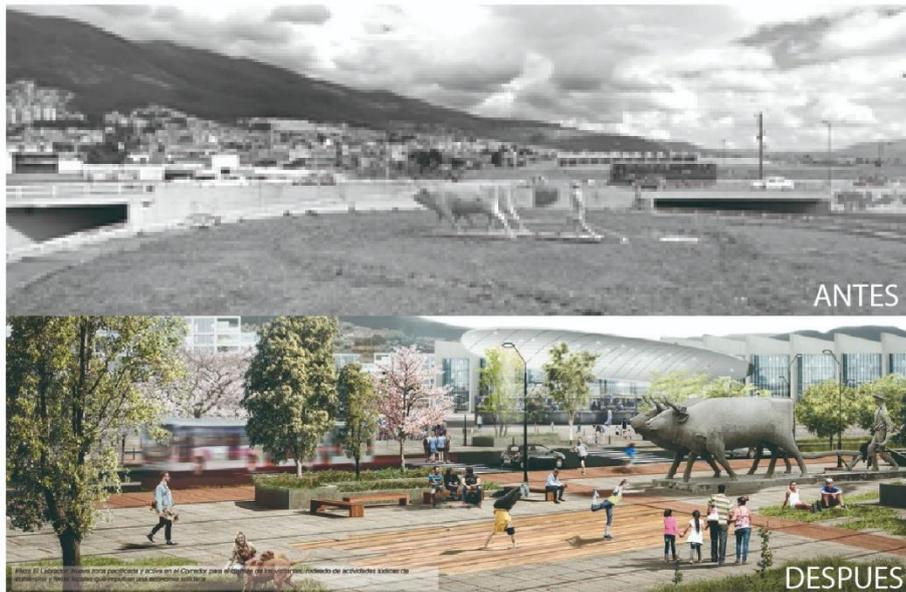
La salida del aeropuerto facilita la consolidación de un centro ambiental, recreativo, cultural y deportivo, promoviendo el desarrollo social a través de espacios dinámicos, flexibles y sostenibles.

Ilustración 15: Antes y después del centro vital biodiverso – Bicentenario.
 Fuente: Yépez, Grace. Corredor Metropolitano de Quito.

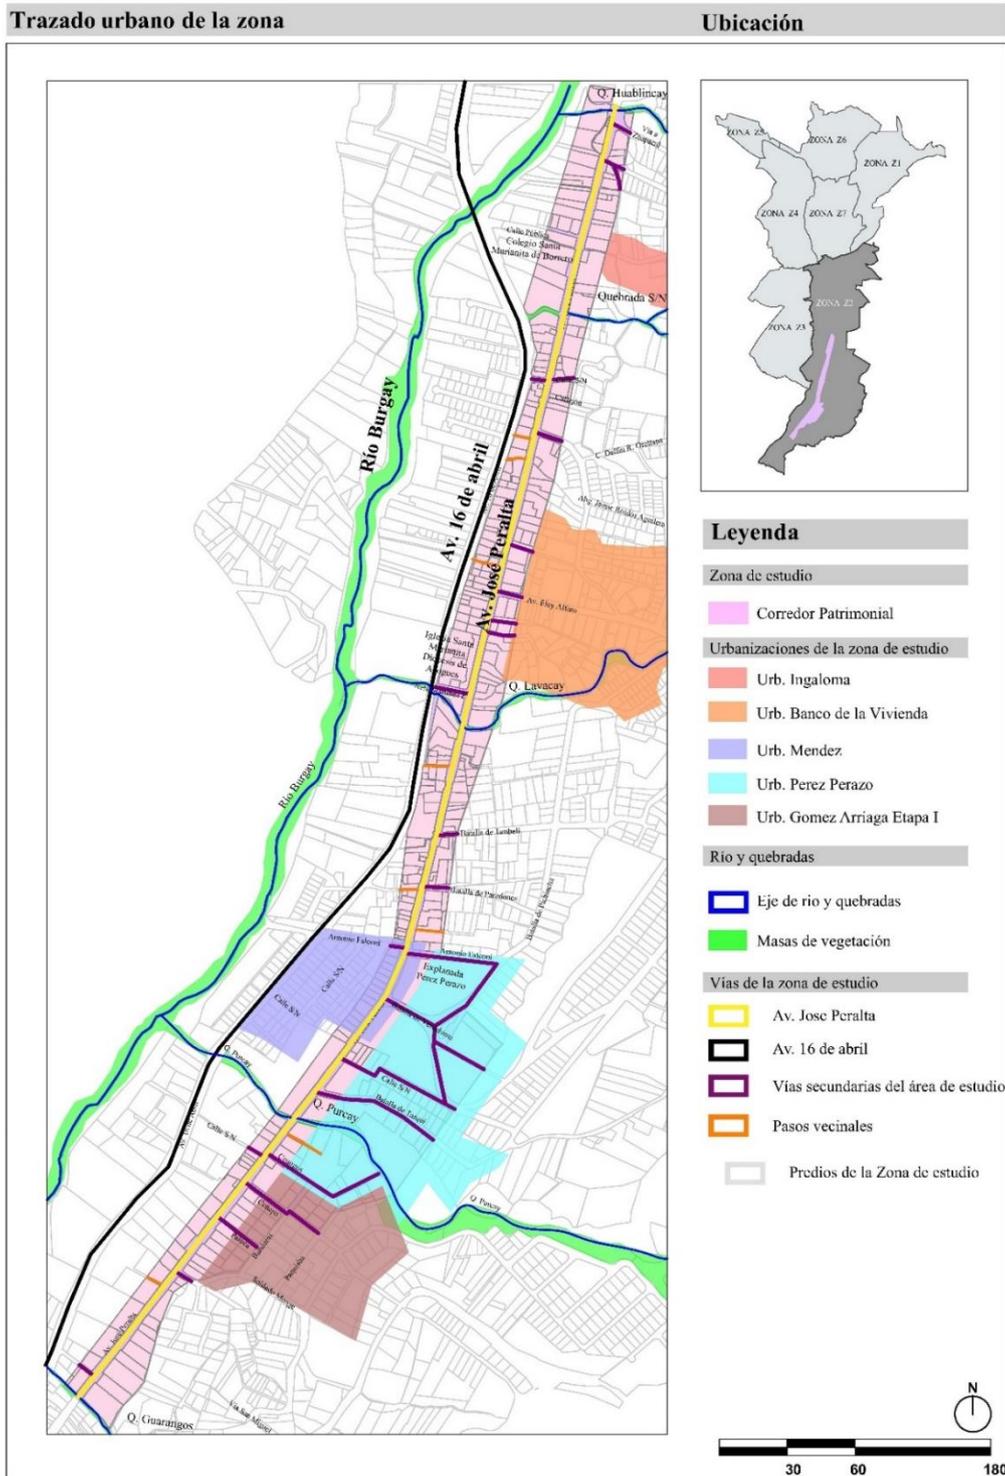
Ilustración 17: Trazado urbano
 Fuente: (PBVOT) Cantón Azogues 2015
 Elaboración: Autor de la tesis

Las manzanas, que se generan en el corredor patrimonial se caracterizan por su heterogeneidad, dado por el espacio urbanizado y el espacio público (pasos vecinales y vías).

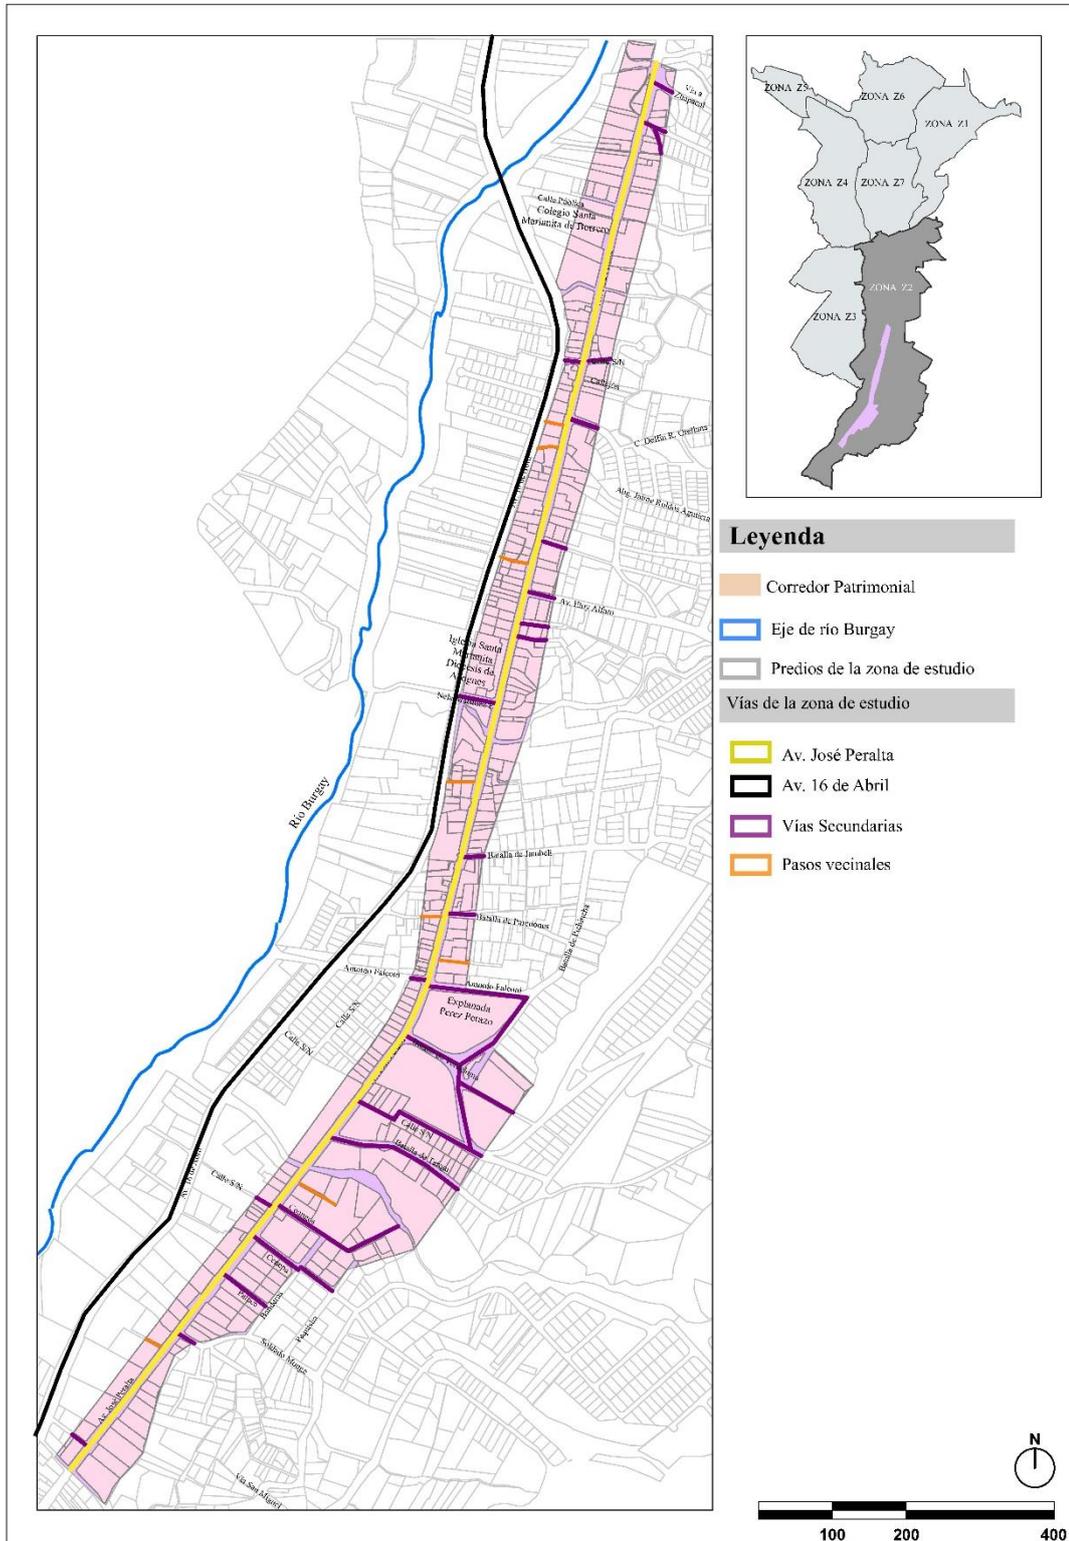
Ilustración 18: Mapa1. Urbanizaciones y vías en la zona de estudio.
Fuente: (PBVOT) Cantón Azogues 2015
Elaboración: Autor de la tesis

El corredor se encuentra limitado por el oeste, en su gran mayoría, por la Avenida 16 de abril; por el este, los predios aledaños y vías secundarias.

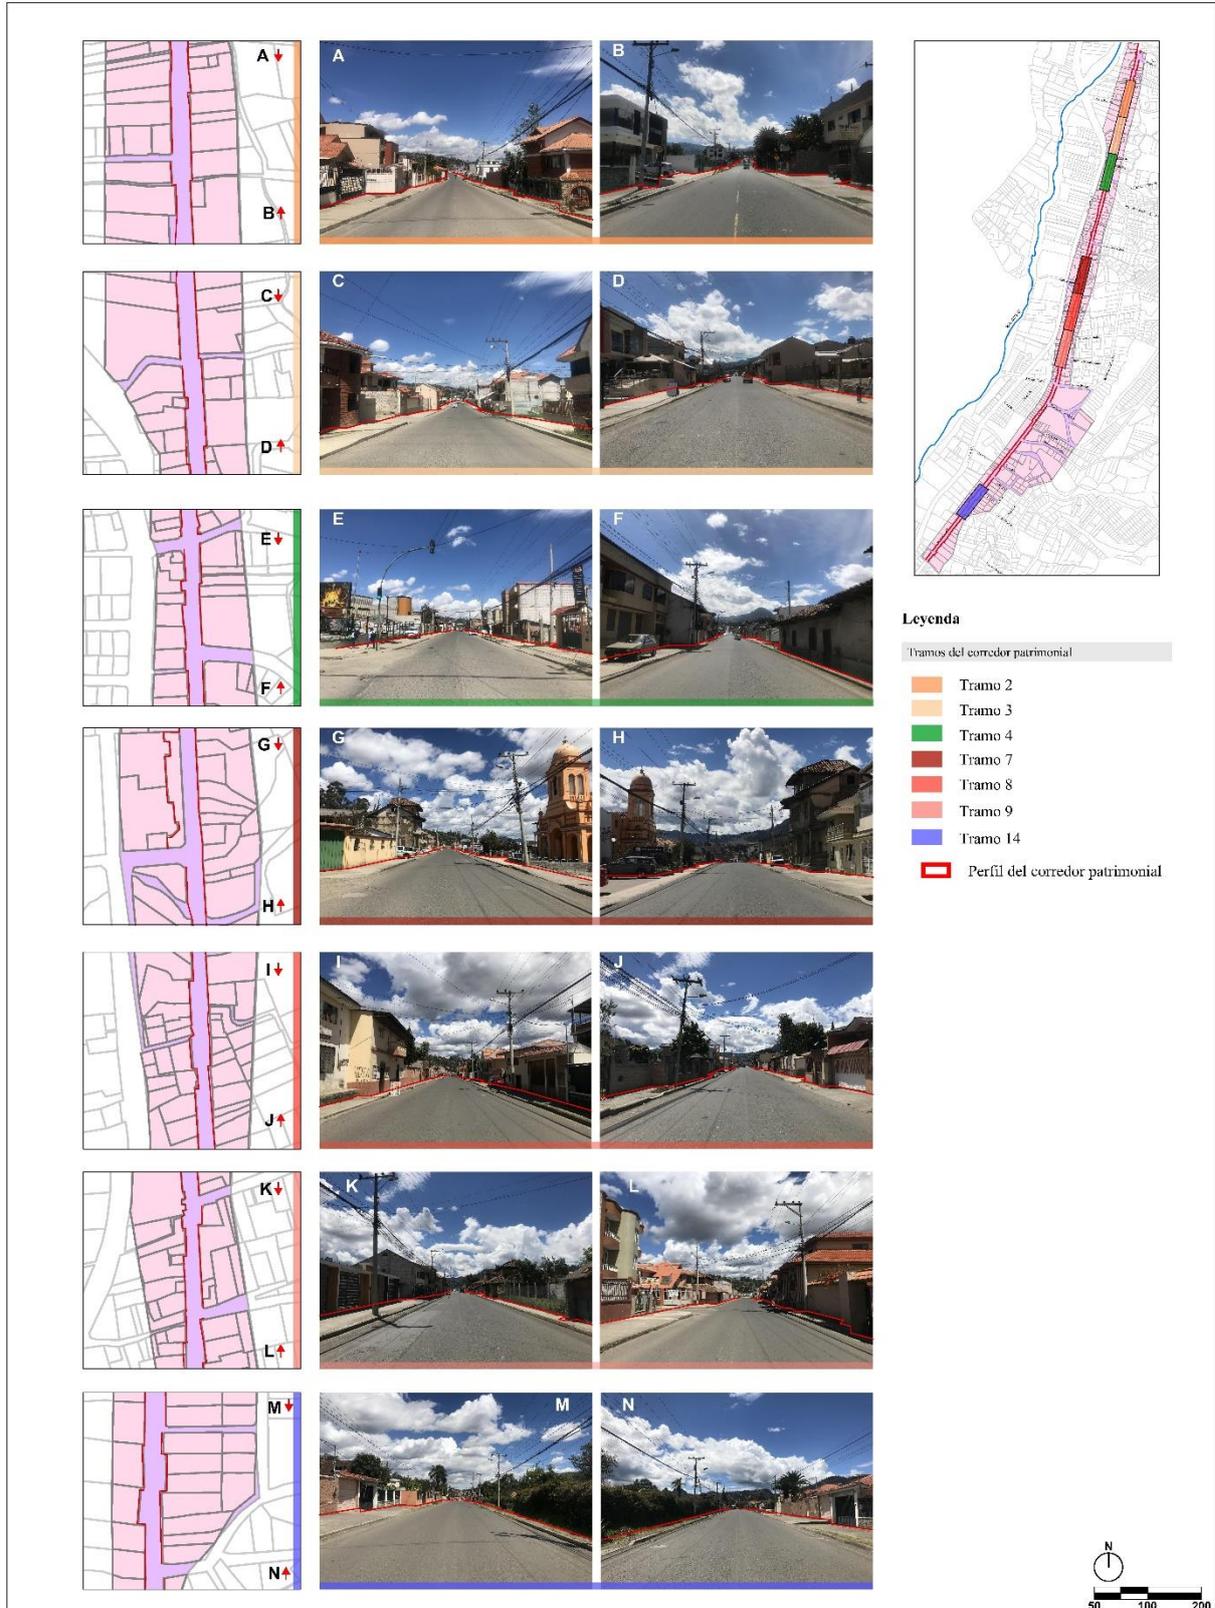
Ilustración 20: Fotos de tramos discontinuos
 Fuente: (PBVOT) Cantón Azogues 2015
 Elaboración: Elaboración: Autor de la tesis

Análisis de la situación actual.- En la ilustración 6 y 7 se puede evidenciar que la discontinuidad en el perfil urbano, especificado en la línea de fábrica, es originado por dos razones: la variedad de usos de suelo existentes en la zona y la inexistencia de líneas de fábrica para viviendas construidas en los años 90; los tramos 2, 3, 4, 7, 8, 9 y 14 son los que presentan mayor discontinuidad en el corredor. (PVDOT, Azogues, 2015) (Ilustración 6).

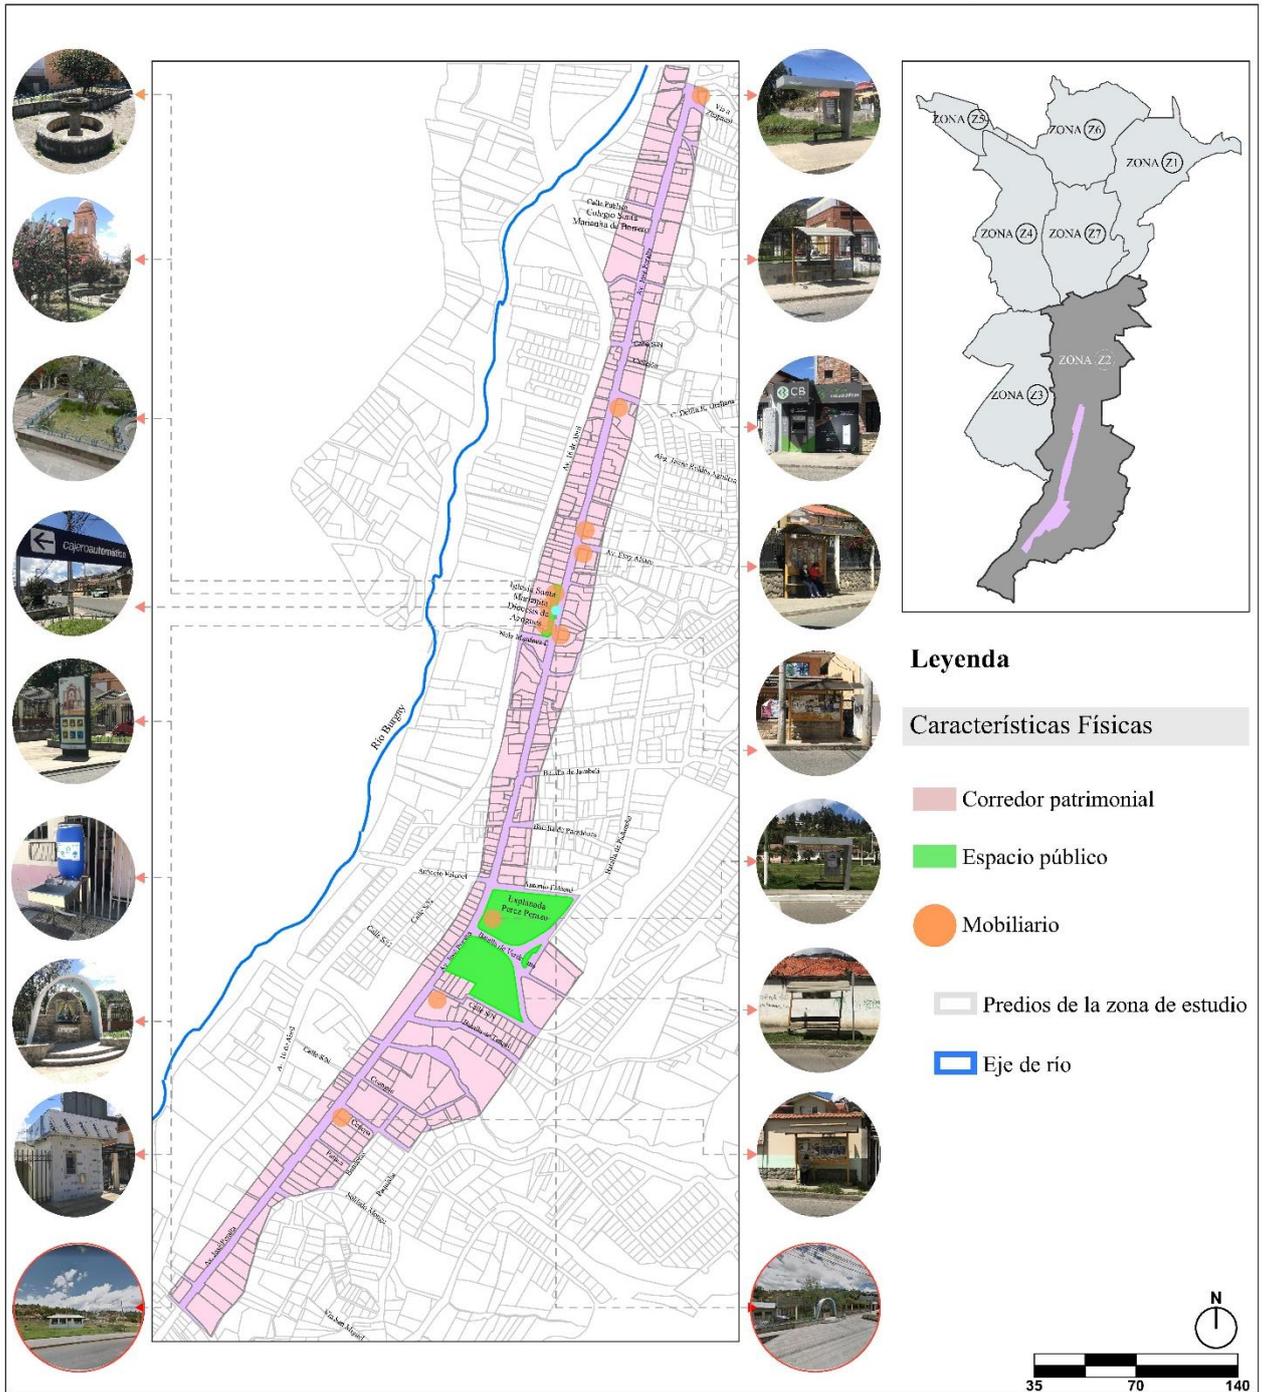
Ilustración 21: Mapa 3. Espacio público y mobiliario.
 Fuente: (PBVOT) Cantón Azogues 2015
 Elaboración: Autor de la tesis

- El área de estudio, posee dos tipos de paradas de autobuses, sin embargo, la primera se encuentra en estado de deterioro y la segunda se renovó últimamente.

- En la plazoleta del Templo de Santa Marianita, dispone de una valla publicitaria turística que hace alusión a la parroquia Borrero.
- En el mismo sector se dispone de asientos, que forman parte de las jardinerías, estos elementos se encuentran en estado de deterioro.

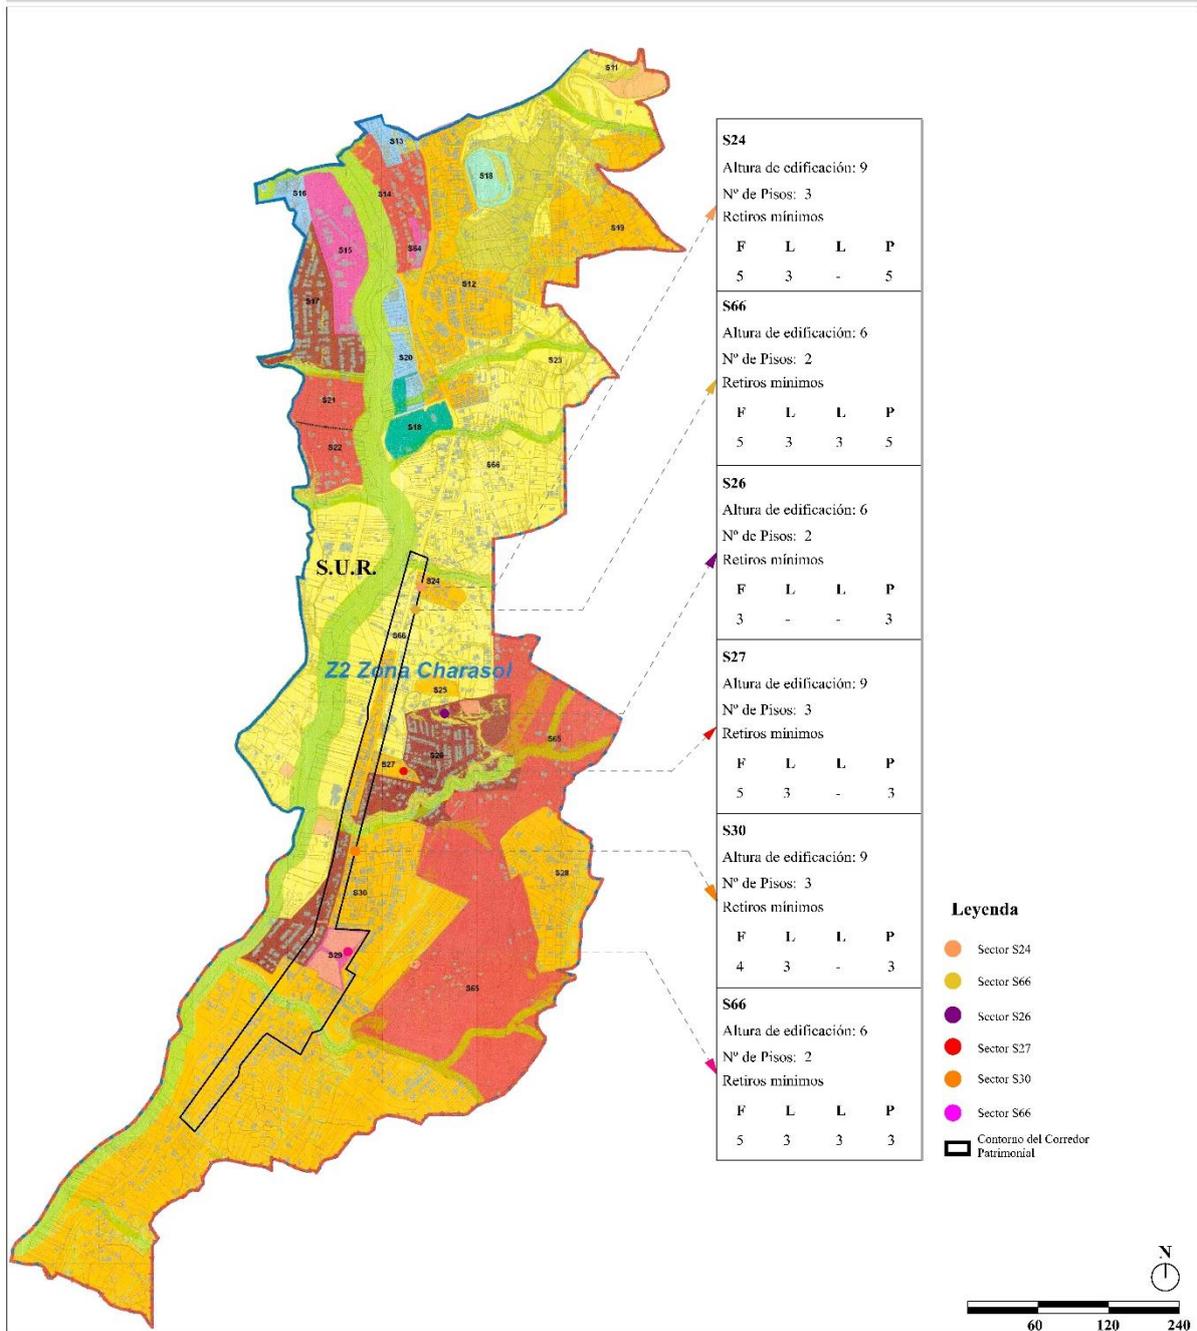
Ilustración 22: Mapa 4. Sectores de uso de suelo del corredor patrimonial

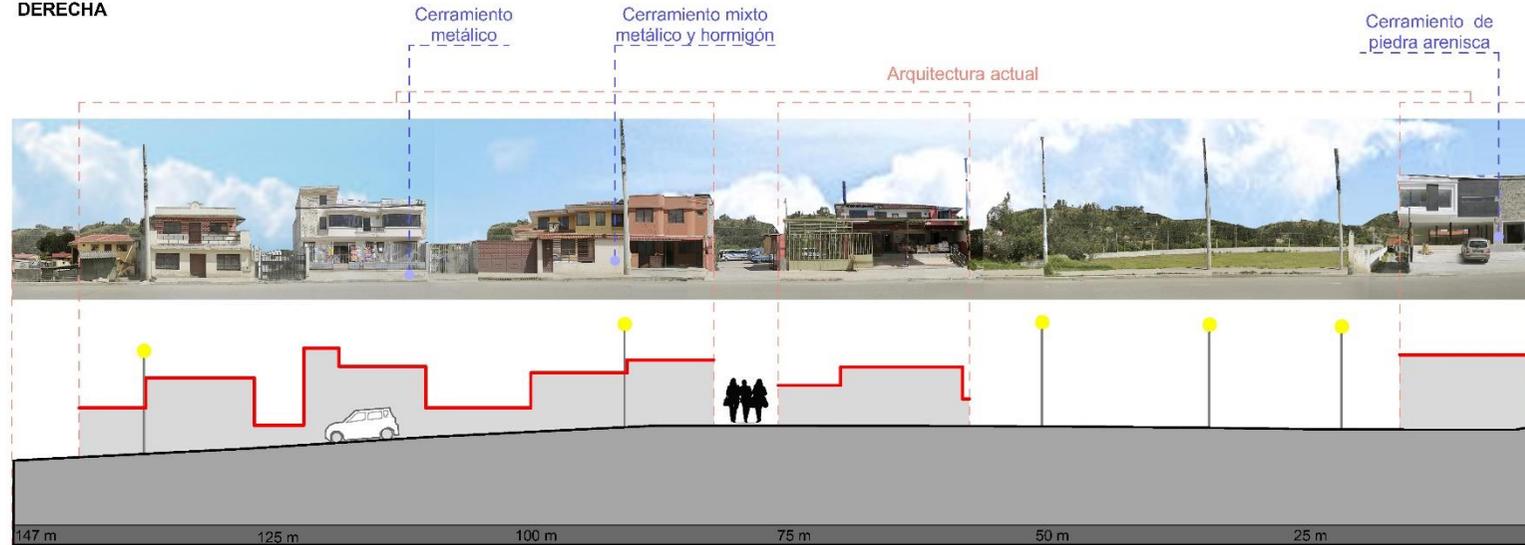
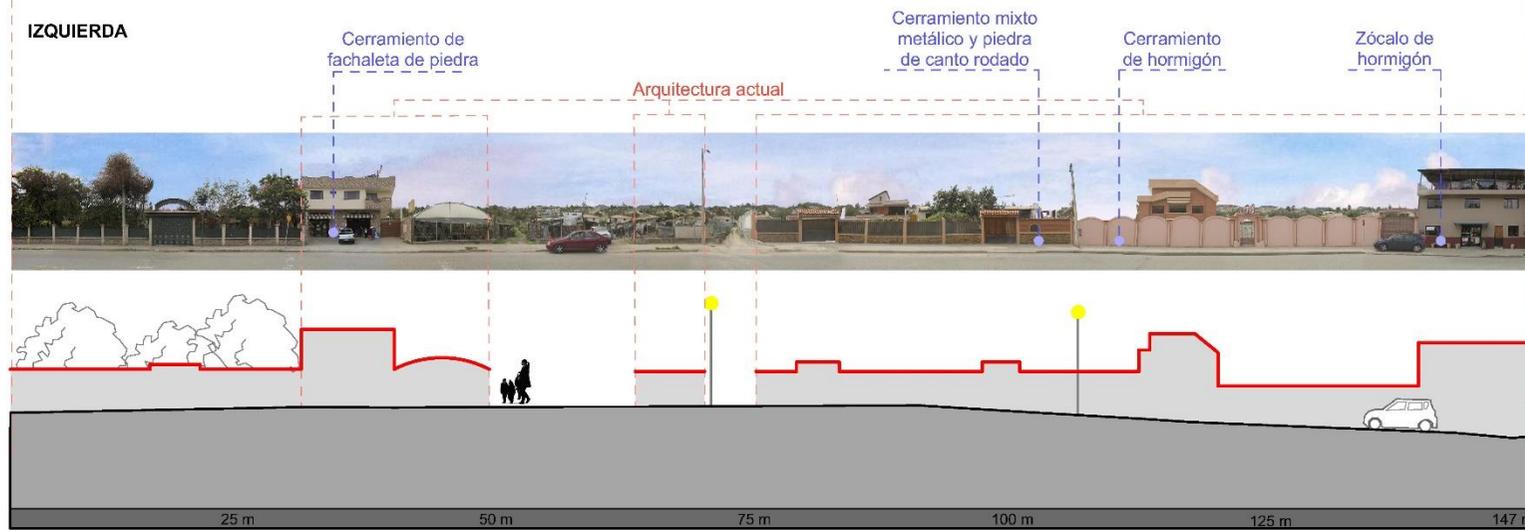
Ilustración 25: Fachadas del corredor patrimonial de Charasol. Tramo 3
Fuente: Trabajo de campo
Elaboración: Autor de la tesis.

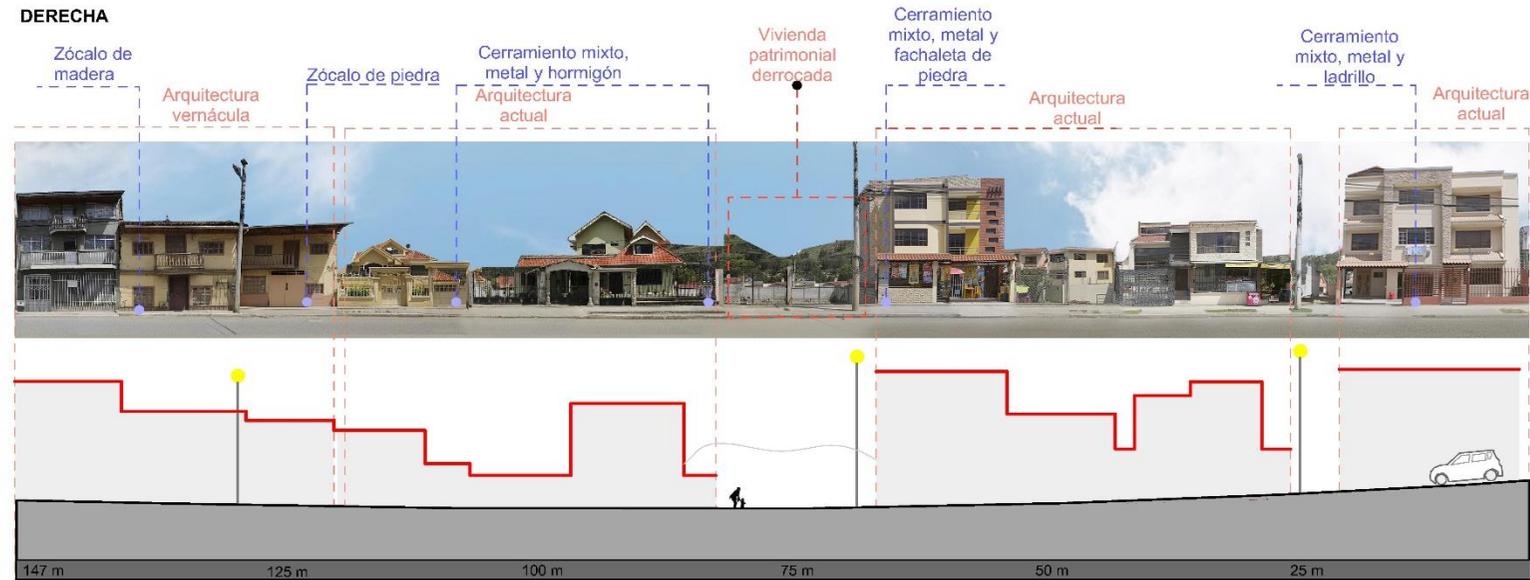
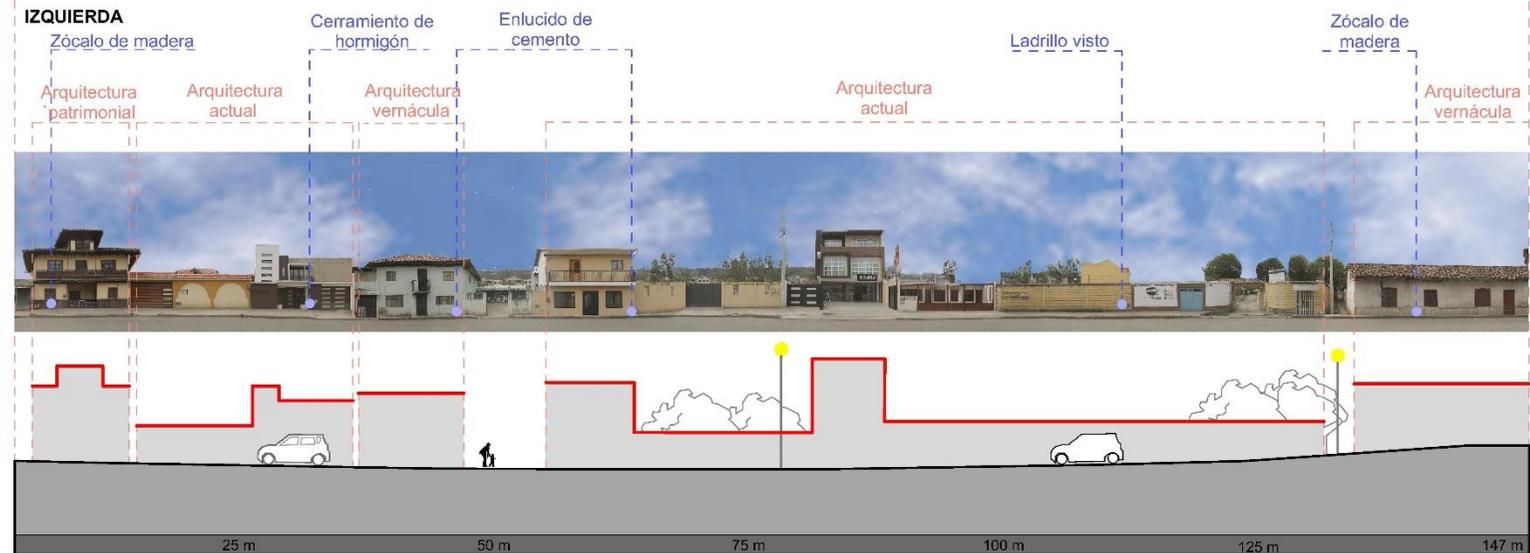
Ilustración 27: Fachadas del corredor patrimonial de Charasol. Tramo 5
Fuente: Trabajo de campo
Elaboración: Autor de la tesis.
