LINEAMIENTOS DE INTERVENCIÓN PARA EL PAISAJE
URBANO DEL CORREDOR PATRIMONIAL DE CHARASOL. AZOGUES
– ECUADOR.

**TRABAJO DE TITULACIÓN PREVIO A LA OBTENCIÓN DEL
TÍTULO DE ARQUITECTO**

AUTOR: JESSICA PAOLA VIVAR INGA

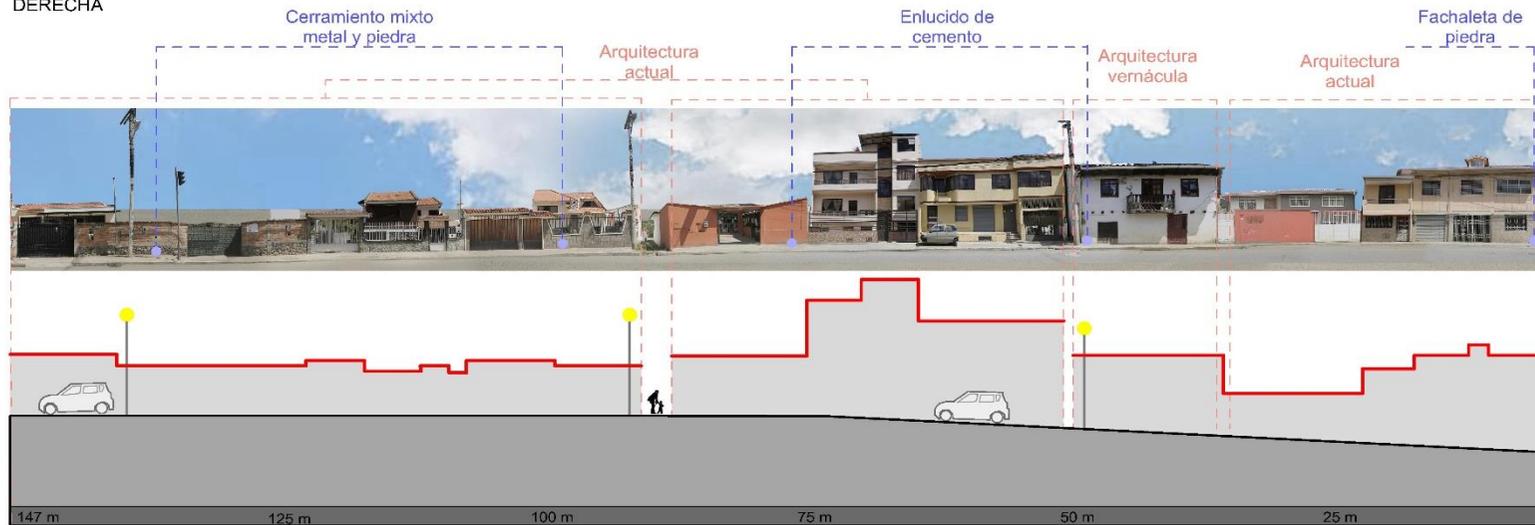
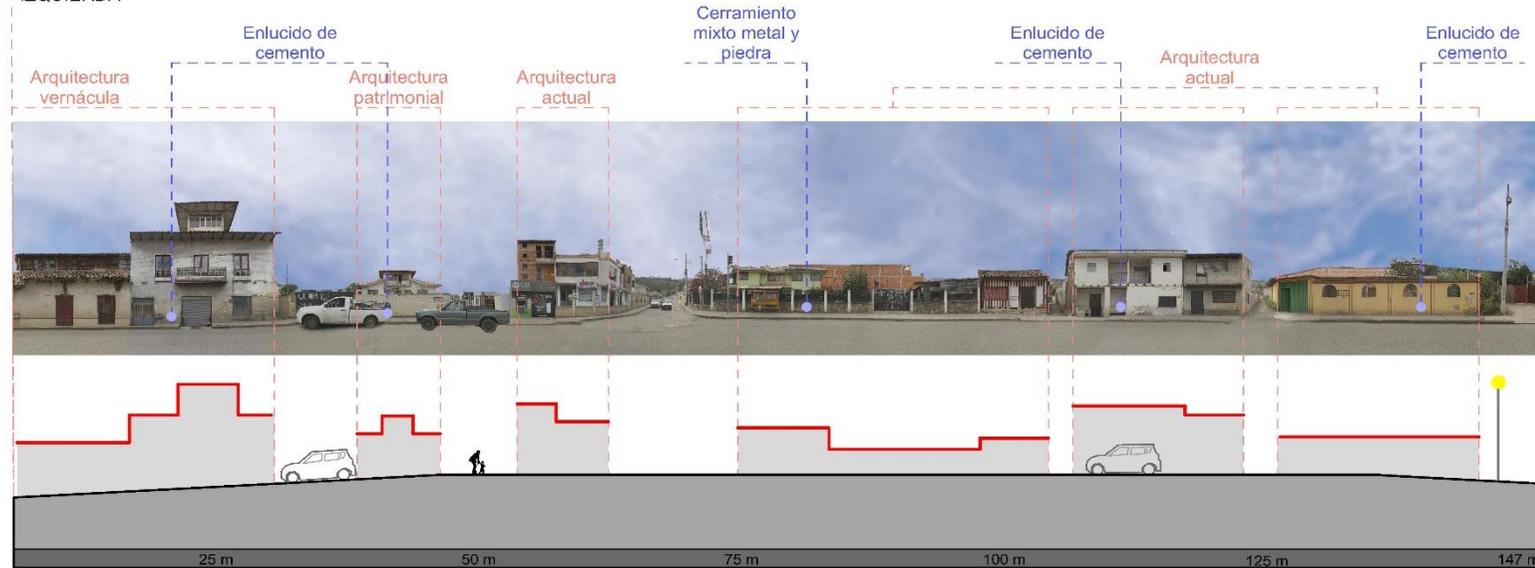
Ilustración 30: Fachadas del corredor patrimonial de Charasol. Tramo 6
Fuente: Trabajo de campo
Elaboración: Elaboración: Autor de la tesis.

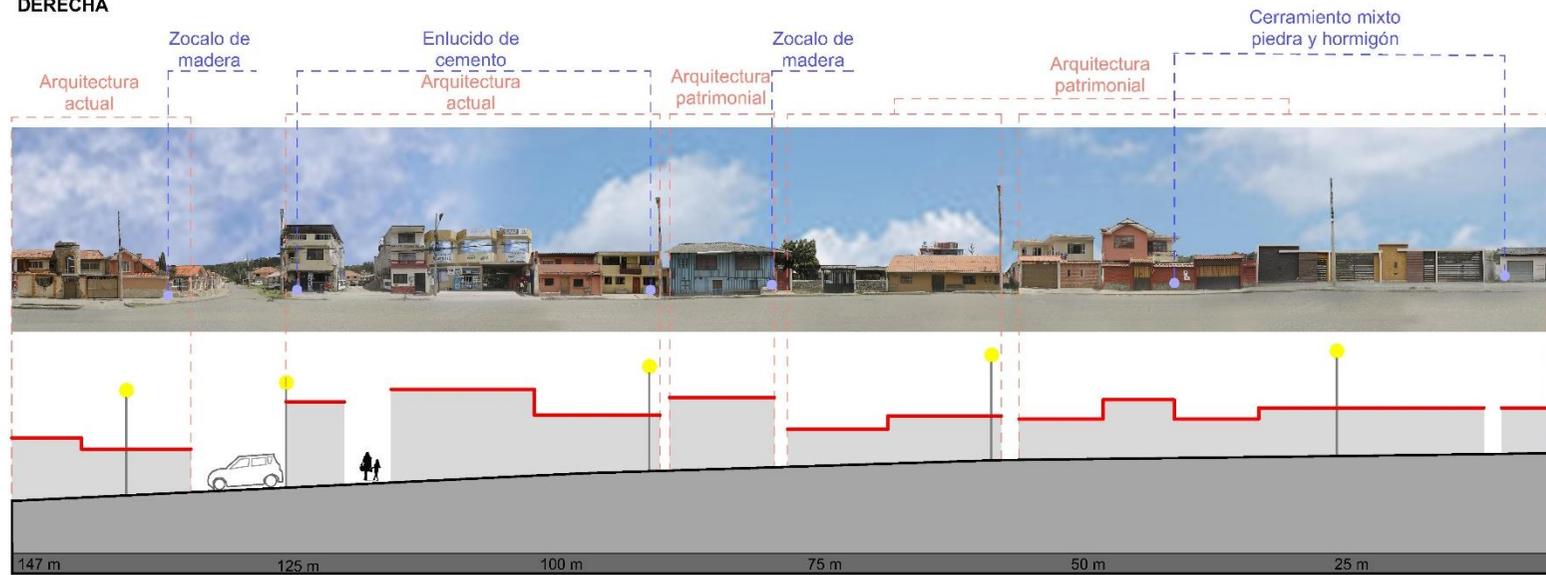
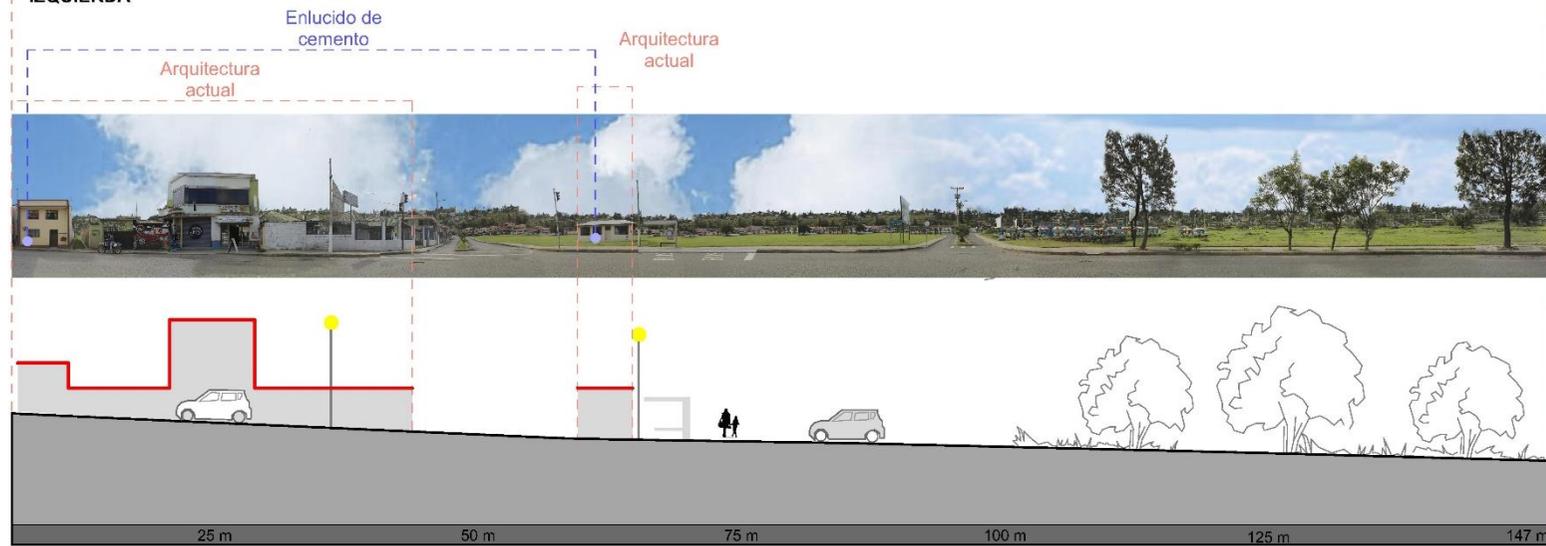
Ilustración 32: Fachadas del corredor patrimonial de Charasol. Tramo 10
Fuente: Trabajo de campo
Elaboración: Autor de la tesis.

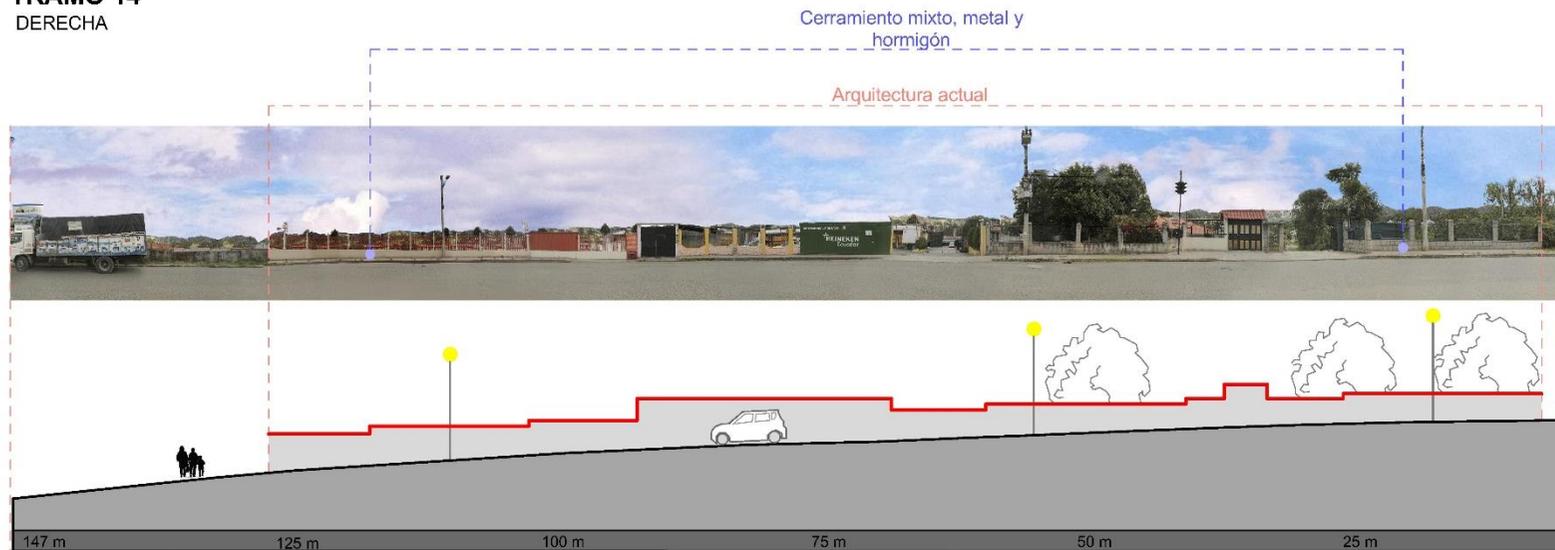
TRAMO 14
 DERECHA

Ilustración 36: Fachadas del corredor patrimonial de Charasol. Tramo 14
 Fuente: Trabajo de campo
 Elaboración: Elaboración: Autor de la tesis.

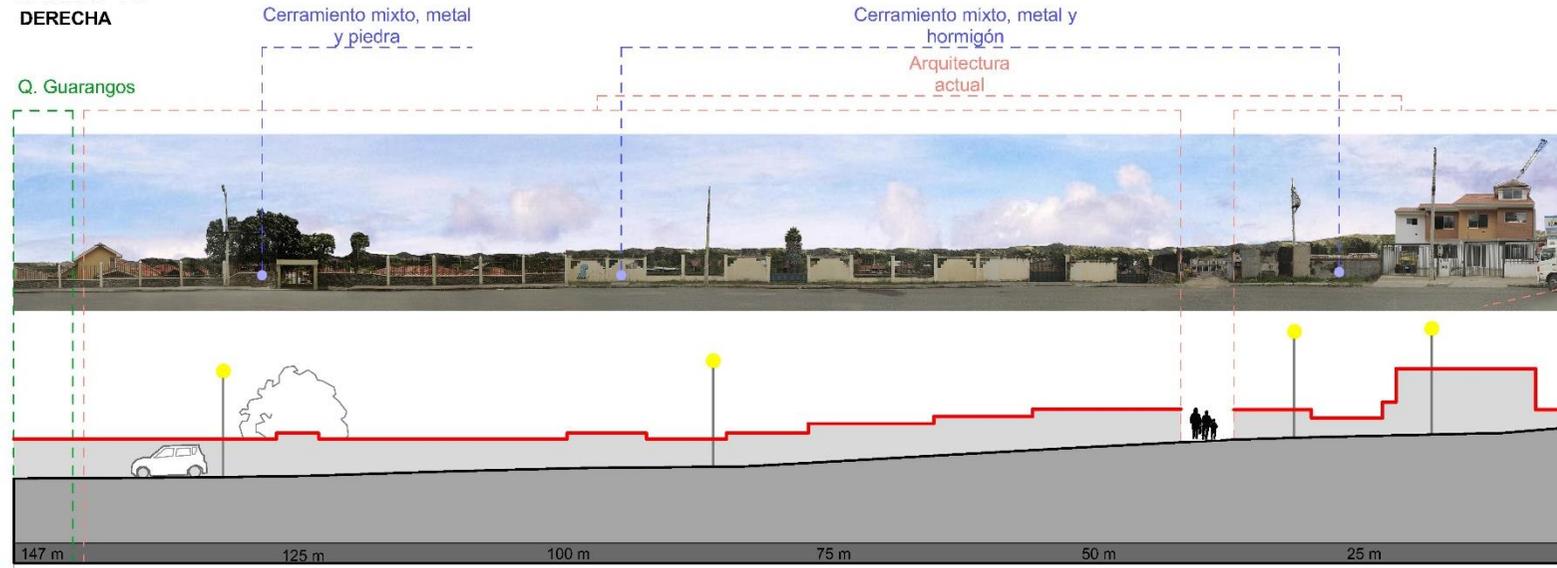
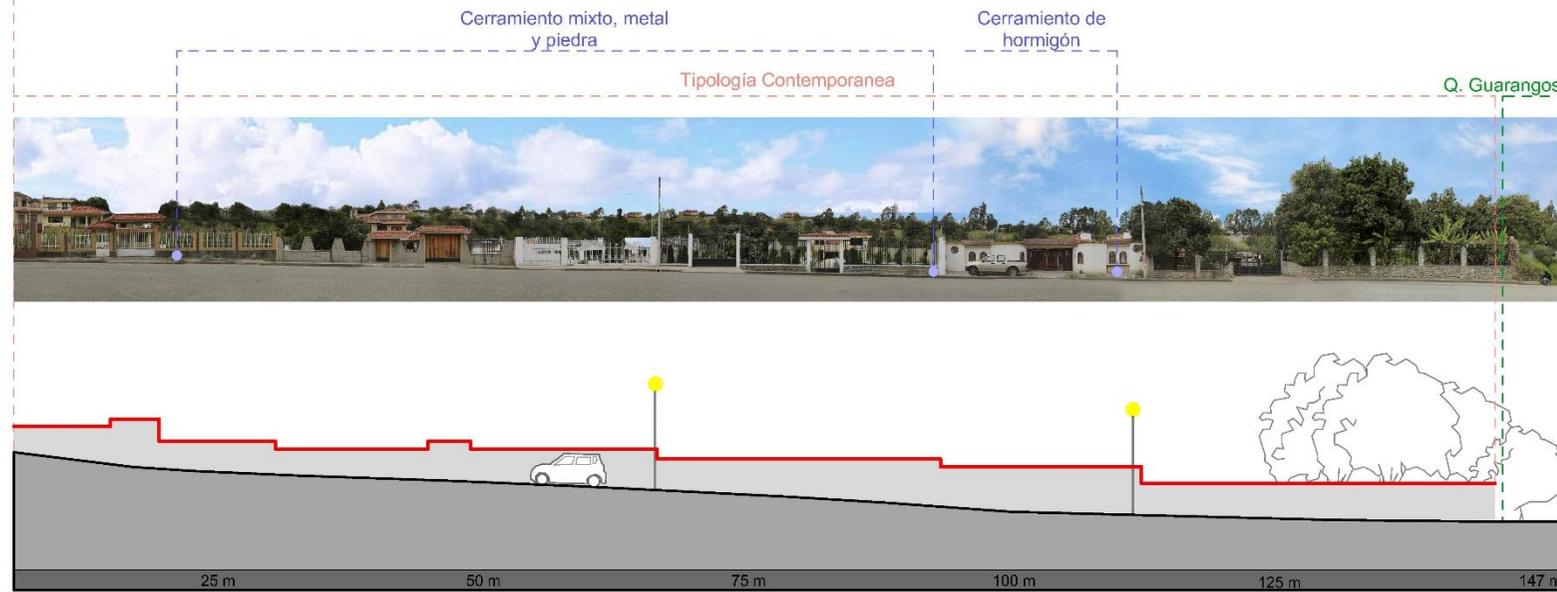
Ilustración 37: Fachadas del corredor patrimonial de Charasol. Tramo 15
Fuente: Trabajo de campo
Elaboración: Elaboración: Autor de la tesis.

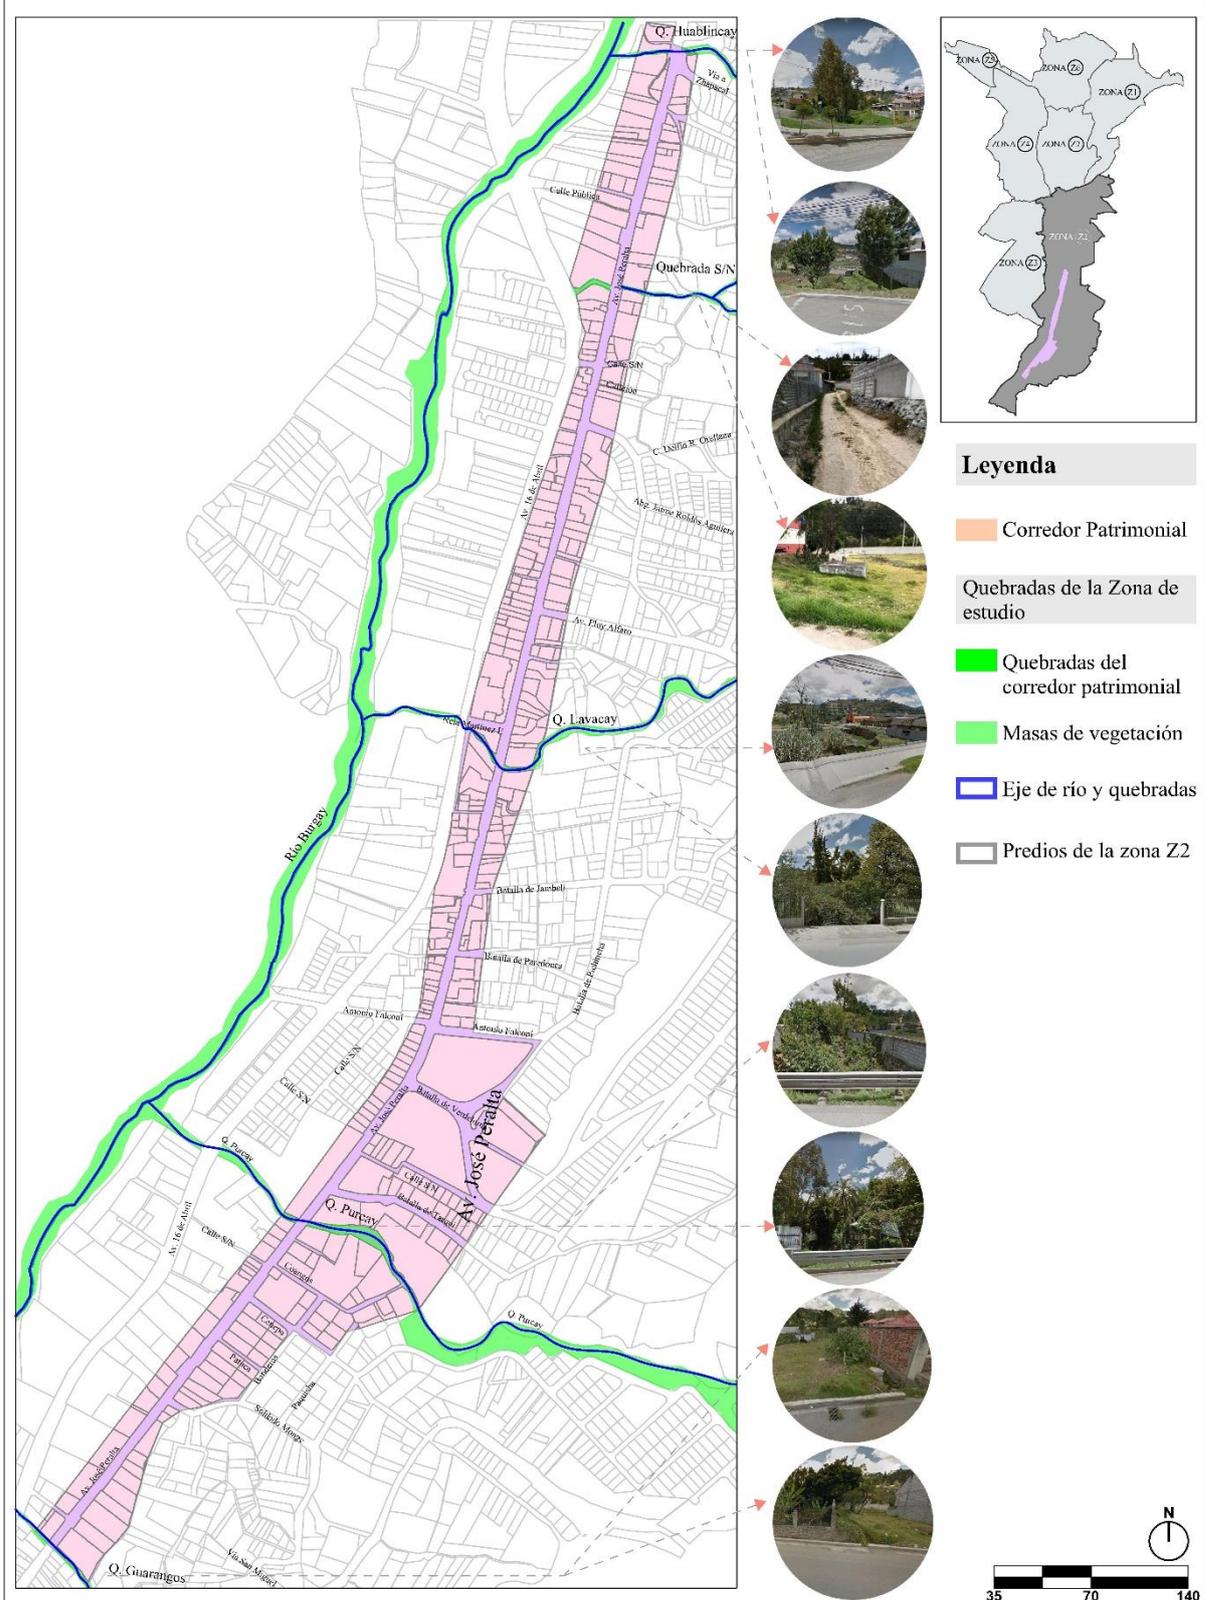
Ilustración 38: Mapa 5. Hidrografía y masas de vegetación.

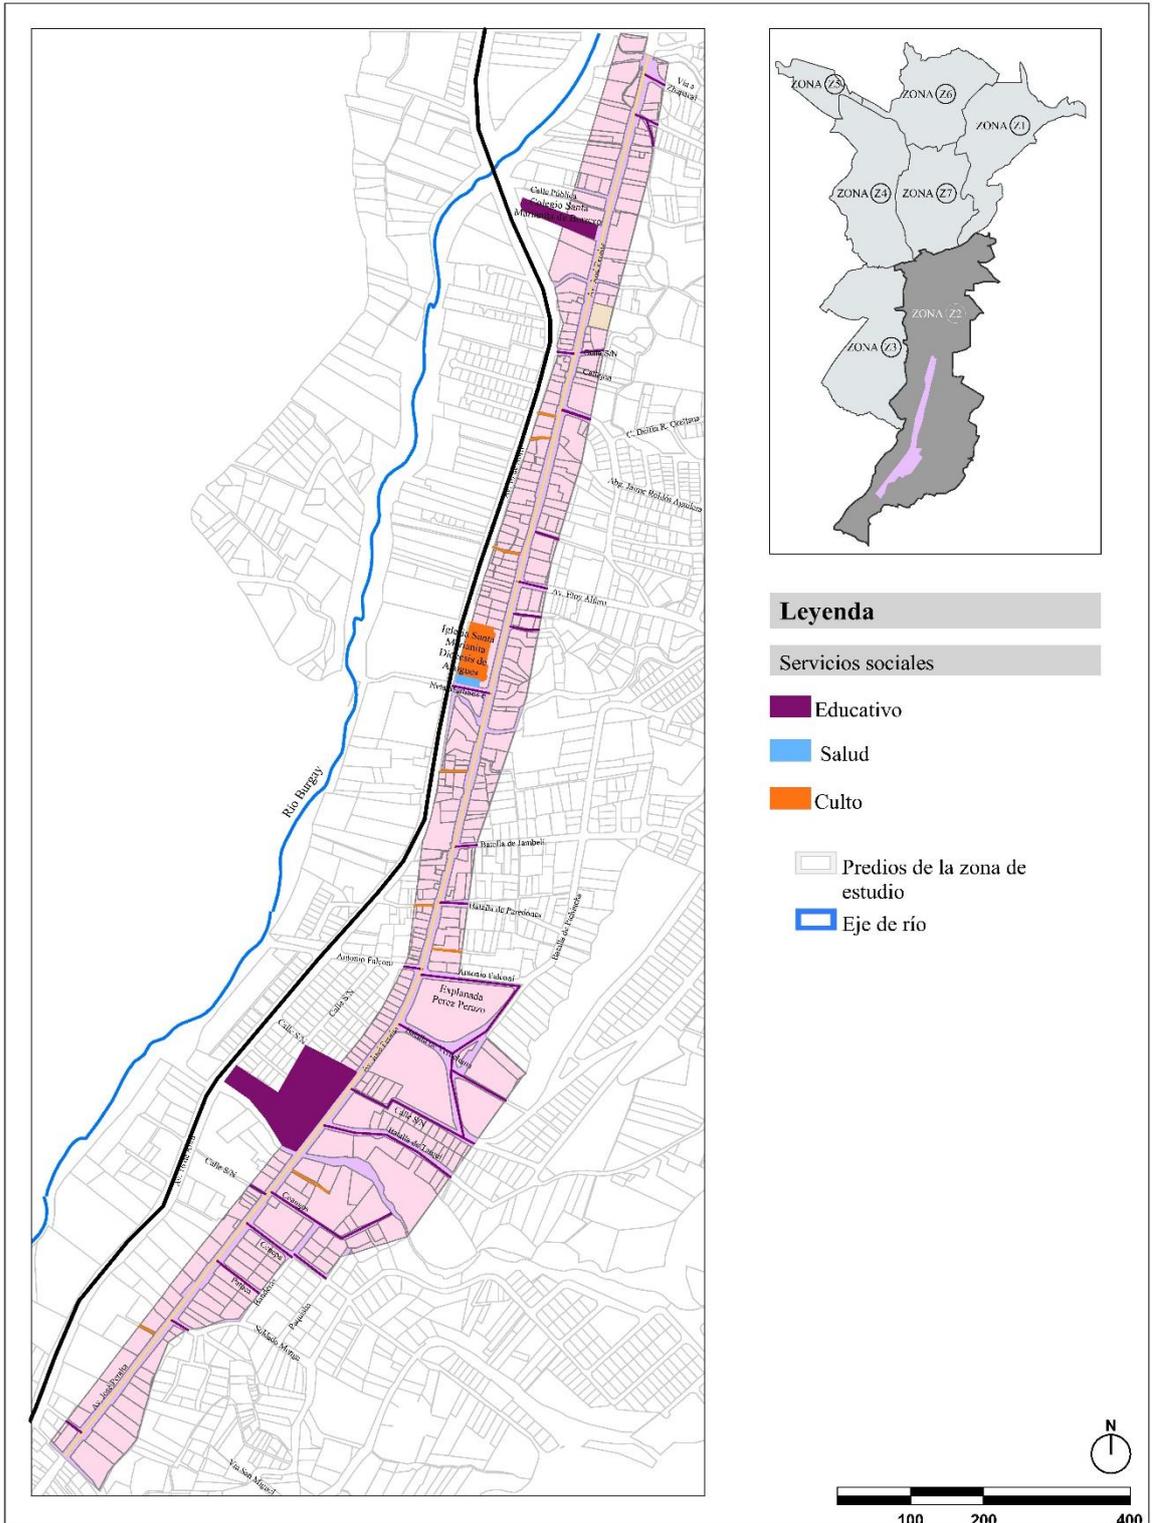
Ilustración 39: Mapa 6. Equipamientos
 Fuente: (PBVOT) Cantón Azogues 2015
 Elaboración: Elaboración: Autor de la tesis.

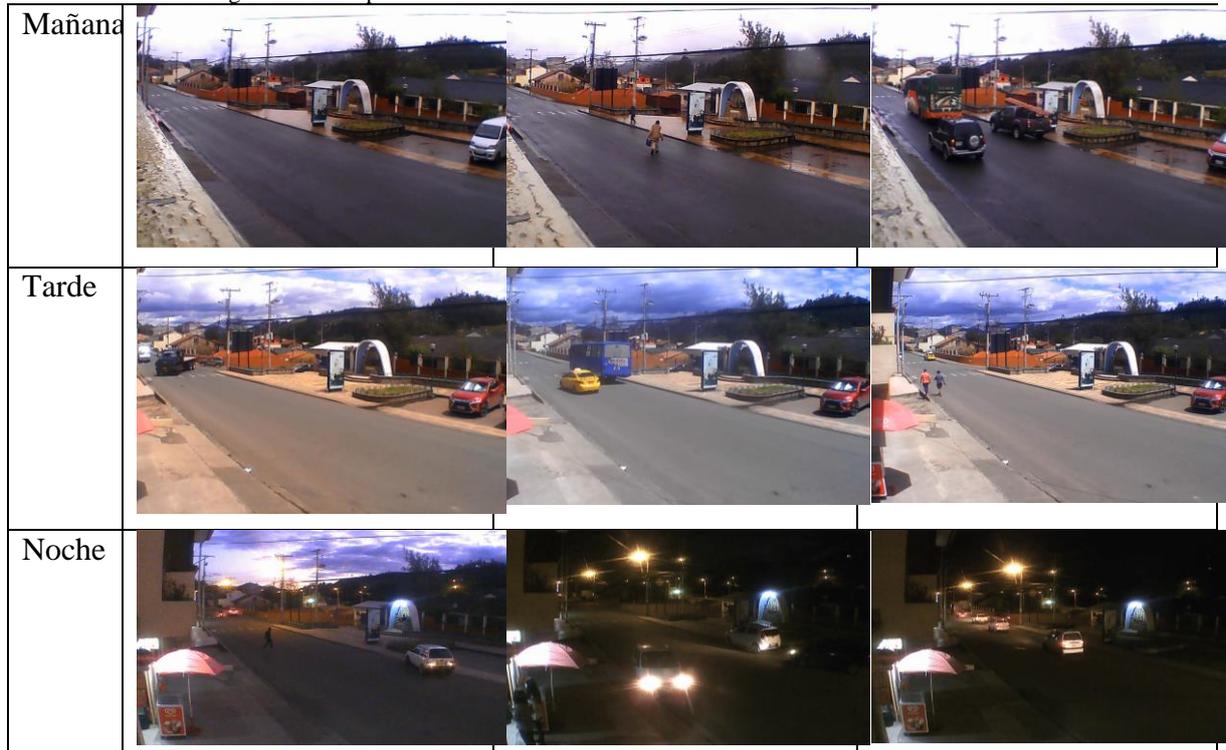
Tabla 18: Análisis fotográfico de los problemas del sector Divino Niño. Punto 3

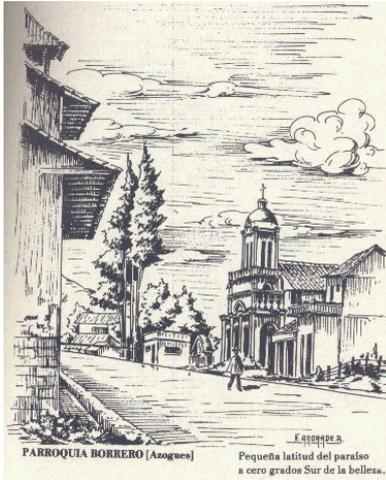
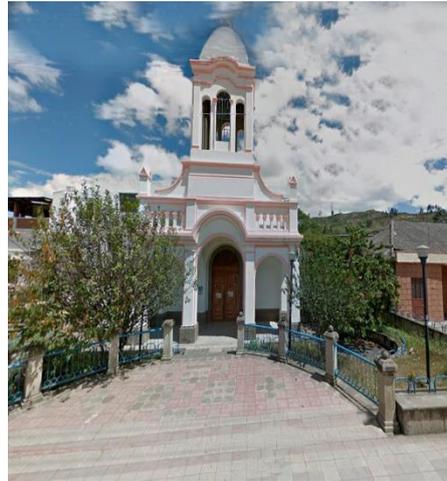
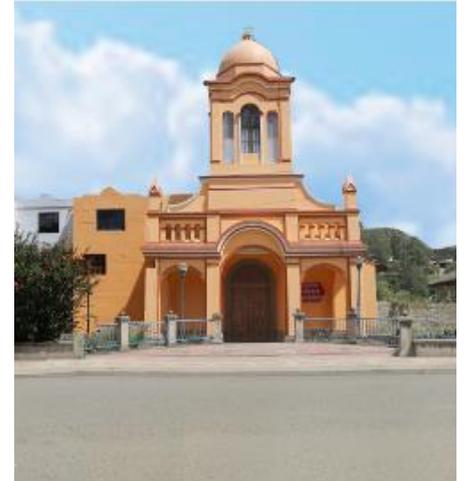
Evolución del Templo Santa Marianita. A continuación, se da a conocer el proceso de transformación del Templo Santa Marianita mediante composición fotográfica en la que se evidencia su evolución y la capacidad para adaptarse a cada época.

Ilustración 53: Templo Santa Marianita de 1940
Fuente: <https://azogues.tripod.com/azparr-oq.htm>

Ilustración 52: Templo Santa Marianita de 2015.
Fuente: <https://www.google.com.ec/mapshttps://www.google.com.ec/maps>

Ilustración 51: Templo Santa Marianita de 2019.
Fuente: Trabajo de campo

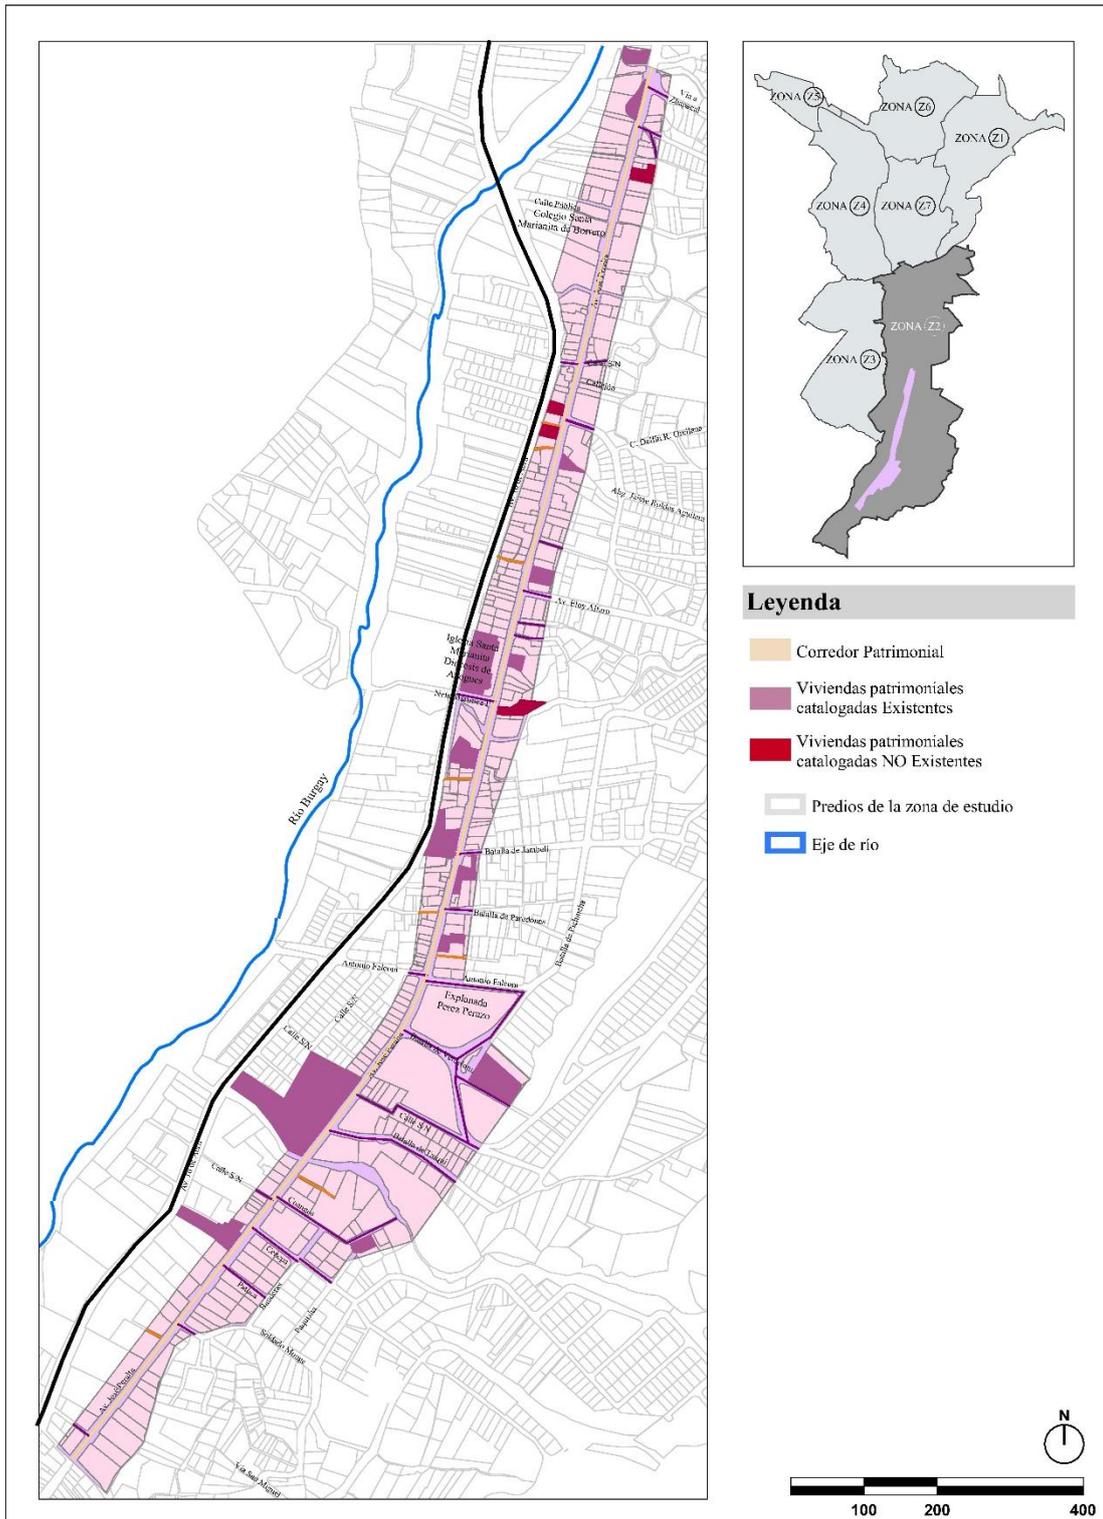
Ilustración 54: Mapa 9. Viviendas patrimoniales
Fuente: (PBVOT) Cantón Azogues 2015
Elaboración: Autor de la tesis.

Para determinar las viviendas patrimoniales ubicadas en el corredor patrimonial de Charasol, se analizaron cuatro fuentes de información: el Plan del Buen Vivir y Ordenamiento Territorial de Azogues, el GIS Municipal local, el Sistema de información del Patrimonio Cultural Ecuatoriano y la catalogación por parte del departamento de patrimonio del Municipio de Azogues (Tabla 24-29).

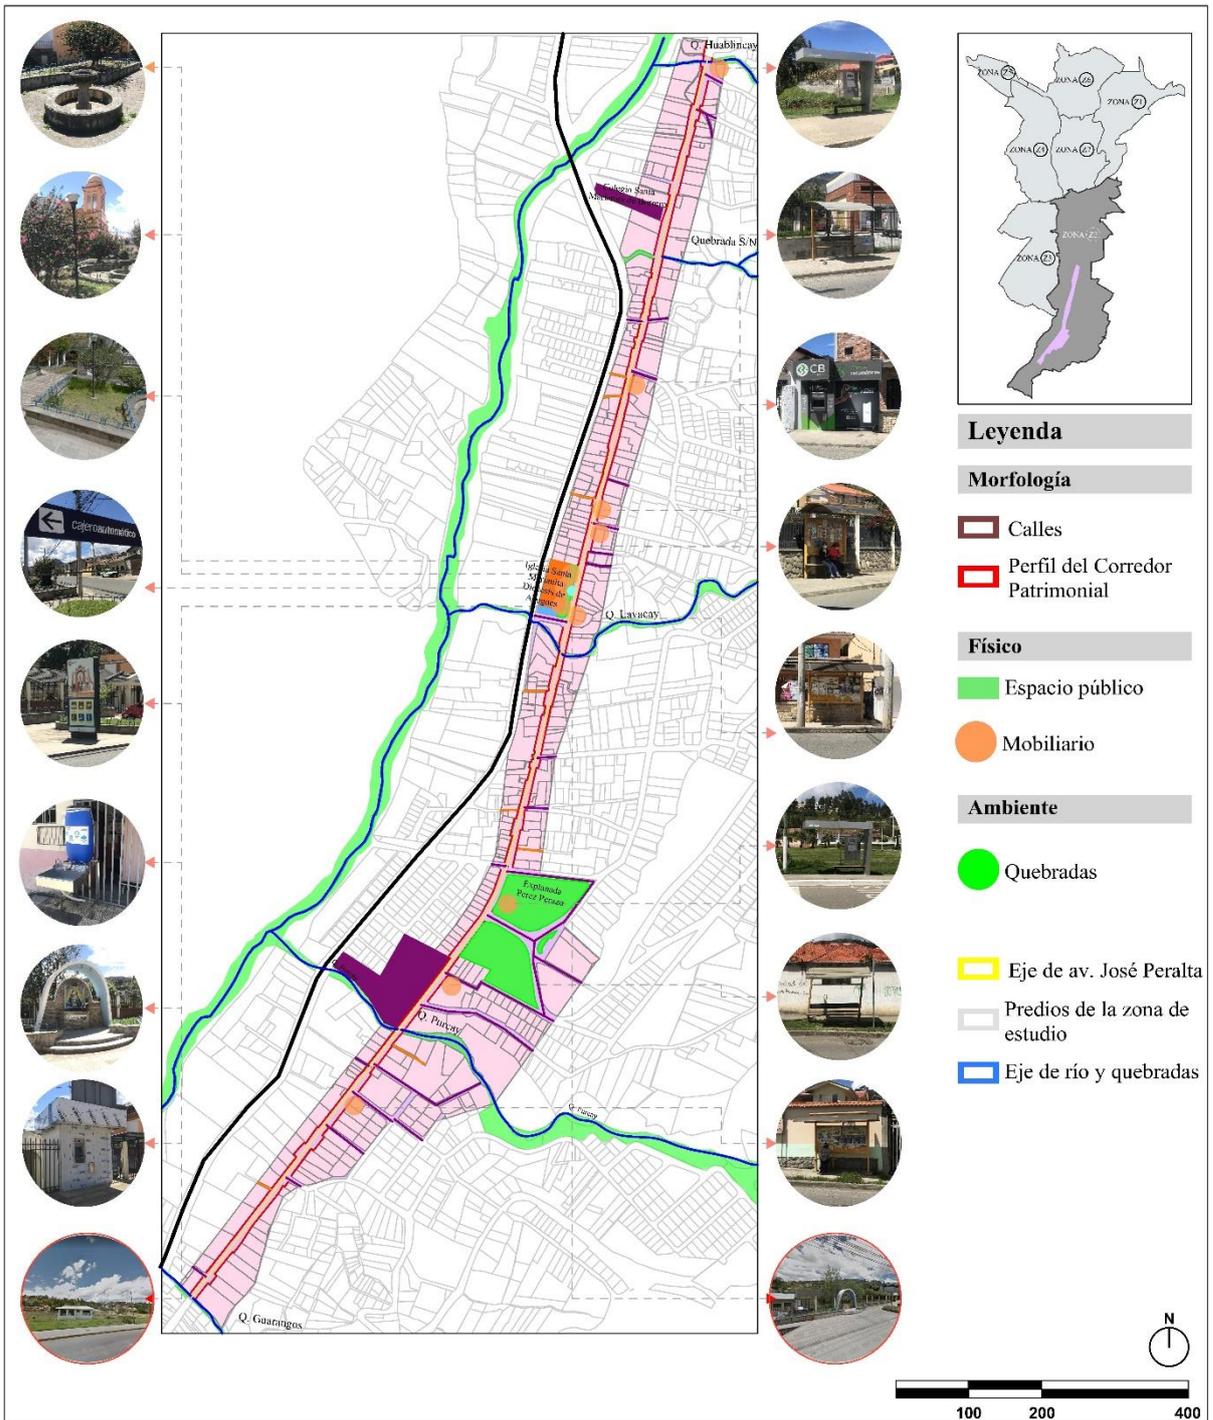
Ilustración 55: Mapa 10. Componente espacial
 Fuente: (PBVOT) Cantón Azogues 2015
 Elaboración: Autor de la tesis.

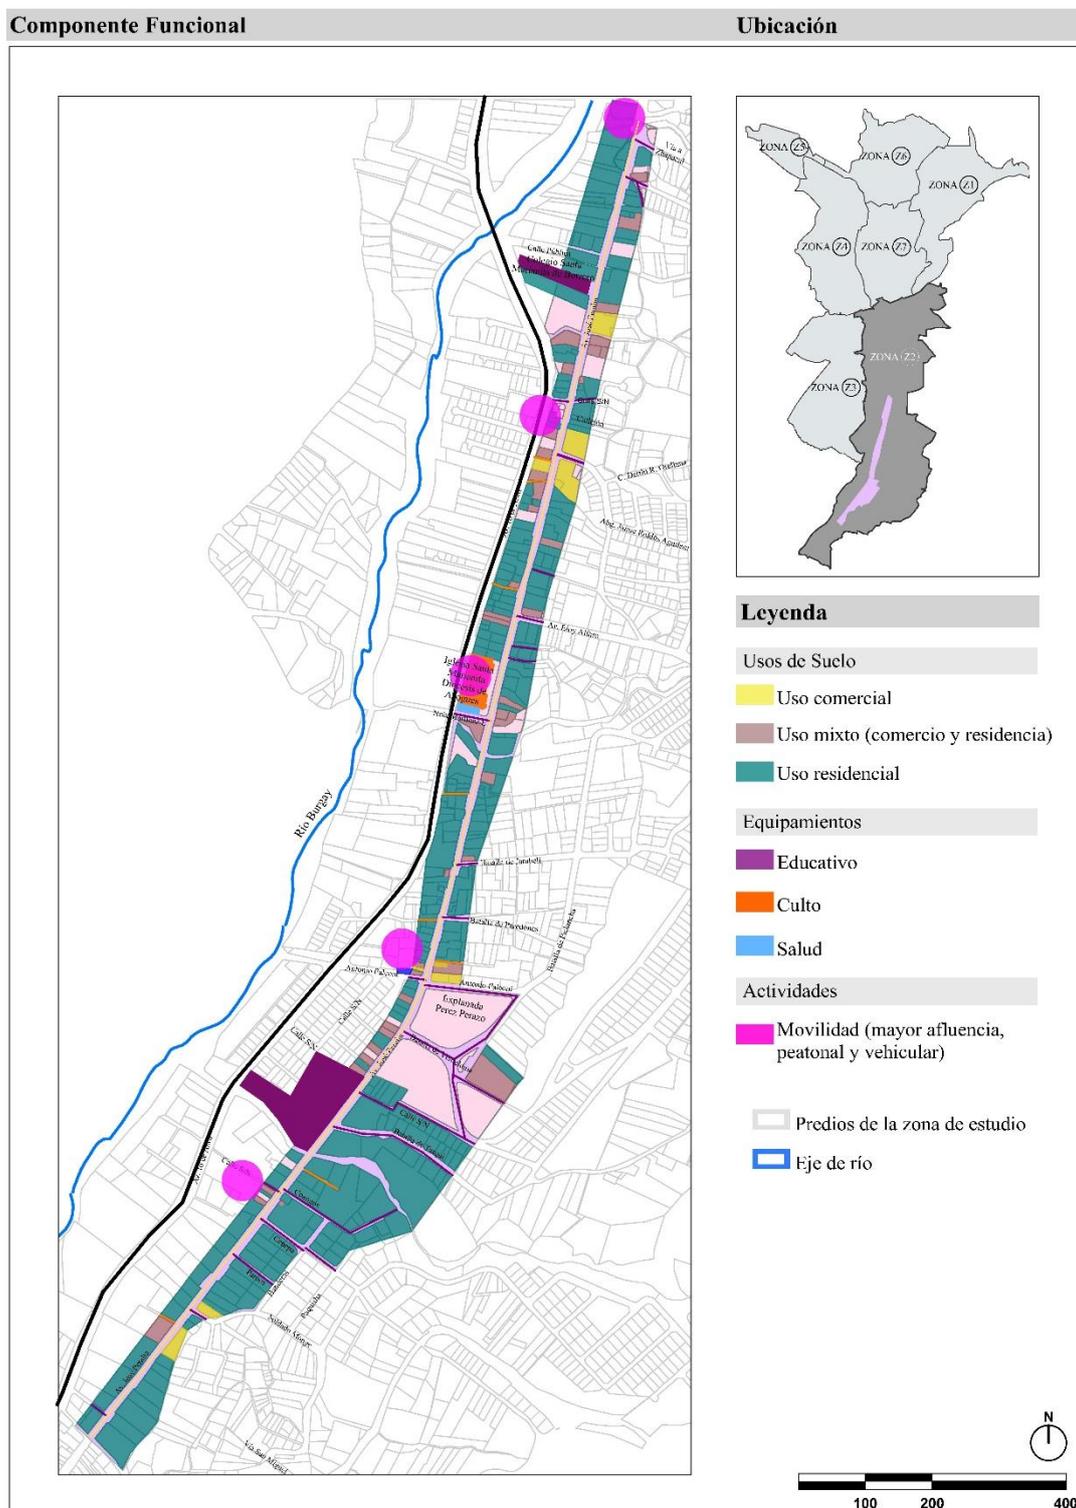
3.1.1.2 Funcional. El componente funcional se analiza por medio de tres capas que se encuentran subdivididas y son: equipamientos, usos de suelo y actividades. (Ilustración 42).

Ilustración 56: Mapa 11. Componente funcional
 Fuente: (PBVOT) Cantón Azogues 2015
 Elaboración: Autor de la tesis.

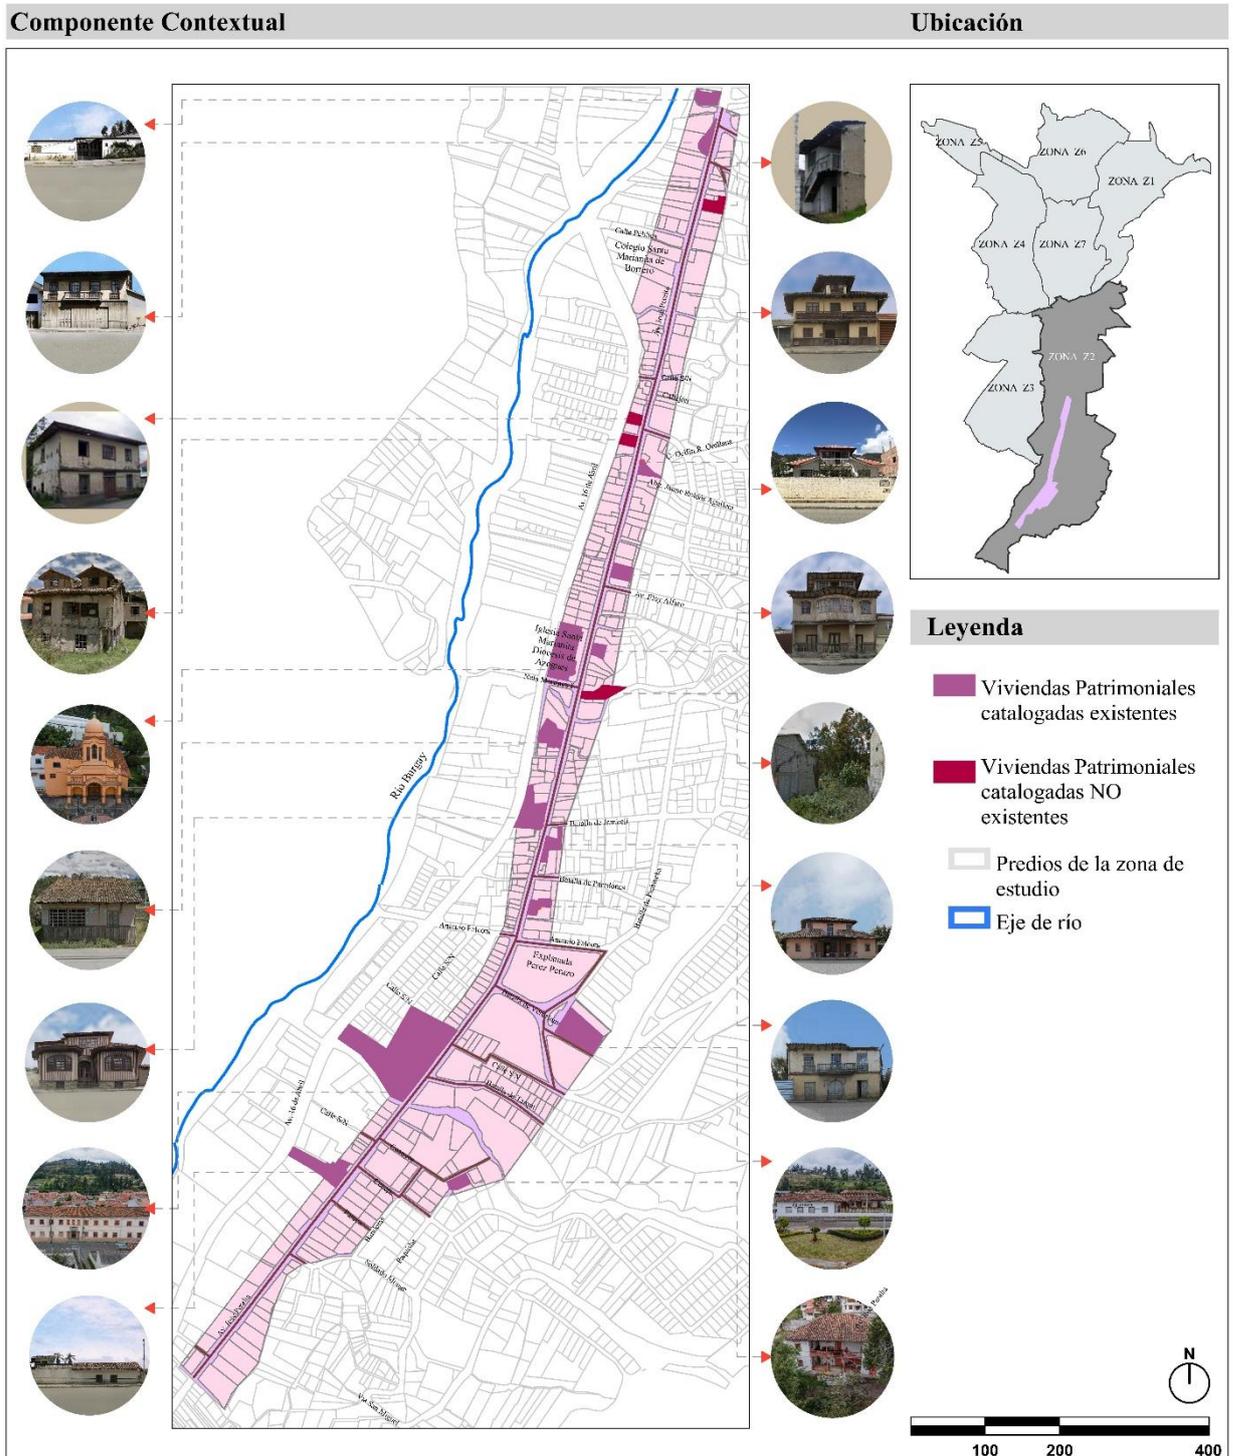
3.1.1.3 Contextual. El componente contextual se estudia por medio de una capa de trabajo que se encuentran compuesta por la variable de historia. (Ilustración 43).

Ilustración 57: Mapa 12. Componente contextual
 Fuente: (PBVOT) Cantón Azogues 2015
 Elaboración: Autor de la tesis.

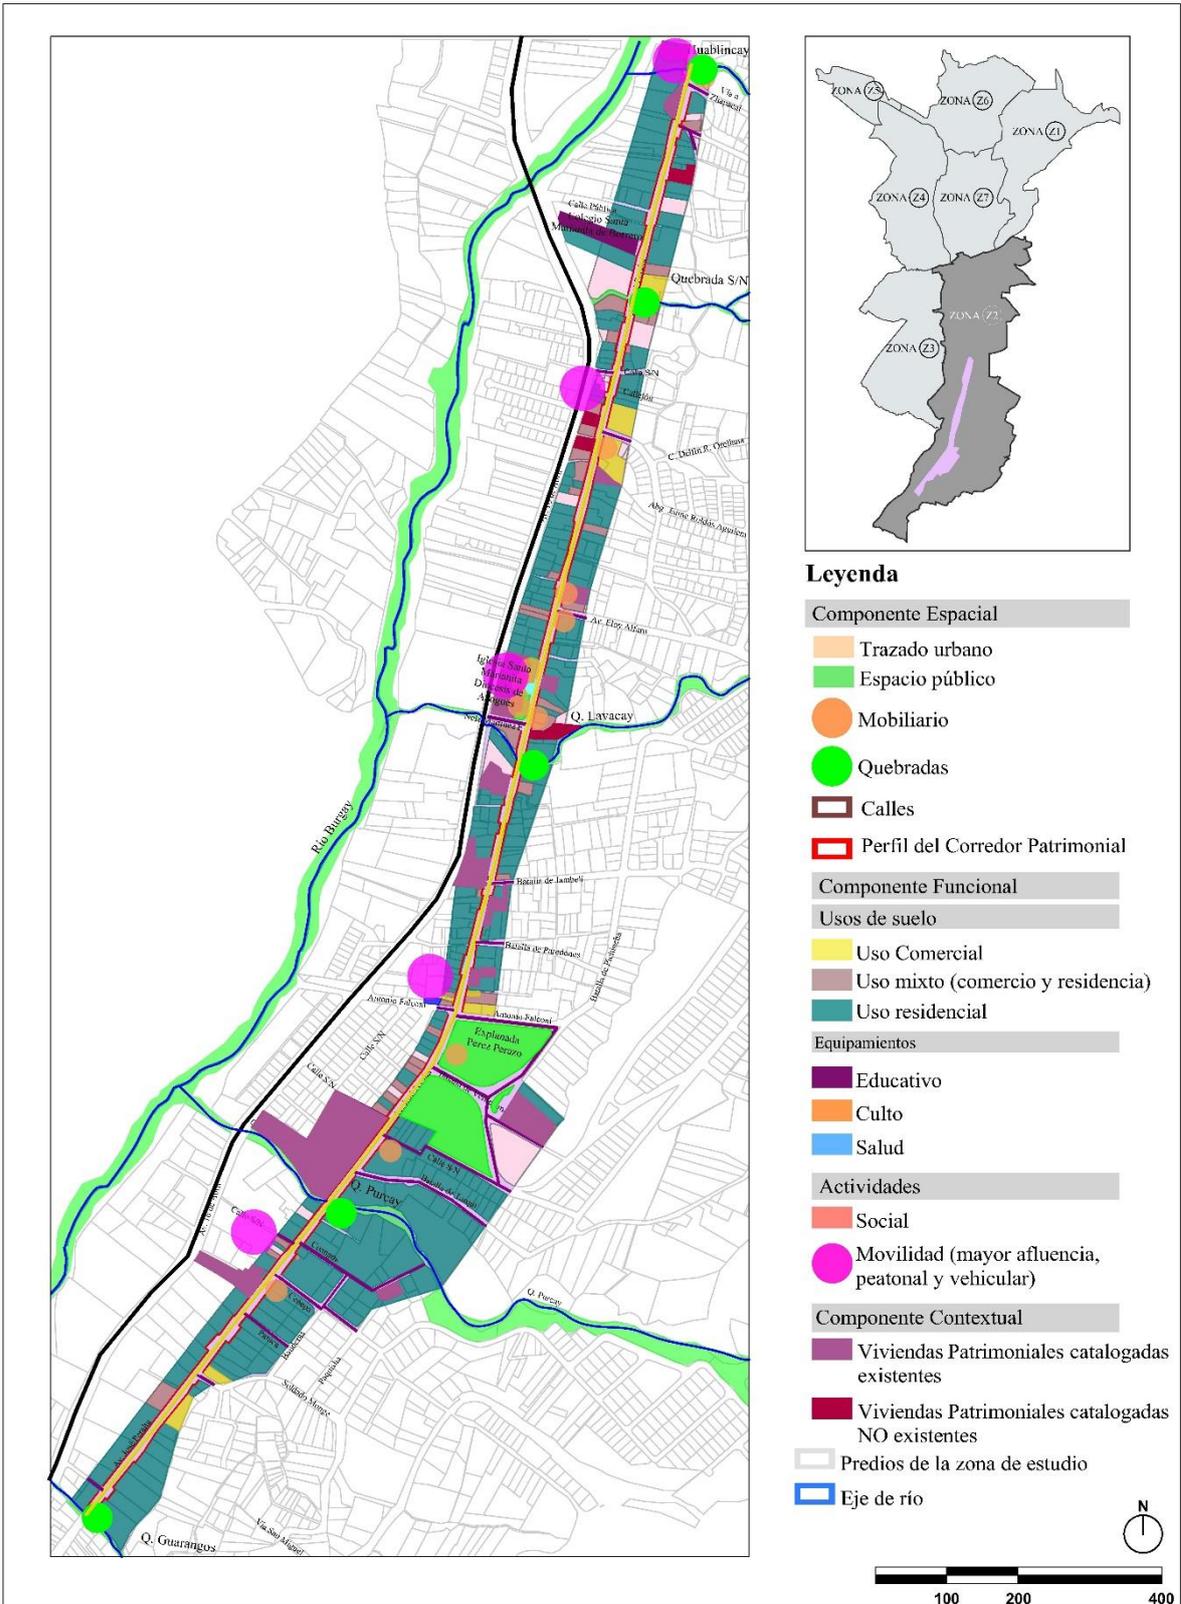
Ilustración 58: Mapa 13. Superposición de capas
 Fuente: (PBVOT) Cantón Azogues 2015
 Elaboración: Autor de la tesis.

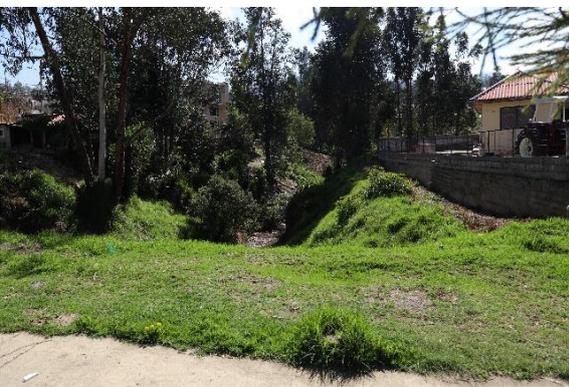
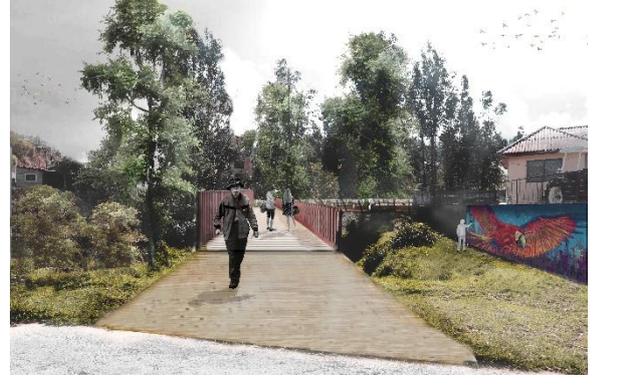
Ejemplo de regeneración del paisaje urbano en quebradas

<p>Ilustración 64: Fotografía de quebrada Huablincay Fuente: Trabajo de campo</p>

<p>Ilustración 65: Fotomontaje de regeneración del paisaje de las quebradas de Valparaíso en la quebrada Huablincay Fuente: Olivares, Rafaela, recuperado de https://www.plataformaarquitectura.cl/cl/792158/regeneración-del-paisaje-de-las-quebradas-de-valparaiso-uno-de-los-10-proyectos-ganadores-del-cnpt-2016 Fuente: Autor de la tesis</p>

Objetivo General 1	-Mejorar el mantenimiento en los embaulamientos pluviales.
Objetivos Específicos 1	<p>-Mejorar el aspecto paisajístico en las zonas de quebradas.</p> <p>-Incrementar el control de mantenimiento dentro del ducto de los embaulamientos de quebradas, para mejorar las condiciones ambientales de la zona.</p> <p>-Independizar los alcantarillados privados de los públicos.</p>
Lineamientos estratégicos 1	<p>-Impulsar la generación de proyectos ecológicos en quebradas, para el aprovechamiento del entorno urbanizado, creando espacios públicos y de esta manera, mejorar la imagen urbana del corredor patrimonial.</p> <p>-Implementar programas de concientización a la ciudadanía, sobre el valor que poseen las quebradas y evitar focos de contaminación ambiental.</p> <p>-Incorporar colectores marginales, para evitar la contaminación del agua de las quebradas con aguas lluvias y grises.</p>

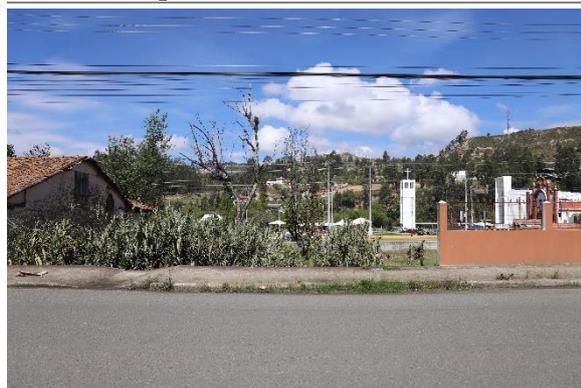
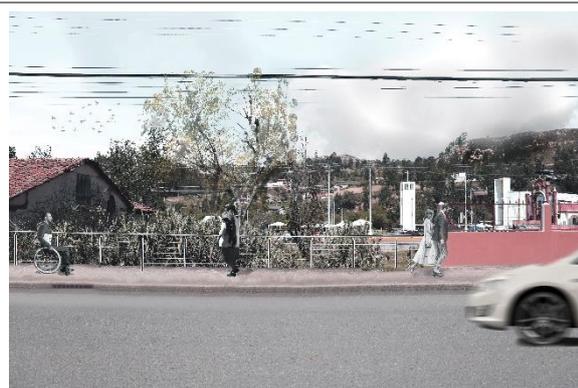
Continuidad de veredas y barandas en los bordes de quebradas.

Ilustración 66: Fotografía de quebrada Lavacay, lateral derecho.
Fuente: Trabajo de campo

Ilustración 67: Fotomontaje de barandilla en quebrada Lavacay
Fuente: Autor de la tesis

<p>Objetivo General 2</p>	<p>-Mejorar la continuidad en veredas y barandas en los bordes de quebradas</p>
<p>Objetivos Específicos 2</p>	<p>-Examinar la falta de elementos urbanos como barandillas, por parte de las entidades competentes. -Promover diseños inclusivos en la zona de estudio. -Analizar la racionalización y colocación de los elementos urbanos, para permitir su fácil localización y su uso por parte del peatón.</p>
<p>Lineamientos estratégicos 2</p>	<p>-Dotar de barandillas para mejorar las condiciones de seguridad y accesibilidad en la zona. -Generar espacios de descanso para la población. -Ubicar los elementos urbanos de manera correcta, con el fin de que responda a los criterios de ordenación del área, para no interrumpir su libre circulación.</p>

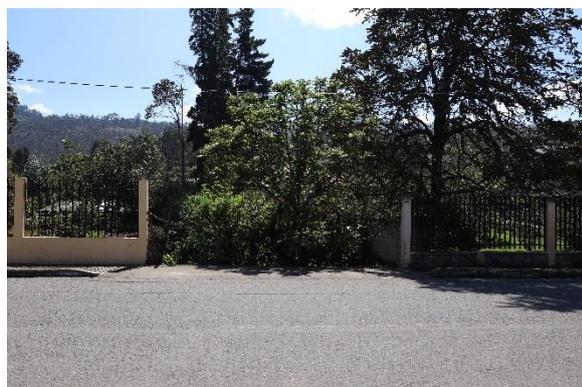
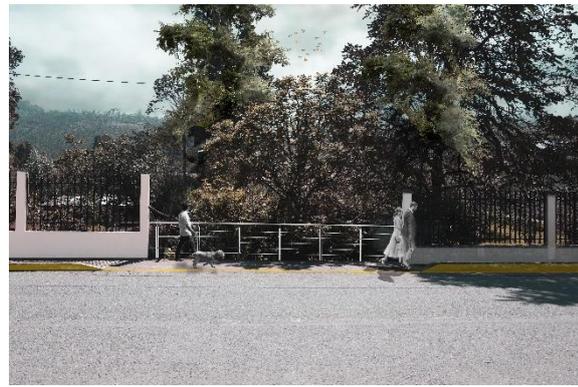
Ilustración 68: Fotografía de quebrada Lavacay, lateral izquierdo.
Fuente: Trabajo de campo

Ilustración 69: Fotomontaje de barandilla en quebrada Lavacay
Fuente: Autor de la tesis
