LINEAMIENTOS DE INTERVENCIÓN PARA EL PAISAJE
URBANO DEL CORREDOR PATRIMONIAL DE CHARASOL. AZOGUES
– ECUADOR.

**TRABAJO DE TITULACIÓN PREVIO A LA OBTENCIÓN DEL
TÍTULO DE ARQUITECTO**

AUTOR: JESSICA PAOLA VIVAR INGA

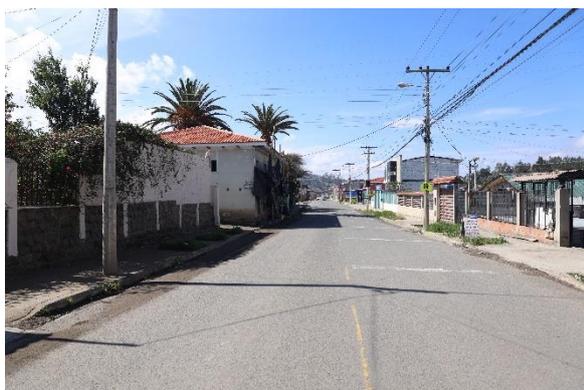
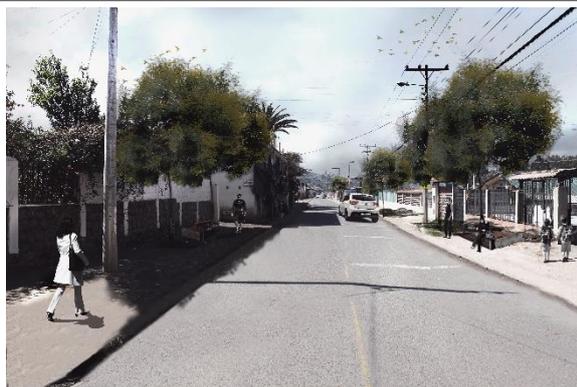
Ilustración 70: Fotografía del sector colegio Santa Marianita

Ilustración 71: Fotomontaje de acera y vegetación con mobiliario en el sector colegio Santa Marianita

Objetivo General 3	-Mejorar e incrementar la cantidad de vegetación en aceras.
Objetivos Específicos 3	<ul style="list-style-type: none">- Plantear proyectos amigables o sustentables en el corredor patrimonial para mejorar la calidad de vida de los usuarios.-Proyectar plazas para brindar sombra y abrigo.-Mejorar el mantenimiento la escasa vegetación existente en la zona.
Lineamientos estratégicos 3	<ul style="list-style-type: none">-Dotar de arborización adecuada que ayude a mitigar el efecto de días soleados y la contaminación por la cantidad de gases, producto del ingreso de vehículos en la zona.-Incorporar mobiliario con vegetación urbana, que sirva como lugares de estancia o puntos de encuentro; mejorando del paisaje urbano.- Proponer nueva vegetación urbana, que ayude a mitigar la contaminación, contribuyendo a la mejora de la imagen urbana.

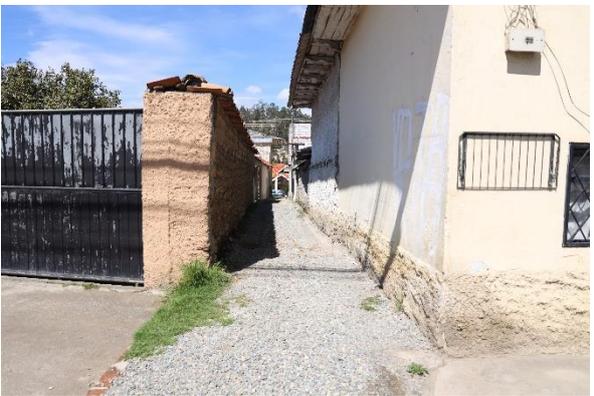
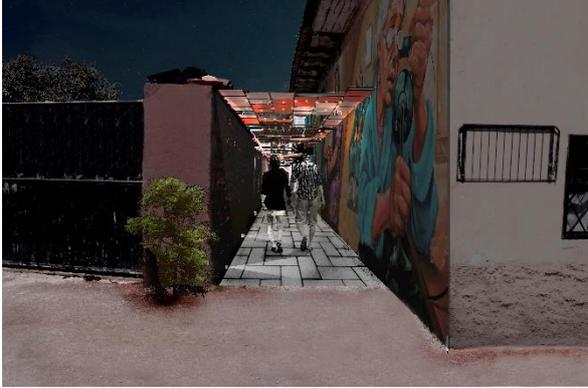
Ilustración 88: Fotografía de un paso vecinal en el sector de Charasol centro Fuente: Trabajo de campo	Ilustración 75: Fotomontaje de una intervención en paso vecinal en el sector de Charasol centro Fuente: Autor de la tesis

Objetivo General 5	-Acrecentar la seguridad en pasos vecinales.
Objetivos Específicos 5	-Aumentar vigilancia en la zona. -Incrementar el número de luminarias. -Fomentar la intervención urbana en la zona. -Plantear puntos de encuentro que generen lugares contemplativos, convirtiendo en zonas apropiadas que brindan confort.
Lineamientos estratégicos 5	-Dotar de cámaras de seguridad del Ecu 911 y patrullaje las 24 horas. -Implementar el número de luminarias para evitar actos delictivos en la zona. - Diseñar espacios públicos que beneficien la calidad de vida de los habitantes.

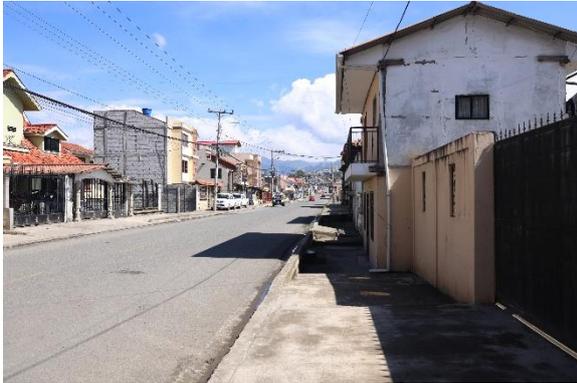
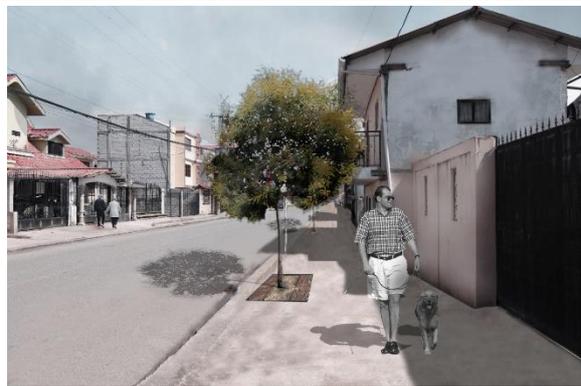
Ilustración 78: Fotografía del sector Banco de la Vivienda.
Fuente: Trabajo de campo

Ilustración 79: Fotografía de acera continua en el sector Banco de la Vivienda.
Fuente: Autor de la tesis

Objetivo General 7	-Mejorar la continuidad en aceras en el corredor patrimonial.
Objetivos Específicos 7	<ul style="list-style-type: none">-Eliminar barreras arquitectónicas en espacios de movilidad peatonal.-Generar entornos seguros y saludables en áreas escolares.-Potenciar ambientes que ayuden a la generación de espacios amigables para transitar.-Mejorar el sistema constructivo de aceras y bordillos, para evitar accidentes.
Lineamientos estratégicos 7	<ul style="list-style-type: none">-Plantear espacios libres de barreras arquitectónicas, que promuevan espacios contemplativos.-Desarrollar un proyecto de ensanchamiento de veredas, en tramos de vía inferiores a 1,20 m.-Emitir sanciones económicas para conductores de automotores públicos o privados que se estacionen en aceras.-Refaccionar las aceras y bordillos, incrementando la sección transversal, para evitar accidentes de tránsito.

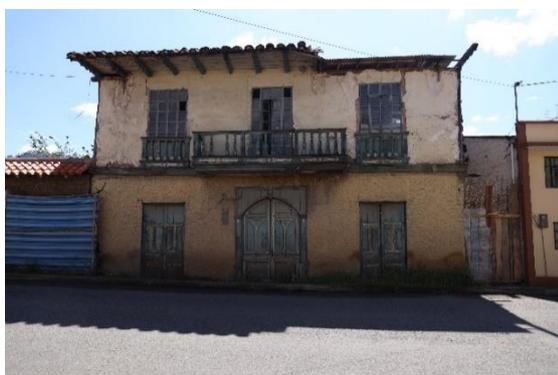
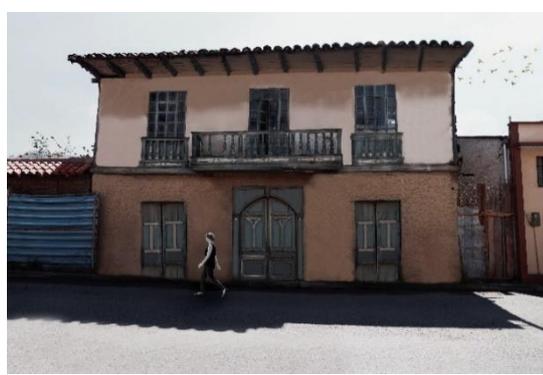
Ilustración 96: Fotografía de vivienda patrimonial en el sector Pérez Perasso
Fuente: Trabajo de campo.

Ilustración 83: Fotomontaje de materiales en vivienda patrimonial en el sector Pérez Perasso.
Fuente: Autor de la tesis

Objetivo General 9	-Estimular el cuidado correcto de viviendas patrimoniales en deterioro.
Objetivos Específicos 9	<ul style="list-style-type: none"> -Mejorar el nivel de cumplimiento de las normativas patrimoniales. -Destinar otros usos a viviendas patrimoniales, para fomentar su empleo. -Determinar presupuesto adecuado para el mantenimiento de edificaciones patrimoniales. -Concientizar sobre la pérdida de valores patrimoniales.
Lineamientos estratégicos 9	<ul style="list-style-type: none"> -Cumplir las competencias respectivas del GAD municipal determinadas en el art. 6 Título II, capítulo I “COMPETENCIAS EXCLUSIVAS DEL GOBIERNO AUTÓNOMO DESCENTRALIZADO MUNICIPAL DE AZOGUES” donde manifiesta lo siguiente: “El Gobierno Autónomo Descentralizado Municipal de Azogues de acuerdo al Art. 144 del Código Orgánico de Organización Territorial, Autonomía y Descentralización, le corresponde formular, aprobar, ejecutar y evaluar los planes, programas y proyectos destinados a la preservación, mantenimiento y difusión del patrimonio arquitectónico, cultural y natural, de su circunscripción y construir los espacios públicos para estos fines.” -Incentivar planes de reactivación económica social, en viviendas patrimoniales. -Alentar el mantenimiento y conservación de los bienes patrimoniales, a fin de potenciar el valor patrimonial paisajístico a través del turismo. -Implementar programas para concientizar a los moradores sobre el valor histórico que poseen los bienes patrimoniales.
