CARRERA DE ARQUITECTURA Y URBANISMO

**ANTEPROYECTO DE REGENERACIÓN URBANA PARA EL USO Y
OCUPACIÓN DEL SUELO, TRAMO DE LA CALLE GASPAS SANGURIMA
ENTRE HUAYNA CÁPAC Y MARIANO CUEVA – CUENCA**

**PROYECTO DE TITULACIÓN PREVIO A LA OBTENCIÓN DEL
TÍTULO DE ARQUITECTA**

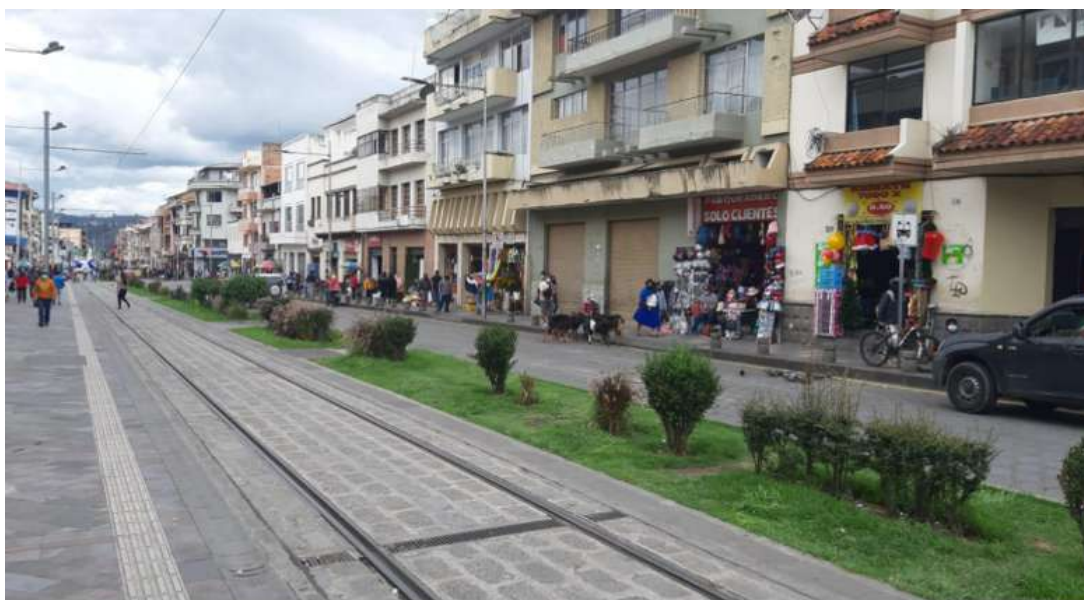
de la calle Gaspar Sangurima, dónde se altera el uso y ocupación del suelo. Este lugar se ve deteriorado debido a la presencia de comercio informal establecidos en las veredas de varias cuadras de la calle lo que comprende el tramo de estudio (desde el redondel de la Chola Cuencana hasta la calle Mariano Cueva).

FIGURA 1.9: Deterioro de la imagen urbana pro presencia de comercio informal en la calle Gaspar Sangurima. Fuente: Propia

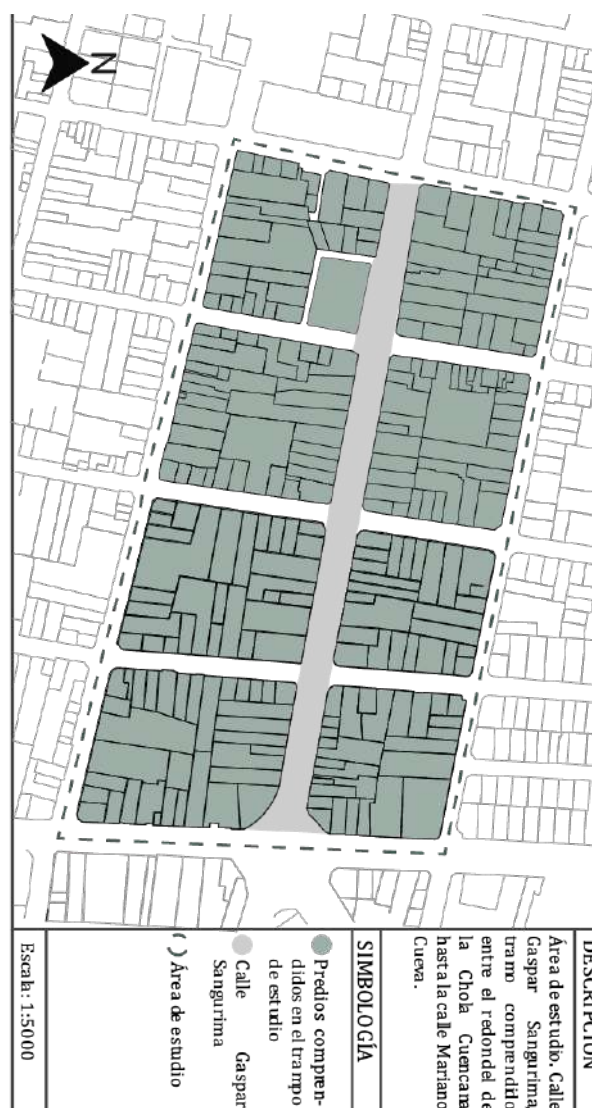
Descripción	Área
Área de estudio	426.20 m.
Área de construcción	79.894,54 m ²
Área de plaza dura	1487,04 m ²
Área de vías y veredas	17.286,81 m ²

FIGURA 2.3: Mapa del área de estudio, calle Gaspar Sangurima, tramo comprendido entre el redondel de la Chola Cuencana hasta la calle Mariano Cueva. Fuente: propia.

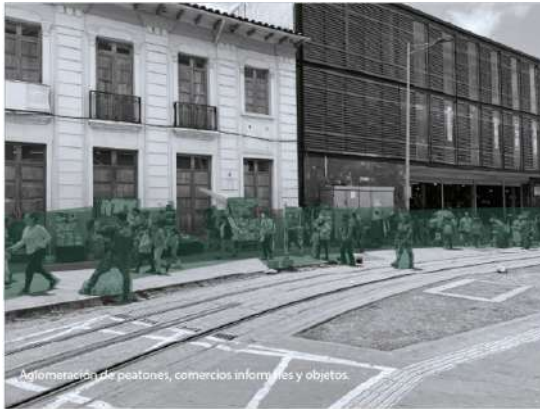
FIGURA 2.17: Aglomeración de peatones, comercios informales y diversos objetos. Fuente propia.

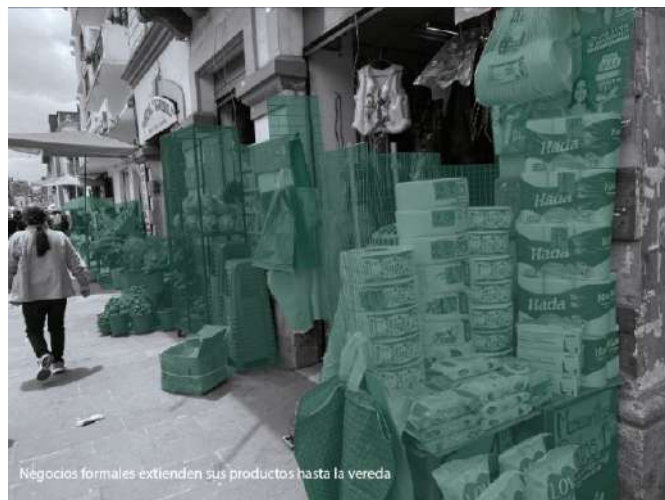
FIGURA 2.19: Negocios informales extienden sus productos en las aceras ocasionando conflictos de movilidad peatonal. Fuente propia.

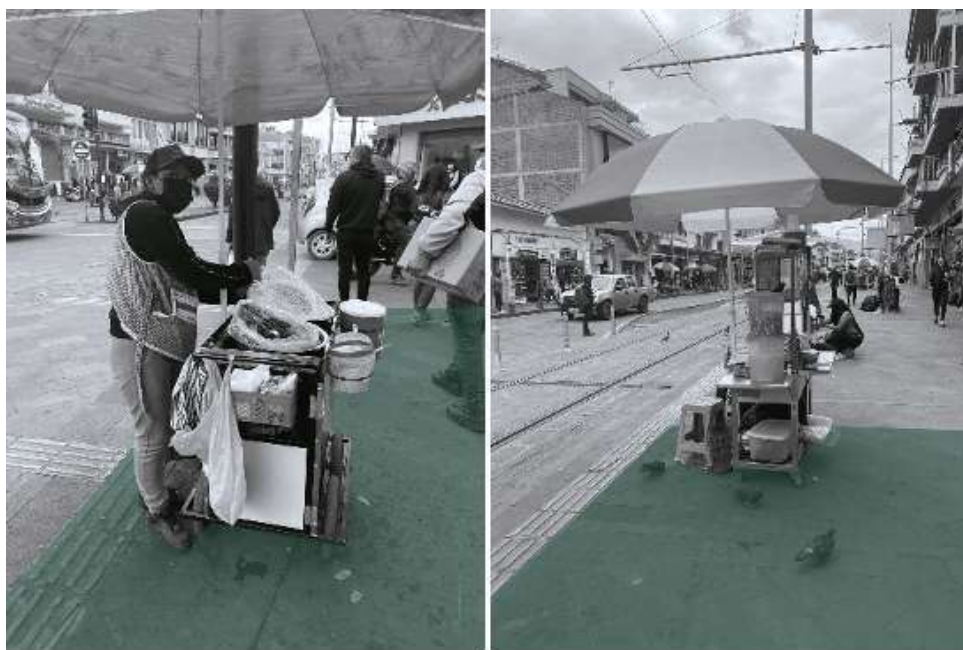
El área de estudio no cuenta con los basureros adecuados para la cantidad de desechos que tiene el lugar, la mayoría de éstos son generados por los comercios ambulantes e informales durante el día. Dónde una parte significativa de estos comercios están dedicados a la venta de alimentos cocidos o preparados que a su vez genera basura por los sobrantes de comida, líquidos, platos desechables y papeles. El mayor contaminante son las sobras de comida ya que al caer al suelo produce manchas de aceite comestible en las calles y también atraen la presencia de aves, creando un ambiente insalubre (Ver fig. 2.22).

FIGURA 2.22: Contaminación ambiental provocado por puestos de comida. Fuente: propia.

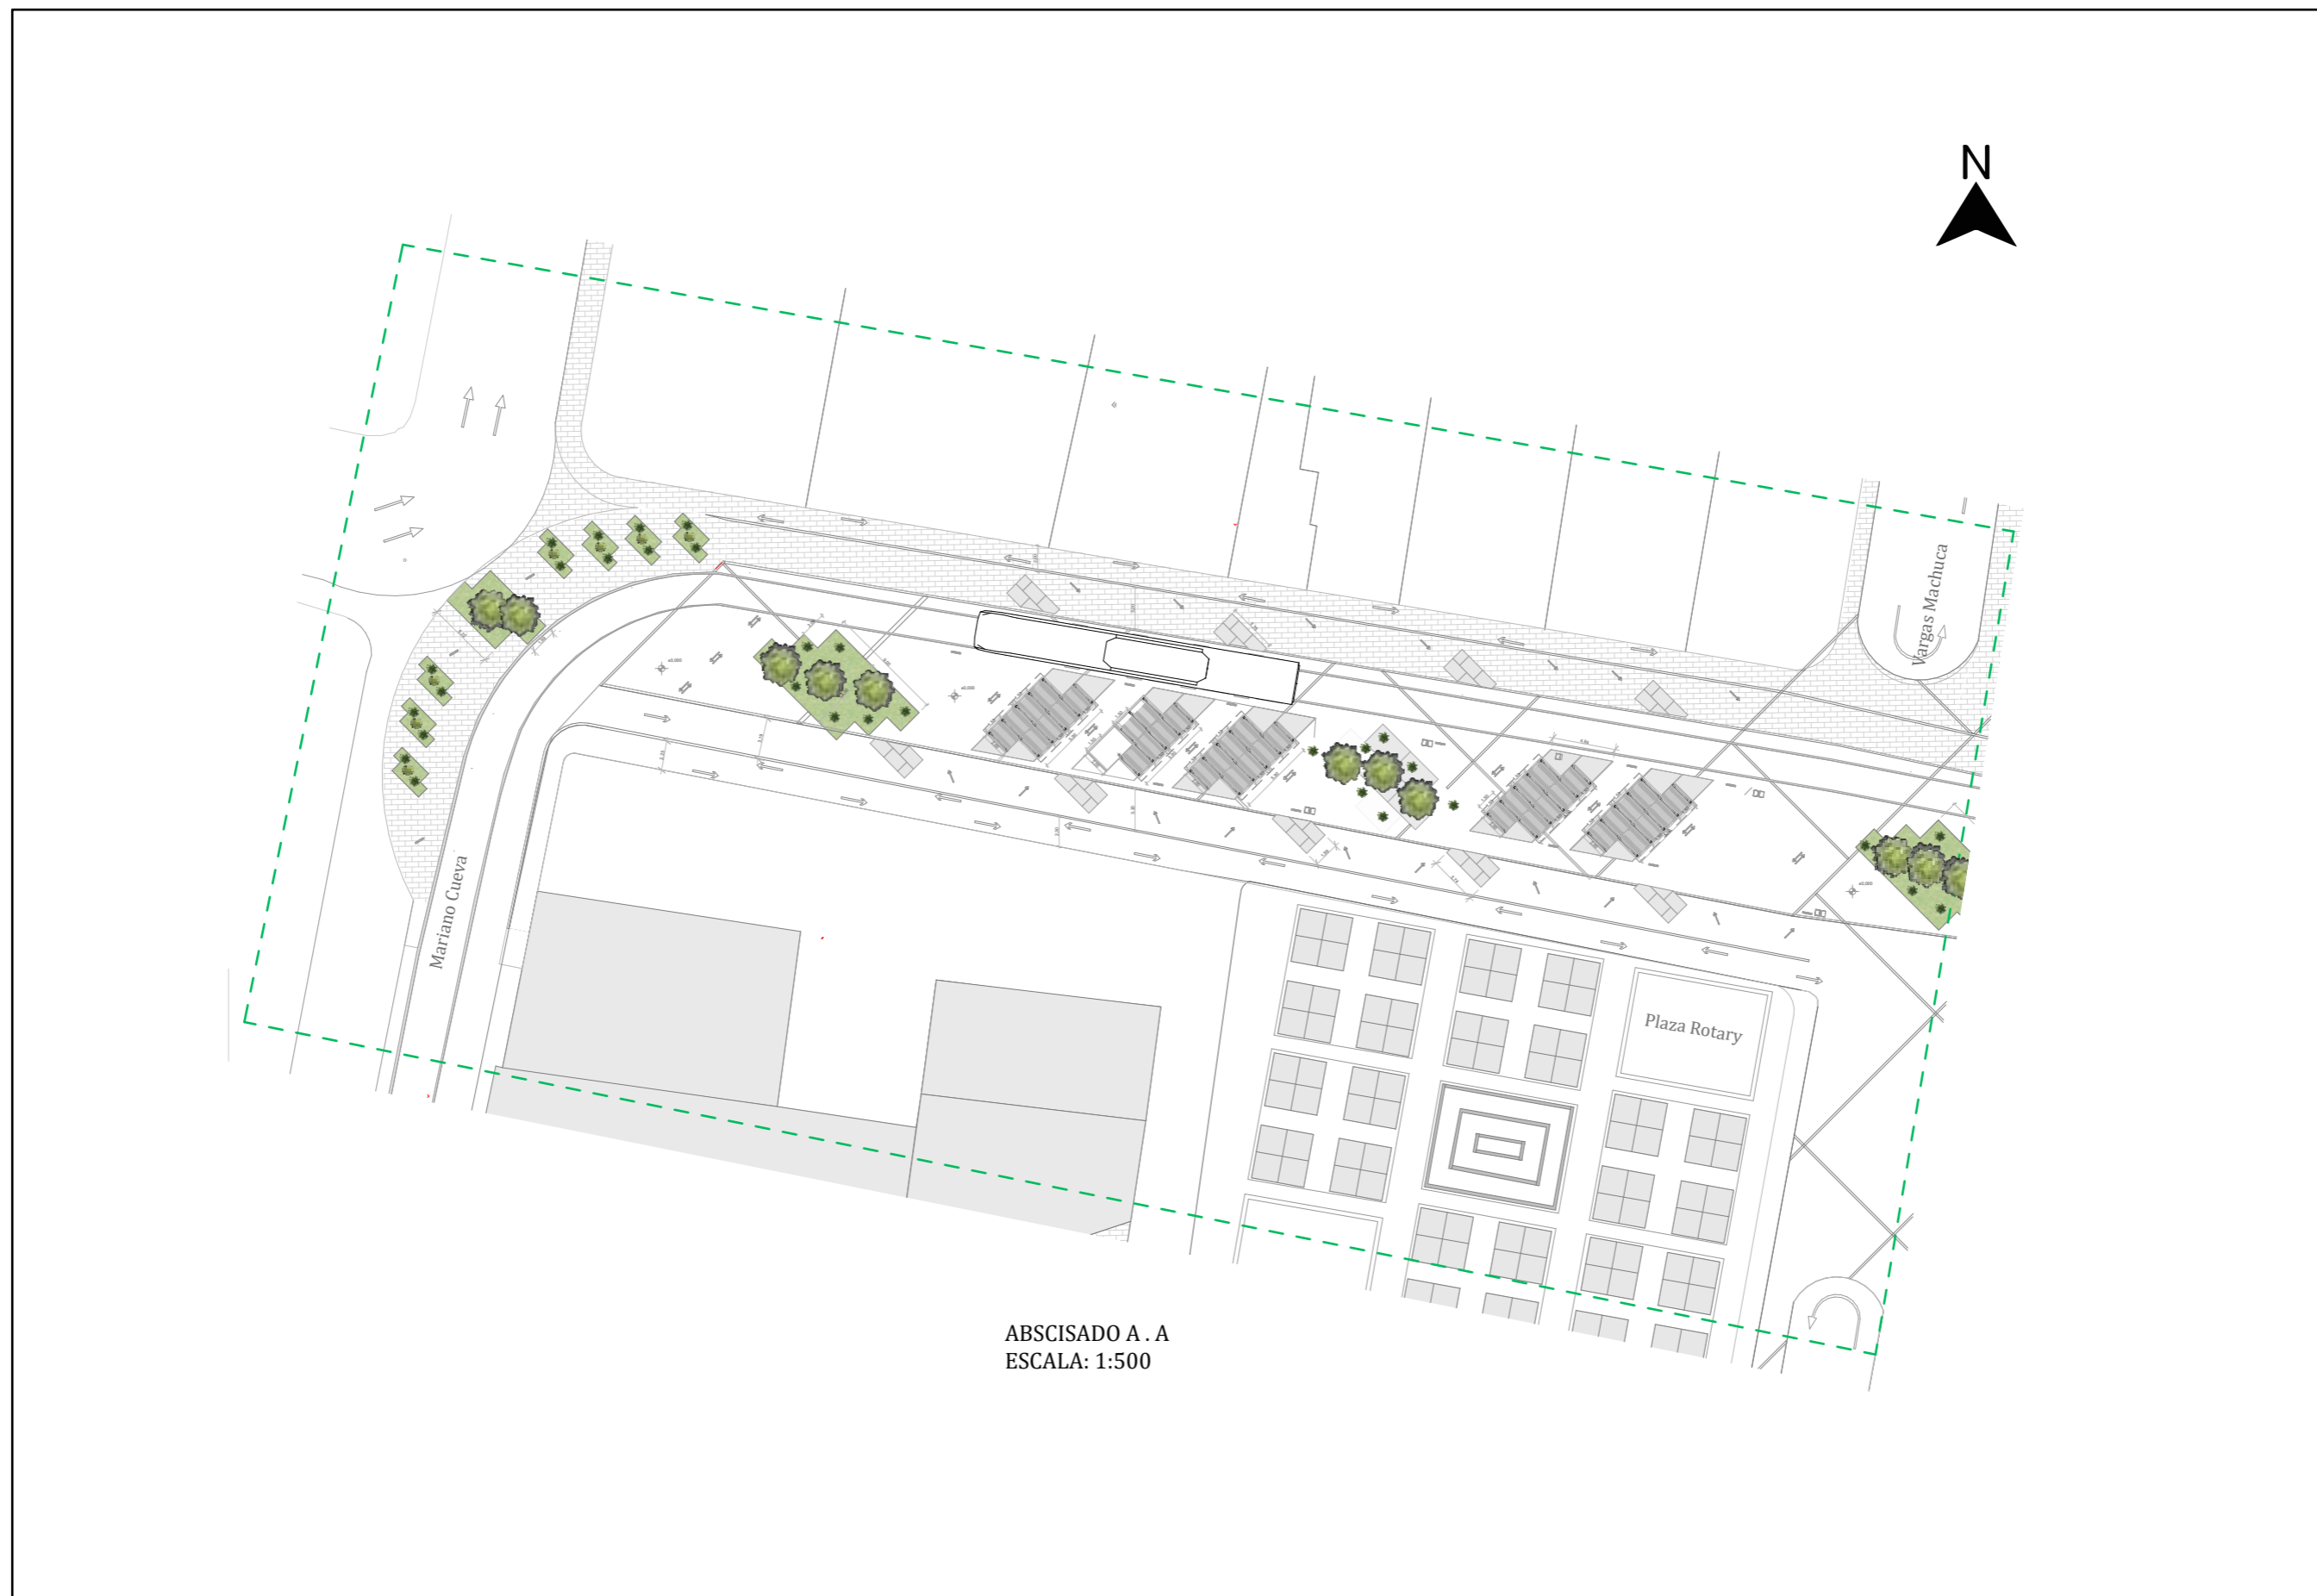
Figura 3.2: Abscisado A-A. Fuente y elaboración: Propia

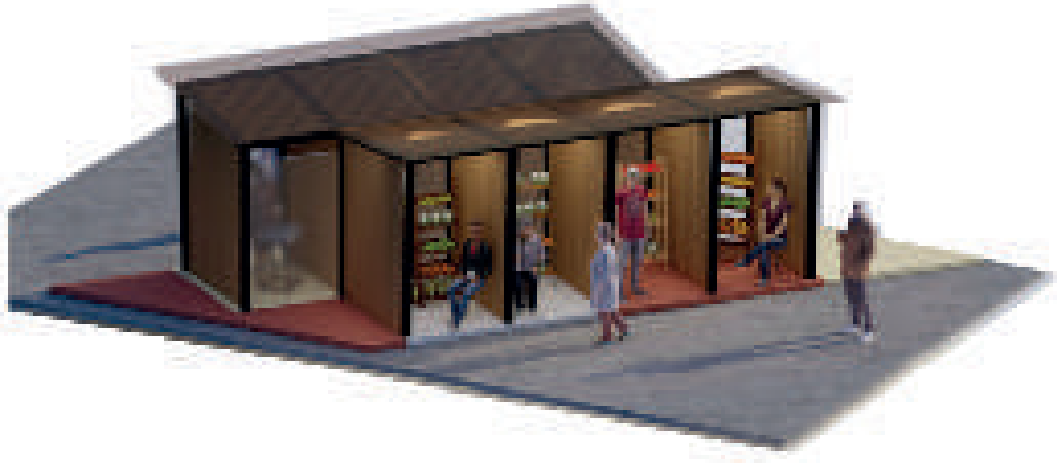
combinan entre sí. Este mobiliario se ubica en la calle Gaspar Sangurima que en la actualidad no mantiene una buena disposición (Figura 3.12).

FIGURA 3.12: Mobiliario urbano fijo para los comercios informales. Fuente y elaboración: Propio

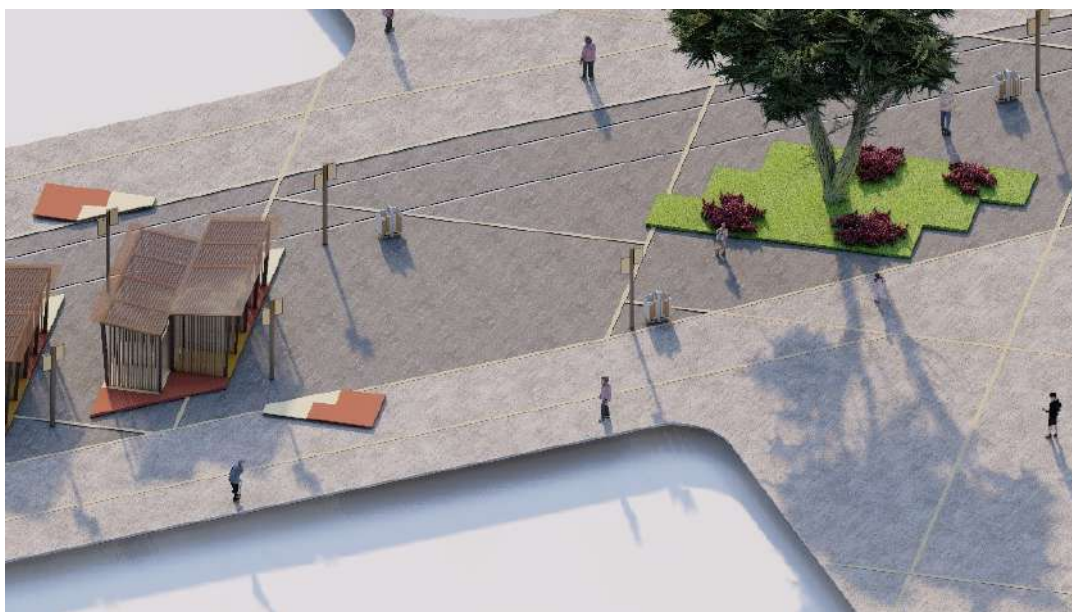
FIGURA 3.14: Diseño general de piso. Fuente y elaboración: Propio

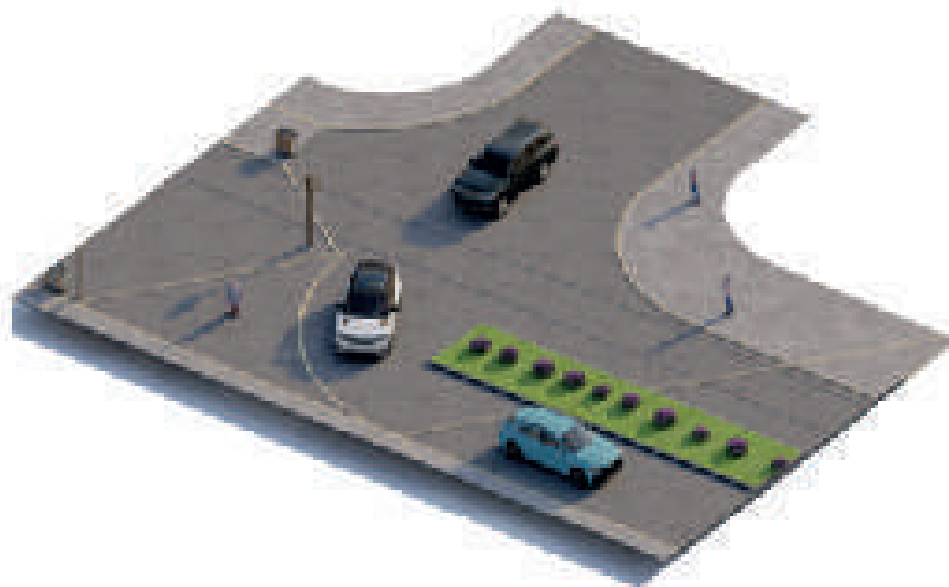
FIGURA 3.19: Señalización de vía. Fuente y elaboración: Propio

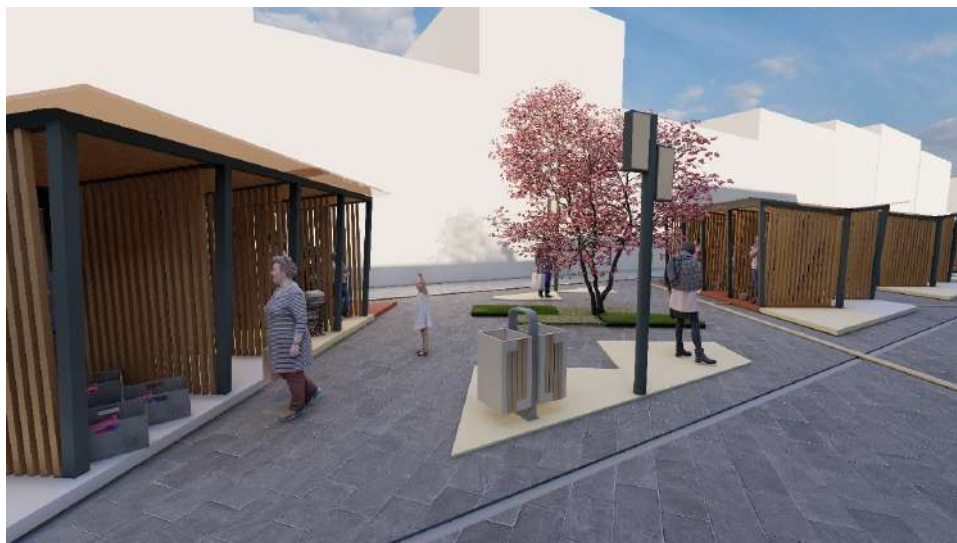
FIGURA 3.24: Función entre mobiliario fijo y jardineras en la intersección Vargas Machuca – Tomás Ordóñez. Fuente y elaboración: Propia.
