UNIVERSIDAD CATÓLICA DE CUENCA
UNIDAD ACADÉMICA DE INGENIERÍA CIVIL, ARQUITECTURA Y DISEÑO
CARRERA DE ARQUITECTURA Y URBANISMO

PROYECTO DE REGENERACIÓN

DE LA CALLE 28 DE MARZO, Y PARQUE CENTRAL DE LA PARROQUIA DE
INGAPIRCA DEL GOBIERNO AUTÓNOMO DESCENTRALIZADO DE CAÑAR

TRABAJO DE GRADUACIÓN PREVIO A LA OBTENCIÓN DEL TÍTULO DE ARQUITECTO
Iliana Beatriz Condoy Granda

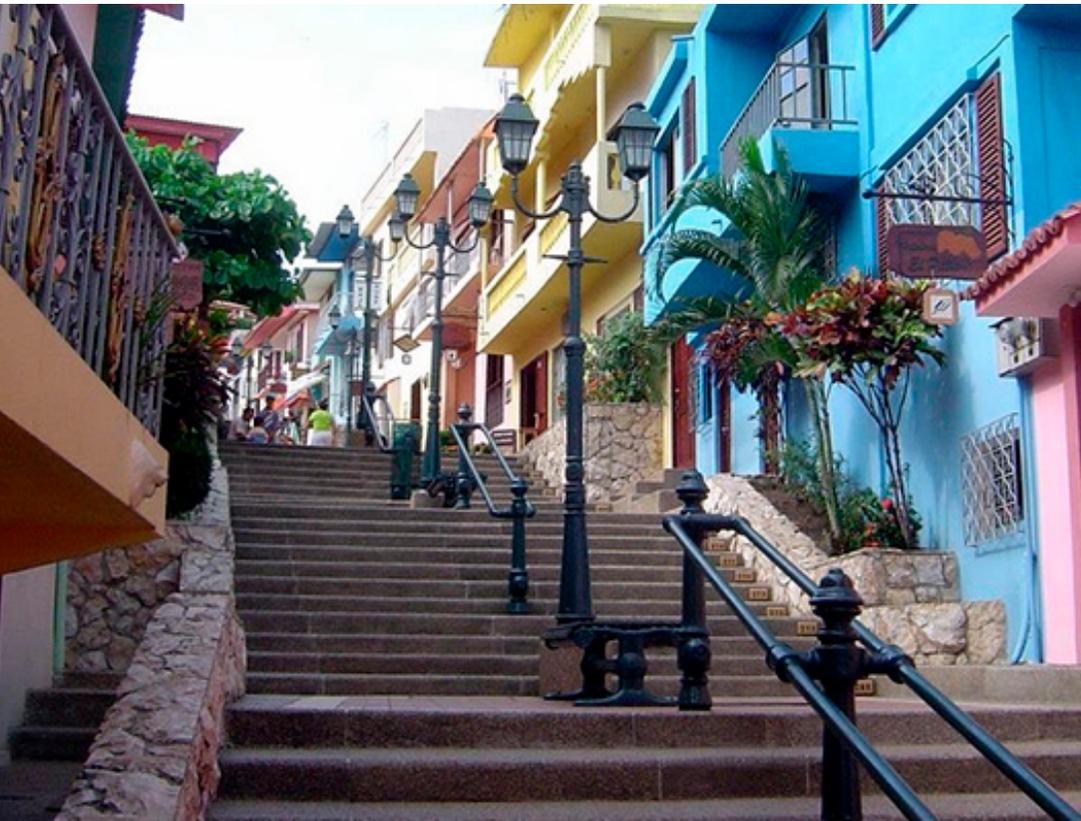
Fotografía 4: Escalinatas, Cerro de Santa Ana, Guayaquil

“Comprende la reconstrucción de una parte de la escalinata Diego Noboa Arteta, principal acceso con más 180 escalones y un recorrido de 180m. Se intervino las fachadas de los inmuebles colindantes para darles un aspecto con techos de teja y colocación de balcones, complementando con mobiliario urbano, áreas verdes, miradores y la Plaza del Cerrito Verde.

Con esto se dio un cambio logrando dar más vida y colorido a las casas, convirtiéndolas en viviendas con un estilo colonial, el recorrido empieza con la escalera 1 y finaliza en la escalera 456, en el transcurso de esta senda se puede observar restaurantes, bares, galerías, cibercafés etc., al llegar a la cima se encuentra un faro de 18m de alto, una capilla y un Museo Naval, recordando el ataque y la invasión de piratas que llegaban a Guayaquil. (Ver fotografía 4)

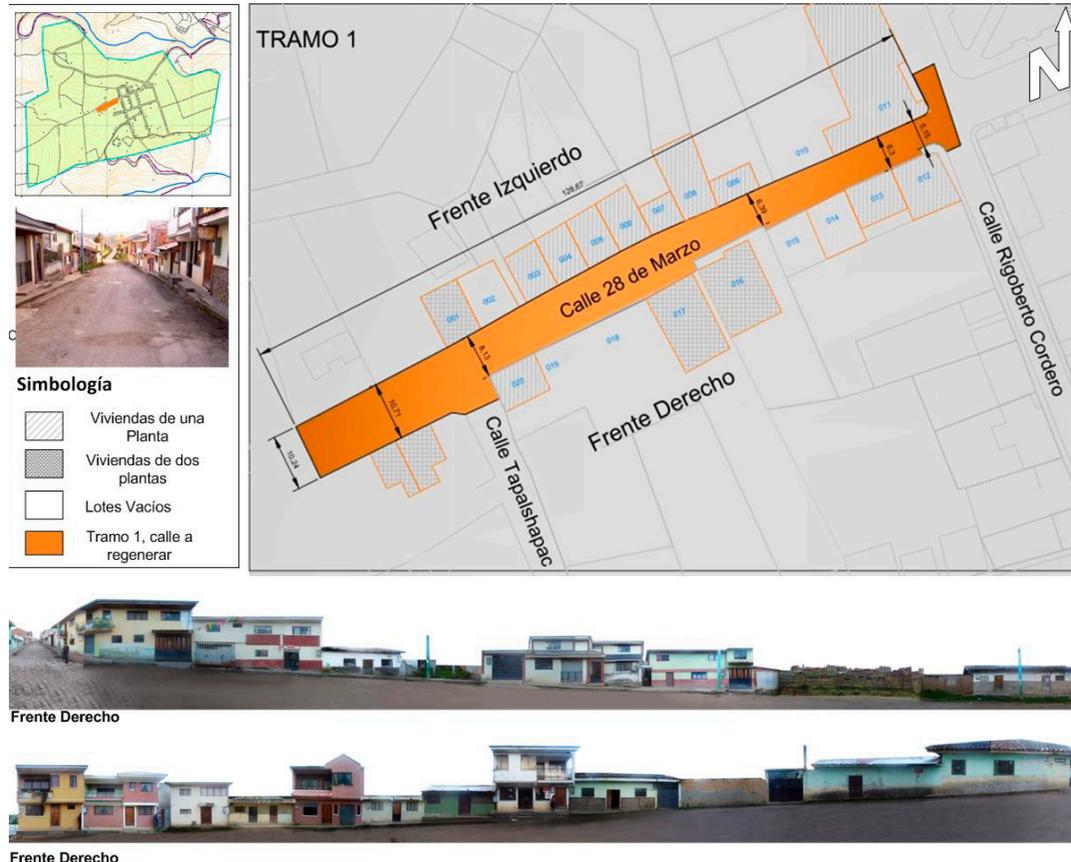
Fig. 6: Tramo 1 de la calle 28 de Marzo entre Tapalshapa y Rigoberto Cordero (Frente Izquierdo y derecho)

- El primer tramo corresponde a la calle 28 de Marzo, entre Tacalshapac y Rigoberto Cordero, frente izquierdo y frente derecho. (ver figura 5)
- El segundo tramo corresponde a la calle 28 de Marzo, entre Rigoberto Cordero y Humbolt, frente izquierdo (Parque Central) y frente derecho. (ver figura 5)
- El tercer tramo corresponde a la calle 28 de Marzo, entre Humbolt y Gonzales Suárez, frentes izquierdo y derecho. (ver figura 5)
- El cuarto tramo corresponde a la Plazoleta de la Madre calle 28 de Marzo. (ver figura 5)

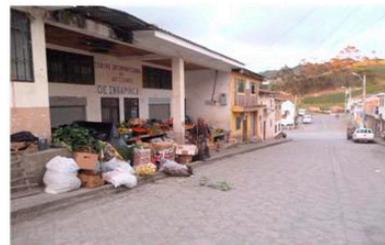
Fig. 10: Estado de vía en tramo 2

Las viviendas se encuentran en estado regular. El adoquín está inestable por la falta de algunas de sus piezas, las aceras son inaccesibles para personas con capacidades diferentes, el Centro Interprofesional de Artesanos es utilizado para ventas de productos agrícolas lo que genera un impacto visual desagradable; más aún, cuando este tramo es el acceso a la parroquia. (ver figura 10)

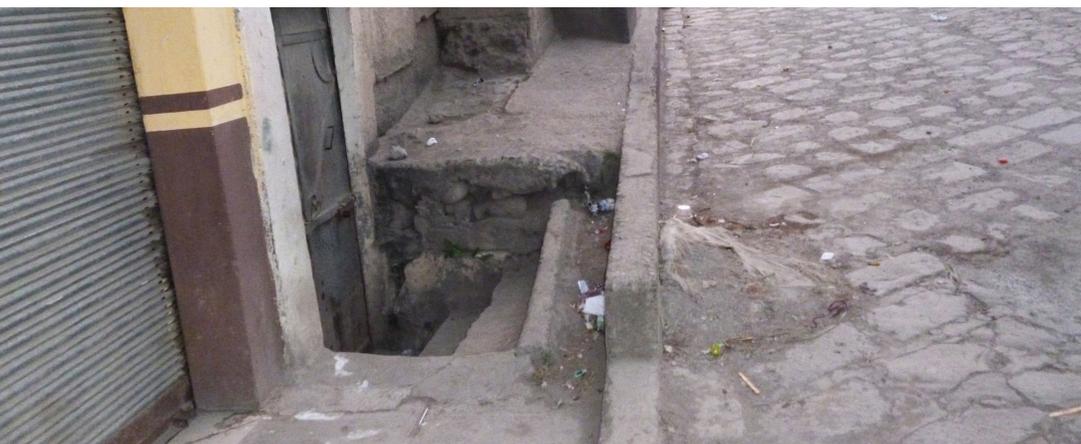
Fotografía 9: Estado actual de las aceras

La calle 28 de Marzo, por ser una calle principal, cuenta en algunos de sus tramos con aceras de hormigón y otras de tierra, con variaciones en su sección desde 0.4m, hasta los 2.20m. No existe uniformidad para pasos peatonales, secciones de aceras muy pequeños, generan peligro para los transeúntes, (ver fotografía 8-9) el estado de las aceras en general es malo y únicamente en el tramo del parque central encontramos aceras anchas con dimensiones de 8,50m de longitud. Para los demás casos algunas de las viviendas son in-

accesibles para personas con capacidades especiales. (Ver fotografía 9)

Es casi inexistente, (Ver fotografía 9). Hay algunos lotes vacíos en donde crece hierba que daña la imagen urbana de la calle. Para el caso del Parque Central la existencia de la vegetación se resume en Cipreces, y algunas plantas ornamentales. Estos árboles, conocidos como Cipreces horizontales son de hojas perenne y sus ramas se abren y pueden vivir muchos años y su crecimiento es rápido aproximadamente 5 años, con densidad de follaje media por lo que su sombra es densa. No es necesario regar, se puede podar, es resistente a la sequía, a suelos calcáreos y ácidos. Resiste la contaminación atmosférica, a bajas y altas temperaturas, muy utilizado en parque lineales, plazas, parterres, redondeles y además como barreras de vientos, visuales y acústicas y para formar cercos, por ser un elemento predominante en el parque, se realizará un proceso de saneamiento y poda para mantenerlos.

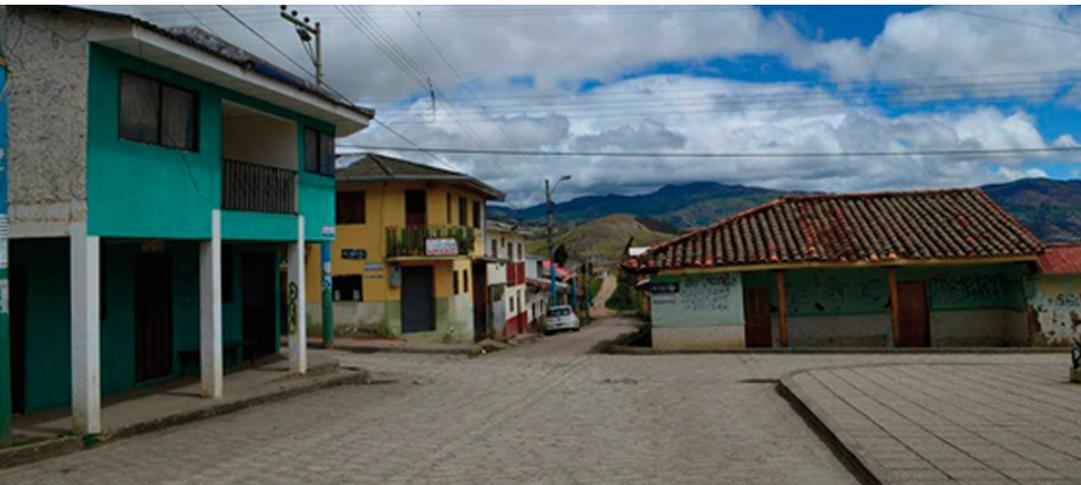
Fotografía 10: Elementos físicos de las Vías

En el trayecto de la calle 28 de Marzo, se observa la carencia de mobiliario urbano. Son calles vacías que cuentan únicamente con la iluminación de postes de hormigón y la ausencia de mobiliario tornan esta calle en un completo abandono. (Ver Fotografía 10)

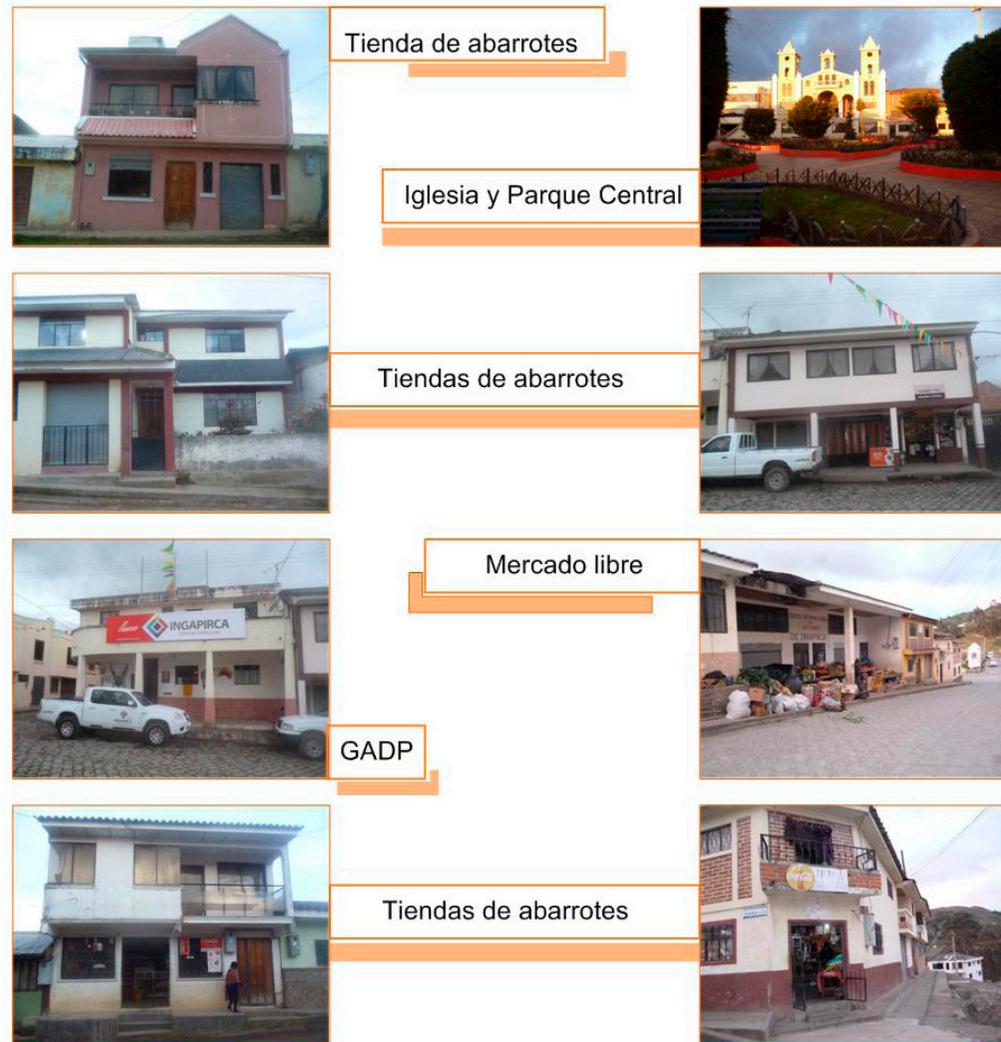
Fig. 14: Viviendas existentes en la calle 28 de Marzo

Funcionalidad.- En este punto se analizó cada una de las actividades que se realizan en las viviendas, la secuencia del tránsito vehicular, la importancia del tramo dentro de la parroquia y la existencia de hitos o puntos de encuentro que son importantes para la población. Se encontró que en el trayecto de la calle 28 de Marzo existen 8 tiendas de abarrotes, un cibercafé, un mercado improvisado, 2 tiendas de artesanías y tejidos, el Convento Parroquial, 1 papelería, 1 local de cabinas telefónicas, 1 tienda de talabartería, 1 local de venta de películas, la Cooperativa de Ahorro y Crédito LOS KAÑARIS, el edificio Administrativo en donde funciona la Junta Parroquial y la Policía, además del Parque Central y la Iglesia Parroquial. (Ver fig. 14)

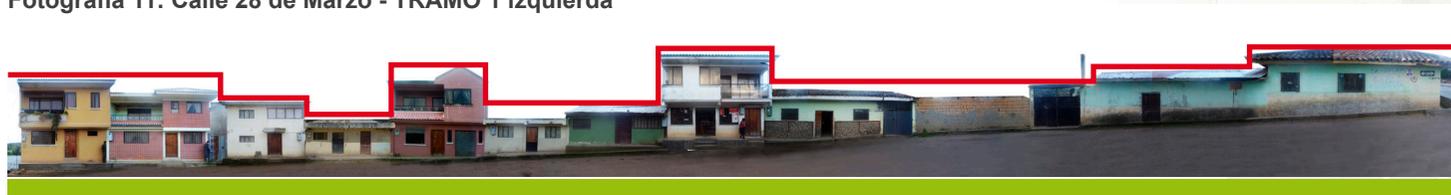
Fotografía 11: Calle 28 de Marzo - TRAMO 1 izquierda

En el trayecto de la calle 28 de Marzo existen viviendas de 1 y 2 plantas con tipo de implantación continua sin retiro frontal, la mayoría construidas sin un criterio técnico, pocas casas mantienen elementos tradicionales como el adobe y teja artesanal, las demás son construidas con materiales de hormigón, ladrillo y bloque, lo que resulta bastante notorio es la diferencia entre dos estilos arquitectónicos marcados.

Por una parte la calle 28 de Marzo, entre Tapalshapac y Rigoberto Cordero, con una arquitectura en su mayoría moderna por la utilización de elementos como ladrillo, madera y teja aunque se puede observar que, es en este trayecto en donde se encuentra pocas viviendas tradicionales, su tramo es bastante irregular. En general se reconoce de una arquitectura moderna. (Ver fotografías 11 y 12)

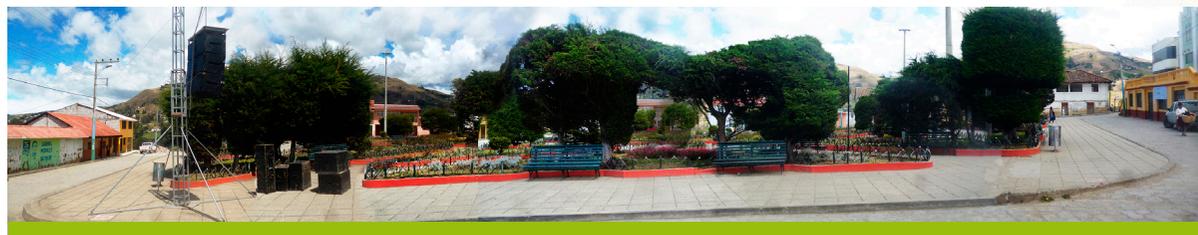
Fotografía 13: Calle 28 de Marzo - TRAMO 2 izquierda

Este tramo, conforma la parte central de la Parroquia. Aquí se ubica la Junta Parroquial y la Tenencia Política. En torno al parque la Iglesia y otros lugares de actividades comerciales. Las viviendas son de dos plantas, construidas con ladrillo. El principal problema de este tramo, es durante la celebración de eventos culturales y religiosos; cuando hay eventos, las personas utilizan las veredas, obstaculizando el paso vehicular y peatonal. (ver fotografías 13 y 14).

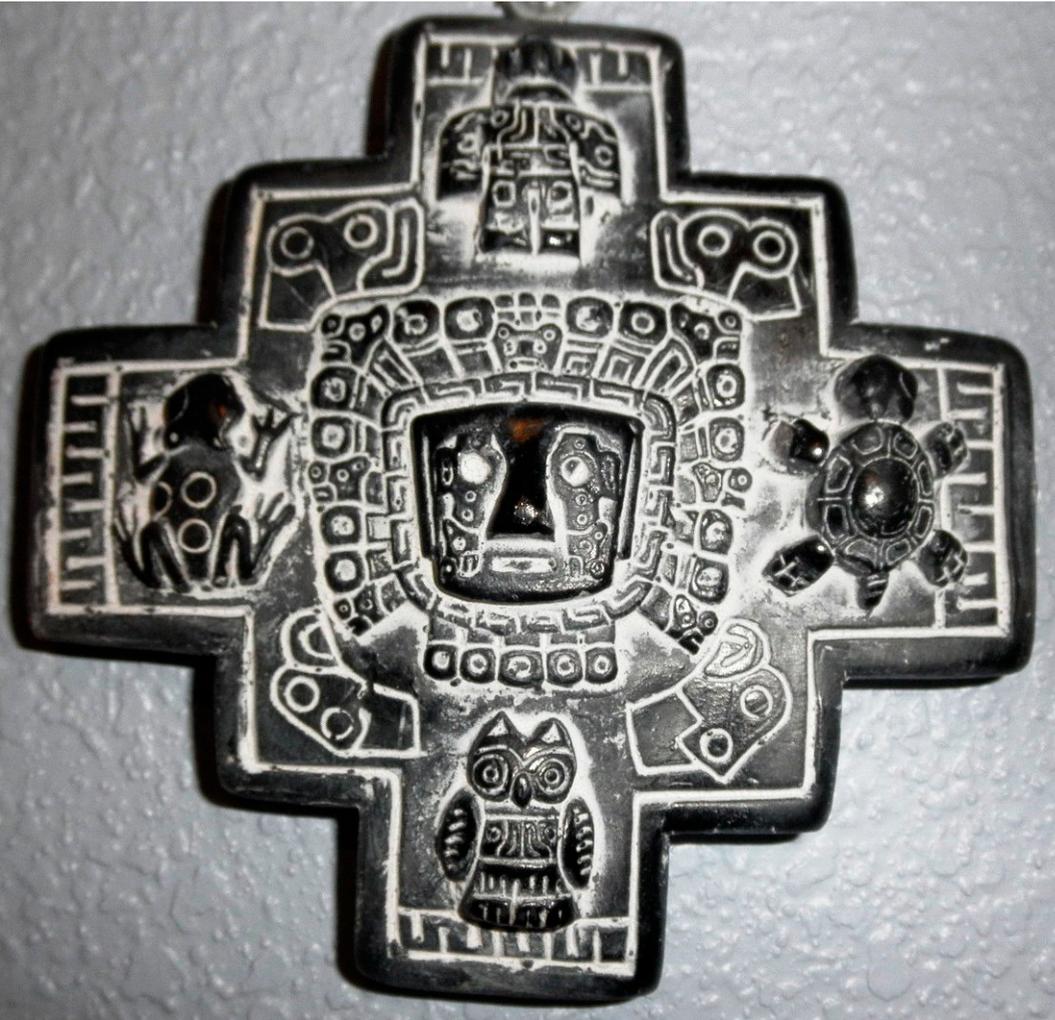
Fig. 17: La Chakana

La Chakana se construirá con piedra de río, formando diferentes texturas utilizando diferente diámetro y color, para su parte exterior la piedra tendrá un diámetro aproximado de 5cm de color gris, mientras que para el círculo central será de 3cm, como máximo, seleccionando varias tonalidades distintas a la gris, (ver lámina 7). El cambio de textura de la calzada hará que los vehículos disminuyan la velocidad. Este adoquinado se alternará con elementos de la calzada que son de forma rectangular de 30 x 15cm, dispuestos de tal forma que se identificará, claramente la Chakana.

Es importante la textura del piso como factor prioritario de la imagen visual del paisaje urbano esto realzará la calzada y las aceras ya que ambos elementos utilizará el mismo material “adoquín de piedra”, pero de diferente color, como elementos típicos de la cultura Inca dentro del adoquinado se incluirá elementos como La Chakana, cuyo significado es “escalera”, el pueblo Inca-Cañari pensaba que este elemento mantenía unido al hombre andino con el universo, además como calendario para la agricultura, tiempo de lluvia, cosecha etc

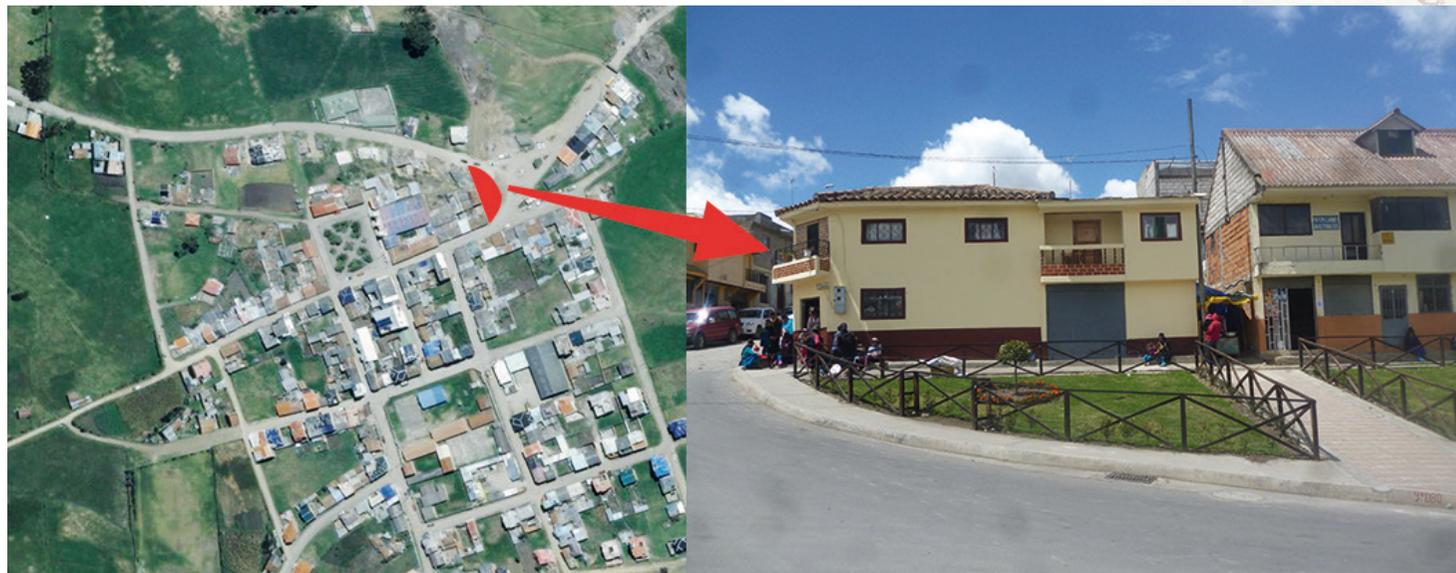
Fig. 20. Estado Actual de la Plazoleta de la Madre

Es el punto de ingreso a la parroquia, es un espacio formado por una bifurcación entre las calles 28 de Marzo y Don Bosco, actualmente es un área con césped. Como punto de ingreso a la parroquia se propone utilizar esta área común como punto de información y guía turístico, generar un atractivo que invite a los visitantes a conocer el centro parroquial y las diversas actividades que ahí se realizan.

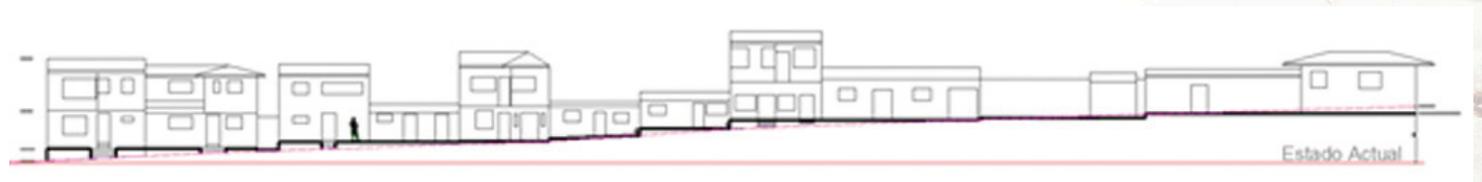
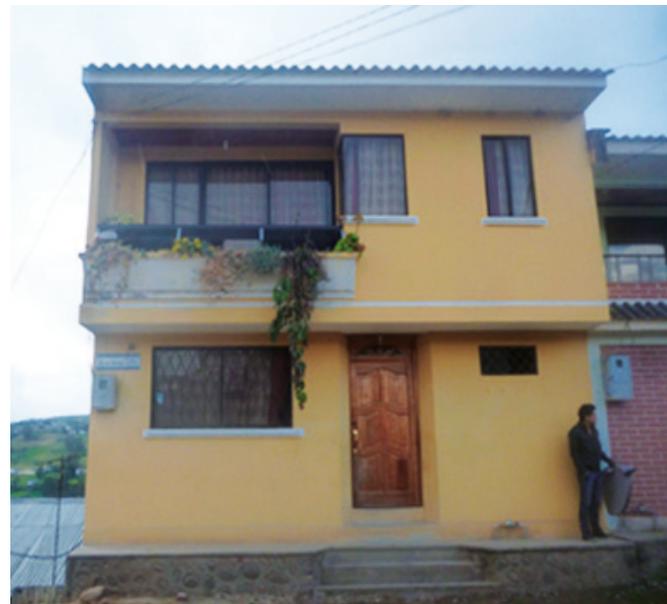
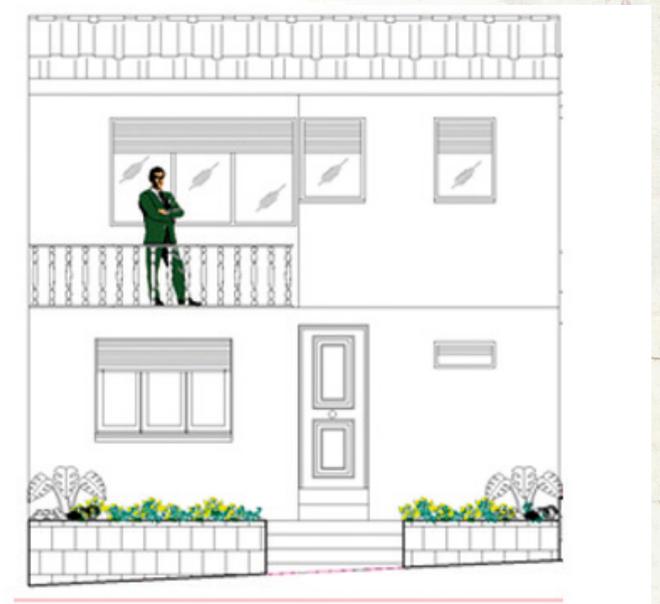
Fig. 22. Mejoramiento de las fachadas de la calle 28 de Marzo

Este proyecto comprende el mejoramiento de las fachadas, manteniendo su forma original, la modificación de estas viviendas corresponde al mejoramiento de color, de los vanos y llenos, que vaya acorde con el diseño vial propuesto; es decir, dar identidad e imagen urbana a la calle principal de Ingapirca. Las aceras de cada una de las viviendas también serán modificadas debido a que las alturas que se manejan, para esta calle, no son adecuadas y se vuelven inaccesibles. La intención de mejoramiento de las fachadas pretende obtener viviendas que mejoren la imagen urbana de la parroquia y puedan generar desarrollo económico a través del comercio, o de las actividades propias del lugar que sea atrayente para las personas que los visitan. (ver fig. 21)

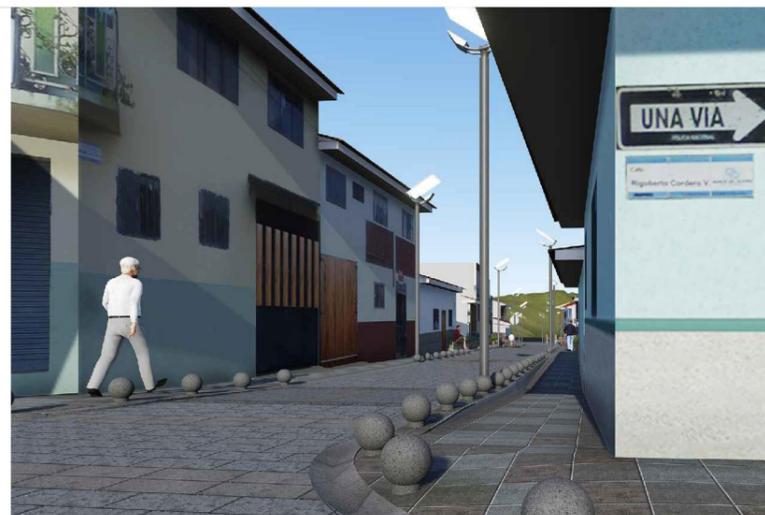
Render 1. CALLE 28 DEMARZO Y RIGOBERTO CORDERO.- Incorporación de rampas para accesibilidad a las personas con capacidades diferentes.

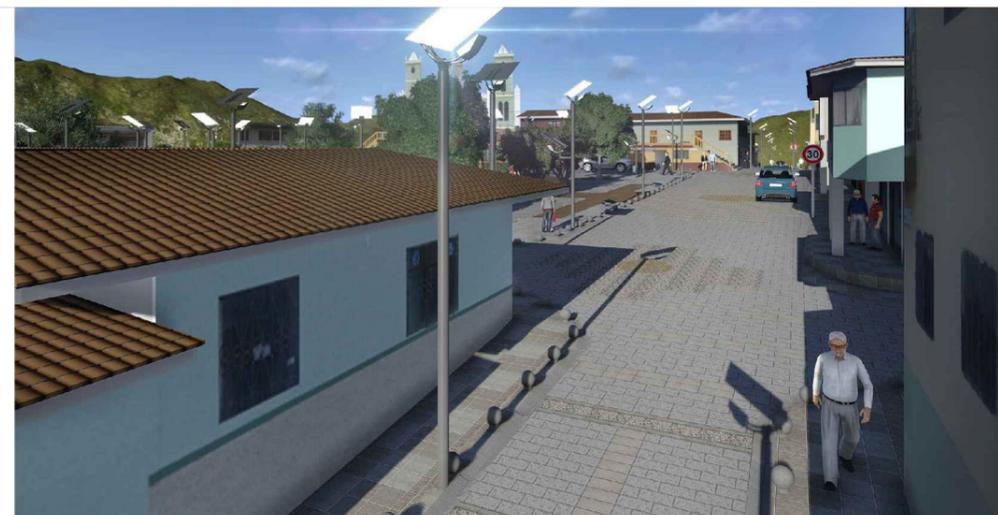
Render 2. CALLE 28 DEMARZO Y RIGOBERTO CORDERO.- Casa Patrimonial, mantenimiento en la fachada, colocación de luminariasy aceras exclusiva para peatones

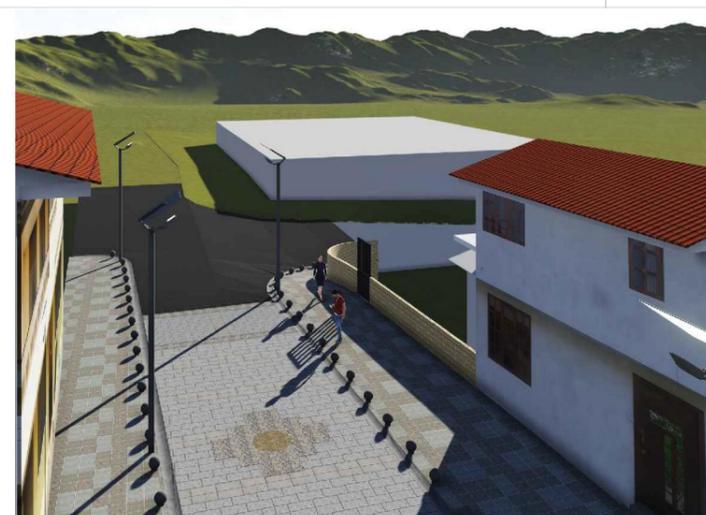
Render 3.- CALLE 28 DE MARZO Y TAPALSHAPAC.- Inicio de Regeneración de la calle, colocación de adoquín para separar la calle vehicular de las peatonal

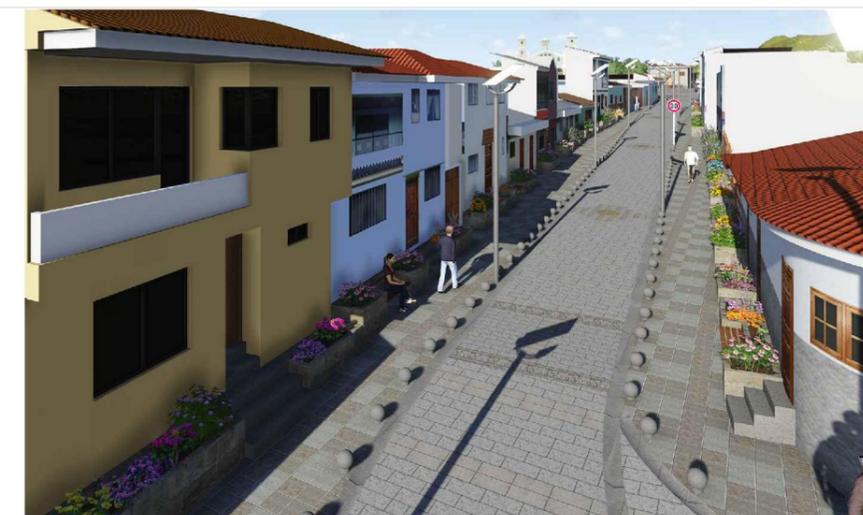
Render 4. CALLE 28 DE MARZO.- Colocación de jardineras para cubrir los desniveles existentes y mobiliario para que las personas puedan descansar.

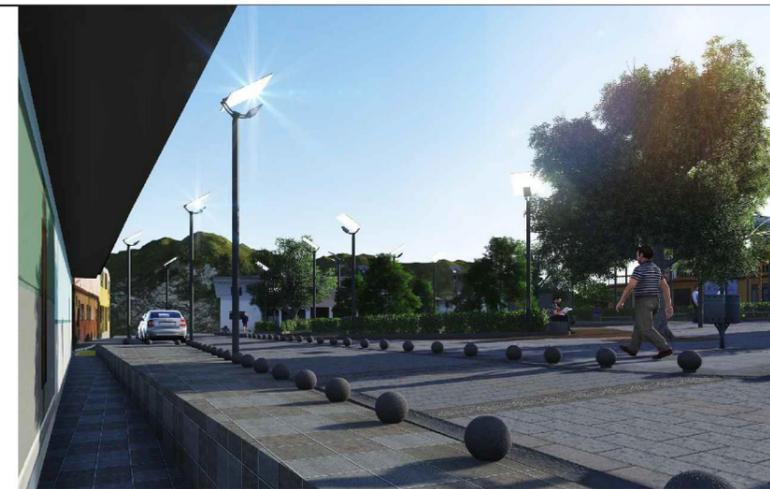
Render 5. PROPUESTA DEL PARQUE CENTRAL SANTA TERESA.- Incorporación de mobiliario urbano, iluminación, bolardos, vegetación, que cambian totalmente la imagen urbana de la ciudad.

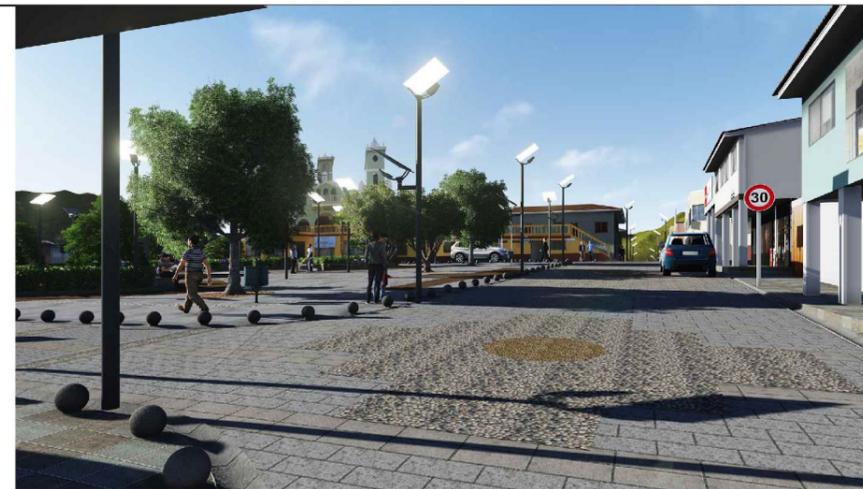
Render 6. PROPUESTA DEL PARQUE CENTRAL SANTA TERESA.- La chakana como elemento característico de la cultura cañari, plasmado en la calle 28 de Marzo

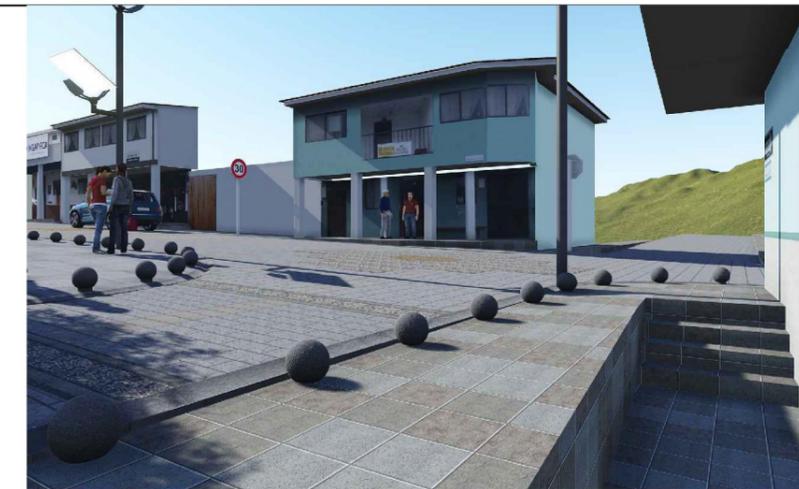
Render 7. PROPUESTA DEL PARQUE CENTRAL SANTA TERESA.- Accesibilidad para personas con capacidades especiales, sin obstáculos, separada de la calle a través de bolardos

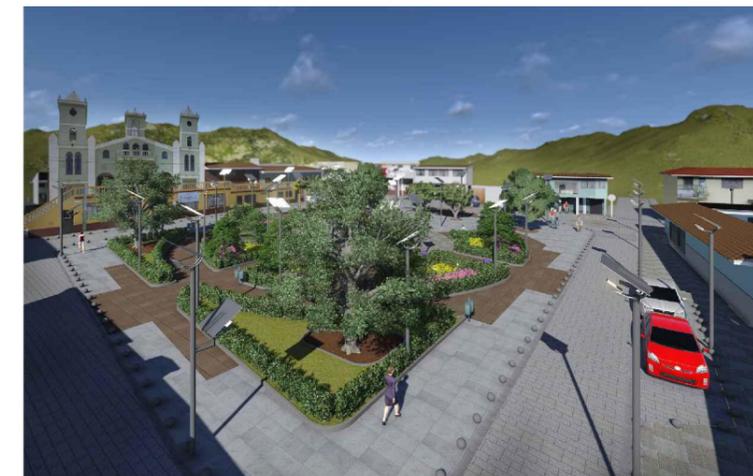
Render 8. PROPUESTA DEL PARQUE CENTRAL SANTA TERESA.- Cromática en el piso, creado por la variación de color en el adoquín, siembra de nuevas especies vegetales autóctonas

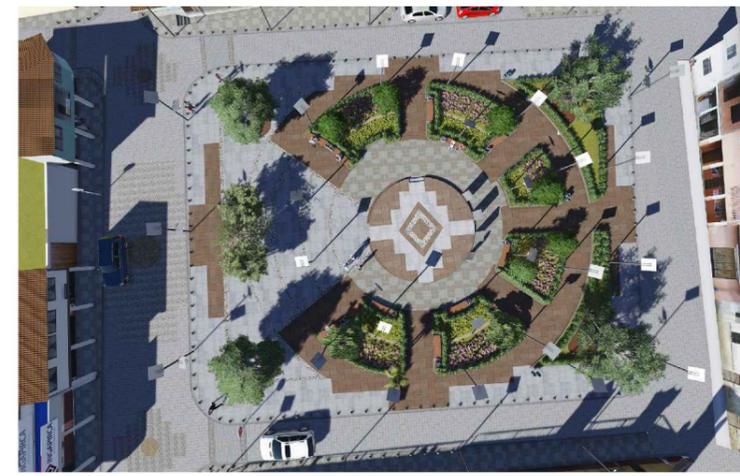
Render 9. PROPUESTA DEL PARQUE CENTRAL SANTA TERESA.- Parte de la idea de plasmar un sol, el parque posee elementos de simetría, ritmo, equilibri.

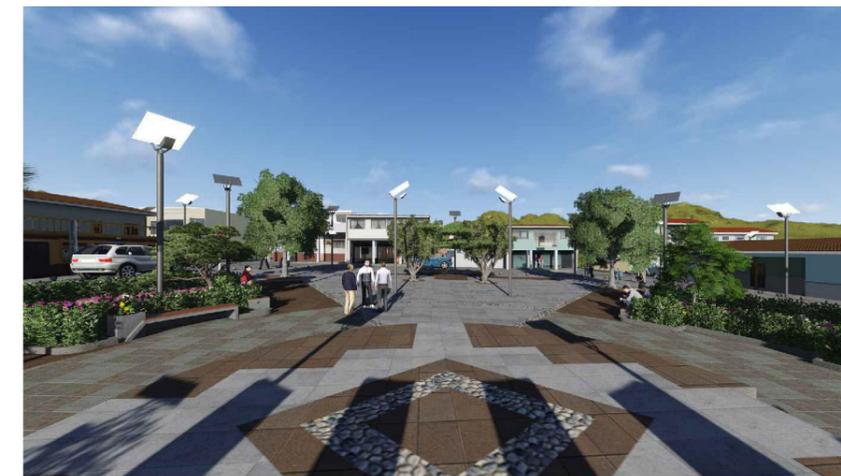
Render 10. PROPUESTA DEL PARQUE CENTRAL SANTA TERESA.- Espacio Central del parque, para utilización en eventos culturales

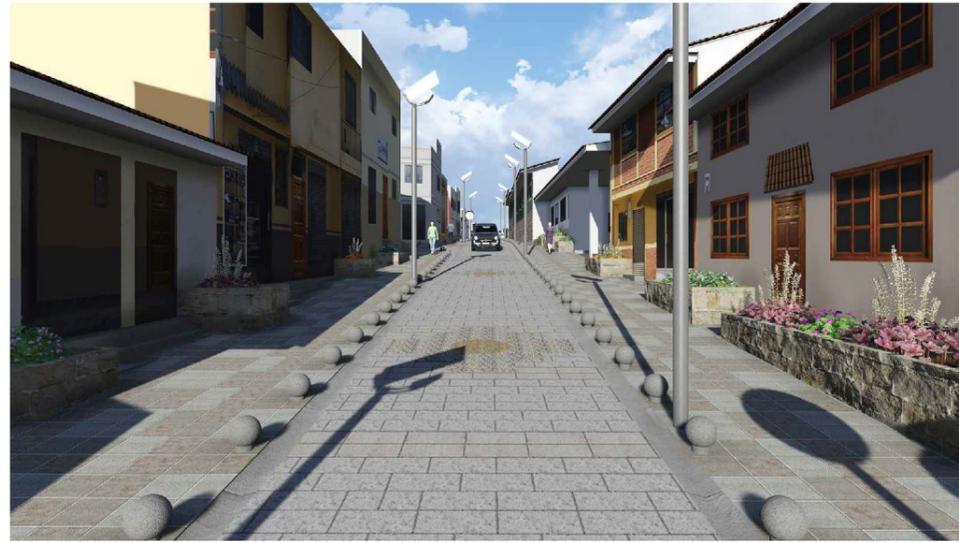
RENDER 11. PROPUESTA DE LA CALLE 28 DE MARZO. TRAMO 3.
Normalización de vía, con ancho de vía de 3,5m. ampliación de aceras y colocación de bolardos en toda la calle 28 de Marzo.

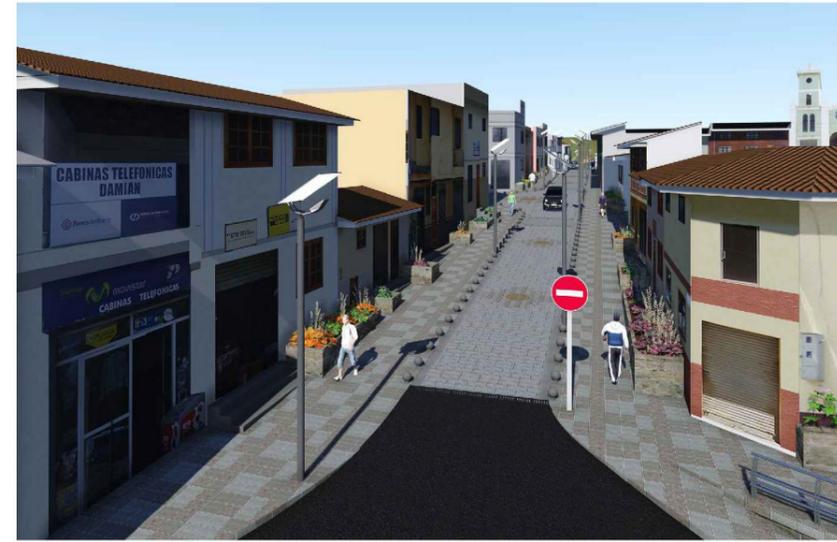
RENDER 12. PROPUESTA DE LA CALLE 28 DE MARZO. TRAMO 3.
Señalización Vertical en la calle 28 de MARzo. La colocación de la Chakana diferenciándose a través de la textura, vegetación a lo largo de toda la calle.

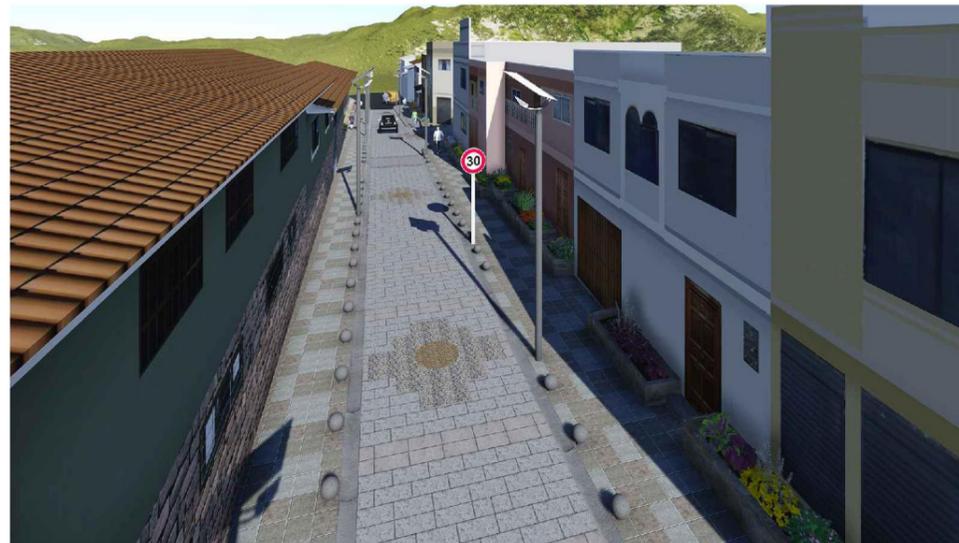
RENDER 13. PROPUESTA DE LA CALLE 28 DE MARZO. TRAMO 3.
Conservación de Materiales tradicionales, para el caso del convento parroquial, la piedra en su fachada será un elemento que se debe conservar.

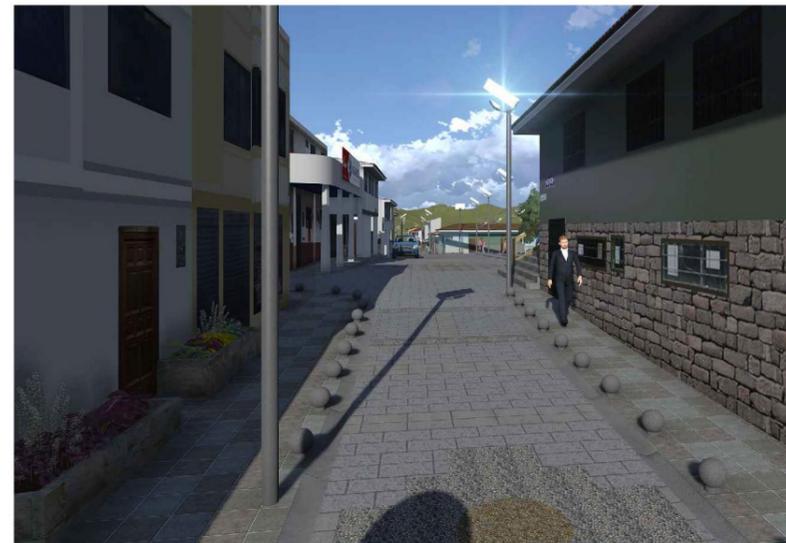
RENDER 14. PROPUESTA DE LA CALLE 28 DE MARZO. TRAMO 3.
Mejoramiento de las fachadas, manteniendo sus colores originales

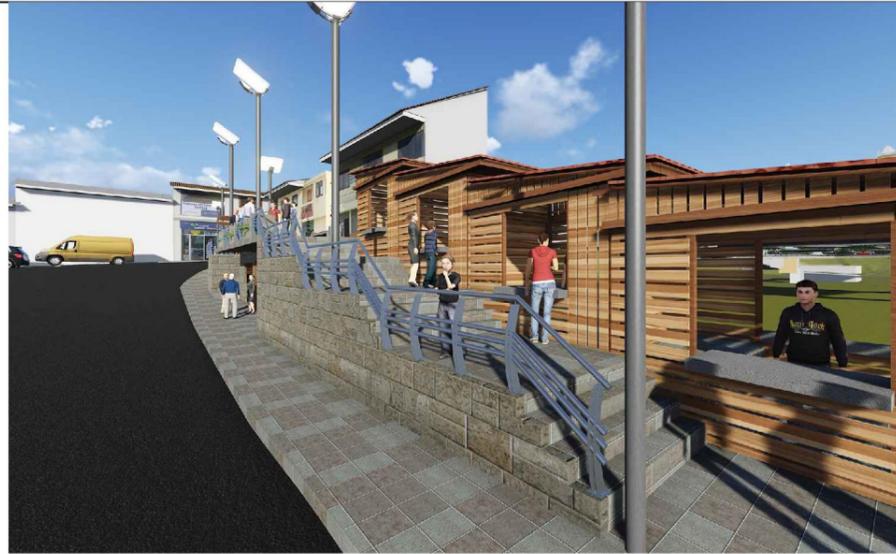
Render 15. TRAMO 4. PROPUESTA DE LA PLAZOLETA DE LA MADRE.
4 kioscos de madera 3,5M X 2.4M de madera (Teka, para la venta e artesanías y tejidos)

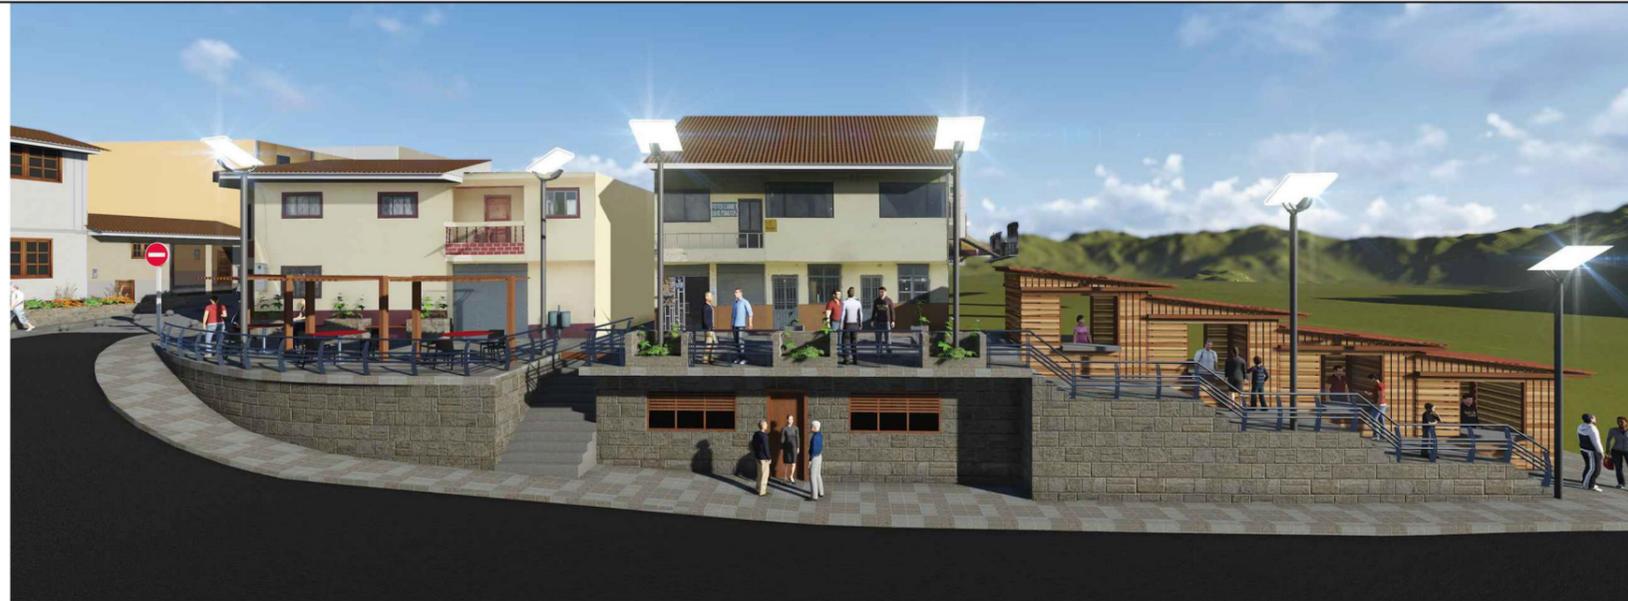
Render 16. TRAMO 4. PROPUESTA PLAZOLETA DE LA MADRE.
Se aprovecha dos aspectos importantes, primero el desnivel existente y segundo la visual hacia el complejo Arqueológico para proponer un Mirador Turístico

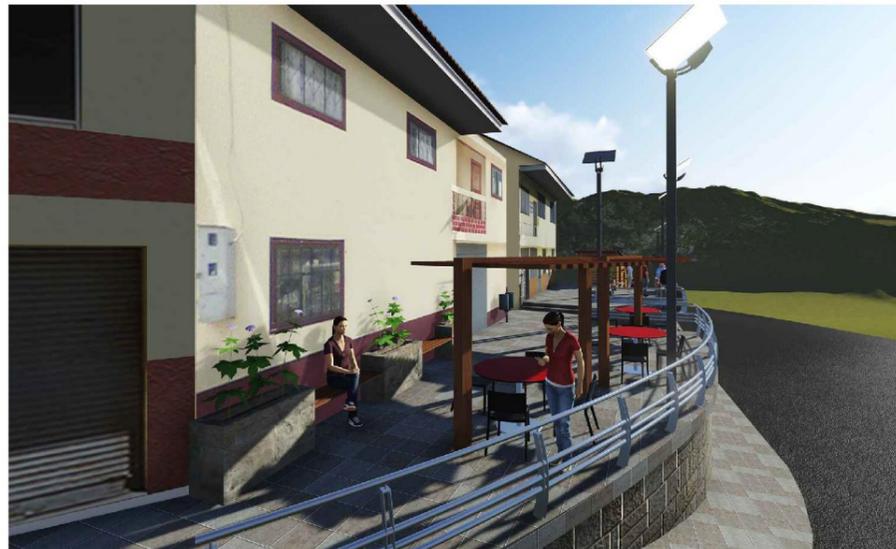
Render 17. TRAMO 4. PROPUESTA PLAZOLETA DE LA MADRE.
Implementación de mobiliario, pérgolas de madera, iluminación, jardineras

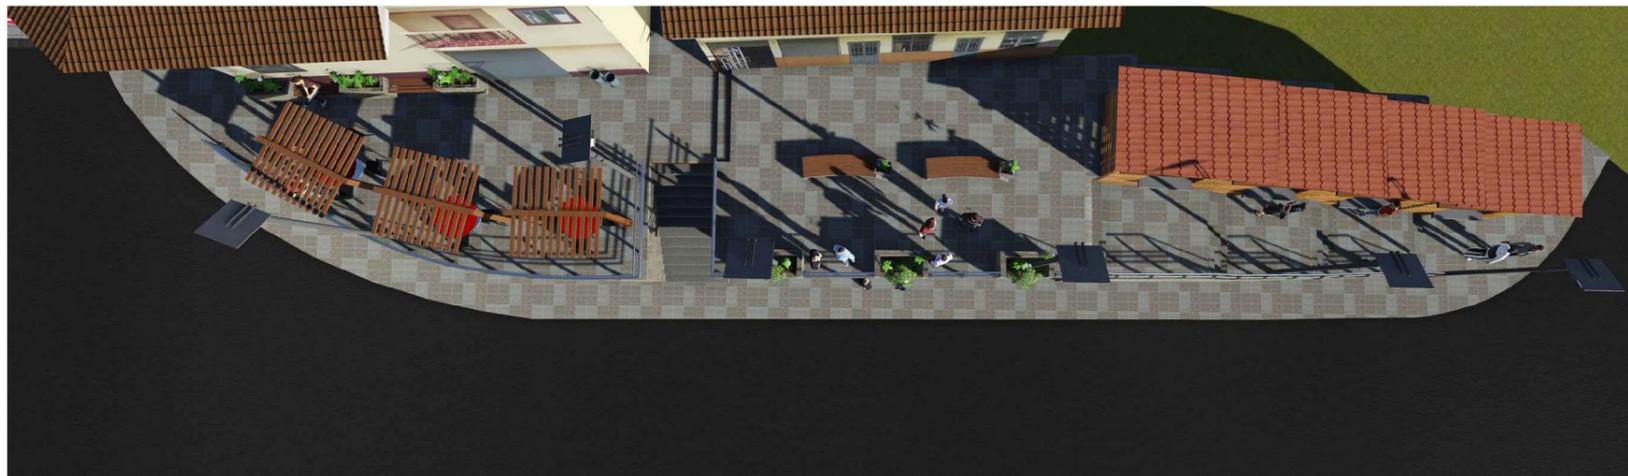
Render 18. TRAMO 4. PROPUESTA PLAZOLETA DE LA MADRE.
Vista Aérea, Se aprovecha dos aspectos importantes, primero el desnivel existente y segundo la visual hacia el complejo Arqueológico de Ingapirca, para proponer un Mirador Turístico

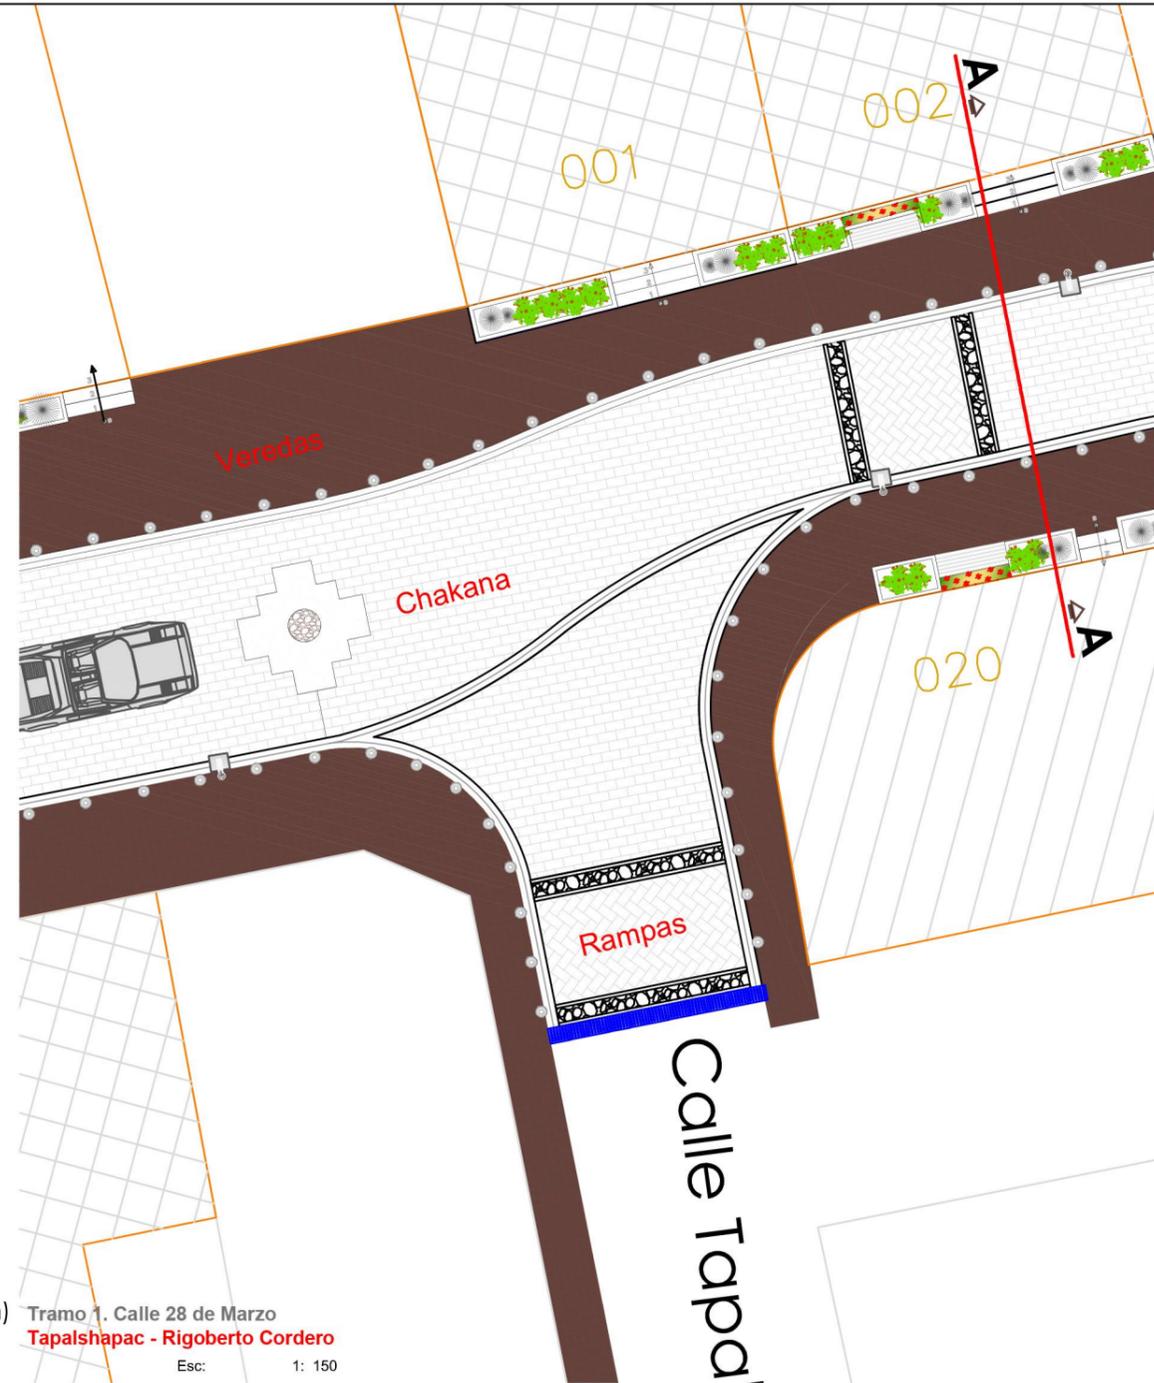
Tramo 1. Calle 28 de Marzo
Tapalshapac - Rigoberto Cordero
Esc: 1: 150

Textura para Veredas
(Adoquin de piedra de 40x40cm)

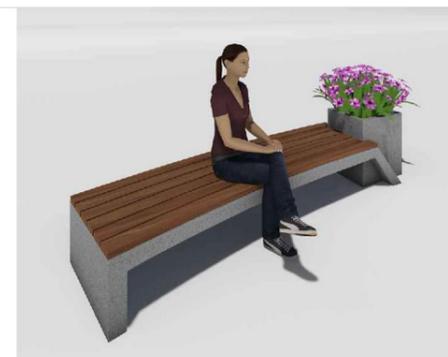
RENDERS Calle 28 de Marzo, bancas para el parque

Bancas de 2.1m x 0.60m con jardineras de 40x45 cm, formando una sola unidad. Este tipo de mobiliario se utilizará únicamente para el parque central

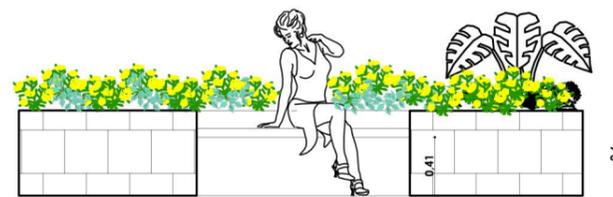
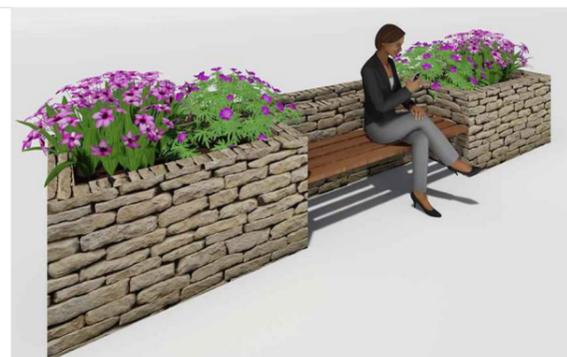
RENDERS Calle 28 de Marzo, bancas - jardineras

Bancas de 1.5m x 0.45m de teka y jardineras de piedra rectangular. Las dimensiones de las jardineras varían de acuerdo a la longitud de frente de la vivienda. Este tipo de mobiliario se utilizará únicamente para los exteriores de las fachadas

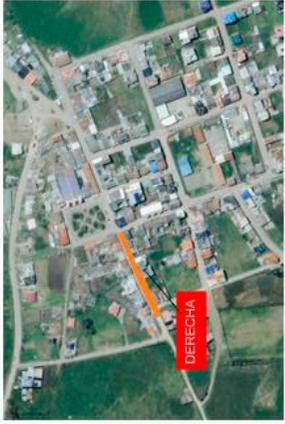
Tramo 1, DERECHA

Calle con pendiente pronunciada, con colorido en sus fachadas generalmente de 1 y 2 plantas con un 91.66% de ocupación, poca iluminación e inexistencia de mobiliario urbano

Dirección		28 de Marzo, entre Tapalshapac y Rigoberto CORDERO	
No de viviendas		6	
Acabados		Paredes de ladrillo artesanal, adobe, cubierta de zinc y teja artesanal	
Color		Amarillo, Blanco, Marrón, verde	
Acceso		Por la calle 28 de marzo

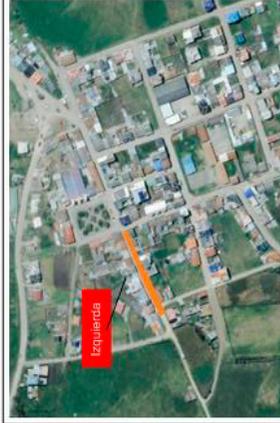
Calle con pendiente pronunciada, con colorido en sus fachadas generalmente de 1 y 2 plantas con un 91.66% de ocupación, poca iluminación e inexistencia de mobiliario urbano

Dirección		28 de Marzo, entre Tapalshapac y Rigoberto CORDERO	
No de viviendas		11	
Acabados		Paredes de ladrillo artesanal, adobe, cubierta de zinc y teja artesanal	
Color		Amarillo, Blanco, Marrón, verde	
Acceso		Por la calle 28 de marzo	
Mobiliario Urbano		Ningún tipo de mobiliario

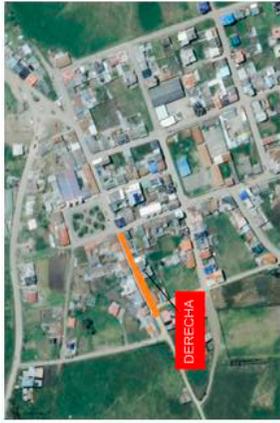
Tramo 2, DERECHA		Características Generales

Descripción Calle con pendiente pronunciada, con colorido en sus fachadas generalmente de 1 y 2 plantas con un 91.66% de ocupación, poca iluminación e inexistencia de mobiliario urbano

28 de Marzo, entre Rigoberto Cordero y Humbolt	
Uso de suelo		No de lotes	
Vivienda 01	Comercio 02	4	
No de pisos		Acabados	
2		Paredes de ladrillo artesanal, cubierta de zinc y teja artesanal	
Aceras		Color	
Todas son particulares		Blanco, Marrón, celeste	
Servicios Básicos		Acceso	
E. Eléctrica X NO		Por la calle 28 de marzo	
A. Potable X		Mobiliario Urbano	
R. Basura X		Ningún tipo de mobiliario

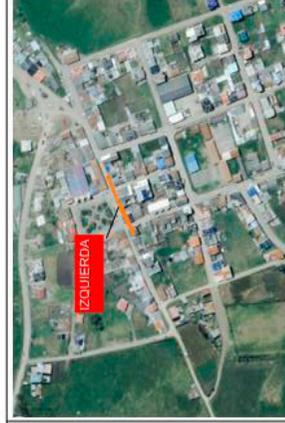
Parque Central de la parroquia de Ingapirca, con predominio de vegetación media alta, especialmente de ciprés, con una ligera pendiente, posee forma simétrica.

Dirección	28 de Marzo, entre Rigoberto Cordero y Santa Teresa
Pisos	De Adoquin de piedra
Vegetación	Ciprés.
Color	
Acceso	Por la calle 28 de marzo

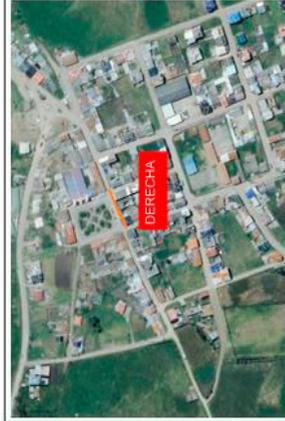
Tramo 3, DERECHA

Calle con pendiente pronunciada, con colorido en sus fachadas generalmente de 1 y 2 plantas con un 100% de ocupación, poca iluminación e inexistencia de mobiliario urbano

Dirección	28 de Marzo, entre Gonzales Suárez y Humbolt	
No de lotes	8	
Acabados	Paredes de ladrillo artesanal, cubierta de zinc y losas planas	
Color	Blanco, Marrón, celeste, rosadas	
Acceso	Por la calle 28 de marzo	
Uso de suelo		
Vivienda	Comercio	Sin ocupación
07	01	01
No de pisos	1 - 2	
Aceras	Todas son particulares
